# JIKEN CENTER News

平成30年6月15日発行 毎月1回15日発行(通巻513号)

## リーフの構造調査 (ZE1 系)

## 樹脂製バックドアのリヤガラス損傷について

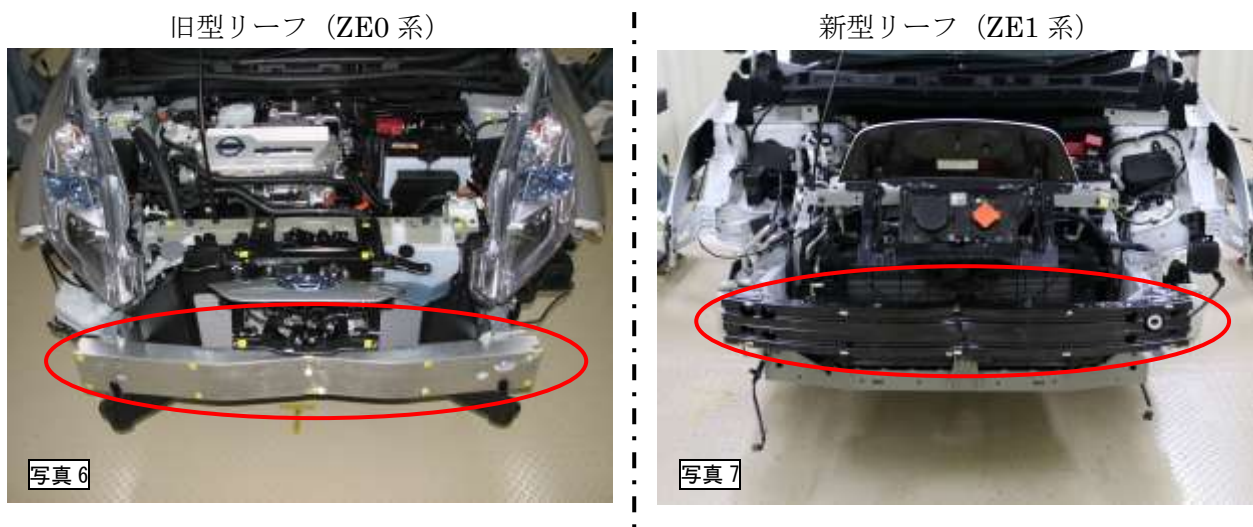
12時方向から低速での衝突入力を受けた時の車両の損傷を比較してみると、新型リーフ(ZE1系)は、旧型リーフ(ZE0系)と同様に、バンパラインホースメント中央が捩れ変形しています。(写真6、7)

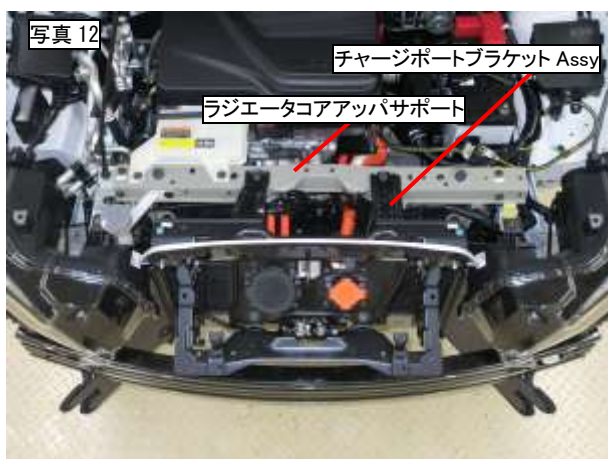
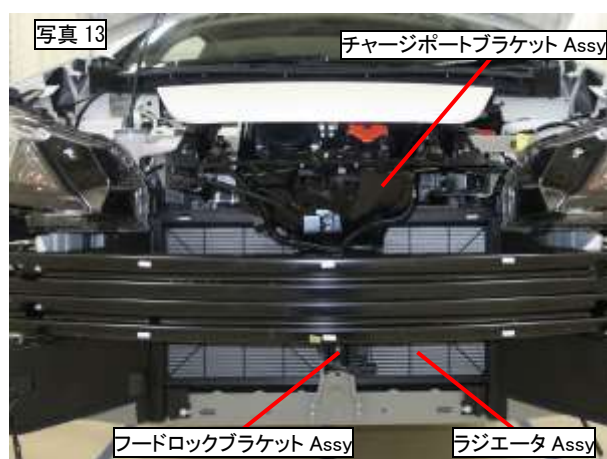
新型リーフ (ZE1 系) は、旧型リーフ (ZE0 系) と同様に、フードロックブラケット Assy が、チャージポートブラケット Assy を介してラジエータコアアップサポート前面に取付けられた構造です。

このため、チャージポートブラケット Assy を介してフードロックブラケット Assy、ラジエータコアアップサポート、ラジエータ Assy へと波及損傷する可能性があります。

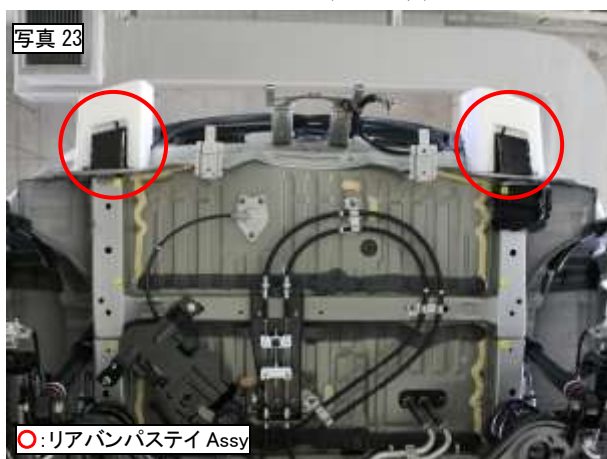
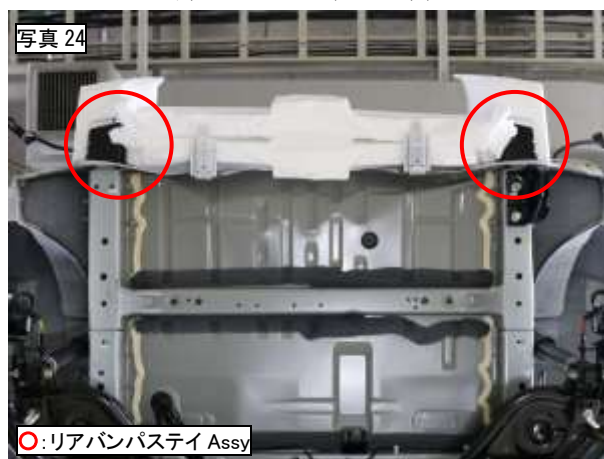
写真 23、24 は、6 時方向から低速での衝突入力を受けた時の損傷比較です。

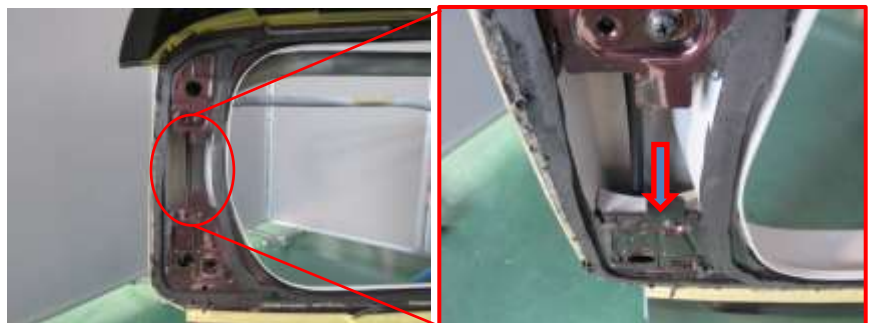
写真 1

バックドア表側のリヤガラス取付部左右（写真 1 赤丸部）に、2 ヶ所の開口部があります。これはワイヤハーネスの取替えを行うために使用するものです。ガラス片は、これらの開口部（縦 10 cm・横 6 cm）から、バックドア内部に侵入したと思われます。特に開口部周辺は凹凸形状でリブ等があり複雑な構造となっています。

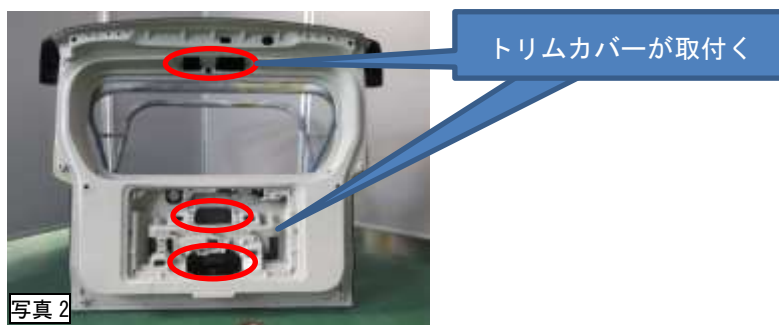
バックドア裏側については、上側に 1 ヶ所、下側に 2 ヶ所（写真 2 赤丸部）の開口部がありますが、トリムカバーが取付くため、ここからガラス片が侵入する可能性は低いと考えられます。

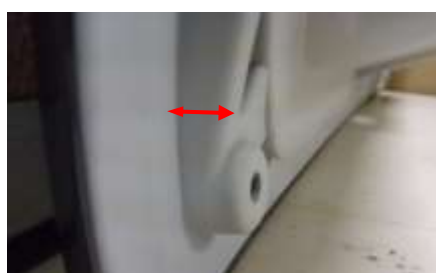
バックドア裏側の下部については、図1のような断面図になっており、ガラス片は隙間が極めて狭くなっている最下部に入り込んでいる状態でした。ガラス片を取除くためにバックドアの上下を逆にして複数回揺すったところ、ガラス片は概ね取除くことができました（細かい破片は完全に取除くことが難しく、強力なエアークリーンによる清掃が必要です）。

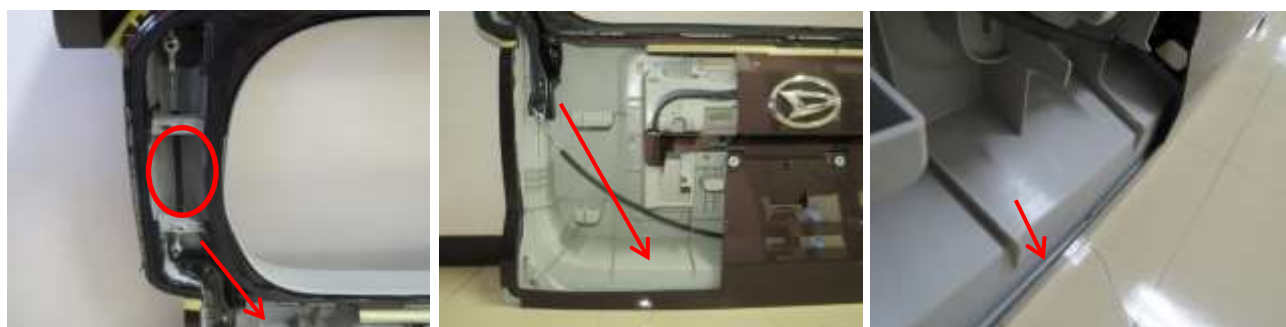
バックドアは、アウトパネルとインナパネルを接着（オレンジ部）した構造であり、アウトパネルを一部カットすると、隙間の狭い部分が確認できます。

今回のガラス片の侵入経路を推測すると、リヤガラス取付部の開口部（赤丸部）から入り、その後赤矢印の方向に移動して、最下部の隙間の狭い部分に入り込んだと思われます。
