自研センターニュース 平成30年7月15日発行  
毎月1回15日発行(通巻514号)

## 日産リーフ (ZE1) 後部損傷の復元修理

今回は、6時方向からの入力を受けた日産リーフ (ZE1) の後部損傷修理事例を紹介します。

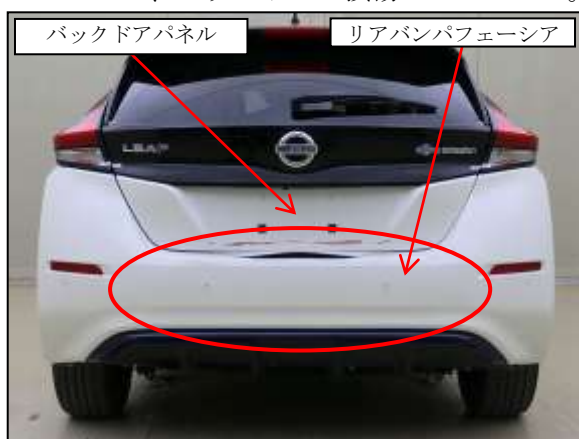
① 6時方向からの入力により、リアバンパフェーシア、バックドアが損傷していました。

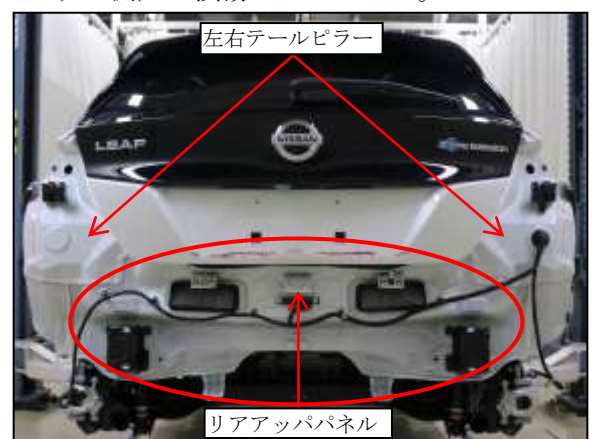
② リアアッパパネル、左右テールピラー（アウト側）が損傷していました。

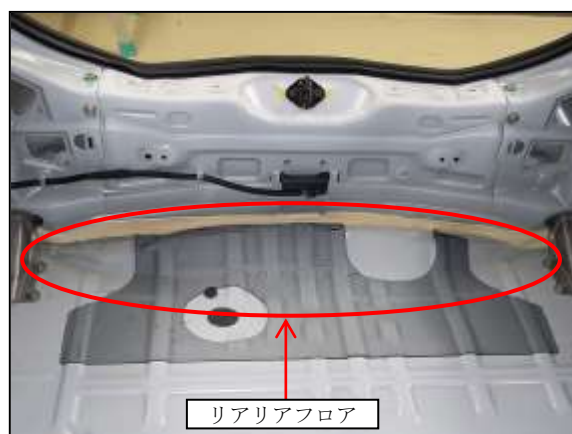
① リアリアフロア、左右テールピラー（インナ側）が損傷していました。

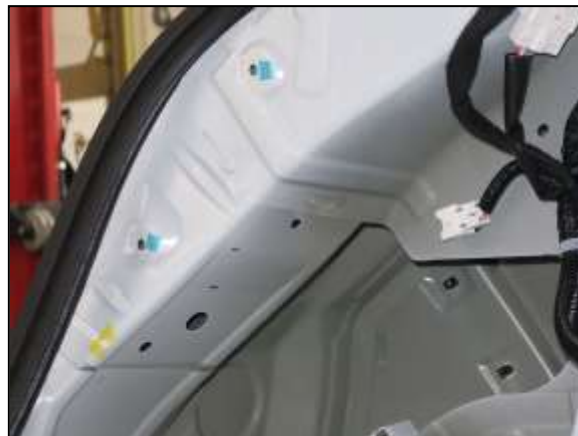
(2) 修正後の左テールピラー（インナ側）の状態  
ハンマリングで損傷前の状態に復元できました。

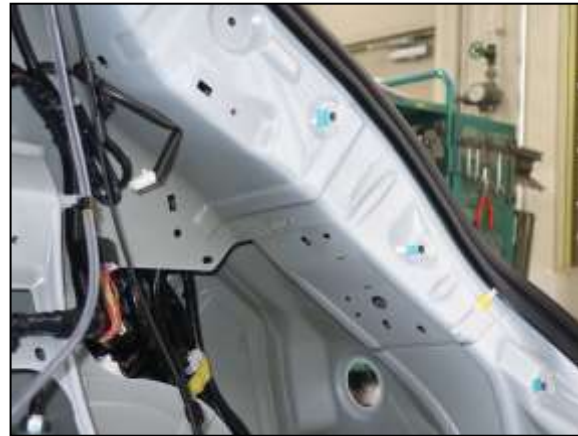
(4) 修正後の右テールピラー（インナ側）の状態  
ハンマリングで損傷前の状態に復元できました。

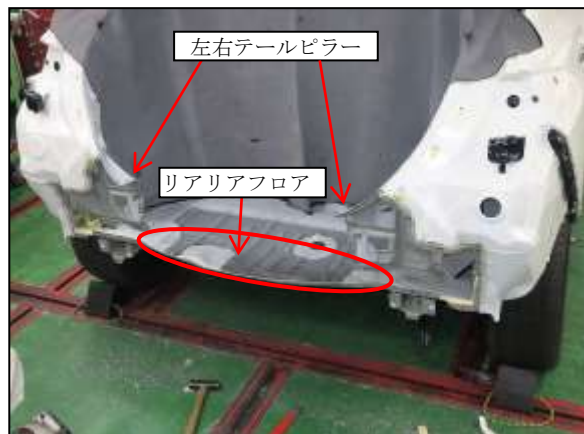
(3) リアアッパパネル取外し後の状態

リアリアフロアには、まだ○部分に損傷があります。

(4) リアリアフロアをハンマリングにて修正しました。

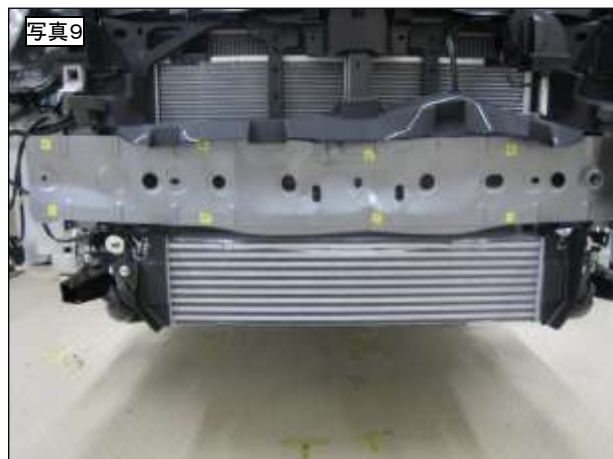
CX-5 (KE 2FW)

写真 9、10 は、12 時方向から低速での衝突入力を受けた時の損傷比較です。
