自研センターニュース 平成31年5月15日発行
毎月1回15日発行(通巻524号)

ダイハツ ミラトコット (LA550S) 構造調査

ダイハツ ミラトコット (LA550S) 前部損傷の復元修理

ダイハツ ミラトコット (LA550S) 後部損傷の復元修理

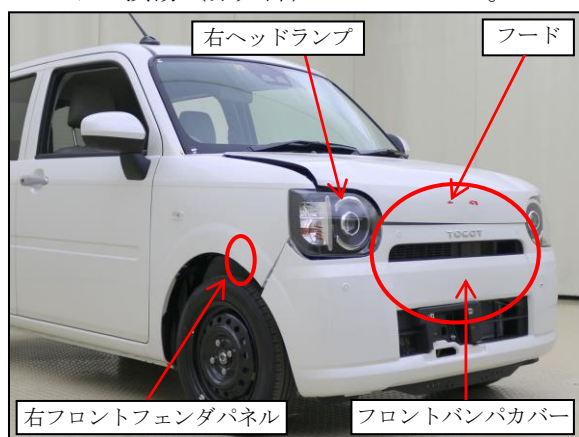
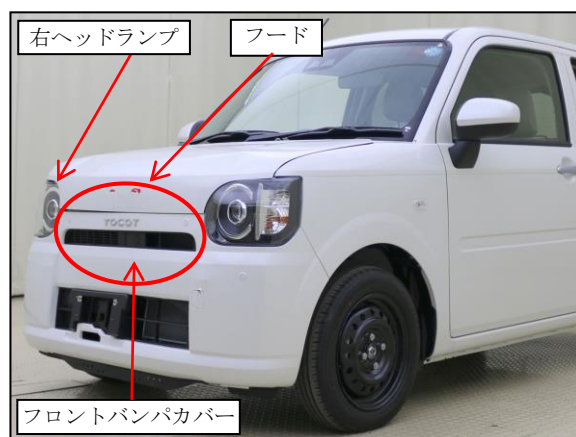
12時方向からの入力により、フロントバンパカバー、右ヘッドランプ、右フロントフェンダパネル、フードが損傷（赤丸部）していました。

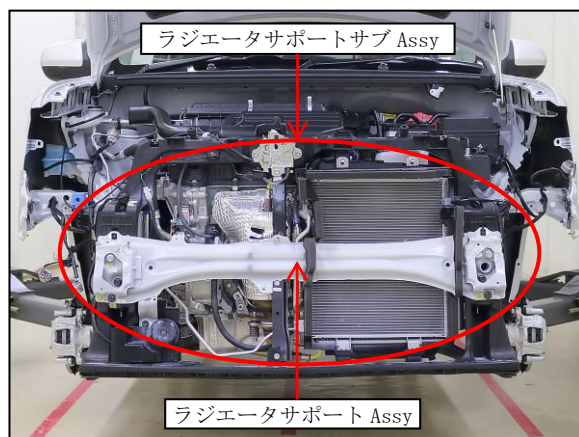
- ① ラジエータサポート Assy (フロントバンパラインホルスメント)、ラジエータサポートサブ Assy が損傷（赤丸部）していました。

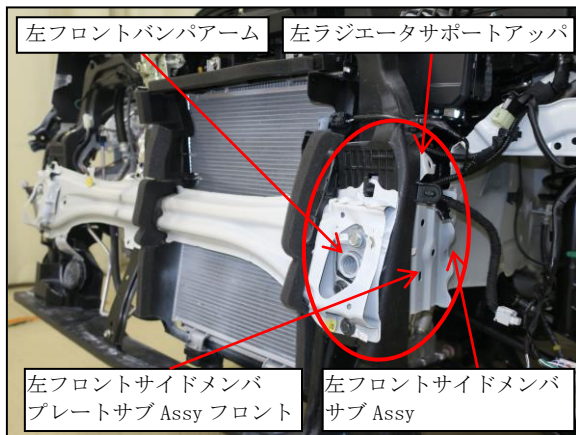
② 左ラジエータサポートアッパ、左フロントバンパーアーム、左フロントサイドメンバプレート Assy フロント、左フロントサイドメンバサブ Assy が損傷（赤丸部）していました。

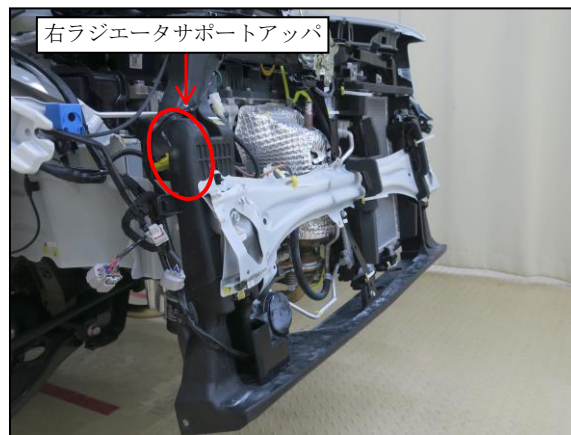
③ 右ラジエータサポートアッパが損傷（赤丸部）していました。

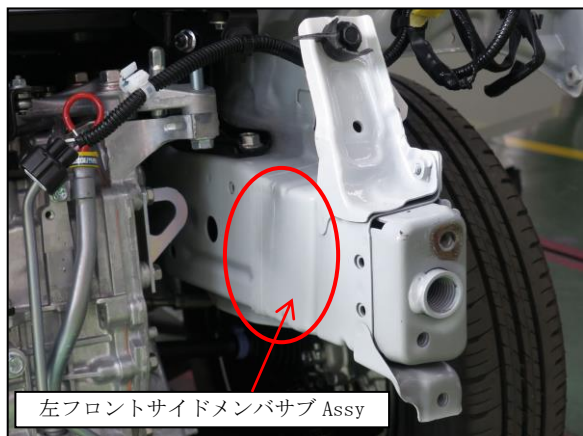
② 写真は引出し作業後、ラジエータサポートサブ Assy を取外した後の左フロントサイドメンバサブ Assy の状態。

左フロントサイドメンバサブ Assy に損傷（赤丸部）が見られます。

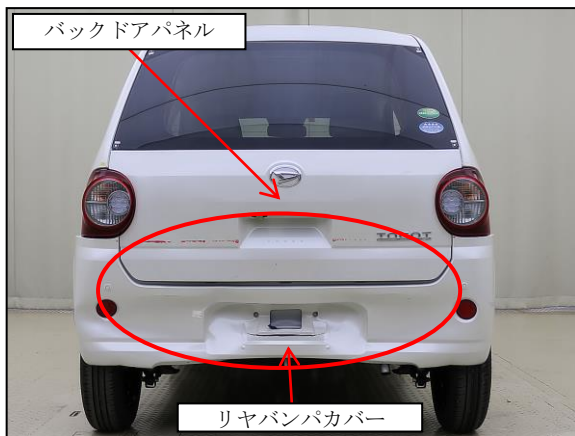
① 6時方向からの入力により、リヤバンパカバー、バックドアパネルが損傷していました。

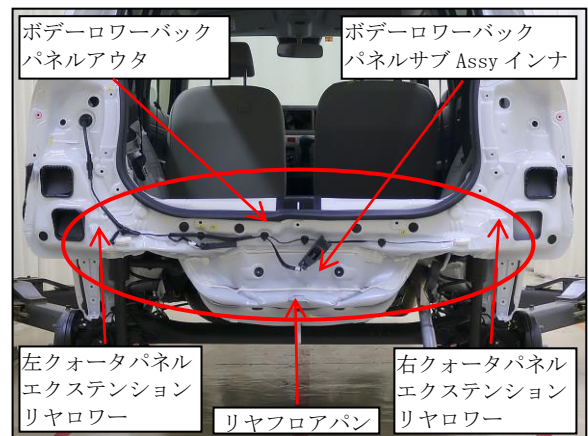
② ボデーローバックパネルアウト、ボデーローバックパネルサブ Assy インナ、左右クォータパネルエクステンションリヤロー、リヤフロアパンが損傷していました。

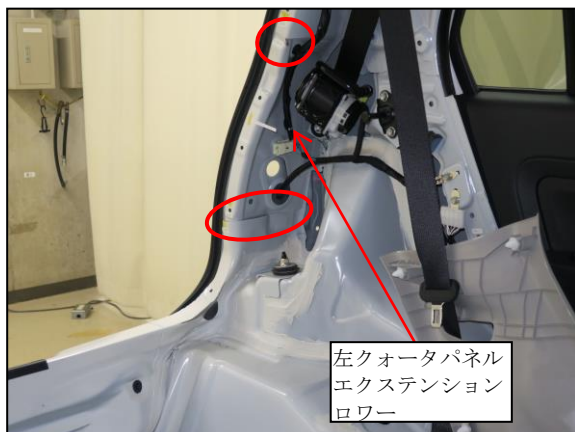
① 左クォータパネルエクステンションローが損傷していました。

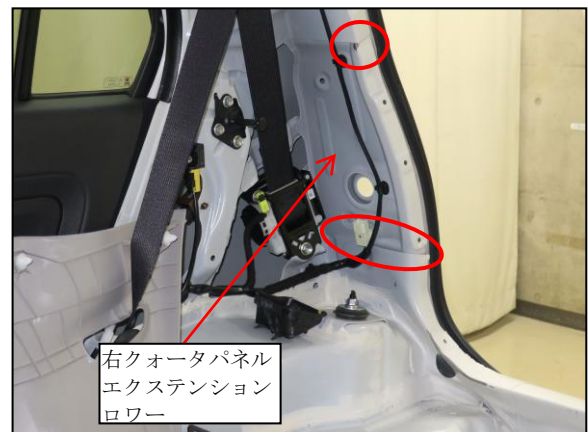
② 右クォータパネルエクステンションローが損傷していました。

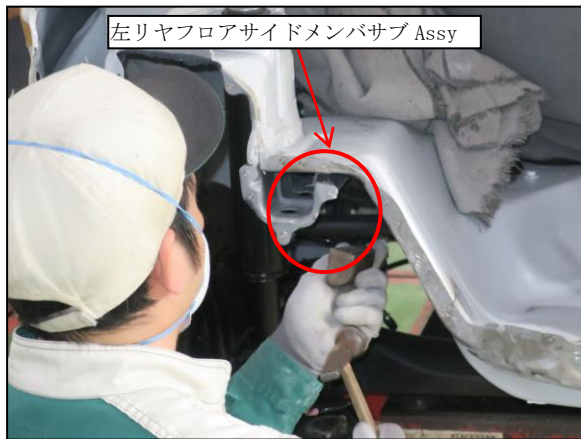
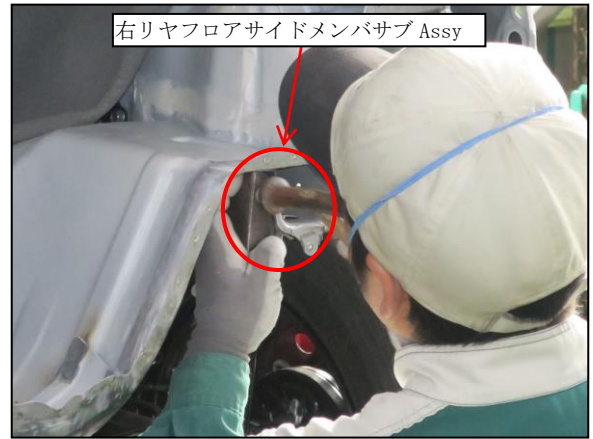
(6) 左右リヤフロアサイドメンバサブ Assy 後端部内側がリヤフロアパンの損傷に伴って僅かに変形していたので、ハンマとドリで修正しました。
