# Jikencenter NEWS

自研センターニュース 令和1年11月15日発行  
毎月1回15日発行(通巻530号)

## トヨタクラウン(AZSH20) 後部損傷の復元修理

## ダイハツ ミラ トコット (LA550S) 前部損傷の復元修理

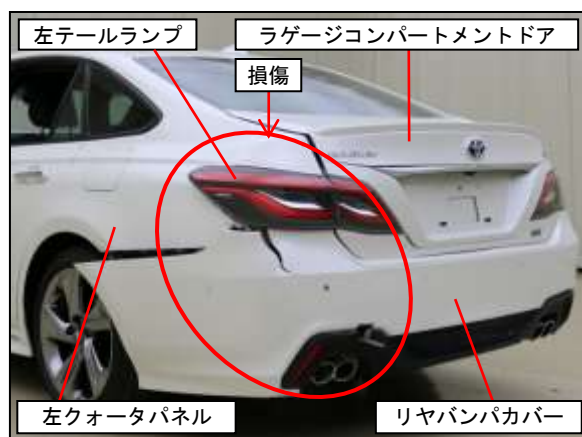
① 6時方向からの入力により、リヤバンパカバー、ラゲージコンパートメントドア、左テールランプ、左クォータパネルが損傷していました。

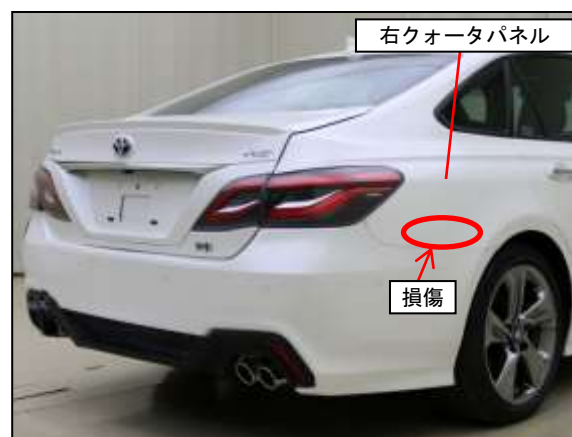
② 右クォータパネルが損傷していました。

⑥ 右クォータパネルは、修正してパテ仕上げしました。

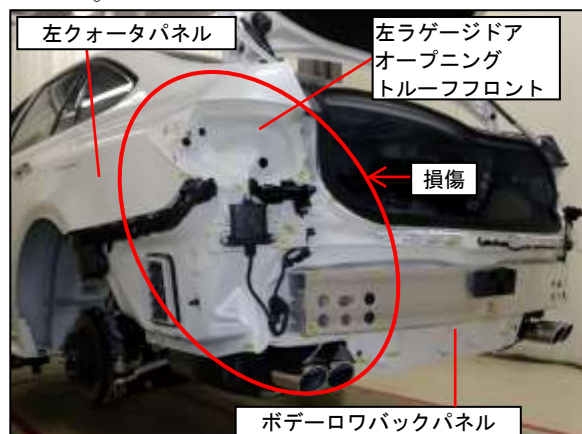
① ボデーロウバックパネル、左ラゲージドアオープニングトルーフフロントが損傷していました。

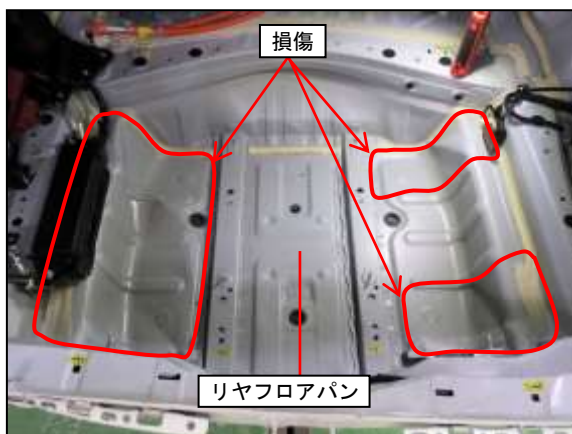
② リヤフロアパンが損傷していました。

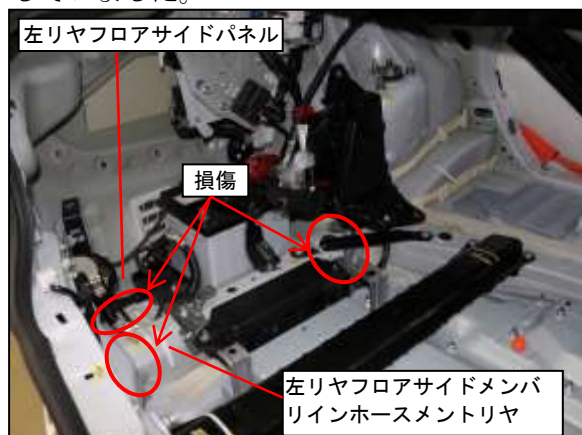
③ 左リアフロアサイドパネル、左リアフロアサイドメンバラインホースメントリヤが損傷していました。

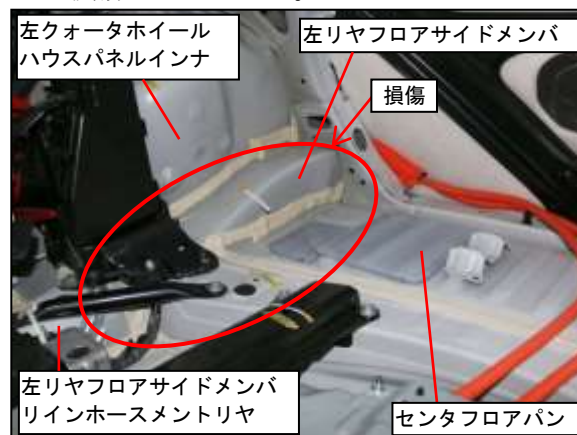
④ 左クォータホイールハウスパネルインナ、左リアフロアサイドメンバ、センタフロアパンが損傷していました。

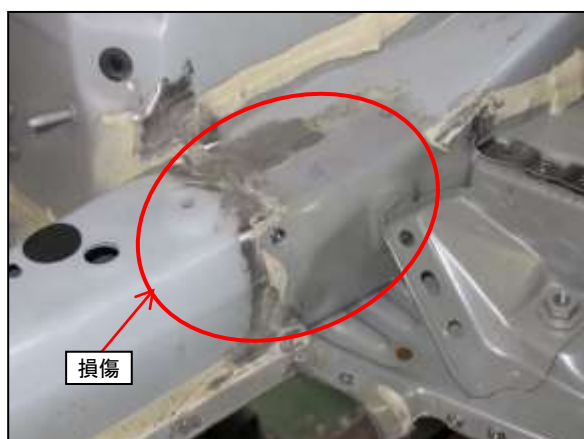
① 左リヤフロアサイドメンバには、サイドメンバトッフロアラインホースを外した部分に損傷が残っていました。

左リヤフロアサイドメンバは、サイドメンバトッフロアラインホースを外した部分の損傷が大きく形状が複雑だったため、様々な工具を用い工夫した修理となりました。

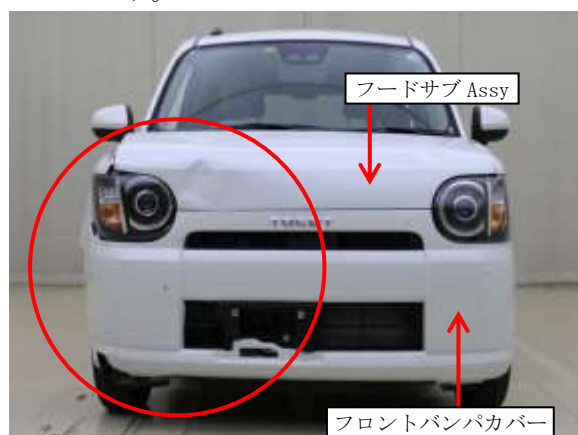
①12 時方向からの入力により、フロントバンパカバーとフードサブ Assy を中心に損傷しています。

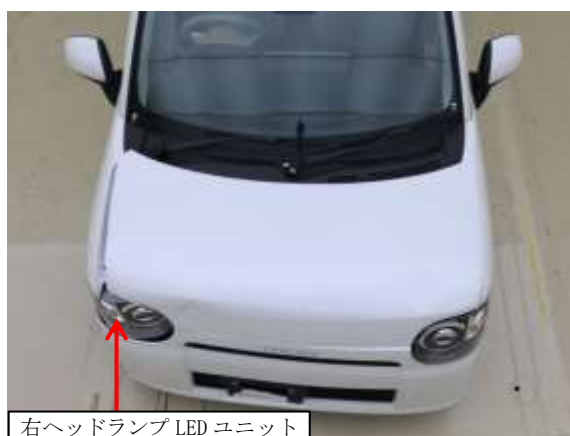
②右ヘッドランプ LED ユニットが損傷しています。

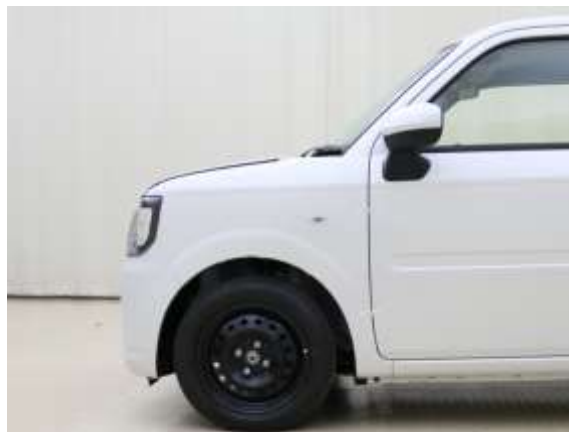
④左フロントフェンダパネルには明らかな変形はありませんでした。

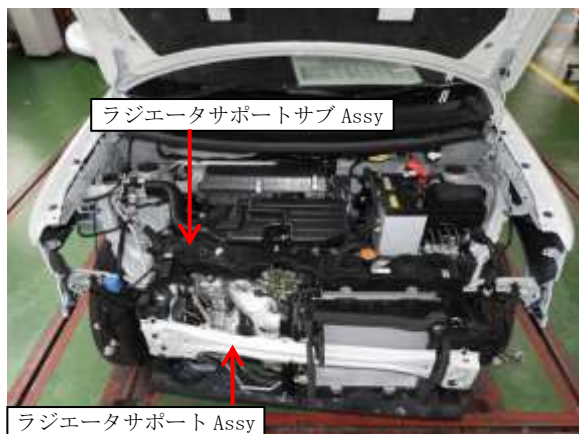
①ラジエータサポート Assy、ラジエータサポートサブ Assy が損傷しています。

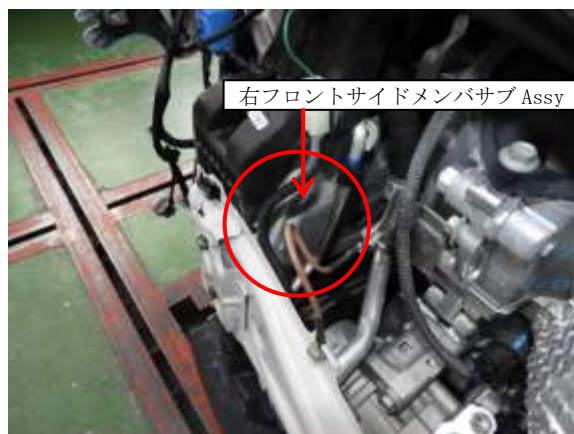
②右フロントサイドメンバサブ Assy が、押込みにより損傷しています。

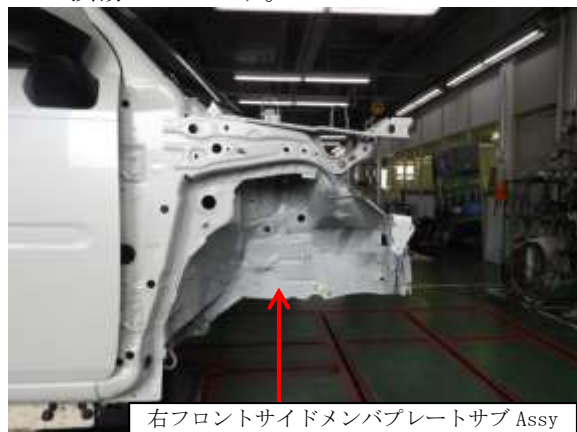
④右フロントサイドメンバプレートサブ Assy が損傷しています。

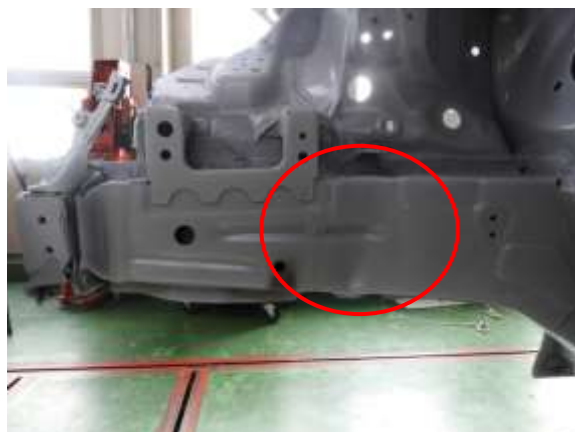
⑤右フロントサイドメンバサブ Assy 中央が損傷しています。

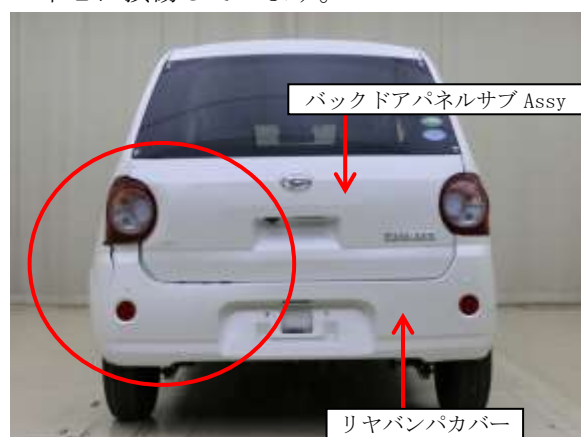
①6時方向からの入力により、リヤバンパカバーと樹脂製のバックドアパネルサブ Assy を中心に損傷しています。

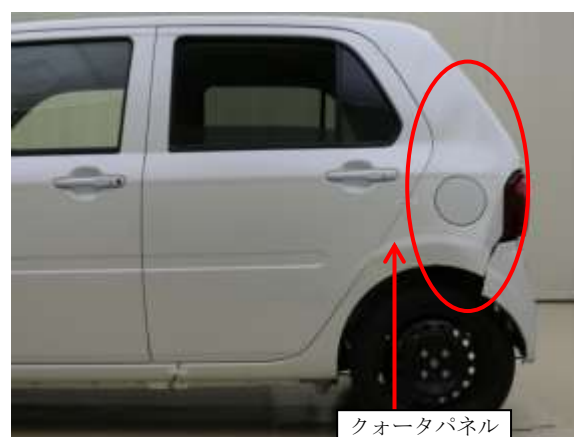
②左クォータパネルが損傷しています。

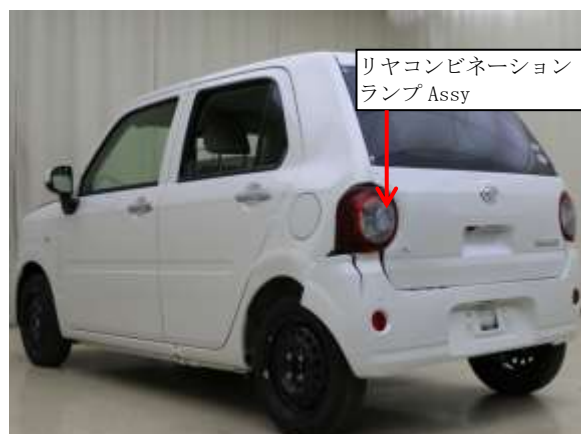
③左リヤコンビネーションランプ Assy が損傷しています。

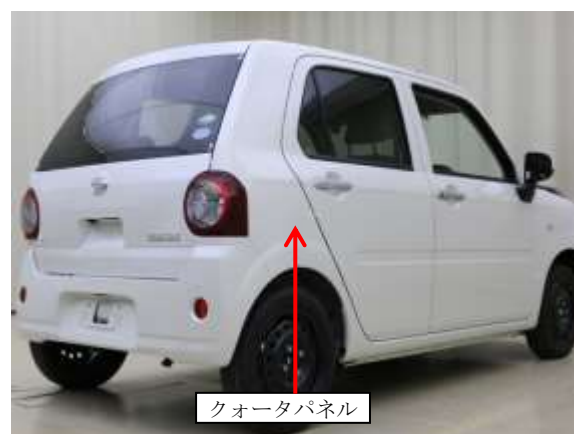
④右クォータパネルには明らかな変形はありませんでした。

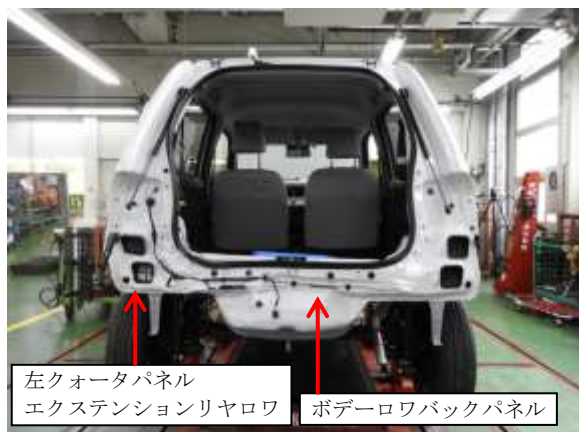
⑤ボデーロワバックパネル、左クォータパネルエクステンションリヤロワが損傷しています。

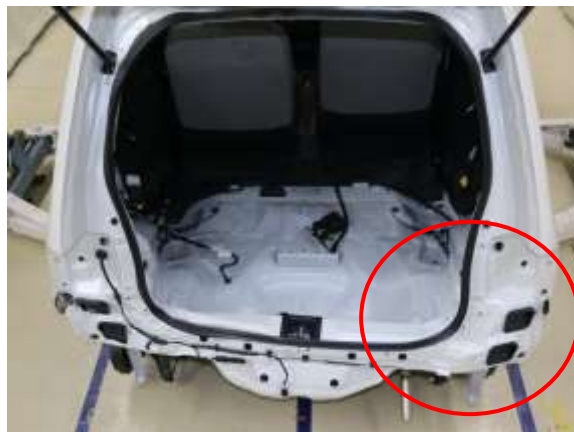
⑥入力を受けた逆側のボデーロワバックパネルにも損傷が及んでいます。

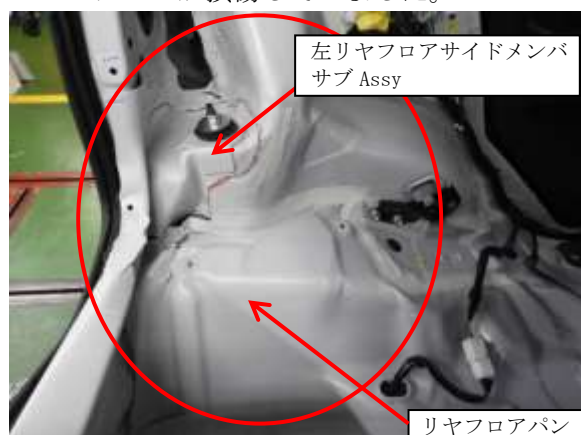
左リヤフロアサイドメンバサブ Assy、リヤフロアパンが損傷していました。

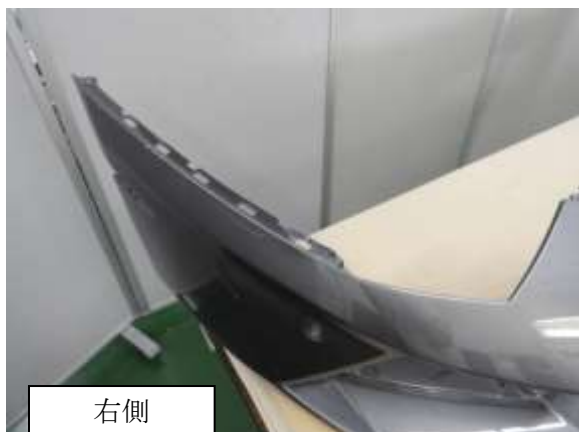
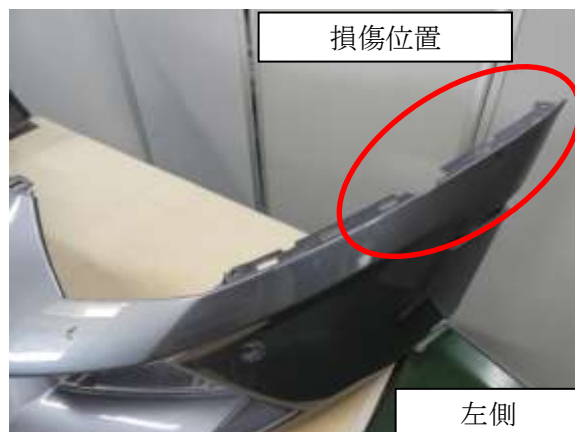
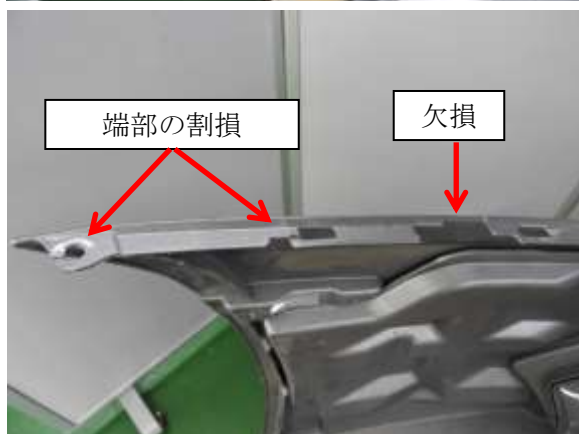
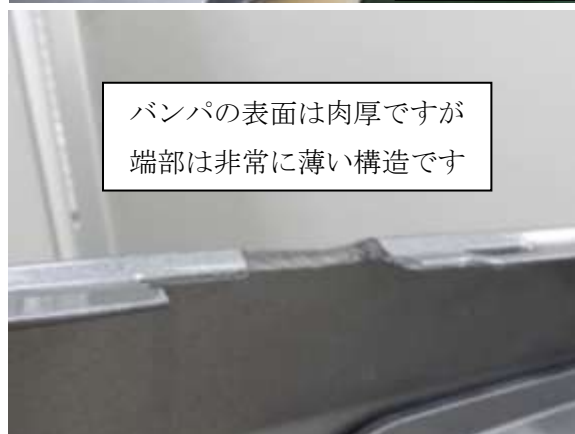
フロントバンパへの直接入力は無く、左フロントフェンダの変形にともないフロントバンパ左側端部に広範囲の欠損と複数個所の割損が確認できます。

今回の損傷は、フロントフェンダへの取付部に発生しており、強度を確保するため修理方法はタブリペアを選択しました。なお、広範囲の欠損箇所と割損箇所は同じ作業工程で同時修理を行いました。

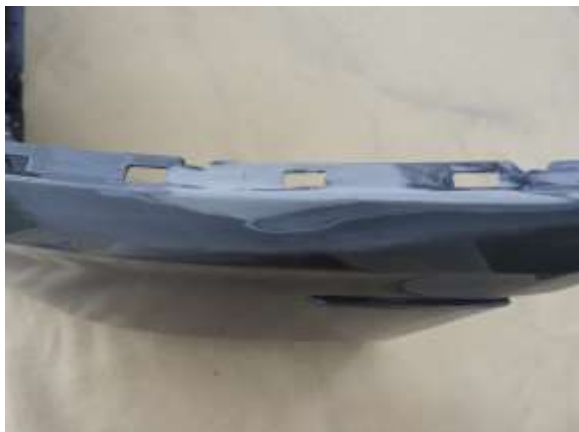
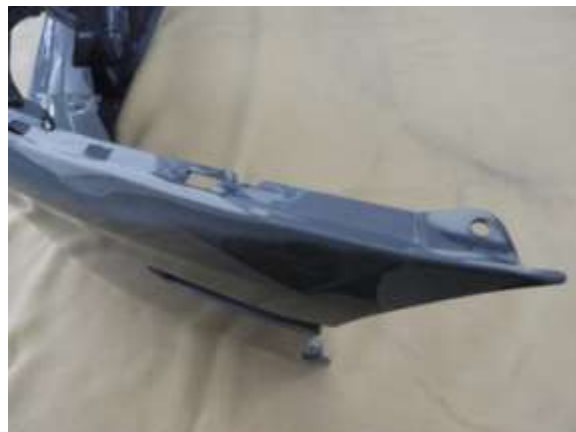
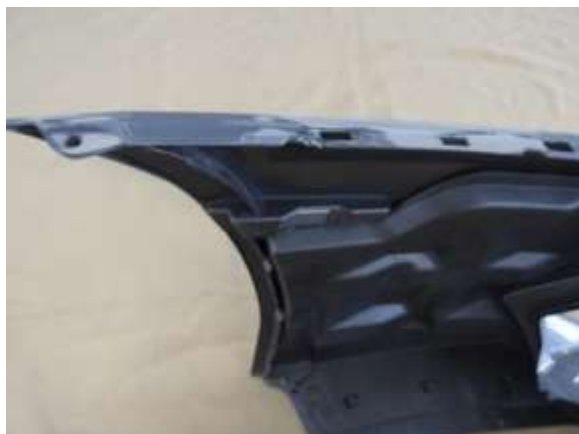
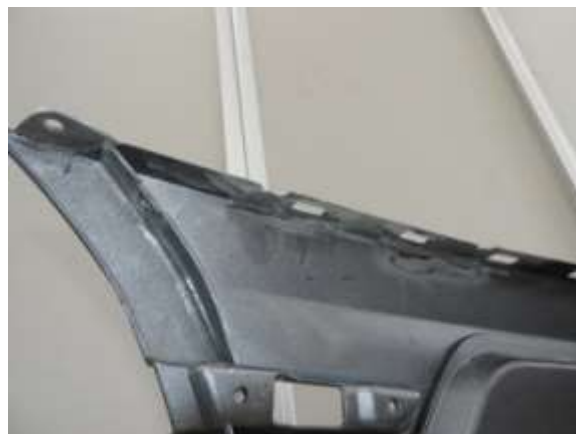
広範囲に欠損した個所は接着剤でベースを作り、バンパ用パテで形状を復元することができました。隣接する割損部も同内容で同時作業を行い、復元修理が完了しました。
