自研センターニュース 令和1年11月15日発行
毎月1回15日発行(通巻530号)

トヨタクラウン(AZSH20) 後部損傷の復元修理

ダイハツ ミラ トコット (LA550S) 前部損傷の復元修理

ダイハツ ミラ トコット (LA550S) 後部損傷の復元修理

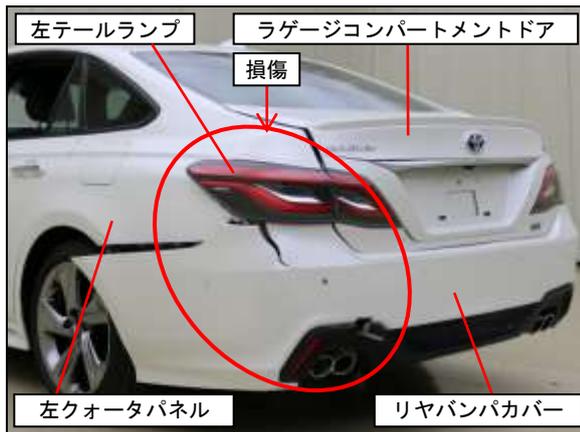
① 6時方向からの入力により、リヤバンパカバー、ラゲージコンパートメントドア、左テールランプ、左クォータパネルが損傷していました。

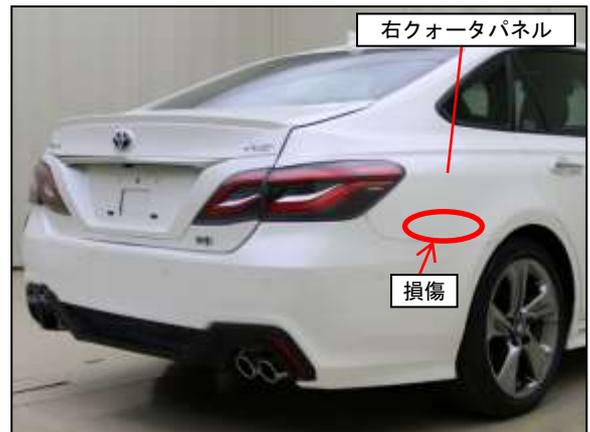
② 右クォータパネルが損傷していました。

⑥ 右クォータパネルは、修正してパテ仕上げしました。

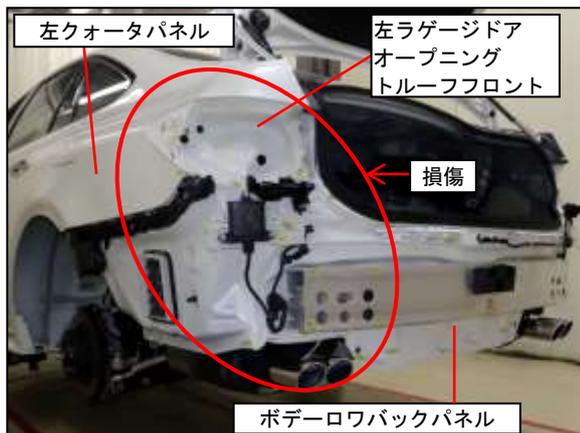
① ボデーロウバックパネル、左ラゲージドアオープニングトルーフフロントが損傷していました。

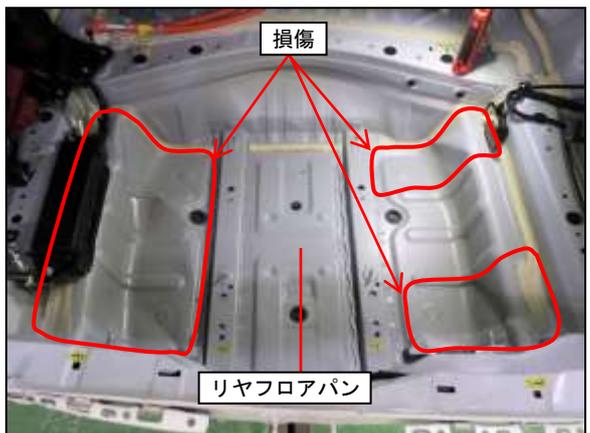
② リヤフロアパンが損傷していました。

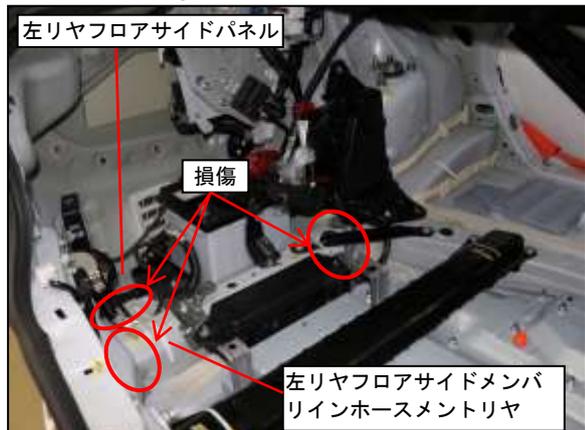
③ 左リアフロアサイドパネル、左リアフロアサイドメンバラインホースメントリヤが損傷していました。

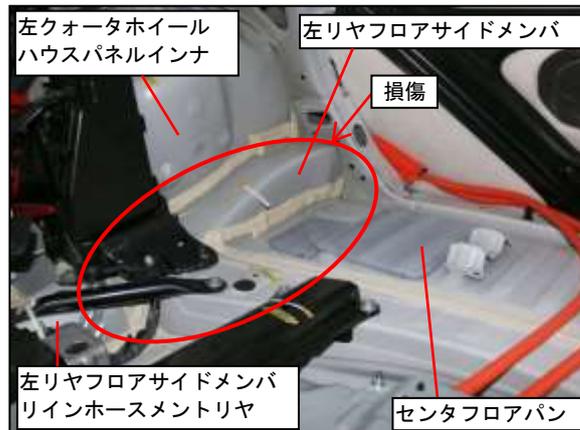
④ 左クォータホイールハウスパネルインナ、左リアフロアサイドメンバ、センタフロアパンが損傷していました。

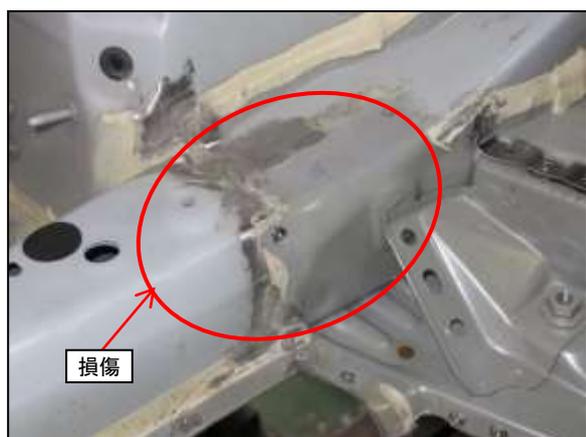
① 左リヤフロアサイドメンバには、サイドメンバトッフロアラインホースを外した部分に損傷が残っていました。

左リヤフロアサイドメンバは、サイドメンバトッフロアラインホースを外した部分の損傷が大きく形状が複雑だったため、様々な工具を用い工夫した修理となりました。

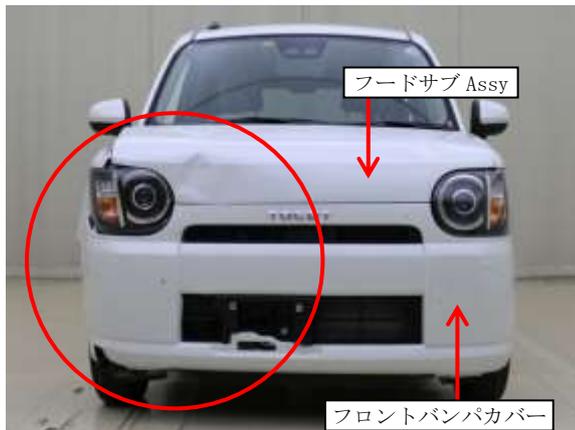
①12時方向からの入力により、フロントバンパカバーとフードサブ Assy を中心に損傷しています。

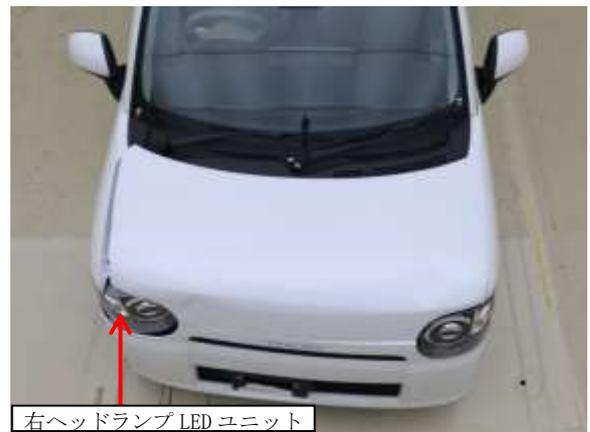
②右ヘッドランプ LED ユニットが損傷しています。

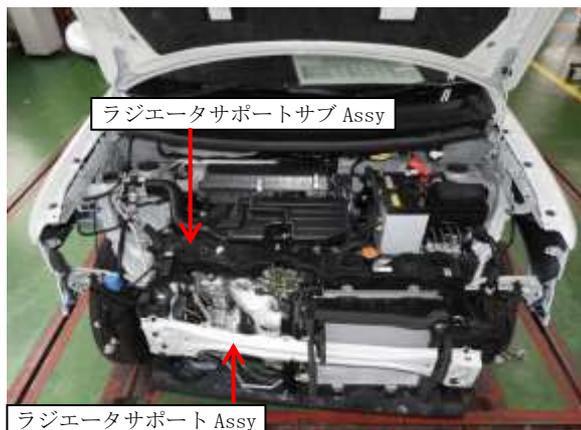
①ラジエータサポート Assy、ラジエータサポートサブ Assy が損傷しています。

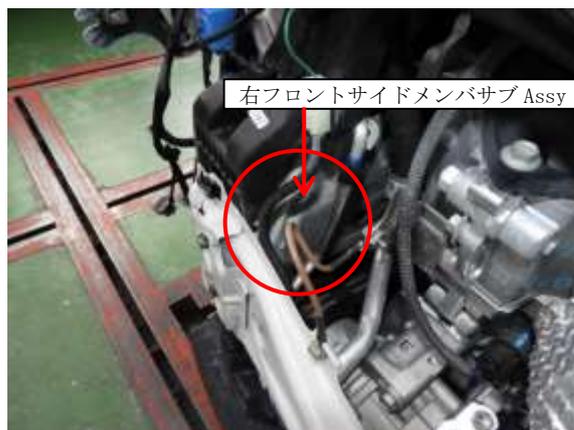
②右フロントサイドメンバサブ Assy が、押込みにより損傷しています。

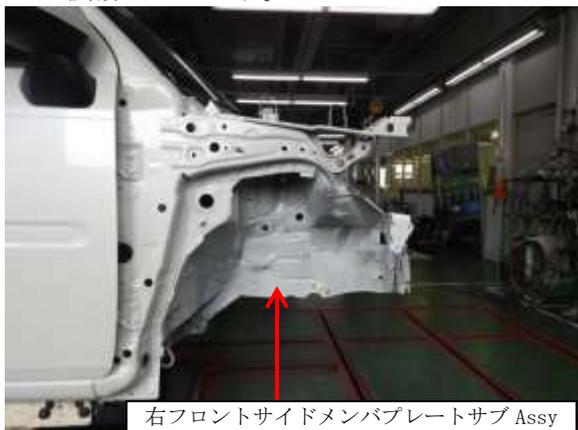
④右フロントサイドメンバプレートサブ Assy が損傷しています。

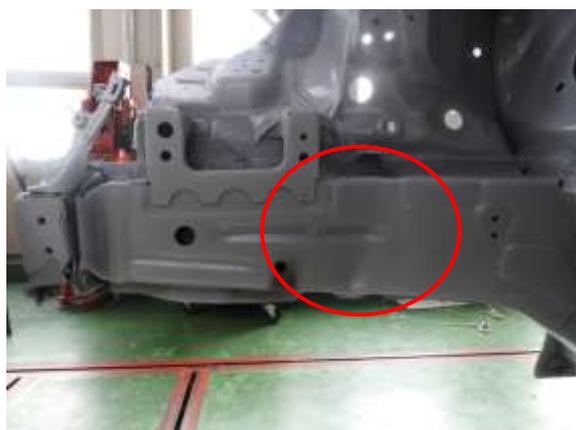
⑤右フロントサイドメンバサブ Assy 中央が損傷しています。

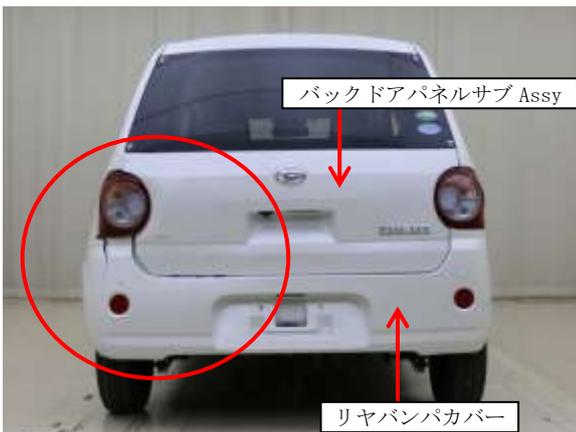
①6時方向からの入力により、リヤバンパカバーと樹脂製のバックドアパネルサブ Assy を中心に損傷しています。

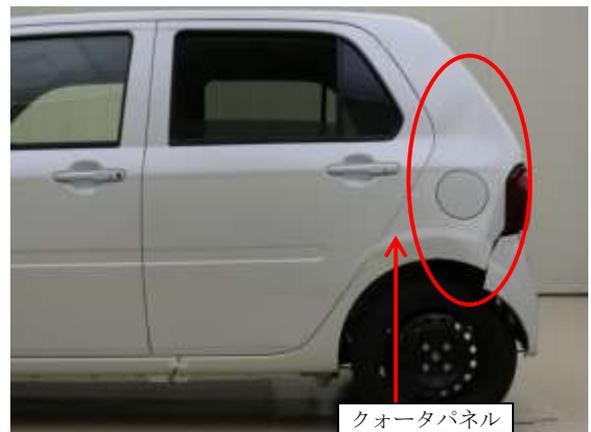
②左クォータパネルが損傷しています。

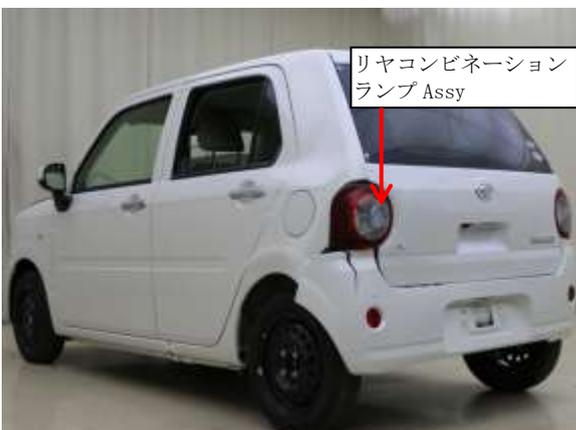
③左リヤコンビネーションランプ Assy が損傷しています。

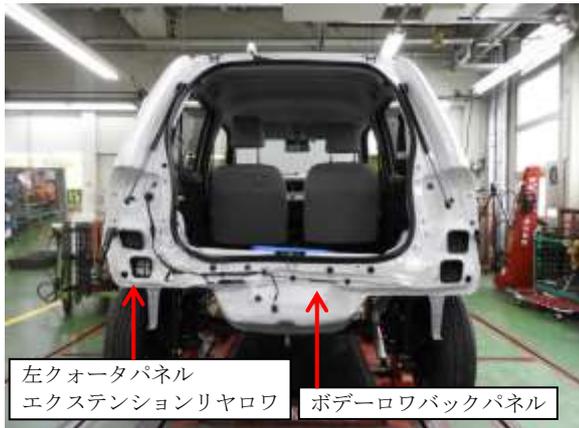
⑤ボデーロウバックパネル、左クォータパネルエクステンションリヤロウが損傷しています。

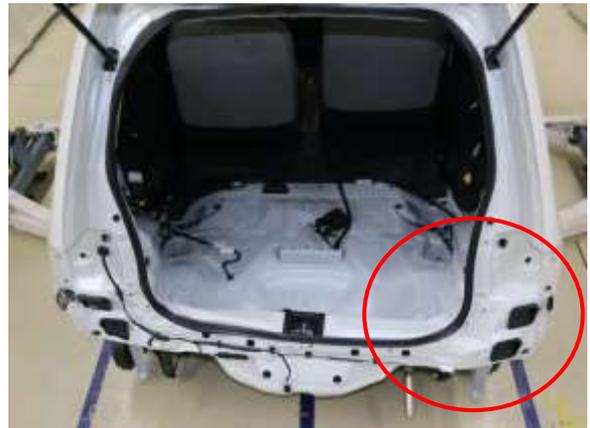
⑥入力を受けた逆側のボデーロウバックパネルにも損傷が及んでいます。

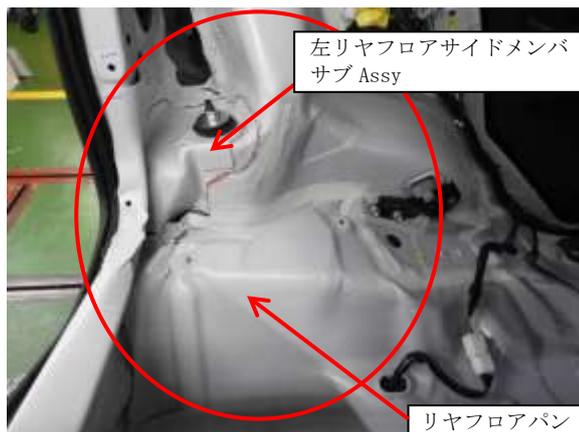
左リヤフロアサイドメンバサブ Assy、リヤフロアパンが損傷していました。

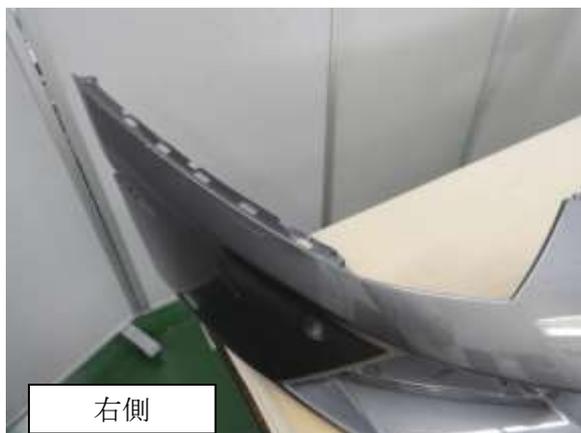
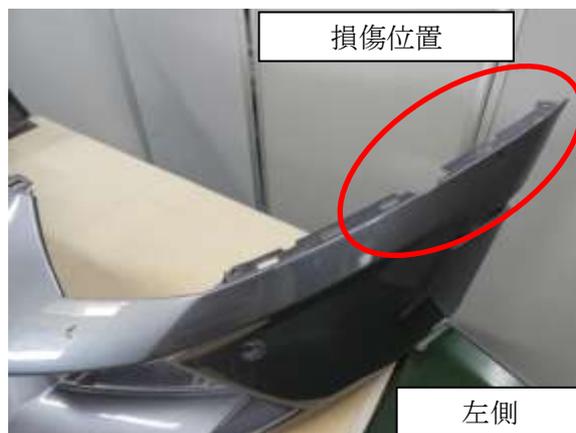
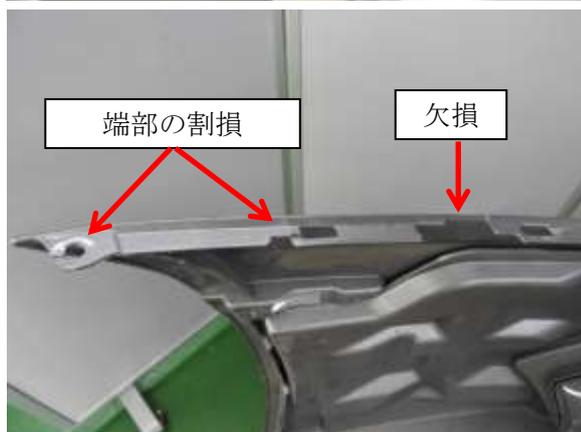
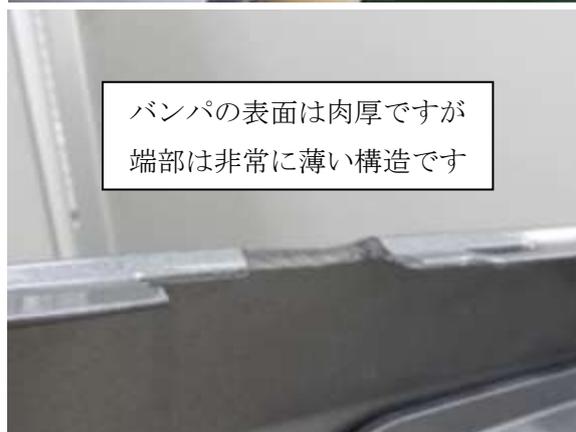
フロントバンパへの直接入力は無く、左フロントフェンダの変形にともないフロントバンパ左側端部に広範囲の欠損と複数個所の割損が確認できます。

今回の損傷は、フロントフェンダへの取付部に発生しており、強度を確保するため修理方法はタブリペアを選択しました。なお、広範囲の欠損箇所と割損箇所は同じ作業工程で同時修理を行いました。
