# Jikencenter NEWS

自研センターニュース 平成31年3月15日発行  
毎月1回15日発行(通巻522号)

## 日産リーフ (ZE1) 前部損傷の復元修理

## 日産リーフ (ZE1) 後部損傷の復元修理

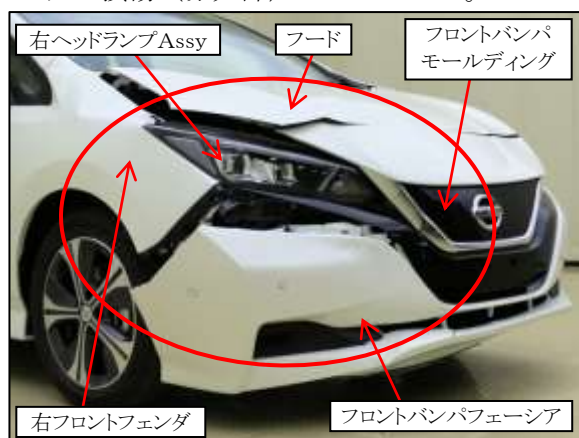
12 時方向からの入力により、フロントバンパフェーシア、フロントバンパモールディング、右ヘッドランプ Assy、フード、右フロントフェンダが損傷 (赤丸部) していました。

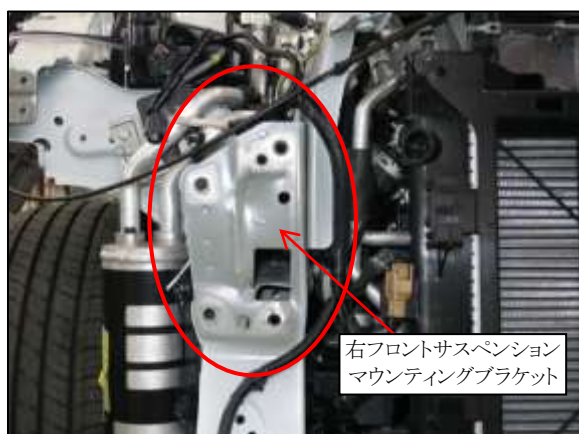
② 右フロントサスペンションマウンティングブラケットが損傷 (赤丸部) していました。

右フロントサイドメンバ Assy の寸法修正が完了したので、損傷の激しかった右フロントサスペンションマウンティングブラケット先端部を取外しました。

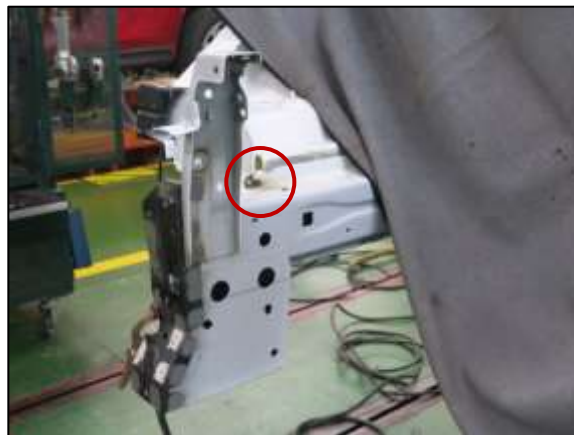
- (4) 右フロントサイドメンバ Assy と右フードレッジコネクタ間のスポット溶接に剥がれを確認したため、プラグ溶接をしました。

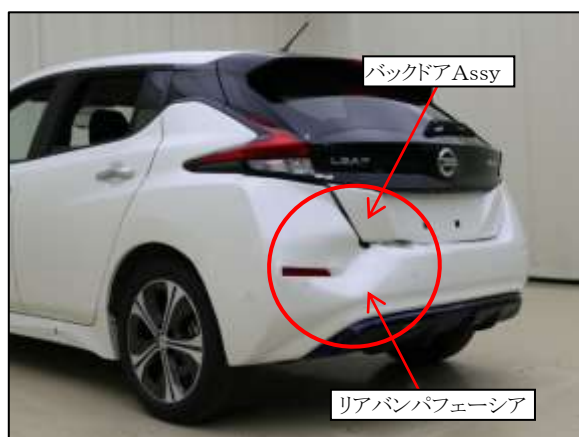
- ① 6 時方向からの入力により、リアバンパフェーシア、バックドア Assy が損傷（赤丸部）していました。

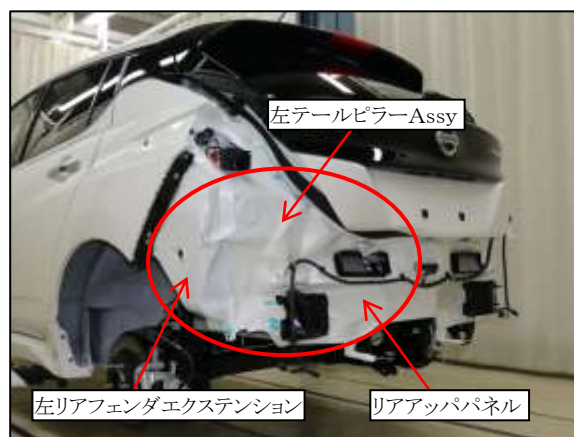
- ② リアアップパネル、左リアフェンダエクステンション、左テールピラー Assy が損傷（赤丸部）していました。

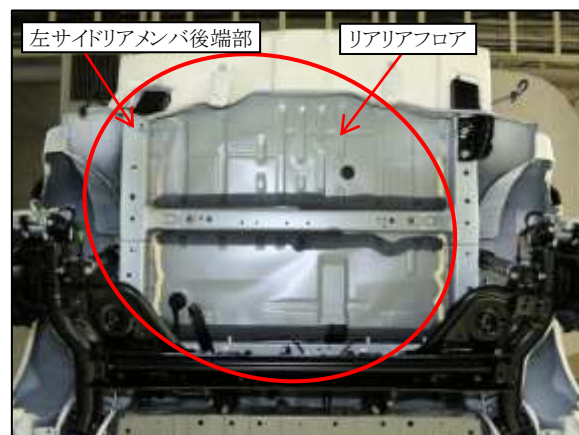
- ① リアリアフロアの損傷は広範囲（赤丸部）におよび、左サイドリアメンバ後端部も損傷していました。

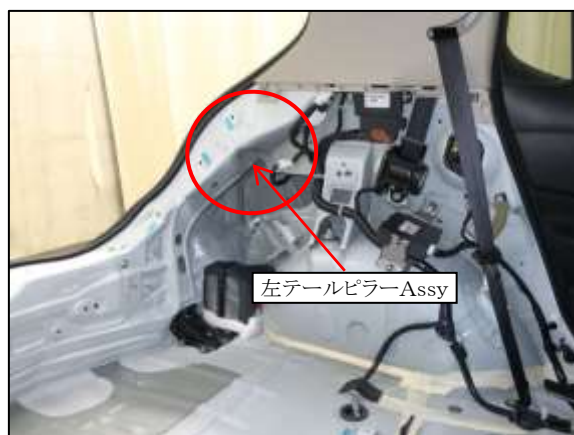
- ② 左テールピラー Assy が損傷（赤丸部）していました。

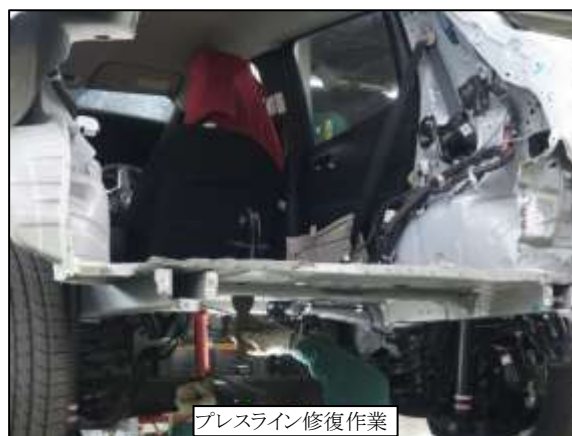
② リアリアフロアは、プレスラインにも損傷が及んでいたため、ラインの修復作業を行いました。

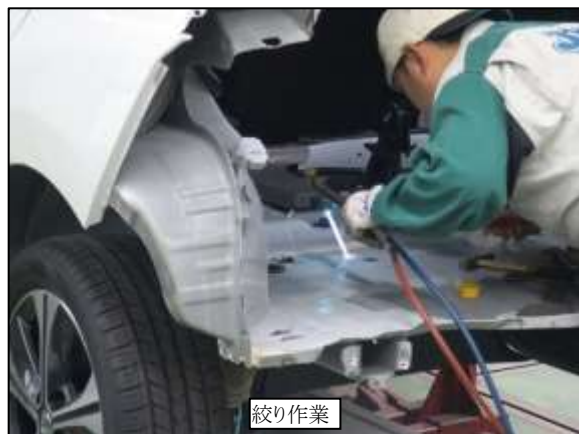
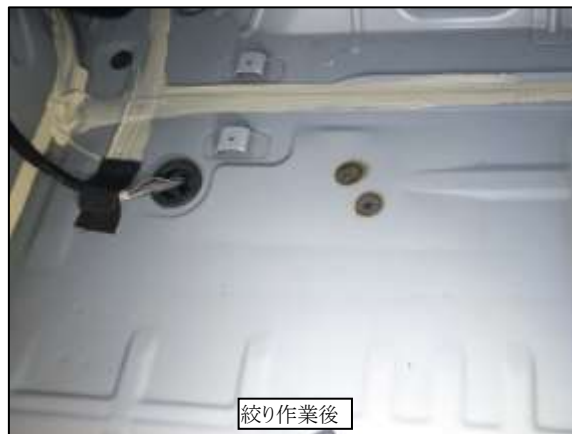
③ リアリアフロアの延びている部分を酸素・アセチレン溶接機を用いて絞り作業を行いました。
