自研センターニュース 平成31年5月15日発行  
毎月1回15日発行(通巻524号)

## ダイハツ ミラトコット (LA550S) 前部損傷の復元修理

## ダイハツ ミラトコット (LA550S) 後部損傷の復元修理

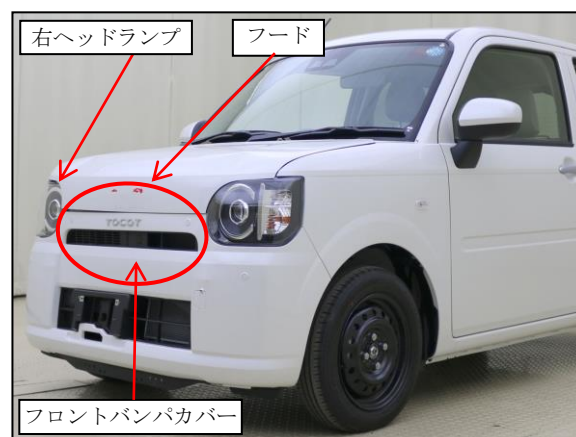
12 時方向からの入力により、フロントバンパカバー、右ヘッドランプ、右フロントフェンダパネル、フードが損傷（赤丸部）していました。

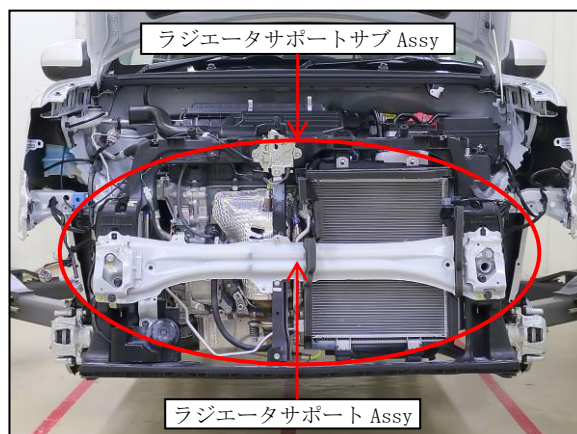
- ① ラジエータサポート Assy (フロントバンパリインホースメント)、ラジエータサポートサブ Assy が損傷（赤丸部）していました。

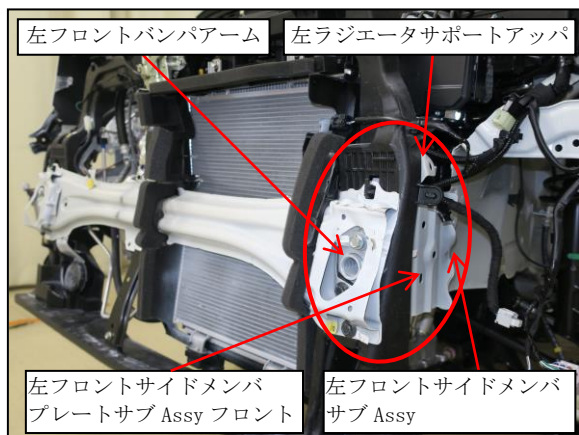
② 左ラジエータサポートアップ、左フロントバンパアーム、左フロントサイドメンバプレート Assy フロント、左フロントサイドメンバサブ Assy が損傷（赤丸部）していました。

(1) 左フロントサイドメンバサブ Assy 前部を引出すため、左フロントバンパアームに引き具を付け 12 時方向へ引き作業を行いました。

(2) 左フロントサイドメンバサブ Assy の上部フランジを修正するため、左フロントバンパアームを取外して上部フランジを引きながらハンマリングにて修正しました。

(3) 引き具を取外して左フロントサイドメンバサブ Assy をハンマとドリーで修正しました。

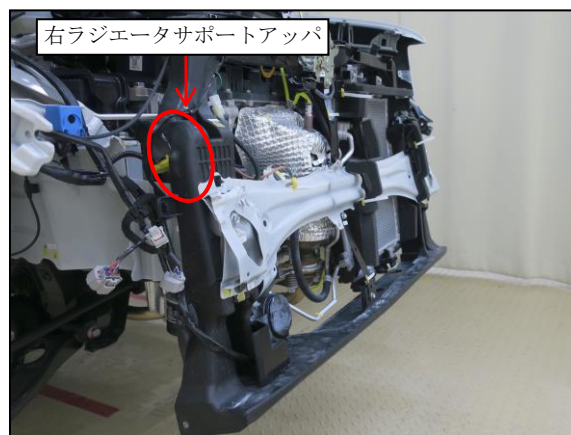
③ 右ラジエータサポートアップが損傷（赤丸部）していました。

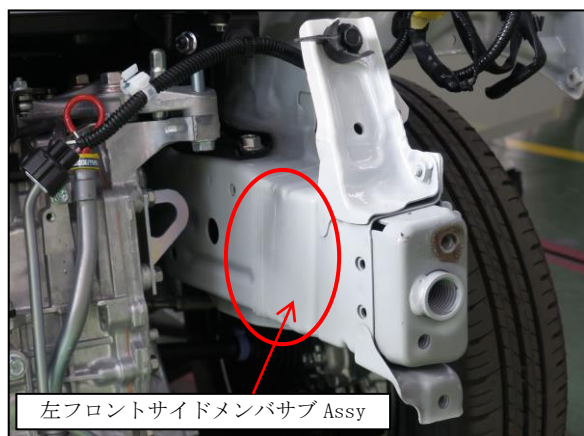
② 写真は引出し作業後、ラジエータサポートサブ Assy を取外した後の左フロントサイドメンバサブ Assy の状態。

左フロントサイドメンバサブ Assy に損傷（赤丸部）が見られます。

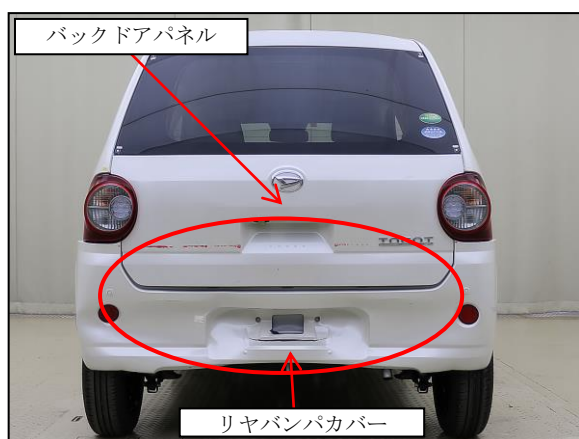
- ① 6 時方向からの入力により、リヤバンパカバー、バックドアパネルが損傷していました。

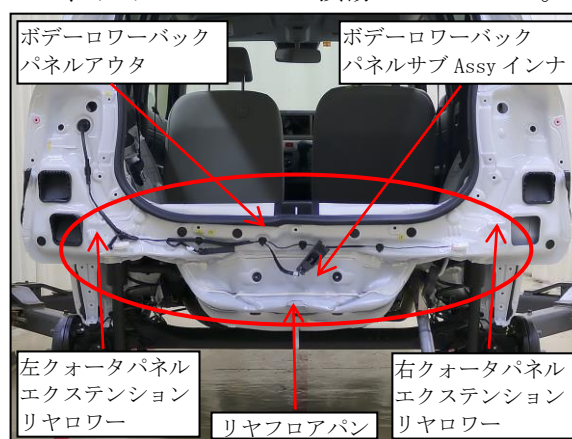
- ② ボデーローバックパネルアウト、ボデーローバックパネルサブ Assy インナ、左右クォータパネルエクステンションリヤロー、リヤフロアパンが損傷していました。

- (1) リヤフロアパン端部の潰れを修正するため、クランプを付け6時方向ヘテンションを掛けながらハンマリングにて修正しました。

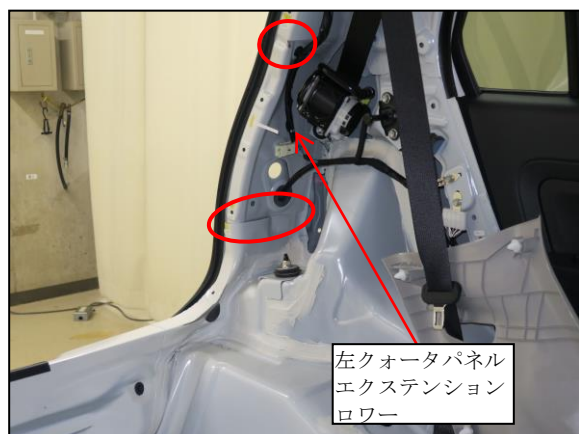
- ① 左クォータパネルエクステンションローワーが損傷していました。

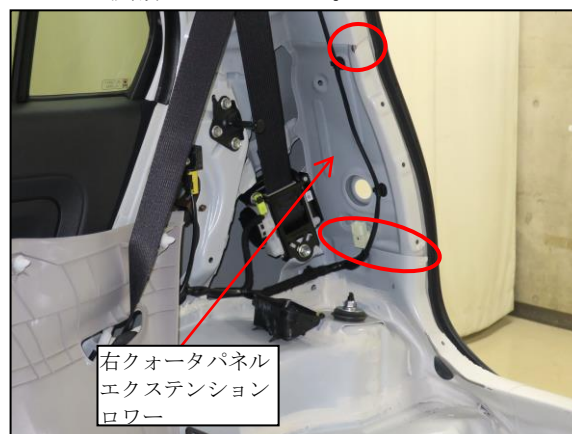
- ② 右クォータパネルエクステンションローワーが損傷していました。

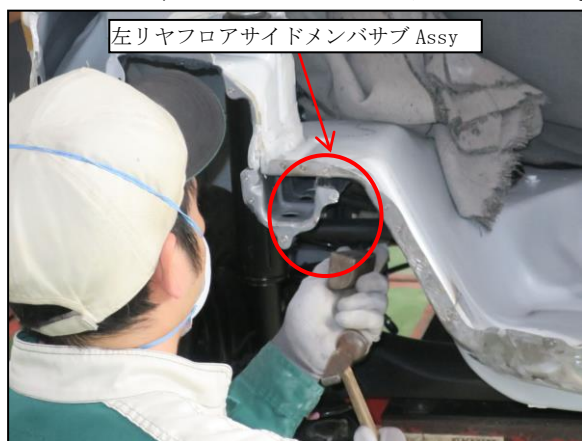
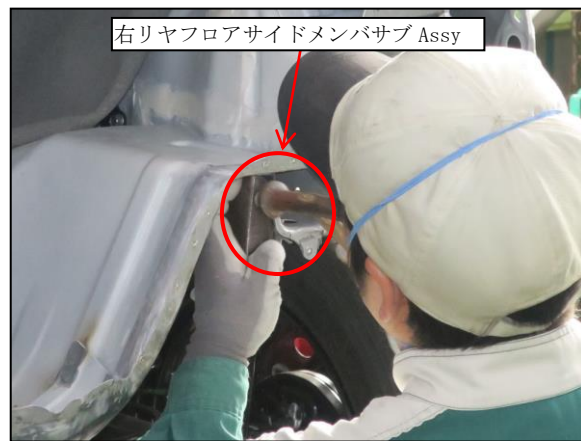
(6) 左右リヤフロアサイドメンバサブ Assy 後端部内側がリヤフロアパンの損傷に伴って僅かに変形していたので、ハンマとドリで修正しました。
