# Jikencenter NEWS

自研センターニュース 平成31年6月15日発行  
毎月1回15日発行(通巻525号)

## スバル フォレスターe-BOXER (SKE) 後部損傷の復元修理

## ルーフパネル復元修理作業

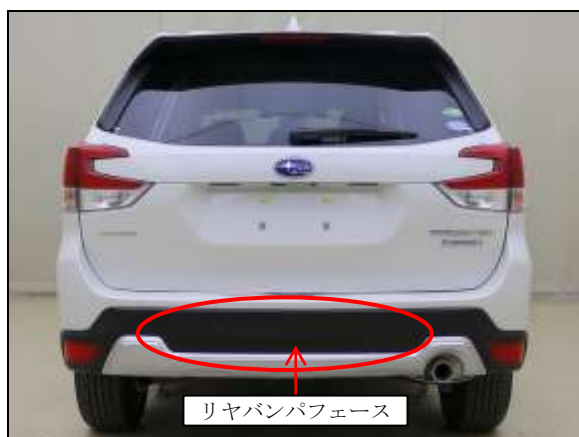
① 6時方向からの入力により、リヤバンパフェースが損傷していました。

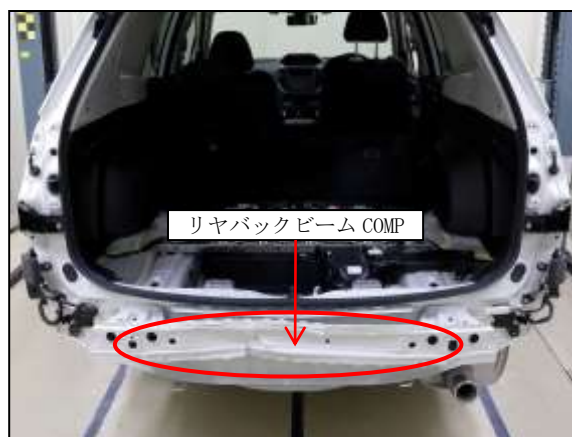
② リヤバックビーム COMP が損傷していました。

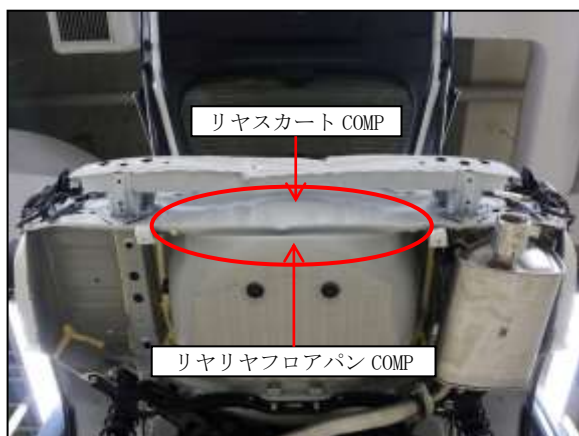
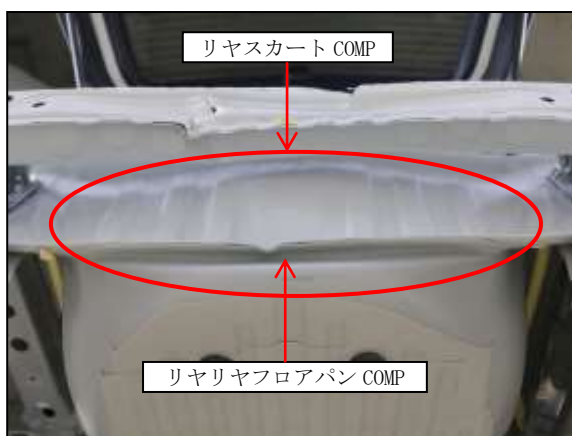
③ リヤスカート COMP、リヤリヤフロアパン COMP が損傷していました。

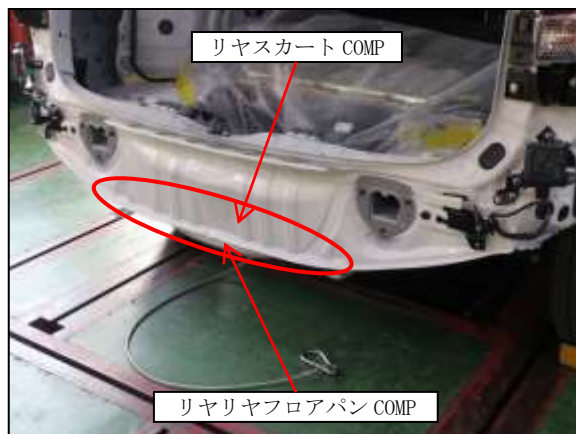
- (2) リヤスカート COMP とリヤリヤフロアパン  
COMP の赤で囲った箇所には損傷が残って  
います。

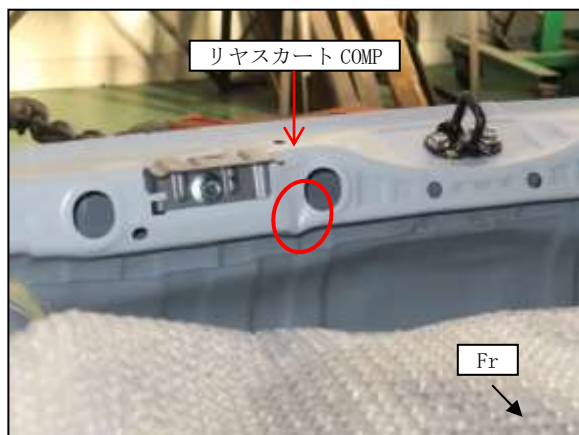
(4) リヤスカート COMP のインナ部分が損傷していました。

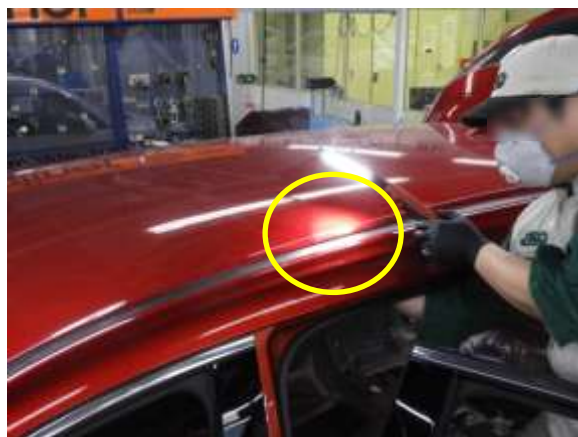
①左センタピラーからの誘発損傷によりルーフパネル左側に歪みが発生しました。

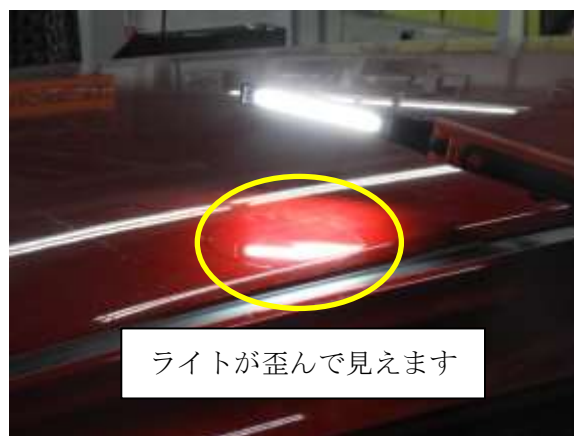
②ライトの光を反射させて歪みを確認します。
