自研センターニュース 令和2年9月15日発行
毎月1回15日発行(通巻540号)

トヨタ カローラツーリング (ZWE211W) 前部損傷の復元修理

トヨタ カローラツーリング (ZWE211W) 後部損傷の復元修理

エンジン焼き付き損傷

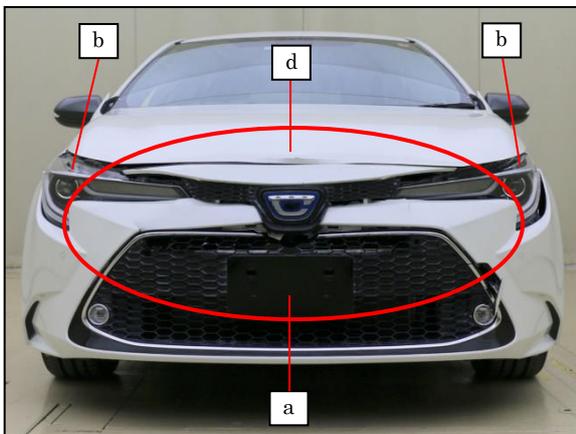
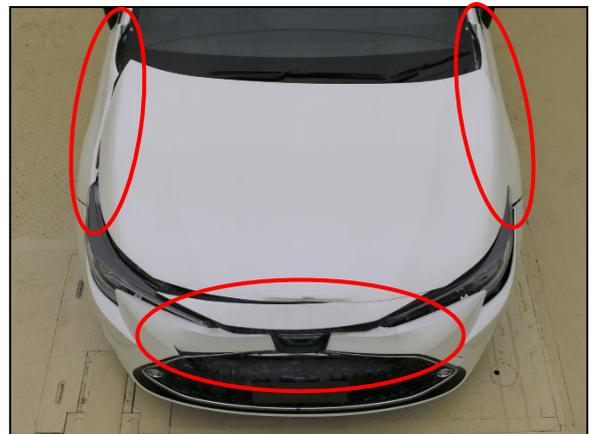
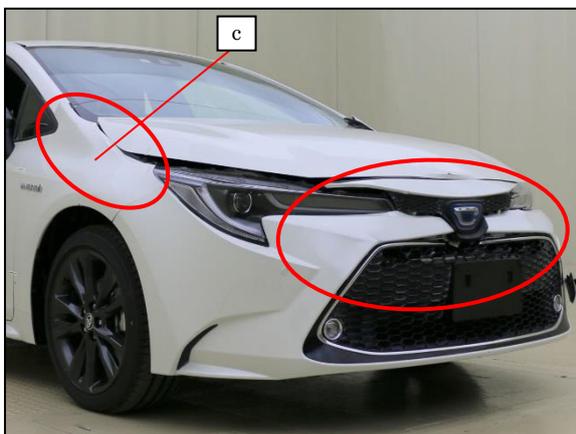
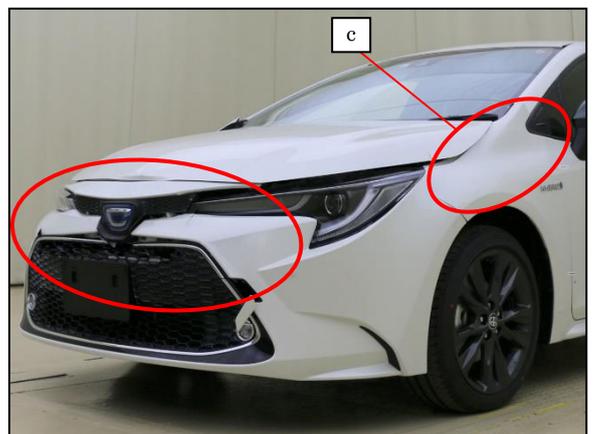
12時方向からの入力により、a.フロントバンパカバー、b.左右ヘッドランプユニット、c.左右フェンダサブ Assy フロント、d.フードサブ Assy が損傷（赤丸部）していました。

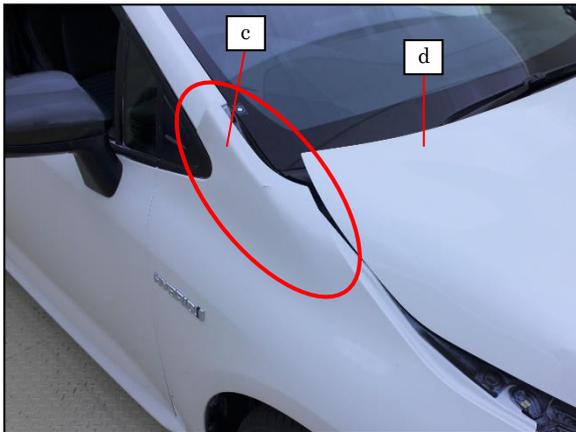
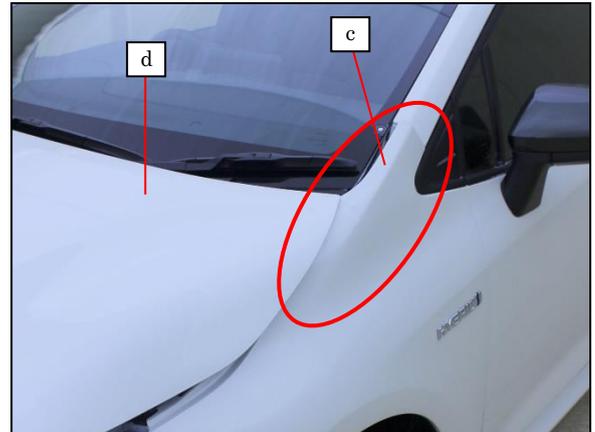
d.フードサブ Assy の後退で左右フードヒンジ Assy が外側へ倒れて損傷し、c.左右フェンダサブ Assy フロントが損傷（赤丸部）しました。

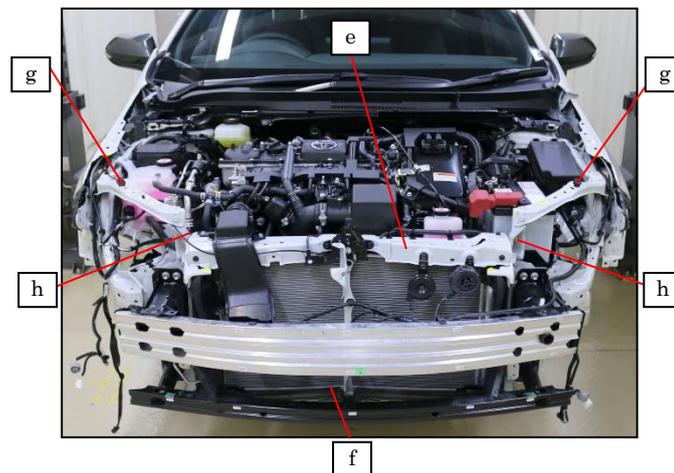
① e.ラジエータサポートサブ Assy アップ、f.ラジエータサポートサブ Assy ロワー、g.左右ラジエータサポートアッパー、h.左右ラジエータサポートサブ Assy が損傷していました。

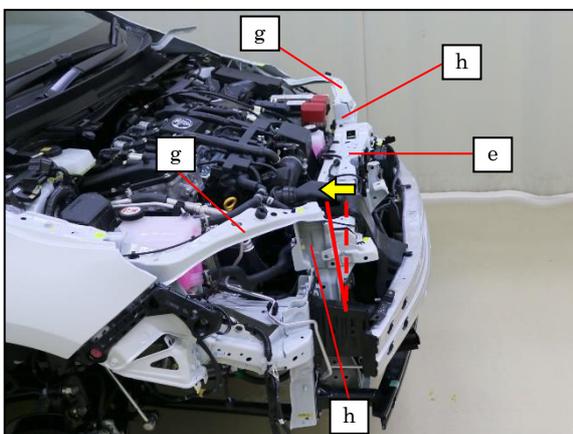
② h.右ラジエータサポートサブ Assy と共に他のパネルも後部へ傾いて損傷していました。

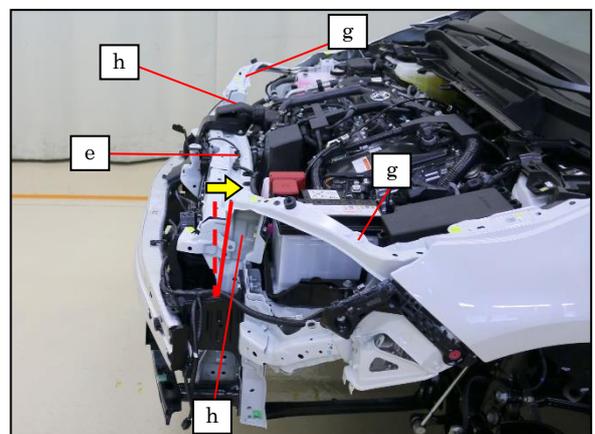
③ h.左ラジエータサポートサブ Assy と共に他のパネルも後部へ傾いて損傷していました。

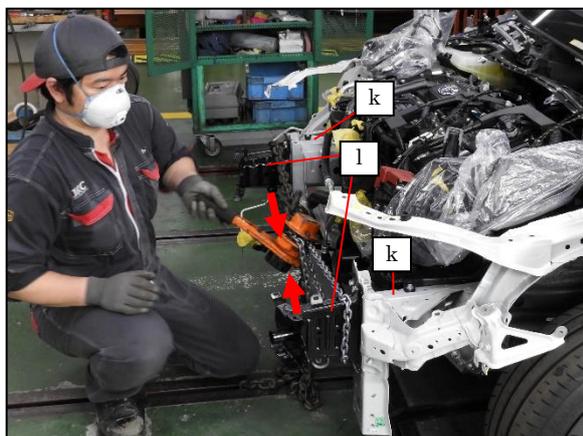
⑤ k.左右フロントサイドメンバサブ Assy 前端部が僅かに左右外側へ広がっていたので、損傷したl.フロントサイドメンバブラケットサブ Assy を取付けチェーンブロックで内側へ引寄せました。

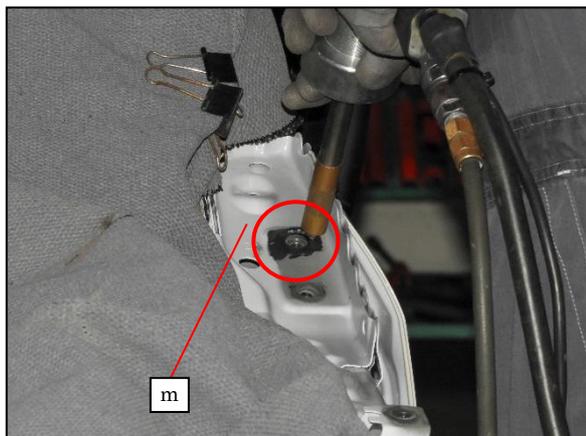
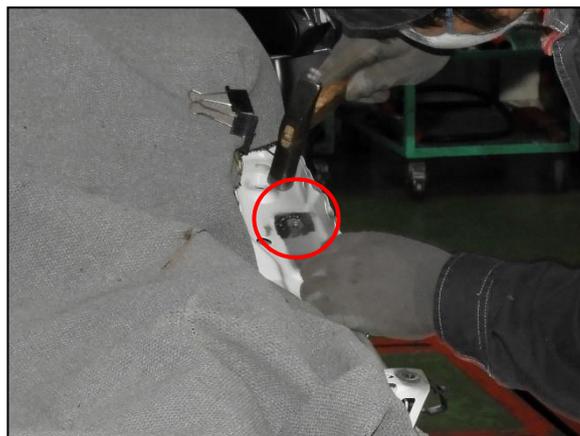
- (1) m.左フロントボデーピラーラインホースメントサブ Assy アップのフードヒンジ取付部分が損傷していたので、溶植引出しとハンマリング作業を行いました。

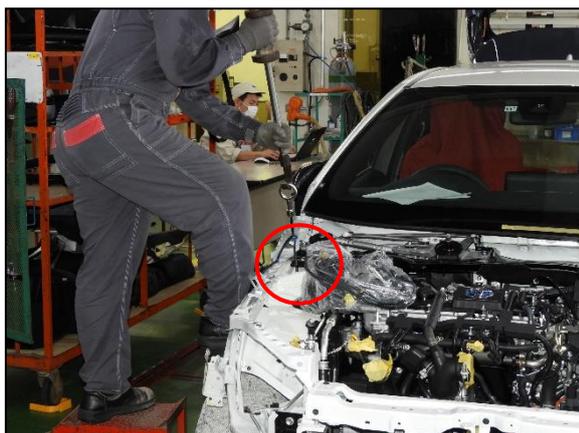
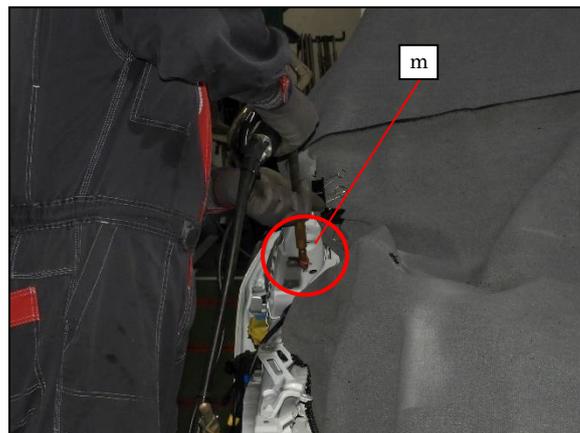
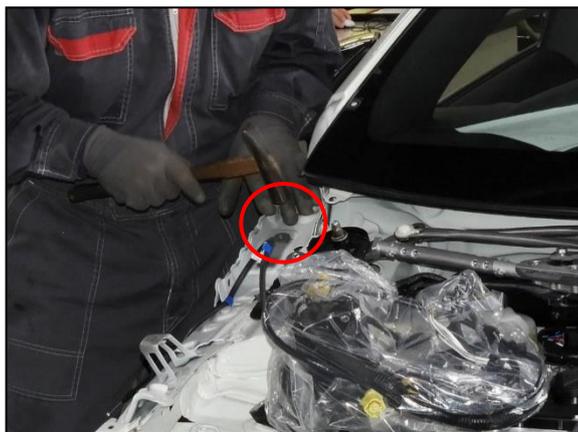
- (2) m.右フロントボデーピラーラインホースメントサブ Assy アップのフードヒンジ取付部分は、左より大きく損傷していたので、スライディングハンマや溶植による引出しとハンマリング作業を行いました。

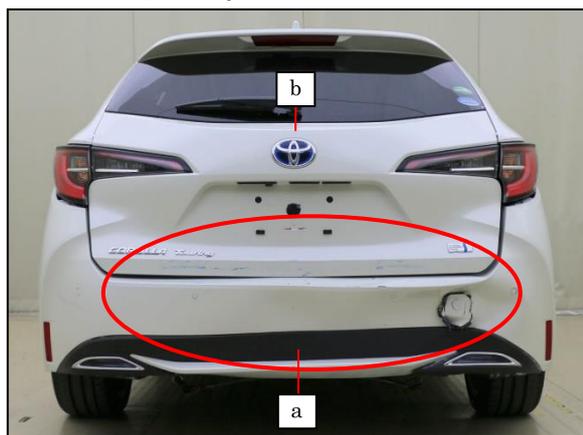
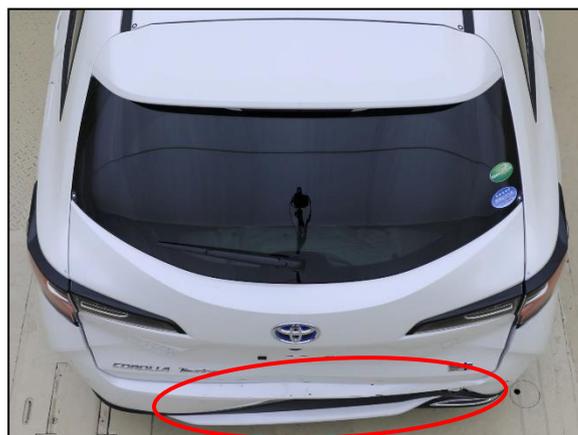
- ① 6時方向からの入力により、a.リヤバンパカバー、b.バックドアパネルサブ Assy が損傷 (赤丸部) していました。

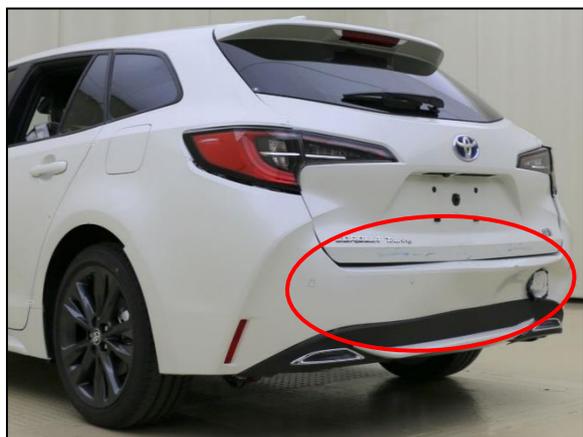
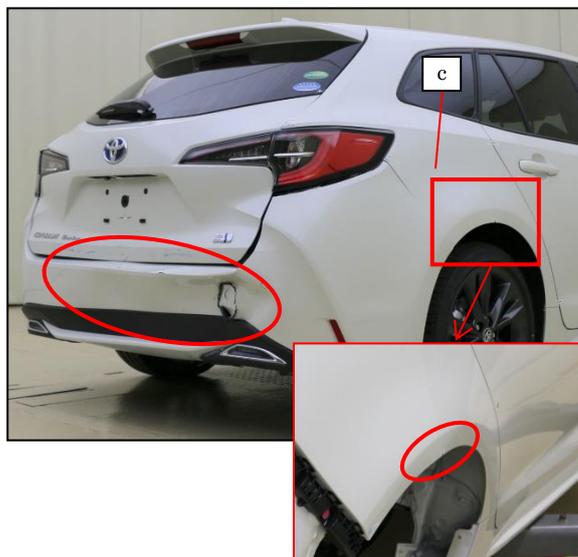
- ② c.右クォータパネルのみホイールアーチ部分が損傷していました。

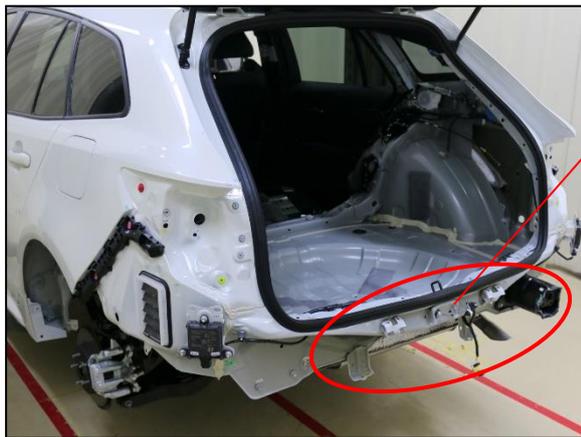
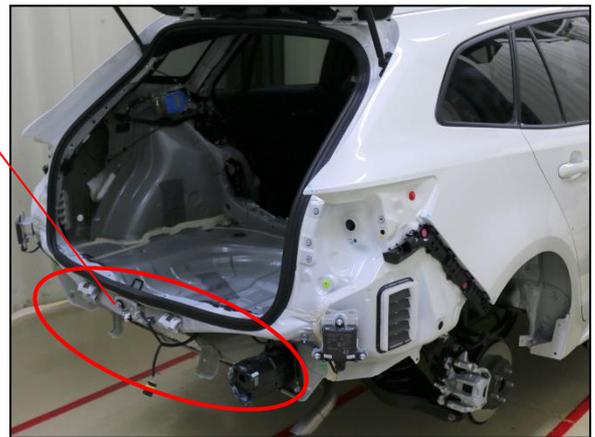
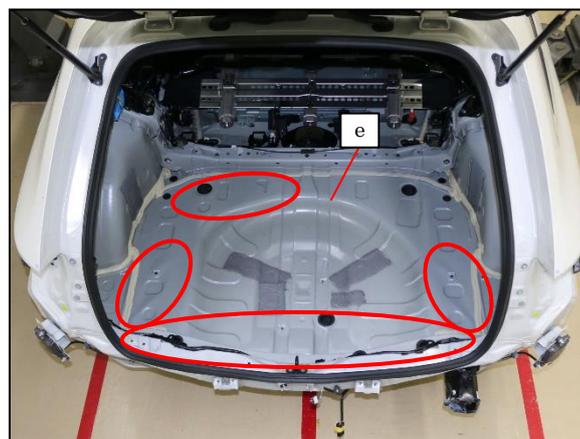
d. ボデーローバックパネルサブ Assy、e. リヤフロアパンが損傷（赤丸部）していました。

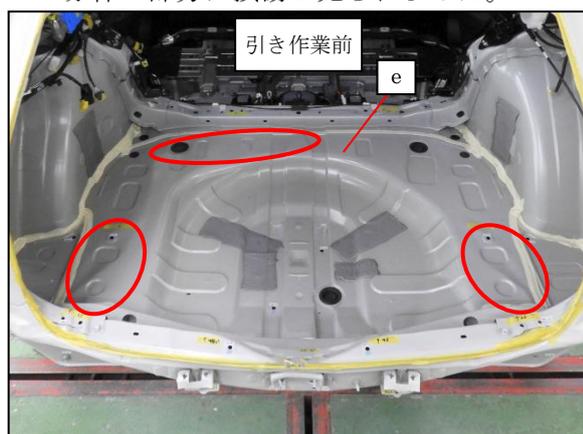
赤枠の部分に損傷が見られました。

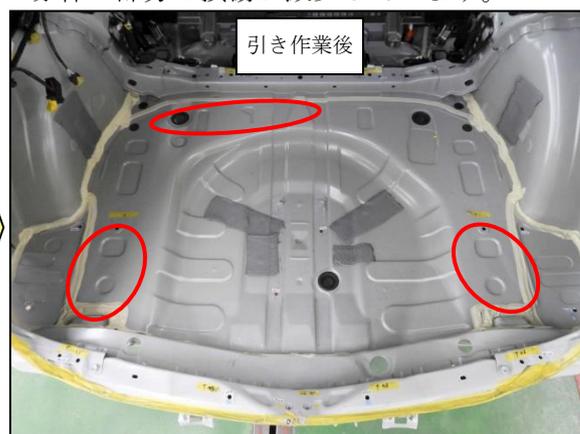
赤枠の部分の損傷が減少しています。

④ 引き作業により、e. リヤフロアパンの損傷を修正することができました。

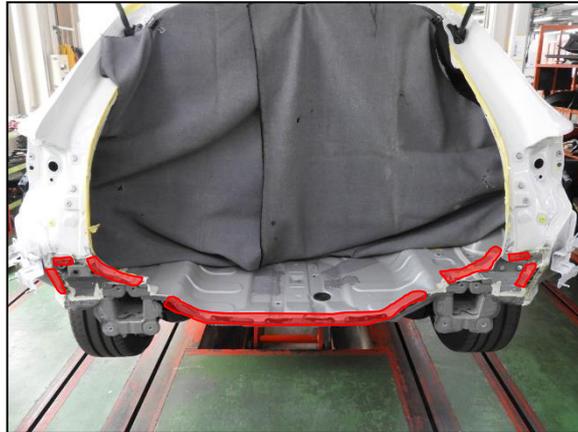
- ③ d. ボデーローワーバックパネルサブ Assy を取外した状態
赤枠の箇所に接着剤が塗布されていました。

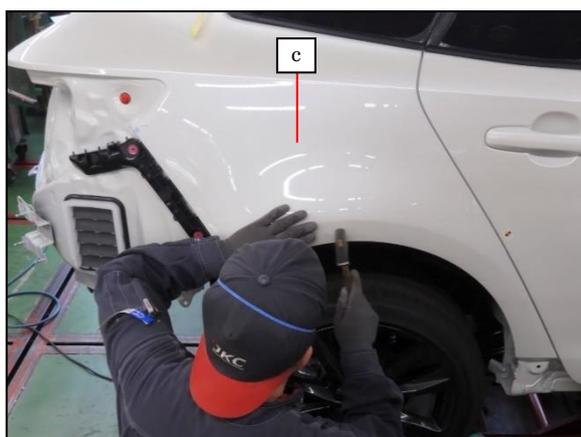
ボデー骨格の引出し修正作業で c.右クォータパネルの損傷が軽減したので、残った損傷はハンマリングとパテで修正しました。

① 損傷個所をハンマでならしました。

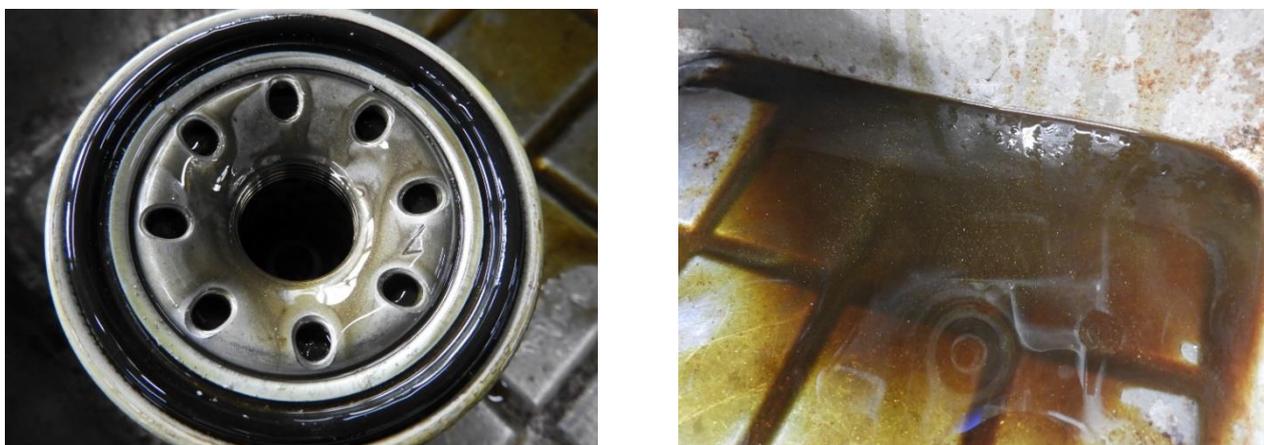
オイルフィルタに鉄粉が付着し、そこから排出されたエンジンオイルには鉄粉の混入が確認できました。

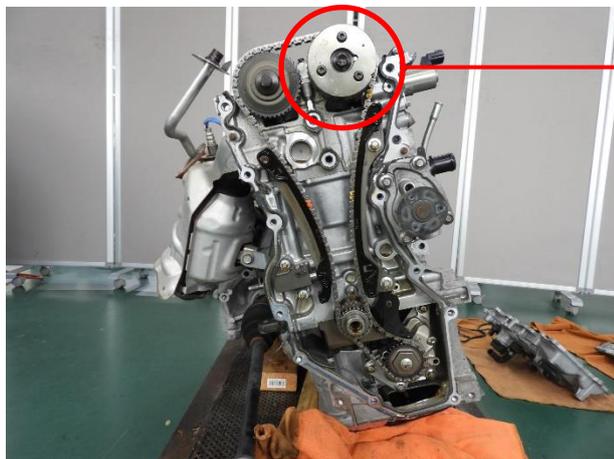
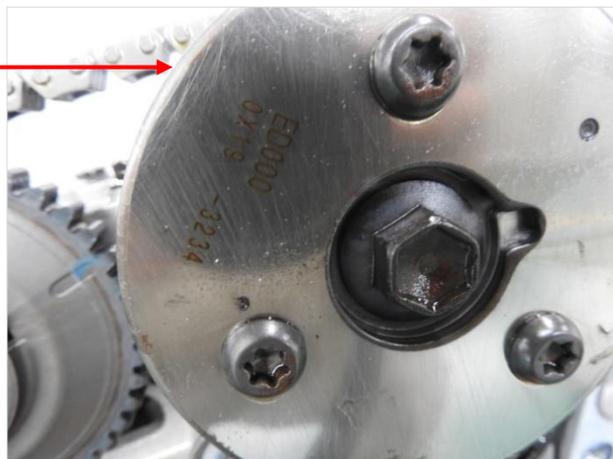
タイミングチェーン関係は潤滑不良による損傷はありませんが、カムプロケットを含め、鉄粉が付着していました。

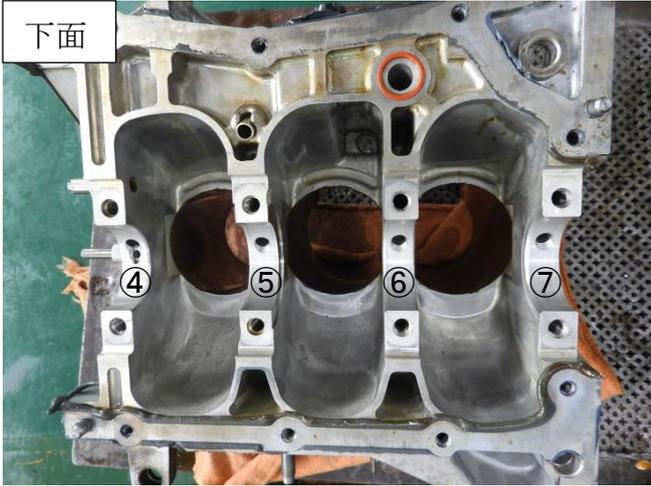
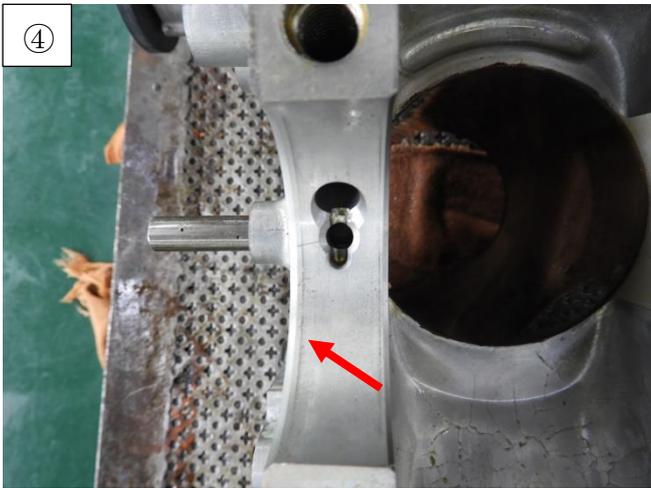
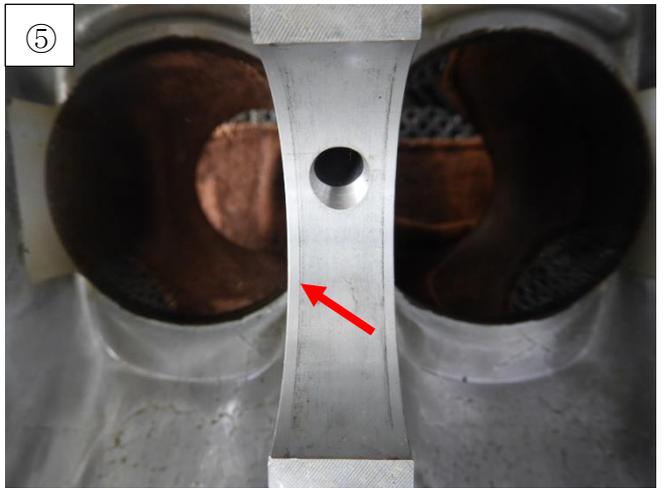
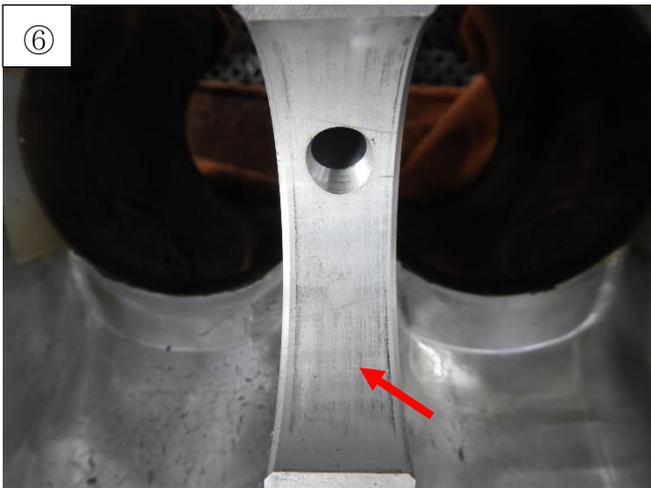
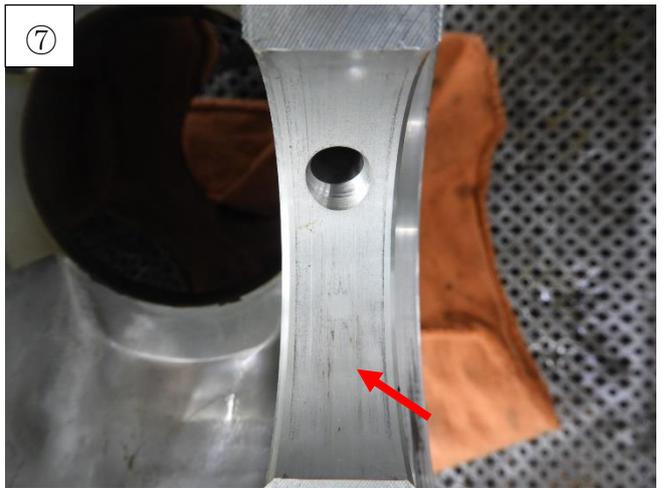
熱による歪みは認められませんでした。一方、シリンダ内 (①~③) には摺動痕が確認できます。またクランクシャフトのメインベアリング取付部 (④~⑦) は焦げ付きが確認できます。

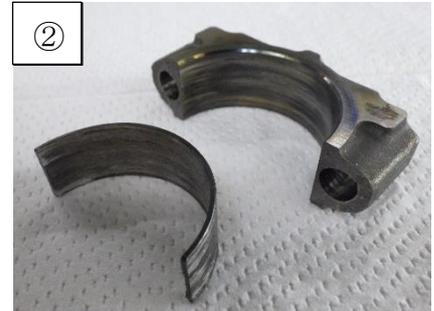
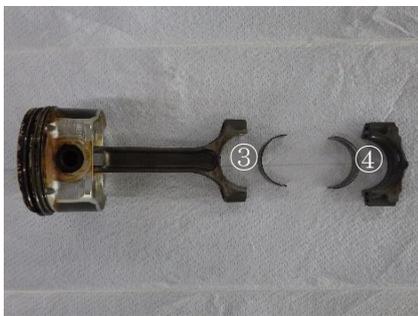
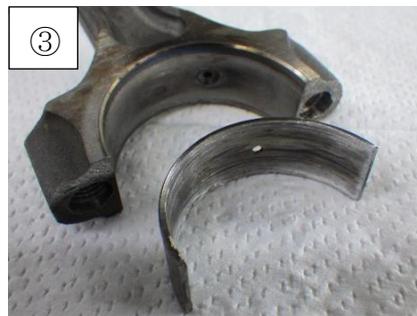
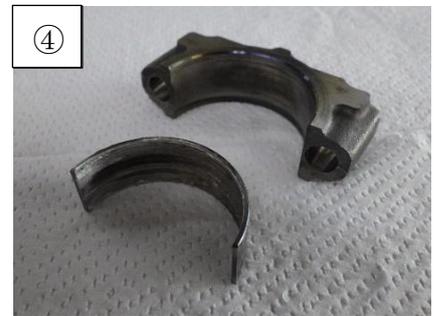
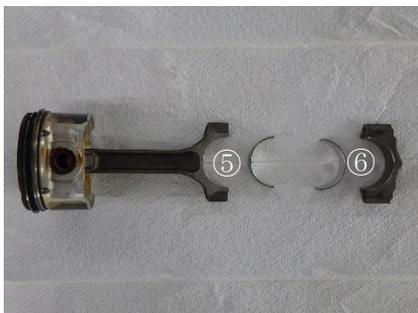
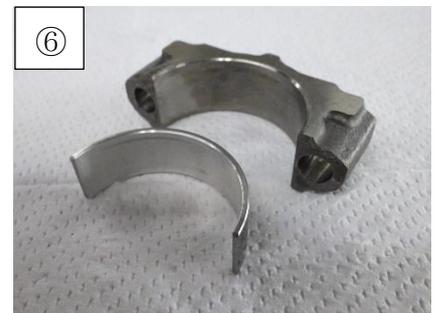
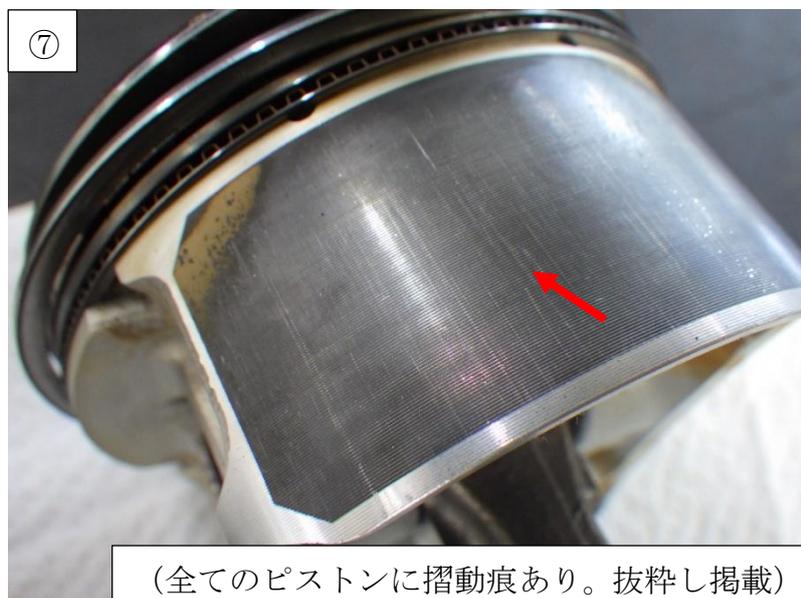
コンロッド、コンロッドベアリング、コンロッドキャップには摺動痕や焦げ付きが確認できます。第1シリンダ用ピストン (①) は、コンロッドベアリング (アッパ) が削れ、オイル穴を塞いでいます。第3シリンダ用のコンロッド、コンロッドベアリング、コンロッドキャップ (⑤.⑥) は比較的軽度な損傷です。全てのピストンには摺動痕 (⑦) が確認できます。

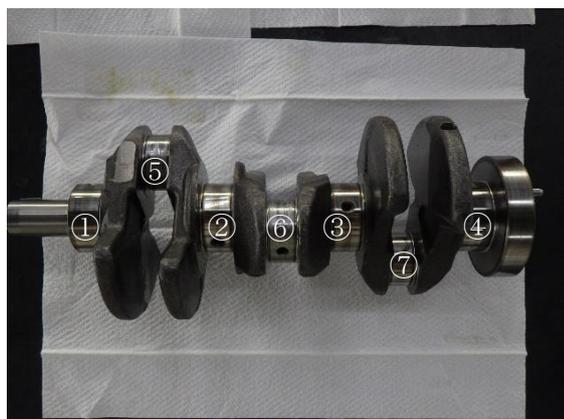
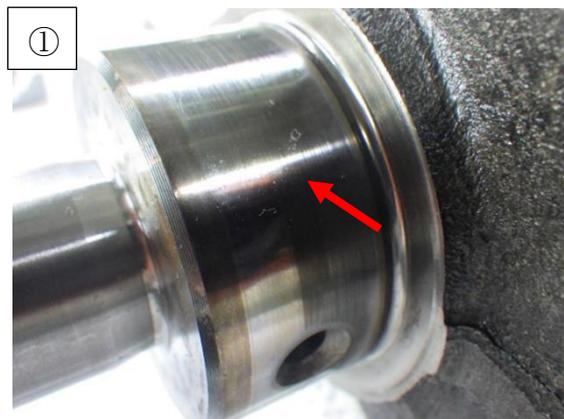
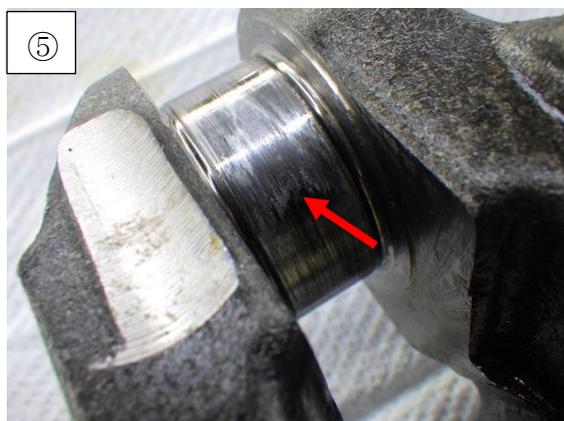
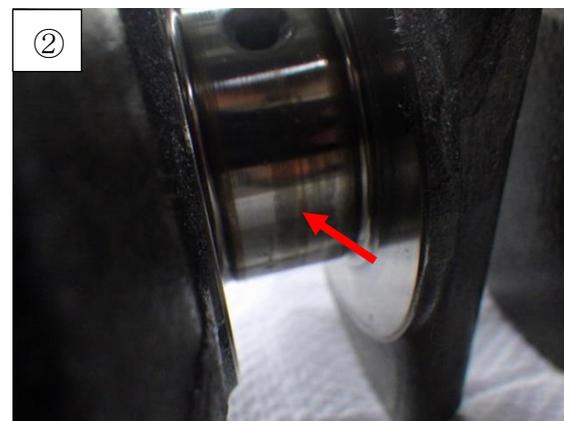
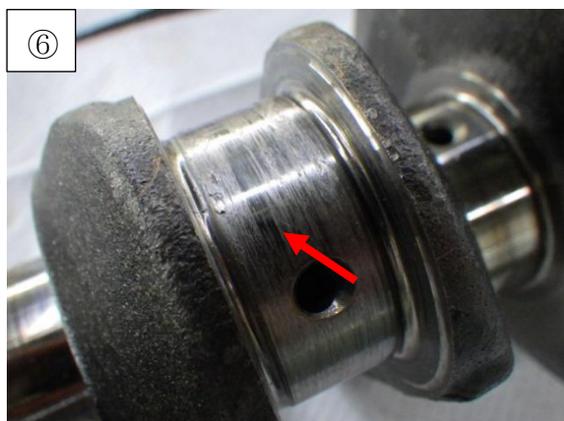
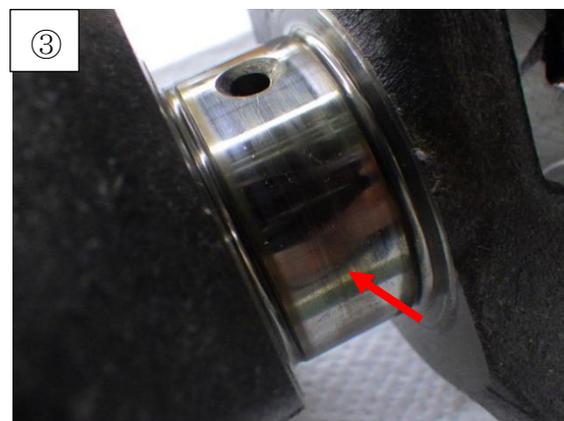
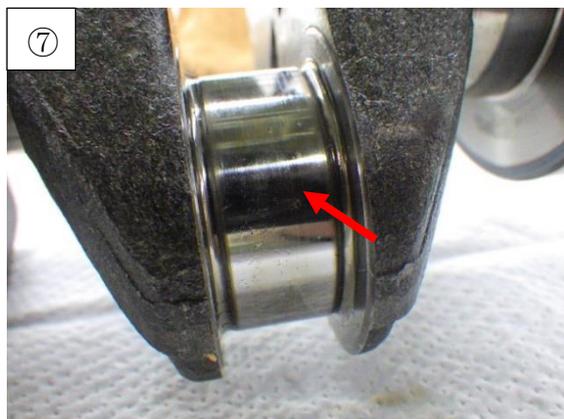
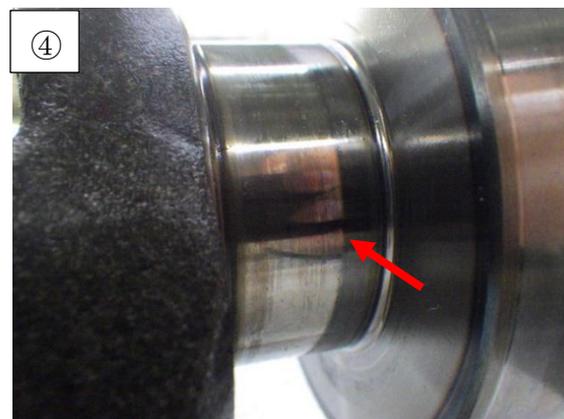
クランクジャーナル (①～④) やクランクピン (⑤～⑦) 全てに摺動痕や焦げ付きが確認できます。クランクピンの損傷程度は、コンロッドベアリングの損傷程度と比例関係にあります。

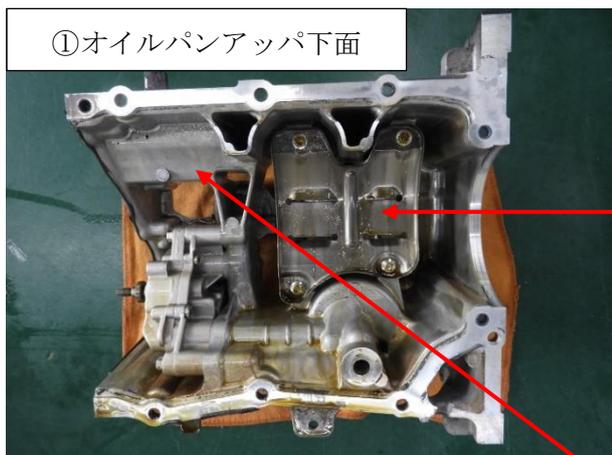
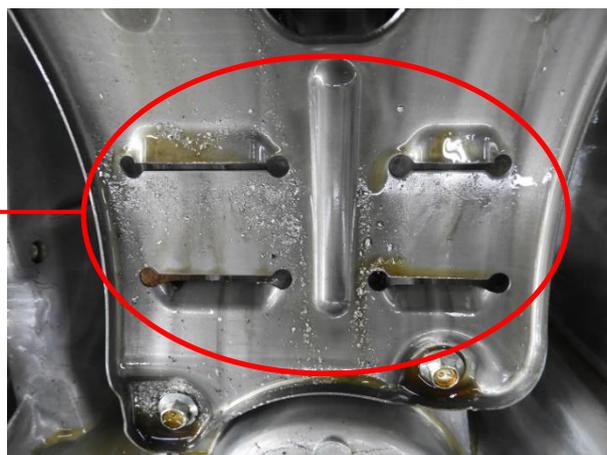
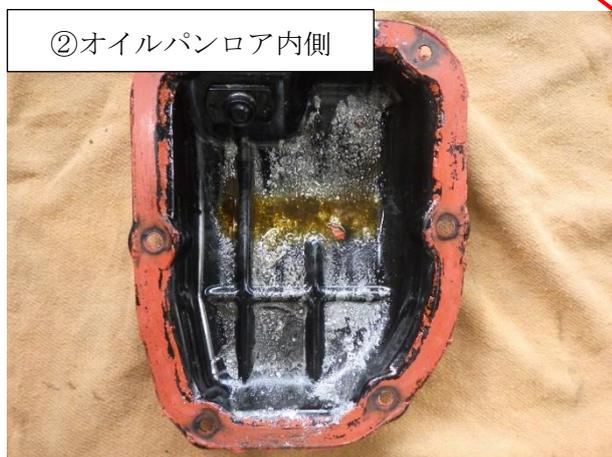
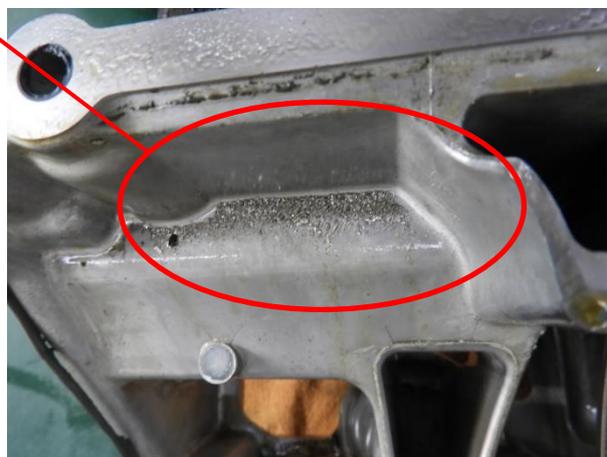
オイルパンアツパ(①)・ロワ(②)には特に大量の鉄粉が確認できます。
