自研センターニュース 令和2年2月15日発行
毎月1回15日発行(通巻533号)

スバル フォレスター (SKE) 前部損傷の復元修理

スバル フォレスター (SKE) 後部損傷の復元修理

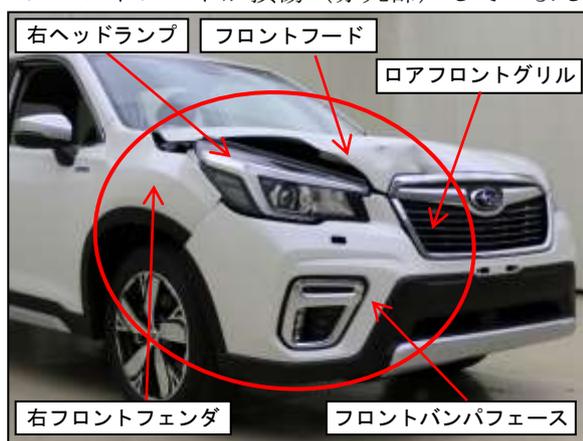
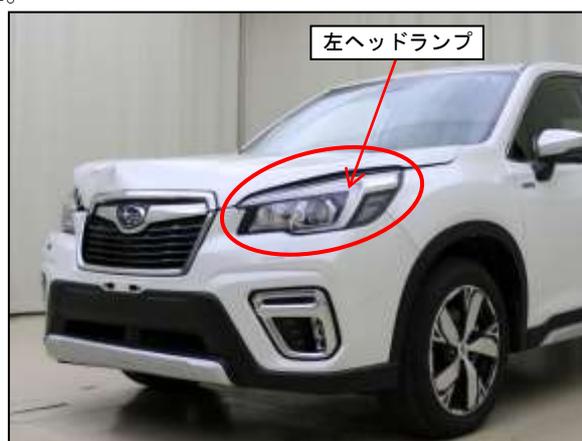
12時方向からの入力により、フロントバンパフェース、左右ヘッドランプ、右フロントフェンダ、フロントフードが損傷（赤丸部）していました。

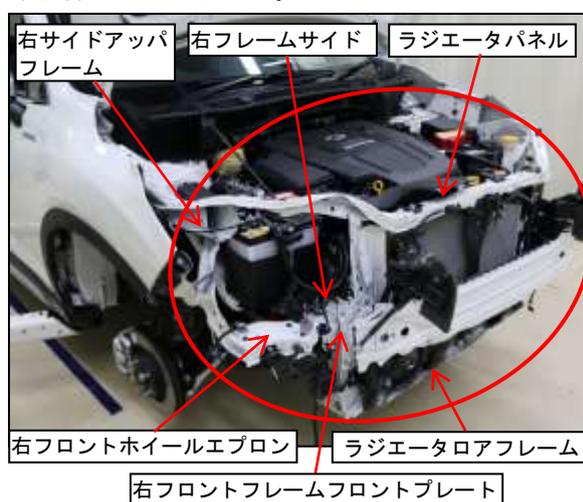
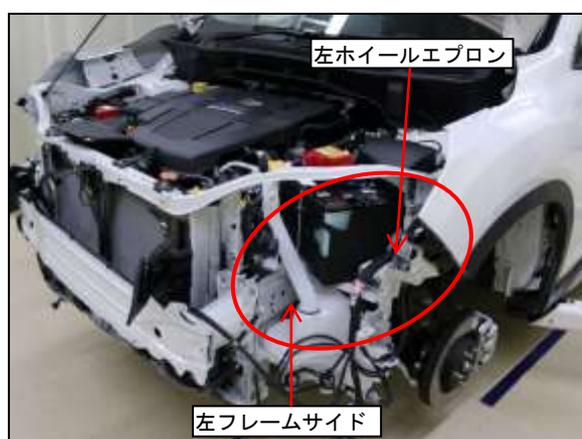
ラジエータパネル、ラジエータロアフレーム、右フロントフレームフロントプレート、左右フレームサイド、右フロントホイールエプロン、右サイドアッパフレーム、左ホイールエプロンが損傷（赤丸部）していました。

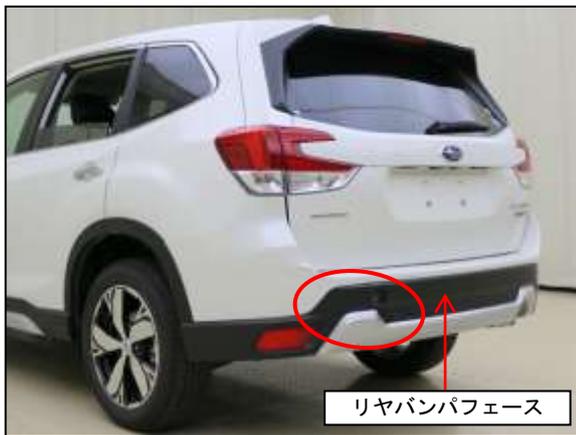
① 6時方向からの入力により、リヤバンパフェースが損傷（赤丸部）していました。

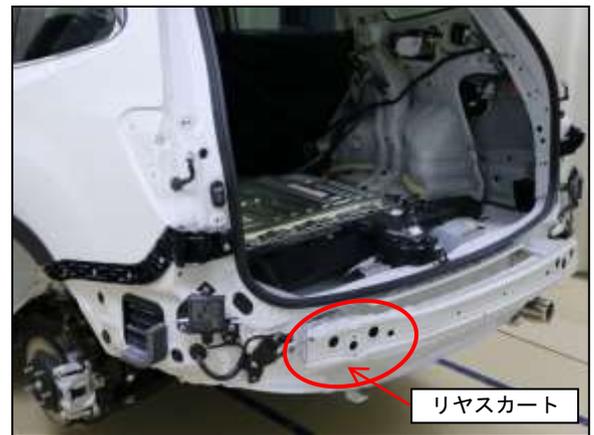
② リヤスカートが損傷（赤丸部）していました。

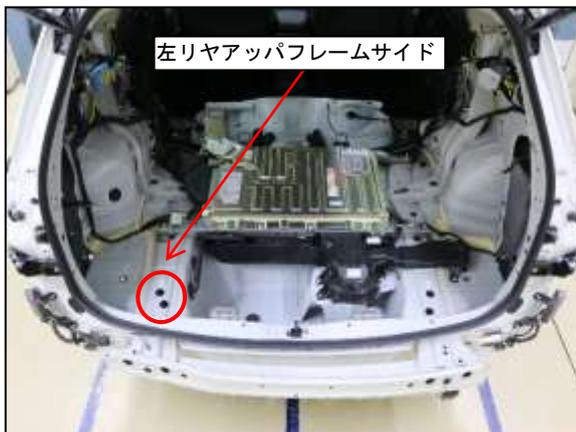
① 左リヤアッパフレームサイドが損傷（赤丸部）していました。

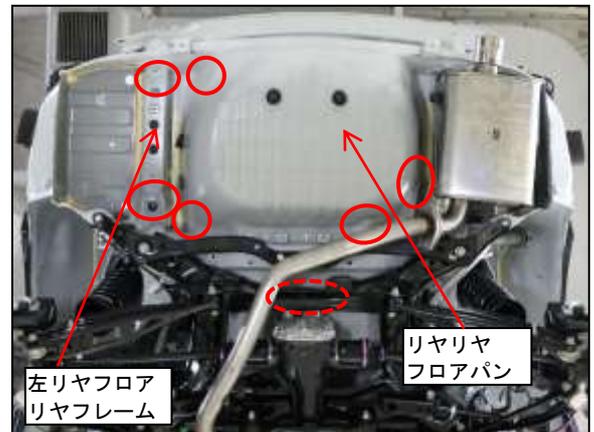
② 左リヤフロアリヤフレーム、リヤリヤフロアパンが損傷（赤丸部）していました。

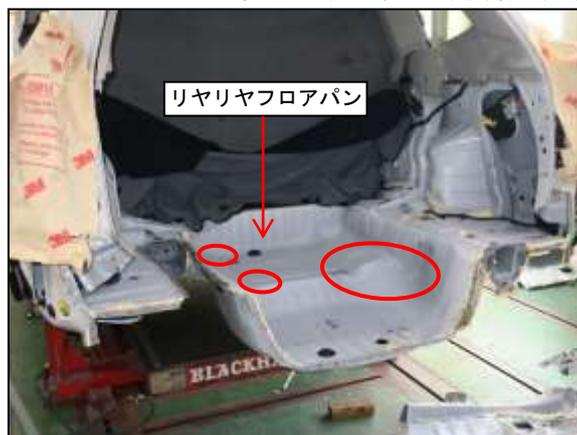
⑤ 各パネル取外し後のリヤリヤフロアパンの状態ですが、一部損傷（赤丸部）が残っています。
