自研センターニュース 令和2年3月15日発行
毎月1回15日発行(通巻534号)

BSM 搭載車両のリヤバンパ復元修理作業事例 (トヨタ プリウス ZVW51)

ダイハツ タント (LA650S / LA660S) ラジエーターピン取替

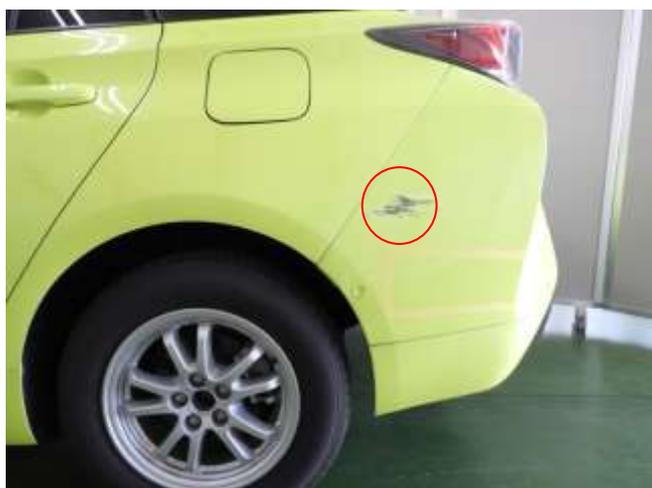
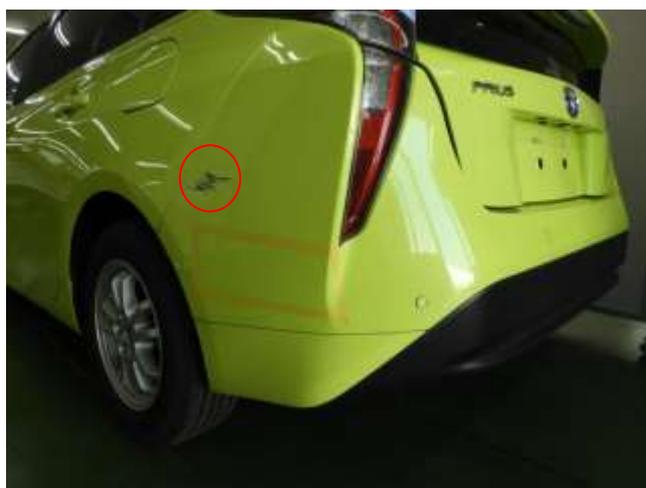
(2) 損傷状況

写真赤丸部が損傷しています。

電波照射範囲外でのパテ修理、電波照射範囲内を含むプラサフ塗装、上塗りについてはバンパ全体を塗装しています。今回のケースは、下図のとおりメーカ修理書に記載されている修理可能な損傷について修理作業を行っています。

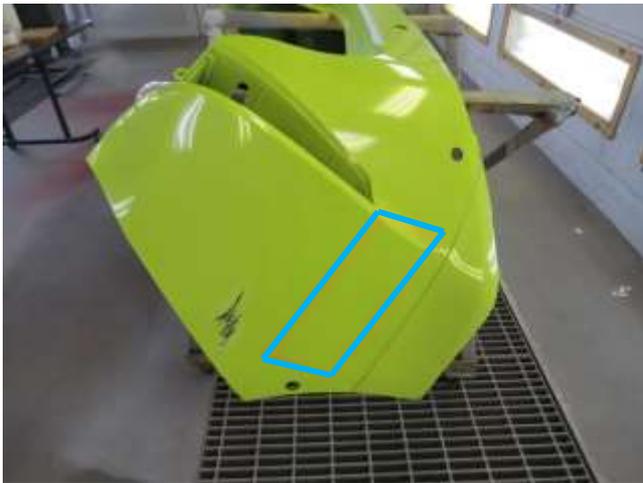
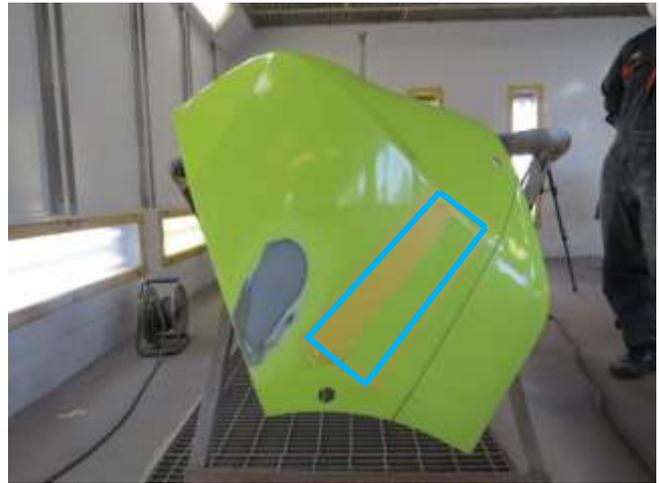
パテ塗布前

パテ塗布後

パテは電波照射範囲には塗布されていません。(青枠部は電波照射範囲)

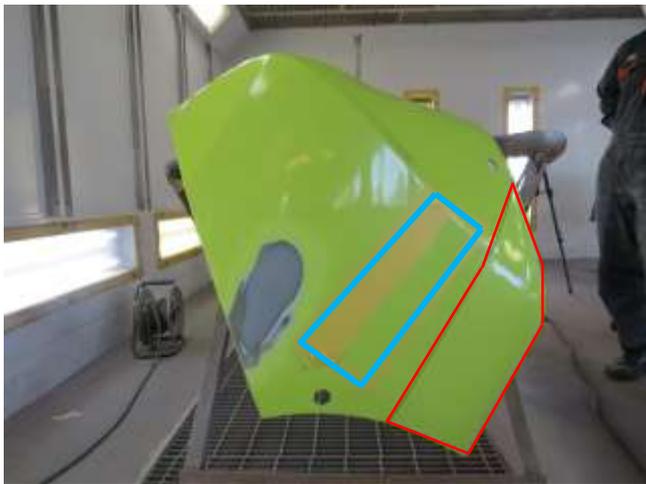
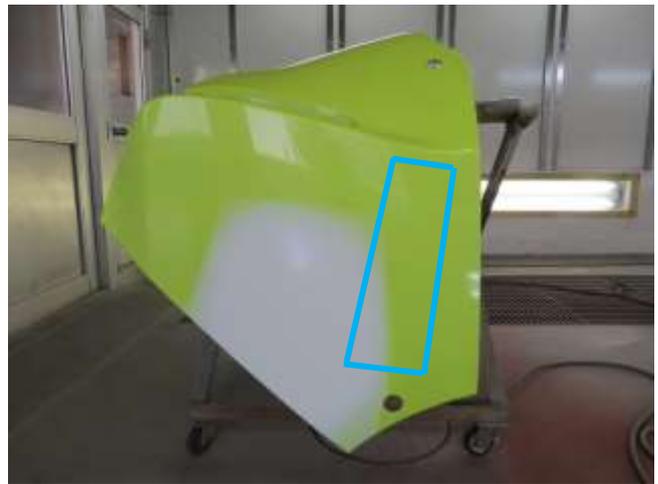
プラサフ塗装前

プラサフ塗装後

プラサフは電波照射範囲の一部まで塗装されています。

※左右リヤバンパエクステンションフィラ（赤枠部）は塗装工程前に取外し済み

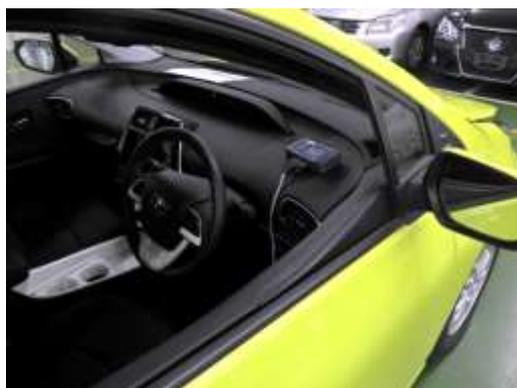
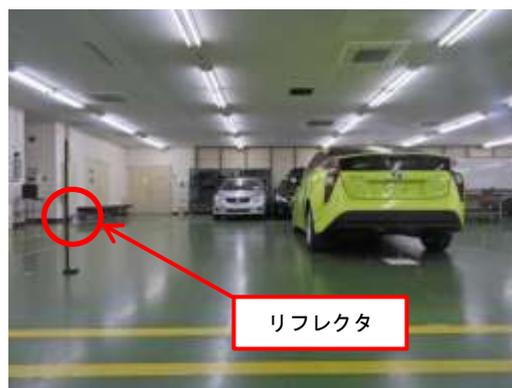
BSM ビーム軸確認

BSM のビーム軸確認とは、リフレクタを使用しセンサのビーム軸が正しいかを確認する作業です。ビーム軸確認作業が完了したことで、BSM が正常に作動していることが確認できました。BSM ビーム軸表示結果についても許容範囲内です。

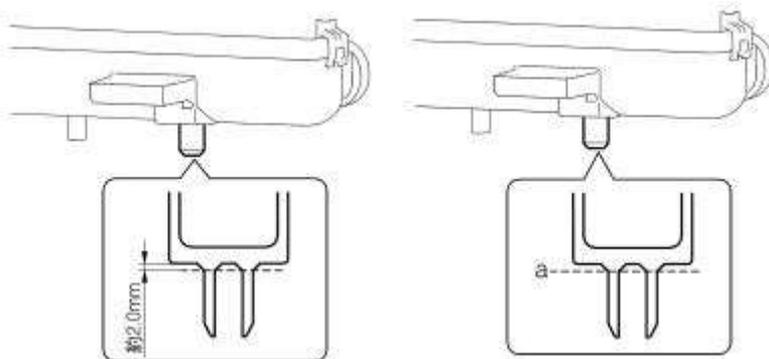
カット位置

ピンのカット位置および折損補修可能上限は修理書に記載があり、それぞれ以下のとおりです。ラジエータロアタンクピンは左右で 2 箇所ありますが、補修は左右どちらか 1 箇所までとなっています。

a : 折損補修可能上限
