自研センターニュース

令和2年12月15日発行  
毎月1回15日発行(通巻543号)

## ダイハツ タント (LA650S) 後部損傷の復元修理

今回は、ダイハツ タント (LA650S) の後部損傷時の外板、内板骨格パネル修理事例を紹介します。

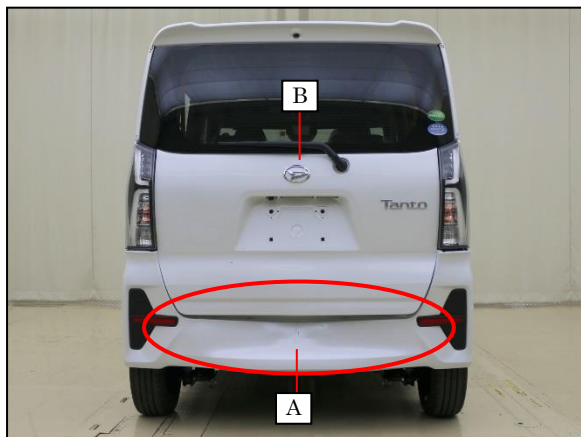
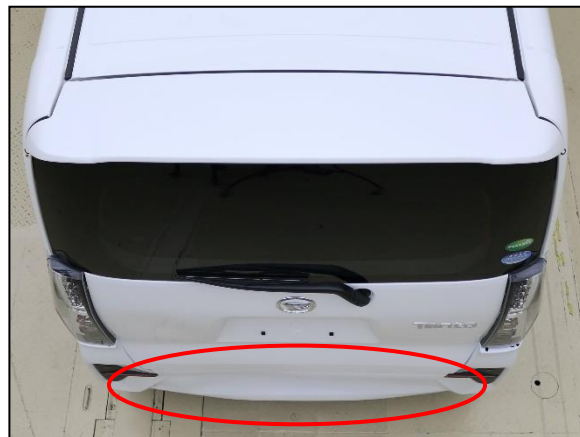
(a) 6時方向からの入力により、リヤバンパカバー(A)、バックドアパネルサブ Assy(B)が損傷(赤丸部)しています。

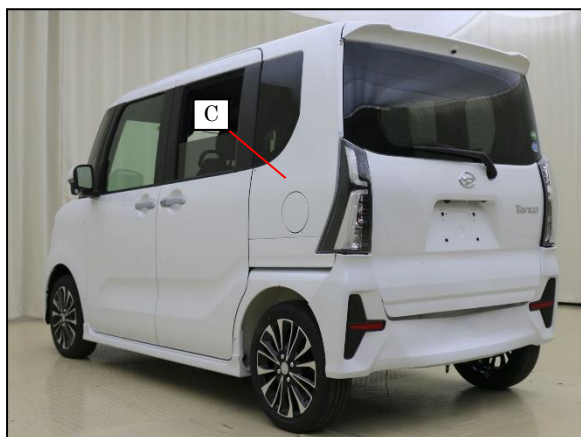
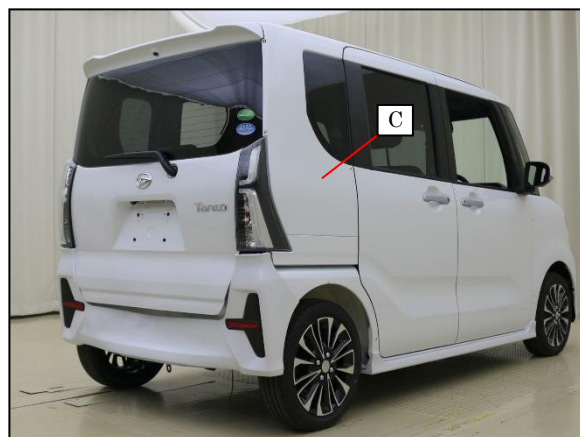
(b) 左右クォータパネル(C)は損傷していません。

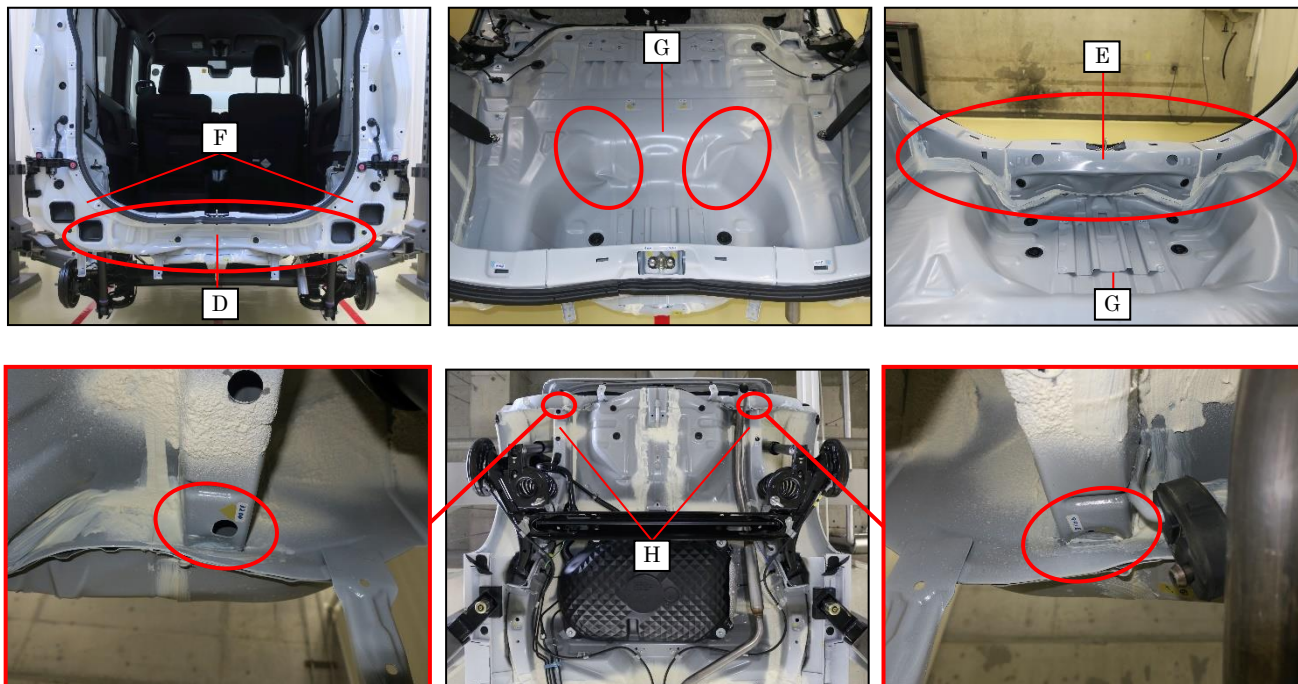
損傷状況は、リヤバンパ中央部、バックドア下端中央部への6時方向からの入力により、目視でボデーローバックパネルアウタ、ボデーローバックパネルサブ Assy、左右クォータパネルエクステンションリヤロウ、リヤフロアパネルサブ Assy フロント、左右リヤフロアサイドメンバサブ Assy 後端部が損傷しているのが確認できます。左右クォータパネルは損傷していません。

ボデーローバックパネルアウト(D)、ボデーローバックパネルサブ Assy(E)、左右クォータパネルエクステンションリヤロウ(F)、リヤフロアパネルサブ Assy フロント(G)、左右リヤフロアサイドメンバサブ Assy(H)が損傷(赤丸部)しています。

後部全体の寸法修正を行った後、著しく損傷していたボデーローワーバックパネルアウタ、ボデーローワーバックパネルサブ Assy、左右クォータパネルエクステンションリヤロワは取外し、リヤフロアパネルサブ Assy フロント、左右リヤフロアサイドメンバサブ Assy 後端部は形状を修正する作業を行いました。

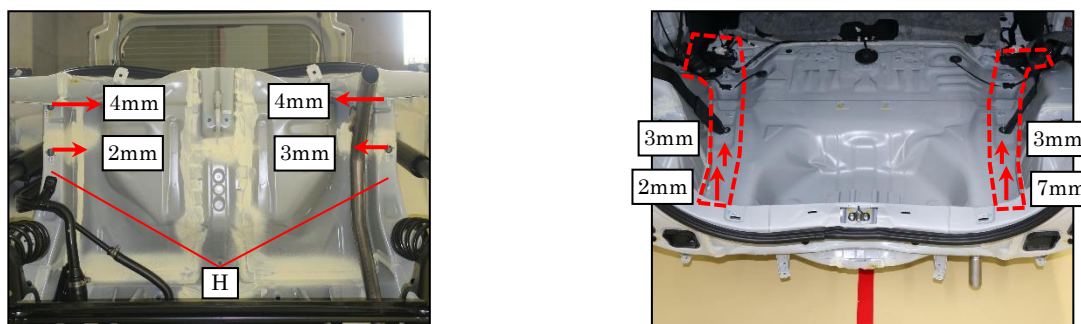
左右リヤフロアサイドメンバサブ Assy(H)の後部が、左右内側へ倒れ上部へ高くなっています。

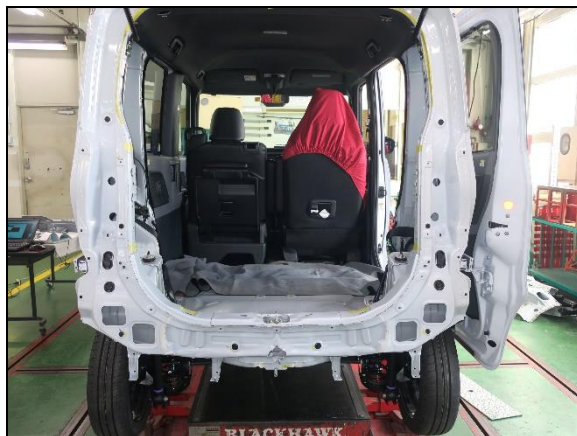
### ⑤ 引き作業完了後の状態

2 回の引き作業で、損傷により寸法移動のあった計測点が基準寸法へ修正されました。

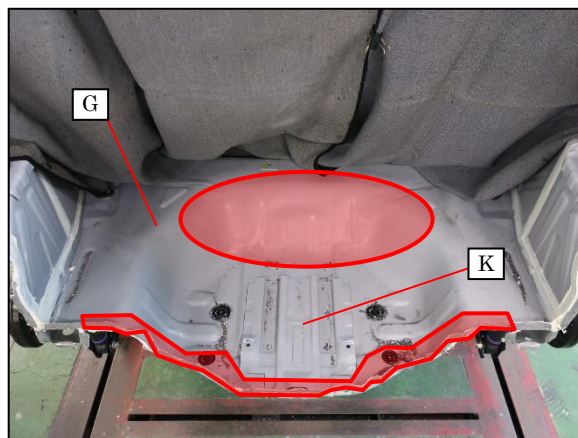
##### ① 板金作業前の状態

赤丸の箇所に損傷が残っています。

引出し作業後に残った損傷をハンマとドリー、影タガネを使用して板金修正しました。
