自研センターニュース 令和2年12月15日発行
毎月1回15日発行(通巻543号)

ダイハツ タント (LA650S) 構造調査

ダイハツ タント (LA650S)

後部損傷の復元修理

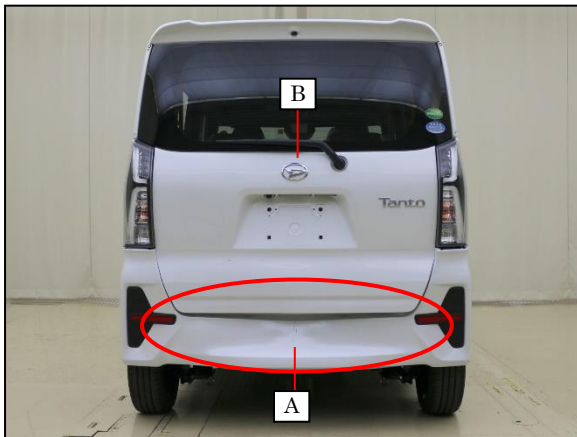
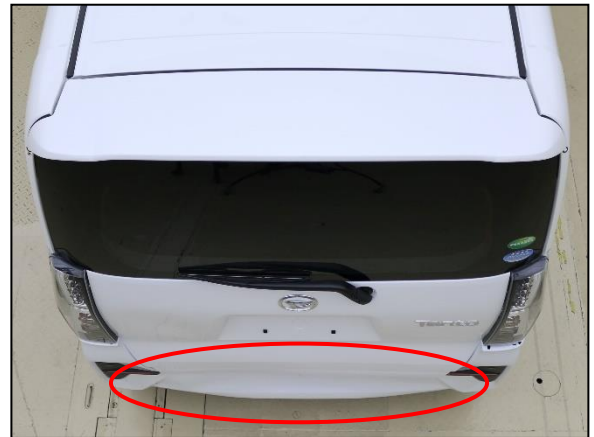
(a) 6時方向からの入力により、リヤバンパカバー(A)、バックドアパネルサブ Assy(B)が損傷(赤丸部)しています。

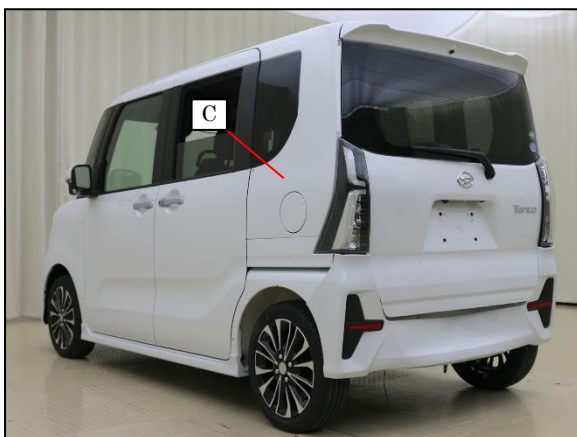
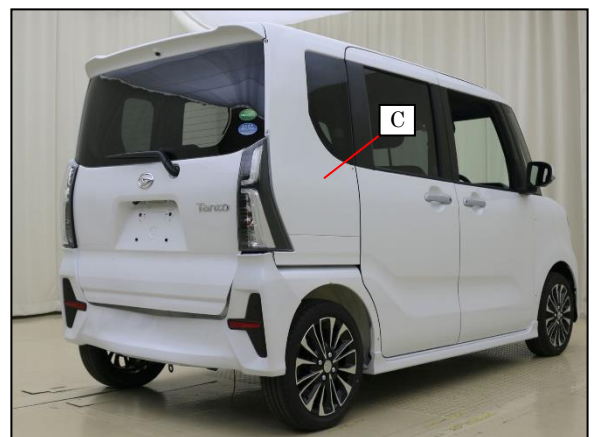
(b) 左右クォータパネル(C)は損傷していません。

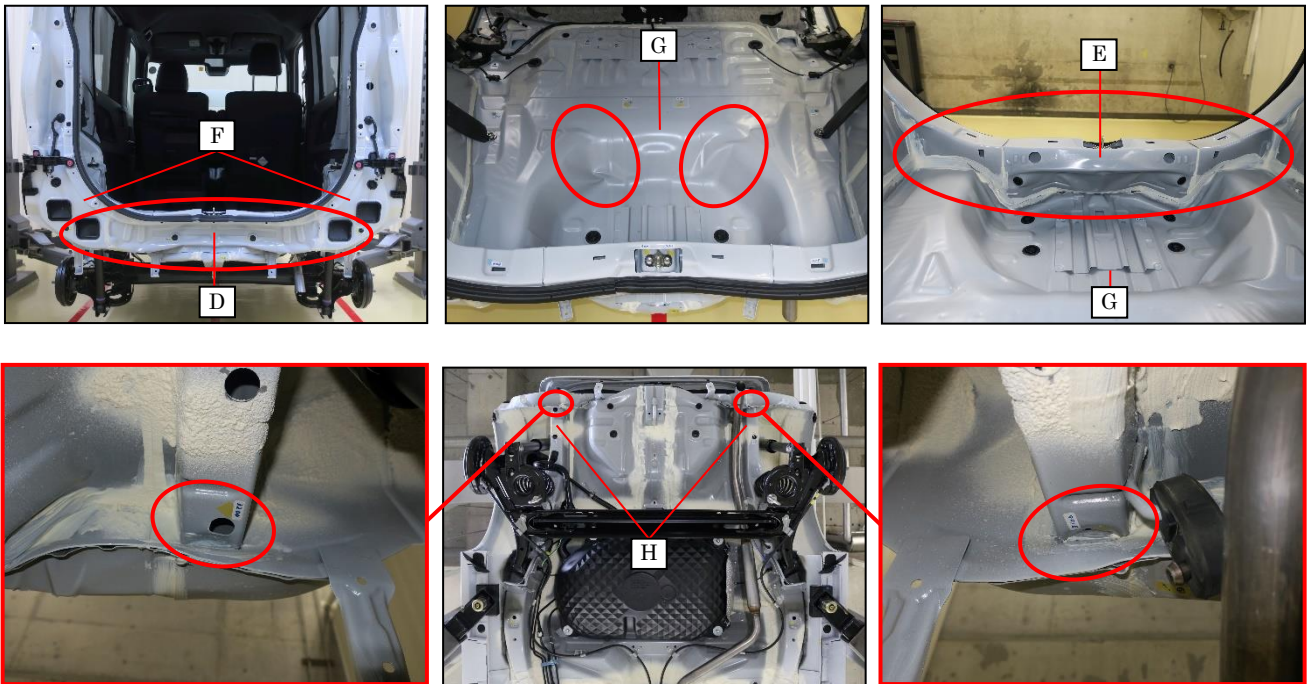
ボデーローバックパネルアウト(D)、ボデーローバックパネルサブ Assy(E)、左右クォータパネルエクステンションリヤロウ(F)、リヤフロアパネルサブ Assy フロント(G)、左右リヤフロアサイドメンバサブ Assy(H)が損傷(赤丸部)しています。

後部全体の寸法修正を行った後、著しく損傷していたボデーローバックパネルアウタ、ボデーローバックパネルサブ Assy、左右クォータパネルエクステンションリヤロワは取外し、リヤフロアパネルサブ Assy フロント、左右リヤフロアサイドメンバサブ Assy 後端部は形状を修正する作業を行いました。

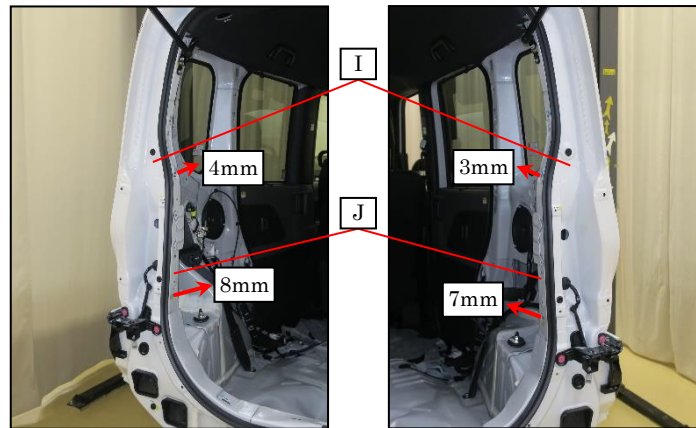
左右クォータパネルエクステンションアウト(I)、左右ルーフサイドパネルインナリヤ(J)が前方へ移動しています。

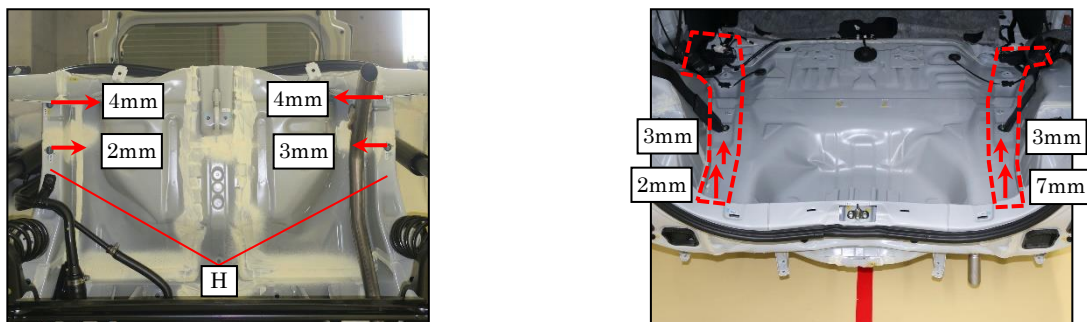
左右リヤフロアサイドメンバサブ Assy(H)の後部が、左右内側へ倒れ上部へ高くなっています。

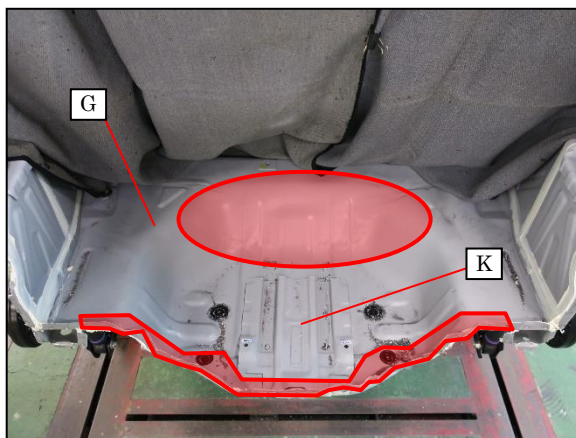
① 板金作業前の状態

赤丸の箇所に損傷が残っています。

引出し作業後に残った損傷をハンマとドリー、影タガネを使用して板金修正しました。
