# Jikencenter NEWS

自研センターニュース 令和2年2月15日発行  
毎月1回15日発行(通巻533号)

# 修理情報

## スバル フォレスター(SKE) 前部損傷の復元修理

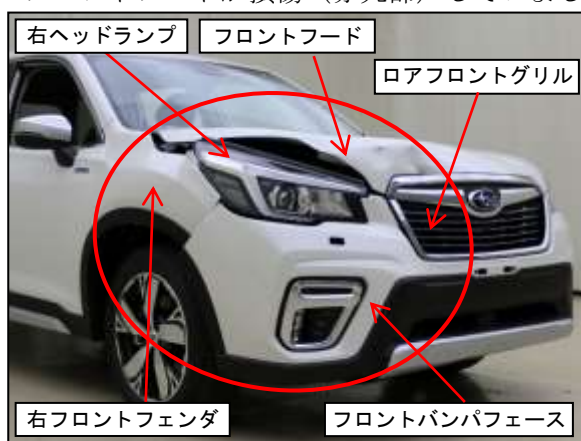
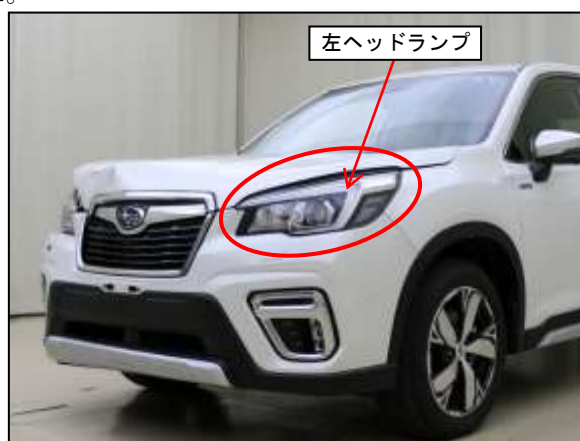
12 時方向からの入力により、フロントバンパフェース、左右ヘッドランプ、右フロントフェンダ、フロントフードが損傷（赤丸部）していました。

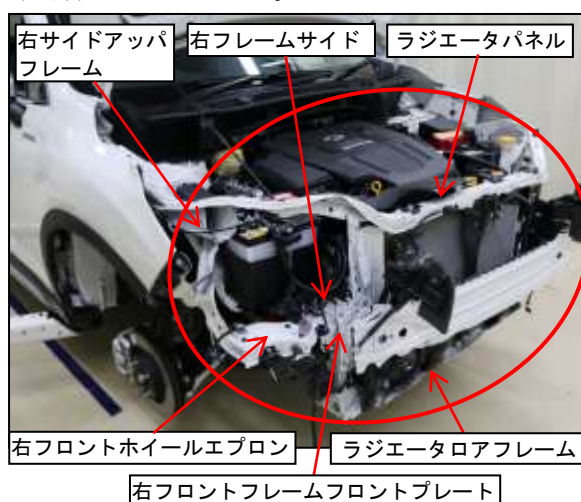
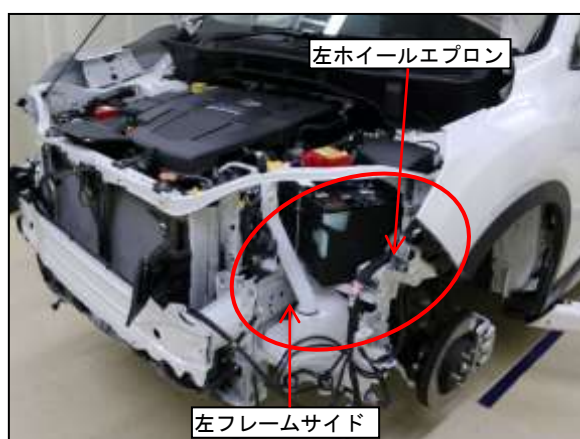
ラジエータパネル、ラジエータロアフレーム、右フロントフレームフロントプレート、左右フレームサイド、右フロントホイールエプロン、右サイドアッパフレーム、左ホイールエプロンが損傷（赤丸部）していました。

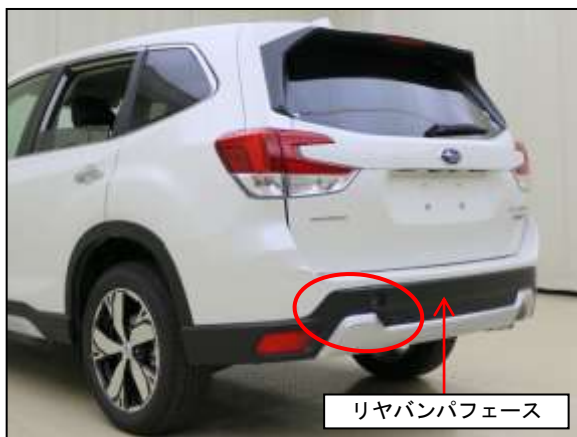
- ① 6時方向からの入力により、リヤバンパフェースが損傷（赤丸部）していました。

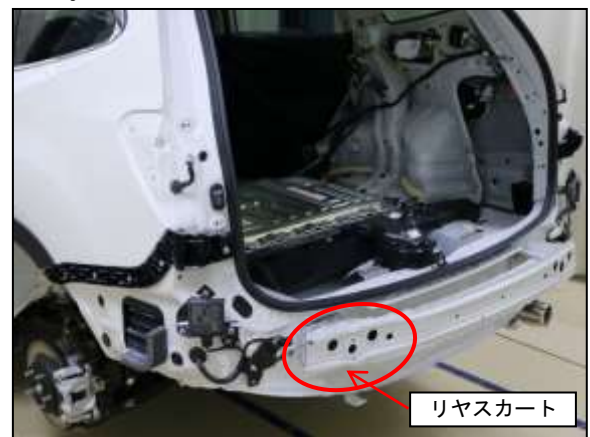
- ② リヤスカートが損傷（赤丸部）していました。

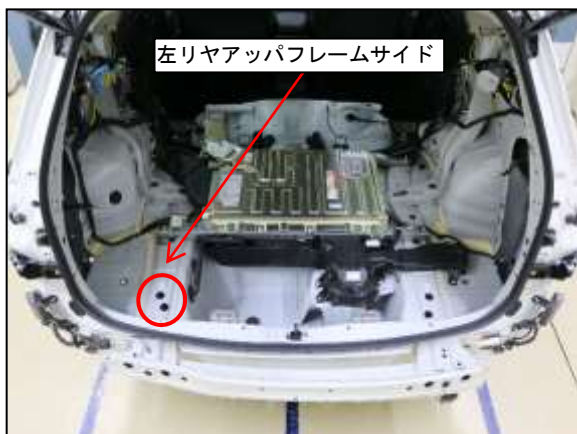
- ① 左リヤアッパフレームサイドが損傷（赤丸部）していました。

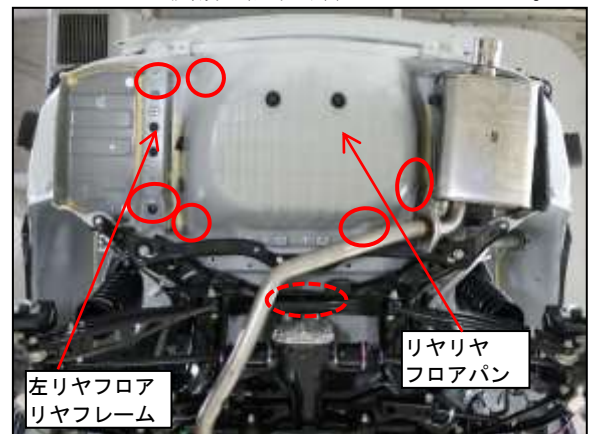
- ② 左リヤフロアリヤフレーム、リヤリヤフロアパンが損傷（赤丸部）していました。

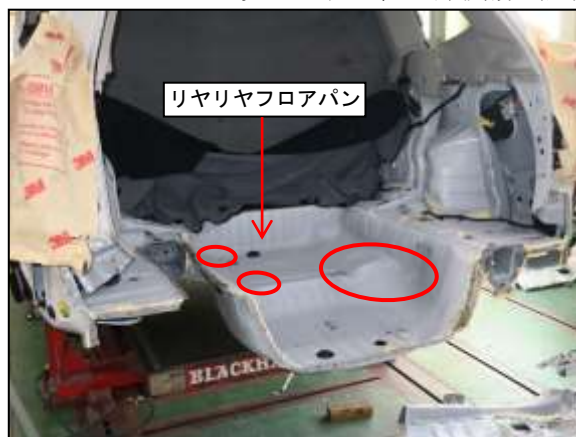
⑤ 各パネル取外し後のリヤリヤフロアパンの状態ですが、一部損傷（赤丸部）が残っています。

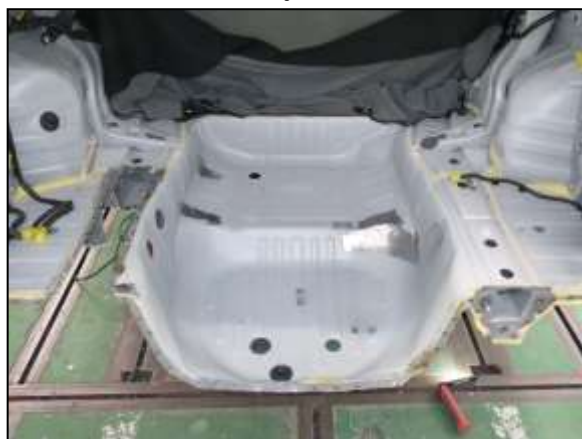
③ リヤリヤフロアパン修正後の状態。  
テンション掛けと二人によるハンマリング作業で、リヤフロアパン全体を修正することができました。
