# Jikencenter NEWS

自研センターニュース 令和2年3月15日発行  
毎月1回15日発行(通巻534号)

# BSM 搭載車両のリヤバンパ復元修理作業事例 (トヨタ プリウス ZVW51)

## ダイハツ タント（LA650S / LA660S） ラジエーターピン取替

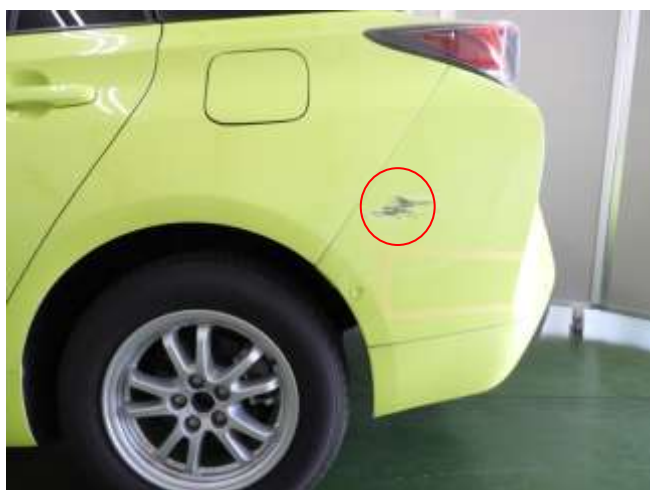
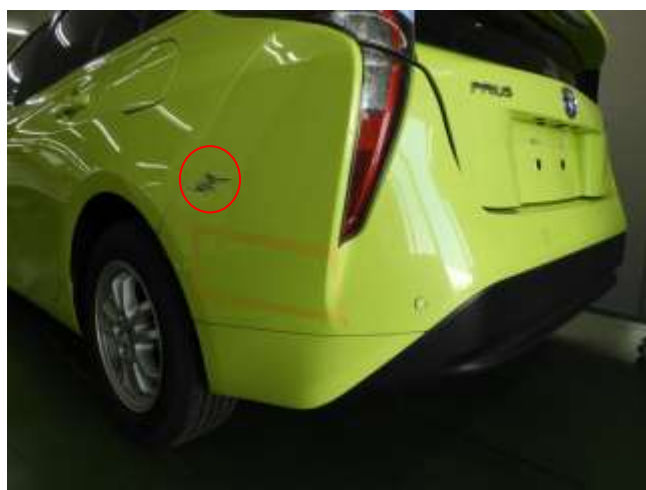
### (2) 損傷状況

写真赤丸部が損傷しています。

### (3) 修理範囲

電波照射範囲外でのパテ修理、電波照射範囲内を含むプラサフ塗装、上塗りについてはバンパ全体を塗装しています。今回のケースは、下図のとおりメーカー修理書に記載されている修理可能な損傷について修理作業を行っています。

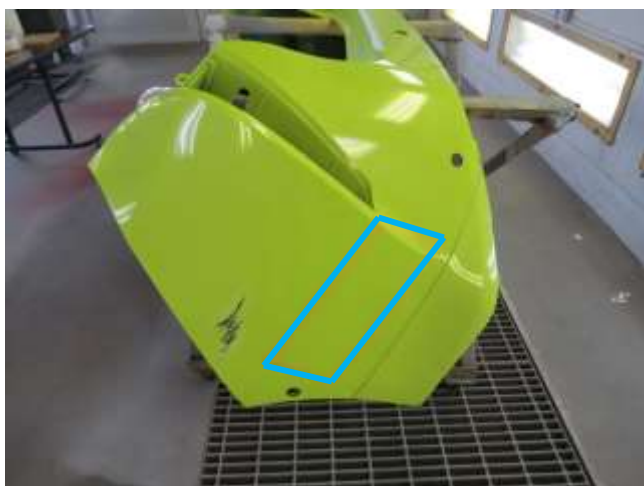
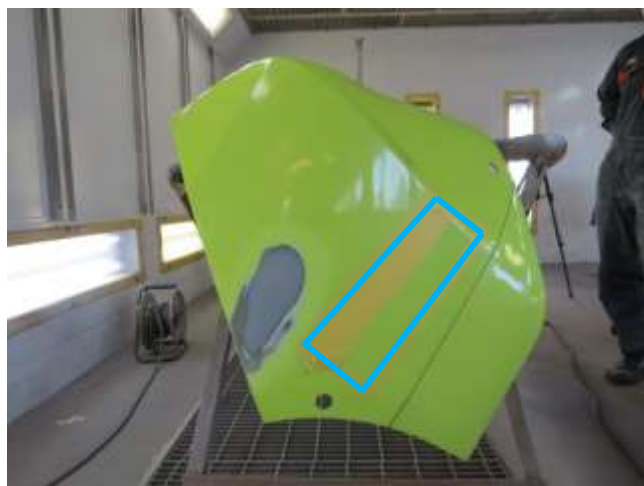
パテ塗布前

パテは電波照射範囲には塗布されていません。(青枠部は電波照射範囲)

⑤パテ付け

⑥パテ研ぎ

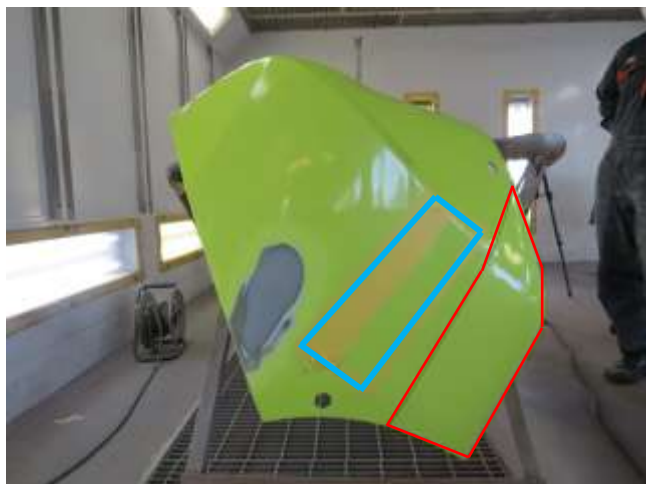
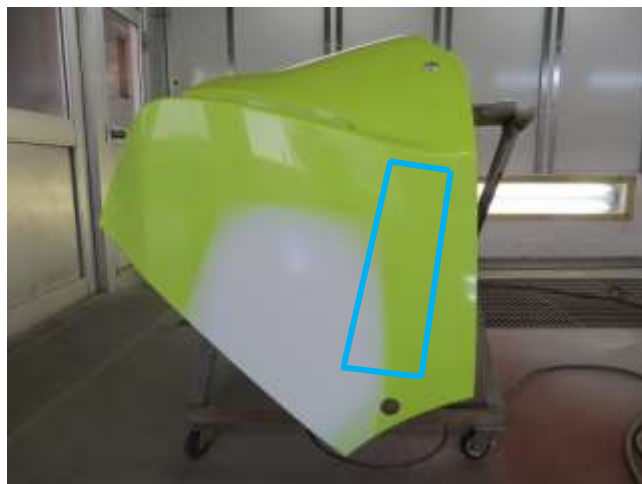
プラサフ塗装前

プラサフは電波照射範囲の一部まで塗装されています。

※左右リヤバンパエクステンションフィラ（赤枠部）は塗装工程前に取外し済み

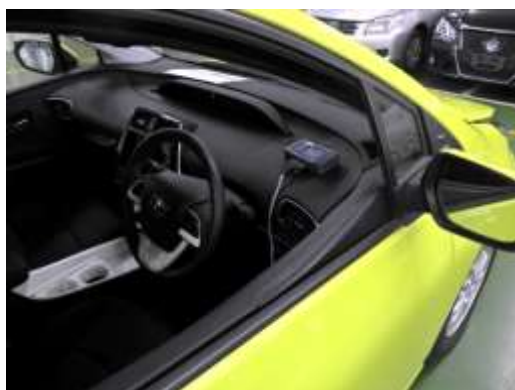
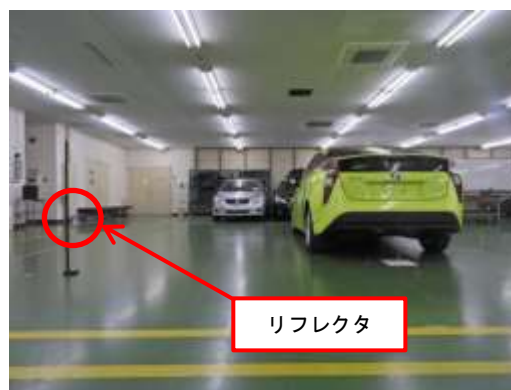
##### BSM ビーム軸確認

BSM のビーム軸確認とは、リフレクタを使用しセンサのビーム軸が正しいかを確認する作業です。ビーム軸確認作業が完了したことで、BSM が正常に作動していることが確認できました。BSM ビーム軸表示結果についても許容範囲内です。

| 項目 | ブラインドスポットモニタセンサ LH<br>【許容範囲】 | ブラインドスポットモニタセンサ LH<br>【補修済みバンパ実測値】 |
|---|---|---|
| 角度 | -3.6° ~ +3.6° | +1° |
| 距離 | 2.0 ~ 3.0m | 2.5m |

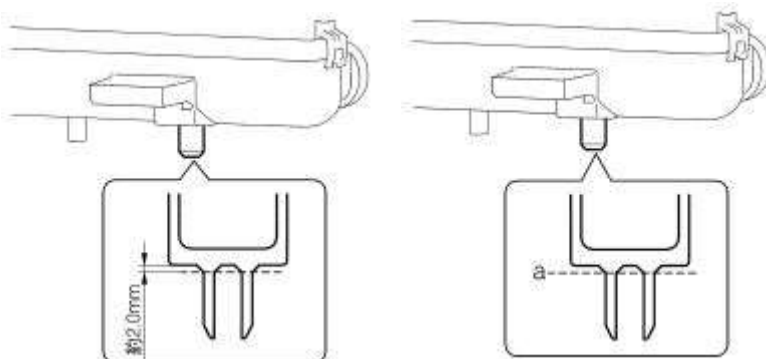
カット位置

ピンのカット位置および折損補修可能上限は修理書に記載があり、それぞれ以下のとおりです。ラジエータロアタンクピンは左右で 2 箇所ありますが、補修は左右どちらか 1 箇所までとなっています。

a : 折損補修可能上限
