# Jikencenter NEWS

自研センターニュース 令和2年9月15日発行  
毎月1回15日発行(通巻540号)

## トヨタ カローラツーリング (ZWE211W) 前部損傷の復元修理

## トヨタ カローラツーリング (ZWE211W) 後部損傷の復元修理

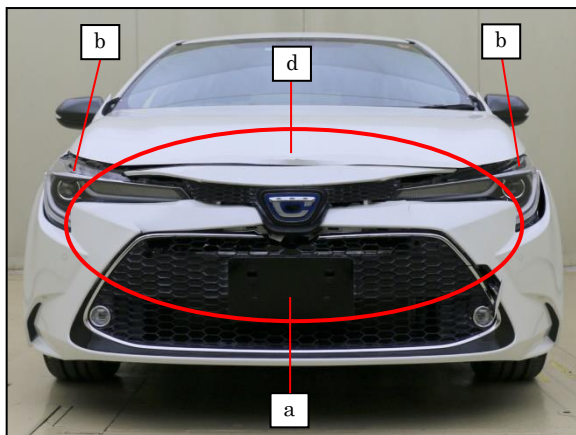
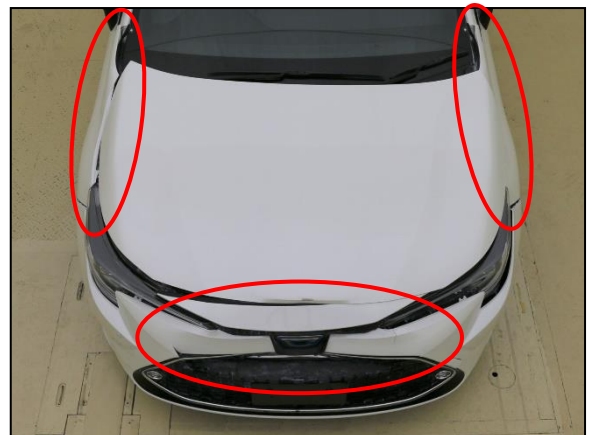
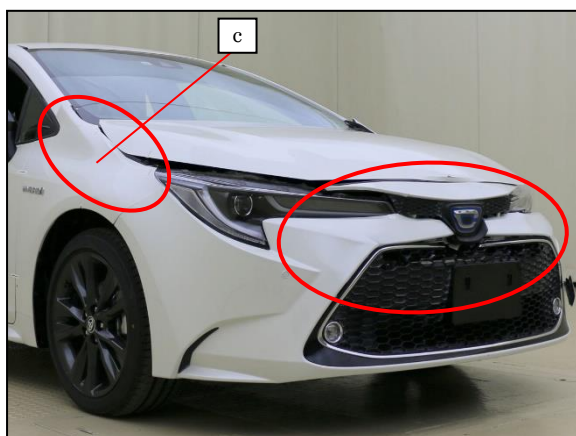
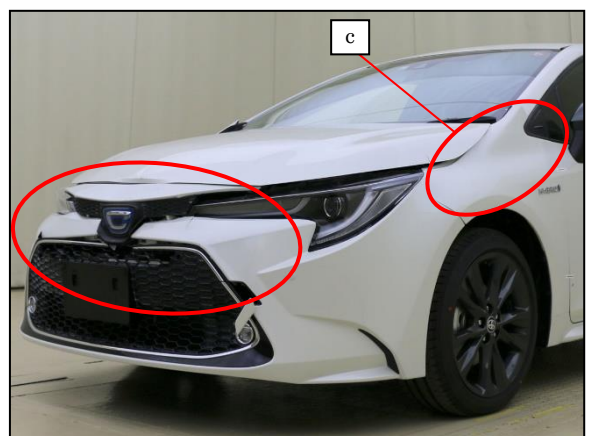
12 時方向からの入力により、a.フロントバンパカバー、b.左右ヘッドランプユニット、c.左右フェンダサブ Assy フロント、d.フードサブ Assy が損傷（赤丸部）していました。

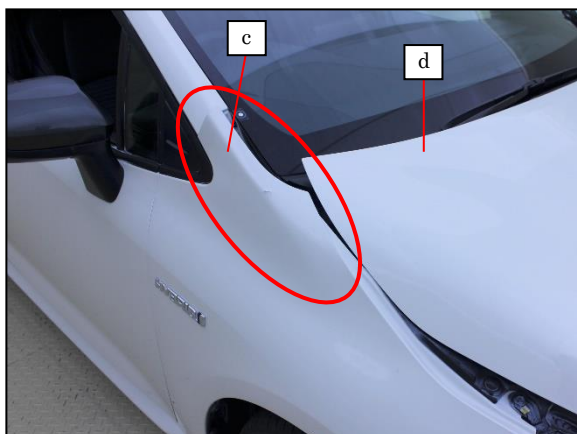
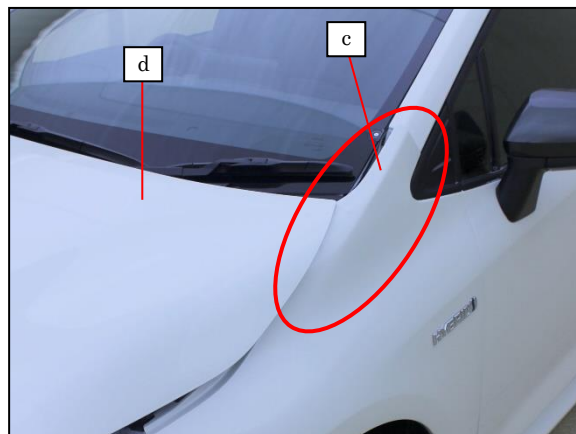
d.フードサブ Assy の後退で左右フードヒンジ Assy が外側へ倒れて損傷し、c.左右フェンダサブ Assy フロントが損傷（赤丸部）しました。

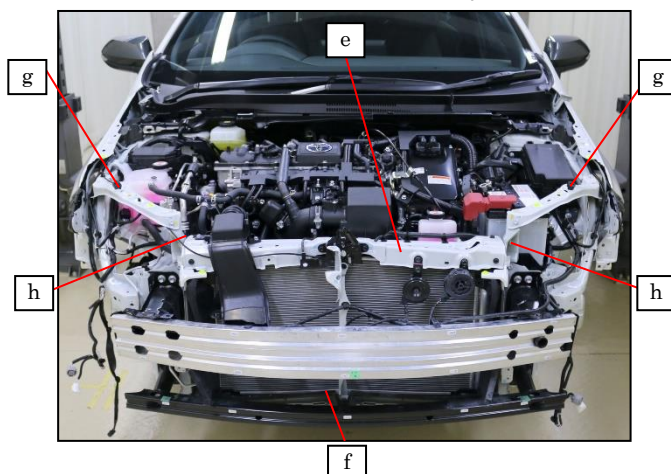
① e.ラジエータサポートサブ Assy アップ、f.ラジエータサポートサブ Assy ロワー、g.左右ラジエータサポートアップ、h.左右ラジエータサポートサブ Assy が損傷していました。

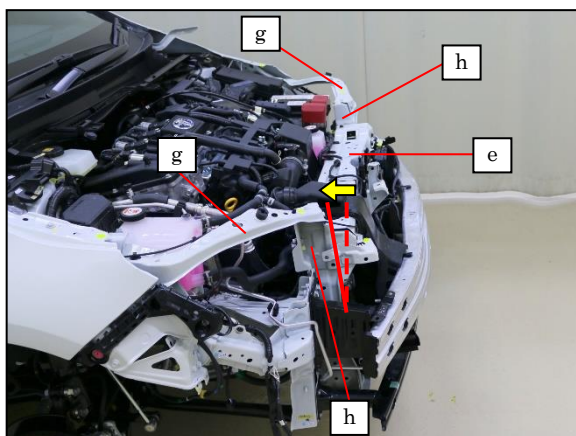
② h.右ラジエータサポートサブ Assy と共に他のパネルも後部へ傾いて損傷していました。

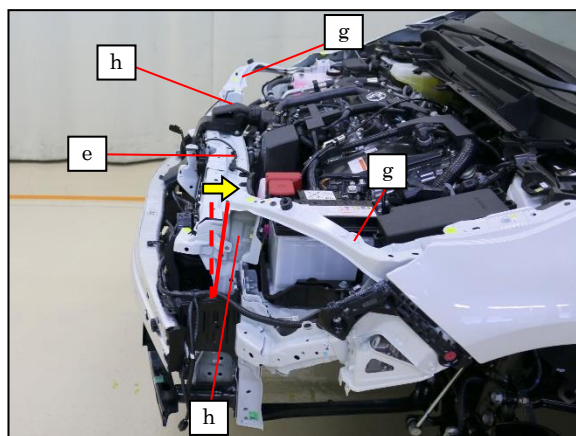
③ h.左ラジエータサポートサブ Assy と共に他のパネルも後部へ傾いて損傷していました。

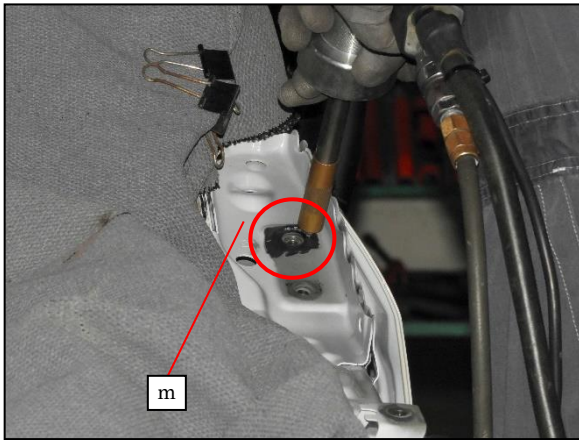
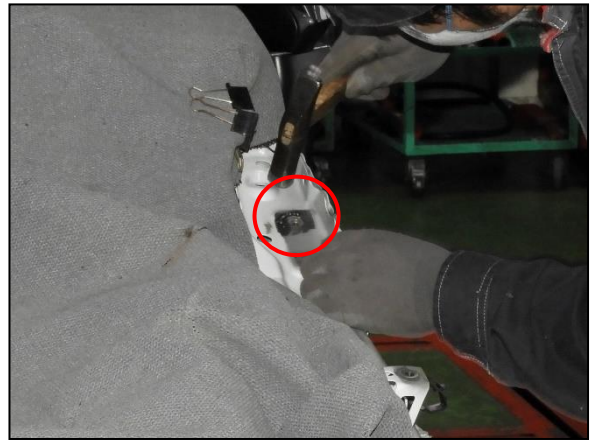
- (1) m.左フロントボデーピラーラインホースメントサブ Assy アップのフードヒンジ取付部分が損傷していたので、溶植引出しとハンマリング作業を行いました。

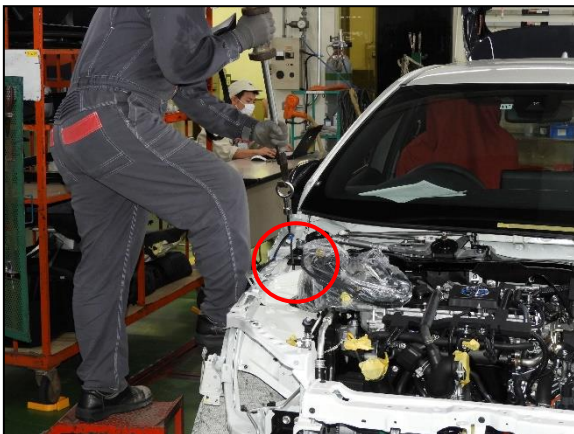
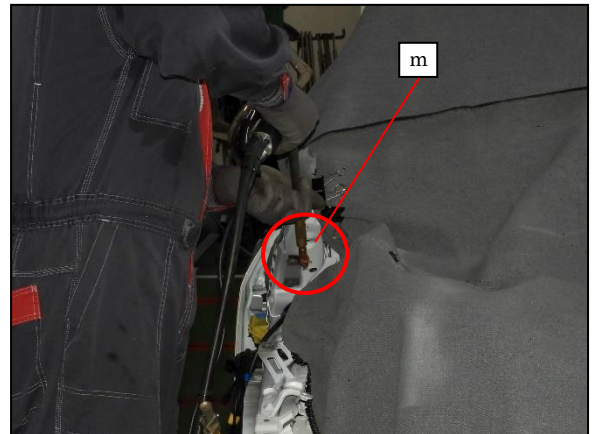
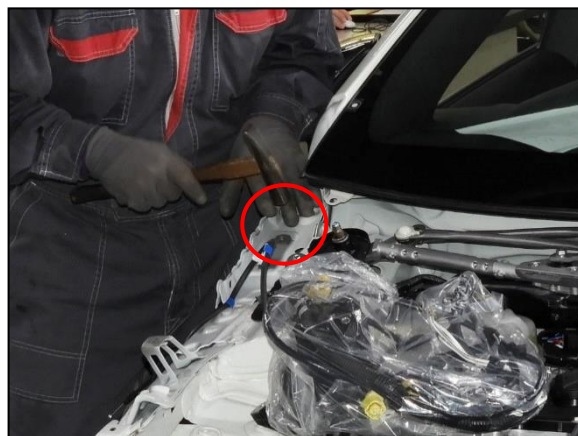
- (2) m.右フロントボデーピラーラインホースメントサブ Assy アップのフードヒンジ取付部分は、左より大きく損傷していたので、スライディングハンマや溶植による引出しとハンマリング作業を行いました。

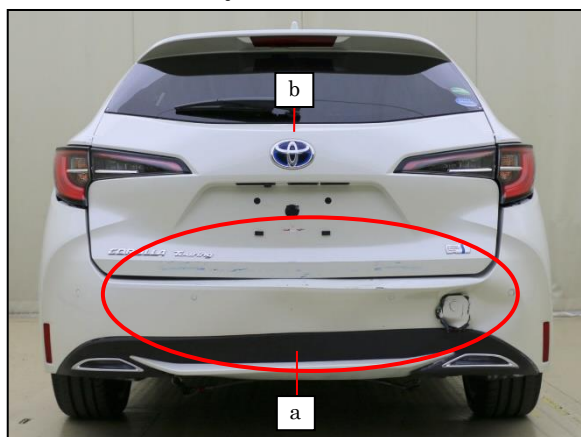
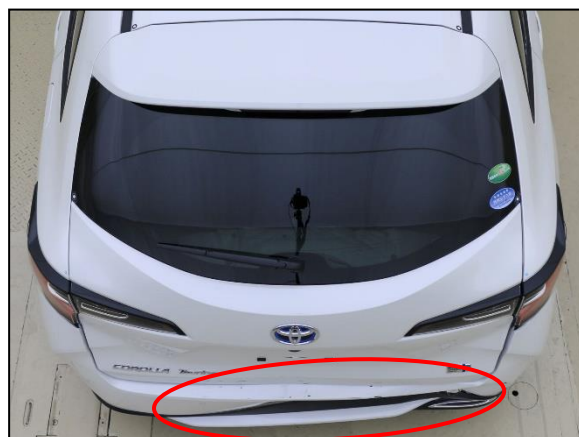
- ① 6 時方向からの入力により、a. リヤバンパカバー、b. バックドアパネルサブ Assy が損傷（赤丸部）していました。

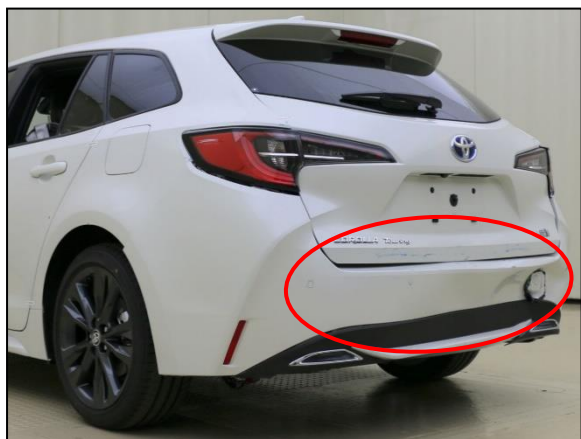
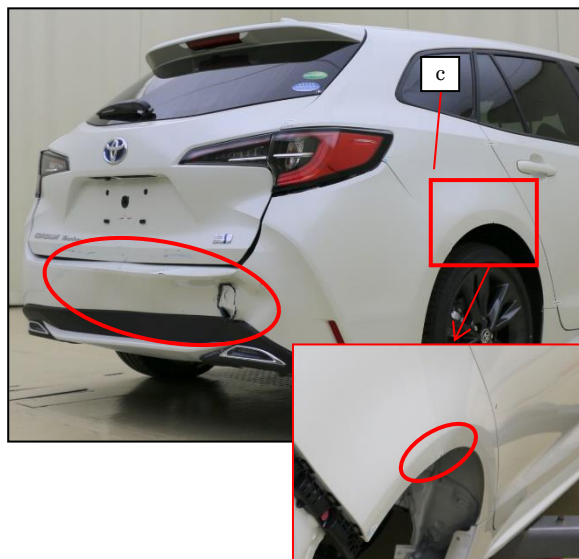
- ② c. 右クォータパネルのみホイールアーチ部分が損傷していました。

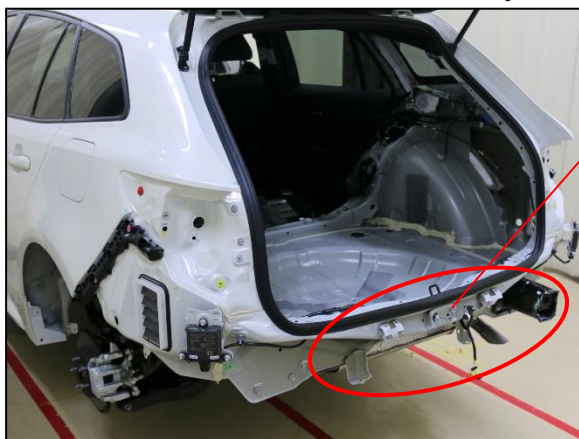
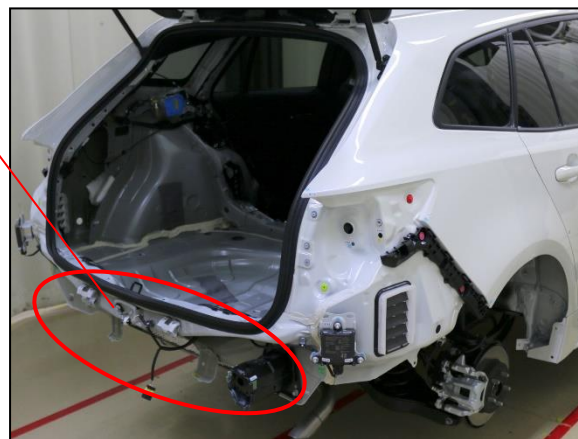
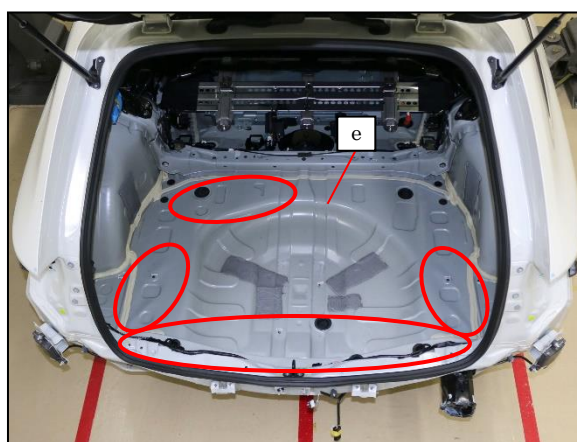
d. ボデーローバックパネルサブ Assy、e. リヤフロアパンが損傷（赤丸部）していました。

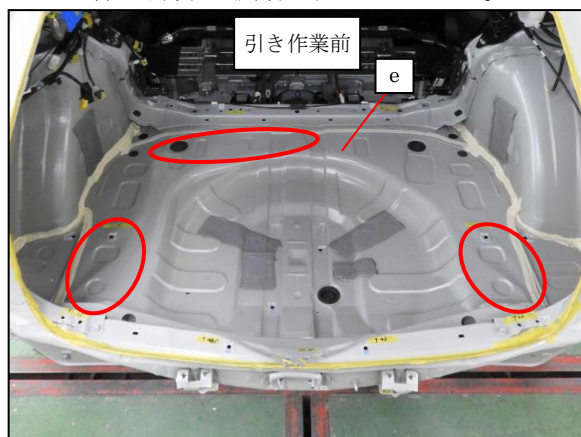
赤枠の部分に損傷が見られました。

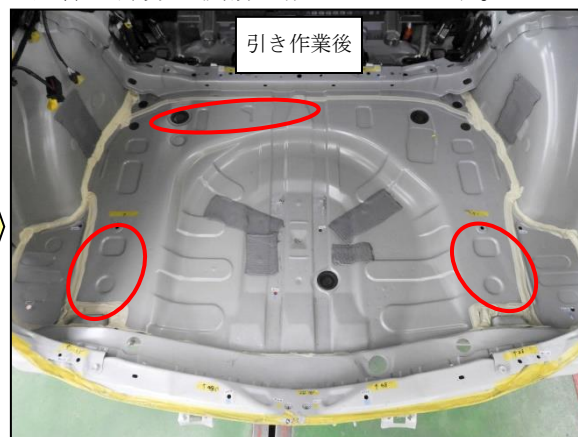
赤枠の部分の損傷が減少しています。

## ④ 引き作業により、e. リヤフロアパンの損傷を修正することができました。

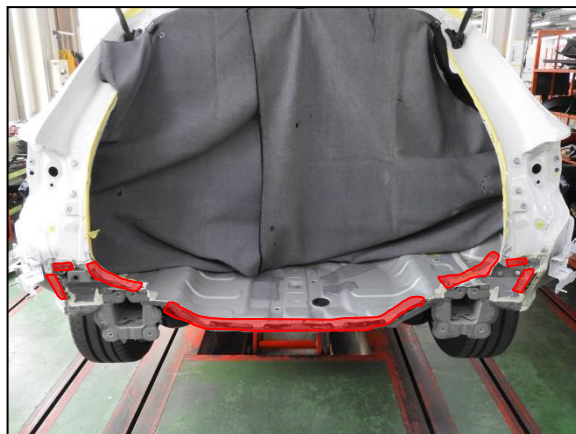
- ③ d. ボデーローバックパネルサブ Assy を取外した状態  
赤枠の箇所に接着剤が塗布されていました。

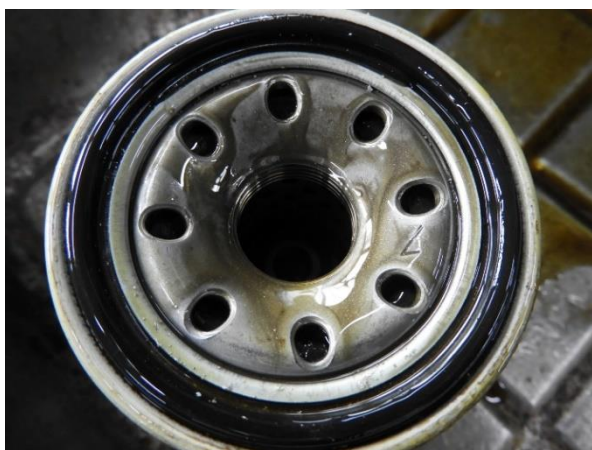
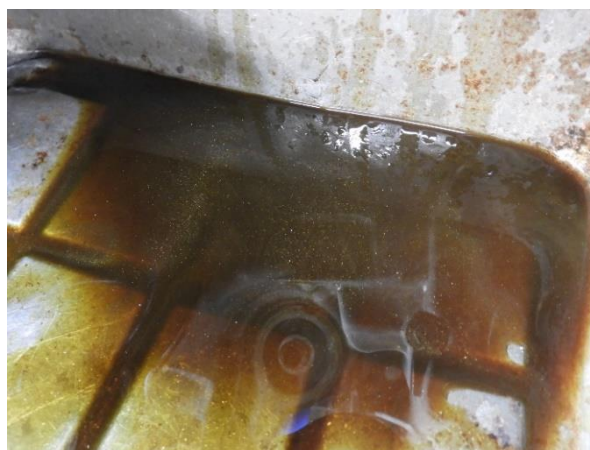
オイルフィルタに鉄粉が付着し、そこから排出されたエンジンオイルには鉄粉の混入が確認できました。

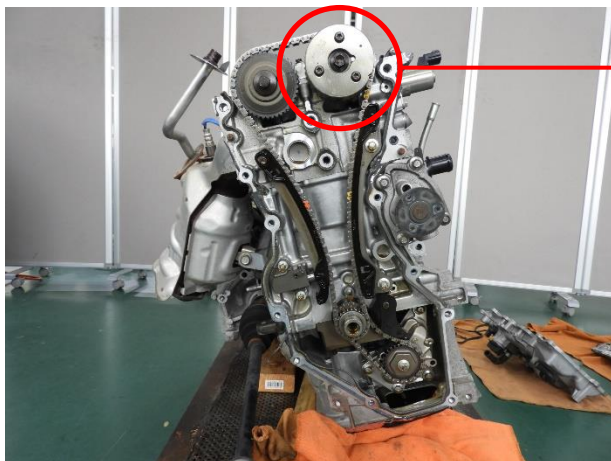
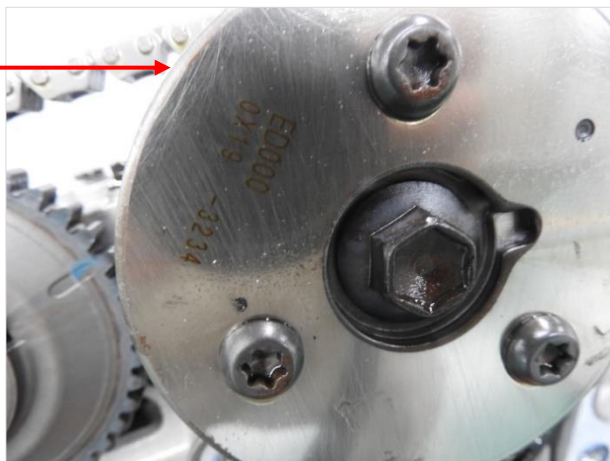
タイミングチェーン関係は潤滑不良による損傷はありませんが、カムプロケットを含め、鉄粉が付着していました。

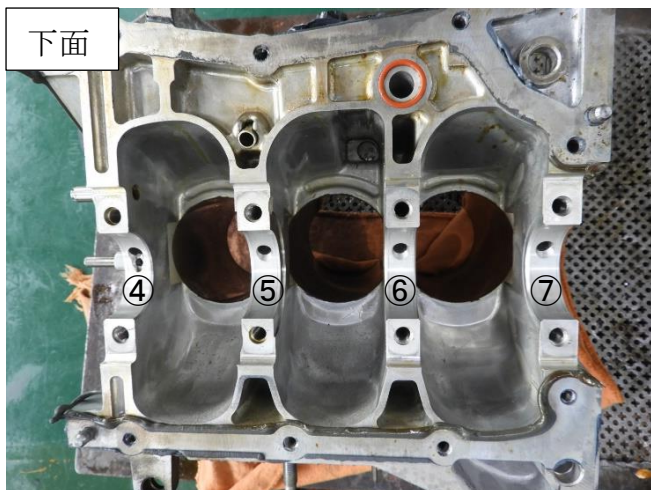
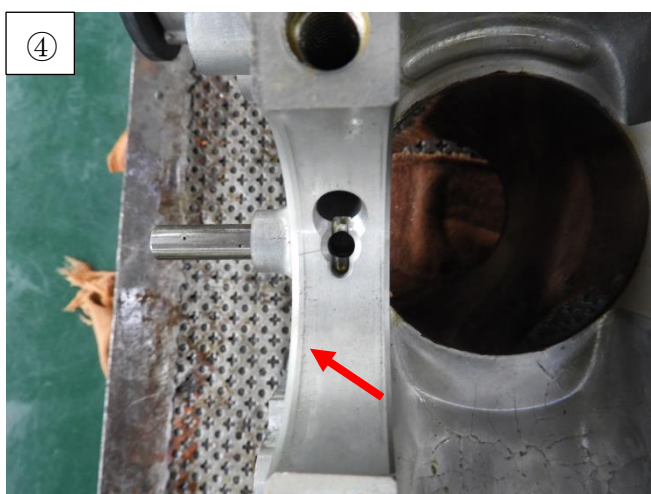
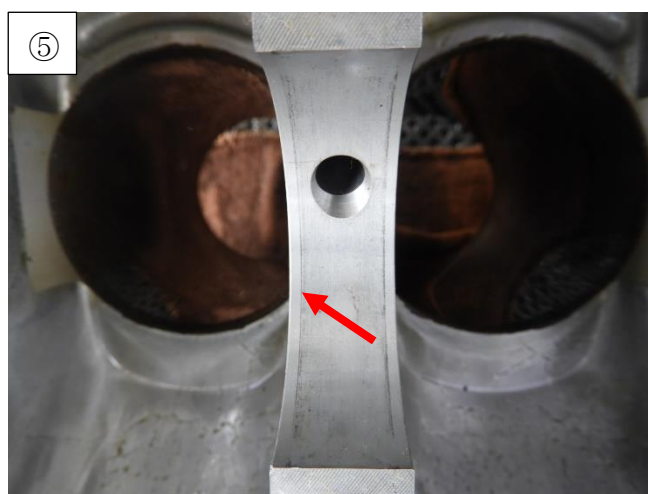
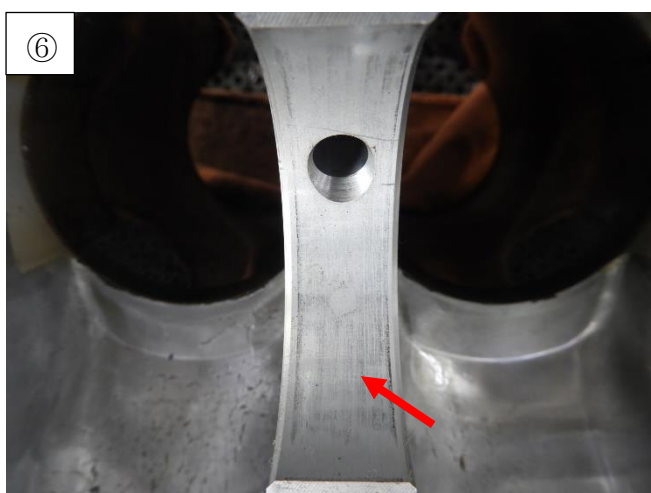
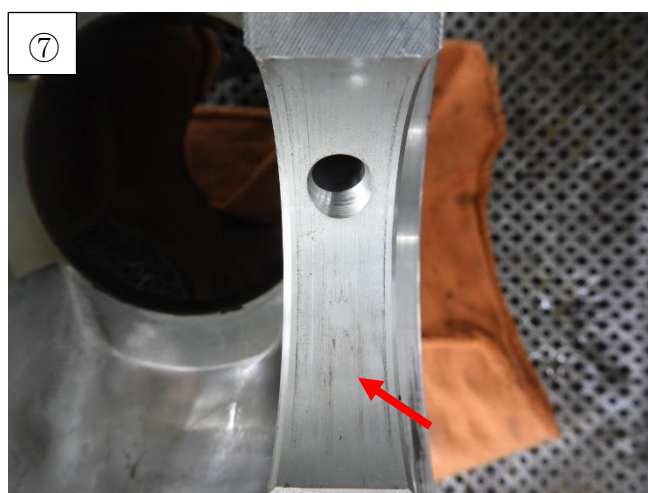
熱による歪みは認められませんでした。一方、シリンダ内（①～③）には摺動痕が確認できます。またクランクシャフトのメインベアリング取付部（④～⑦）は焦げ付きが確認できます。

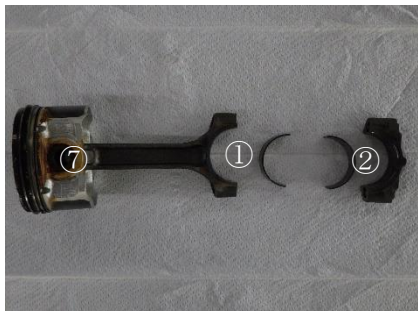
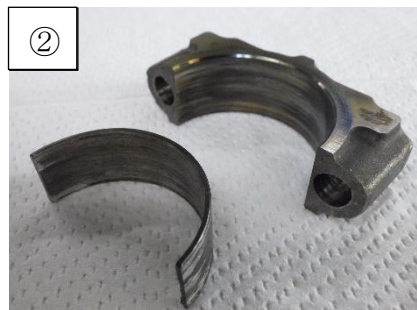
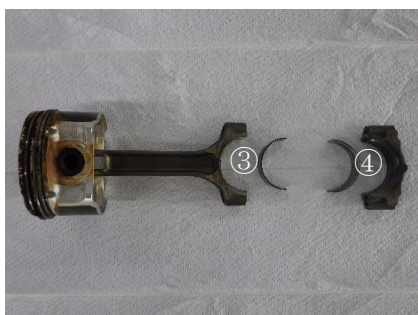
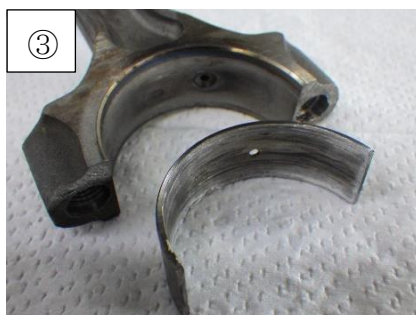
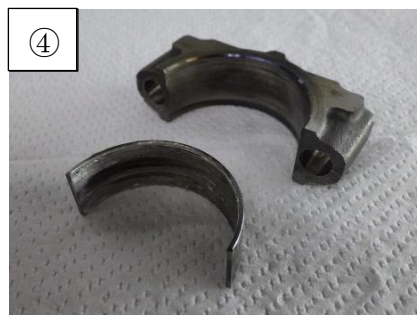
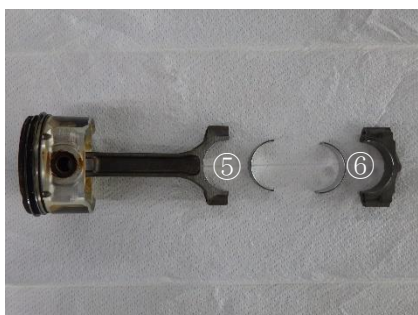
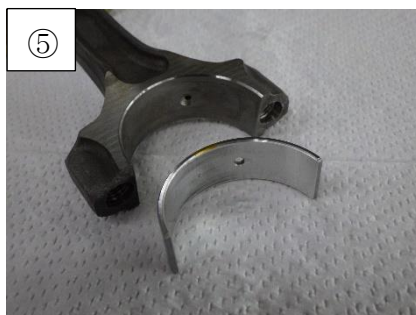
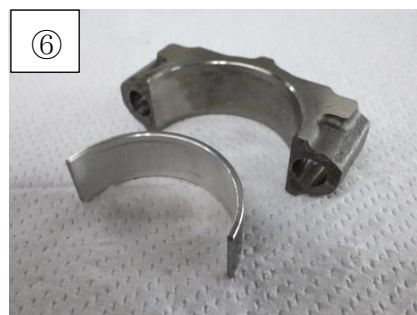
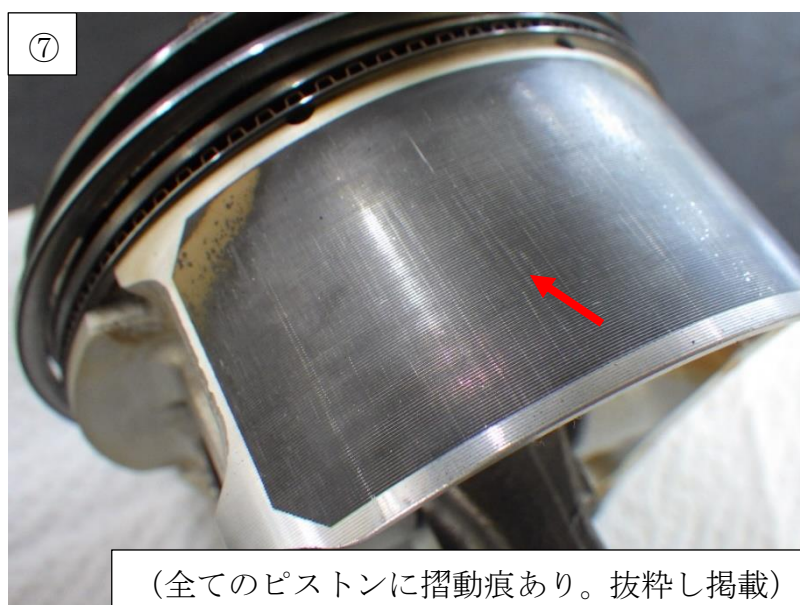
コンロッド、コンロッドベアリング、コンロッドキャップには摺動痕や焦げ付きが確認できます。第1シリンダ用ピストン (①) は、コンロッドベアリング (アッパ) が削れ、オイル穴を塞いでいます。第3シリンダ用のコンロッド、コンロッドベアリング、コンロッドキャップ (⑤.⑥) は比較的軽度な損傷です。全てのピストンには摺動痕 (⑦) が確認できます。

(全てのピストンに摺動痕あり。抜粋し掲載)

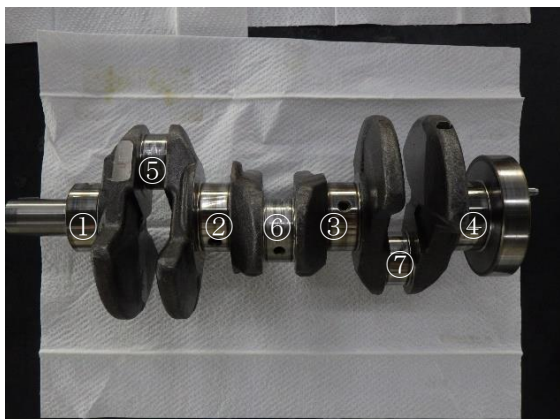
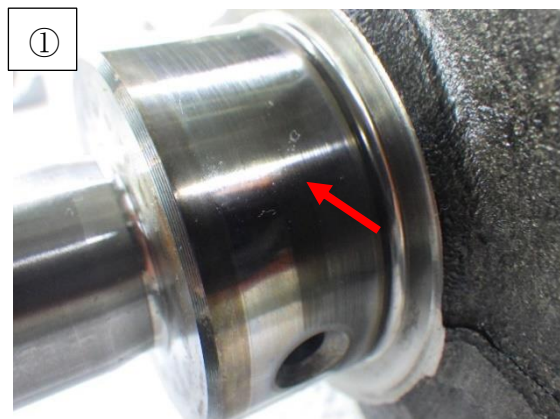
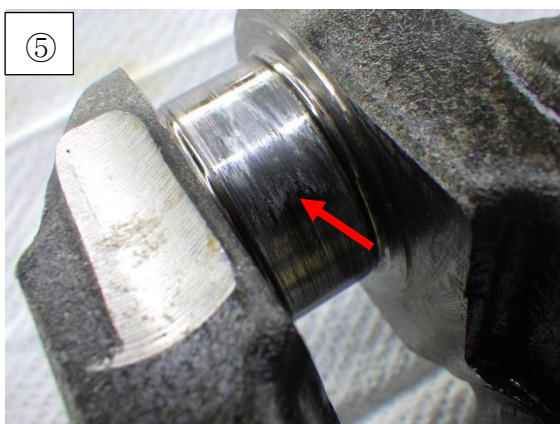
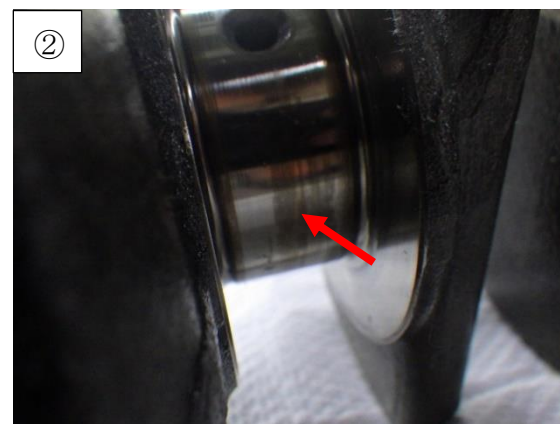
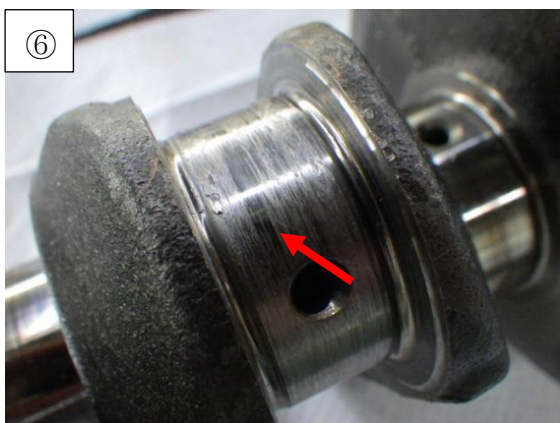
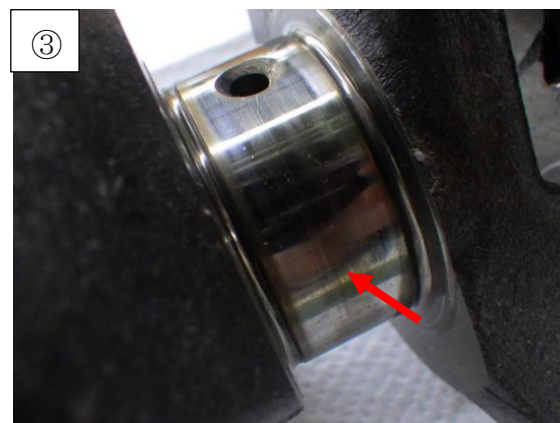
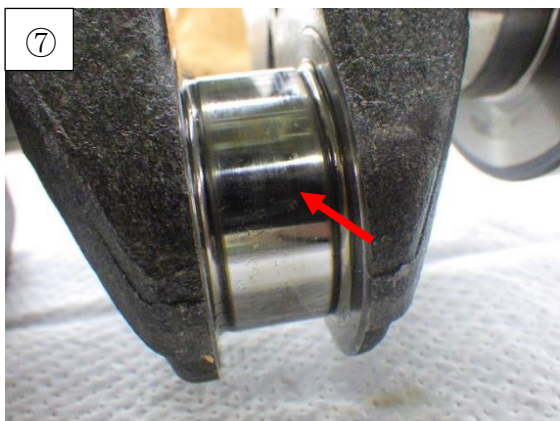
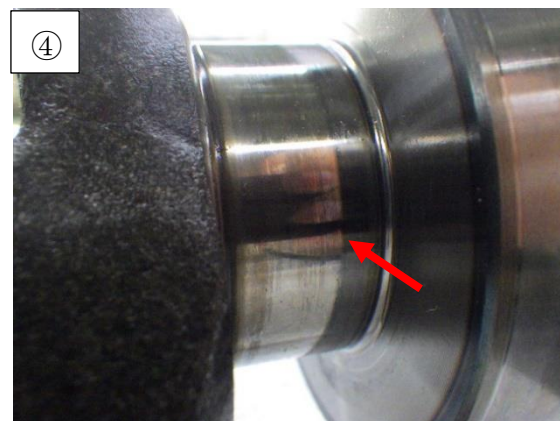
クランクジャーナル（①～④）やクランクピン（⑤～⑦）全てに摺動痕や焦げ付きが確認できます。クランクピンの損傷程度は、コンロッドベアリングの損傷程度と比例関係にあります。

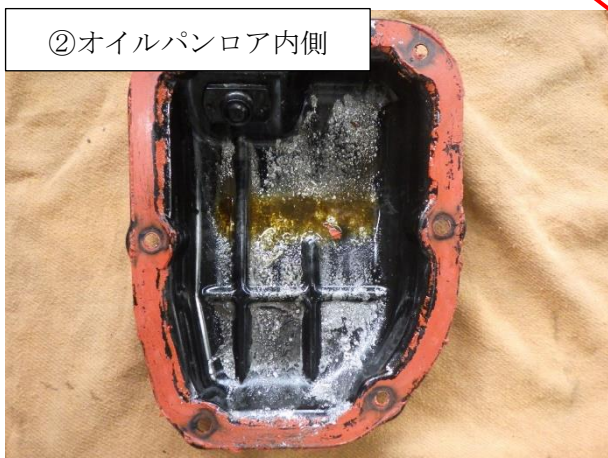
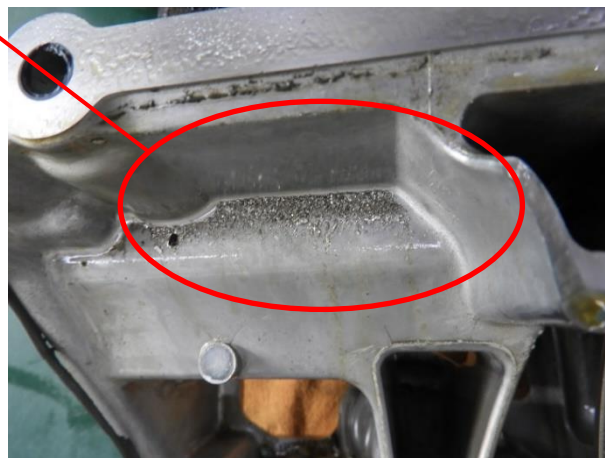
オイルパンアッパ(①)・ロワ(②)には特に大量の鉄粉が確認できます。
