自研センターニュース 令和3年2月15日発行
毎月1回15日発行(通巻545号)

トヨタ RAV4 (AXAH54) 前部損傷の復元修理

トヨタ RAV4 (AXAH54) 後部損傷の復元修理

トヨタ カローラツーリング (ZWE211W) 前部損傷の復元修理

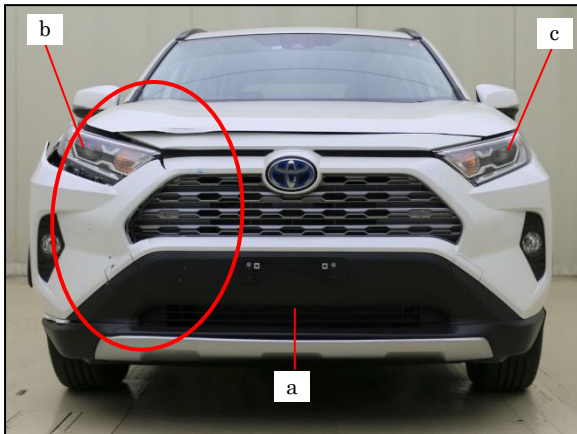
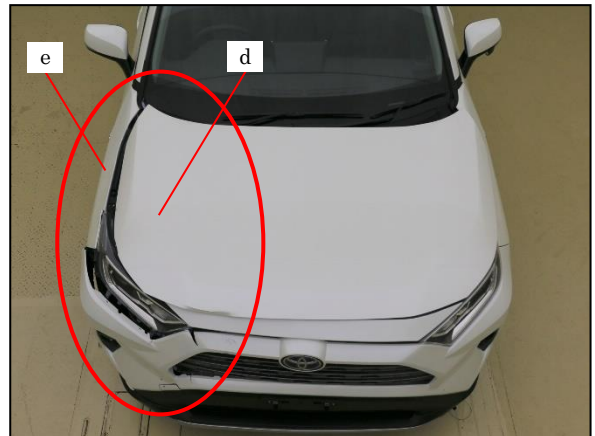
① 12時方向からの入力により、フロントバンパカバー(a)、右ヘッドランプユニット Assy (b)、フードサブ Assy (d)、右フロントフェンダパネル(e)が損傷（赤丸部）しています。

左ヘッドランプユニット Assy (c)は損傷していません。

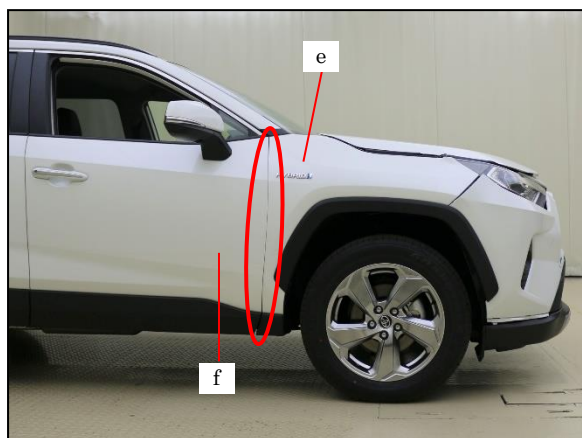
② 右フロントドアパネルサブ Assy(f)前端部が右フロントフェンダパネル(e)と接触して損傷しています。

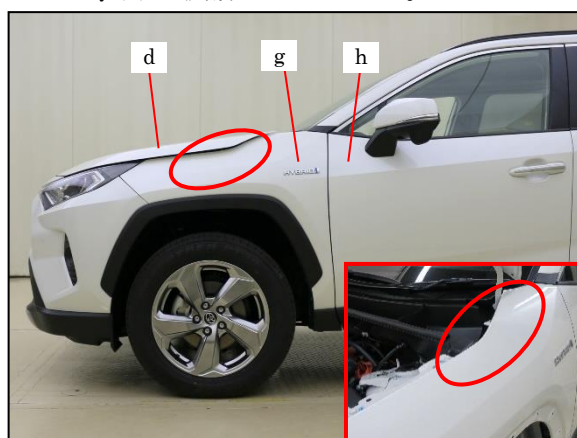
③ 左フロントフェンダパネル(g)がフードサブ Assy(d)と接触して損傷(赤丸部)しましたが、左フロントドアパネルサブ Assy(h)は損傷していません。

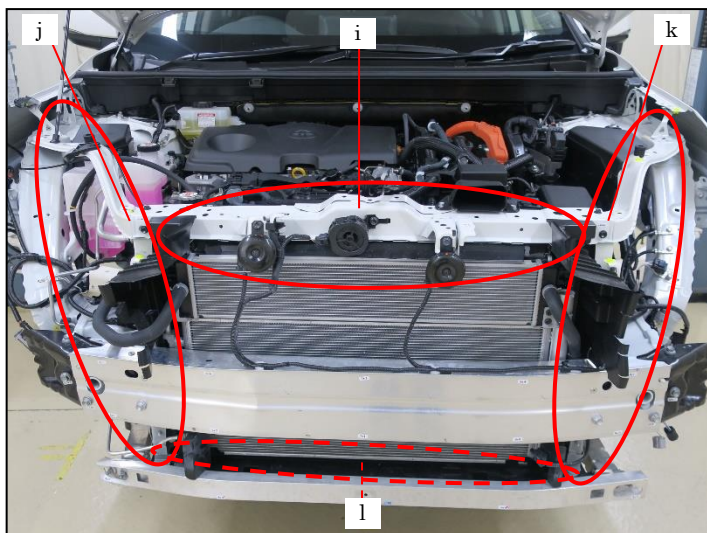
ラジエータサポートサブ Assy アップア(i)、右ラジエータサポートサブ Assy(j)、左ラジエータサポートサブ Assy(k)、フロントクロスメンバ(1)、右フロントフェンダエクステンション(m)、右フロントサイドメンバブラケットサブ Assy(n)、右リヤサイドメンバサブ Assy(o)が損傷(赤丸部)しています。

左右コンバータサポートブラケットサブ Assy の寸法修正を行った後、著しく損傷していたラジエータサポートサブ Assy アップア(i)、右ラジエータサポートサブ Assy(j)、左ラジエータサポートサブ Assy(k)、フロントクロスメンバ(1)、右フロントフェンダエクステンション(m)、右フロントサイドメンバブラケットサブ Assy(n)、右リヤサイドメンバサブ Assy(o)を取外す作業を行いました。

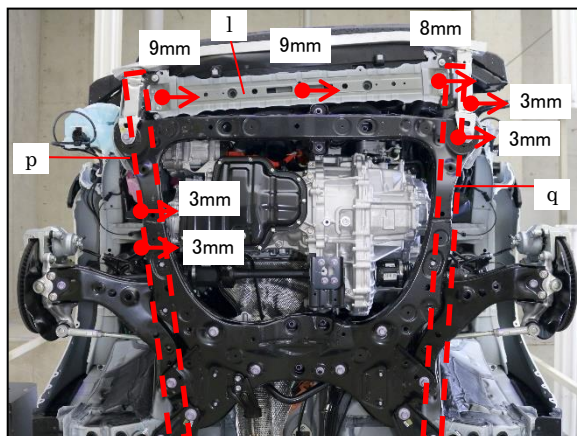
フロントクロスメンバ(1)、右コンバータサポートブラケットサブ Assy(p)、左コンバータサポートブラケットサブ Assy(q)が左へ振れています。

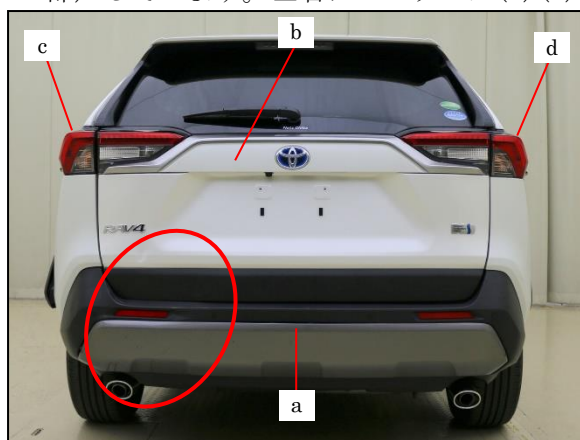
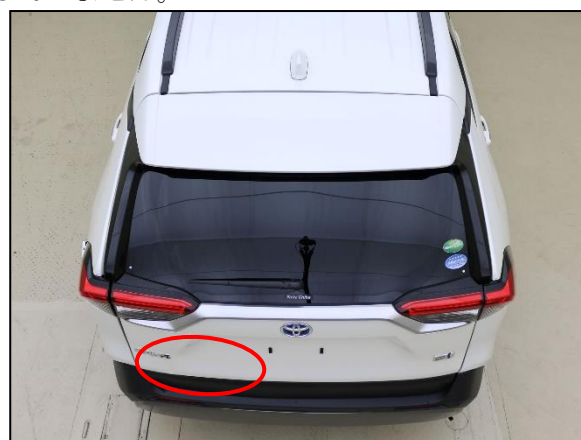
① 6時方向からの入力により、リヤバンパカバー(a)、バックドアパネルサブ Assy(b)が損傷(赤丸部)しています。左右テールランプ(c)(d)は損傷していません。

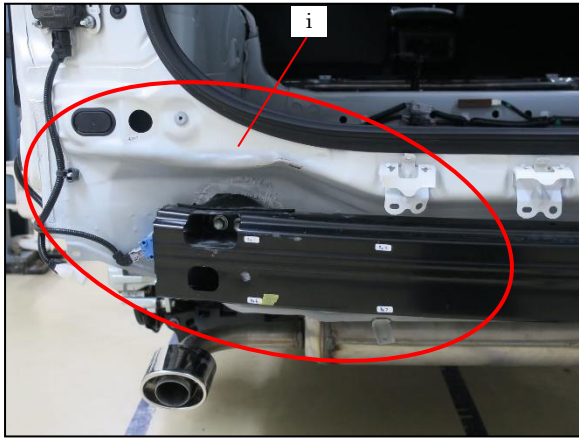
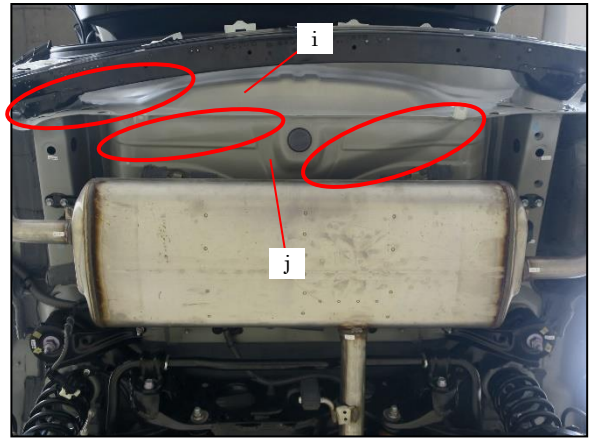
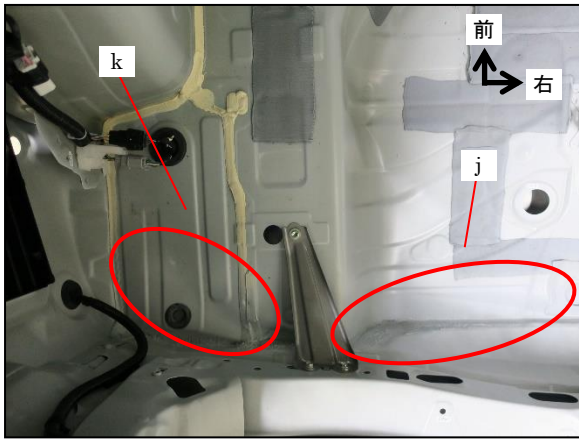
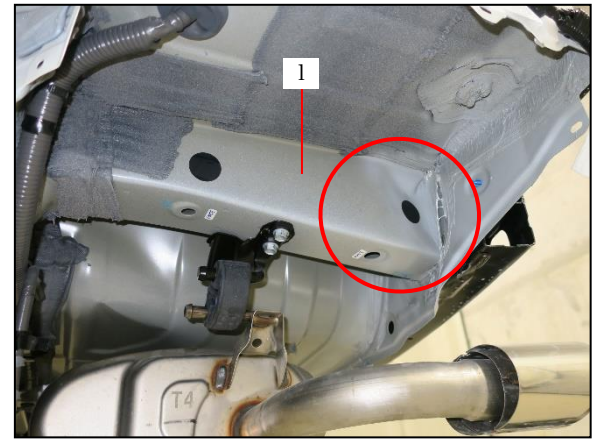
① ボデーローバックパネルサブ Assy(i)、リヤフロアパンサブ Assy(j)、左リヤフロアサイドパネル(k)、左リヤフロアサイドメンバサブ Assy リヤ(l)が損傷(赤丸部)しています。

左右ルーフサイドラインホースメントサブ Assy インナ(n) (o)、左右リヤフロアサイドメンバサブ Assy リヤ(1) (m)の寸法修正を行った後、著しく損傷していたボデーローバックパネルサブ Assy (i)を取外す作業を行いました。

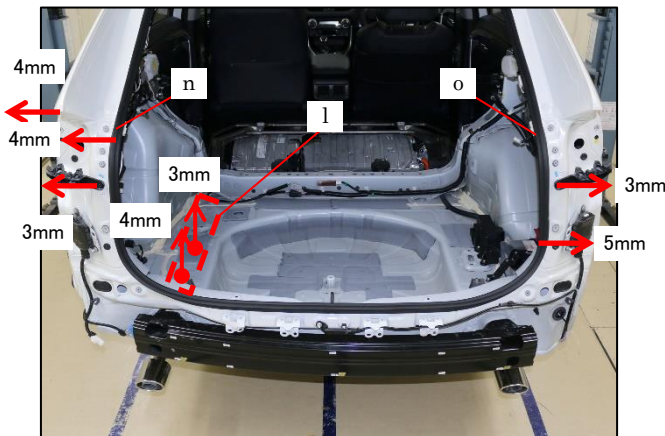
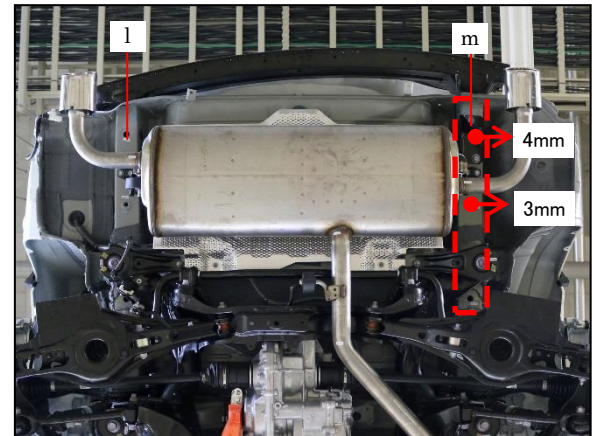
② 左リヤフロアサイドメンバサブ Assy リヤ(l)が上方向へ、右リヤフロアサイドメンバサブ Assy リヤ(m)が右方向へ、左ルーフサイドラインホースメントサブ Assy インナ(n)が左へ、右ルーフサイドラインホースメントサブ Assy インナ(o)が右へ振れています。

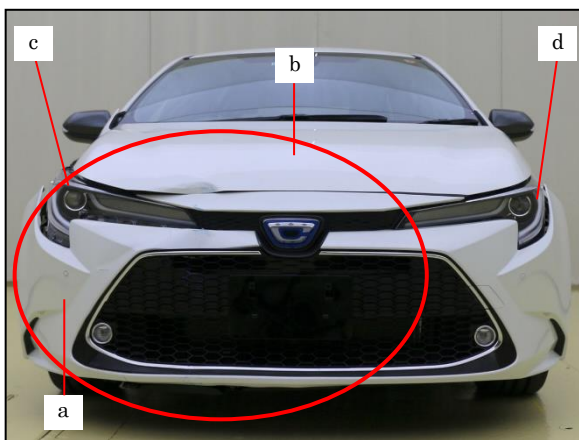
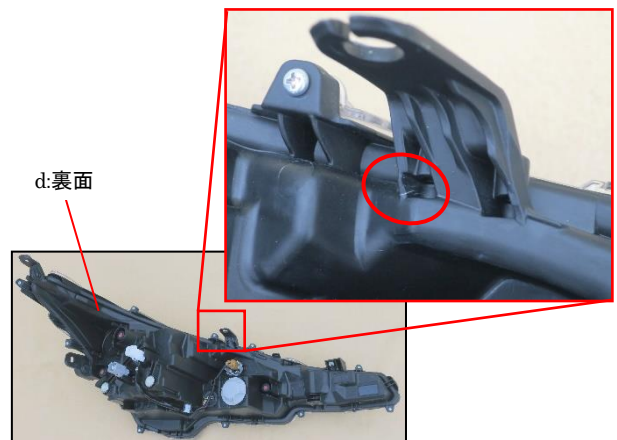
- ① 12 時方向からの入力により、フロントバンパカバー (a)、フードサブ Assy (b)、右左ヘッドランプユニット (c) (d) が損傷 (赤丸部) しています。

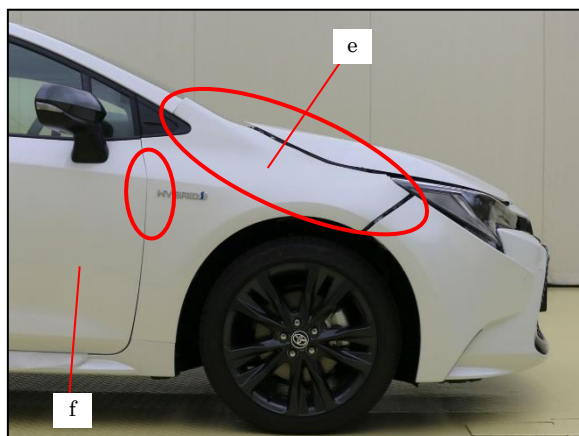
② 右フェンダサブ Assy フロント(e)が損傷(赤丸部)、右フロントドアパネルサブ Assy(f)前端部が右フロントフェンダパネル(e)と接触しています。

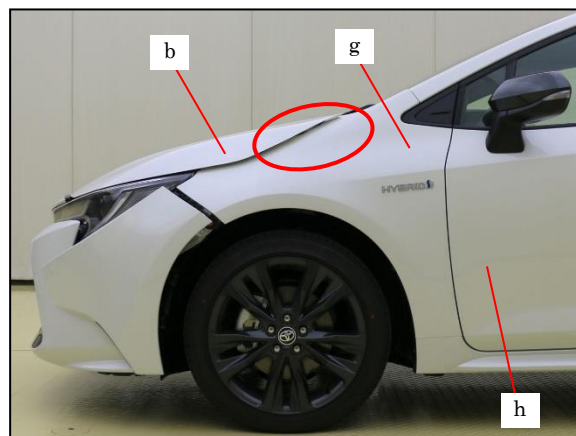
③ 左フェンダサブ Assy フロント(g)が、フードサブ Assy(b)と接触して損傷(赤丸部)しましたが、左フロントドアパネルサブ Assy(h)は損傷していません。

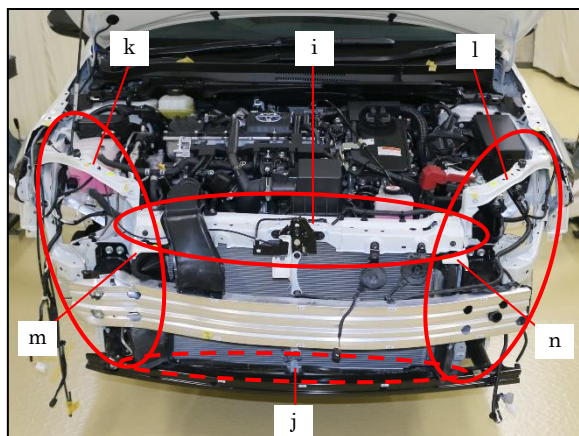
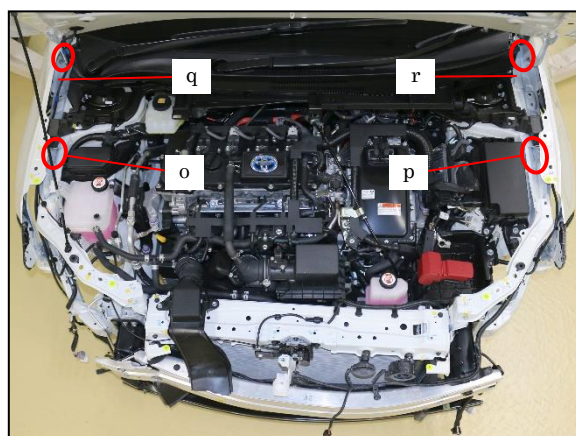
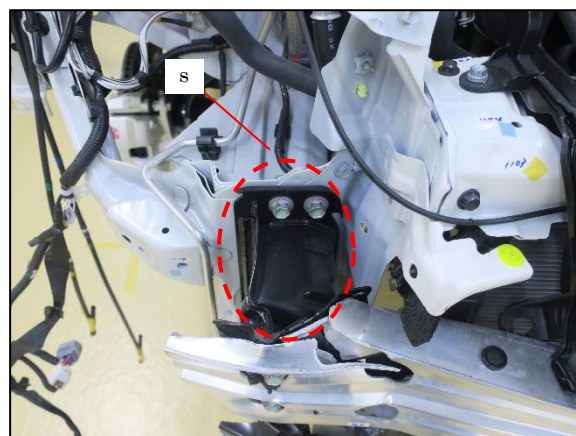
① ラジエータサポートサブ Assy アップ(i)、ラジエータサポートサブ Assy ロワー(j)、右左ラジエータサポートアップ(k) (l)、右左ラジエータサポートサブ Assy(m) (n)、右左フロントエプロントウカウルサイドメンバプレート(o) (p)、右左フロントボデーピラーラインホースメントサブ Assy アップ(q) (r)、右フロントサイドメンバサブ Assy 前端部(s)が損傷していました。

骨格全体の修正を行った後、著しく損傷していたラジエータサポートサブ Assy アップ(i)、ラジエータサポートサブ Assy ロワー(j)、右左ラジエータサポートアップ(k) (1)、右左ラジエータサポートサブ Assy (m) (n)は取外しました。

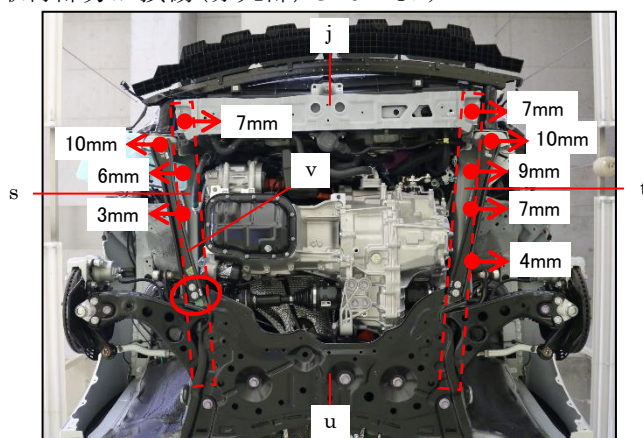
- ② 右フロントサイドメンバサブ Assy(s)は右方向、ラジエータサポートサブ Assy ロワー(j)、左フロントサイドメンバサブ Assy(t)は左方向へ振れています。
また、フロントサスペンションクロスメンバサブ Assy(u)は、右サイドレールラインインホースメントサブ Assy(v)との取付部分が損傷(赤丸部)しています

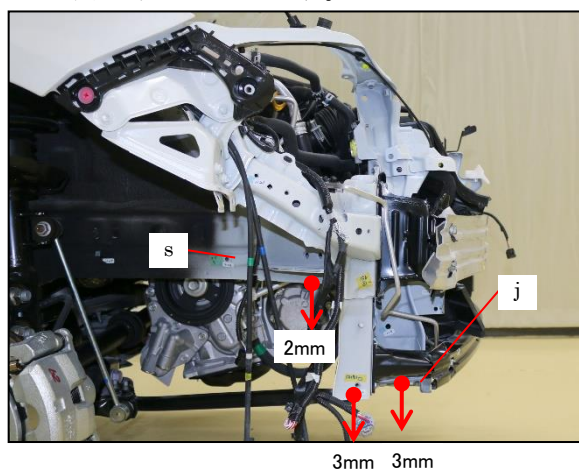
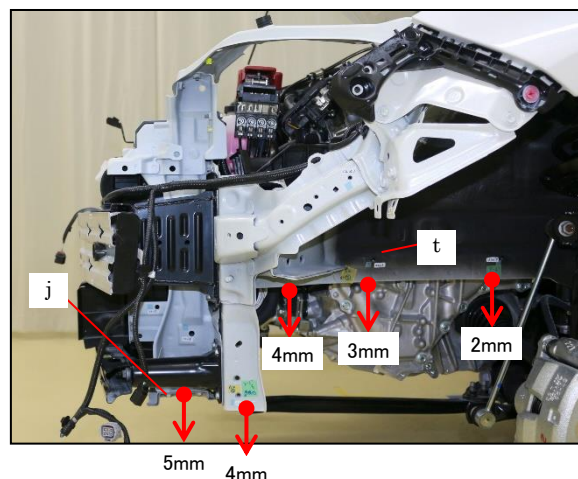
- ③ 右左フロントサイドメンバサブ Assy(s) (t)、ラジエータサポートサブ Assy ロワー(j)は、下方へ下がっています。

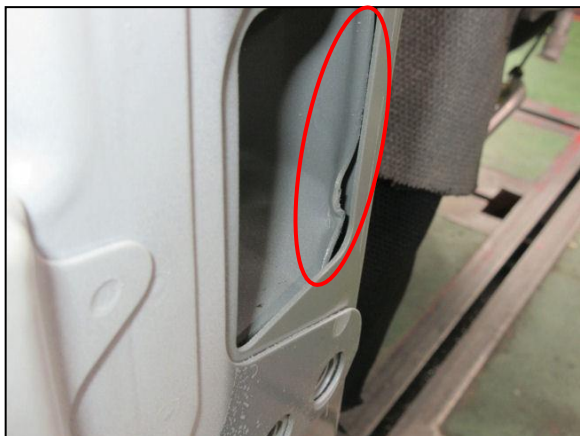
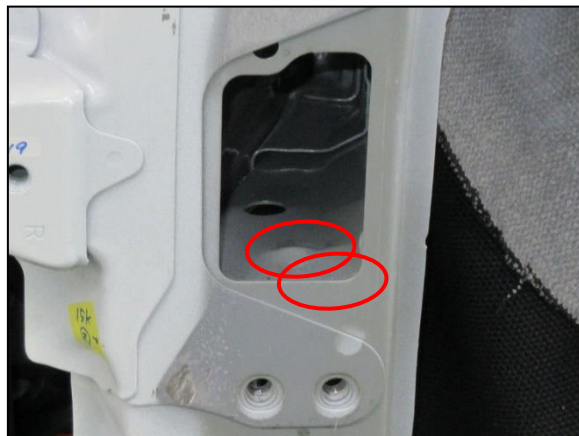
④ 右フロントサイドメンバサブ Assy(s) 前端部修正 1

右フロントサイドメンバサブ Assy(s) は、前端部の赤丸部分が損傷していました。

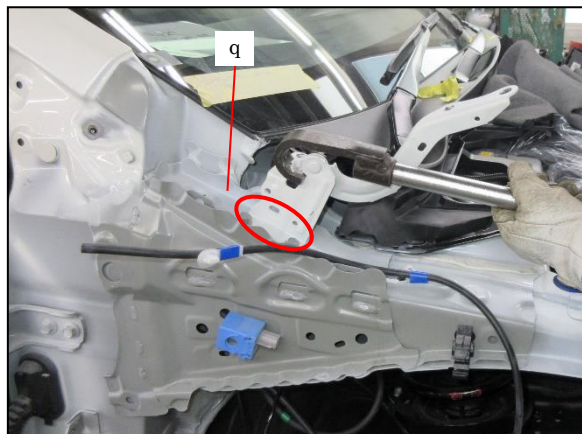
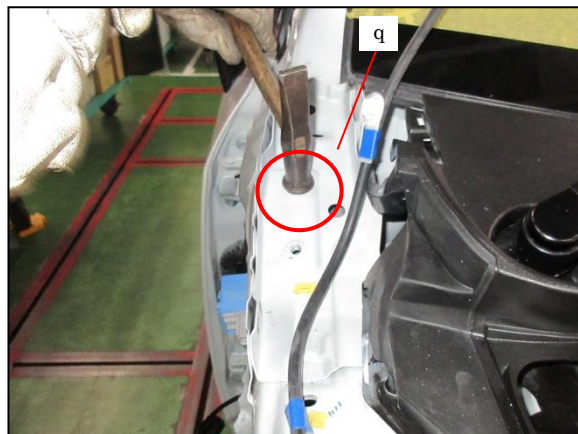
- ⑦ 右フロントボデーピラーラインホースメントサブ Assy アップパ(q)のフードヒンジ取付部分が損傷していたので、スライディングハンマで引出し、ハンマリング修正を行いました。

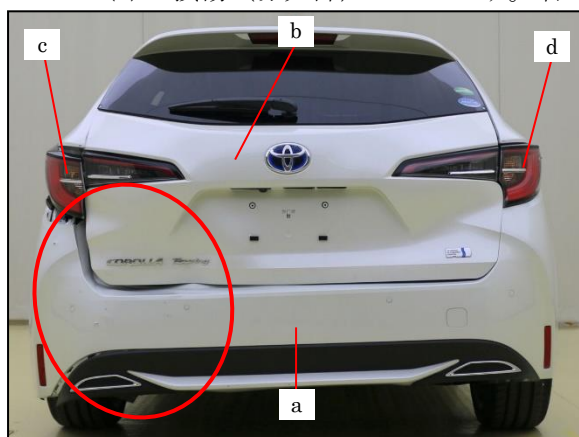
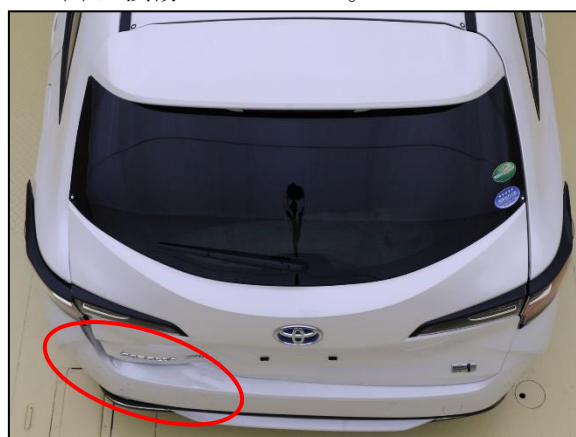
① 6時方向からの入力により、リヤバンパカバー(a)、バックドアパネルサブ Assy(b)、左テールランプ(c)が損傷(赤丸部)しています。右テールランプ(d)は損傷していません。

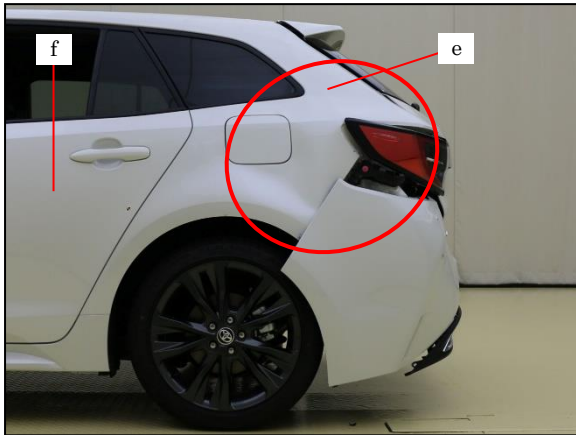
② 左クォータパネルサブ Assy(e)が損傷(赤丸部)しています。左リヤドアパネルサブ Assy(f)は損傷していません。

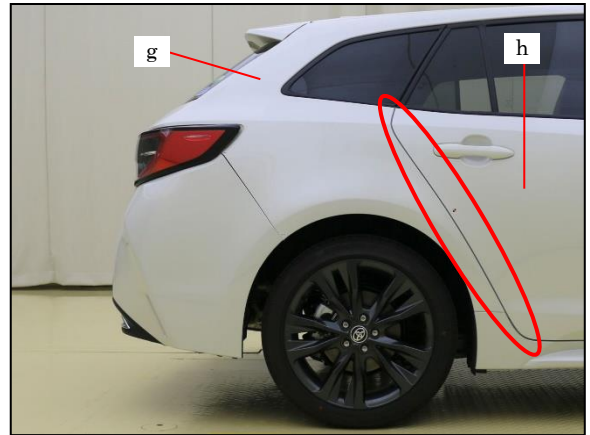
③ 右クォータパネルサブ Assy(g)と右リヤドアパネルサブ Assy(h)の隙間が若干狭くなっています。

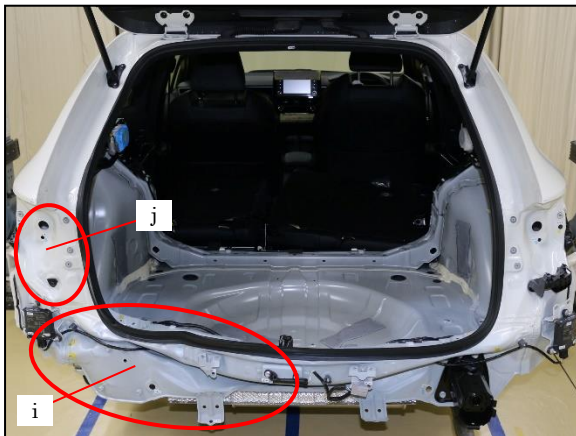
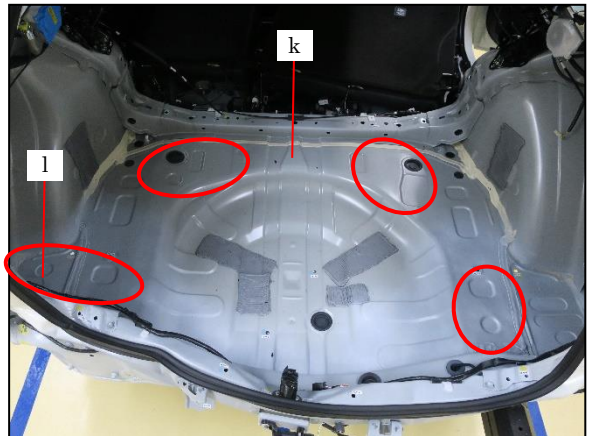
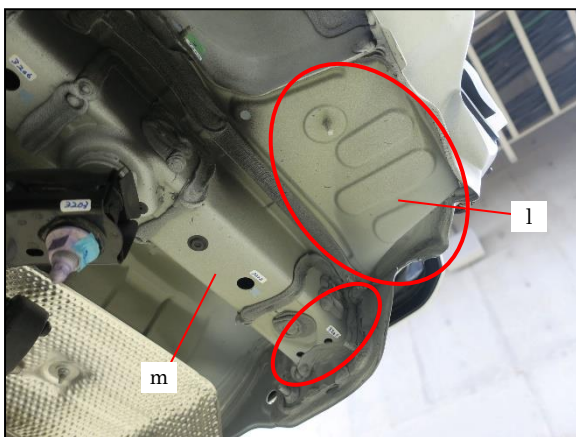
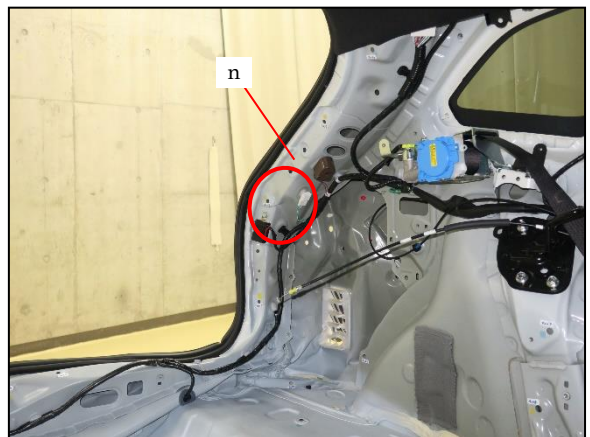
① ボデーローバックパネルサブ Assy(i)、左バックドアオープニングトルーフ(j)、リヤフロアパン(k)、左リヤフロアサイドパネルエクステンション(l)、左リヤフロアサイドメンバサブ Assy(m)、左クォータパネルエクステンションインナ(n)が損傷(赤丸部)しています。

骨格全体の修正を行った後、著しく損傷していた左クォータパネルサブ Assy(e)、ボデーローバックパネルサブ Assy(i)、左バックドアオープニングトルーフ(j)は取外しました。

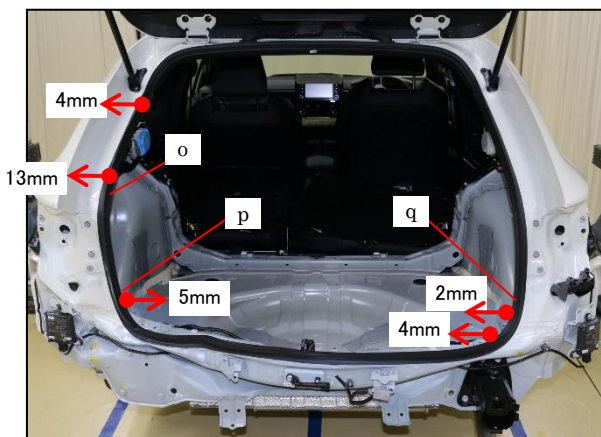
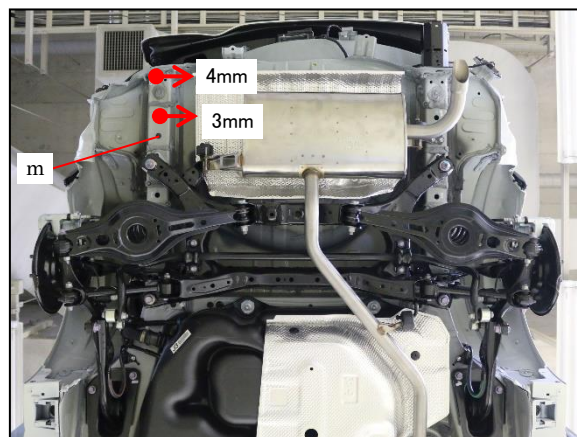
② 左クォータパネルエクステンションインナ(o)、右ルーフサイドパネルインナフロント(q)が左方向へ、左ルーフサイドパネルインナフロント(p)、左リヤフロアサイドメンバサブ Assy(m)が右方向へ振れています。
