自研センターニュース 令和3年3月15日発行  
毎月1回15日発行(通巻546号)

## ホンダ フィット (GR3) 構造調査

## ホンダ フィット (GR3) 前部衝突の損傷診断

## ホンダ フィット (GR3) 前部損傷の復元修理

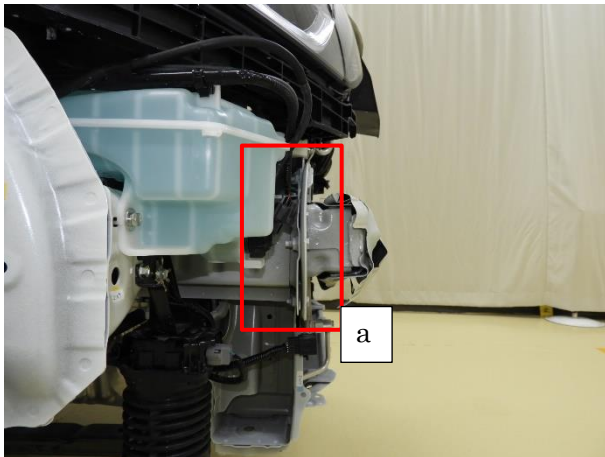
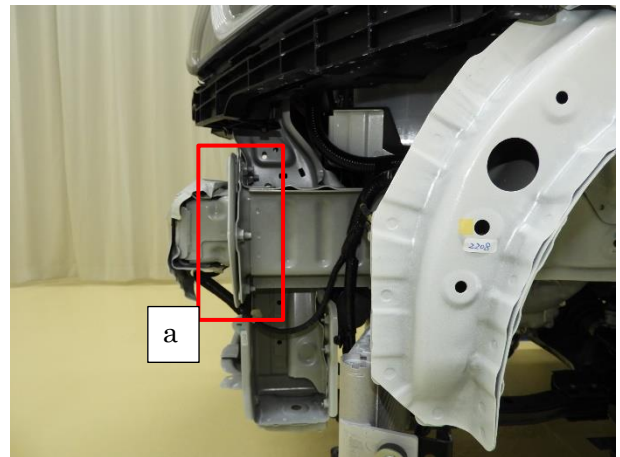
外板パネルは、フロントバンパフェイス Assy、左右ヘッドライト Assy、ボンネット COMP、内板骨格はフロントバルクヘッド COMP、左右フロントサイドフレームセット、メカニカル部品はコンデンサ Assy、ラジエタ COMP が損傷していました。最終波及部位はフロントサイドフレームセット先端部 (a) です。

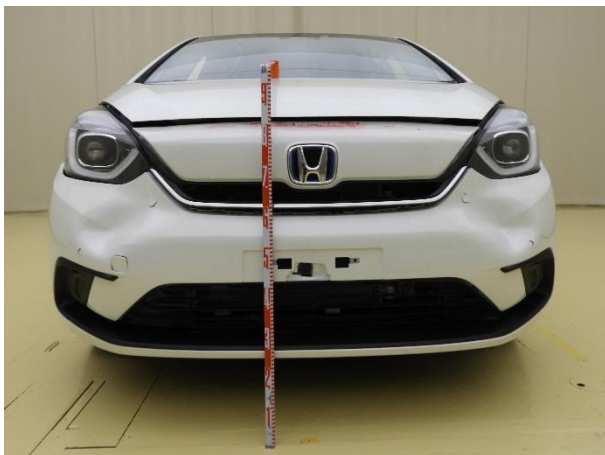
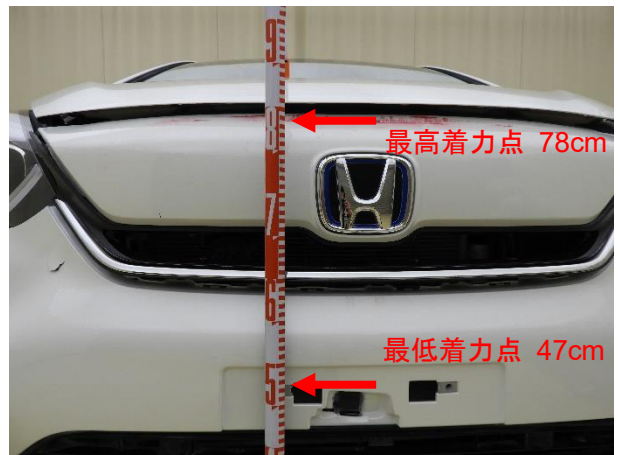
最高着力部位はフロントバンパフェイス Assy 上部で高さ 78cm、最低着力部位はフロントバンパフェイス Assy 中央部で高さは 47cm です。

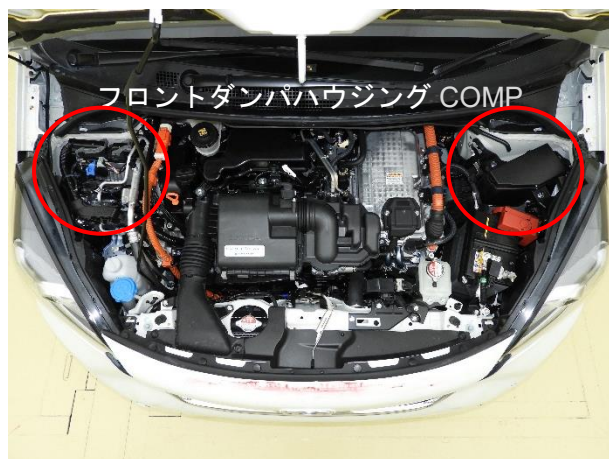
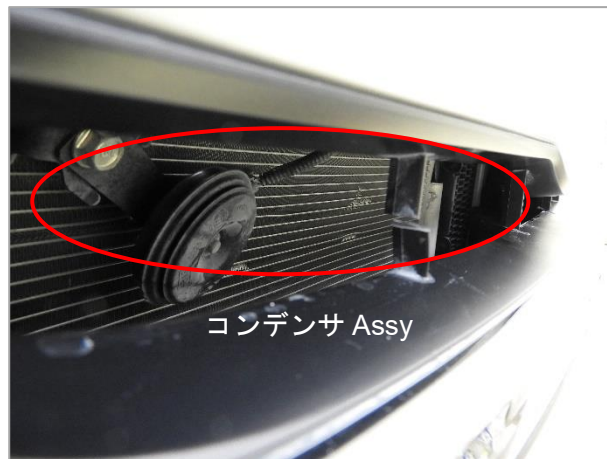
左右フロントダンパハウジング COMP への波及損傷は見られませんでした。コンデンサ Assy はフロントバンパフェイス Assy、ハイホーンが後退したことによりフィン部が損傷していました。ラジエタ COMP は目視で確認することができず、損傷判断はできませんでした。

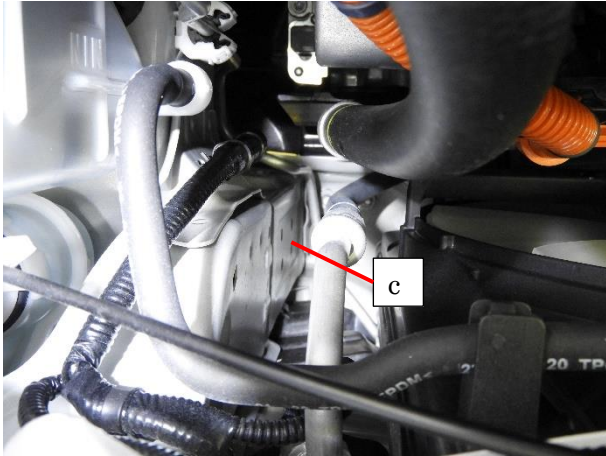
右フロントバルクヘッドサイドステーセット

左右フロントバルクヘッドサイドステーセット (c: 上の写真) には顕著な損傷は見られません。

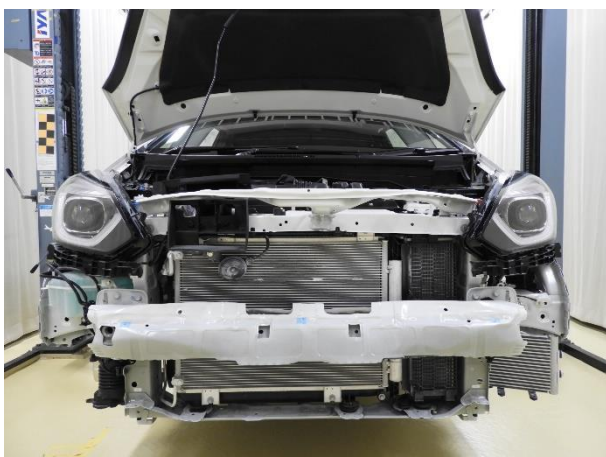
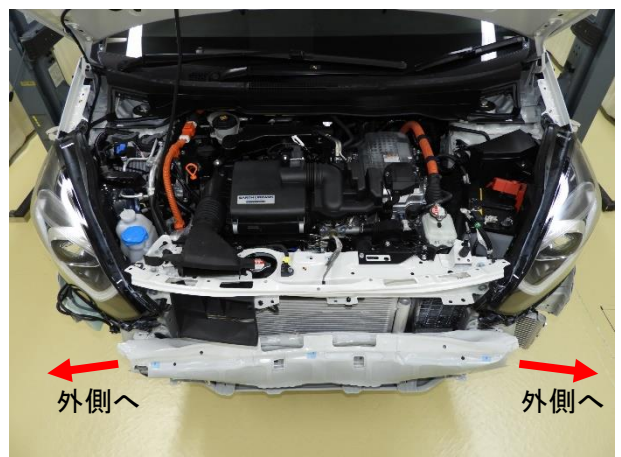
左右フロントサイドフレームセット

フロントバンパビーム COMP には全体的な潰れがみられ、内板骨格部位の左右フロントサイドフレームセットは外側へ広がっています。

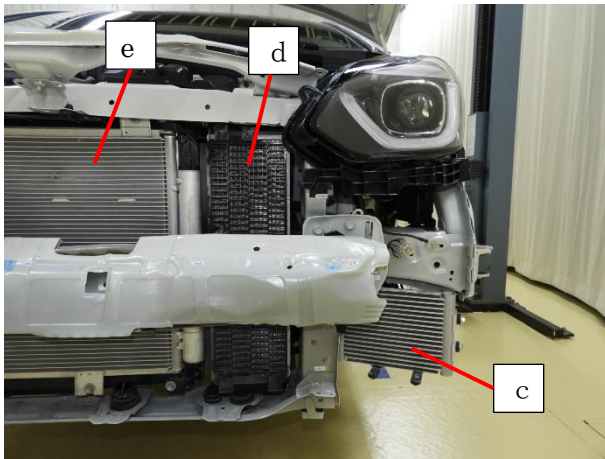
ATF クーラ COMP (c)、PCU 用ラジエタ COMP(d)に損傷はありませんでしたが、コンデンサ Assy(e)の上側は湾曲し損傷していました。

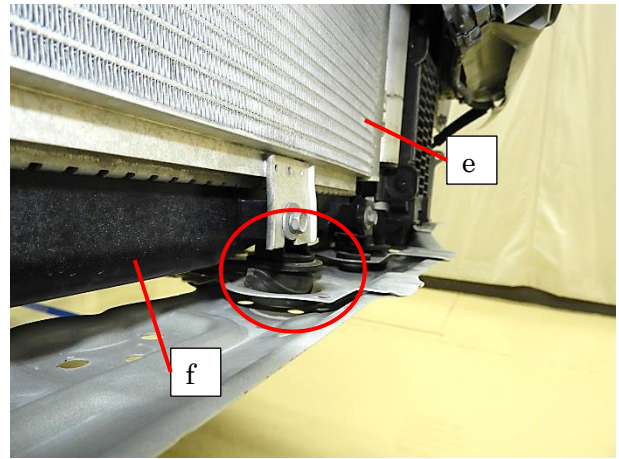
コンデンサ Assy (e) 後退によるラジエタ COMP (f) 下側の取付きゴムの移動が見られましたが、ラジエタ COMP の損傷は確認できませんでした。

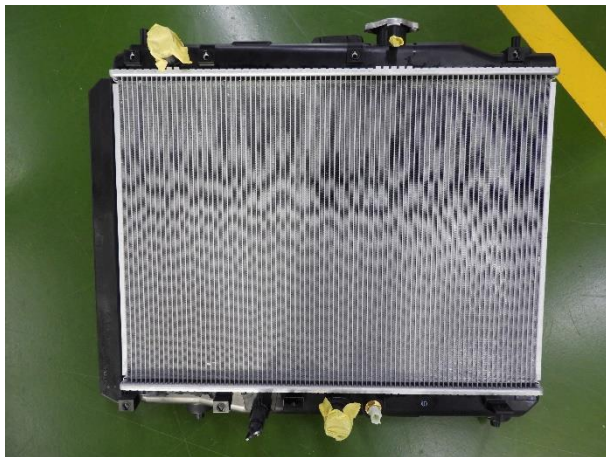
ラジエタ COMP を目視点検後、軽微な捻じれが確認できました。

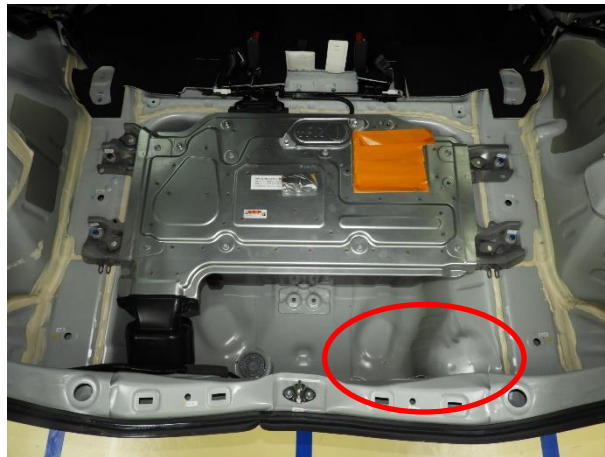
外板パネルはリヤバンパフェイス Assy、テールゲート COMP、ルーフパネル COMP が、内板骨格はリヤパネル COMP、リヤフロアパネルセットが損傷していました。最終波及部位はリヤフロアパネルセットです。

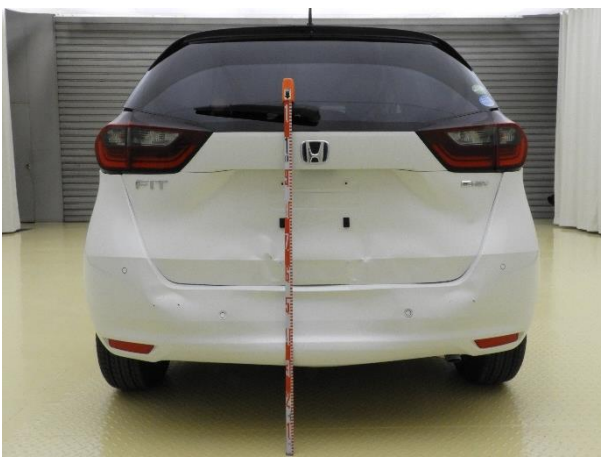
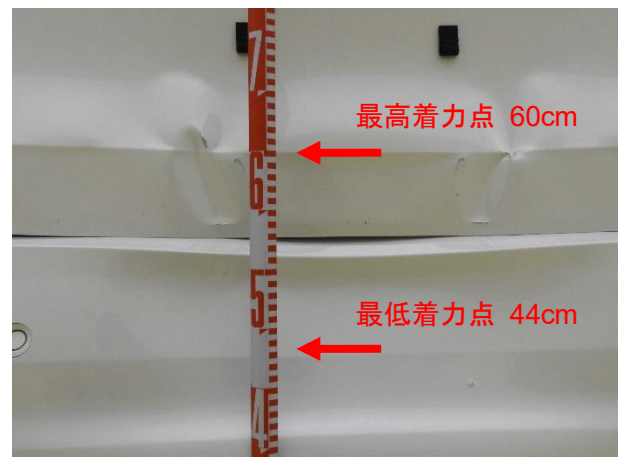
最高着力部位はテールゲート COMP で高さ 60cm、最低着力部位はリヤバンパフェイス Assy で高さ 44cm です。

着力部位のテールゲート COMP、リヤバンパフェイス Assy には左右均一に押し込み変形が確認できます。また、左右方向に移動はなく 6 時方向からの入力があったと推察できます。

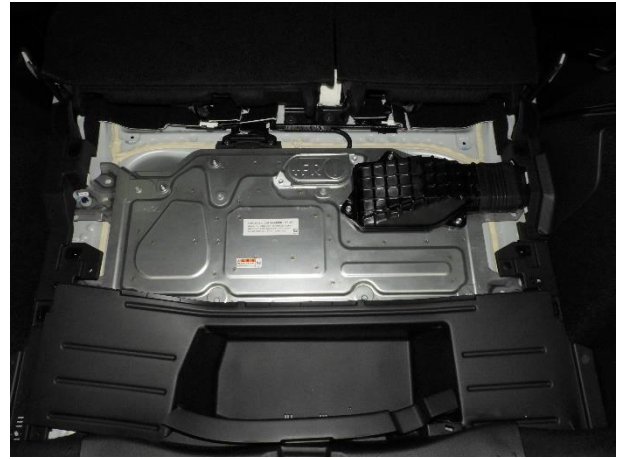
リヤーフロアパネルセット前方への波及損傷は見られませんでした。

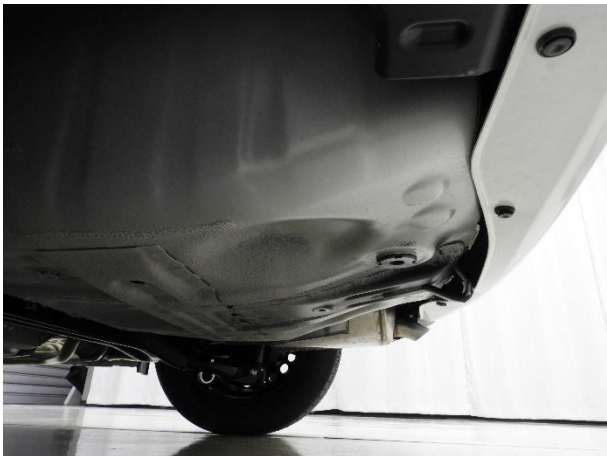
リヤーフロアパネルセットを下部から撮影しました。リヤーフロアパネルセット中央部への波及損傷は見られませんでした。

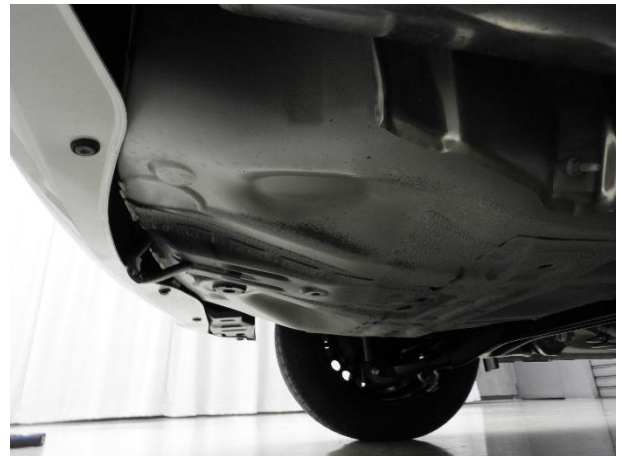
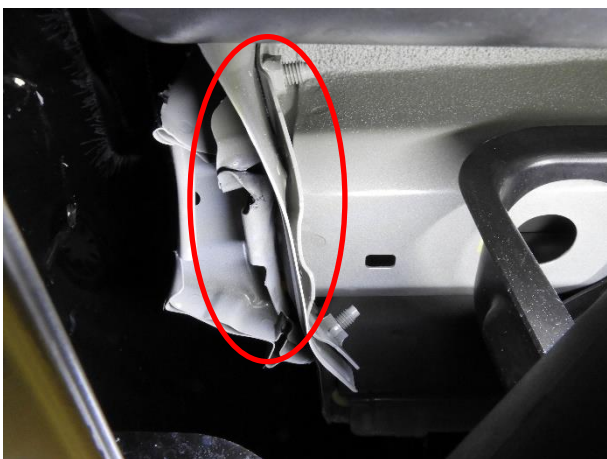
左リヤーフレームを下部から撮影しました。左リヤーフレーム先端部に変形がみられました。

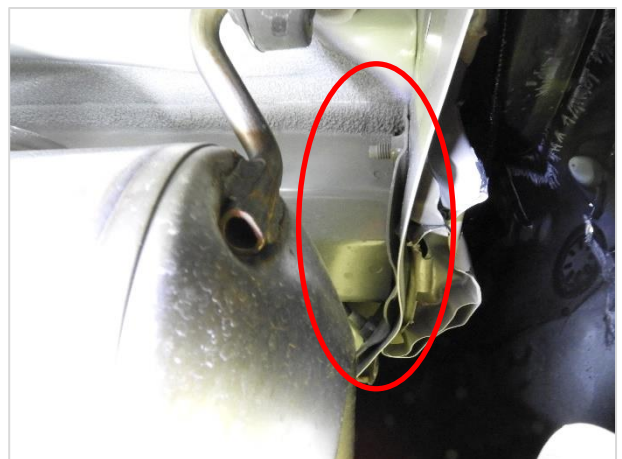
右リヤーフレームを下部から撮影しました。右リヤーフレーム先端部に変形が見られ、リヤーフロアパネルセットの後端部にも損傷が見られました。

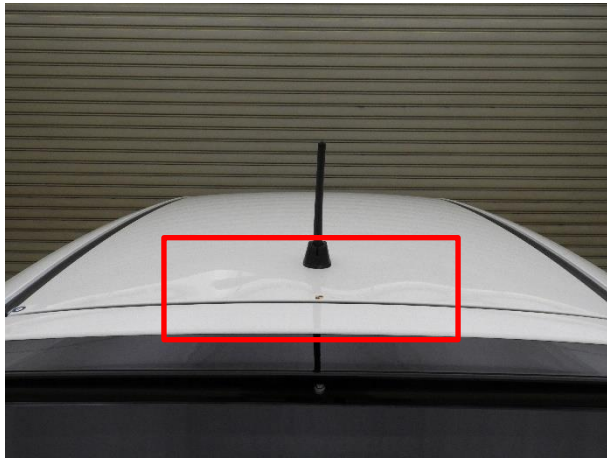
リヤパネル COMP が押込まれたことにより、ルーフパネル COMP に損傷が見られました。

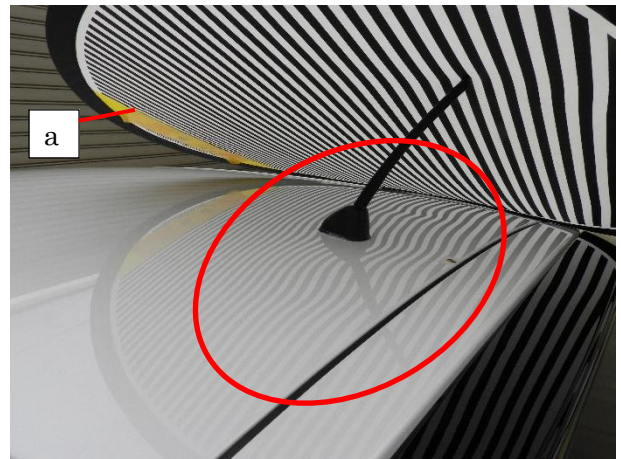
(a)歪確認ツールを使用して、ルーフパネル COMP の歪を確認しました。

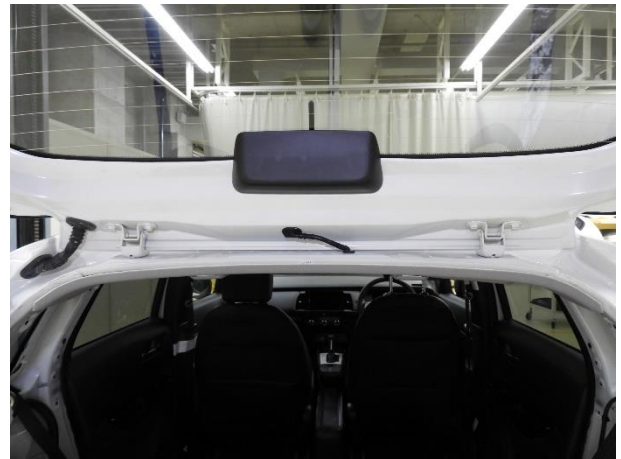
テールゲート COMP ヒンジ部を撮影しました。ヒンジ取付け相手部位へ顕著な変形は見られませんが、ルーフパネル COMP の波及損傷(歪み)を考えると分解後、リヤルーフレールの確認が必要です。

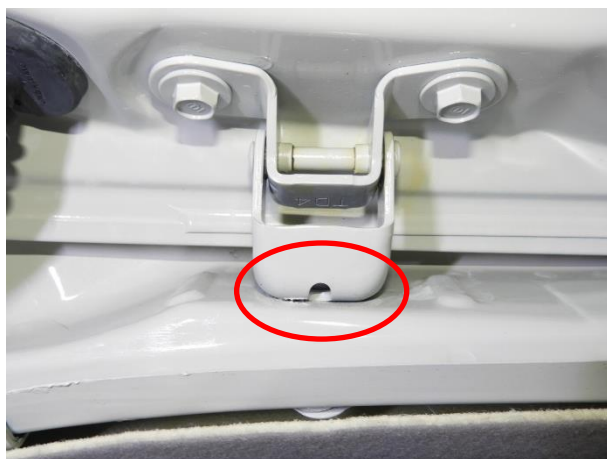
左テールゲート COMP ヒンジにはルーフパネル COMP との取付け部の隙間が広がっています。

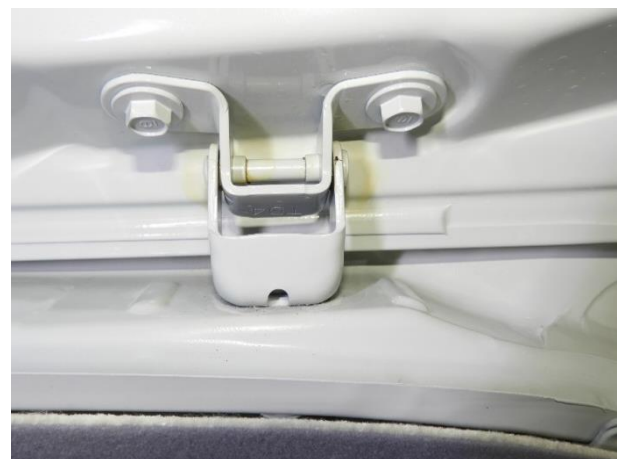
右テールゲート COMP ヒンジにはルーフパネル COMP との取付け部の隙間は正常でした。

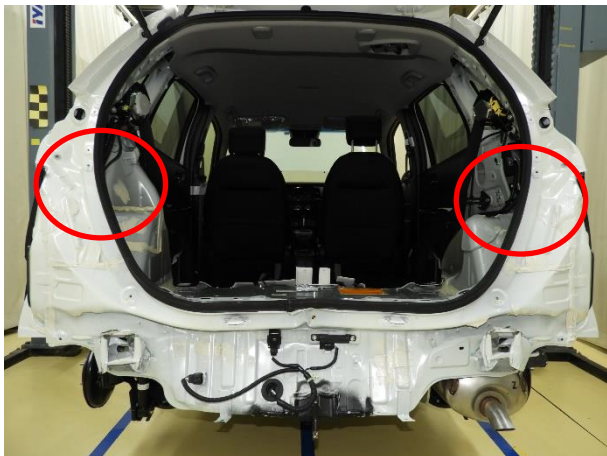
分解後、左右リアインサイドアップパネルに損傷が見られました。

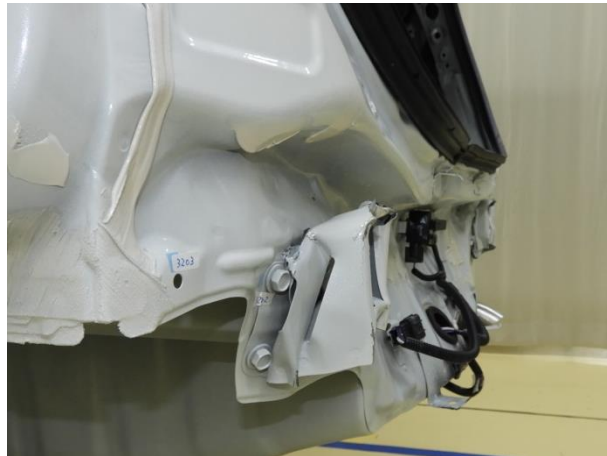
リアパネル COMP 上側を中心に押込みにより損傷していました。

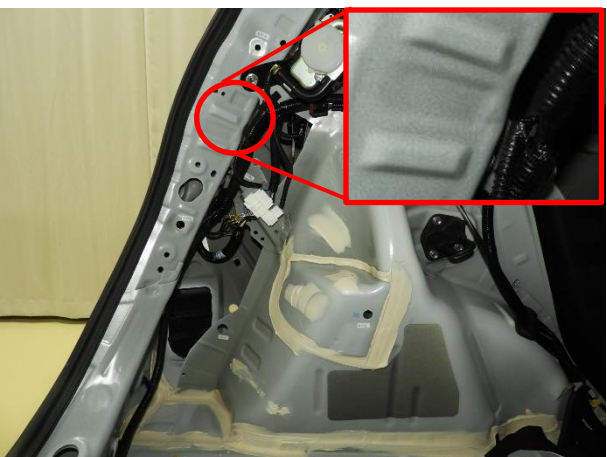
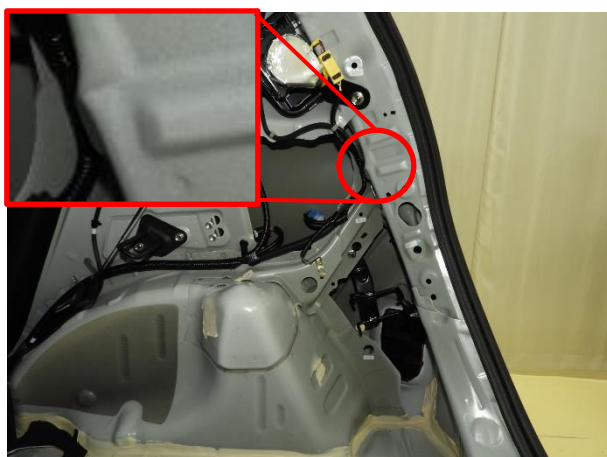
環状閉断面構造にあたる左右リアインサイドアップパネル部には押込みにより損傷していました。

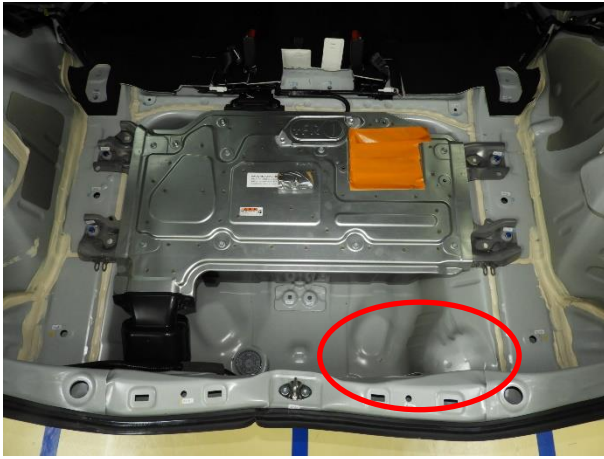
リアフロアパネルセットは後部が変形しています。バッテリーパック、IPU ケースへの波及損傷は見られませんでした。

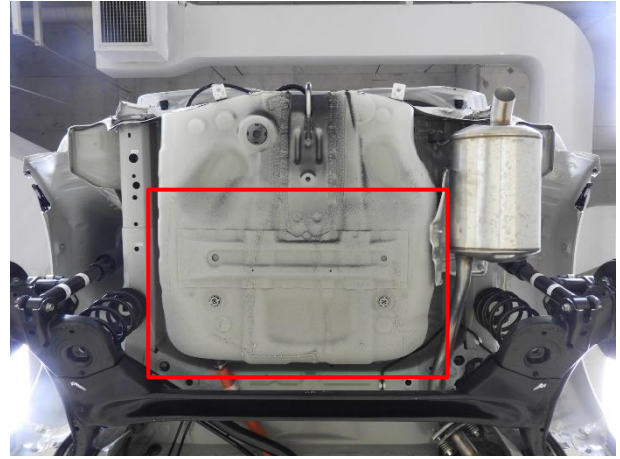
リアフロアパネルセットの中間部、前部に波及損傷は見られませんでした。

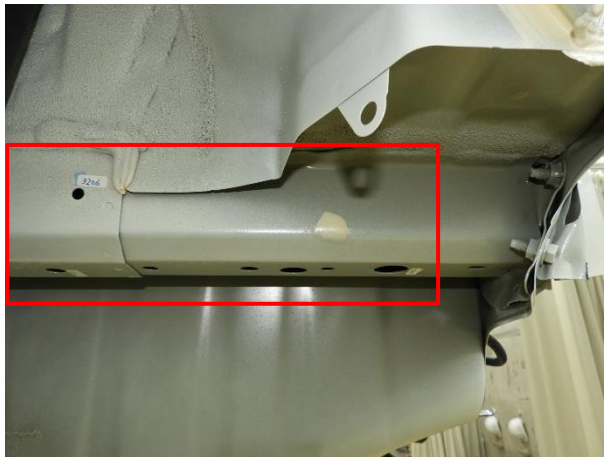
左リアフレームは中間部・前部に波及損傷は見られませんでした。

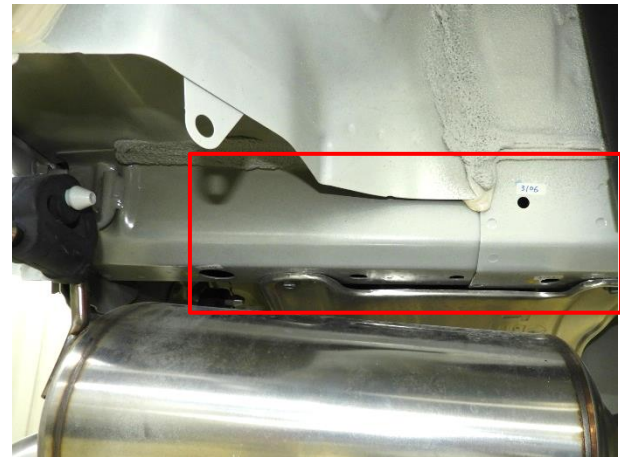
右リアフレームは中間部・前部に波及損傷は見られませんでした。

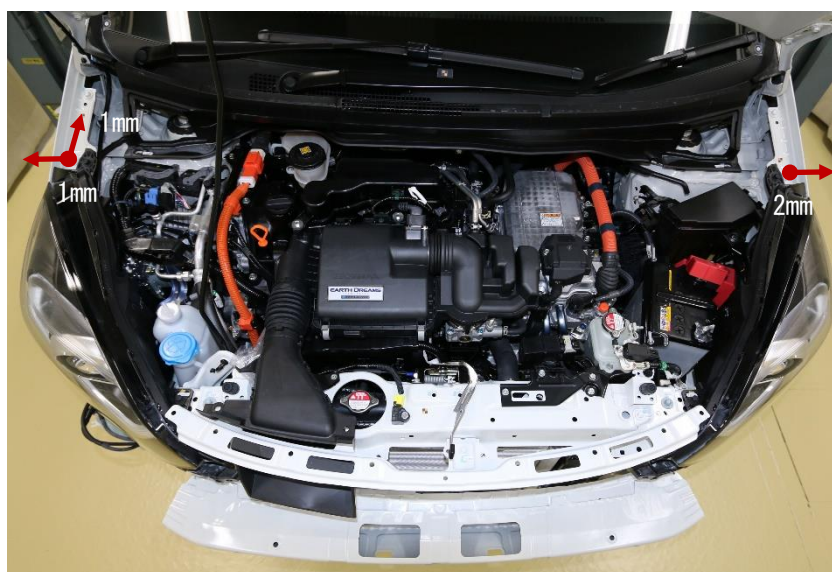
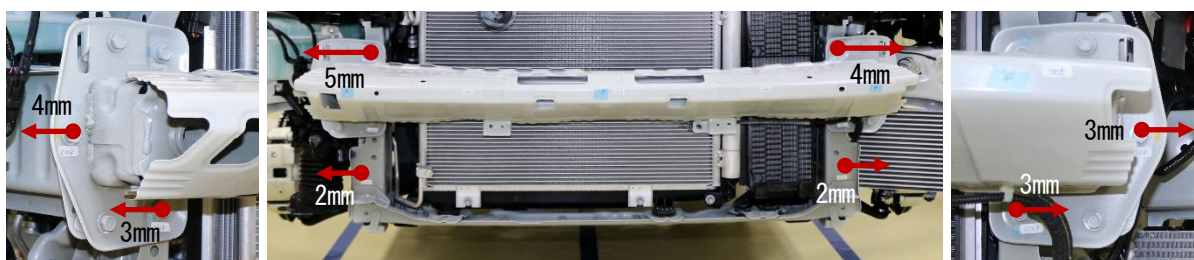
12時方向からの入力を受けたホンダ フィット (GR3) の前部損傷修理事例を紹介します。  
入力はフロントバンパビーム COMP 全体で吸収し、左右フロントサイドフレームは外側に広がっています。具体的な損傷状態は以下を参照ください。

アンダボデーの 3 mm以上の移動はありません。

- ・当該損傷はフロントバンパビーム COMP を経由し内板骨格部位まで波及しており、車両は 4 点固定を行い、フレーム修正機を用いて寸法復元作業を実施する。

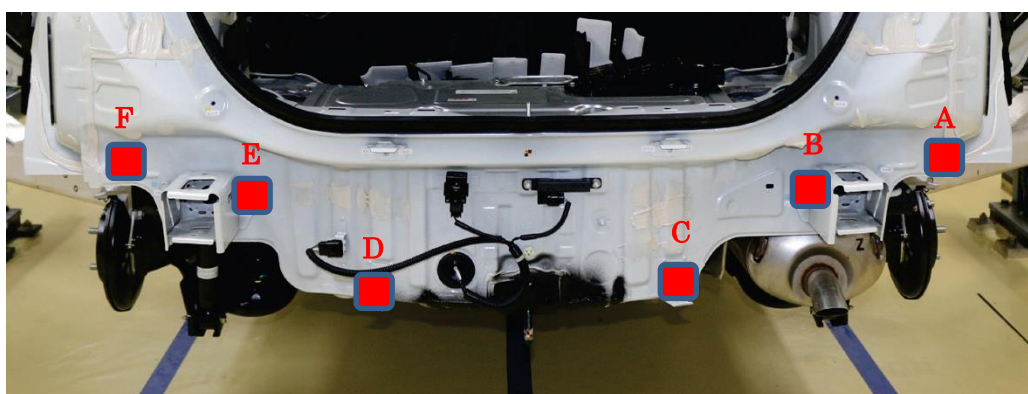
フィット (GR3) の損傷状態

測定点	A	B	C	D	E	F
長さ方向の押込み量	-2mm	-10mm	-5mm	-2mm	-5mm	-1mm

- ・当該損傷は外板パネルを介して、内板骨格部位まで波及しており、上記押込み損傷およびルーフ部の歪みを復元するにあたり、修正機による引き作業が必要と判断し、車両4点固定のもと、寸法復元作業を実施する
- ・ルーフ部損害復元にあたり、まずは基本修正作業を行い、その時点での状況で改めて修理方法を決定する
