自研センターニュース 令和3年10月15日発行
毎月1回15日発行(通巻553号)

ホンダ フィット (GR3) 前部衝突の損傷診断

ホンダ フィット (GR3) 前部損傷の復元修理事例

ホンダ フィット (GR3) 後部衝突の損傷診断

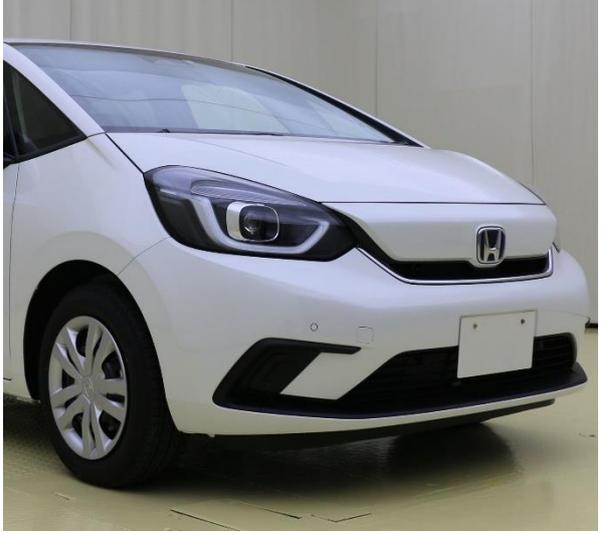
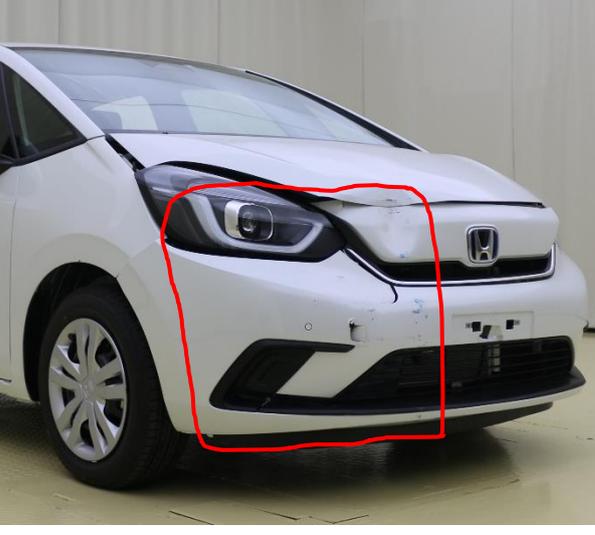
損傷状態	
<ul style="list-style-type: none"> ・ 前部右寄り 40%の範囲で後方に押込まれている。 ・ フロントバンパ、右ヘッドライト、ボンネットに衝突相手物との直接損傷が発生している。

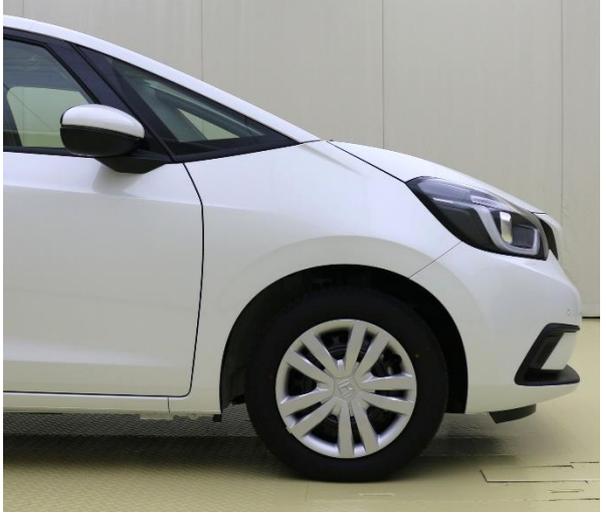
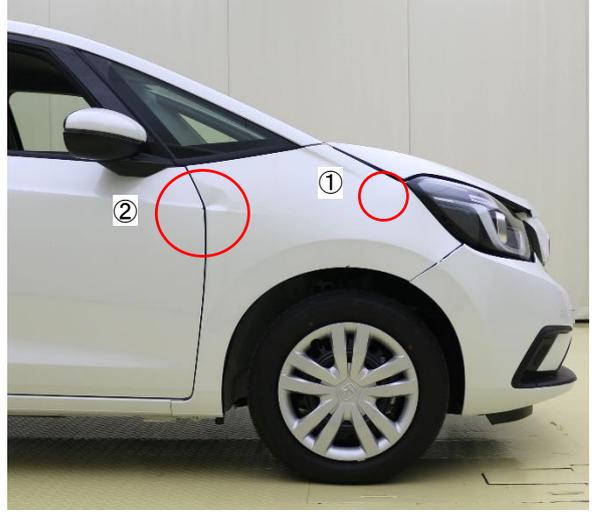
</div> </div>	
損傷状態	
<ol style="list-style-type: none"> ① フロントバンパ、右ヘッドライトからの押込みで右フロントフェンダは後退とともにフロントフェンダブラケット部で損傷が発生している。 ② 右フロントフェンダは衝突により後退している。衝突後、右フロントドアの開閉を行ったことにより、右フロントフェンダ後端と右フロントドア前端がかみ込み、フロントフェンダに折れ、ドア前端に潰れが発生している。

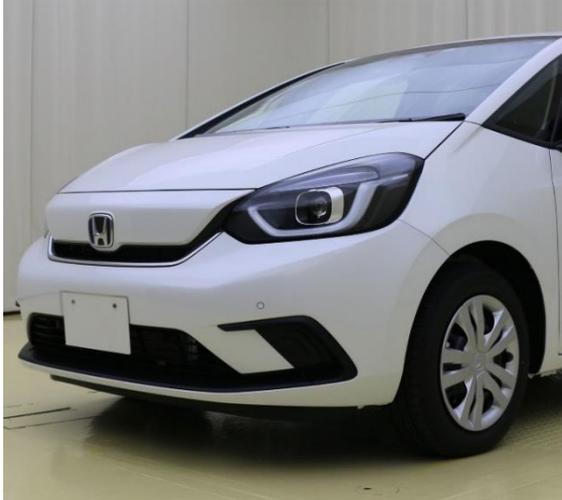
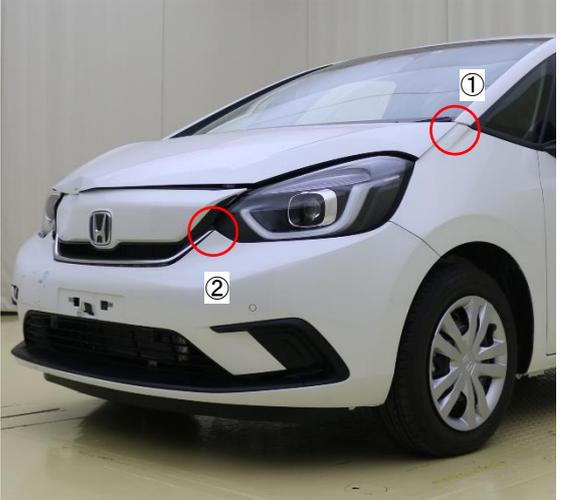
損傷状態	
<p>① ボンネット右前部の押込みにより、ボンネットロック部を中心に右回転が発生しボンネット左後端と左フロントウインドシールドサイドガーニッシュ前端が干渉し、打痕が発生している。</p> <p>② フロントバンパからの波及により、左ヘッドライト端部との干渉による接触痕が発生している。</p> <p>※ 左フロントフェンダへの波及損傷は発生していない。</p>

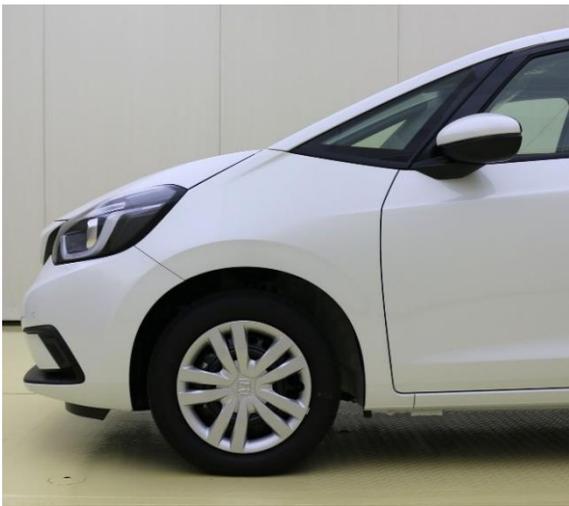
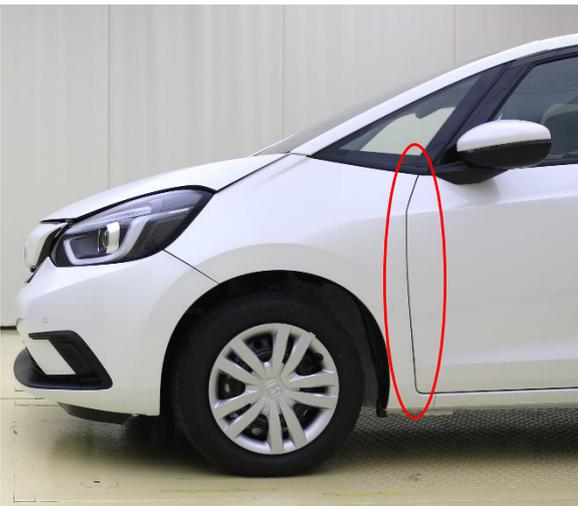
損傷状態	
<p>・左フロントフェンダと左フロントドアの隙間が上下部ともに若干狭くなっている。</p>

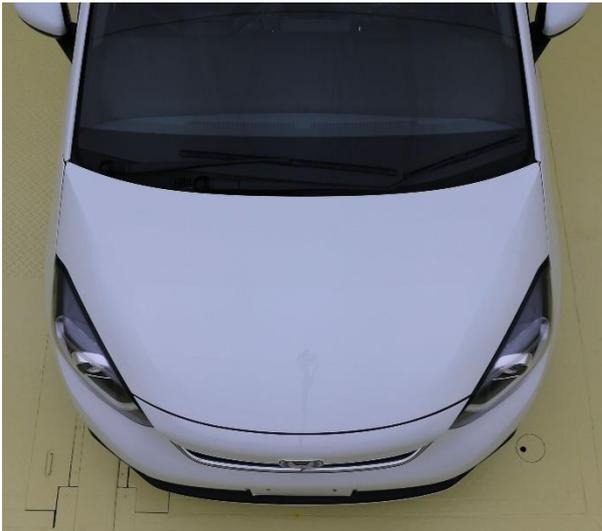
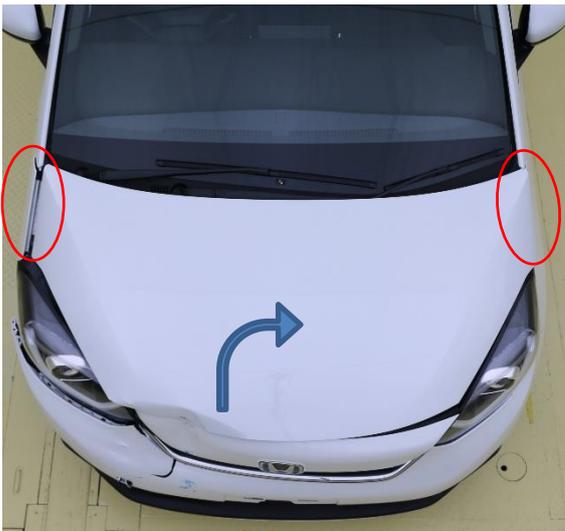
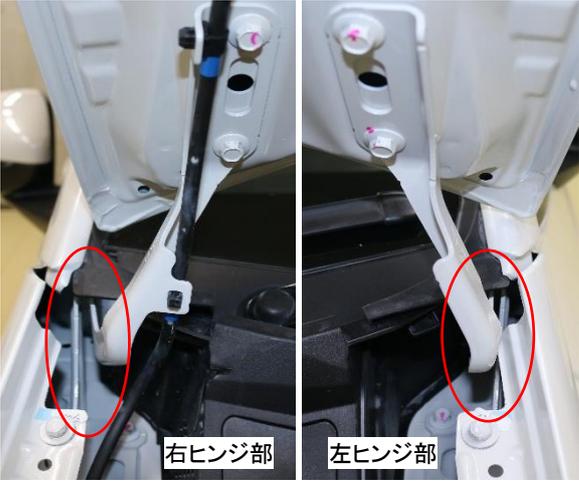
<p data-bbox="879 958 1390 987">ボンネットロックとストライカ部の状態(左へ曲がり)</p>

<p data-bbox="1018 1473 1129 1503">右ヒンジ部</p> <p data-bbox="1182 1473 1294 1503">左ヒンジ部</p>
損傷状態	
<ul style="list-style-type: none"> ・ ボンネットはボンネットロック部を中心に右回転している。バルクヘッドアップが左方向に移動したことでボンネットストライカ部が左方向へ曲がり、左右ボンネットヒンジはアーム部が変形、損傷が発生している。 ・ 左ボンネットヒンジと左フロントフェンダの締結部を経由するフロントフェンダへの波及損傷は発生していない。

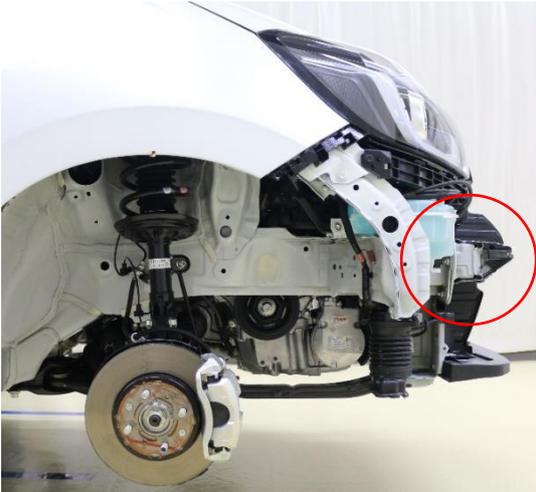
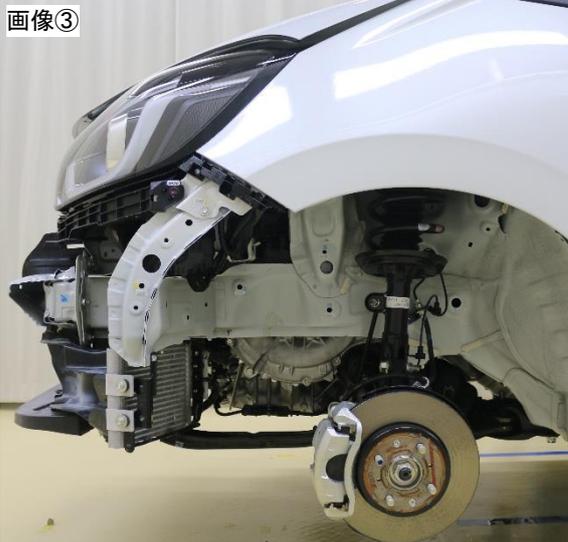
損傷状態	
<p>画像①② 前方右側からの力は、フロントバンパビーム前面歩行者保護機能部、中央ビーム部、右クラッシュ BOX 部を押しつぶし、右フロントサイドフレーム前部（サイドフレームガゼット部より前部）の薄板部で強い折れならびに潰れが発生している。</p> <p>画像③ 左サイドフレームおよびダンパハウジングは目視での損傷は確認できないが、バンパビームおよびバルクヘッドからの波及により左方向への押出し（振れ）が発生している。</p>

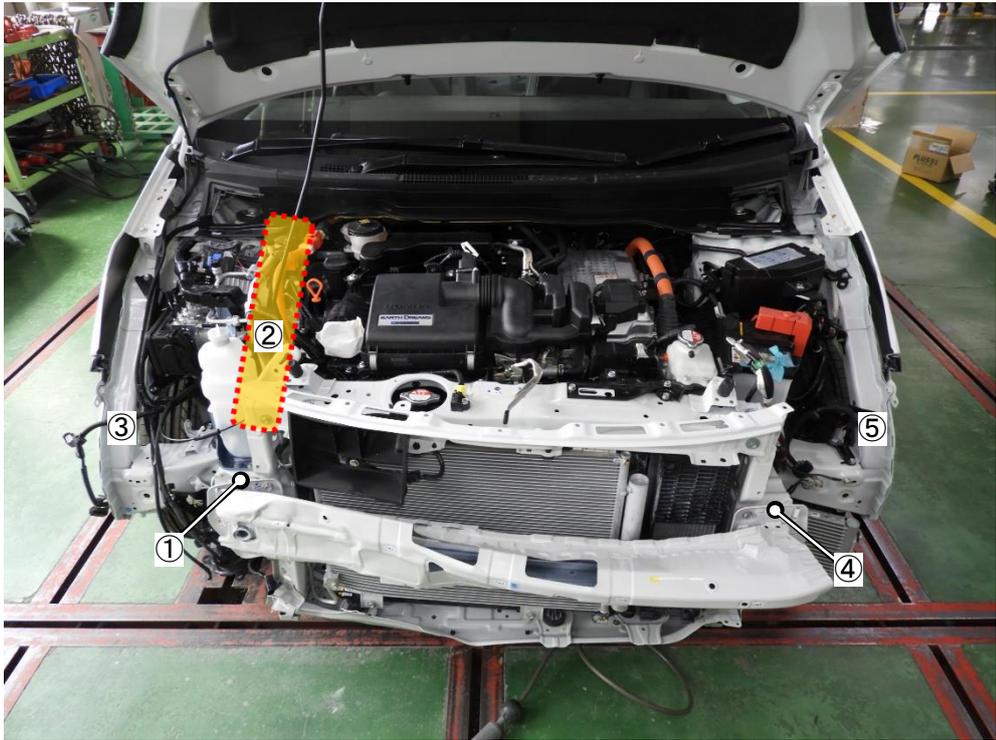
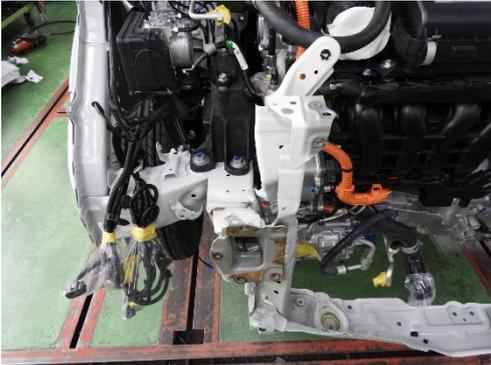
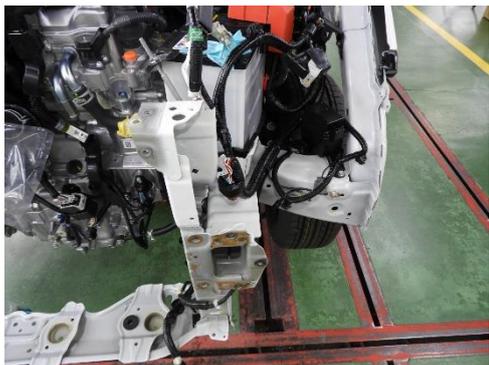
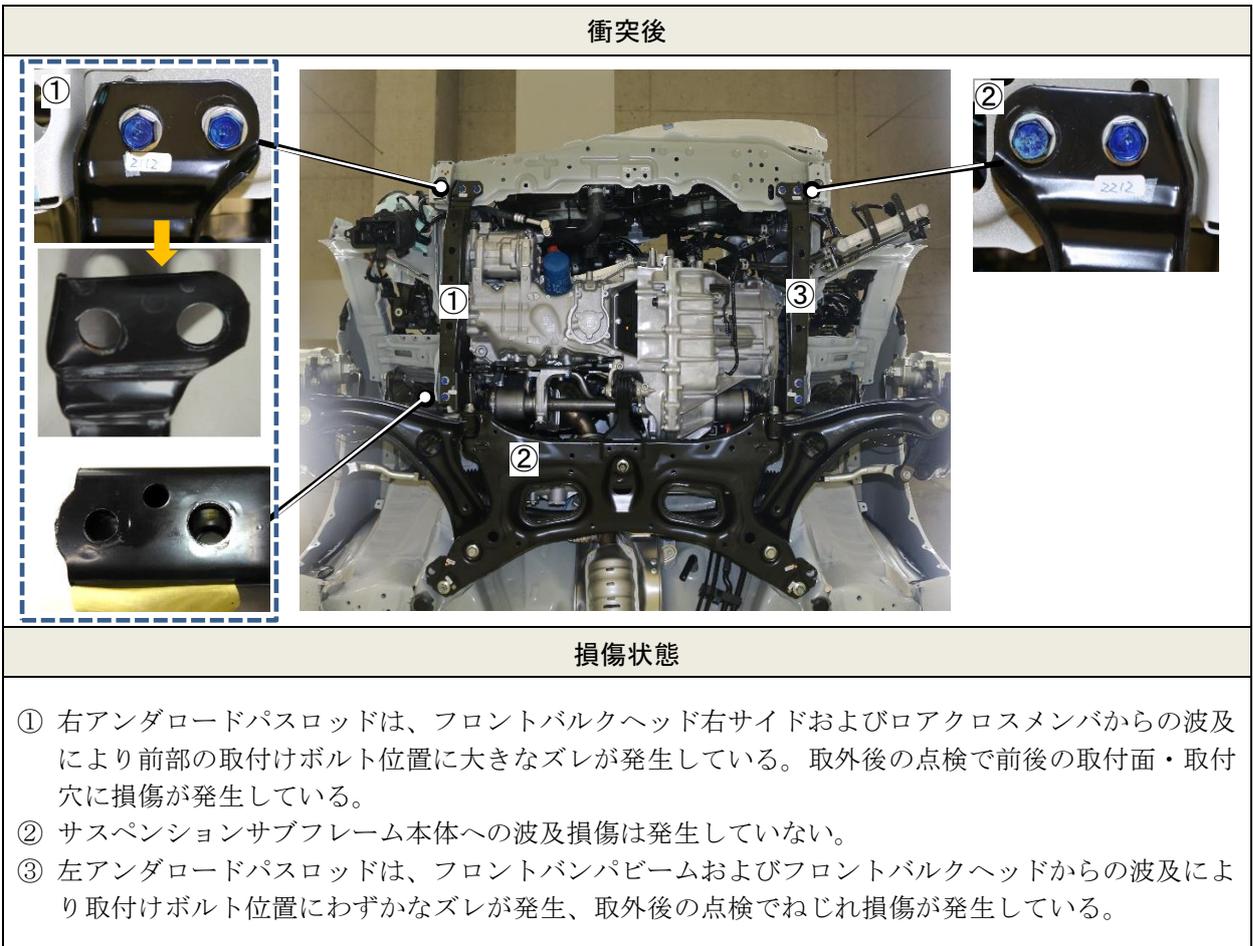
損傷状態	
<ul style="list-style-type: none"> ・フロントバンパビーム、フロントバルクヘッド右側、右フロントサイドフレーム先端部は、相手物からの直接的な押し込みにより、強い潰れや折れが発生している。 ・相手物からの力は、フロントバンパビーム、フロントバルクヘッドアップ・ロアを経由し左フロントサイドフレーム、左フロントダンパハウジングを外側（左方向）へ押し出す損傷が発生している。 	
損傷状態（右入力側）	損傷状態（左側）
<p>① 右フロントサイドフレーム先端部は、後方へ50mm、左方向へ21mm、上方へ10mm変化している。</p> <p>② 右フロントサイドフレームのサイドフレームガゼット部より後部では、先端部と反対に右方向へ3～6mm変化している。前後・上下方向への変化は発生していない。</p> <p>③ 右フロントダンパエクステンション部では、後方へ3mm、右方向へ7～8mm変化している。</p>	<p>④ 左フロントサイドフレーム先端部では、左方向へ15mm、下方へ5mm変化している。</p> <p>⑤ 左フロントダンパエクステンション部では、左方向へ7～9mm変化している。</p>

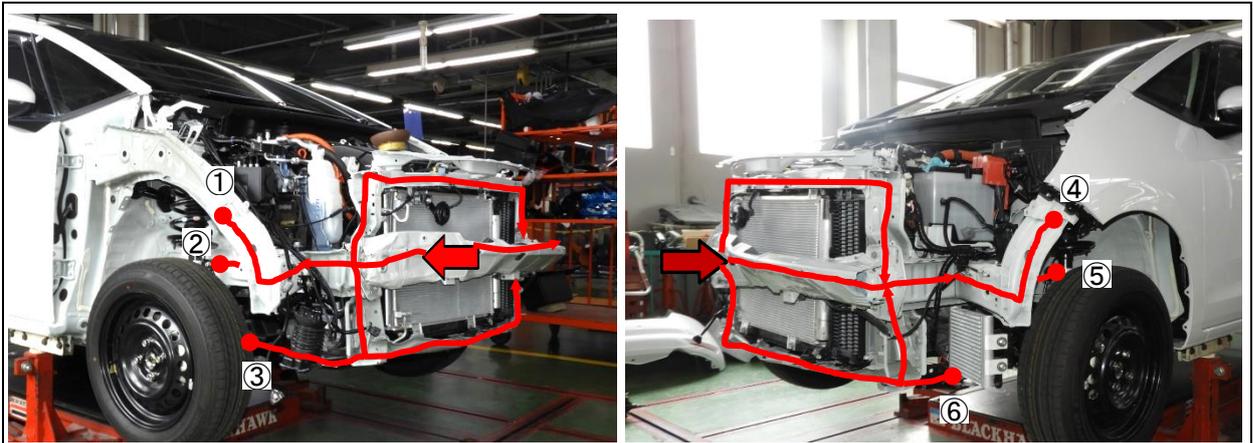
① アップロードパス最終波及部位	右フロントダンパエクステンション中央前部
② ミドルロードパス最終波及部位	右フロントサイドフレーム中央部
③ ロアロードパス最終波及部位	右アンダロードパスロッド後部
④ 誘発損傷最終波及部位	左フロントダンパエクステンション中央前部
⑤ 誘発損傷最終波及部位	左フロントサイドフレーム中央部
⑥ 誘発損傷最終波及部位	左アンダロードパスロッド前部

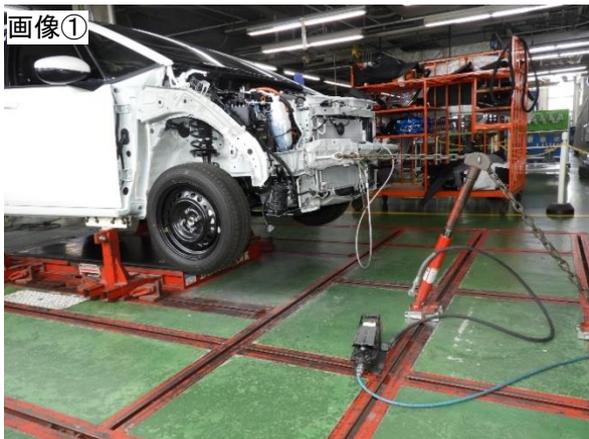
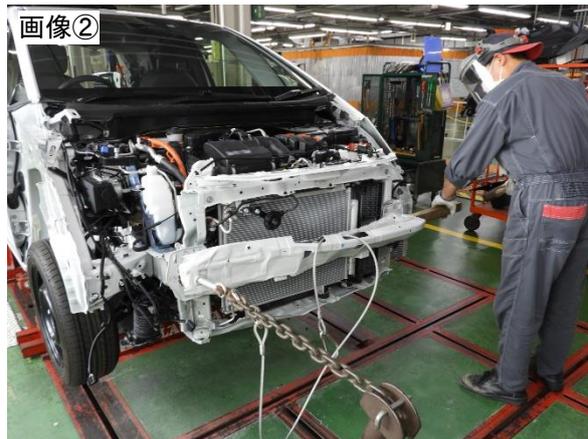
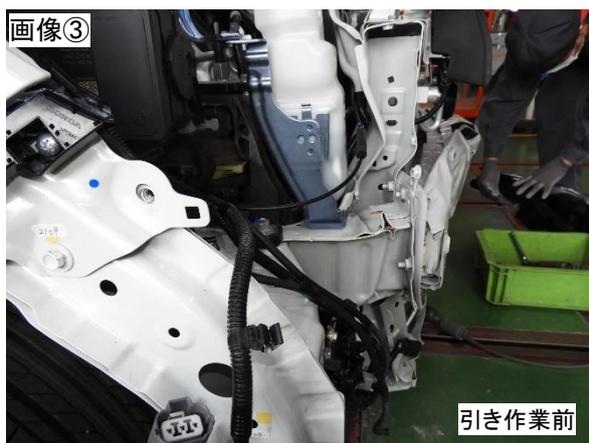
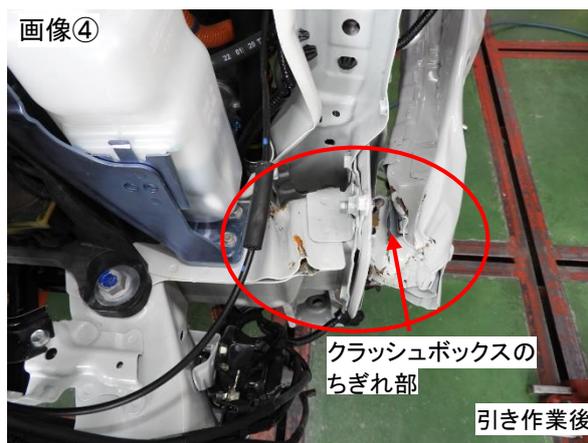
③ 寸法復元作業（1回目）

- ・フロントバンパビーム右側（右フロントサイドフレーム側）を強く引くことで損傷の大きい右側骨格の引出し（画像①）と、左側骨格の振れの修正作業を行う（画像②は空打ちの様子）
- ・バンパビーム右側の引き作業では、バンパビームクラッシュボックス部の潰れ部でちぎれてしまい、期待する力が左右骨格部（サイドフレーム、ダンパハウジング）に伝わらず引出しは不十分（画像③④）この後、バンパビームを取外し、左右個別の引き作業を実施する。

基本修正 1 回目の引き作業、フロントバンパビーム右部での引き作業の際、左右サイドフレームを修正させるだけの力がかかる前にバンパビーム右クラッシュボックス潰れ部で破断し修正に至らなかった。

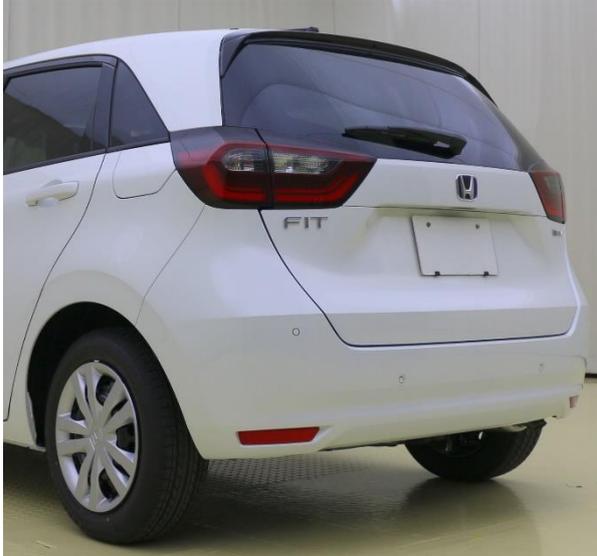
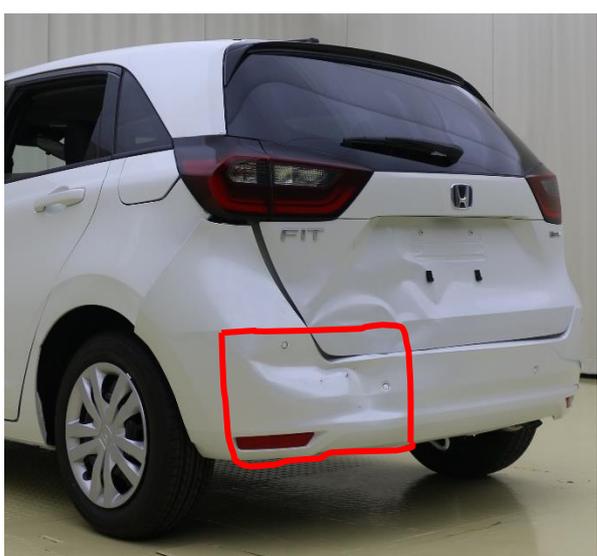
損傷状態	
<ul style="list-style-type: none"> ・後部左寄り約 40%の範囲で相手物と衝突し後部左側が前方に押込まれている。 ・リヤバンパ、テールゲートに衝突相手物との直接損傷が発生している。 ・テールゲートの移動に伴い左テールライトに損傷が発生している。

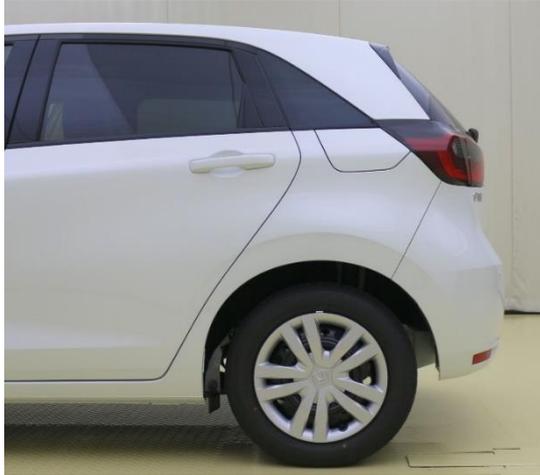
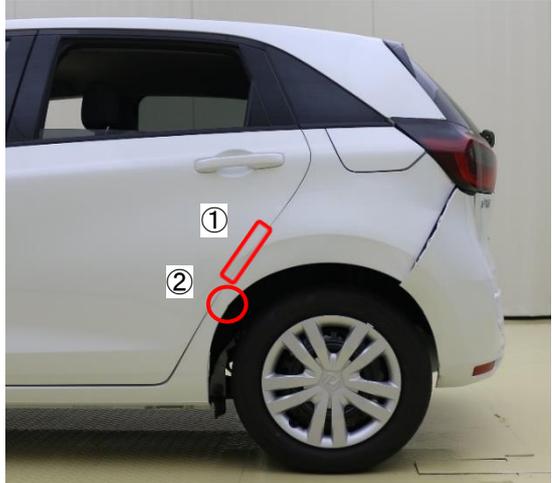
損傷状態	
<p>左リヤアウトサイドパネルは、リヤパネル、左リヤピラーロアガター、左リヤホイールハウスからの波及により①前方への移動による隙間の減少、②ホイールハウス前部での折れが発生している。</p>

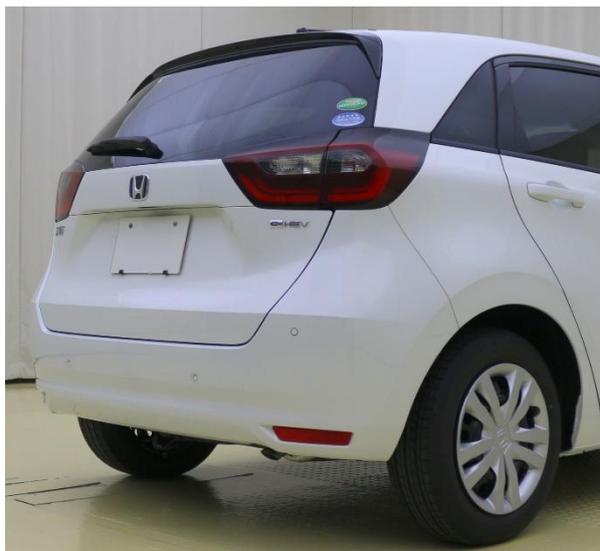
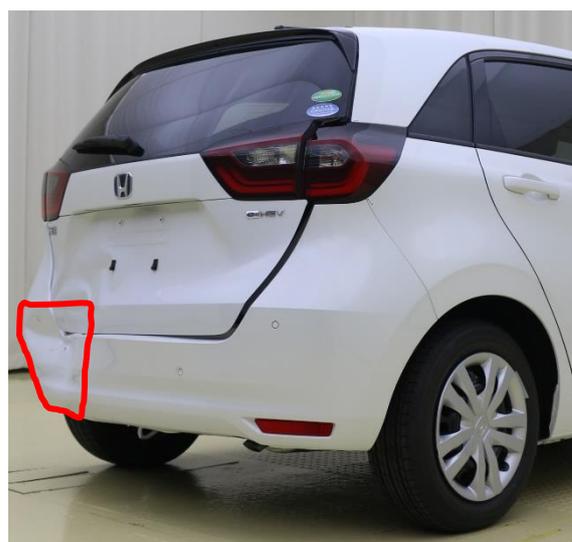
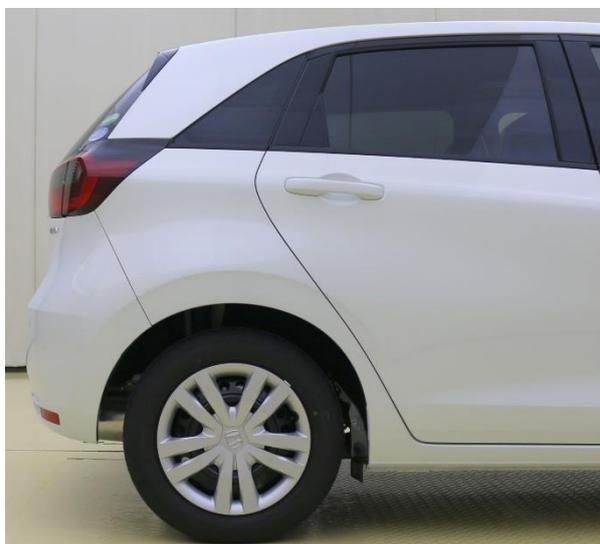
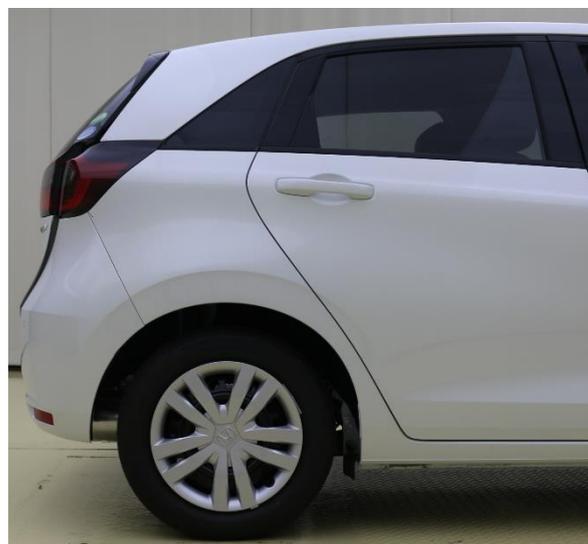
外観から判断できる右側部分の変化については、修理を要する損傷は発生していない。

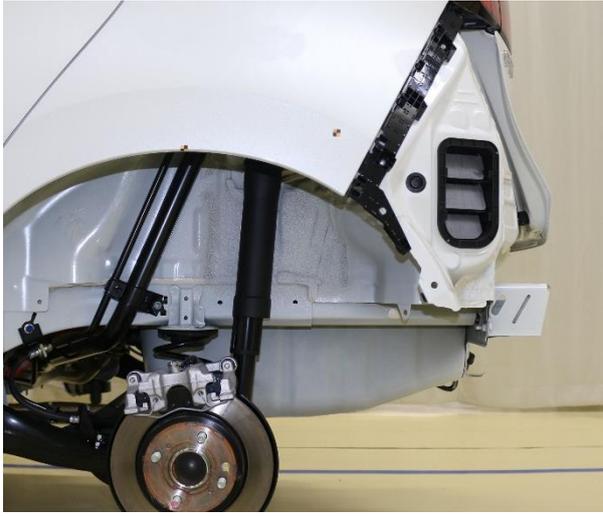
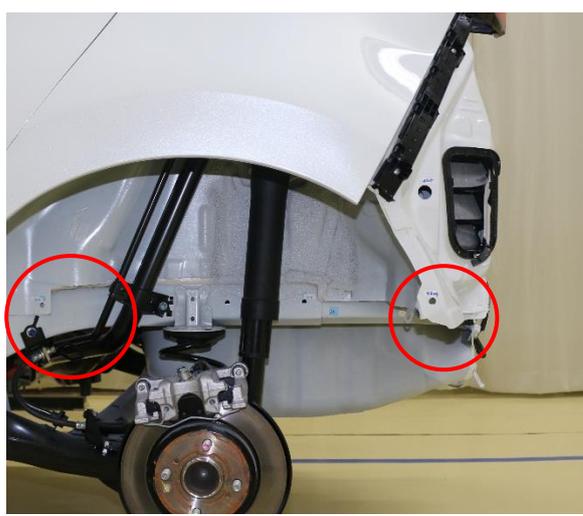
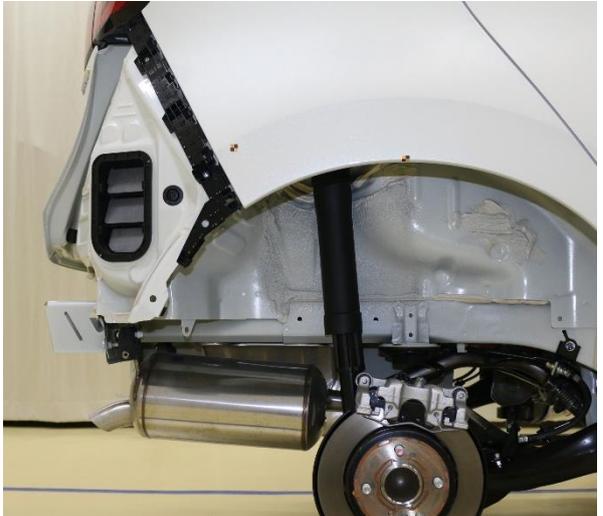
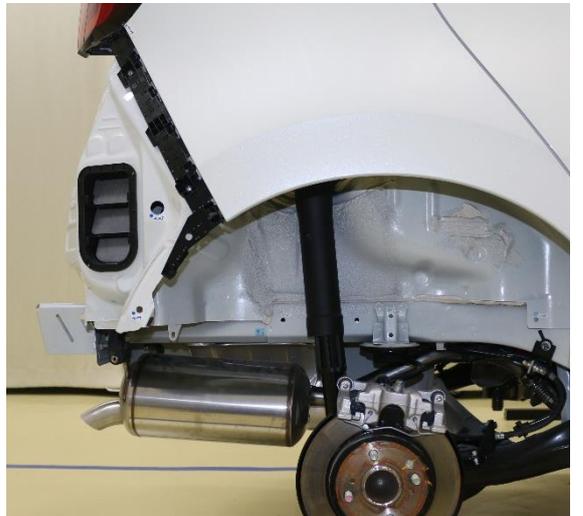
損傷状態	
<p>① リヤパネル左側からの押込みで、左リヤフレーム後端部に折れが発生している。波及はさらに深部へ進み、リヤフレームの形状変化部位にあたるリヤフロアクロスメンバ結合部（リヤフレームのキックアップ部）で押込みならびにもち上がりが発生している。目視確認によるリヤフレームキックアップ部、リヤフロアクロスメンバの折れや曲がりとは認められない。</p> <p>② 右リヤタイヤ側からの右リヤフレーム部の変化は、計測値同様修正を要する損傷は発生していない。</p>

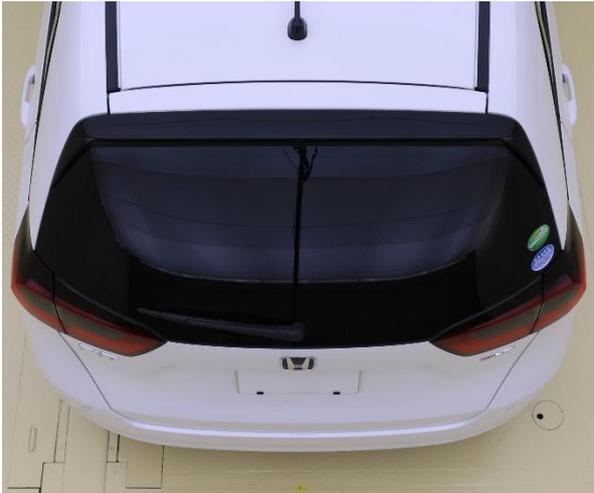
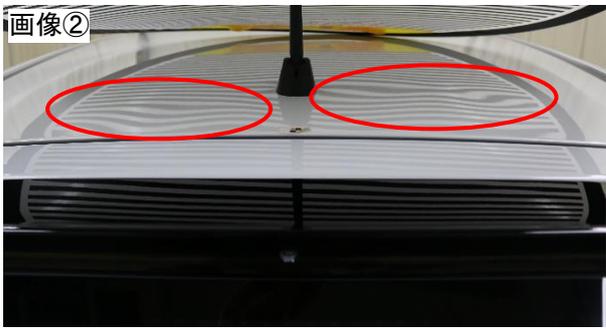
</div>
<p>損傷状態</p>	
<p>画像①</p> <ul style="list-style-type: none"> ・リヤバンパ、テールゲート左側に潰れや折れが発生している。 ・テールゲートとルーフパネルとの隙間に変化は発生していないが、ルーフパネル後部で広範囲なゆがみが発生している。 <p>画像②</p> <ul style="list-style-type: none"> ・横縞の映り込みのゆがみ部分が損傷を示している。

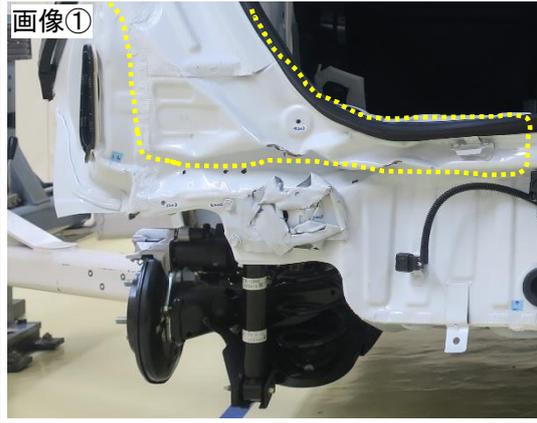
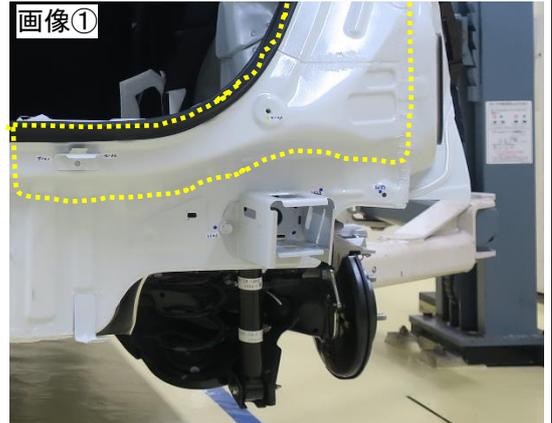
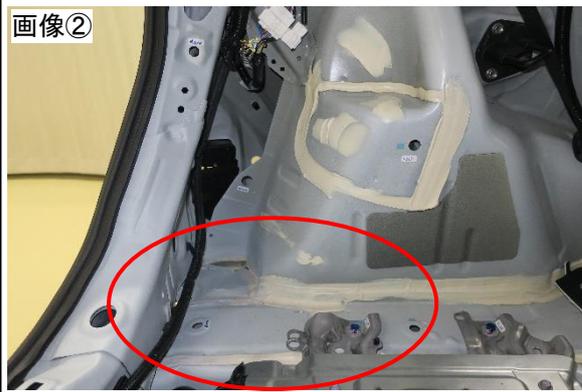
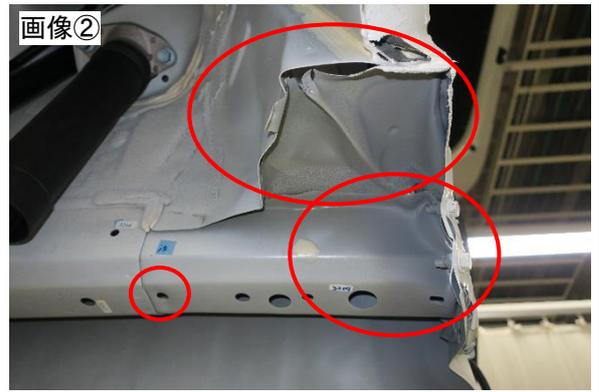
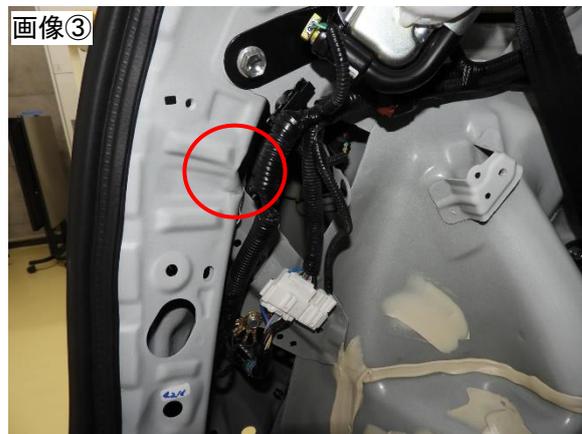
画像① テールゲート開口部環状構造部分の損傷状況、断面積の大きい環状帯が後方に大きく張出しているため左側（入力側）で大きな力を受止め、潰され押込まれている。

画像② リヤパネル左側の押込み、リヤフレーム、アッパスチフナおよびリヤフロアサイドパネル、リヤホイールハウスの損傷状況

画像③ テールゲート開口部環状構造帯左側、左リヤインサイドアッパパネル下部（リヤピラーガターの内側）で折れが発生している。

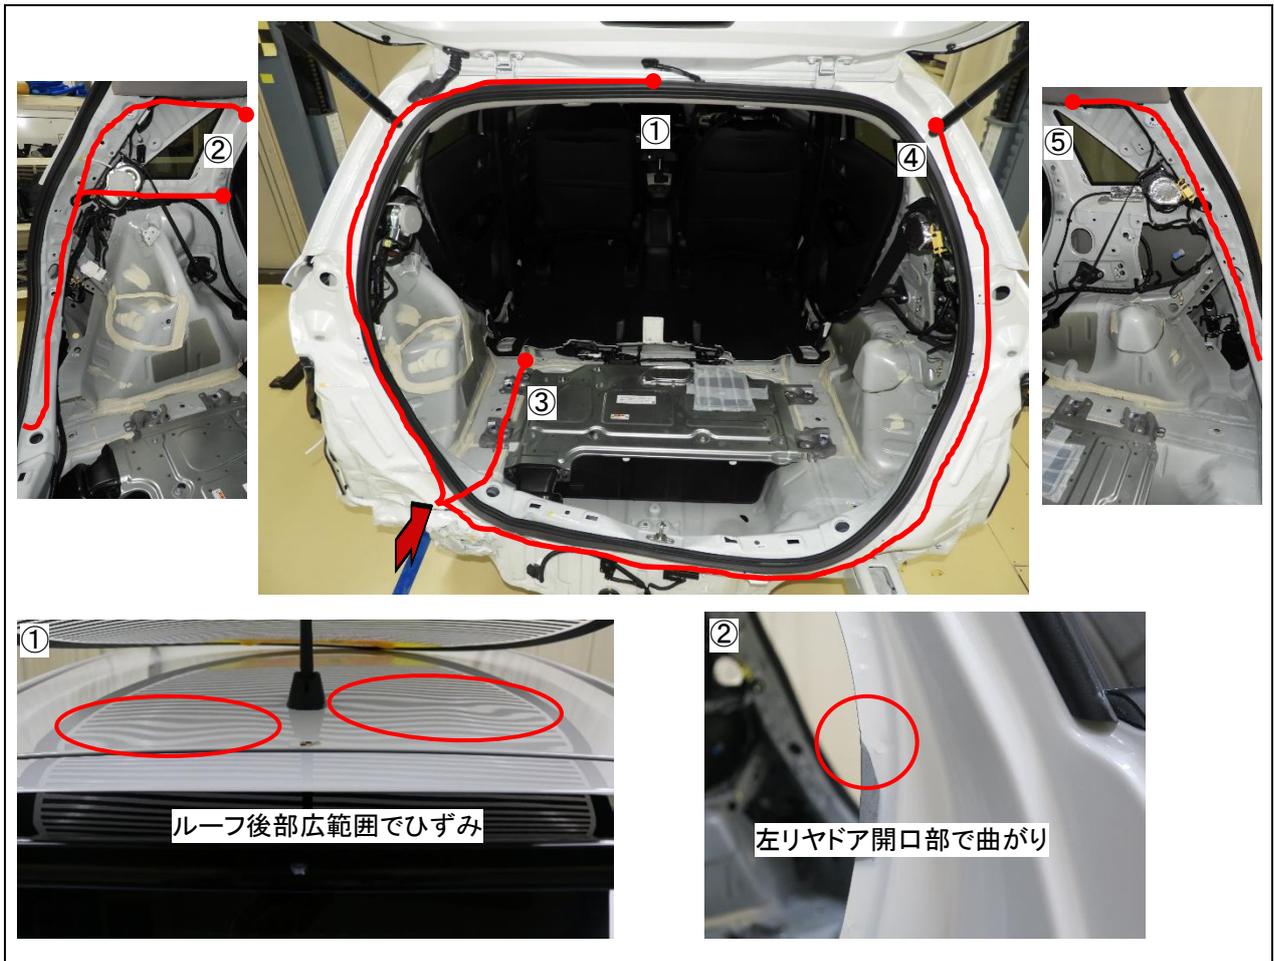
① 開口部左経路1 最終波及部位	リヤルーフレール中央部・ルーフ後部
② 開口部左経路2 最終波及部位	左リヤインサイドアップパネル上側前部・左リヤドア開口部
③ アンダフロア経路最終波及部位	リヤフロアクロスメンバ左部
④ 開口部右経路1 最終波及部位	リヤピラーアップガター上部
⑤ 開口部右経路2 最終波及部位	右リヤインサイドアップパネル上側中央部

※ 最終波及部位③④⑤は寸法変化による確認。外観での明確な損傷は確認できない。

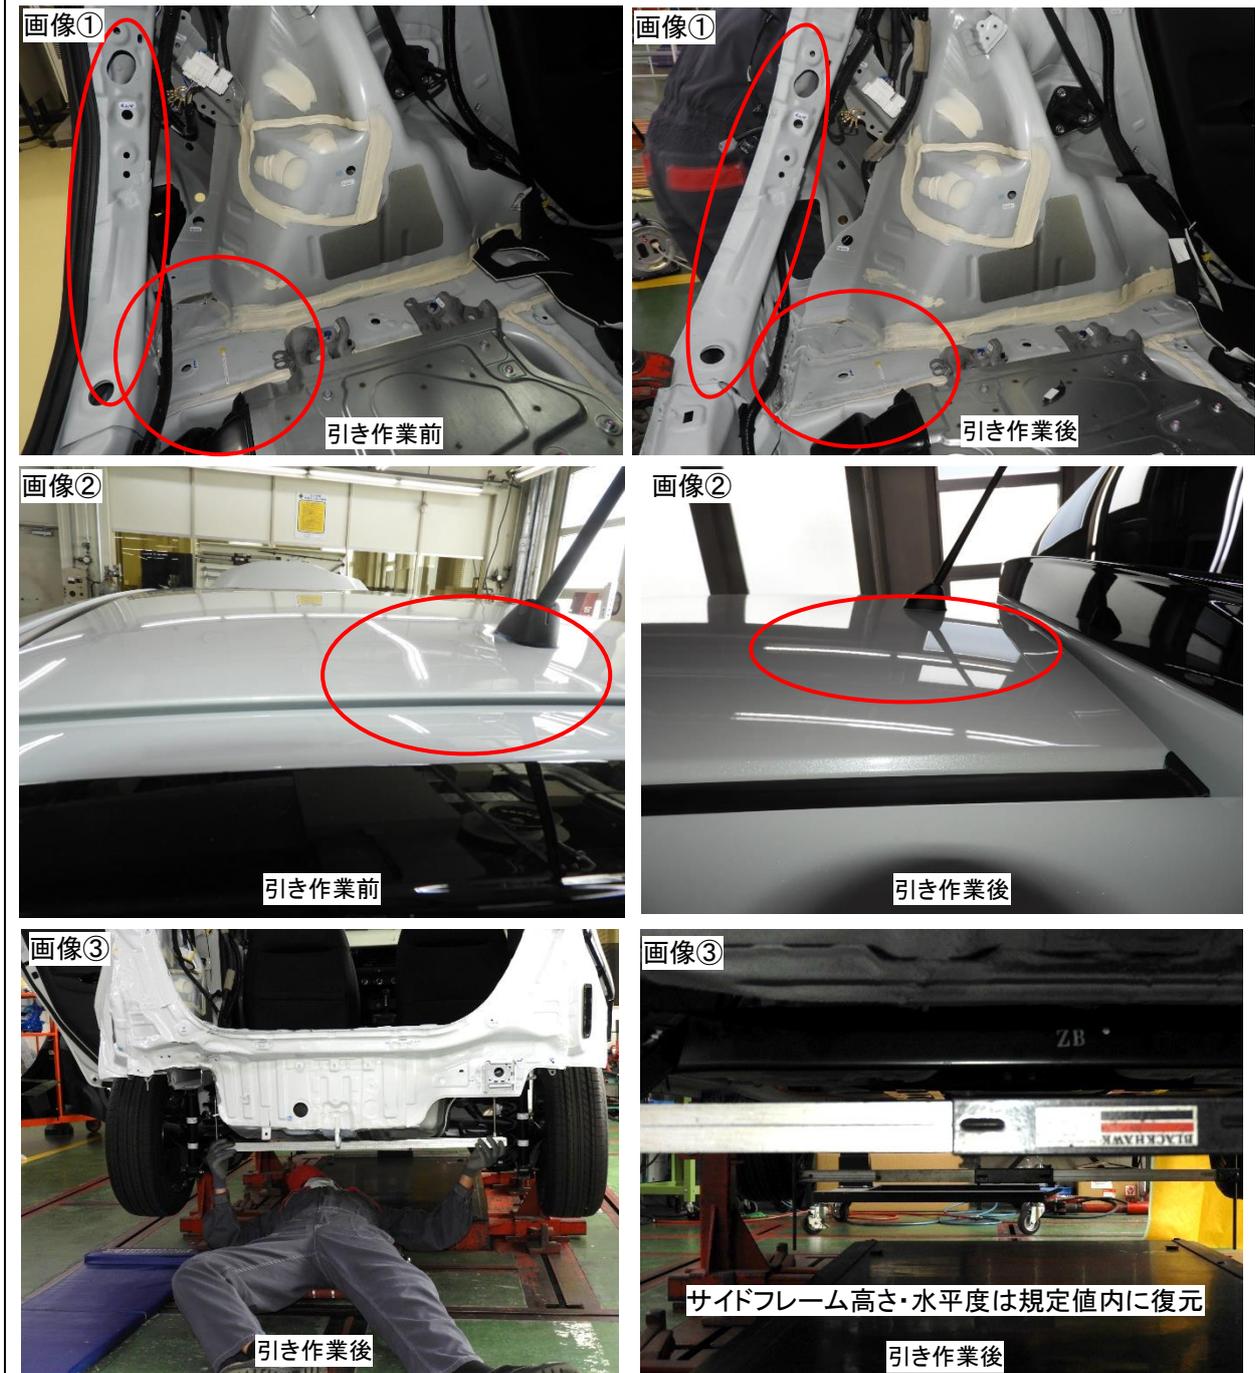
④ 確認計測（1回目）

画像①：テールゲート開口部（環状構造帯左側）および左リヤフレーム、リヤフロア（フロアサイド）、ホイールハウスの復元状態

画像②：ルーフパネル後部の復元状態、テールゲート開口部（環状構造帯）の修正に伴い、ルーフパネル後部のひずみが復元されている。（パネル映り込みのゆがみがなくなっている）

画像③：アンダフロアの寸法およびリヤフレームの高さ（平行度）は基準値内への復元を確認。
テールゲート開口部の引出し不足があり、クランプ位置を変え引続き修正を行う。
