自研センターニュース

令和3年12月15日発行  
毎月1回15日発行(通巻555号)

## スズキ ハスラー (MR92S) 前部衝突の損傷診断

## スズキ ハスラー (MR92S) 前部損傷の復元修理事例

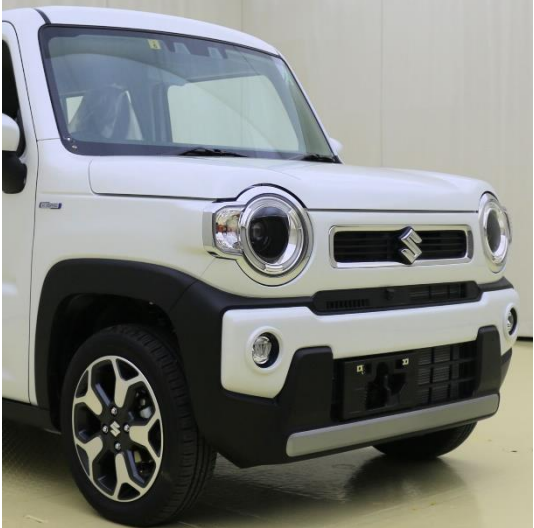
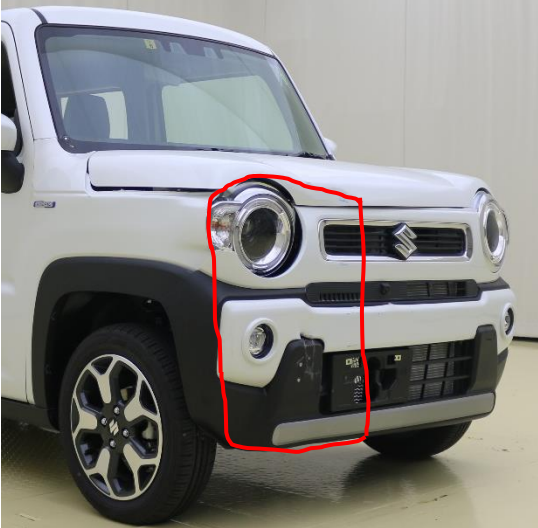
| 衝突前 | 衝突後 |
|---|---|
| <ul style="list-style-type: none"> <li>・ 前部右寄り 40%の範囲で後方に押込まれている。</li> <li>・ フロントバンパ、右ヘッドランプ、フードパネル、右フロントフェンダに相手物との衝突による直接損傷が発生している。</li> </ul> | |

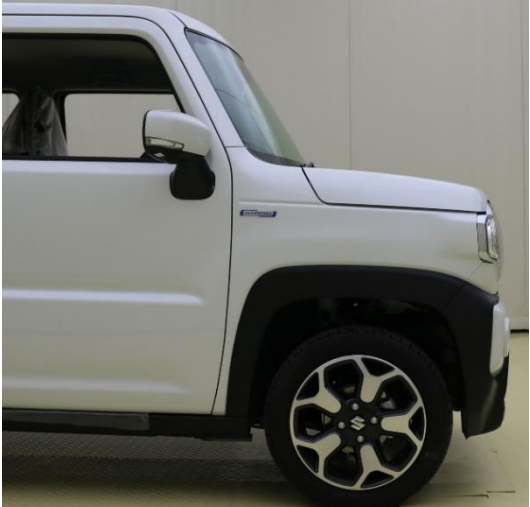
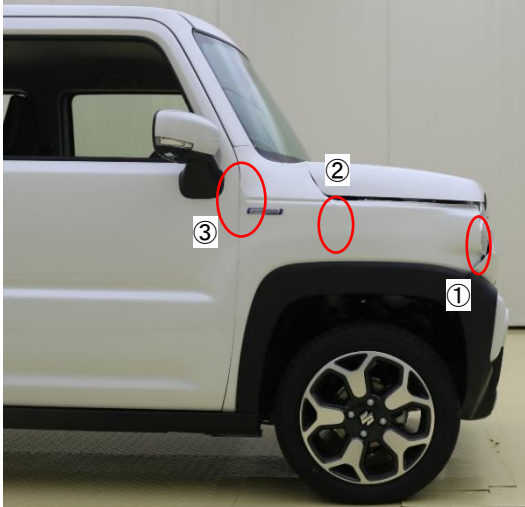
| 衝突前 | 衝突後 |
|---|---|
| <ul style="list-style-type: none"> <li>・ 右フロントフェンダは後退し右フロントドアと干渉している。</li> <li>・ フロントバンパ、右ヘッドランプ、衝突相手物からの押込みで右フロントフェンダは後退とともに①前端部、②中央形状変化部、③後端部で損傷が発生している。</li> </ul> | |

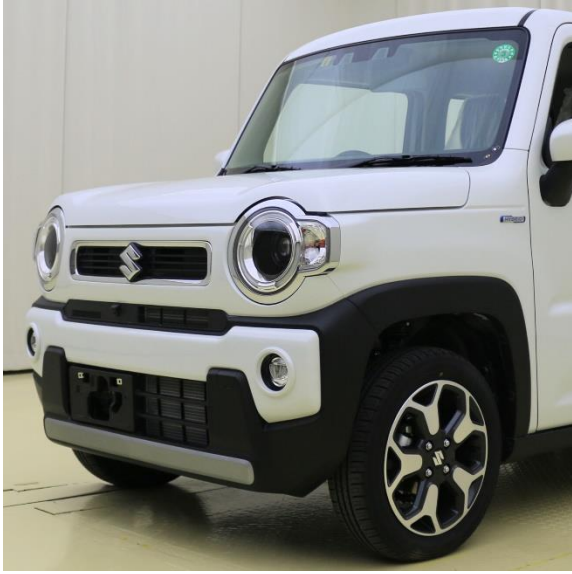
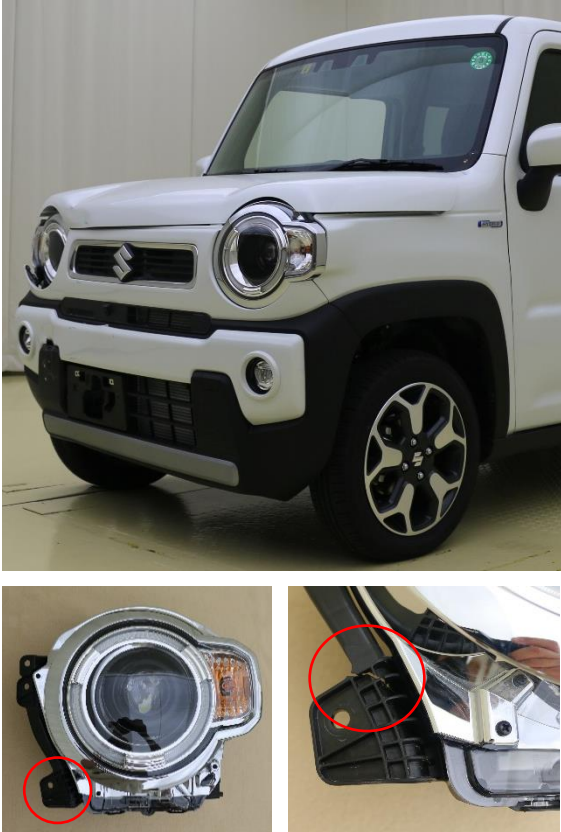
| 衝突前 | 衝突後 |
|---|---|
| <ul style="list-style-type: none"> <li>・フードパネル右前部の押込みにより、フードロック部を中心に右回転が発生している。</li> <li>・フロントバンパからの波及により、左ヘッドランプ取付部に割れ損傷が発生している。</li> </ul> | |

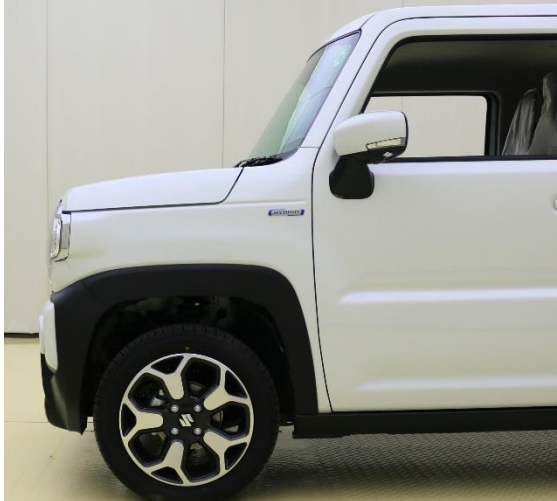
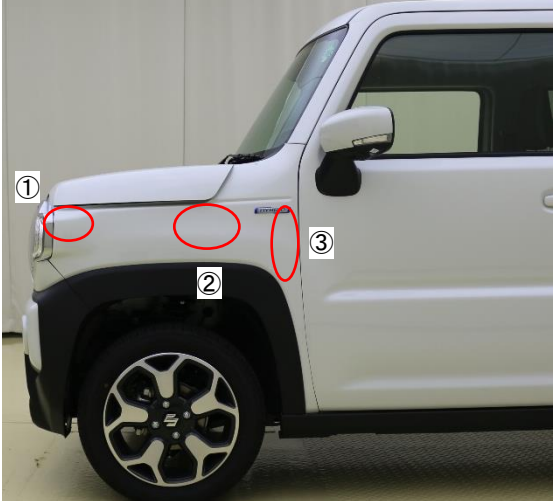
| 衝突前 | 衝突後 |
|---|---|
| <ul style="list-style-type: none"> <li>・左フロントフェンダと左フロントドアの段差が上部で発生し、下部で隙間が狭くなっている。</li> <li>・左ヘッドランプ、左ランプサポートメンバからの波及（左方向への押出し）により、①左フロントフェンダ前端部、②中央形状変化部、③後部中央部で、いずれも緩やかなゆがみ損傷が発生している。</li> </ul> | |

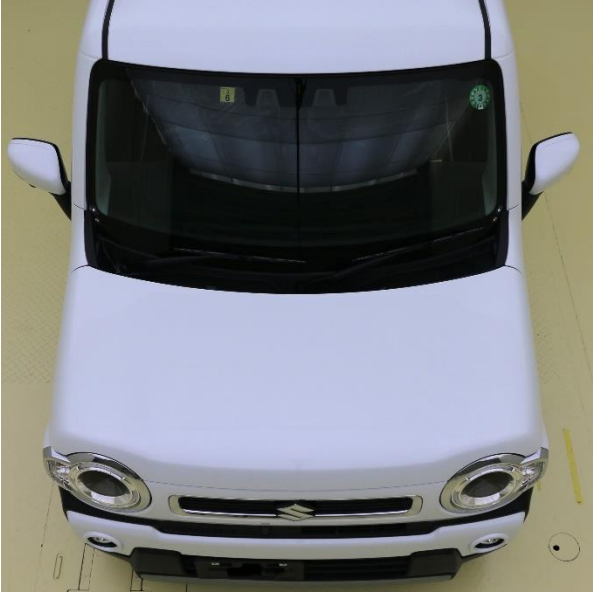
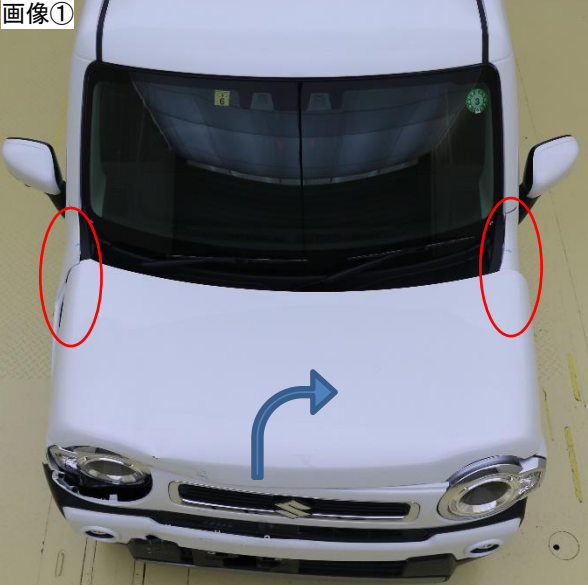
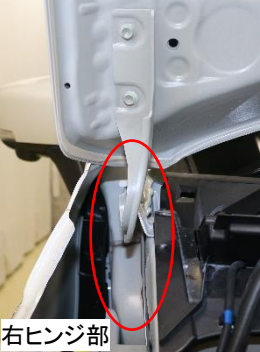
| 衝突前 | 衝突後 |
|---|---|
| <p>画像① 右前部からの力によりフードパネルはフードロック部を中心に右回転するとともに、左右ボンネットヒンジはアーム部が左方向へ変形、損傷が発生している。</p> <p>画像② 左ボンネットヒンジと左フロントフェンダの締結部を経由した左フロントフェンダ後部への損傷は発生していない。</p> | |

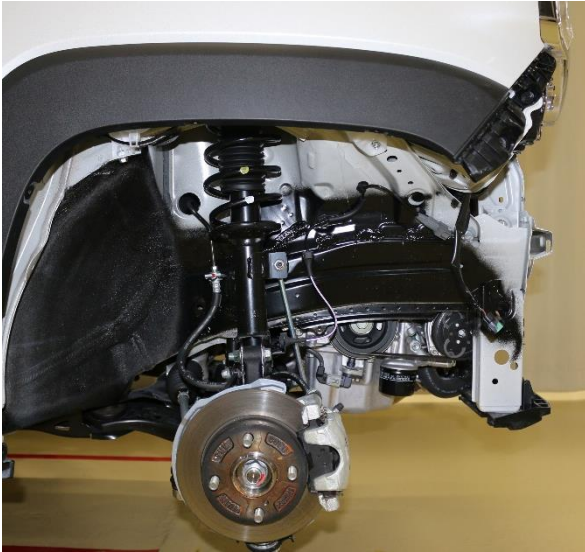
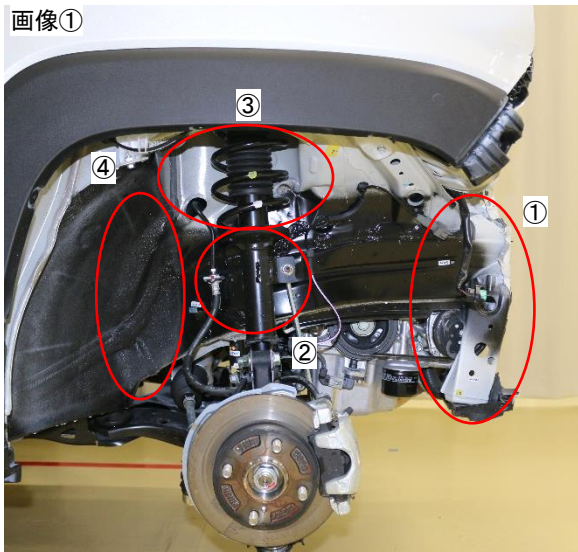
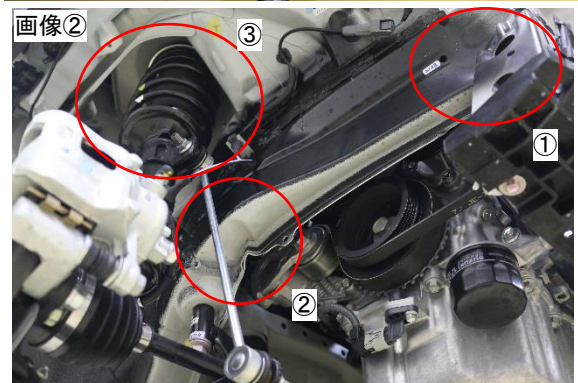
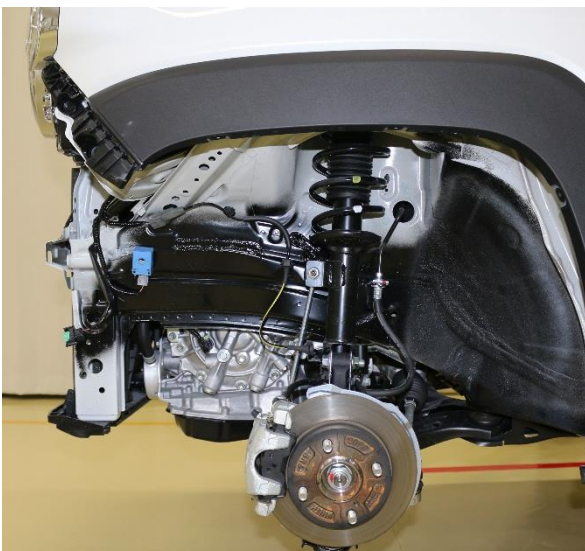
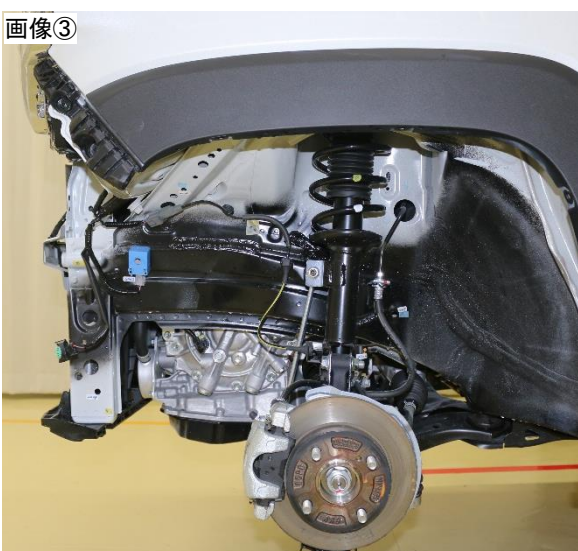
| 衝突前 | 衝突後 |
|---|---|
| <p>画像①② 前方右側からの力は、①右フロントサイドメンバの前部の潰れ、②中央部（エンジンマウント後部）での強い折れ、③右フェンダエプロンパネルタワー部での折れ、④ダッシュパネル右側での強い折れが確認できる。</p> <p>画像③ 左サイドメンバおよびフェンダエプロンは目視での損傷は確認できないが、フードロックメンバ、左ランプサポートメンバ、フロントロアクロスメンバからの波及により左方向への押出し（振れ）が発生している。</p> | |

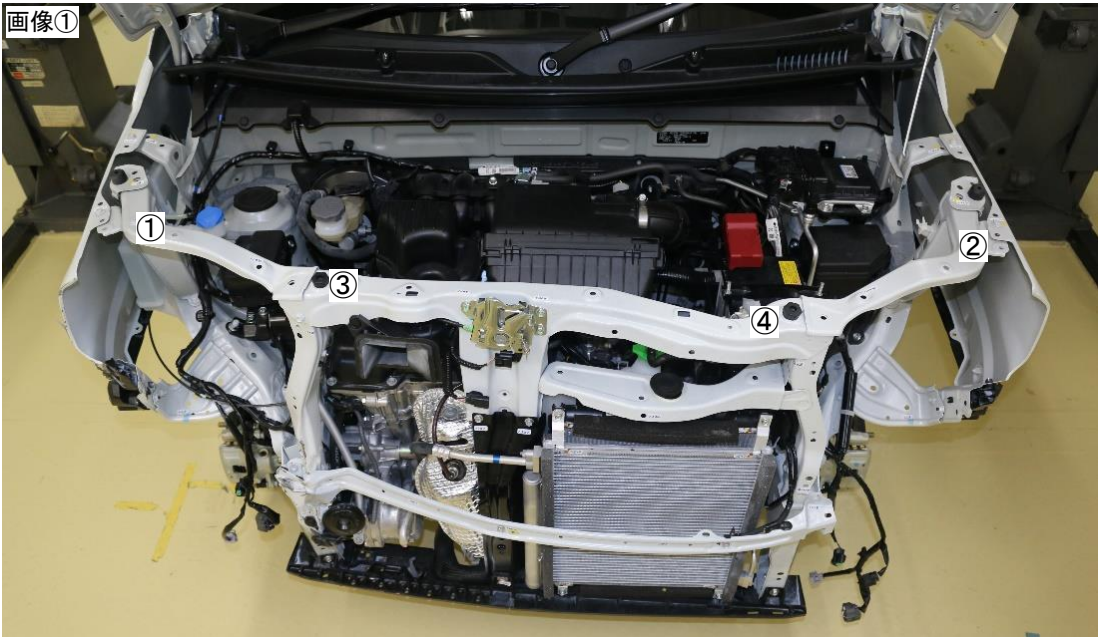
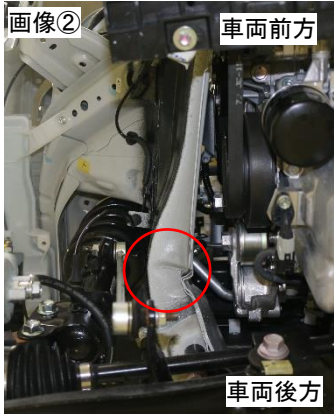
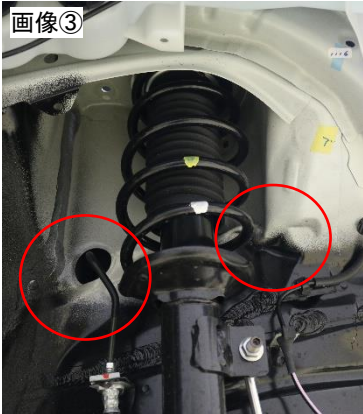
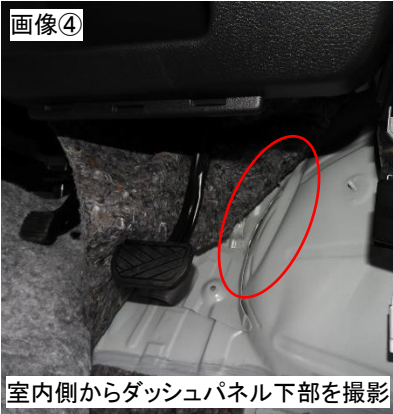
| 衝突後 | |
|---|---|
| <ul style="list-style-type: none"> <li>・フロントバンパメンバ右側、フードロックメンバ右側、フロントロアクロスメンバ右側、右フロントサイドメンバ先端部は、相手物からの直接的な押込みにより強い潰れや折れが発生している。押込みによる力の波及範囲は深く、右フロントサイドメンバエンジンマウント後部での強い折れ（画像②）、右フェンダエプロンパネルタワー部の強い潰れ（画像③）、さらにダッシュパネル右側に強い折れ（画像④）が発生している。</li> <li>・左右のフロントサイドメンバ先端を強固な部材で締結している構造ではないため、左側への力の分散は小さい。フードロックメンバやフロントロアクロスメンバを介した力は、ダイレクトに左フロントサイドメンバに伝わらないため、サイドメンバからの立ち上がり寸法が長い前後のランプサポート上部では寸法変化が大きいが、左フロントサイドメンバやフェンダエプロンパネルの寸法変化は小さい。</li> </ul> | |
| <p>① 右ランプサポートメンバ上部は、後方へ 32mm、左方向へ 28mm、上方向へ 19mm 変化している。</p> <p>③ フードロックメンバ右上部は後方へ 53mm、左方向へ 27mm、上方へ 6mm 変化している。</p> | <p>② 左ランプサポートメンバ上部は、前方へ 5mm、左方向へ 22mm、下方向へ 5mm 変化している。</p> <p>④ フードロックメンバ左上部は左方向へ 23mm 変化（他は基準値内）している。</p> |

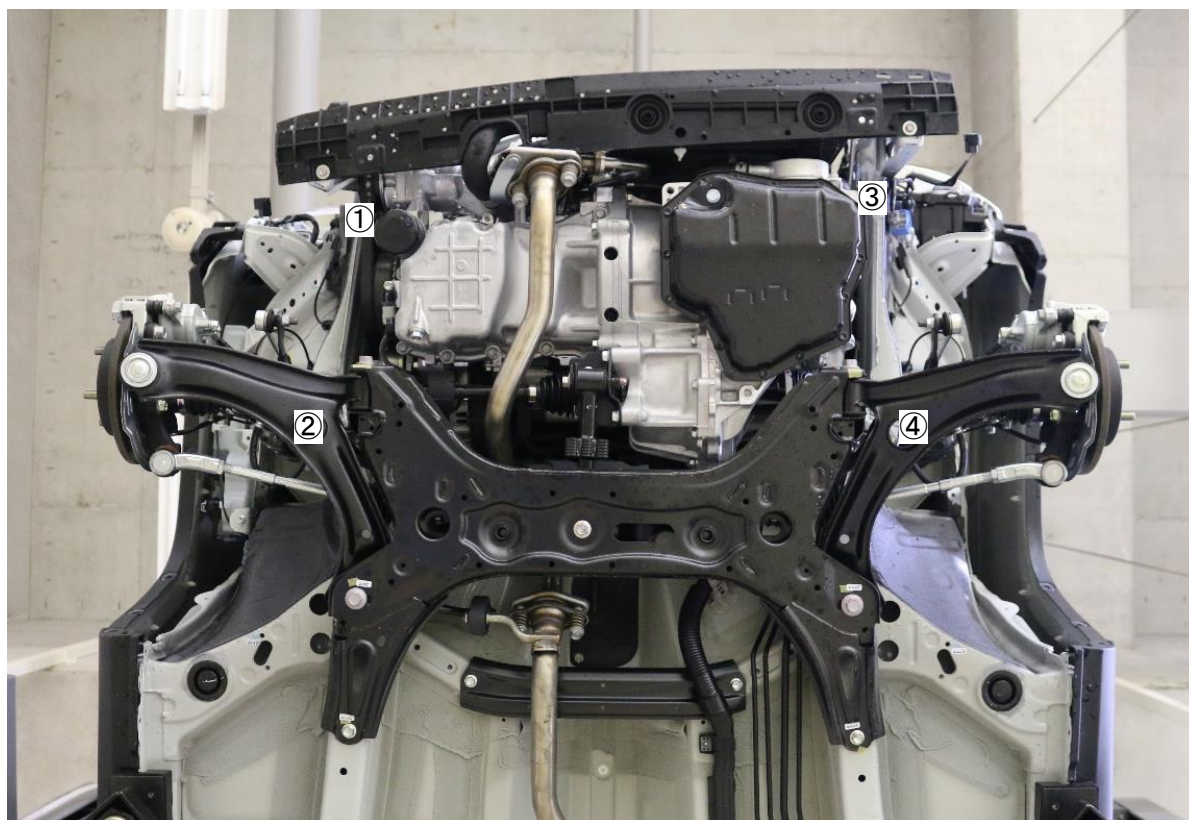
| 右（着力）側の状態 | 左側の状態 |
|---|---|
| <p>① 右フロントサイドメンバ前部は、後方へ16mm、左方向へ28mm、上方向へ16mm 変化している。</p> <p>② 右フロントサイドメンバ中央後部（エンジンマウント後部）は、後方へ9mm、右方向へ4mm、上方向へ6mm 変化している。</p> | <p>③ 左フロントサイドメンバ前部は、左方向へ4mm 変化している。</p> <p>④ 右フロントサイドメンバ中央後部（エンジンマウント後部）に修理を要する変化はない。</p> |
| <p>フロントサスペンションフレーム取付けボルトの位置ズレは発生していないが、右前部の取付相手である右フロントサイドメンバが、取付位置付近で大きく折れている。目視による単体のねじれ傾向が確認されることから損傷の可能性が大きく、サスペンション取外後に単体点検を行う。<br/>（単体点検の詳細は後述の修理情報 P.23 を参照）</p> | |

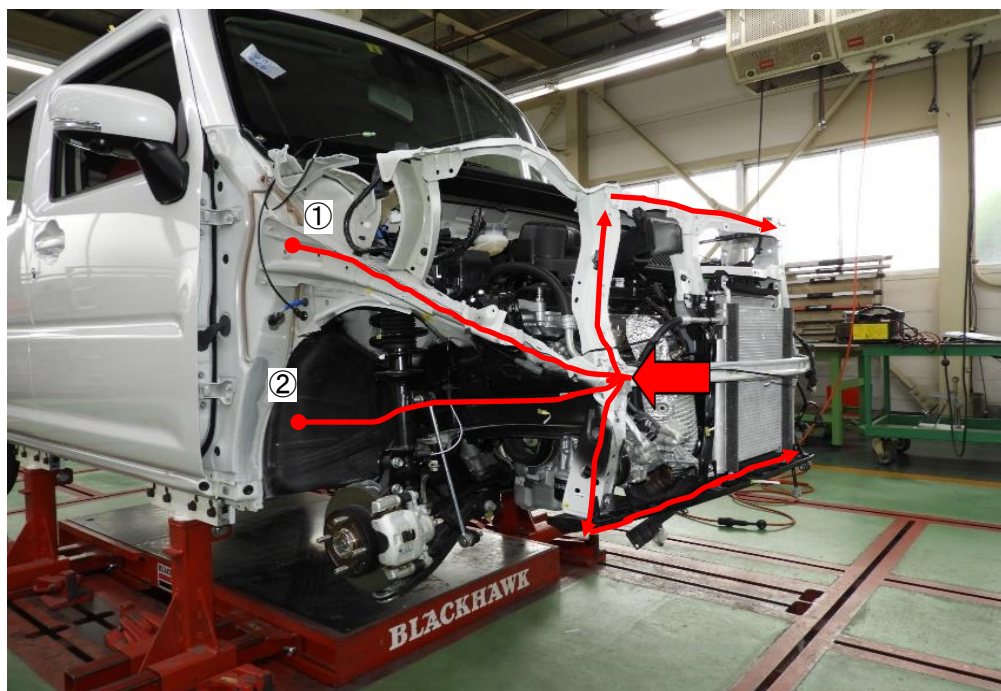
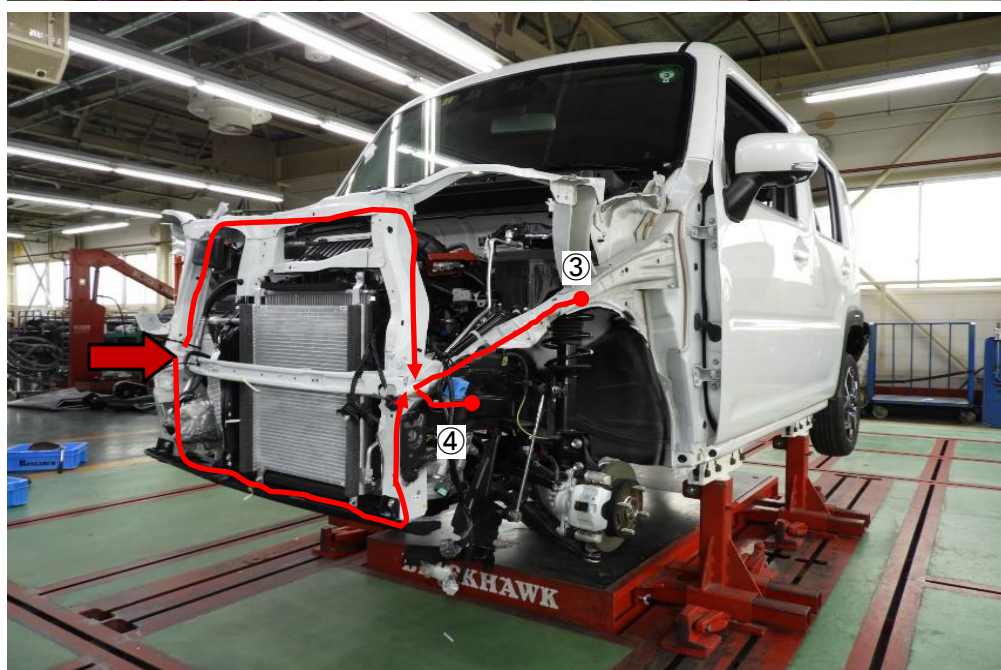
| 波及経路別：最終波及部位 | |
|---|---|
| ① アップロードパス最終波及部位 | ダッシュパネル右中央上部 |
| ② ミドルロードパス最終波及部位 | ダッシュパネル右下部 |
| ③ 誘発損傷最終波及部位 | 左フェンダエプロンパネル中央前部左 |
| ④ 誘発損傷最終波及部位 | 左サイドメンバ前部 |

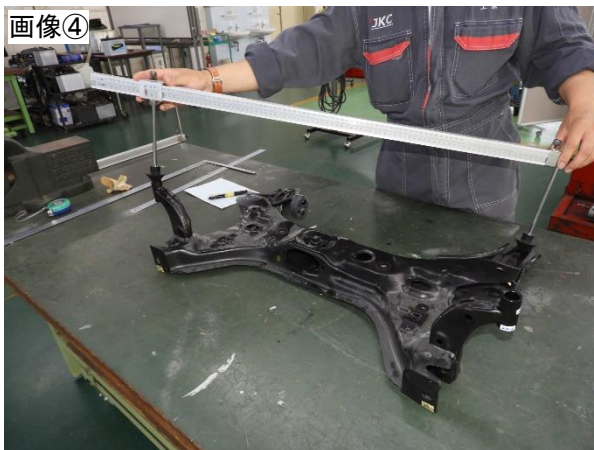
画像① 損傷したフロントサスペンションフレーム全景（H型ビーム式）

画像② 平面に置いた状態で左右のガタ（ねじれ）が左右差で 6mm

画像③ 取付けボルト位置、前後方向の点検で左右差 4mm

画像④ 取付けボルト位置、対角方向の点検で左右差 5mm

| 部位名 | 衝突後の状態・復元作業の説明 |
|---|---|
| フロントサスペンションフレーム | 右フロントサイドメンバの変形にともないねじれ損傷が発生、取替えを選択。 |

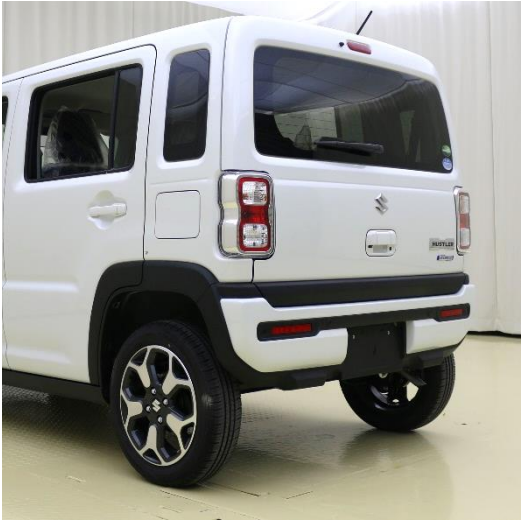
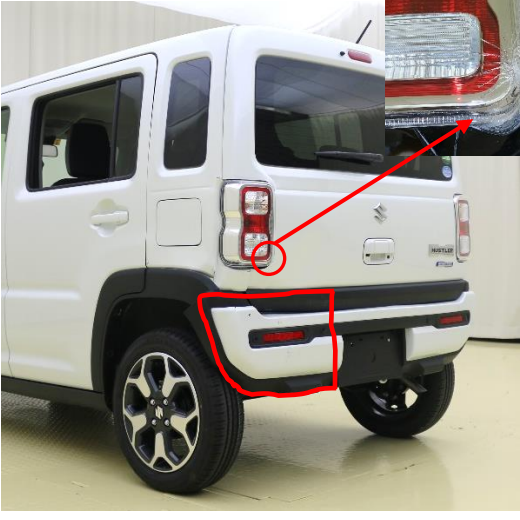
| 衝突前 | 衝突後 |
|---|---|
| <ul style="list-style-type: none"> <li>・後部左寄り約 40%の範囲で相手物と衝突し後部左側が前方に押込まれている。</li> <li>・リヤバンパ、バックドアパネルに相手物との衝突による直接損傷が発生している。</li> <li>・バックドアパネルの移動にともない左リヤコンビネーションランプに損傷が発生している。</li> </ul> | |

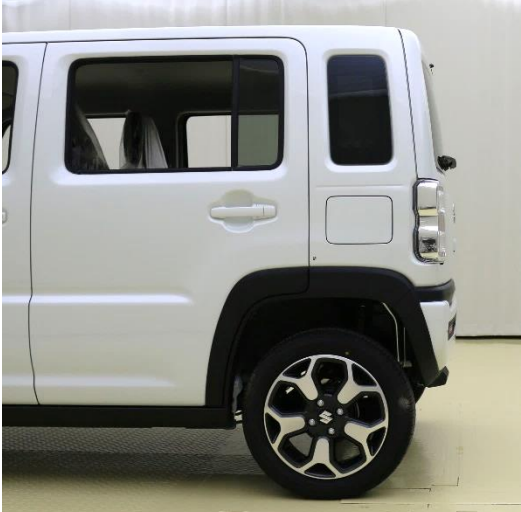
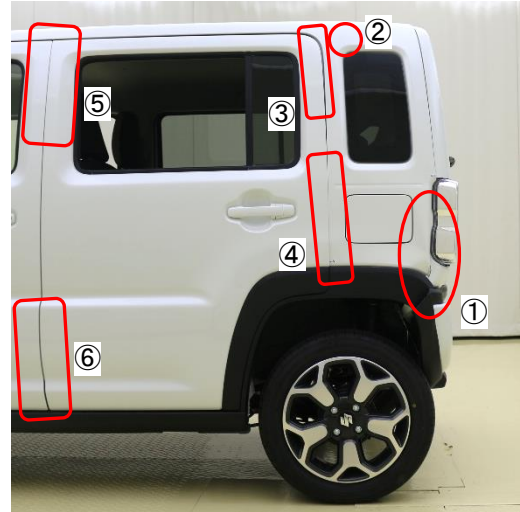
| 衝突前 | 衝突後 |
|---|---|
| <p>左クォータパネルは、リヤスカートパネル、左リヤコンビネーションアウタハウジング、左クォータインナリヤパネル、左リヤホイールハウスからの波及により①後端部の折れ、②上部のひずみ、③上部での隙間拡大、④下部での隙間減少、⑤上部での隙間減少、⑥下部での隙間拡大が発生している。(左センタピラーへの損傷は発生していない。)</p> | |

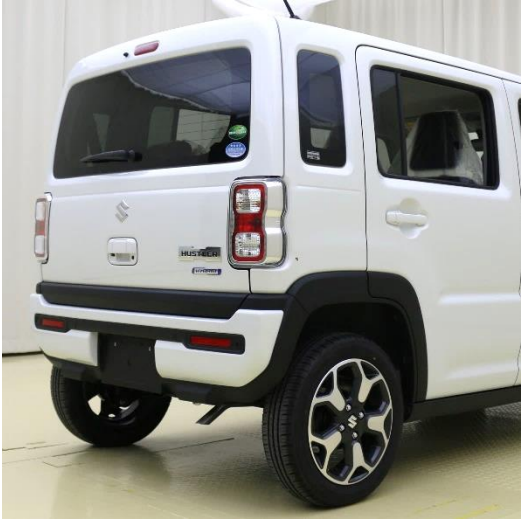
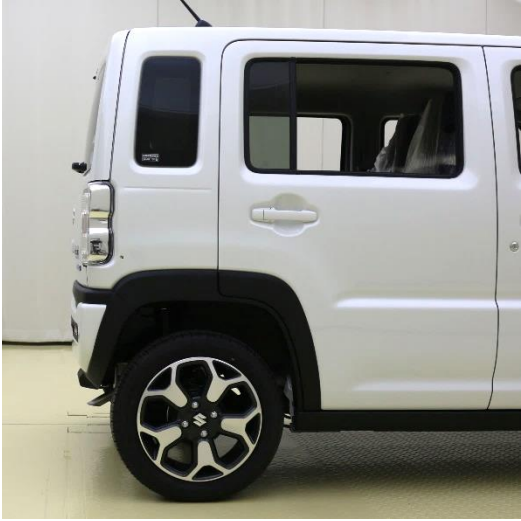
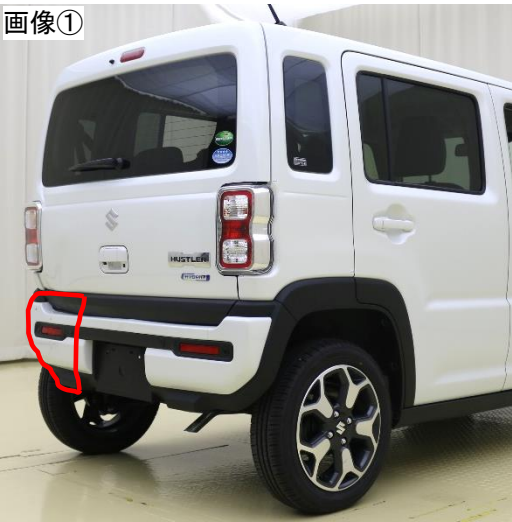
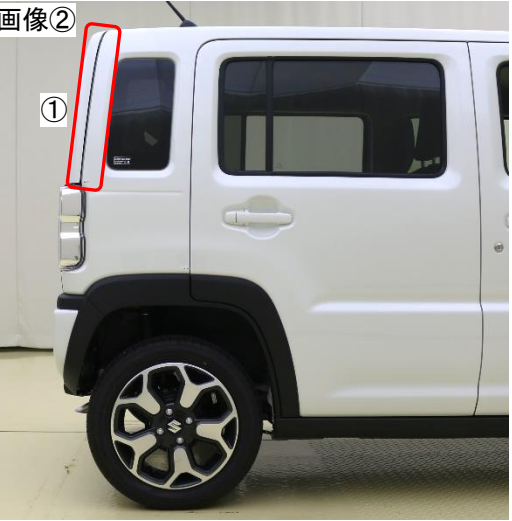
| 衝突前 | 衝突後 |
|---|---|
| <p data-bbox="213 1332 1431 1406">画像② バックドアパネルと右クォータパネルとの隙間が広がっている（赤丸①）が、右クォータパネル本体に修理を要する変化は発生していない。</p> | |

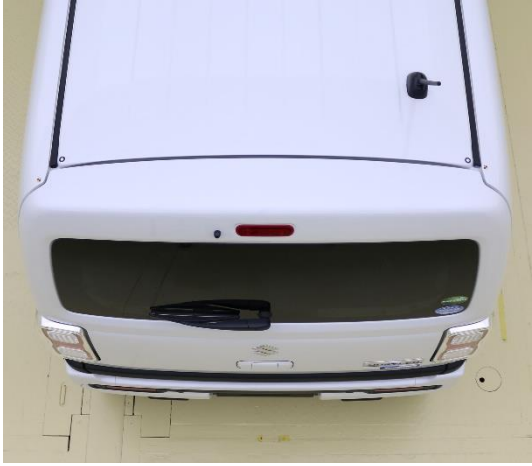
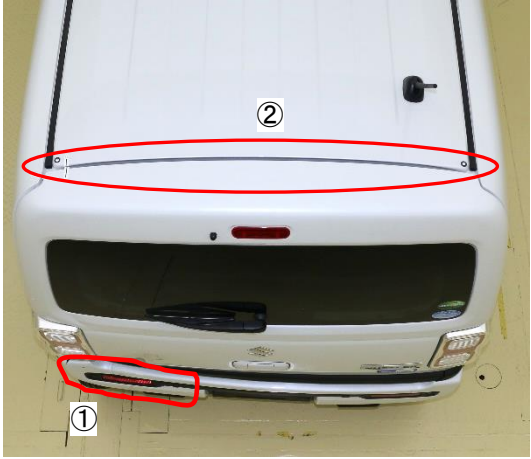
| 衝突前 | 衝突後 |
|---|---|
| <ul style="list-style-type: none"> <li>・リヤバンパ、バックドアパネル左側に潰れや折れが発生している（赤丸①）。</li> <li>・テールゲートとルーフパネルとの隙間が広がっているがルーフパネル本体に変化は発生していない（赤丸②）。</li> </ul> | |

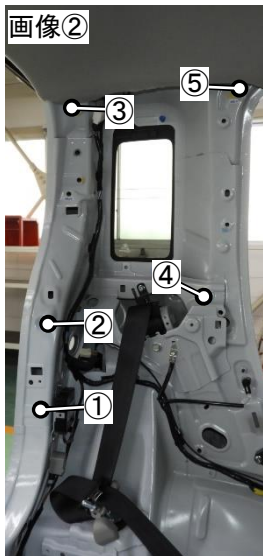
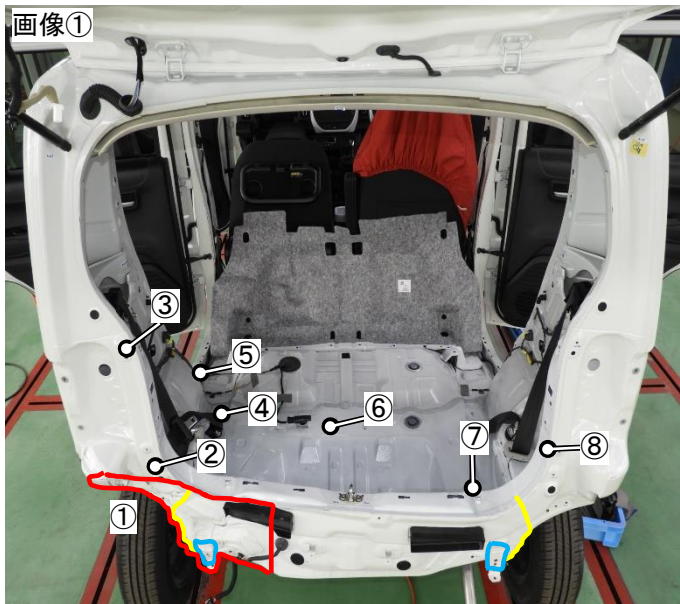
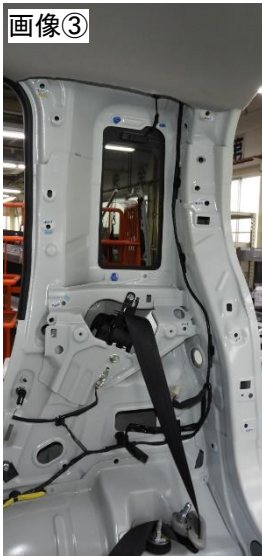
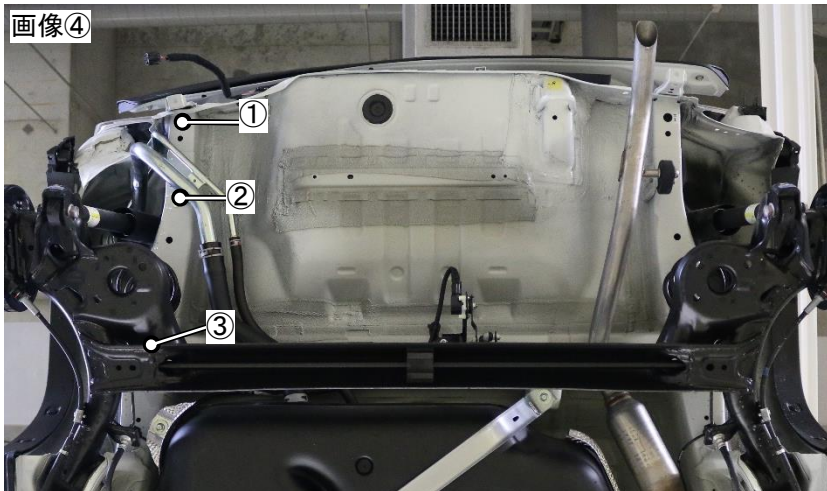
| 衝突後 | | |
|---|---|---|
| <p>バックドア開口部（環状構造帯）は、リヤフロアサイドメンバ後端部（画像①の青枠）より後方に張出していることから、今回のような平面物との衝突の場合、直接損傷範囲（画像①赤枠①）がリヤサイドメンバ後端部までおよぶ場合は、環状構造帯は既に広範囲で強い潰れや環状構造帯を波及経路とする波及損傷が発生している可能性が大きい。（画像①の黄線はリヤスカートパネルとリヤコンビネーションアウトハウジングの境界線）</p> | | |
| <p>画像① ②: 押込みで 40mm 右方向へ 12mm 上方向へ 3mm ③: 押込みで 11mm 右方向へ 4mm<br/>④: 上方向へ 5mm ⑤: 押込みで 4mm 上方向へ 3mm ⑥: 上方向へ 3mm ⑦: 後方向へ 3mm<br/>⑧: 右方向へ 3mm</p> <p>画像② ①: 押込みで 34mm 上方向へ 3mm ②: 押込みで 20mm 上方向へ 4mm ③: 上方向へ 4mm<br/>④: 押込みで 6mm 上方向へ 6mm ⑤: 上方向へ 5mm</p> <p>画像③ 修理を要する変化なし。</p> <p>画像④ ①: 上方向へ 15mm ②: 上方向へ 11mm ③: 上方向へ 5mm 右リヤフロアサイドメンバに修理を要する変化なし。</p> | | |

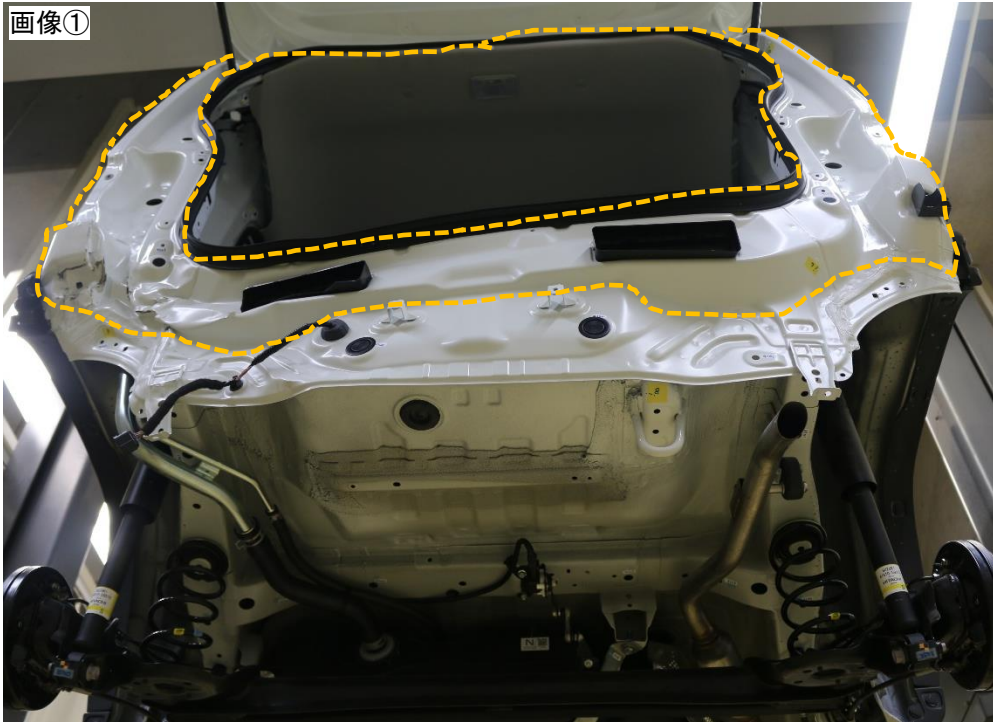
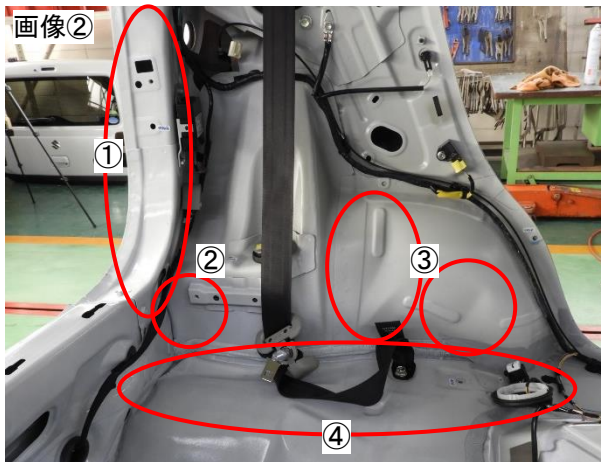
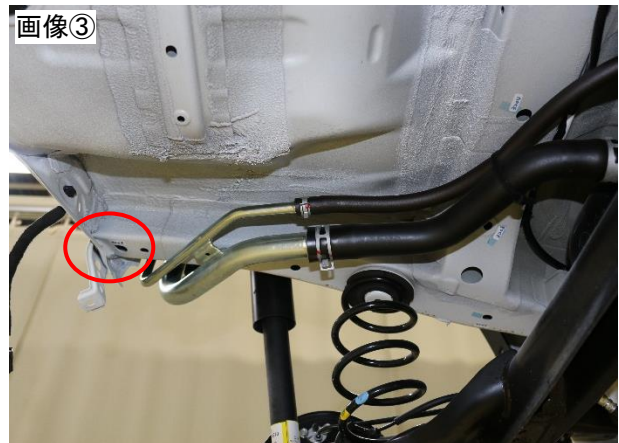
画像① バックドア開口部環状構造部の損傷状態、断面積の大きい環状構造帯は後方に張出している。着力部で大きな力を受止め、潰され押込まれている。

画像② ①環状構造帯のインナ側クォーターインナリヤロアパネルの折れ、②左リヤホイールハウスイナナの損傷は、後端部での折れにとどまらず、③全体が前方向への寸法移動と前部へ波及損傷が発生している。④フロアパネルも広範囲で波及損傷が発生している。

画像③ 左リヤフロアサイドメンバへの直接損傷は後端部の折れにとどまっているが、環状構造部からの波及により、サイドメンバ後部全体が上方向へ持ち上がっている。

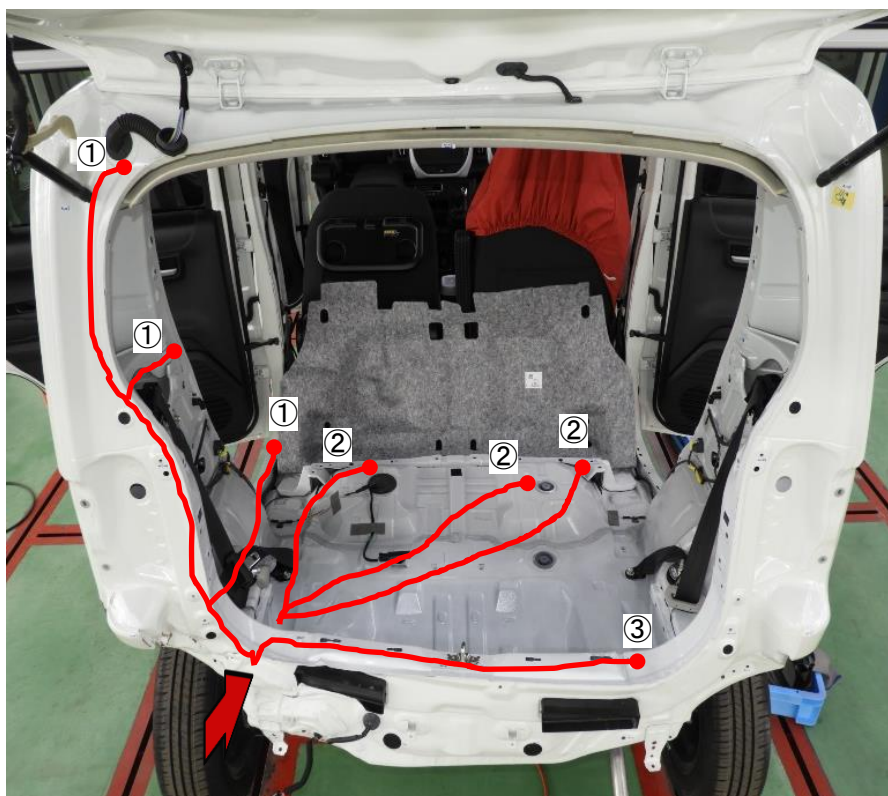
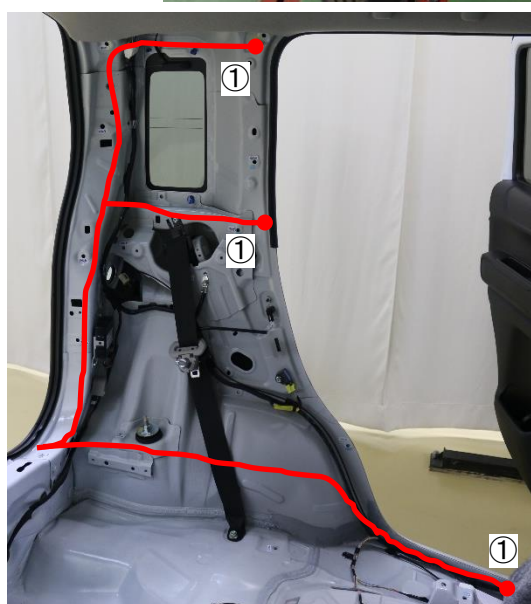
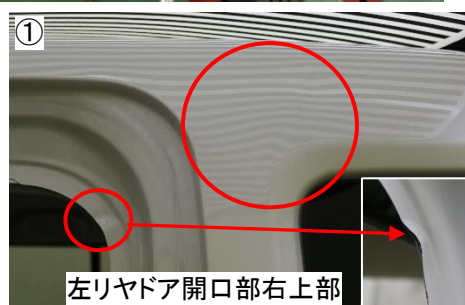
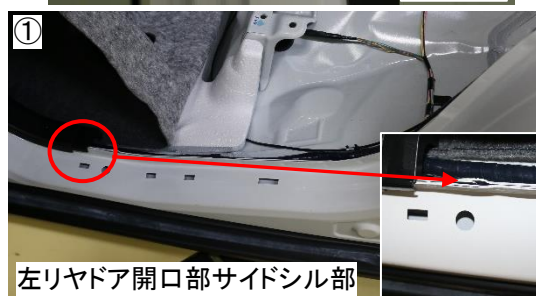
| 波及経路 | 最終波及部位 |
|---|---|
| ① 開口部左経路 最終波及部位 | 左クォータパネル、クォータウインド上部<br>左リヤドア開口部右上部<br>左リヤドア開口部サイドシル前部 |
| ② アンダフロア経路 最終波及部位 | リヤフロアフロントパネル前部 |
| ③ 開口部右経路 最終波及部位 | リヤスカートパネル右端部 |
