スズキ ハスラー (MR92S) 前部衝突の損傷診断

スズキ ハスラー (MR92S) 前部損傷の復元修理事例

スズキ ハスラー (MR92S) 後部衝突の損傷診断

スズキ ハスラー (MR92S) 後部損傷の復元修理事例

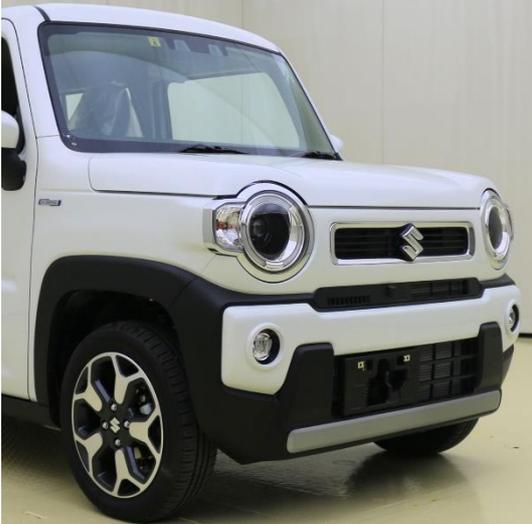
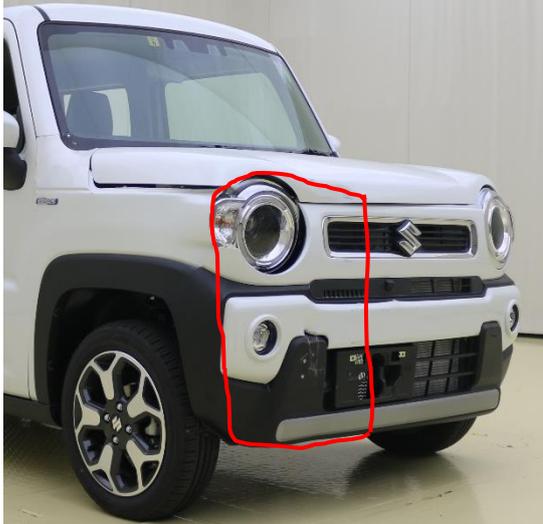
損傷状態	
<ul style="list-style-type: none"> ・前部右寄り 40%の範囲で後方に押込まれている。 ・フロントバンパ、右ヘッドランプ、フードパネル、右フロントフェンダに相手物との衝突による直接損傷が発生している。

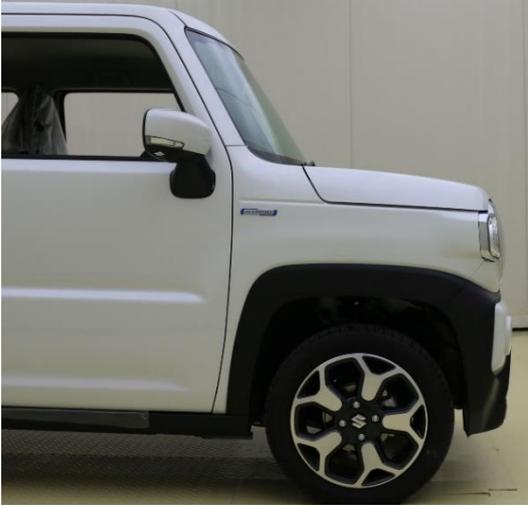
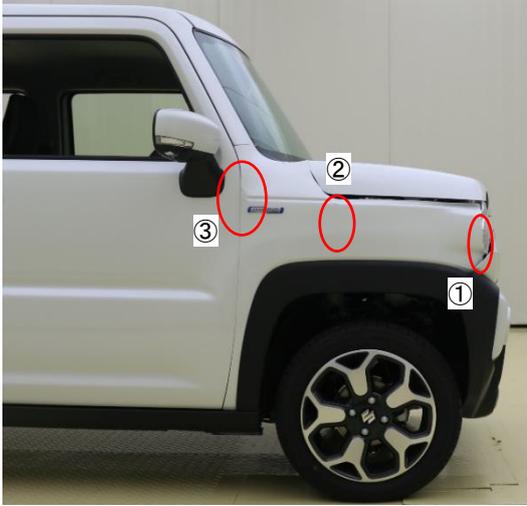
損傷状態	
<ul style="list-style-type: none"> ・右フロントフェンダは後退し右フロントドアと干渉している。 ・フロントバンパ、右ヘッドランプ、衝突相手物からの押込みで右フロントフェンダは後退とともに①前端部、②中央形状変化部、③後端部で損傷が発生している。

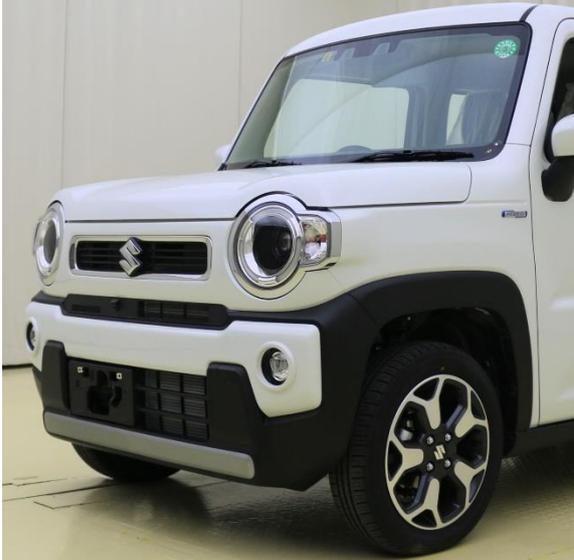
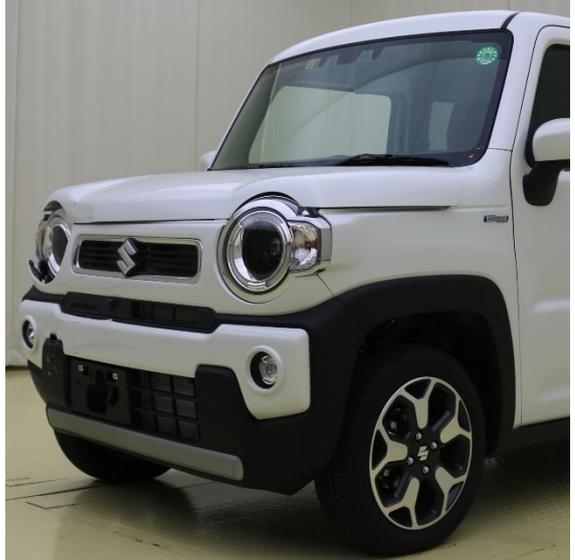
損傷状態	
<ul style="list-style-type: none"> ・フードパネル右前部の押込みにより、フードロック部を中心に右回転が発生している。 ・フロントバンパからの波及により、左ヘッドランプ取付部に割れ損傷が発生している。

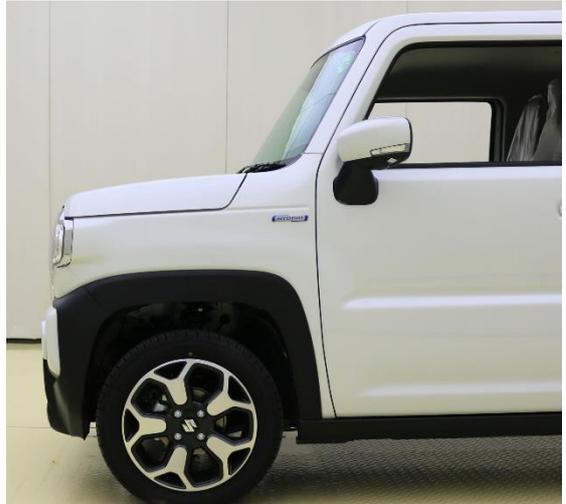
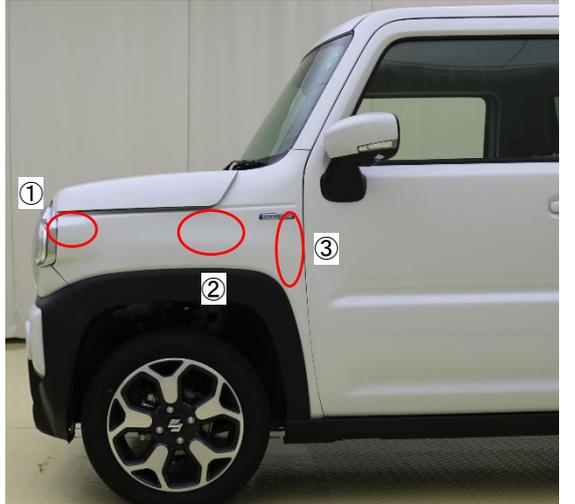
損傷状態	
<ul style="list-style-type: none"> ・左フロントフェンダと左フロントドアの段差が上部で発生し、下部で隙間が狭くなっている。 ・左ヘッドランプ、左ランプサポートメンバからの波及（左方向への押出し）により、①左フロントフェンダ前端部、②中央形状変化部、③後部中央部で、いずれも緩やかなゆがみ損傷が発生している。

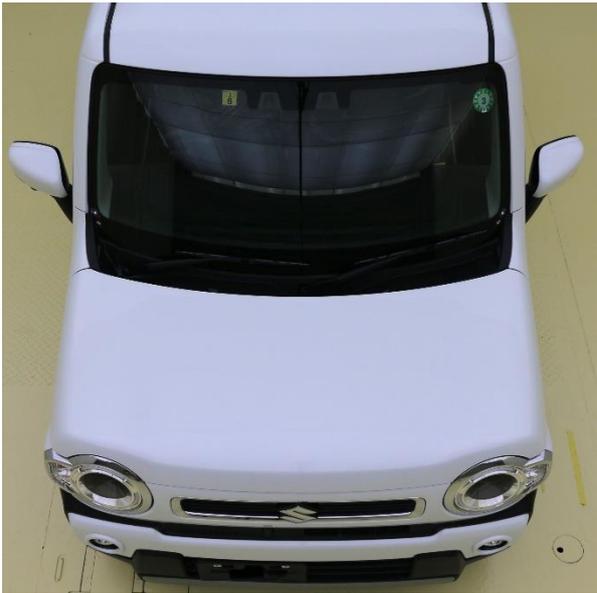
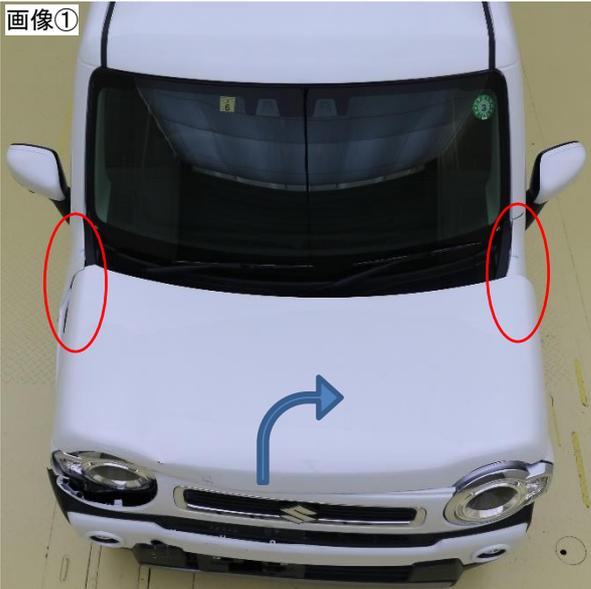
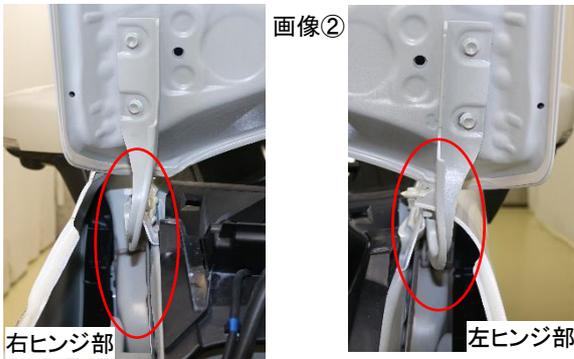
<p>右ヒンジ部</p> <p>左ヒンジ部</p> </div>
損傷状態	
<p>画像① 右前部からの力によりフードパネルはフードロック部を中心に右回転するとともに、左右ボンネットヒンジはアーム部が左方向へ変形、損傷が発生している。</p> <p>画像② 左ボンネットヒンジと左フロントフェンダの締結部を経由した左フロントフェンダ後部への損傷は発生していない。</p>

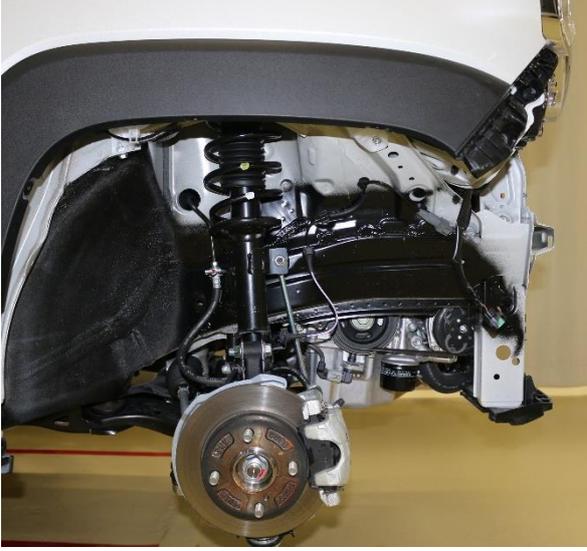
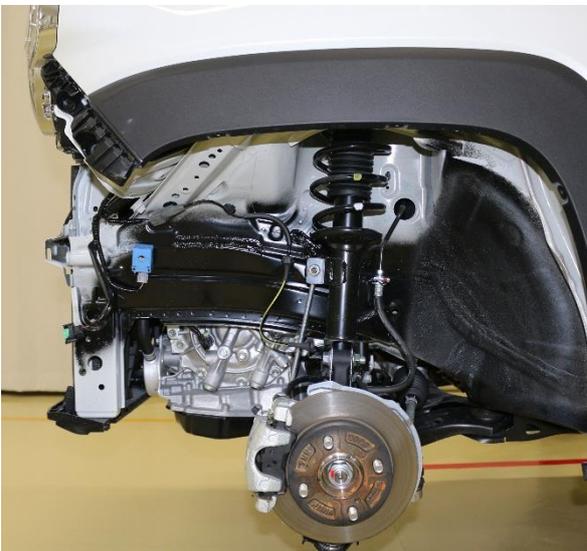
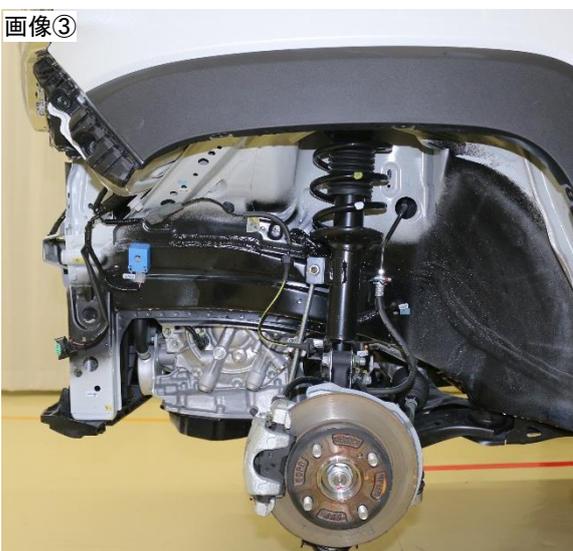
損傷状態	
<p>画像①② 前方右側からの力は、①右フロントサイドメンバの前部の潰れ、②中央部（エンジンマウント後部）での強い折れ、③右フェンダエプロンパネルタワー部での折れ、④ダッシュパネル右側での強い折れが確認できる。</p> <p>画像③ 左サイドメンバおよびフェンダエプロンは目視での損傷は確認できないが、フードロックメンバ、左ランプサポートメンバ、フロントロアクロスメンバからの波及により左方向への押し出し（振れ）が発生している。</p>

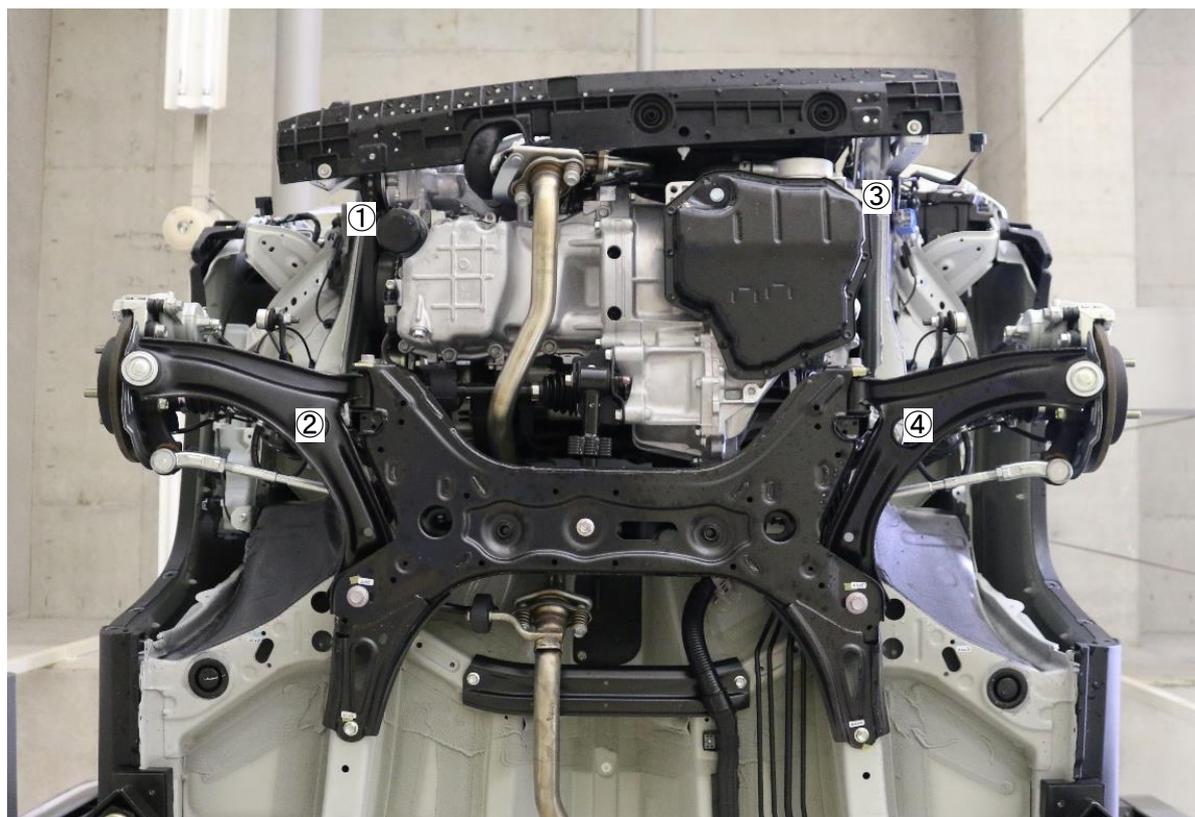
- ① 右フロントサイドメンバ前部は、後方へ16mm、左方向へ28mm、上方向へ16mm変化している。
- ② 右フロントサイドメンバ中央後部（エンジンマウント後部）は、後方へ9mm、右方向へ4mm、上方向へ6mm変化している。

- ③ 左フロントサイドメンバ前部は、左方向へ4mm変化している。
- ④ 右フロントサイドメンバ中央後部（エンジンマウント後部）に修理を要する変化はない。

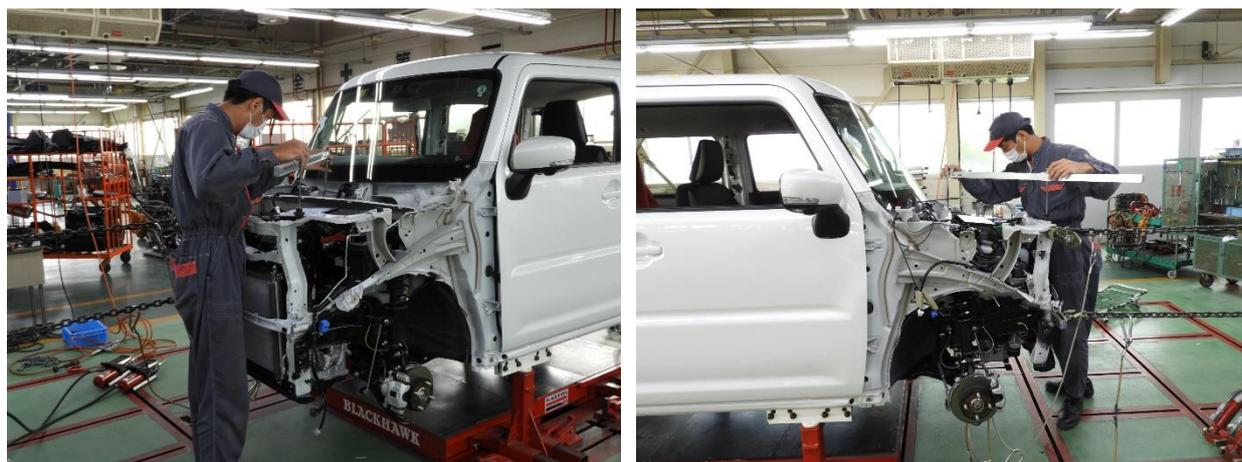
④ 確認計測（1回目）

- ・3回の引き作業における復元状態の確認、右フロントサイドメンバや右フェンダエプロンパネルに大きな力が伝わらず引出しは不十分。
- ・アンダボデーの詳細な状態を確認するため、この後、エンジン・トランスミッション、フロントサスペンション取外し後に再計測を行う。

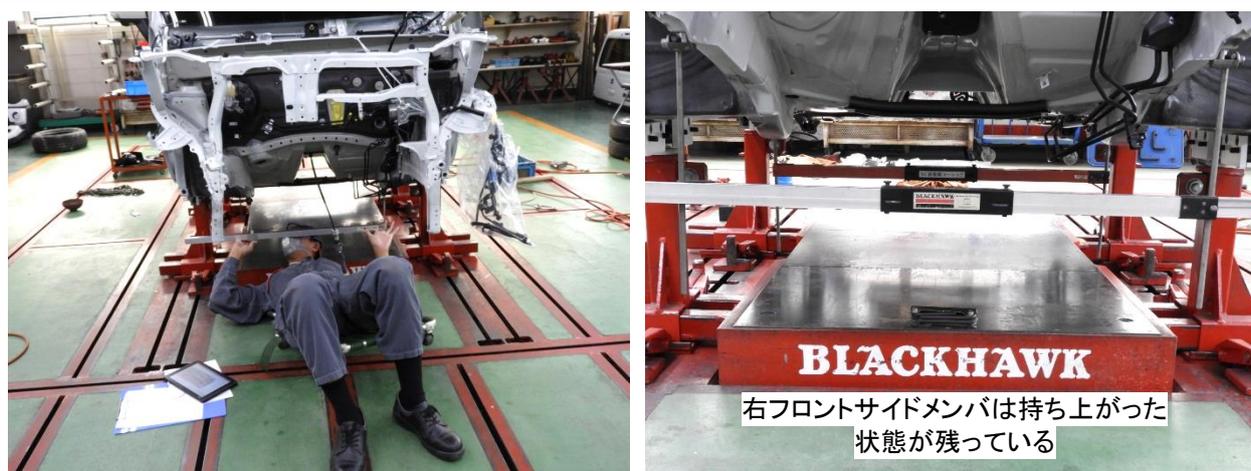
④ 確認計測（2回目）

- ・左右フロントサイドメンバとも左方向への振れ残りあり。
- ・特に右フロントサイドメンバは、ダッシュパネルへの押込みにより上方への持ち上がりが残っているが、ダッシュパネルより後方で、修理を要する変化は発生していない。
- ・この後、右フロントサイドメンバを粗切りの上、フロントサイドメンバ、フェンダエプロンパネルの引出しおよびダッシュパネルの修正を行う。

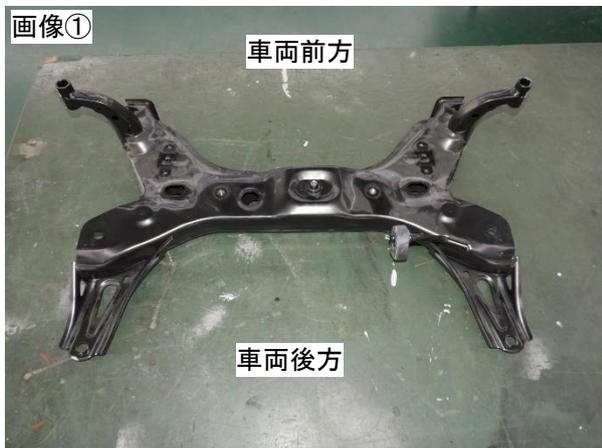
画像① 損傷したフロントサスペンションフレーム全景（H型ビーム式）

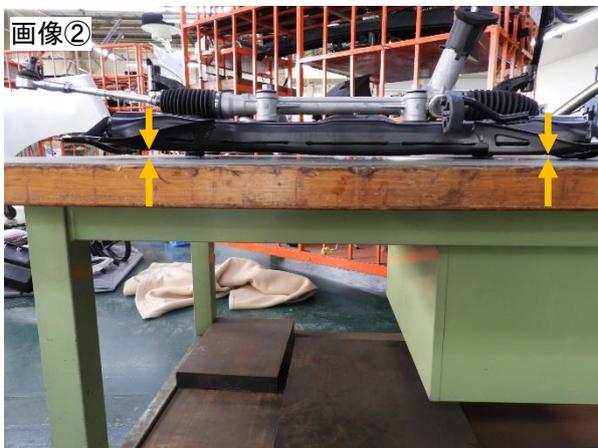
画像② 平面に置いた状態で左右のガタ（ねじれ）が左右差で6mm

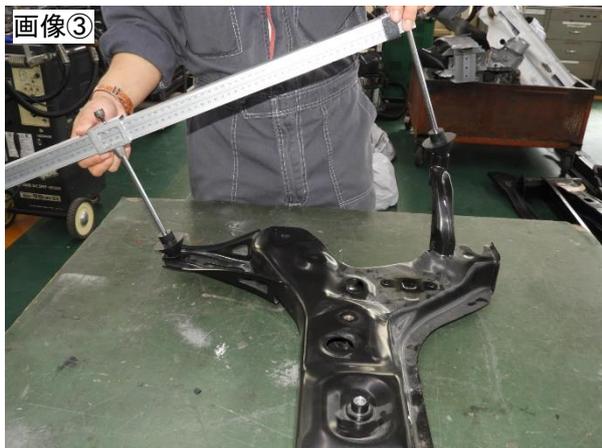
画像③ 取付けボルト位置、前後方向の点検で左右差4mm

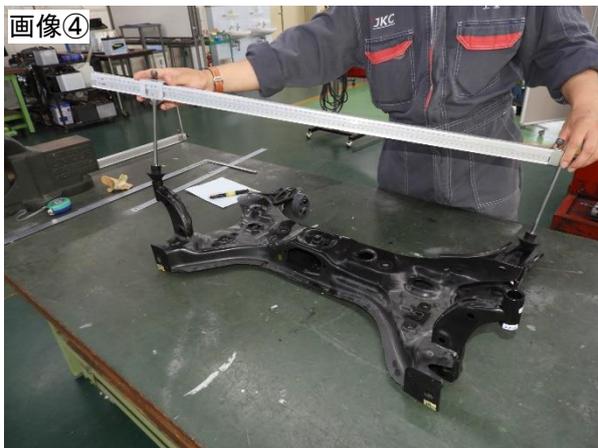
画像④ 取付けボルト位置、対角方向の点検で左右差5mm

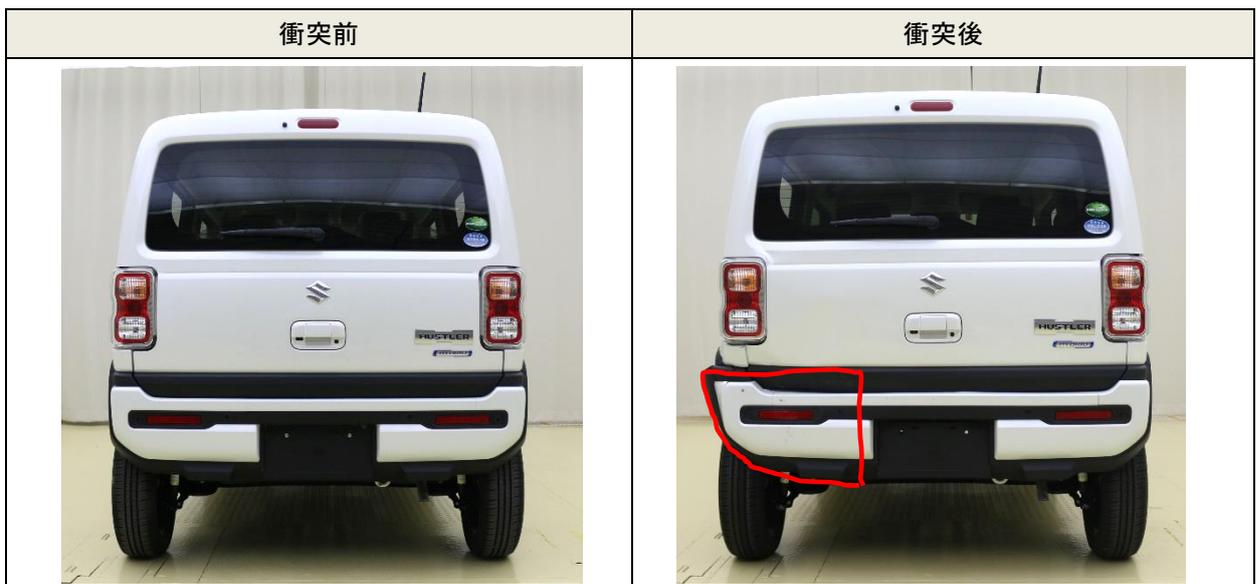
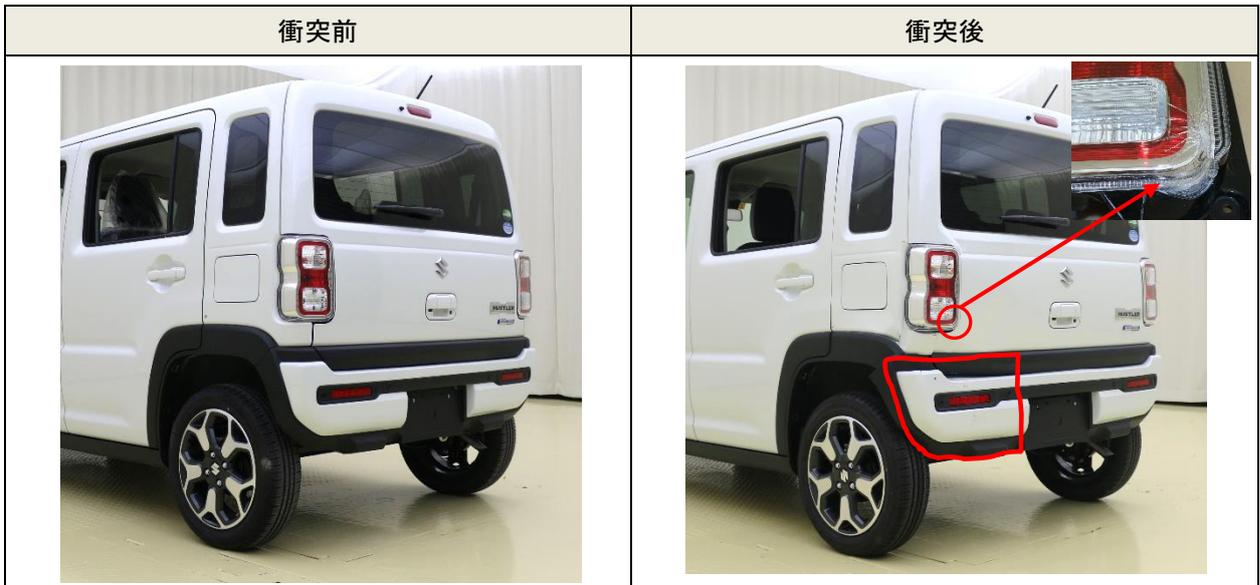
- ・後部左寄り約 40%の範囲で相手物と衝突し後部左側が前方に押込まれている。
- ・リヤバンパ、バックドアパネルに相手物との衝突による直接損傷が発生している。
- ・バックドアパネルの移動にともない左リヤコンビネーションランプに損傷が発生している。

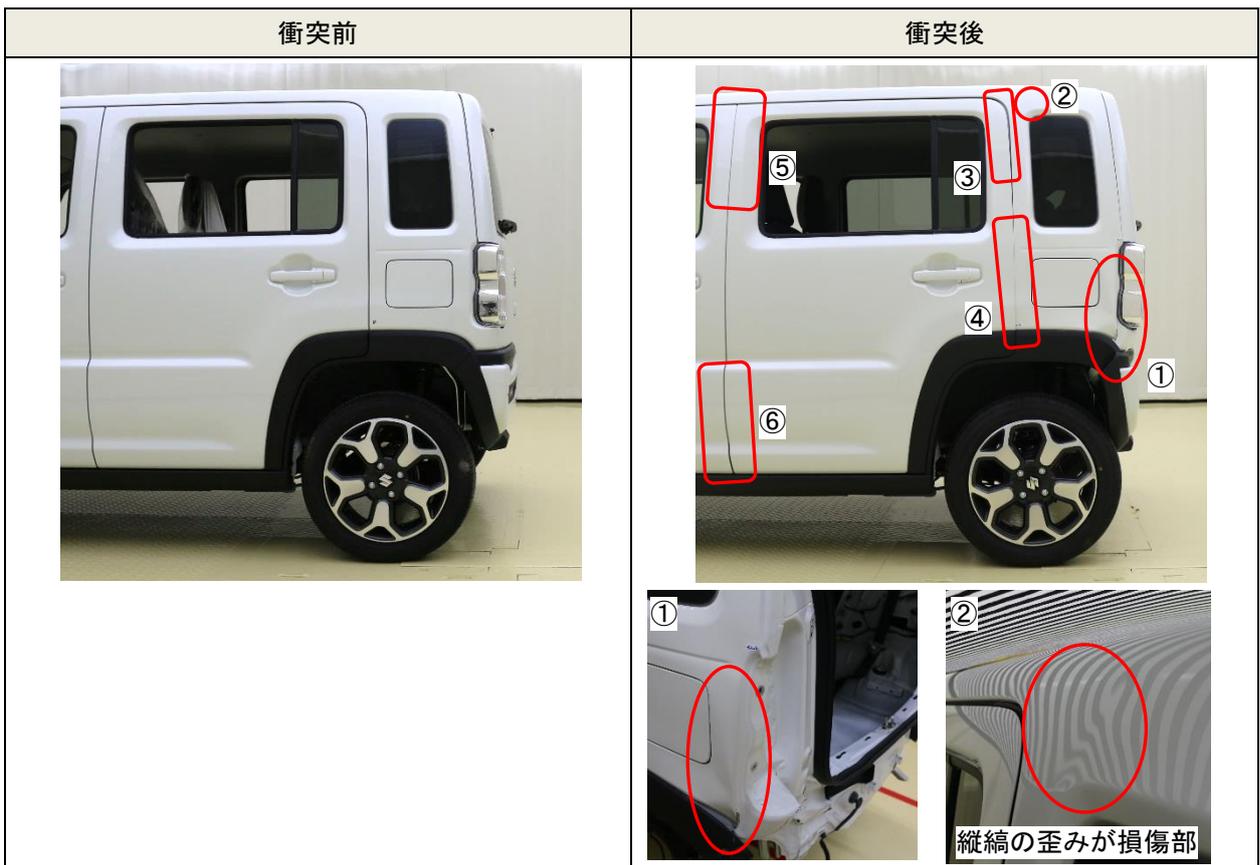
左クォータパネルは、リヤスカートパネル、左リヤコンビネーションアウタハウジング、左クォータインナリヤパネル、左リヤホイールハウスからの波及により①後端部の折れ、②上部のひずみ、③上部での隙間拡大、④下部での隙間減少、⑤上部での隙間減少、⑥下部での隙間拡大が発生している。(左センタピラーへの損傷は発生していない。)

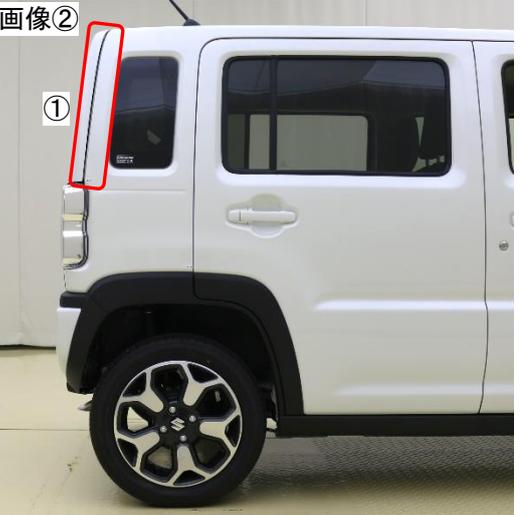
<p data-bbox="884 734 970 766">画像②</p>

<p>損傷状態</p>	
<p>画像② バックドアパネルと右クォータパネルとの隙間が広がっている（赤丸①）が、右クォータパネル本体に修理を要する変化は発生していない。</p>

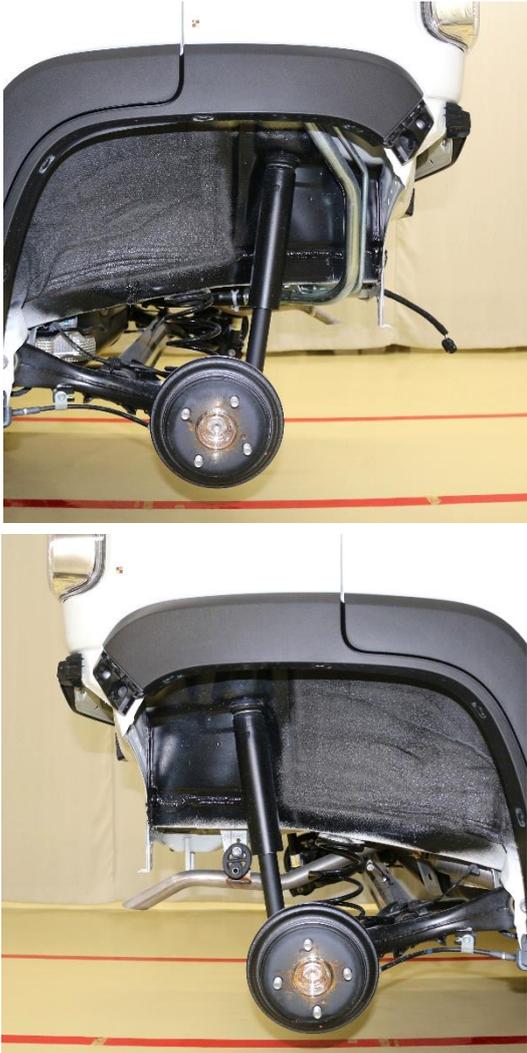
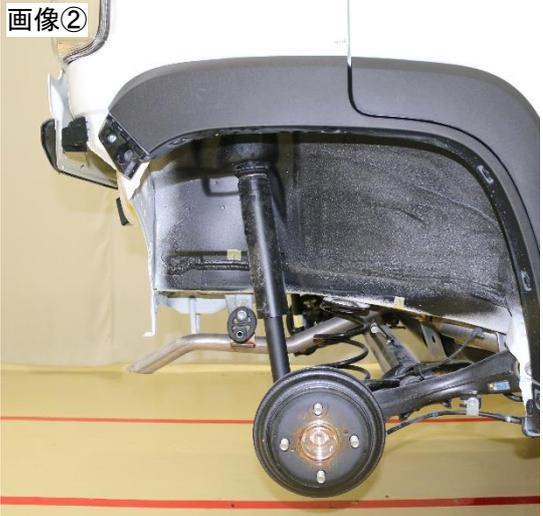
損傷状態	
<p data-bbox="217 1335 1437 1406">画像① リヤスカートパネル左側からの押込みで、左リヤフロアサイドメンバ・ホイールハウスインナパネル後端部に折れが発生している（赤丸①）。</p> <p data-bbox="312 1415 1437 1576">波及はさらに深部へ進み、ホイールハウスインナパネル（赤丸②）リヤフロアサイドメンバの形状変化部位にあたるリヤフロアセンタクロスメンバ結合部で持ち上がりが発生している（赤丸③）。目視確認によるリヤフロアサイドメンバ中央部やリヤフロアセンタクロスメンバに折れや曲がり認められない。</p> <p data-bbox="217 1585 1437 1657">画像② 右リヤタイヤ側からの右リヤフレーム部の変化は、計測値同様修正を要する変化は発生していない。</p>

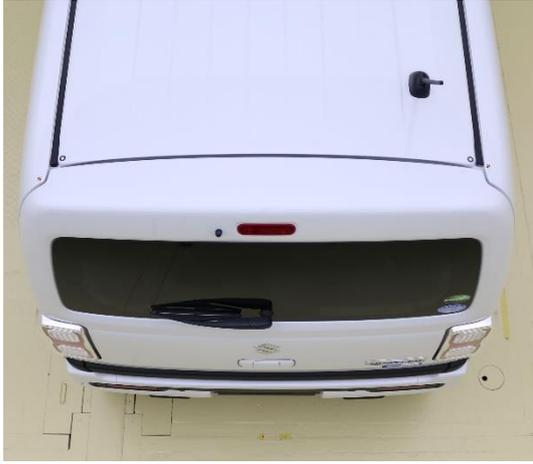
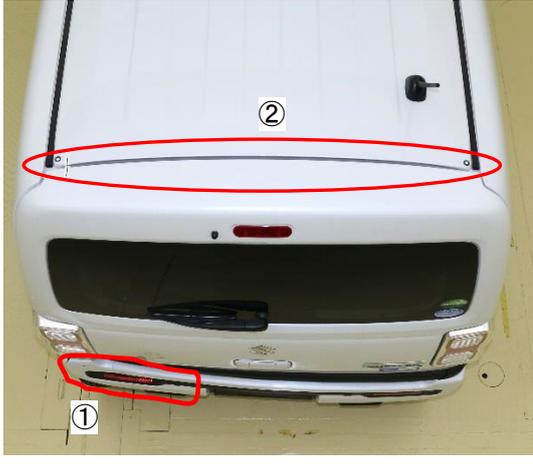
損傷状態	
<ul style="list-style-type: none"> • リヤバンパ、バックドアパネル左側に潰れや折れが発生している（赤丸①）。 • テールゲートとルーフパネルとの隙間が広がっているがルーフパネル本体に変化は発生していない（赤丸②）。

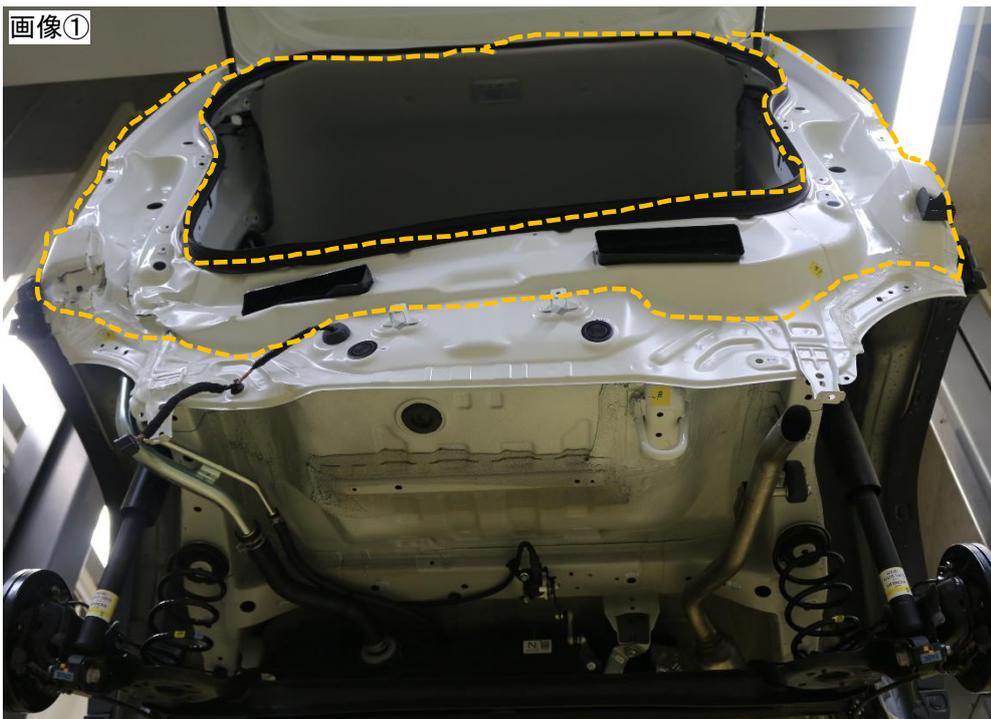
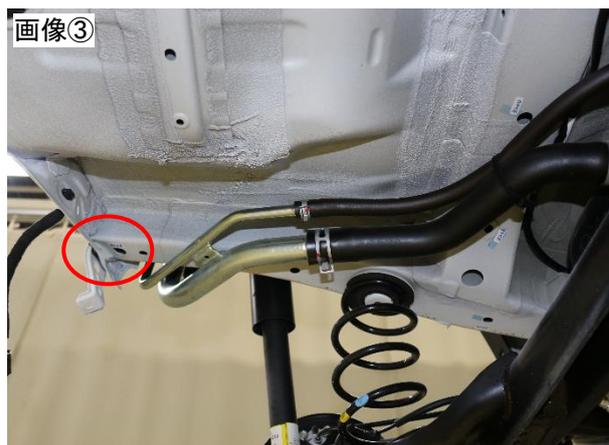
画像① バックドア開口部環状構造部の損傷状態、断面積の大きい環状構造帯は後方に張出している。着力部で大きな力を受止め、潰され押し込まれている。

画像② ①環状構造帯のインナ側クォーターインナリヤロアパネルの折れ、②左リヤホイールハウスイナナの損傷は、後端部での折れにとどまらず、③全体が前方向への寸法移動と前部へ波及損傷が発生している。④フロアパネルも広範囲で波及損傷が発生している。

画像③ 左リヤフロアサイドメンバへの直接損傷は後端部の折れにとどまっているが、環状構造部からの波及により、サイドメンバ後部全体が上方向へ持ち上がっている。
