自研センターニュース 令和3年5月15日発行  
毎月1回15日発行(通巻548号)

## スズキ ハスラー (MR92S) 構造調査

## スズキ ハスラー (MR92S) 前部衝突の損傷診断

### 後部損傷の復元修理

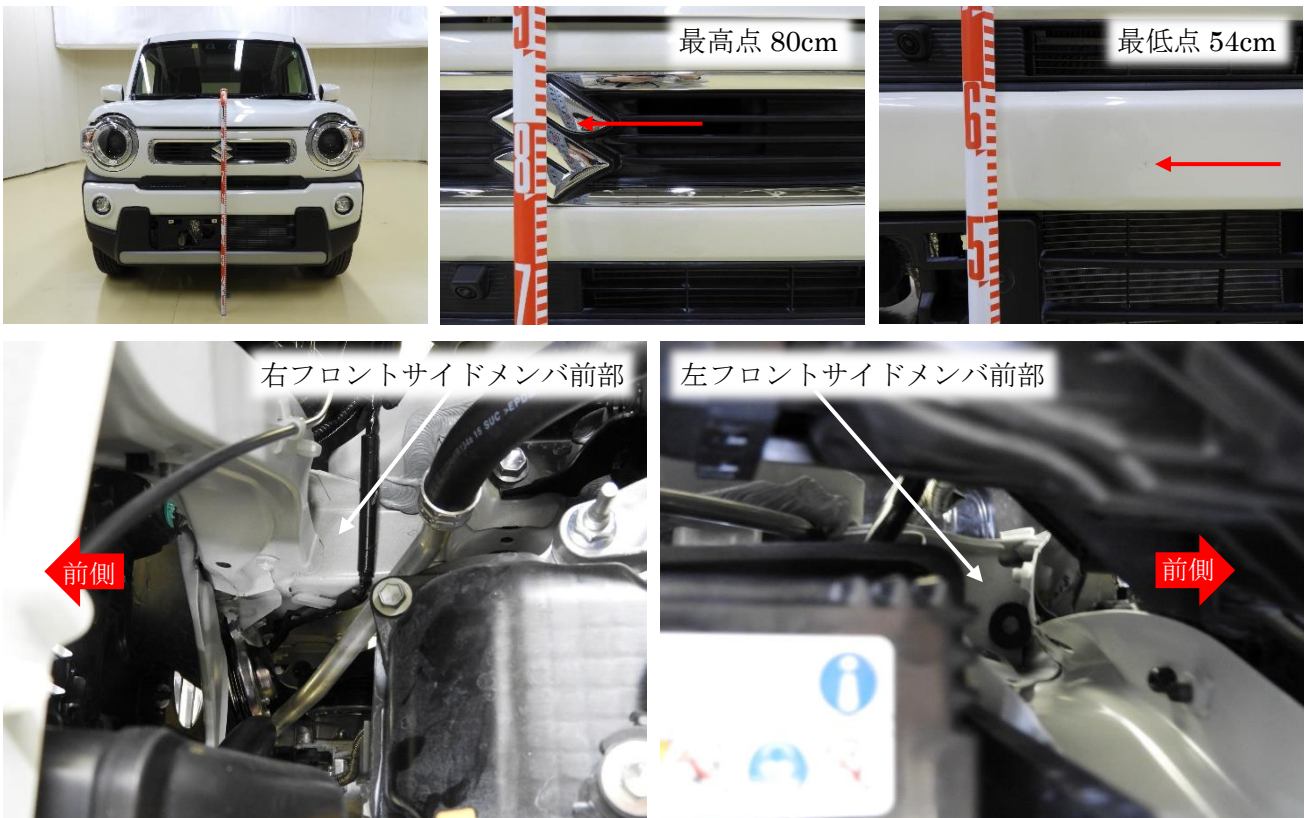
分解前においては外板パネルは、フロントバンパ、フロントバンパメンバ、フロントラジエータグリルに直接損傷がみられ、内板骨格は、フードロックメンバ Assy、フードロックブレース、左右フロントサイドメンバ前端部の変形が確認できました。

最高着力部位はフロントエンブレムで高さ 80cm、最低着力部位はフロントバンパガーニッシュで高さ 54cm です。骨格部位の最終波及部位は上部がフードロックメンバ Assy、下部は左右フロントサイドメンバ前端部です。

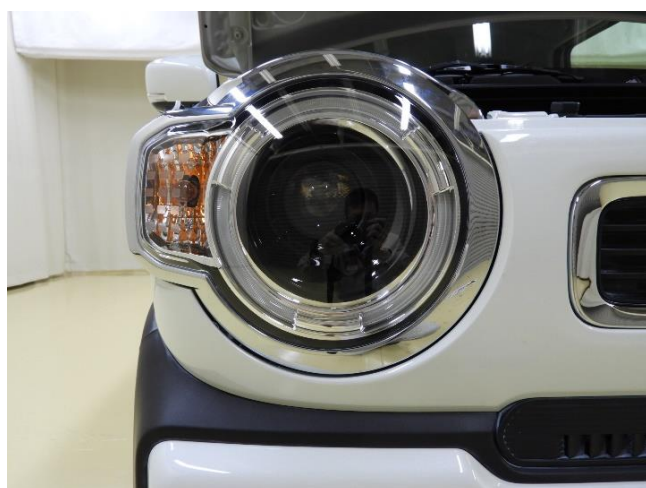
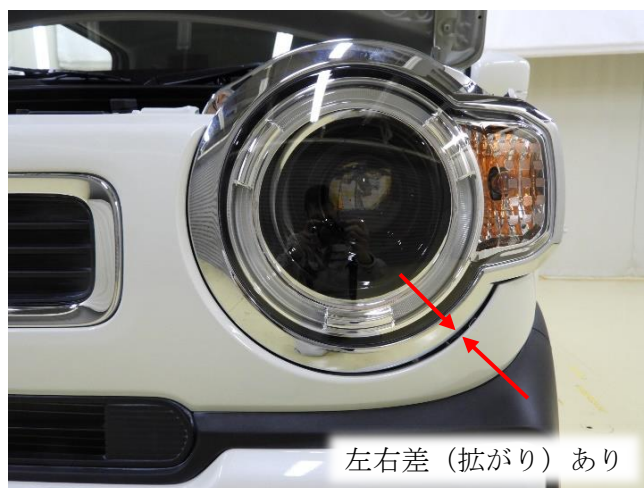
ヘッドランプユニットに打痕などの直接入力は見られません。  
また目視できるブラケット部にも割損などはみられませんが、フロントラジエータグリルとの間に左右差があったため、分解後に改めて確認することにしました。

左右差（拡がり）あり

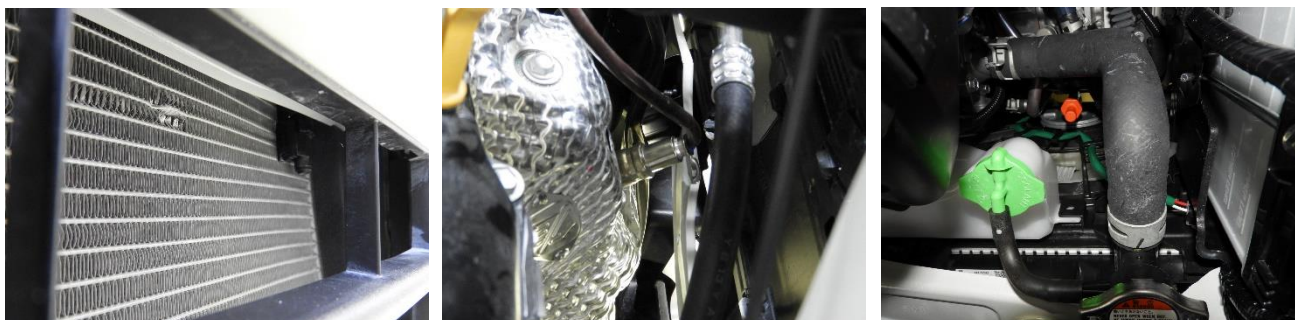
メカニカル部品は、コンデンサ、エキゾーストマニホールドカバーの変形が確認できます。  
また LLC が漏れていることや、クーリングファンが手で回らないことからラジエータも損傷していると推察することができます。

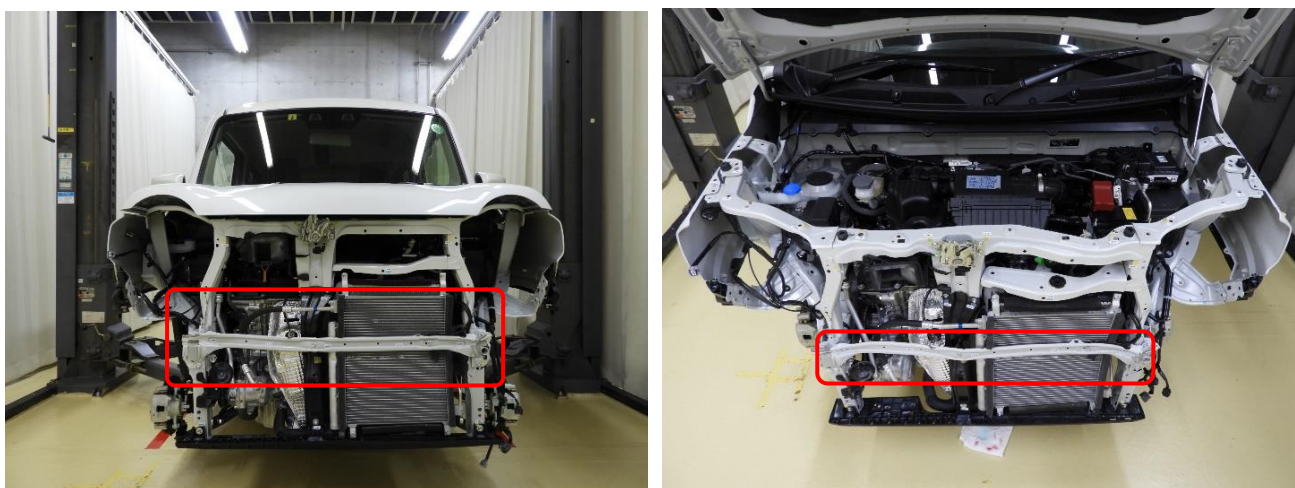
赤枠内が今回の衝突による着力部位です。当該車両のフロントバンパメンバは普通車に多く採用されている強固な閉断面構造体ではないため、湾曲しています。

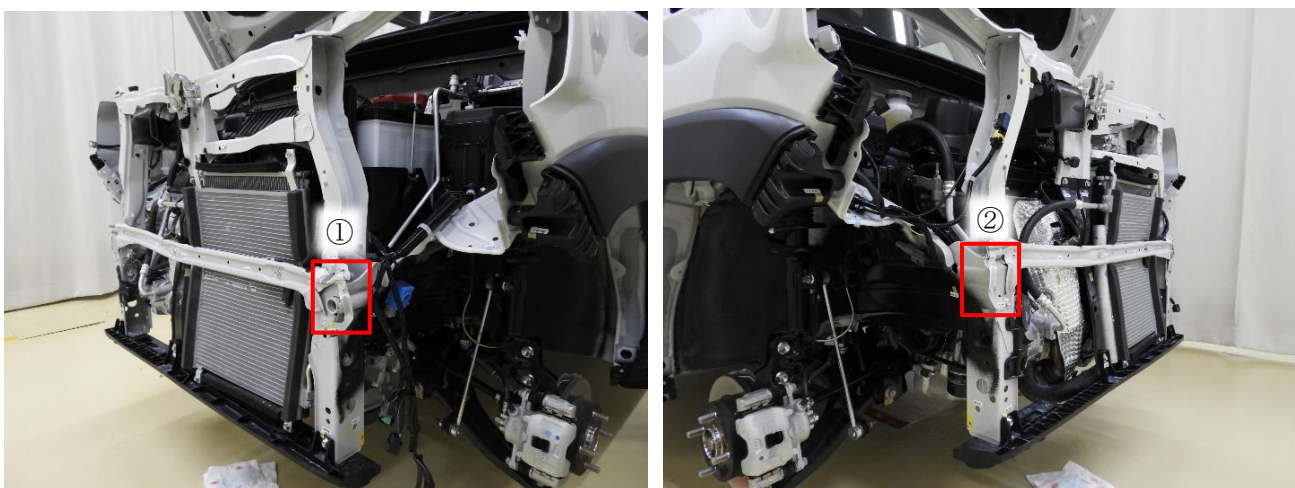
計測の結果、左右フロントサイドメンバに後退や広がりといった寸法の変化はありませんでしたが、フロントバンパメンバを介してフランジ部分が折損していたため、板金修理が必要と判断しました。

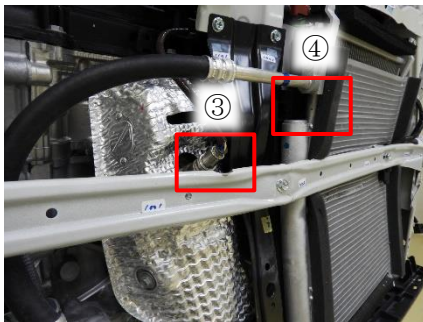
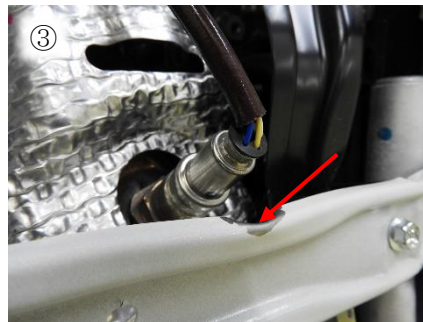
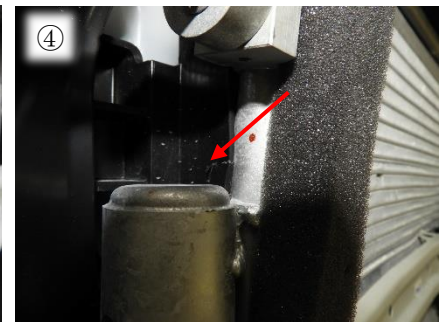
エア&フューエルレシオセンサにフロントバンパメンバと干渉した痕跡がありました (③)。取付けにガタはありませんでしたが、修理後に故障診断機による機能点検を行うことにしました。またコンデンサを介してファンシュラウドが割損していました (④)。

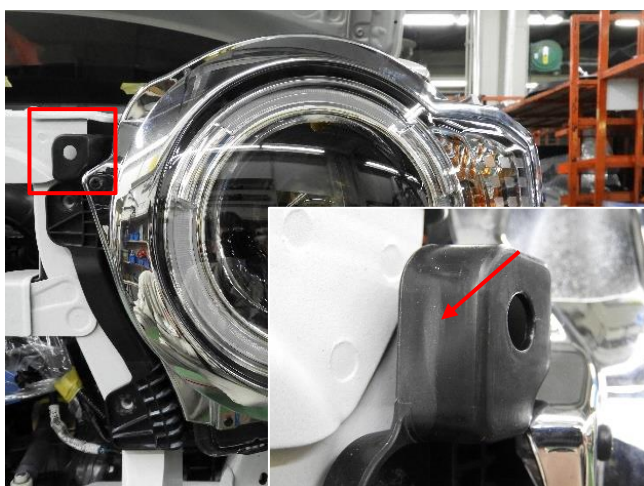
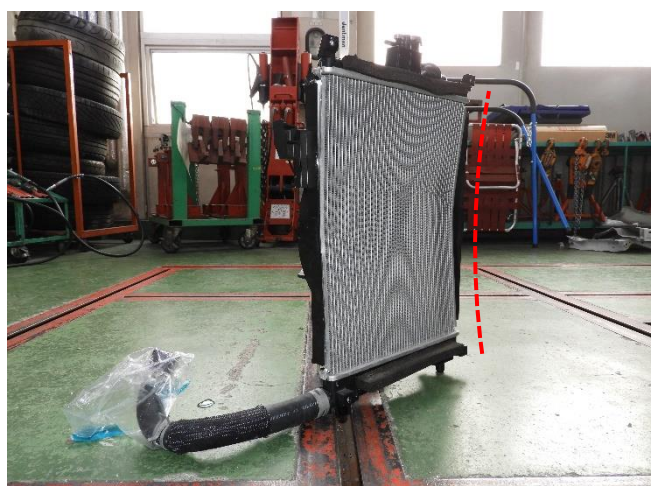
保留項目としていた左ヘッドランプユニットはフロントラジエータグリルのクリップ取付部位が白濁していました。またラジエータは取外し後、曲損が確認できました。

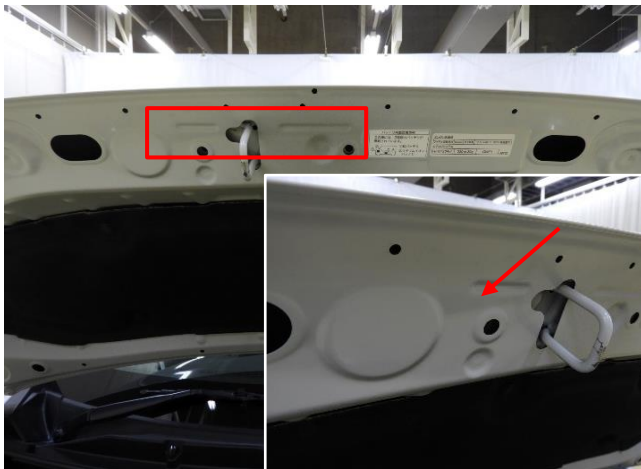
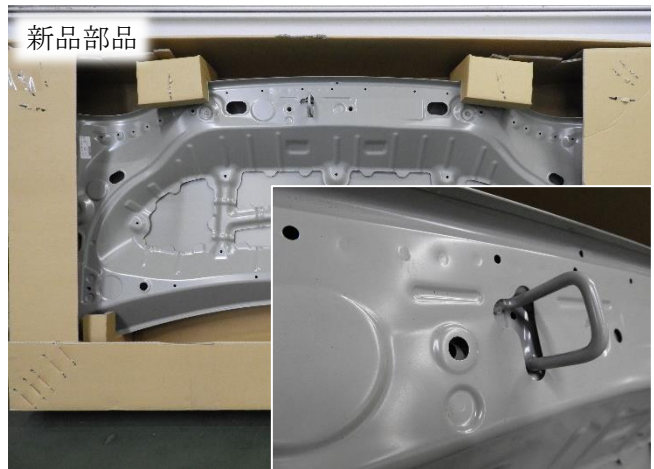
フロントフードパネル裏側のストライカ付近にひずみのようなものがありますが、プレス成型時に生じたものと思われます。フードロックメンバやフードラッチによる突上げによる損傷と誤認しないよう注意が必要です。

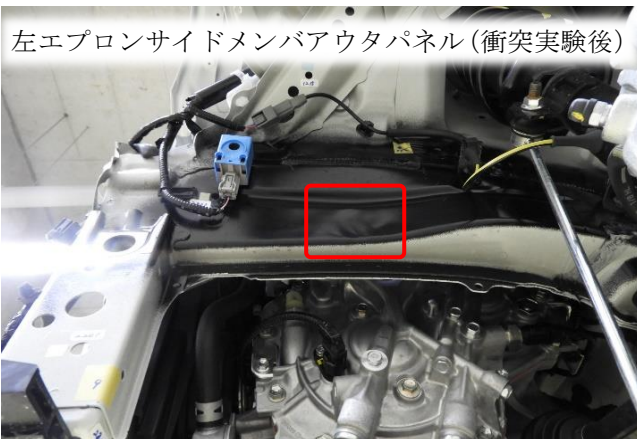
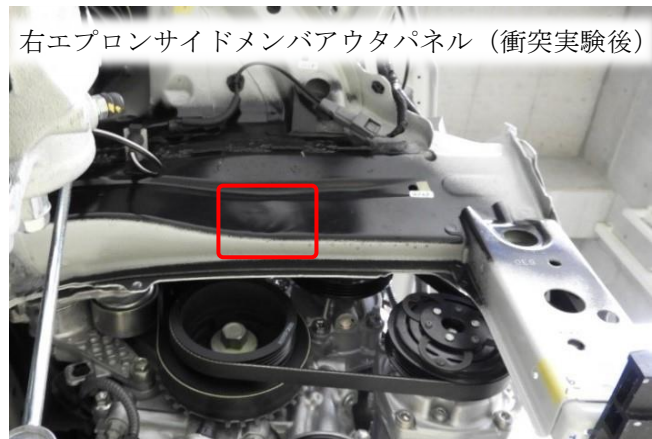
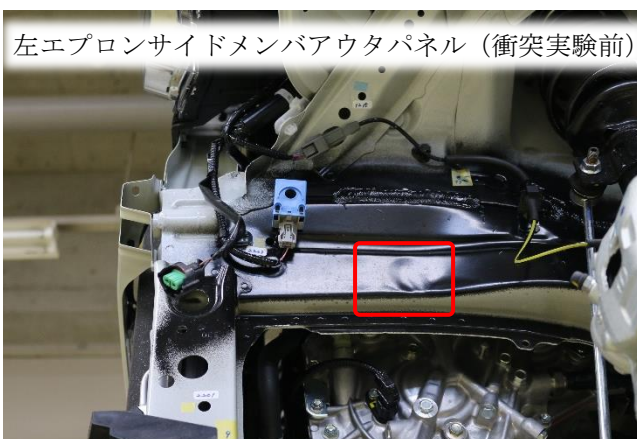
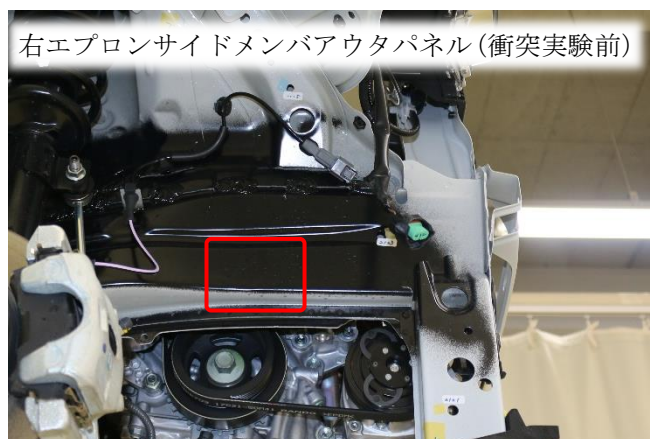
エプロンサイドメンバアウトパネルにもプレス成型時に生じたと思われるひずみがあります。衝突による波及損傷と誤認しないよう注意が必要です。

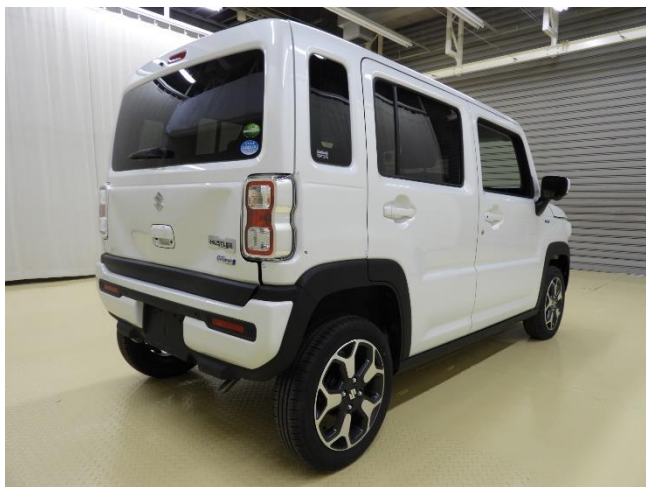
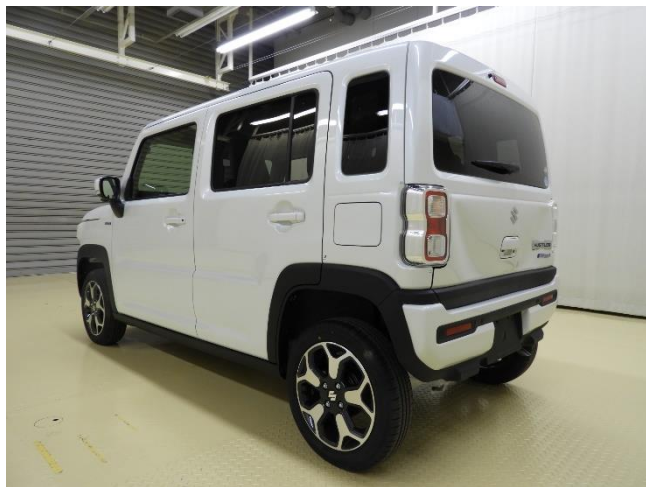
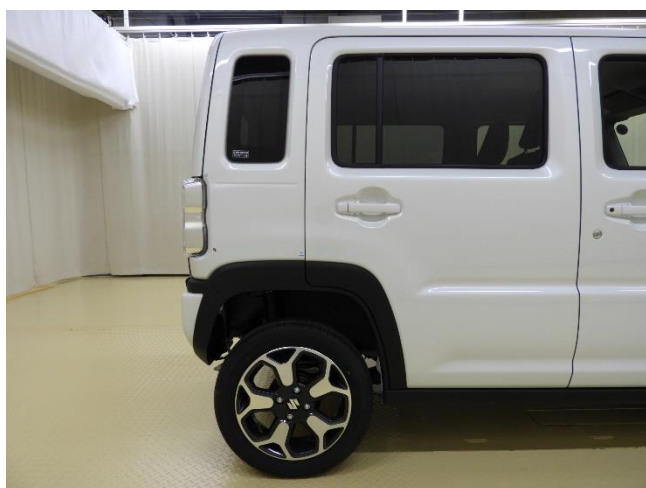
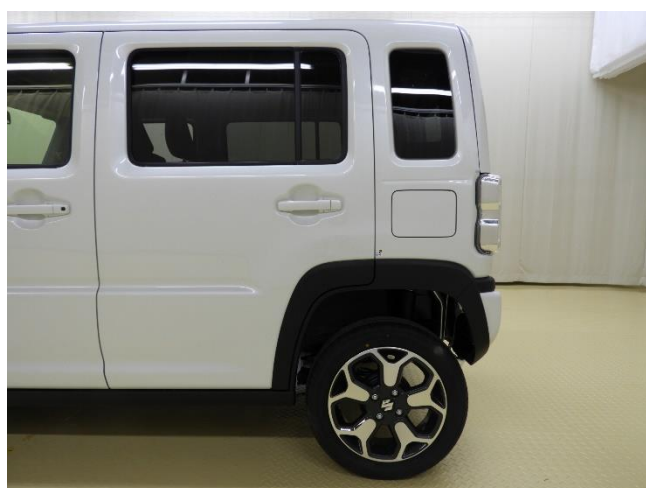
左右のリヤクォータパネルが均等に変位しており、リヤスカートパネルが一樣に押込まれていることから車両後部中央へ6時方向からの入力があったと判断することができます。  
なおリヤクォータパネルにリヤドアパネルとの干渉傷は発生していませんでした。

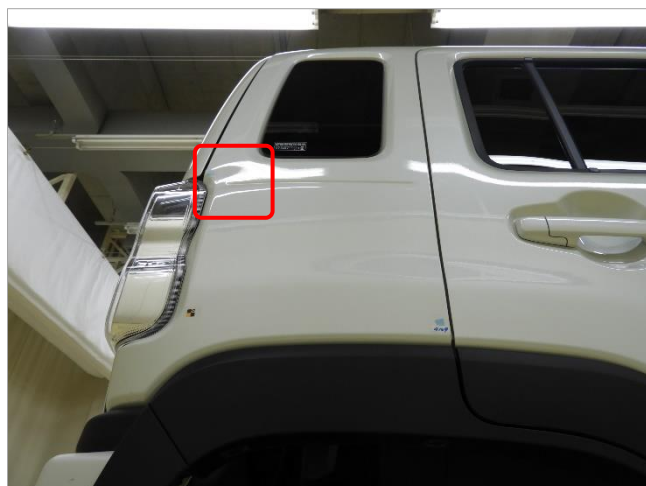
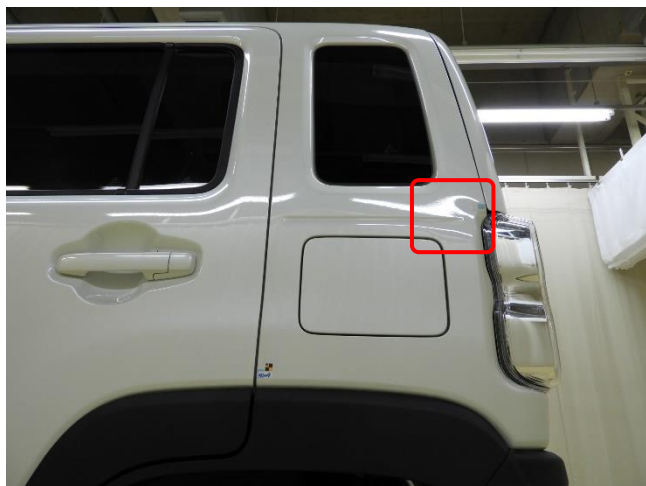
左右リヤクォータパネルの後部にリヤコンビアウトハウジングからの波及によるひずみが生じています。

被追突車両などに多く見られる損傷ですが、基本修正作業による引き作業で復元するか、個別に形状修正が必要なのか、リヤドアパネルのぼかし塗装要否に影響をおよぼすため、慎重な見極めが求められます。

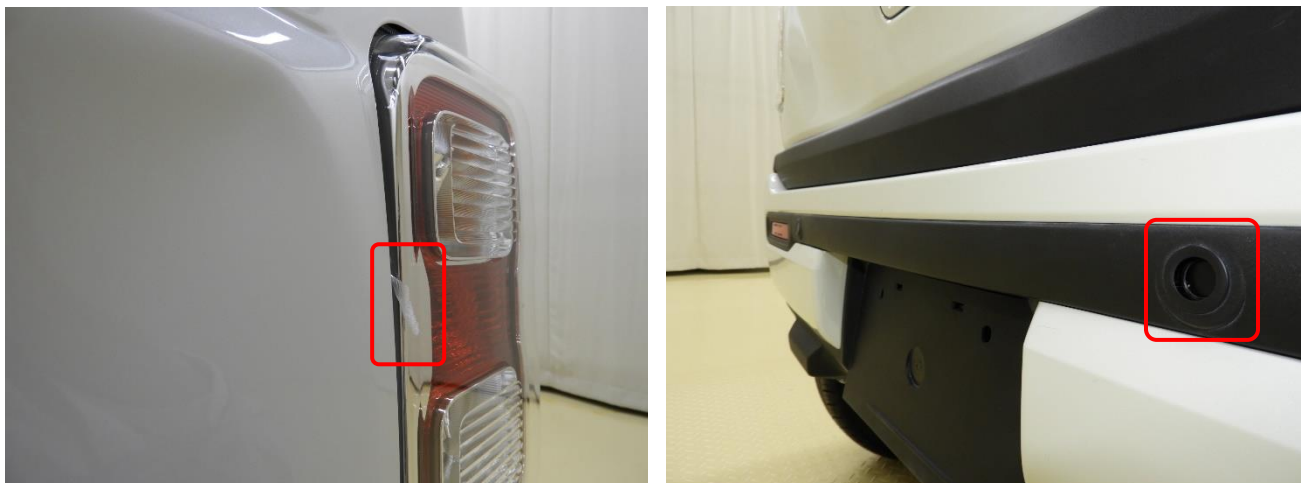
メカニカル部品は、バックドアパネル変形に伴う右リヤコンビネーションランプユニットの割損があるほか、リヤバンパが押込まれたことによって右側のリヤオートブレーキリヤセンサ（インナ）が陥没していました。

そのためセンサの ①外観点検 ②作動確認 ③DTC確認 ④データモニタ確認 ⑤取付角度点検を実施し、いずれも異常はみられなかったため再使用可能と判断しました。

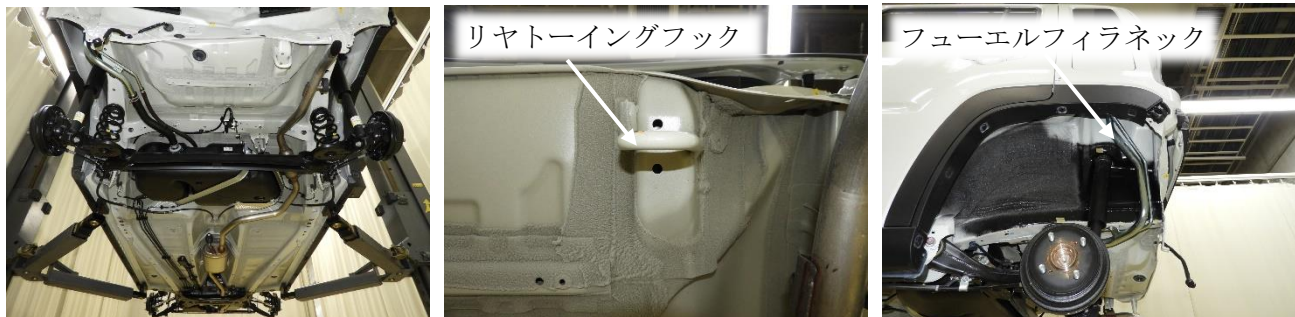
赤枠内が今回の衝突による着力部位です。リヤスカートパネルを介してリヤフロアリヤパネルが前部まで潰れていました。

リヤフロアセンタクロスメンバの接合部より前方に変形はみられません。

リヤスカートパネルを取外し、リヤフロアリヤパネル後端部をクランプで引きながらハンマリングすることで十分に板金修理が可能と判断しました。

なおフロア後部のリヤトーイングフックは溶接点で外し、再使用します。

またリヤフロアサイドリヤメンバは計測の結果、寸法の変化はありませんでしたがフランジ部分の板金を行うため、フューエルフィラネック、マフラも取外す必要があります。

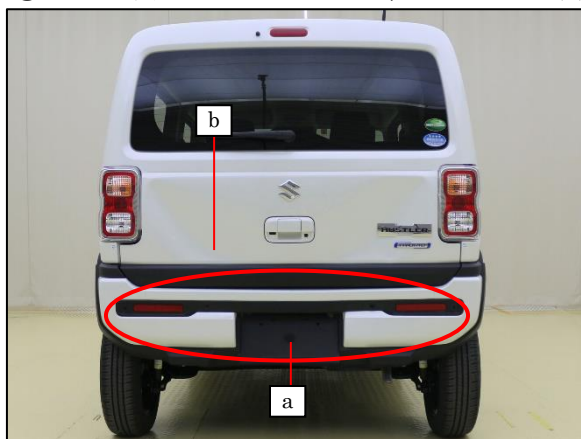
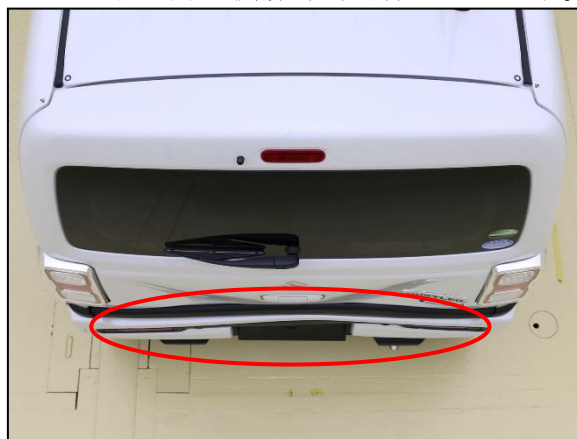
① 6 時方向からの入力により、リヤバンパ(a)、バックドアパネル(b)が損傷 (赤丸部) しています。

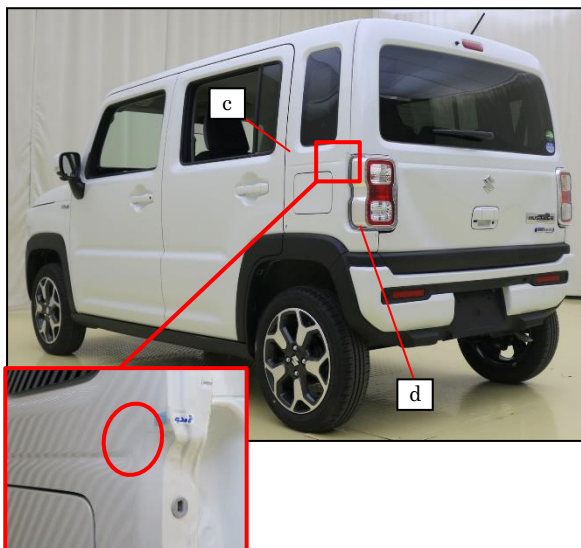
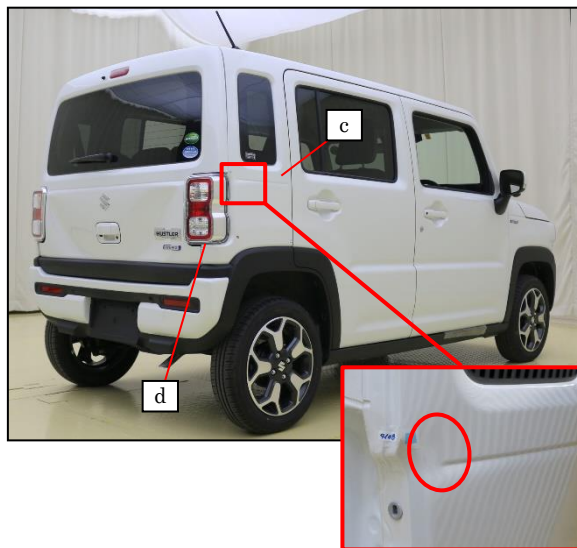
② 左右クォータパネル(c)は、左右リヤコンビネーションランプ(d)との近接部分がひずんでいます。

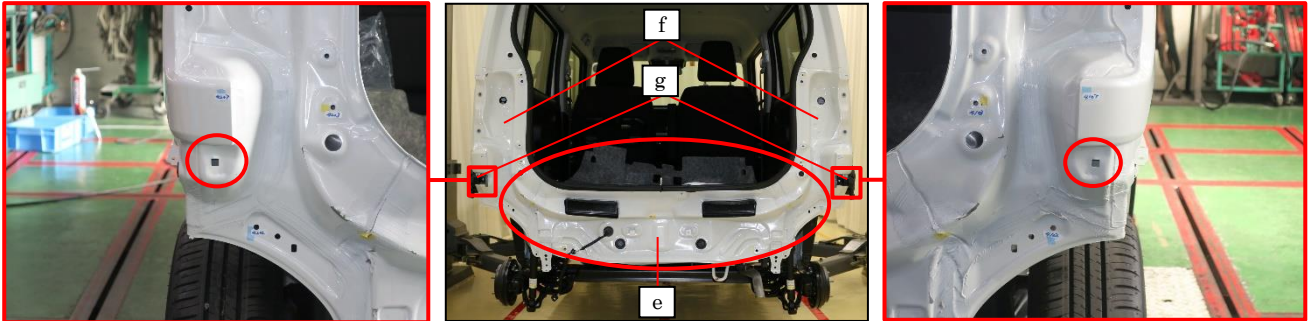
リヤスカートパネル(e)、左右リヤコンビネーションアウトハウジング(f)が損傷(赤丸部)しています。また、左右リヤコンビネーションアウトハウジング(f)の左右リヤバンパサイドホルダ(g)取付部分も損傷していました。

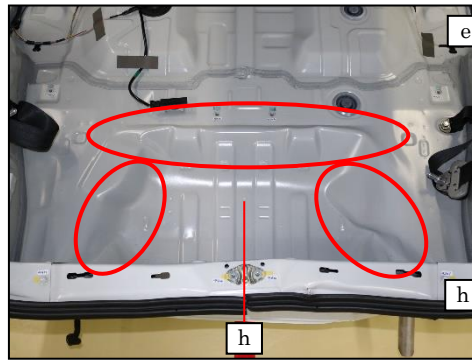
リヤフロアリアパネル(h)が損傷(赤丸部)しています。

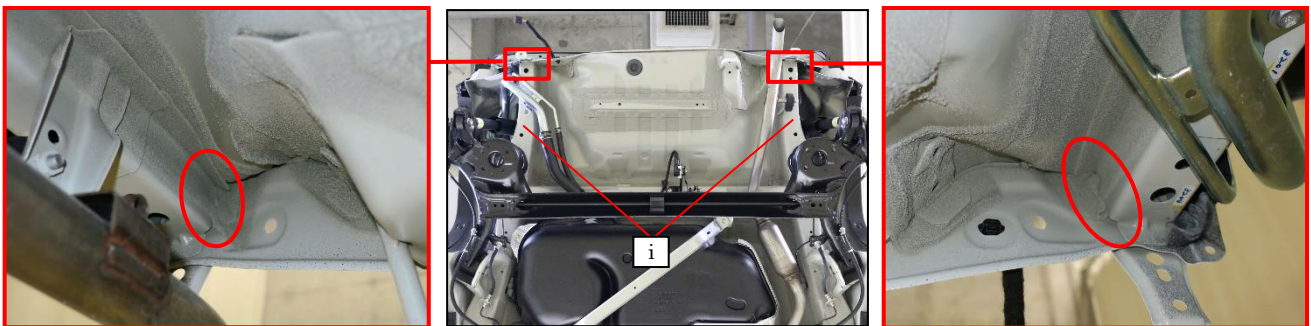
左右リヤフロアサイドリヤメンバ(i)が損傷(赤丸部)しています。

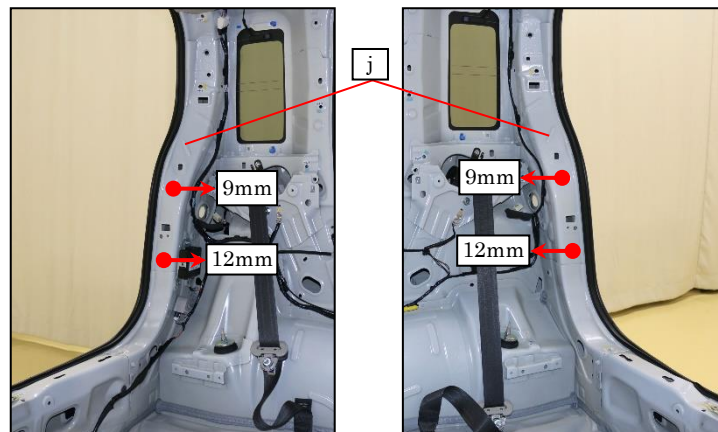
左右クォーターインナリアパネル(j)に折れや潰れはありませんでしたが、前方へ移動しています。

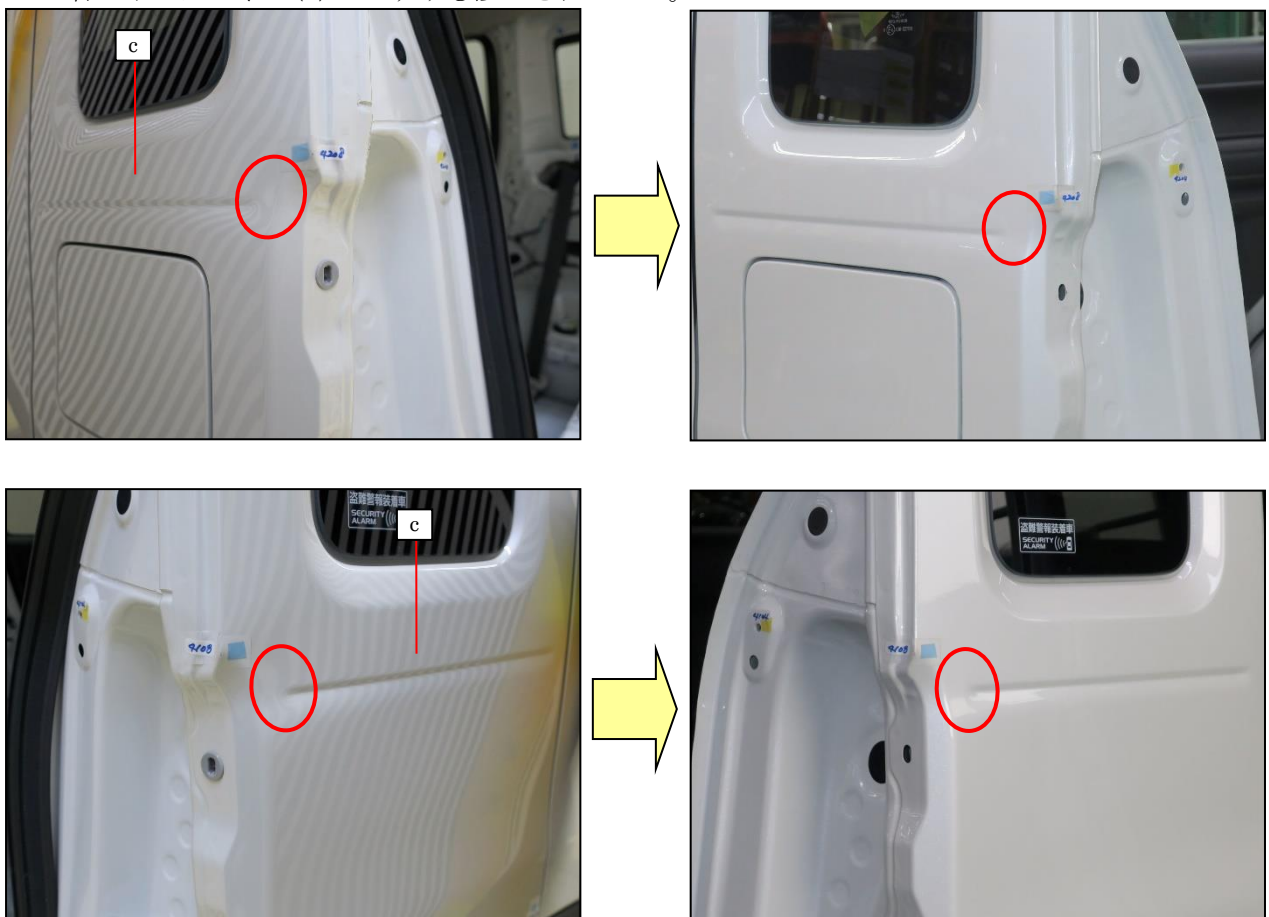
①の引き作業により、左右クォータインナリヤパネル(j)の計測点が基準寸法へ修正されると共に、左右クォータパネル(c)のひずみも修正されました。
