自研センターニュース 令和3年6月15日発行
毎月1回15日発行(通巻549号)

トヨタ ハリアー (MXUA80) 構造調査

トヨタ ハリアー (MXUA80) 前部衝突の損傷診断

トヨタ ハリアー (MXUA80) 後部損傷の復元修理

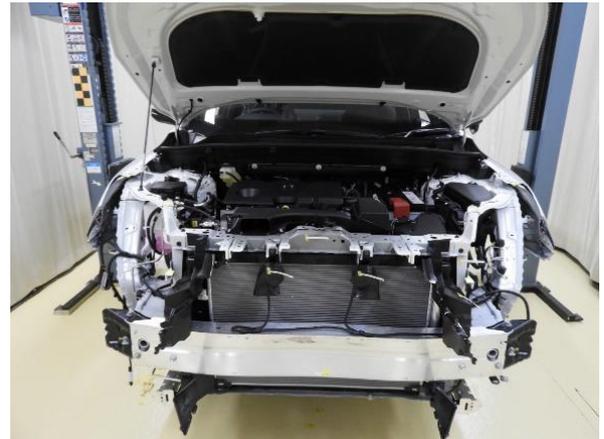
外板パネル損傷

外板パネルは、フロントバンパカバー、左右ヘッドランプ、左右フロントフェンダ、内板骨格はラジエータサポート、メカニカル部品はクーラコンデンサ、ラジエータが損傷していました。最終波及部位については左右ラジエータサポート部です。

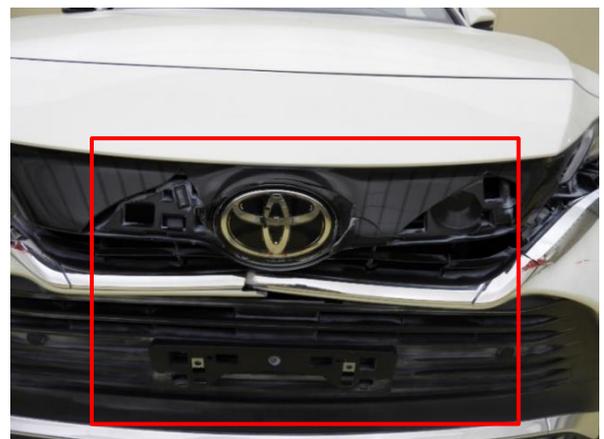
最高着力部位はフロントバンパカバー上部で高さ 87 cm、最低着力部位はフロントバンパカバー中央部で高さは 51 cm です。

フロントバンパカバーは押込みにより左右均一な凹みが確認できます。
また、左右方向への移動が見られないことから、12時方向の入力があったと推察できます。

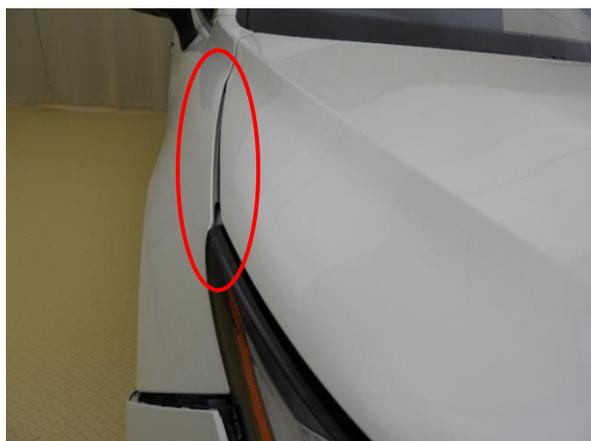
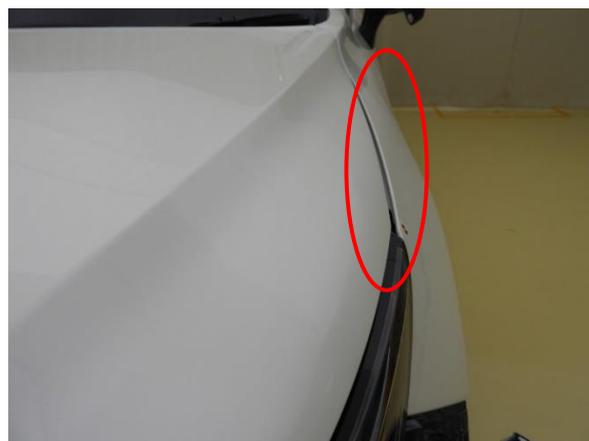
フードと左右フロントフェンダ部の間隔について、左右フロントフェンダの前部間隔が拡大していました。左右フロントフェンダはともに、前部に歪み損傷が確認されました。

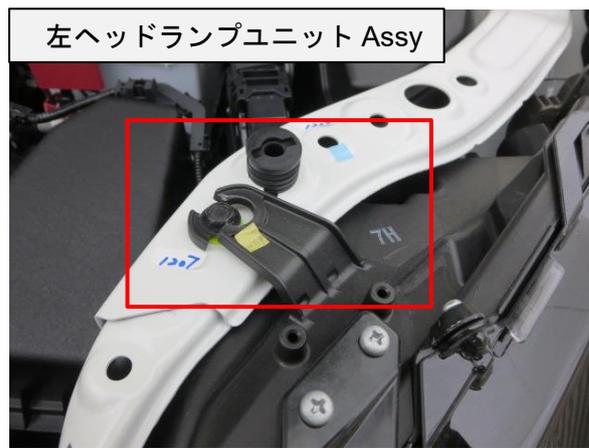
左右ヘッドランプレンズへの直接入力は見られませんが、フロントバンパカバーの押込みにより後退したため、右側ヘッドランプハウジングが割損、左ヘッドランプステー部の割損が見られました。

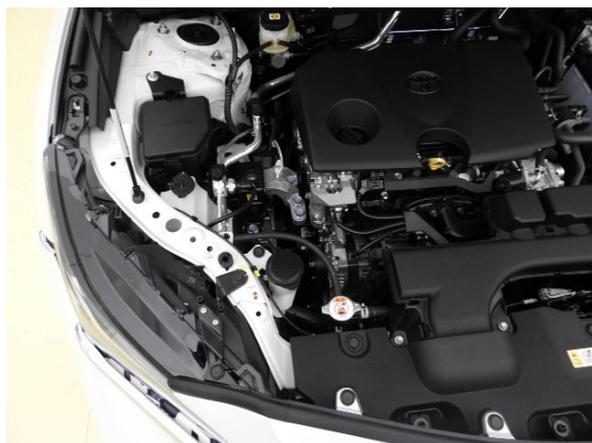
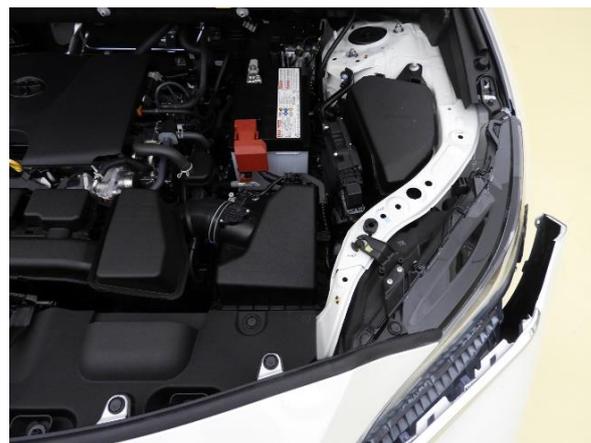
左右ラジエータサポート部は前方からの入力により若干の変形および歪みが見られました。

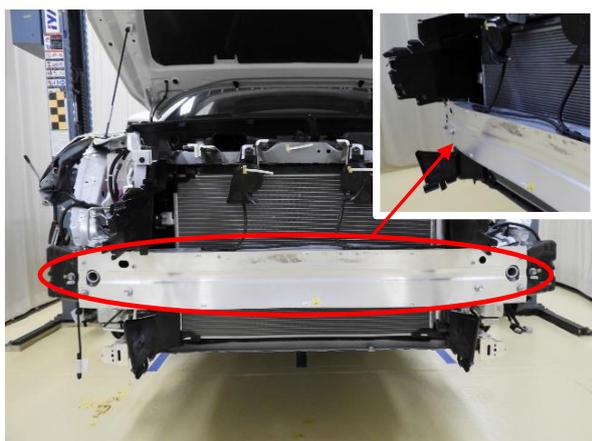
フロントバンパラインホースメントの潰れ

フロントバンパラインホースメントには全体的な潰れが見られ、内板骨格部位の左右ラジエータサポートへの損傷が確認できました。

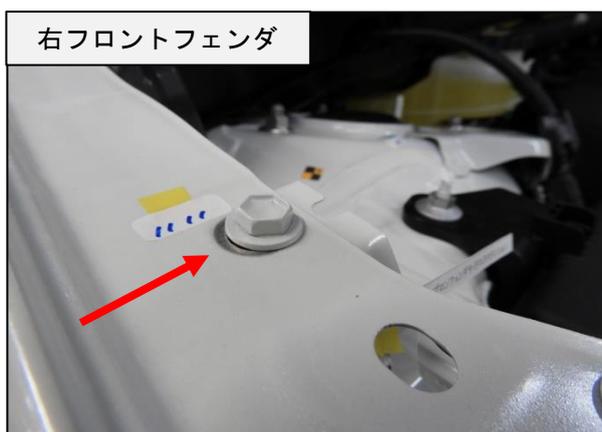
フロント方向からの入力により、左右フロントフェンダが後方に押され、フロントフェンダの上部取付けボルト部のズレが発生しました。

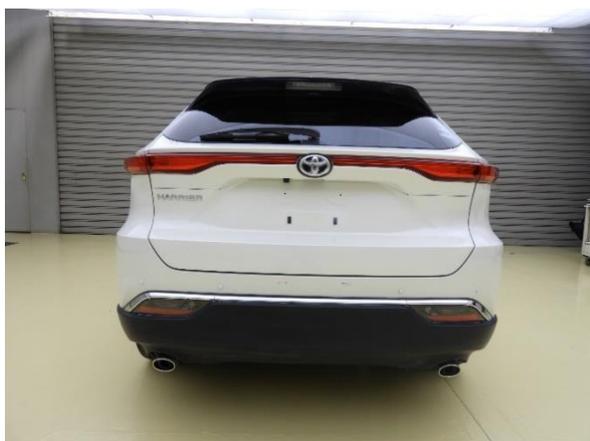
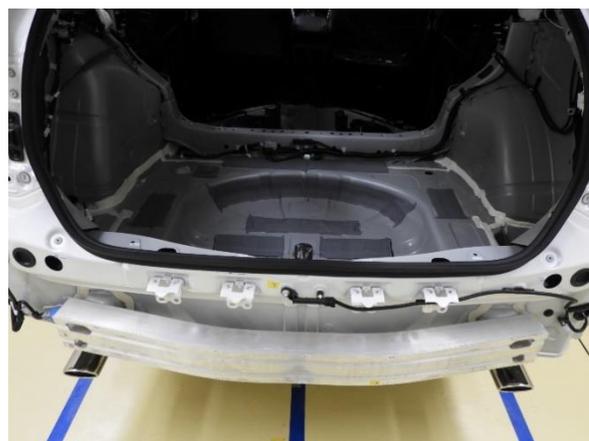
外板パネルはリヤバンパカバー、バックドアパネルが、骨格部はボデーローワーバックパネル、左右リヤフロアサイドメンバ後部が損傷していました。最終波及部位は左右リヤフロアサイドメンバ後部です。

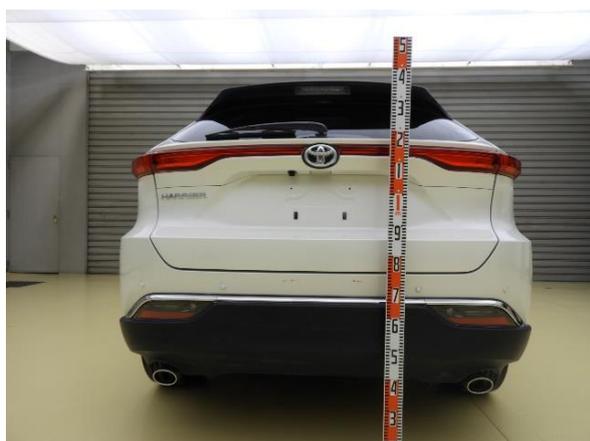
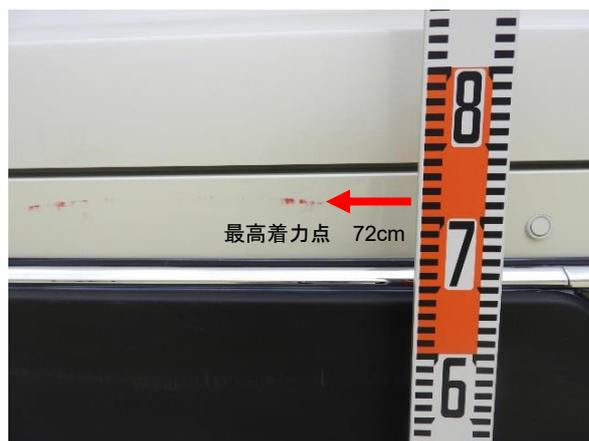
最高着力部位はリヤバンパカバー上部で高さ 72 cm、最低着力部位はリヤバンパカバー下部で 28 cm です。着力部位のリヤバンパカバー部には左右均一に押し込み変形が確認できます。また、左右方向に移動はなく 6時方向からの入力があったと推察できます。

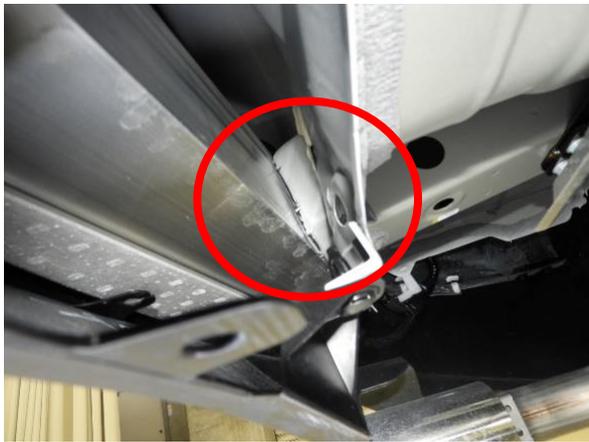
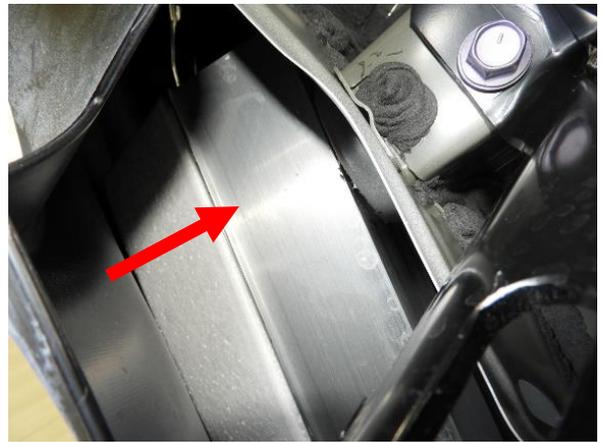
後部からの入力によりリヤバンパラインホースメントが変形し、左右リヤフロアサイドメンバ後部に損傷がおよんでいました。

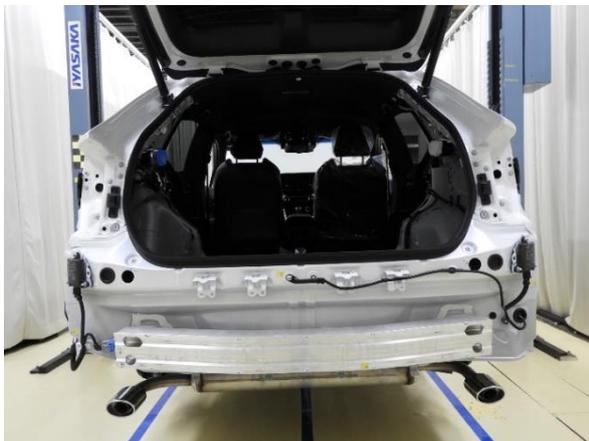
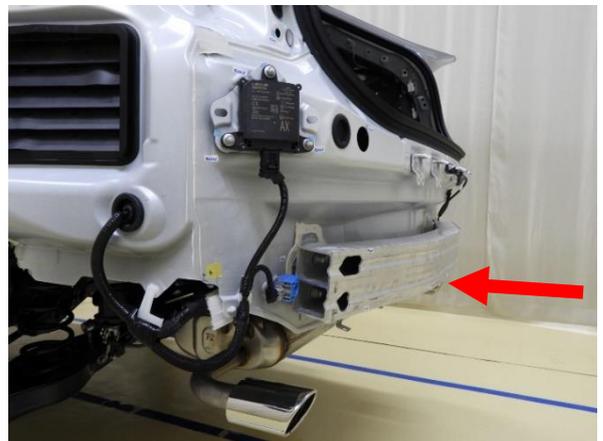
分解後、リヤバンパラインホースメントに損傷が見られました。

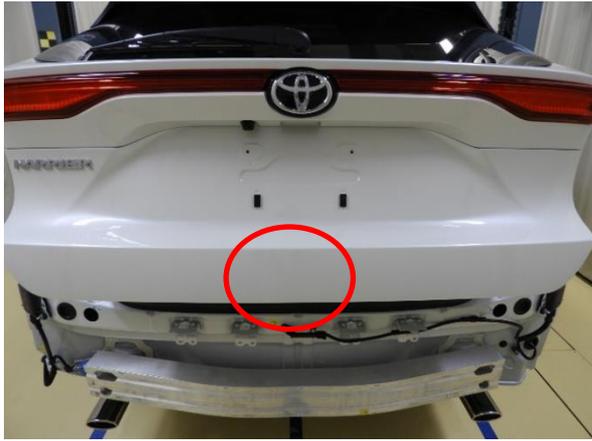
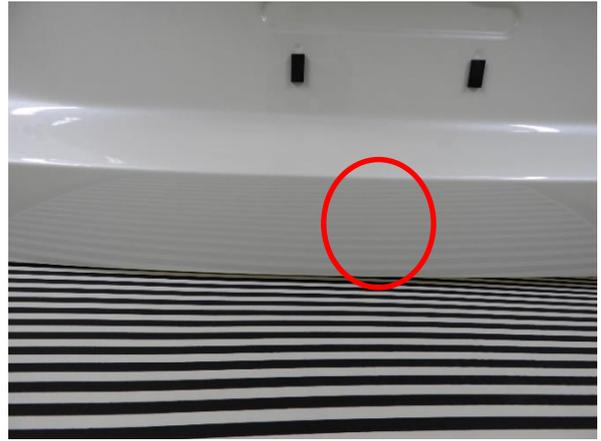
バックドアパネルは中央下部のロックストライカ部への押込みにより歪み損傷が見られました。

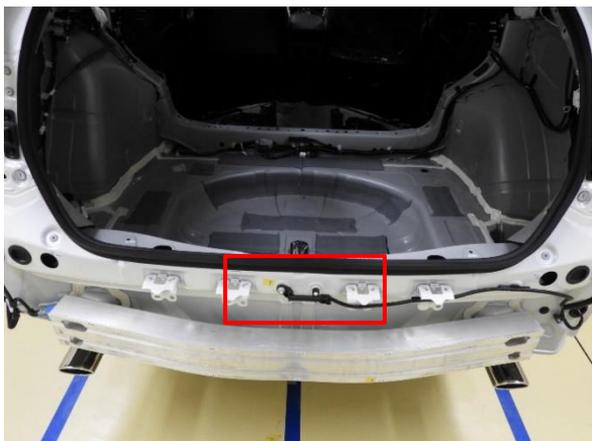
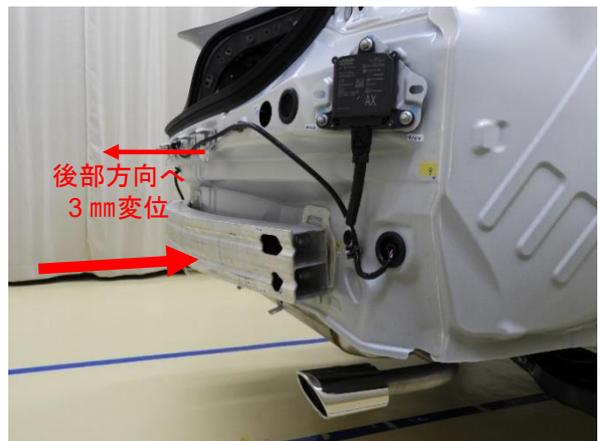
リヤバンパラインホルスメントの押込みにより、ボデーローバック下部も押込まれ、その反動でボデーローバックパネル上部が後方へ3mm変位していました。

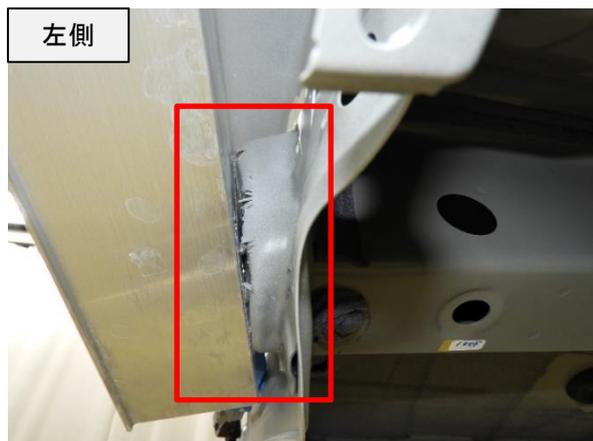
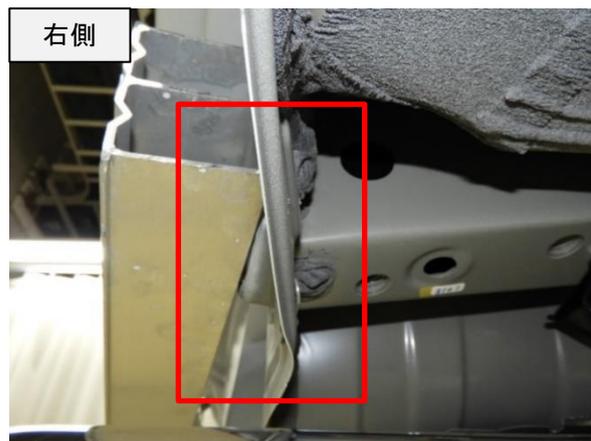
リヤバンパカバーを外して、左右リヤバンパラインホースメントプレートの損傷を確認しました。

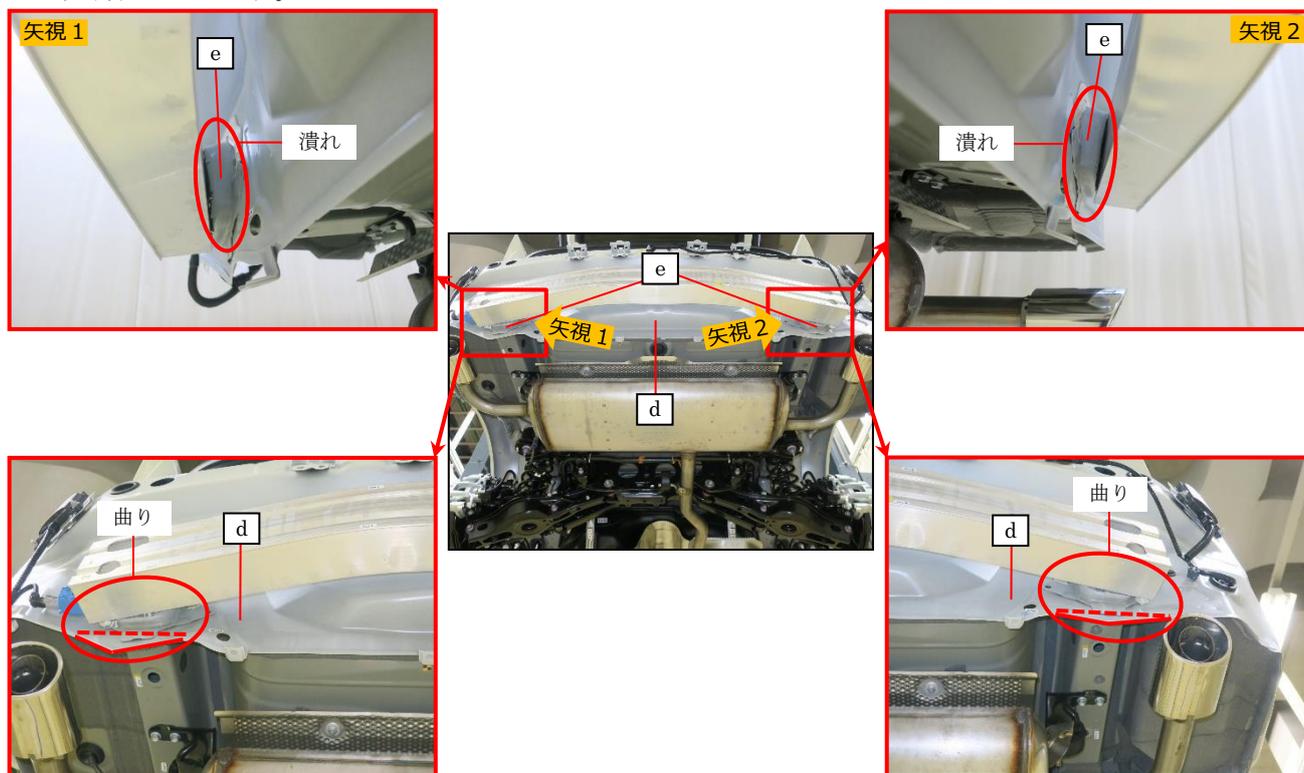
ボデーローバックパネルサブ Assy(d)、左右リヤバンパラインホースメントプレート(e)が損傷(赤丸部)しています。

損傷がリヤバンパラインホースメントを取付ける左右リヤバンパラインホースメントプレート(e)周辺のみであったため、左右リヤバンパラインホースメントプレート(e)を引出してボデーローバックパネルサブ Assy(d)や左右リヤフロアサイドメンバサブ Assy(h)の後端フランジ部の形状を修正する作業を行いました。

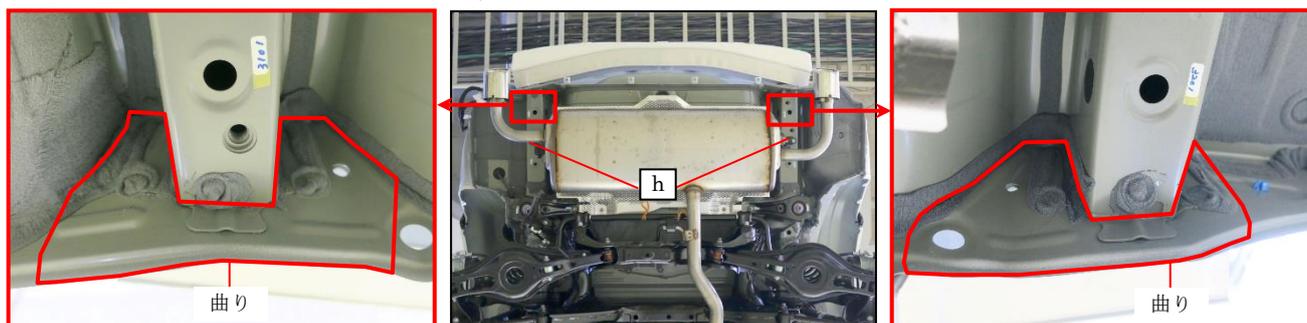
左右リヤフロアサイドメンバサブ Assy(h)が損傷(赤枠部)しています。

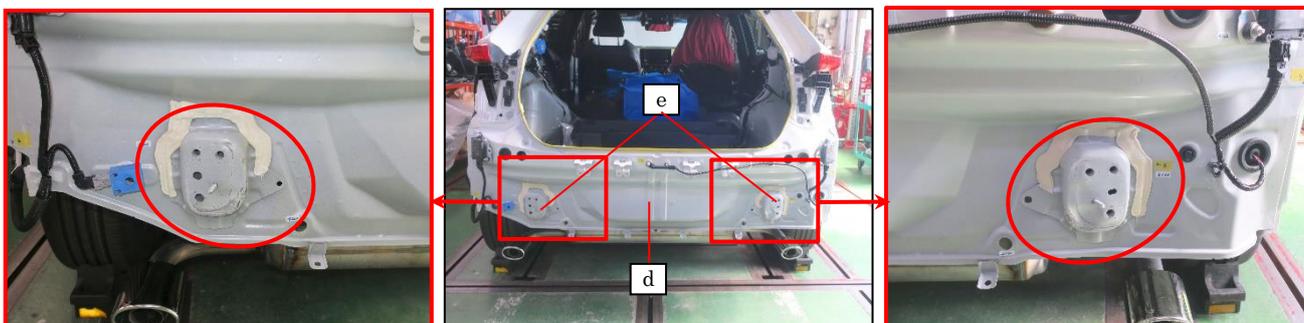
バンパラインホースメント引き作業により、潰れていたボデーローバックパネルサブ Assy(d)の赤丸部で囲った損傷が概ね引出されました。

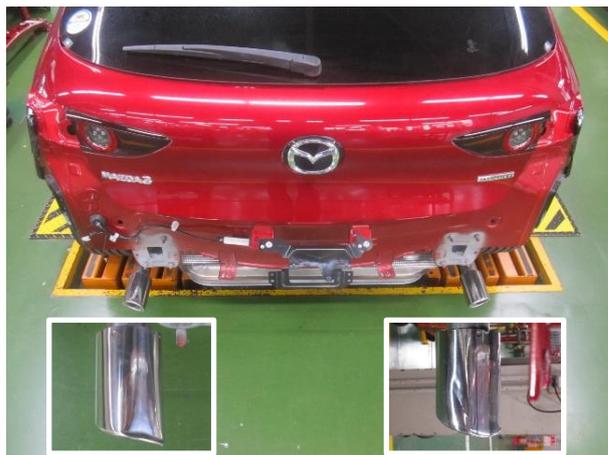
左側は直撃によりテールパイプに凹みが確認できます。パイプには曲がりはありませんでした。

右側には直撃はなく、後突により変形したバンパからの波及損傷による凹みが確認できます。
