自研センターニュース 令和3年7月15日発行
毎月1回15日発行(通巻550号)

トヨタ ヤリス (MXP10)

前部衝突の損傷診断

トヨタ ヤリス (MXP10) 前部損傷の復元修理

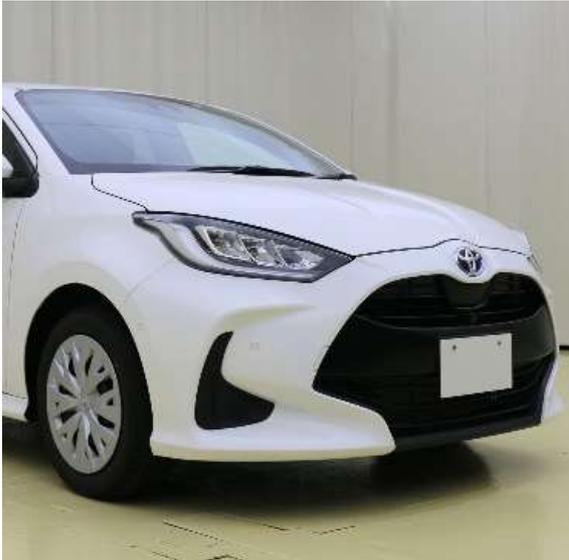
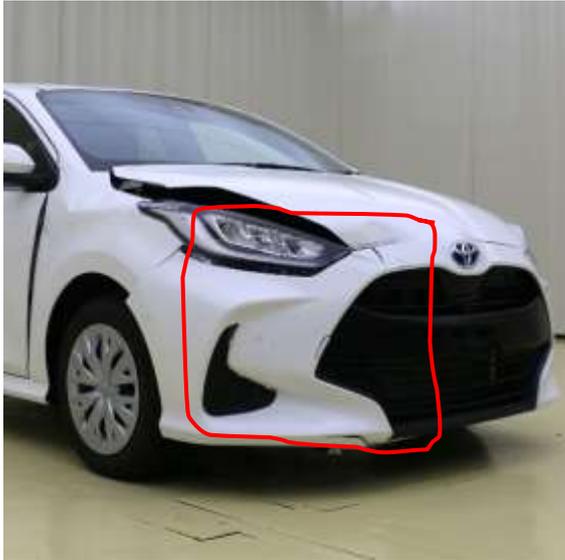
損傷（変化）の状態	
<ul style="list-style-type: none"> ・ 前部右寄り 40%の範囲で後方に押込まれている。 ・ フロントバンパ、右ヘッドランプ、フードに衝突相手物との直接損傷が発生している。

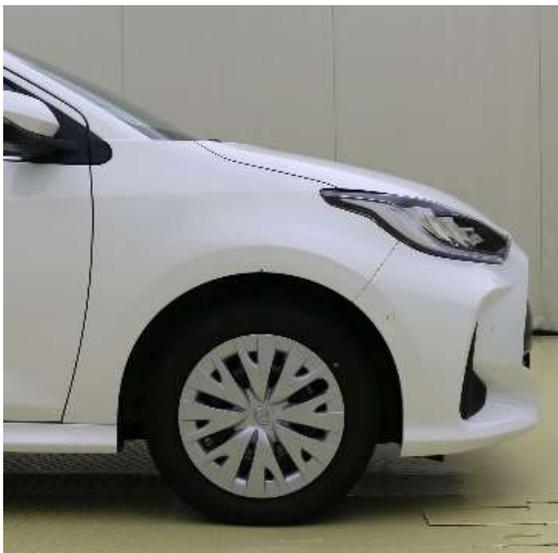
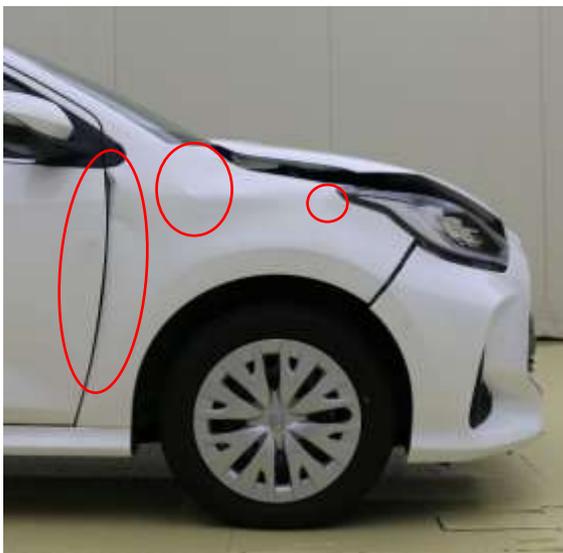
損傷（変化）の状態	
<ul style="list-style-type: none"> ・ フロントバンパ、右ヘッドランプからの押込みで右フロントフェンダは後退とともに上部に折れが発生している。 ・ 右フロントフェンダは衝突により後退している。衝突後、右フロントドアの開閉により、右フロントフェンダ後端と右フロントドア前端がかみ込み、双方に折れが発生している。

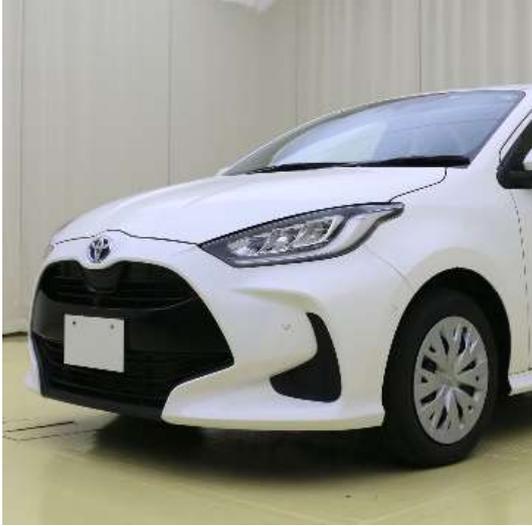
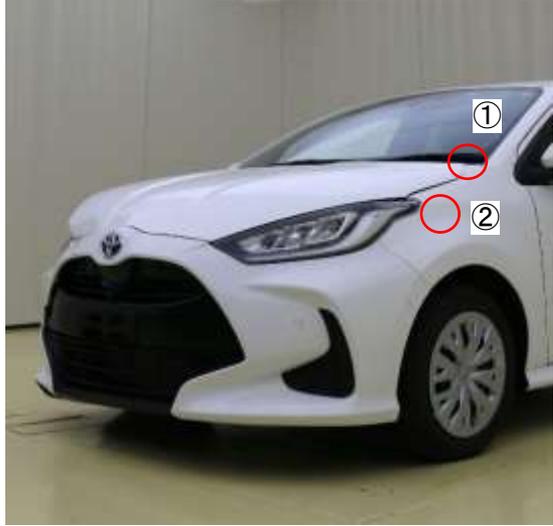
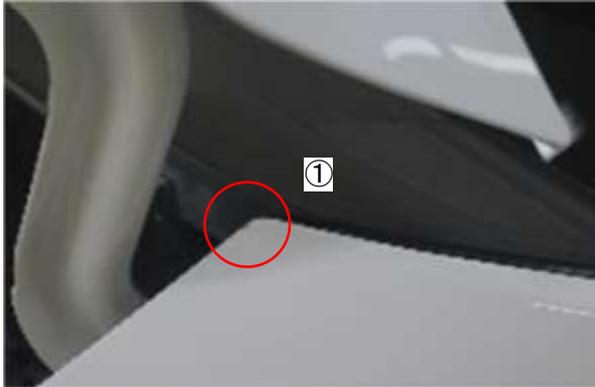
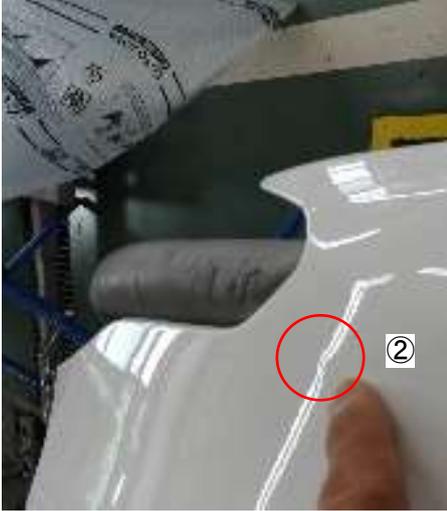
損傷（変化）の状態	
<p>① フード右前部の押込みにより、ロック部を中心に右回転が発生しフード左後部と左フロントフェンダ後部が干渉し、左フロントフェンダに打痕が発生している。</p> <p>② 左ヘッドランプからの波及により左フロントフェンダ前部に小さなゆがみ損傷が発生している。</p> <p>※ 蛍光灯の映込みを利用してゆがみの撮影をしています。</p>

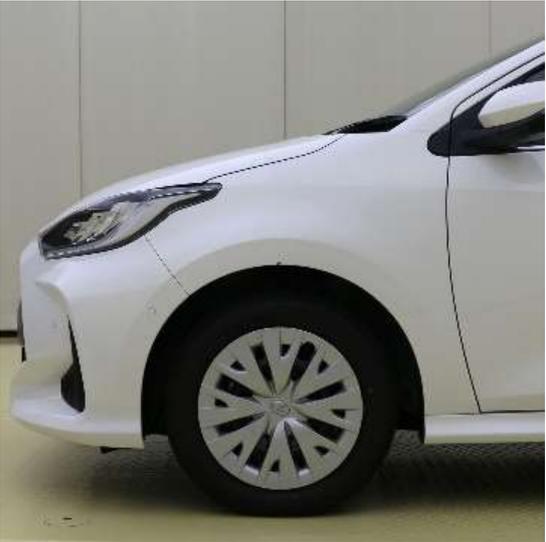
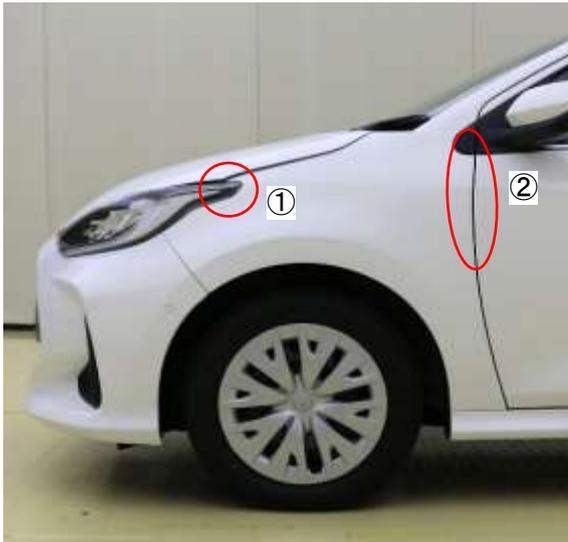
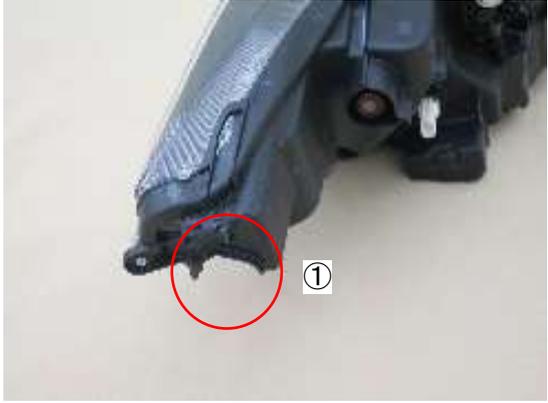
損傷（変化）の状態	
<p>① フロントバンパ、ラジエータサポートからの波及により左ヘッドランプ取付部に割れが発生している。</p> <p>② 左フロントフェンダと左フロントドアの隙間が上部で若干広がっている。（左側の内板骨格に修正を要する変化はない）</p>

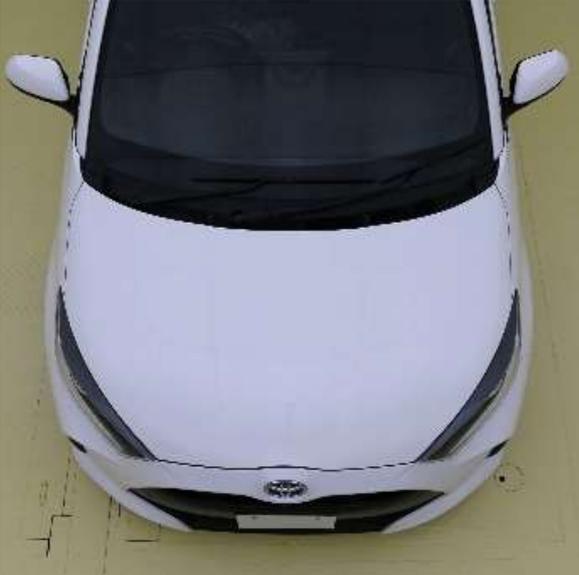
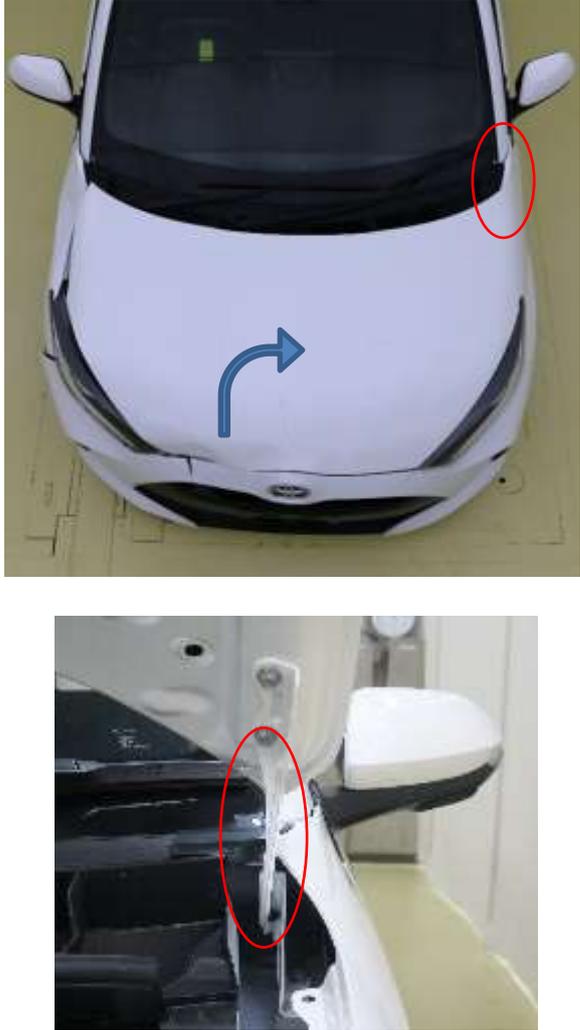
損傷（変化）の状態	
<p>フードパネルはフードロック部を中心に右回転している。左右フードヒンジはアーム部が変形、損傷が発生している。</p> <p>左フードヒンジと左フロントフェンダの締結部を経由するフロントフェンダへの波及損傷は発生していない。</p>

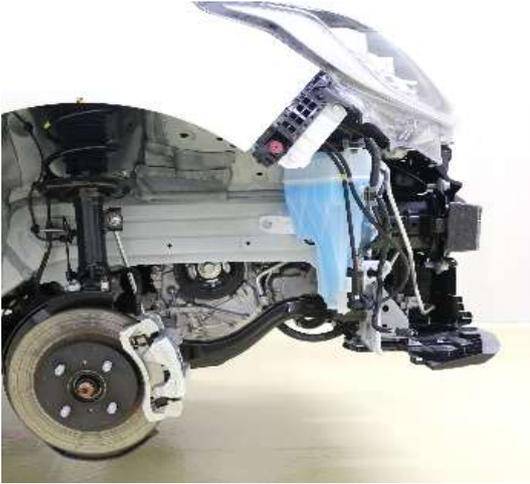
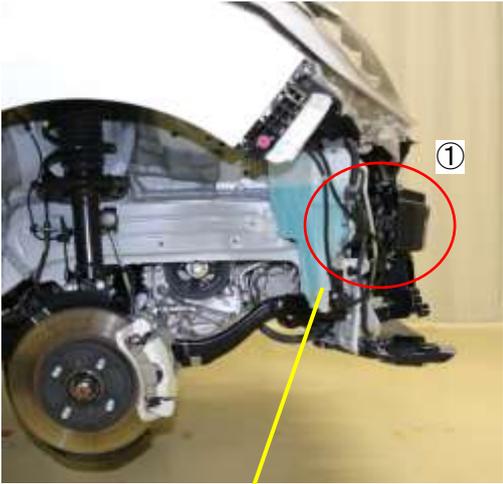
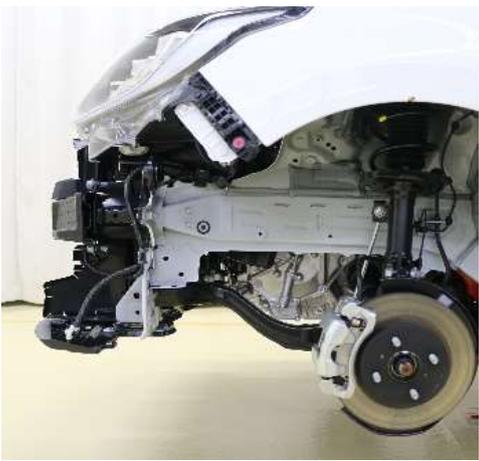
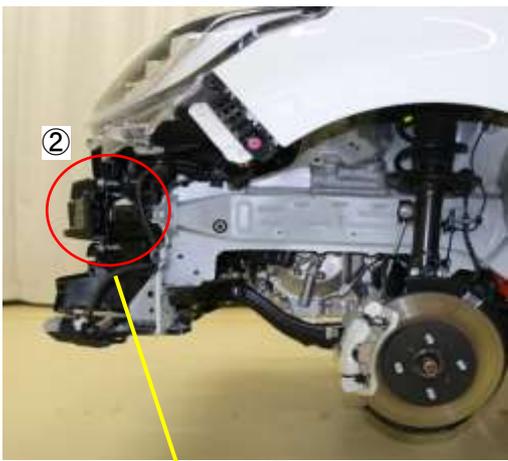
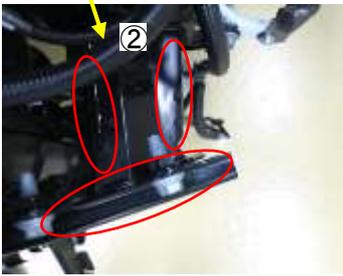
損傷（変化）の状態	
<p>① 前方からの力は、バンパラインホース右側の曲がり→クラッシュ BOX（部品名称：フロントサイドメンバブラケット）の大きなつぶれへと波及しているが、サイドメンバ本体に折れやつぶれは発生していない。（上方への変化が発生している。）</p> <p>② フロントバンパラインホース右側からの力により左クラッシュ BOX へ波及と損傷が発生しているが、左フロントサイドメンバ本体へ修正を要する損傷は発生していない。</p>

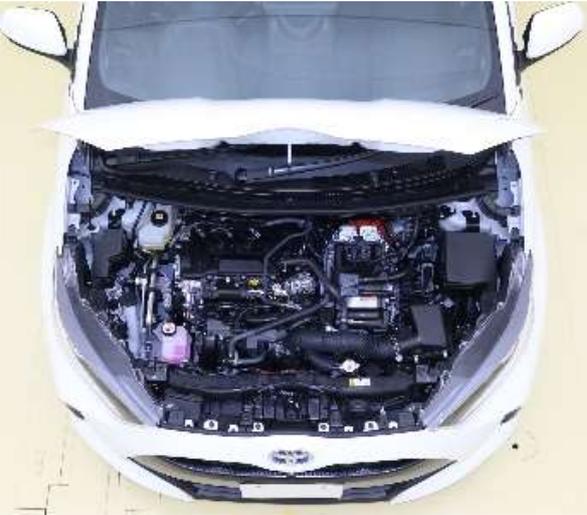
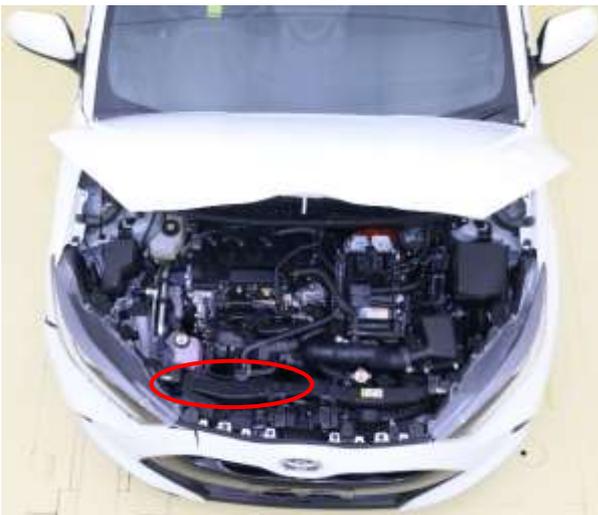
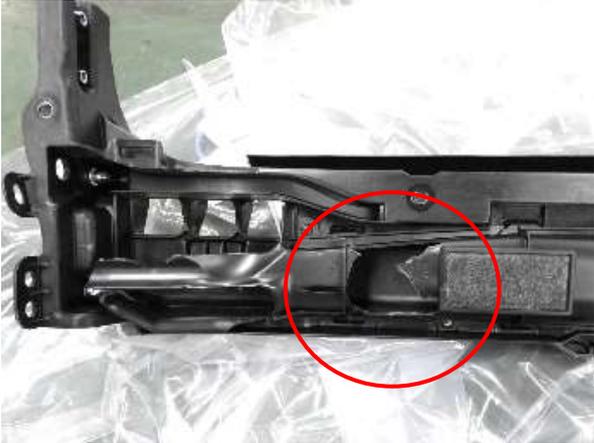
損傷（変化）の状態	
<p>フロントバンパ右側、右ヘッドランプからの波及によりラジエータサポート（樹脂製）に割損が発生している。</p>

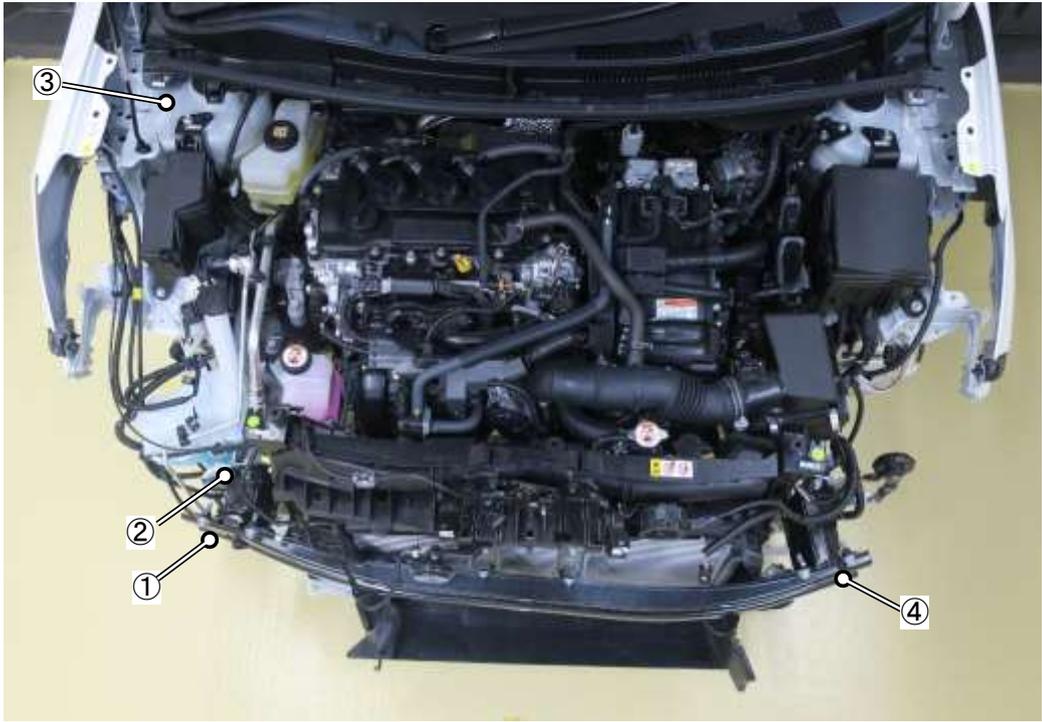
変化の状態（右側・入力側）	変化の状態（左側）
<p>① バンパリインホースメント前面部で後方へ40～69mm、右方向へ5～8mm 変化している。</p> <p>② クラッシュBOX取付面で後方へ5mm、上方へ6mm 変化している。</p> <p>③ フェンダエプロンに修正を要する変化は発生していない。</p>	<p>④ バンパリインホースメント前面部で後方へ3～4mm、右方向へ3～4mm 変化している。</p> <p>他、サイドメンバ、フェンダエプロンに修正を要する変化は発生していない。</p>

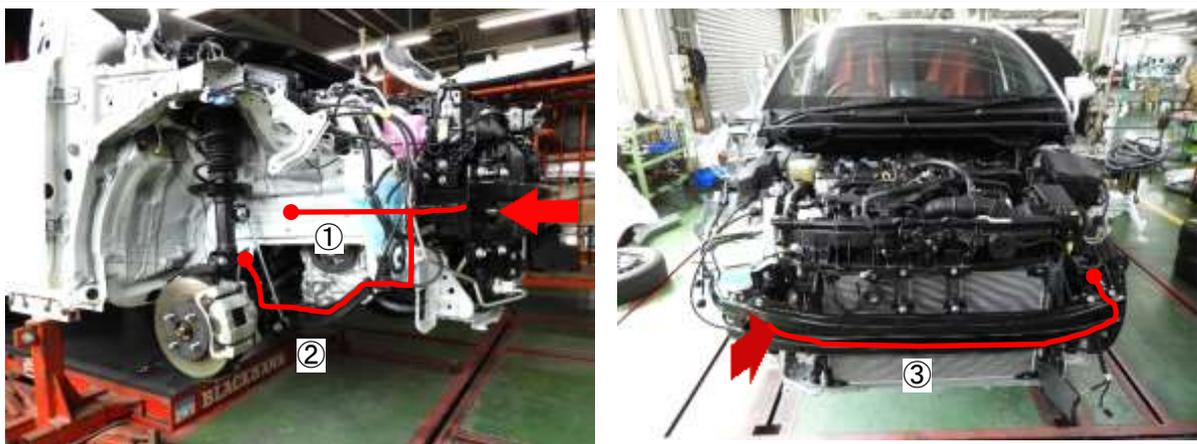
- ① ミドルロードパス：バンパラインハウスメント→右クラッシュ BOX→右フロントサイドメンバ
最終波及部位：右フロントサイドメンバ中央部（3mm もち上がり）
- ② ローロードパス：バンパラインハウスメント→右クラッシュ BOX→右フロントバンパマウンティングラインハウスメント→サスペンションメンバ右側
最終波及部位：サスペンションメンバ右中央、同サイドメンバ取付部（取付面の変形）
- ③ 波及経路：バンパラインハウスメント→左クラッシュ BOX
最終波及部位：左クラッシュ BOX（取付面の変形）

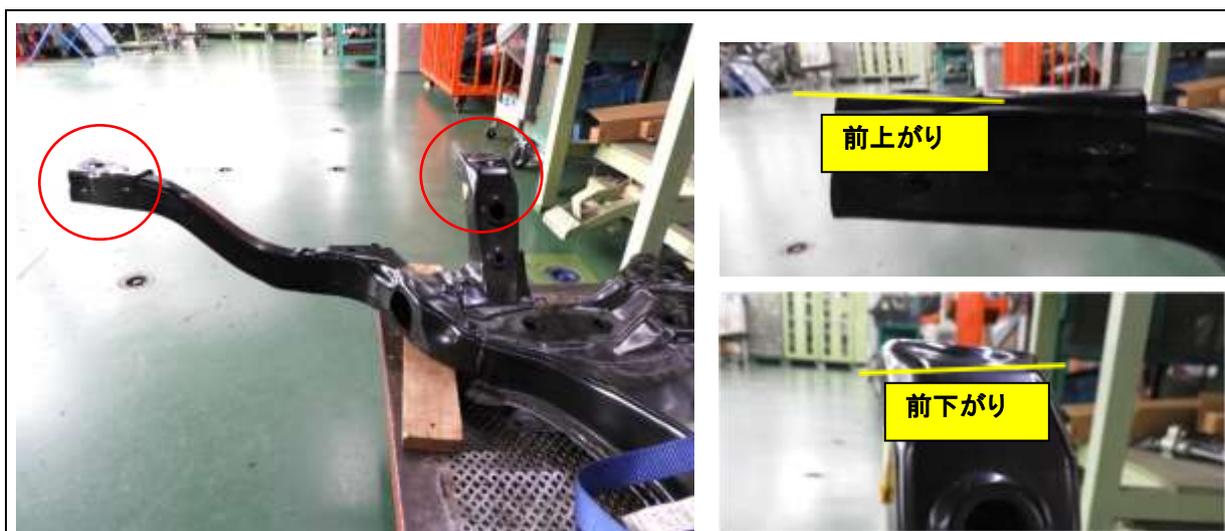
右側前端部と右中央部の寸法が、規定値に対して 3mm 短くなっている。
左右差においても 3mm 短くなっている。

右前端部取付面が前上がり、右中央部取付面が前下がりに変形している。
損傷部位が複数、広範囲であることから、取替えを選択。

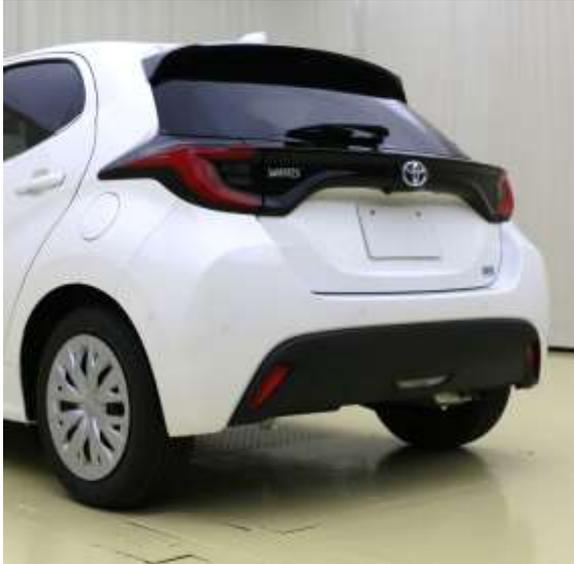
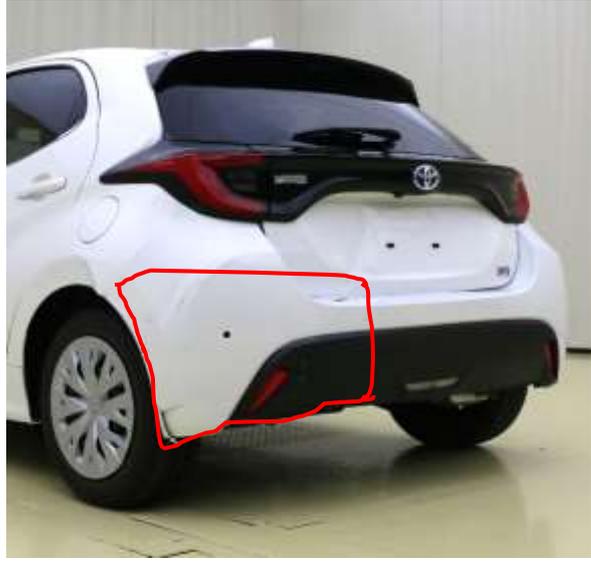
損傷（変化）の状態	
<ul style="list-style-type: none"> ・後部左寄り約 40%の範囲で相手物と衝突し後部左側が前方に押込まれている。 ・リヤバンパ、バックドアに衝突相手物との直接損傷が発生している。 ・バックドアの移動に伴う左右リヤコンビネーションランプの損傷はない。

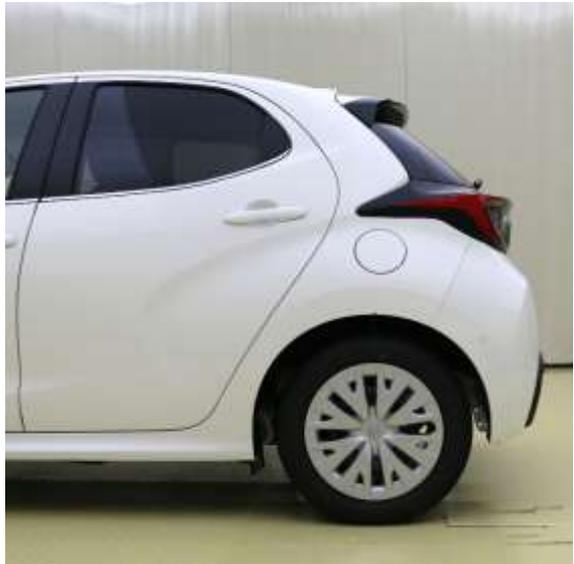
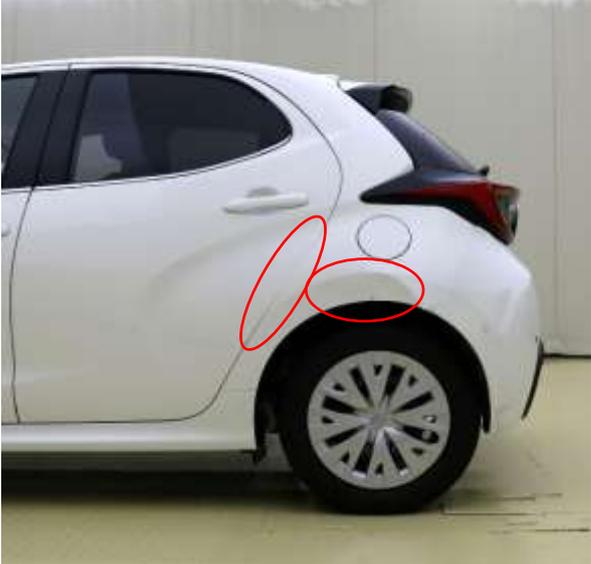
損傷（変化）の状態	
<p>左クォータパネルは、ボデーロアバックパネル、左バックドアオープニングトルーフ、左クォータホイールハウスからの波及により、前方への移動およびホイールアーチ部で折れが発生している。</p>

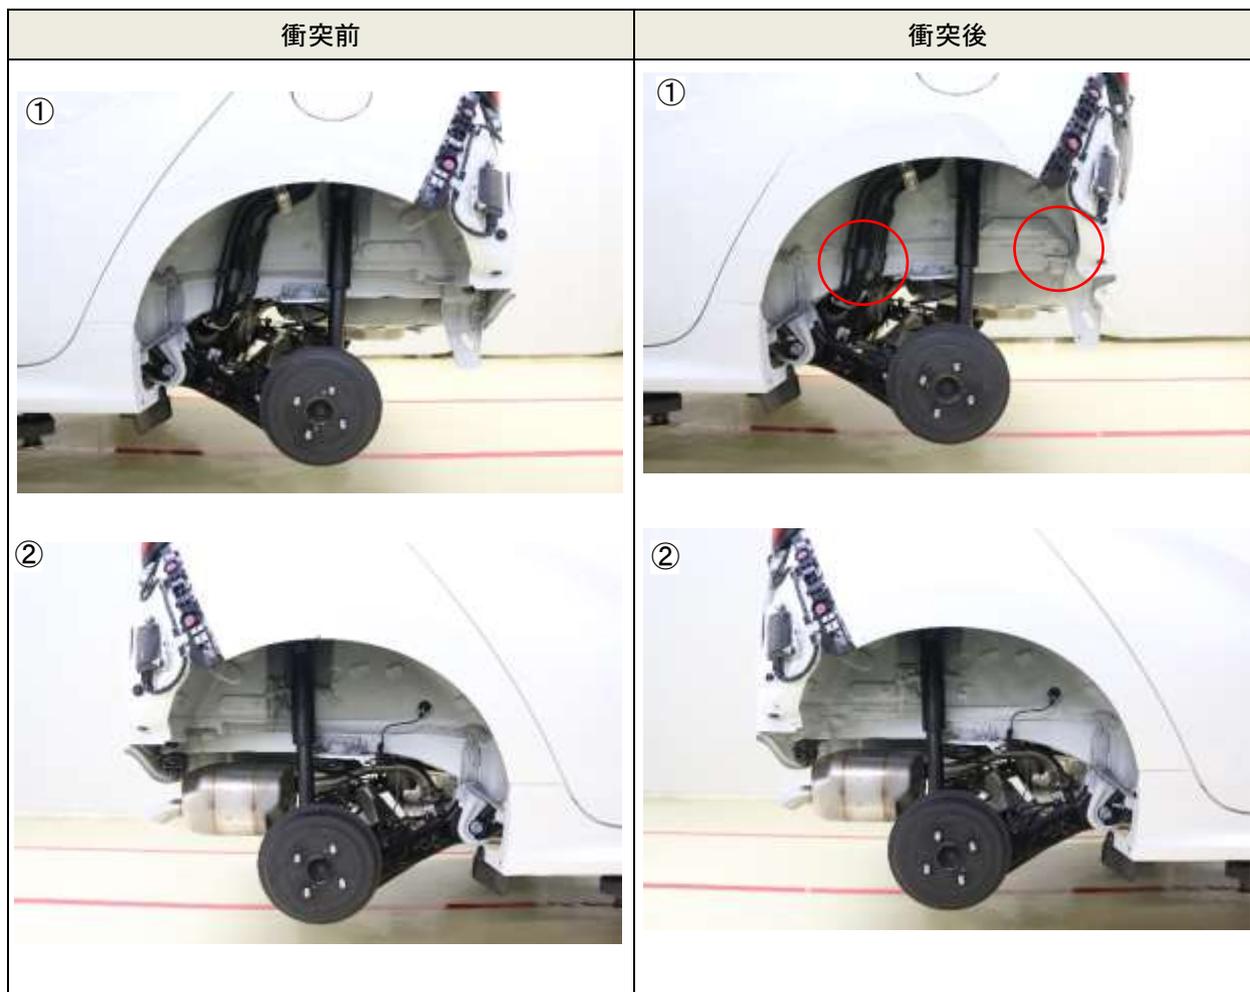
- ① ボデーロアバックパネル左側が押込まれ、左リヤフロアサイドメンバ後部へ折れが発生している。波及はさらに深部へ進み、リヤサイドメンバの形状変化部位にあたるフロアクロスメンバ結合部（サイドメンバのキックアップ部）でもち上がりが発生している。目視確認ではリヤサイドメンバ前部、フロアクロスメンバの折れや曲がりとは認められない。
- ② 右リヤタイヤ側からの右リヤフロアメンバ部の変化は、計測値同様修正を要する変化は発生していない。

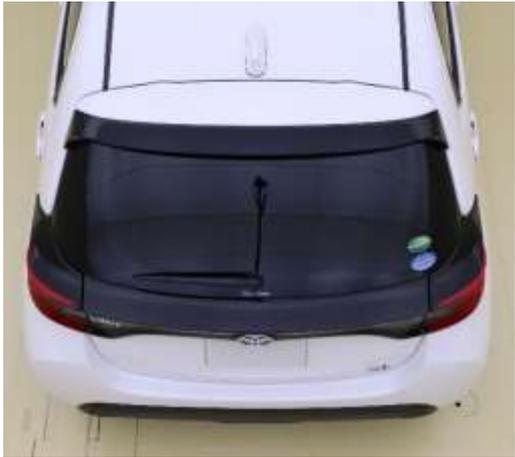
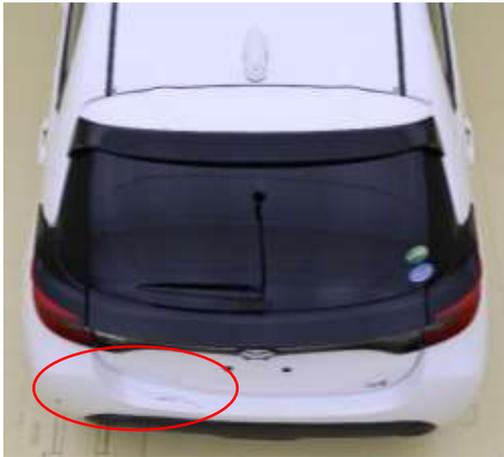
損傷（変化）の状態	
<ul style="list-style-type: none"> ・リヤバンパ、バックドア左側に潰れや折れが発生している。 ・バックドアの損傷に伴うルーフパネルとの隙間の変化は発生していない。 ・外板・内板からの波及によるルーフパネルの変化は発生していない。

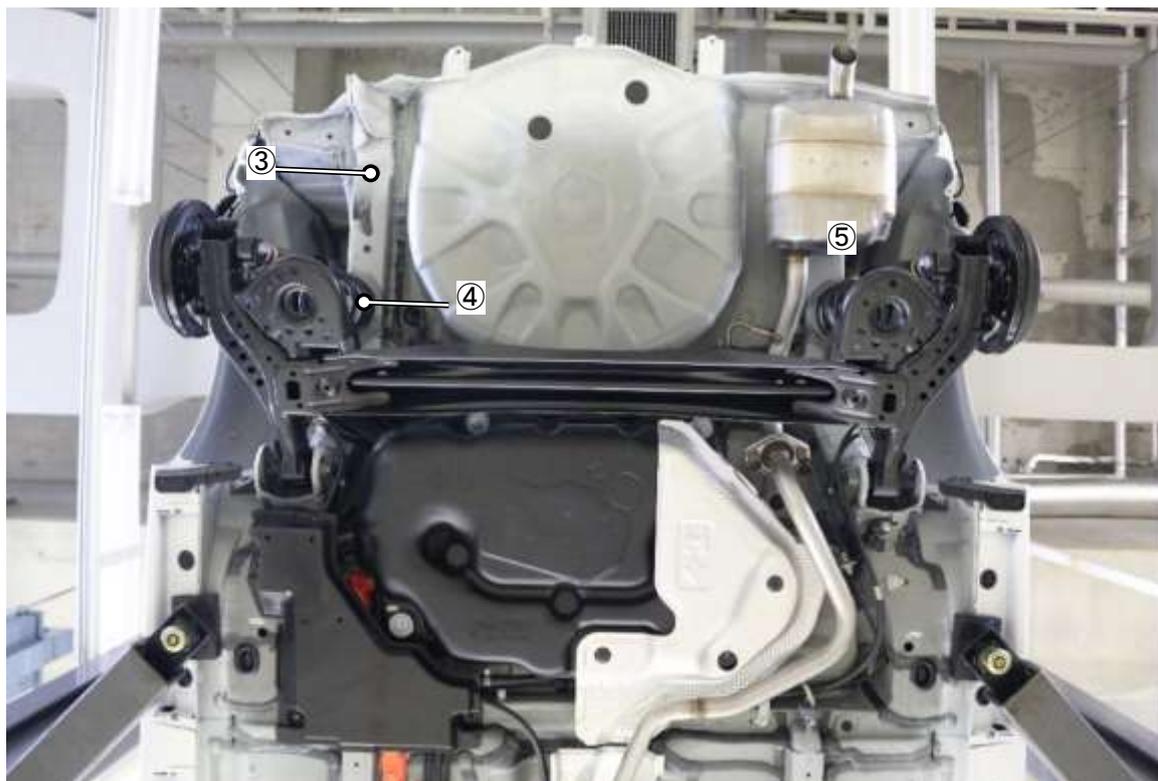
- ③ 左リヤサイドメンバ後部は、押込みで5～6mm、右方向へ5～14mm、上方向へ13～26mm変化している。
- ④ 左リヤサイドメンバ前部は、押込みで2～5mm、右方向へ1～6mm、上方向へ5～9mm変化している。

- ⑤ 右バックドアオープニングトルーフ部および右リヤサイドメンバ部には、修正を要する変化は発生していない。

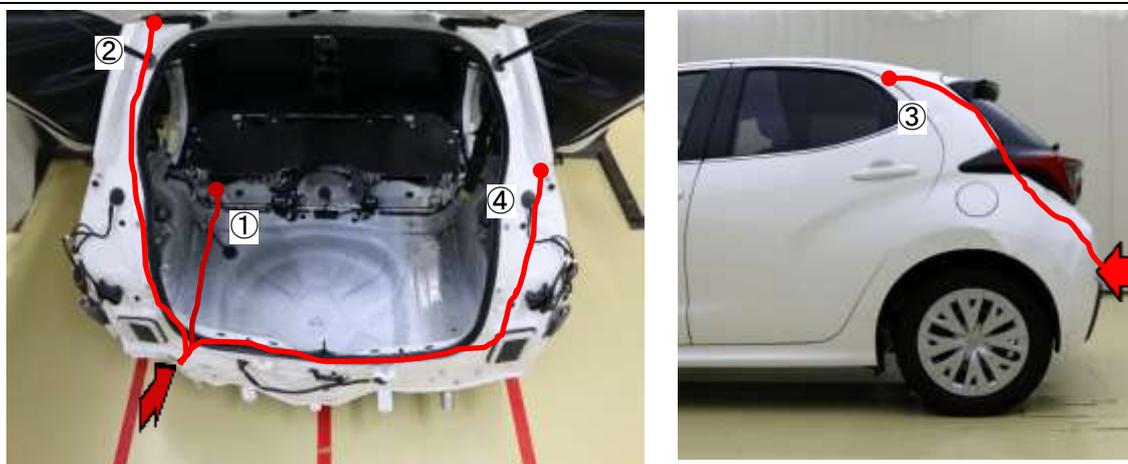
- ① 左リヤフロアサイドメンバ・リヤフロアパン→左リヤフロアサイドメンバ・センタフロアパン
最終波及部位：左リヤフロアサイドメンバ前部、センタフロアパン左後部
- ② ボデーロアバックパネル→左バックドアオープニングサイドラインホース
最終波及部位：左バックドアオープニングサイドラインホース最上部、ルーフ接合部
- ③ ボデーロアバックパネル→左バックドアオープニングトルーフ→左クォータパネル
最終波及部位：左リヤドア開口部、クォータパネル上部
- ④ ボデーロアバックパネル→右バックドアオープニングトルーフ
最終波及部位：右バックドアオープニングトルーフ上部

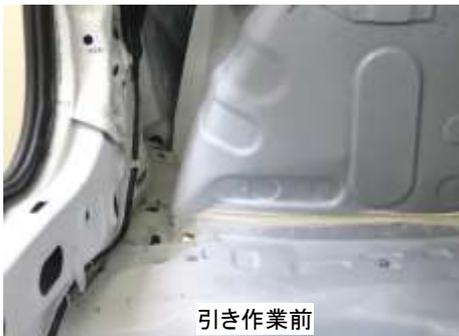
④ 確認計測（1回目の引き後）

- 左リヤサイドメンバ、リヤフロア、リヤホイールハウスの押込みに対する引出しは完了。
- 左リヤサイドメンバのもち上がりは復元されず、再修正が必要

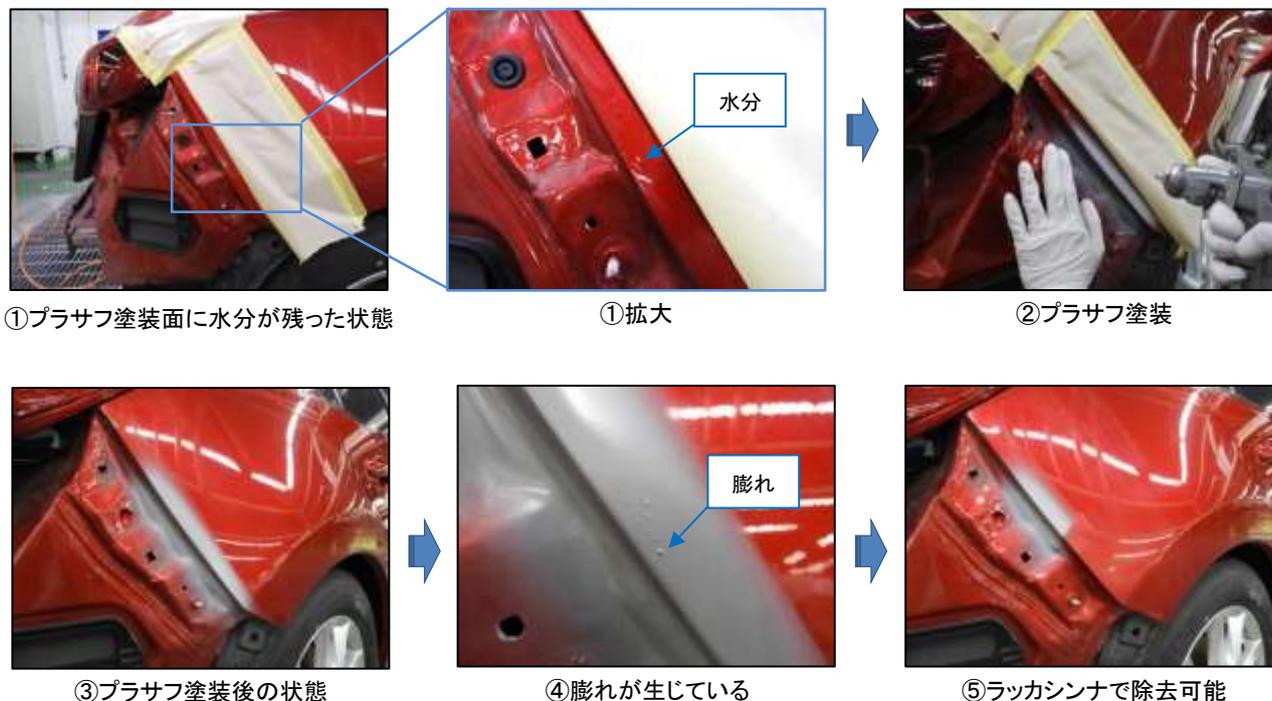
脱脂不足等により、プラサフ塗装面に水分や油分が残っている状態でプラサフを塗装すると、下の写真のようにハジキや膨れを生じることがあります。

2液型ウレタンプラサフの場合は、乾燥前であればシンナで拭取り、再度プラサフを塗装し直すことができます。1液型ラッカプラサフの場合は、乾燥後でもシンナで拭取ることができます。
