自研センターニュース 令和3年8月15日発行
毎月1回15日発行(通巻551号)

日産 ノート (E13) 構造調査

日産 ノート (E13) 後部衝突の損傷診断

日産 ノート (E13) 後部損傷の復元修理事例

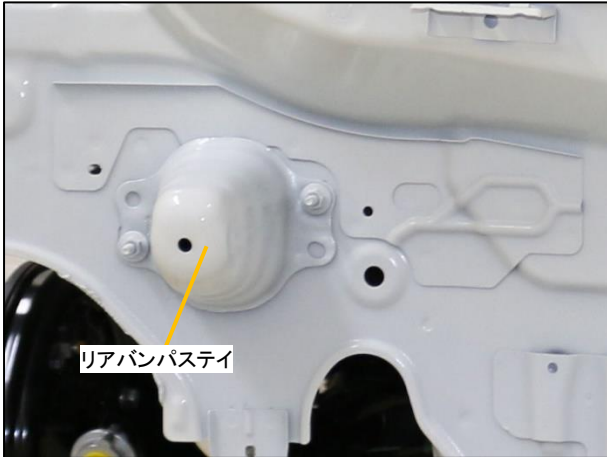
ノート(HE12)は、リアバンパステイ端部のサイドリアメンバ取付面に補強がなく、低速での衝突入力でもリアバンパステイからサイドリアメンバへ損傷が波及する可能性があります。ノート(E13)は、リアバンパステイ周辺のリアパネル Assy が 2 枚構成でサイドリアメンバ端部に補強があるため、同じ速度で衝突入力を受けた時、サイドリアメンバへ損傷が波及しにくいと考えられます。

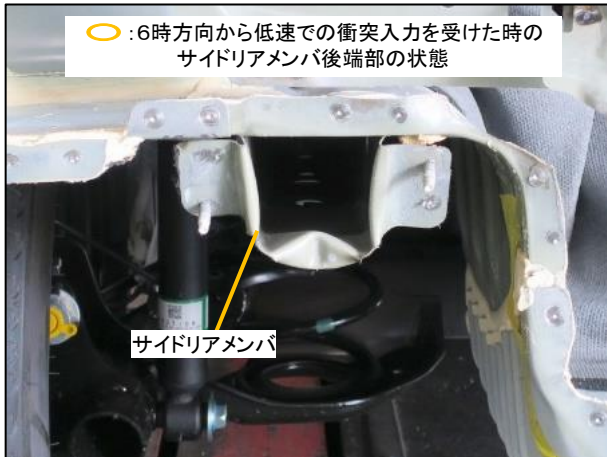
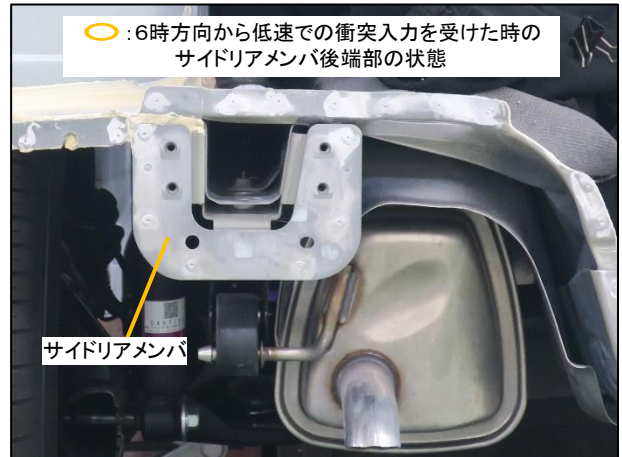
同じ速度で衝突入力を受けた時、ノート(HE12)はサイドリアメンバ後端部に折れが生じましたが、ノート(E13)はフランジ部の緩やかな曲り程度でした。

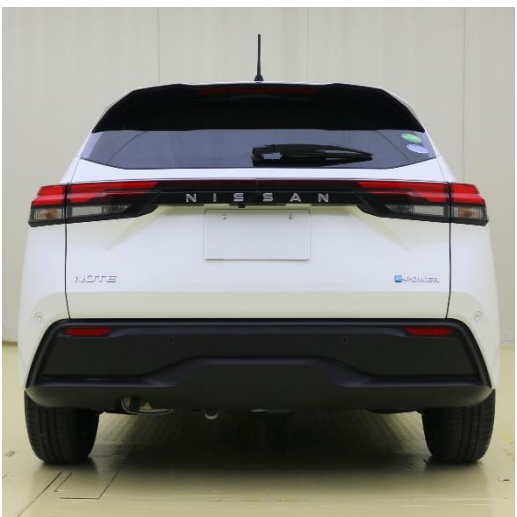
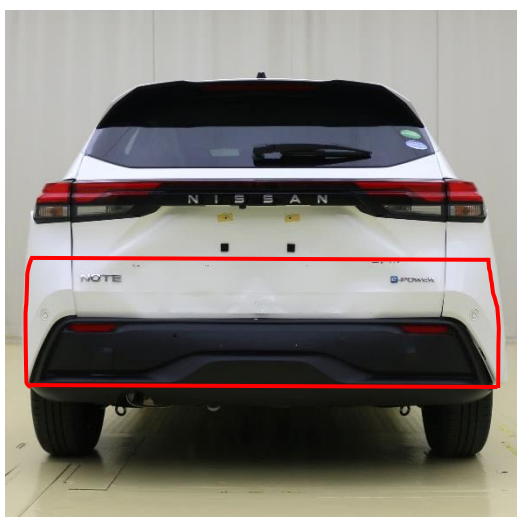
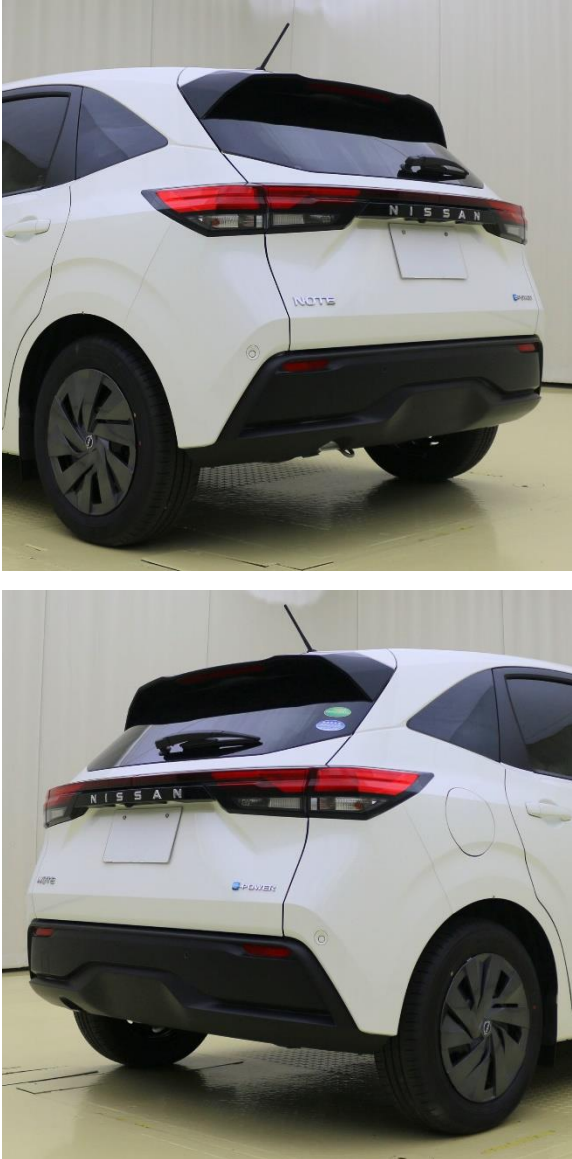
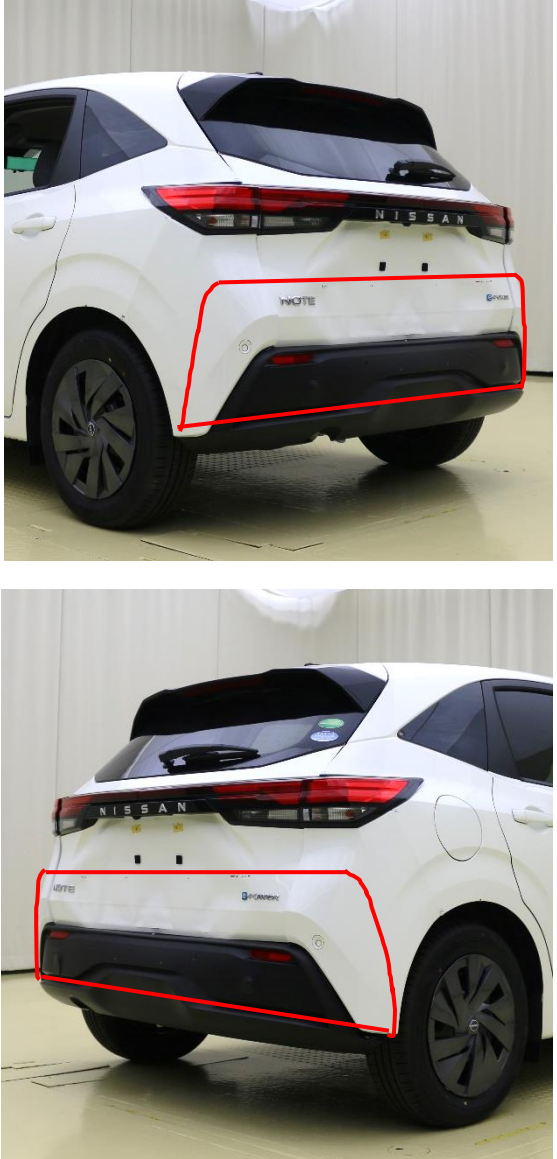
損傷状態	
<ul style="list-style-type: none"> ・ 後部下部（0.4～0.7m付近）全面に相手物との衝突により、前方に押込まれている。 ・ リアバンパ、バックドアに衝突相手物との直接損傷が発生している。 ・ バックドアの移動にともない、左右のリアコンビネーションランプに接触痕が認められる。

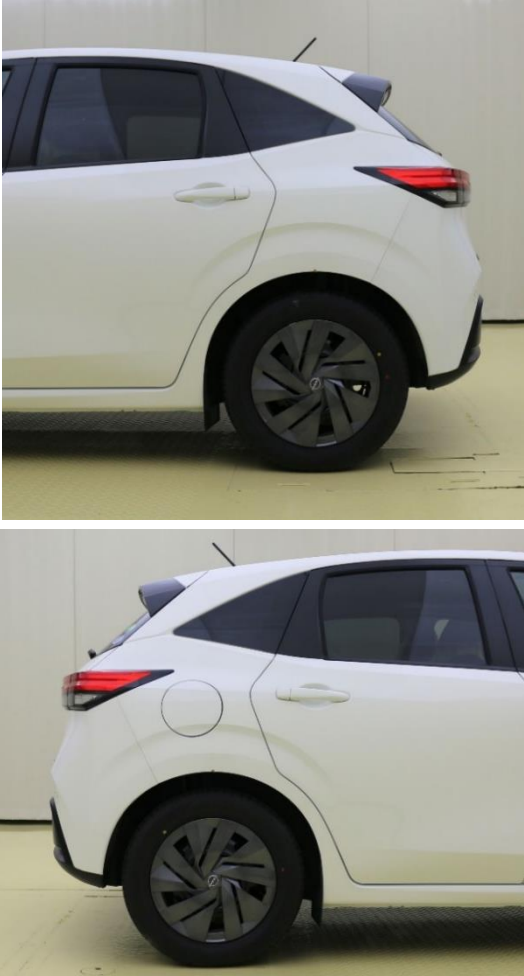
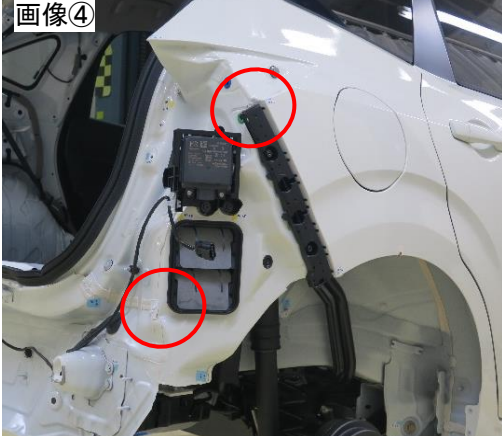
<p>損傷状態</p>	
<ul style="list-style-type: none"> ・ 画像①②：リアバンパへの押込変形により、左右のリアフェンダとの隙間に変化が生じている。 ・ リアフェンダとリアドアの隙間は、左右とも目視での変化は確認できないが、右リアドア開閉時にロックとストライカ上部の接触が認められた。（右リアドアロックストライカが上方へ移動） ・ 画像③④：分解前の外観からは左右ともリアフェンダ（アウト部）の変形は認められないが、バンパサイド部で隠れているロア部において左右とも変形（赤丸部）が発生している。上部の変形はリアフェンダエクステンション、下部はリアパネルからの波及により変形が発生している。

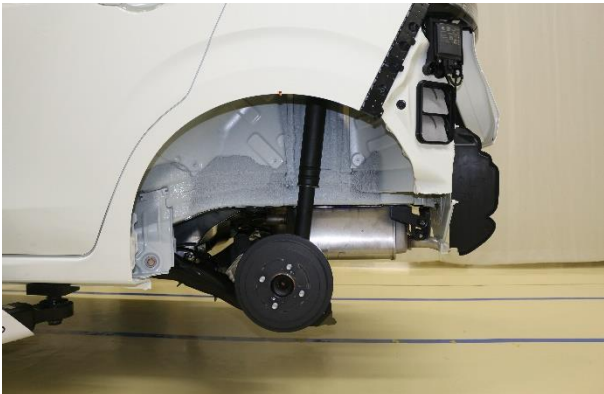
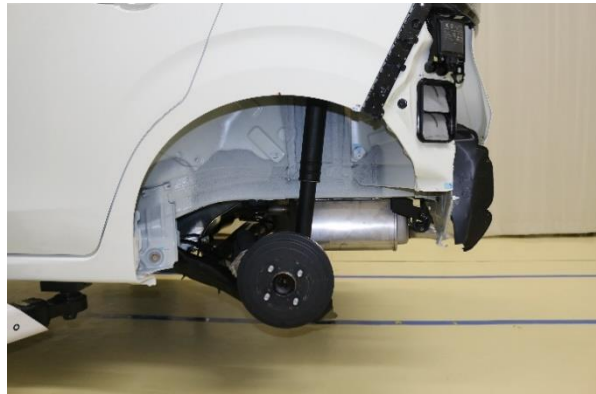
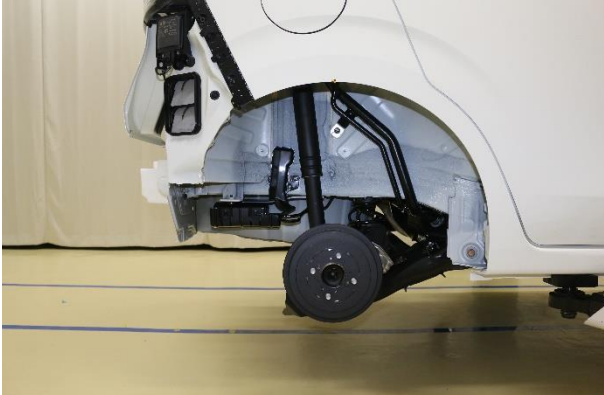
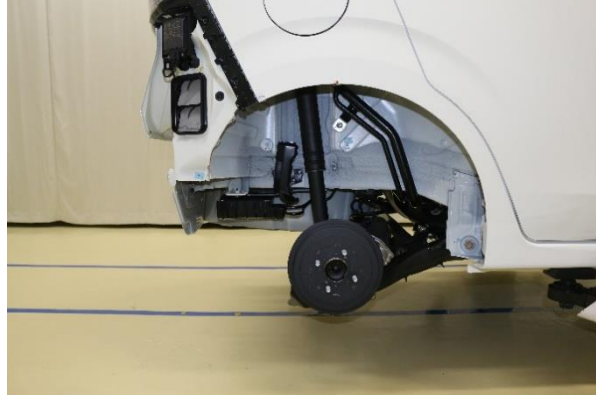
損傷状態	
<ul style="list-style-type: none"> ・後方からの力による、リアサイドメンバおよびリアホイールハウス（アウト・インナ）に変化は認められない。

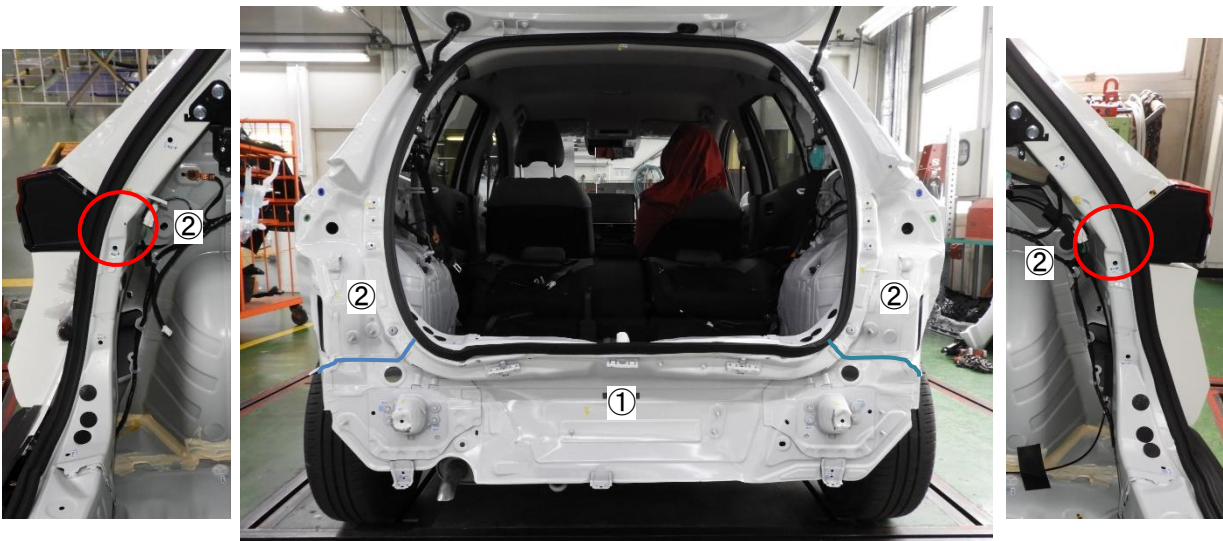
損傷状態（バックドア開口部）

- ① リアパネルは、全体的に前方へ押込まれ、曲がり、折れが発生している。押込量は最大で 58mm 変化している。（青のラインがリアパネルとリアフェンダエクステンションの境目）
- ② バックドア開口部の左右部（リアフェンダエクステンション、リアインナピラー）はリアバンパ、バックドアからの波及により折れや曲がりが発生している。左部押込みで 11mm、下方向へ 6mm、右部押込みで 13mm、下方向へ 7mm 変化している。（左右画像の赤丸部の折れは、リアインナピラー下部の状態）

部位名	衝突後の状態・復元作業の説明
リアパネル	押込みによる大きな折れおよびリアフロアリアの引出し修正作業のため取替えを選択
バックドア開口部（左右） ・リアフェンダエクステンション ・リアインナピラー	・左右のリアフェンダエクステンション下部は、袋状かつ押込みによる折れや曲がりがあり、修正が困難な状態。また、裏側のリアインナピラー下部は、エクステンションとともに押込まれ折れが発生している。折れの部位は閉断面構造のため、損傷の大きい外側のリアフェンダエクステンションを取替え、開断面となったリアインナピラーを残し修正を行う。 ・リアフェンダエクステンション下部はリアパネル、上部がルーフに差込む形状になっている。今回はテールランプ位置より上部には折れや曲がりがないため、上部を残し損傷の大きい下部を溶接点で外し取替える作業を選択した。（指数設定のない作業）
リアフェンダ	リアバンパの左右サイド部に隠れるリアフェンダエクステンションロア部で曲がりや潰れがあり修正を要する。
リアフロアリア	・後端部、左右リアサイドメンバ内側の強い折れの復元が作業の中心 ・リアパネル取外し後リアフロア端部の引出しと形状の修正を行う。
リアサイドメンバ	・後端部、リアパネルとの接合面フランジ部の修正を行う。 ・左右リアサイドメンバ本体は、折れや曲がり、振れなど修正を要する変形はない。

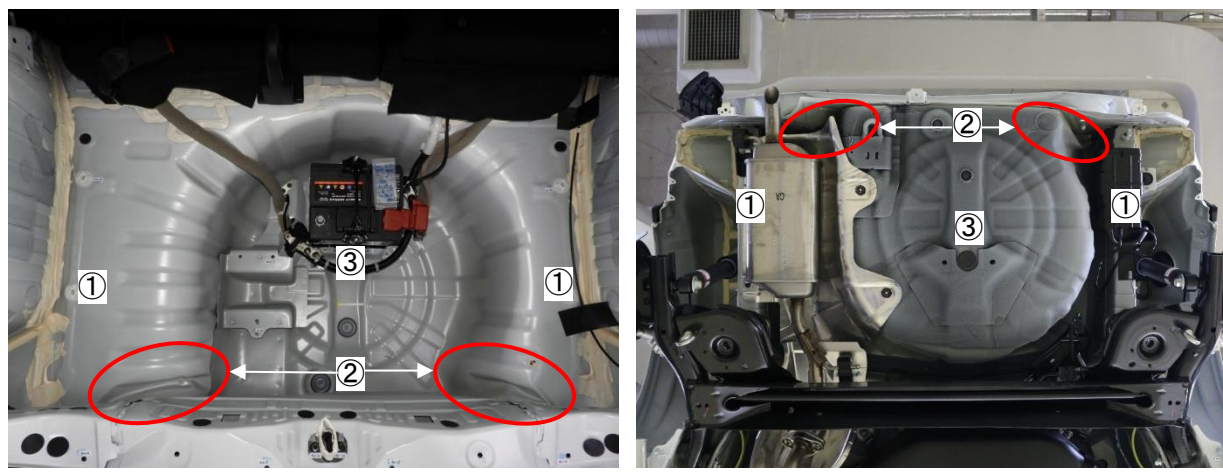
損傷状態（リアフロア・サイドメンバ部）

- ① リアサイドメンバは左右とも修理を要する寸法上の変化は発生していない。リアサイドメンバ後端フランジ面がリアパネルの押込みにもなう変形が発生している程度。
- ② リアフロアは後端部で、リアパネルからの押込みにより、左右リアサイドメンバの内側で強い折れが発生している。
- ③ リアフロア中央付近は、目視による折れや曲がり確認できないが、補器バッテリー後部の位置で、3mm 押込みが発生している。

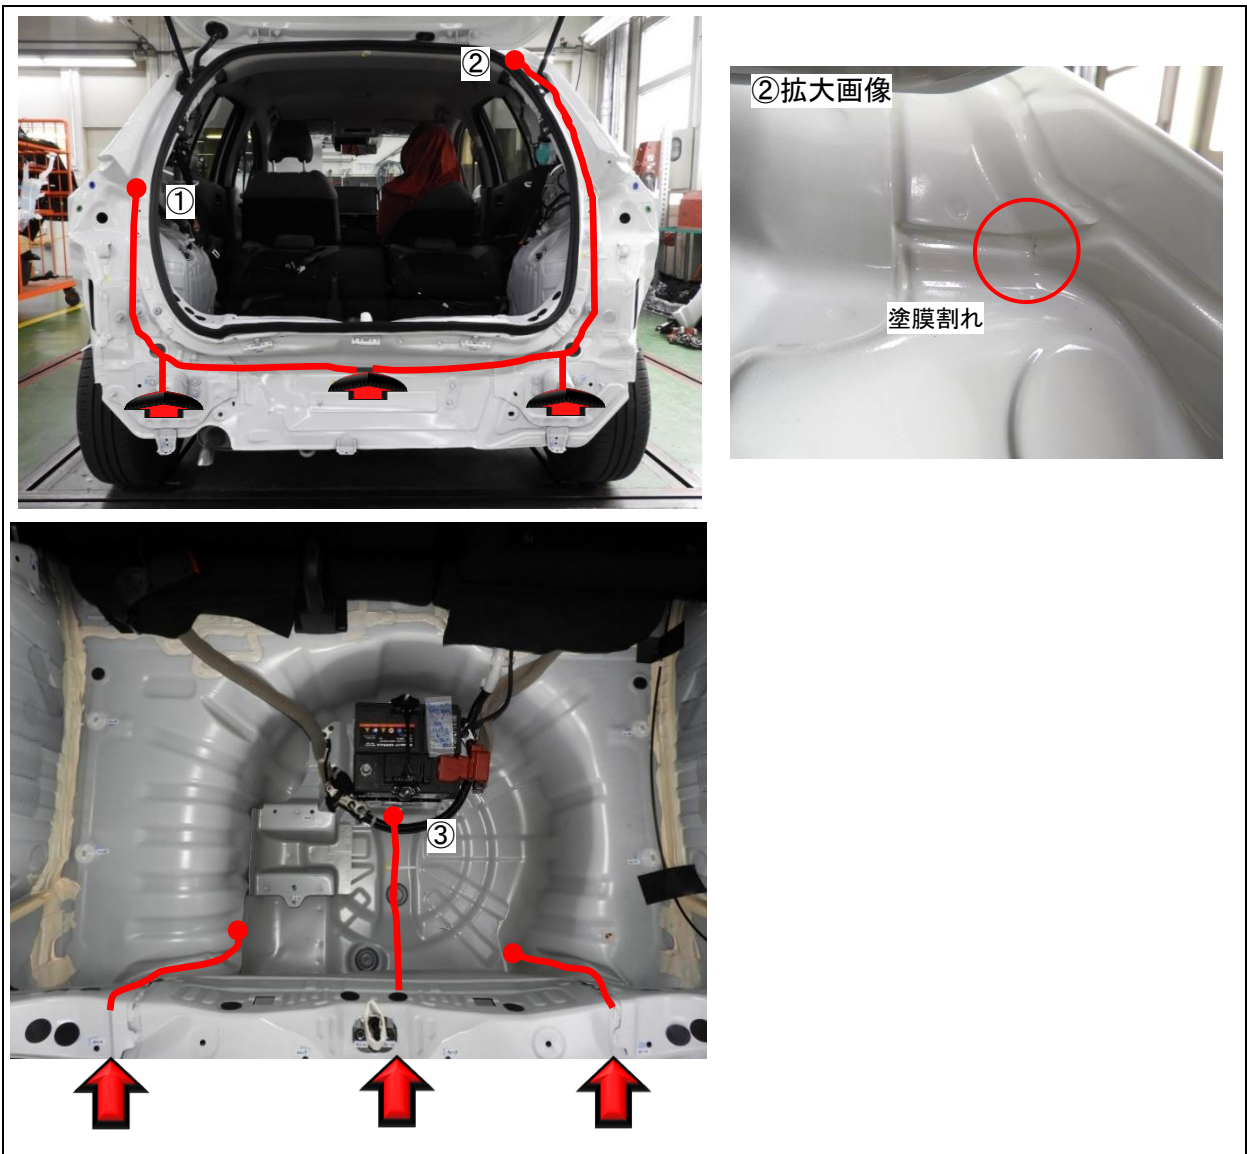
①	波及経路	リアパネル→左リアフェンダエクステンション・左リアインナピラー
	最終波及部位	左リアフェンダエクステンション中央部、左リアインナピラー下部折れ部
②	波及経路	リアパネル→右リアフェンダエクステンション・右リアインナピラー
	最終波及部位	右リアフェンダエクステンション最上部、ルーフ接合部塗膜割れ
③	波及経路	ボデーロアバックパネル→リアフロア中央部
	最終波及部位	リアフロア補器バッテリー後部寸法変化（押込み）
