自研センターニュース

令和3年 5月15日発行  
毎月1回15日発行(通巻548号)

## スズキ ハスラー (MR92S) 前部衝突の損傷診断

### 後部損傷の復元修理

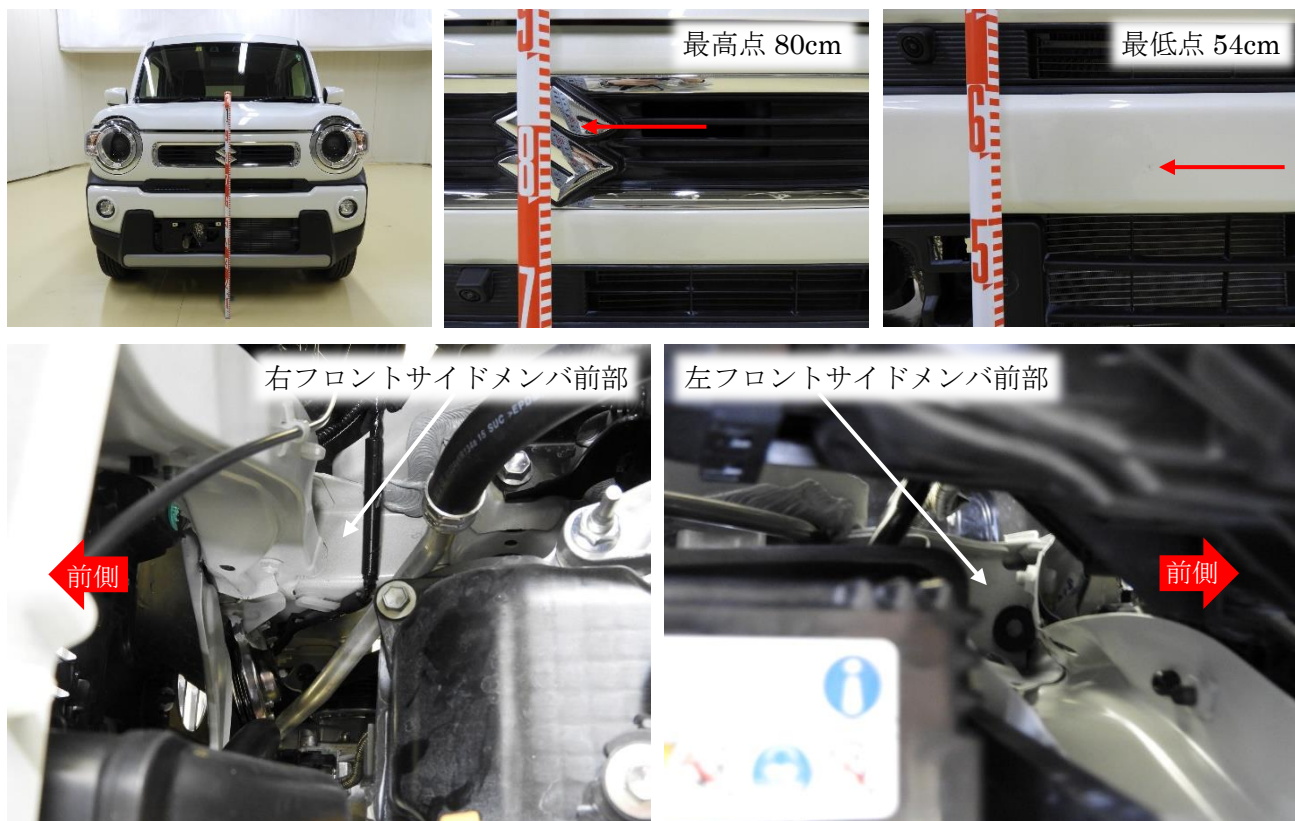
分解前においては外板パネルは、フロントバンパ、フロントバンパメンバ、フロントラジエータグリルに直接損傷がみられ、内板骨格は、フードロックメンバ Assy、フードロックブレース、左右フロントサイドメンバ前端部の変形が確認できました。

最高着力部位はフロントエンブレムで高さ 80cm、最低着力部位はフロントバンパガーニッシュで高さ 54cm です。骨格部位の最終波及部位は上部がフードロックメンバ Assy、下部は左右フロントサイドメンバ前端部です。

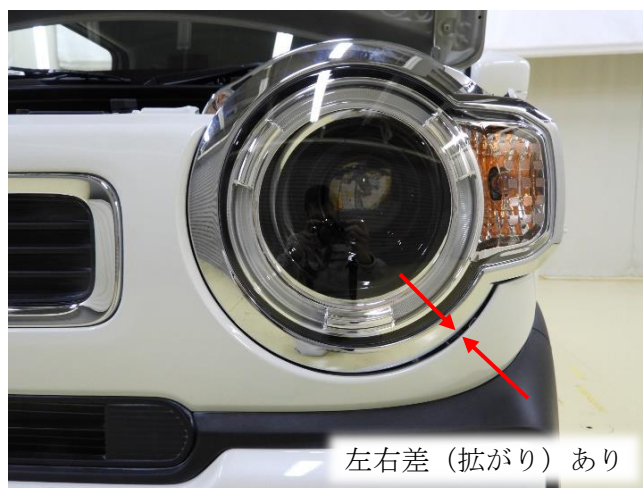
ヘッドランプユニットに打痕などの直接入力はありません。  
また目視できるブラケット部にも割損などはみられませんでした。フロントラジエータグリルとの間隙に左右差があったため、分解後に改めて確認することになりました。

左右差（拡がり）あり

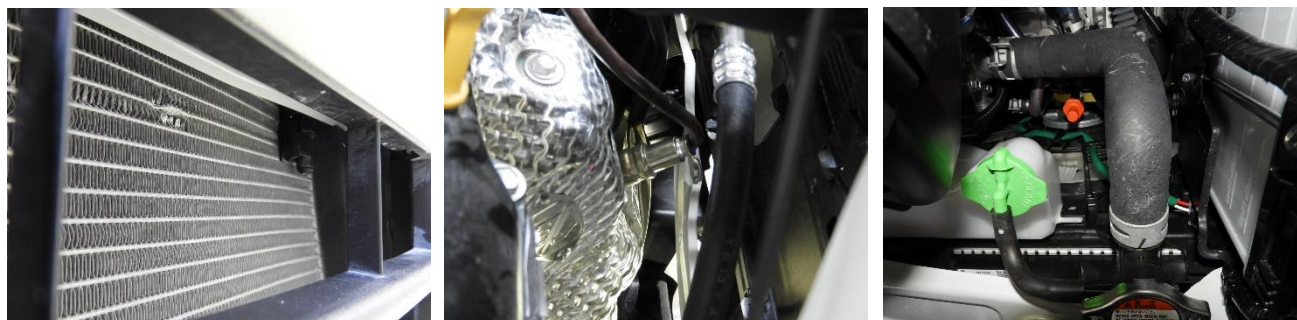
メカニカル部品は、コンデンサ、エキゾーストマニホールドカバーの変形が確認できます。  
また LLC が漏れていることや、クーリングファンが手で回らないことからラジエータも損傷していると推察することができます。

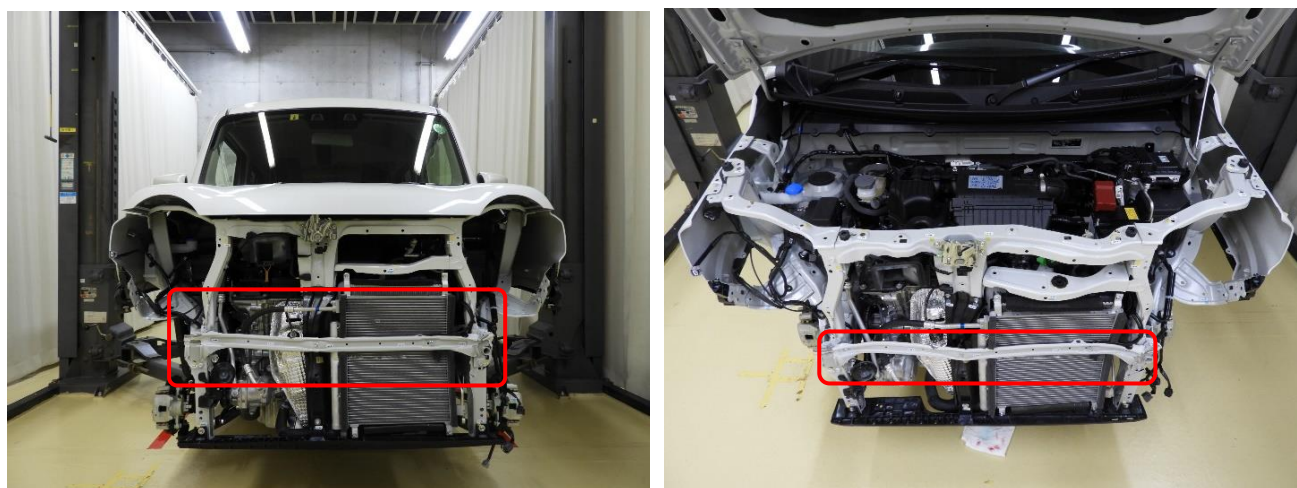
赤枠内が今回の衝突による着力部位です。当該車両のフロントバンパメンバは普通車に多く採用されている強固な閉断面構造体ではないため、湾曲しています。

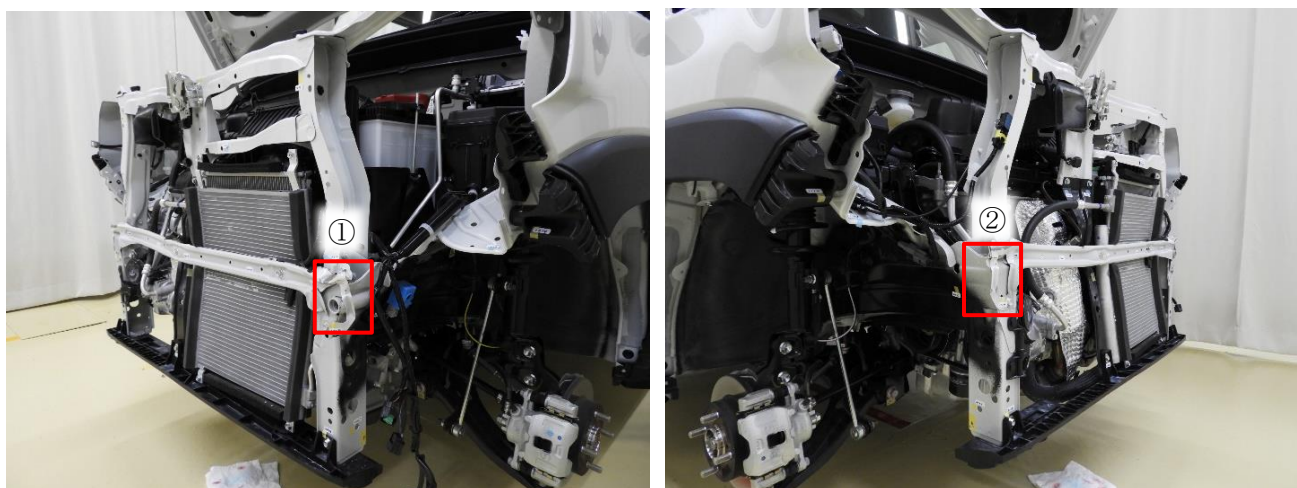
計測の結果、左右フロントサイドメンバに後退や拡がりといった寸法の変化はありませんでしたが、フロントバンパメンバを介してフランジ部分が折損していたため、板金修理が必要と判断しました。

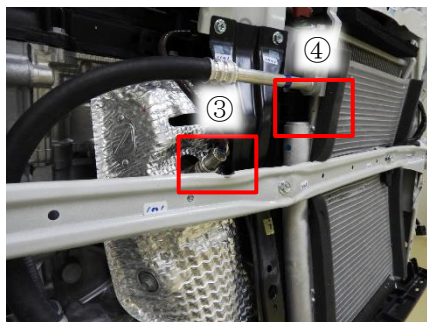
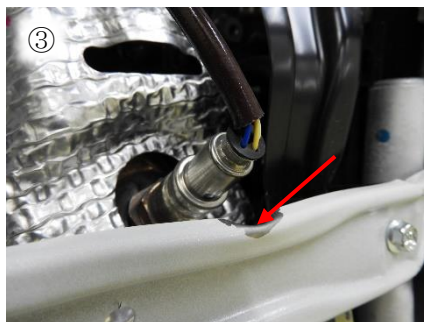
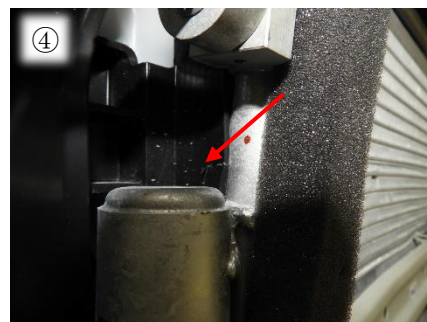
エア&フューエルレシオセンサにフロントバンパメンバと干渉した痕跡がありました (③)。取付けにガタはありませんでしたが、修理後に故障診断機による機能点検を行うことにしました。またコンデンサを介してファンシュラウドが割損していました (④)。

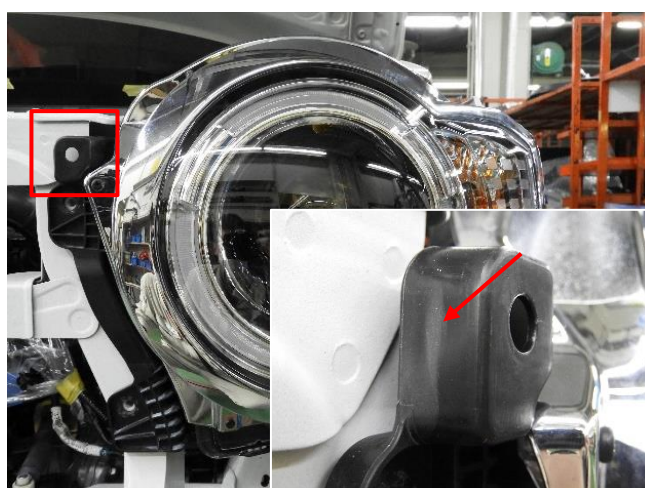
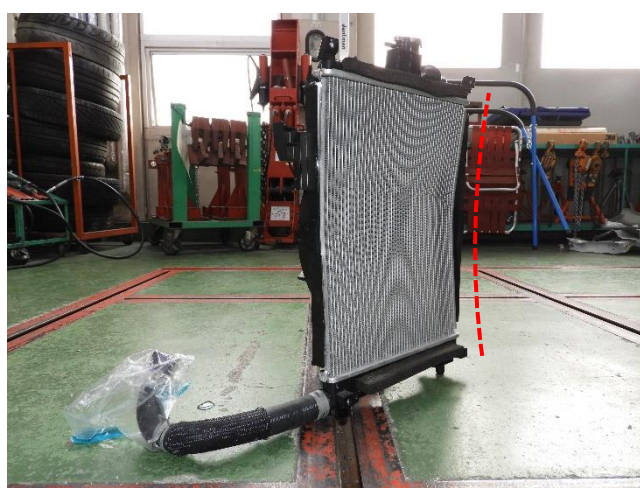
保留項目としていた左ヘッドランプユニットはフロントラジエータグリルのクリップ取付部位が白濁していました。またラジエータは取外し後、曲損が確認できました。

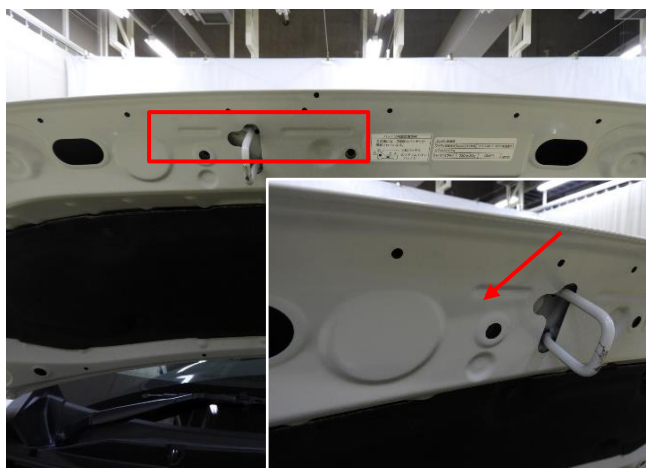
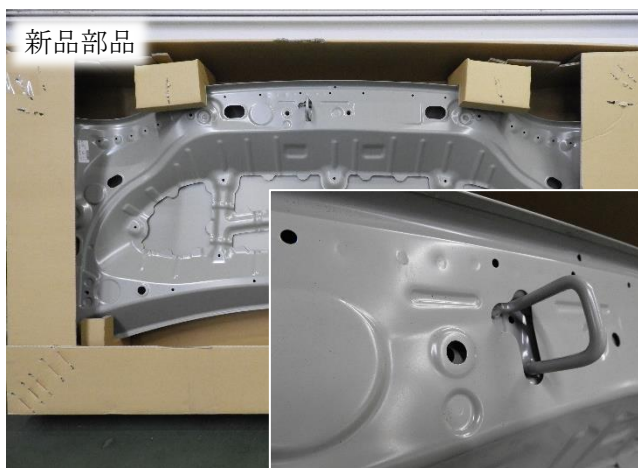
フロントフードパネル裏側のストライカ付近にひずみのようなものがありますが、プレス成型時に生じたものと思われます。フードロックメンバやフードラッチによる突上げによる損傷と誤認しないよう注意が必要です。

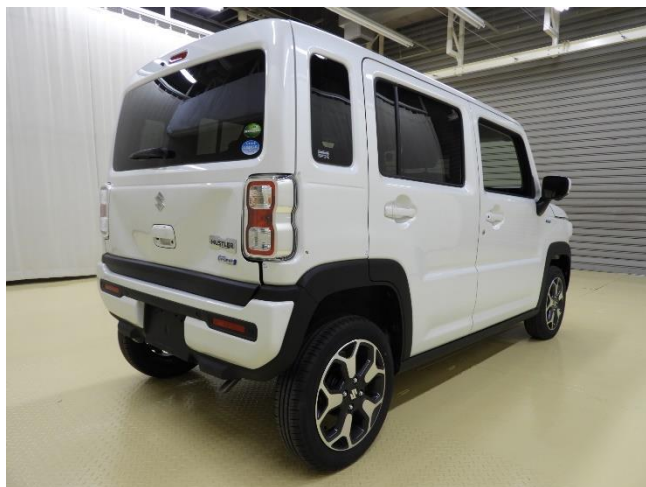
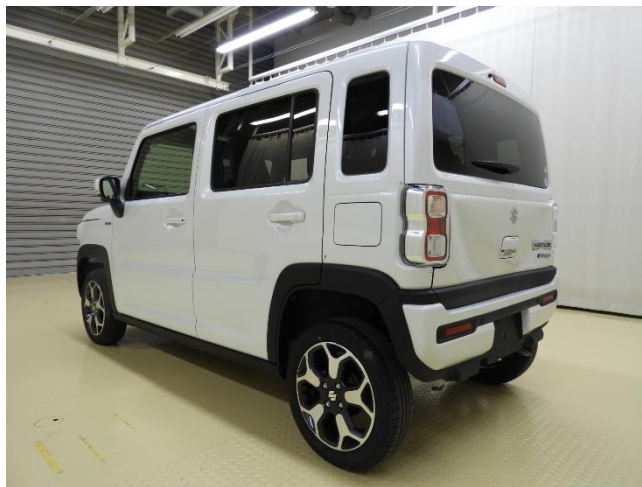
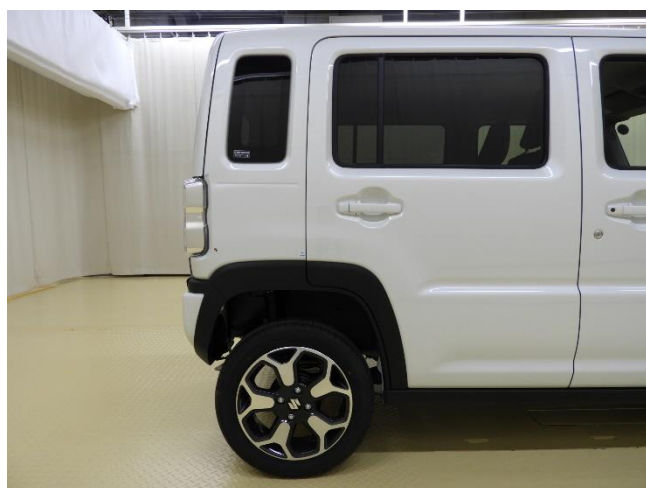
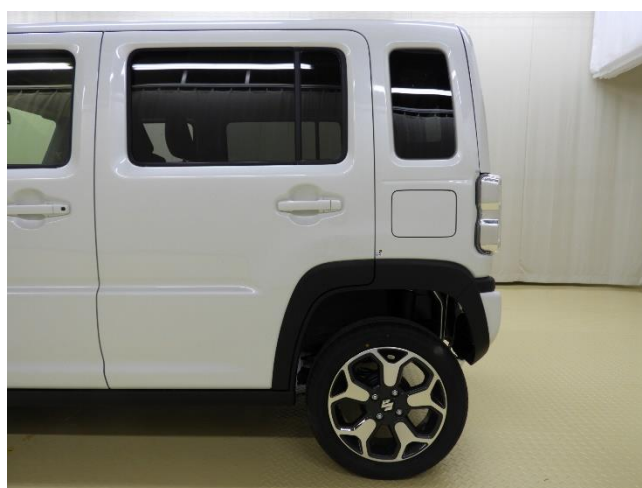
左右のリヤクォータパネルが均等に変位しており、リヤスカートパネルが一様に押込まれていることから車両後部中央へ6時方向からの入力があったと判断することができます。

なおリヤクォータパネルにリヤドアパネルとの干渉傷は発生していませんでした。

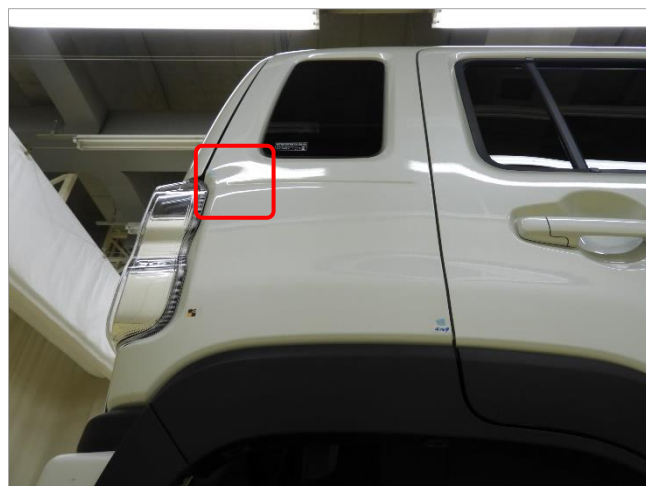
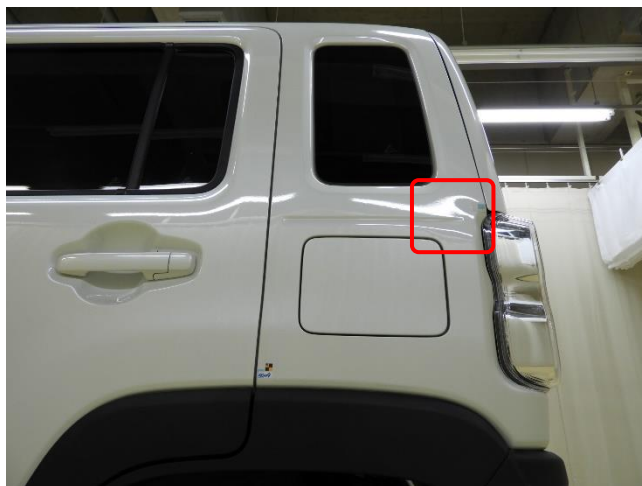
左右リヤクォータパネルの後部にリヤコンビアウタハウジングからの波及によるひずみが生じています。

被追突車両などに多く見られる損傷ですが、基本修正作業による引き作業で復元するか、個別に形状修正が必要なのか、リヤドアパネルのぼかし塗装要否に影響をおよぼすため、慎重な見極めが求められます。

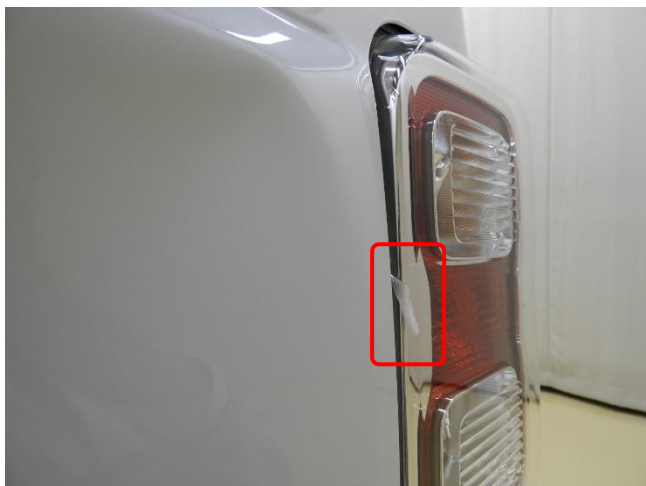
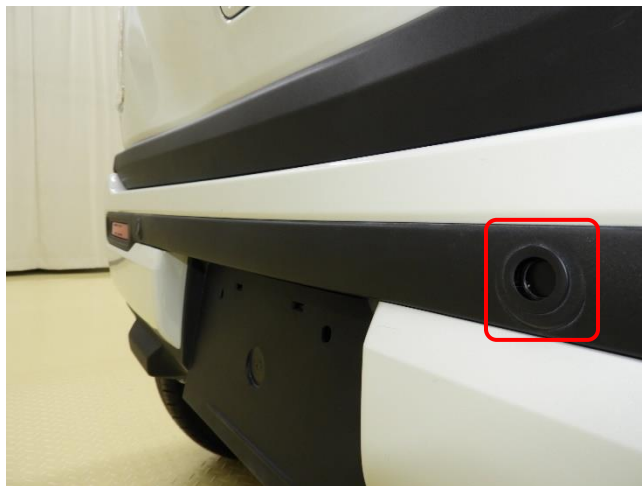
メカニカル部品は、バックドアパネル変形に伴う右リヤコンビネーションランプユニットの割損があるほか、リヤバンパが押込まれたことによって右側のリヤオートブレーキリヤセンサ（インナ）が陥没していました。

そのためセンサの ①外観点検 ②作動確認 ③D T C確認 ④データモニタ確認 ⑤取付角度点検を実施し、いずれも異常はみられなかったため再使用可能と判断しました。

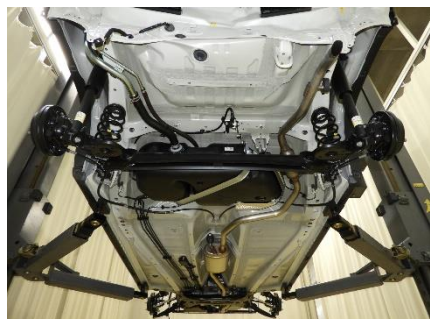
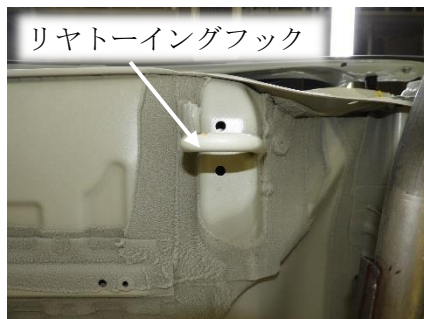
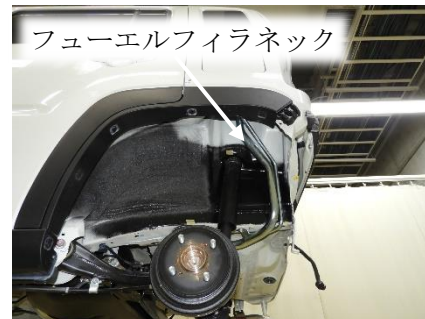
またリヤフロアサイドリヤメンバは計測の結果、寸法の変化はありませんでしたがフランジ部分の板金を行うため、フューエルフィラネック、マフラも取外す必要があります。

リヤスカートパネルを取外し、リヤフロアリヤパネル後端部をクランプで引きながらハンマリングすることで十分に板金修理が可能と判断しました。

なおフロア後部のリヤトーイングフックは溶接点で外し、再使用します。

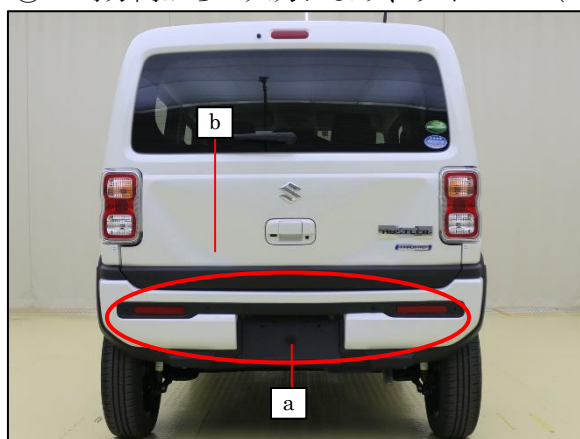
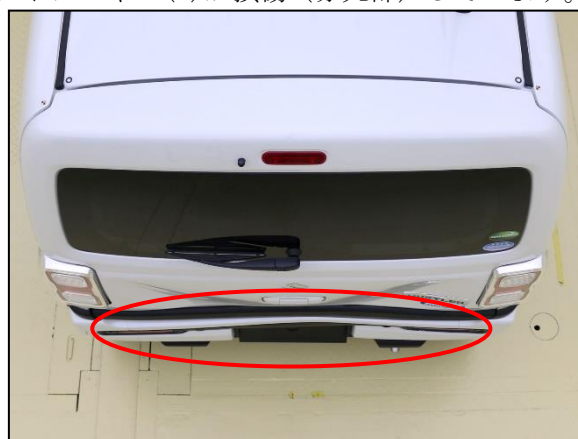
① 6 時方向からの入力により、リヤバンパ(a)、バックドアパネル(b)が損傷（赤丸部）しています。

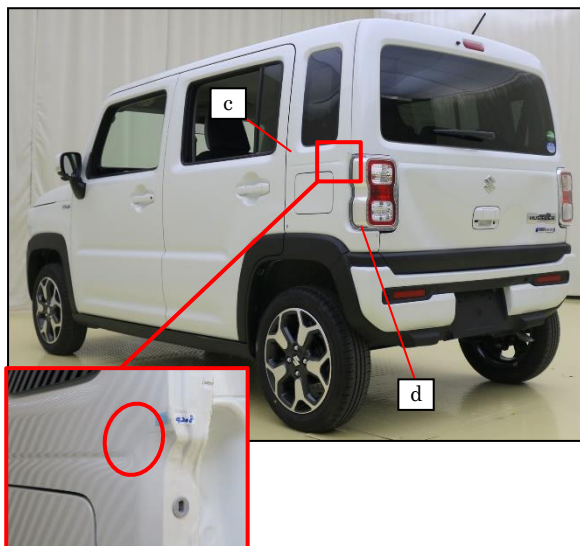
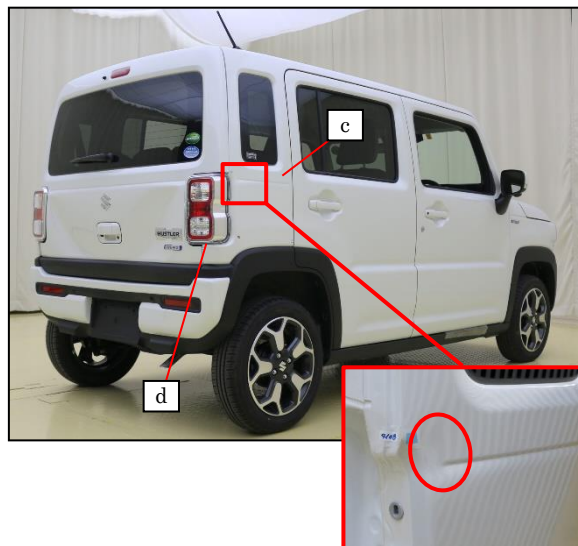
② 左右クォータパネル(c)は、左右リヤコンビネーションランプ(d)との近接部分がひずんでいます。

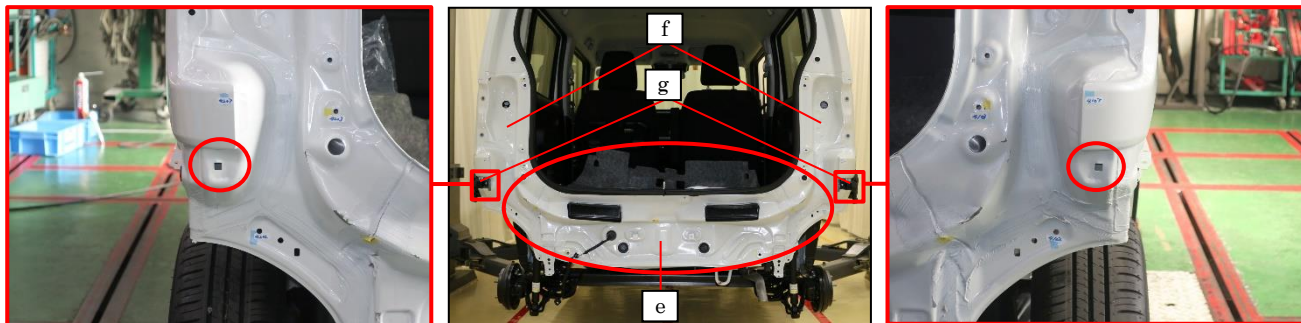
リヤスカートパネル(e)、左右リヤコンビネーションアウトハウジング(f)が損傷(赤丸部)しています。また、左右リヤコンビネーションアウトハウジング(f)の左右リヤバンパサイドホルダ(g)取付部分も損傷していました。

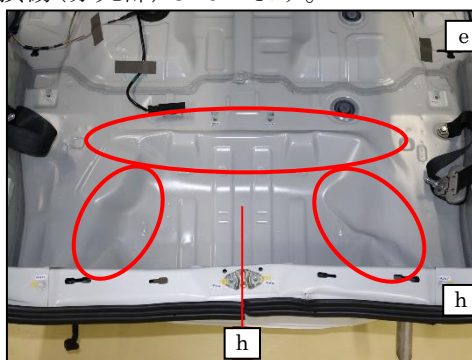
リヤフロアリヤパネル(h)が損傷(赤丸部)しています。

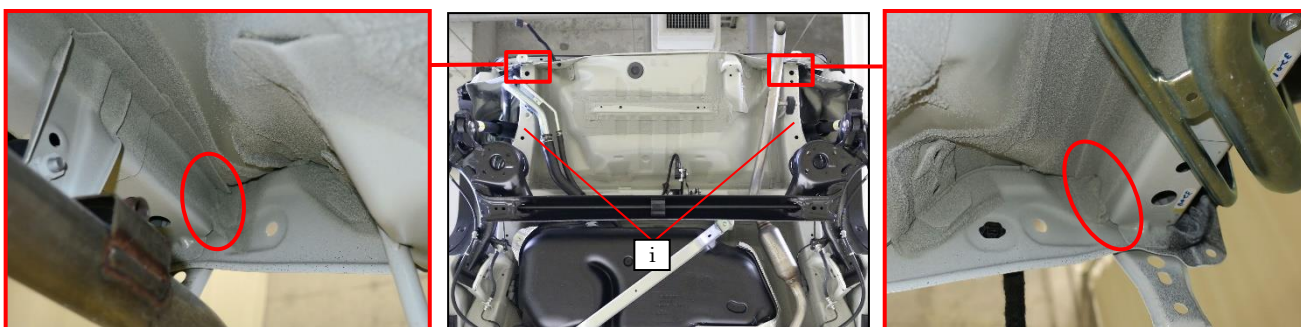
左右リヤフロアサイドリヤメンバ(i)が損傷(赤丸部)しています。

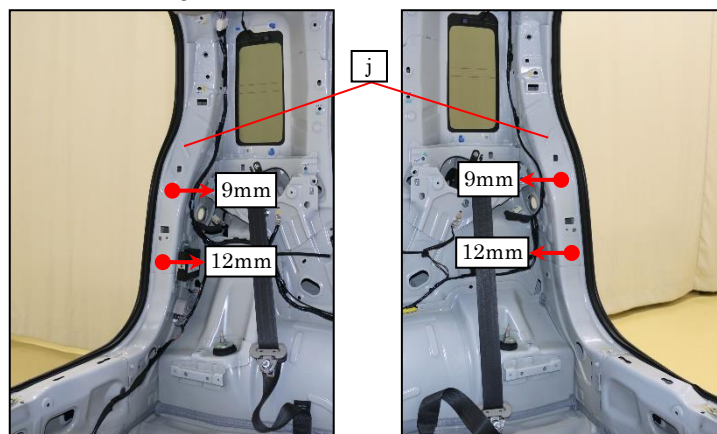
左右クォーターインナリヤパネル(j)に折れや潰れはありませんでしたが、前方へ移動しています。
