# Jikencenter NEWS

自研センターニュース 令和3年1月15日発行  
毎月1回15日発行(通巻544号)

## トヨタ ヤリス (MXP10) 前部衝突の損傷診断

## トヨタ ヤリス (MXPH10) 後部衝突の損傷診断

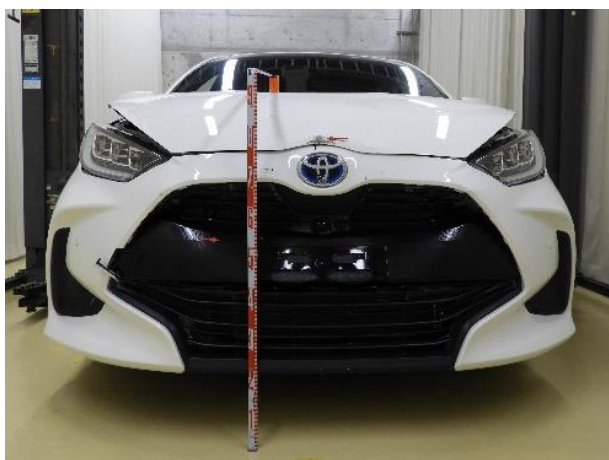
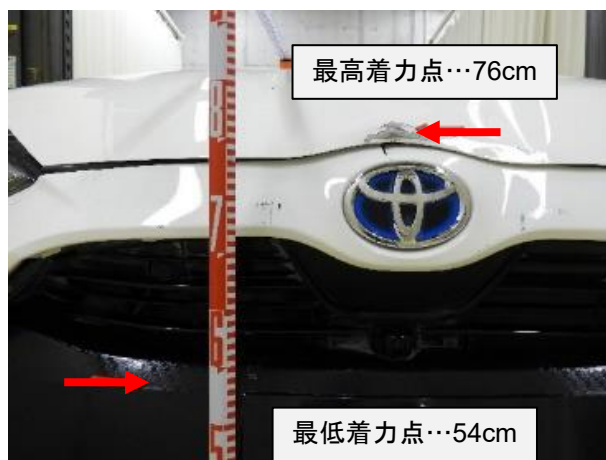
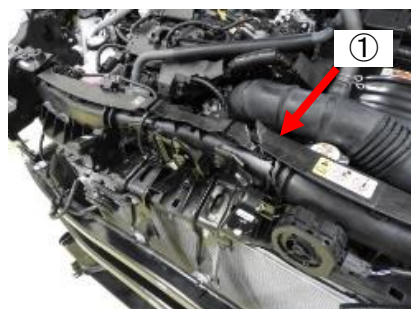
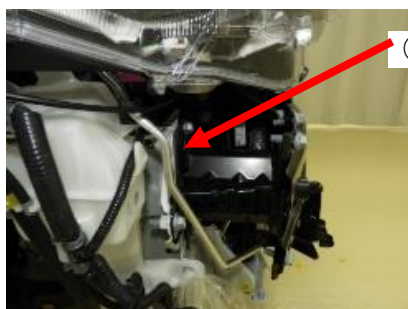
外板パネルは、フロントバンパカバー、左右ヘッドランプ、フード、左右フロントフェンダパネル、左フロントドアが、内板骨格はラジエータコアアップフロントサポート（樹脂製）が、メカニカル部品はコンデンサが損傷していました。

最高着力部位はボンネット先端部で高さ 76cm、最低着力部位はラジエータグリルで高さ 54cm です。上部の最終波及部位はラジエータコアアップフロントサポート（①）、下部の最終波及部位は左右フロントサイドメンバ先端部（②）です。

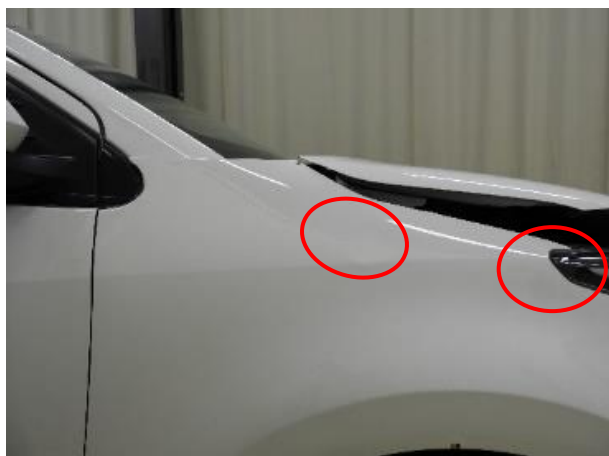
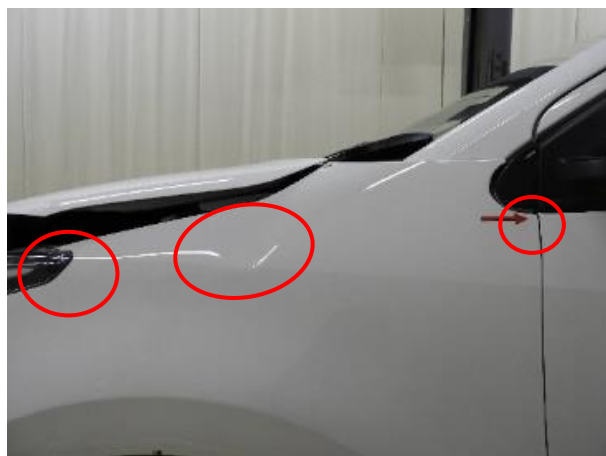
左右フロントフェンダパネルはヘッドランプ後退による前端部に変形があり、中央部にも歪が発生しています。左フロントフェンダパネルは後退に伴い、左フロントドア上部と干渉痕が確認できました。

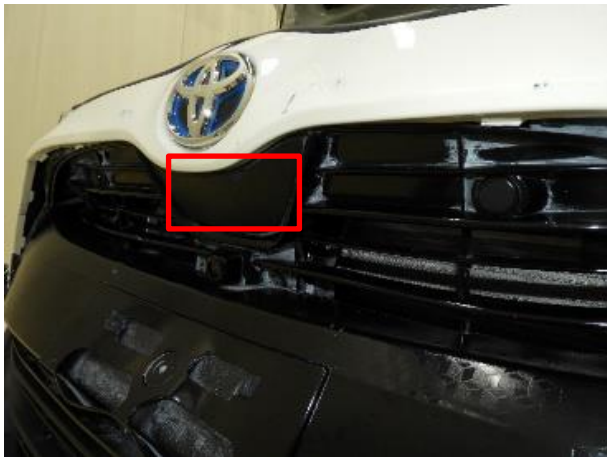
衝突によりフロントバンパカバーは一度大きく押し込まれています。赤枠にフロントミリメータウェーブレーダセンサが配置されていますが、外観から損傷は分かりません。

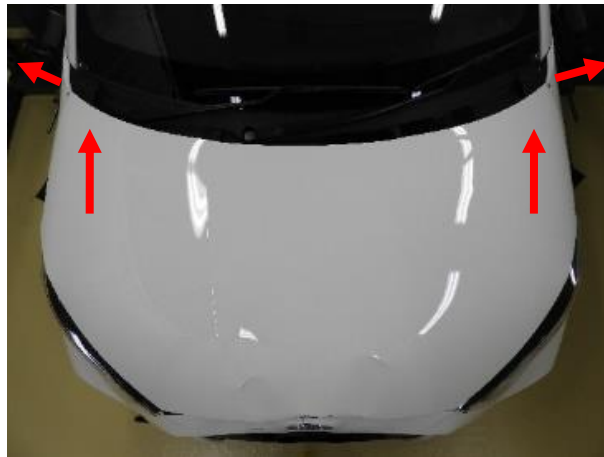
フード先端部へ直接入力があり、フード自体が後退しています。フードヒンジがフェンダ取付部となっており、左右フェンダ共に外側へ広がっています。

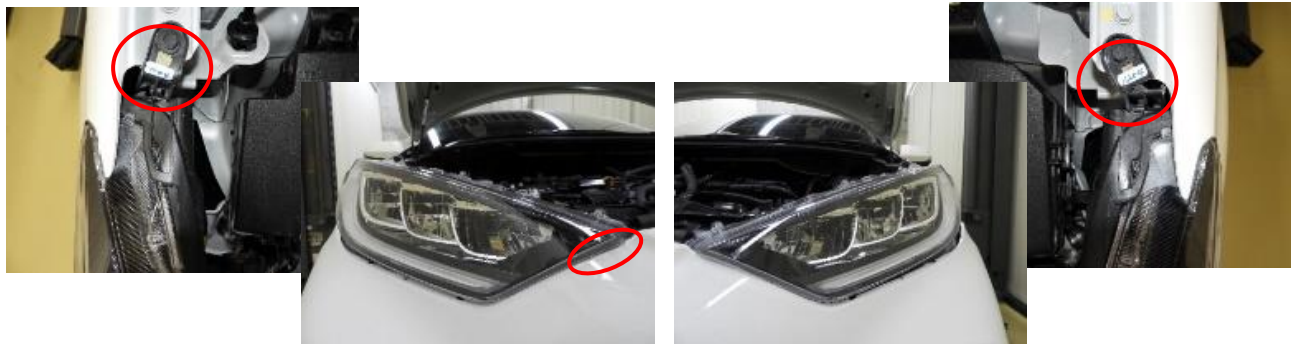
ヘッドランプレンズへ打痕などの直接入力は確認できませんが、押し込まれた際の変位に伴い、後部ブラケットが損傷していました。右ヘッドランプレンズは車両中心側が割損していました。

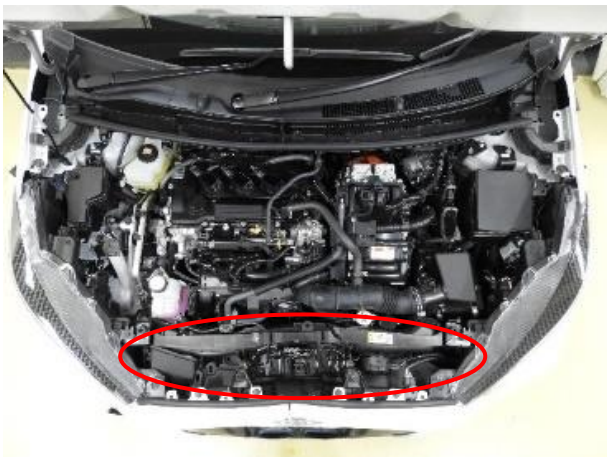
ラジエータアップフロントサポート（樹脂製）中央部が押し込まれて割損し、エンジン構成部品と干渉していました。

ラジエータサポートアップフロントは樹脂製で写真赤丸部が割損しており取替ました。

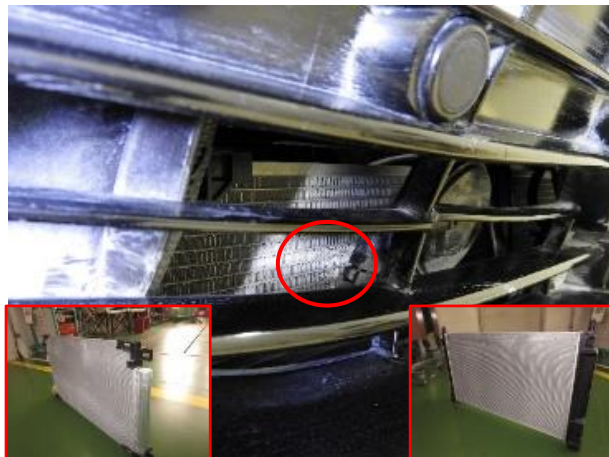
コンデンサはホーンブラケットが押し込まれたことでフィンが損傷していました。ラジエータは損傷していませんでしたが、分解するまで損傷の有無は分かりませんでした。

コンデンサ（曲損）

ラジエータ（損傷無）

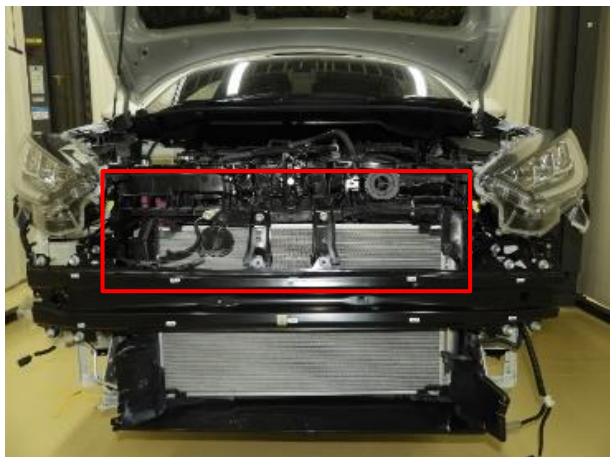
赤枠が今回の着力部位です。フロントバンパラインハウスメント以下は損傷がありません。

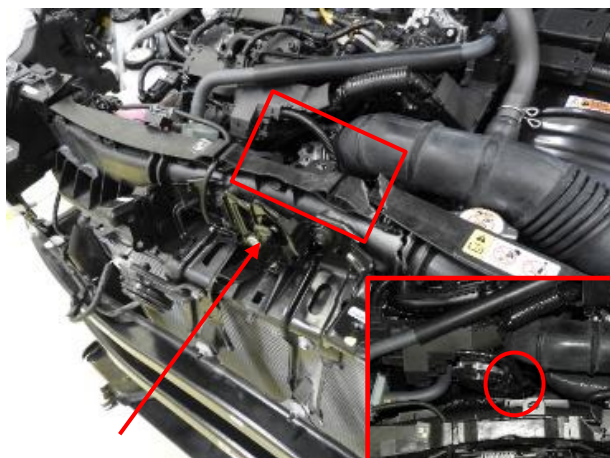
ラジエータアップフロントサポートが後退し、スロットルボデーのコネクタが曲がっています。

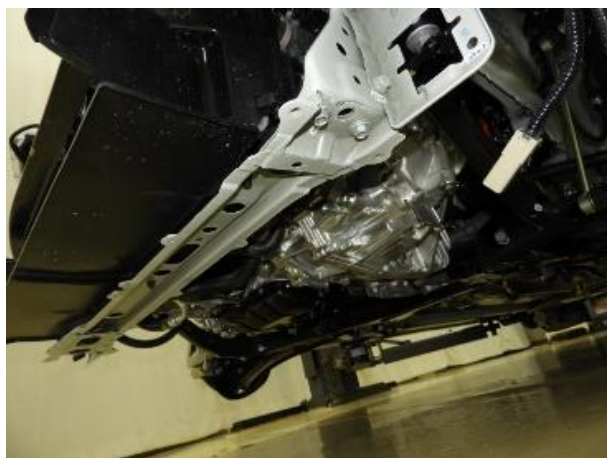
車両下面には損傷がありません。

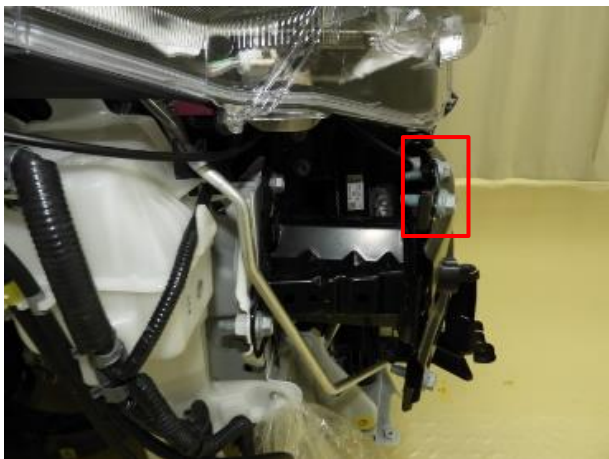
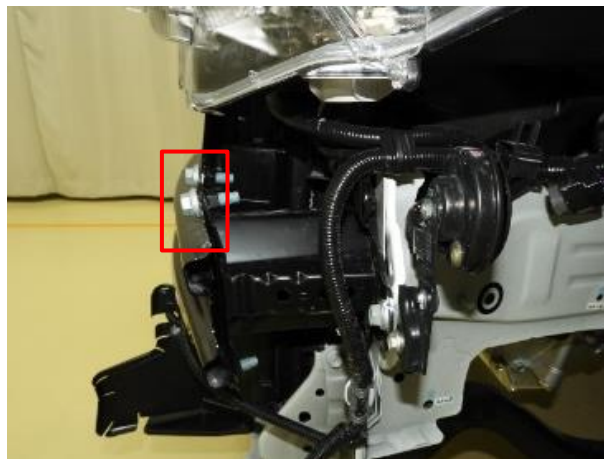
左右フロントサイドメンバブラケットはラインホースメント取付部の変形がありました。修理時の計測で左右フロントサイドメンバ先端部が外側へ約 3mm 寸法移動していることが判明しました。

左右フロントサイドメンバブラケットサブ Assy を外して計測を行った結果、左右フロントバンパマウンティングリーンホースメントサブ Assy 部が外側へ 3mm 寸法移動していることが分かりました。

左フロントバンパマウンティングリーンホースメントサブ Assy 部が変形したため、木ハンマで修正しました。

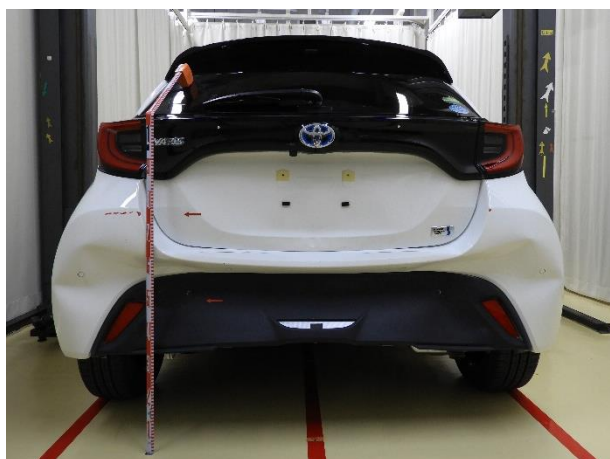
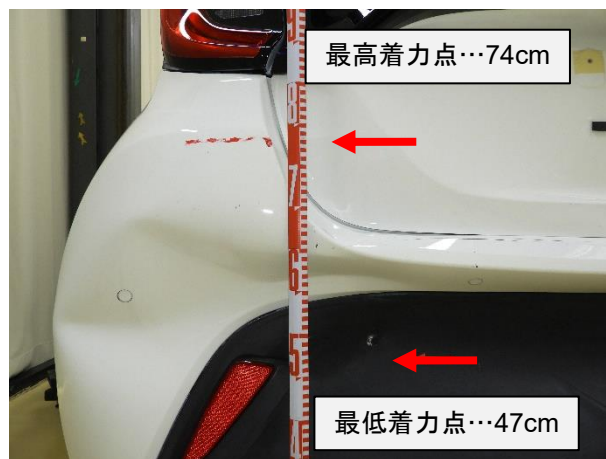
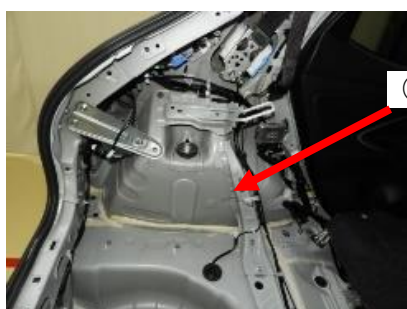
外板パネルはリヤバンパカバー、左右テールランプ、バックドアパネルが、内板骨格はボデーロワバックパネル、リヤフロアパン、左右クォータホイールハウスインナパネルが損傷していました。最終波及部位はリヤフロアパン前部です。

最高着力部位はリヤバンパ上部で高さ 74cm、最低着力部位はリヤバンパ中央部で高さ 47cm です。上部の最終波及部位はクォータホイールハウスインナパネル（①）、下部の最終波及部位はリヤフロアパン前部（②）です。

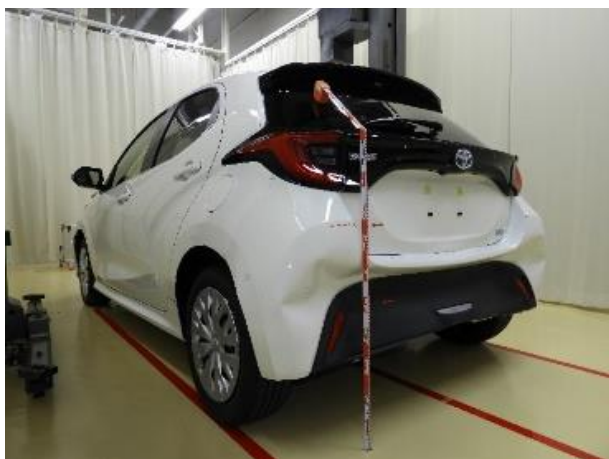
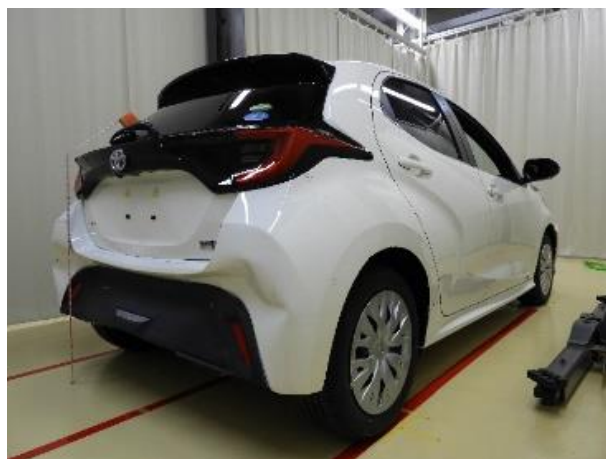
バックドアパネル下部への着力がありますが、左右方向への変位はありません。その他パネルの間隙も左右差がないことから、6時方向からの入力があったと推察できます。

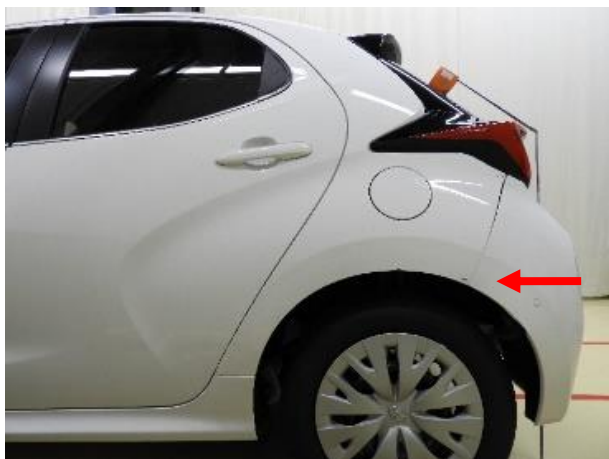
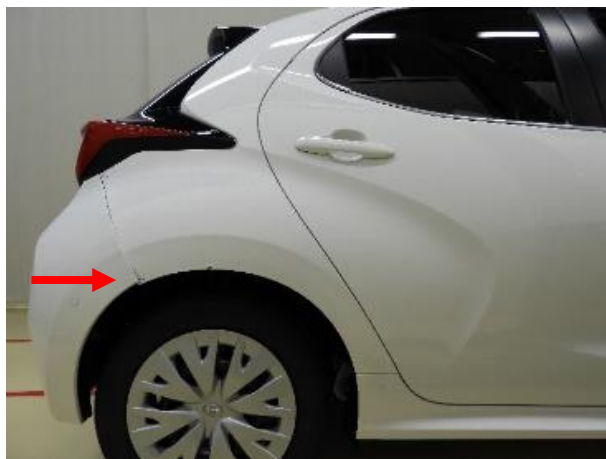
リアバンパカバーが押し込まれたことで、左右クォータパネルとの勘合が外れ衝撃を逃がしています。左右クォータパネルの塗膜を含む損傷はありません。左右共にクォータパネルとリヤドアとの間隙の変化はありません。

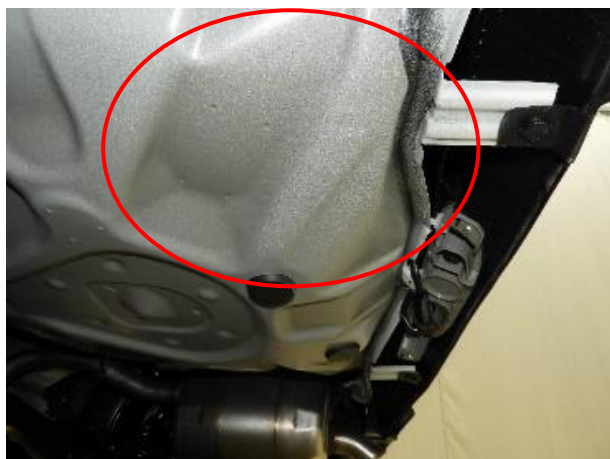
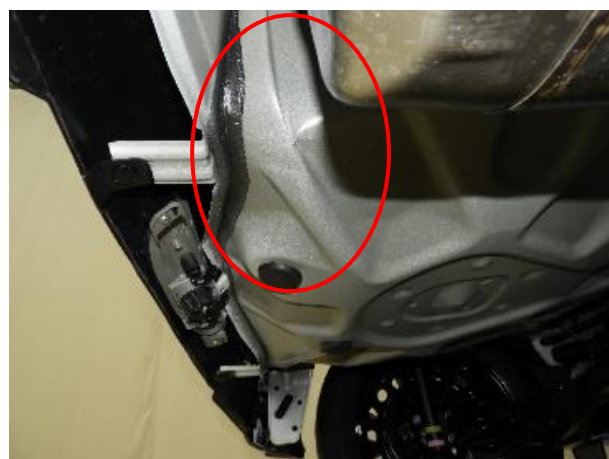
ボデーロワバックパネルの押込みによりリアフロアパンが変形しています。

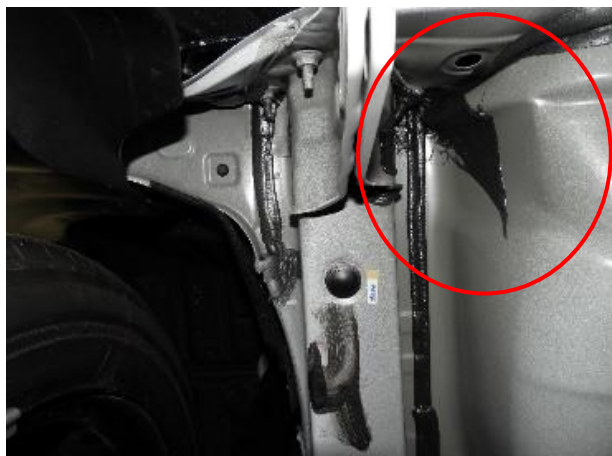
左リアフロアサイドメンバを下側から撮影しています。顕著な損傷は見られませんが、リアフロアパンが変形しています。

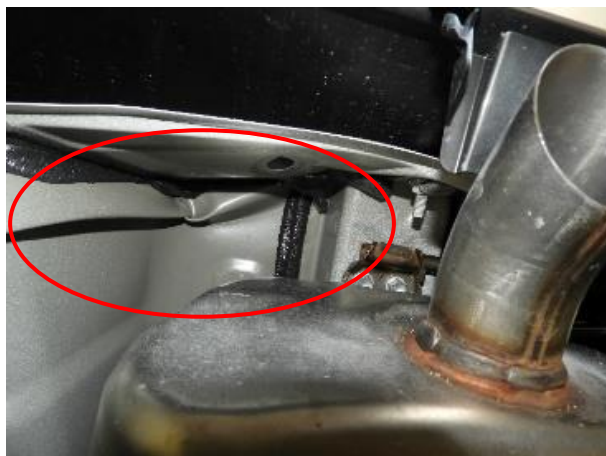
右リアフロアサイドメンバを下側から撮影。顕著な損傷は見られませんが、リアフロアパンが変形しています。マフラーの損傷はありません。

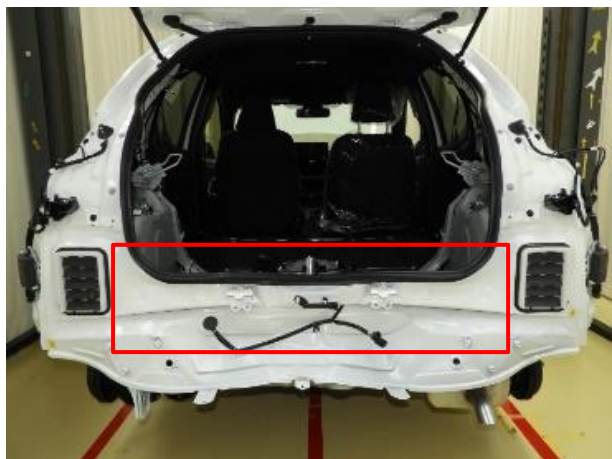
赤枠が今回の着力部位です。ボデーロウバックパネルが全体的に押し込まれています。

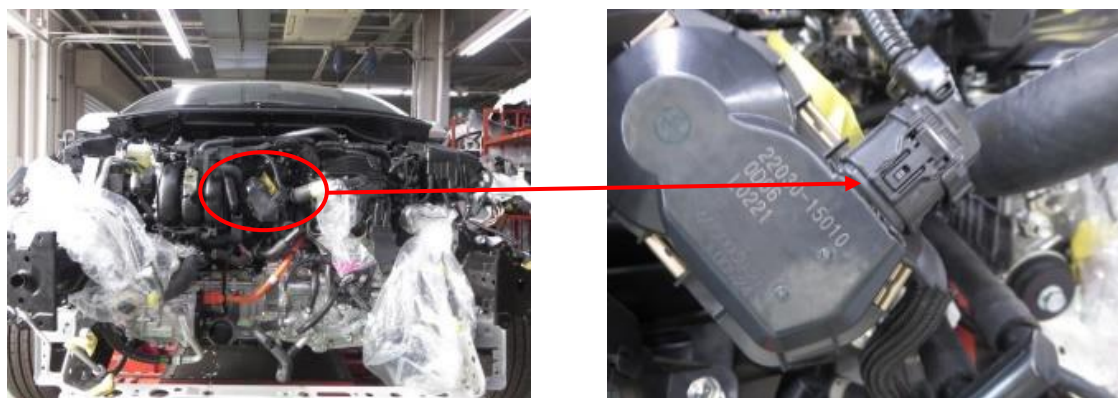
当該車両にはエンジン中央部にスロットルボデーAssyが装着されています。フロント部が後方に入力を受けた際にラジエータサポートアップフロントとラジエータAssyが後退することにより、当該部品に干渉し、ソケット部が切損する可能性があります。損傷確認時に注意が必要です。

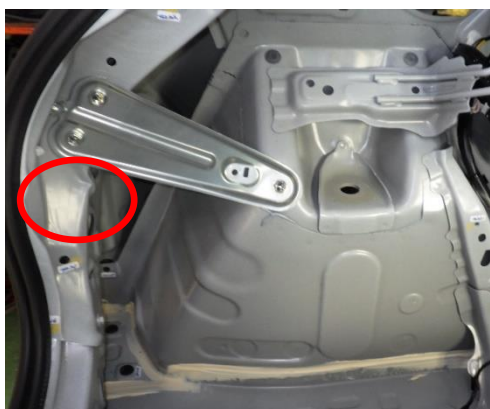
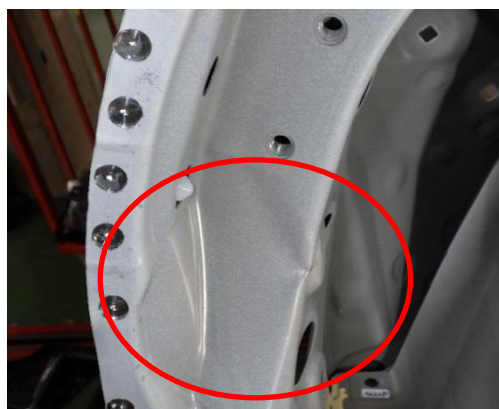
今回は左右バックドアオープニングトルーフを修正、左右ルーフサイドインナリインホースサブ Assy インナを取替える作業がポイントです。この作業の大きなメリットは塗装範囲を最小限に抑えられることです。ルーフサイドインナリインホースサブ Assy インナは、ルーフサイドインナブレース取り付け部に著しい折れがあり閉断面構造のため今回は取替します。
