自研センターニュース 令和3年1月15日発行
毎月1回15日発行(通巻544号)

トヨタ ヤリス (MXPH10) 構造調査

トヨタ ヤリス (MXPH10) 前部衝突の損傷診断

トヨタ ヤリス (MXPH10) 前部損傷の復元修理

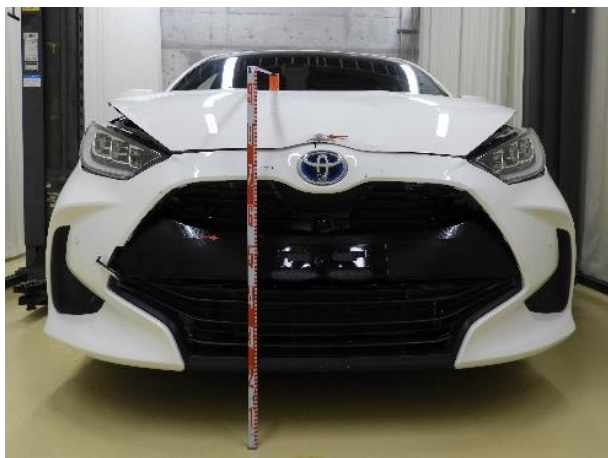
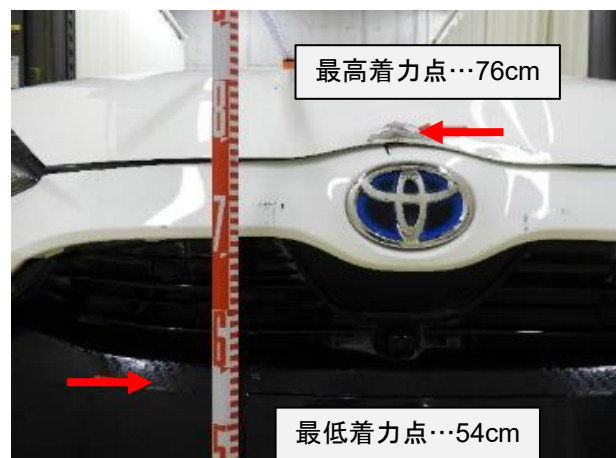
最高着力部位はボンネット先端部で高さ 76cm、最低着力部位はラジエータグリルで高さ 54cm です。上部の最終波及部位はラジエータコアアップフロントサポート（①）、下部の最終波及部位は左右フロントサイドメンバ先端部（②）です。

フードは中央部で左右均一に折損していることから、12時方向の入力があったと推察できます。その他パネルの間隙も左右差はほとんどありません。

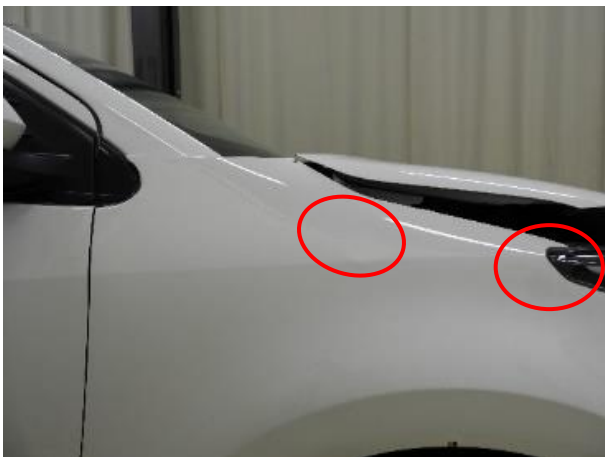
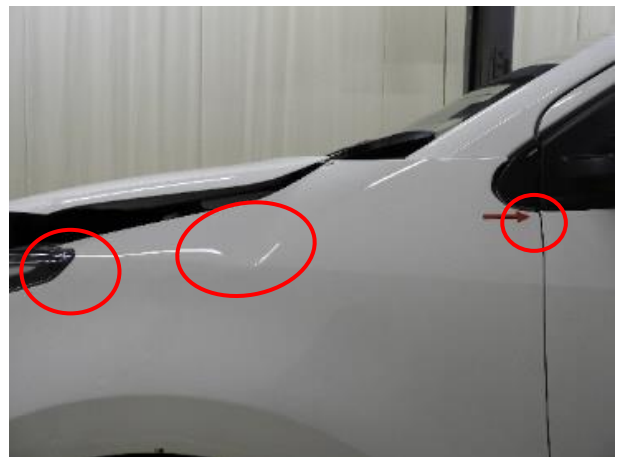
左右フロントフェンダパネルはヘッドランプ後退による前端部に変形があり、中央部にも歪が発生しています。左フロントフェンダパネルは後退に伴い、左フロントドア上部と干渉痕が確認できました。

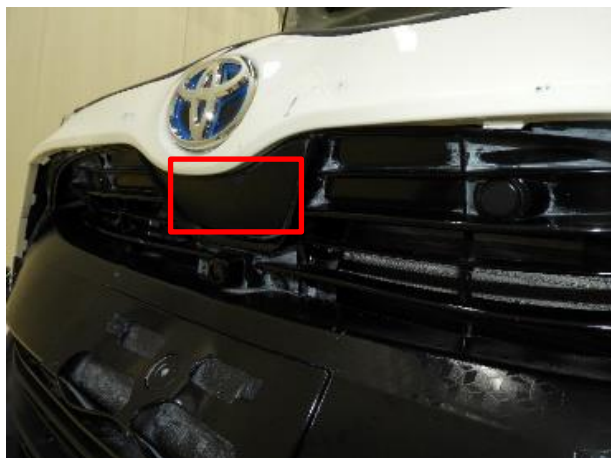
衝突によりフロントバンパカバーは一度大きく押し込まれています。赤枠にフロントミリメータウェーブレーダセンサが配置されていますが、外観から損傷は分かりません。

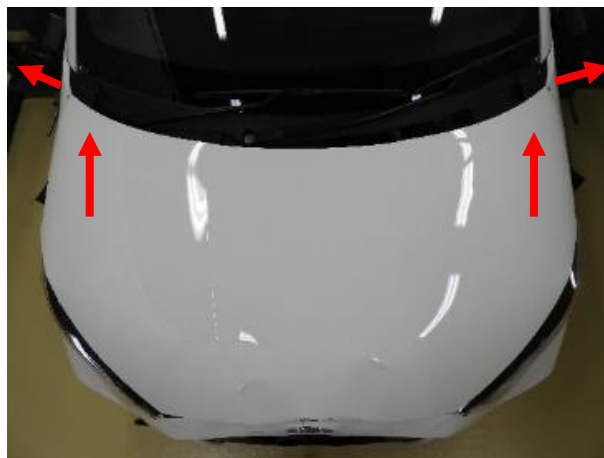
フード先端部へ直接入力があり、フード自体が後退しています。フードヒンジがフェンダ取付部となっており、左右フェンダ共に外側へ広がっています。

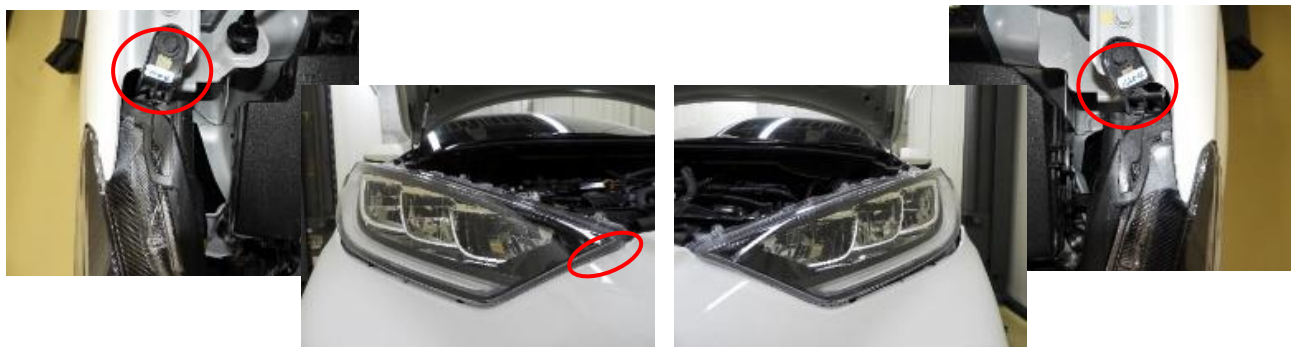
ヘッドランプレンズへ打痕などの直接入力は確認できませんが、押し込まれた際の変位に伴い、後部ブラケットが損傷していました。右ヘッドランプレンズは車両中心側が割損していました。

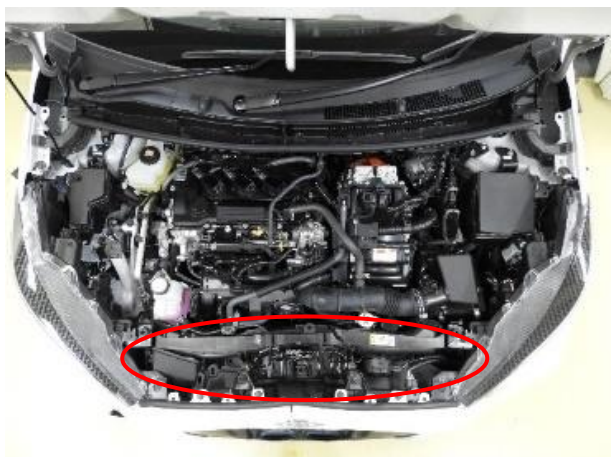
ラジエータアッパフロントサポート（樹脂製）中央部が押し込まれて割損し、エンジン構成部品と干渉していました。

ラジエータサポートアップフロントは樹脂製で写真赤丸部が割損しており取替ました。

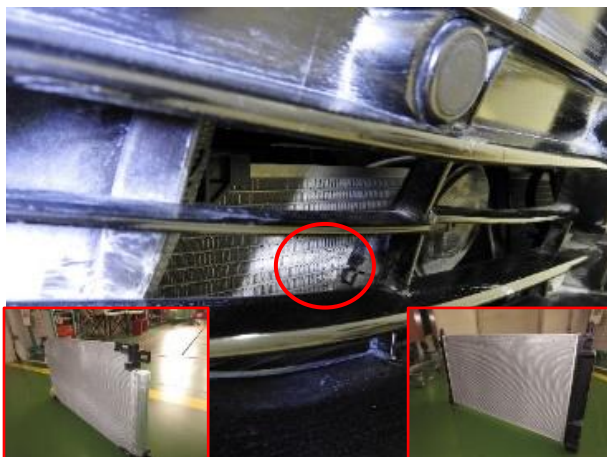
コンデンサはホーンブラケットが押し込まれたことでフィンが損傷していました。ラジエータは損傷していませんでしたが、分解するまで損傷の有無は分かりませんでした。

コンデンサ（曲損）

ラジエータ（損傷無）

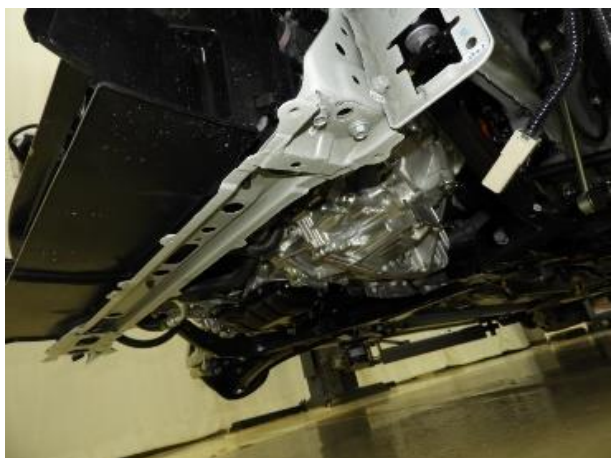
車両下面には損傷がありません。

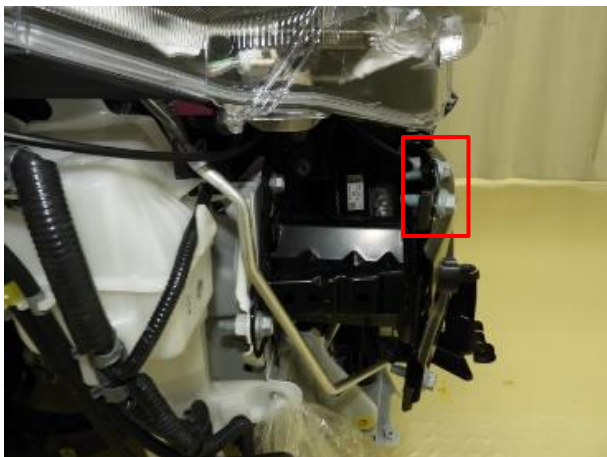
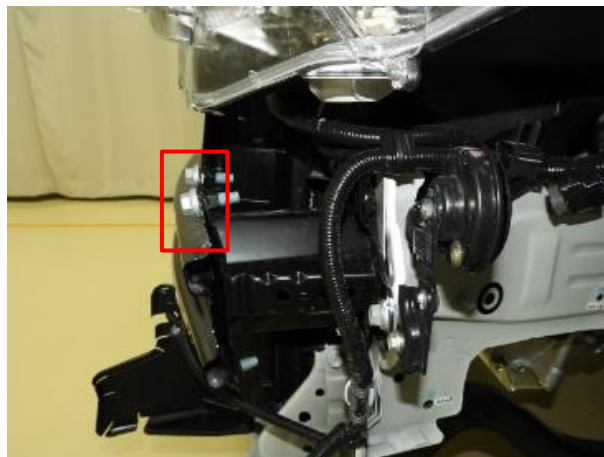
左右フロントサイドメンバブラケットはラインホースメント取付部の変形がありました。修理時の計測で左右フロントサイドメンバ先端部が外側へ約 3mm 寸法移動していることが判明しました。

左右フロントサイドメンバブラケットサブ Assy を外して計測を行った結果、左右フロントバンパマウンティングリーンホースメントサブ Assy 部が外側へ 3mm 寸法移動していることが分かりました。

左フロントバンパマウンティングリーンホースメントサブ Assy 部が変形したため、木ハンマで修正しました。

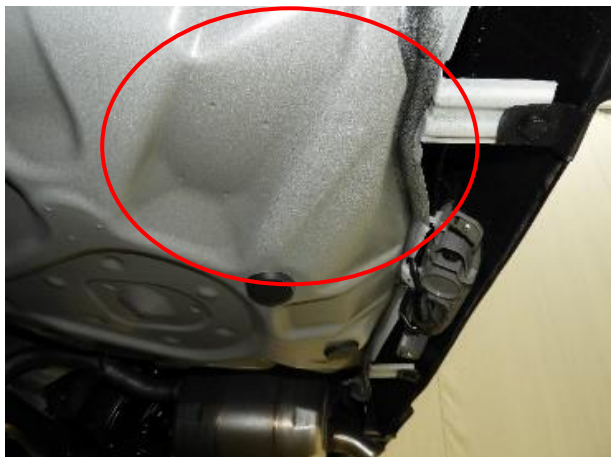
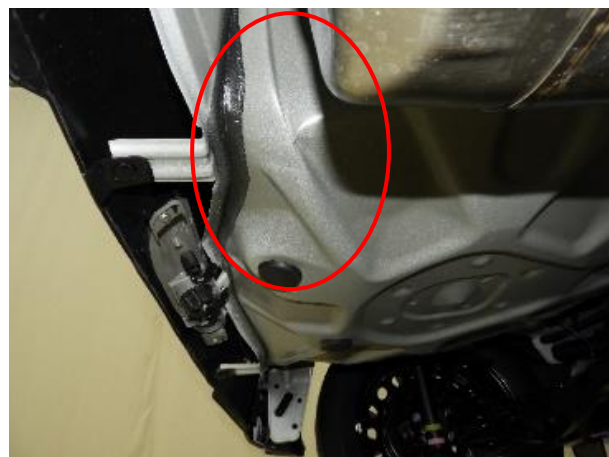
ボデーロウバックパネルの押込みによりリアフロアパンが変形しています。

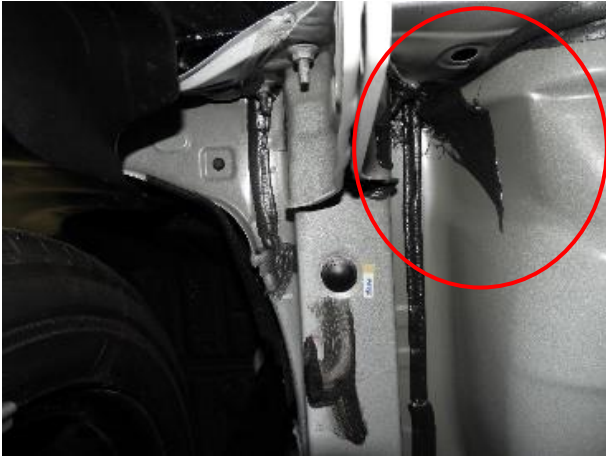
左リアフロアサイドメンバを下側から撮影しています。顕著な損傷は見られませんが、リアフロアパンが変形しています。

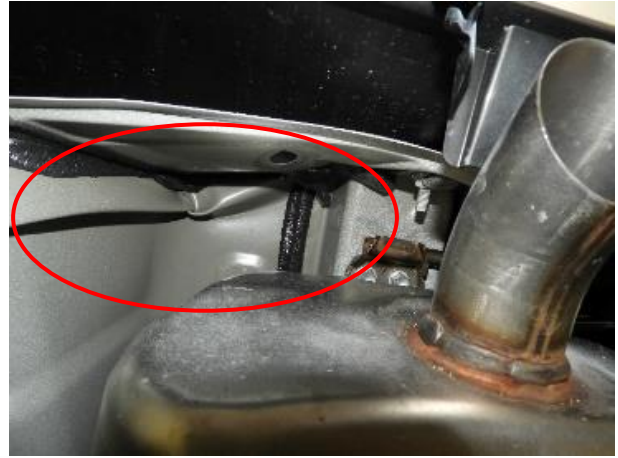
右リアフロアサイドメンバを下側から撮影。顕著な損傷は見られませんが、リアフロアパンが変形しています。マフラーの損傷はありません。

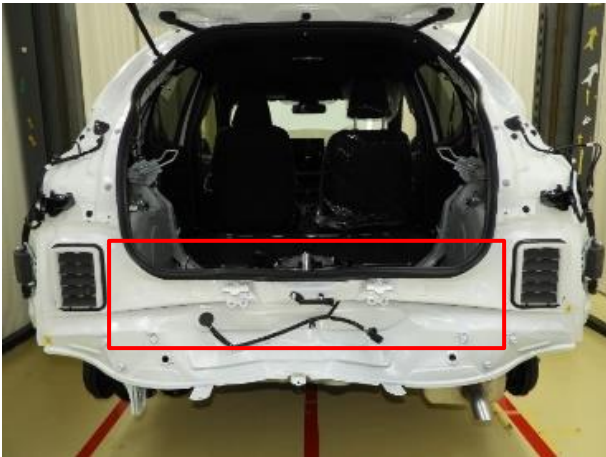
赤枠が今回の着力部位です。ボデーロウバックパネルが全体的に押し込まれています。

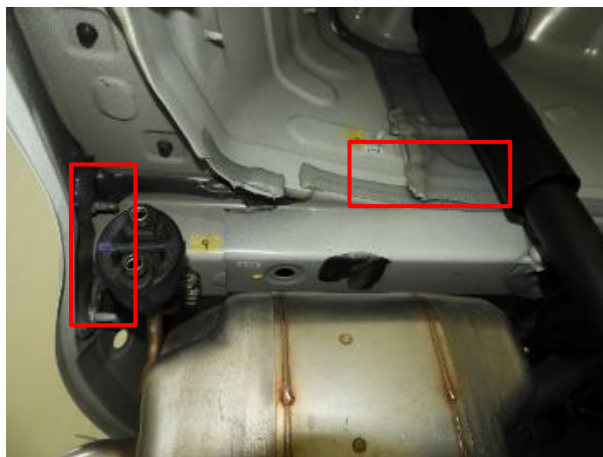
ルーフサイドラインホースメント中央部で折損し、外力はルーフサイドインナトゥホイールハウスブレースを介してクォータホイールハウスインナパネルへ伝播し、中央部に歪が見られました。リアフロアパンとの接合部（シーリング）は開口しています。

左右リアフロアサイドメンバと端部に変形が見られます。
