# Jikencenter NEWS

自研センターニュース 令和3年10月15日発行  
毎月1回15日発行(通巻553号)

## ホンダ フィット (GR3) 前部衝突の損傷診断

## ホンダ フィット (GR3) 前部損傷の復元修理事例

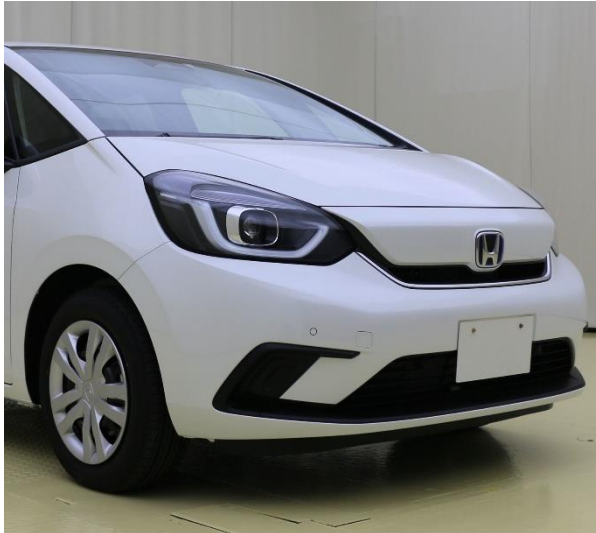
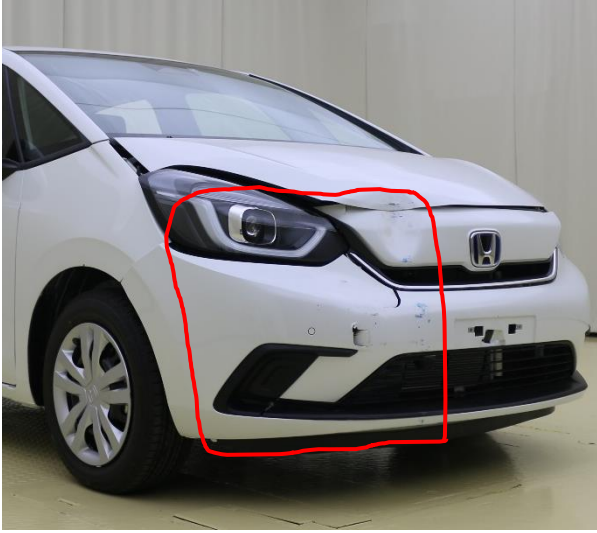
| 衝突前 | 衝突後 |
|---|---|
| <ul style="list-style-type: none"> <li>・ 前部右寄り 40%の範囲で後方に押込まれている。</li> <li>・ フロントバンパ、右ヘッドライト、ボンネットに衝突相手物との直接損傷が発生している。</li> </ul> | |

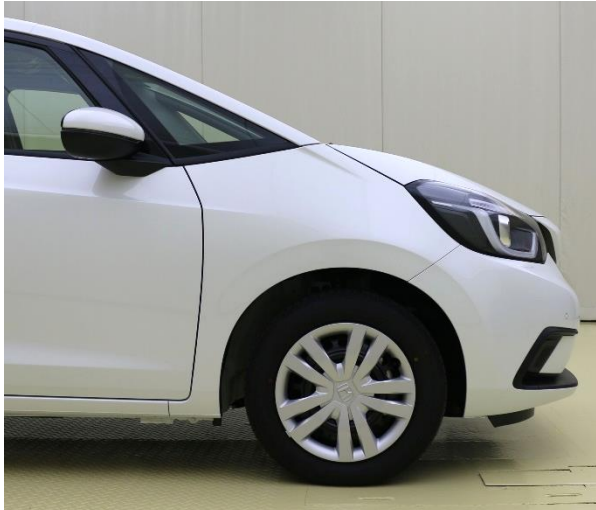
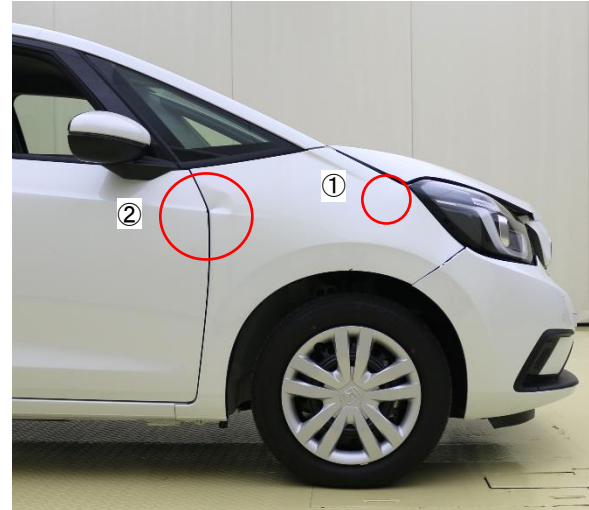
| 衝突前 | 衝突後 |
|---|---|
| <p>① フロントバンパ、右ヘッドライトからの押込みで右フロントフェンダは後退とともにフロントフェンダブラケット部で損傷が発生している。</p> <p>② 右フロントフェンダは衝突により後退している。衝突後、右フロントドアの開閉を行ったことにより、右フロントフェンダ後端と右フロントドア前端がかみ込み、フロントフェンダに折れ、ドア前端に潰れが発生している。</p> | |

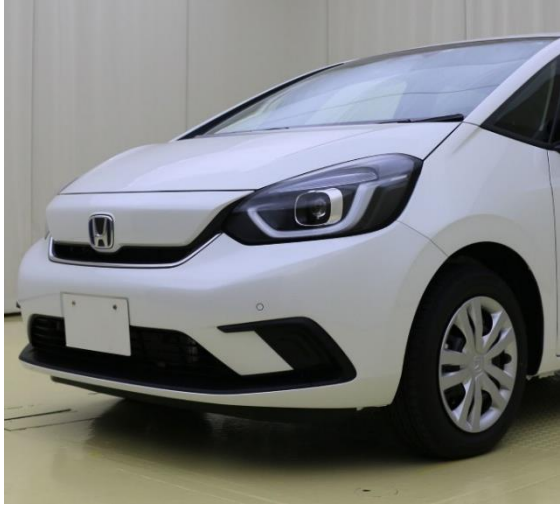
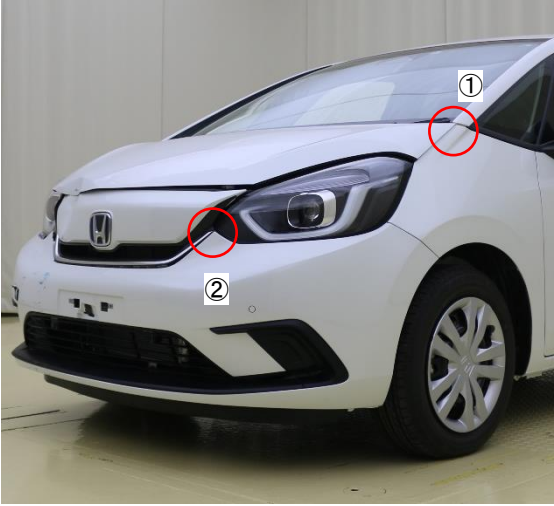
| 衝突前 | 衝突後 |
|---|---|
| <p>① ボンネット右前部の押込みにより、ボンネットロック部を中心に右回転が発生しボンネット左後端と左フロントウインドシールドサイドガーニッシュ前端が干渉し、打痕が発生している。</p> <p>② フロントバンパからの波及により、左ヘッドライト端部との干渉による接触痕が発生している。</p> <p>※ 左フロントフェンダへの波及損傷は発生していない。</p> | |

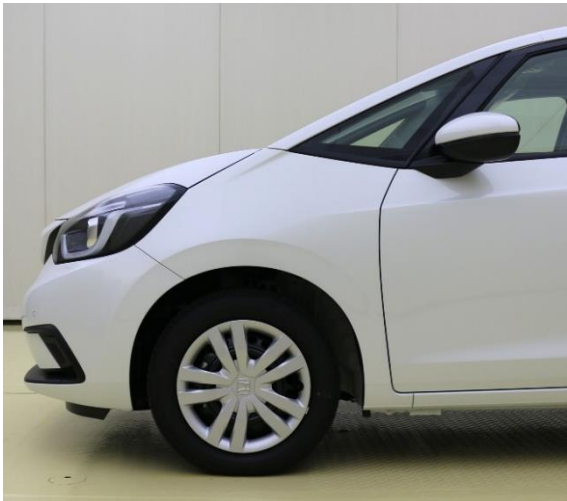
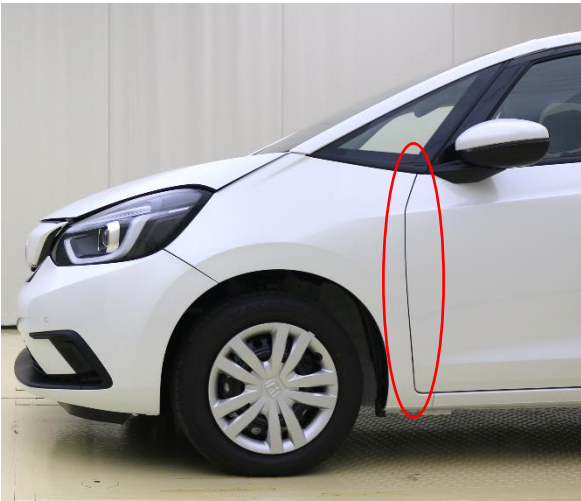
| 衝突前 | 衝突後 |
|---|---|
| <p>・左フロントフェンダと左フロントドアの隙間が上下部ともに若干狭くなっている。</p> | |

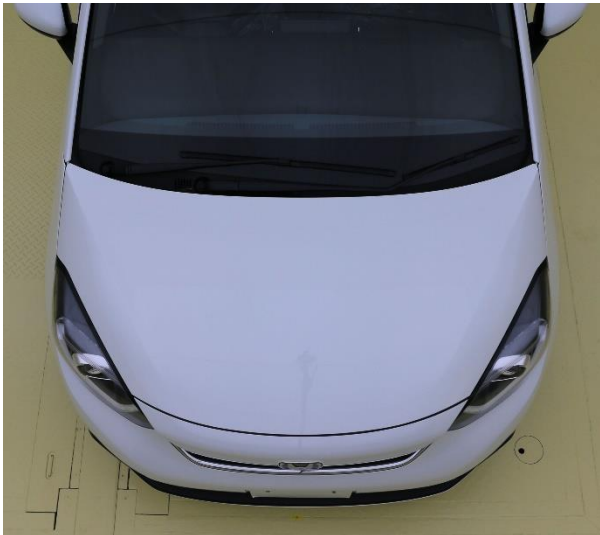
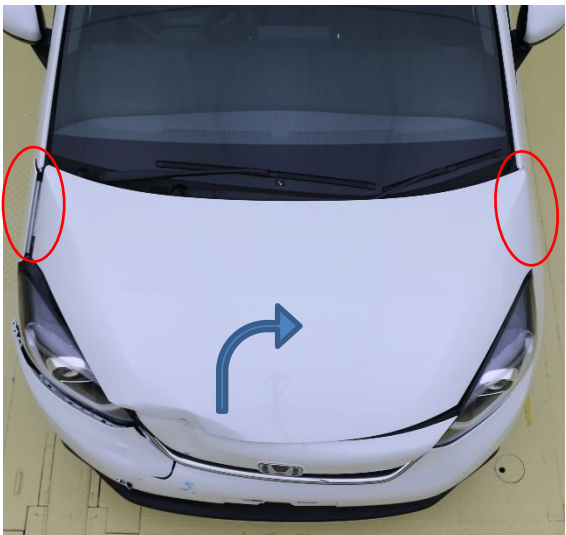
| 衝突前 | 衝突後 |
|---|---|
| <ul style="list-style-type: none"> <li>・ ボンネットはボンネットロック部を中心に右回転している。バルクヘッドアップが左方向に移動したことでボンネットストライカ部が左方向へ曲がり、左右ボンネットヒンジはアーム部が変形、損傷が発生している。</li> <li>・ 左ボンネットヒンジと左フロントフェンダの締結部を経由するフロントフェンダへの波及損傷は発生していない。</li> </ul> | |

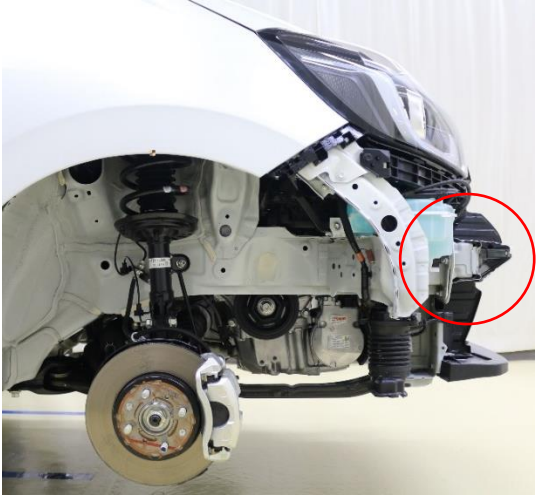
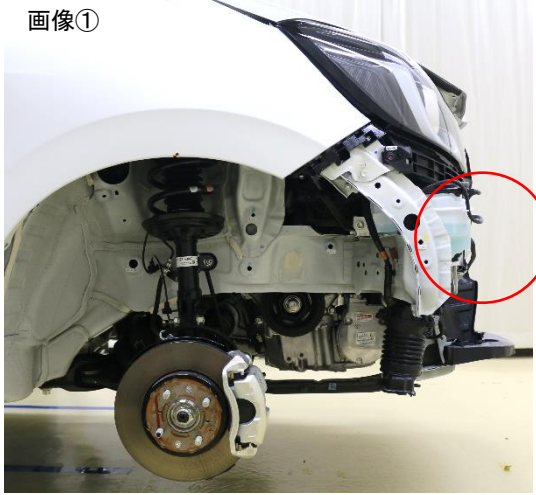
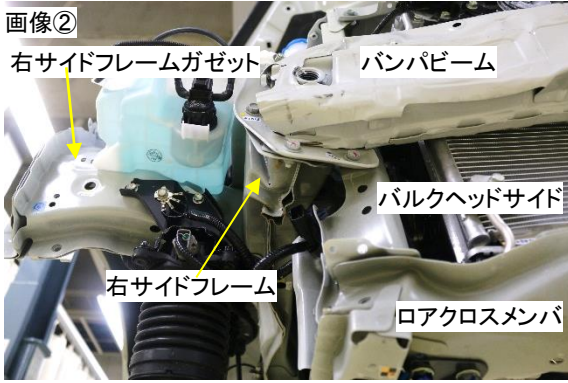
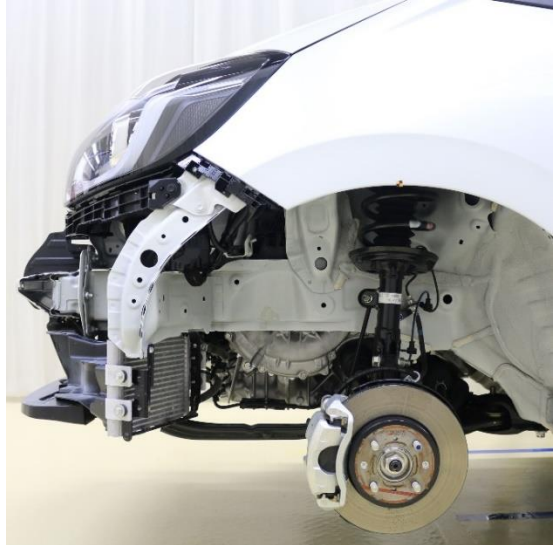
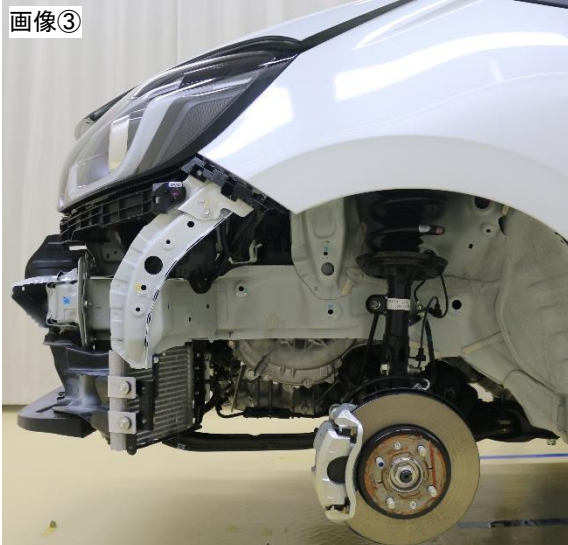
| 衝突前 | 衝突後 |
|---|---|
| <p>画像①② 前方右側からの力は、フロントバンパビーム前面歩行者保護機能部、中央ビーム部、右クラッシュ BOX 部を押しつぶし、右フロントサイドフレーム前部（サイドフレームガゼット部より前部）の薄板部で強い折れならびに潰れが発生している。</p> <p>画像③ 左サイドフレームおよびダンパハウジングは目視での損傷は確認できないが、バンパビームおよびバルクヘッドからの波及により左方向への押出し（振れ）が発生している。</p> | |

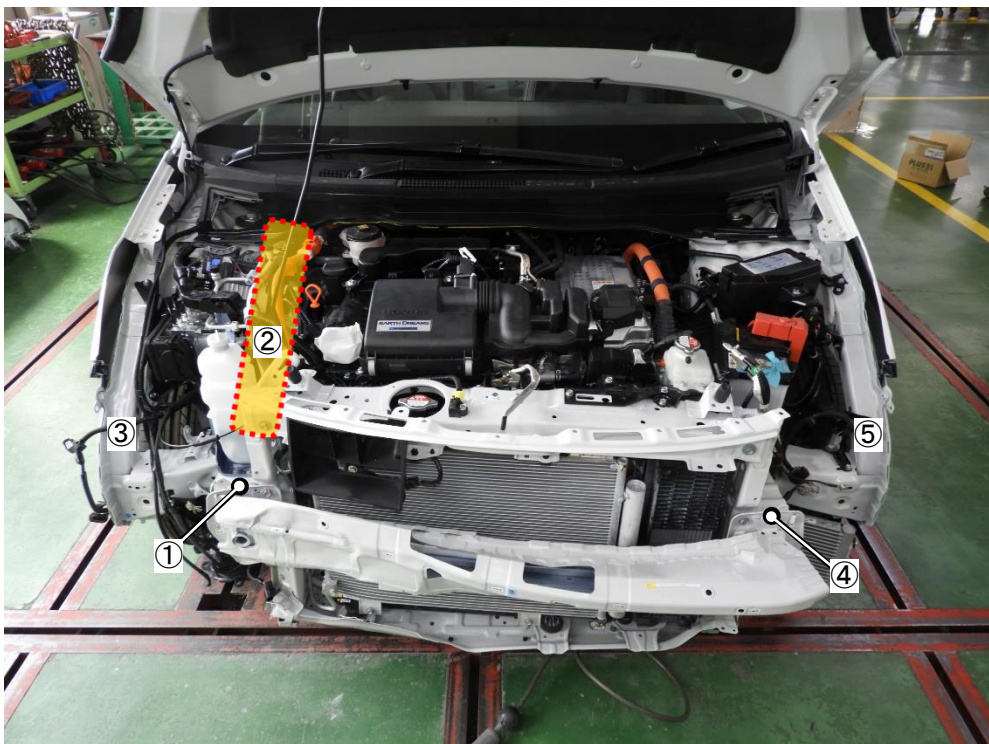
| 衝突後 | |
|---|---|
| <ul style="list-style-type: none"> <li>・フロントバンパビーム、フロントバルクヘッド右側、右フロントサイドフレーム先端部は、相手物からの直接的な押込みにより、強い潰れや折れが発生している。</li> <li>・相手物からの力は、フロントバンパビーム、フロントバルクヘッドアップ・ロアを経由し左フロントサイドフレーム、左フロントダンパハウジングを外側（左方向）へ押出す損傷が発生している。</li> </ul> | |
| <p>① 右フロントサイドフレーム先端部は、後方へ 50mm、左方向へ 21mm、上方へ 10mm 変化している。</p> <p>② 右フロントサイドフレームのサイドフレームガゼット部より後部では、先端部と反対に右方向へ 3～6mm 変化している。前後・上下方向への変化は発生していない。</p> <p>③ 右フロントダンパエクステンション部では、後方へ 3mm、右方向へ 7～8mm 変化している。</p> | <p>④ 左フロントサイドフレーム先端部では、左方向へ 15mm、下方へ 5mm 変化している。</p> <p>⑤ 左フロントダンパエクステンション部では、左方向へ 7～9mm 変化している。</p> |

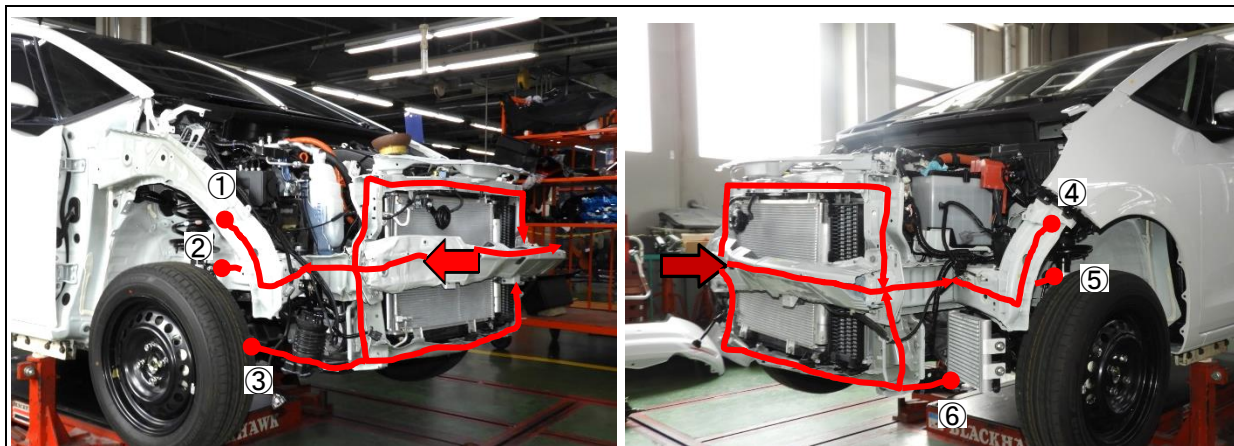
| ① アップロードパス最終波及部位 | 右フロントダンパエクステンション中央前部 |
| ② ミドルロードパス最終波及部位 | 右フロントサイドフレーム中央部 |
| ③ ロアロードパス最終波及部位 | 右アンダロードパスロッド後部 |
| ④ 誘発損傷最終波及部位 | 左フロントダンパエクステンション中央前部 |
| ⑤ 誘発損傷最終波及部位 | 左フロントサイドフレーム中央部 |
| ⑥ 誘発損傷最終波及部位 | 左アンダロードパスロッド前部 |

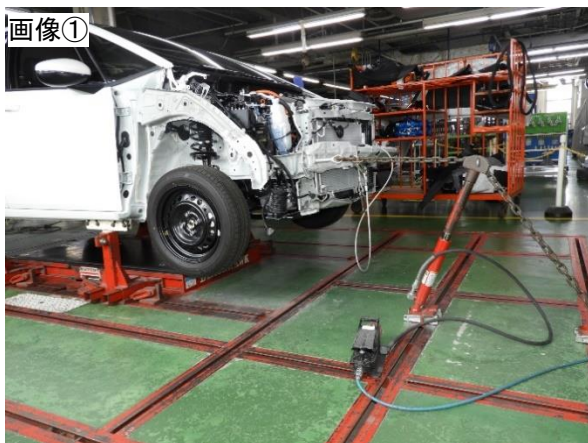
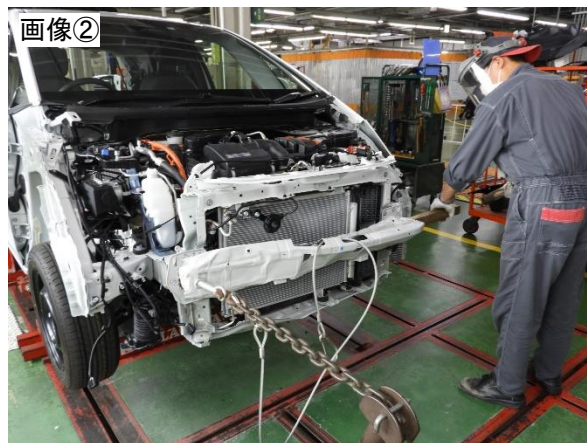
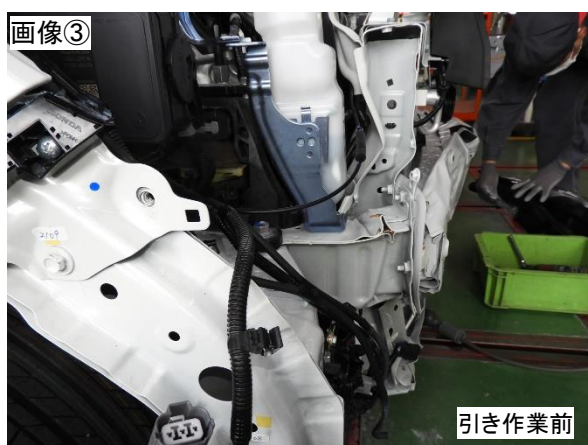
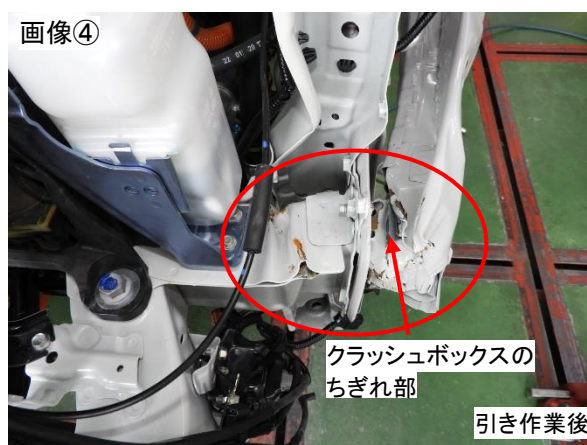
### ③ 寸法復元作業（1 回目）

- ・フロントバンパビーム右側（右フロントサイドフレーム側）を強く引くことで損傷の大きい右側骨格の引出し（画像①）と、左側骨格の振れの修正作業を行う（画像②は空打ちの様子）
- ・バンパビーム右側の引き作業では、バンパビームクラッシュボックス部の潰れ部でちぎれてしまい、期待する力が左右骨格部（サイドフレーム、ダンパハウジング）に伝わらず引出しは不十分（画像③④）この後、バンパビームを取外し、左右個別の引き作業を実施する。

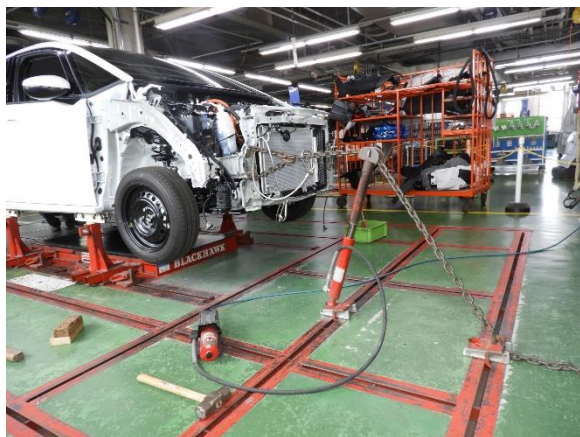
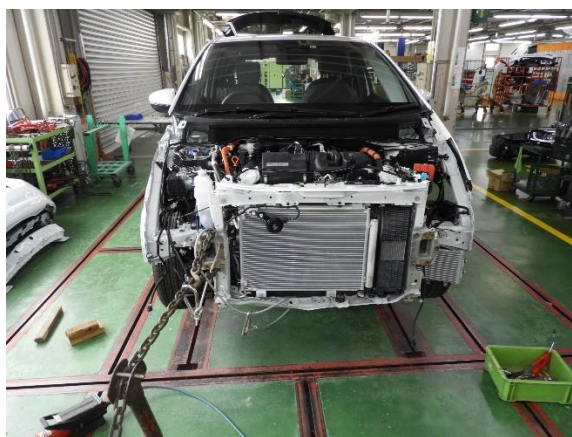
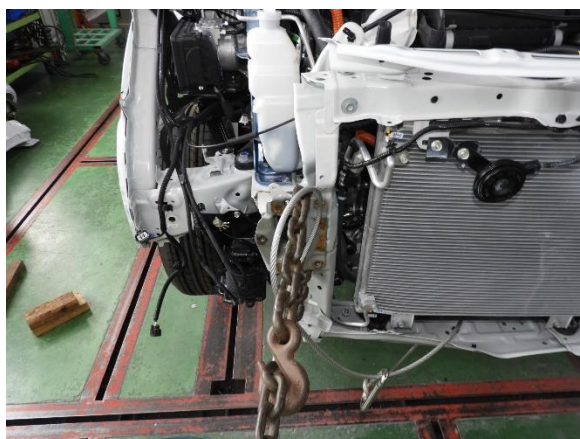
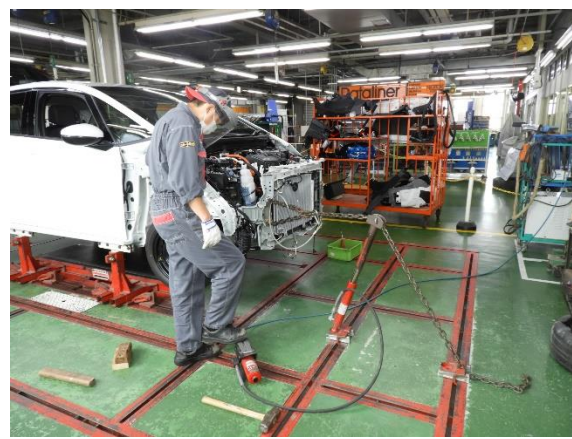
### ③ 寸法復元作業（2回目）

- ・ 右フロントサイドフレーム先端フランジ部とバルクヘッドの間にチェーンを巻付け、少し角度（12時半方向）をつけて引き作業を実施、1回目同様大きな力が伝わらず、引きは不十分な状態。

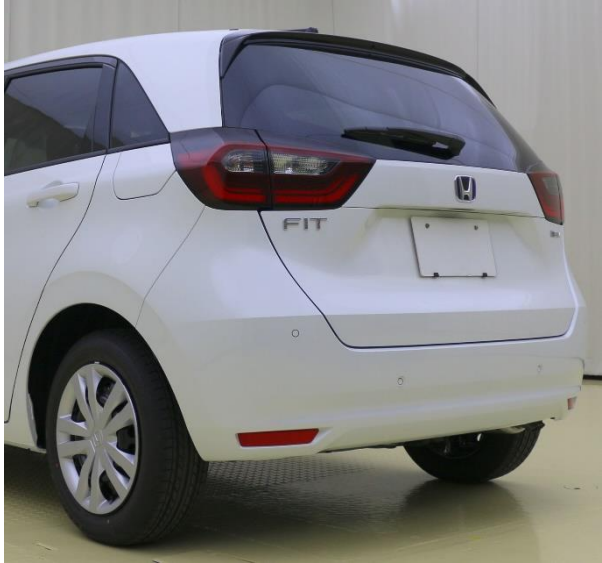
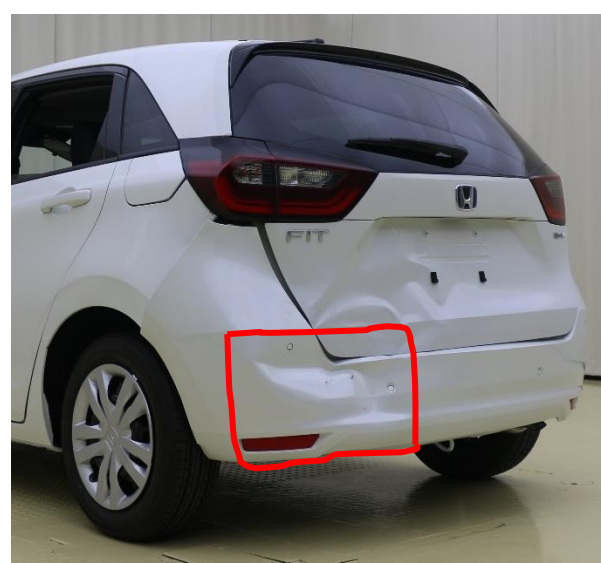
| 衝突前 | 衝突後 |
|---|---|
| <ul style="list-style-type: none"> <li>・後部左寄り約 40%の範囲で相手物と衝突し後部左側が前方に押込まれている。</li> <li>・リヤバンパ、テールゲートに衝突相手物との直接損傷が発生している。</li> <li>・テールゲートの移動に伴い左テールライトに損傷が発生している。</li> </ul> | |

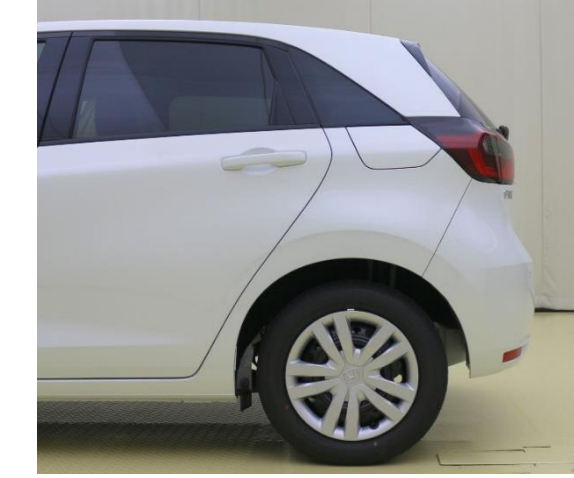
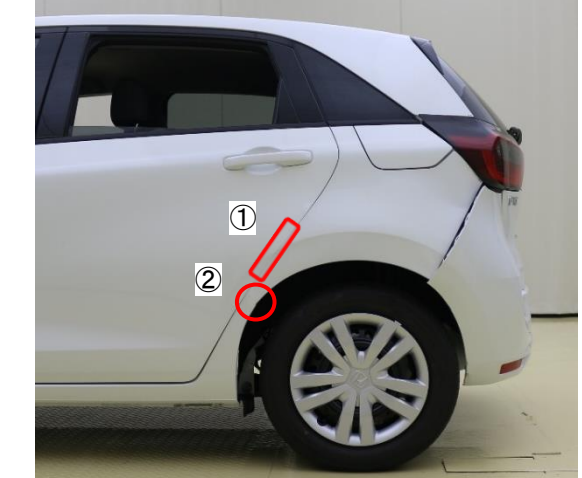
| 衝突前 | 衝突後 |
|---|---|
| <p>左リアアウトサイドパネルは、リヤパネル、左リヤピラーロアガター、左リヤホイールハウスからの波及により①前方への移動による隙間の減少、②ホイールハウス前部での折れが発生している。</p> | |

| 部位名 | 衝突後の状態・復元作業の説明 |
|---|---|
| 左リヤアウトサイドパネル | <ul style="list-style-type: none"> <li>・ リヤバンパ左サイドに隠れる部分での折れ曲がりおよび、ホイールハウス前部での折れ、リヤドア開口部での曲がりあり。損傷は広範囲であり取替えを選択。</li> </ul> |

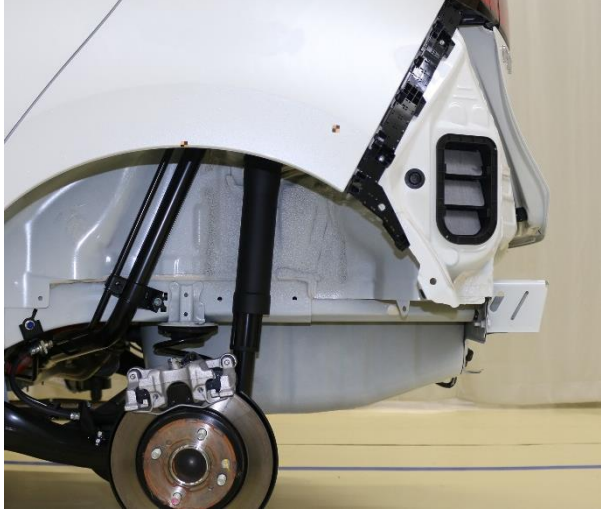
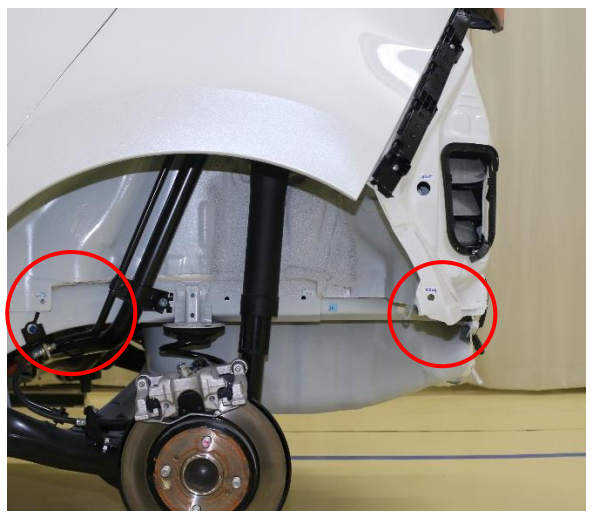
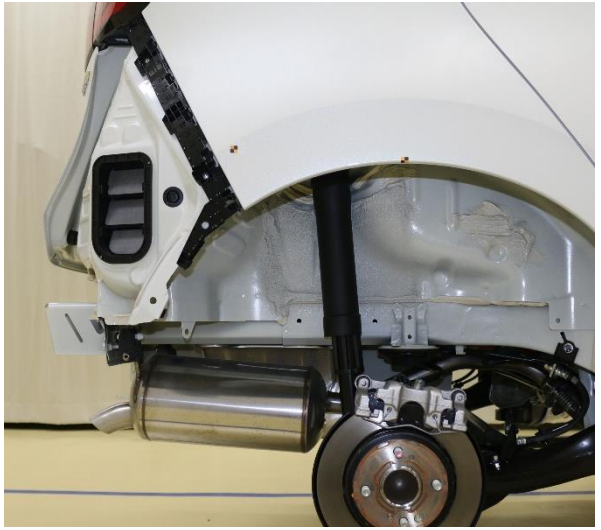
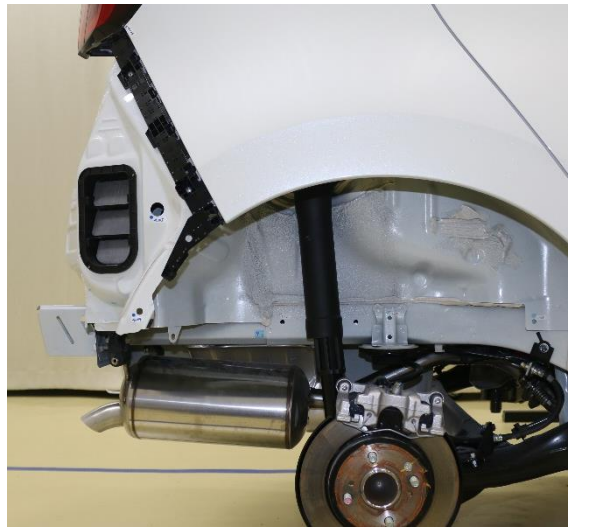
| 衝突前 | 衝突後 |
|---|---|
| <p>① リヤパネル左側からの押込みで、左リヤフレーム後端部に折れが発生している。波及はさらに深部へ進み、リヤフレームの形状変化部位にあたるリヤフロアクロスメンバ結合部（リヤフレームのキックアップ部）で押込みならびにもち上がりが発生している。目視確認によるリヤフレームキックアップ部、リヤフロアクロスメンバの折れや曲がりとは認められない。</p> <p>② 右リヤタイヤ側からの右リヤフレーム部の変化は、計測値同様修正を要する損傷は発生していない。</p> | |

| 部位名 | 衝突後の状態・復元作業の説明 |
|---|---|
| ・ 左右リヤフレーム<br>・ 左リヤフレームB | <ul style="list-style-type: none"> <li>・ 左リヤフレームは、後端部での潰れおよびリヤフレームB前部で折れがあり、リヤフレームBの取替えを選択。リヤフレーム残部は基本修正の範囲。</li> <li>・ 右リヤフレーム後部は寸法移動あり、基本修正の範囲。</li> </ul> |

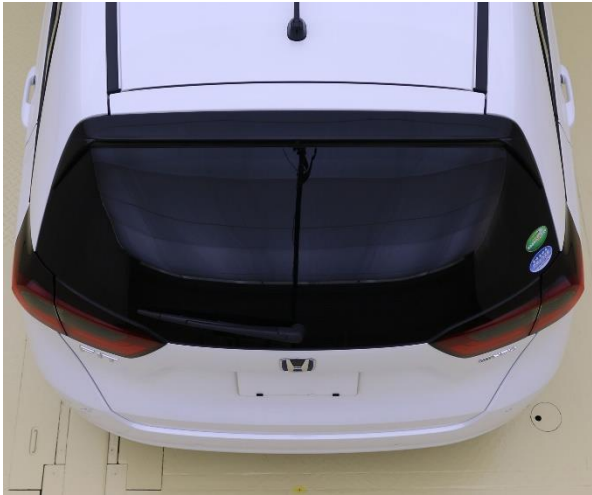
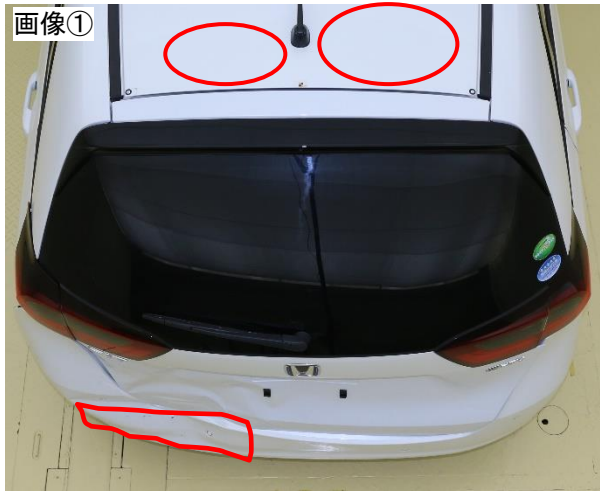
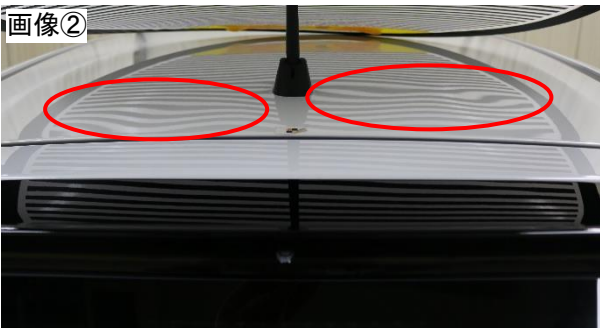
| 衝突前 | 衝突後 |
|---|---|
| <p>画像①</p> <ul style="list-style-type: none"> <li>・ リヤバンパ、テールゲート左側に潰れや折れが発生している。</li> <li>・ テールゲートとルーフパネルとの隙間に変化は発生していないが、ルーフパネル後部で広範囲なゆがみが発生している。</li> </ul> <p>画像②</p> <ul style="list-style-type: none"> <li>・ 横縞の映り込みのゆがみ部分が損傷を示している。</li> </ul> | |

| 部位名 | 衝突後の状態・復元作業の説明 |
|---|---|
| ルーフパネル | <ul style="list-style-type: none"> <li>・ 後部環状帯からの波及損傷、ルーフパネル後部に広範囲のゆがみが発生しているが、後部環状帯の基本修正で復元可能な場合あり。</li> </ul> |

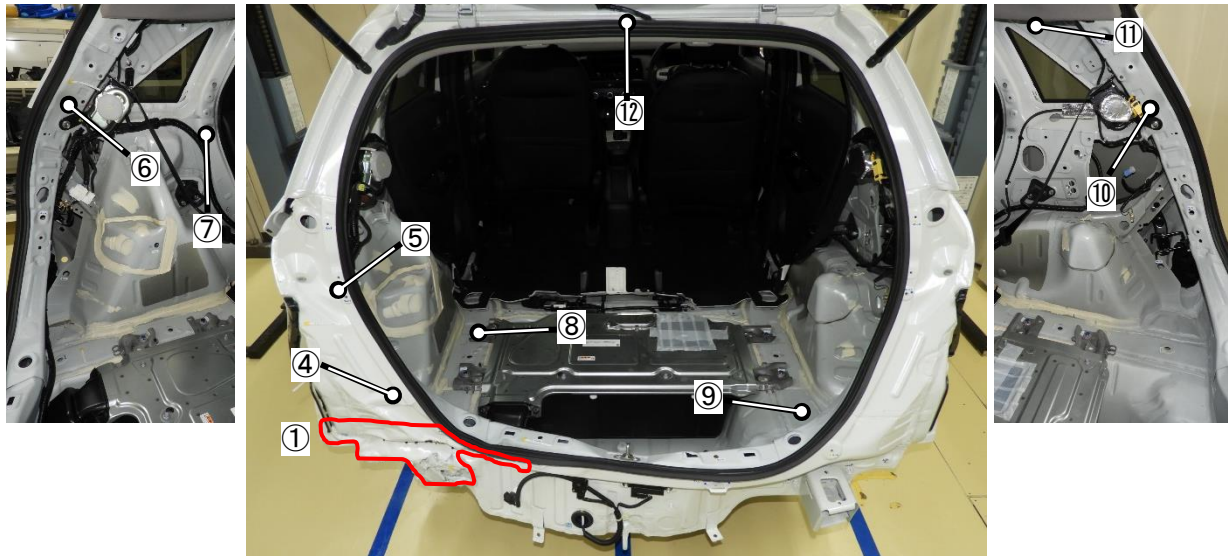
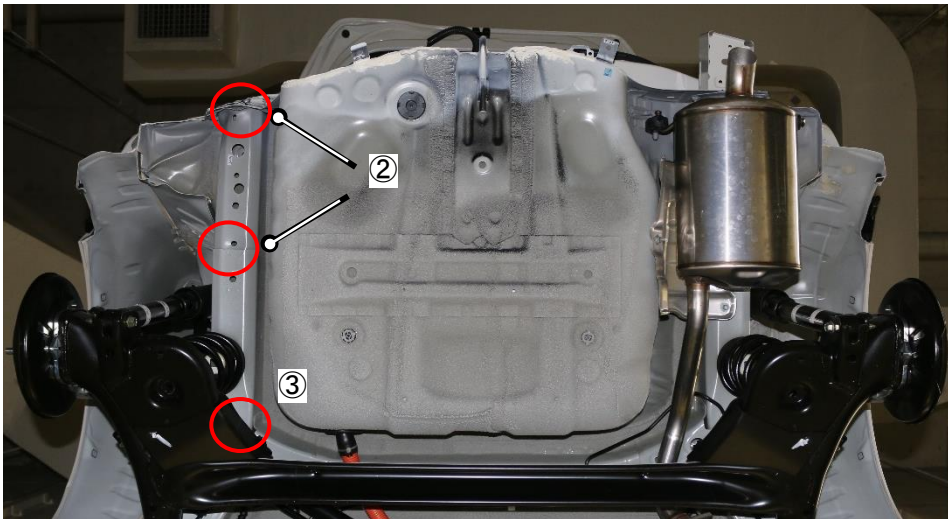
| 衝突後 | |
|---|---|
| <ul style="list-style-type: none"> <li>・ボデー構造上、テールゲート開口部（環状構造帯）下部（リヤパネル上部）は、リヤフレーム後端部より後方に大きく張出していることから、後方からの力をサイドフレームより先に環状構造帯が受止めることになります。環状帯は上下左右を一体で強固な構造となっていることから、環状帯全体が変形移動しようとするため、一定以上の力が作用すると波及範囲は広くなり、着力部から離れた、ルーフパネルや右リヤインサイドアップパネルへ波及がおよんでいくことになります。（赤枠①は直接損傷範囲）</li> <li>・アンダフロアは、左リヤフレーム後部（フレームB）後端および前部で折れが発生し（赤丸②）、クロスメンバ部まで波及している。（赤丸③）</li> </ul> | |
| <ul style="list-style-type: none"> <li>④ テールゲート開口部左下部、押込みで 97mm 右方向へ 21mm 下方向へ 19mm 変化している。</li> <li>⑤ テールゲート開口部左中央部、押込みで 22mm 下方向へ 6mm 変化している。</li> <li>⑥ テールゲート開口部左中央内側部、左方向へ 10mm 変化している。</li> <li>⑦ 左リヤインサイドパネル前部、左方向へ 7mm 上方向へ 3mm 変化している。</li> <li>⑧ 左リヤフレーム前部、押込みで 3mm 上方向へ 6mm 変化している。</li> </ul> | <ul style="list-style-type: none"> <li>⑨ 右リヤフレーム後部、上方向へ 3mm 変化している。</li> <li>⑩ テールゲート開口部右中央内側部、左方向へ 5mm 下方向へ 3mm 変化している。</li> <li>⑪ 右リヤインサイドパネル上中央部、左方向へ 5mm 変化している。</li> <li>⑫ テールゲート開口部上中央部、左方向へ 7mm 下方向へ 4mm 変化している。</li> </ul> |

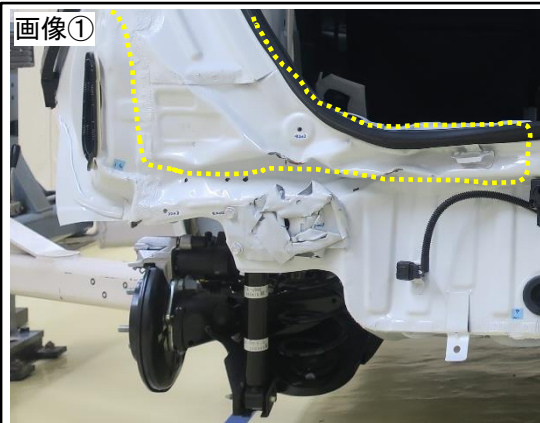
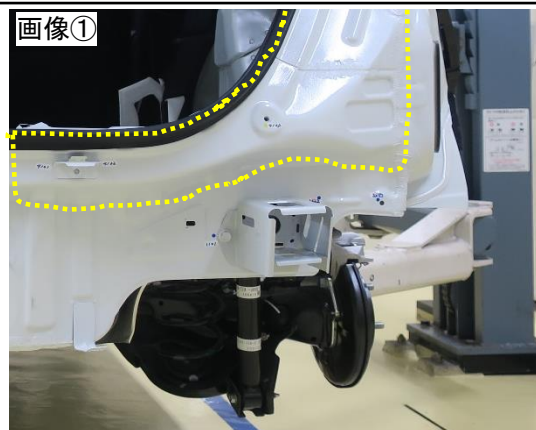
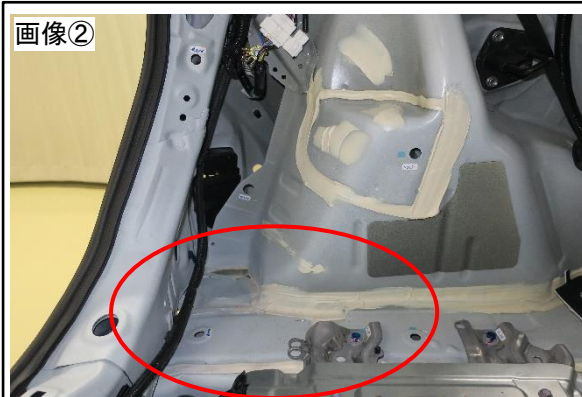
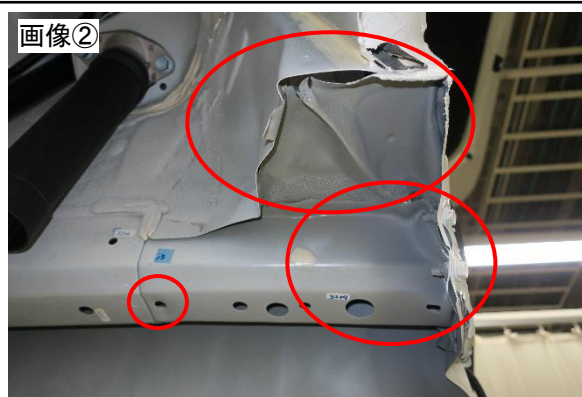
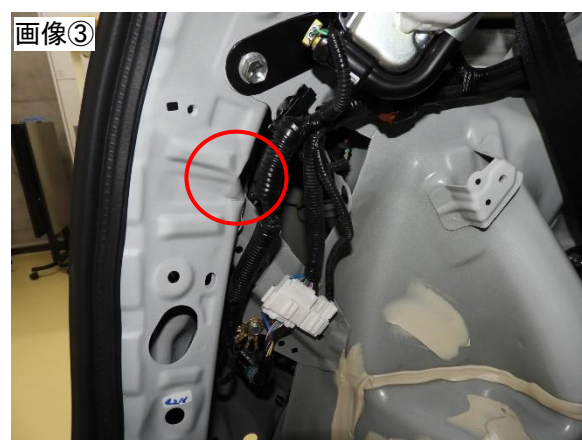
画像① テールゲート開口部環状構造部分の損傷状況、断面積の大きい環状帯が後方に大きく張出しているため左側（入力側）で大きな力を受止め、潰され押込まれている。

画像② リヤパネル左側の押込み、リヤフレーム、アッパスチフナおよびリヤフロアサイドパネル、リヤホイールハウスの損傷状況

画像③ テールゲート開口部環状構造帯左側、左リヤインサイドアッパパネル下部（リヤピラーガターの内側）で折れが発生している。

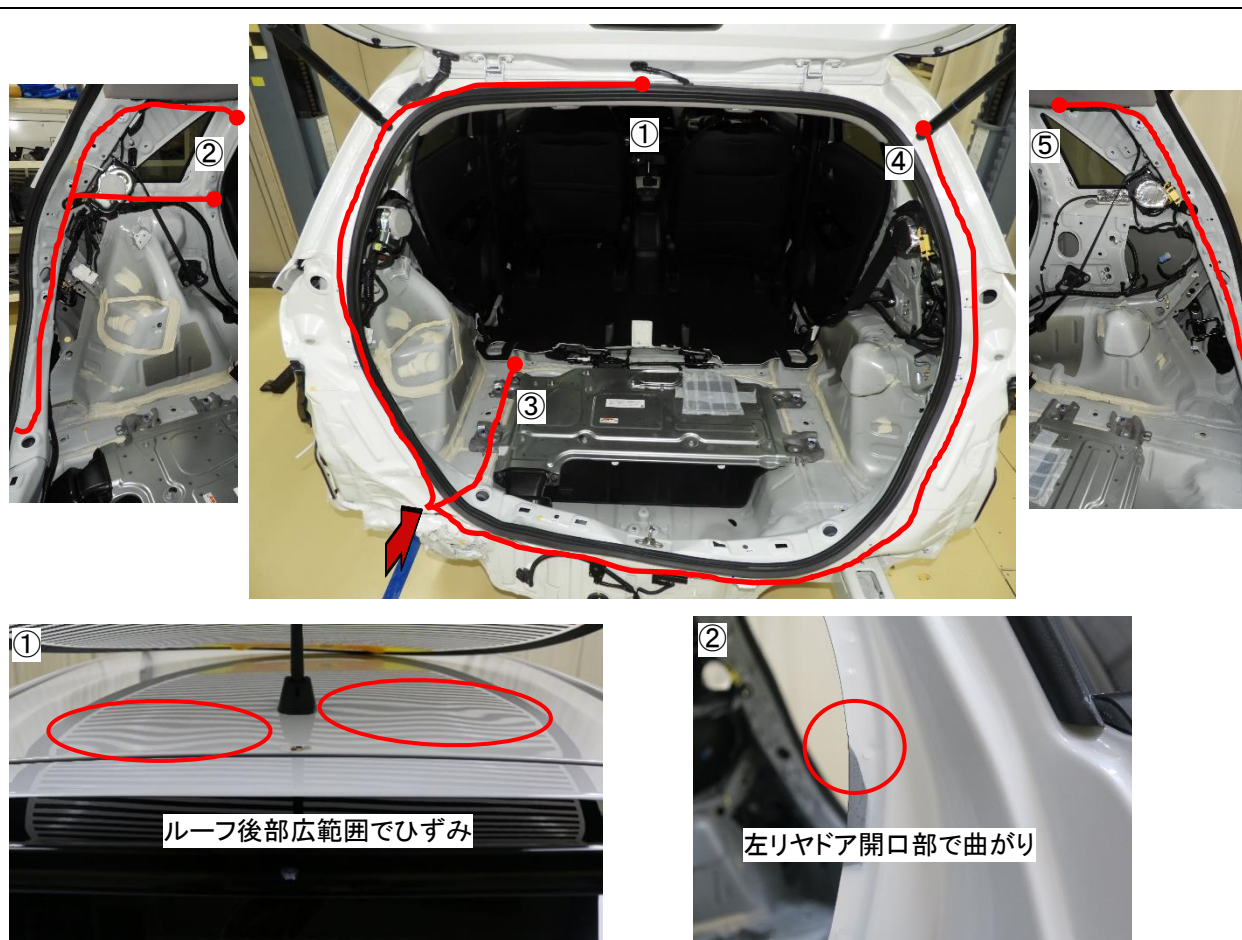
| ① 開口部左経路1 最終波及部位 | リヤルーフレール中央部・ルーフ後部 |
| ② 開口部左経路2 最終波及部位 | 左リヤインサイドアップパネル上側前部・左リヤドア開口部 |
| ③ アンダフロア経路最終波及部位 | リヤフロアクロスメンバ左部 |
| ④ 開口部右経路1 最終波及部位 | リヤピラーアップガター上部 |
| ⑤ 開口部右経路2 最終波及部位 | 右リヤインサイドアップパネル上側中央部 |

※ 最終波及部位③④⑤は寸法変化による確認。外観での明確な損傷は確認できない。
