# Jikencenter NEWS

自研センターニュース 令和3年2月15日発行  
毎月1回15日発行(通巻545号)

## トヨタ RAV4 (AXAH54) 前部損傷の復元修理

## トヨタ RAV4 (AXAH54) 後部損傷の復元修理

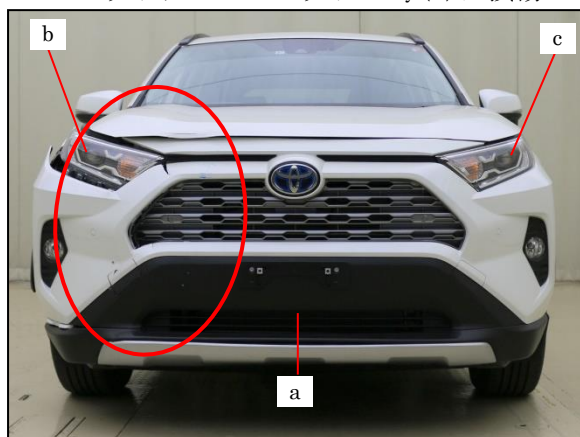
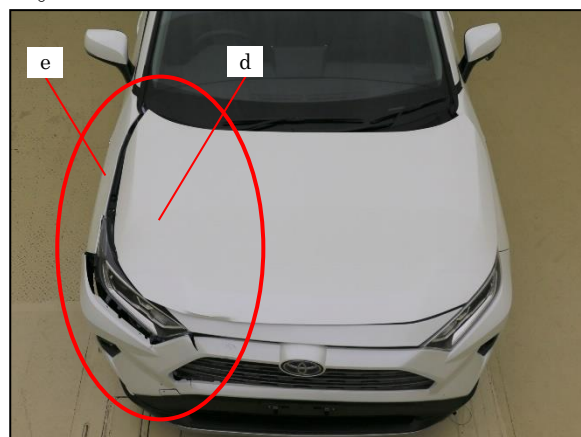
- ① 12 時方向からの入力により、フロントバンパカバー(a)、右ヘッドランプユニット Assy(b)、フードサブ Assy(d)、右フロントフェンダパネル(e)が損傷（赤丸部）しています。

左ヘッドランプユニット Assy(c)は損傷していません。

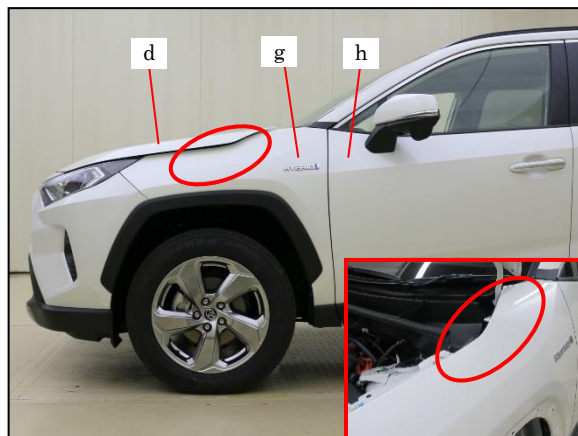
③ 左フロントフェンダパネル(g)がフードサブ Assy(d) と接触して損傷（赤丸部）しましたが、左フロントドアパネルサブ Assy(h) は損傷していません。

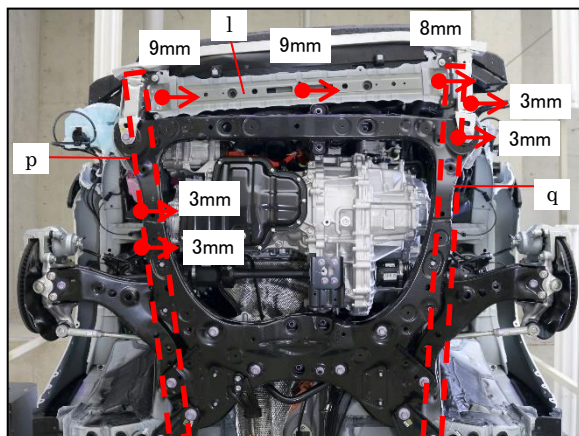
フロントクロスメンバ(1)、右コンバータサポートブラケットサブ Assy(p)、左コンバータサポートブラケットサブ Assy(q)が左へ振れています。

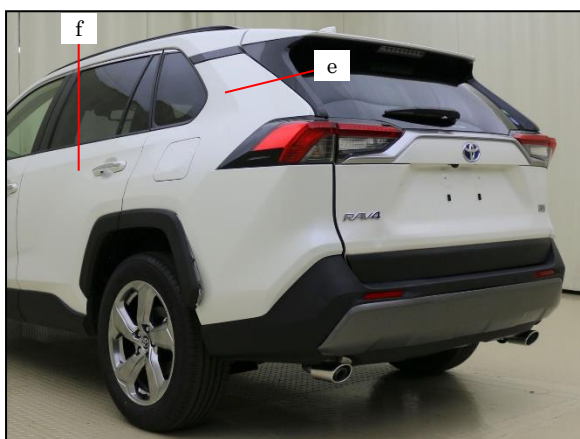
- ② 左クォータパネル(e)、左リヤドアパネルサブ Assy(f)は損傷していません。

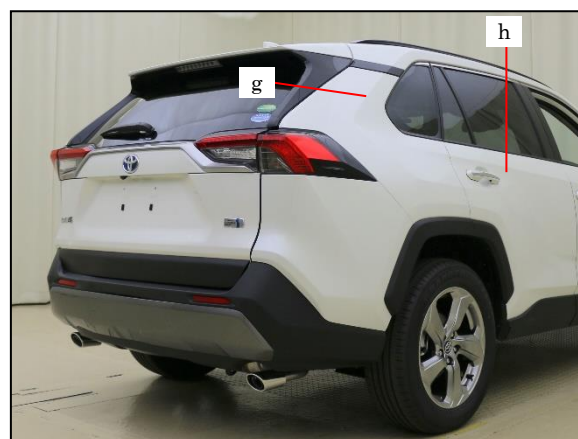
- ③ 右クォータパネル(g)、右リヤドアパネルサブ Assy(h)は損傷していません。

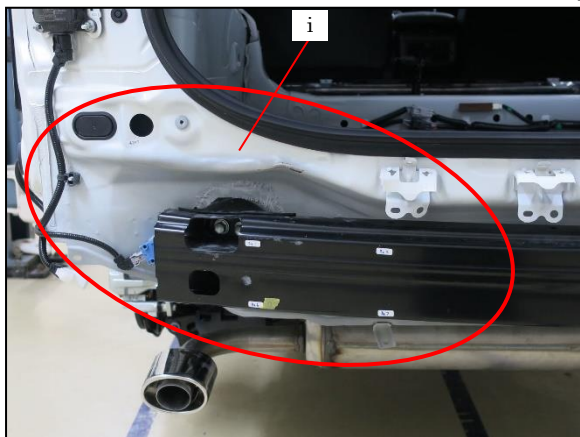
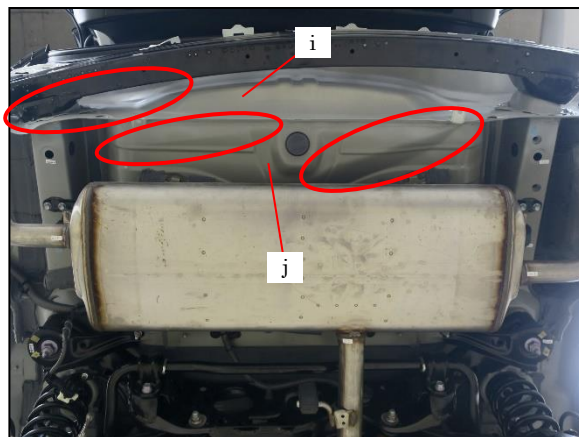
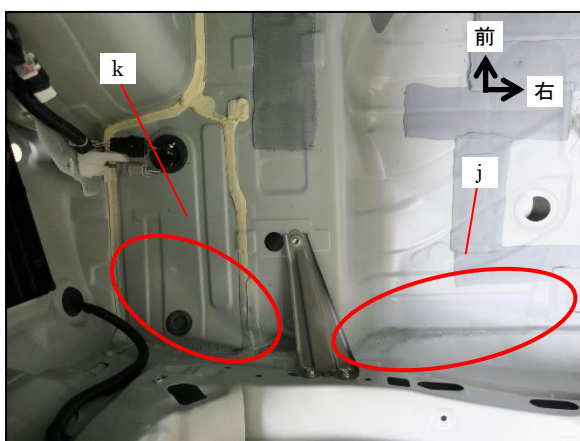
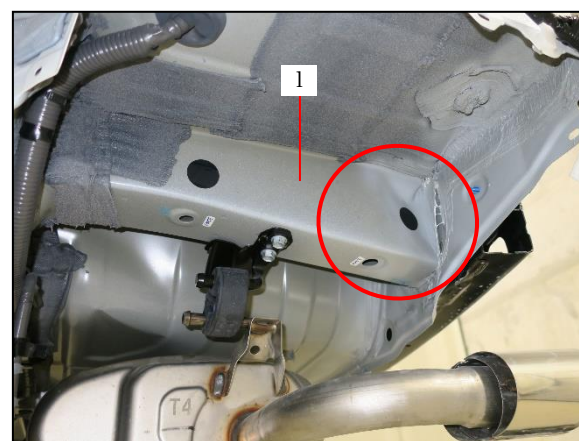
- ① ボデーローバックパネルサブ Assy(i)、リヤフロアパンサブ Assy(j)、左リヤフロアサイドパネル(k)、左リヤフロアサイドメンバサブ Assy リヤ(l)が損傷(赤丸部)しています。

左右ルーフサイドラインホースメントサブ Assy インナ(n) (o)、左右リヤフロアサイドメンバサブ Assy リヤ(1) (m)の寸法修正を行った後、著しく損傷していたボデーロワーバックパネルサブ Assy(i)を取外す作業を行いました。

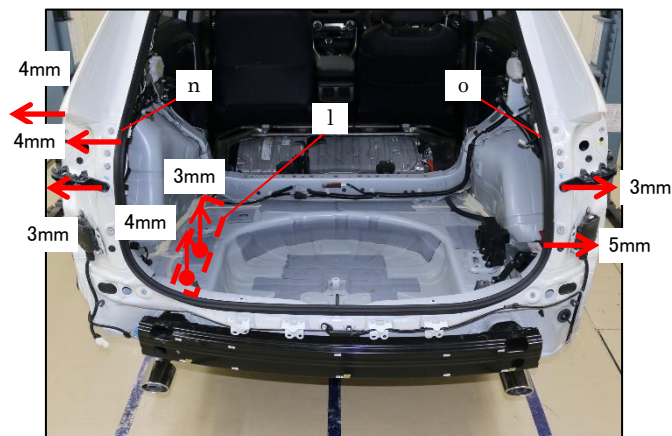
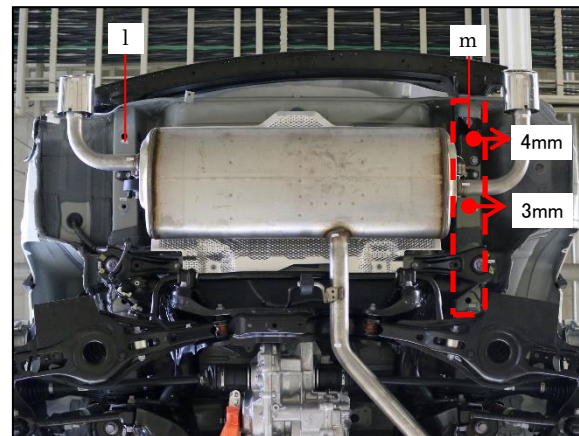
- ② 左リヤフロアサイドメンバサブ Assy リヤ(l)が上方向へ、右リヤフロアサイドメンバサブ Assy リヤ(m)が右方向へ、左ルーフサイドラインホースメントサブ Assy インナ(n)が左へ、右ルーフサイドラインホースメントサブ Assy インナ(o)が右へ振れています。

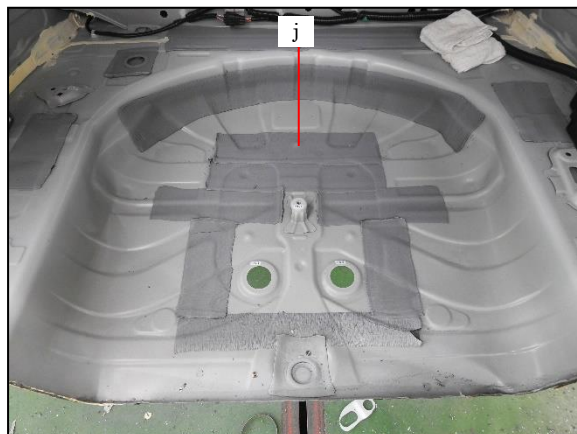
## ③ 2回の引き作業で、リヤフロアパンサブ Assy(j)の損傷も軽減しました。

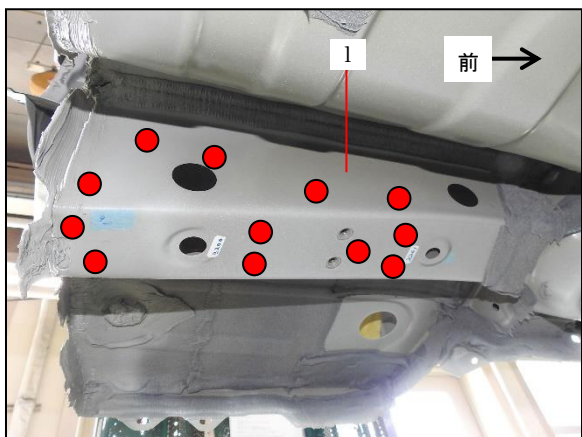
### ③ 左リヤフロアサイドメンバサブ Assy リヤ(1)のリインフォース部は赤丸のスポット溶接点で取付けられています。

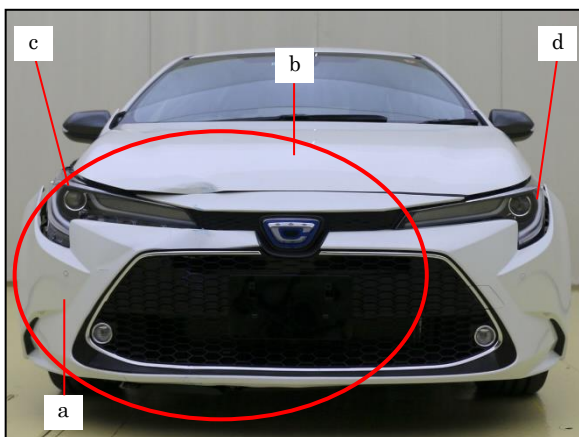
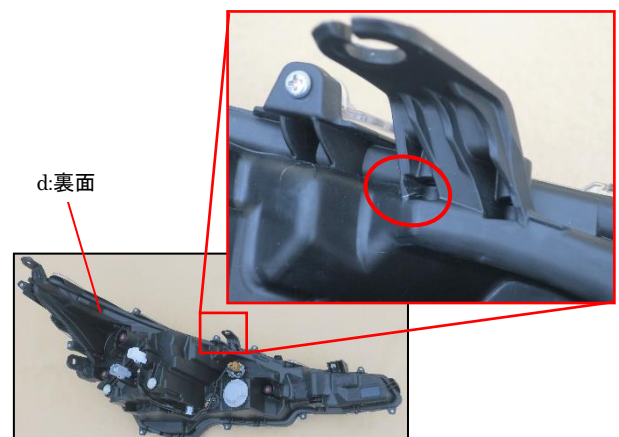
- ① 12 時方向からの入力により、フロントバンパカバー(a)、フードサブ Assy(b)、右左ヘッドランプユニット(c)(d)が損傷（赤丸部）しています。

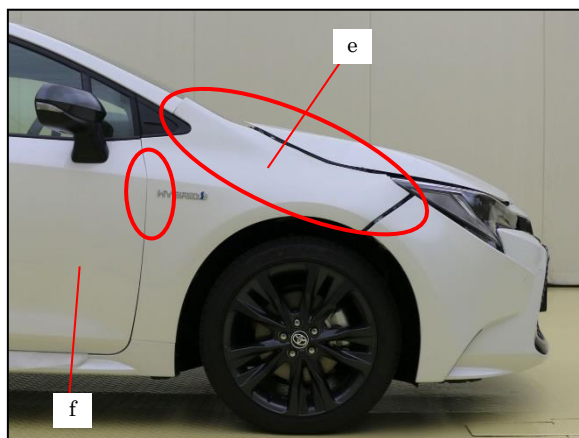
② 右フェンダサブ Assy フロント(e)が損傷  
(赤丸部)、右フロントドアパネルサブ  
Assy(f)前端部が右フロントフェンダパネ  
ル(e)と接触しています。

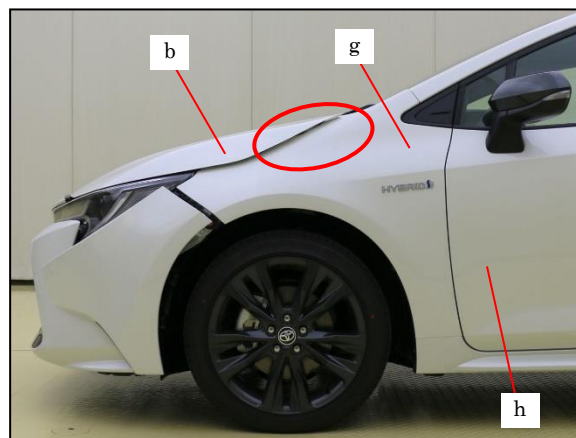
③ 左フェンダサブ Assy フロント(g)が、フー  
ドサブ Assy(b)と接触して損傷 (赤丸部)  
しましたが、左フロントドアパネルサブ  
Assy(h)は損傷していません。

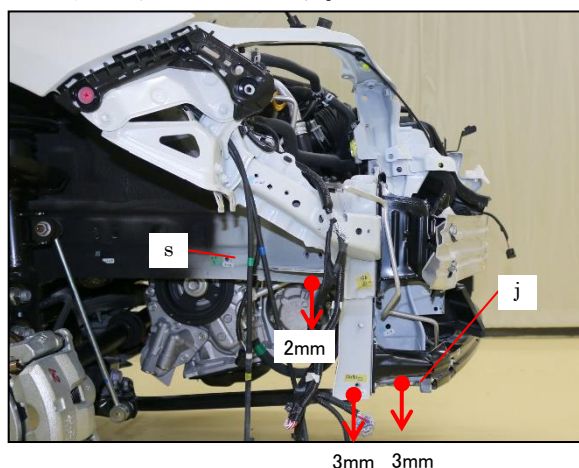
③ 右左フロントサイドメンバサブ Assy(s) (t)、ラジエータサポートサブ Assy ロワー(j)は、下方へ下がっています。

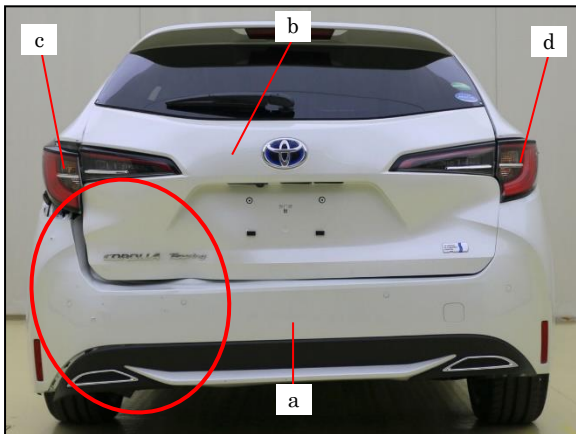
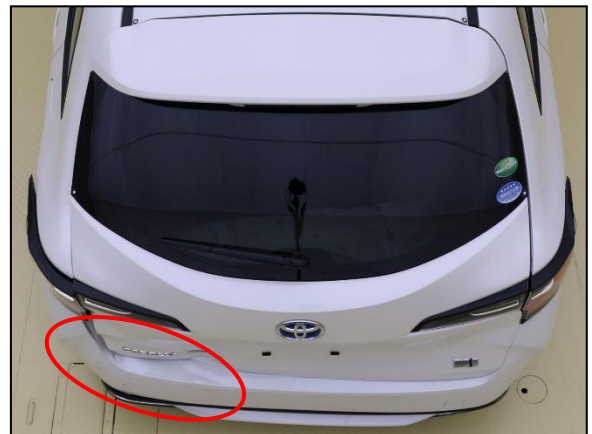
① 6 時方向からの入力により、リヤバンパカバー(a)、バックドアパネルサブ Assy(b)、左テールランプ(c)が損傷（赤丸部）しています。右テールランプ(d)は損傷していません。

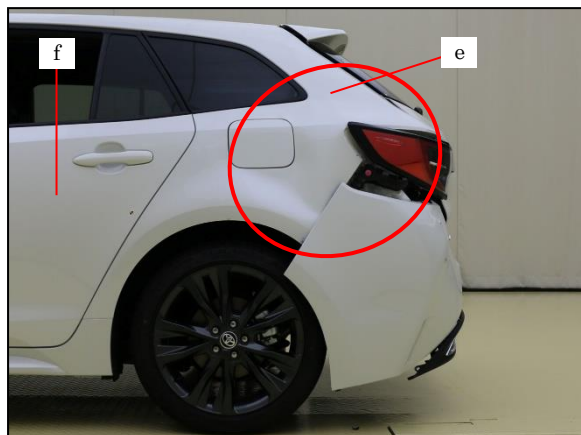
- ② 左クォータパネルサブ Assy(e)が損傷(赤丸部)しています。左リヤドアパネルサブ Assy(f)は損傷していません。

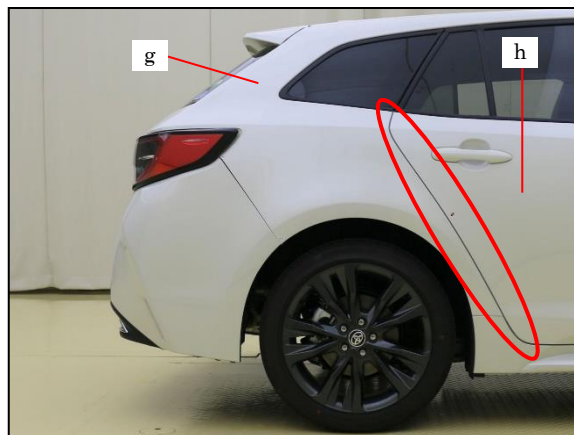
- ③ 右クォータパネルサブ Assy(g)と右リヤドアパネルサブ Assy(h)の隙間が若干狭くなっています。

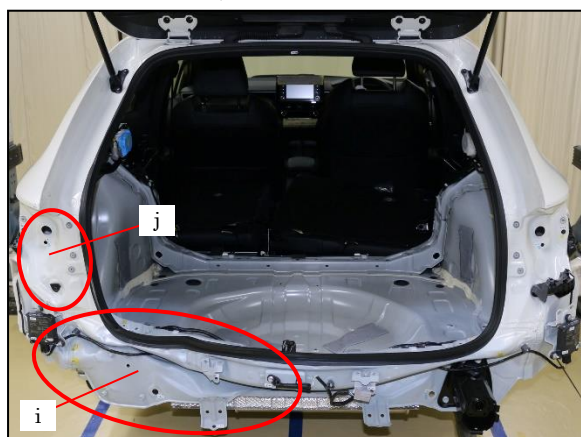
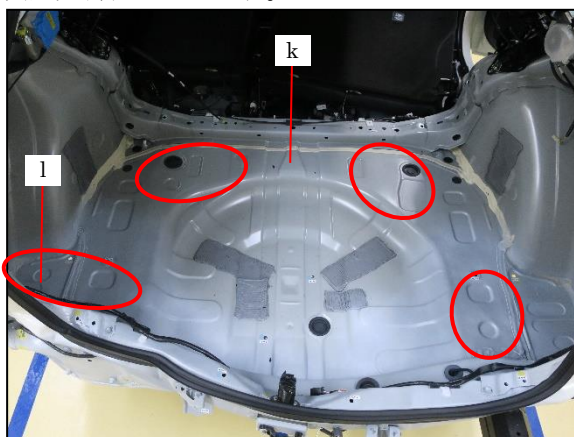
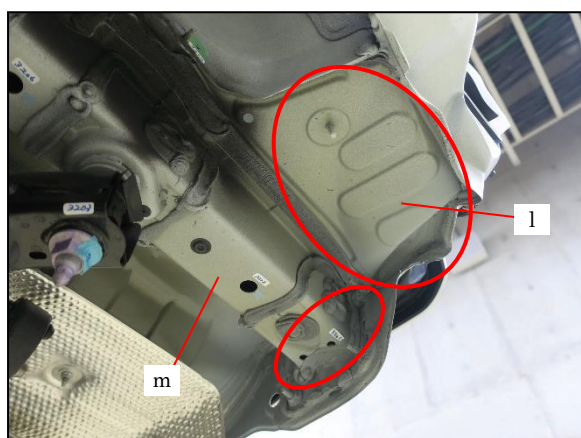
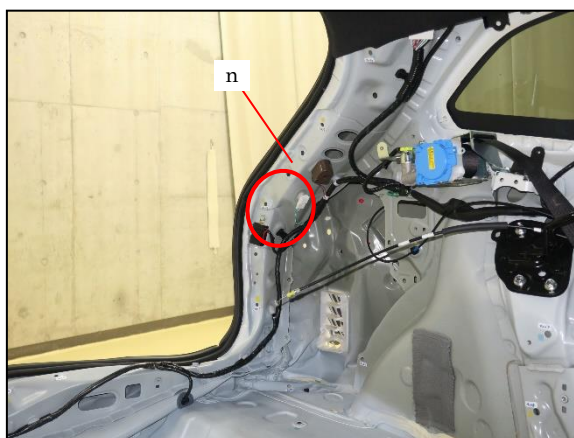
- ① ボデーローバックパネルサブ Assy(i)、左バックドアオープニングトルーフ(j)、リヤフロアパン(k)、左リヤフロアサイドパネルエクステンション(l)、左リヤフロアサイドメンバサブ Assy(m)、左クォータパネルエクステンションインナ(n)が損傷(赤丸部)しています。

骨格全体の修正を行った後、著しく損傷していた左クォータパネルサブ Assy(e)、ボデーローバックパネルサブ Assy(i)、左バックドアオープニングトルーフ(j)は取外しました。

取外し後、リヤフロアパン(k)、左リヤフロアサイドパネルエクステンション(1)、左リヤフロアサイドメンバサブ Assy(m) 左クォータパネルエクステンションインナ(n)は、引き具を取付けてテンションを掛けながら部品ごとに修正作業を行いました。

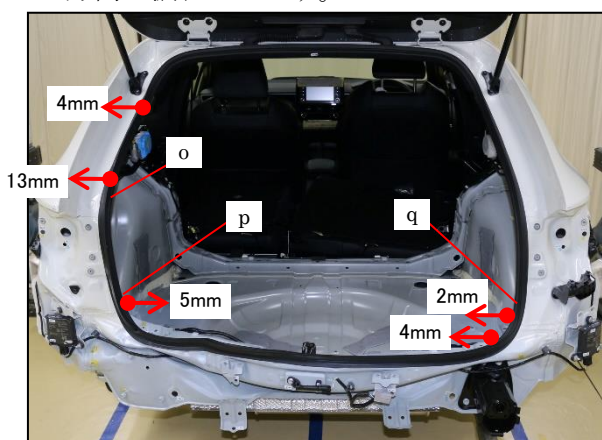
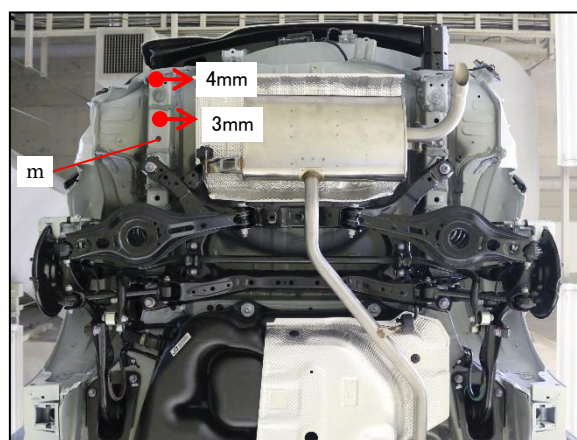
- ② 左クォータパネルエクステンションインナ(o)、右ルーフサイドパネルインナフロント(q)が左方向へ、左ルーフサイドパネルインナフロント(p)、左リヤフロアサイドメンバサブ Assy(m)が右方向へ振れています。
