# Jikencenter NEWS

自研センターニュース 令和3年3月15日発行  
毎月1回15日発行(通巻546号)

# ホンダ フィット (GR3) 前部衝突の損傷診断

## ホンダ フィット (GR3) 後部衝突の損傷診断

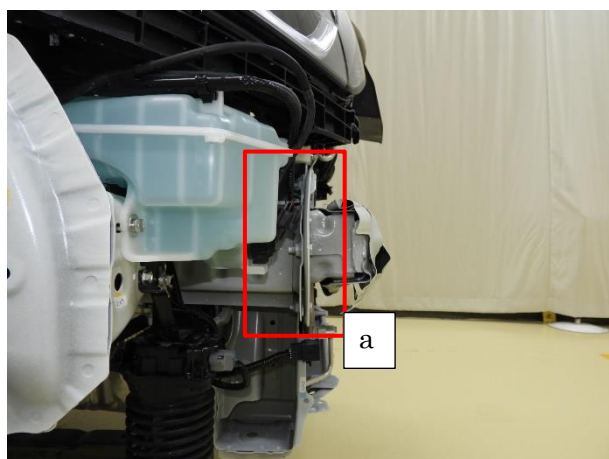
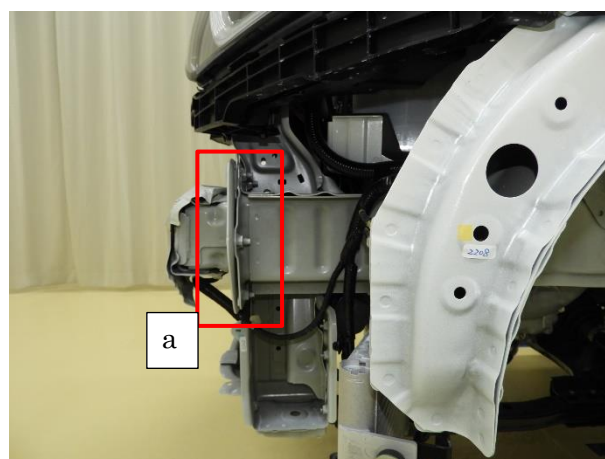
外板パネルは、フロントバンパフェイス Assy、左右ヘッドライト Assy、ボンネット COMP、内板骨格はフロントバルクヘッド COMP、左右フロントサイドフレームセット、メカニカル部品はコンデンサ Assy、ラジエタ COMP が損傷していました。最終波及部位はフロントサイドフレームセット先端部 (a) です。

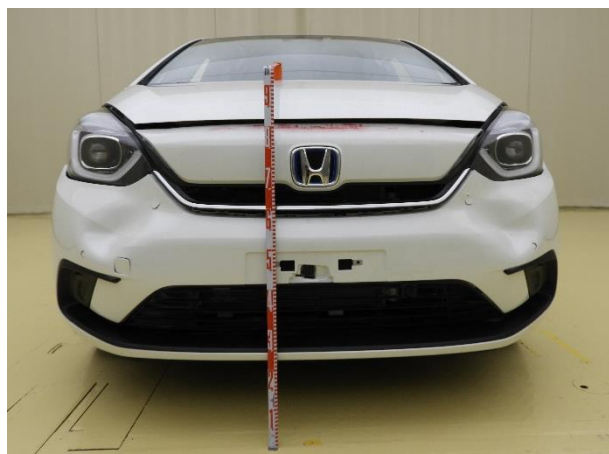
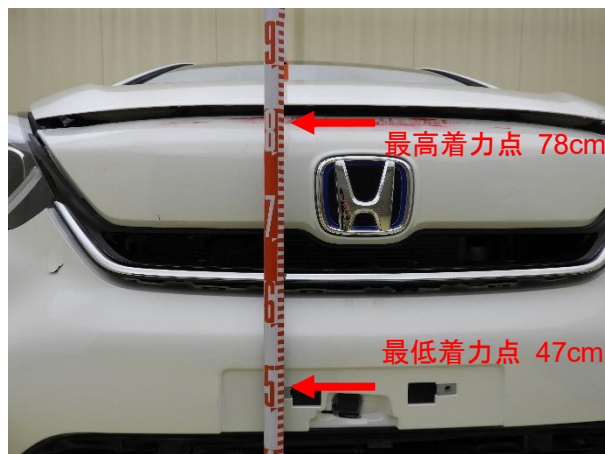
最高着力部位はフロントバンパフェイス Assy 上部で高さ 78cm、最低着力部位はフロントバンパフェイス Assy 中央部で高さは 47cm です。

フロントバンパフェイス Assy には押込みにより左右均一な凹みを確認できます。  
また、左右方向への移動が見られないことから、12 時方向の入力があったと推察できます。

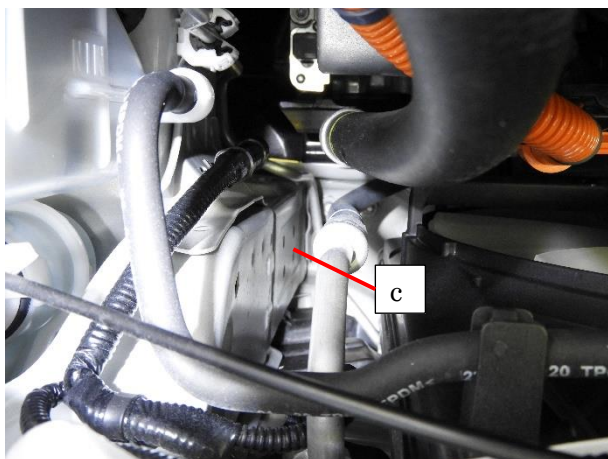
右フロントバルクヘッドサイドステーセット

左右フロントバルクヘッドサイドステーセット（c：上の写真）には顕著な損傷は見られません。

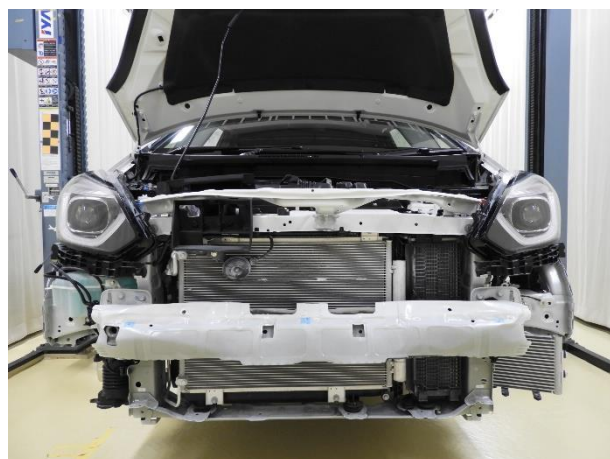
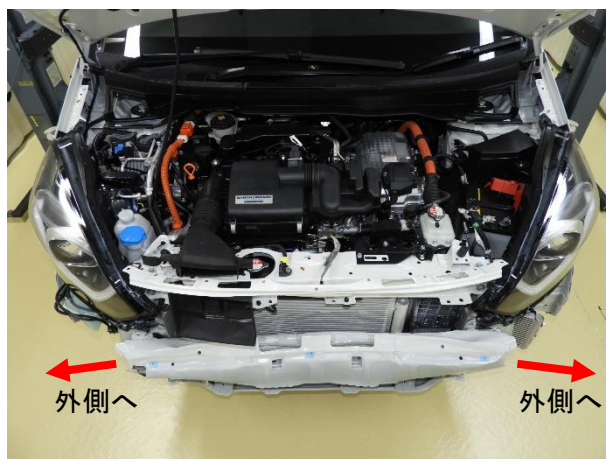
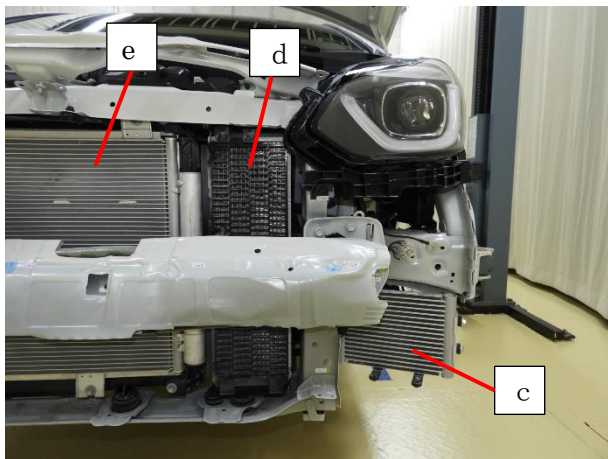
左右フロントサイドフレームセット

フロントバンパビーム COMP には全体的な潰れがみられ、内板骨格部位の左右フロントサイドフレームセットは外側へ広がっています。

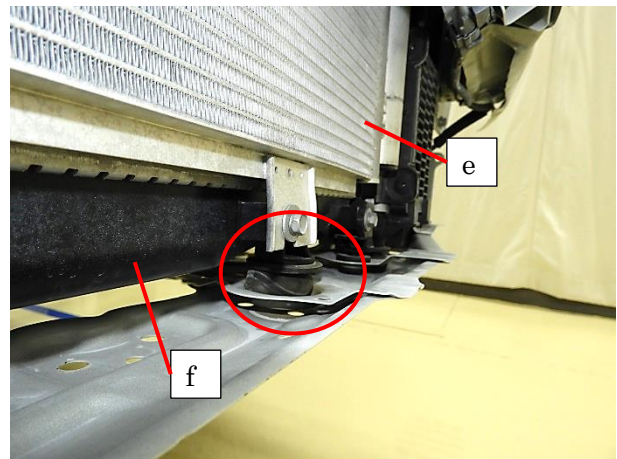
ATF クーラ COMP (c)、PCU 用ラジエタ COMP (d)に損傷はありませんでしたが、コンデンサ Assy (e)の上側は湾曲し損傷していました。

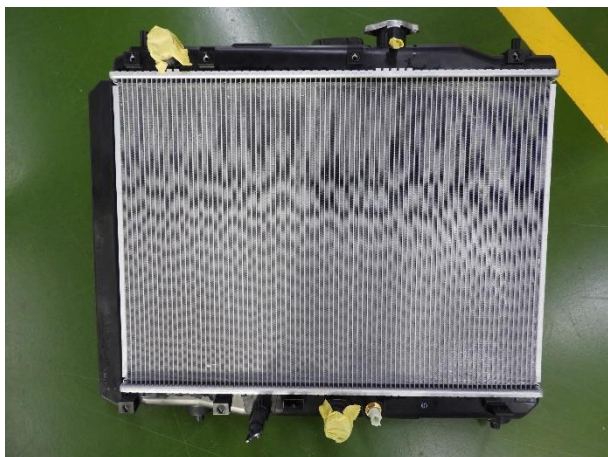
コンデンサ Assy (e) 後退によるラジエタ COMP (f) 下側の取付きゴムの移動が見られましたが、ラジエタ COMP の損傷は確認できませんでした。

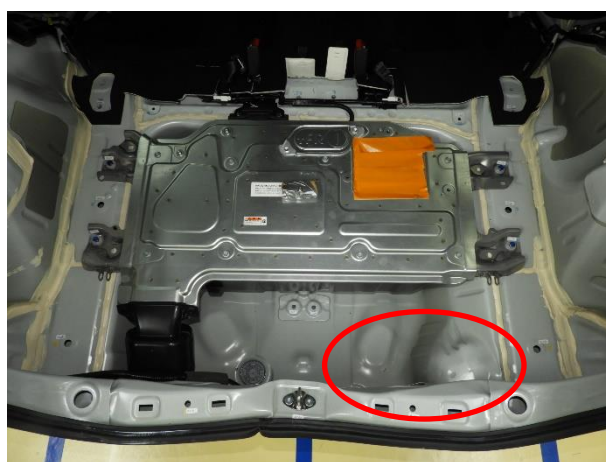
外板パネルはリヤバンパフェイス Assy、テールゲート COMP、ルーフパネル COMP が、内板骨格はリヤパネル COMP、リヤフロアパネルセットが損傷していました。最終波及部位はリヤフロアパネルセットです。

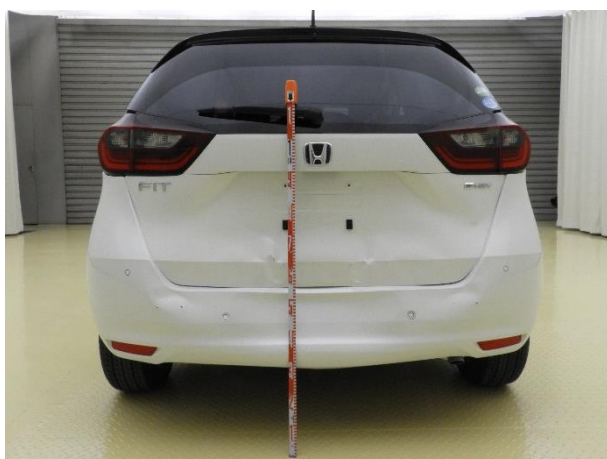
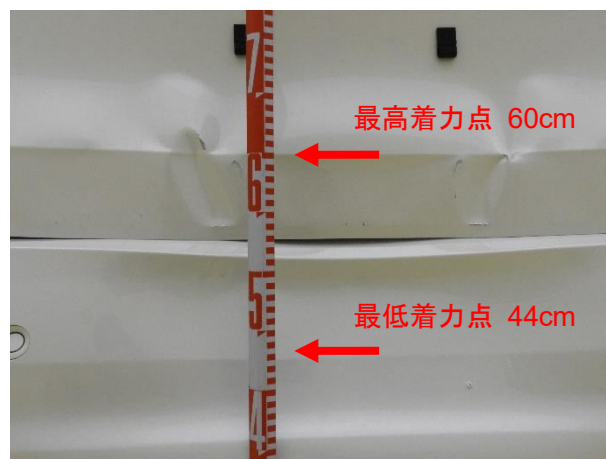
最高着力部位はテールゲート COMP で高さ 60cm、最低着力部位はリヤバンパフェイス Assy で高さ 44cm です。

着力部位のテールゲート COMP、リヤバンパフェイス Assy には左右均一に押し込み変形が確認できます。また、左右方向に移動はなく 6 時方向からの入力があったと推察できます。

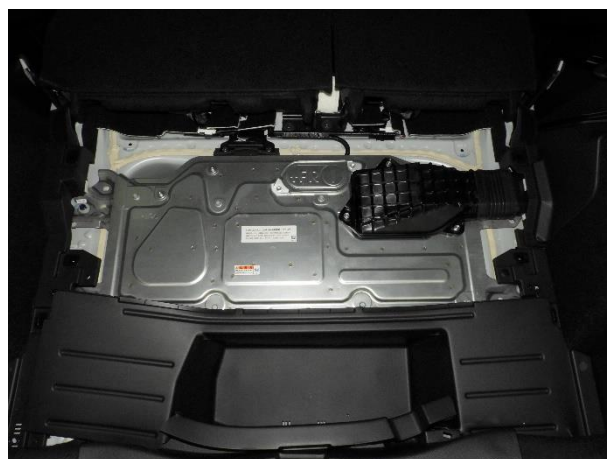
リヤーパネル COMP が押込み変形した為、スペアタイヤリッドが浮いています。

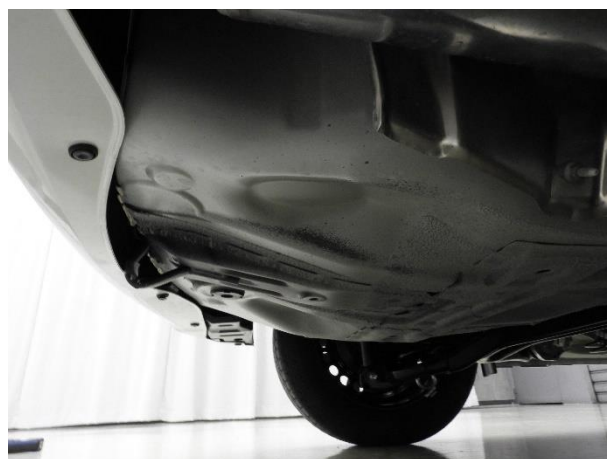
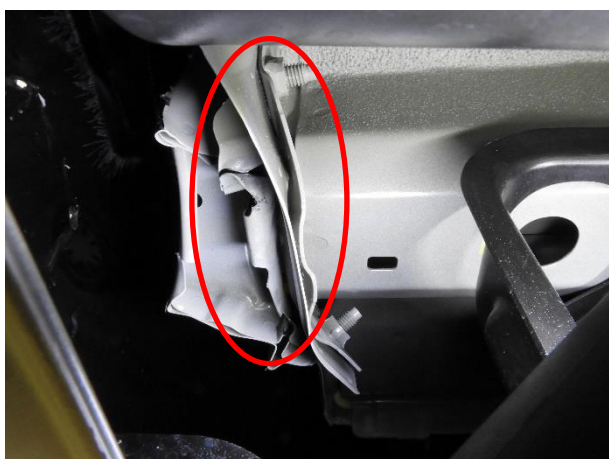
左リヤーフレームを下部から撮影しました。左リヤーフレーム先端部に変形がみられました。

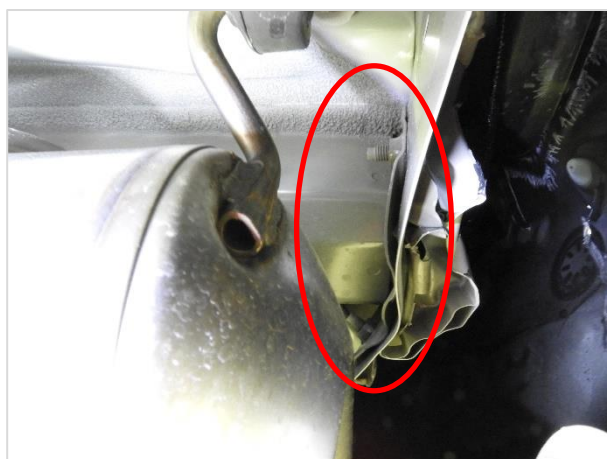
右リヤーフレームを下部から撮影しました。右リヤーフレーム先端部に変形が見られ、リヤーフロアパネルセットの後端部にも損傷が見られました。

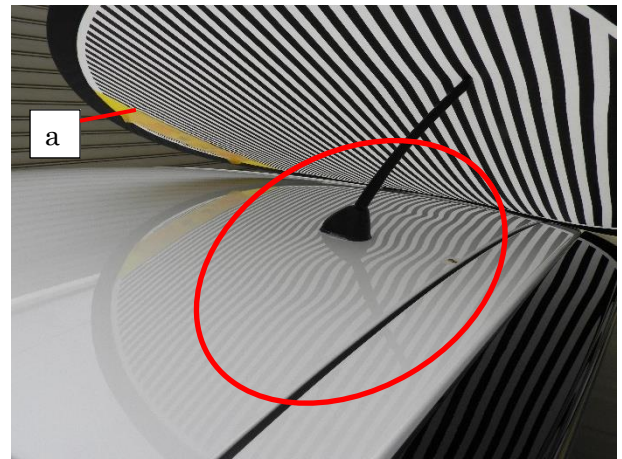
(a)歪確認ツールを使用して、ルーフパネルCOMPの歪を確認しました。

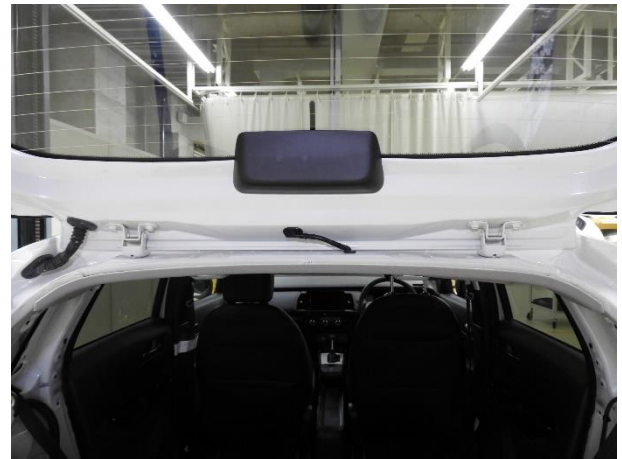
テールゲート COMP ヒンジ部を撮影しました。ヒンジ取り付け相手部位へ顕著な変形は見られませんが、ルーフパネル COMP の波及損傷(歪み)を考えると分解後、リヤルーフレールの確認が必要です。

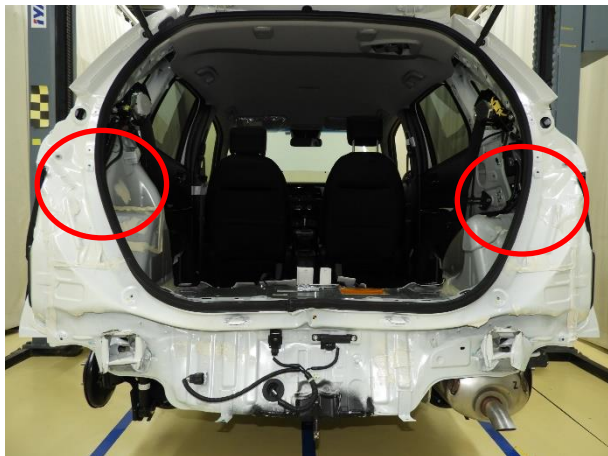
分解後、左右リヤーインサイドアップパネルに損傷が見られました。

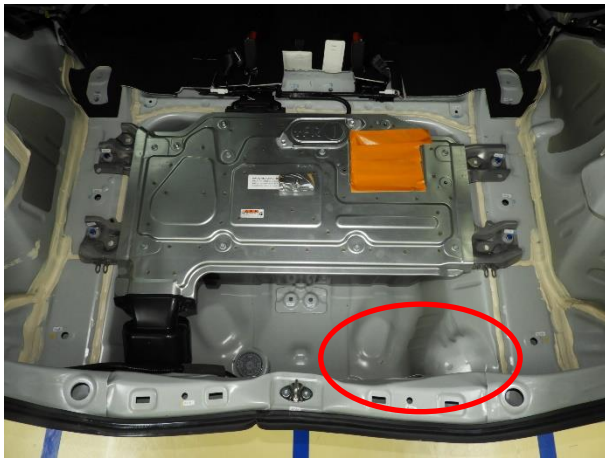
リヤフロアパネルセットは後部が変形しています。バッテリーパック、IPU ケースへの波及損傷は見られませんでした。

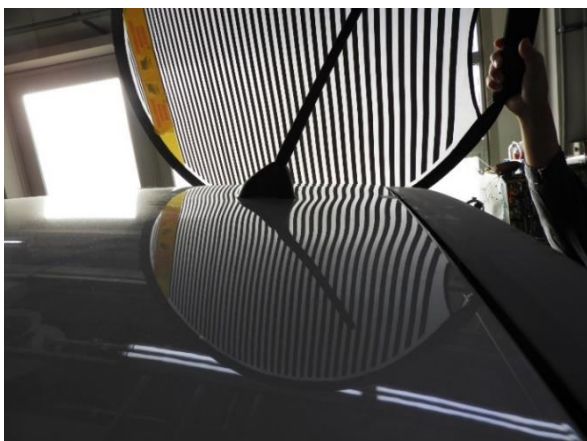
損傷状態（基本修正作業前）

今回の衝突において上左写真のとおり、ルーフアンテナから後部に歪み損傷が発生しました。当該部修理につきましては、当初、骨格部基本修正後にハンマリング板金修正およびパテ盛り修理も想定しましたが、基本引き修正後に当該部を確認したところ、当該歪み損傷部が解消されていました。当該修理事例は、修理作業においての参考としてください。
