# Jikencenter NEWS

自研センターニュース 令和3年6月15日発行  
毎月1回15日発行(通巻549号)

# トヨタ ハリアー (MXUA80) 前部衝突の損傷診断

## トヨタ ハリアー (MXUA80) 後部損傷の復元修理

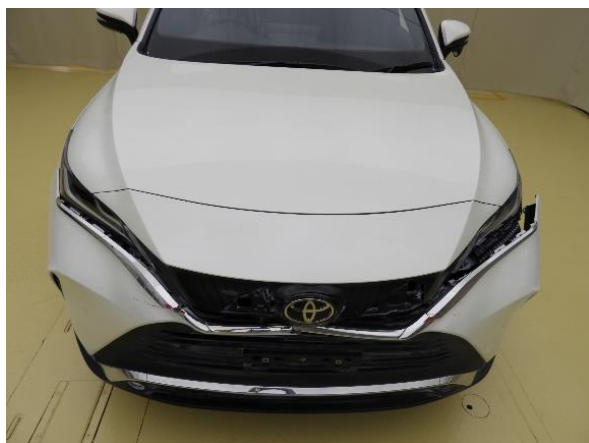
外板パネルは、フロントバンパカバー、左右ヘッドランプ、左右フロントフェンダ、内板骨格はラジエータサポート、メカニカル部品はクーラコンデンサ、ラジエータが損傷していました。最終波及部位については左右ラジエータサポート部です。

外板パネル損傷

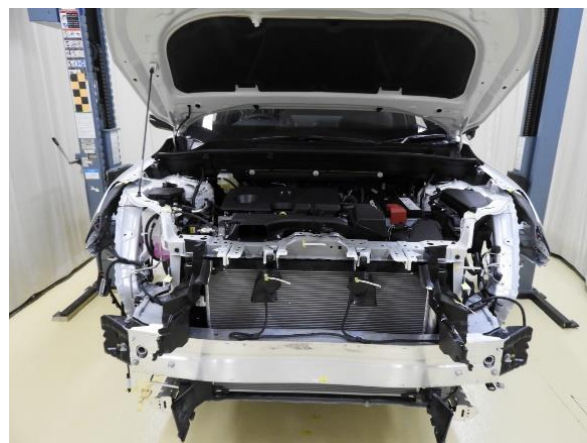
内板骨格損傷

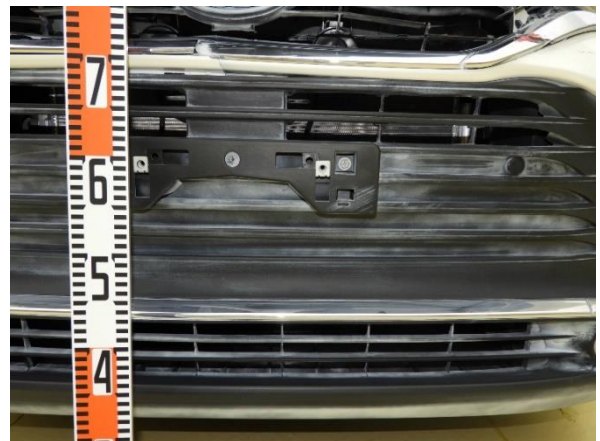
フード部への直接相手物との接触はありませんでしたが、フロントバンパカバー上部は押込まれたことにより若干の歪みが見られました。

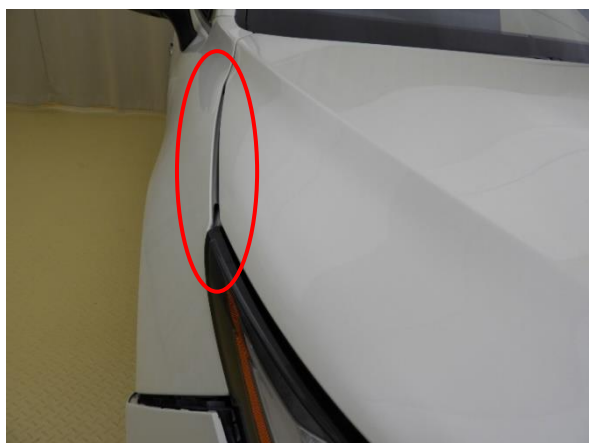
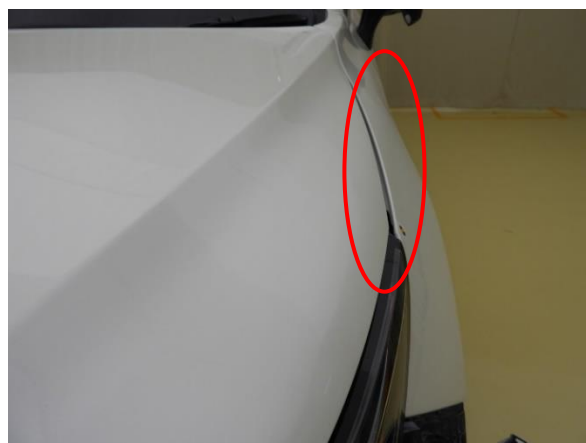
フードと左右フロントフェンダ部の間隔について、左右フロントフェンダの前部間隔が拡大していました。左右フロントフェンダはともに、前部に歪み損傷が確認されました。

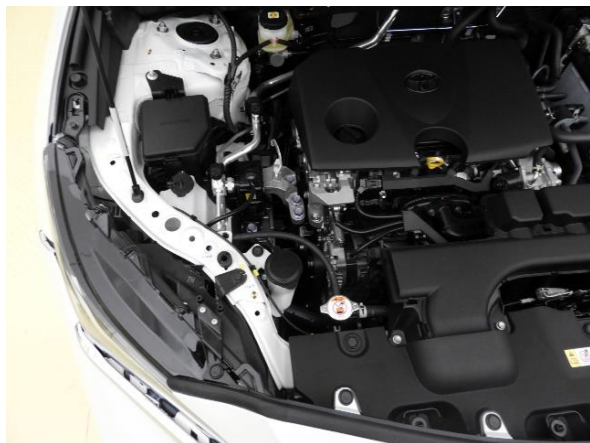
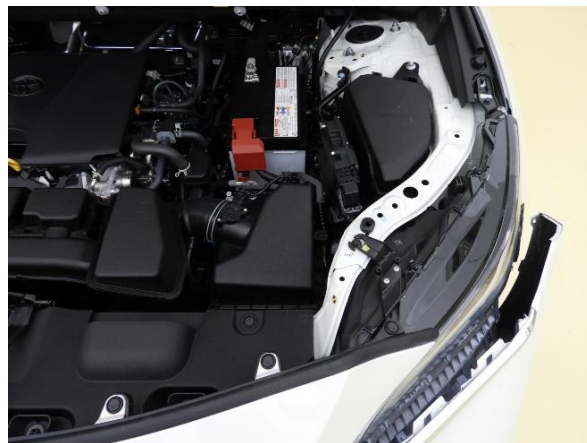
左右ラジエータサポート部は前方からの入力により若干の変形および歪みが見られました。

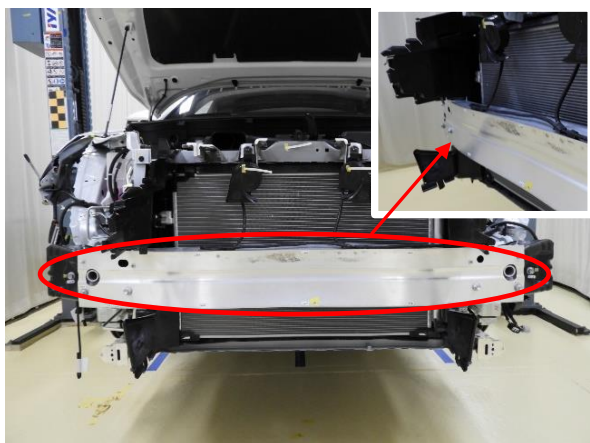
フロントバンパラインホースメントには全体的な潰れが見られ、内板骨格部位の左右ラジエータサポートへの損傷が確認できました。

フロントバンパラインホースメントの潰れ

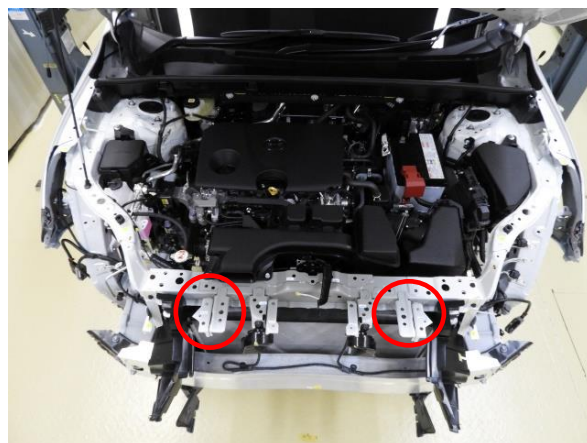
内板骨格部位 左右ラジエータサポートの損傷

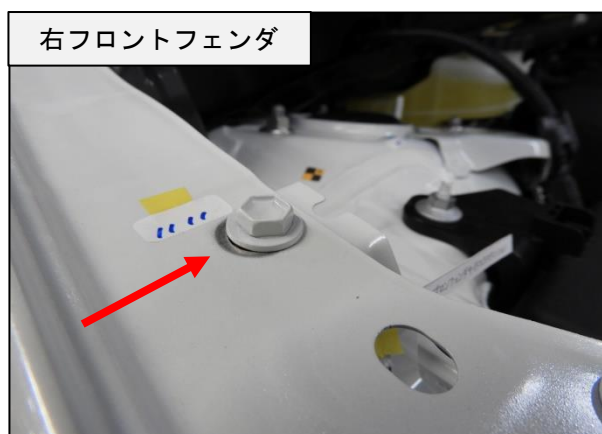
フロント方向からの入力により、左右フロントフェンダが後方に押され、フロントフェンダの上部取付けボルト部のズレが発生しました。

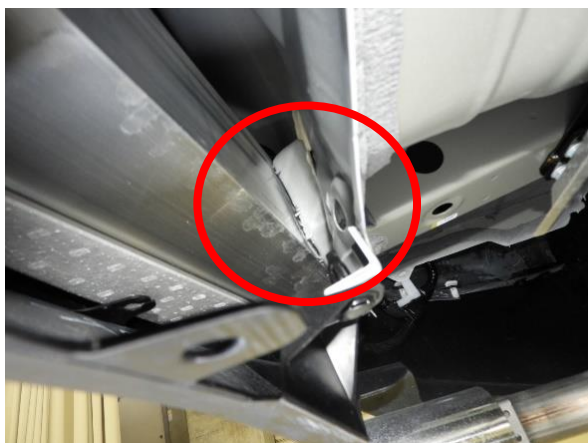
後部からの入力によりリヤバンパラインホルスメントが変形し、左右リヤフロアサイドメンバ後部に損傷がおよんでいました。

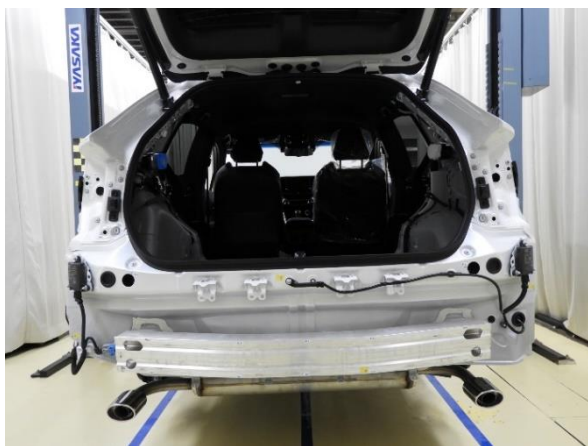
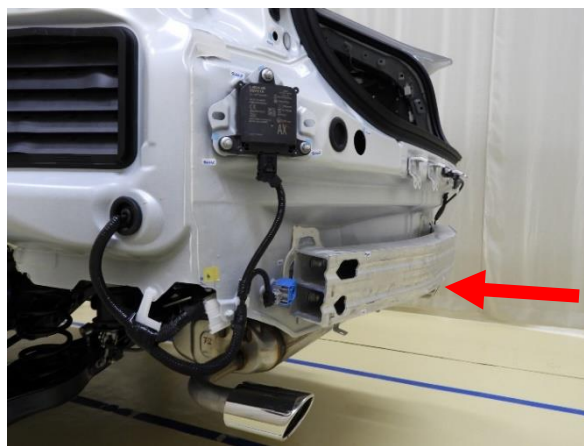
分解後、リヤバンパラインホルスメントに損傷が見られました。

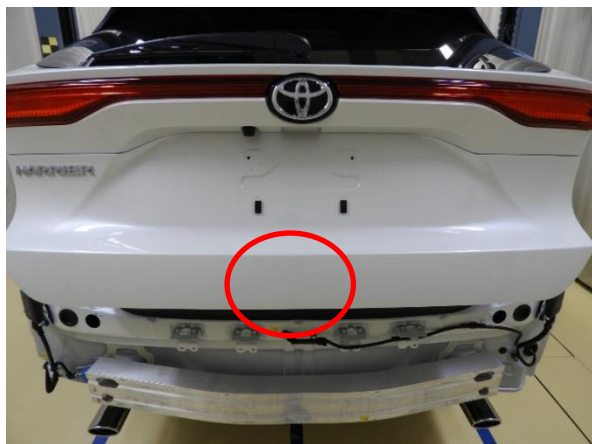
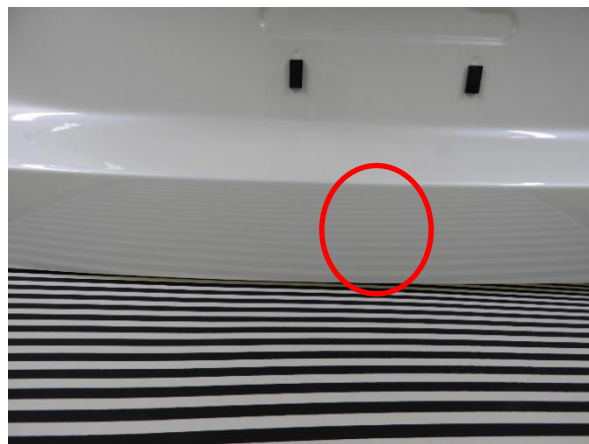
バックドアパネルは中央下部のロックストライカ部への押込みにより歪み損傷が見られました。

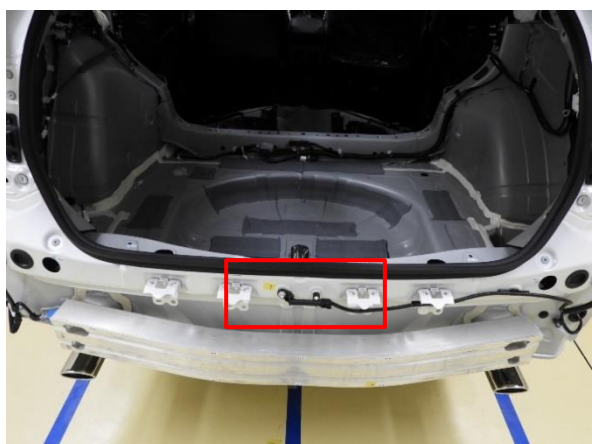
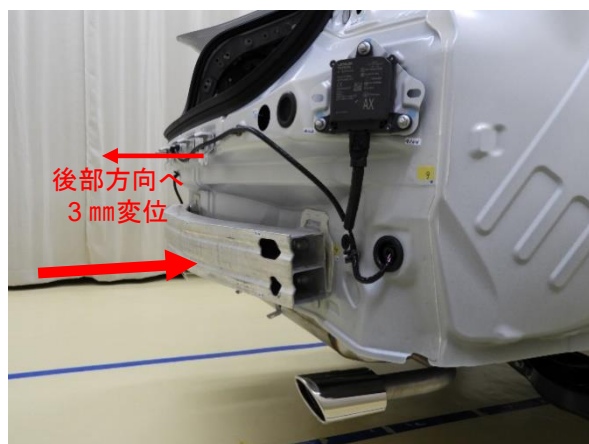
リヤバンパラインホルスメントの押込みにより、ボデーロワーバック下部も押込まれ、その反動でボデーロワーバックパネル上部が後方へ3mm変位していました。

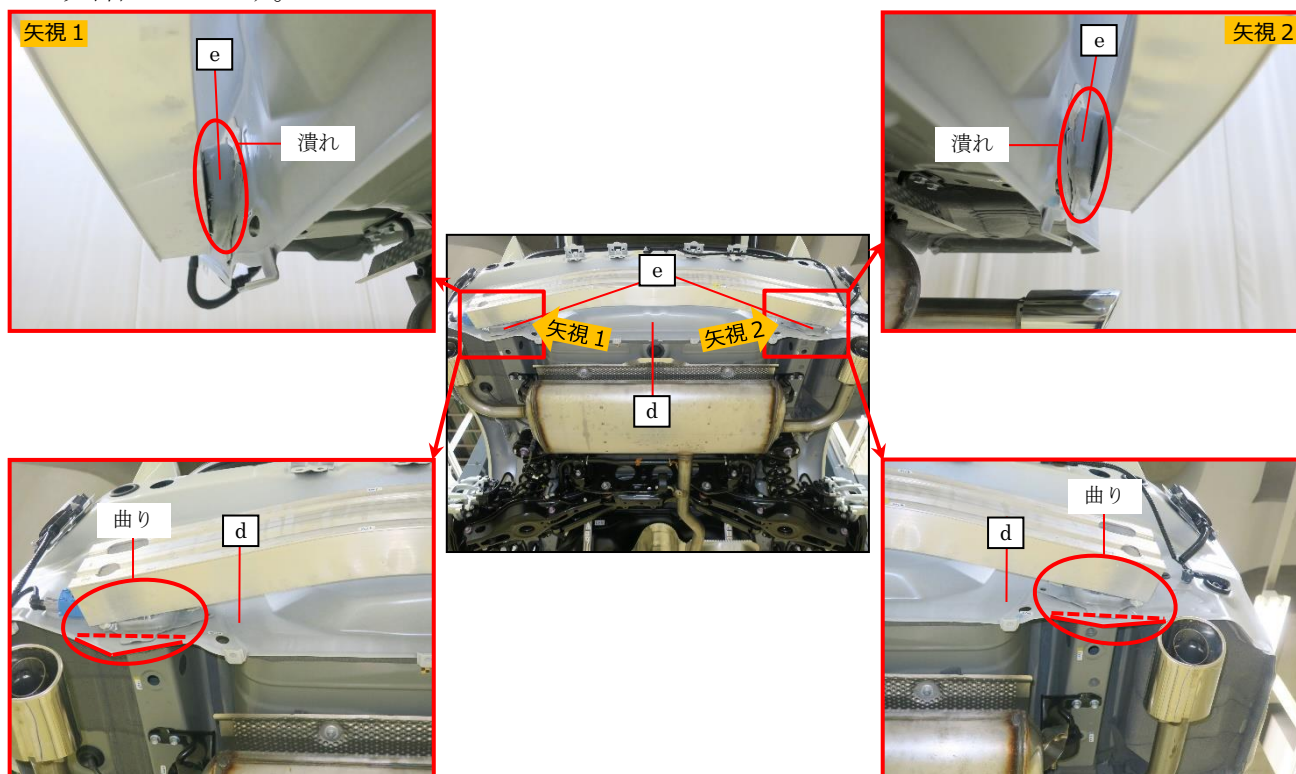
ボデーローバックパネルサブ Assy(d)、左右リヤバンパリインホースメントプレート(e)が損傷(赤丸部)しています。

損傷がリヤバンパラインホースメントを取付ける左右リヤバンパラインホースメントプレート(e)周辺のみであったため、左右リヤバンパラインホースメントプレート(e)を引出してボデーローバックパネルサブ Assy(d)や左右リヤフロアサイドメンバサブ Assy(h)の後端フランジ部の形状を修正する作業を行いました。

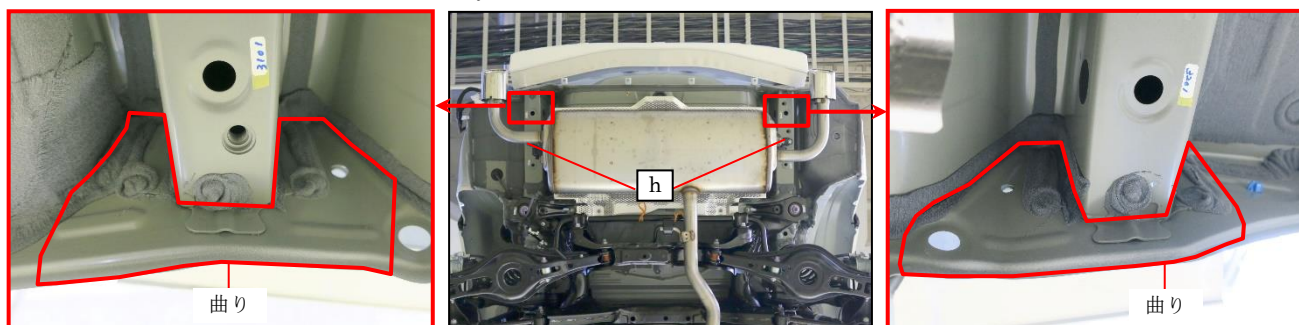
左右リヤフロアサイドメンバサブ Assy(h)が損傷(赤枠部)しています。

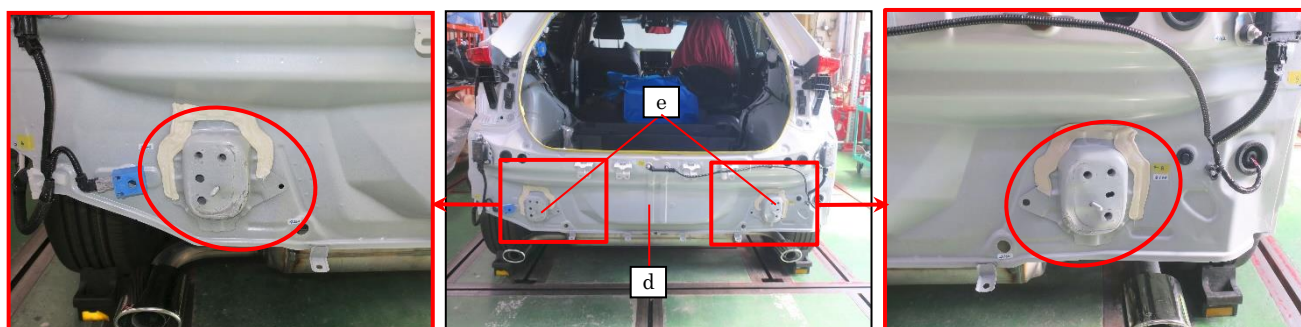
バンパラインホースメント引き作業により、潰れていたボデーローバックパネルサブ Assy(d)の赤丸部で囲った損傷が概ね引出されました。

左右リヤバンパラインホースメントプレート(e)取付部分のボデーローバックパネルサブ Assy(d)を引出すため、リヤバンパラインホースメント2か所にチェーンを掛けて、6時方向へ引き作業を行いました。

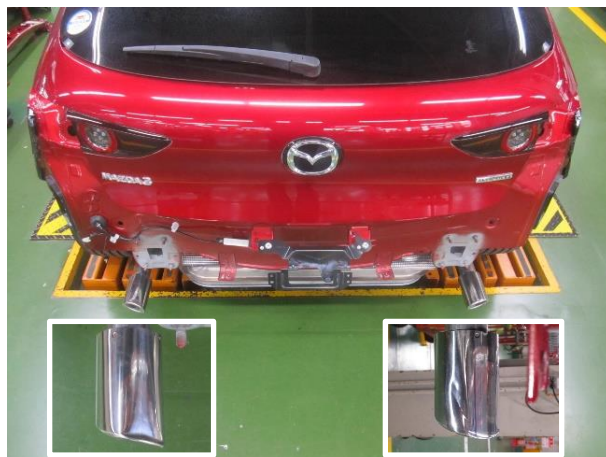
左側は直撃によりテールパイプに凹みが確認できます。パイプには曲がりはありませんでした。

右側には直撃はなく、後突により変形したバンパからの波及損傷による凹みが確認できます。
