自研センターニュース

令和3年7月15日発行  
毎月1回15日発行(通巻550号)

## トヨタ ヤリス (MXP10)

### 前部衝突の損傷診断

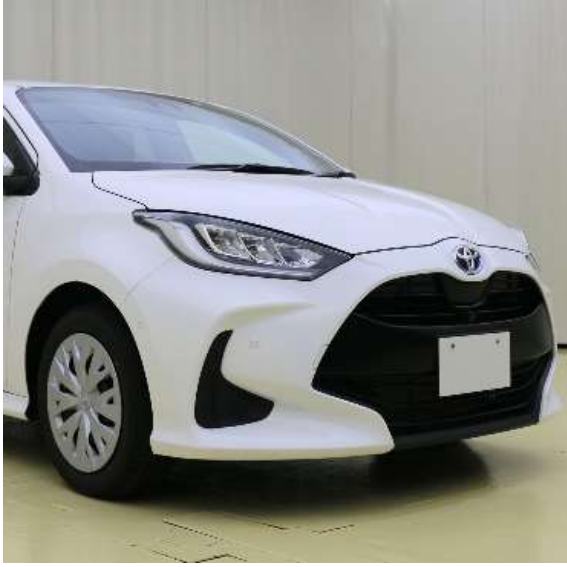
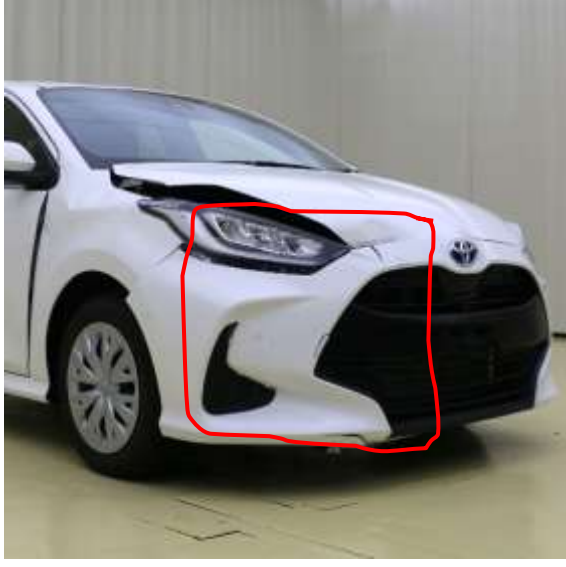
| 衝突前 | 衝突後 |
|---|---|
| <ul style="list-style-type: none"> <li>・ 前部右寄り 40%の範囲で後方に押込まれている。</li> <li>・ フロントバンパ、右ヘッドランプ、フードに衝突相手物との直接損傷が発生している。</li> </ul> | |

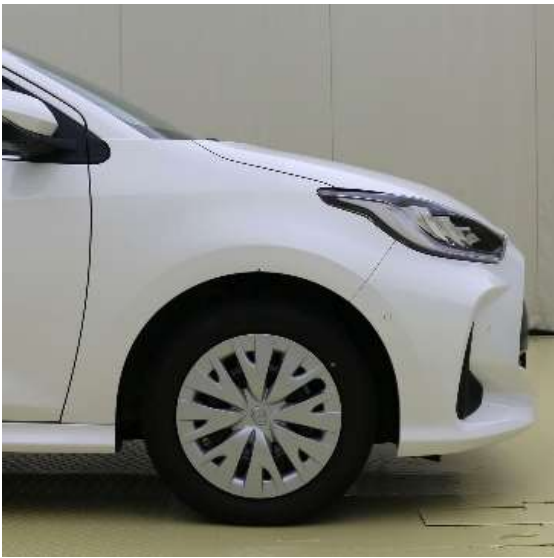
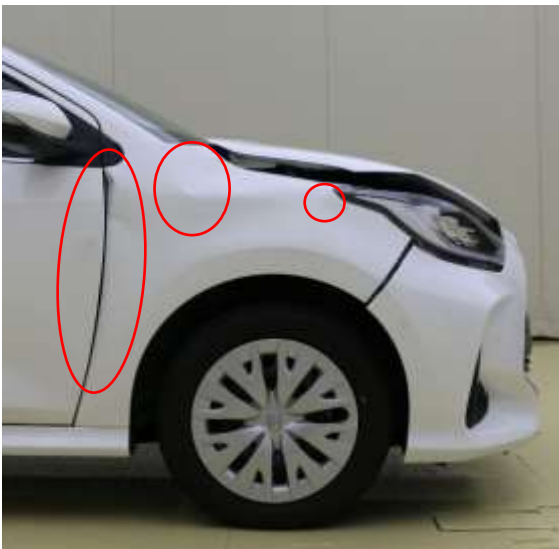
| 衝突前 | 衝突後 |
|---|---|
| <ul style="list-style-type: none"> <li>・ フロントバンパ、右ヘッドランプからの押込みで右フロントフェンダは後退とともに上部に折れが発生している。</li> <li>・ 右フロントフェンダは衝突により後退している。衝突後、右フロントドアの開閉により、右フロントフェンダ後端と右フロントドア前端がかみ込み、双方に折れが発生している。</li> </ul> | |

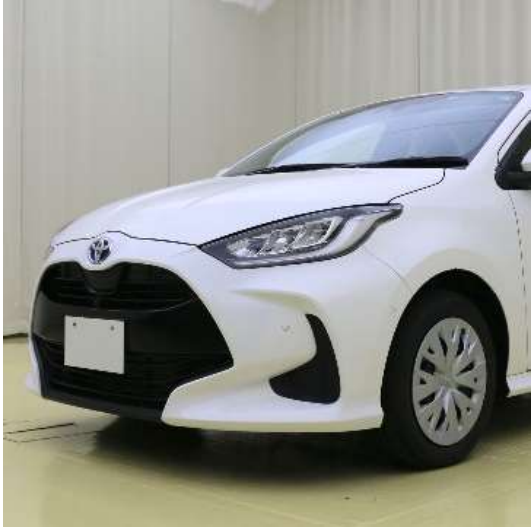
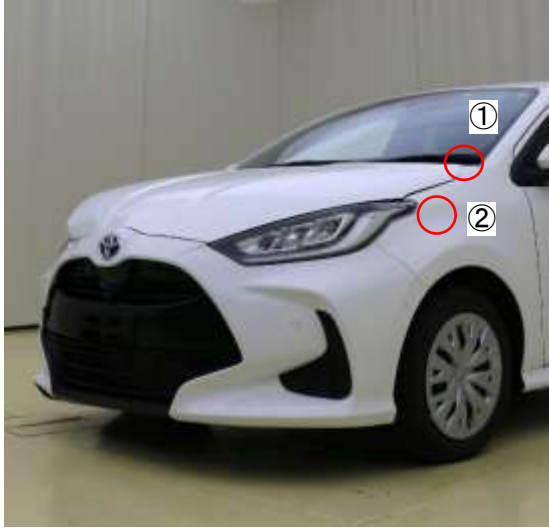
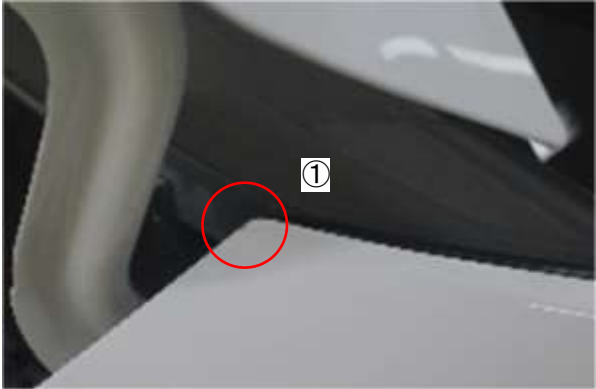
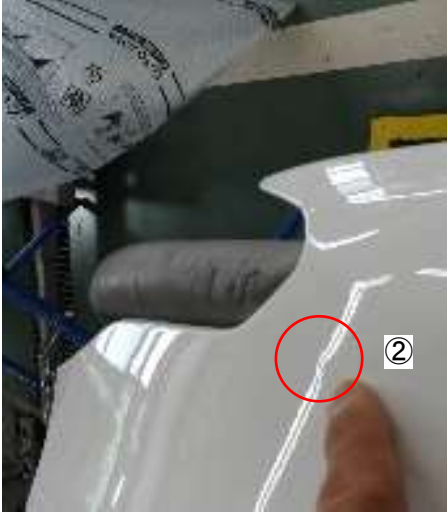
| 衝突前 | 衝突後 |
|---|---|
| <p>① フード右前部の押込みにより、ロック部を中心に右回転が発生しフード左後部と左フロントフェンダ後部が干渉し、左フロントフェンダに打痕が発生している。</p> <p>② 左ヘッドランプからの波及により左フロントフェンダ前部に小さなゆがみ損傷が発生している。</p> <p>※ 蛍光灯の映込みを利用してゆがみの撮影をしています。</p> | |

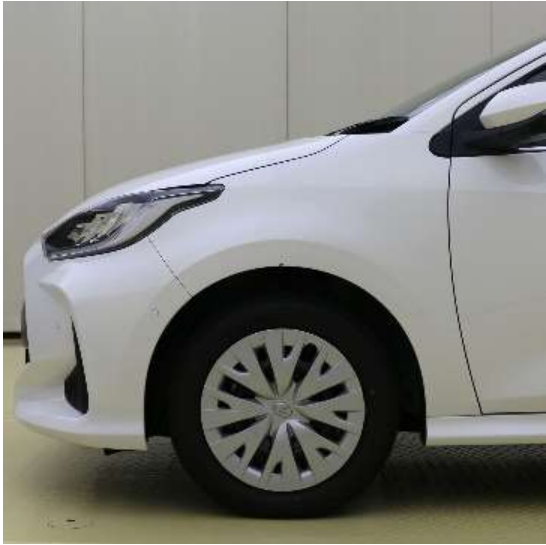
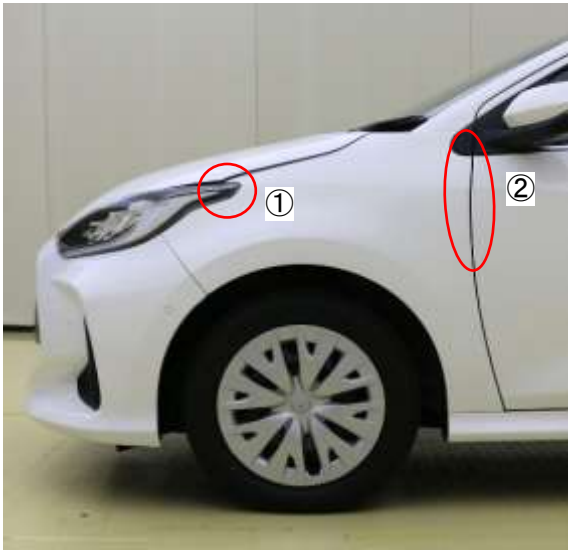
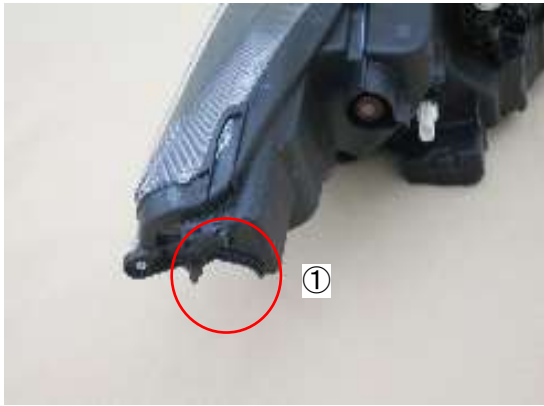
| 衝突前 | 衝突後 |
|---|---|
| <p>① フロントバンパ、ラジエータサポートからの波及により左ヘッドランプ取付部に割れが発生している。</p> <p>② 左フロントフェンダと左フロントドアの隙間が上部で若干広がっている。（左側の内板骨格に修正を要する変化はない）</p> | |

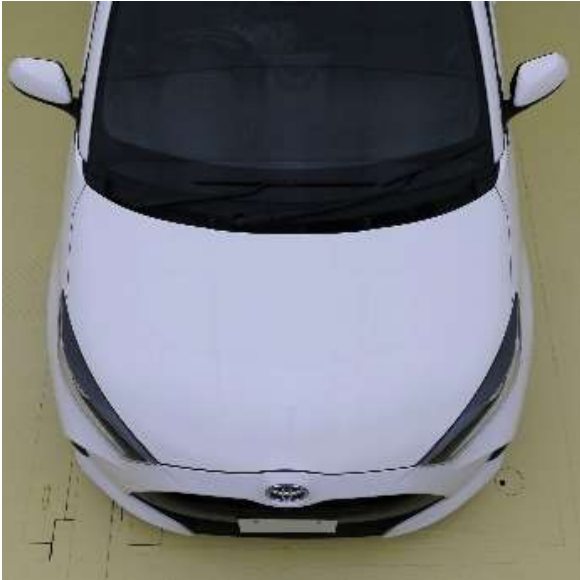
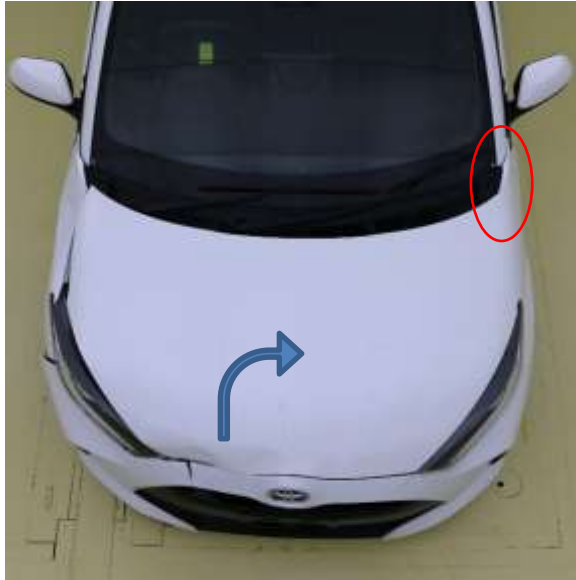
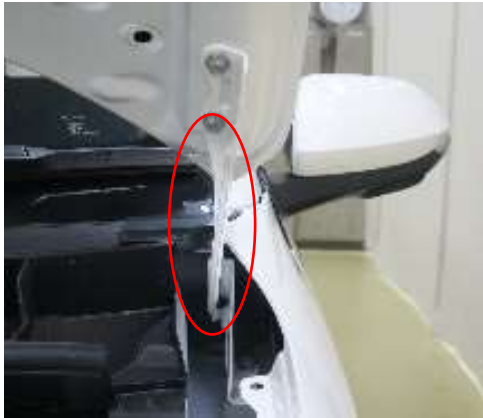
| 衝突前 | 衝突後 |
|---|---|
| <p>フードパネルはフードロック部を中心に右回転している。左右フードヒンジはアーム部が変形、損傷が発生している。</p> <p>左フードヒンジと左フロントフェンダの締結部を経由するフロントフェンダへの波及損傷は発生していない。</p> | |

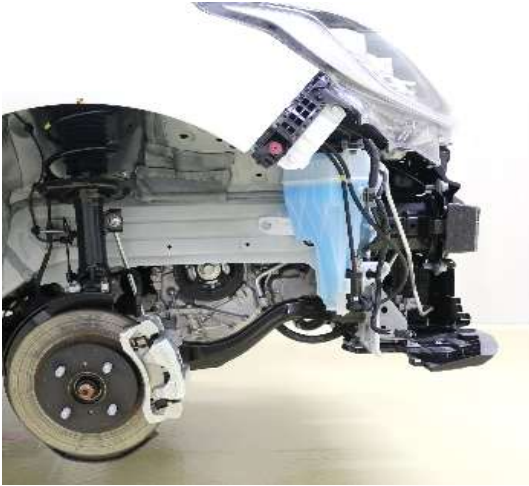
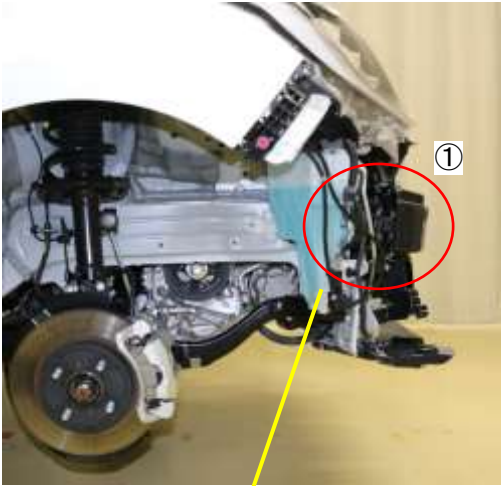
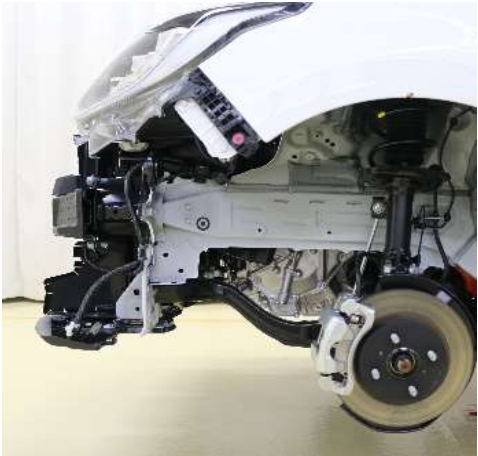
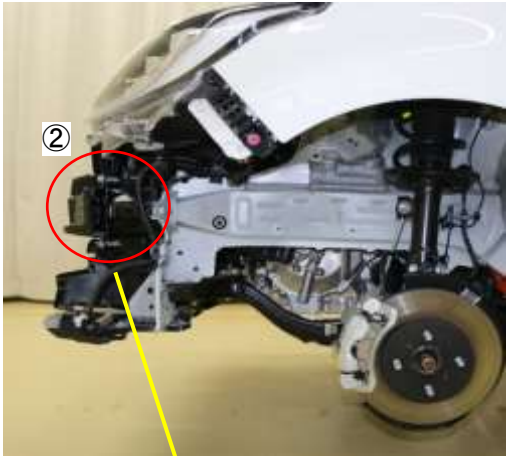
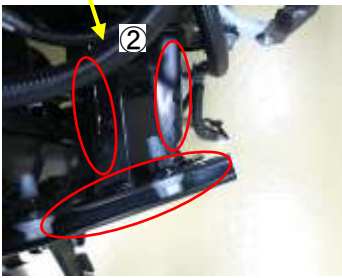
| 衝突前 | 衝突後 |
|---|---|
| <p>① 前方からの力は、バンパラインホース右側の曲がり→クラッシュ BOX（部品名称：フロントサイドメンバブラケット）の大きなつぶれへと波及しているが、サイドメンバ本体に折れやつぶれは発生していない。（上方への変化が発生している。）</p> <p>② フロントバンパラインホース右側からの力により左クラッシュ BOX へ波及と損傷が発生しているが、左フロントサイドメンバ本体へ修正を要する損傷は発生していない。</p> | |

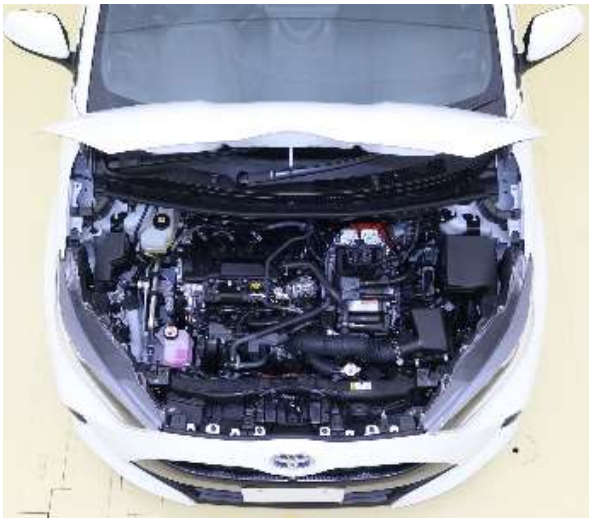
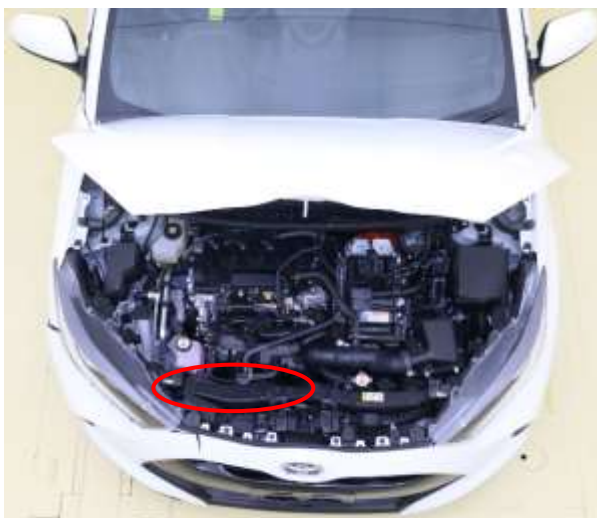
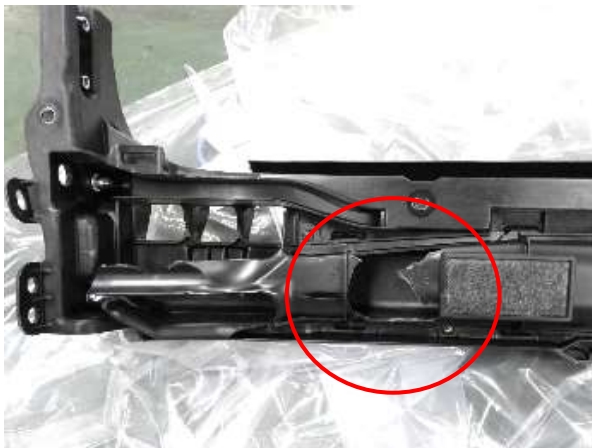
| 衝突前 | 衝突後 |
|---|---|
| <p>フロントバンパ右側、右ヘッドランプからの波及によりラジエータサポート（樹脂製）に割損が発生している。</p> | |

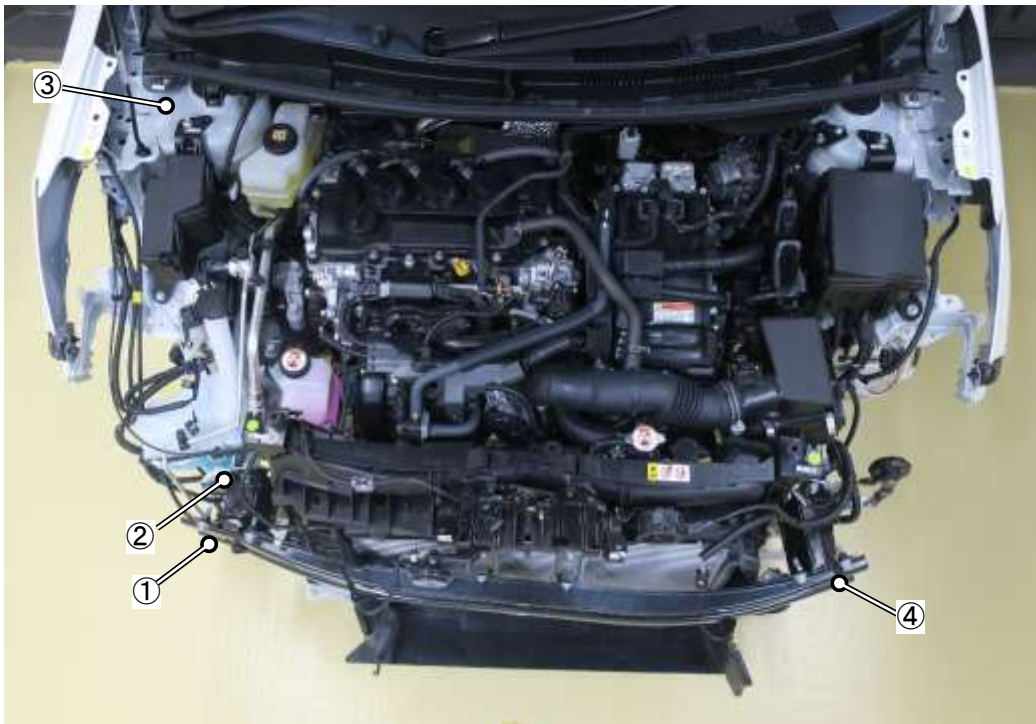
| 衝突後 | |
|---|---|
| <p>① バンパリインホースメント前面部で後方へ 40～69mm、右方向へ 5～8mm 変化している。</p> <p>② クラッシュ BOX 取付面で後方へ 5mm、上方へ 6mm 変化している。</p> <p>③ フェンダエプロンに修正を要する変化は発生していない。</p> | <p>④ バンパリインホースメント前面部で後方へ 3～4mm、右方向へ 3～4mm 変化している。</p> <p>他、サイドメンバ、フェンダエプロンに修正を要する変化は発生していない。</p> |

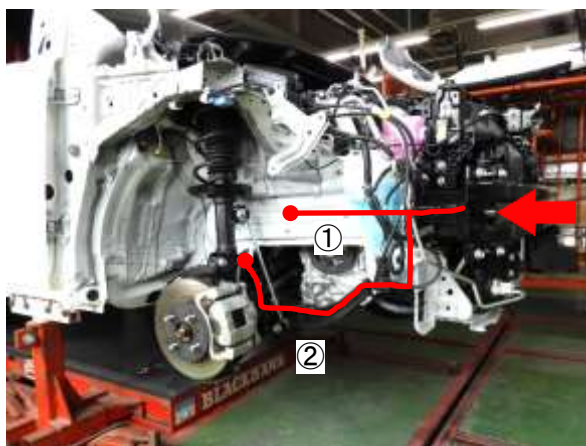
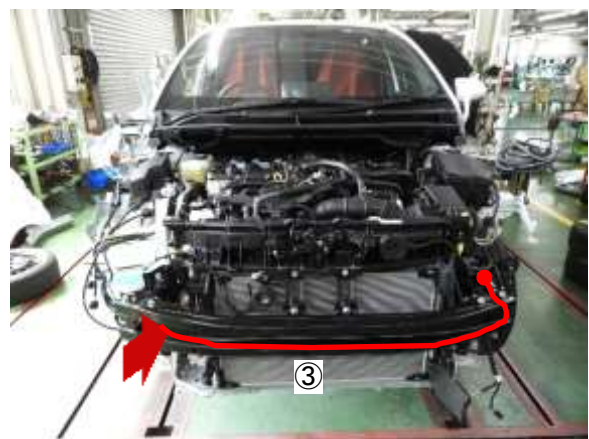
- ① ミドルロードパス：バンパラインホースメント→右クラッシュ BOX→右フロントサイドメンバ  
最終波及部位：右フロントサイドメンバ中央部（3mm もち上がり）
- ② ロアロードパス：バンパラインホースメント→右クラッシュ BOX→右フロントバンパマウンティングラインホースメント→サスペンションメンバ右側  
最終波及部位：サスペンションメンバ右中央、同サイドメンバ取付部（取付面の変形）
- ③ 波及経路：バンパラインホースメント→左クラッシュ BOX  
最終波及部位：左クラッシュ BOX（取付面の変形）

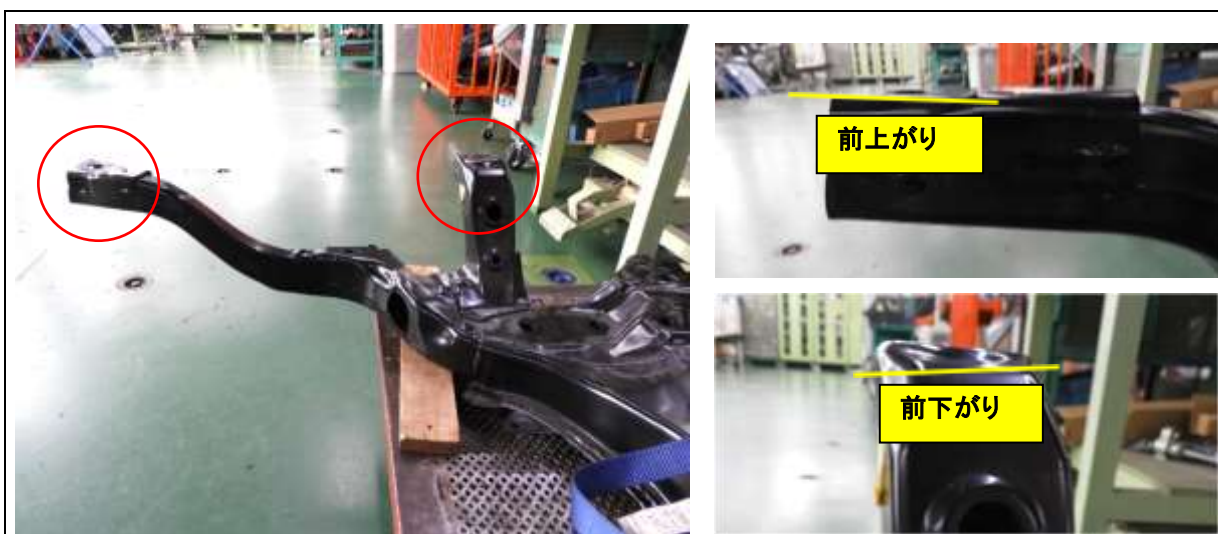
右側前端部と右中央部の寸法が、規定値に対して 3mm 短くなっている。  
左右差においても 3mm 短くなっている。

右前端部取付面が前上がり、右中央部取付面が前下がりに変形している。  
損傷部位が複数、広範囲であることから、取替えを選択。

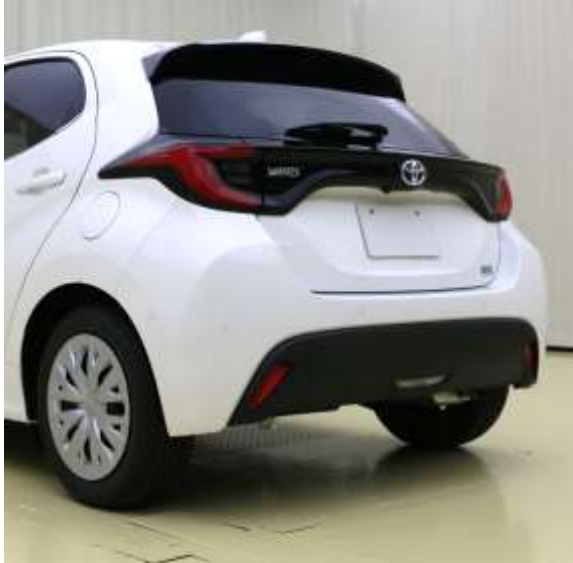
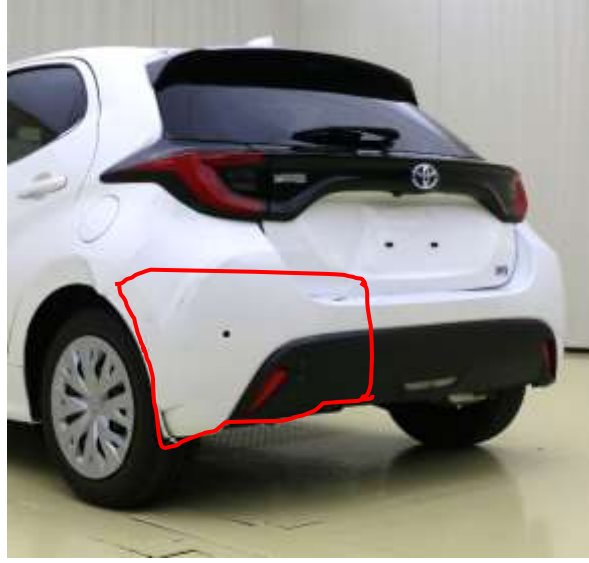
| 衝突前 | 衝突後 |
|---|---|
| <ul style="list-style-type: none"> <li>・後部左寄り約 40%の範囲で相手物と衝突し後部左側が前方に押込まれている。</li> <li>・リヤバンパ、バックドアに衝突相手物との直接損傷が発生している。</li> <li>・バックドアの移動に伴う左右リヤコンビネーションランプの損傷はない。</li> </ul> | |

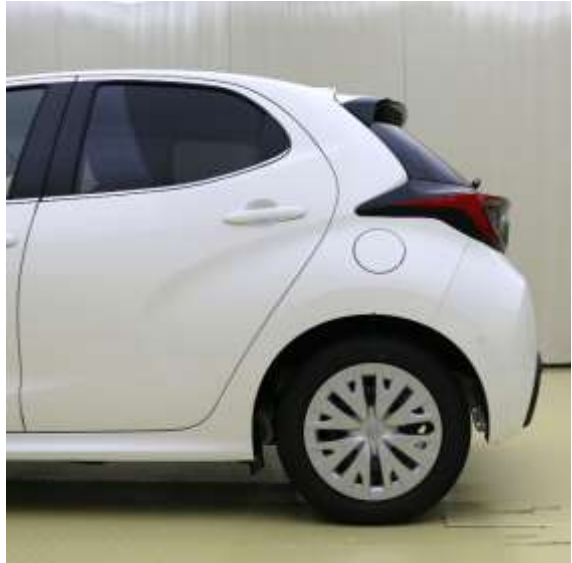
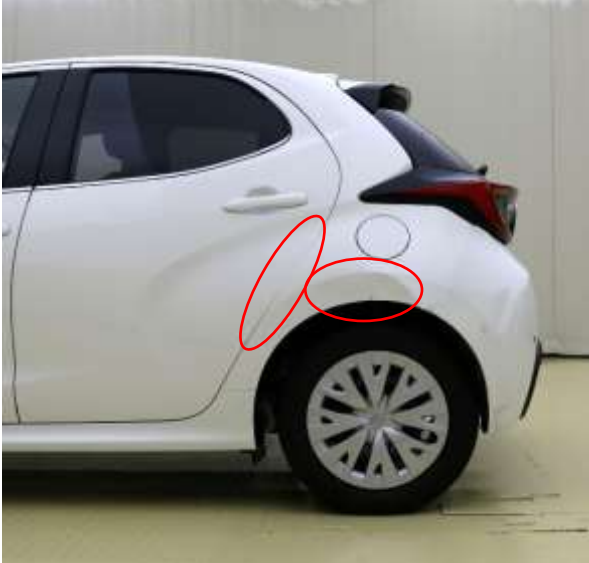
| 衝突前 | 衝突後 |
|---|---|
| <p>左クォータパネルは、ボデーロアバックパネル、左バックドアオープニングトルーフ、左クォータホイールハウスからの波及により、前方への移動およびホイールアーチ部で折れが発生している。</p> | |

| 部位名 | 衝突後の状態・復元作業の説明 |
|---|---|
| 左クォータパネル | ホイールハウス部に広範囲な折れが発生<br>損傷の大きさならびにホイールハウスを修正するために取替えを選択 |

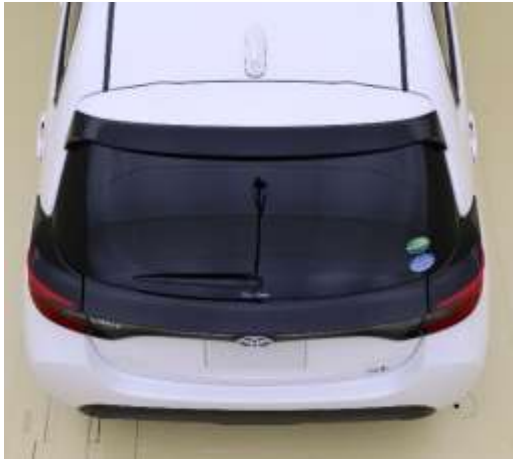
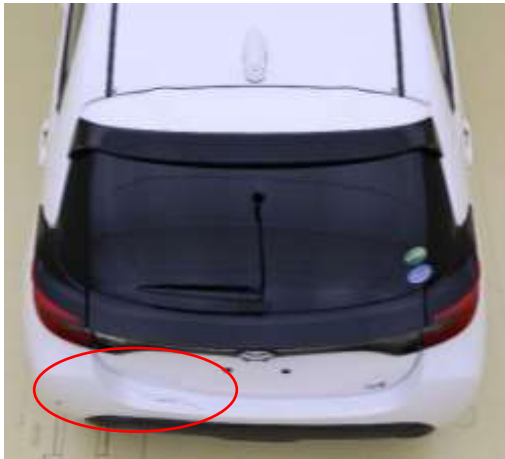
| 衝突前 | 衝突後 |
|---|---|
| <b>損傷（変化）の状態</b> <ul style="list-style-type: none"> <li>・ リヤバンパ、バックドア左側に潰れや折れが発生している。</li> <li>・ バックドアの損傷に伴うルーフパネルとの隙間の変化は発生していない。</li> <li>・ 外板・内板からの波及によるルーフパネルの変化は発生していない。</li> </ul> | |

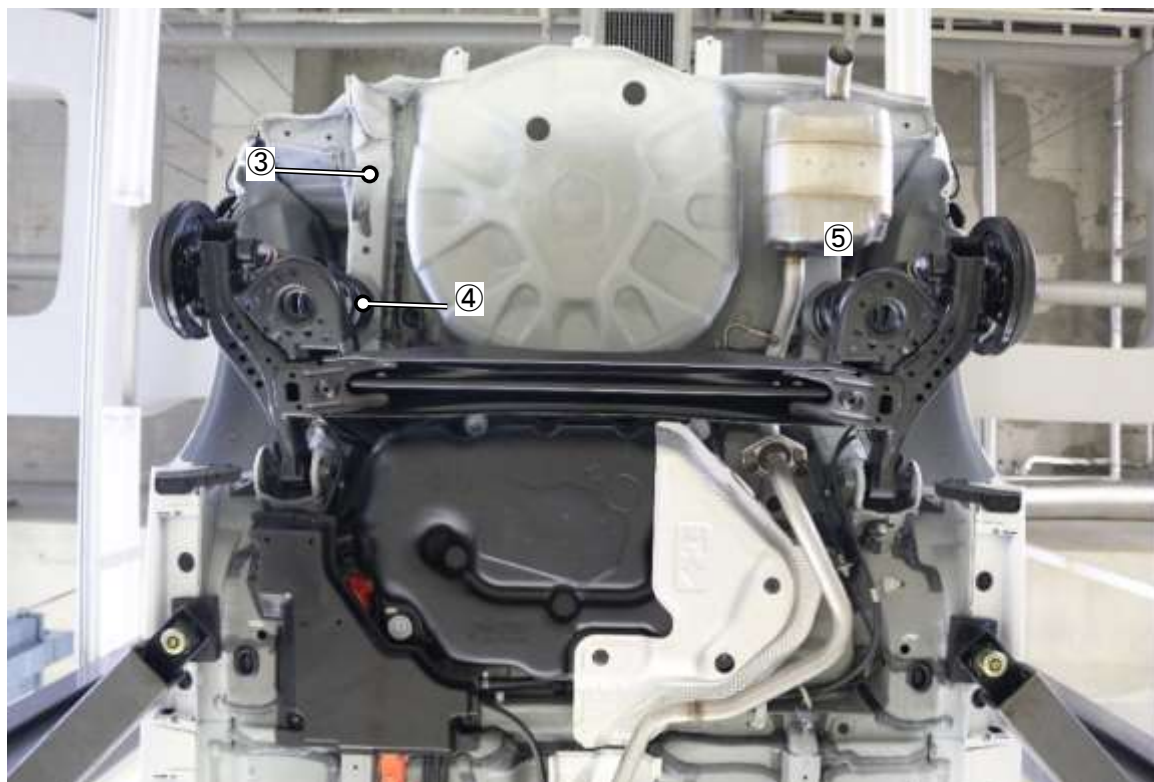
- ③ 左リヤサイドメンバ後部は、押込みで 5～6mm、右方向へ 5～14mm、上方向へ 13～26mm 変化している。
- ④ 左リヤサイドメンバ前部は、押込みで 2～5mm、右方向へ 1～6mm、上方向へ 5～9mm 変化している。

- ⑤ 右バックドアオープニングトルーフ部および右リヤサイドメンバ部には、修正を要する変化は発生していない。

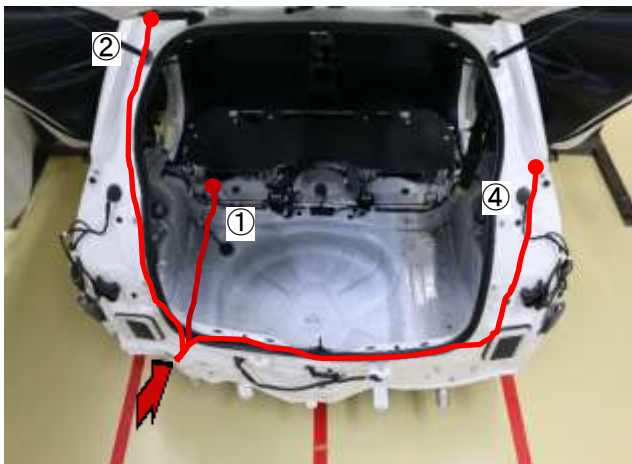
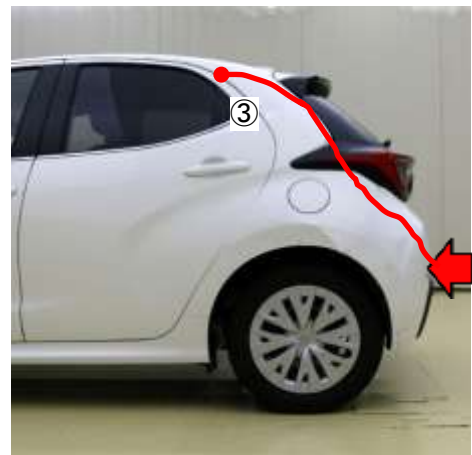
- ① 左リヤフロアサイドメンバ・リヤフロアパン→左リヤフロアサイドメンバ・センタフロアパン  
最終波及部位：左リヤフロアサイドメンバ前部、センタフロアパン左後部
- ② ボデーロアバックパネル→左バックドアオープニングサイドリインホース  
最終波及部位：左バックドアオープニングサイドリインホース最上部、ルーフ接合部
- ③ ボデーロアバックパネル→左バックドアオープニングトルーフ→左クォータパネル  
最終波及部位：左リヤドア開口部、クォータパネル上部
- ④ ボデーロアバックパネル→右バックドアオープニングトルーフ  
最終波及部位：右バックドアオープニングトルーフ上部

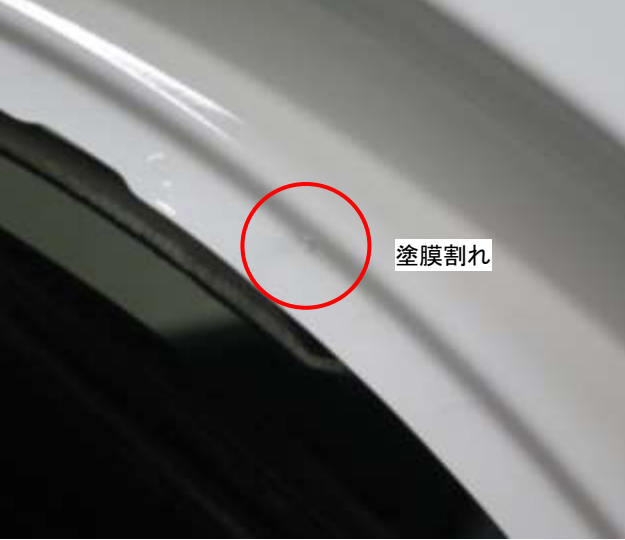
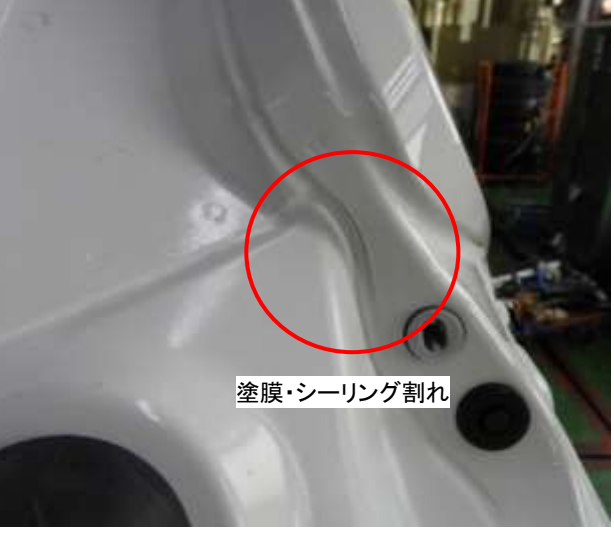
| <p>最終波及部位③<br/>左リヤドア開口部、クォータパネル上部</p> | <p>最終波及部位④<br/>右バックドアオープニングトルーフ上部</p> |

| <p>塗膜割れ</p> | <p>塗膜・シーリング割れ</p> |

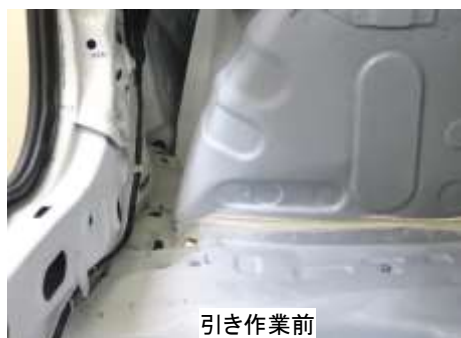
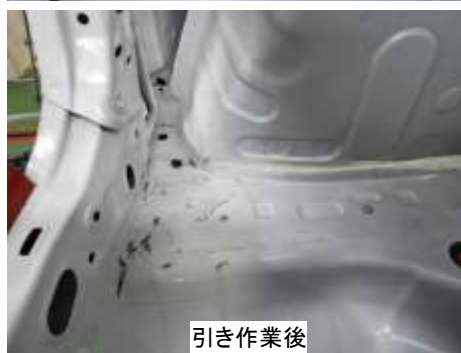
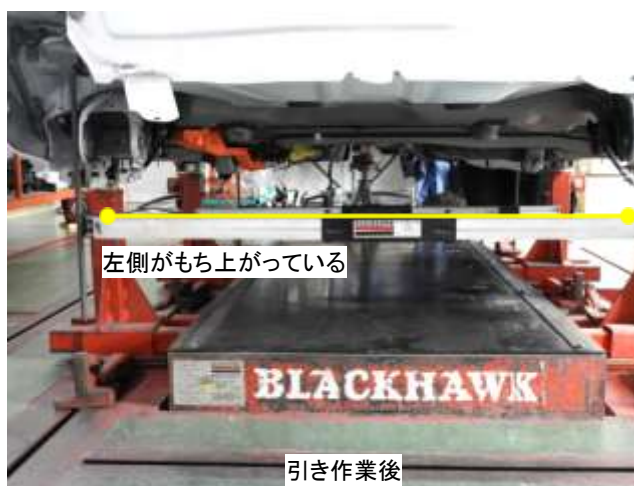
- 左リヤサイドメンバ、リヤフロア、リヤホイールハウスの押込みに対する引出しは完了。
- 左リヤサイドメンバのもち上がりは復元されず、再修正が必要
