# Jikencenter NEWS

自研センターニュース 令和3年8月15日発行  
毎月1回15日発行(通巻551号)

## 日産 ノート (E13) 後部衝突の損傷診断

## 日産 ノート (E13) 後部損傷の復元修理事例

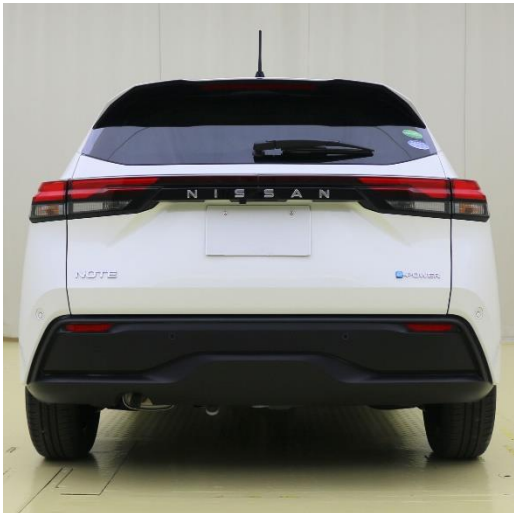
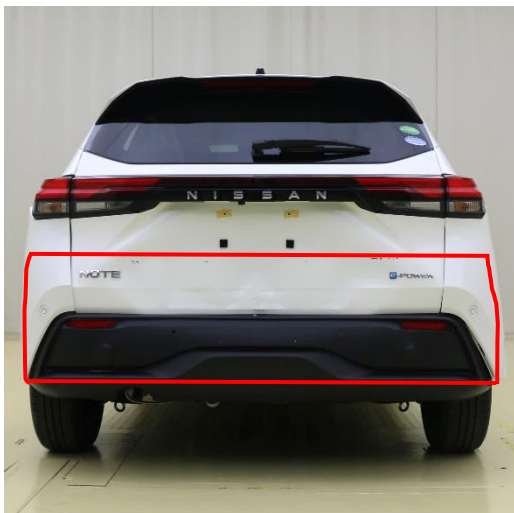
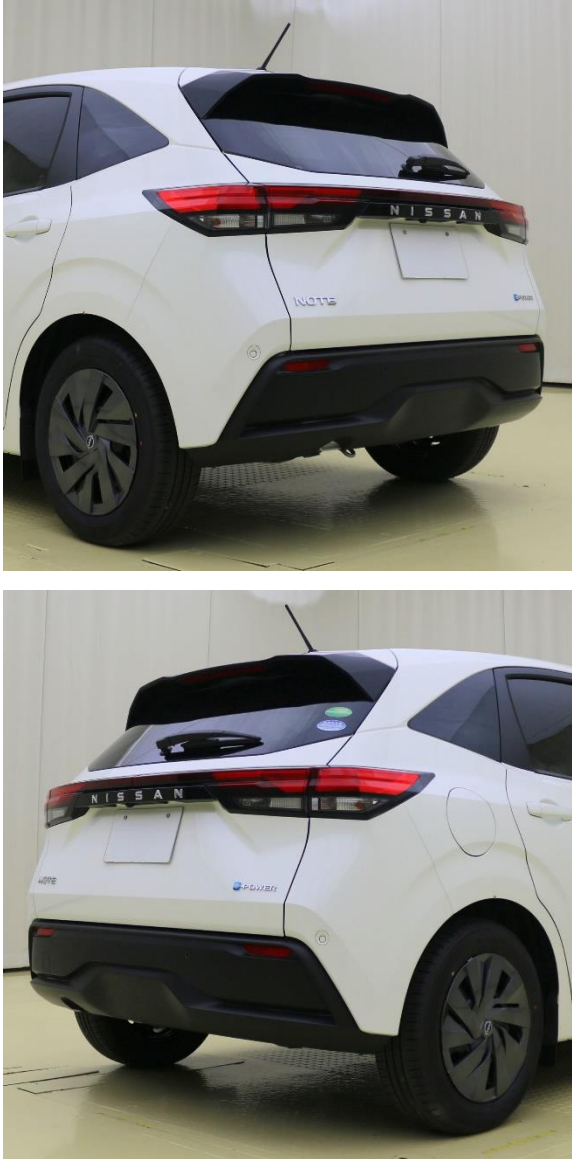
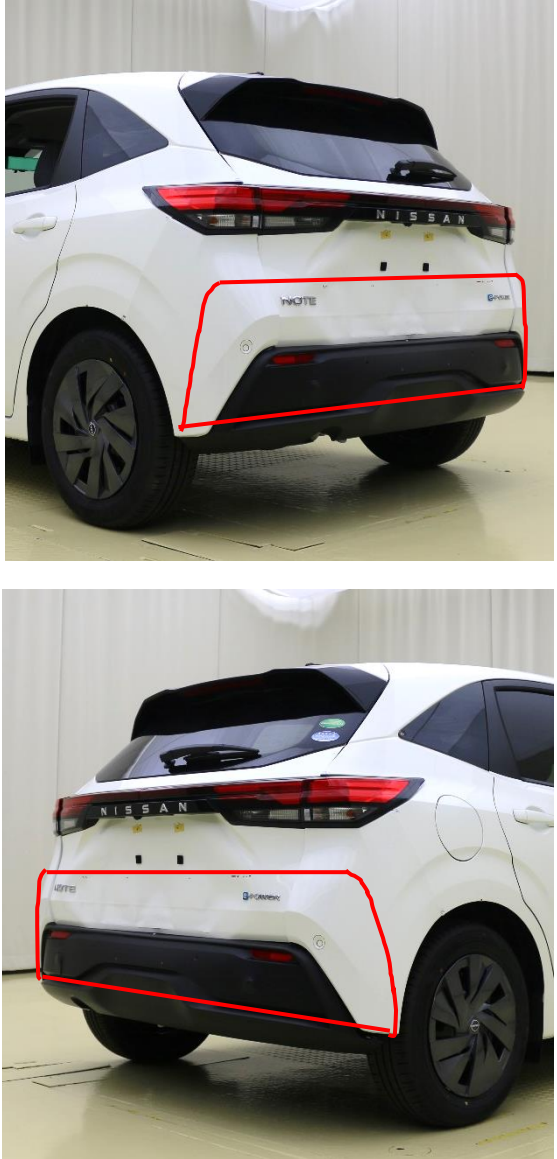
| 衝突前 | 衝突後 |
|---|---|
| <ul style="list-style-type: none"> <li>・ 後部下部（0.4～0.7m付近）全面に相手物との衝突により、前方に押込まれている。</li> <li>・ リアバンパ、バックドアに衝突相手物との直接損傷が発生している。</li> <li>・ バックドアの移動にともない、左右のリアコンビネーションランプに接触痕が認められる。</li> </ul> | |

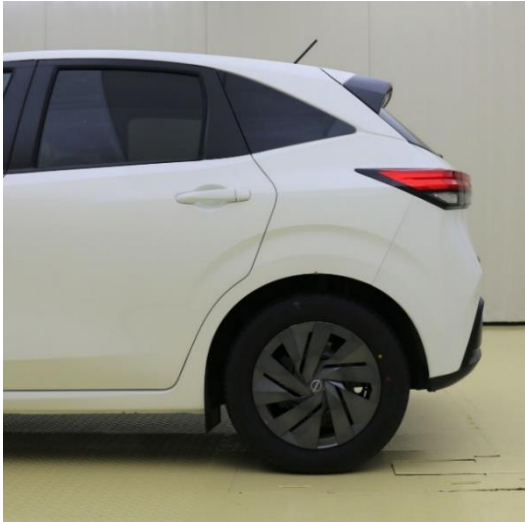
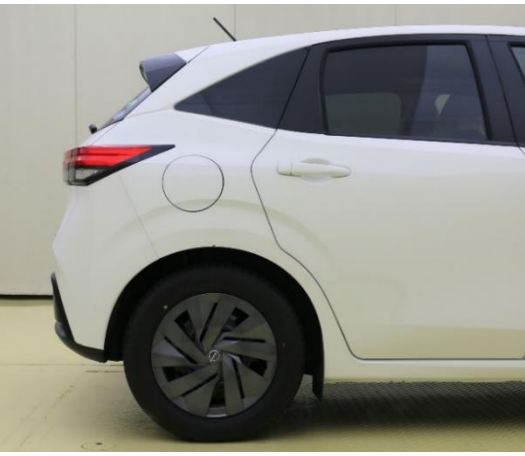
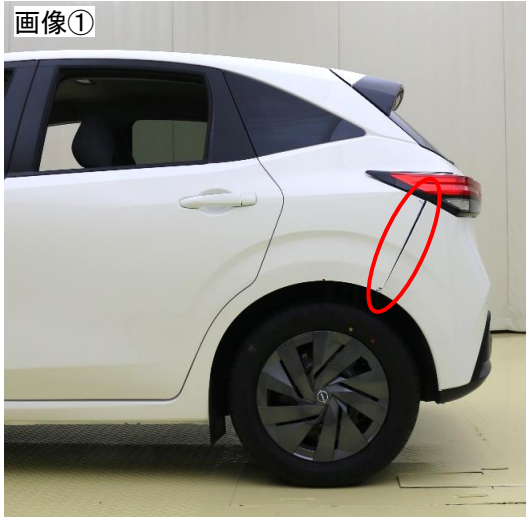
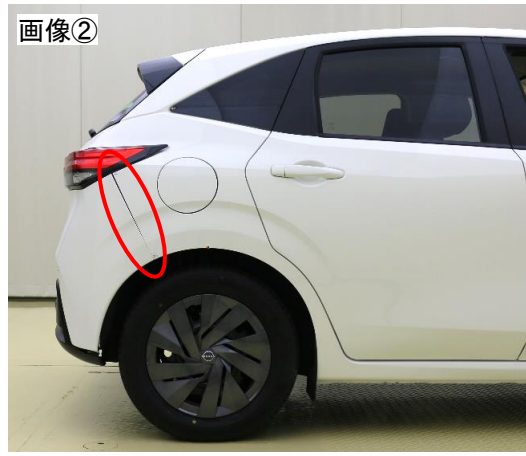
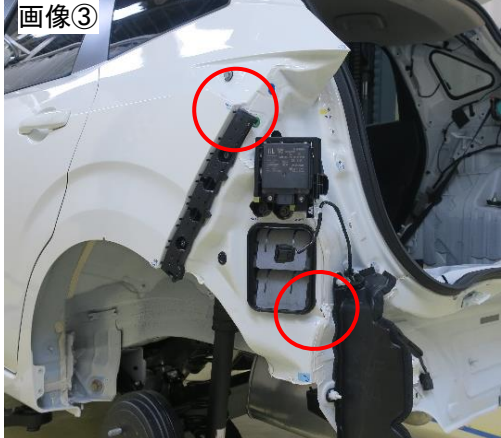
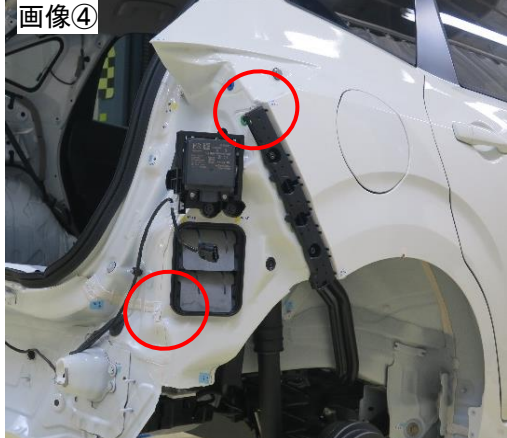
| 衝突前 | 衝突後 |
|---|---|
| <ul style="list-style-type: none"> <li>・ 画像①②：リアバンパへの押込変形により、左右のリアフェンダとの隙間に変化が生じている。</li> <li>・ リアフェンダとリアドアの隙間は、左右とも目視での変化は確認できないが、右リアドア開閉時にロックとストライカ上部の接触が認められた。（右リアドアロックストライカが上方へ移動）</li> <li>・ 画像③④：分解前の外観からは左右ともリアフェンダ（アウト部）の変形は認められないが、バンパサイド部で隠れているロア部において左右とも変形（赤丸部）が発生している。上部の変形はリアフェンダエクステンション、下部はリアパネルからの波及により変形が発生している。</li> </ul> | |

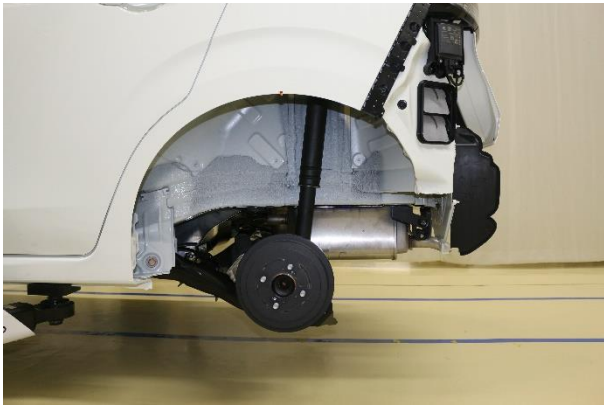
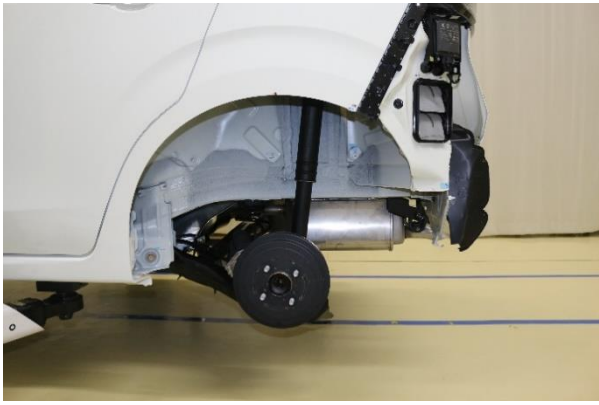
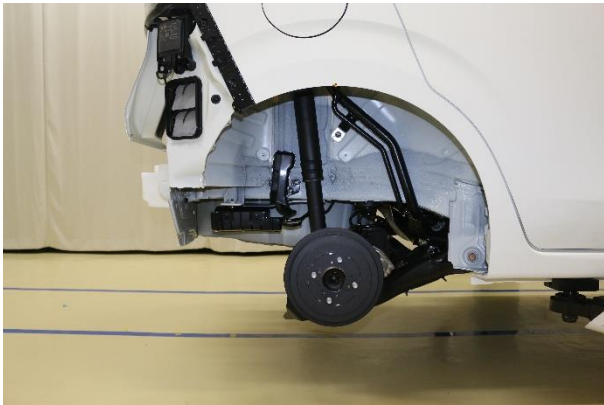
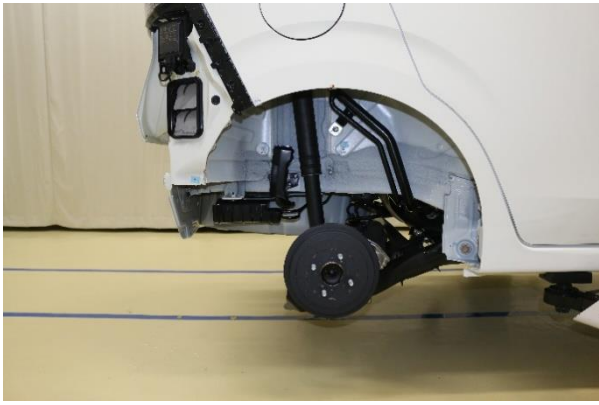
| 衝突前 | 衝突後 |
|---|---|
| <p>損傷状態</p> <ul style="list-style-type: none"> <li>・後方からの力による、リアサイドメンバおよびリアホイールハウス（アウト・インナ）に変化は認められない。</li> </ul> | |

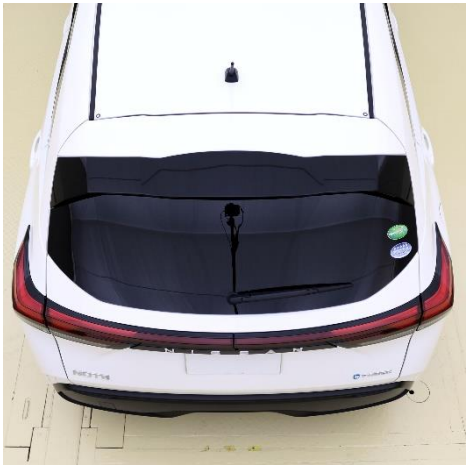
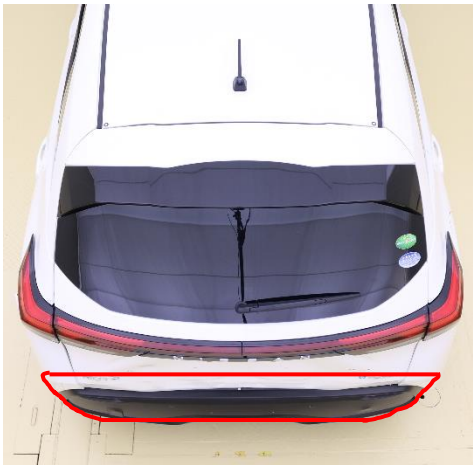
| 衝突前 | 衝突後 |
|---|---|
| <p>損傷状態</p> <ul style="list-style-type: none"> <li>・リアバンパ、バックドア下部に折れや潰れが発生している。</li> <li>・後部着力にともなうバックドア上部とルーフパネルとの隙間の変化は発生していない。</li> <li>・外板・内板からの波及によるルーフパネルの変化は発生していない。</li> </ul> | |

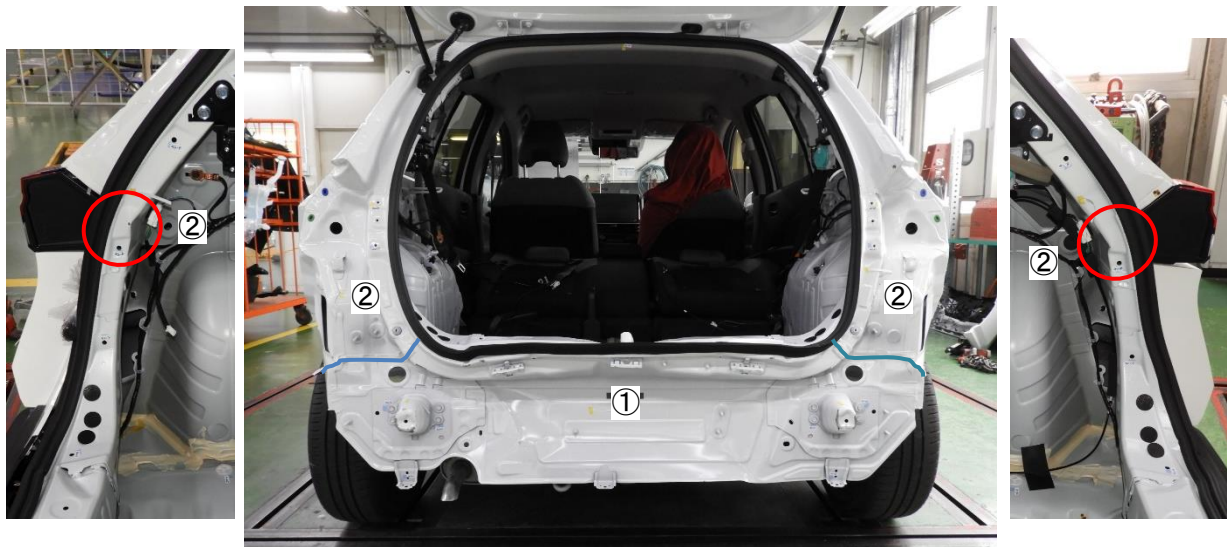
| 衝突後 | |
|---|--|
| 損傷状態（バックドア開口部） | |

| 衝突後 | |
|---|--|
| <p>① リアパネルは、全体的に前方へ押込まれ、曲がり、折れが発生している。押込量は最大で 58mm 変化している。（青のラインがリアパネルとリアフェンダエクステンションの境目）</p> <p>② バックドア開口部の左右部（リアフェンダエクステンション、リアインナピラー）はリアバンパ、バックドアからの波及により折れや曲がりが発生している。左部押込みで 11mm、下方向へ 6mm、右部押込みで 13mm、下方向へ 7mm 変化している。（左右画像の赤丸部の折れは、リアインナピラー下部の状態）</p> | |

| 部位名 | 衝突後の状態・復元作業の説明 |
|---|---|
| リアパネル | 押込みによる大きな折れおよびリアフロアリアの引出し修正作業のため取替えを選択 |
| バックドア開口部（左右）<br>・リアフェンダエクステンション<br>・リアインナピラー | ・左右のリアフェンダエクステンション下部は、袋状かつ押込みによる折れや曲がりがあり、修正が困難な状態。また、裏側のリアインナピラー下部は、エクステンションとともに押込まれ折れが発生している。折れの部位は閉断面構造のため、損傷の大きい外側のリアフェンダエクステンションを取替え、開断面となったリアインナピラーを残し修正を行う。<br><br>・リアフェンダエクステンション下部はリアパネル、上部がルーフに差込む形状になっている。今回はテールランプ位置より上部には折れや曲がりがないため、上部を残し損傷の大きい下部を溶接点で外し取替える作業を選択した。（指数設定のない作業） |

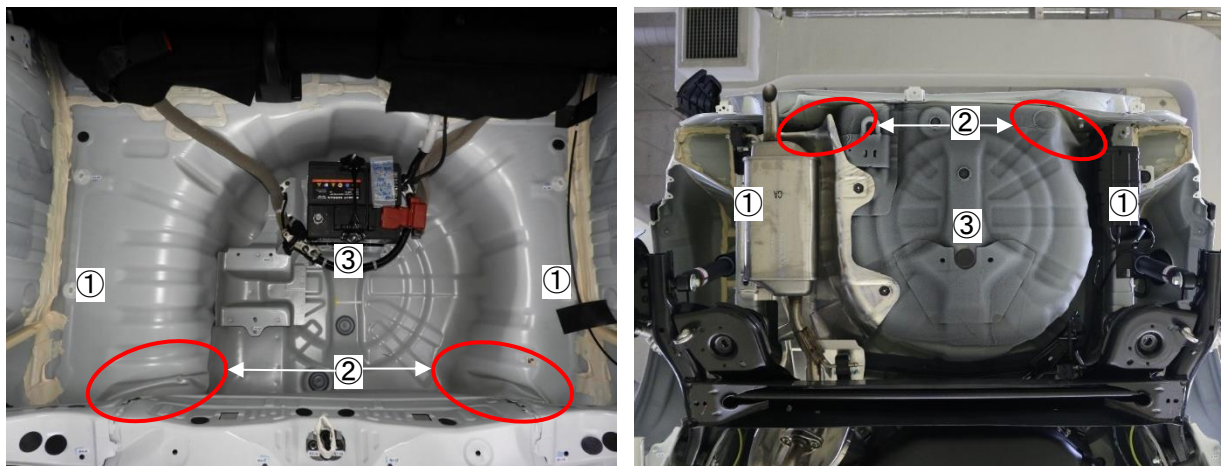
| 衝突後 | |
|---|--|
| 損傷状態（リアフロア・サイドメンバ部） | |

| 衝突後 | |
|---|--|
| <p>① リアサイドメンバは左右とも修理を要する寸法上の変化は発生していない。リアサイドメンバ後端フランジ面がリアパネルの押込みにもなう変形が発生している程度。</p> <p>② リアフロアは後端部で、リアパネルからの押込みにより、左右リアサイドメンバの内側で強い折れが発生している。</p> <p>③ リアフロア中央付近は、目視による折れや曲がり確認できないが、補器バッテリー後部の位置で、3mm 押込みが発生している。</p> | |

| 部位名 | 衝突後の状態・復元作業の説明 |
|---|---|
| リアフロアリア | ・後端部、左右リアサイドメンバ内側の強い折れの復元が作業の中心<br>・リアパネル取外し後リアフロア端部の引出しと形状の修正を行う。 |
| リアサイドメンバ | ・後端部、リアパネルとの接合面フランジ部の修正を行う。<br>・左右リアサイドメンバ本体は、折れや曲がり、振れなど修正を要する変形はない。 |

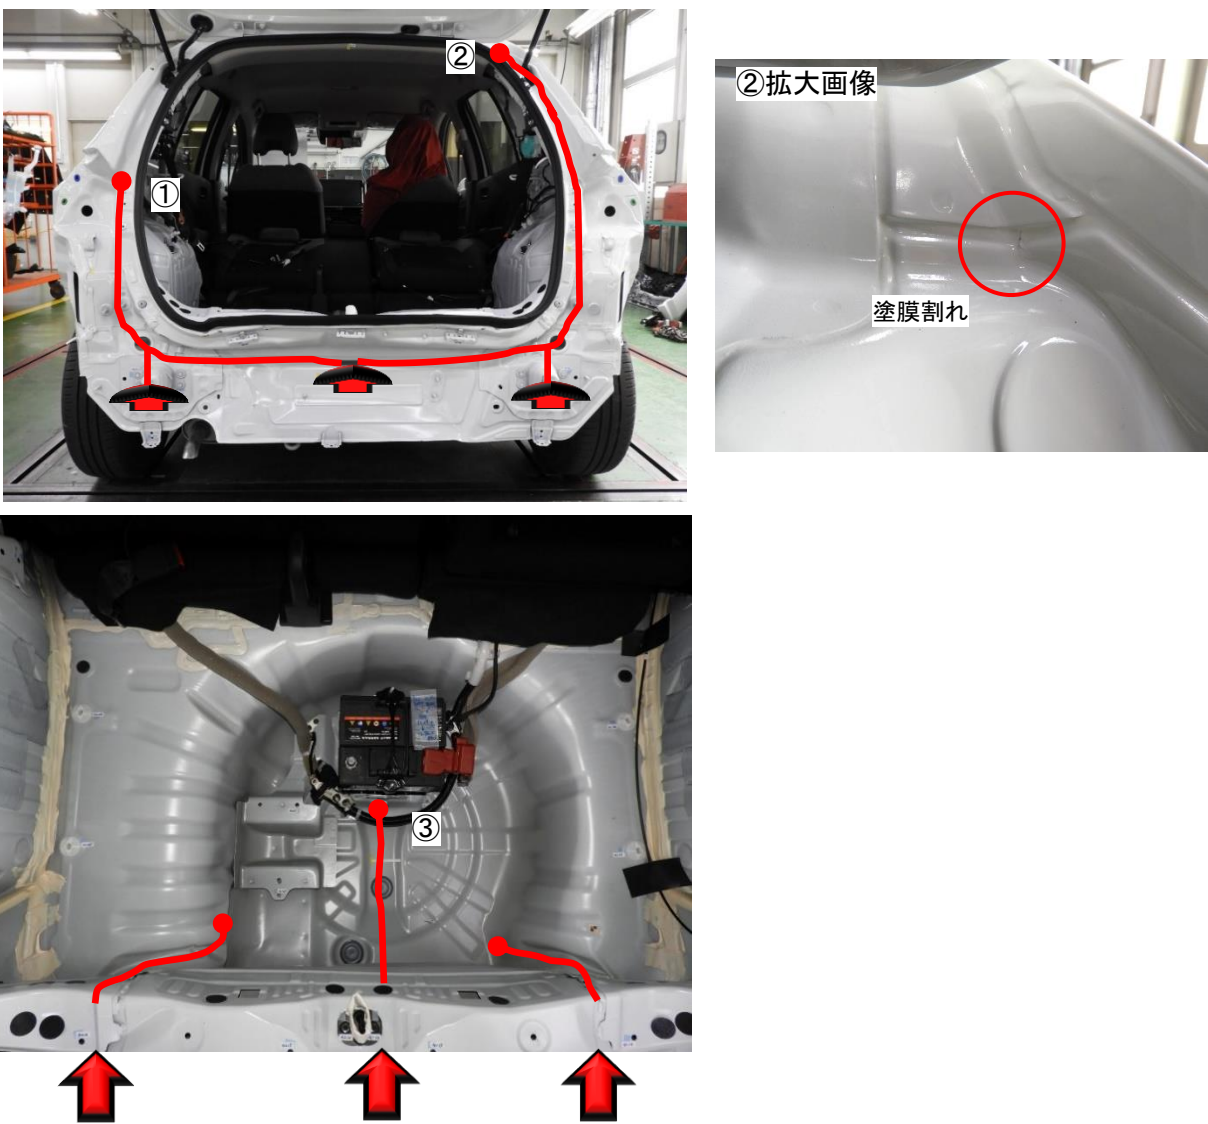
| ① | 波及経路 | リアパネル→左リアフェンダエクステンション・左リアインナピラー |
| | 最終波及部位 | 左リアフェンダエクステンション中央部、左リアインナピラー下部折れ部 |
| ② | 波及経路 | リアパネル→右リアフェンダエクステンション・右リアインナピラー |
| | 最終波及部位 | 右リアフェンダエクステンション最上部、ルーフ接合部塗膜割れ |
| ③ | 波及経路 | ボデーロアバックパネル→リアフロア中央部 |
| | 最終波及部位 | リアフロア補器バッテリー後部寸法変化（押込み） |
