自研センターニュース 令和4年1月15日発行
毎月1回15日発行(通巻556号)

トヨタ ハリアー (MXUA80) 前部衝突の損傷診断

トヨタ ハリアー (MXUA80) 前部損傷の復元修理事例

トヨタ ハリアー (MXUA80) 後部衝突の損傷診断

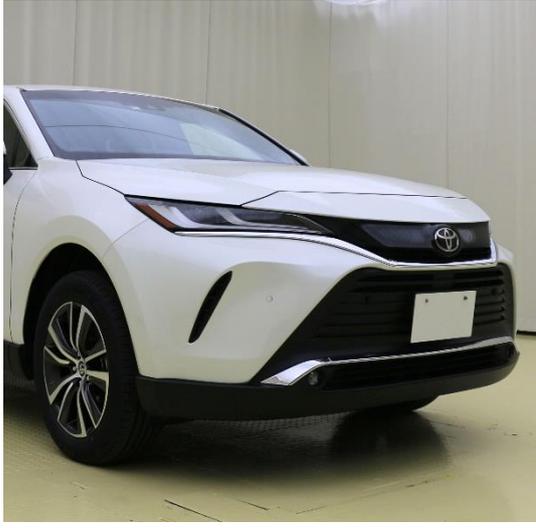
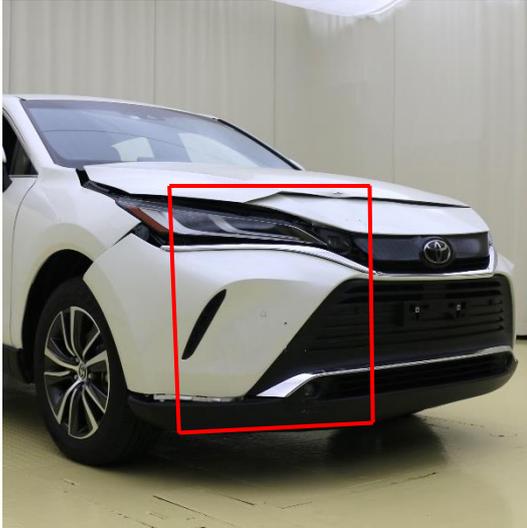
損傷状態	
<ul style="list-style-type: none"> ・ 前部右寄り 40%の範囲で後方に押込まれている。 ・ フロントバンパ、右ヘッドランプ、フードパネル（アルミ 6000 系）に相手物との衝突による直接損傷が発生している。

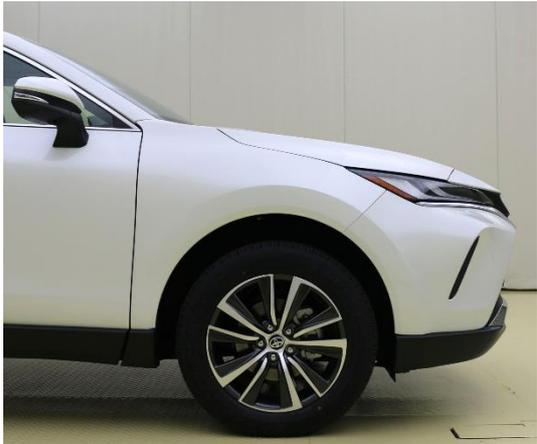
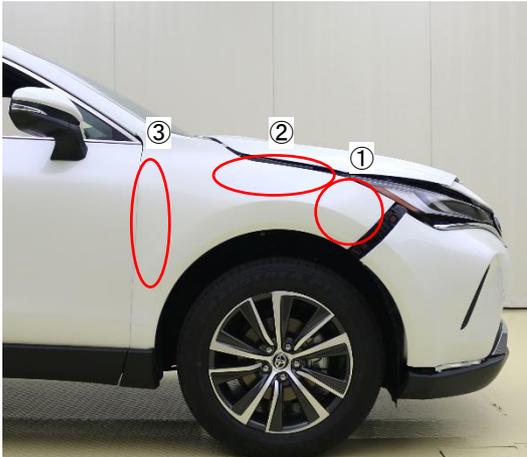
損傷状態	
<p>右フロントフェンダ（アルミ 6000 系）は押し込みによる損傷および後退している。損傷状態は、①先端部で内側へ曲がり、②形状変化部で凹み、③衝突後、ドア開閉時のかみ込みによる損傷（縦縞の歪み）が発生している。</p>

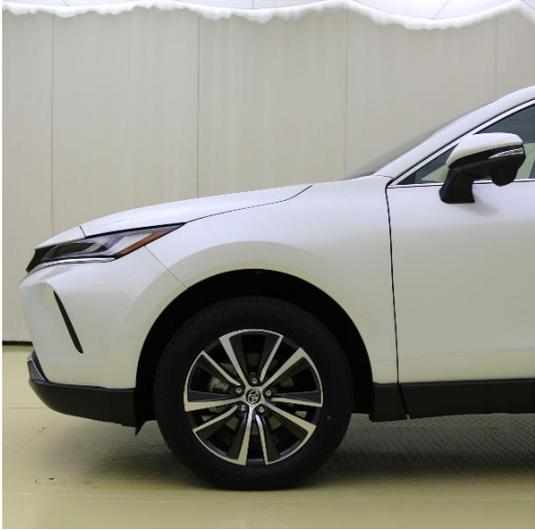
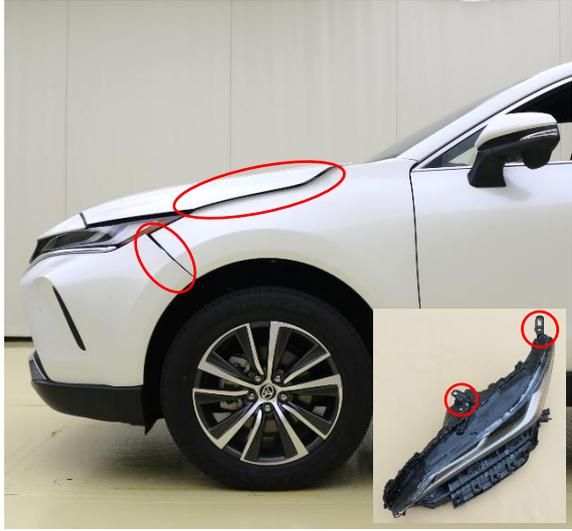
損傷状態	
<ul style="list-style-type: none"> ・フロントバンパからの波及により、左ヘッドランプブラケット付け根が白化損傷している。 ・フロントバンパ、フードの変形によるパネル間の隙間の変化はあるが、左フロントフェンダ（アルミ 6000 系）本体に修理を要する損傷はない。

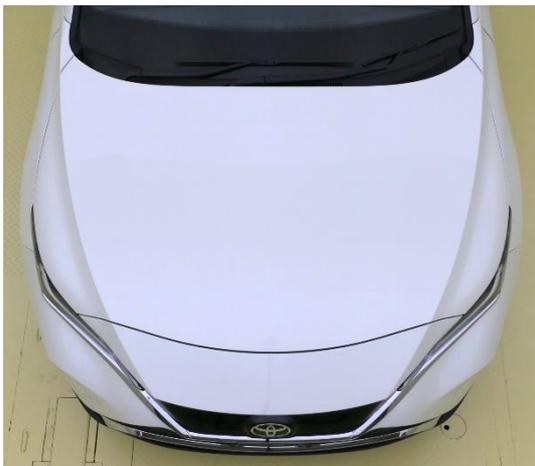
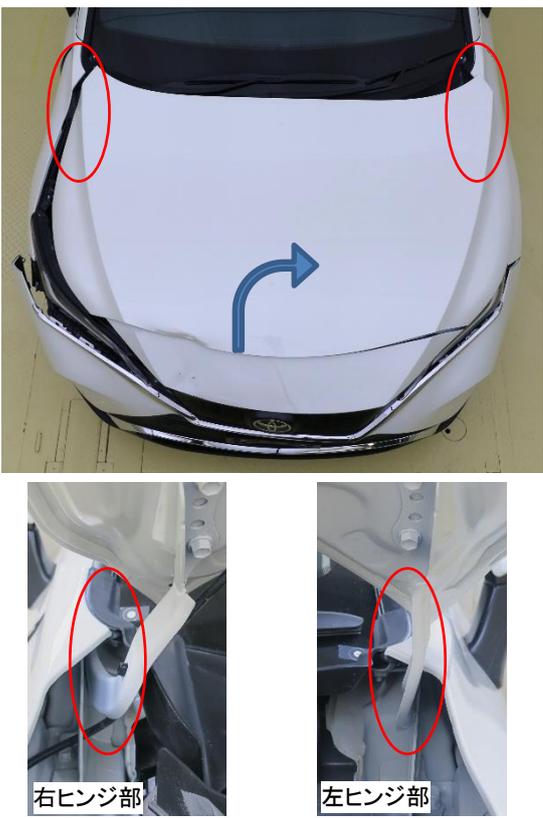
<div style="display: flex; justify-content: space-around; margin-top: 5px;"> 右ヒンジ部 左ヒンジ部 </div>
損傷状態	
<ul style="list-style-type: none"> ・右前部からの力によりフードパネルはフードロック部を中心に右回転するとともに、左右ボンネットヒンジはアーム部が左方向へ変形、損傷が発生している。 ・左ボンネットヒンジと左フロントフェンダの締結部を経由した左フロントフェンダ後部への損傷は発生していない。

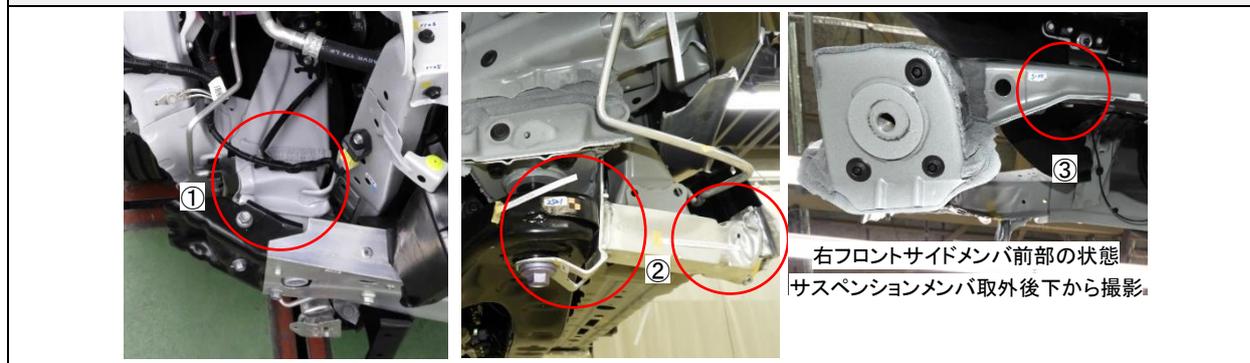
- ① 右フロントサイドメンバ前端部は、バンパラインホースからの押込みにより後方への潰れと左方向への折れが発生している。
- ② 右側のアンダロードパスを形成するクラッシュボックス（右フロントバンパエクステンション）は前部の後方への潰れと全体が後方へ押込まれたことで、後面と井桁上のフロントサスペンションメンバ（フロントフレーム）右前部が変形している。
- ③ 右フロントサイドメンバ前部の形状変化部位（サスペンションメンバ右前取付後部）で曲がりおよび下面の凹みが発生している。

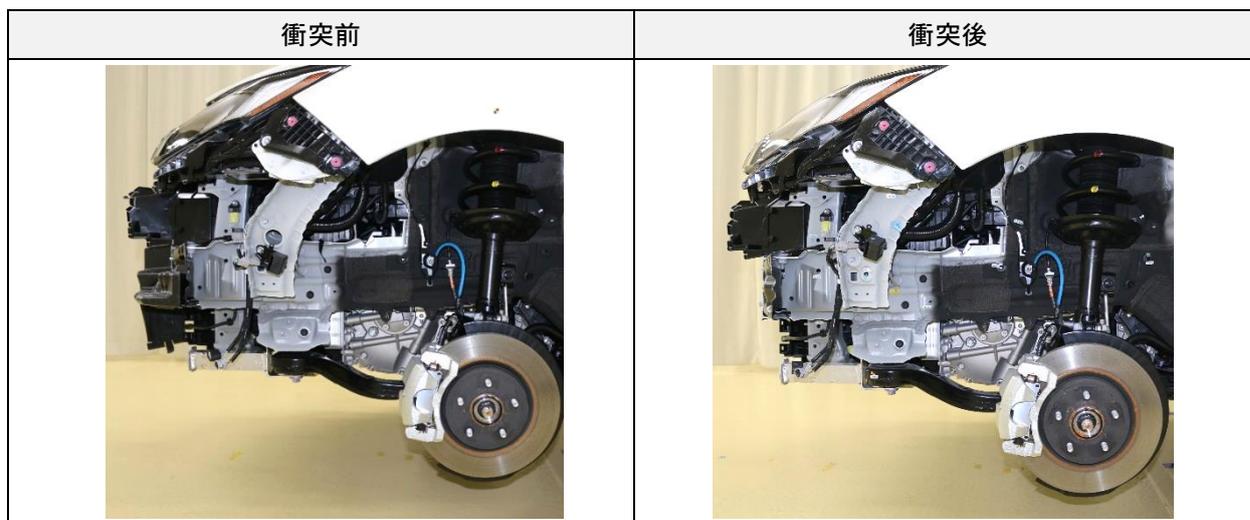
目視による左側骨格への損傷は確認できないが、フロントバンパラインホースからの波及により、左フロントサイドメンバおよび左フロントフェンダエプロン前部が、左方向への誘発損傷が発生している。

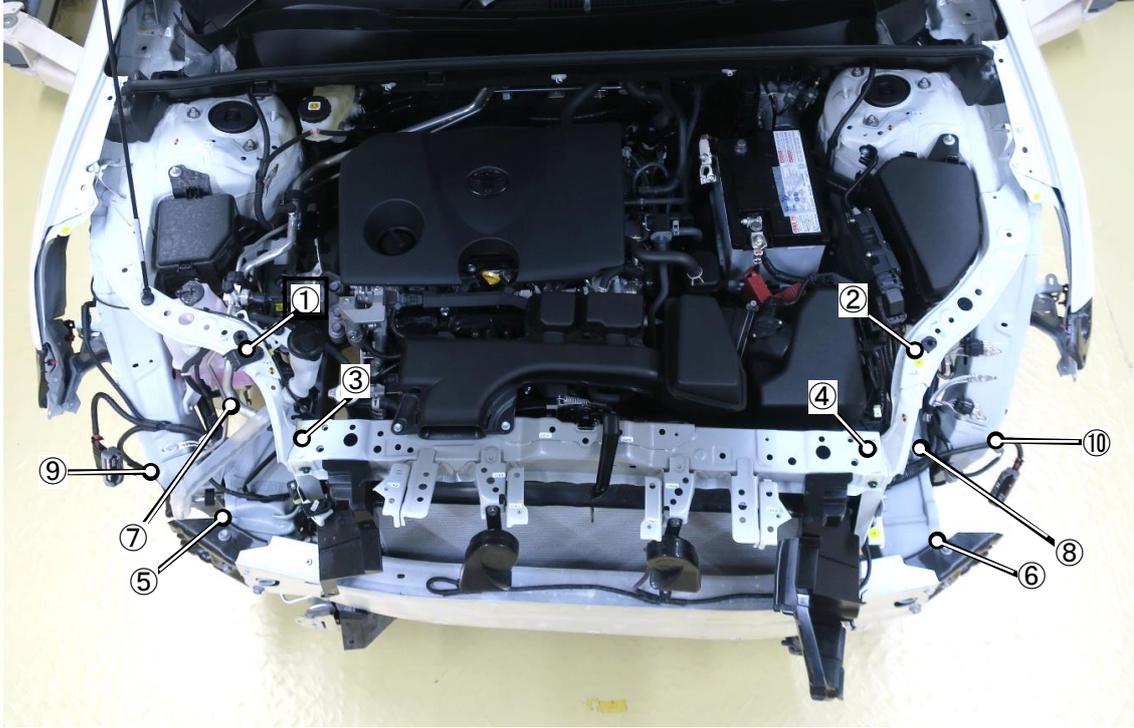
損傷状態	
<ul style="list-style-type: none"> ・フロントバンパラインホースメント、ラジエータサポート右側、アンダロードパスを形成する右フロントバンパエクステンション、右フロントサイドメンバ先端部は、相手物からの直接的な押込みにより、強い潰れや折れが発生、右側の押込みによる波及はフロントサイドメンバ前部の形状変化部位（フロントサスペンションメンバ右前取付後部）、下部はサスペンションメンバ右前部におよんでいる。 ・左側への誘発損傷は、フロントバンパラインホースメントを経路とする力を中心に、ラジエータアップサポート、フロントクロスメンバからの力により、左フロントサイドメンバおよび左フェンダエプロン前部を外側（左方向）へ押出す損傷が発生している。 	
右（着力）側の状態	左側の状態
<p>① 右ラジエータサポート上部は、後方へ53mm、左方向へ40mm、上方向へ22mm 変化している。</p> <p>③ ラジエータアップサポート右上部は後方へ66mm、左方向へ15mm、下方へ6mm 変化している。</p> <p>⑤ 右フロントサイドメンバ前部は、後方へ27mm、右方向へ21mm、下方へ4mm 変化している。</p> <p>⑦ 右フロントサイドメンバ中央前部は、後方へ3mm、左方向へ4mm 変化している。</p> <p>⑨ 右フロントフェンダエプロンに、修理を要する寸法上の変化はない。</p>	<p>② 左ラジエータサポート上部は、前方へ3mm、左方向へ6mm、上方向へ4mm 変化している。</p> <p>④ ラジエータアップサポート左上部は左方向へ14mm 変化（他は規定値内）している。</p> <p>⑥ 左フロントサイドメンバ前部は、左方向へ4mm 変化（他は規定値内）している。</p> <p>⑧ 左フロントサイドメンバ中央前部に、修理を要する寸法上の変化はない。</p> <p>⑩ 左フロントフェンダエプロン前部は、左方向へ3mm 変化（他は規定値内）している。</p>

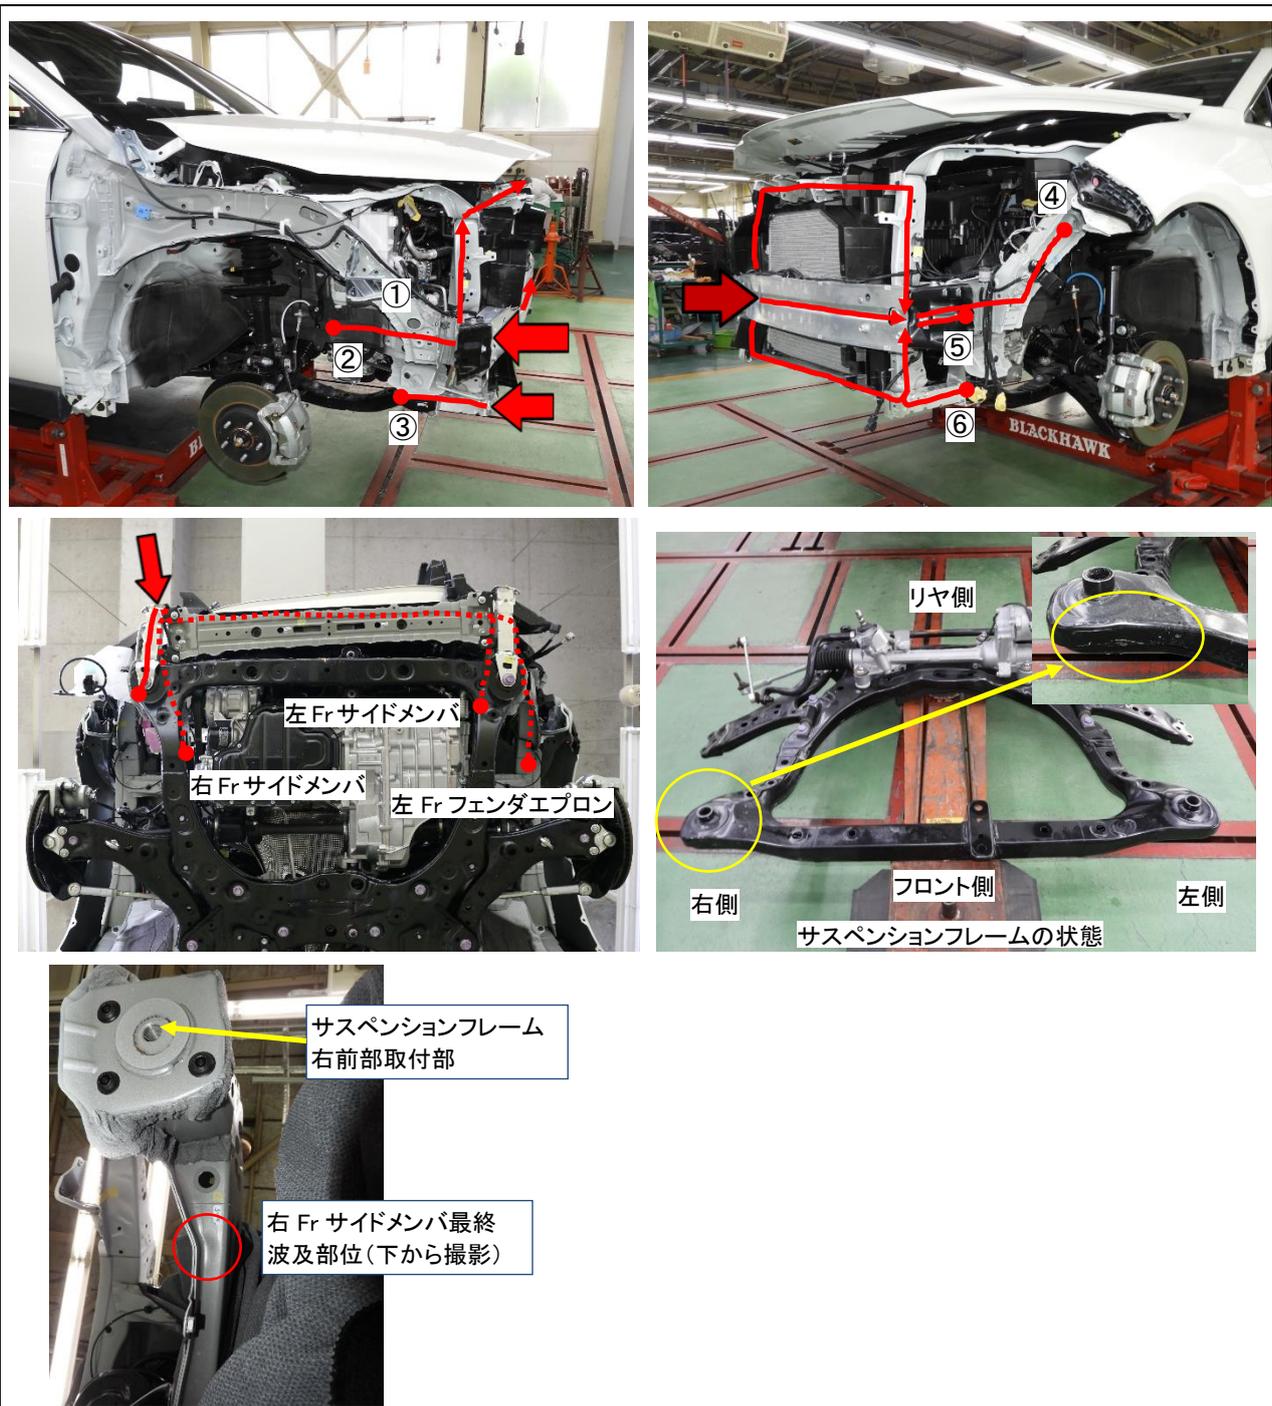
波及経路別：最終波及部位

① アップロードパス最終波及部位	波及損傷なし
② ミドルロードパス最終波及部位	右フロントサイドメンバ中央前部
③ アンダロードパス最終波及部位	サスペンションフレーム右前部
④ 誘発損傷最終波及部位（アッパ）	左フロントフェンダエプロン サイドエプロン後部
⑤ 誘発損傷最終波及部位（ミドル）	左フロントサイドメンバ前部
⑥ 誘発損傷最終波及部位（アンダ）	左フロントバンパエクステンション

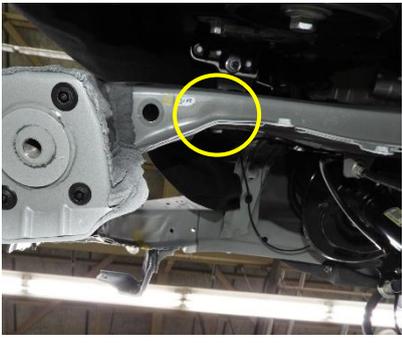
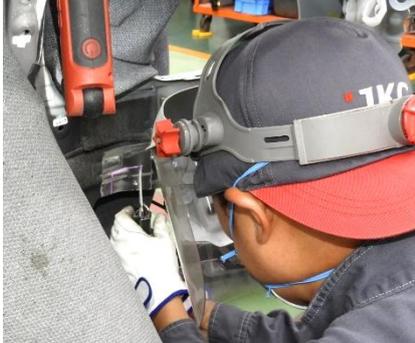
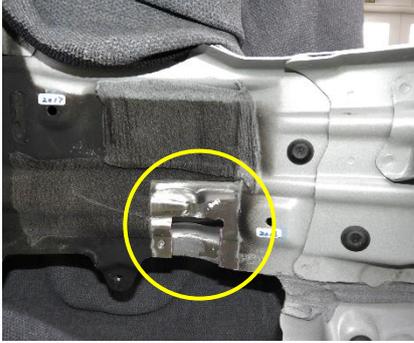
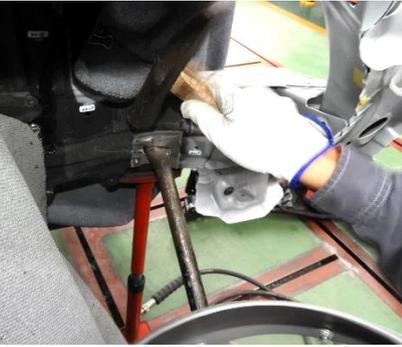
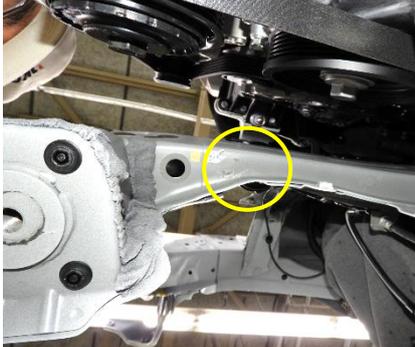
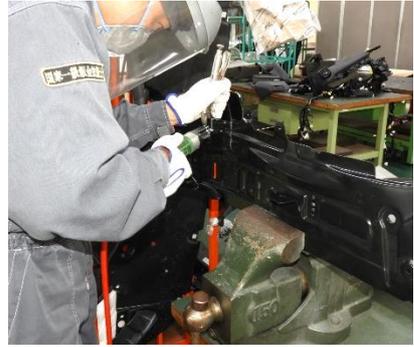
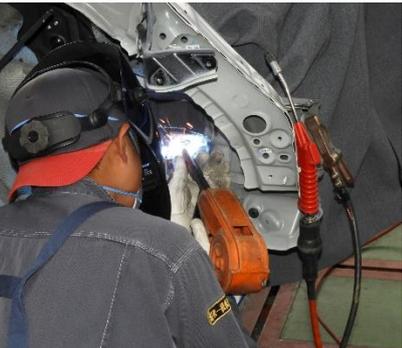
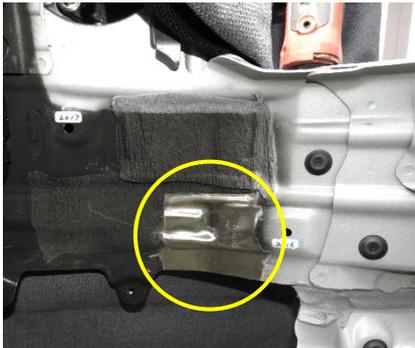
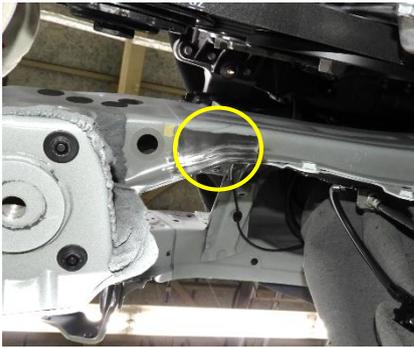
右フロントサイドメンバの形状修正作業

右フロントサイドメンバ中央前部、形状変化部位での曲がり損傷については、基本修正（寸法復元のための引き作業）だけではひずみが残り、損傷部（インナ側）の形状修正が必要です。損傷部は閉断面構造になっていることから、損傷部付近（アウト側）を切開し、損傷部を直接ハンマリングする方法で形状修正を行いました。

① 修正前の損傷状態（黄丸部）	② サイドメンバアウト側の切開	③ 切開後の状態

④ レバーとハンマで損傷部（インナ側）の板金修正	⑤ 損傷部板金修正後の状態	⑥ 切開部のふたの部分を新品から切出し

⑦ 切出した部分を切開部へ溶接	⑧ 切開部の閉じ作業終了	⑨ 損傷部の形状修正終了

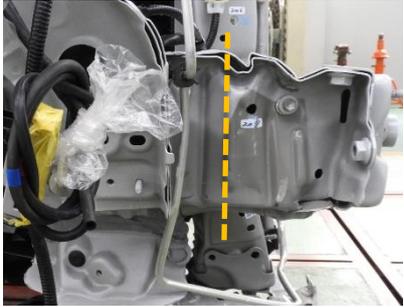
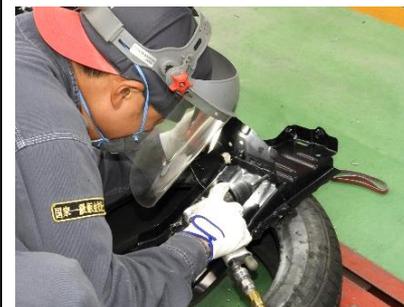
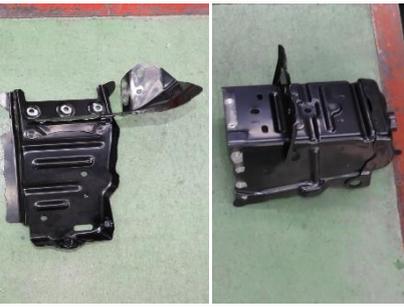
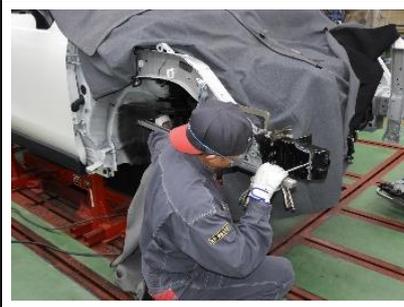
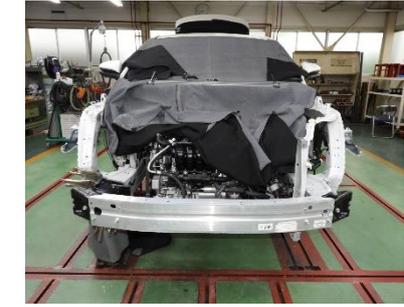
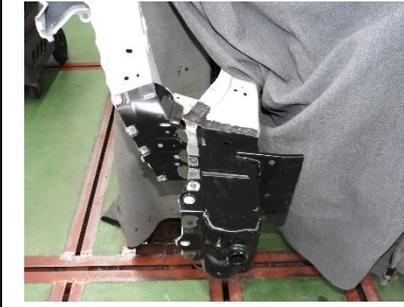
右フロントサイドメンバ（アウト側）前部溶接点での取替、右サイドメンバブラケット（インナ側）取替作業

今回は、右フロントサイドメンバの前部取替作業を紹介します。新型ハリアーのフロントバンパラインホースメントにはクラッシュボックスの装着がなく、フロントサイドメンバの先端部がクラッシュボックスの役割を担います。今回の右フロントサイドメンバ先端部の損傷は、潰れと曲がりが発生し取替が必要です。指数では先端部のインナ側であるフロントサイドメンバブラケットの取替えとアウト側のリヤサイドメンバの半裁取替作業が設定されていますが、今回の損傷ではアウト側半裁位置の後部にも折れが発生していたことから半裁位置より奥側となるリヤサイドメンバ内の溶接位置で取替を行うことで、フロントフェンダエプロン前端部であるフェンダサイドエプロンを取外すことなく復元ができましたので紹介します。

① アウト側半裁位置（黄線）後部に折れが発生	② 損傷部、取替部位（溶接点）の取外し後の状態	③ サイドメンバサブ Assy アウトから取替部の溶接点で取外し

④ 左③で取外したアウト側取替部品 右インナ側サイドメンバブラケット	⑤ アウト側部品および、インナ側サイドメンバブラケットの仮組み	⑥ 計測による正規位置出し

⑩ 右サイドメンバ位置決め完了	⑪ 右サイドメンバ取替部溶接固定	⑫ 右サイドメンバ前部取替作業完了

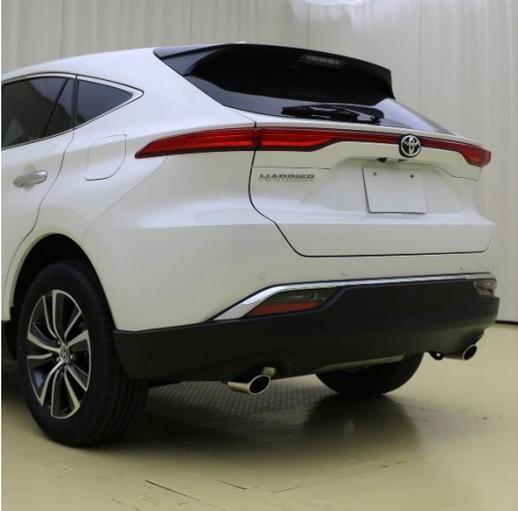
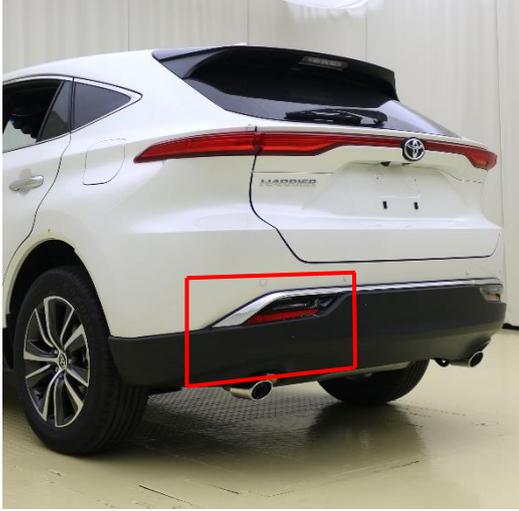
損傷状態	
<ul style="list-style-type: none"> ・後部左寄り約 40%の範囲で相手物と衝突し後部左側が前方に押込まれている。 ・リヤバンパに相手物との衝突による直接損傷が発生している。バックドアは非衝突。 ・エキゾーストテールパイプに修理を要する損傷は発生していない。

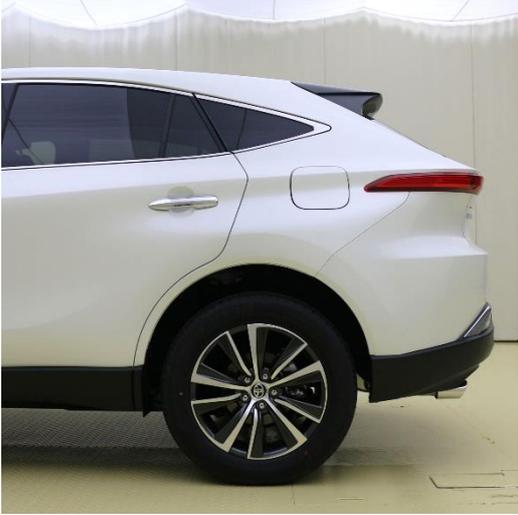
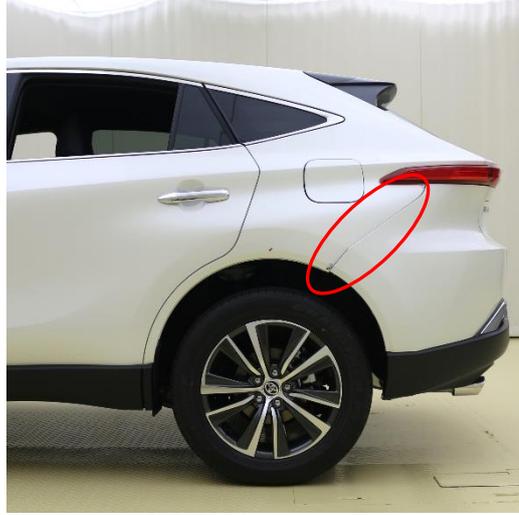
損傷状態	
<ul style="list-style-type: none"> ・リヤバンパカバーの変形にともない、左クォータパネルとの隙間に変化が生じているが、左クォータパネルや左テールランプに損傷は発生していない。 ・左リヤドアと左クォータパネルの隙間の変化は、計測上はわずかな開きがある程度で、修理を要する変化ではない。

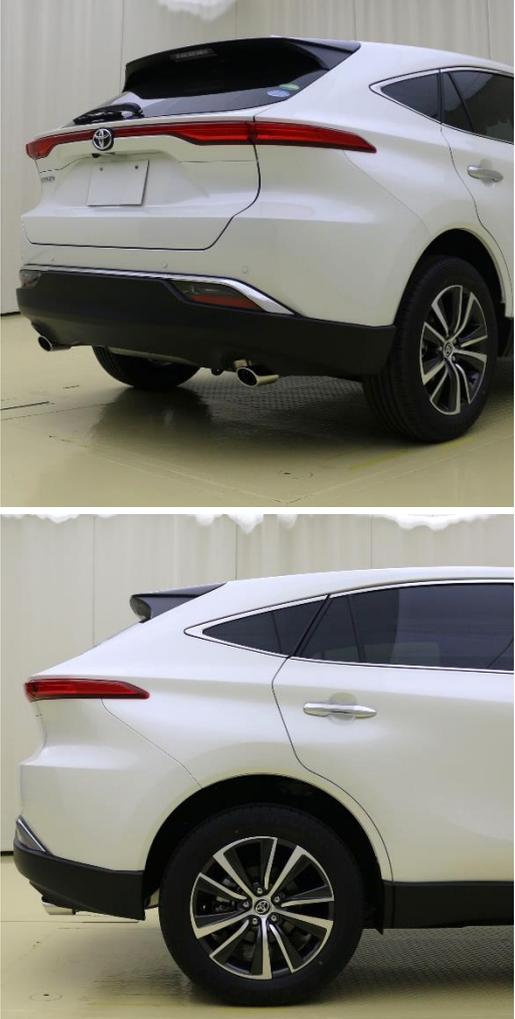
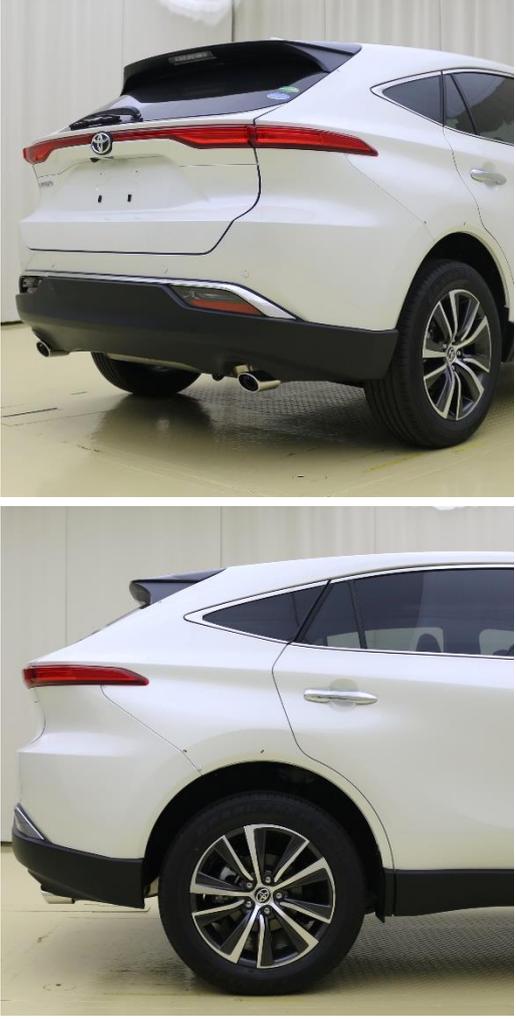
損傷状態	
<p>右側外観は、修理を要する変化は発生していない。右リアドアと右クォータパネルの隙間は、計測上では、わずかに狭くなっているが修理を要する変化ではない。</p>

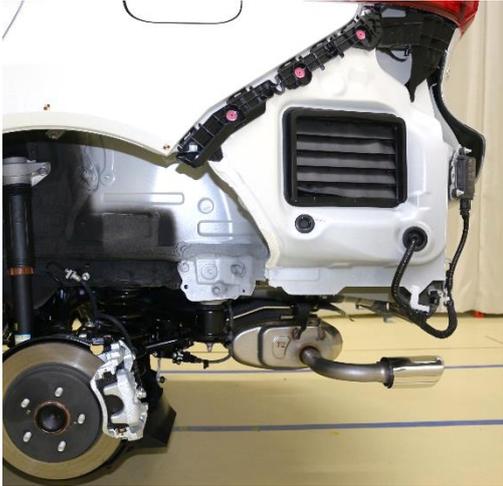
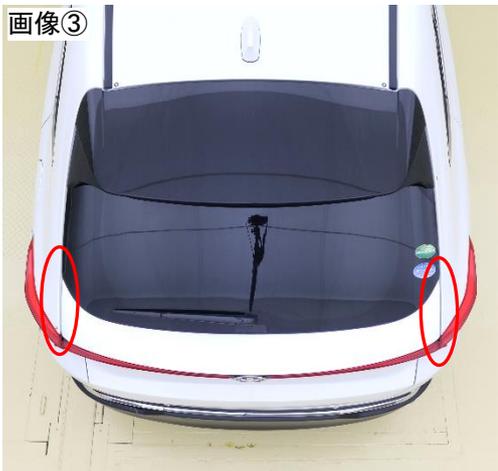
損傷状態	
<p>画像① ボデーロアバックパネル左側、左リヤサイドメンバ後部、リヤフロアに損傷が発生しているが、左リヤホイールハウス側への波及損傷はない。</p> <p>画像② 目視では確認できないが、右リヤサイドメンバ後部は、バンパラインホースからの力で右方向へ押出されている。右リヤホイールハウスへの波及損傷はない。</p> <p>画像③ 上方からの目視観察では、衝突後の変化は見受けられないが、計測上ではバックドアとクォータパネルの隙間は、左でわずかに狭く、右でわずかに広がっている。</p>

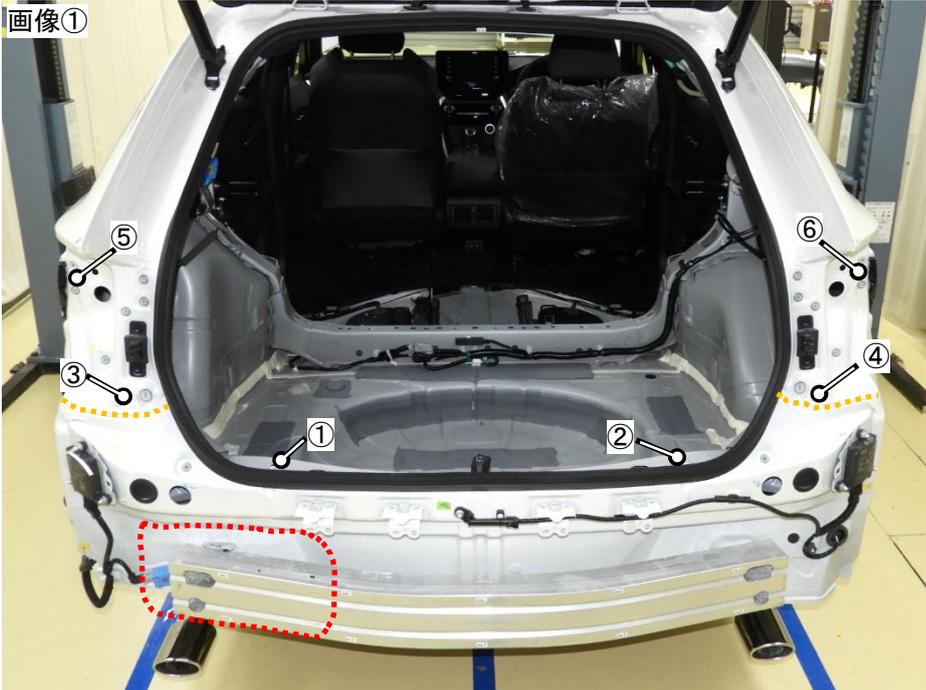
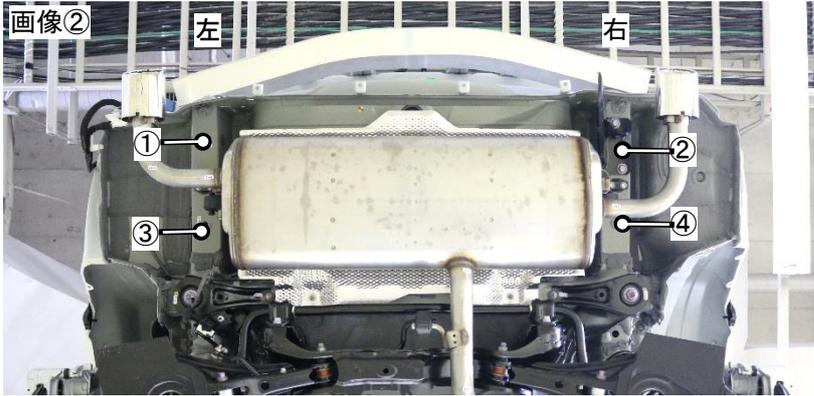
損傷状態	
<ul style="list-style-type: none"> ・力はリヤバンパラインホースメント左側および、ボデーロアバックパネル左側、上部の環状構造部の下側を直接押し込み（赤枠部）、左リヤサイドメンバ後部およびリヤフロアの広い範囲（リヤフロアの前部まで）で波及損傷が発生している。 ・バックドア開口部の左右を形成するクォータパネルエクステンションおよび、アンダフロア右側の右リヤサイドメンバは、リヤバンパラインホースメントおよびボデーロアバックパネル上部環状構造部を経路として主に、右方向へ変化する損傷が発生している。 <p>※ 黄点線は、左右のクォータパネルエクステンションとボデーロアバックパネルの境界位置</p>	
寸法変化の状態	
<p>画像① バックドア開口部の寸法変化 ①:押し込みで 4mm 右方向へ 5mm ②:右方向へ 5mm ③:右方向へ 3mm ④:右方向へ 4mm ⑤:修理を要する変化なし。 ⑥:右方向へ 3mm</p> <p>画像② リヤサイドメンバの寸法変化 ①: 右方向へ 4mm ②:右方向へ 3mm ③: 右方向へ 3mm ④:修理を要する変化なし。</p>

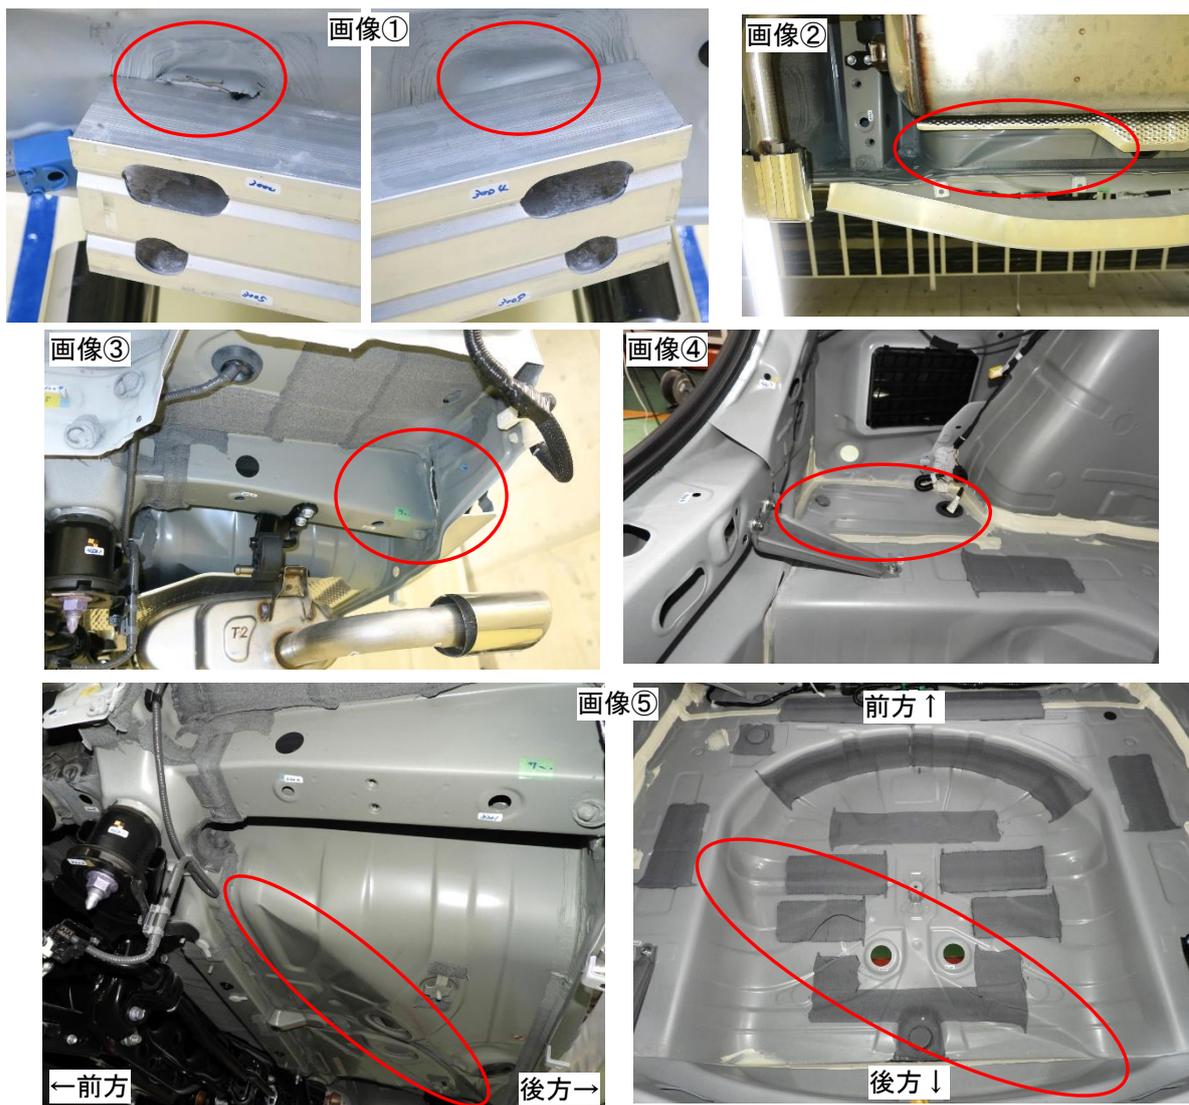
内板骨格の損傷状態

- 画像① リヤバンパラインホースメント左右取付部、クラッシュボックスの状態、左は押込みによる潰れ、右はラインホースからの力による右方向への押出し
- 画像② ボデーロアバックパネルからの押込みによるリヤフロア左後端部の折れ損傷
- 画像③ 左クラッシュボックスからの押込みによる左リヤサイドメンバ後部の損傷状態
- 画像④ ボデーロアバックパネルからの押込みによる左リヤフロアサイドパネルの損傷状態
- 画像⑤ ボデーロアバックパネルからの押込みによるリヤフロアパンの波及損傷の状態、対角線状に折れが発生している。

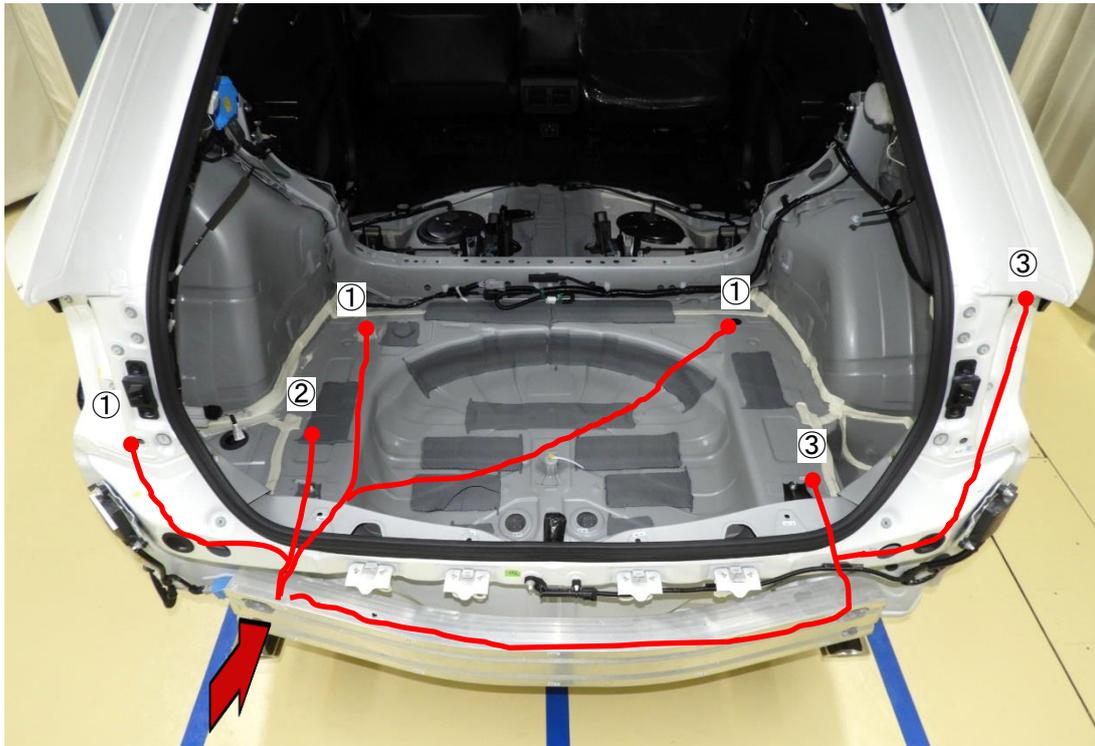
波及経路	最終波及部位
① ボデーロアバックパネル経路	<ul style="list-style-type: none"> ・左クォータパネルエクステンション下部（寸法変化） ・リヤフロアパン左右前部（歪み）
② 左リヤフロアサイドメンバ経路	<ul style="list-style-type: none"> ・左リヤサイドメンバ中央後部（寸法変化）
③ リヤバンパラインホースメント経路	<ul style="list-style-type: none"> ・右リヤサイドメンバ後部（寸法変化） ・右クォータパネルエクステンション中央下部（寸法変化）

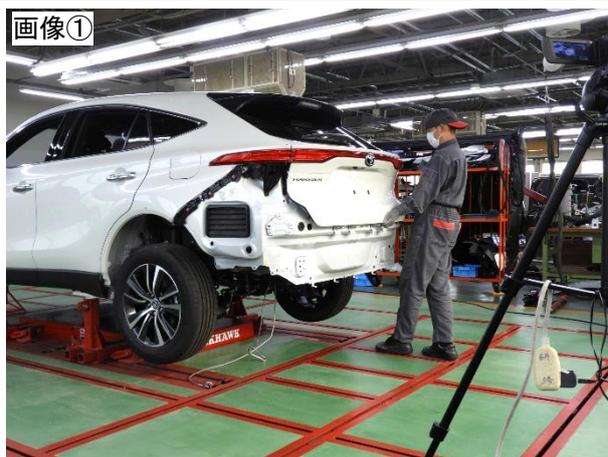
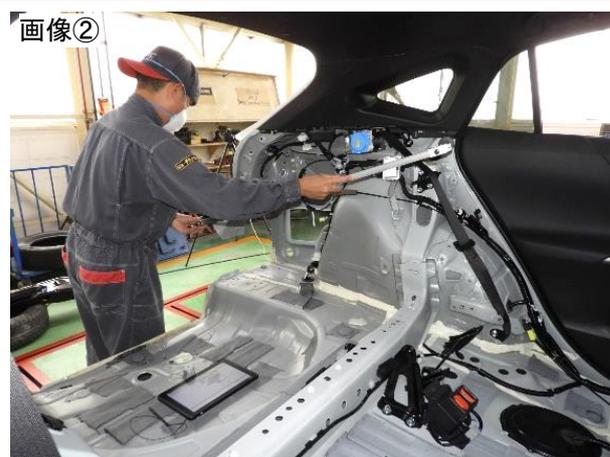
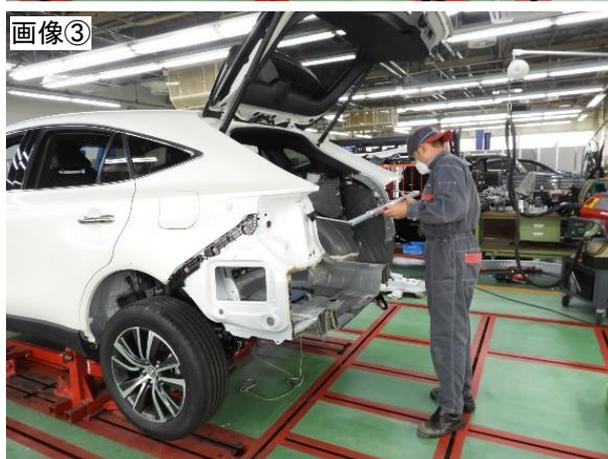
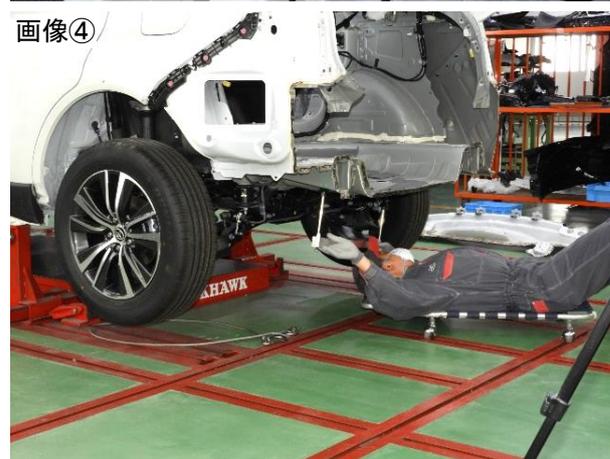
④ 確認計測（1回目）

バックドア開口部の状態はおおむね基準値内であるが、アンダフロアの寸法は修正不足があり再修正が必要。この後、左リヤフロアサイドメンバの単体修正を行う。

画像① 無損傷のバックドアを使用して、開口部の復元状態を確認する。

画像②③ バックドア開口部の状態を、計測機（トラムトラッキングゲージ）を使用して確認する。

画像④ アンダフロアの復元状態を、計測機（トラムトラッキングゲージ）を使用して確認する。

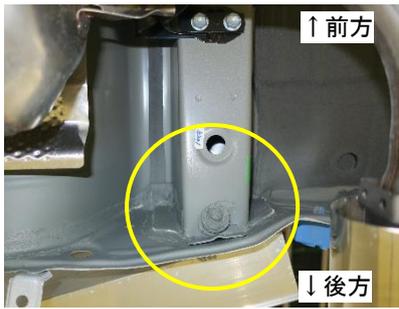
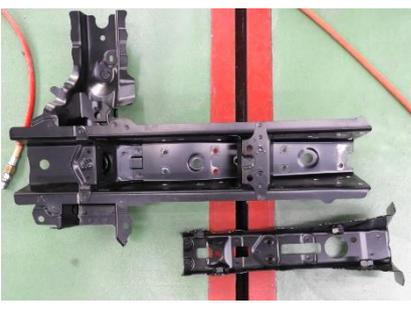
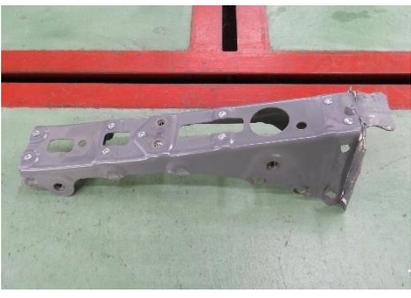
左リヤフロアサイドメンバリヤ、フランジ部（中筒部）一部取替作業

今回の損傷は、後端のフランジ部（中筒側）に折れ、および外筒側に変形が発生しました。

① 損傷状態、後端&フランジに折れ	② 補給部品（リヤフロアサイドメンバリヤ）、内外の2重構造	③ 中筒を溶接点で取外し（内側）

損傷範囲は狭く、リヤサイドメンバの後端部付近に集中していることから、リヤフロアサイドメンバリヤのフランジ部を含む中筒部分の溶接点で取替えをし、中筒部分を取外すことで外筒側の変形は修正可能になりました。

④ 中筒を溶接点で取外し（外側）	⑤ 車両から中筒を取外し	⑥ 取替部位（左右フランジはクランプのためにカット済み）

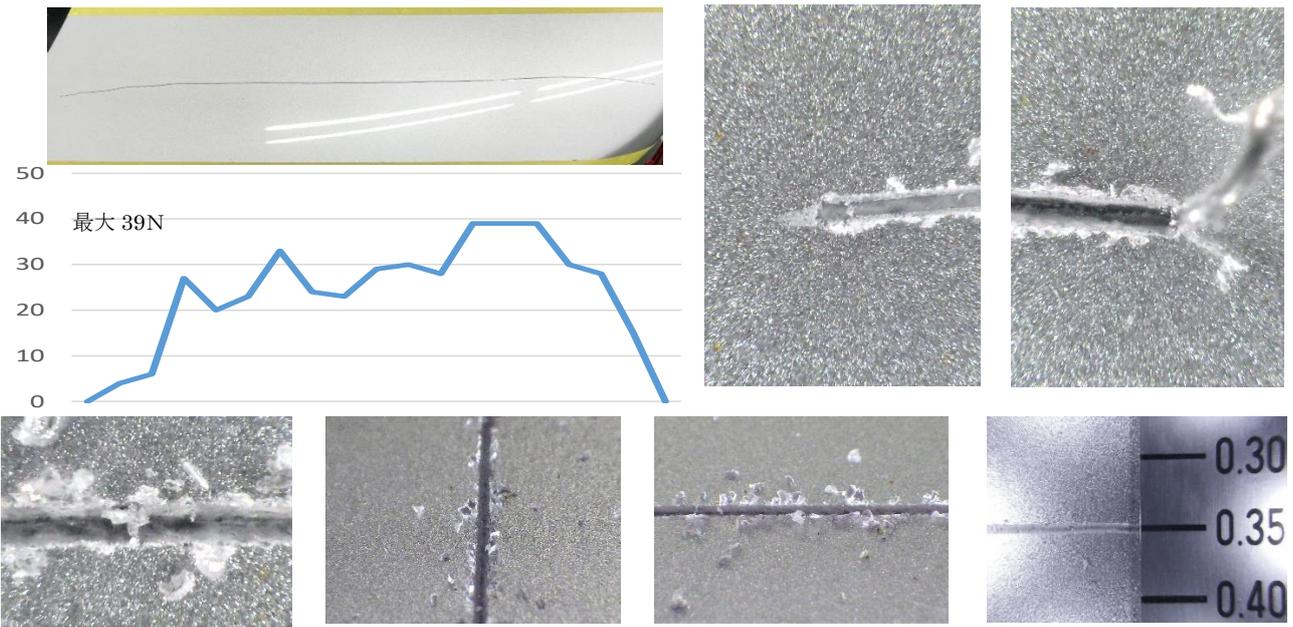
① 釘 × 塗膜損傷

傷の幅	0.35mm	傷の特徴	<ul style="list-style-type: none"> ・傷の幅は一定、断面はV字状の直線状の傷が生成される。・塗膜の切粉が多数発生する。 ・鋭利な先端形状のため、比較的軽微な力で傷が生成された。 ・傷は深い、損傷は鋼板には達してはいない。
傷の深浅	深い

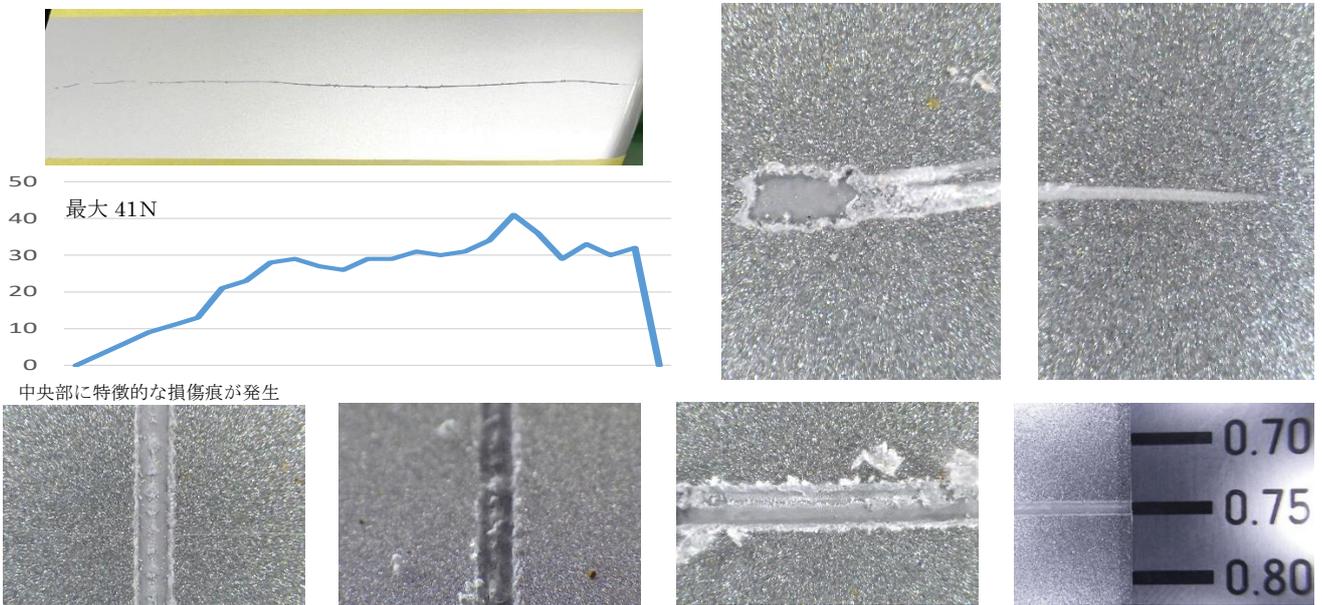
② プラスドライバ × 塗膜損傷

中央部に特徴的な損傷痕が発生

傷の幅	0.75mm	傷の特徴	<ul style="list-style-type: none"> ・傷の幅は一定、V字状に削られた直線上の傷が生成される。・塗膜の切粉が多数発生する。 ・傷の中央や側面部にはドライバの突起部と接触によるものと思われる特徴的な損傷痕発生。 ・接触面積が大きく形状も滑らかであり、引っ掛かり発生せず。
傷の深浅	やや深い

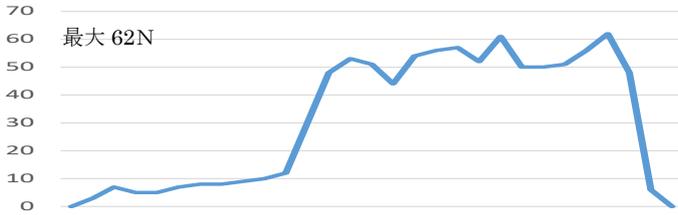
③ マイナスドライバ × 塗膜損傷

斜めになったドライバの形状が印象

傷の幅	1.20 mm	傷の特徴	<ul style="list-style-type: none"> ・初めは面で接触、クリア層が削れるも、中ほどよりドライバが傾き角部と接触、損傷がサフェーサ部に達する。・直線状の線傷が生成される。 ・塗膜の切粉が多数発生する。
傷の深浅	浅い

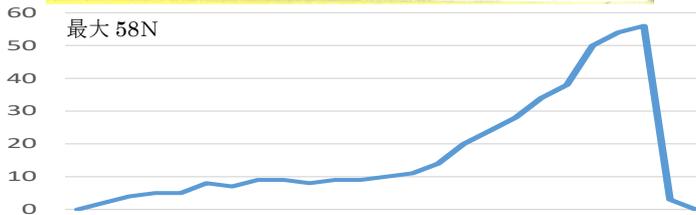
④ 鍵 × 塗膜損傷

終端で塗膜剥離し力が最大となる。

傷の幅	0.40 mm	傷の特徴	<ul style="list-style-type: none"> ・傷の幅・断面とも一定の直線状の傷が生成される。・切粉の発生は少ない。 ・傷の終端で塗膜が剥離し、傷の生成のため加える力が大きくなる。 ・接触面積が大きく滑らかな形状であり傷は浅く、損傷は鋼板に達してはいない。
傷の深浅	浅い

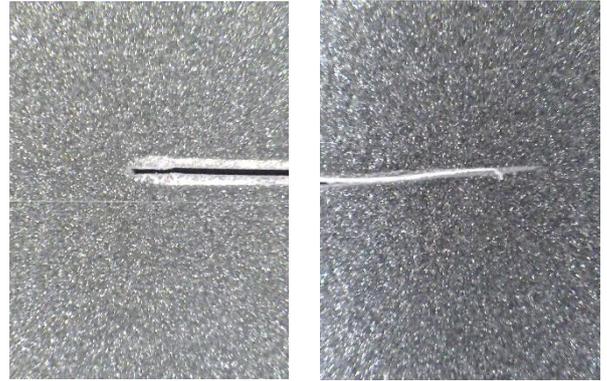
傷の幅	0.2mm	傷の特徴	<ul style="list-style-type: none"> ・刃物特有の一直線状の損傷である。 ・塗膜の切粉は発生していない。・傷の片側に塗膜の浮き上がりが見られる。 ・塗膜の剥離・削れ量が少なく、目視上では損傷が鋼板に達しているかは判断し難い。
傷の深淺	深い

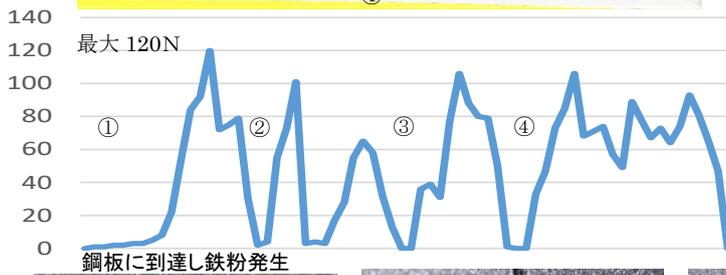
⑥ 釘 ×100N

傷の幅	0.25mm	傷の特徴	<ul style="list-style-type: none"> ・釘の先端部が容易に鋼板に到達したため引っ掛かりが発生し、不規則に飛ぶ傷が生成された ・引っ掛かりにより道具がパネルから離れてしまい、大きな力を加えるのは困難であった。 ・塗膜の切粉の他、鉄粉も発生する。・ギザギザした損傷面となる。・パネルも僅かに変形
傷の深淺	鋼板に到達

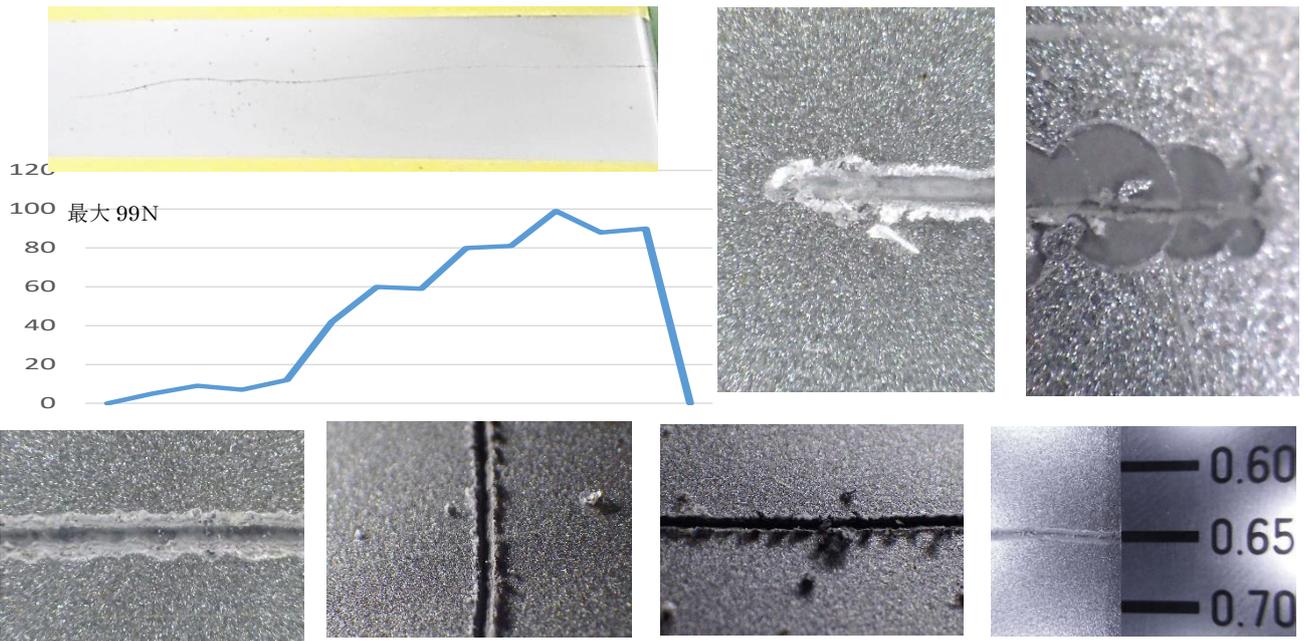
⑦ プラスドライバ × 100N

傷の幅	0.65 mm	傷の特徴	<ul style="list-style-type: none"> ・最大99Nの力を加えたが、接触面積が大きいため損傷は鋼板に到達せず。 ・接触面積が大きいため、徐々に力を加えるも深部には到達せず一直線状の傷が生成された。
傷の深浅	深い

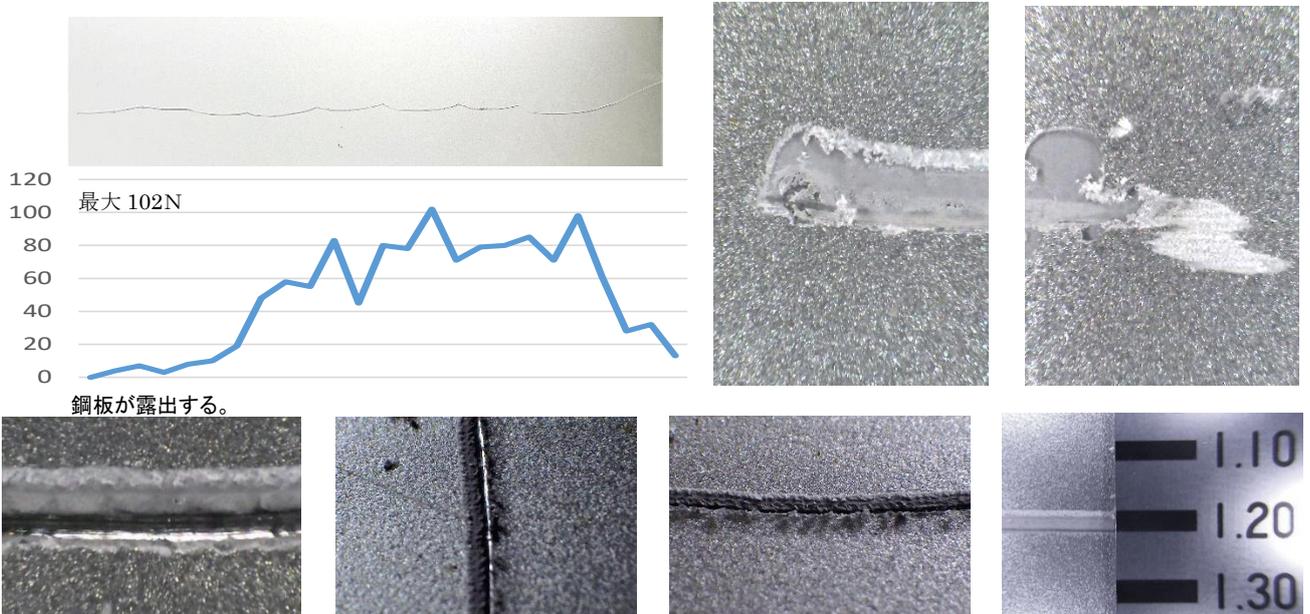
⑧ マイナスドライバ × 100N

傷の幅	1.20 mm	傷の特徴	<ul style="list-style-type: none"> ・初めは面で接触させるも、徐々にドライバが傾きドライバの角部と接触、損傷が鋼板に達する。 ・損傷が鋼板に到達後は引っ掛かりが発生しそれ以上力を加えられず。 ・損傷が鋼板に到達後、傷は直線状にならずギザギザした損傷面となる。
傷の深浅	鋼板に到達

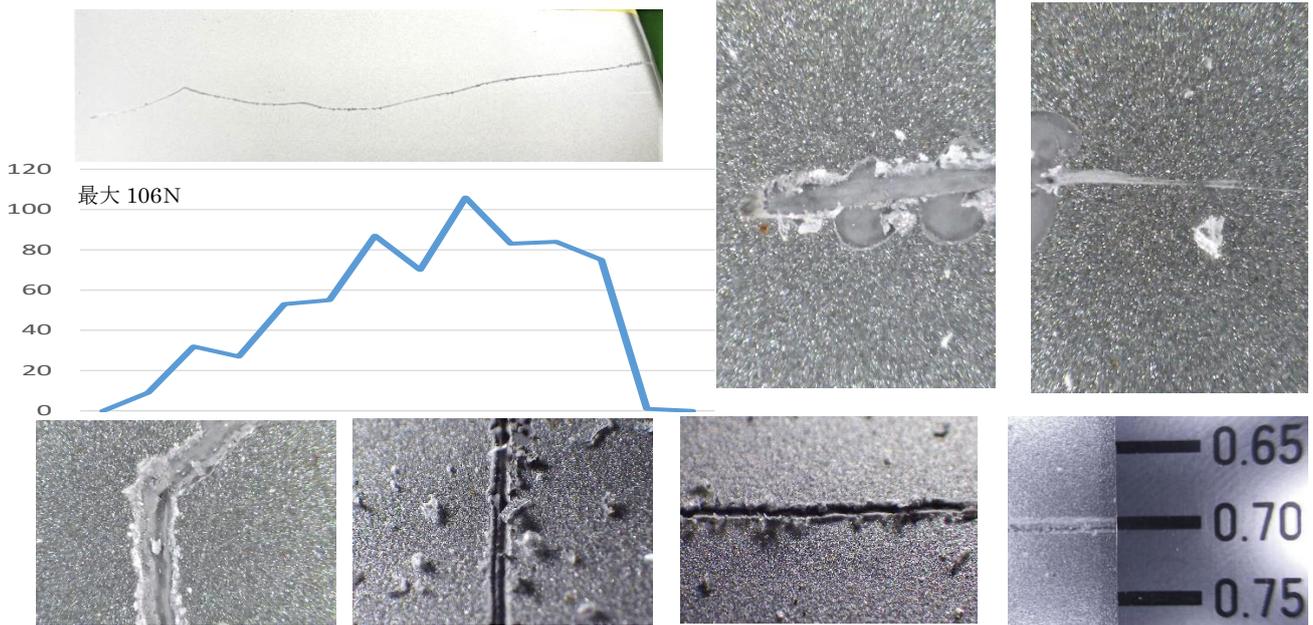
⑨ 鍵 × 100N

傷の幅	0.70mm	傷の特徴	<ul style="list-style-type: none"> 一度大きな引っ掛かりが発生するもサフェーサを通過する損傷にはならず、以降も道具の接触面積が大きく、鋼板に達する損傷にはならなかった。 引っ掛かり部を除けば、(1回目)と傷の深度の違いはあるが目視上の違いは無い。
傷の深浅	深い

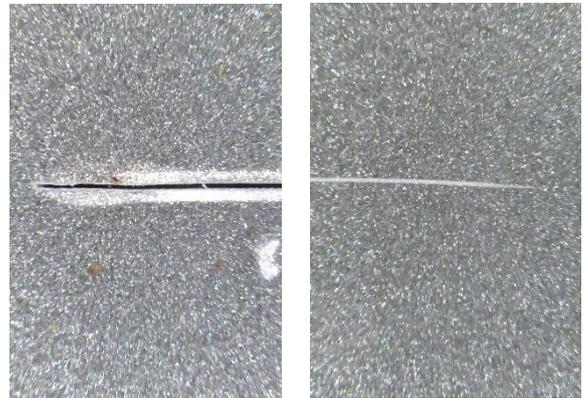
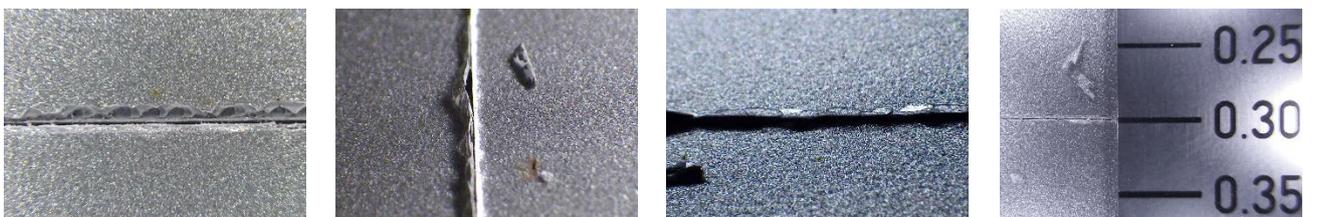
⑩ カッタ (参考)

傷の幅	0.30 mm	傷の特徴	<ul style="list-style-type: none"> 傷の両側に塗膜の浮き上がりが見られ傷面が目視出来ない為、損傷診断にはフェザエッジをとるのが望ましい。 切粉・鉄粉は発生せず、また特段大きな音は発生しない。 傷生成時、鋼板到達時に一度引っ掛かりが発生するも、(1回目)の損傷と目視上差が無い。
傷の深浅	鋼板に到達
