自研センターニュース 令和4年4月15日発行
毎月1回15日発行(通巻559号)

スバル レヴォーグ (VN5) 構造調査

スバル レヴォーグ (VN5) 前部衝突の損傷診断

スバル レヴォーグ (VN5) 前部損傷の復元修理事例

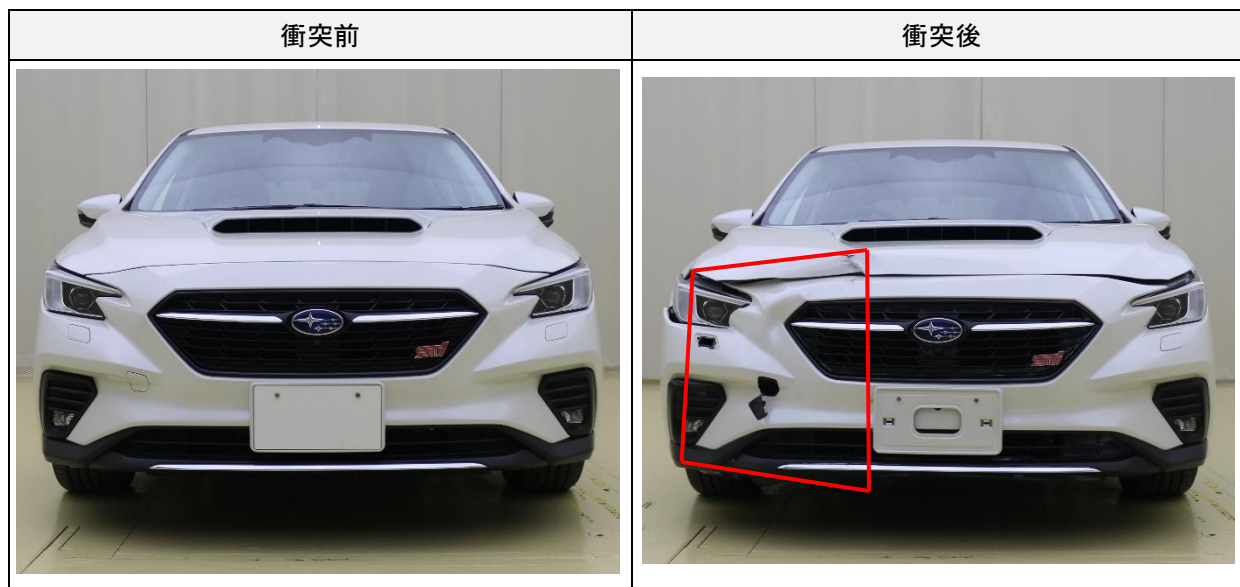
損傷状態	
<ul style="list-style-type: none"> ・ 前部右寄り約 40%の範囲で後方に押込まれている。 ・ フロントバンパ、右ヘッドランプ、フード（アルミニウム製）に衝突相手物との直接損傷が発生している。

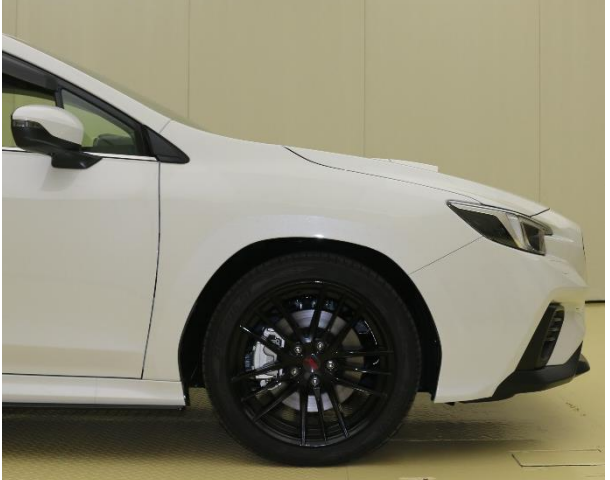
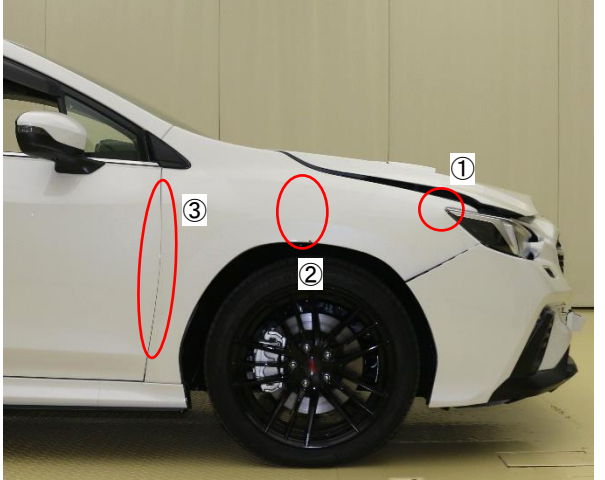
損傷状態	
<ul style="list-style-type: none"> ・ 右フロントフェンダ（アルミニウム製）は、フロントバンパ、右ヘッドランプからの押込みで後退するとともに①ヘッドランプ先端部および②アーチ部中央付近で折れ曲がりが発生している。 ・ 右フロントフェンダの後退にともない、③右フロントドアとの隙間は狭く干渉している。

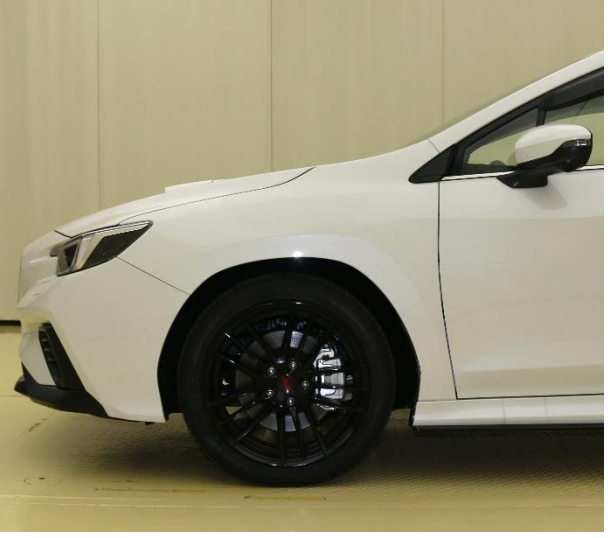
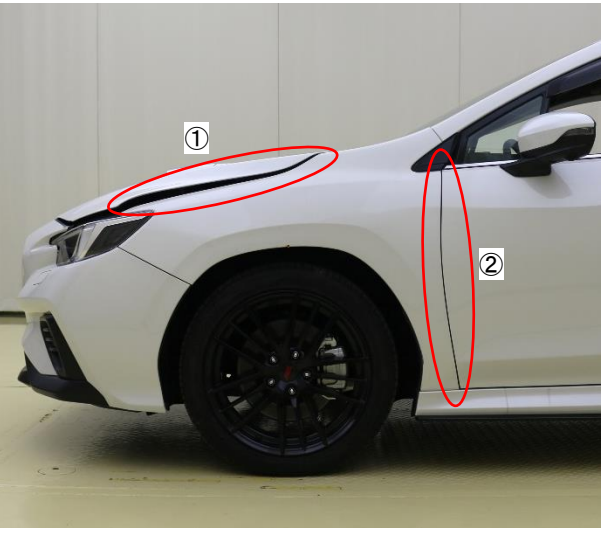
損傷状態	
<p>① フード（アルミニウム製）の変形により左フロントフェンダとの隙間が広がっている。</p> <p>② 左フロントフェンダと左フロントドアの隙間が上下ともに若干狭くなっている。</p>

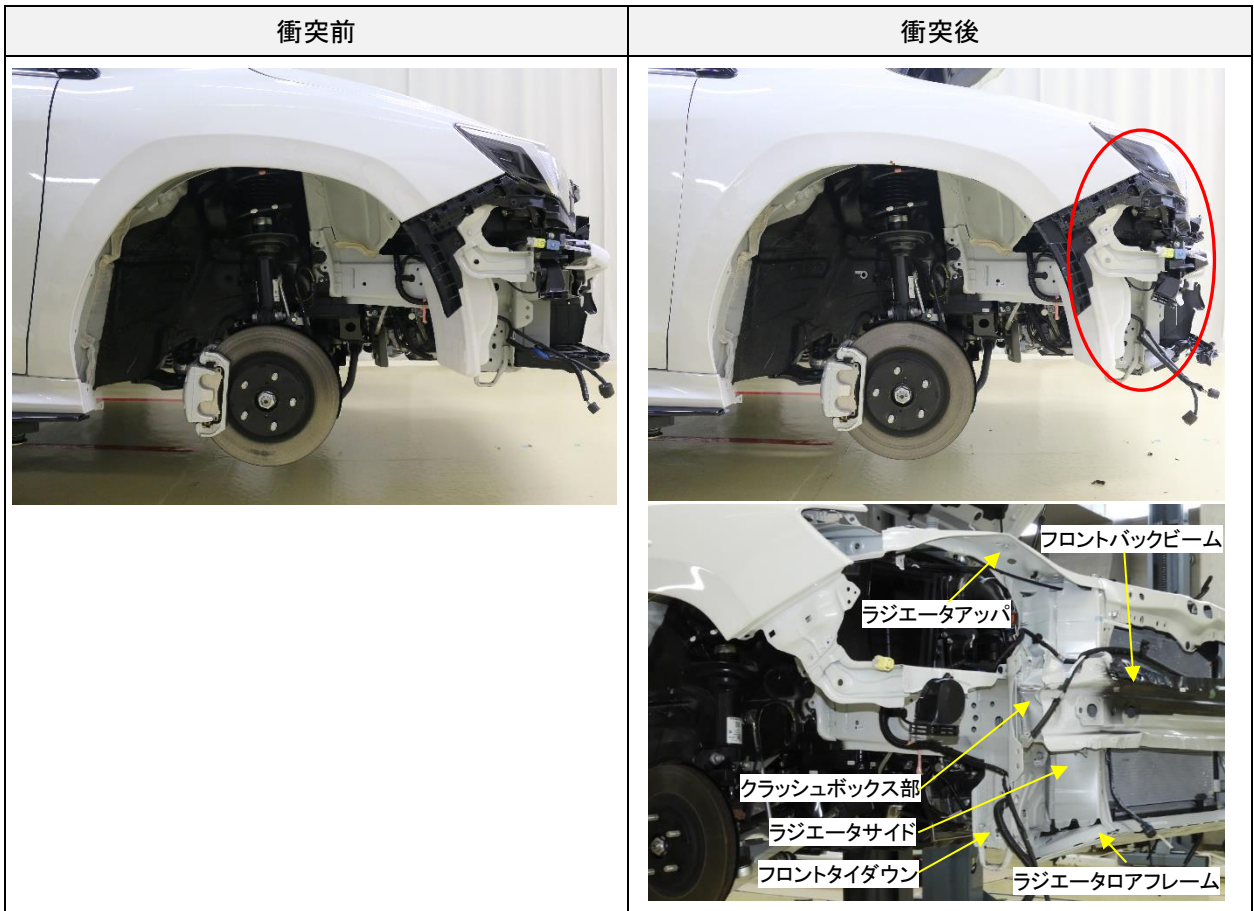
- ・前方からの押込みにより、フロントバックビームのビーム部右側および右クラッシュボックス部、右ラジエータサイドパネルの潰れ、ラジエータアツパおよびラジエータロアフレームに折れや曲がり、右フレームサイド先端のフロントタイダウンに曲がりが発生している。
- ・右フレームサイド本体部分は、目視による折れや曲がり確認できないが、外側（右方向）への振れ損傷が発生している。

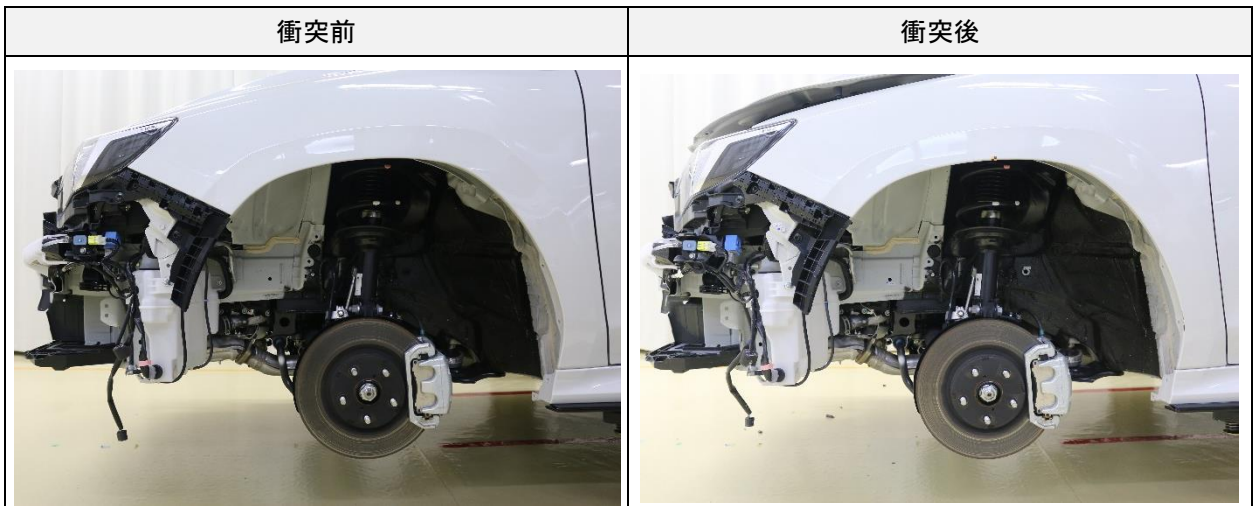
目視による左側骨格への損傷は確認できないが、フロントバックビームおよびラジエータパネル（アツパ・ロアフレーム）からの波及により、左フレームサイドおよびフロントホイールエプロンが外側（左方向）への振れ、誘発損傷が発生している。

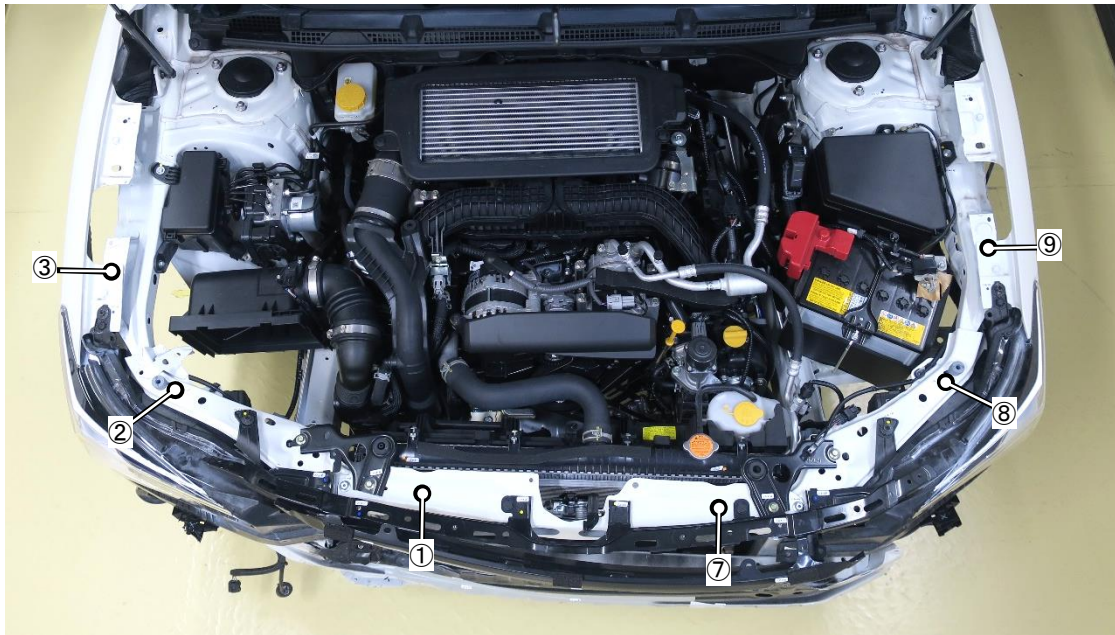
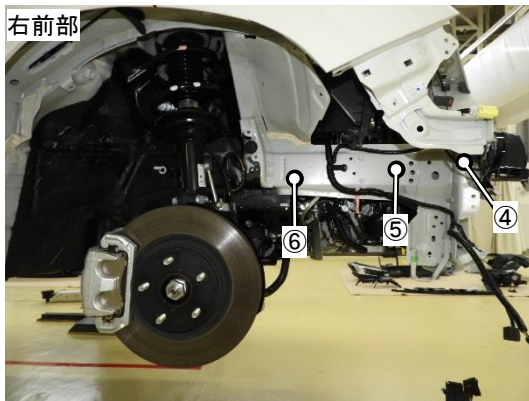
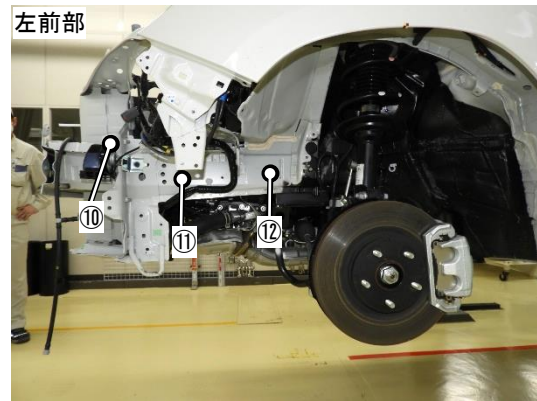
右前部への押込みにより、フロントバックビーム（クラッシュボックス部）を押し潰しラジエータパネル、右フレームサイド前部、右ホイールエプロン前部へ波及している。左側への誘発損傷はフロントバックビームおよびラジエータパネルを經由し左フレームサイドおよび左ホイールエプロンが左方向へ押出されている。

- ①～③ ラジエータパネル右周りの寸法変化
- ① 後方へ43mm、左方向へ13mm、下方向へ8mm 変化している。
- ② 後方へ17mm、上方向へ7mm 変化している。
- ③ 右方向へ14mm、上方向へ3mm 変化している。
- ④～⑥ 右フレームサイド周りの寸法変化
- ④ 右方向へ8mm（他は基準の範囲内）変化している。
- ⑤ 右方向へ6mm（他は基準の範囲内）変化している。
- ⑥ 修理を要する寸法上の変化はない。

- ⑦～⑨ ラジエータパネル左周りの寸法変化
- ⑦ 後方へ5mm、左方向へ12mm、下方向へ4mm 変化している。
- ⑧ 左方向へ9mm（他は基準の範囲内）変化している。
- ⑨ 左方向へ4mm（他は基準の範囲内）変化している。
- ⑩～⑫ 左フレームサイド周りの寸法変化
- ⑩ 左方向へ9mm、下方向へ3mm 変化している。
- ⑪ 左方向へ7mm、下方向へ3mm 変化している。
- ⑫ 左方向へ3mm（他は基準の範囲内）変化している。

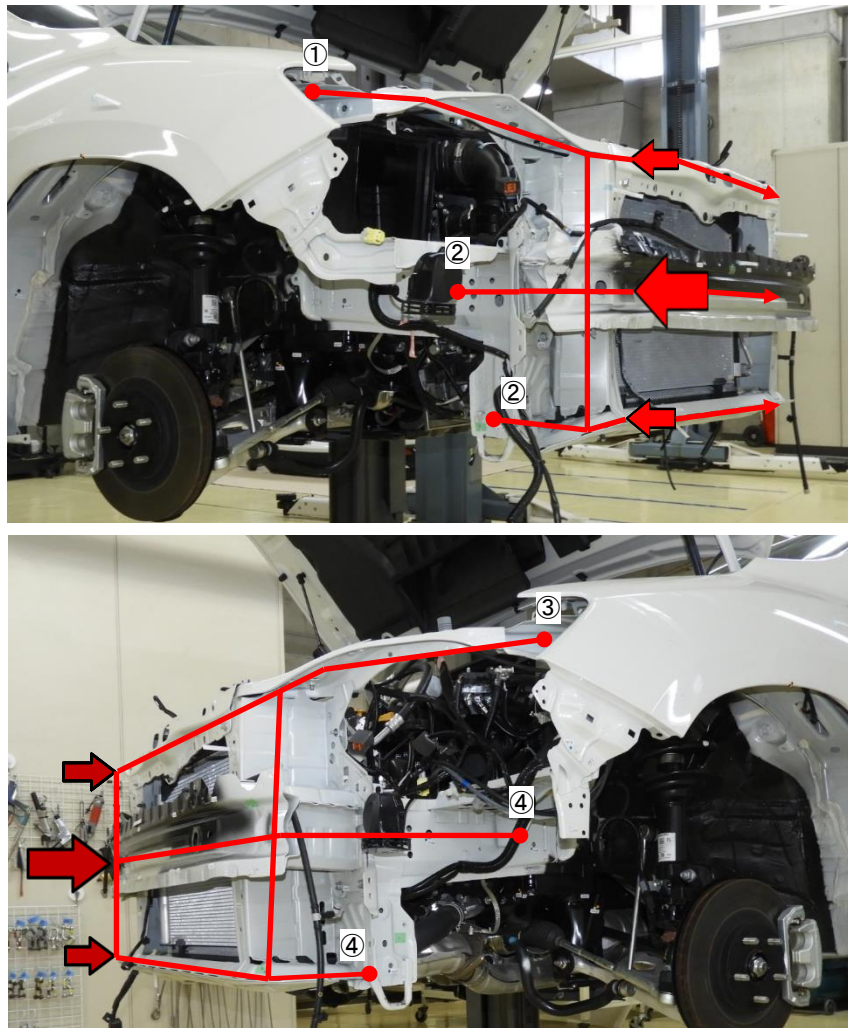
① アップロードパス最終波及部位	右フロントアップホイールエプロン前部（寸法変化・歪み）
② ミドルロードパス最終波及部位	右フレームサイド前部（寸法変化） 右フロントタイダウン下部（押込み曲がり）
③ 誘発損傷最終波及部位（アッパ）	左フロントアップホイールエプロン前部（寸法変化・歪み）
④ 誘発損傷最終波及部位（ミドル）	左フレームサイド中央前部（寸法変化） 左フロントタイダウン下前部（歪み）

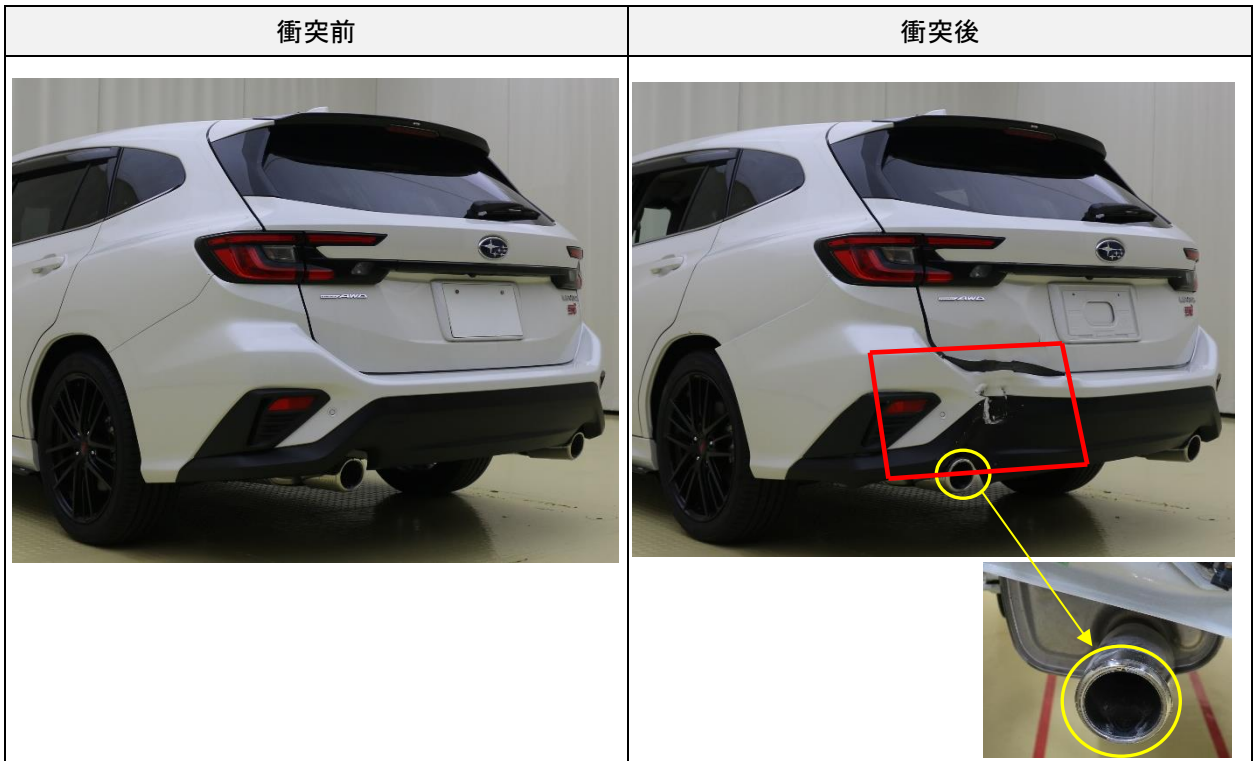
- ・後部左寄り約 40%の範囲で相手物と衝突し後部左側が前方に押込まれている。
- ・リヤバンパおよびリヤゲートパネルに相手物との衝突による直接損傷が発生している。
- ・エキゾーストメインマフラは押込まれ、損傷が発生している。

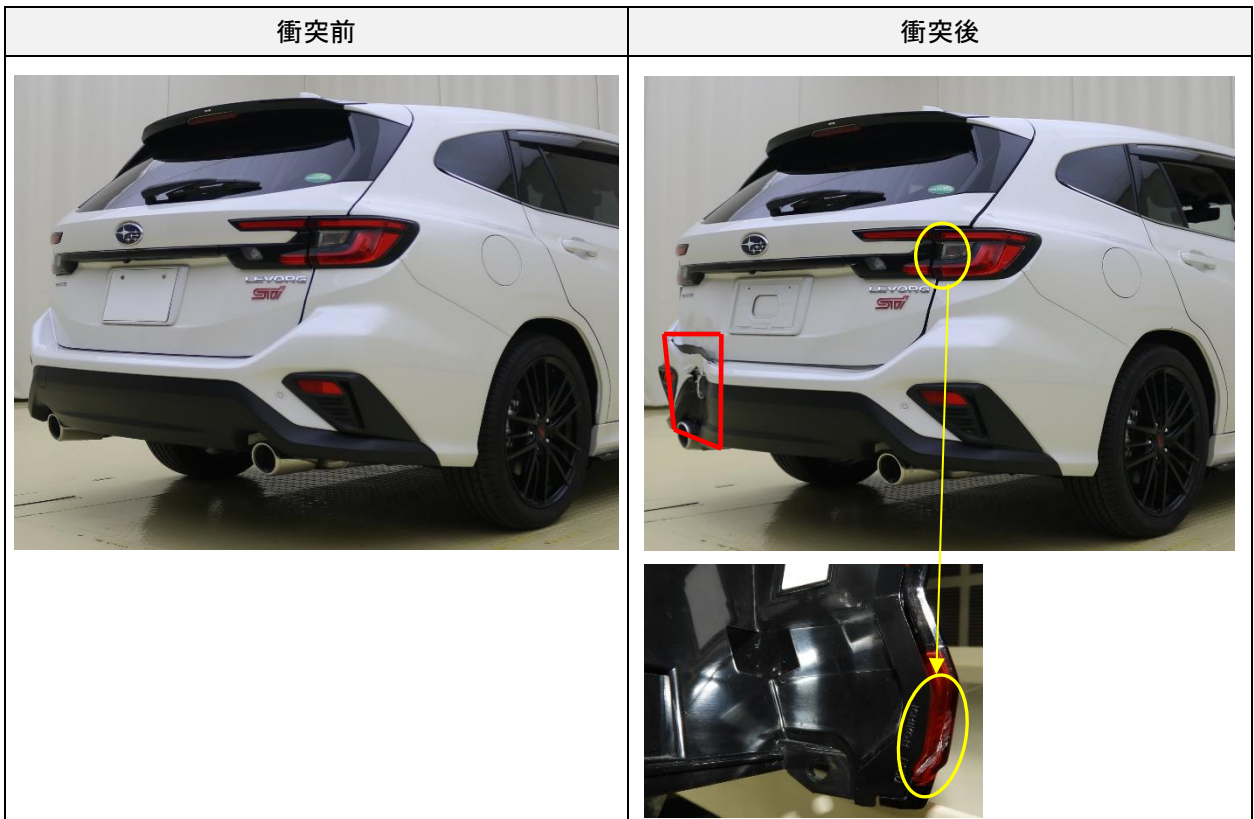
- ・リヤゲートパネルの変形移動にともない、右リヤコンビネーションランプ内側に打痕が発生している。

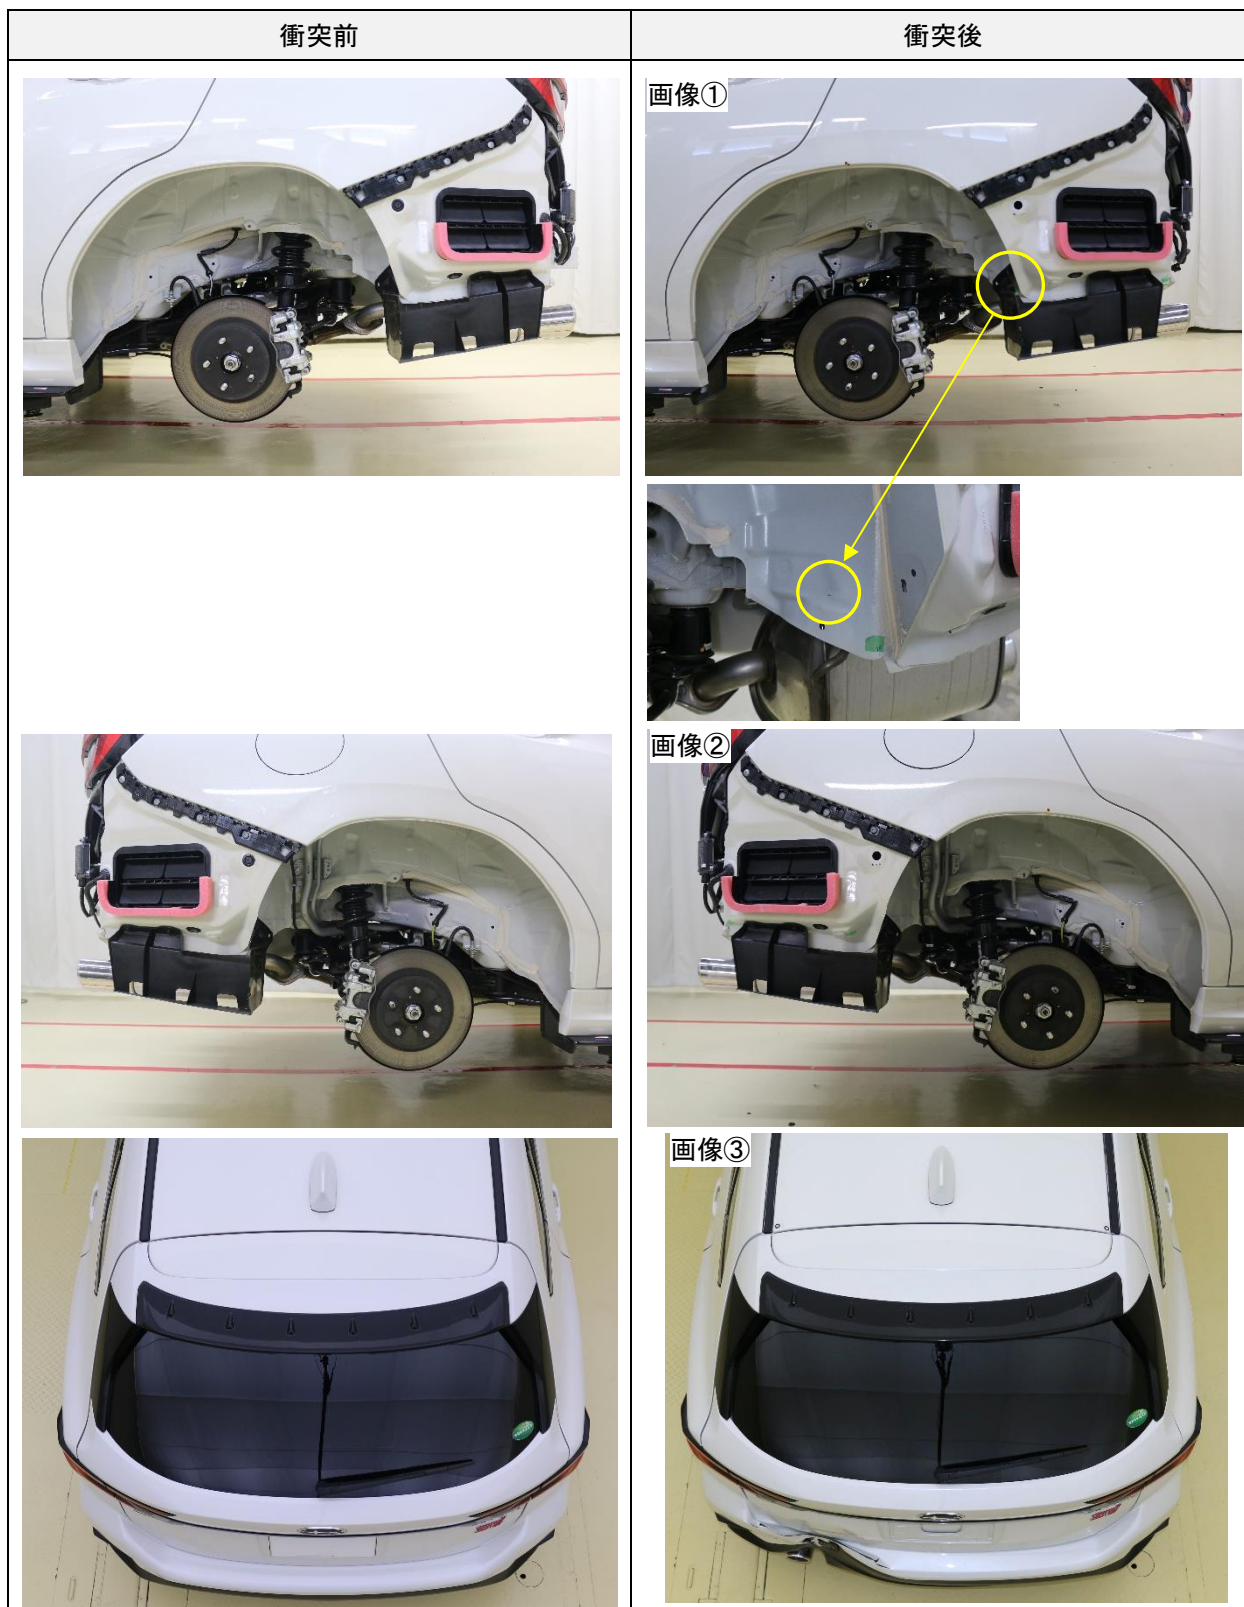
画像① リヤスカートパネル左上部（環状構造部）は、衝突相手物からの直接的な押込み、折れが発生しているが、左リヤフロアリヤフレーム、リヤリヤフロアへの波及は小さく、外観からの損傷は確認できない。左インナリヤアーチ（ホイールハウスアウト）がマフラテールパイプからの押込みによりサイレンサ部と接触し変形（黄丸部）している。

画像② 内板骨格右側への波及損傷は発生していない。右側外板パネルの損傷も発生していない。

画像③ リヤゲートおよびリヤゲート開口部からルーフへの波及損傷はない。

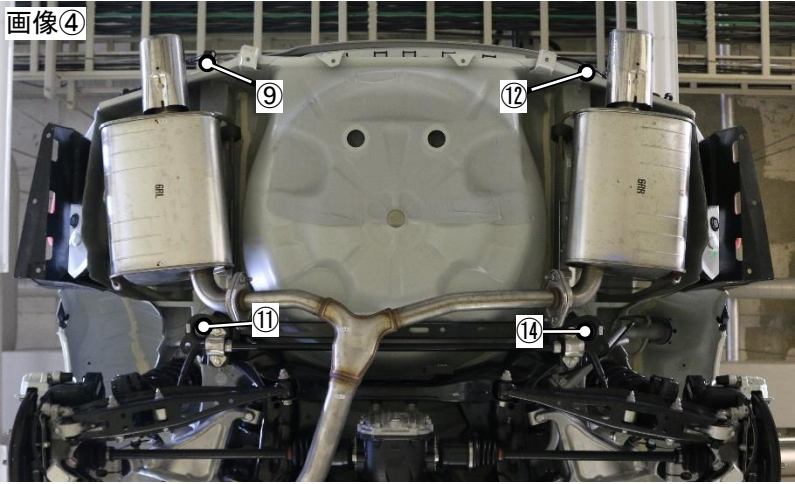
<p>画像④</p>		
損傷状態		
<p>リヤバンパバックビーム未装着ボデーであるが、リヤスカートパネル左リヤフレーム先端部に装着される大型のトラクチブブラケットが、リヤゲート開口部環状構造部より後方に張出しているため、リヤバンパ部への着力に対して左トラクチブブラケットが先に力を受け変形した後に、リヤパネル左上（環状構造部）へ着力変形している。それぞれが力を効果的に吸収したことで、アンダフロアやリヤゲート開口部左側への波及をわずかな範囲にとどめている。</p>		
寸法変化の状態		
<p>画像①②③ リヤゲート開口部の寸法変化 ①押込みで 8mm 右方向へ 3mm ②押込みで 8mm 右方向へ 4mm 下方向へ 3mm ③～⑧修理を要する変化なし</p> <p>画像②③④ リヤサイドメンバの寸法変化 ⑨右方向へ 3mm（他は基準の範囲内） ⑩右方向へ 3mm（他は基準の範囲内） ⑪～⑭修理を要する変化なし</p>

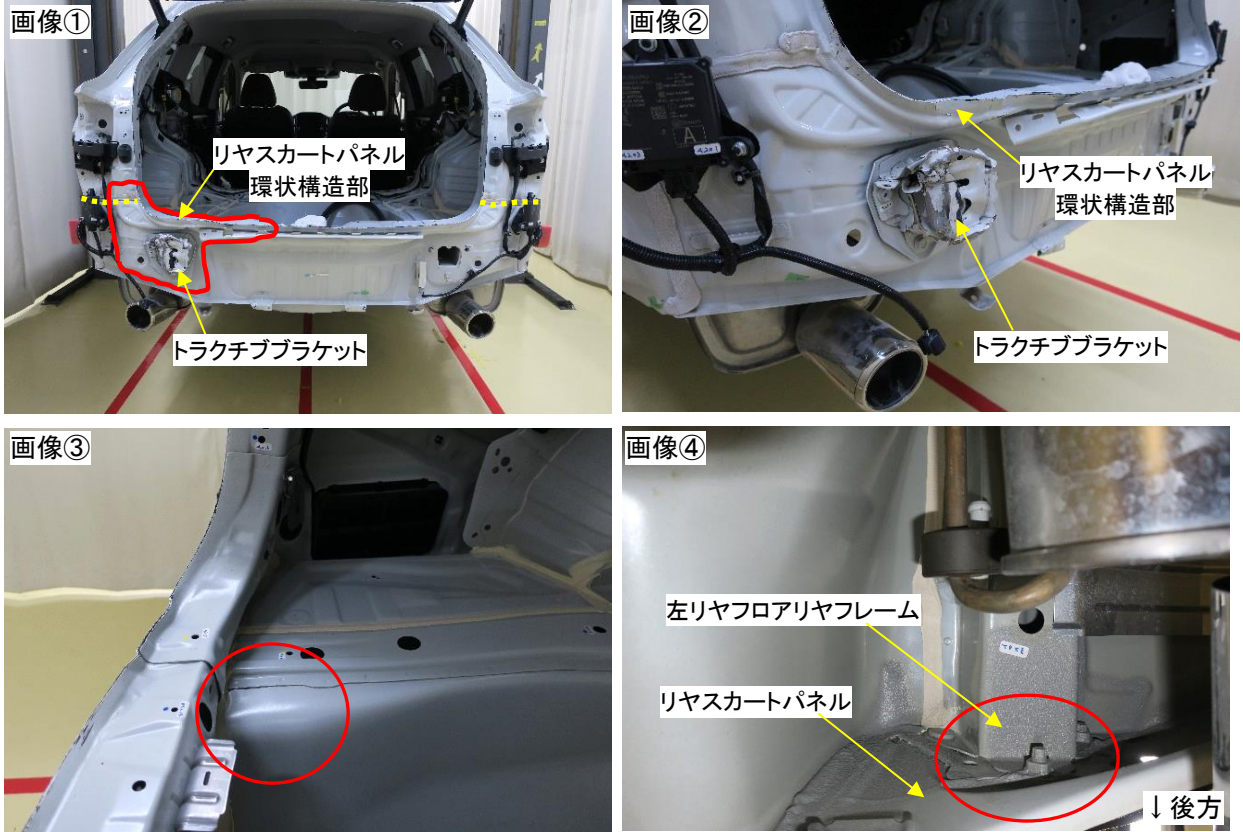
- 画像① リヤゲート開口部環状構造帯およびリヤスカートパネルの損傷状態（赤枠が変形範囲）
リヤスカートパネル左リヤフロアリヤフレーム先端部左側のみに取り付けられているトラクチブブラケットがボデー最後端に張出しているため、今回のような平面構築物との衝突の場合、トラクチブブラケットを押し潰した後にリヤスカートパネル上部環状構造部へ直接力が加わる。
黄破線は、リヤスカートパネルとリヤクォーターエンドの境界線。
- 画像② 左トラクチブブラケットおよびリヤスカートパネル左側の損傷状態
- 画像③ リヤリヤフロアパン左後端部の損傷状態
リヤスカートパネルと左リヤフロアリヤフレームフランジ部との接合部で歪みが発生。
- 画像④ 左リヤフロアリヤフレームフランジ部の損傷状態
トラクチブブラケット→リヤスカートパネルからの波及により左リヤフロアリヤフレーム取付面（フランジ部）に曲がりが発生。

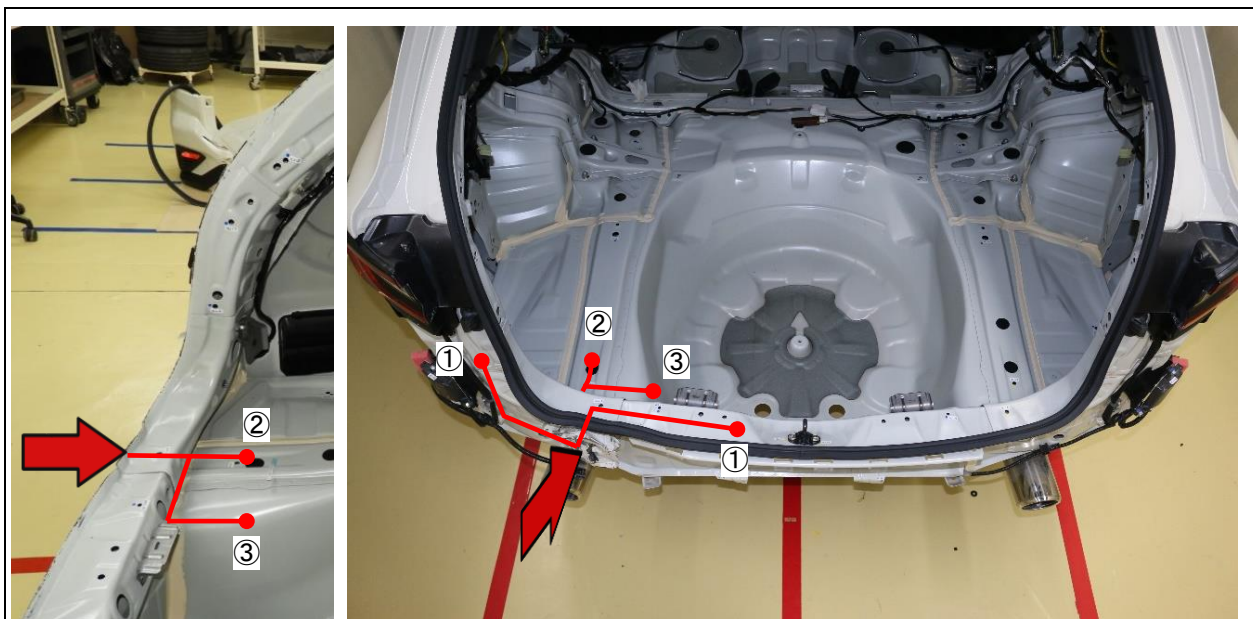
波及経路	最終波及部位
① リヤスカートパネル経路	<ul style="list-style-type: none"> ・左リヤクォータエンド下端（歪み） ・リヤスカートパネル上部中央（歪み）
② 左リヤフロアリヤフレーム経路	左リヤフロアリヤフレーム後部（寸法変化）
③ リヤリヤフロアパン経路	リヤリヤフロアパン左後部（歪み）
