自研センターニュース 令和4年5月15日発行
毎月1回15日発行(通巻560号)

メルセデス・ベンツ Cクラス (205040C) 前部衝突の損傷診断

メルセデス・ベンツ Cクラス (205040C) 後部衝突の損傷診断

前部衝突の損傷診断

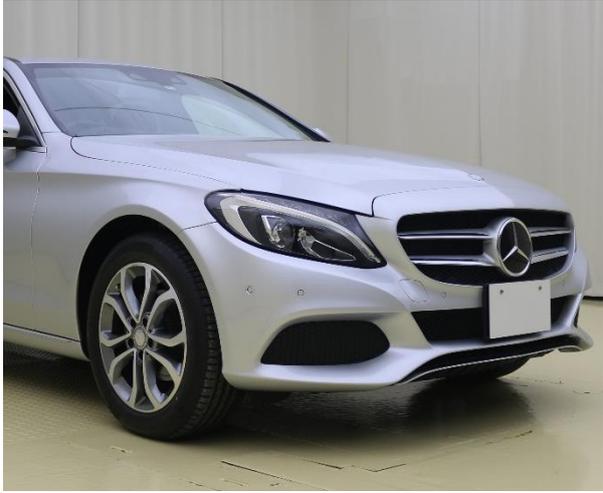
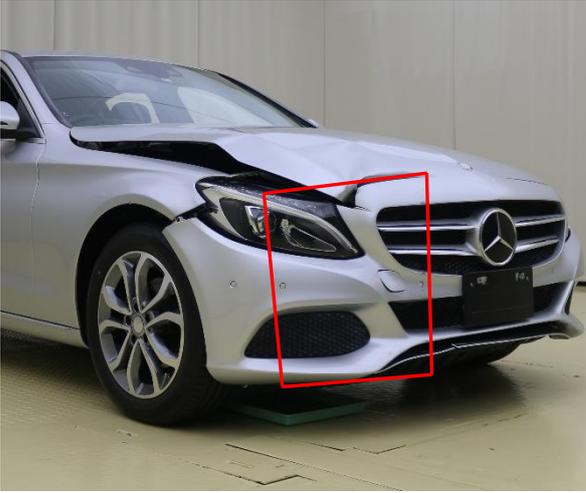
損傷状態	
<ul style="list-style-type: none"> ・ 前面全体の右側約 40%の範囲で相手物と衝突し、後方に押込まれている。 ・ フロントバンパ、右ランプユニット、エンジンフード（アルミニウム製）に衝突相手物との直接損傷が発生している。

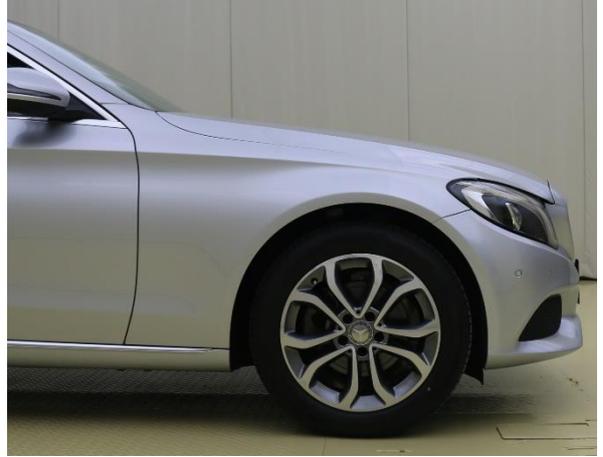
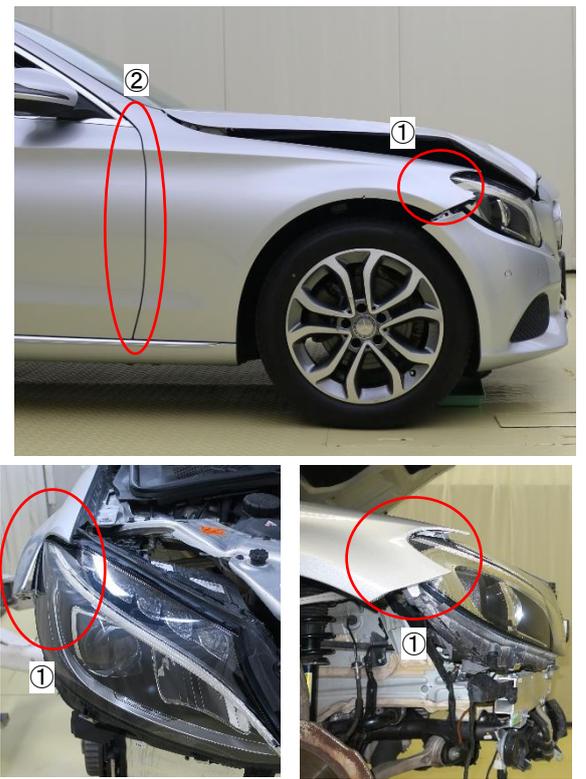
損傷状態	
<p>① 右フロントフェンダ（アルミニウム製）は、右ランプユニットからの押込みで前部が外側に押し広げられるように変形している。</p> <p>② 右フロントフェンダと右フロントドアの隙間はわずかに狭くなっているが、ドアとの干渉はない。</p>

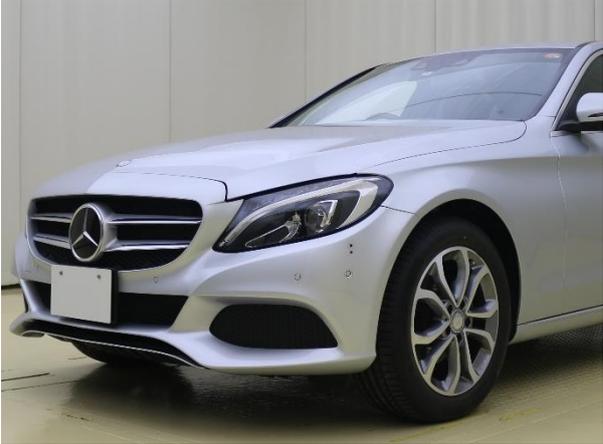
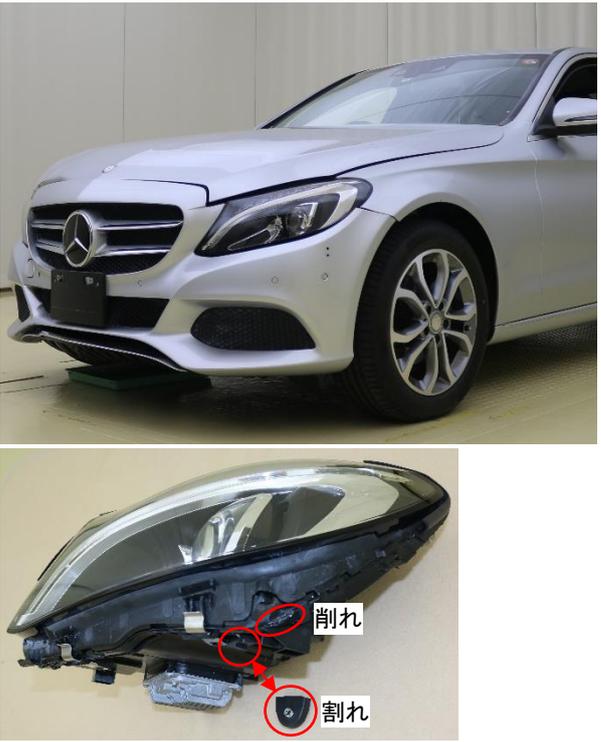
損傷状態	
<p>クロスメンバ上（ラジエータアップサポート）、クロスメンバ下（バンパラインホース）からの波及により、左ヘッドランプ下部中央付近のブラケット折損およびランプボデーに割れが発生している。</p>

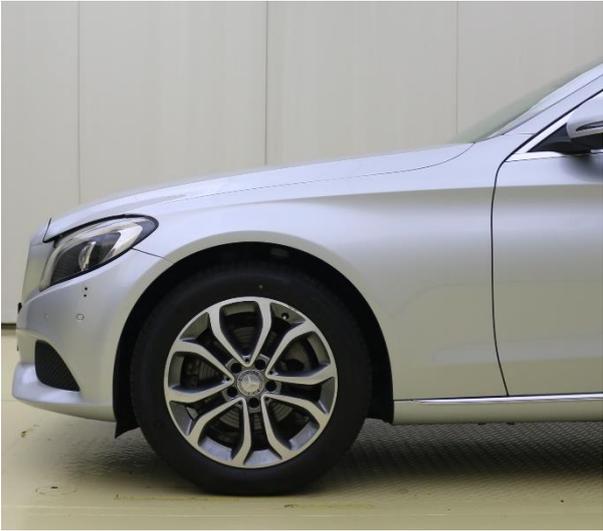
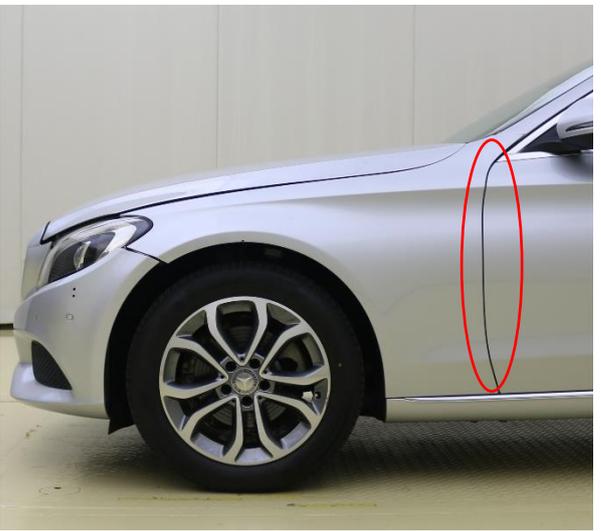
損傷状態	
<p>左フロントフェンダと左フロントドアの隙間は、上下でわずかに狭くなっているが、左フロントフェンダに損傷はない。</p>

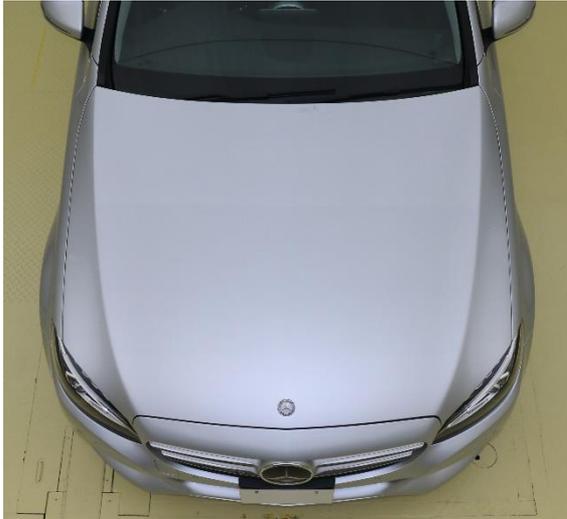
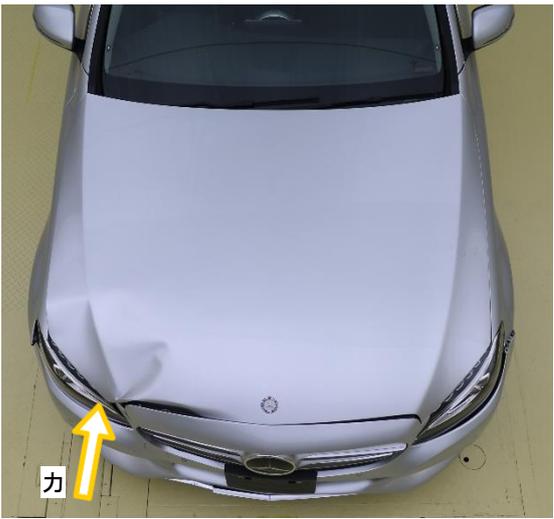
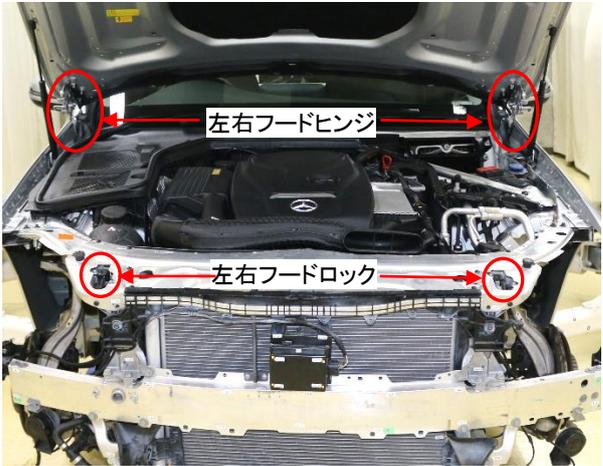
損傷状態	
<p>右前部からの力によりフードパネル（アルミニウム製）右前部は大きく後方に向かって損傷しているが、前方左右のフードロックと後方左右のフードヒンジの四方で固定されていることで、フード全体の移動はわずかに留まり、左右のフードヒンジや左フロントフェンダ後部への干渉など、波及損傷は発生していない。</p>

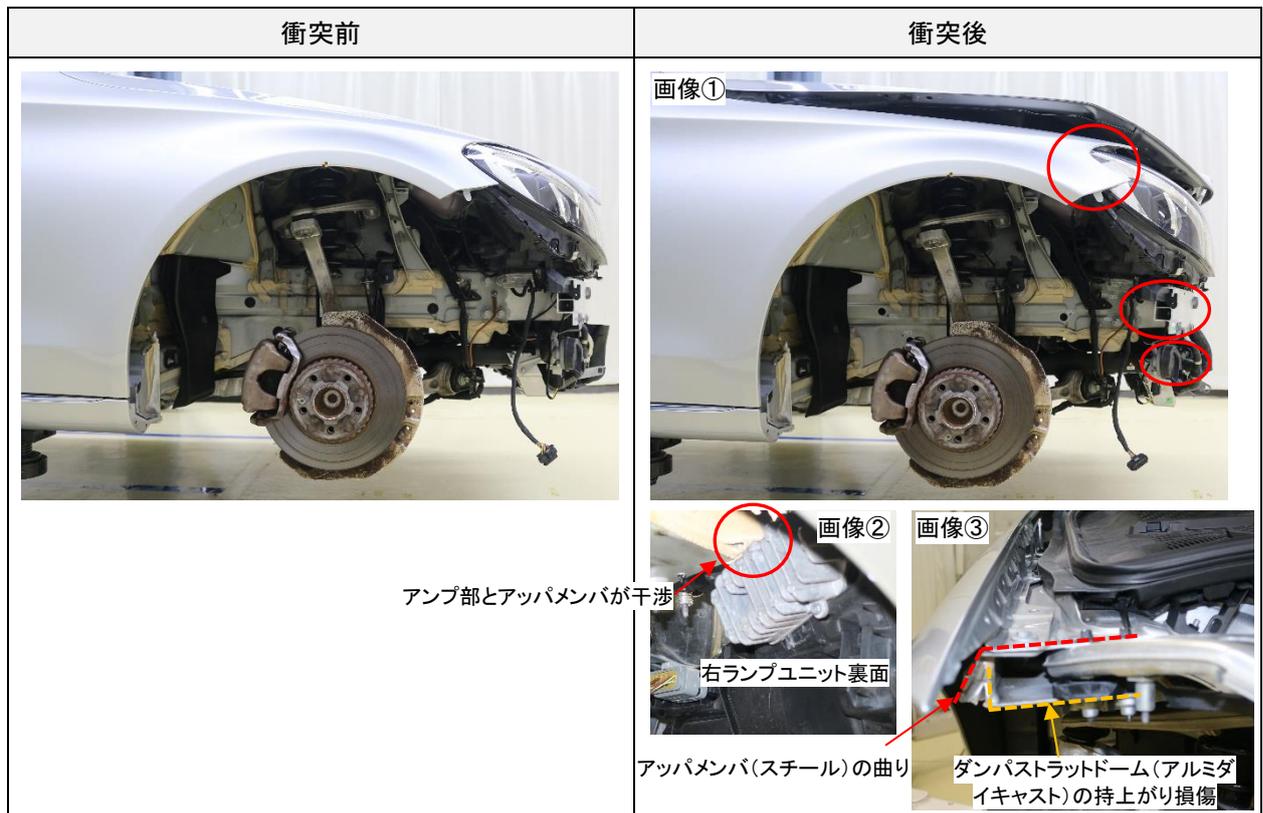
- 画像① 前方からの力は、クロスメンバ上（ラジエータアッパサポート）クロスメンバ下（バンパラインホース）を押込み、上は右ダンパストラットドーム前端部へ、下は右側上下のアブソーバ（クラッシュボックス）へ波及している。右サイドメンバ本体に損傷は発生していない。
- 画像② 右ランプユニットが大きく押込まれたことで、ランプ裏面のアンプ放熱フィンが右フロントアッパサイドメンバ前端と干渉し損傷が発生している。
- 画像③ 右ランプユニットからの波及により、右フロントアッパサイドメンバ（スチール）前端が外側に変形している（赤破線部）。クロスメンバ上（ラジエータアッパサポート）からの波及により、右ダンパストラットドーム前端（アルミダイキャスト）が上方向に変形している（黄破線部）。

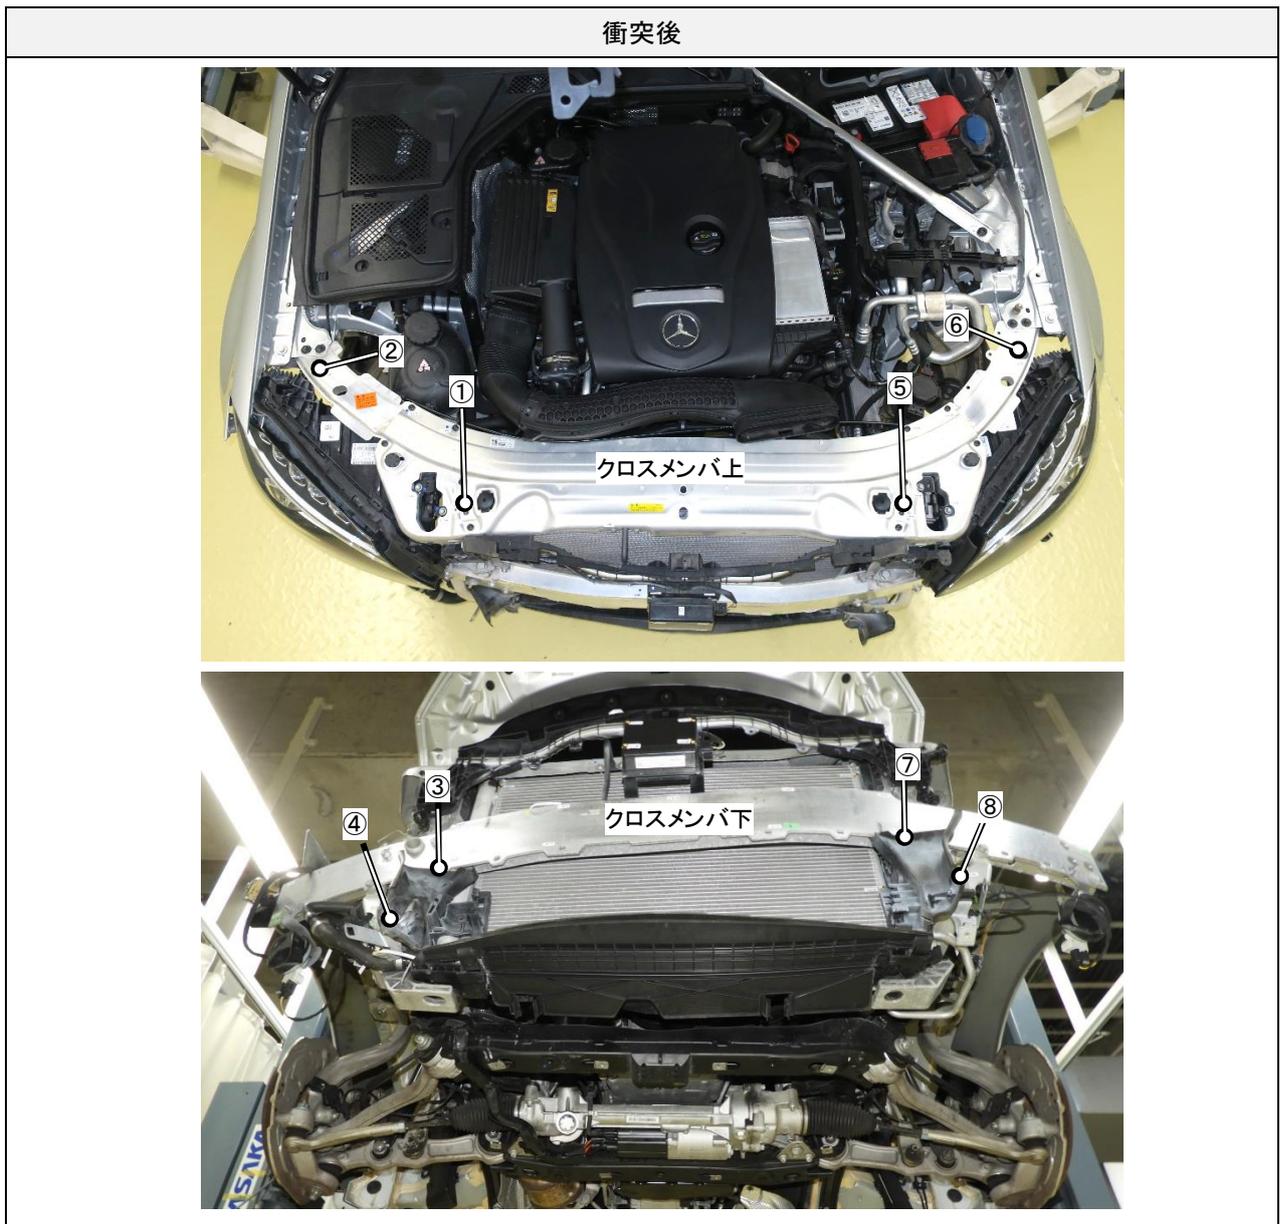
右前部への押込みにより、上下のクロスメンバを押しつぶし、上は右ダンパストラットドーム前端、下は右フロントサイドメンバ前部およびインテグラルサポート（フロントサブフレーム）右前部に取付けられるアブソーバ（クラッシュボックス）へ波及している。左側への誘発損傷は、クロスメンバ上左部およびクロスメンバ下アブソーバが外側へ押出されている。左右フロントサイドメンバおよびインテグラルサポートに損傷はない。

右（着力）側の状態	左側の状態
<p>①～② クロスメンバ上、右側の寸法変化</p> <p>① 後方へ42mm、左方向へ7mm 変化している。</p> <p>② 後方へ18mm、上方向へ19mm 変化している。</p> <p>③～④ クロスメンバ下&アブソーバ右側の寸法変化</p> <p>③ 後方へ69mm、左方向へ5mm、下方向へ4mm 変化している。</p> <p>④ 後方へ63mm、左方向へ4mm 変化している。</p>	<p>⑤～⑥ クロスメンバ上、左側の寸法変化</p> <p>⑤ 後方へ3mm、左方向へ4mm 変化している。</p> <p>⑥ 左方向へ6mm（他は基準の範囲内）変化している。</p> <p>⑦～⑧ クロスメンバ下&アブソーバ左側の寸法変化</p> <p>⑦ 後方へ8mm、左方向へ3mm 変化している。</p> <p>⑧ 左方向へ5mm（他は基準の範囲内）変化している。</p>

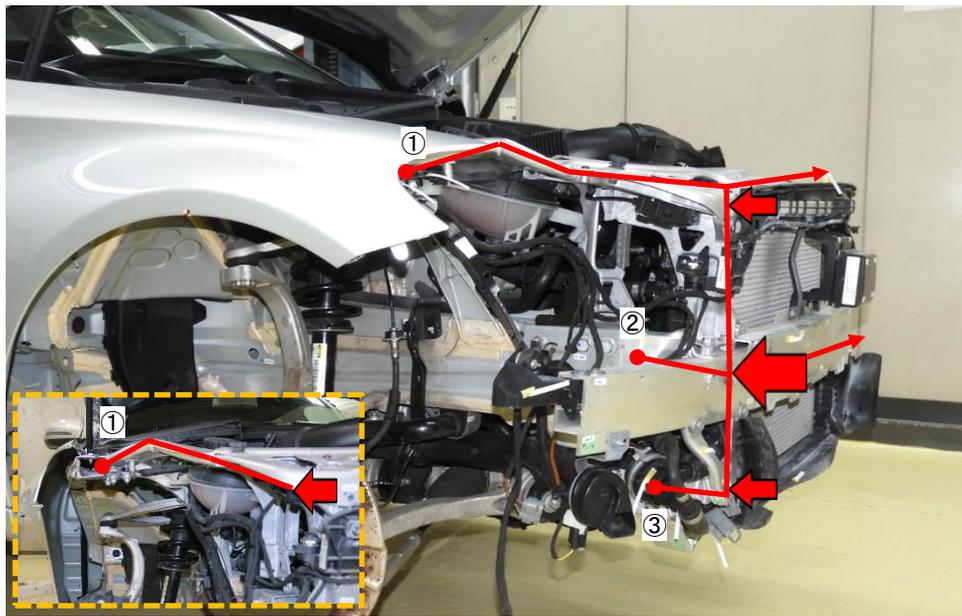
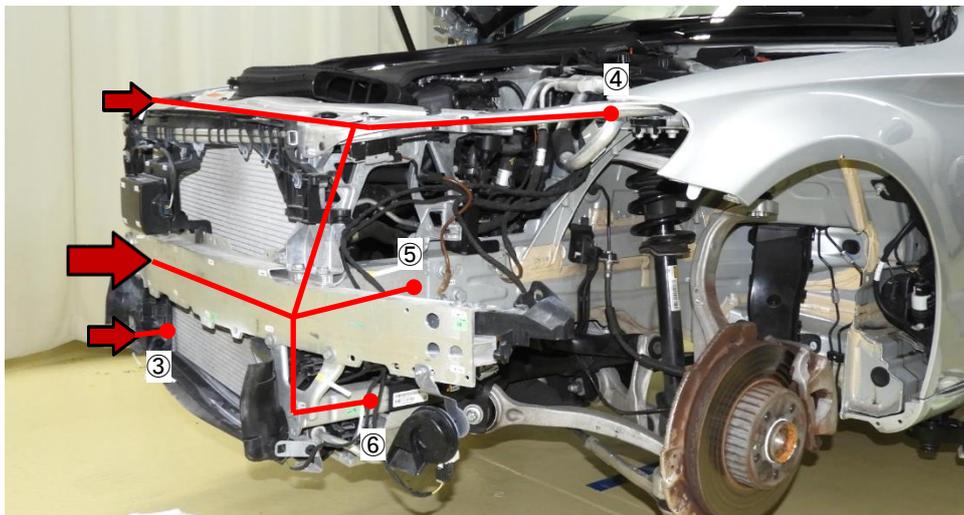
波及経路別：最終波及部位

① アップロードパス最終波及部位	右ダンパストラットドーム前端部（曲り）
② ミドルロードパス最終波及部位	右アブソーバ（クラッシュボックス部）（潰れ）
③ アンダロードパス最終波及部位	右アブソーバ内側（クラッシュボックス部）（潰れ）
④ 誘発損傷最終波及部位（アッパ）	クロスメンバ（上）左部（寸法変化）
⑤ 誘発損傷最終波及部位（ミドル）	左アブソーバ（クラッシュボックス部）（曲り）
⑥ 誘発損傷最終波及部位（アンダ）	左アブソーバ内側（クラッシュボックス部）（曲り）

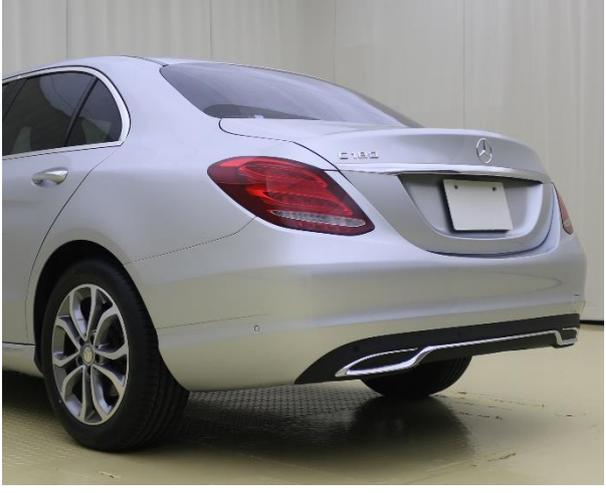
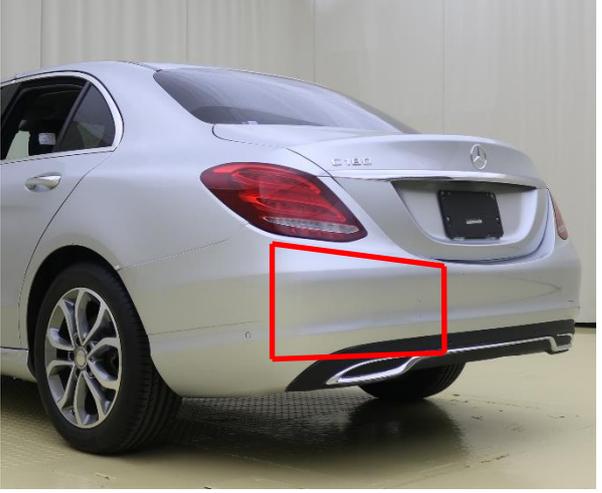
損傷状態	
<ul style="list-style-type: none"> ・後面全体の左側約 40%の範囲で相手物と衝突し、前方に押込まれている。 ・リヤバンパへ相手物との衝突による直接損傷が発生している。 ・トランクおよび左テールランプに直接および波及損傷は発生していない。 ・リヤエンドセンタピース（リヤパネル）への波及はない。リヤエンドセンタピースに取付けられた、リヤバンパトリムブラケット左側に曲りが発生している。

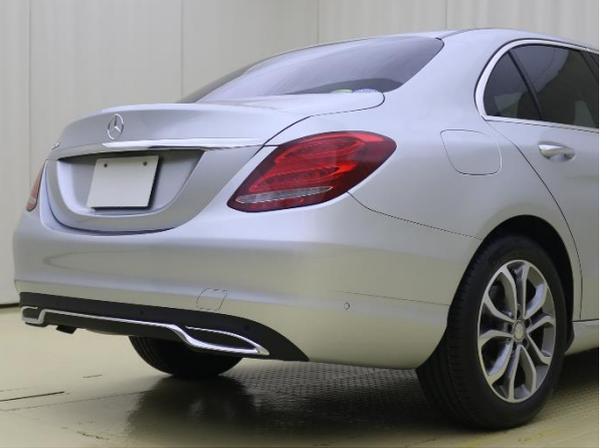
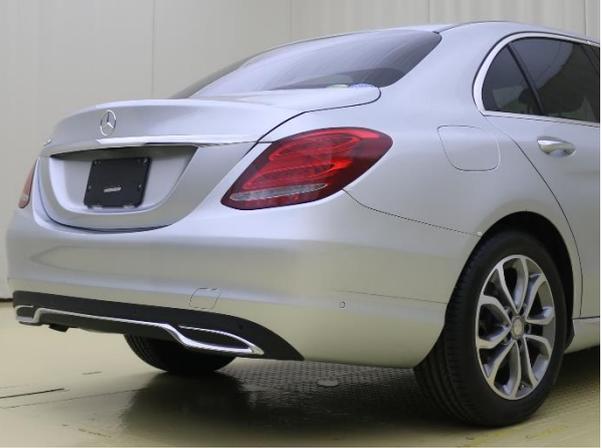
損傷状態	
<ul style="list-style-type: none"> ・リヤバンパトリムの移動も少なく、パネルとの隙間の変化はわずかである。

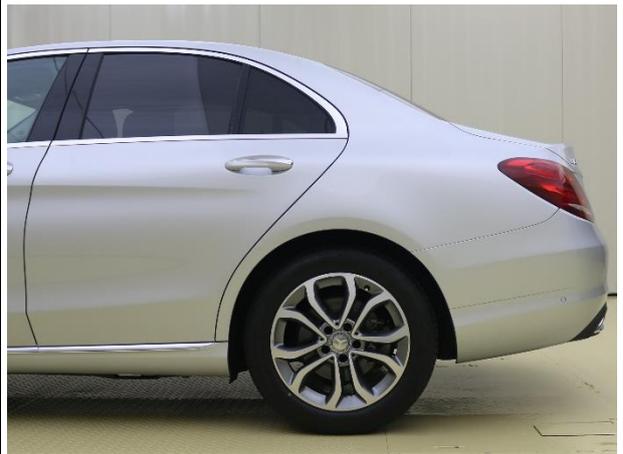
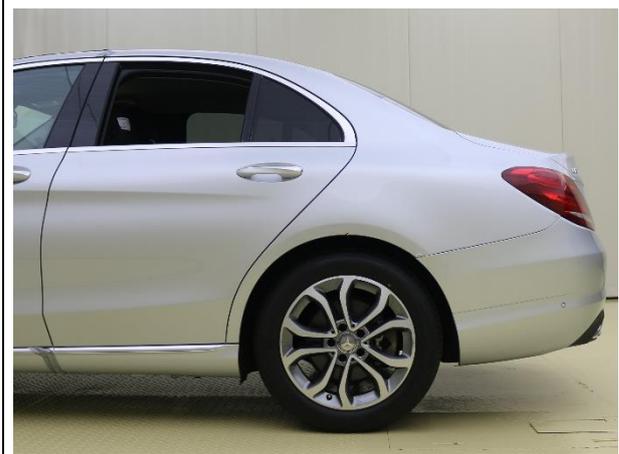
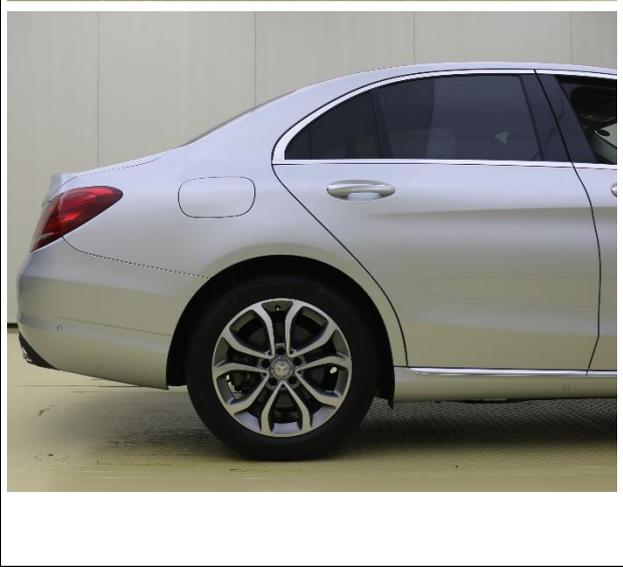
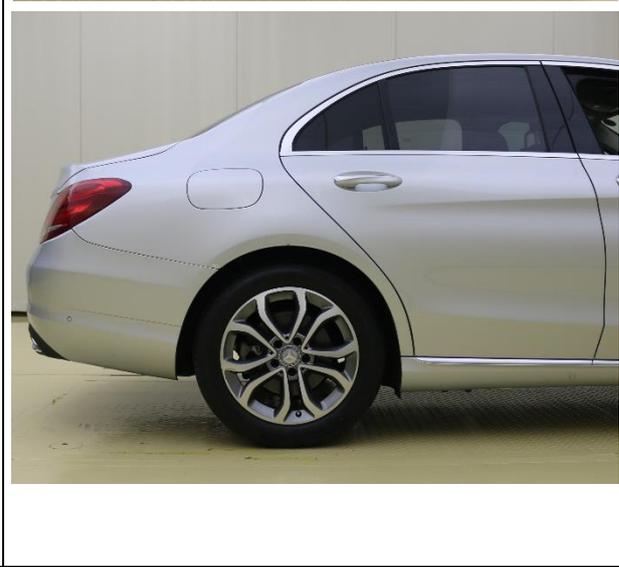
損傷状態	
<ul style="list-style-type: none"> ・ 左右のリヤフェンダに損傷は発生していない。 ・ 左右のリヤドアとリヤフェンダの隙間に修理を要する変化はない。

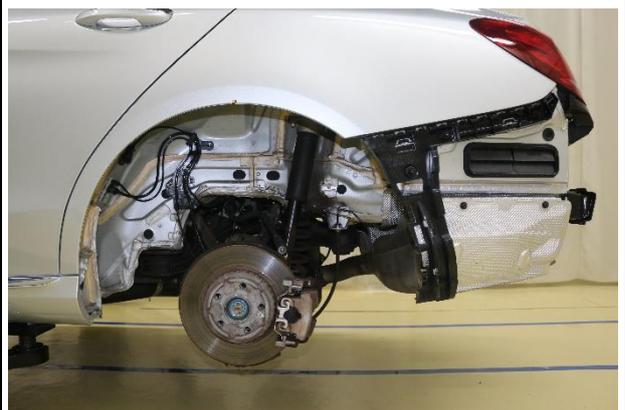
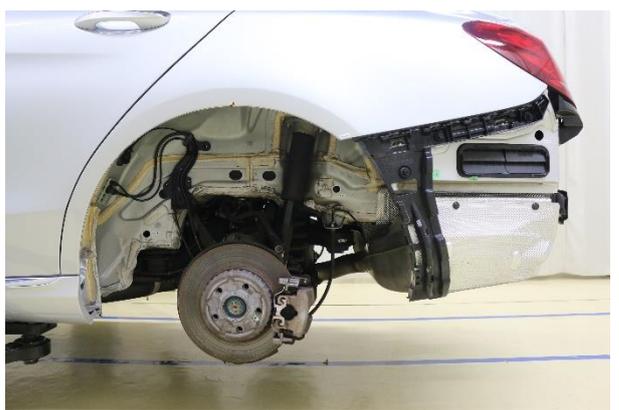
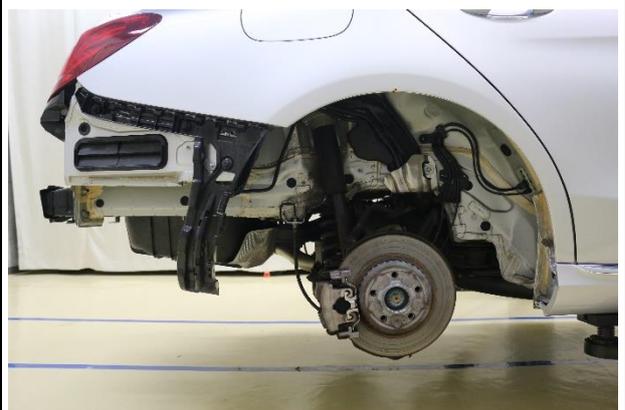
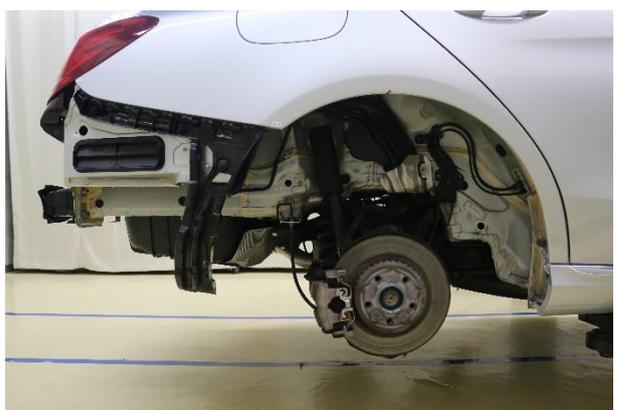
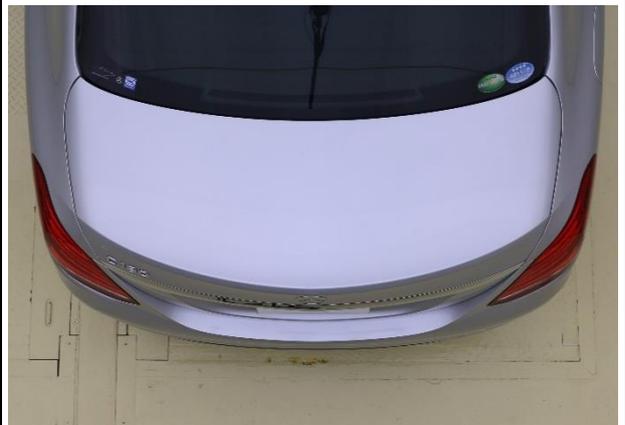
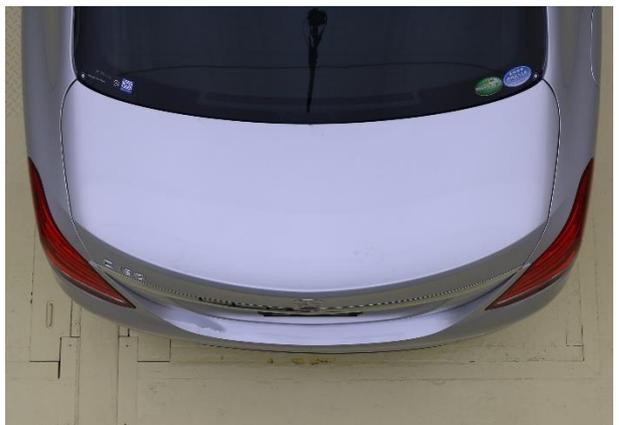
損傷状態	
<ul style="list-style-type: none"> ・左右の内板骨格部分に損傷は発生していない。 ・トランクリッドの建付けにわずかな浮上りが発生している。

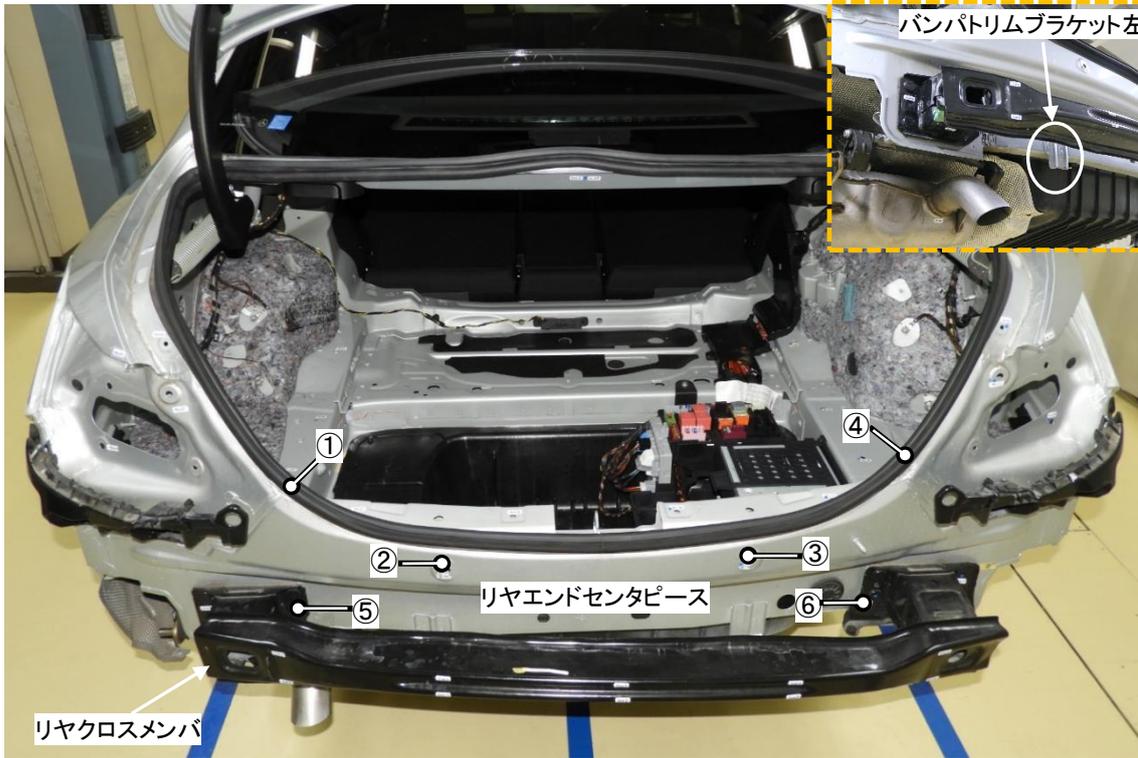
損傷状態
<ul style="list-style-type: none">・後方からの力による損傷はリヤバンパエリア内（リヤバンパトリム、リヤクロスメンバ）で吸収され、内板骨格部に損傷は発生していない。・リヤバンパエリア以外の損傷は、リヤエンドセンタピースに溶接されている、左側リヤバンパトリムブラケットに曲りが発生している。（右上画像白丸部）
寸法変化の状態
<p>①～④ トランクリッド開口部の寸法変化 ①～④とも修理を要する変化なし</p> <p>⑤⑥ リヤクロスメンバ（バンパラインホース）取付部の寸法変化 ⑤⑥とも修理を要する変化なし</p>

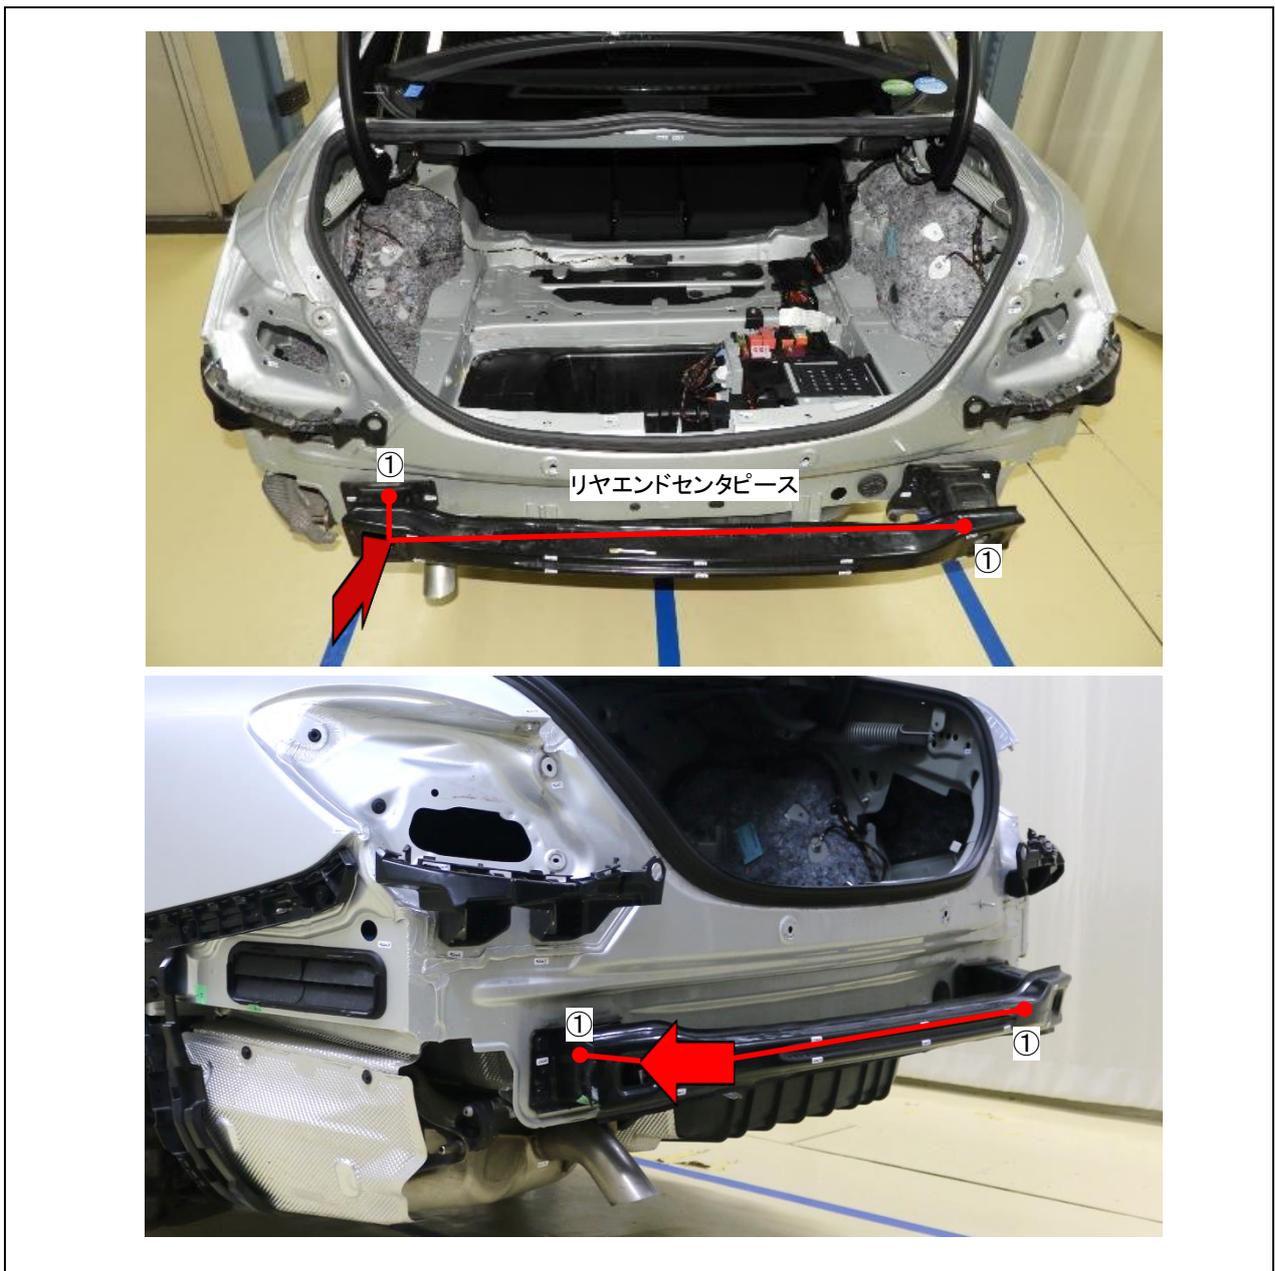
波及経路	最終波及部位
① リヤバンパ経路	<ul style="list-style-type: none"> ・リヤクロスメンバ左側クラッシュボックス部 ・リヤクロスメンバビーム部右側
リヤエンドセンタピース経路 左リヤサイドメンバ経路	波及損傷なし

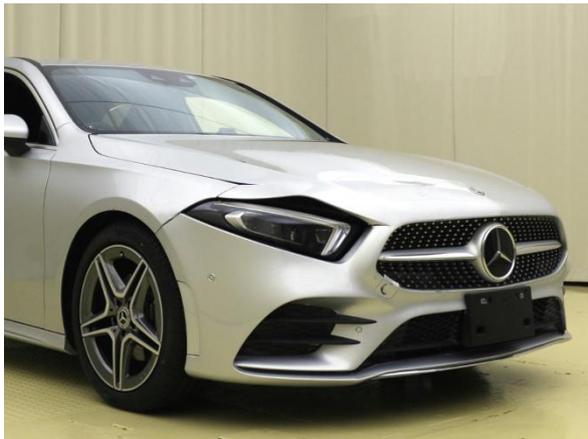
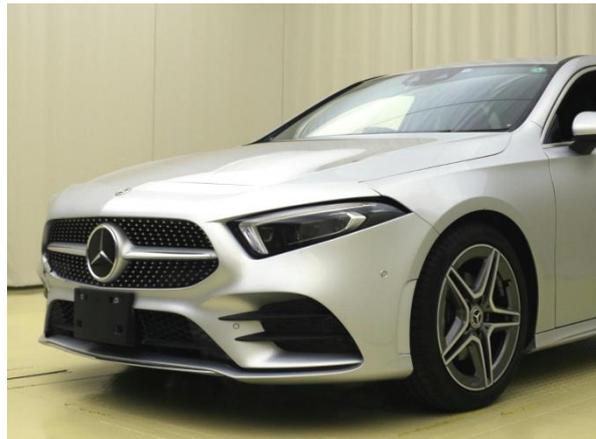
(1) 分解前

正面：フロントバンパトリムは右側ランプユニット上部に変形が見られ、下部は切れています。けん引フックカバーに損傷が見られます。

エンジンフードは前端部（右側プレスライン周辺）が折れています。歩行者保護（アクティブボンネット）は作動しませんでした。

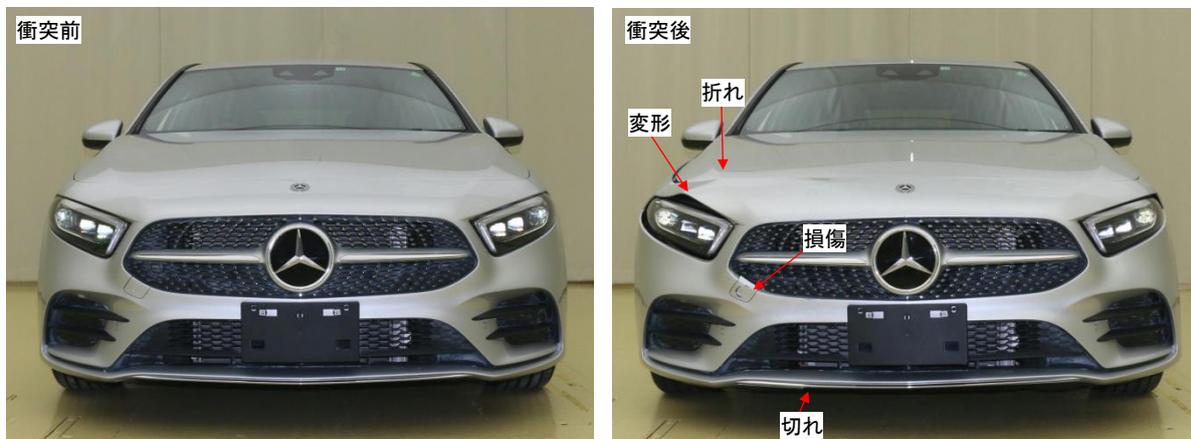
左右：フロントフェンダとエンジンフードの間隔は、右側は広がり後退し右側フロントフェンダと干渉、左側は狭くフロントフェンダに乗上げるような状態になりました。ボンネットが後方に寄ったことで左フロントフェンダの上部にかじり傷が発生しました。フロントフェンダとフロントドアの隙間には変化がありませんでした。右側フロントフェンダ先端部に折れが見られました。

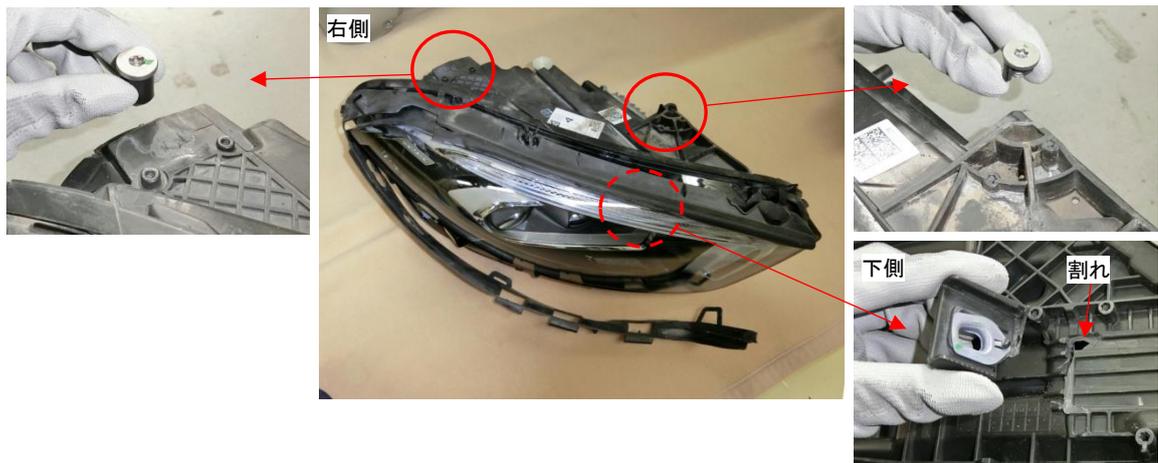
ランプユニットの右側は3箇所全ての取付部およびハウジングの下側が割れていました。

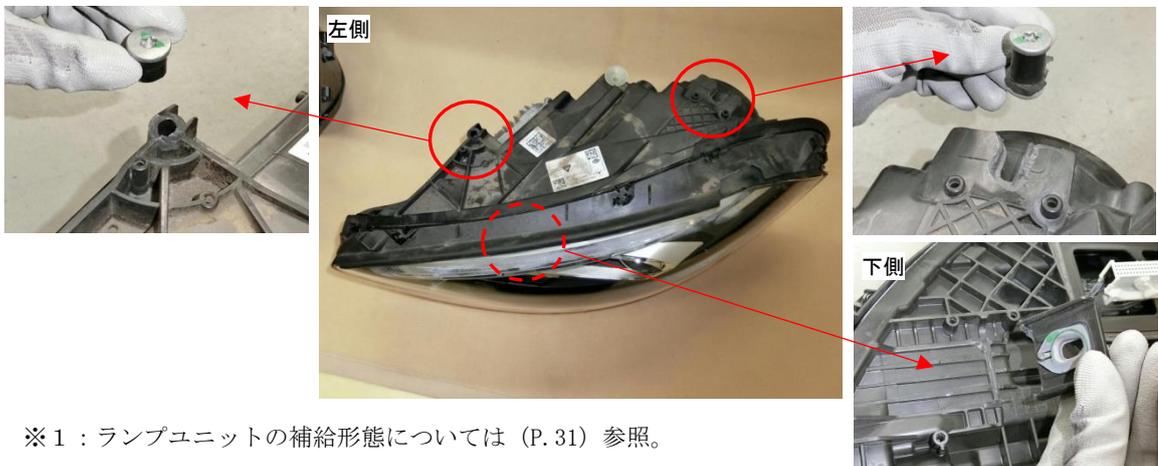
左側は、右側同様に3箇所全ての取付部が割れていました。

左右ともに、コントロールユニットは外観の損傷が見られませんでした。

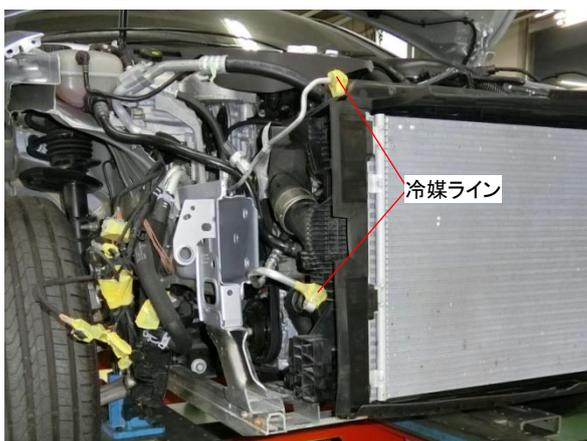
⑧冷媒ライン

冷媒ラインは、クロスメンバ（フロントバンパラインインホースメント）が押込まれ、コンデンサが後退したことにより、曲がりが見られました。

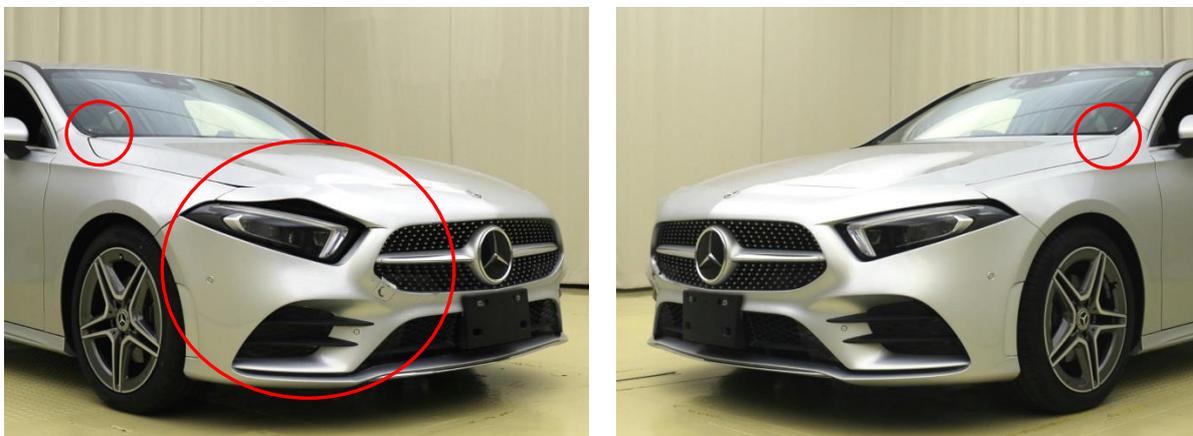
1時方向からの入力により、フロントバンパトリム、ラジエータグリル、左右ランプユニット、エンジンフード、左右ヒンジ、左右フロントフェンダが損傷しました。

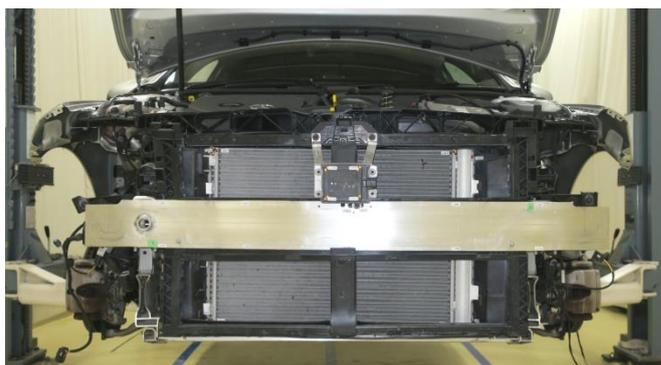
内板骨格についてはクロスメンバ (フロントバンパラインホースメント) およびアブソーバが押されたことにより、右側サイドメンバがわずかに右側へ動き、左側サイドメンバが大きく左側に動いていました。(損傷診断 P.39 参照)。

- 右側：サイドメンバ (中央部)
- 左側：サイドメンバ (中央部)

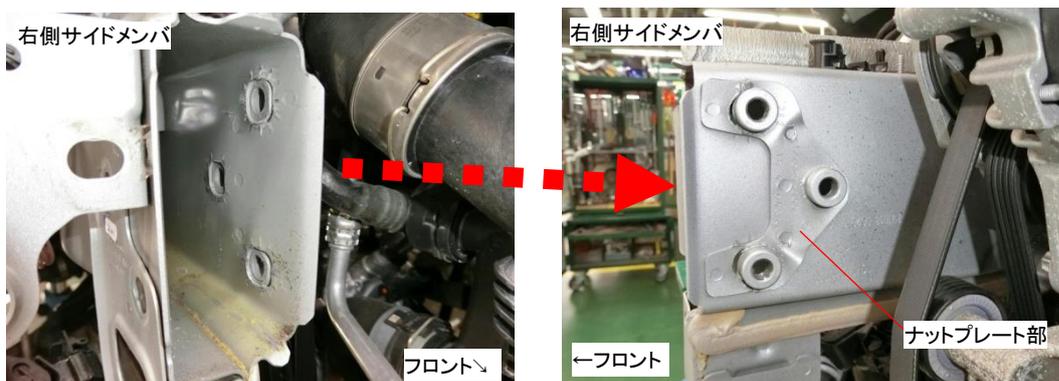
右側サイドメンバ内側には取付けボルトによる押込み損傷があったため、形状修正を行いました。

右側サイドメンバに取付けられているナットプレート部を取外し、形状修正を行います。

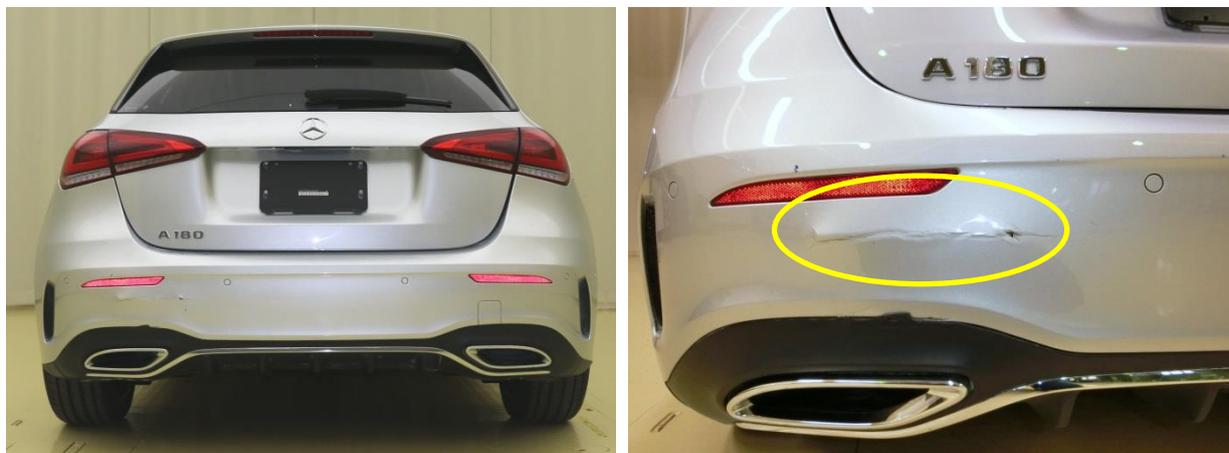
リヤバンパトリムが損傷していました。他の外板パネルには目立った損傷はありません。

正面：リヤバンパトリムに潰れや塗膜の割れがあります。

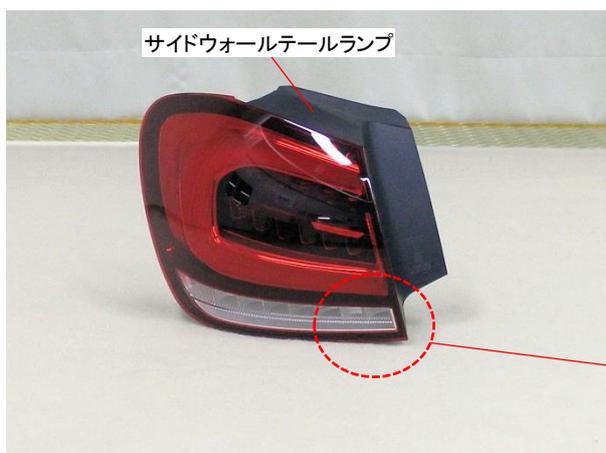
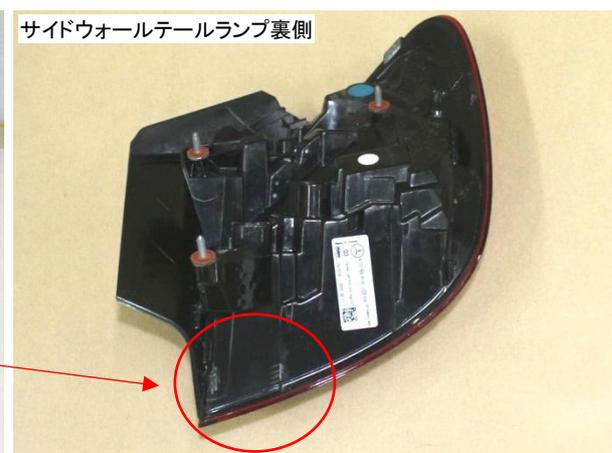
リヤクロスメンバは左側が押込まれ、つぶれていました。

サイドウォールテールランプは、下部のツメが折れていました。

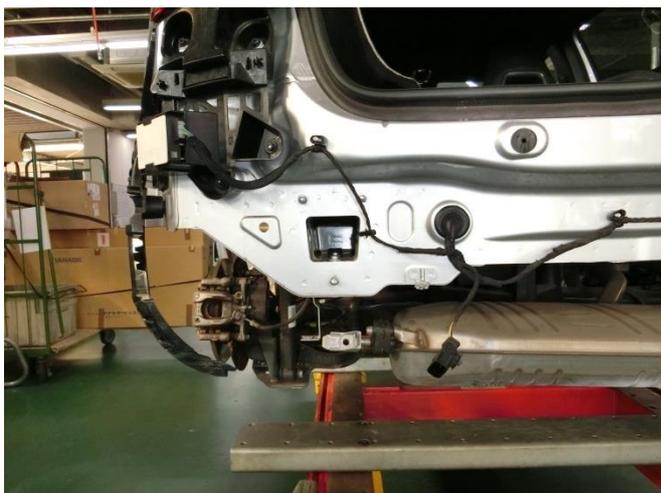
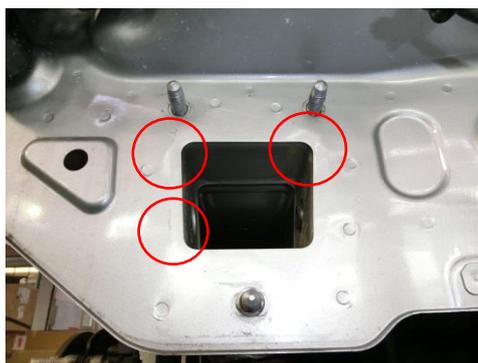
テールゲートや室内トリムには目立った損傷は見られず、リヤセンタピース（バックパネル）左側にリヤクロスメンバの押込みによる軽微なひずみが確認できました。

リヤクロスメンバによる押込みにより、リヤセンタピース（バックパネル）に軽微な変形が見られます。リヤクロスメンバの左側取付面をハンマリング修正しました。
