自研センターニュース 令和4年6月15日発行
毎月1回15日発行(通巻561号)

ホンダ Honda e (ZC7) 構造調査

ホンダ Honda e (ZC7) 前部衝突の損傷診断

トヨタ ハイエース (KDH201V) 前部損傷の復元修理事例

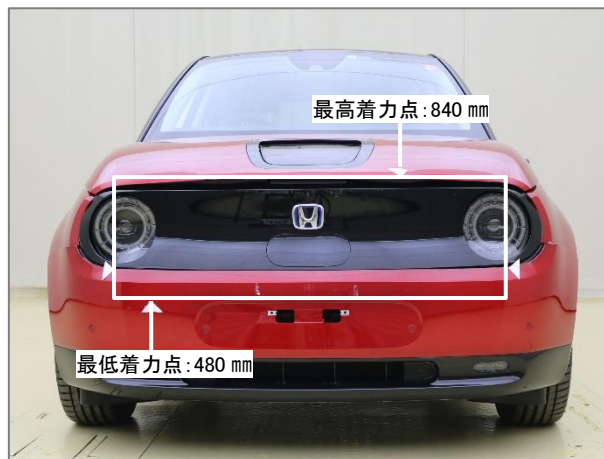
白枠が今回の着力部位です。最高着力部位はボンネット COMP 先端部で高さ 840 mm、最低着力部位はフロントバンパフェイス Assy で高さ 480 mmです。

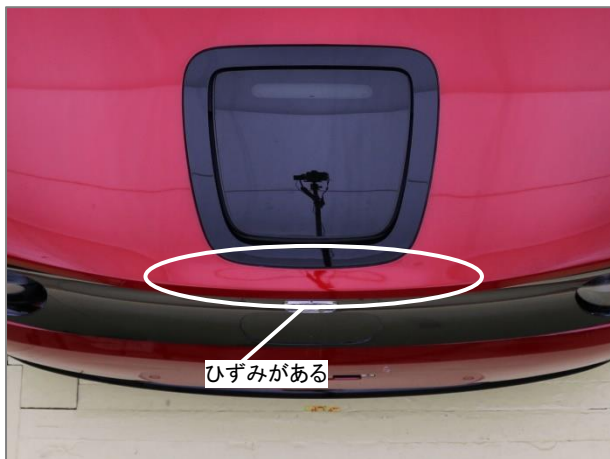
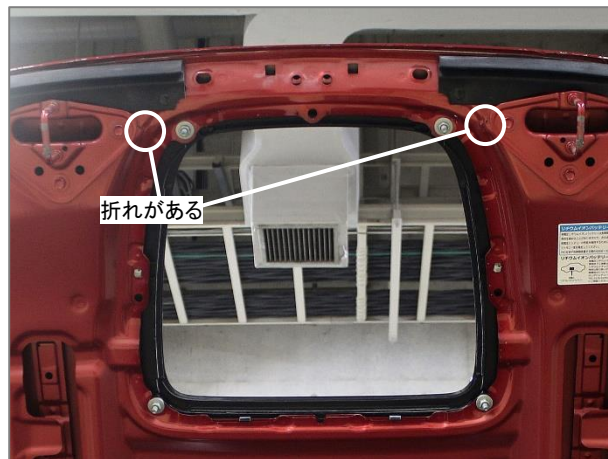
着力部位のボンネット COMP 表側にはひずみが生じ、裏面のストライカ付近には折れが生じていました。

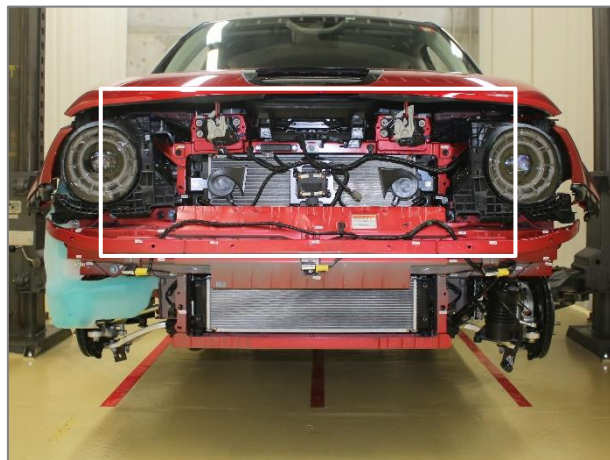
白枠が今回の着力部位です。フロントバンパビーム COMP より下部には損傷がありません。

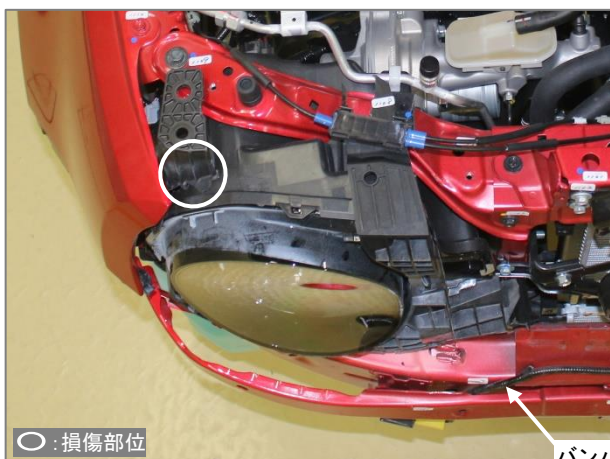
左右ともにヘッドライト Assy 取付部が折損していました。バンパビームセンササブコードがフロントバンパビーム COMP に挟まれていました。

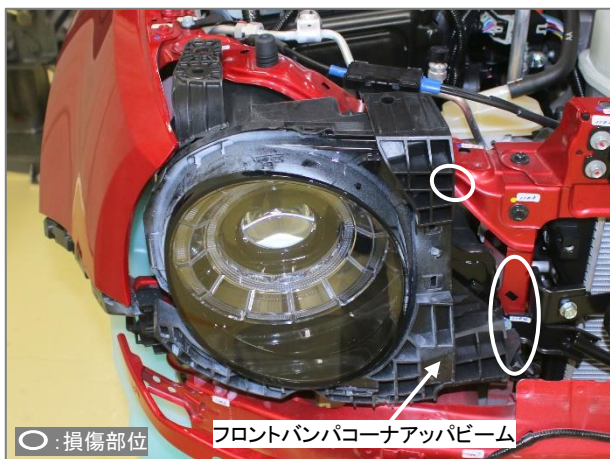
フロントバンパコーナアッパビーム

左右ともに、フロントバンパフェイス Assy の後退に伴いフロントバンパコーナアッパビームを介してフロントバルクヘッドサイドステーセットに潰れ、折れがありました。また、フロントバルクヘッドサイドステーセットに取付けられているブラケットセットにも曲りがありました。

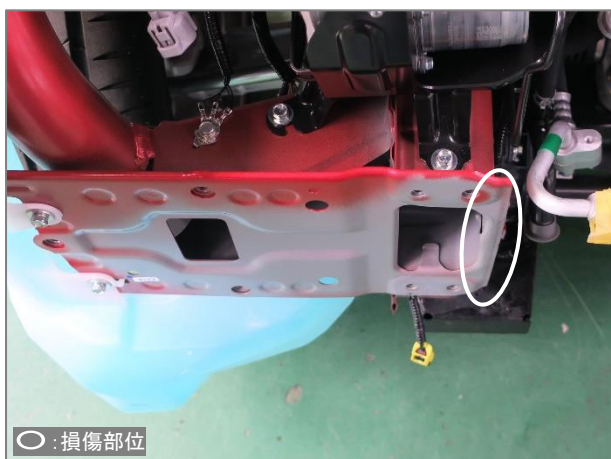
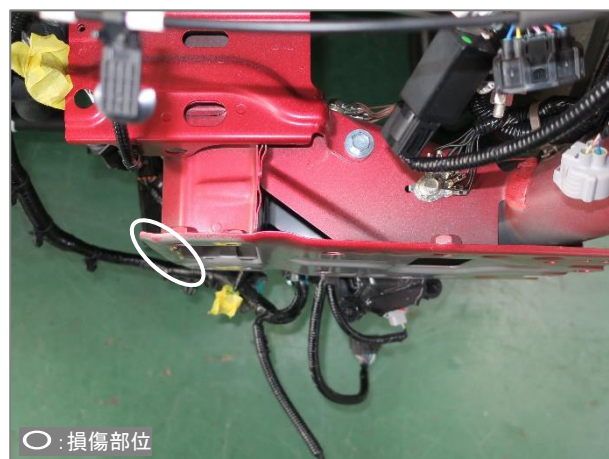
フロントバンパビーム COMP を取外すとフロントバンパビームエクステンションブラケットに曲りがありました。

フロントバルクヘッドアッパフレームセットは後退していましたが、隣接するフロントバルクヘッドサイドステーセット取付部では寸法移動が収束していました。フロントバンパビーム COMP(クラッシュボックス部)に潰れと膨らみがあり、取付部に若干の後退が見られましたがフロントサイドフレームセットに寸法移動はありませんでした。このことから簡易固定で基本修正を行い、場合によってはフロントサイドフレームセット開口部の形状修正を行う計画です。

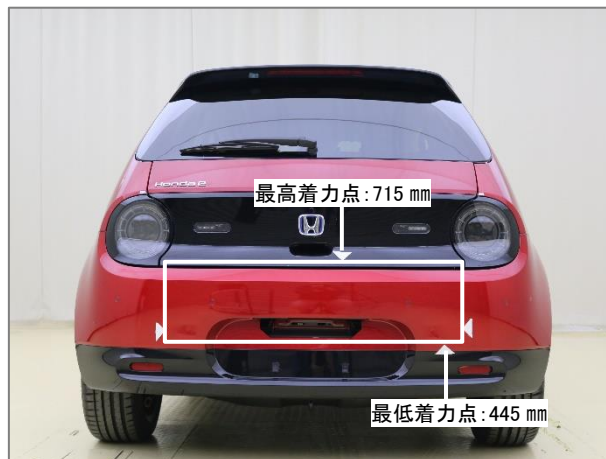
白枠が今回の着力部位です。最高着力部位はテールゲート COMP 下端で高さ 715 mm、最低着力部位はリヤバンパフェイス Assy で高さ 445 mmです。

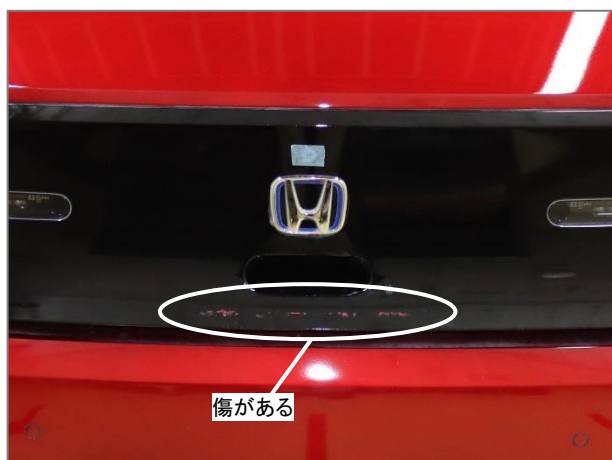
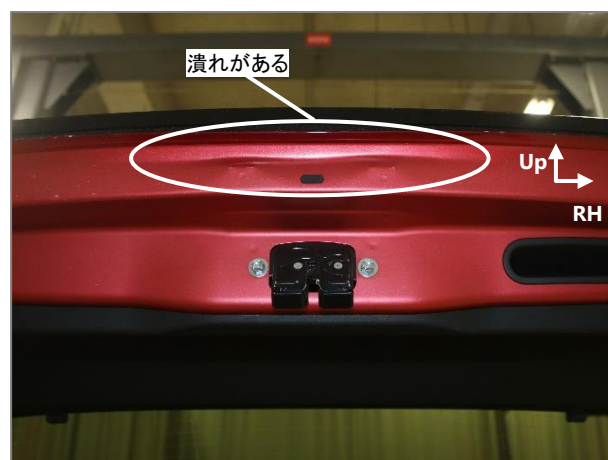
着力部位のテールゲートローアーマーニッシュ Assy には傷があり、テールゲート COMP 裏面には潰れがありました。

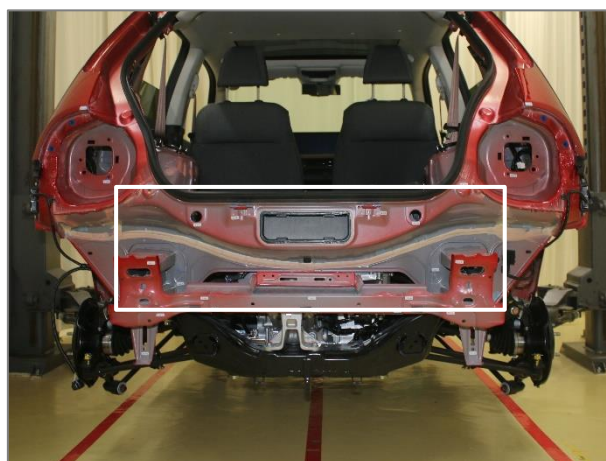
白枠が今回の着力部位です。リヤローアーマーCOMPより上部は損傷がありません。

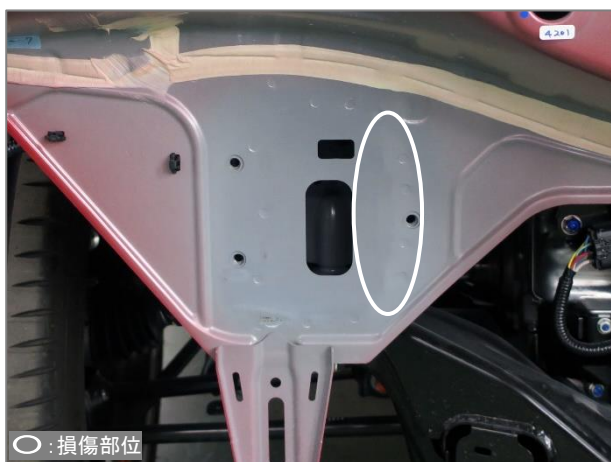
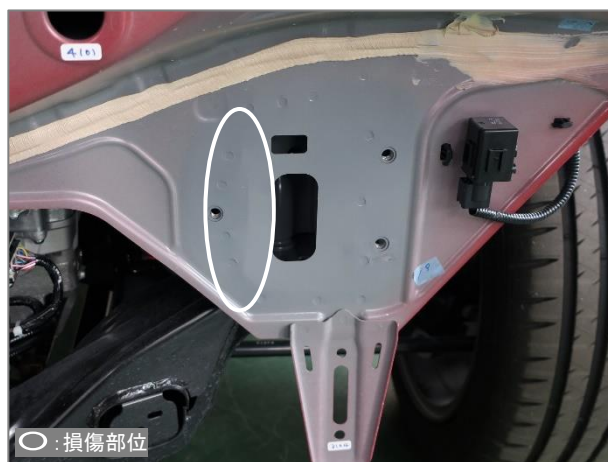
リヤバンパビーム COMP を取外すと、リヤパネルスチフナ COMP 裏面に取付けられているリヤバンパビームブラケットに曲りがありました。

リヤパネル COMP に軽微な損傷がありましたが、テールゲート COMP 開口部に寸法移動はありませんでした。リヤバンパビーム COMP 取付部に損傷が見られましたがリヤフレーム COMP に寸法移動はありませんでした。このことから修正機を使用せず復元修理を行う計画です。

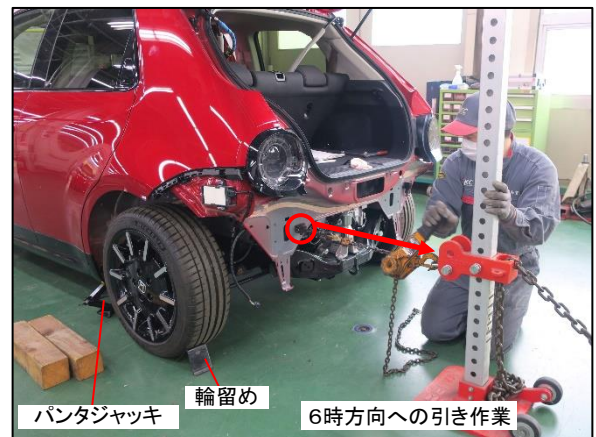
① リヤパネルスチフナ COMP (a)の左側は、リヤバンパビーム COMP を取外した赤丸箇所に損傷があります。

② 駐車ブレーキに輪留めを併用して車両を動かないよう固定、引き作業による下方への車両の沈み込みを防止するため、ジャッキアップポイントにパンタジャッキをセット、損傷箇所のリヤバンパビーム COMP 左側取付けボルト穴に簡易引き具を取付けて、6時方向へ引きました。

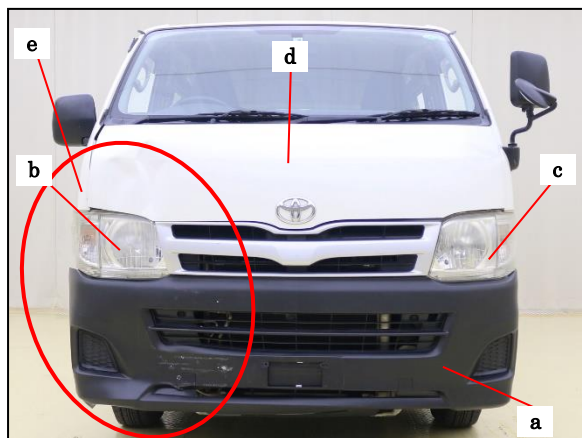
① フロントバンパカバー(a)、右ヘッドランプユニット Assy(b)、フードサブ Assy(d)、右フェンダサブ Assy フロント(e)が損傷（赤丸部）しています。

左ヘッドランプユニット Assy(c)は損傷していません。

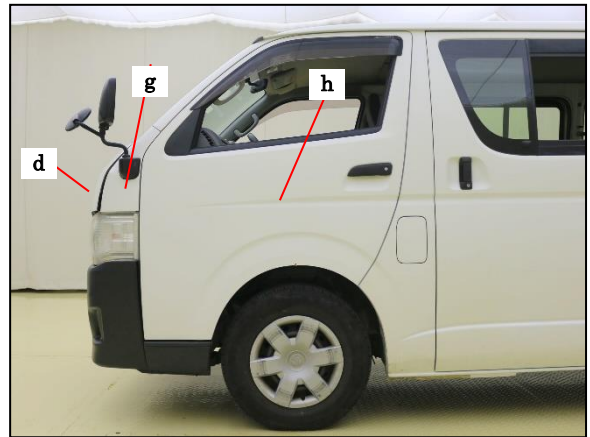
③ フードサブ Assy(d)は損傷していますが、左フェンダサブ Assy フロント(g)、左フロントドアパネルサブ Assy(h)は損傷していません。

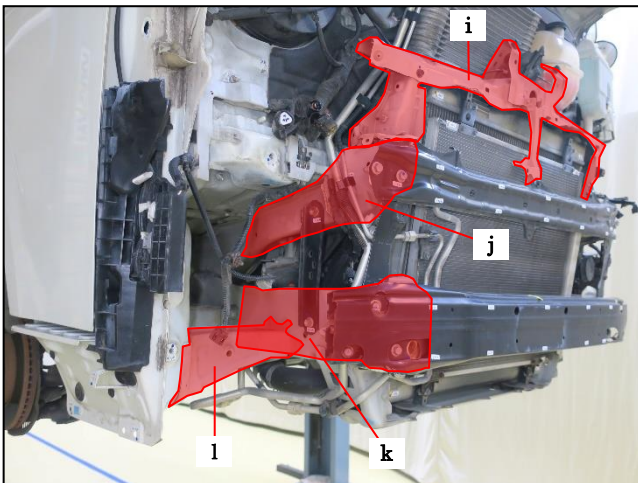
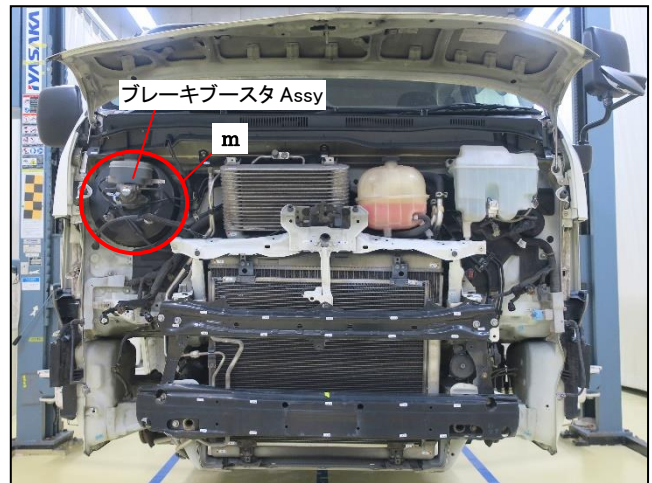
ラジエータサポートサブ Assy(i)、右フロントサイドメンバインホースメントサブ Assy(j)、右フロントサイドメンバエクステンションラインホースメント、右フロントサイドメンバプレートフロント、エアクリーナマウンティングブラケット、右フロントサイドメンバプレート No. 1 および右フロントサイドメンバ(k)、右フロントクロスメンバエクステンションフロント(1)、ブレーキブースタ Assy 裏面のダッシュパネルサブ Assy およびダッシュパネル No. 2(m)が損傷(赤丸部)しています。

右フロントサイドメンバ(q)、左フロントサイドメンバ(r)、右フロントピラー(o)の寸法修正を行った後、著しく損傷していたラジエータサポートサブ Assy(i)、右フロントサイドメンバラインホースメントサブ Assy(j)、右フロントサイドメンバ前部(k)、右フロントクロスメンバエクステンションフロント(1)を取外す作業を行いました。

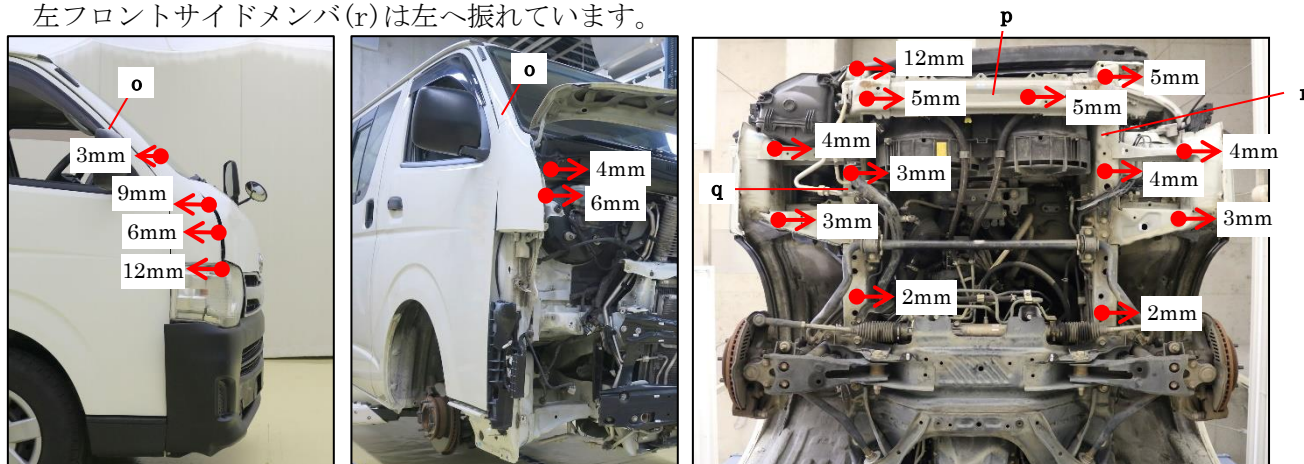
右フロントピラー(o)が押されて左に振れ、フロントクロスメンバ(p)、右フロントサイドメンバ(q)、左フロントサイドメンバ(r)は左へ振れています。

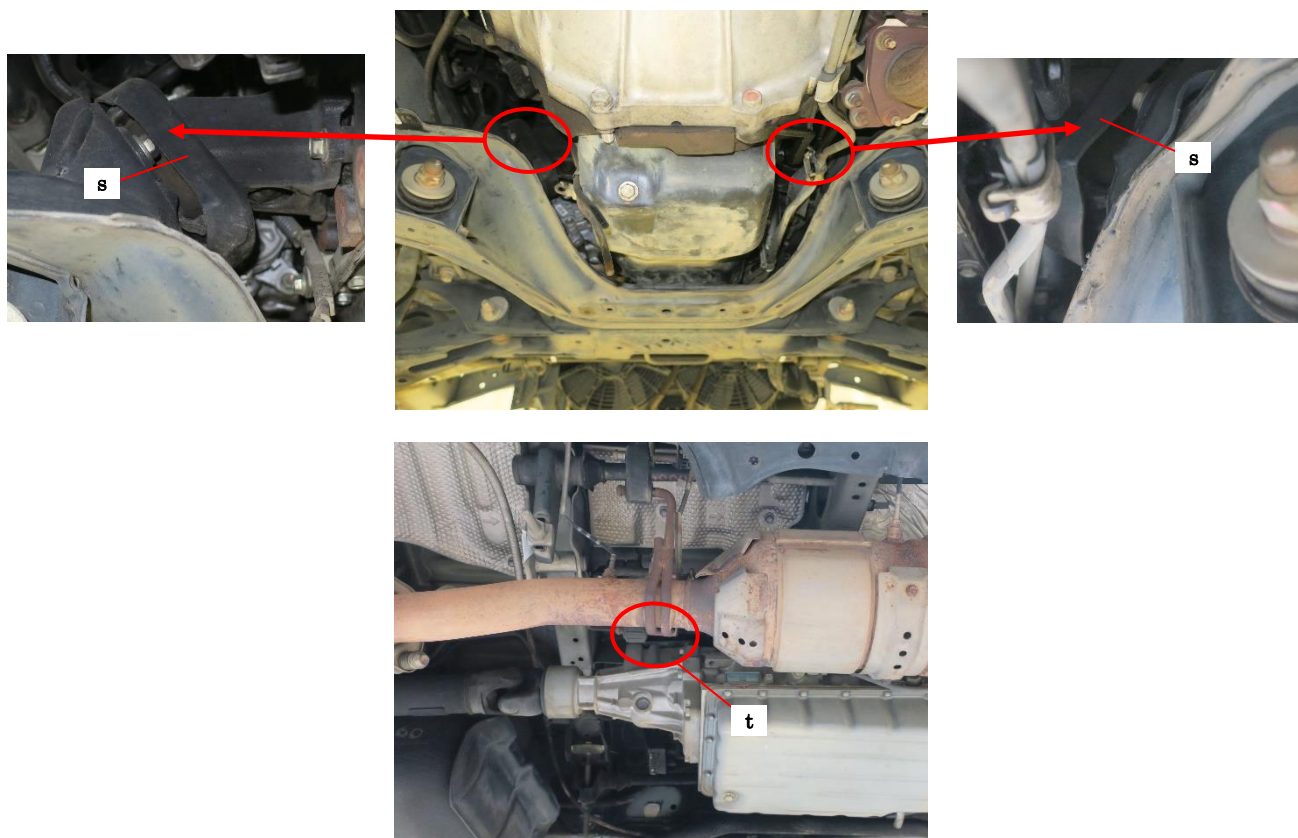
フロントバンパラインホースメントやフードサブ Assy との接触で、コンデンサ Assy、ラジエータ Assy、インタクーラ Assy、ブレーキブースタ Assy、エアクリーナ Assy が損傷しましたが、衝突でエンジン&トランスミッションが移動したことにより、左右エンジンマウンティングインシュレータフロント(s)も損傷(赤丸部)していました。なお、エンジンマウンティングインシュレータ Assy リヤ(t)は損傷していませんでした。

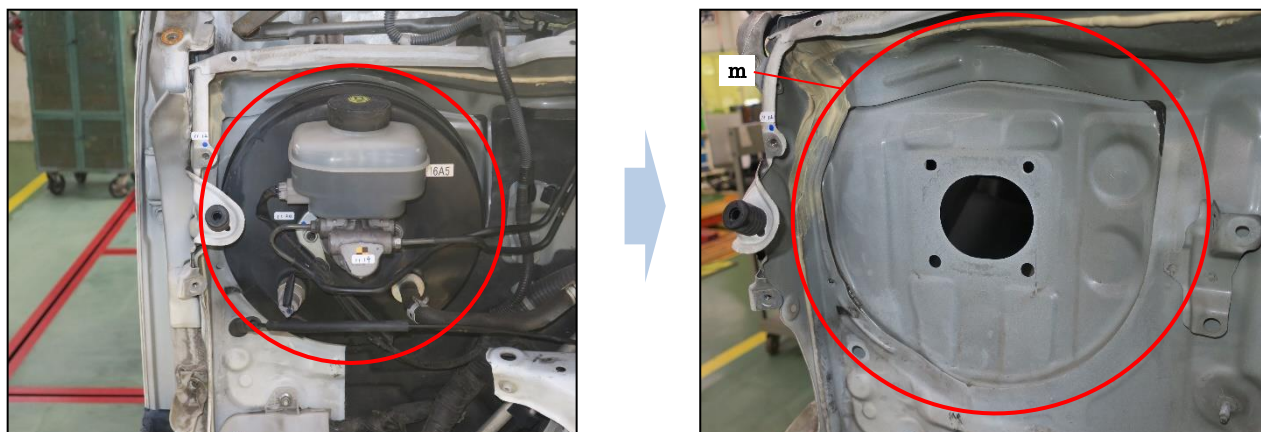
フードサブ Assy の損傷でブレーキブースタ Assy が後退し、ダッシュパネルサブ Assy およびダッシュパネル No. 2 (m) が損傷していたので修理作業を行いました。

- ① 塗膜、シーラを剥離します。 ② スポット溶接7点を外します。 ③ タガネ等でパネルを外します。
(箇所は④画像参照)

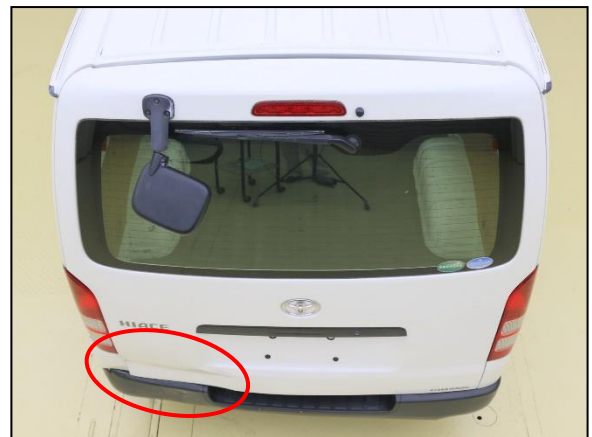
- ① リヤバンパカバー(a)、バックドアパネルサブ Assy(b)、左テールランプ(リヤコンビネーションランプ)レンズ(c)が損傷(赤丸部)しています。右テールランプ(リヤコンビネーションランプ)レンズ(d)は損傷していません。

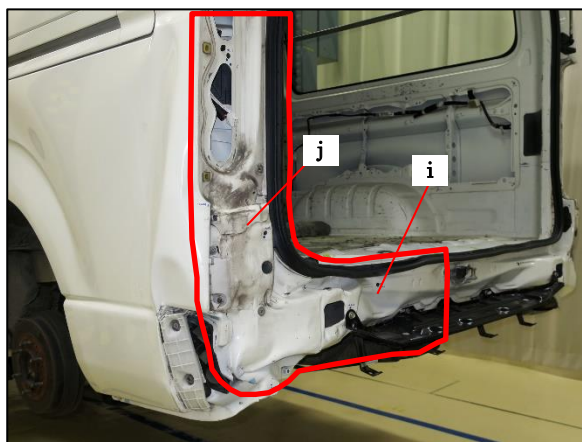
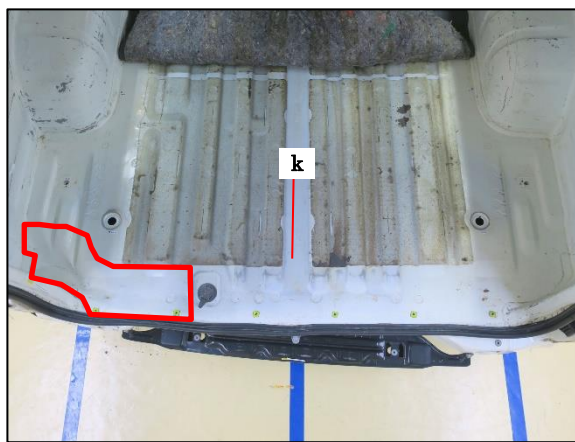
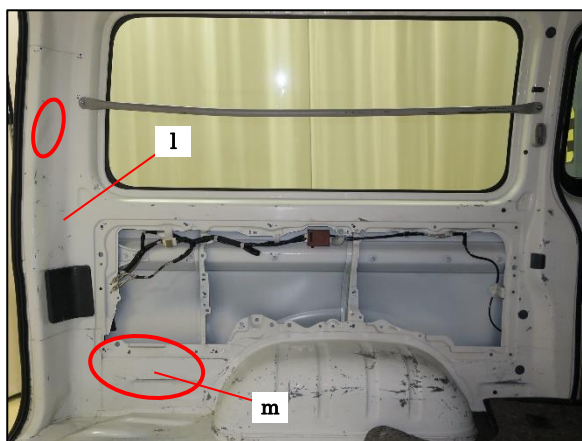
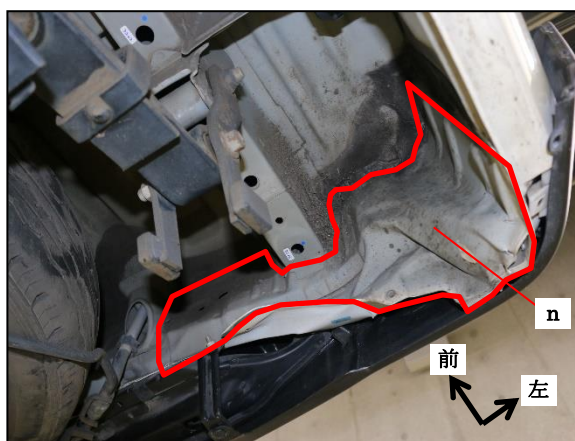
① リヤフロアクロスメンバサブ Assy アウタ(i)、左バックドアオープニングサイドフレームサブ Assy(j)、リヤフロアパンサブ Assy(k)、左クォータパネルインナ(1)、左フロアサイドレールリヤ(m)、リヤフロアクロスメンバサブ Assy インナ(n)が赤枠部、赤丸部で損傷しています。

左バックドアオープニングサイドフレームサブ Assy(j) 上部、左フロアサイドレールリヤ(m)、左クォータパネルインナ(1)、左リヤサイドメンバサブ Assy(o)の寸法修正を行った後、著しく損傷していたリヤフロアクロスメンバサブ Assy アウタ(i)、リヤフロアクロスメンバサブ Assy インナ(n)、左クォータパネル(e)、左バックドアオープニングサイドフレームサブ Assy と左バックドアオープニングサイドフレームサブ Assy と左クォータパネルインナ(1)の間に取付けられている左バックドアオープニングラインホースメントロー(r)を取外す作業を行いました。
