自研センターニュース

令和4年1月15日発行  
毎月1回15日発行(通巻556号)

## トヨタ ハリアー (MXUA80) 前部衝突の損傷診断

## トヨタ ハリアー (MXUA80) 前部損傷の復元修理事例

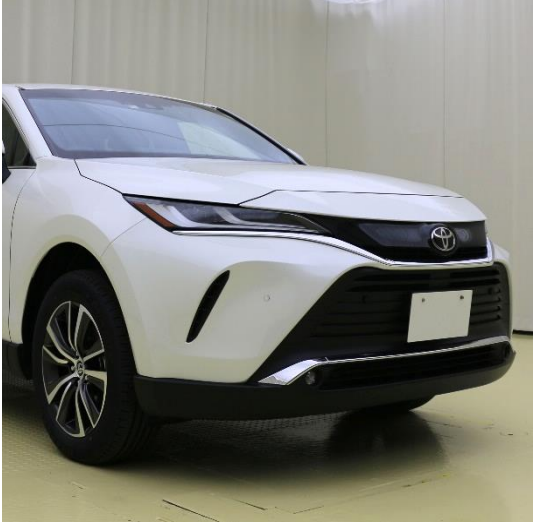
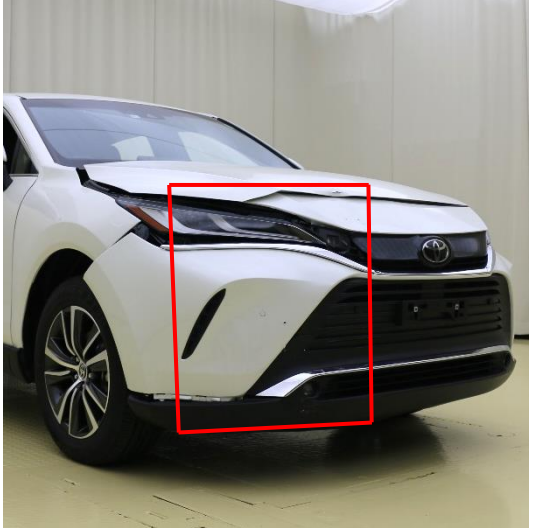
| 衝突前 | 衝突後 |
|---|---|
| <ul style="list-style-type: none"> <li>・ 前部右寄り 40%の範囲で後方に押込まれている。</li> <li>・ フロントバンパ、右ヘッドランプ、フードパネル（アルミ 6000 系）に相手物との衝突による直接損傷が発生している。</li> </ul> | |

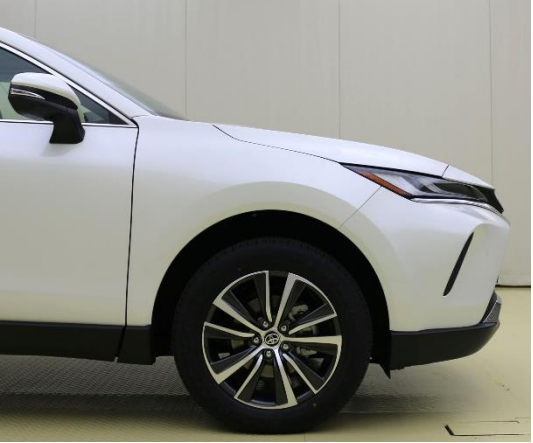
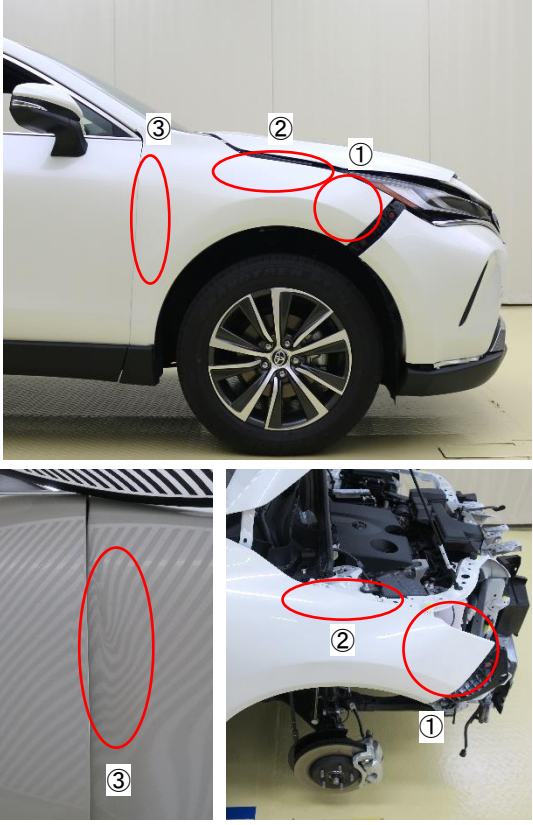
| 衝突前 | 衝突後 |
|---|---|
| <p>右フロントフェンダ（アルミ 6000 系）は押込みによる損傷および後退している。損傷状態は、①先端部で内側へ曲がり、②形状変化部で凹み、③衝突後、ドア開閉時のかみ込みによる損傷（縦縞の歪み）が発生している。</p> | |

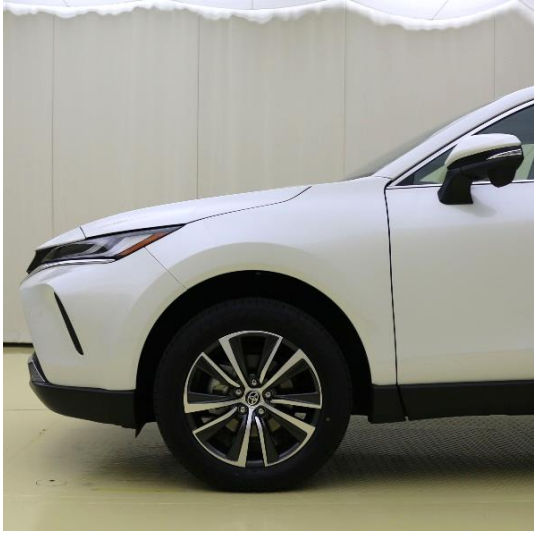
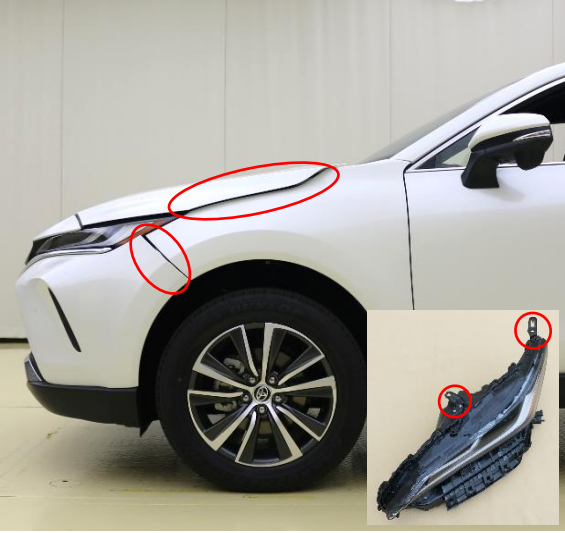
| 衝突前 | 衝突後 |
|---|---|
| <ul style="list-style-type: none"> <li>・フロントバンパからの波及により、左ヘッドランプブラケット付け根が白化損傷している。</li> <li>・フロントバンパ、フードの変形によるパネル間の隙間の変化はあるが、左フロントフェンダ（アルミ 6000 系）本体に修理を要する損傷はない。</li> </ul> | |

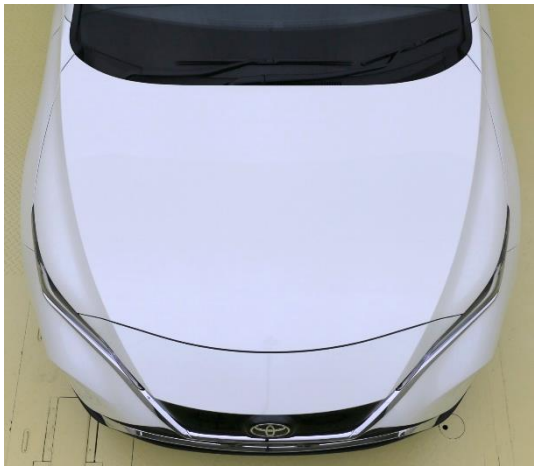
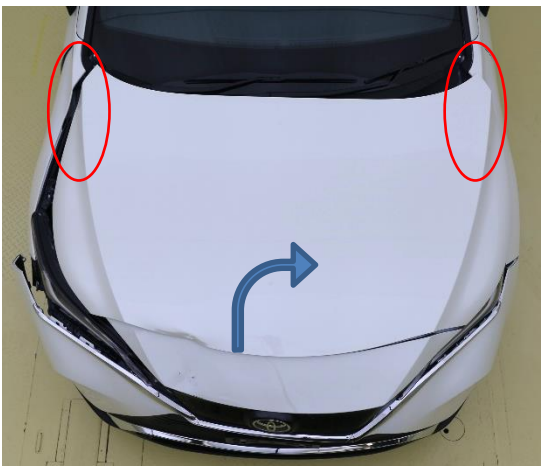
| 衝突前 | 衝突後 |
|---|---|
| <ul style="list-style-type: none"> <li>・右前部からの力によりフードパネルはフードロック部を中心に右回転するとともに、左右ボンネットヒンジはアーム部が左方向へ変形、損傷が発生している。</li> <li>・左ボンネットヒンジと左フロントフェンダの締結部を経由した左フロントフェンダ後部への損傷は発生していない。</li> </ul> | |

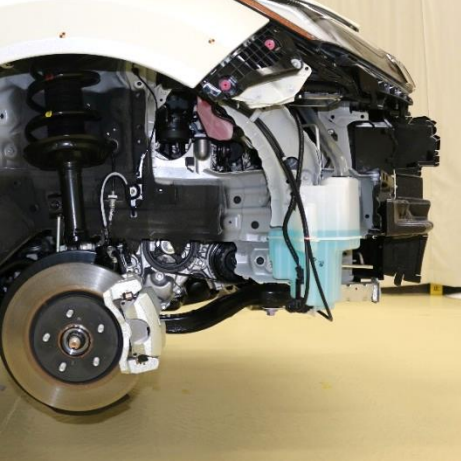
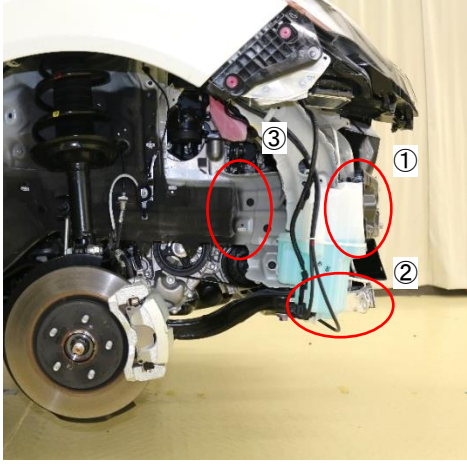
| 衝突前 | 衝突後 |
|---|---|
| | <p data-bbox="981 958 1342 1019">右フロントサイドメンバ前部の状態<br/>サスペンションメンバ取外後下から撮影。</p> |
| <p>① 右フロントサイドメンバ前端部は、バンパラインホースからの押込みにより後方への潰れと左方向への折れが発生している。</p> <p>② 右側のアンダロードパスを形成するクラッシュボックス（右フロントバンパエクステンション）は前部の後方への潰れと全体が後方へ押込まれたことで、後面と井桁上のフロントサスペンションメンバ（フロントフレーム）右前部が変形している。</p> <p>③ 右フロントサイドメンバ前部の形状変化部位（サスペンションメンバ右前取付後部）で曲がりおよび下面の凹みが発生している。</p> | |

| 部位名 | 衝突後の状態・復元作業の説明 |
|---|---|
| 右フロントサイドメンバ | <ul style="list-style-type: none"><li>・先端部での潰れと折れおよび、サスペンションフレーム右前取付部後の形状変化部位で曲がりが発生。</li><li>・前端部の復元は、インナ側のサイドメンバブラケットの取替え、アウト側は、サイドメンバサブ Assy アウタを使用し、前部溶接点での取替えを選択。</li><li>・残部、形状変化部位での曲がり復元は、基本修正（寸法復元）の後、インナ側の形状修正を行なう。損傷部が閉断面構造のため、アウト側損傷部付近を切開、開断面にしたうえで損傷部を板金修正する。</li></ul> |

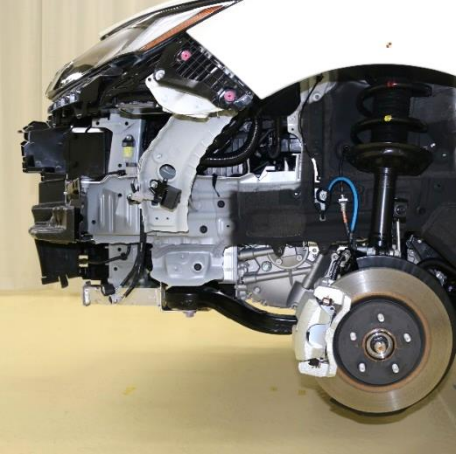
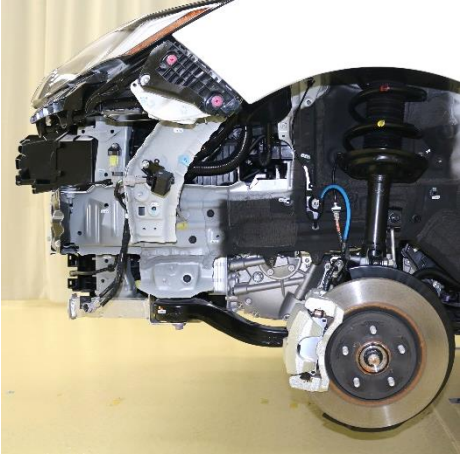
| 衝突前 | 衝突後 |
|---|---|
| <p>目視による左側骨格への損傷は確認できないが、フロントバンパラインホースからの波及により、左フロントサイドメンバおよび左フロントフェンダエプロン前部が、左方向への誘発損傷が発生している。</p> | |

| 部位名 | 衝突後の状態・復元作業の説明 |
|---|---|
| 左フロントサイドメンバ<br>左フロントフェンダエプロン | フロントバンパリインホースメントおよびラジエータサポートからの波及により左方向へ押出し（振れ）損傷（誘発損傷）が発生、基本修正の範囲。 |

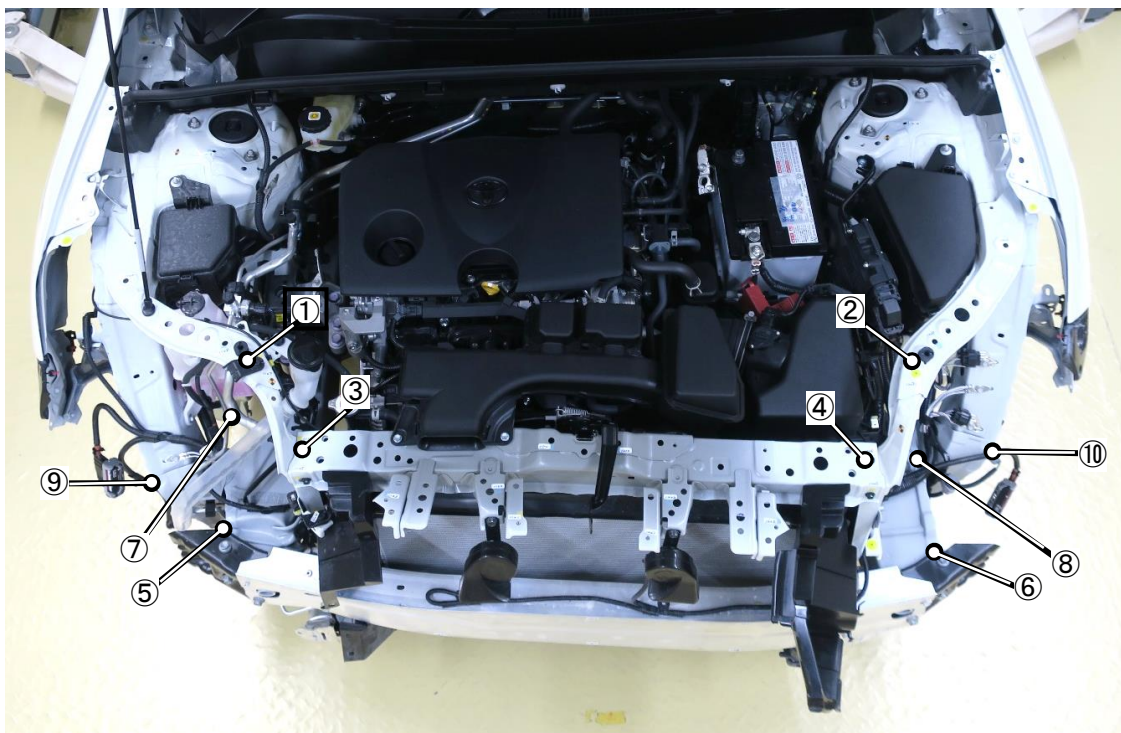
- ・フロントバンパラインホースメント、ラジエータサポート右側、アンダロードパスを形成する右フロントバンパエクステンション、右フロントサイドメンバ先端部は、相手物からの直接的な押込みにより、強い潰れや折れが発生、右側の押込みによる波及はフロントサイドメンバ前部の形状変化部位（フロントサスペンションメンバ右前取付後部）、下部はサスペンションメンバ右前部におよんでいる。
- ・左側への誘発損傷は、フロントバンパラインホースメントを経路とする力を中心に、ラジエータアップサポート、フロントクロスメンバからの力により、左フロントサイドメンバおよび左フェンダエプロン前部を外側（左方向）へ押出す損傷が発生している。

| 右（着力）側の状態 | 左側の状態 |
|---|---|
| ① 右ラジエータサポート上部は、後方へ53mm、左方向へ40mm、上方向へ22mm 変化している。 | ② 左ラジエータサポート上部は、前方へ3mm、左方向へ6mm、上方向へ4mm 変化している。 |
| ③ ラジエータアップサポート右上部は後方へ66mm、左方向へ15mm、下方へ6mm 変化している。 | ④ ラジエータアップサポート左上部は左方向へ14mm 変化（他は規定値内）している。 |
| ⑤ 右フロントサイドメンバ前部は、後方へ27mm、右方向へ21mm、下方へ4mm 変化している。 | ⑥ 左フロントサイドメンバ前部は、左方向へ4mm 変化（他は規定値内）している。 |
| ⑦ 右フロントサイドメンバ中央前部は、後方へ3mm、左方向へ4mm 変化している。 | ⑧ 左フロントサイドメンバ中央前部に、修理を要する寸法上の変化はない。 |
| ⑨ 右フロントフェンダエプロンに、修理を要する寸法上の変化はない。 | ⑩ 左フロントフェンダエプロン前部は、左方向へ3mm 変化（他は規定値内）している。 |

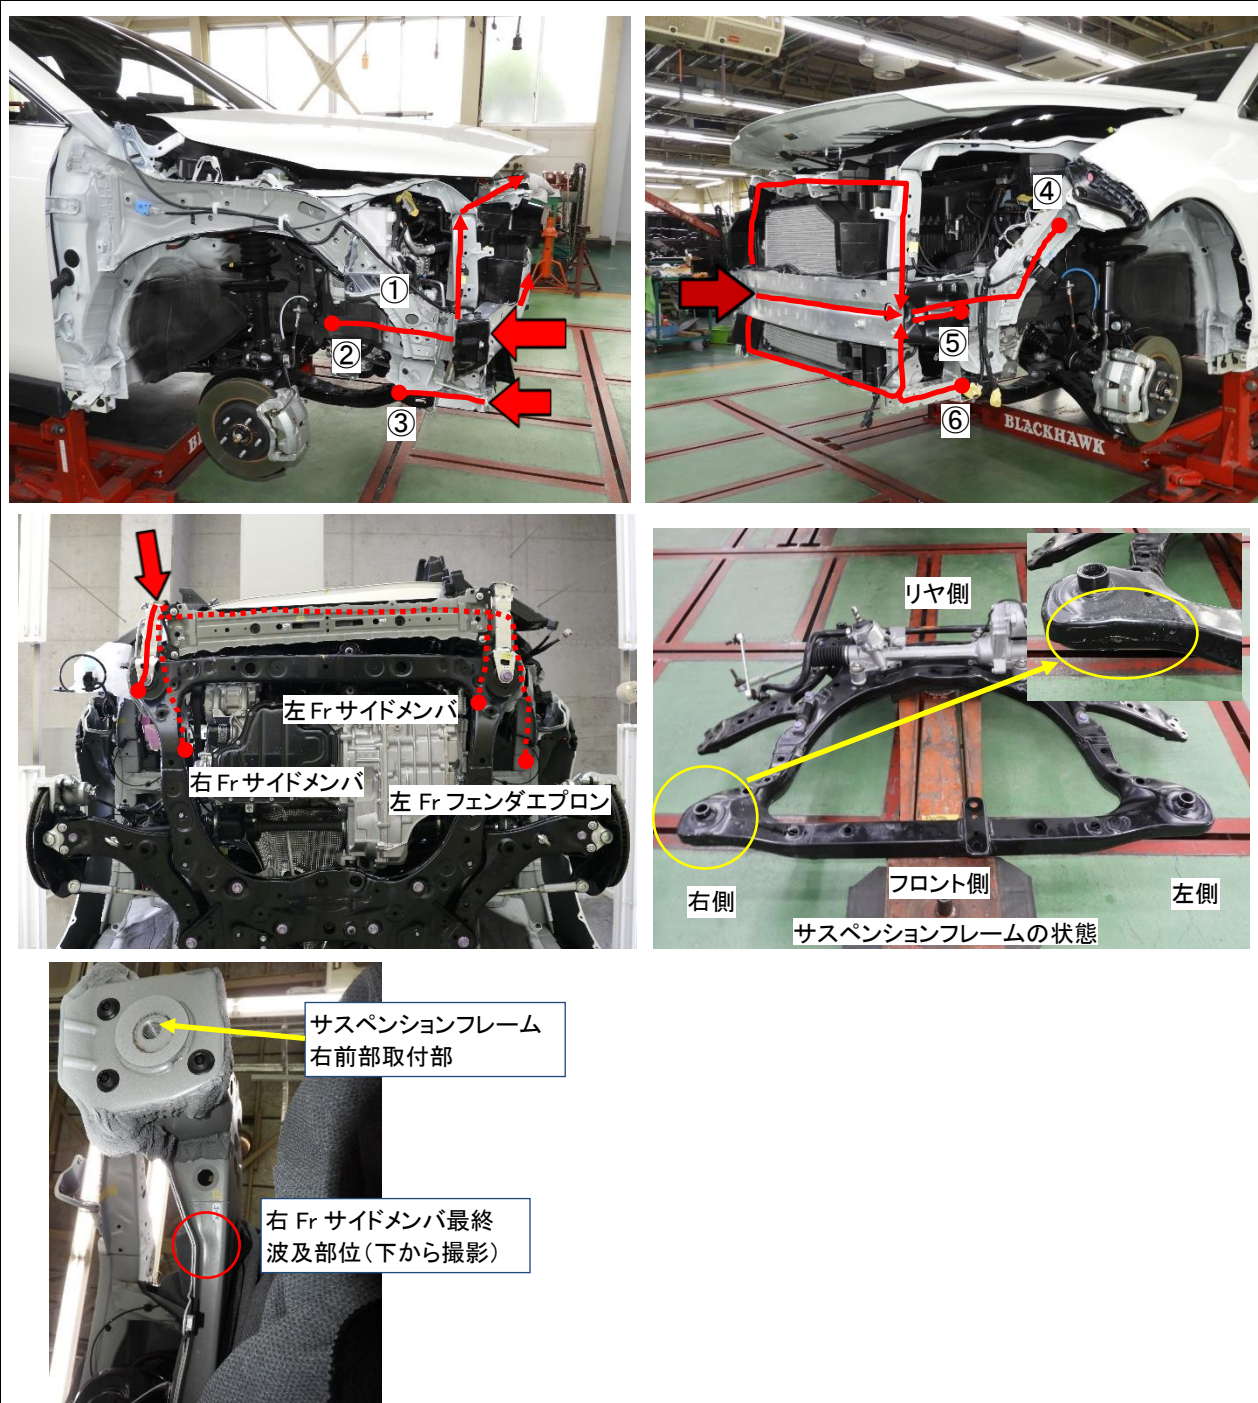
| ① アップロードパス最終波及部位 | 波及損傷なし |
| ② ミドルロードパス最終波及部位 | 右フロントサイドメンバ中央前部 |
| ③ アンダロードパス最終波及部位 | サスペンションフレーム右前部 |
| ④ 誘発損傷最終波及部位（アップ） | 左フロントフェンダエプロン サイドエプロン後部 |
| ⑤ 誘発損傷最終波及部位（ミドル） | 左フロントサイドメンバ前部 |
| ⑥ 誘発損傷最終波及部位（アンダ） | 左フロントバンパエクステンション |

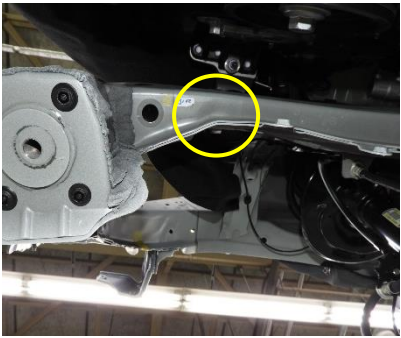
| 右フロントサイドメンバの形状修正作業 | | |
|---|---|---|
| ① 修正前の損傷状態（黄丸部） | ② サイドメンバアウト側の切開 | ③ 切開後の状態 |

右フロントサイドメンバ中央前部、形状変化部位での曲がり損傷については、基本修正（寸法復元のための引き作業）だけではひずみが残り、損傷部（インナ側）の形状修正が必要です。損傷部は閉断面構造になっていることから、損傷部付近（アウト側）を切開し、損傷部を直接ハンマリングする方法で形状修正を行いました。

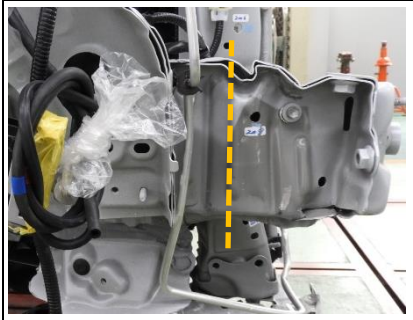
| 右フロントサイドメンバ（アウト側）前部溶接点での取替、右サイドメンバブラケット（インナ側）取替作業 | | |
|---|---|---|
| ① アウト側半裁位置（黄線）後部に折れが発生 | ② 損傷部、取替部位（溶接点）の取外し後の状態 | ③ サイドメンバサブ Assy アウトから取替部の溶接点で取外し |

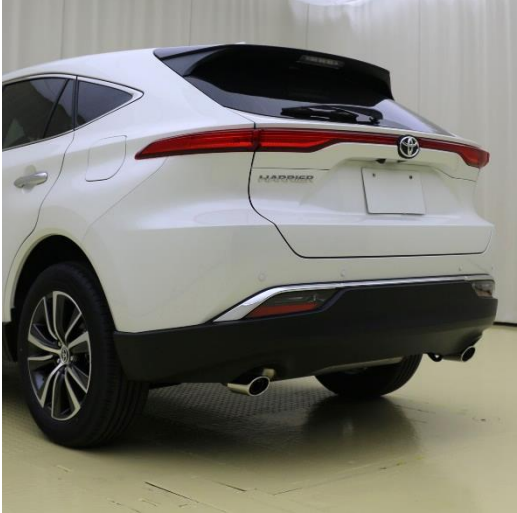
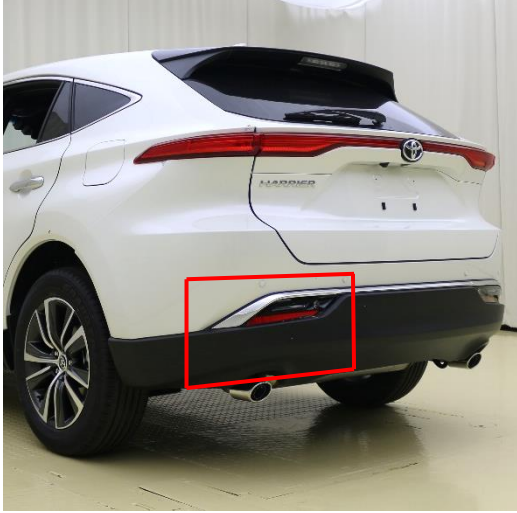
| 衝突前 | 衝突後 |
|---|---|
| <ul style="list-style-type: none"> <li>・後部左寄り約 40%の範囲で相手物と衝突し後部左側が前方に押込まれている。</li> <li>・リヤバンパに相手物との衝突による直接損傷が発生している。バックドアは非衝突。</li> <li>・エキゾーストテールパイプに修理を要する損傷は発生していない。</li> </ul> | |

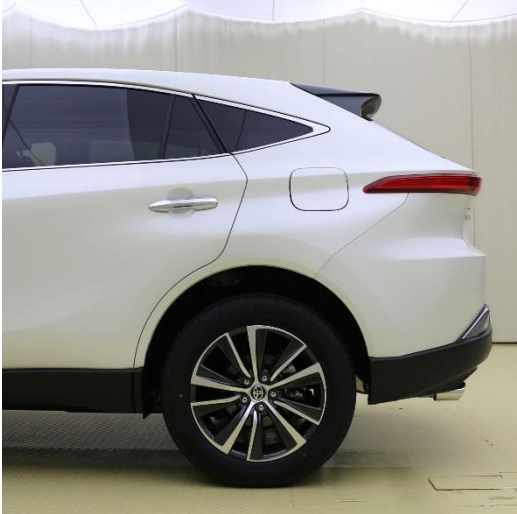
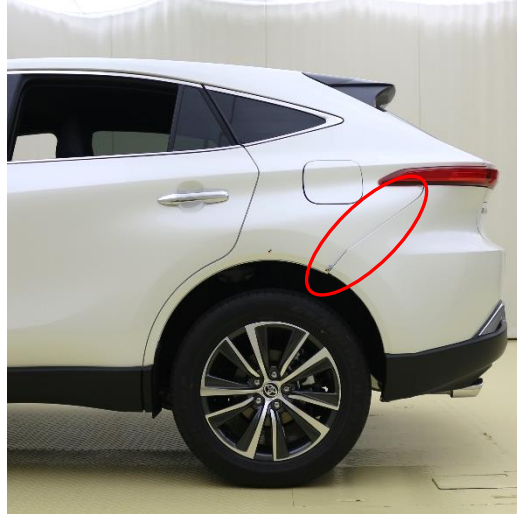
| 衝突前 | 衝突後 |
|---|---|
| <ul style="list-style-type: none"> <li>・リヤバンパカバーの変形にともない、左クォータパネルとの隙間に変化が生じているが、左クォータパネルや左テールランプに損傷は発生していない。</li> <li>・左リヤドアと左クォータパネルの隙間の変化は、計測上はわずかな開きがある程度で、修理を要する変化ではない。</li> </ul> | |

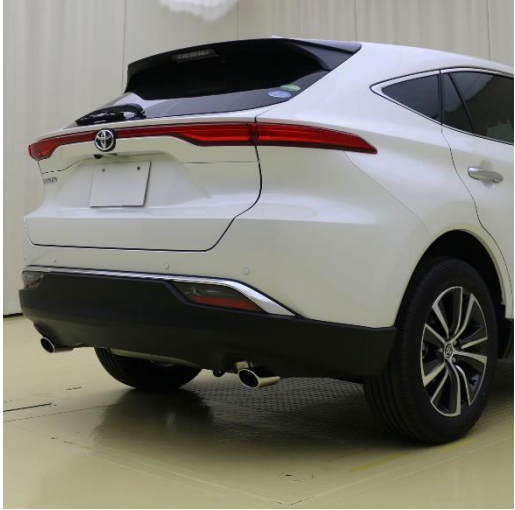
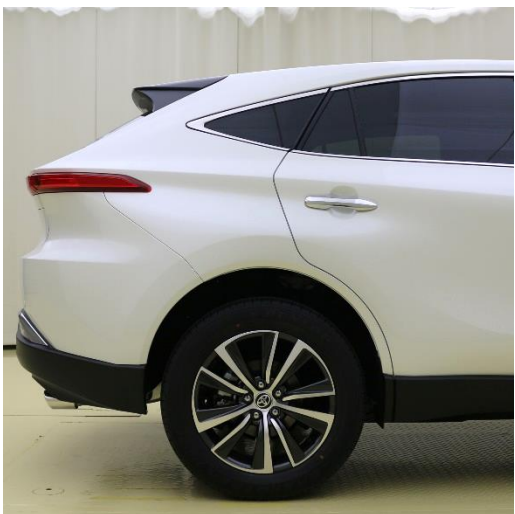
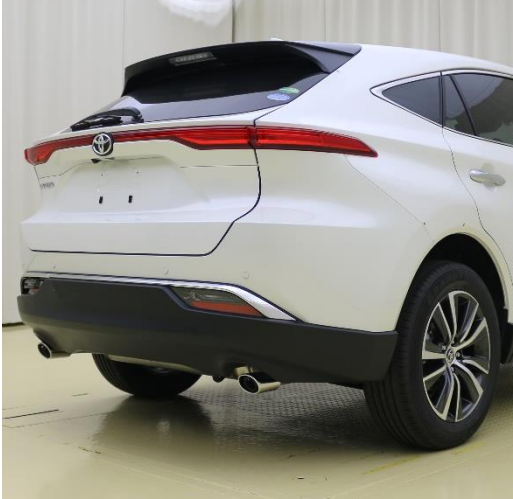
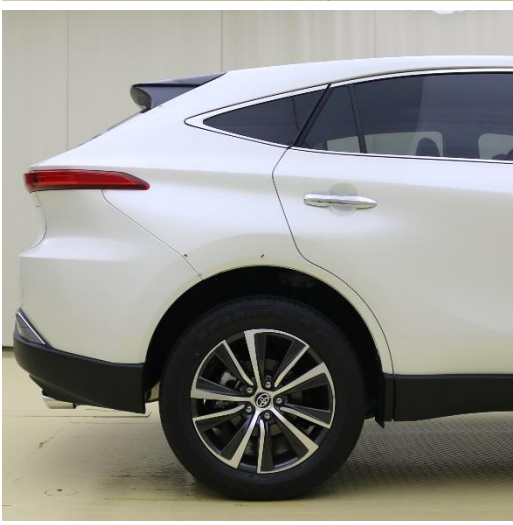
| 衝突前 | 衝突後 |
|---|---|
| <p>右側外観は、修理を要する変化は発生していない。右リヤドアと右クォータパネルの隙間は、計測上では、わずかに狭くなっているが修理を要する変化ではない。</p> | |

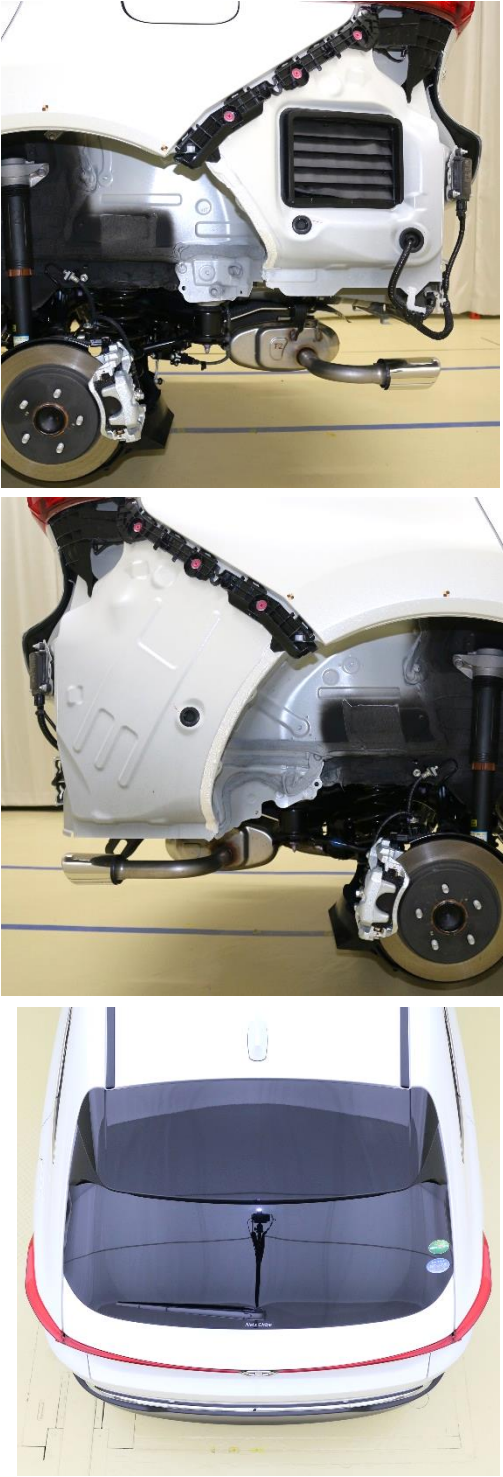
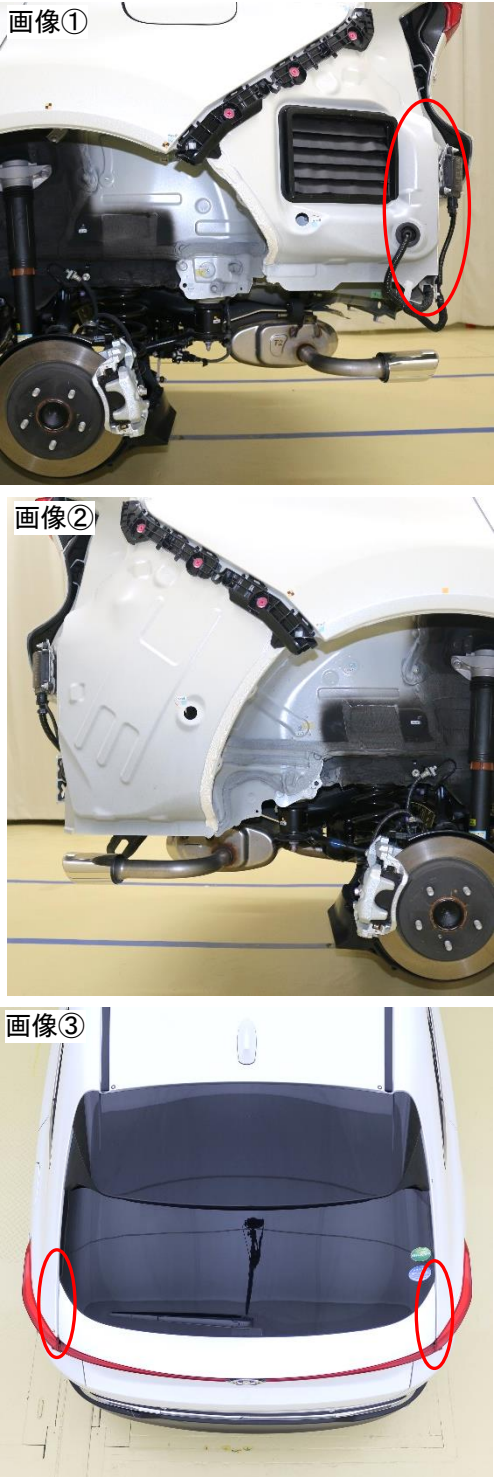
| 衝突前 | 衝突後 |
|---|---|
| <p>画像① ボデーロアバックパネル左側、左リヤサイドメンバ後部、リヤフロアに損傷が発生しているが、左リヤホイールハウス側への波及損傷はない。</p> <p>画像② 目視では確認できないが、右リヤサイドメンバ後部は、バンパラインホースからの力で右方向へ押出されている。右リヤホイールハウスへの波及損傷はない。</p> <p>画像③ 上方からの目視観察では、衝突後の変化は見受けられないが、計測上ではバックドアとクォータパネルの隙間は、左でわずかに狭く、右でわずかに広がっている。</p> | |

| 部位名 | 衝突後の状態・復元作業の説明 |
|---|---|
| ボデーロアバックパネル | 左側への押込みにより広い範囲で折れが発生している。<br>また、左リヤフロアサイドメンバ引出しのため、取外しまたはサイドメンバ周辺の切開が必要になるため取替えを選択 |

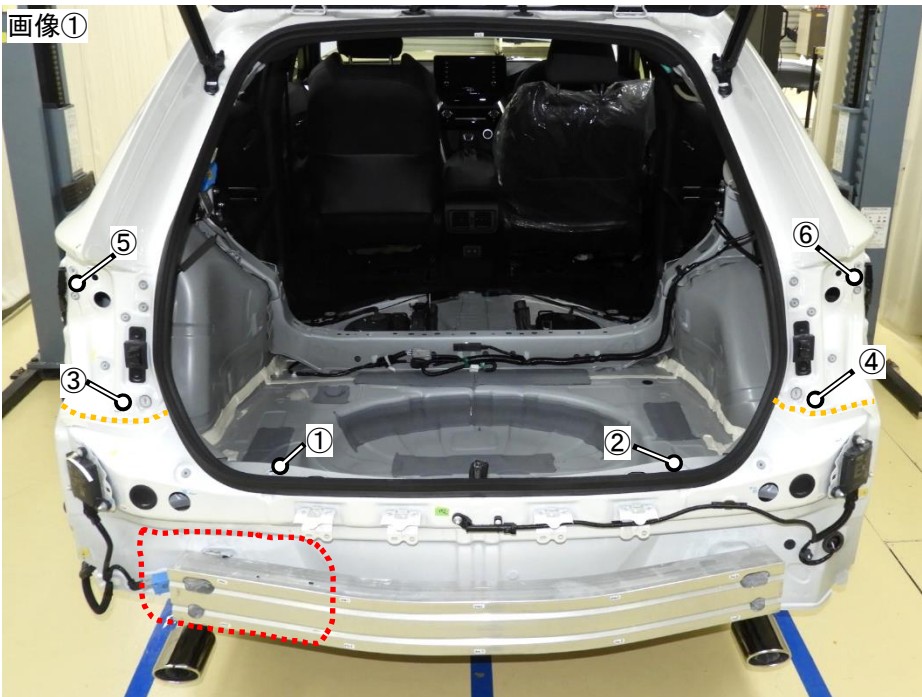
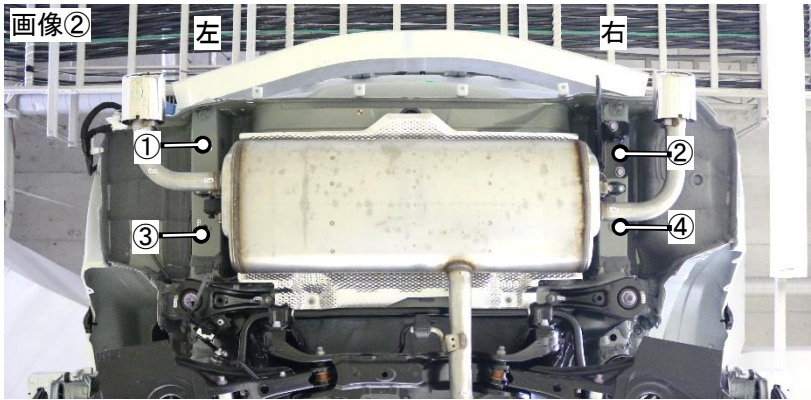
| 衝突後 | |
|---|--|
| <ul style="list-style-type: none"> <li>・力はリヤバンパラインホースメント左側および、ボデーロアバックパネル左側、上部の環状構造部の下側を直接押込み（赤枠部）、左リヤサイドメンバ後部およびリヤフロアの広い範囲（リヤフロアの前部まで）で波及損傷が発生している。</li> <li>・バックドア開口部の左右を形成するクォータパネルエクステンションおよび、アンダフロア右側の右リヤサイドメンバは、リヤバンパラインホースメントおよびボデーロアバックパネル上部環状構造部を経路として主に、右方向へ変化する損傷が発生している。</li> </ul> <p>※ 黄点線は、左右のクォータパネルエクステンションとボデーロアバックパネルの境界位置</p> | |
| <p>画像① バックドア開口部の寸法変化</p> <p>①:押込みで 4mm 右方向へ 5mm ②:右方向へ 5mm ③:右方向へ 3mm ④:右方向へ 4mm<br/>⑤:修理を要する変化なし。 ⑥:右方向へ 3mm</p> <p>画像② リヤサイドメンバの寸法変化</p> <p>①: 右方向へ 4mm ②:右方向へ 3mm ③: 右方向へ 3mm ④:修理を要する変化なし。</p> | |

| 部位名 | 衝突後の状態・復元作業の説明 |
|---|---|
| バックドア開口部<br><br>・ 左クォータパネルエクステンション<br>・ 右クォータパネルエクステンション | ・ 左クォータパネルエクステンションは、下部でボデーロアバックパネルからの波及損傷が発生しているため修正を要する。修正は基本修正の範囲<br>・ 右クォータパネルエクステンションは、リヤバンパリインホースメントおよびボデーロアバックパネル上部環状構造帯からの波及により右方向に変化損傷しているため修正を要する。修正は基本修正の範囲 |

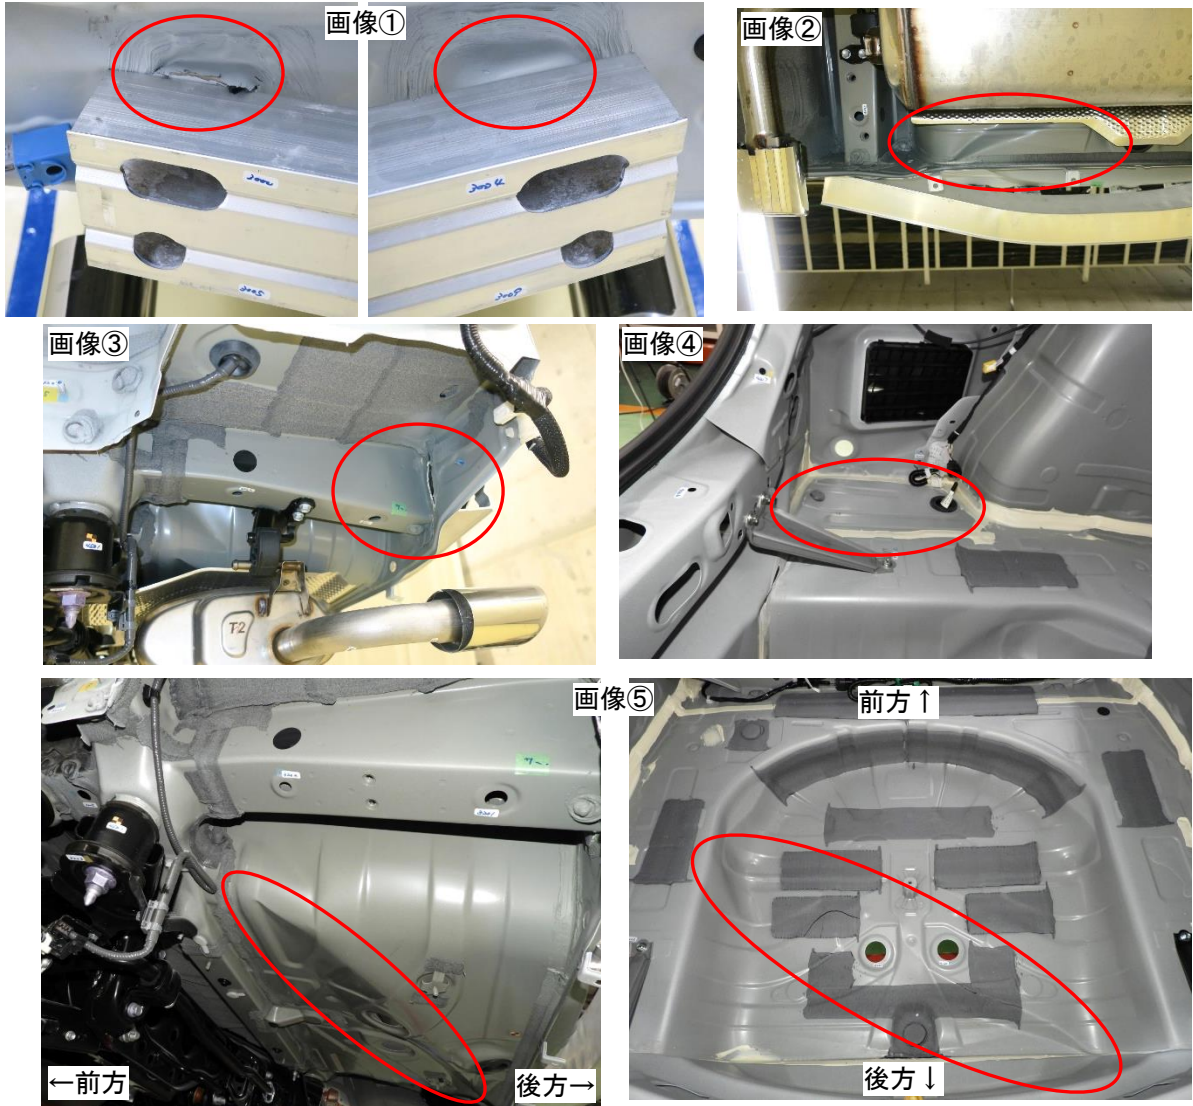
- 画像① リヤバンパラインホースメント左右取付部、クラッシュボックスの状態、左は押込みによる潰れ、右はラインホースからの力による右方向への押出し
- 画像② ボデーロアバックパネルからの押込みによるリヤフロア左後端部の折れ損傷
- 画像③ 左クラッシュボックスからの押込みによる左リヤサイドメンバ後部の損傷状態
- 画像④ ボデーロアバックパネルからの押込みによる左リヤフロアサイドパネルの損傷状態
- 画像⑤ ボデーロアバックパネルからの押込みによるリヤフロアパンの波及損傷の状態、対角線状に折れが発生している。

| 部位名 | 衝突後の状態・復元作業の説明 |
|---|---|
| ・ 左リヤフロアサイドパネル<br>・ リヤフロアパン | ・ 左リヤフロアサイドパネルはボデーロアバックパネルからの押込みにより後部で曲がり損傷が発生している。<br>・ リヤフロアパンは力に対して対角線状に折れが発生、左右の前部（クロスメンバ付近）まで波及損傷が発生している。<br>・ 2 部品とも基本・形状修正を要する。 |

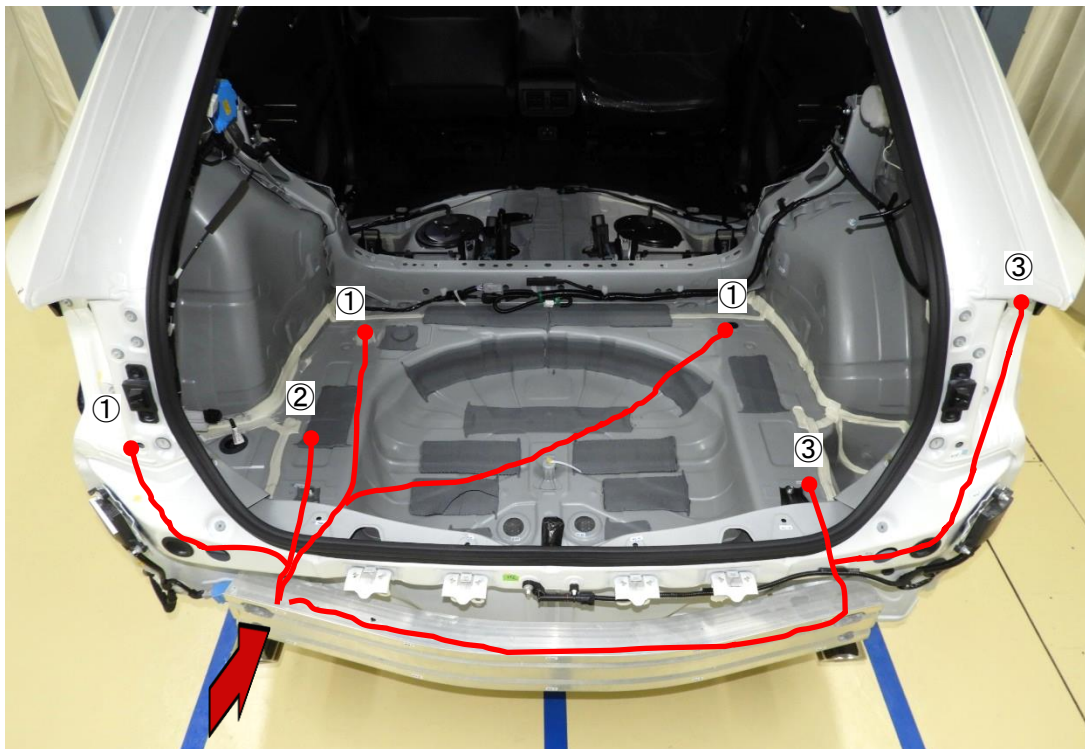
| 波及経路 | 最終波及部位 |
|---|---|
| ① ボデーロアバックパネル経路 | ・左クォータパネルエクステンション下部（寸法変化）<br>・リヤフロアパン左右前部（歪み） |
| ② 左リヤフロアサイドメンバ経路 | ・左リヤサイドメンバ中央後部（寸法変化） |
| ③ リヤバンパラインホースメント経路 | ・右リヤサイドメンバ後部（寸法変化）<br>・右クォータパネルエクステンション中央下部（寸法変化） |

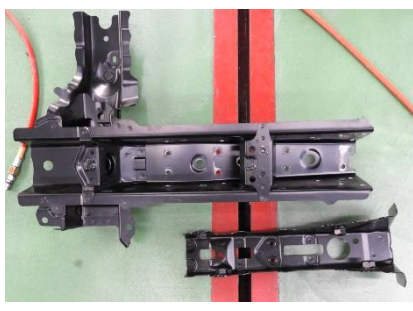
今回の損傷は、後端のフランジ部（中筒側）に折れ、および外筒側に変形が発生しました。

| 左リヤフロアサイドメンバリヤ、フランジ部（中筒部）一部取替作業 | | |
|---|---|---|
| ① 損傷状態、後端&フランジに折れ | ② 補給部品（リヤフロアサイドメンバリヤ）、内外の2重構造 | ③ 中筒を溶接点で取外し（内側） |

損傷範囲は狭く、リヤサイドメンバの後端部付近に集中していることから、リヤフロアサイドメンバリヤのフランジ部を含む中筒部分の溶接点で取替えをし、中筒部分を取外すことで外筒側の変形は修正可能になりました。
