自研センターニュース 令和4年10月15日発行
毎月1回15日発行(通巻565号)

ホンダ Honda e (ZC7) 前部衝突の損傷診断

ホンダ Honda e (ZC7) 前部損傷の復元修理事例

ホンダ Honda e (ZC7) 後部衝突の損傷診断

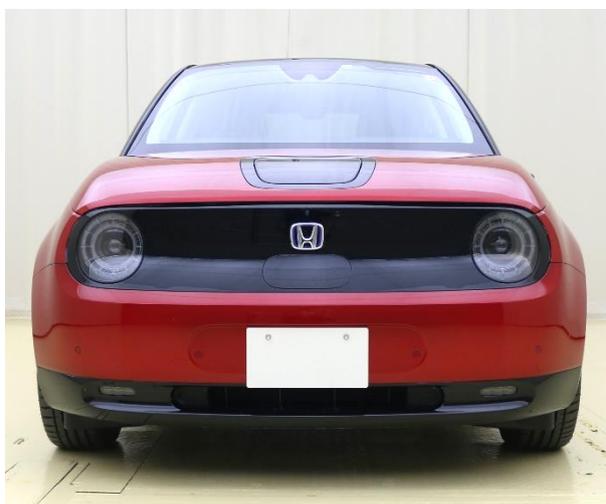
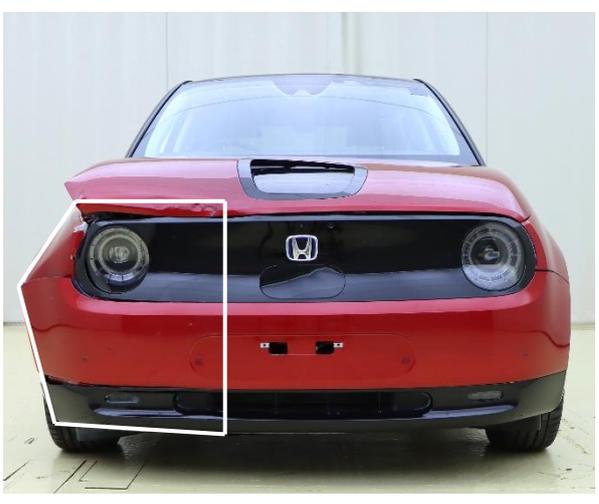
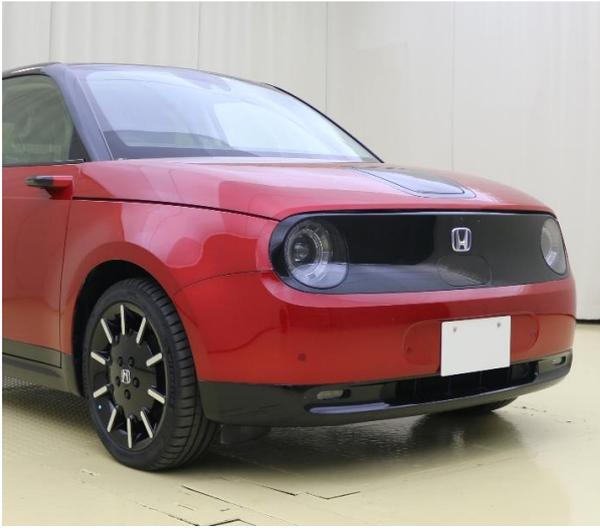
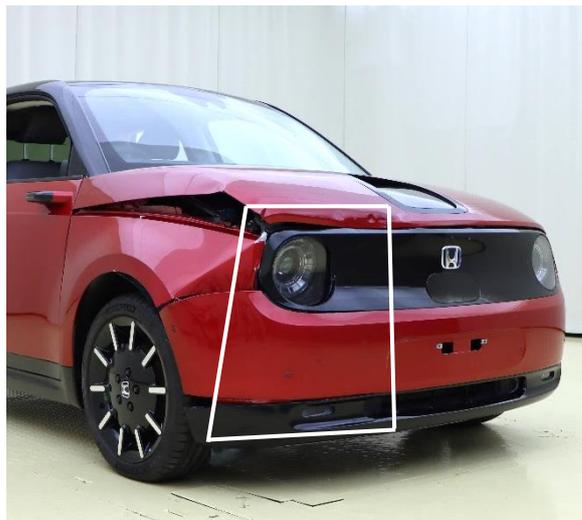
損傷状態	
<ul style="list-style-type: none"> ・ 前面全体の右側約 40%の範囲で相手物と衝突し、後方に押込まれている。 ・ フロントバンパ、フロントグリル、右ヘッドライト、ボンネット、右フロントフェンダに衝突相手物との直接損傷が発生している。

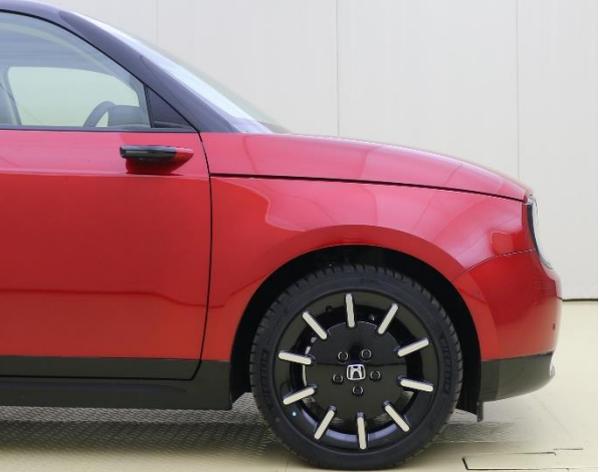
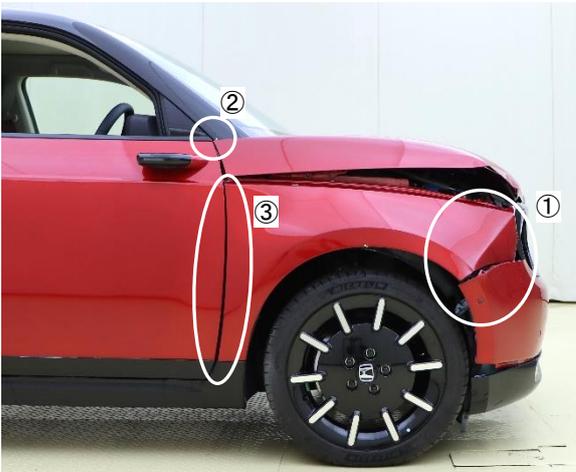
損傷状態	
<ul style="list-style-type: none"> ① 右フロントフェンダは相手物からの押込みで前部が折れ曲がっている。 ② ボンネットが後退し右ピラーガーニッシュおよび右フロントドア前端上部と干渉、損傷が発生している。 ③ 右フロントフェンダと右フロントドアの隙間は上部で狭く下部で広がっている。

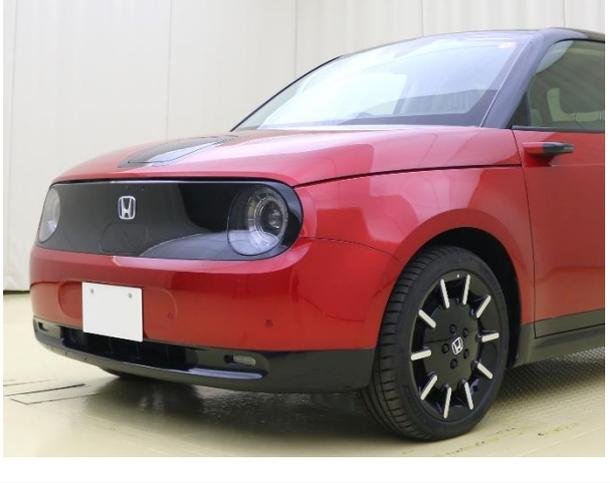
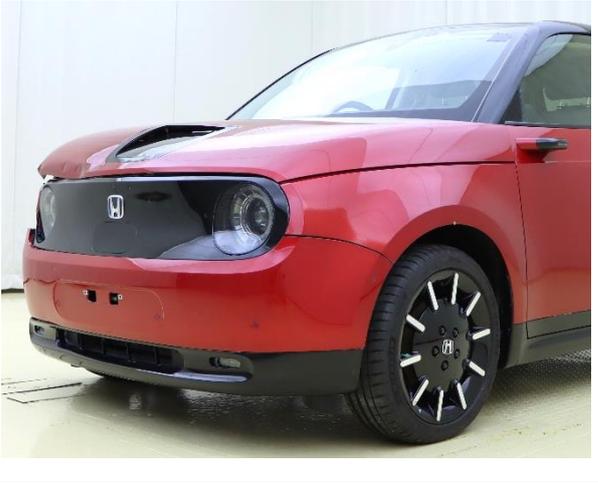
損傷状態	
<p>着力部（右側）からの波及による、左ヘッドライトへの損傷は発生していない。</p>

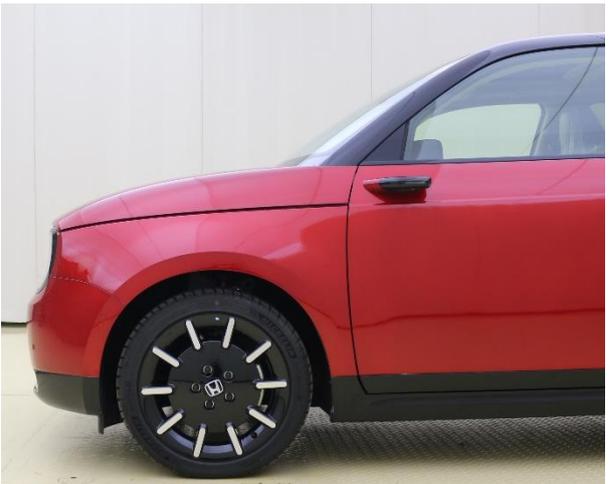
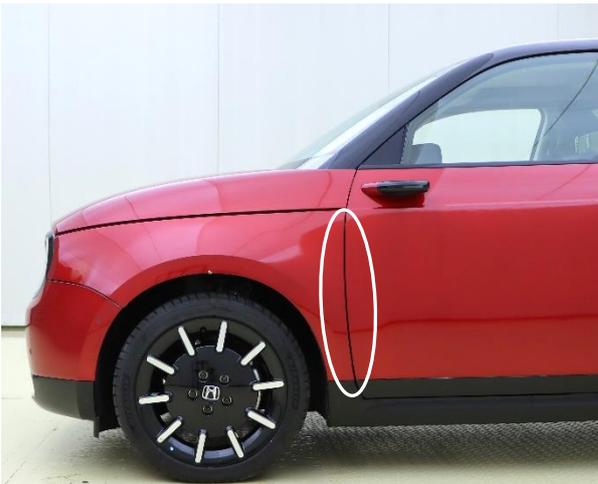
損傷状態	
<p>左フロントフェンダと左フロントドアの隙間は、わずかに上部で狭く下部で広がっているが、左フロントフェンダおよび左フロントドアに損傷はない。</p>

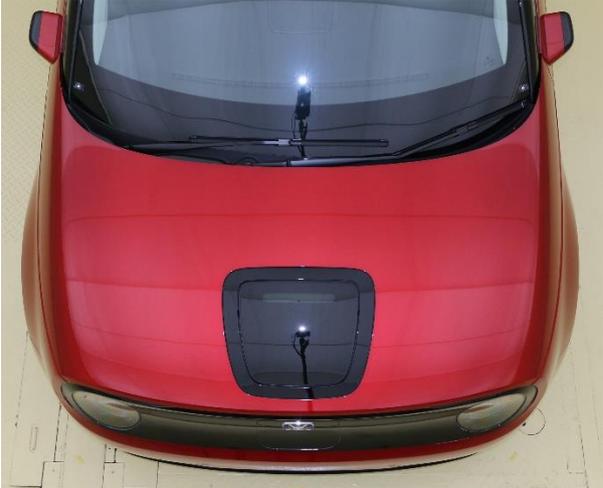
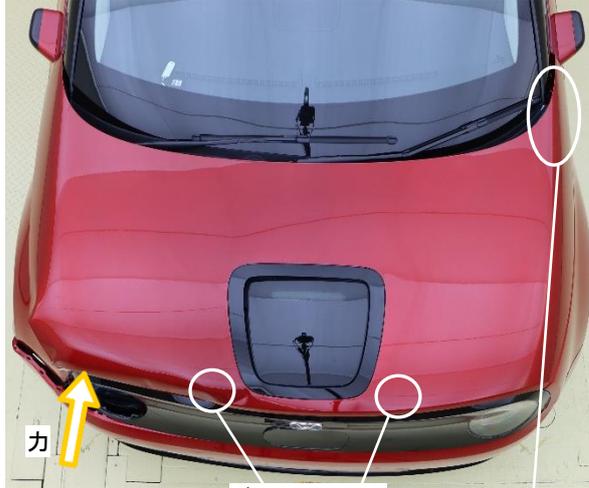
<p>損傷状態</p>	
<p>右前部からの力によりボンネット右前部は大きく後方に向かって損傷しているが、前方左右のボンネットロックと後方左右のボンネットヒンジの四方で固定されていることで、ボンネット全体の移動は制限され、右側は後方への移動によりピラーガーニッシュと干渉したが、左側はボンネットのわずかな右回転により左後端部が外側へ移動した程度で、隣接部との干渉はない。</p> <p>参考 右側左下画像は、ボンネットロック中央1点タイプ、ホンダフィットGR3系の損傷事例2021年10月号掲載（衝突条件は同じ）</p>

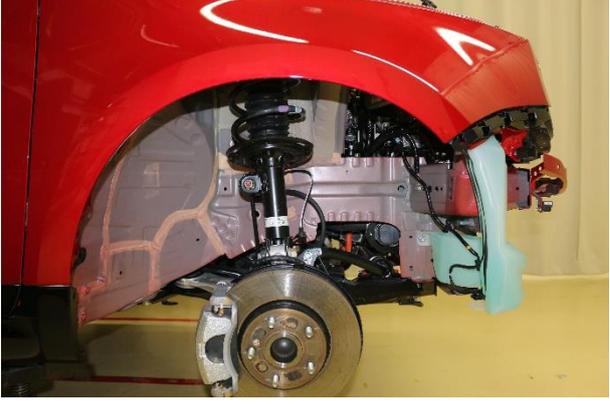
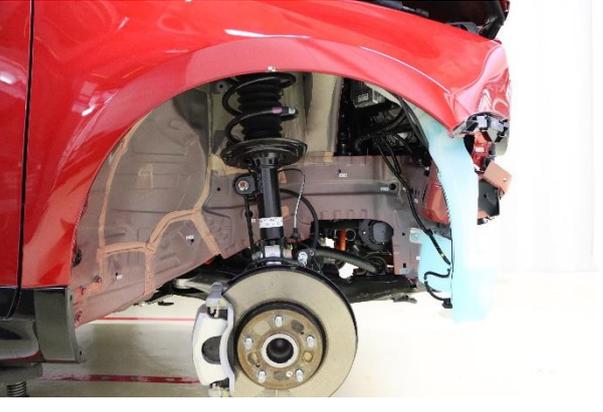
損傷状態	
<ul style="list-style-type: none"> ・右フロントサイドフレームは、フロントバンパビームクラッシュボックス部からの波及により、サイドフレーム全体を上方に持ち上げながら、前部→中央→ロアダッシュボード取付部まで波及、折れや曲がりが発生している。 ・右フロントダンパハウジングは右フロントサイドフレームの持上りと前部パイプ形状の右フロントダンパエクステンションからの波及によりタワー部の折れおよび、上部ロアダッシュボード取付部に押し込み損傷が発生している。 <p>※ 損傷状態の詳細は次頁にて説明します。</p>

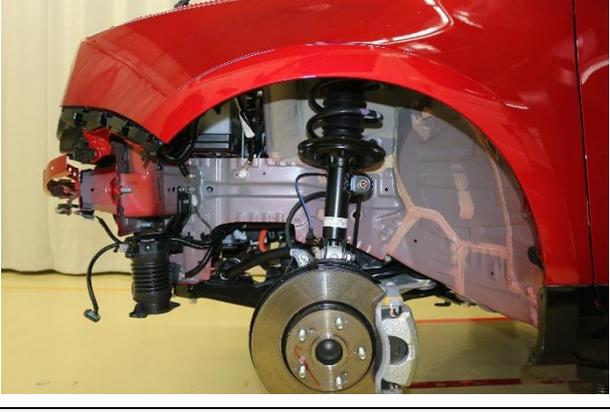
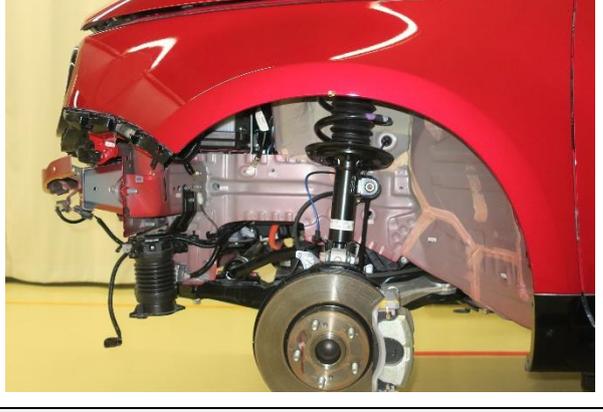
損傷状態	
<ul style="list-style-type: none"> ・内板骨格左側への誘発損傷は、強固なフロントバンパビームからの波及により、バンパビームクラッシュボックス取付面から左フロントサイドフレーム前部が、外側に押出される損傷が発生している。 ・左フロントサイドフレームの損傷は外観から確認できない。また、左フロントダンパハウジングへの誘発損傷はない。

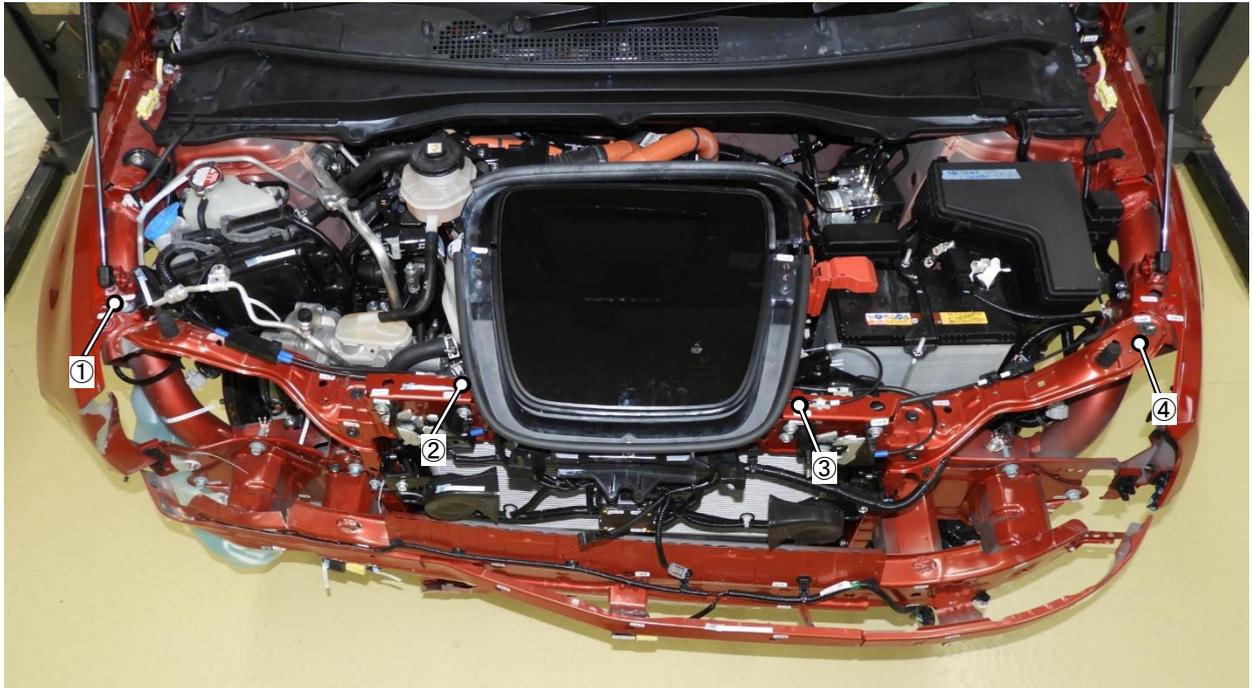
- ①～② バルクヘッドアップ、右側の寸法変化
 ① 後方へ3mm、左方向へ10mm、下方向に20mm変化している。
 ② 後方へ35mm、左方向へ3mm変化している。

- ③～④ バルクヘッドアップ左側の寸法変化
 ③ 後方へ4mm、左方向へ4mm変化している。
 ④ 修理を要する変化はない。

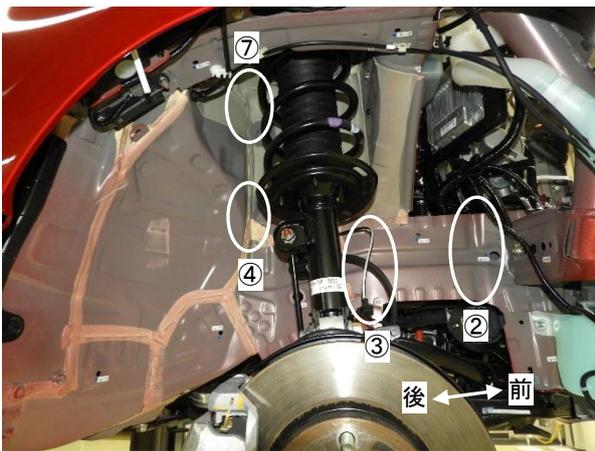
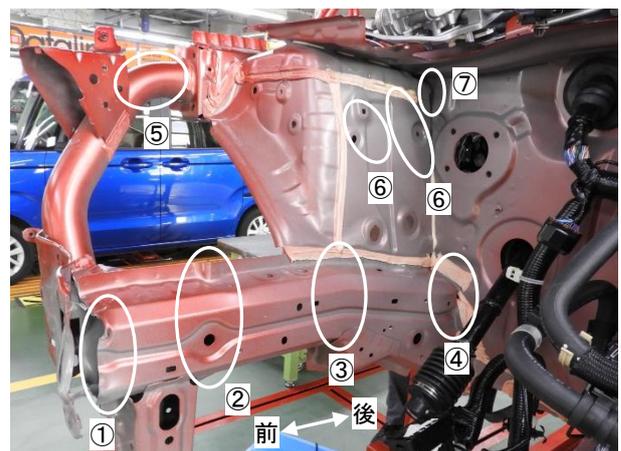
右フロントサイドフレーム・右フロントダンパハウジングの損傷状態

・右フロントサイドフレームの損傷（①～④）

①バンパビーム右側に取付けられた内側のクラッシュボックスからの波及による先端部の潰れ、②前部の折れ、③中央部の折れ、④ロアダッシュボード接合部の押込み。

・右フロントダンパハウジングの損傷（⑤～⑦）

⑤バンパビーム右側に取付けられた外側のクラッシュボックスからの波及によるフロントダンパエクステンションパイプ構造後部での曲がり、⑥ダンパハウジングタワー部分での折れ、⑦ロアダッシュボード接合部の押込み。

部位名	衝突後の状態・復元作業の説明
フロントバルクヘッド	アッパフレーム、右サイドステー、ロアクロスメンバに押込みによる折れや曲がりが発生、左サイドステーは左方向へ変形があり、ASSYによる取替えを選択。
右フロントサイドフレーム	先端部での潰れ、前部・中央部での折れ、ロアダッシュボード接合部での押込み、損傷程度および損傷範囲は大きく、取替えを選択。
右フロントダンパハウジング	前部ダンパエクステンション、パイプ構造後部での曲がり、ダンパハウジングタワー部前後での折れ、ロアダッシュボード接合部での押込みにより取替えを選択。
左フロントサイドフレーム	フロントバンパビームからの波及により、前部が車体の外側（左方向）へ押出されるように曲がりが発生。前部の曲がりには基本修正の範囲、先端部の変形は形状修正を要する。
左フロントダンパハウジング	寸法変化はなく、修正作業は不要。
フロントサブフレーム (サスペンションメンバ)	右側前部が、ねじれを伴う上方への曲がりが発生、取替えを選択。
ロアダッシュボード	右フロントサイドフレームおよび右フロントダンパハウジングからの押込みによる曲がりが発生、基本修正の範囲で復元完了。

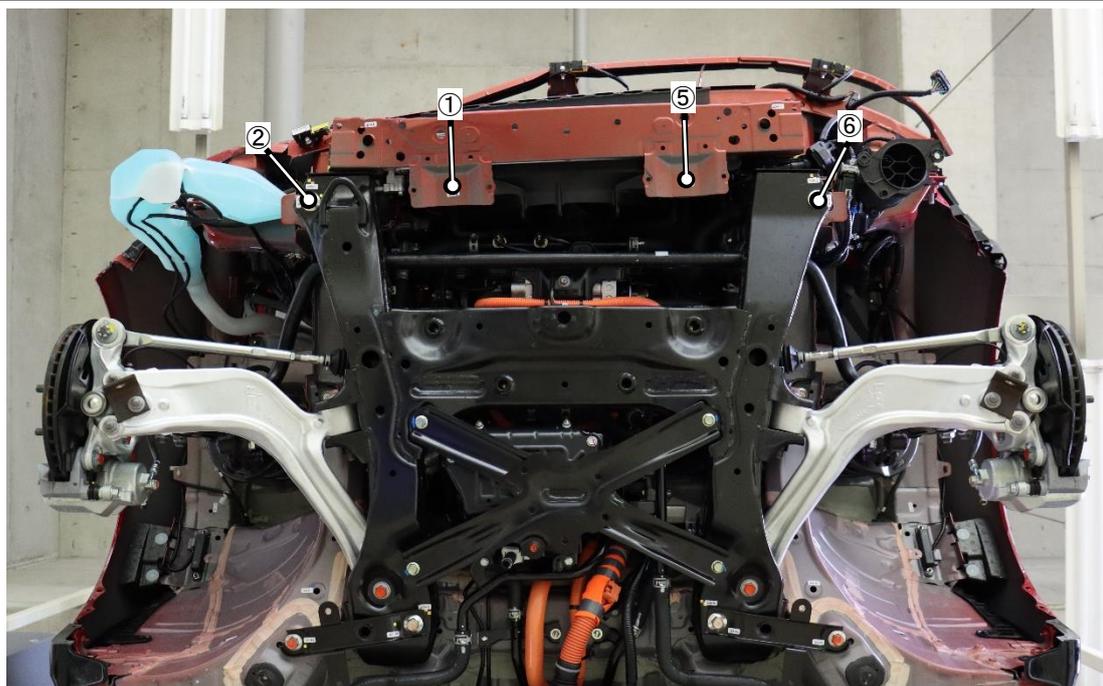
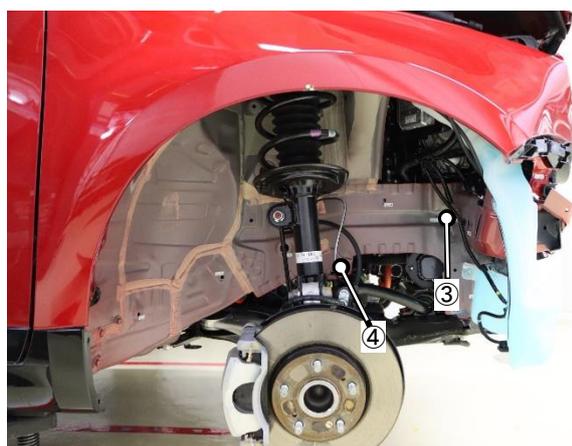
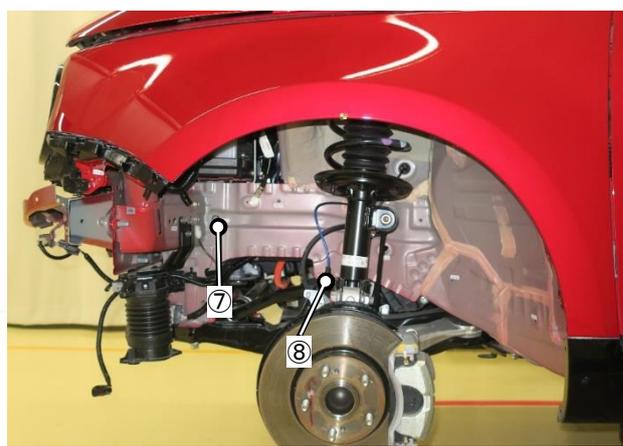
フロントサブフレーム（サスペンションメンバ）損傷状態

大型のフロントサブフレーム（サスペンションメンバ）を採用、今回の衝突では、着力側（右側）についても直接的な押し込み（直接損傷）はない。取付けボルトのズレや曲がり、塗膜の割れなどはなく、外見での損傷は確認できないが、②の計測点で6mm程度の持ち上がりがあることから取外し後の単体点検を行った結果、右前部の持ち上りおよびねじれ損傷を確認した。

右（着力）側の状態	左側の状態
<p>①～② バルクヘッドロアーおよびサブフレーム前部の寸法変化</p> <p>① 後方へ26mm、左方向へ9mm、上方向へ6mm 変化している。</p> <p>② 上方向へ6mm（他は基準の範囲内）変化している。</p> <p>③～④ 右フロントサイドフレームの寸法変化</p> <p>③ 後方へ3mm、左方向へ9mm、上方向へ5mm 変化している。</p> <p>④ 上方向へ3mm（他は基準の範囲内）変化している。</p>	<p>⑤～⑥ バルクヘッドロアーおよびサブフレーム前部の寸法変化</p> <p>⑤ 後方へ15mm、左方向へ10mm 変化している。</p> <p>⑥ 修理を要する変化はない。</p> <p>⑦～⑧ 左フロントサイドフレームの寸法変化</p> <p>⑦ 左方向へ4mm（他は基準の範囲内）変化している。</p> <p>⑧ 修理を要する変化はない。</p>

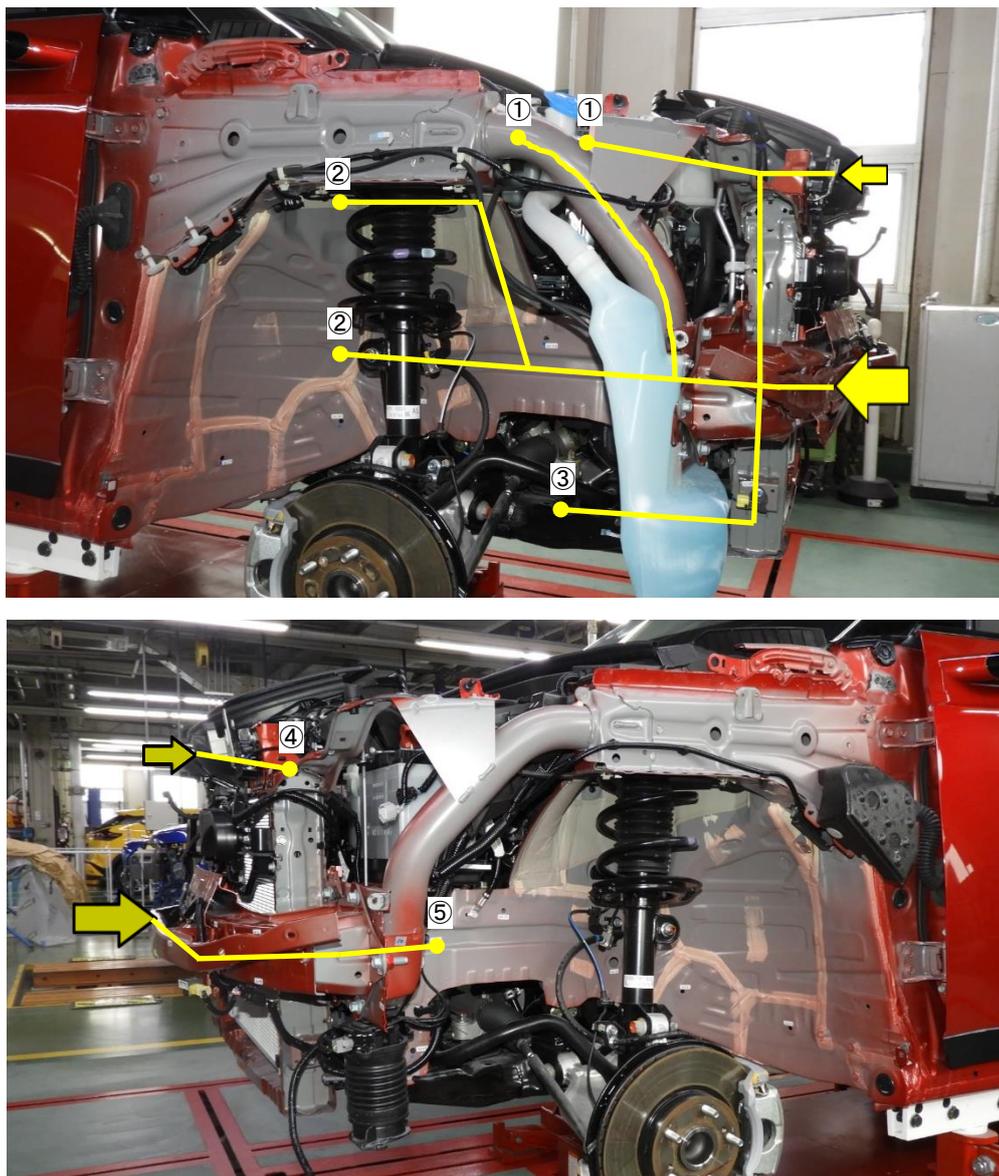
波及経路別：最終波及部位

① アップロードパス最終波及部位	右フロントダンパエクステンション パイプ構造後部（曲がり）
② ミドルロードパス最終波及部位	・右フロントダンパハウジング上部ロアダッシュボード接合部（押込み） ・右フロントサイドフレームロアダッシュボード接合部（押込み）
③ アンダロードパス最終波及部位	フロントサブフレーム右中央前部（曲がり）
④ 誘発損傷最終波及部位（アツパ）	フロントバルクヘッド左サイドステー上部（寸法移動）
⑤ 誘発損傷最終波及部位（ミドル）	左フロントサイドフレーム前部（寸法移動）
誘発損傷最終波及部位（アンダ）	波及損傷なし

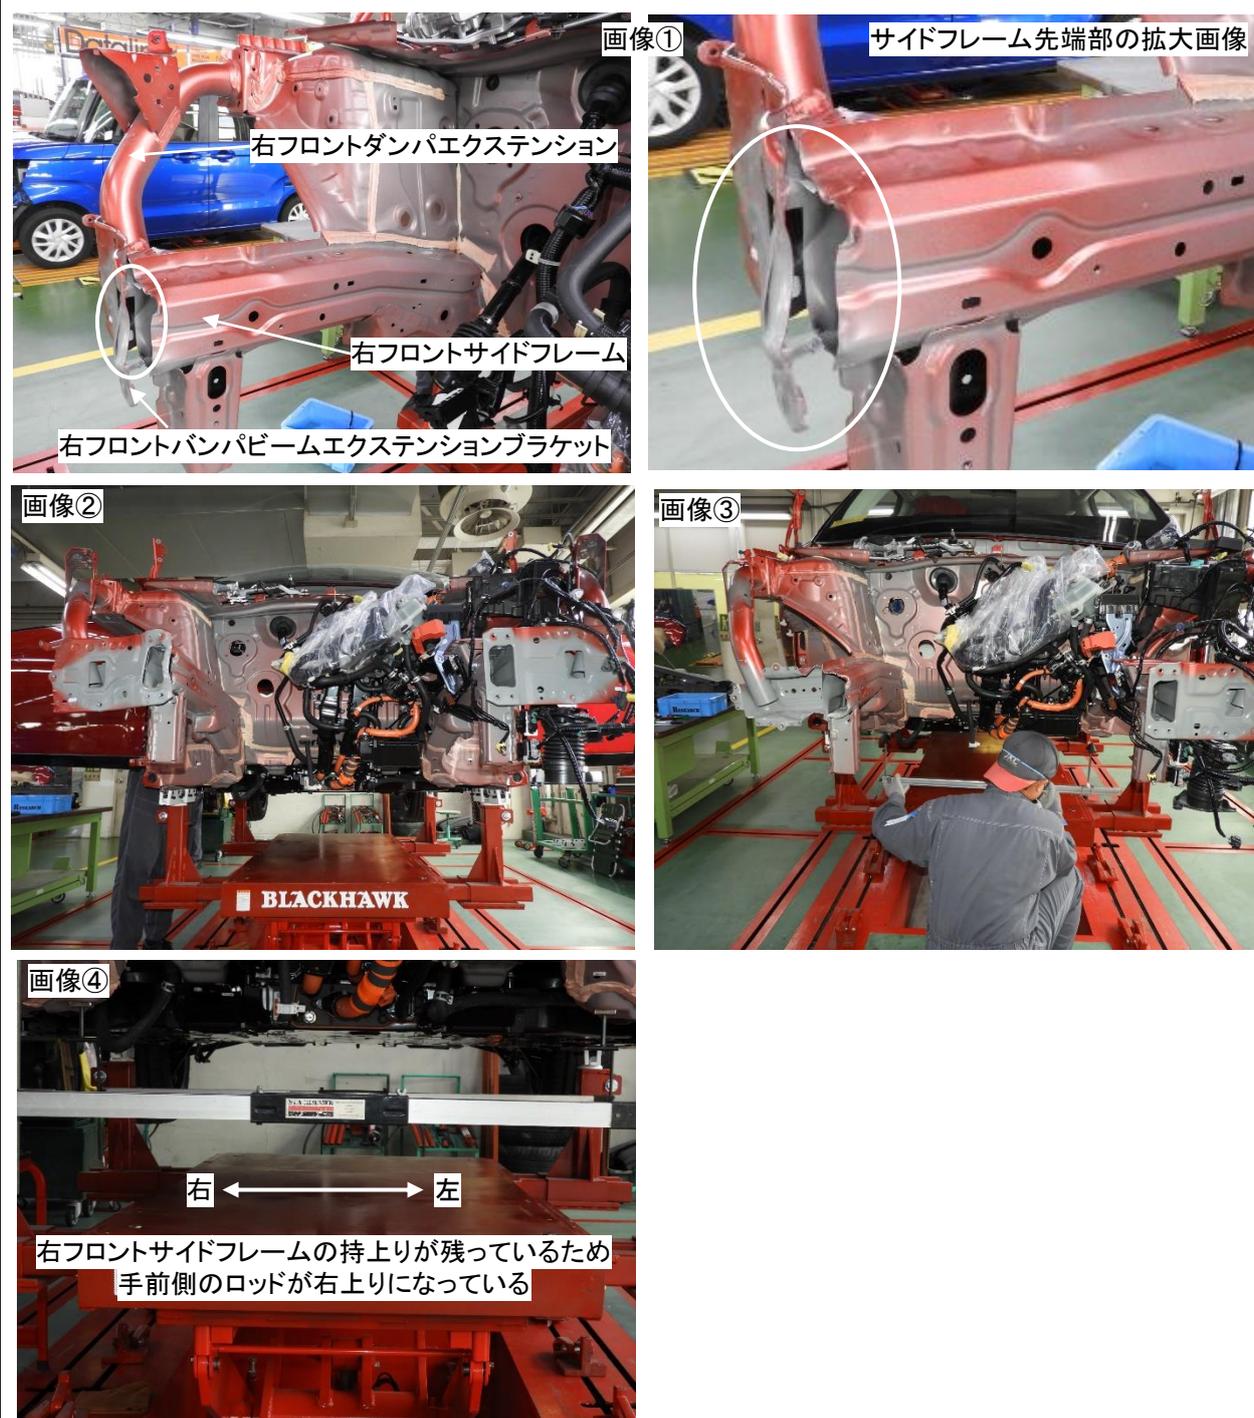
引き作業 1~2 回後の確認計測

画像① フロントバンパビームエクステンションブラケットがフロントサイドフレームから引きはがれてしまい（白丸部）、右フロントサイドフレーム側に大きな力が伝わらず、再修正が必要。

計測確認の結果、右フロントサイドフレームは内側への振れおよび持上り傾向が残っている。

左フロントサイドフレームの振れ（誘発損傷）は復元傾向を示している。

この後、右側骨格の再修正を行った上、フロント骨格の再計測を実施する。

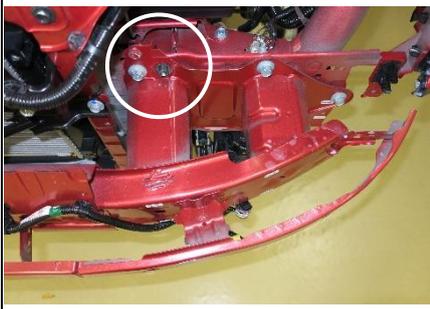
① Fr バンパビーム右着力側からの誘発損傷

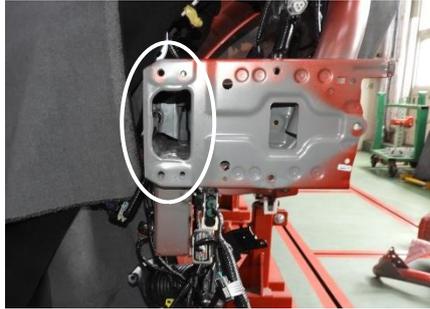
② Fr バンパビーム取外し後、左側座面（エクステンションブラケット部）の損傷状態

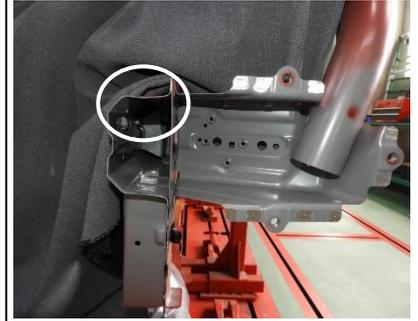
③ 左エクステンションブラケット取外し後サイドフレーム先端部の損傷状態

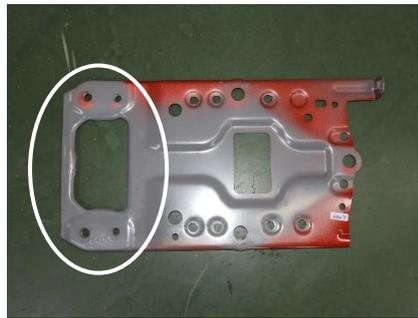
④ 左エクステンションブラケット（溶接点12点、白丸は損傷部）

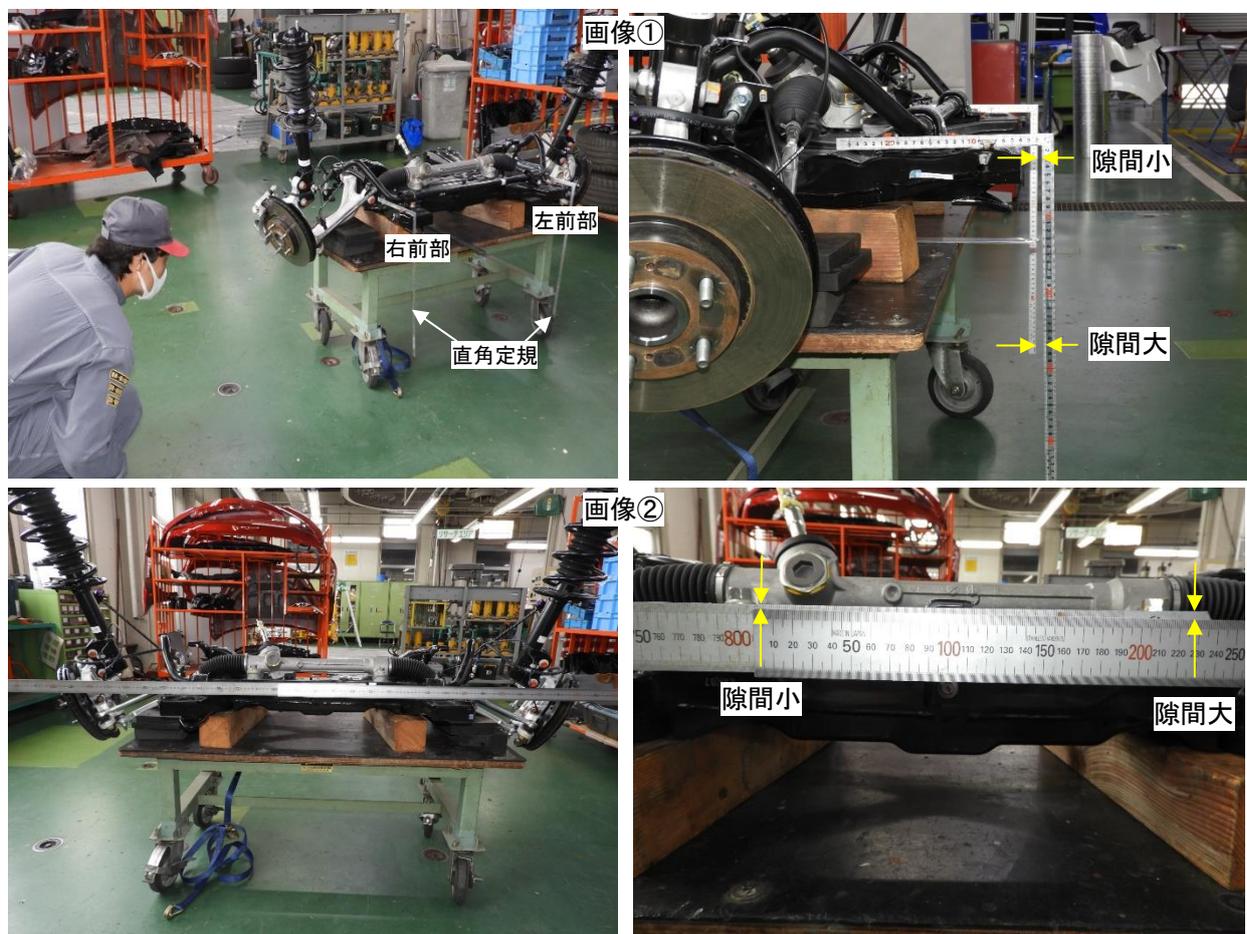
フロントサスペンションフレーム単体点検

画像① サスペンションフレーム前部の平行度（持上り）の点検

右側に取付けた直角定規の下側の隙間が大きい。右側が左側より持上っていることが解る。

画像② サスペンションフレーム前部の平行度（ねじれ）の点検

右側に取付けた直定規の先端が持上り、隙間が大きくなっている。右側が左側より外側にねじれていることが解る。

サスペンションメンバ前部左右差の状態が、右フロントサイドフレームの損傷傾向と一致することから、右フロントサイドフレームからの波及による損傷と判断される。

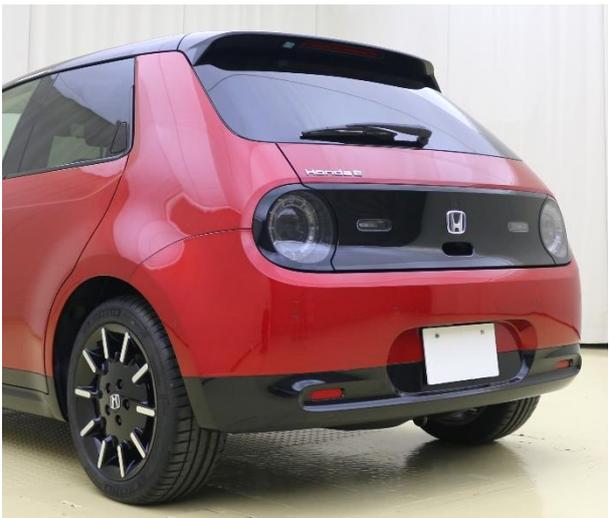
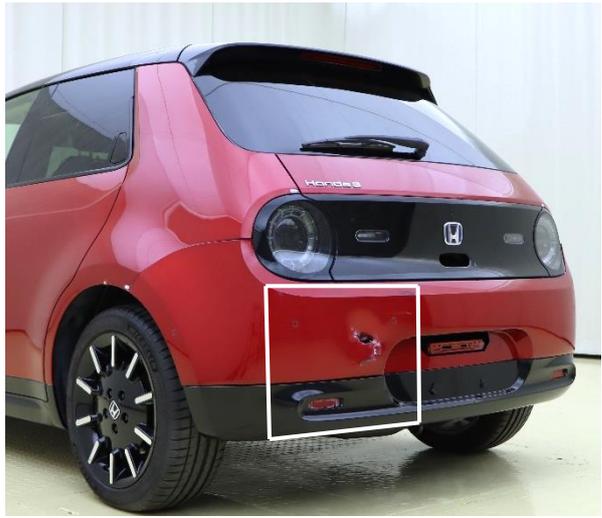
損傷状態	
<ul style="list-style-type: none"> ・後面全体の左側約 40%の範囲で相手物と衝突し、前方に押し込まれている。 ・リヤバンパへ相手物との衝突による直接損傷が発生している。 ・テールゲートおよび左右テールライトに直接および波及損傷は発生していない。

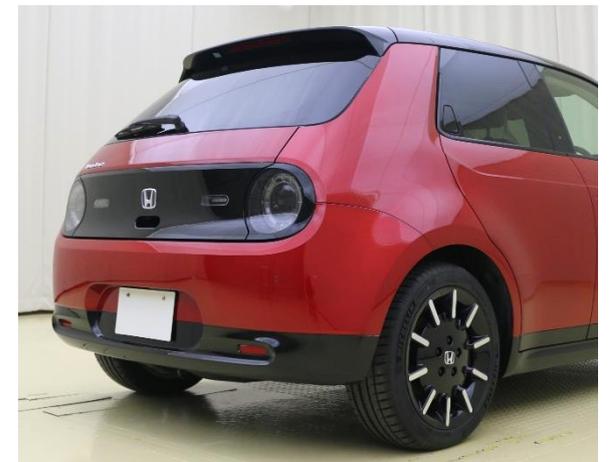
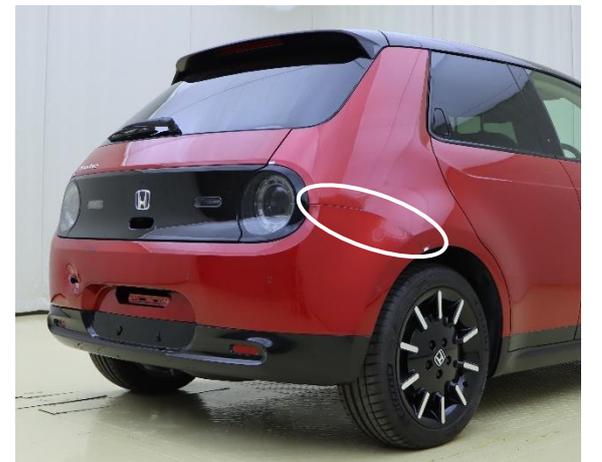
損傷状態	
<p>リヤバンパフェイス全体が右方向に移動し、右端部がサイドスペーサから外れ右側に飛び出している。</p>

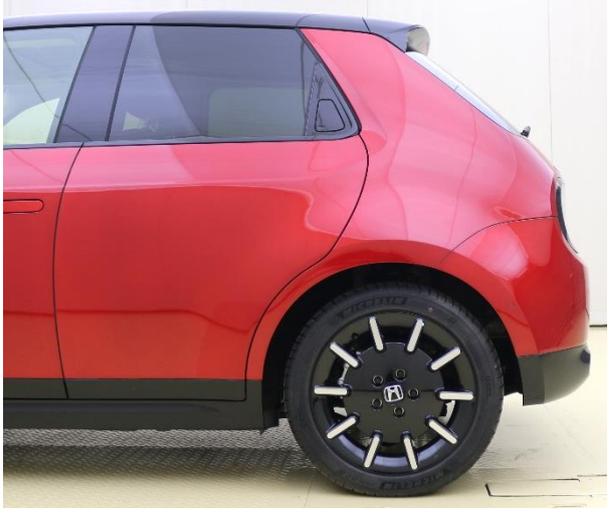
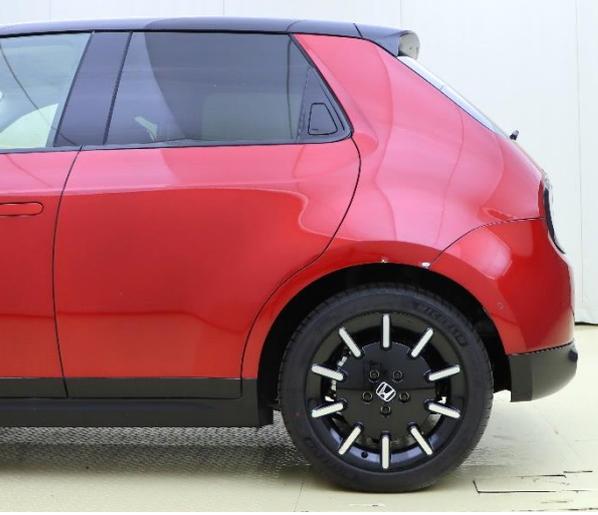
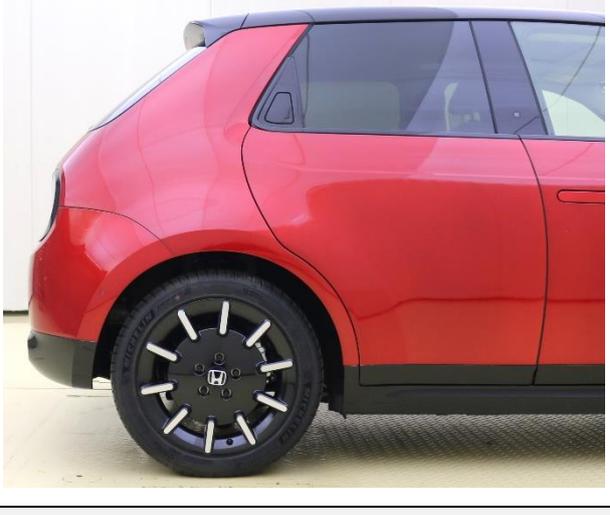
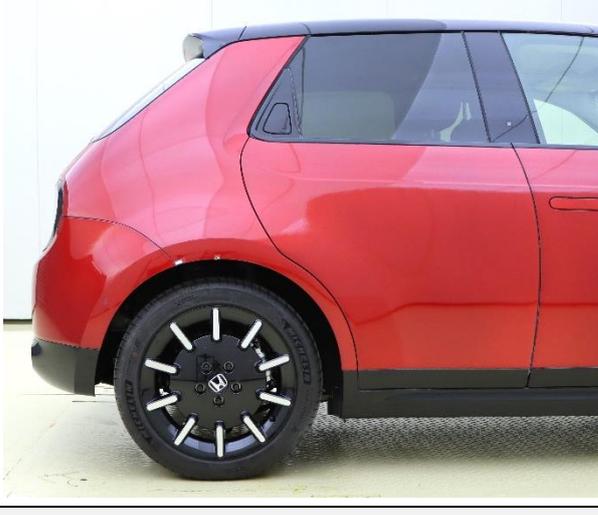
損傷状態	
<ul style="list-style-type: none"> ・左右のリヤアウトサイドパネルに損傷は発生していない。 ・左右のリヤドアとリヤアウトサイドパネルの隙間に修理を要する変化はない。

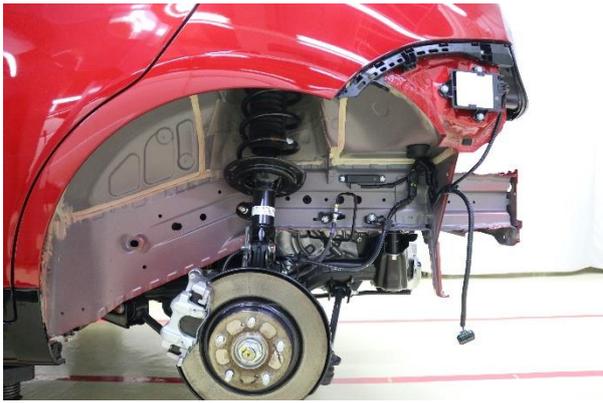
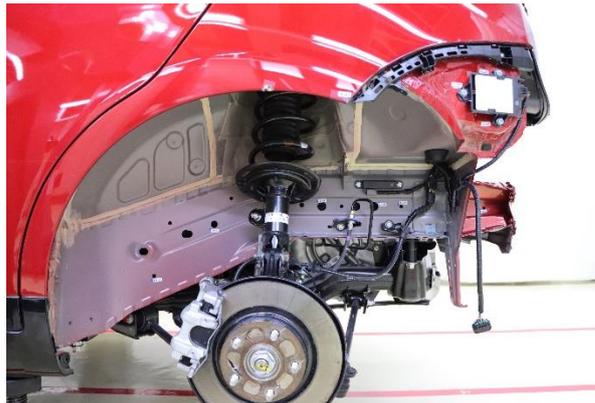
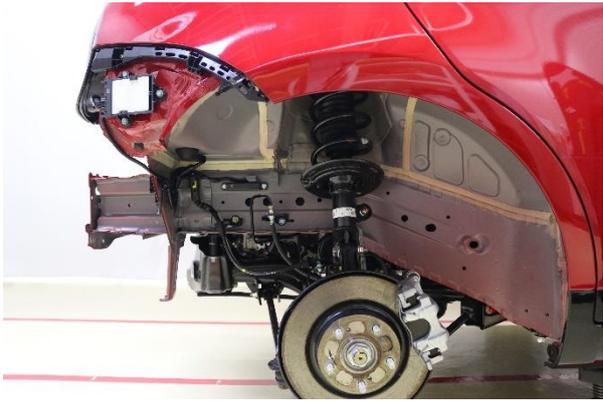
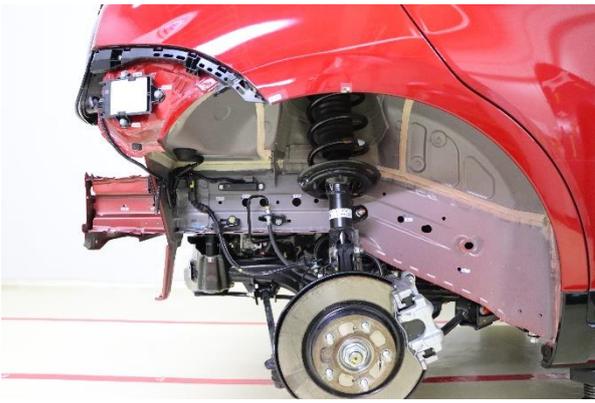
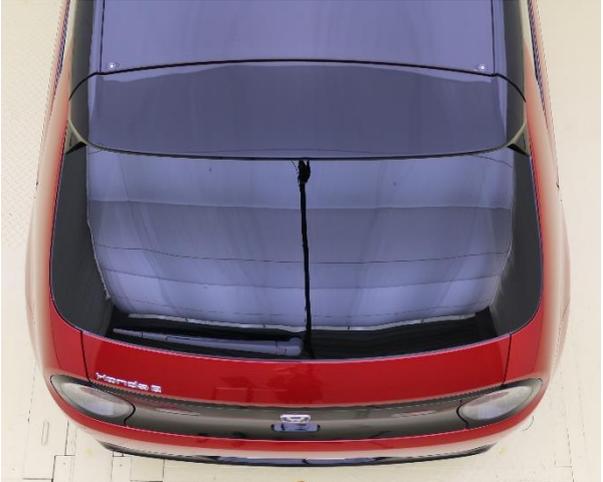
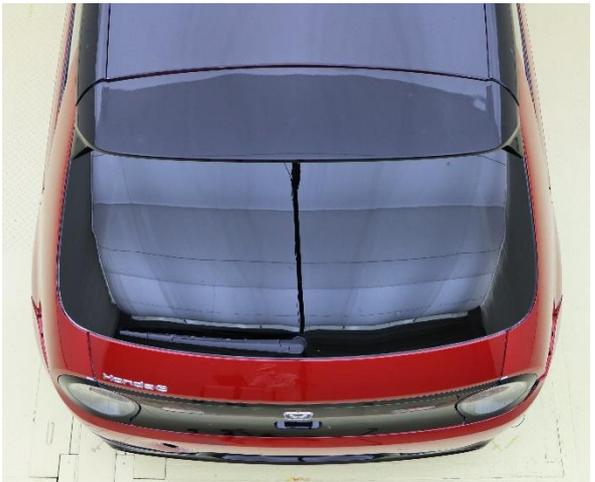
損傷状態	
<ul style="list-style-type: none"> ・リヤバンパビーム取付面に損傷が発生しているが、テールゲート開口部および、左右リヤフレーム本体に修理を要する変化はない。 ・衝突によるテールゲートの変化およびルーフ（ガラス製）側に損傷は発生していない。

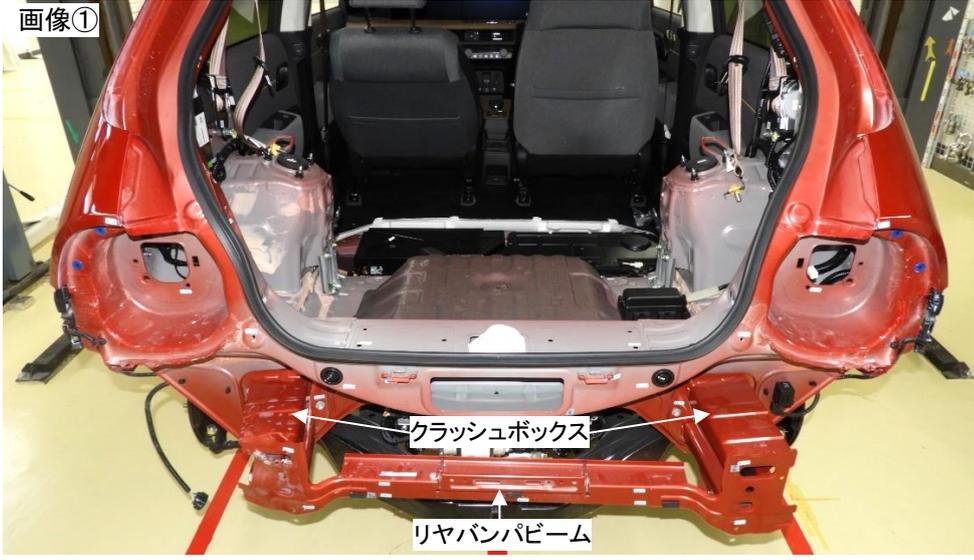
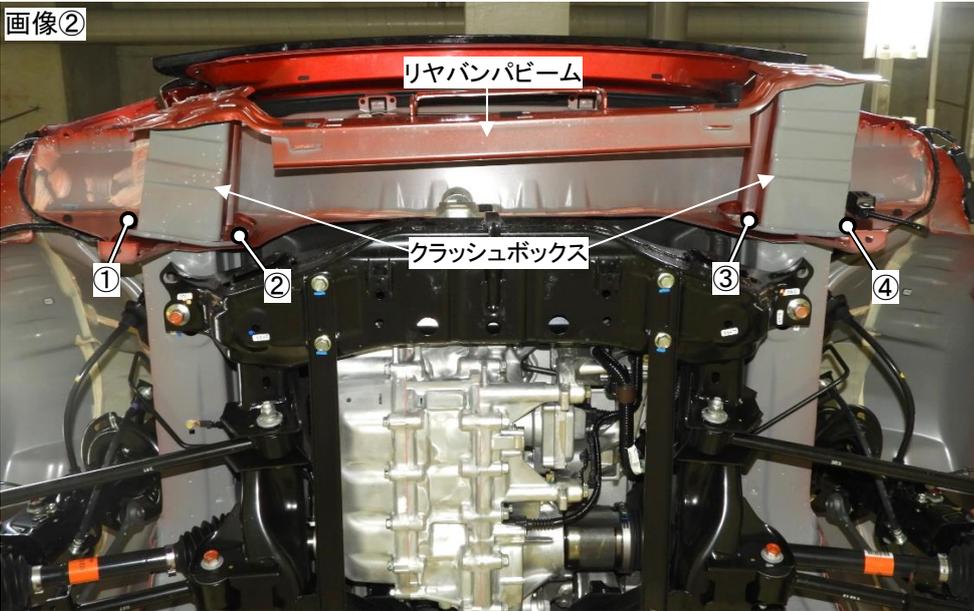
損傷状態	
画像①	リヤバンパビームに装着される大型クラッシュボックスの効果により、衝突相手物の侵入は、リヤバンパエリア内にとどまり、テールゲートやリヤパネル上部（環状構造帯）へ直接的な損傷は発生していない。
画像②	リヤバンパの左クラッシュボックス部は押し込まれながら、右方向（力の方向）へ倒れ込む形になったことで、取付面①②が損傷。リヤバンパビーム全体も右側に移動したことで、右クラッシュボックスも右側に押し出され取付面③に損傷が発生した。
寸法変化の状態	
画像①	テールゲート開口部に修理を要する寸法の変化はない。
画像②	左右のバンパビームクラッシュボックス取付部に修理を要する寸法の変化あり。 ① 後方へ 3mm、右方向へ 3mm、上方向へ 3mm ② 前方へ 9mm、右方向へ 3mm ③ 後方へ 5mm、他に修理を要する変化なし ④ 修理を要する変化なし 左右リヤフレームは先端フランジ部のみの損傷で、左右リヤフレーム本体に修理を要する寸法変化はない。

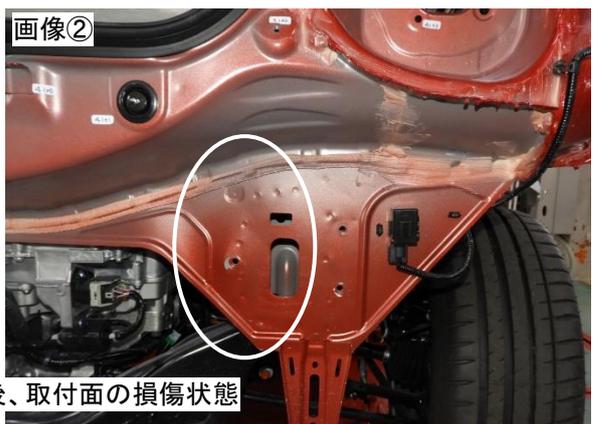
画像②

リヤバンパビーム取外し後、取付面の損傷状態

画像②：右クラッシュボックスが右側に傾いたことで取付面左側が引き上げられる損傷が発生している。

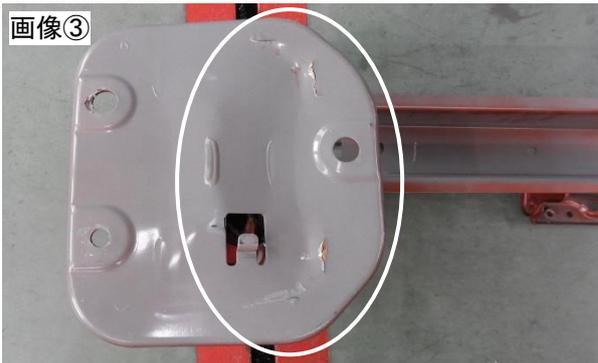
画像③

画像③：左クラッシュボックスは押し込みにより大きく損傷。

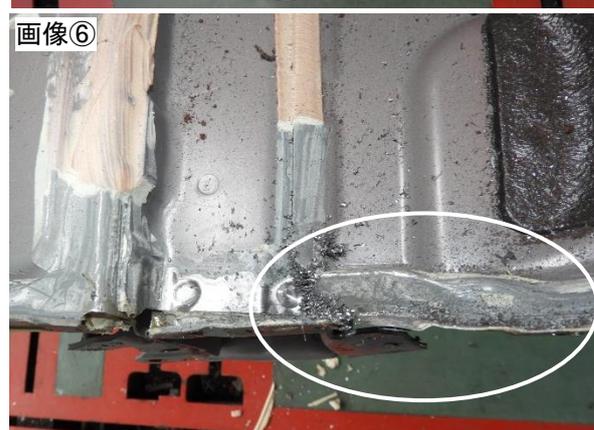
画像⑥ リヤフロアパネル後端部の損傷状態（リヤパネルスチフナ取外し後）

フランジ部と共に押し込まれ、後端部に折れ損傷が発生している。

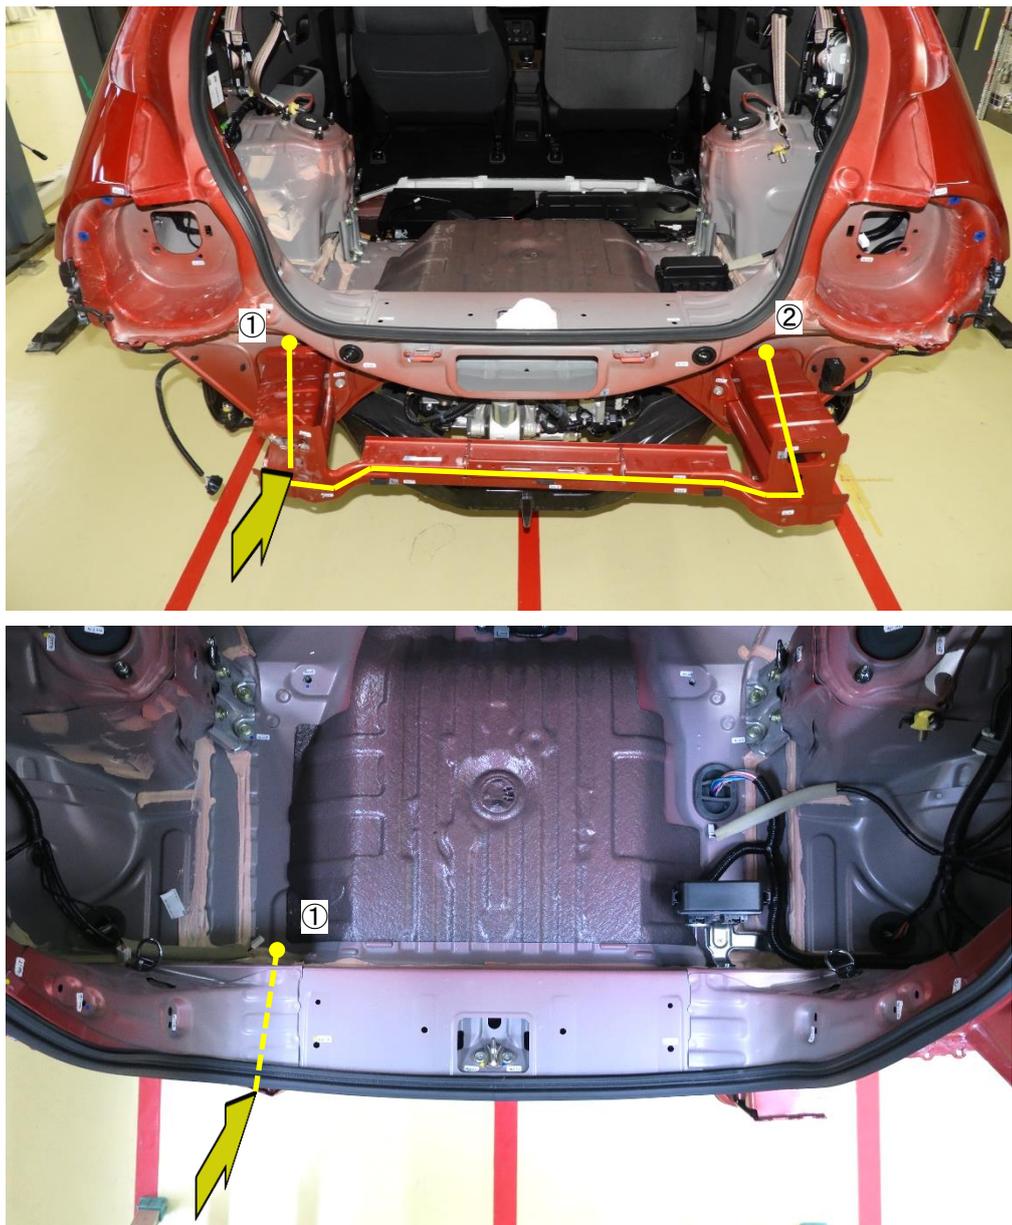
波及経路	最終波及部位
リヤバンパビーム経路	① 左リヤフレーム先端フランジ部（リヤバンパビームブラケット）、リヤフロアパネル左側先端部 ② リヤバンパビーム右クラッシュボックス取付部
