自研センターニュース 令和4年11月15日発行
毎月1回15日発行(通巻566号)

ホンダ ヴェゼル(RV5) 前部衝突の損傷診断

ホンダ ヴェゼル(RV5) 前部損傷の復元修理事例

ホンダ ヴェゼル(RV5) 後部衝突の損傷診断

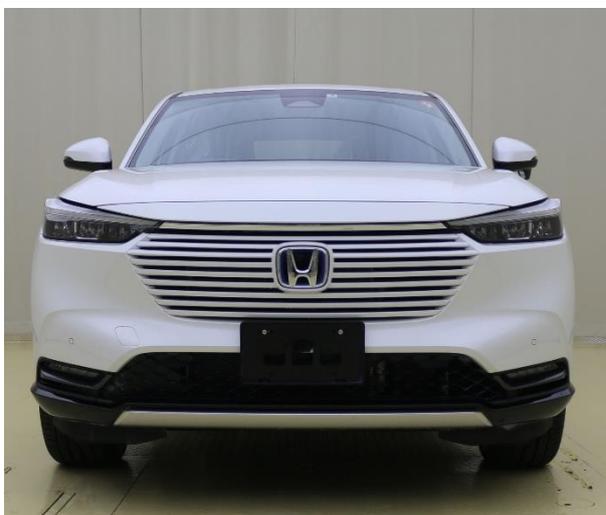
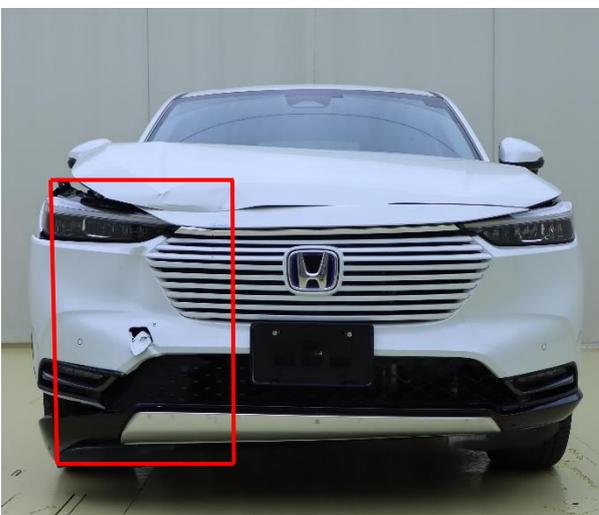
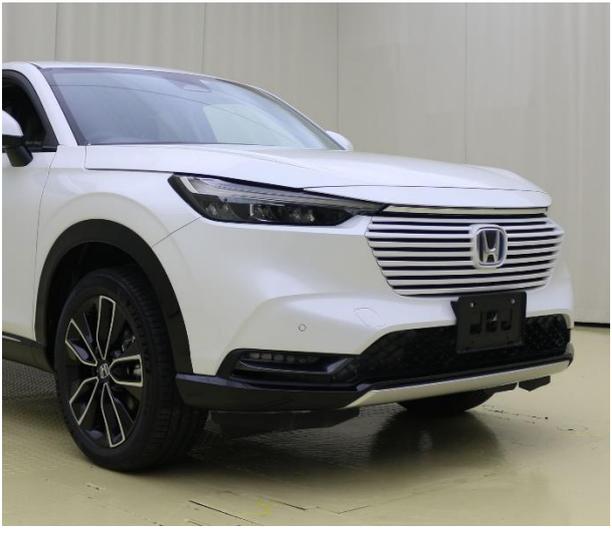
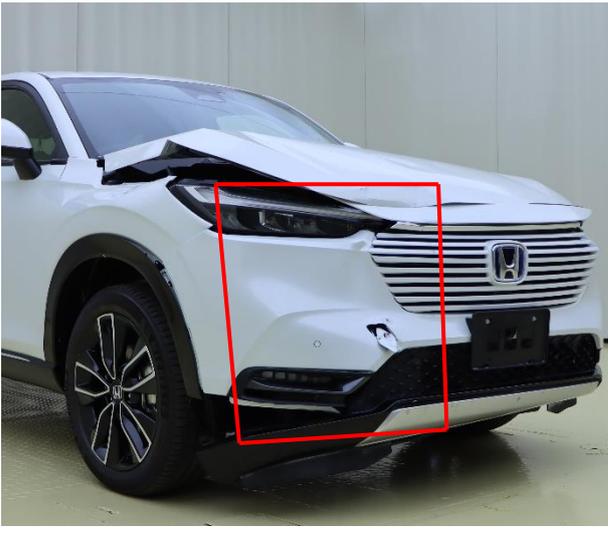
損傷状態	
<ul style="list-style-type: none"> ・ 前部全体の右側約 40%の範囲で相手物と衝突し、後方に押込まれている。 ・ フロントバンパ、フロントグリル、右ヘッドライト、ボンネットに衝突相手物との直接損傷が発生している。

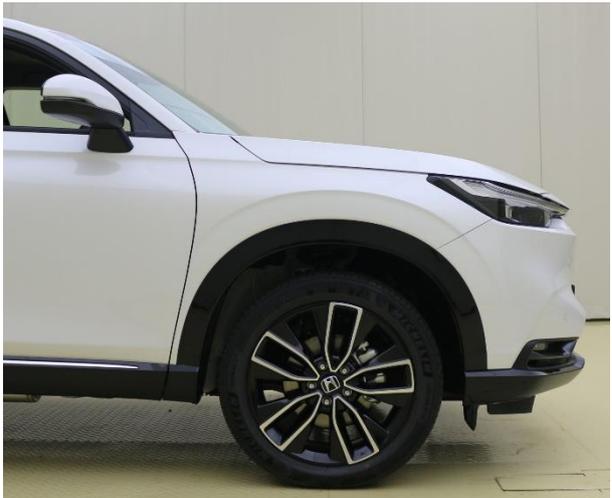
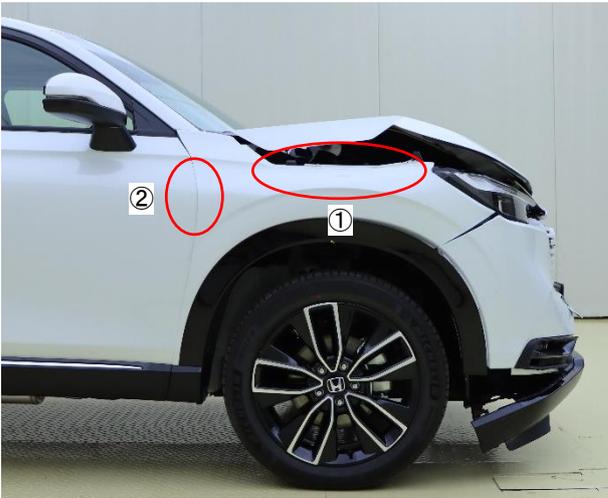
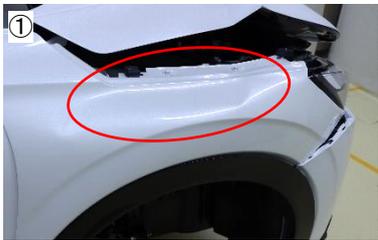
損傷状態	
<ul style="list-style-type: none"> ① フロントバンパ、右ヘッドライトからの押込みで右フロントフェンダは後退とともにフロントフェンダ上部で大きな折れが発生している。 ② 右フロントフェンダは衝突により後退し右フロントドア前端と干渉、右フロントドア前端に損傷が発生している。

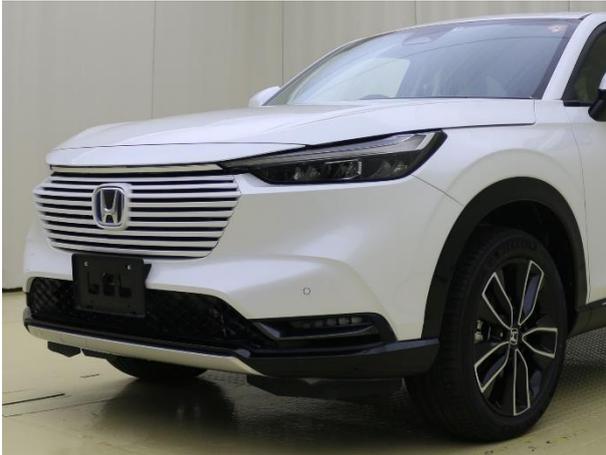
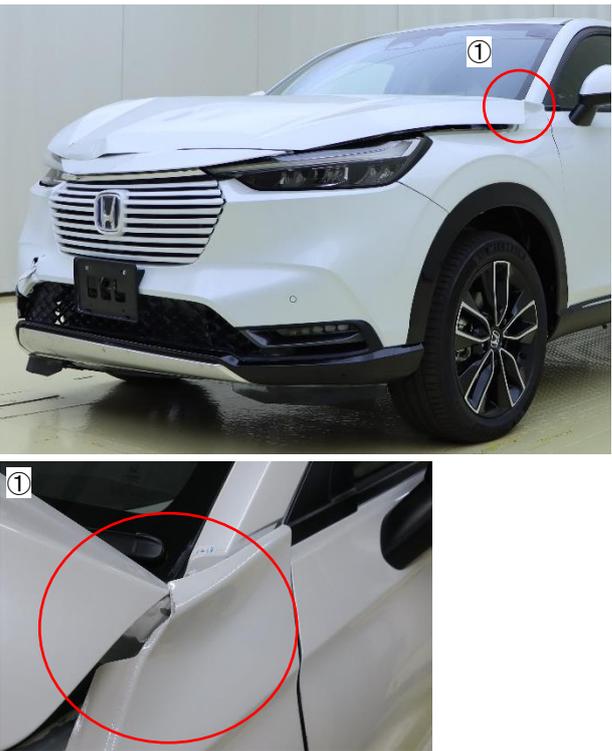
損傷状態	
<p>① ボンネット右前部の押込みにより、ボンネットロック部を中心に右回転が発生しボンネット左後端と左フロントフェンダ後ろ上部が干渉し、フロントフェンダを大きく外側に押し曲げている。</p> <ul style="list-style-type: none"> ・フロントバンパ、フロントグリルからの波及による、左ヘッドライトへの損傷は発生していない。

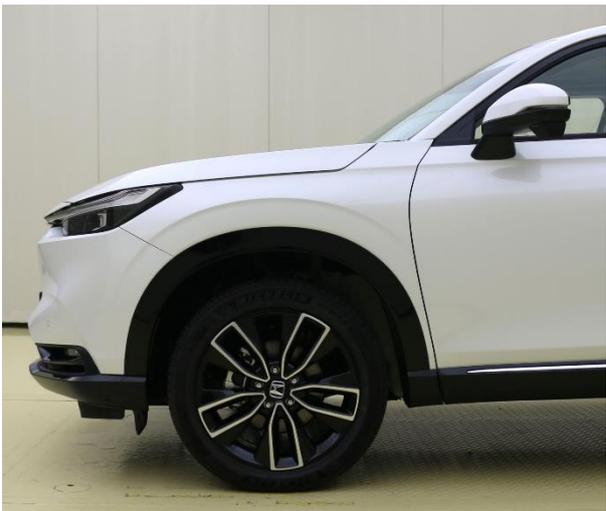
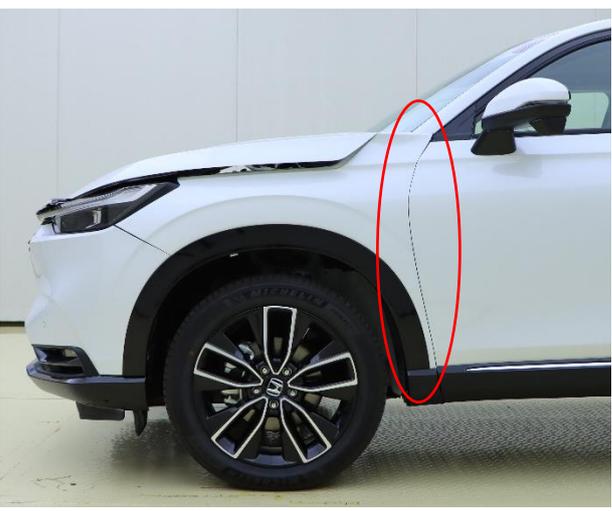
損傷状態	
<p>左フロントフェンダと左フロントドアの隙間が上下部ともに若干狭くなっているが左フロントドアに損傷は発生していない。</p>

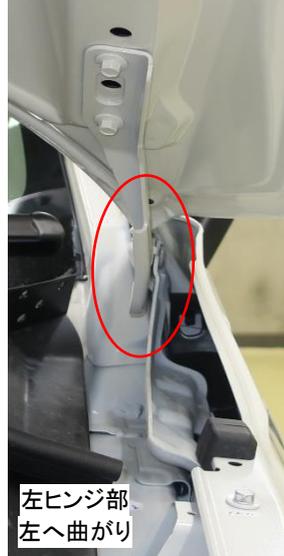
<p>右ヒンジ部 左へ曲がり</p>

<p>左ヒンジ部 左へ曲がり</p>
<p>損傷状態</p>	
<p>ボンネットはボンネットロック部を中心に右回転している。バルクヘッドアップフレームが左方向に移動したことでボンネットロックストライカ部が左方向へ曲がり、左右ボンネットヒンジはボンネット全体が右回転したことでアーム部が左方向に変形している。</p>

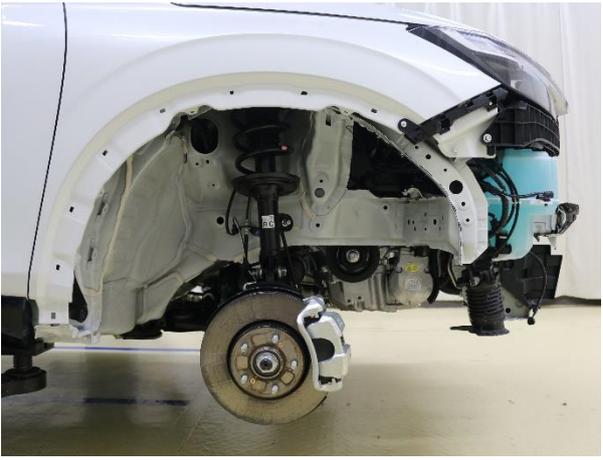
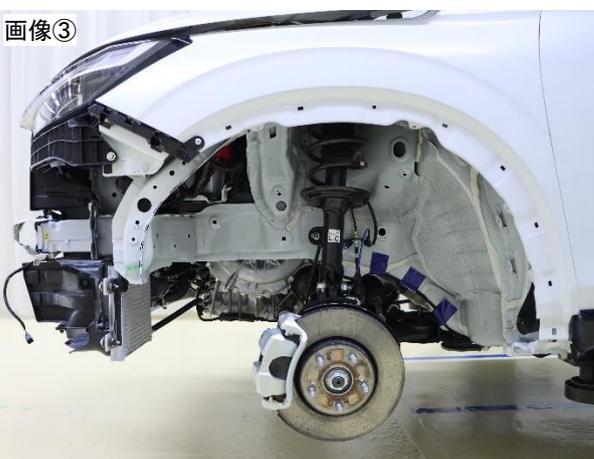
損傷状態	
<p>画像①② 前方右側からの力は、フロントバンパビーム右側、右クラッシュ BOX 部を押しつぶし、右フロントサイドフレーム前部（サイドフレームガゼット部より前部）の薄板部は左方向へ強い折れならびに潰れが発生している。</p> <p>画像③ 左サイドフレームおよびダンパハウジングは目視での損傷は確認できないが、バンパビームおよびバルクヘッドからの波及により左方向への押出し（振れ）が発生している。</p>

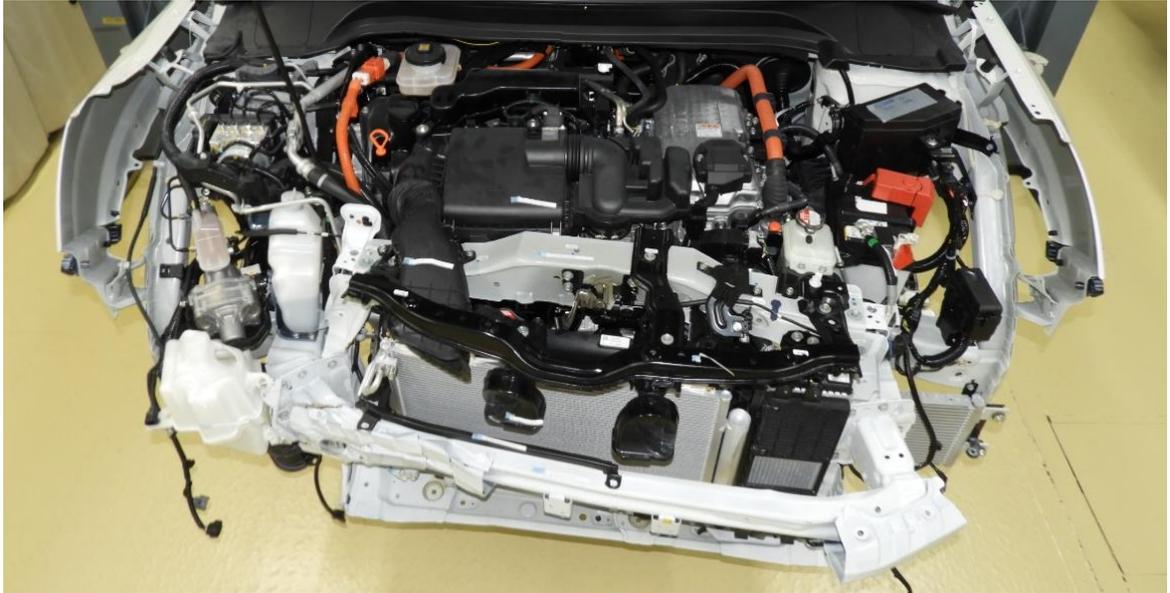
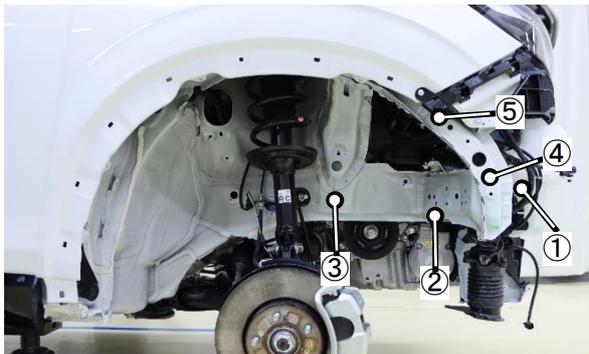
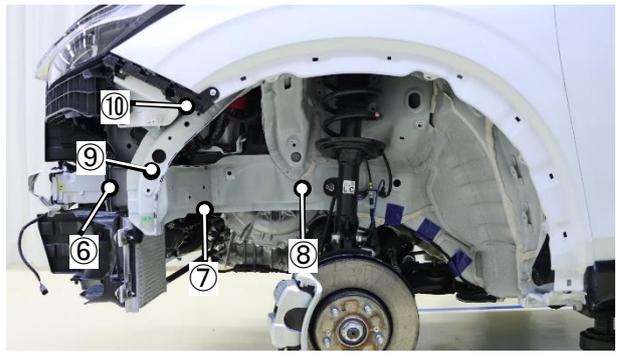
- ・フロントバンパビーム右側、フロントバルクヘッド右側、右フロントサイドフレーム先端部は、相手物からの直接的な押込みにより、強い潰れや折れが発生している。
- ・相手物からの力は、フロントバンパビーム、フロントバルクヘッドアッパ・ロアを經由し左フロントサイドフレーム、左フロントダンパハウジングを外側（左方向）へ押出す損傷が発生している。

- ①②③ 右フロントサイドフレームの寸法変化
- ① 先端部は、後方へ6mm、左方向へ30mm、下方へ5mm変化している。
 - ② 右サイドフレームガゼット裏面部では、先端部と反対に右方向へ9mm、他は修理を要する変化なし。
 - ③ 中央部は、右方向へ4mm、他は修理を要する変化なし。
- ④⑤ 右フロントダンパエクステンションの寸法変化
- ④ 先端付近は、後方へ4mm、右方向へ10mm変化している。
 - ⑤ 中央前部では、右方向へ6mm、他は修理を要する変化なし。

- ⑥⑦⑧ 左フロントサイドフレームの寸法変化
- ⑥ 先端部は、後方へ5mm、左方向へ19mm、下方へ7mm変化している。
 - ⑦ 左サイドフレームガゼット裏面部では、左方向へ8mm、下方へ4mm変化している。
 - ⑧ 中央部は、左方向へ3mm、下方へ3mm変化している。
- ⑨⑩ 左フロントダンパエクステンションの寸法変化
- ⑨ 先端付近は、後方へ5mm、左方向へ11mm、下方へ4mm変化している。
 - ⑩ 中央前部では、左方向へ5mm、他は修理を要する変化なし。

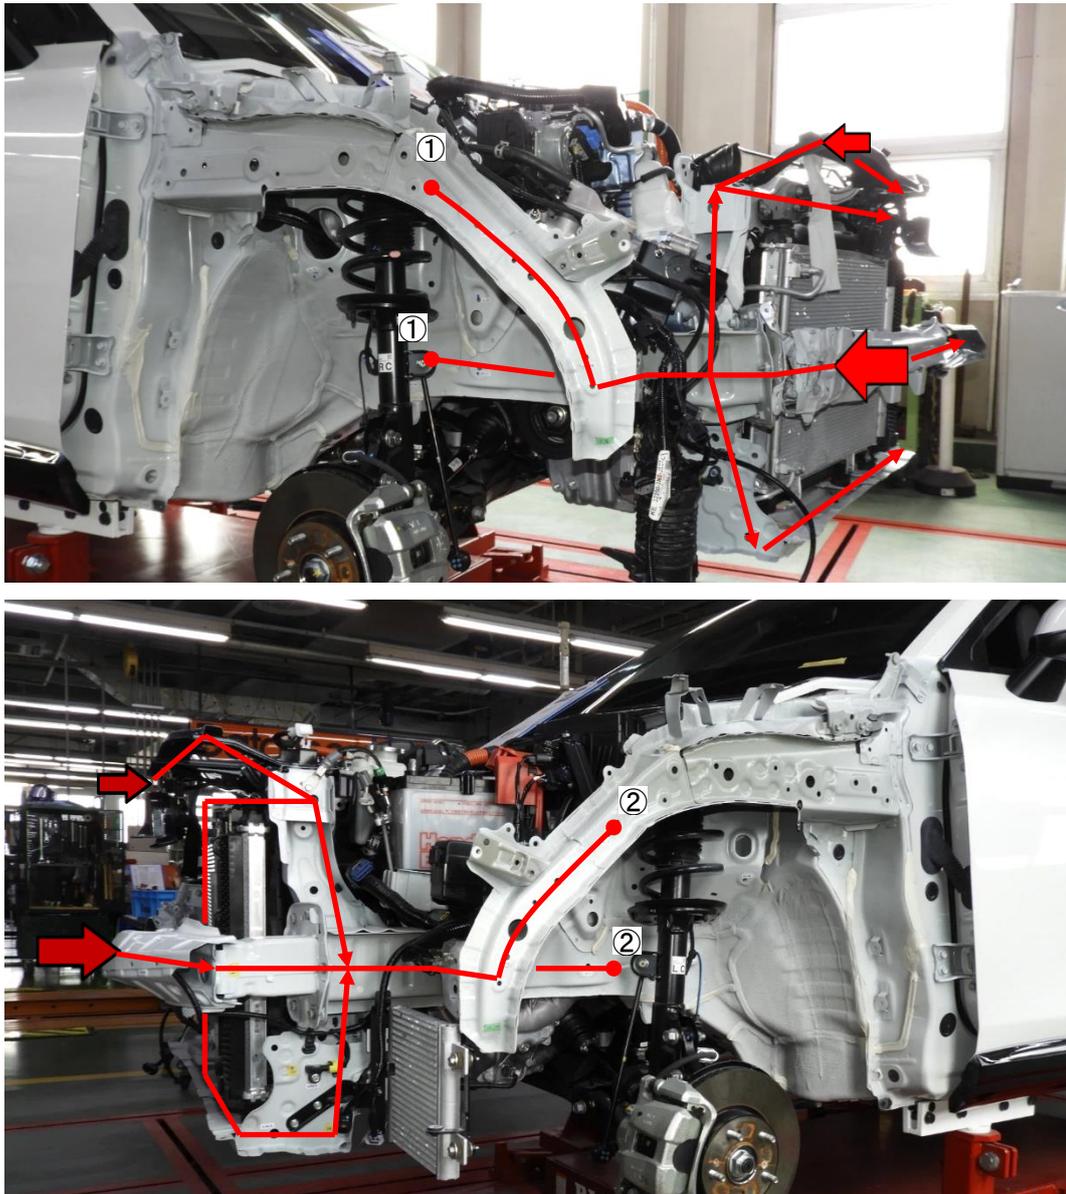
波及経路別：最終波及部位

① ミドルロードパス最終波及部位
(アップロードパスを含む)

- ・右フロントサイドフレーム中央部（寸法移動）
- ・右フロントダンパエクステンション中央部（寸法移動）

② 誘発損傷最終波及部位
(アップおよびミドル経由)

- ・左フロントサイドフレーム中央前部（寸法移動）
- ・左フロントダンパエクステンション中央前部（寸法移動）

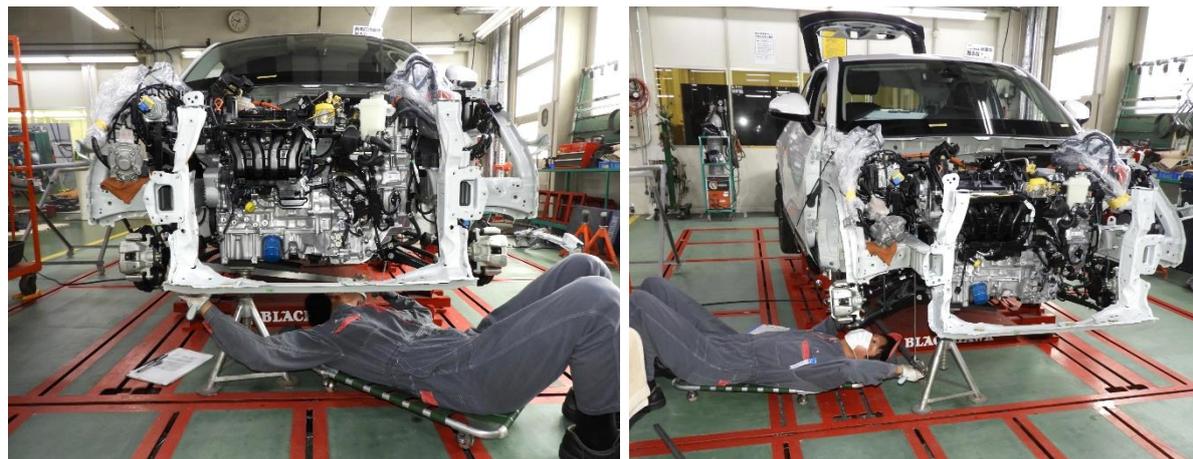
・引き作業1回目の結果確認、右フロントサイドフレームの持上りは復元傾向だが、フロントサイドフレーム左右に広がりおよび右フロントサイドフレームの押込み傾向あり。この後フロントバルクヘッド粗切り後、左右個別にフロントサイドフレームの修正を行う。

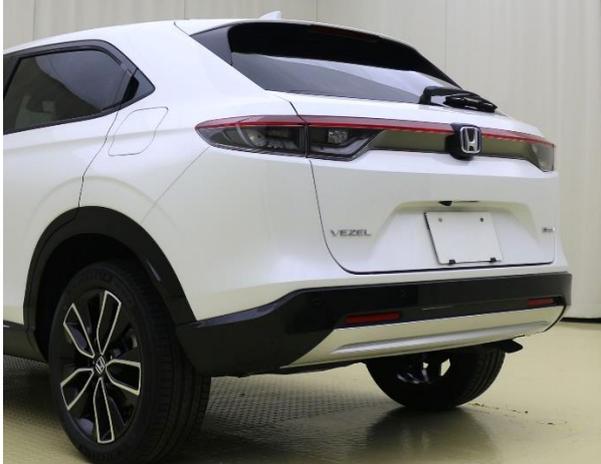
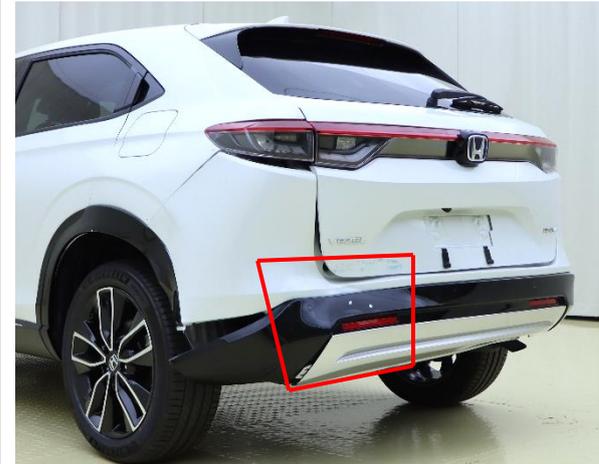
損傷状態	
<ul style="list-style-type: none"> ・後部左寄り約 40%の範囲で相手物と衝突し後部左側が前方に押込まれている。 ・リヤバンパ、テールゲートに衝突相手物との直接損傷が発生している。 ・テールゲートの移動に伴う左右テールライトへの損傷は発生していない。

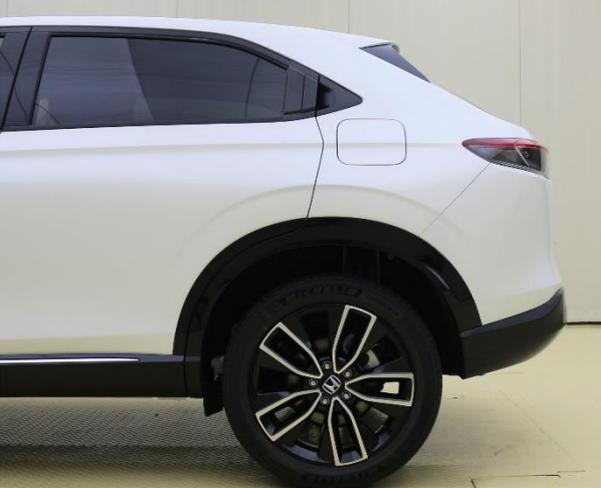
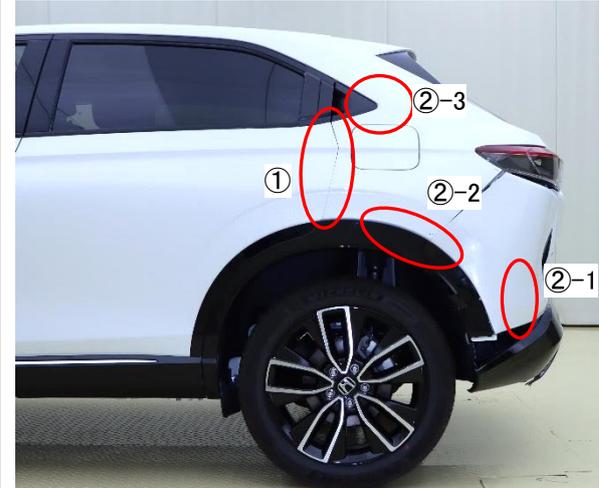
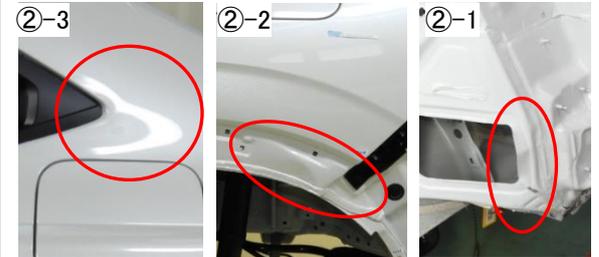
損傷状態	
<ul style="list-style-type: none"> ① 左リアアウトサイドパネルは、リヤパネル、左リヤピラーロアガターからの波及により前方へ移動し、左リヤドアとの隙間が狭くなり干渉している。 ② 左リアアウトサイドパネルは後方下部の直接損傷（②-1）に留まらず、広い範囲に波及し損傷が発生している。

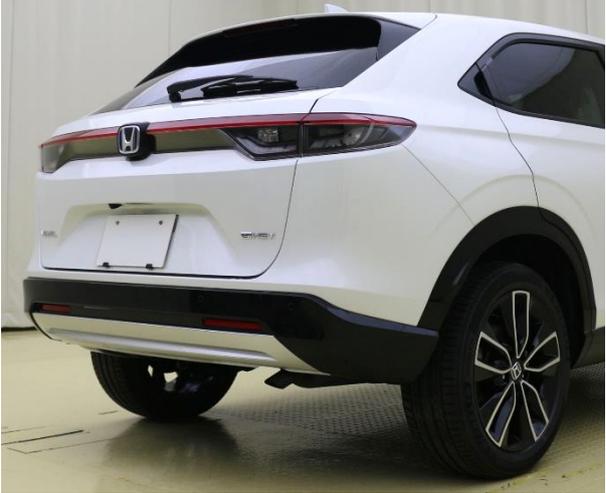
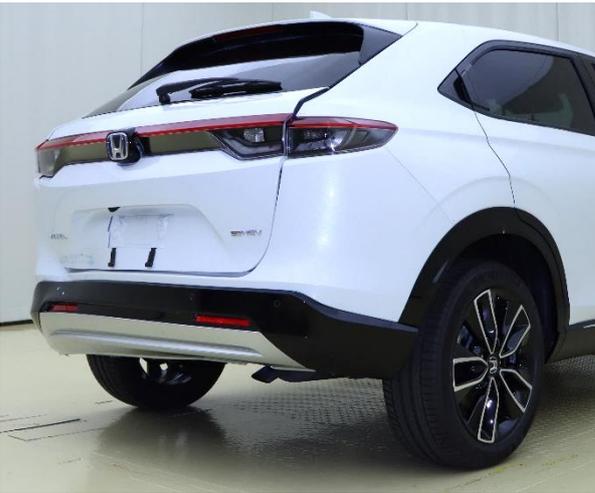
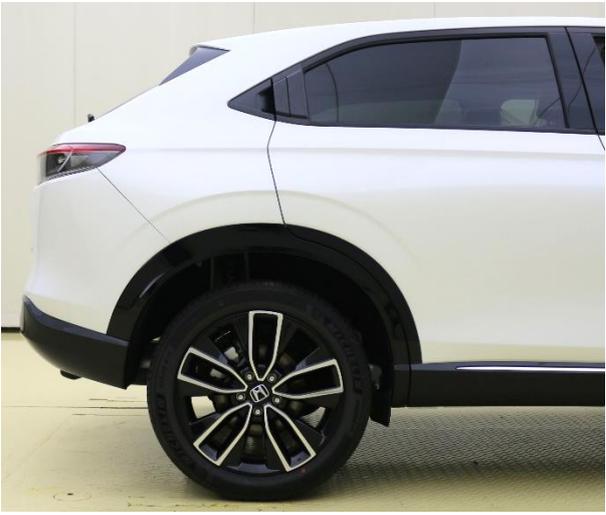
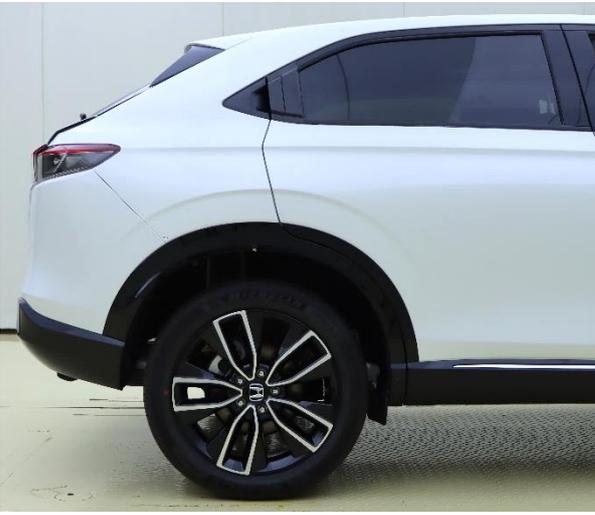
損傷状態	
<p>右リヤドアと右リヤアウトサイドパネルとの隙間にわずかな広がりがあるが、外観から判断できる右側部分の変化については、修理を要する損傷は確認できない。</p>

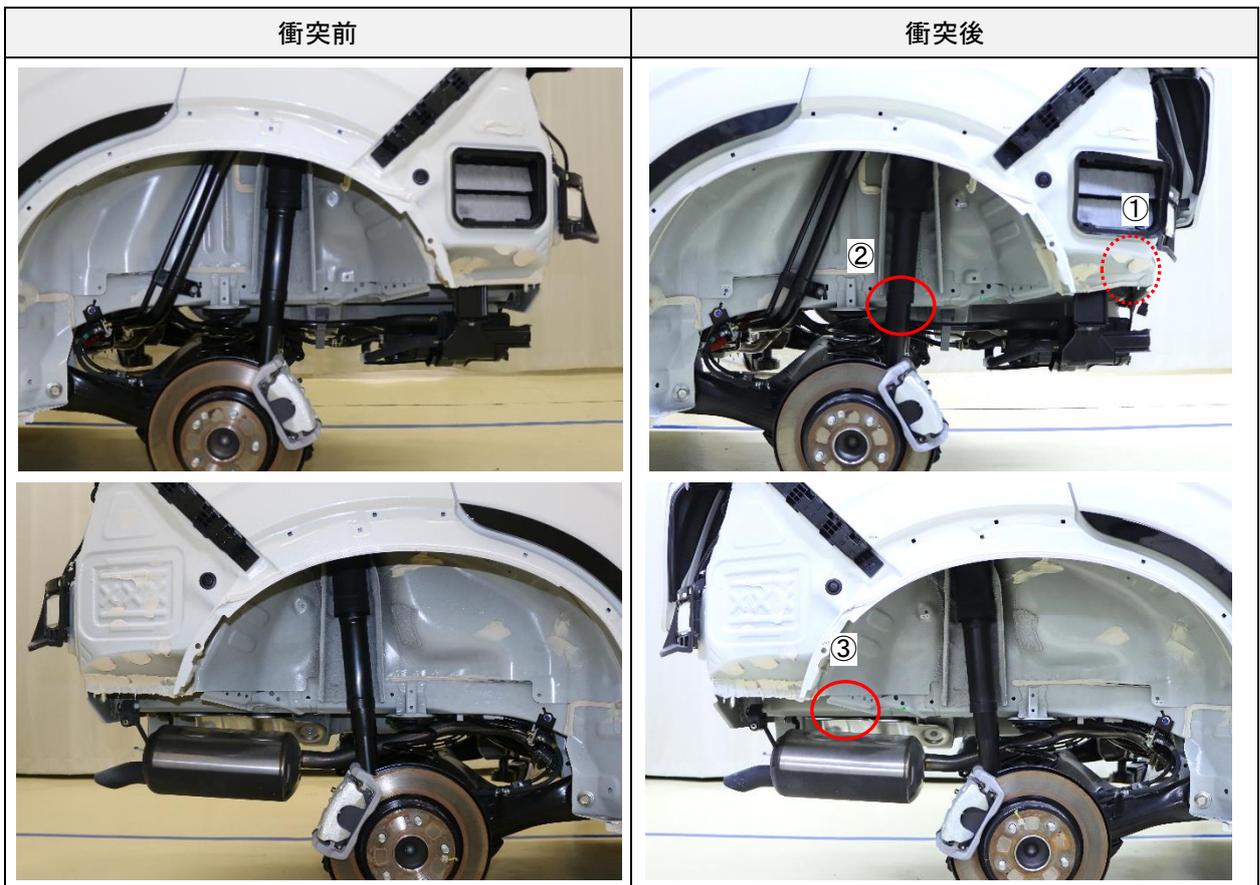
- ① 衝突相手物およびリヤパネルからの押込みで、左リヤフレーム後端部に折れが発生している。
- ② 波及はさらに深部へ進み、左リヤフレーム中央前部（サスペンションスプリングシート手前）で持上り損傷が発生している。先端部の折れ以外に目視確認による折れや曲がり認められない。
- ③ 右リヤフレームの変化は、外観では確認できないが、中央後部で下り損傷が発生している。

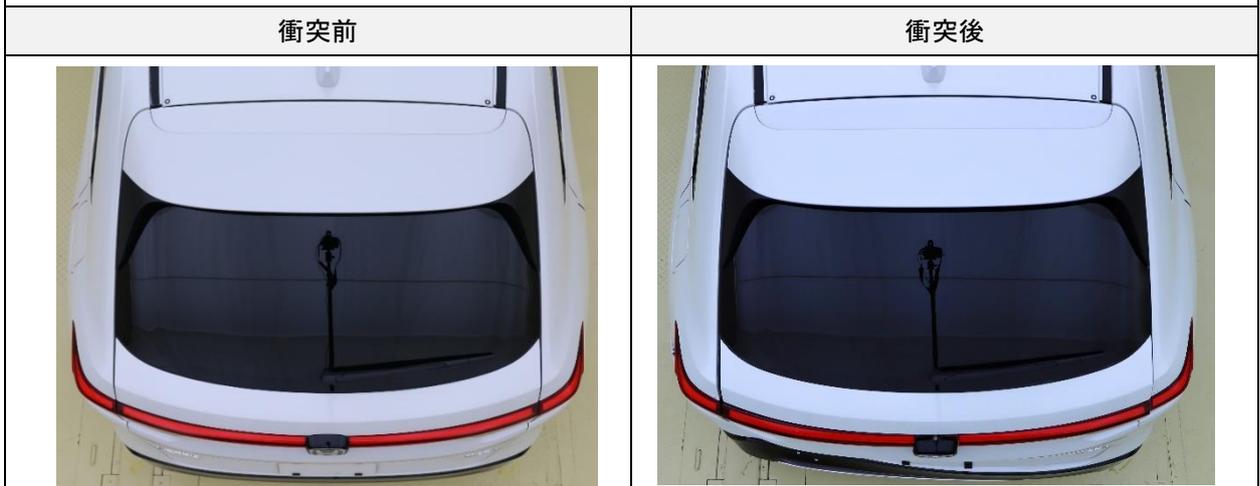
- ・リヤバンパ、テールゲート左側に潰れや折れが発生している。
- ・テールゲートとルーフパネルとの隙間は、テールゲートの移動に伴い若干の変化が発生しているが、ルーフパネルへの波及損傷は発生していない。

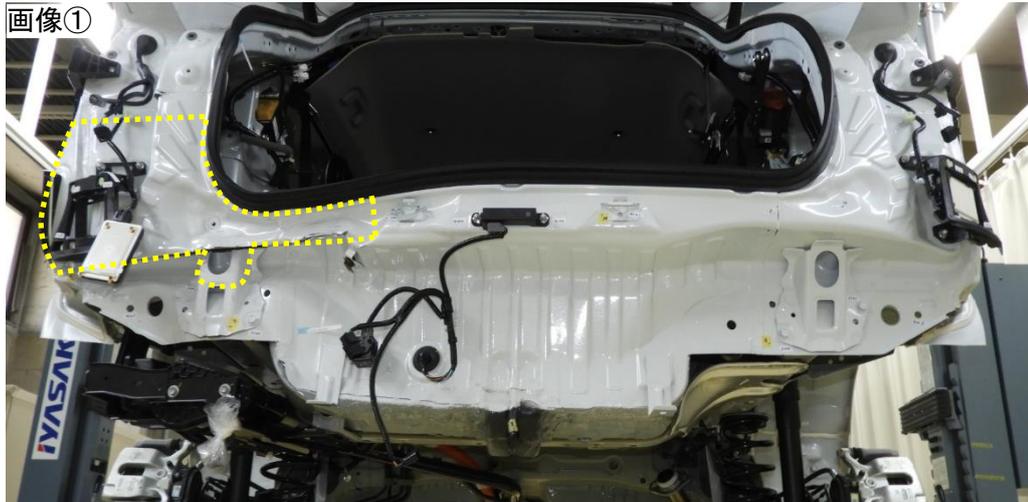
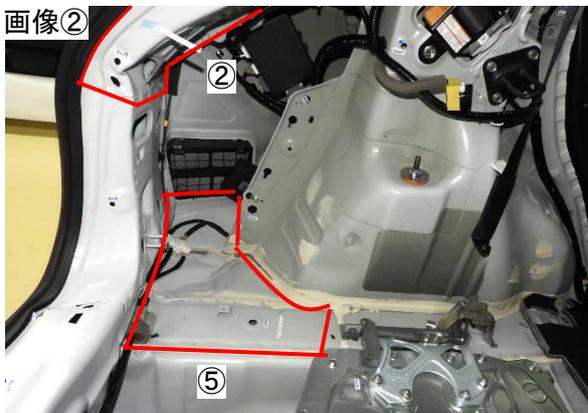
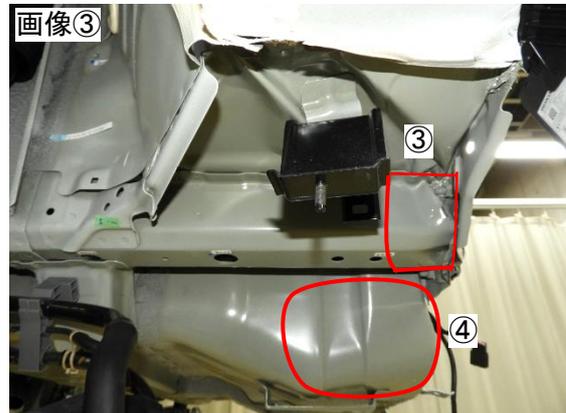
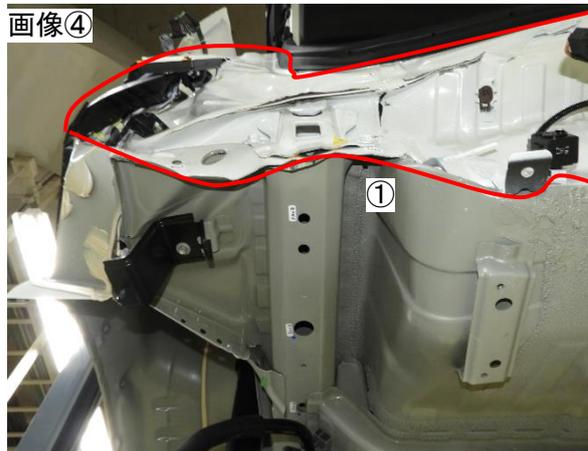
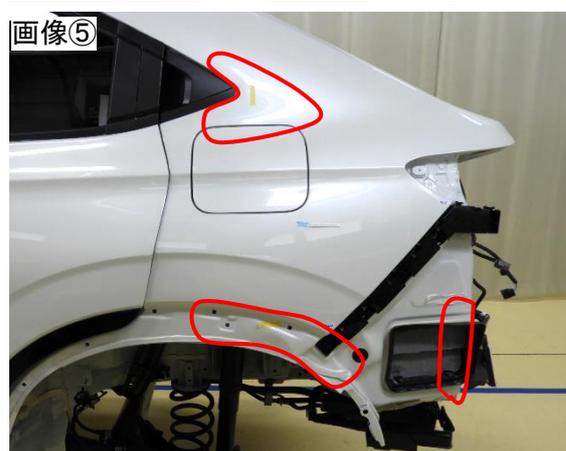
画像① テールゲート開口部を構成する環状構造帯下部（リヤパネル上部）は、リヤフレーム後端部より後方に大きく張出していることから、後方からの力をサイドフレームより先に環状構造部で受止める。また、環状構造帯は強固な構造となっていることから、全体が変形移動しようとするため、一定以上の力が作用すると、着力部から離れた右側のリヤインサイドパネル側へも波及する。（黄破線枠は直接損傷範囲）下部からの力で開口部上部が左右とも左側に傾く変形が発生した。

画像②③④ 着力側（左側）、①リヤパネル、②リヤガター・リヤインナピラー、③リヤフレーム、④リヤフロア、⑤リヤフレームアッパースチフナ（リヤフロアサイド部）の損傷状態

画像⑤ 左リヤアウトサイドパネルの損傷状態、画像右下部の直接損傷部に留まらず広い範囲に波及損傷が発生している。

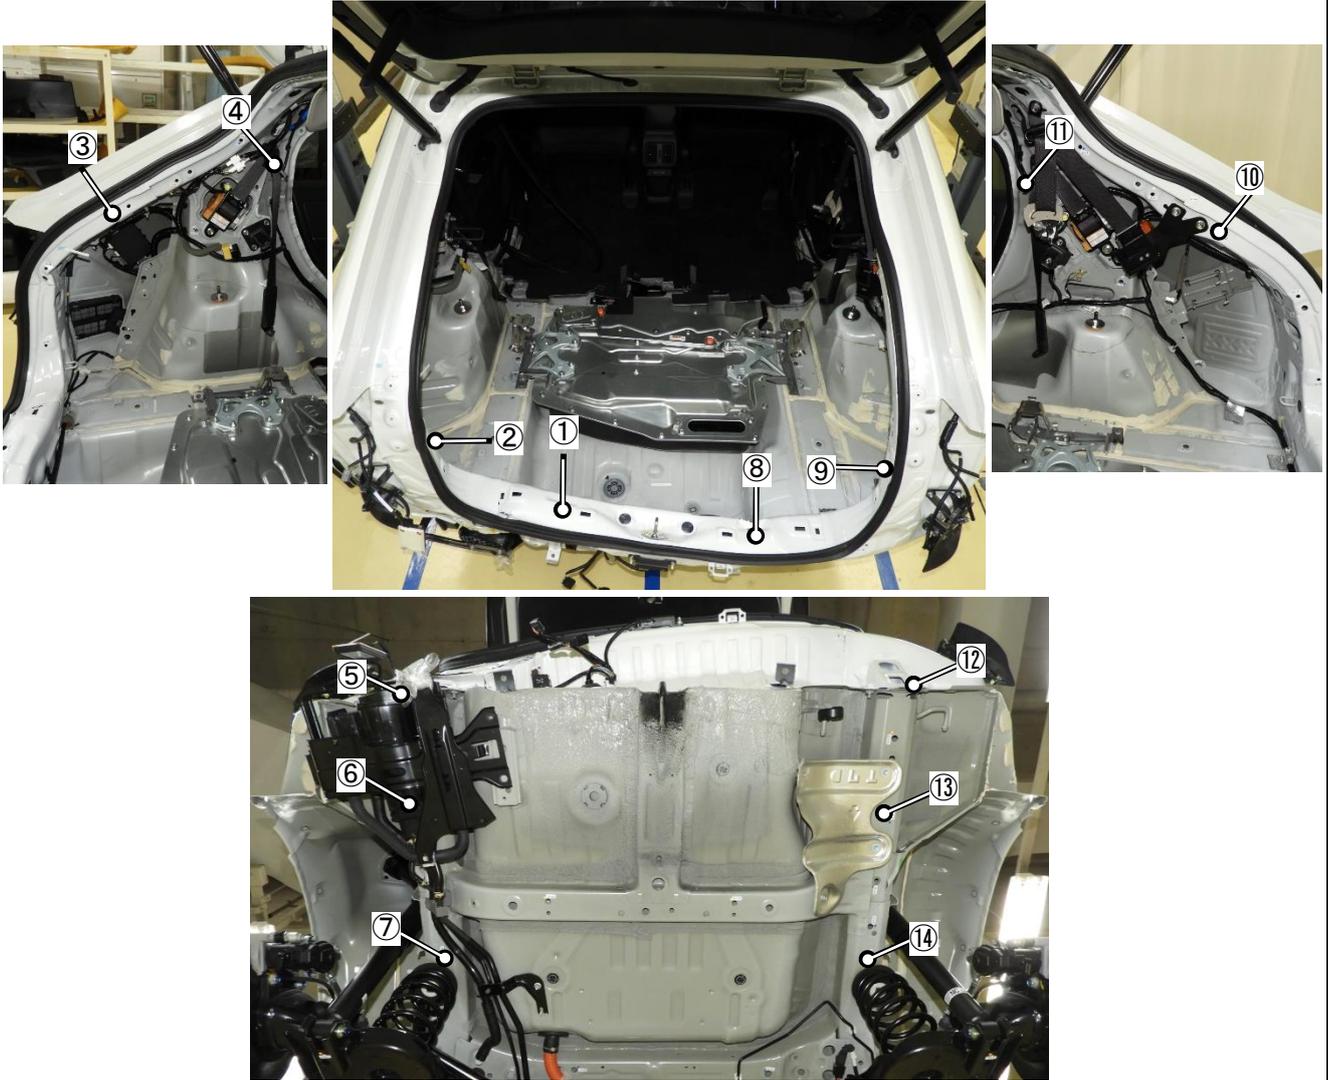
- ・テールゲート開口部、環状構造帯全体が変形（左下部で押し込み、上部は左右とも左方向へ傾き）し、右リヤインサイドパネル上部・リヤドア開口部付近（⑩部）まで寸法変化が認められた。
- ・アンダフロアは、左リヤフレーム後端部の潰れ・折れ、リヤフロアパネル左後部の折れ、左リヤフレーム後部の上蓋ならびにリヤフロアサイドを形成するリヤフレームアッパースチフナへ折れが発生している。

- ①～④ テールゲート開口部（環状構造帯）の寸法変化
- ① 押し込み 64mm 右方向へ 3mm 上方向へ 16mm
 - ② 押し込み 60mm 右方向へ 4mm 下方向へ 6mm
 - ③ 左方向へ 7mm、他は修理を要する変化なし。
 - ④ 左方向へ 4mm、他は修理を要する変化なし。
- ⑤～⑦ リヤサイドフレーム部の寸法変化
- ⑤ 押し込み 27mm 右方向へ 11mm 上方向へ 10mm
 - ⑥ 上方向へ 4mm、他は修理を要する変化なし。
 - ⑦ 上方向へ 3mm、他は修理を要する変化なし。

- ⑧～⑪ テールゲート開口部（環状構造帯）の寸法変化
- ⑧ 押し込み 12mm 上方向へ 4mm
 - ⑨ 押し込み 3mm 左方向へ 3mm 下方向へ 4mm
 - ⑩ 左方向へ 3mm、他は修理を要する変化なし。
 - ⑪ 左方向へ 3mm、他は修理を要する変化なし。
- ⑫～⑭ リヤサイドフレーム部の寸法変化
- ⑫ 下方向へ 3mm、他は修理を要する変化なし。
 - ⑬ 下方向へ 3mm、他は修理を要する変化なし。
 - ⑭ 修理を要する変化なし。

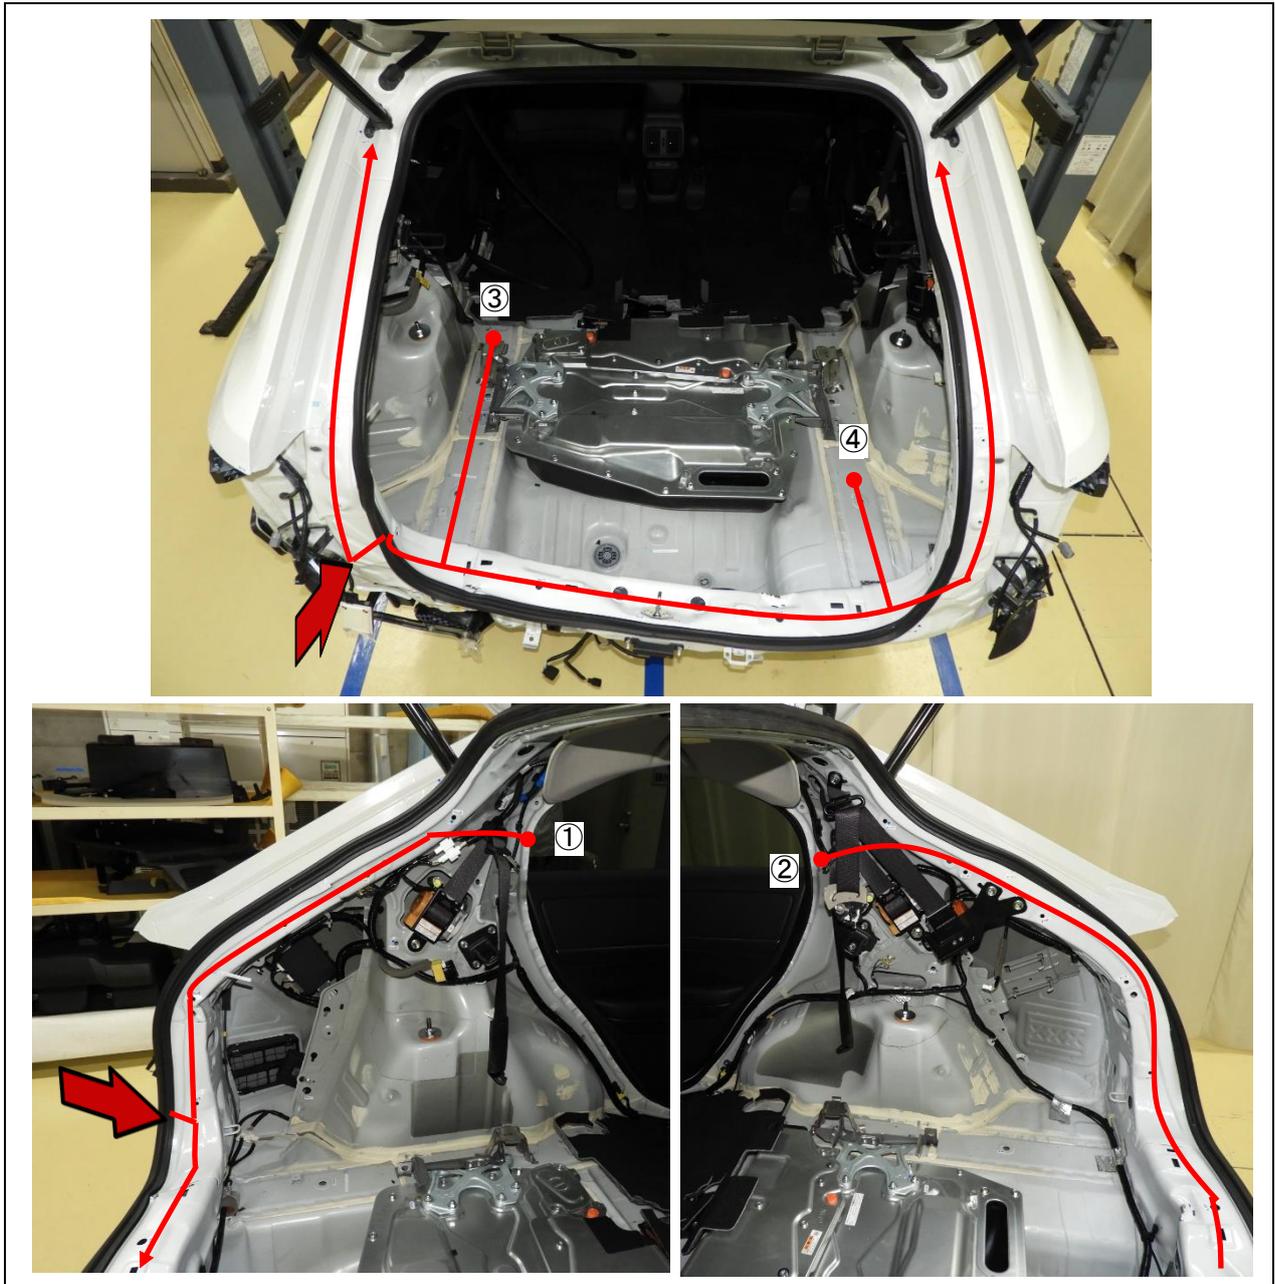
波及経路	最終波及部位
① 開口部左経路最終波及部位	左リヤインサイドパネル上側前部・左リヤドア開口部 (寸法移動)
② 開口部右経路最終波及部位	右リヤインサイドパネル上側前部・右リヤドア開口部 (寸法移動)
③ アンダフロア左経路最終波及部位	左リヤフレーム中央前部 (寸法移動)
④ アンダフロア右経路最終波及部位	右リヤフレーム中央後部 (寸法移動)
