自研センターニュース 令和4年12月15日発行
毎月1回15日発行(通巻567号)

トヨタ アクア (MXP16) 前部衝突の損傷診断

トヨタ アクア (MXP16) 前部損傷の復元修理事例

トヨタ アクア (MXP16) 後部衝突の損傷診断

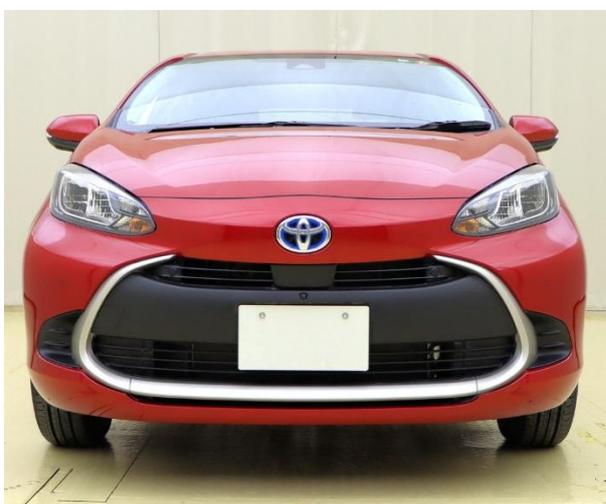
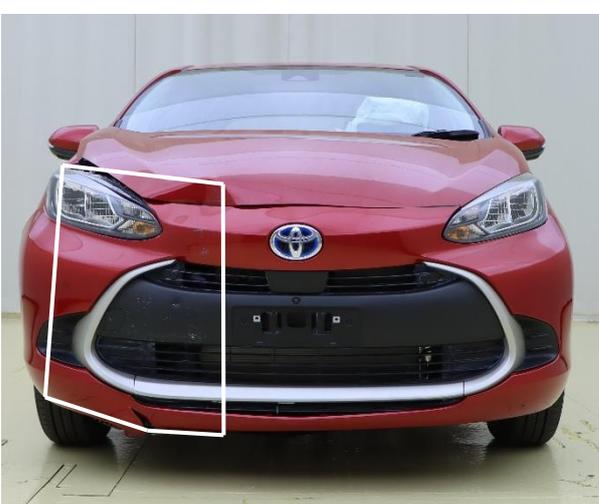
- ・ 前部全体の右側約 40%の範囲で相手物と衝突し、後方に押込まれている。
- ・ フロントバンパ、ラジエータグリル、右ヘッドランプ、フードに衝突相手物との直接損傷が発生している。

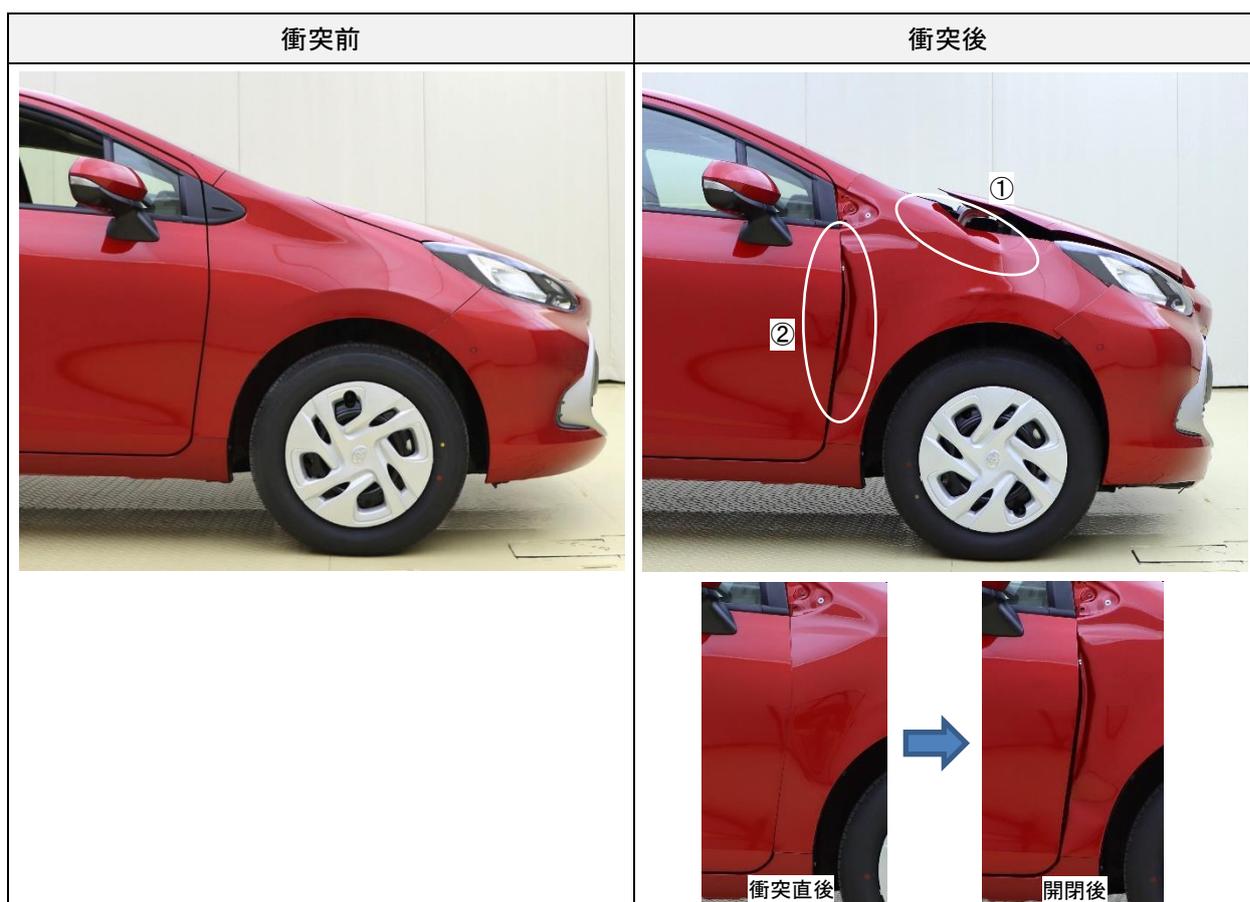
- ① フロントバンパ、右ヘッドランプからの押込みで右フロントフェンダは後退とともにフロントフェンダ上部で大きな折れが発生している。
- ② 右フロントフェンダは衝突により後退し右フロントドア前端とかみ込む形で干渉、衝突後の右フロントドア開閉により、右フロントフェンダ後部および右フロントドア前部に折れ損傷が発生している。

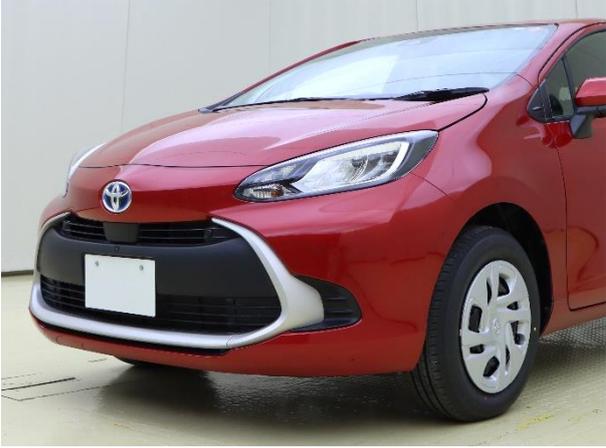
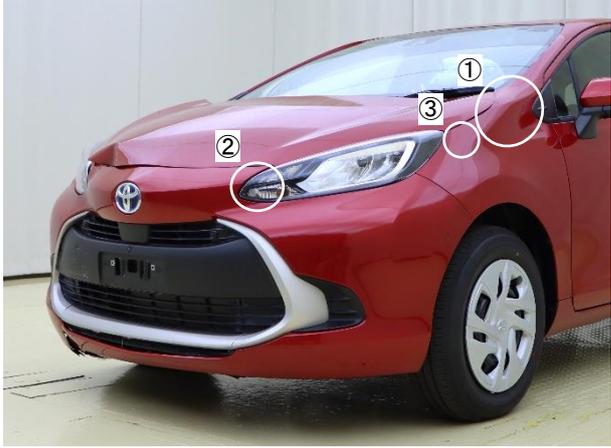
損傷状態	
<p>① フード右前部の押込みにより、フードロック部を中心に右回転が発生しフード左後端と左フロントフェンダ後ろ上部の干渉および、左フードヒンジからの波及により左フロントフェンダ後ろ上部を外側に押し曲げている。</p> <p>・フロントバンパ、ラジエータグリルからの波及により② 左ヘッドランプ、③ 左フロントフェンダ前部への損傷が発生している。</p>

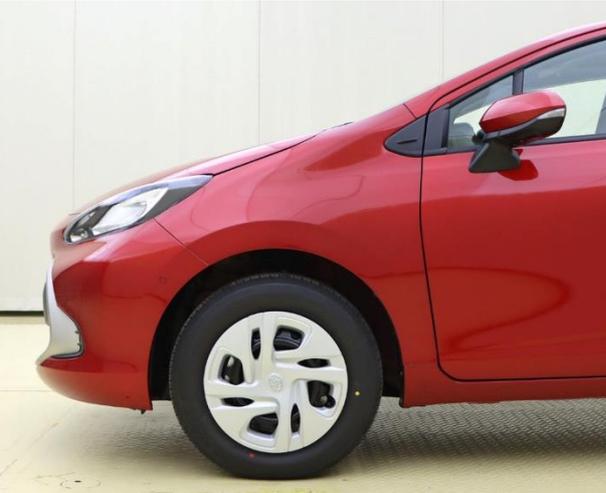
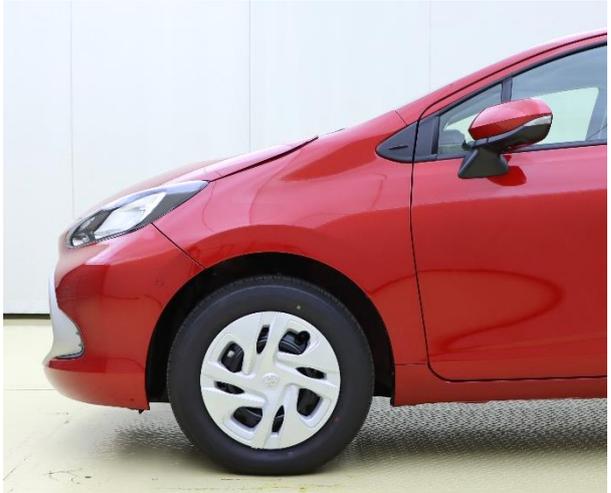
損傷状態	
<p>左フロントフェンダと左フロントドアの隙間がわずかに狭くなっているが左フロントドアに損傷は発生していない。</p>

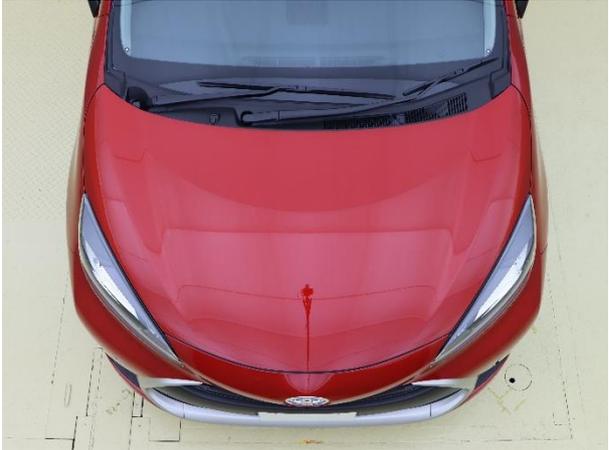
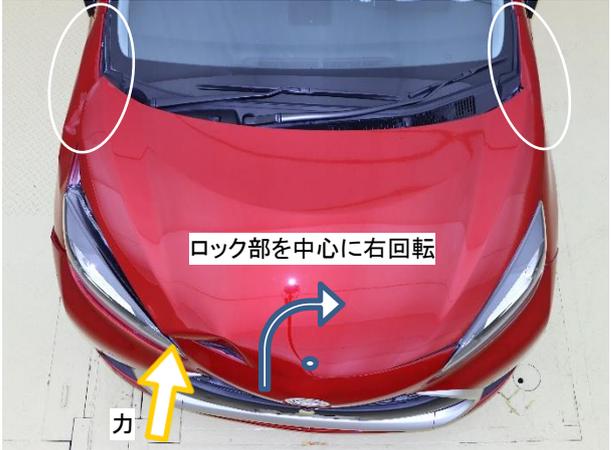
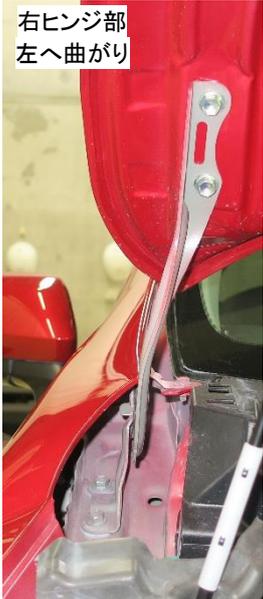
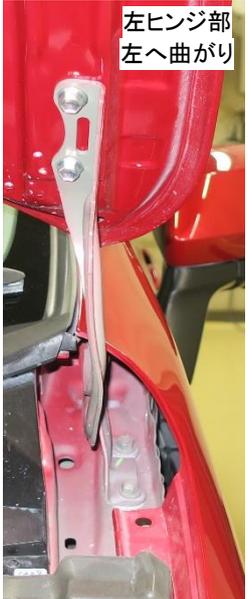
損傷状態	
<p>フードはフードロック部を中心に右回転している。左右フードヒンジはボンネット全体が右回転したことでアーム部が左右とも左方向に変形している。左フードヒンジが外側に変形したことでヒンジとボルト結合している左フロントフェンダ後ろ上部が外側に変形している。</p>

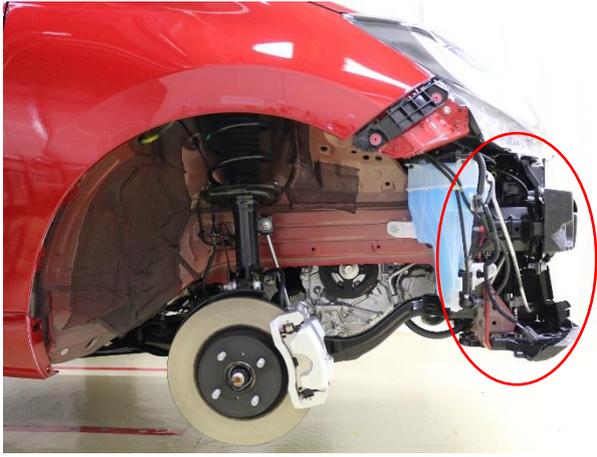
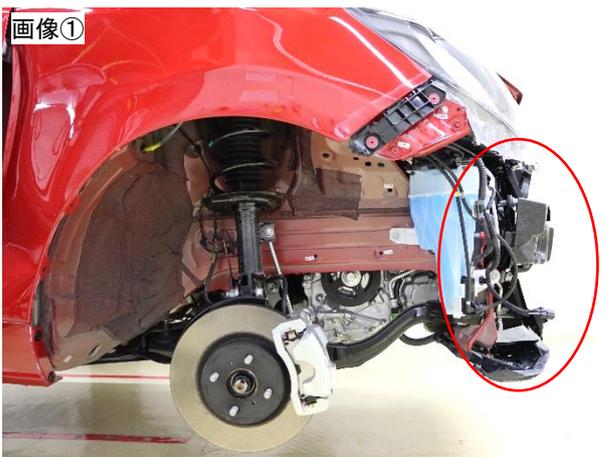
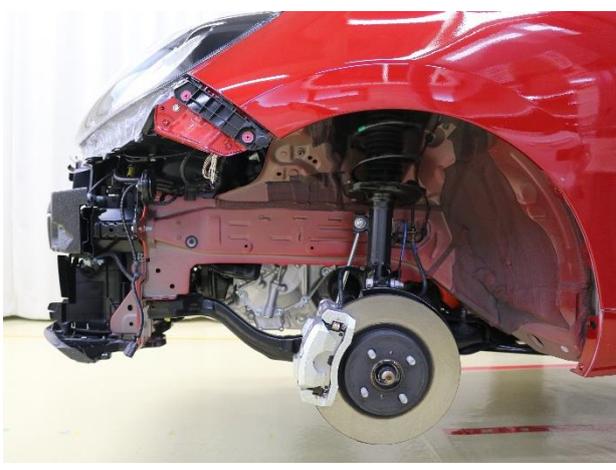
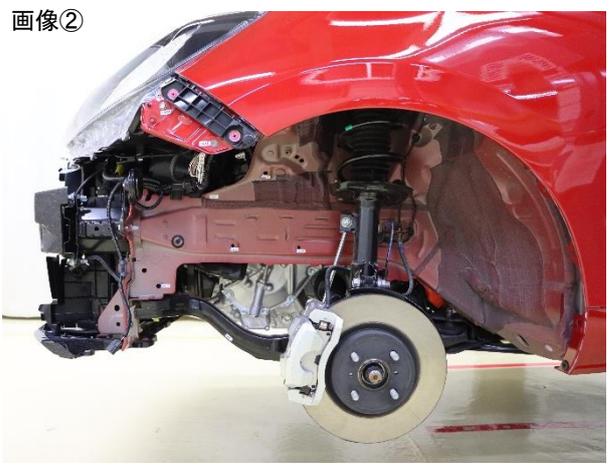
損傷状態	
<p>画像① 右フロントサイドメンバまわりの直接的な損傷は、フロントバンパラインホースメントからサイドメンバ先端部の間で大きく潰れ、折曲がりが発生している。右フロントサイドメンバの本体部分に目視で確認できる折れや曲がり認められないが、中央部付近から先端部にかけて持ち上がりが発生している。</p> <p>画像② 左フロントサイドメンバは目視での損傷は確認できないが、バンパラインホースからの波及により左方向への押出し（振れ）が発生している。</p>

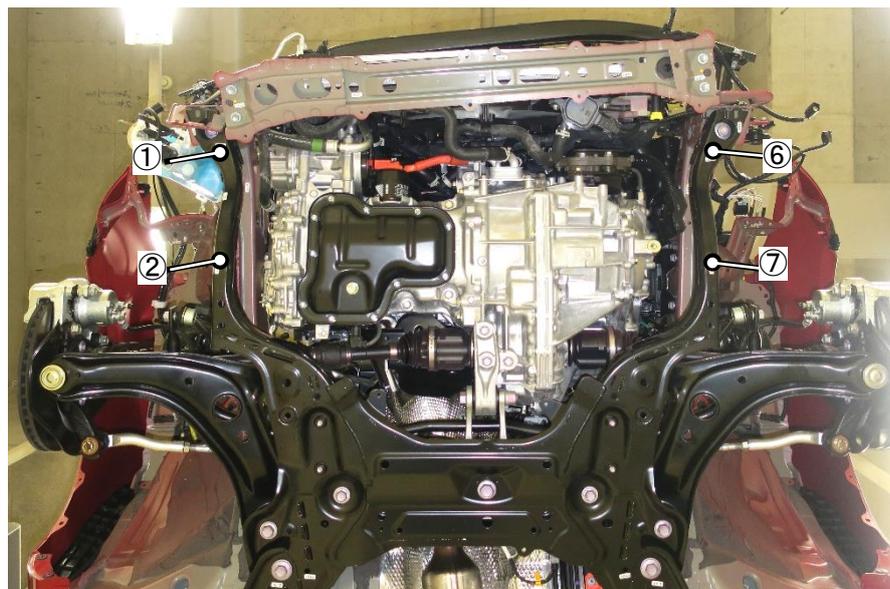
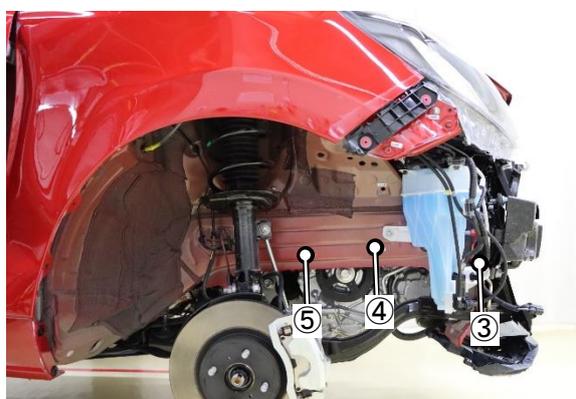
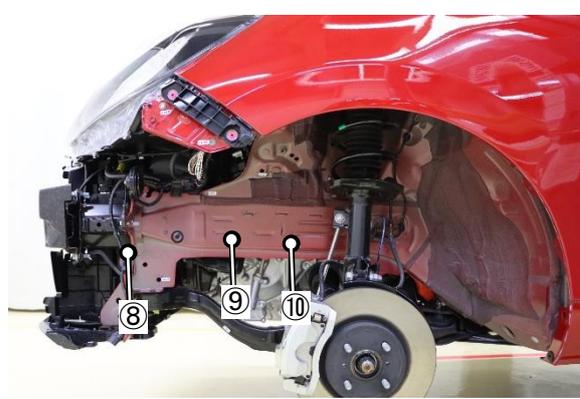
- ①② フロントサスペンションクロスメンバの寸法変化
①②とも 上方へ3mm、他は修理を要する変化なし。
- ③～⑤ 右フロントサイドメンバの寸法変化
③ 上方へ4mm、他は修理を要する変化なし。
④⑤とも 上方へ3mm、他は修理を要する変化なし。

- ⑥⑦ フロントサスペンションクロスメンバの寸法変化
⑥ 左方向へ5mm、他は修理を要する変化なし。
⑦ 修理を要する変化なし。
- ⑧～⑩ 左フロントサイドメンバの寸法変化
⑧ 左方向へ6mm、他は修理を要する変化なし。
⑨ 左方向へ3mm、他は修理を要する変化なし。
⑩ 修理を要する変化なし。

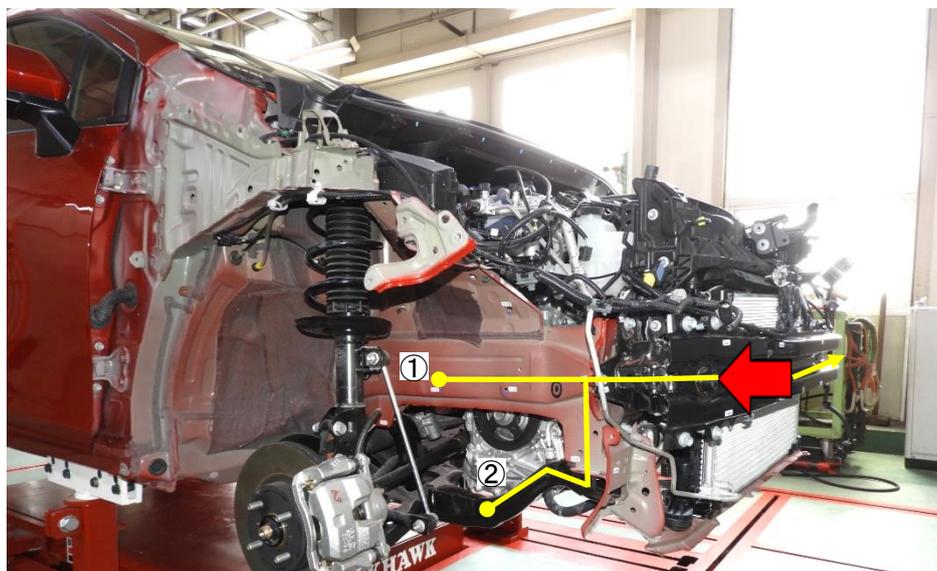
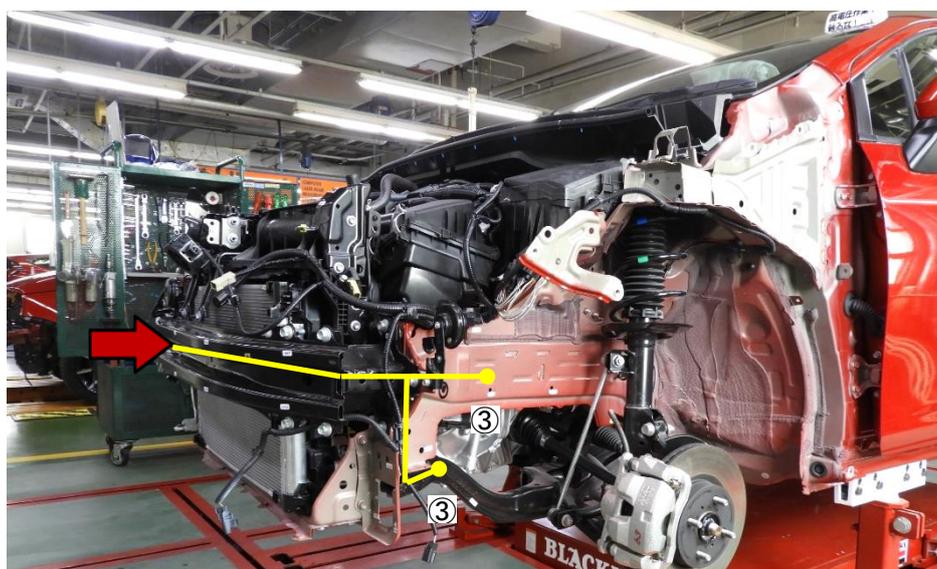
① ミドルロードパス最終波及部位	右フロントサイドメンバ中央部（寸法移動）
② アンダロードパス最終波及部位	フロントサスペンションクロスメンバ右中央前部（寸法移動）
③ 誘発損傷最終波及部位	<ul style="list-style-type: none"> ・左フロントサイドメンバ中央前部（寸法移動） ・フロントサスペンションクロスメンバ左前部（寸法移動）

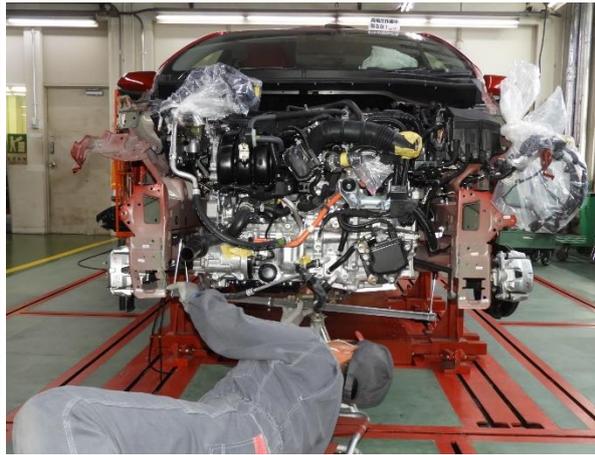
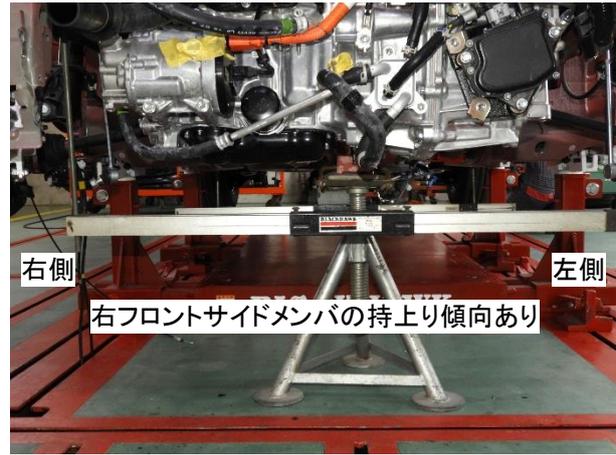
引き作業1回目の結果確認、左フロントサイドメンバの左方向への押出し（振れ）は解消したが、右フロントサイドメンバの持上り傾向が残っている。この後、右フロントサイドメンバの個別修正を行う。

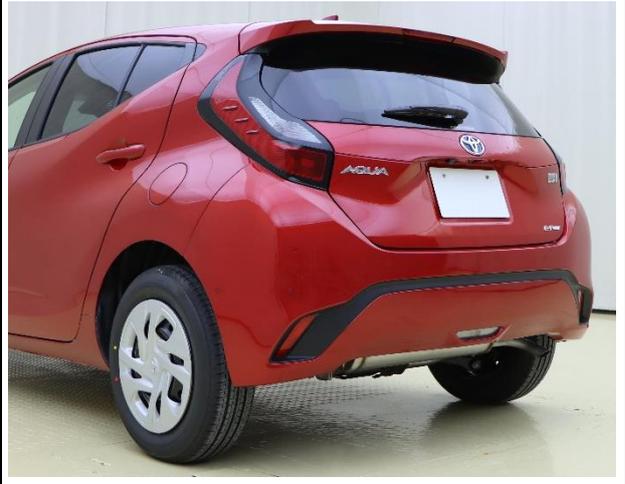
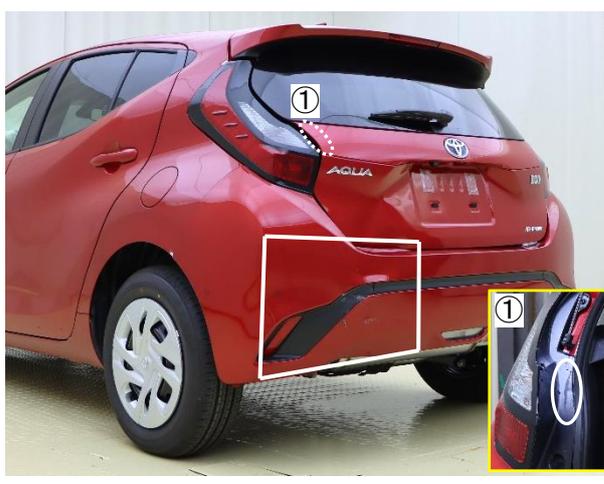
損傷状態	
<ul style="list-style-type: none"> ・後部左寄り約 40%の範囲で相手物と衝突し後部左側が前方に押込まれている。 ・リヤバンパ、バックドアに衝突相手物との直接損傷が発生している。 ① 衝突による各パネルの移動により、バックドア左内側と左テールランプハウジングが接触し擦過痕が発生している。右下の①画像はバックドアを開けて擦過痕を撮影。

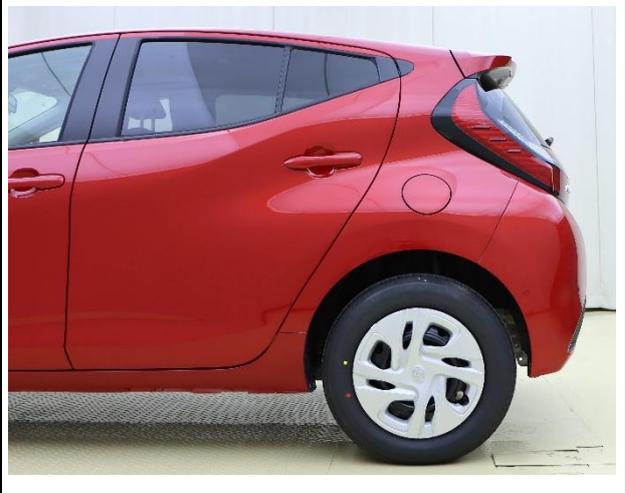
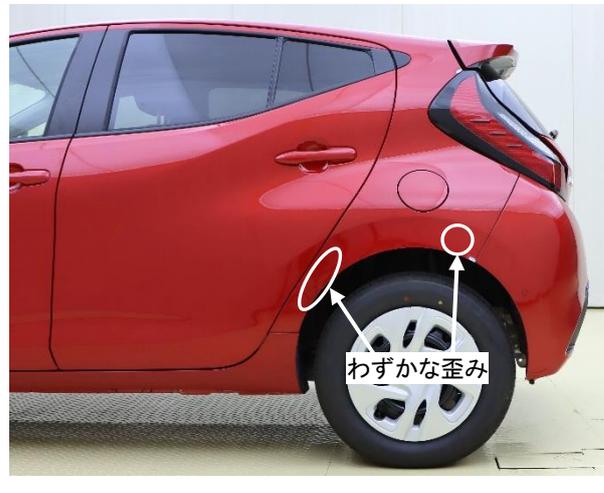
損傷状態	
<ul style="list-style-type: none"> ・左クォータパネルと左リヤドアとの隙間は、衝突により上下ともわずかな広がりが発生している。 ・左クォータパネルは後方からの押込みによりリヤバンパ左サイド前部およびホイールハウス中央前部にわずかな歪みが発生している。

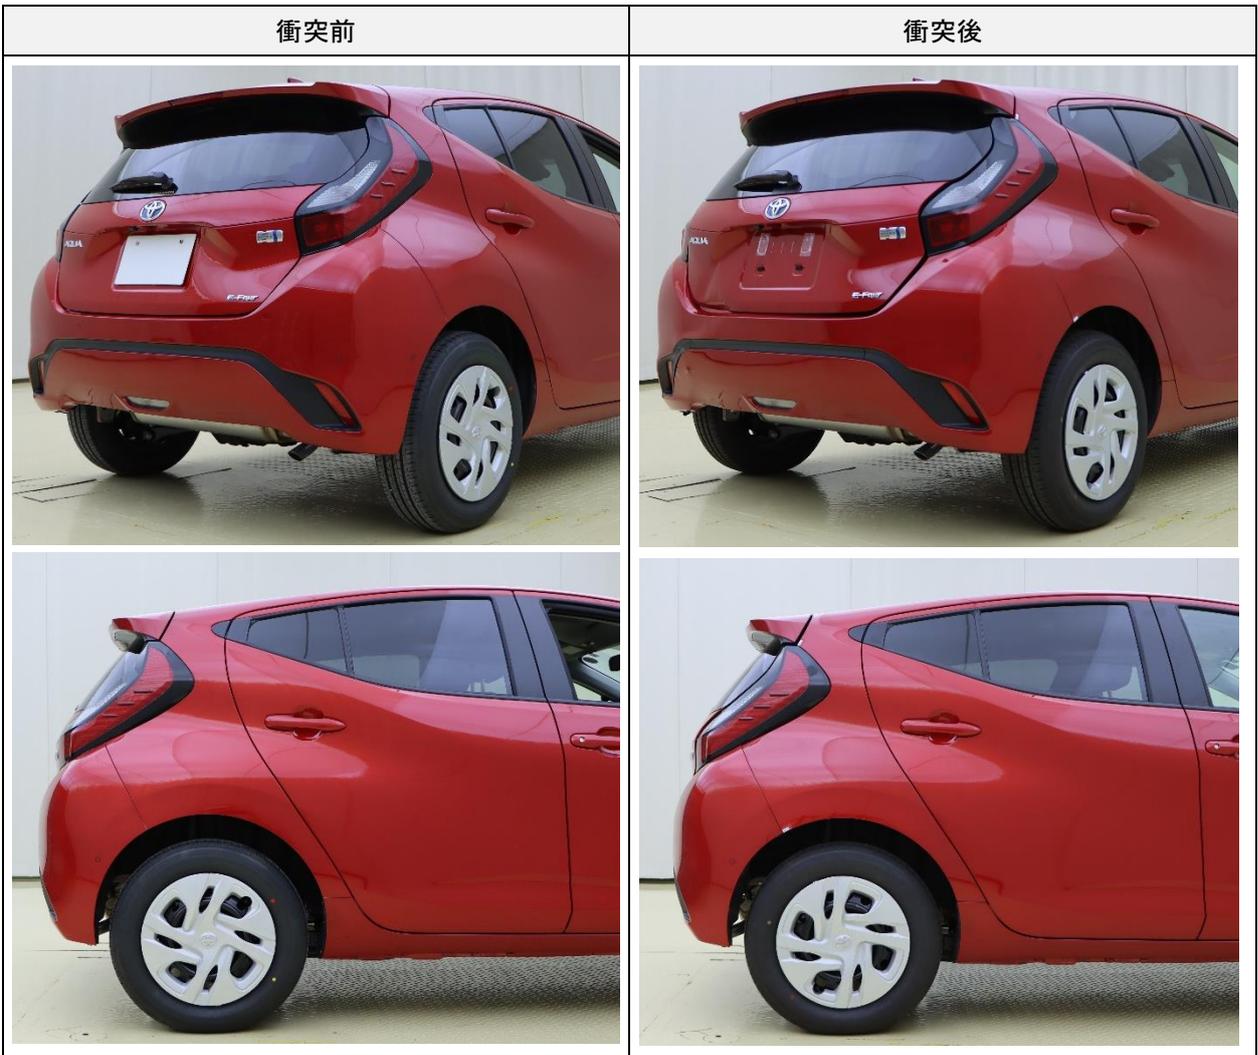
右クォータパネルと右リヤドアとの隙間に修理を要する変化はない。外観から判断できる右側部分の変化については、修理を要する損傷はない。

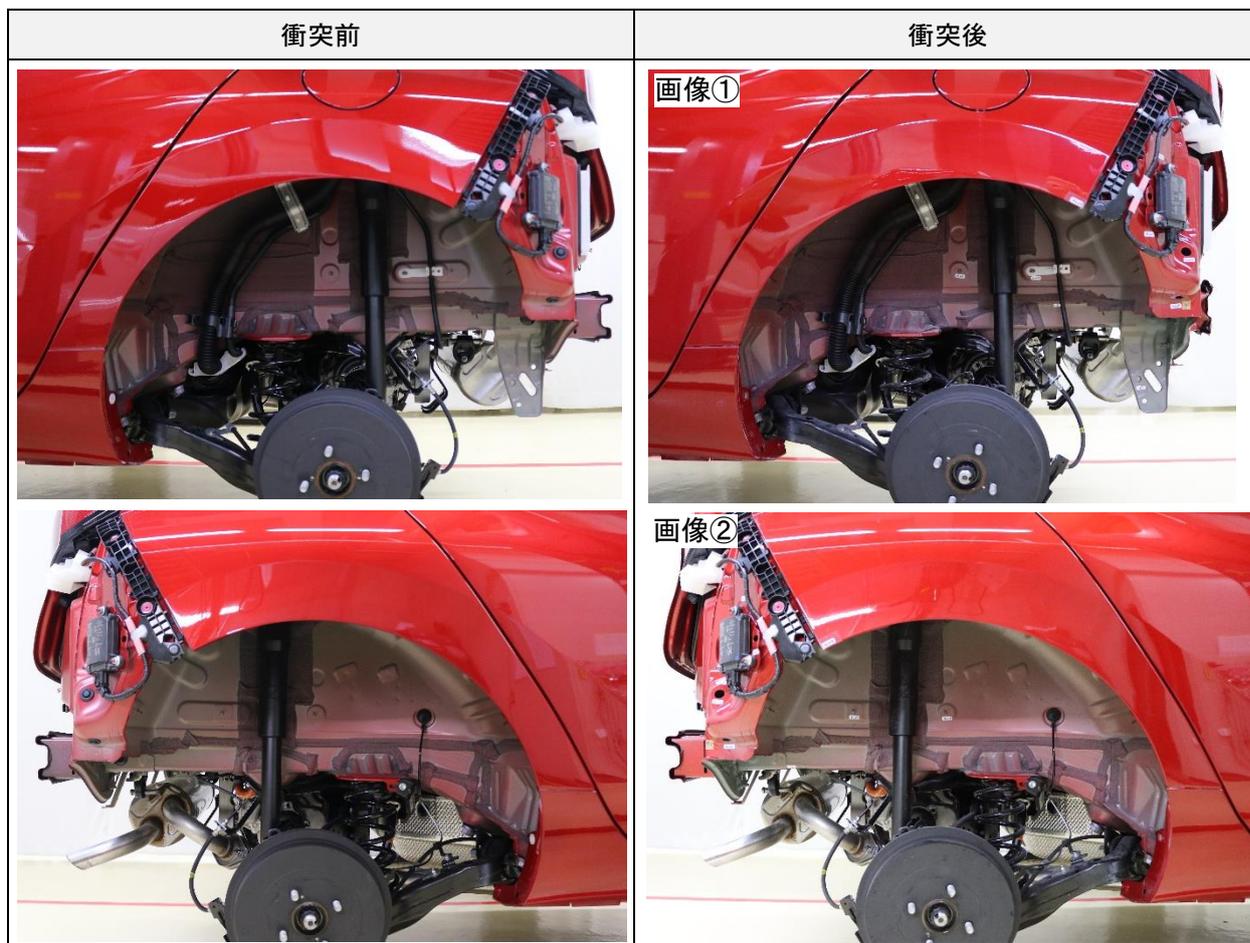
- 画像① リヤバンパラインホースメント左側からの押込みによる、左リヤフロアサイドメンバ後端フランジ部（左トランスポートフック）に折れが発生、サイドメンバ後端、左トランスポートフック取付部に歪みが発生。サイドメンバ自体の寸法移動は発生していない。
- 画像② 右リヤフロアサイドメンバは、リヤバンパラインホースメント右側取付面、内側フランジ部（右リヤバンパアームリテーナ）が後方に引出される変形が発生。サイドメンバ自体の寸法移動は発生していない。

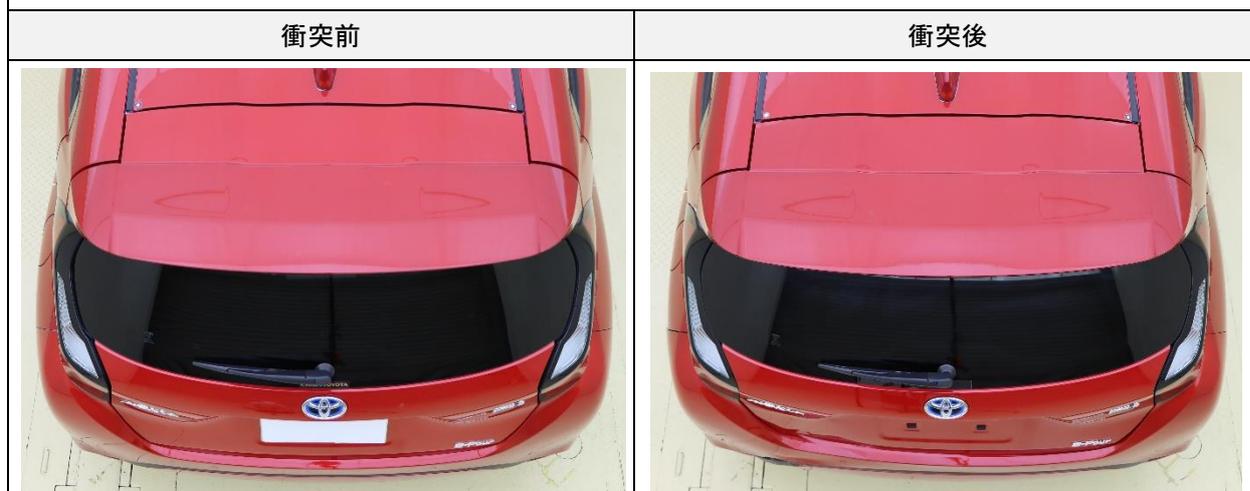
- ・リヤバンパ、バックドアパネル左側に潰れや折れが発生している。
- ・バックドアとルーフパネルとの隙間は、バックドアの移動にともない若干の変化が発生しているが、ルーフパネルへの波及損傷は発生していない。

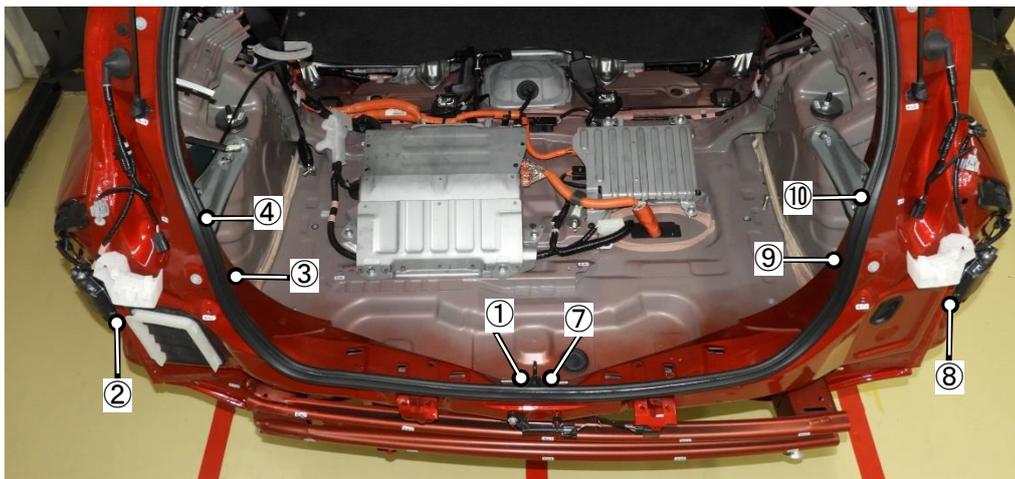
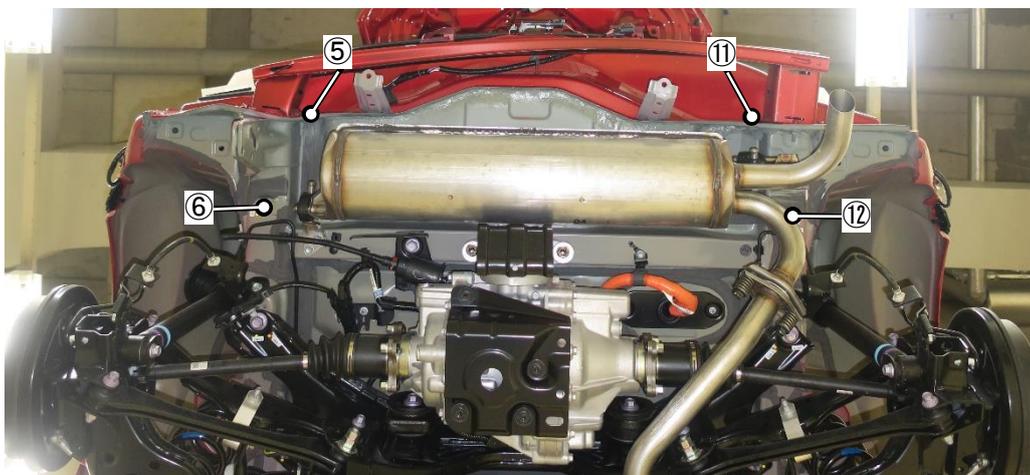
- ①～④ バックドア開口部の寸法変化
- ① 押し込み 8mm、他は修理を要する変化なし。
 - ② 右方向へ 3mm、他は修理を要する変化なし。
 - ③ 押し込み 4mm、右方向へ 3mm の変化。
 - ④ 修理を要する変化なし。
- ⑤～⑥ リヤサイドメンバ部の寸法変化
- ⑤ 押し込み 3mm、他は修理を要する変化なし。
 - ⑥ 修理を要する変化なし。

- ⑦～⑩ バックドア開口部の寸法変化
- ⑦ 押し込み 6mm、他は修理を要する変化なし。
 - ⑧ 修理を要する変化なし。
 - ⑨ 修理を要する変化なし。
 - ⑩ 修理を要する変化なし。
- ⑪～⑫ リヤサイドメンバ部の寸法変化
- ⑪ 後方向へ 6mm、右方向へ 3mm の変化。
 - ⑫ 修理を要する変化なし。

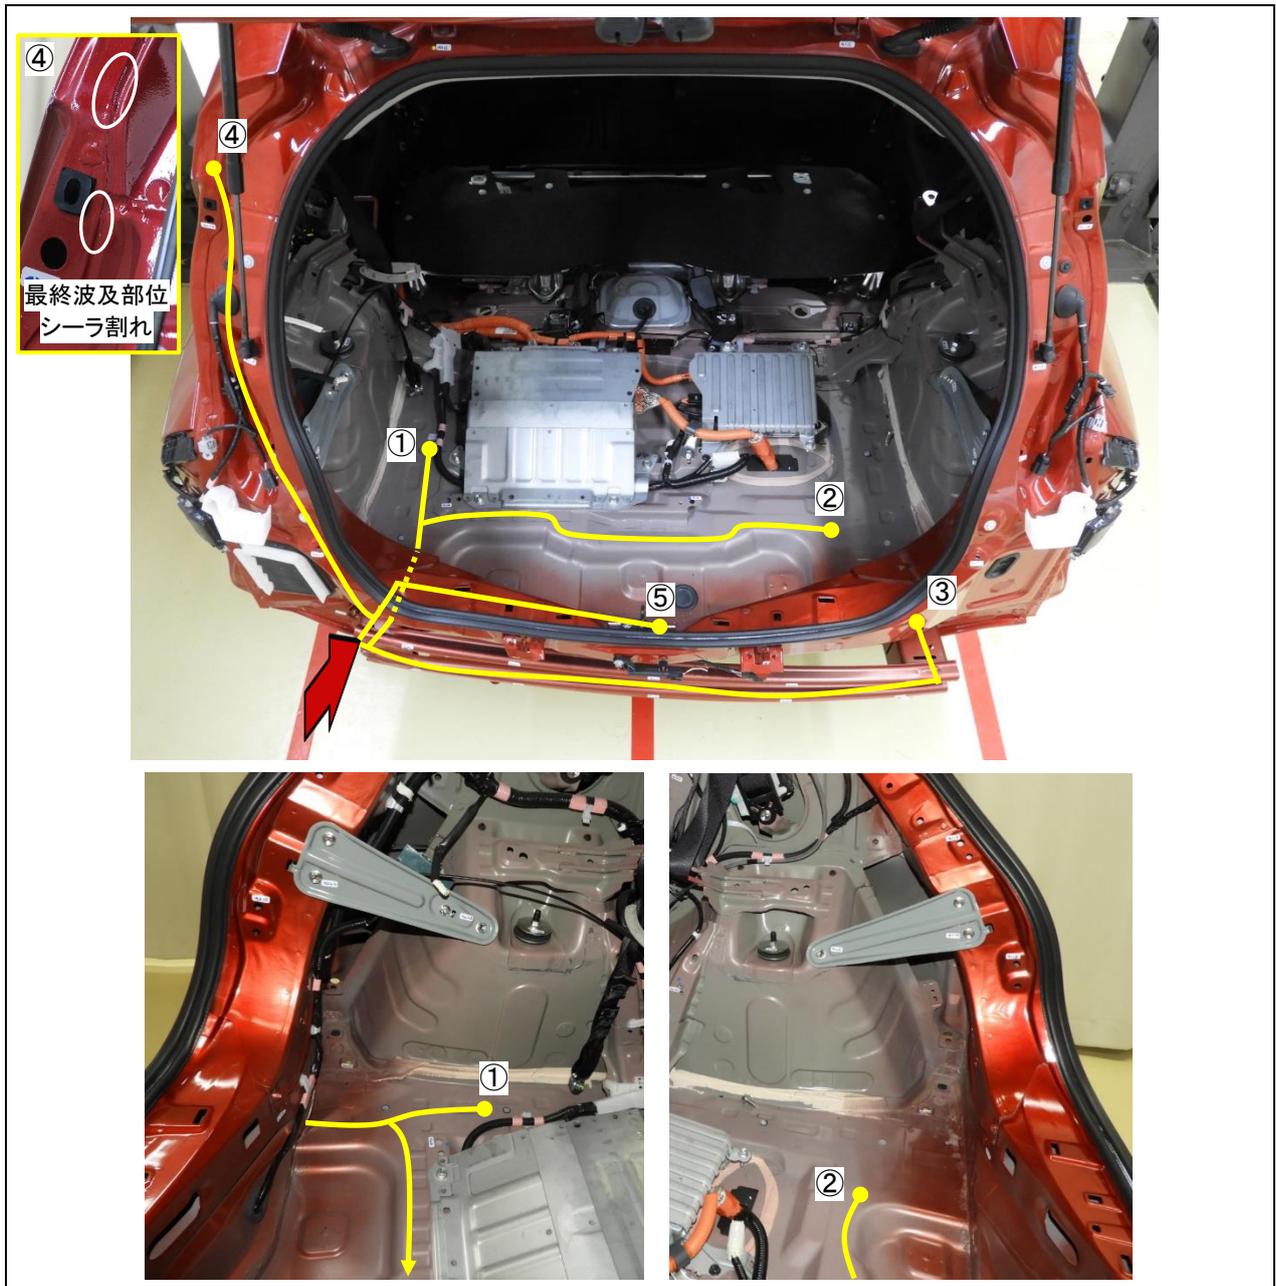
波及経路	最終波及部位
リヤバンパラインホースメント経路	① リヤフロアパン左中央後部（変形） ② リヤフロアパン右後部（変形） ③ リヤバンパラインホースメント右クラッシュボックス取付面（寸法移動・変形）
バックドア開口部左経路	④ 左バックドアオープニングサイドフレームアッパ（シーラ割れ）
バックドア開口部右経路	⑤ ボデーローワーバックパネル中央上部（寸法移動）

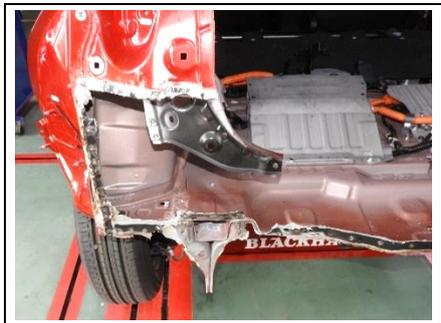
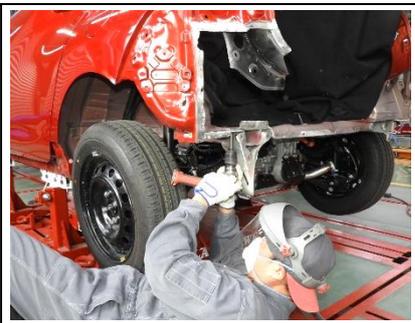
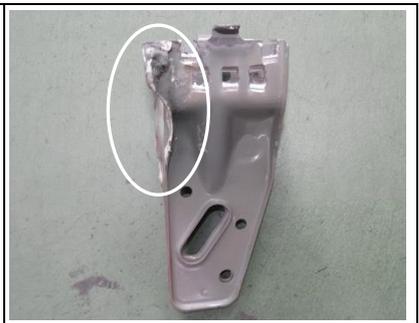
<p>① 基本修正後、ボデーローバックパネルを取外した状態</p>	<p>② 左トランスポートフック取外し作業</p>	<p>③ 取外したトランスポートフックの状態（フランジ部の折れ）</p>
