# Jikencenter NEWS

## 日産 ノート (E13) 前部衝突の損傷診断

## 日産 ノート (E13) 前部損傷の復元修理事例

## 日産 ノート (E13) 後部衝突の損傷診断

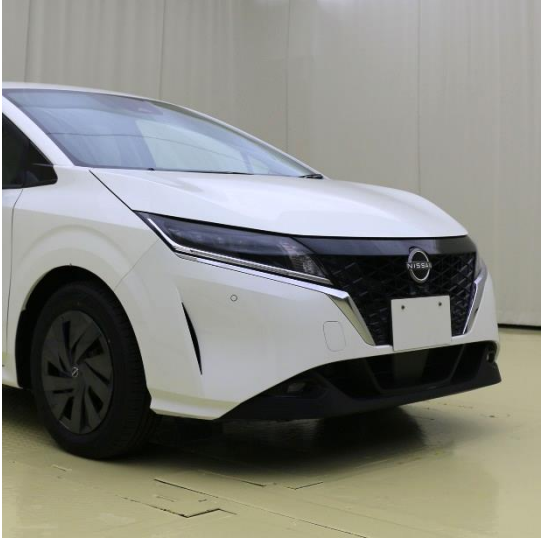
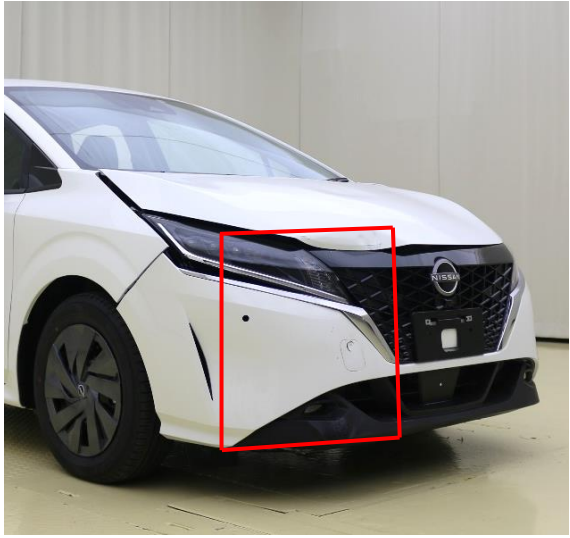
| 衝突前 | 衝突後 |
|---|---|
| <ul style="list-style-type: none"> <li>・ 前部右寄り 40%の範囲で後方に押込まれている。</li> <li>・ フロントバンパ、右ヘッドランプ、フードに衝突相手物との直接損傷が発生している。</li> </ul> | |

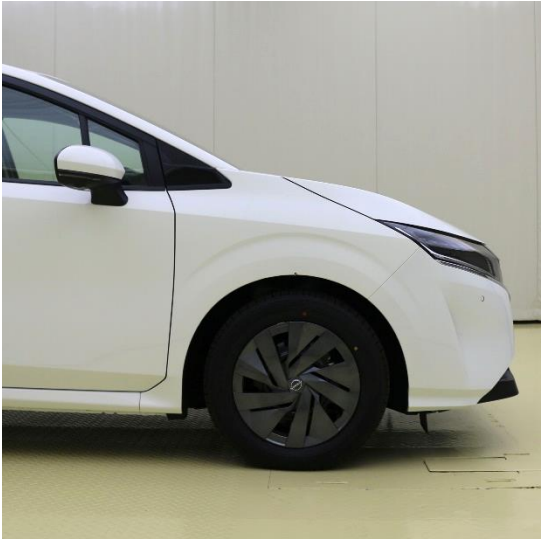
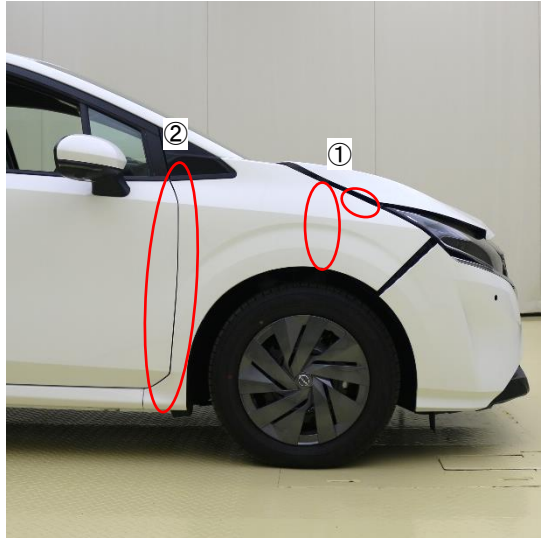
| 衝突前 | 衝突後 |
|---|---|
| <p>① 右フロントフェンダは、フロントバンパ、右ヘッドランプからの押込みで後退とともに上部中央取付部付近で折れ曲がりが発生している。</p> <p>② 右フロントフェンダの後退にともない、右フロントドアとの隙間は狭くなっているが干渉はしていない。</p> | |

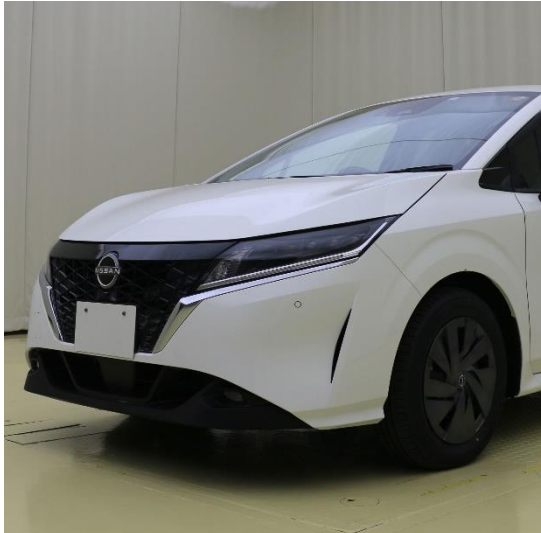
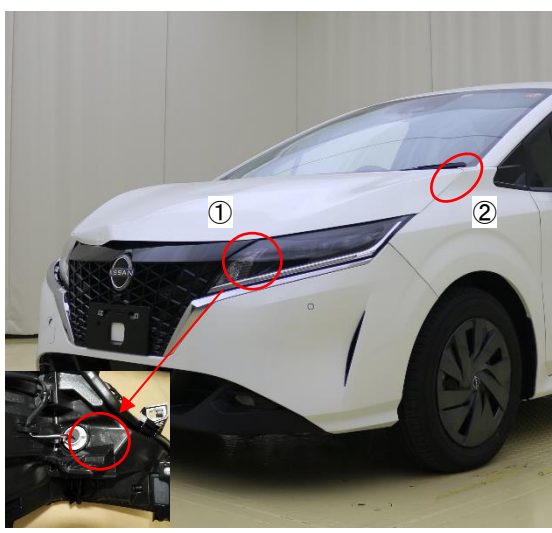
| 衝突前 | 衝突後 |
|---|---|
| <p>① フロントバンパからの波及により、左ヘッドランプがラジエータコアアッパサポートと干渉しヘッドランプハウジングが割れている。</p> <p>② フードはロック部を中心に右回転したため、フード左後部と左フロントフェンダ後部が干渉し、左フロントフェンダに損傷が発生している。</p> | |

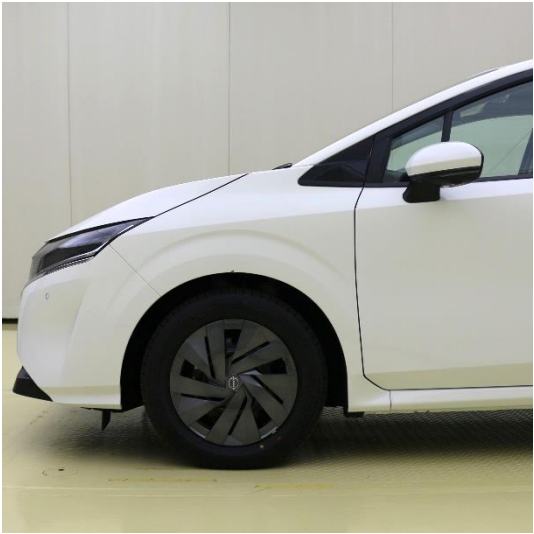
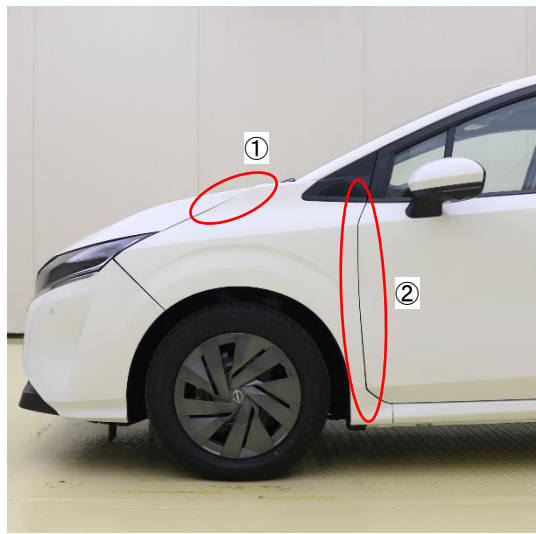
| 衝突前 | 衝突後 |
|---|---|
| <p>① フード移動による左フロントフェンダとの干渉により隙間が狭くなっている。</p> <p>② 左フロントフェンダと左フロントドアの隙間が上下ともに若干狭くなっている。</p> | |

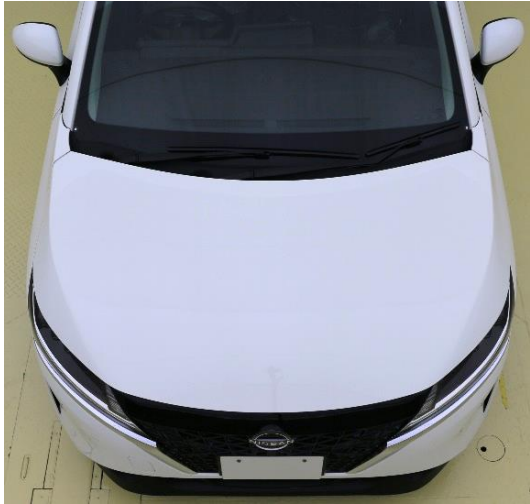
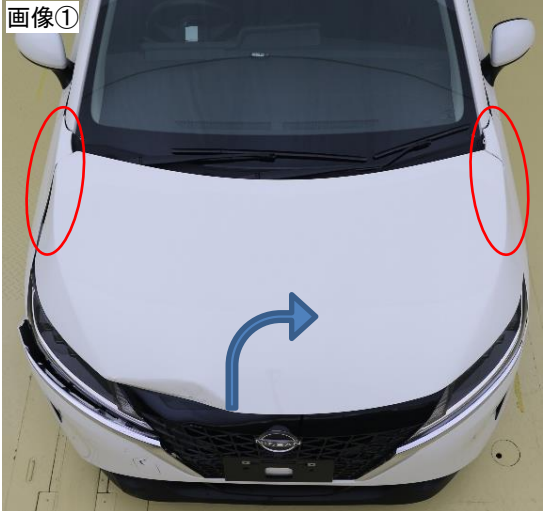
| 衝突前 | 衝突後 |
|---|---|
| <p>画像①② 右前部からの力によりフードパネルはフードロック部を中心に右回転するとともに、左右ボンネットヒンジはアーム部が左方向へ変形、損傷が発生している。</p> <p>画像③ 左フロントフェンダはフードとの干渉により変形損傷している。</p> | |

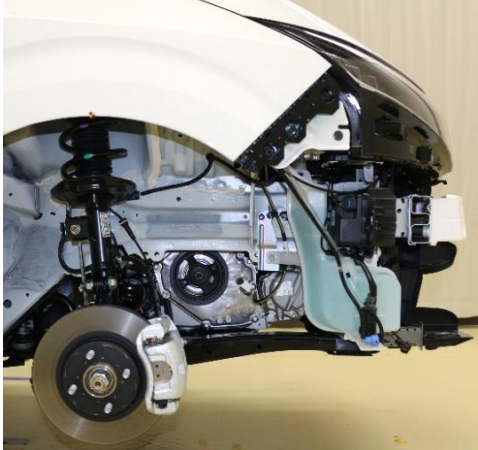
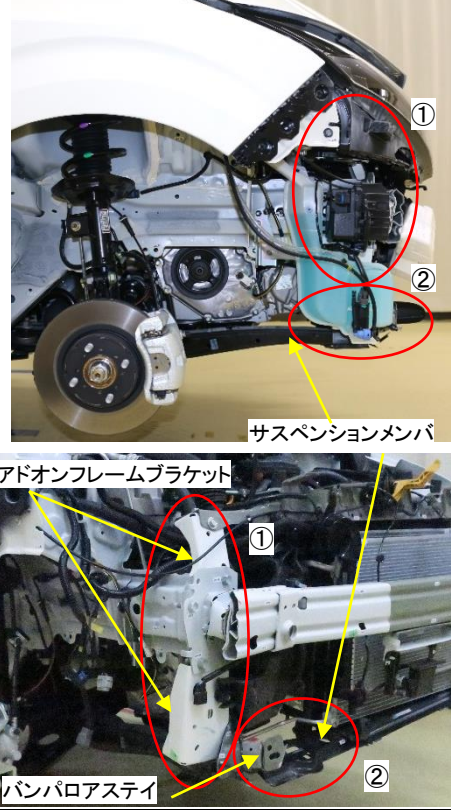
| 衝突前 | 衝突後 |
|---|---|
| <p>① 前方からの力により、バンパレインフォースおよびクラッシュボックスの潰れ、右フロントサイドメンバ先端に取付けられたアドオンフレームブラケットに折れ曲がりが発生している。</p> <p>② フロントサスペンションメンバは、フロントクロスメンバ部右側の直接損傷および、右フロントバンパロアステイからの波及による取付部の曲がりが発生している。</p> <ul style="list-style-type: none"> <li>・右フロントサイドメンバ本体部分は、目視による折れや曲がり確認できないが、外側（右方向）への振れ損傷が発生している。</li> </ul> | |

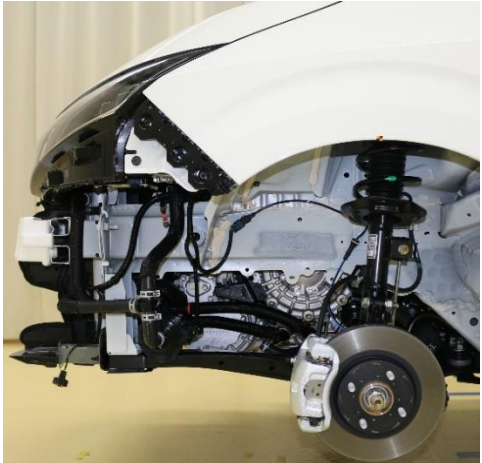
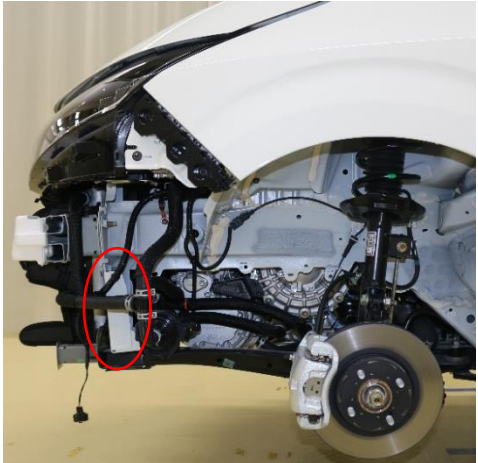
| 衝突前 | 衝突後 |
|---|---|
| <ul style="list-style-type: none"> <li>・目視による確認はできないが、フロントバンパレインフォースからの波及により、左サイドフロントメンバおよび左フロントストラットハウジングが外側（左方向）への振れ、誘発損傷が発生している。</li> <li>・左アドオンフレームブラケット（赤丸部）が、バンパレインフォースおよびフロントサスペンションメンバからの波及によるねじれおよび下部の後退が発生している。</li> </ul> | |

| 部位名 | 衝突後の状態・復元作業の説明 |
|---|---|
| 左アドオンフレームブラケット<br>左フロントサイドメンバコネクタ<br>左サイドフロントメンバ<br>左フロントストラットハウジング | 左側骨格は、フロントバンパレインフォースおよびフロントサスペンションメンバからの波及により左方向への押出しによる誘発損傷が発生している。左アドオンフレームブラケットおよび左フロントサイドメンバコネクタはねじれが大きく取替えを選択。左サイドフロントメンバおよび左フロントストラットハウジングは基本修正の範囲。 |

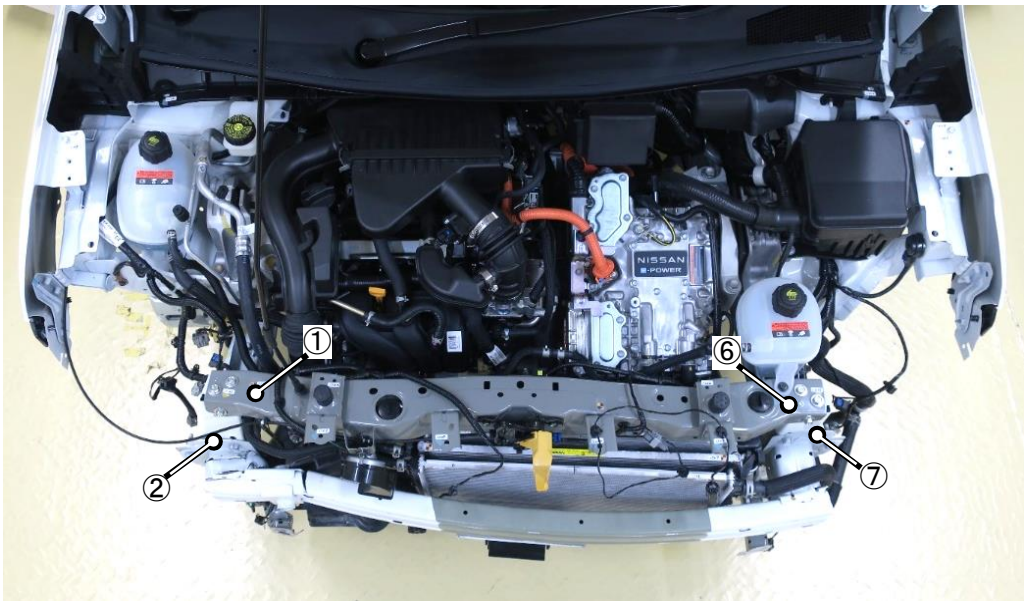
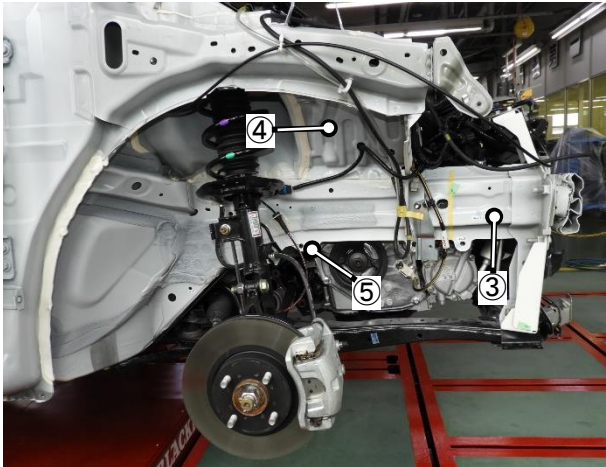
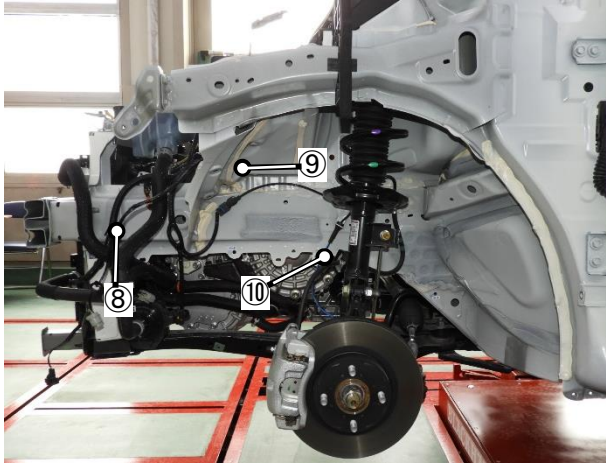
| 衝突後 | | |
|---|---|--|
| <p>右前部への押込みにより、フロントバンパレインフォース右側での亀裂損傷、ラジエータコアサポートおよび右アドオンフレームブラケットは後方への押込み、折れ曲がりが発生している。<br/>フロントサイドメンバは左右とも外側へ押出される損傷が発生している。</p> | | |
| <p>① ラジエータコアアップサポート右上部は、後方へ34mm、左方向へ6mm、上方向へ10mm 変化している。</p> <p>② 右フロントサイドメンバ前端部は右方向へ6mm 変化（他は基準の範囲内）している。</p> <p>③ 右フロントサイドメンバ前部は、右方向へ6mm 変化（他は基準の範囲内）している。</p> <p>④ 右フロントストラットハウジング前部に、修理を要する寸法上の変化はない。</p> <p>⑤ 右フロントサイドメンバ中央後部に、修理を要する寸法上の変化はない。</p> | <p>⑥ ラジエータコアアップサポート左上部は、後方へ11mm、左方向へ6mm、下方向へ5mm 変化している。</p> <p>⑦ 左フロントサイドメンバ前端部は左方向へ13mm、下方向へ3mm 変化している。</p> <p>⑧ 左フロントサイドメンバ前部は、左方向へ10mm 変化（他は基準の範囲内）している。</p> <p>⑨ 左フロントストラットハウジング前部は、左方向へ6mm 変化（他は基準の範囲内）している。</p> <p>⑩ 左フロントサイドメンバ中央後部は、左方向へ4mm 変化（他は基準の範囲内）している。</p> | |

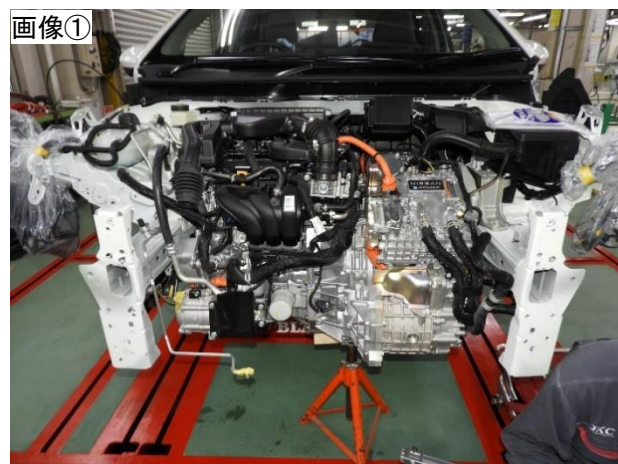
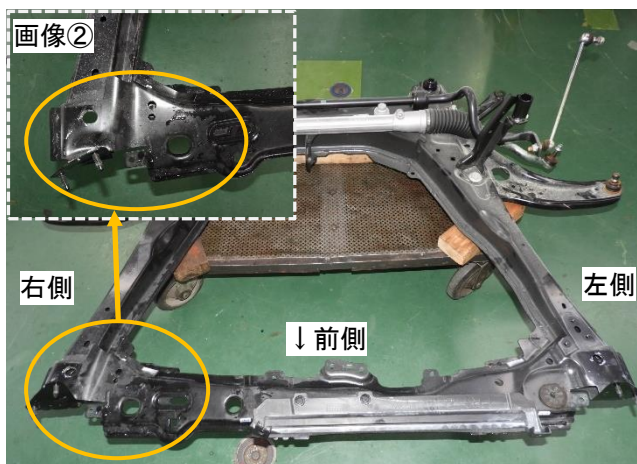
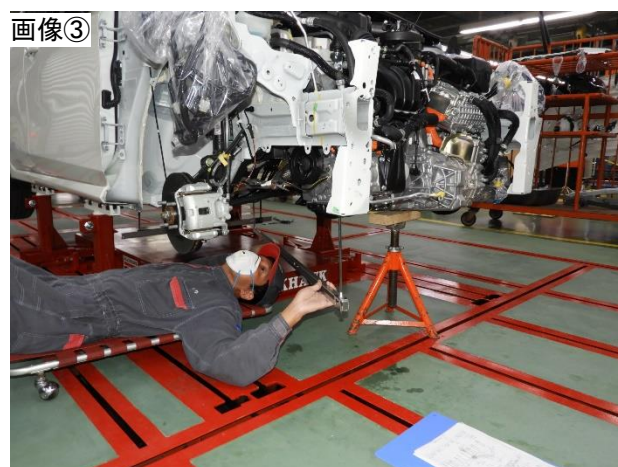
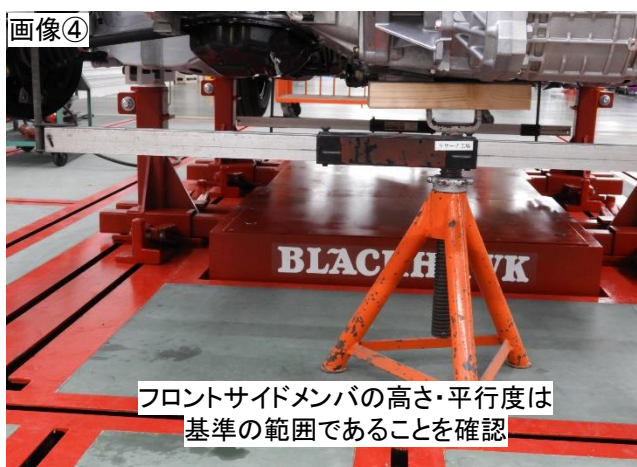
画像① フロントサスペンションメンバ、エンジン補機類を取外した状態

画像② 取外したフロントサスペンションメンバ（黄丸部が損傷部）

画像③④ フロントサスペンションメンバを取外し、これまで測定できなかった計測点を含め詳細な確認を実施

※ 計測の結果、各部の寸法（長さ、幅、対角、水平度）は基準の範囲であることを確認、基本修正は終了

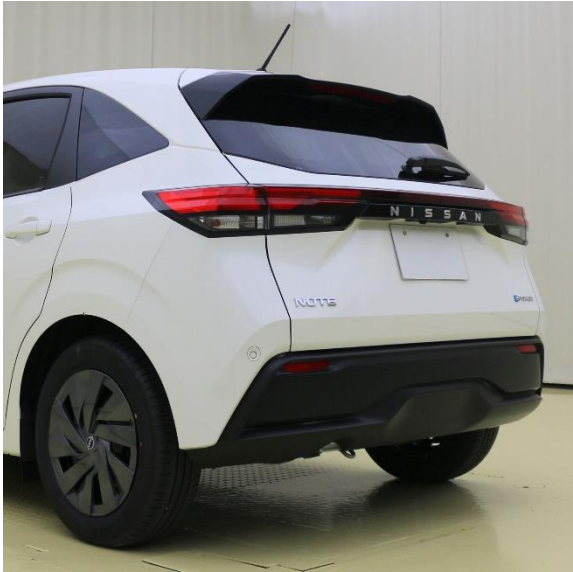
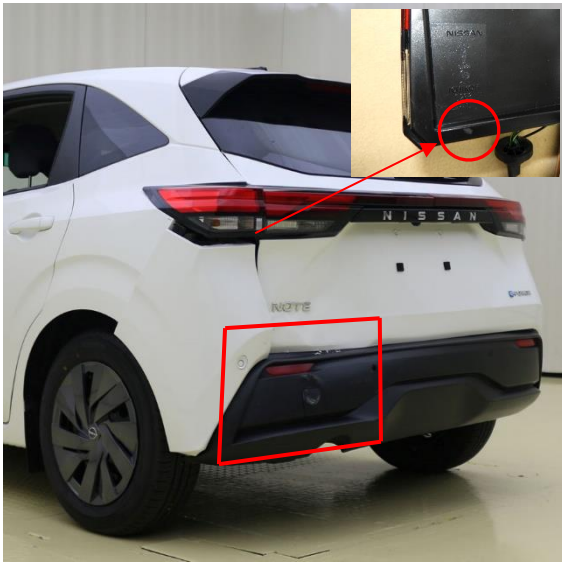
| 衝突前 | 衝突後 |
|---|---|
| <ul style="list-style-type: none"> <li>・後部左寄り約 40%の範囲で相手物と衝突し後部左側が前方に押込まれている。</li> <li>・リアバンパおよびバックドアに相手物との衝突による直接損傷が発生している。</li> <li>・バックドアの変形移動にともない、左リアコンビネーションランプ内側に打痕が発生している。</li> <li>・エキゾーストメインマフラーは押込まれ、損傷が発生している。</li> </ul> | |

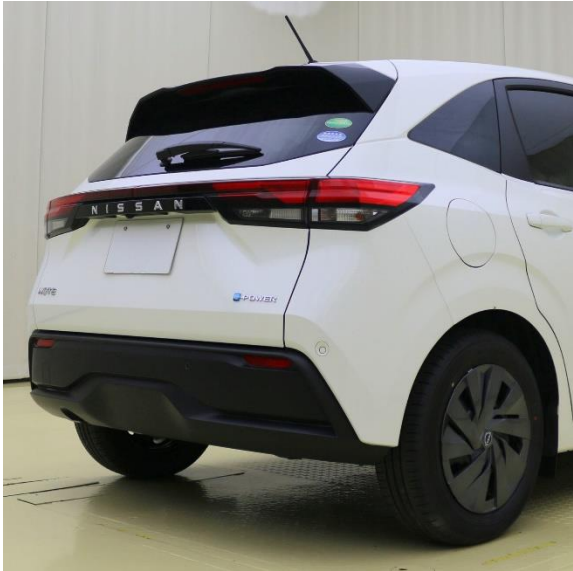
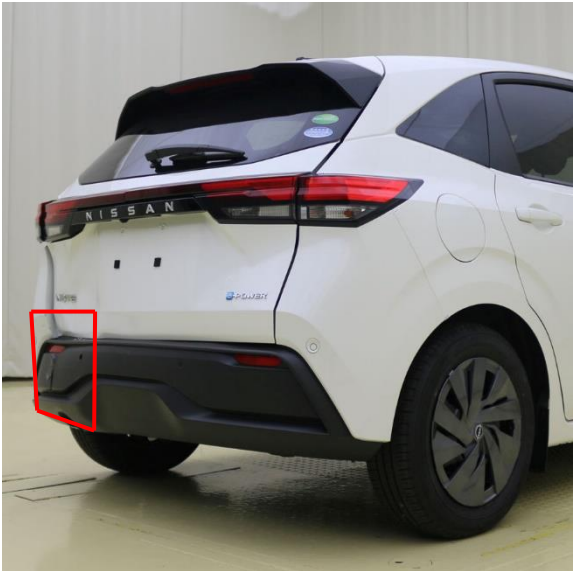
| 衝突前 | 衝突後 |
|---|---|
| <ul style="list-style-type: none"> <li>・バックドアの変形移動にともない、右リアフェンダの隙間は広がっているが、右リアコンビネーションランプや右リアフェンダに修理を要する損傷は発生していない。</li> </ul> | |

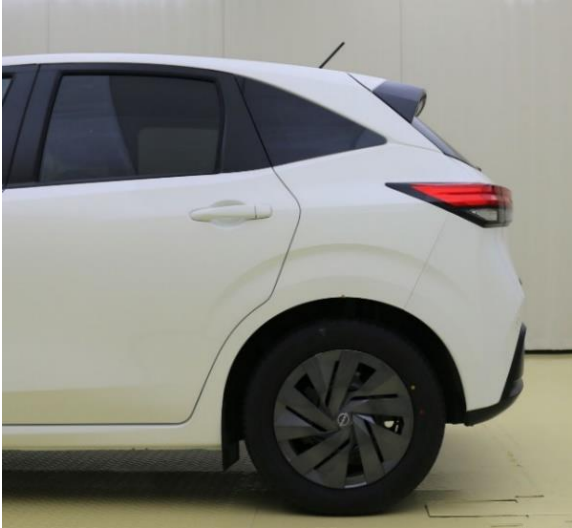
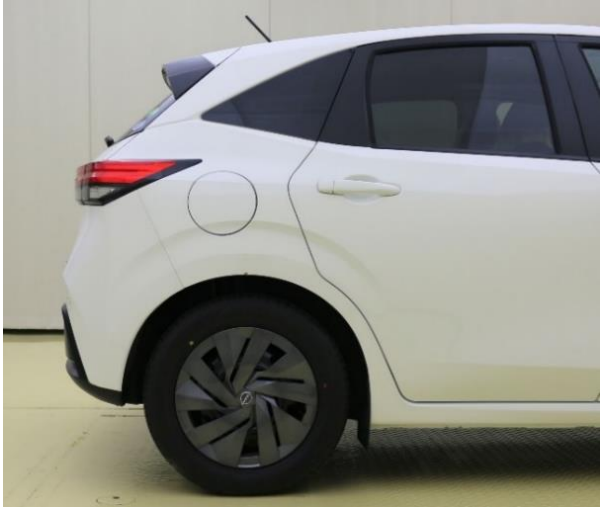
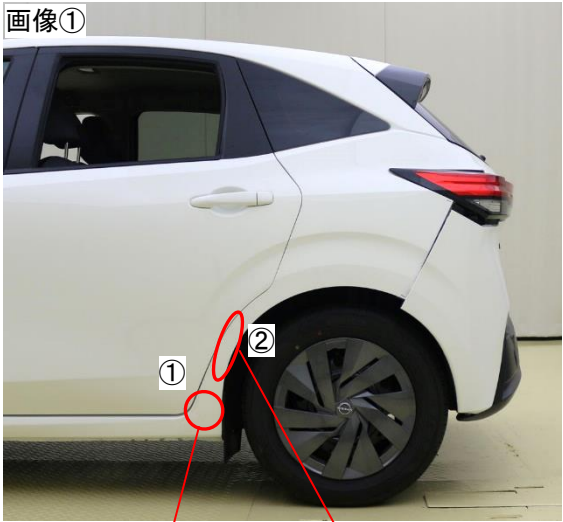
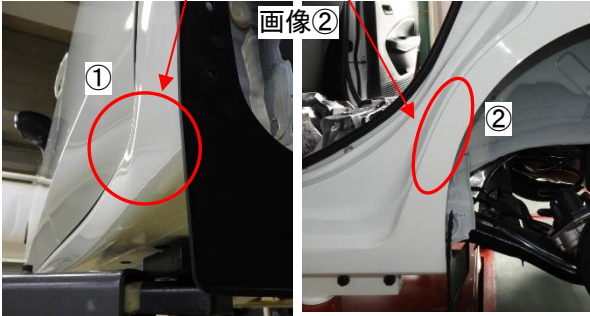
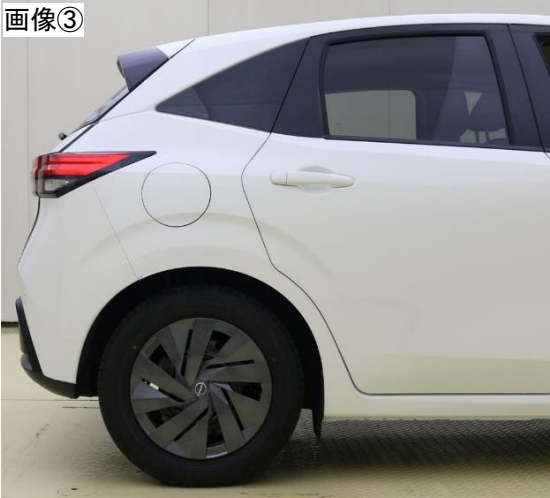
| 衝突前 | 衝突後 |
|---|---|
| <p>画像① リアパネル左部および左リアフェンダエクステンションからの波及により左リアフェンダと左リアドアとの隙間が狭くなっている。</p> <p>画像② 左リアフェンダホイールアーチ前部、左アウトシル最後部付近に後方からの波及による歪みが発生している。</p> <p>画像③ 右リアフェンダと右リアドアの隙間に修理を要する変化は発生していない。</p> | |

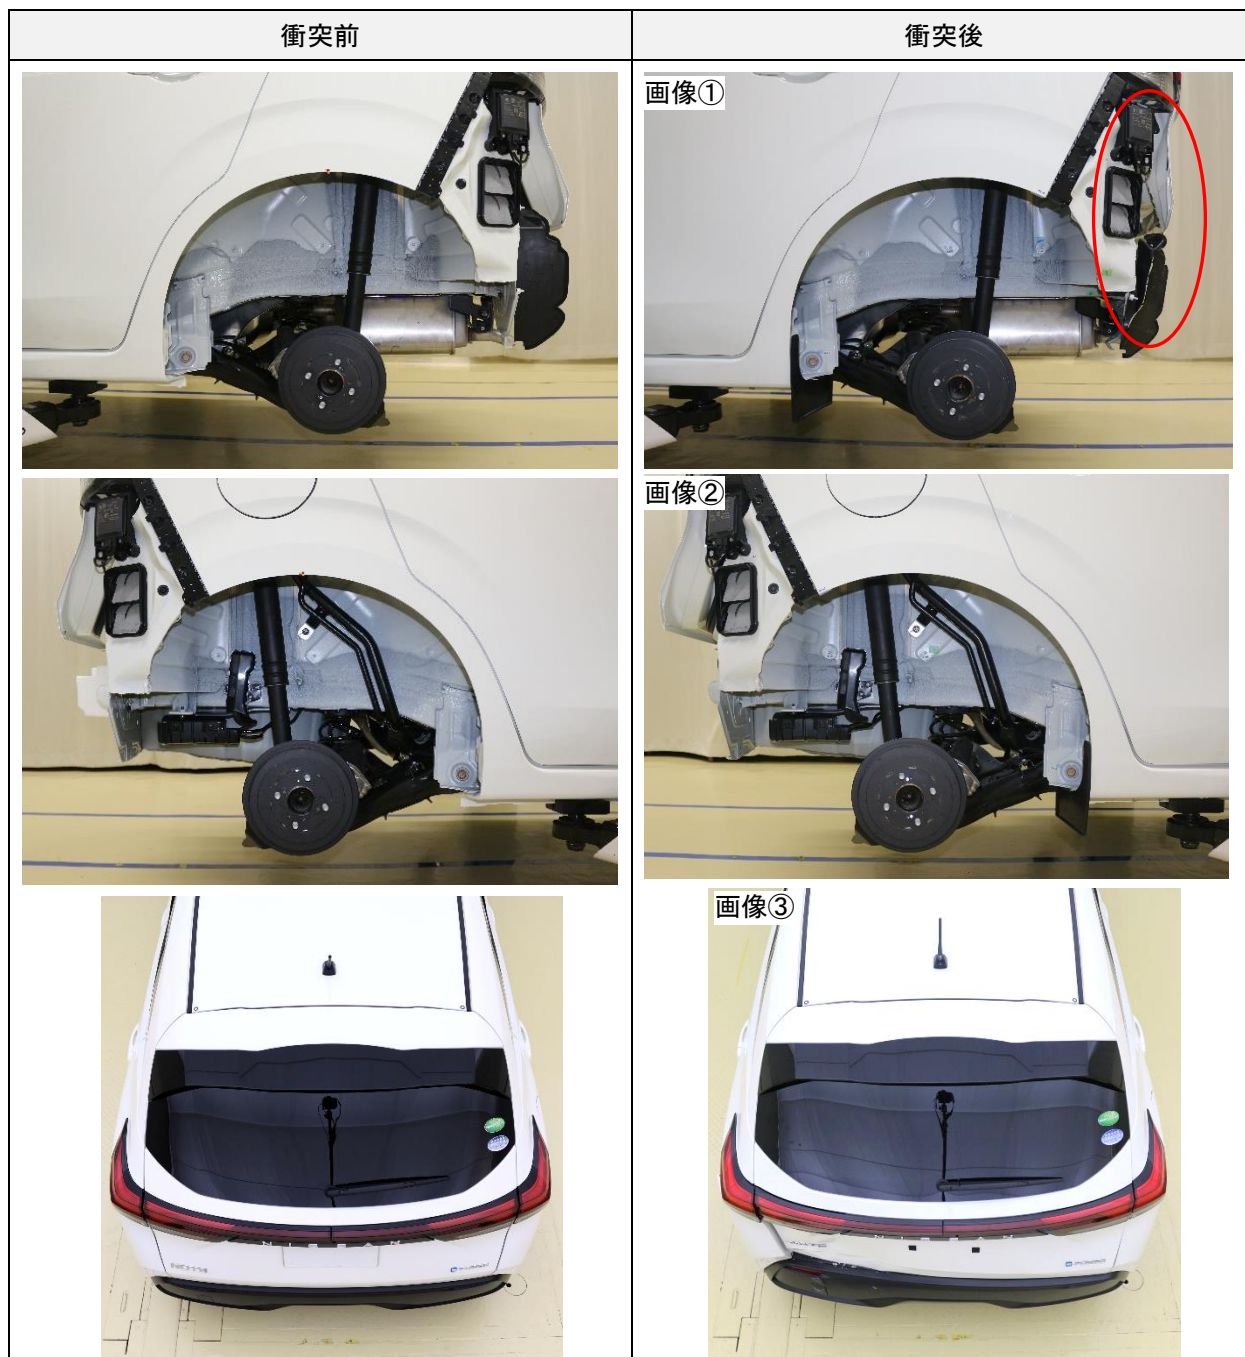
画像① リアパネル左側、左サイドリアメンバ、リアリアフロア、左リアアウトホイールハウス後部に損傷が発生している。

画像② 目視では確認できないが、右サイドリアメンバ後部は、リアパネルおよびリアリアフロアからの波及により右方向へ押出されている。右リアホイールハウスへの波及損傷はない。

画像③ バックドアおよびバックドア開口部からルーフへの波及損傷はない。

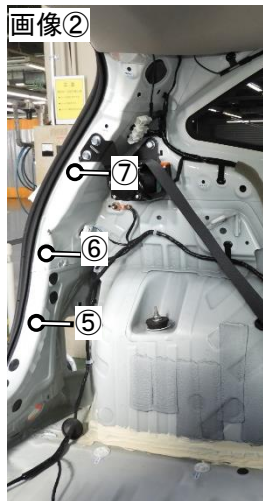
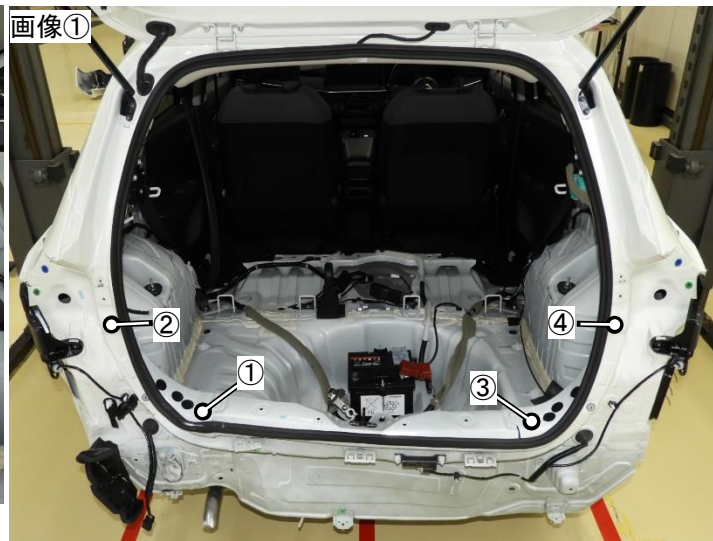
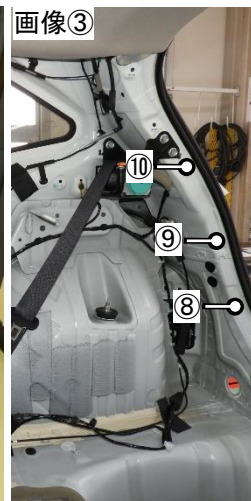
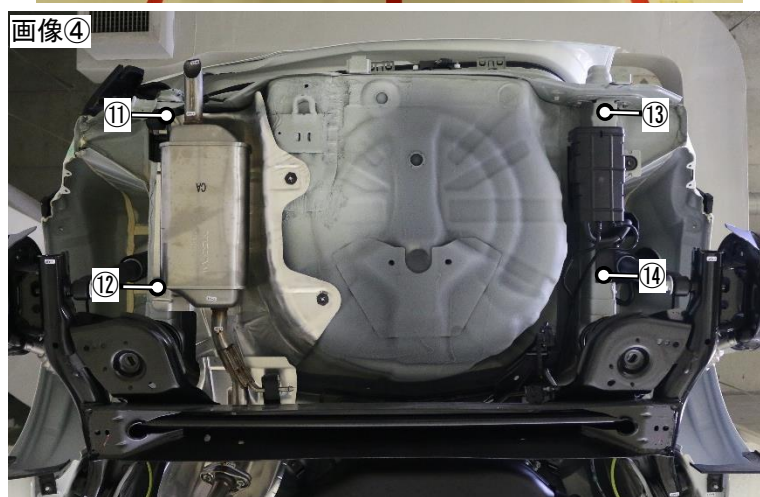
| 衝突後 | | |
|---|---|---|
| <ul style="list-style-type: none"><li>バックドア開口部環状構造帯を形成するリアパネル左上部を強く押込むことで、溶接接合されている左リアフェンダエクステンション下部と内側の左リアインナピラーへも波及し、左リアインナピラー下部の形状変化部位で折れが発生している。</li><li>左サイドリアメンバはリアパネル下部からの押込みによりメンバ後端ハウジング部の折れならびに全体は右方向への振れ、上方への持上がりが発生。右サイドリアメンバはリアパネル、リアリアフロアを介し後部で右方向へ振れが発生している。リアリアフロアはスペアタイヤ格納部周辺の左後部および左前部に折れ、左リアインナホイールハウス前部（左インナシル内側）で歪みが発生している。</li></ul> | | |
| 画像①②③ バックドア開口部の寸法変化<br>①：押込みで 66mm 右方向へ 13mm 下方向へ 14mm ②：押込みで 24mm 右方向へ 7mm 下方向へ 8mm ③：右方向へ 4mm ④：右方向へ 4mm ⑤：押込みで 45mm 右方向へ 11mm 下方向へ 8mm ⑥：押込みで 13mm ⑦：修理を要する変化なし ⑧：右方向へ 5mm ⑨：右方向へ 3mm ⑩：修理を要する変化なし | | |
| 画像④ リアサイドメンバの寸法変化<br>⑪：右方向へ 16mm 上方向へ 6mm ⑫：右方向へ 6mm 上方向へ 6mm ⑬：右方向へ 7mm ⑭：修理を要する変化なし | | |

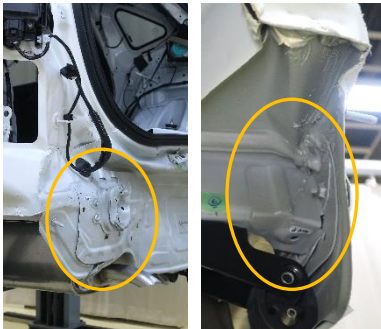
左サイドリアメンバ後端フランジ部は折れが発生しています。フランジ部は、サイドリアメンバの本体後端部から外筒状にかぶさる形で溶接接合されているため、内側のメンバ本体の歪み修正をフランジ部取付けたまま修正することは困難です。さらに、サイドリアメンバの寸法復元（基本修正）のためのプルクランプを取付ける際、フランジ部の形状によりクランプの取付けを阻害する場合があります。この3つの要素からフランジ部をサイドリアメンバ後部溶接点で新部品と取替えることを選択しました。

| c. 左サイドリアメンバ後端フランジ部取替およびフランジ部内側および周辺部の形状修正 | | | | | |
|---|--|---|--|---|--|
| ① 損傷状態、後端&フランジに折れ<br>内側メンバ本体にも歪み発生 | | ② 左サイドリアメンバ後端フランジ<br>部粗切り前（左）粗切り後（右）<br>リアパネルとともに粗切り | | ③ 左サイドリアメンバ後端フラン<br>ジ残部の取外し | |
