# Jikencenter NEWS

自研センターニュース 令和4年4月15日発行  
毎月1回15日発行(通巻559号)

## スバル レヴォーグ (VN5) 前部衝突の損傷診断

## スバル レヴォーグ (VN5) 前部損傷の復元修理事例

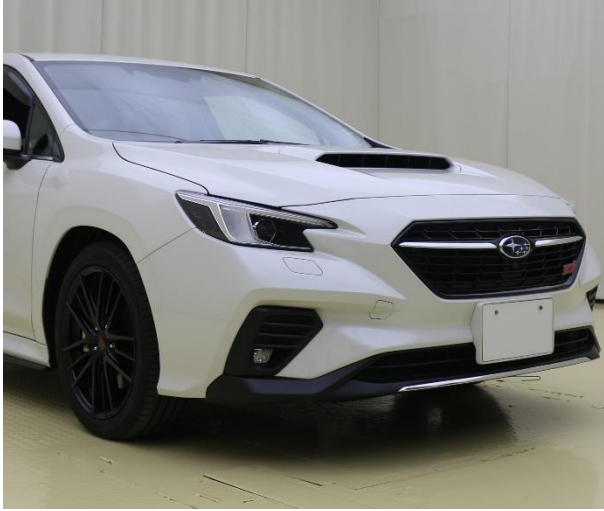
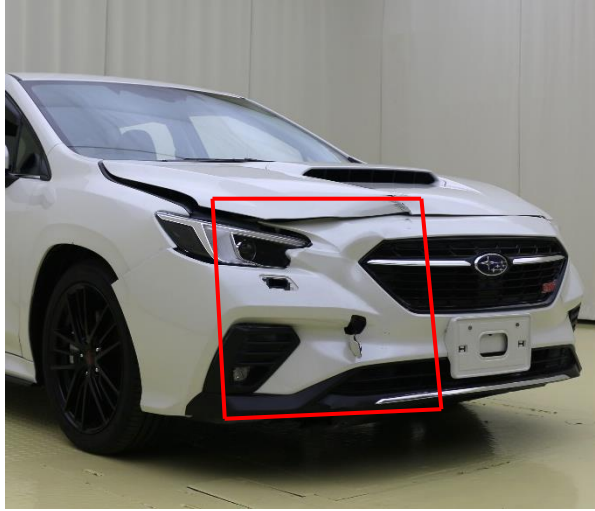
| 衝突前 | 衝突後 |
|---|---|
| <ul style="list-style-type: none"> <li>・ 前部右寄り約 40%の範囲で後方に押込まれている。</li> <li>・ フロントバンパ、右ヘッドランプ、フード（アルミニウム製）に衝突相手物との直接損傷が発生している。</li> </ul> | |

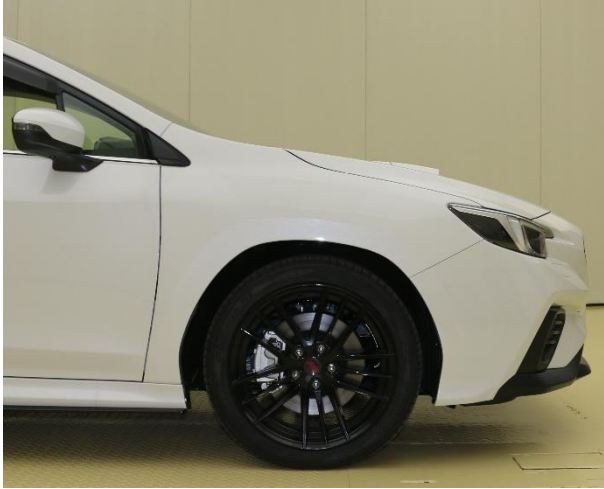
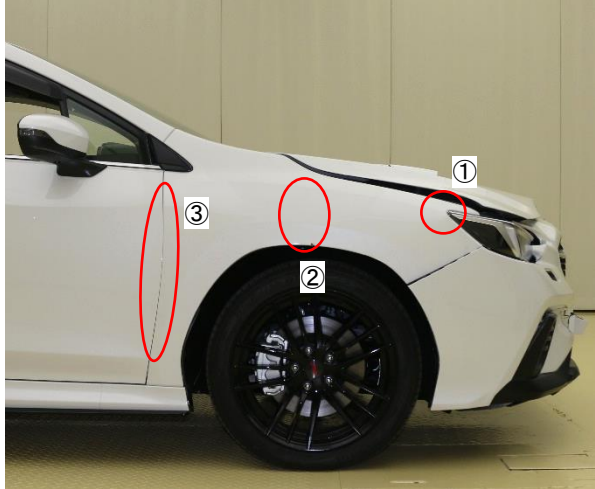
| 衝突前 | 衝突後 |
|---|---|
| <ul style="list-style-type: none"> <li>・ 右フロントフェンダ（アルミニウム製）は、フロントバンパ、右ヘッドランプからの押込みで後退するとともに①ヘッドランプ先端部および②アーチ部中央付近で折れ曲がりが発生している。</li> <li>・ 右フロントフェンダの後退にともない、③右フロントドアとの隙間は狭く干渉している。</li> </ul> | |

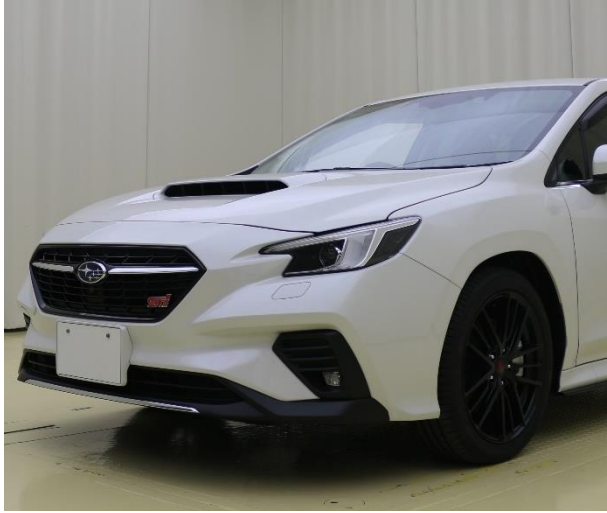
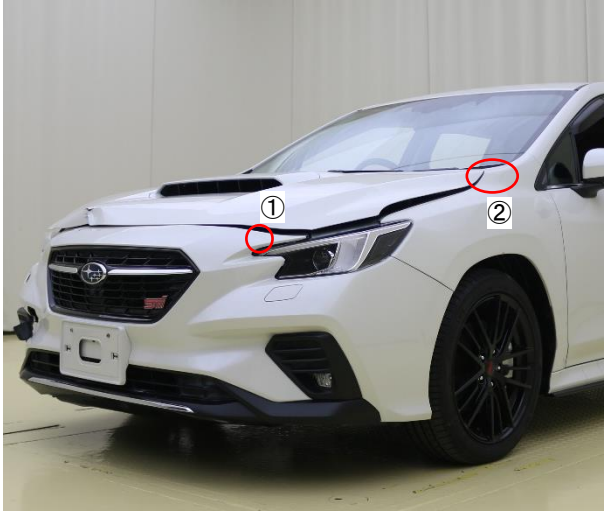
| 衝突前 | 衝突後 |
|---|---|
| <p>① フロントバンパからの波及により、左ヘッドランプがラジエータアッパパネル左側と干渉しヘッドランプ取付部の付け根が損傷している。</p> <p>② フードはロック部を中心に右回転しフード左後部と左フロントフェンダ（アルミニウム製）後部が干渉し左フロントフェンダに損傷が発生している。</p> | |

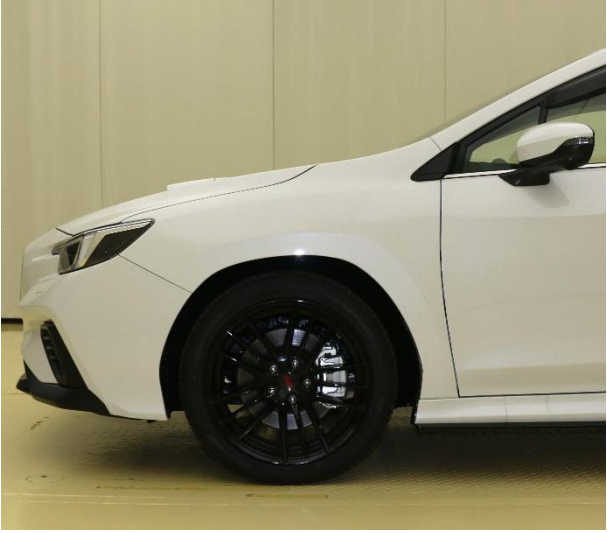
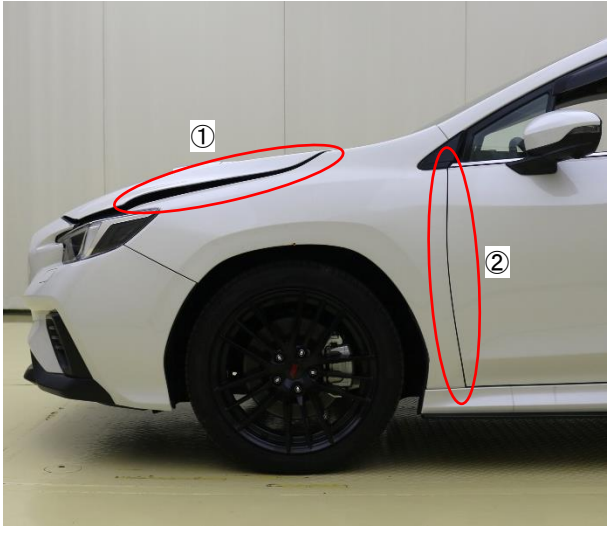
| 衝突前 | 衝突後 |
|---|---|
| <p>① フード（アルミニウム製）の変形により左フロントフェンダとの隙間が広がっている。</p> <p>② 左フロントフェンダと左フロントドアの隙間が上下ともに若干狭くなっている。</p> | |

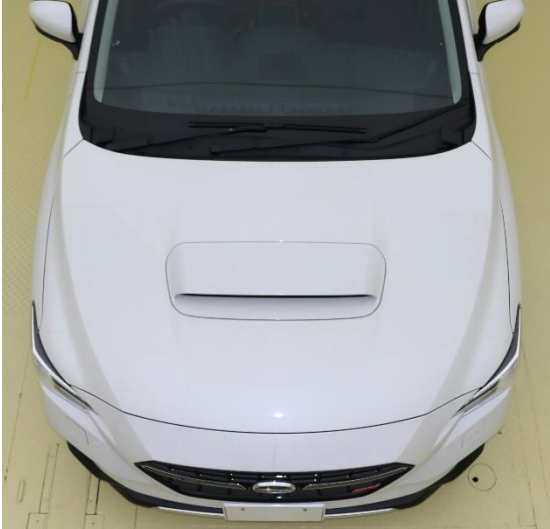
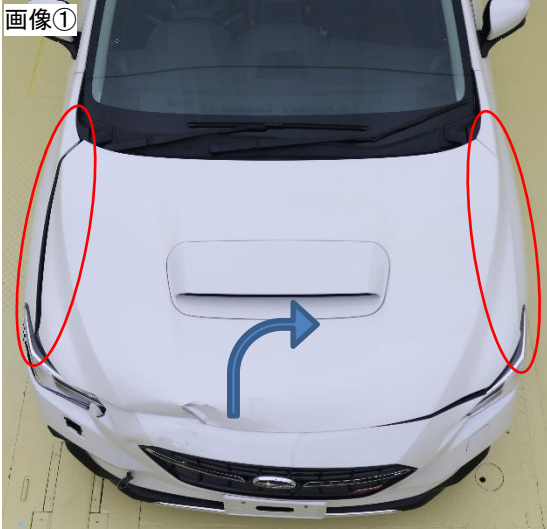
| 衝突前 | 衝突後 |
|---|---|
| <p>画像① 右前部からの力によりフードパネルはフードロック部を中心に右回転するとともに、フードと左右フロントフェンダとの隙間が変化している。</p> <p>画像② 右フードヒンジはアーム部が左方向へ変形、損傷が発生している。左フードヒンジはフード（アルミニウム製）側で変形移動が吸収され、ヒンジ本体の変形はない。</p> <p>画像③ 左フロントフェンダ後部はフードとの干渉により変形損傷している。</p> | |

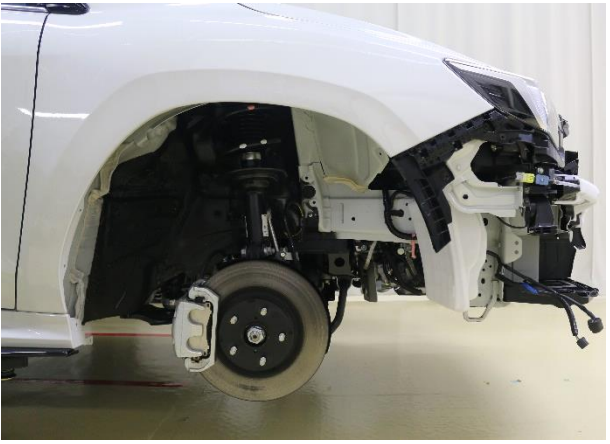
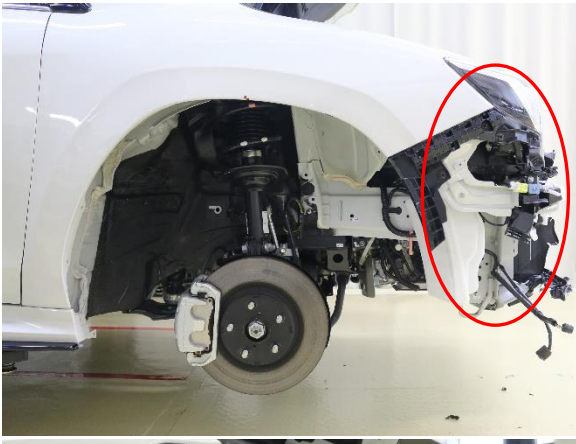
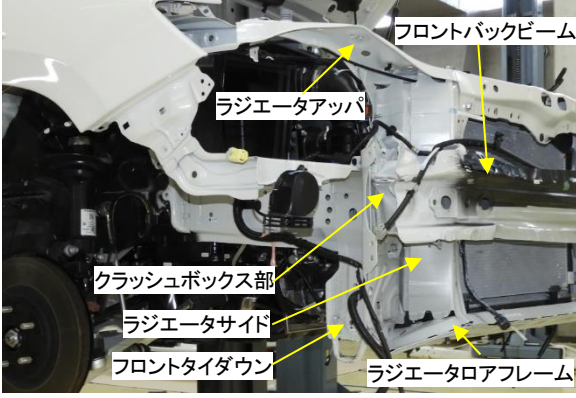
| 衝突前 | 衝突後 |
|---|---|
| <ul style="list-style-type: none"> <li>・前方からの押込みにより、フロントバックビームのビーム部右側および右クラッシュボックス部、右ラジエータサイドパネルの潰れ、ラジエータアツパおよびラジエータロアフレームに折れや曲がり、右フレームサイド先端のフロントタイダウンに曲がりが発生している。</li> <li>・右フレームサイド本体部分は、目視による折れや曲がり確認できないが、外側（右方向）への振れ損傷が発生している。</li> </ul> | |

| 部位名 | 衝突後の状態・復元作業の説明 |
|---|---|
| ・ ラジエータアッパパネル<br>・ ラジエータサイドパネル<br>・ ラジエータロアフレーム | 衝突相手物からの直接的な押込みによる折れや曲がり、フロントバンパバックビームからの波及（誘発損傷）があり、3 部位とも取替えを選択（アッセンブリ補給がないため個々に左右とも全部品取替） |
| ・ 右フレームサイド全体<br>・ 先端部 3 部位<br>フロントタイダウン<br>フロントフレームフロントプレート<br>フロントフレームガゼット | 右フレームサイド全体は、フロントバンパバックビームからの波及により全体は右方向への変形、先端部を構成する 3 部位は、フロントバンパバックビームおよびラジエータロアフレームからの波及により押込みとねじれによる変形が発生。全体の基本修正後、3 部位の形状修正を行う。 |

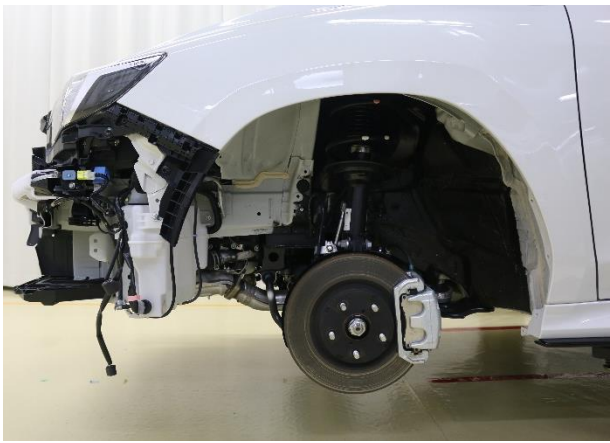
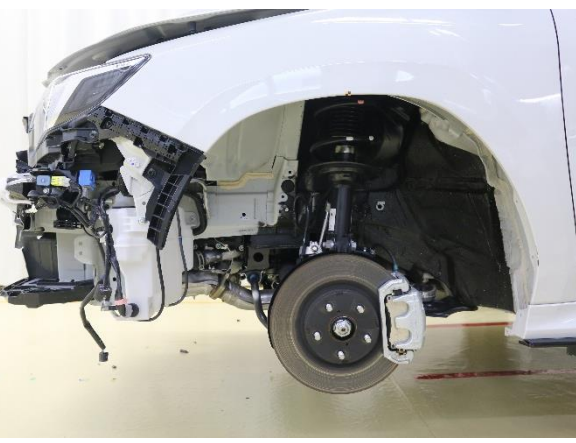
| 衝突前 | 衝突後 |
|---|---|
| <p>目視による左側骨格への損傷は確認できないが、フロントバックビームおよびラジエータパネル（アツパ・ロアフレーム）からの波及により、左フレームサイドおよびフロントホイールエプロンが外側（左方向）への振れ、誘発損傷が発生している。</p> | |

| 部位名 | 衝突後の状態・復元作業の説明 |
|---|---|
| ・ 左フレームサイド全体<br>・ 先端部<br>フロントタイダウン | 左フレームサイド全体は、フロントバンパバックビームからの波及（誘発損傷）により左方向への変形および、ラジエータロアフレームからの波及（誘発損傷）により、左フロントタイダウンの接続部に歪みが発生。基本修正後、左フロントタイダウンの形状修正を行う。 |

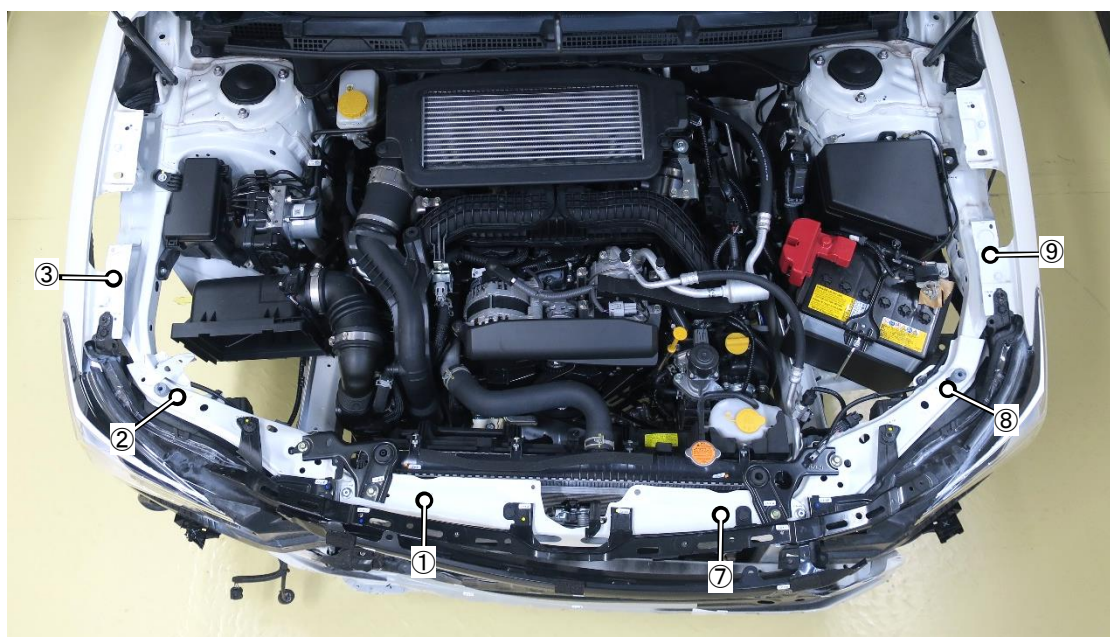
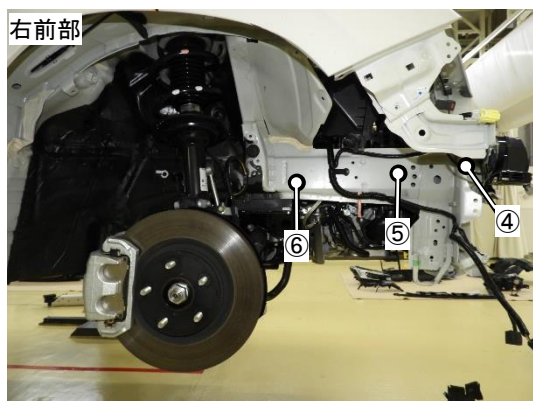
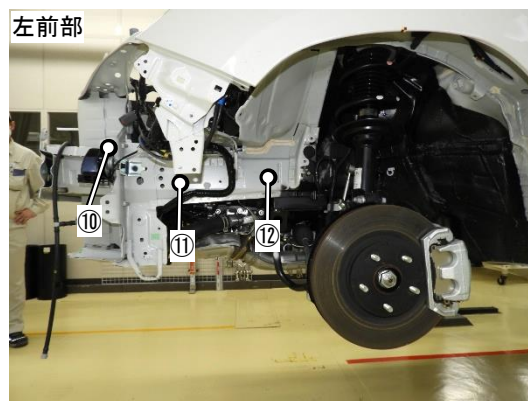
右前部への押込みにより、フロントバックビーム（クラッシュボックス部）を押し潰しラジエータパネル、右フレームサイド前部、右ホイールエプロン前部へ波及している。左側への誘発損傷はフロントバックビームおよびラジエータパネルを経由し左フレームサイドおよび左ホイールエプロンが左方向へ押出されている。

- ①～③ ラジエータパネル右周りの寸法変化  
 ① 後方へ43mm、左方向へ13mm、下方向へ8mm 変化している。  
 ② 後方へ17mm、上方向へ7mm 変化している。  
 ③ 右方向へ14mm、上方向へ3mm 変化している。
- ④～⑥ 右フレームサイド周りの寸法変化  
 ④ 右方向へ8mm（他は基準の範囲内）変化している。  
 ⑤ 右方向へ6mm（他は基準の範囲内）変化している。  
 ⑥ 修理を要する寸法上の変化はない。

- ⑦～⑨ ラジエータパネル左周りの寸法変化  
 ⑦ 後方へ5mm、左方向へ12mm、下方向へ4mm 変化している。  
 ⑧ 左方向へ9mm（他は基準の範囲内）変化している。  
 ⑨ 左方向へ4mm（他は基準の範囲内）変化している。
- ⑩～⑫ 左フレームサイド周りの寸法変化  
 ⑩ 左方向へ9mm、下方向へ3mm 変化している。  
 ⑪ 左方向へ7mm、下方向へ3mm 変化している。  
 ⑫ 左方向へ3mm（他は基準の範囲内）変化している。

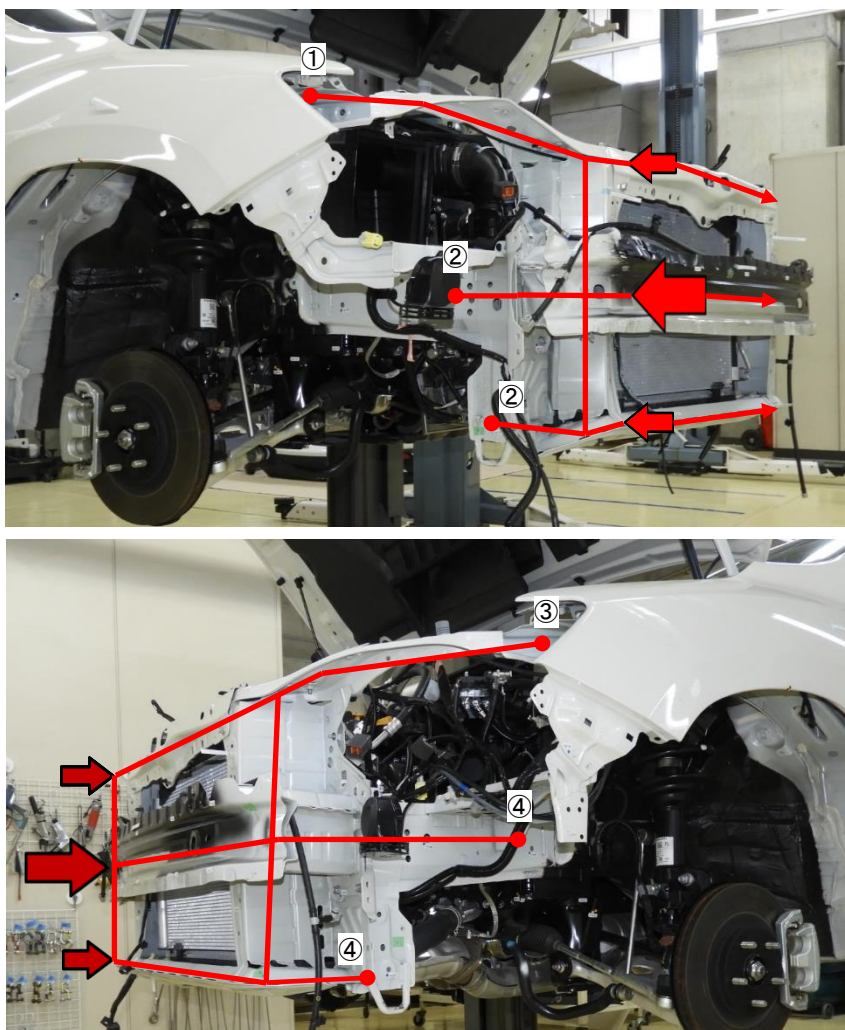
| ① アップロードパス最終波及部位 | 右フロントアップホイールエプロン前部（寸法変化・歪み） |
| ② ミドルロードパス最終波及部位 | 右フレームサイド前部（寸法変化）<br>右フロントタイダウン下部（押込み曲がり） |
| ③ 誘発損傷最終波及部位（アップ） | 左フロントアップホイールエプロン前部（寸法変化・歪み） |
| ④ 誘発損傷最終波及部位（ミドル） | 左フレームサイド中央前部（寸法変化）<br>左フロントタイダウン下前部（歪み） |

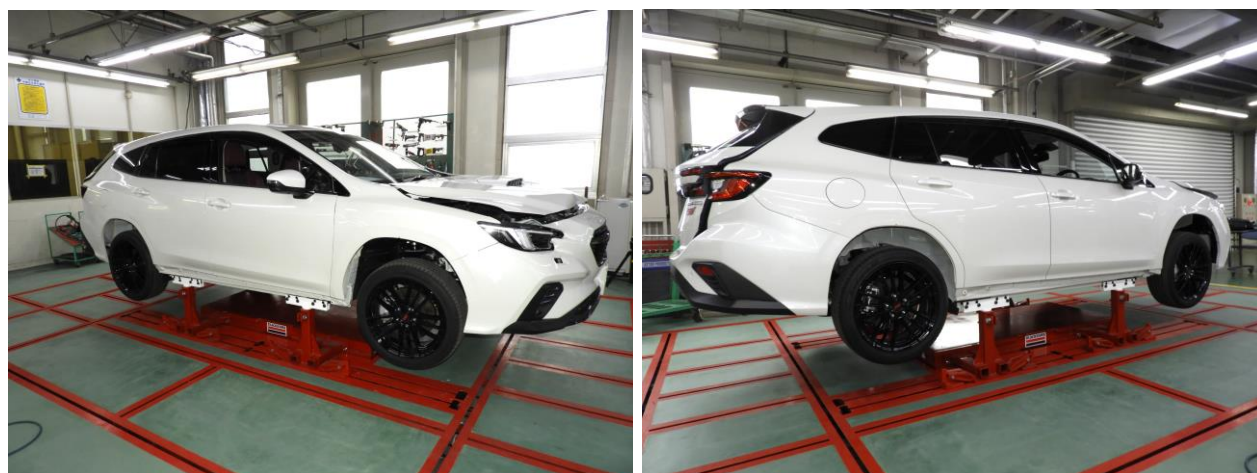
- ・フレーム修正機（コーレック）による4点固定の状態。
- ・角度のある引き作業や強い引き作業が必要と思われる場合、4点でのマウントを行う。

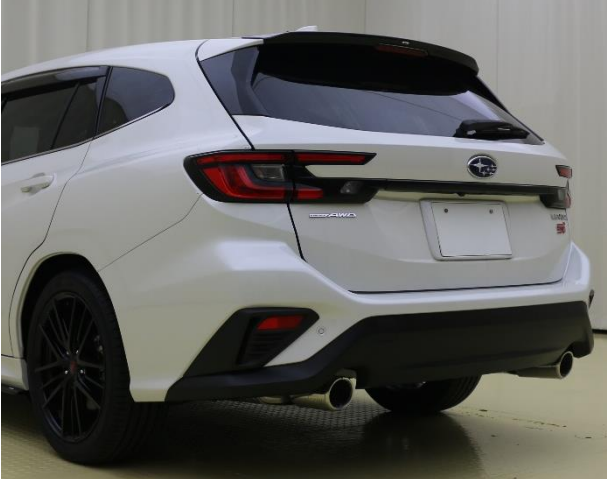
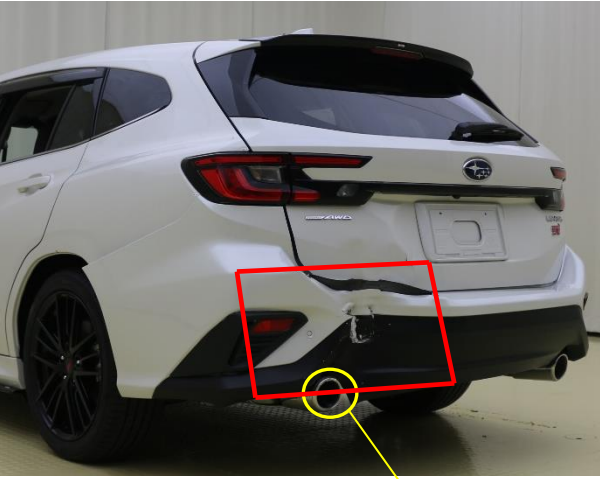
| 衝突前 | 衝突後 |
|---|---|
| <ul style="list-style-type: none"> <li>・後部左寄り約 40%の範囲で相手物と衝突し後部左側が前方に押込まれている。</li> <li>・リヤバンパおよびリヤゲートパネルに相手物との衝突による直接損傷が発生している。</li> <li>・エキゾーストメインマフラは押込まれ、損傷が発生している。</li> </ul> | |

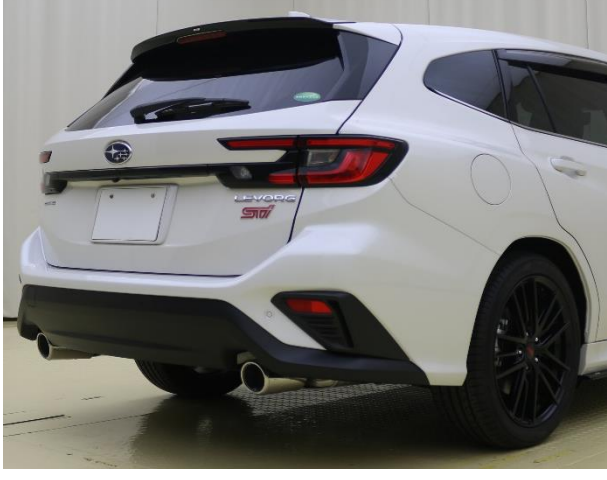
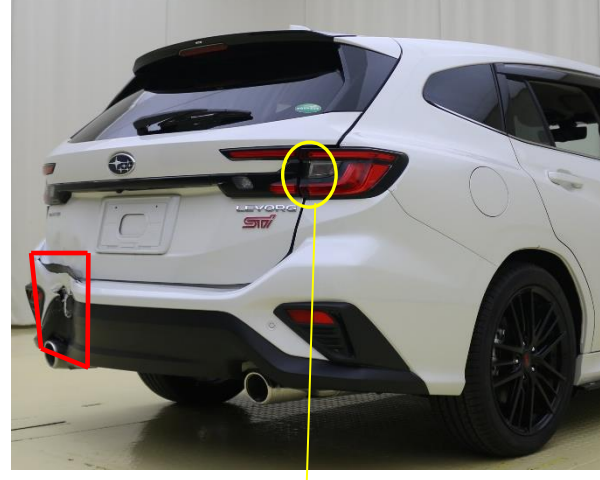
| 衝突前 | 衝突後 |
|---|---|
| <ul style="list-style-type: none"> <li>・リヤゲートパネルの変形移動にともない、右リヤコンビネーションランプ内側に打痕が発生している。</li> </ul> | |

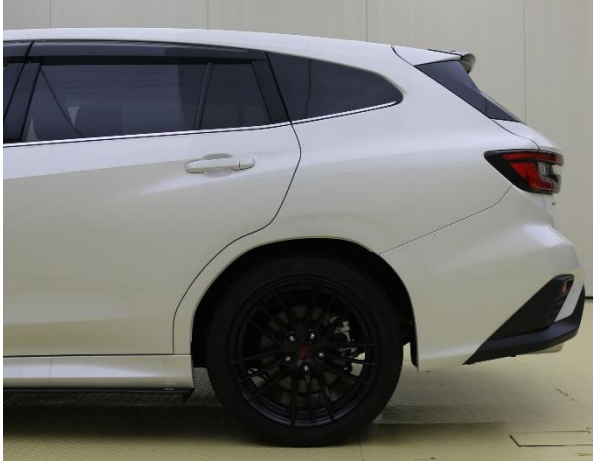
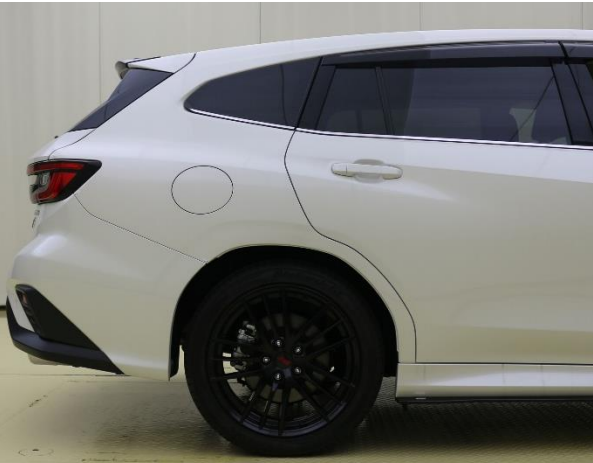
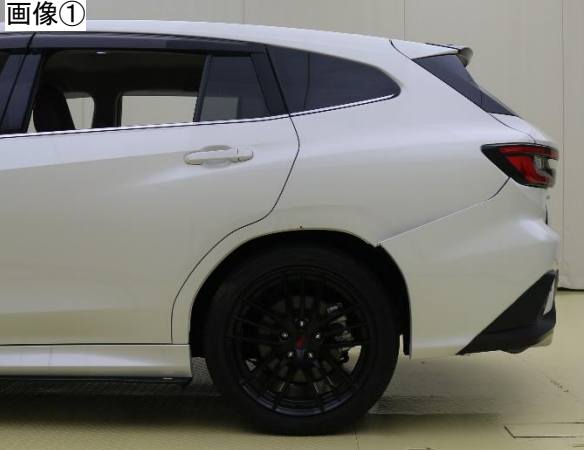
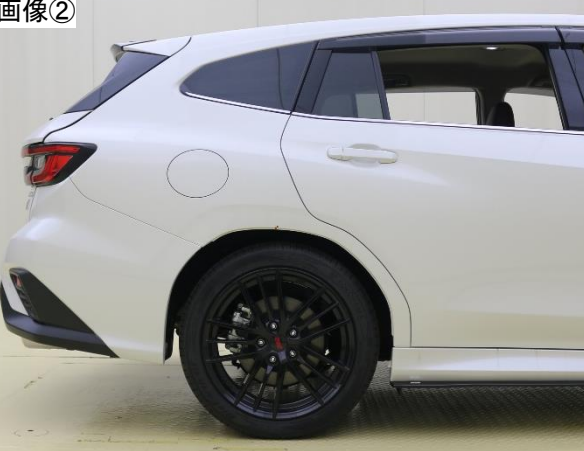
| 衝突前 | 衝突後 |
|---|---|
| <p>画像① 左側は、リヤバンパカバーの変形移動は確認できるが、左アウトリヤクォータに損傷はなく、左リヤドアとの隙間に修理を要する変化はない。</p> <p>画像② 右側も右アウトリヤクォータに損傷はなく、右リヤドアとの隙間の変化は発生していない。</p> | |

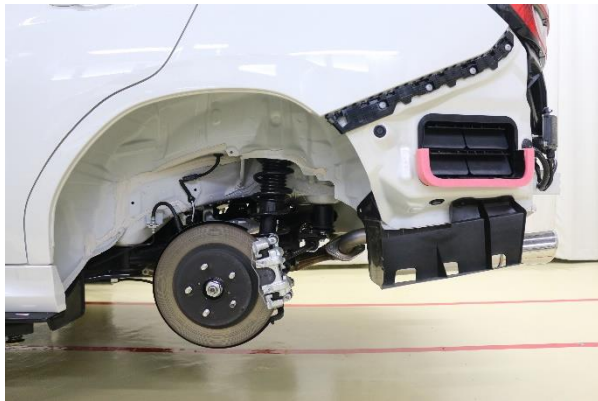
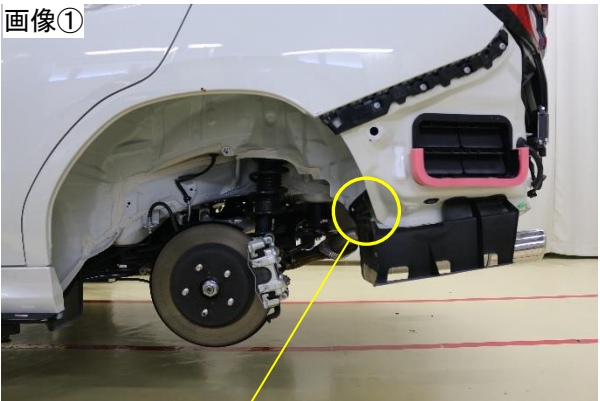
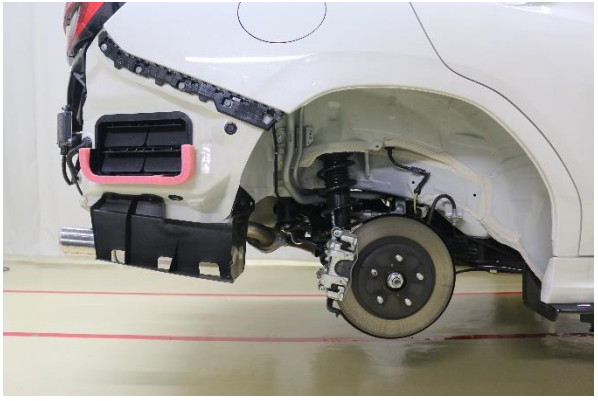
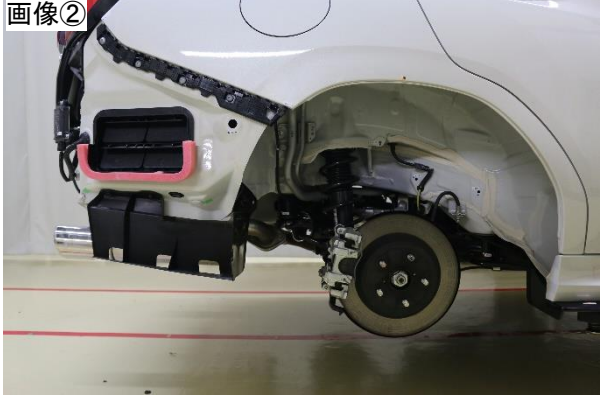
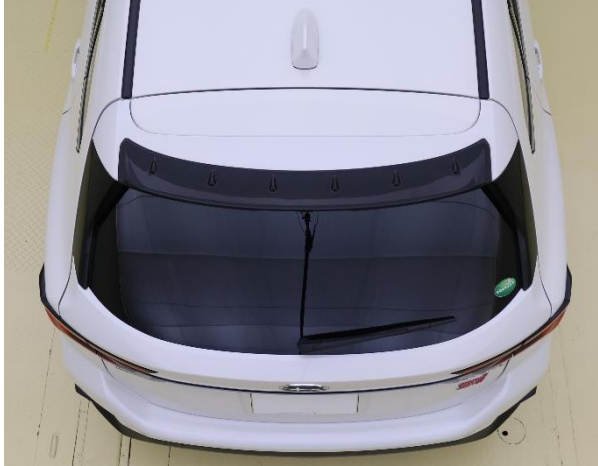
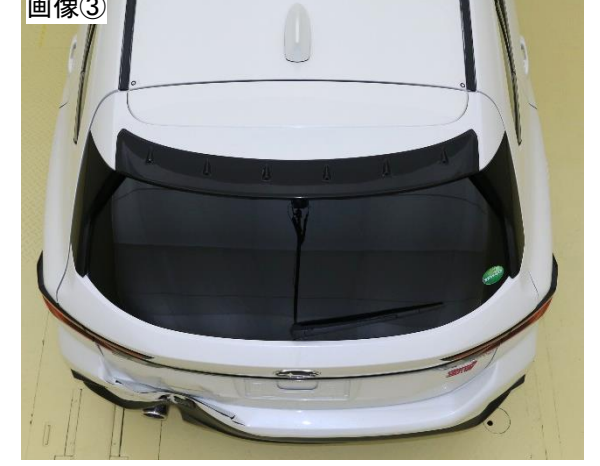
| 衝突前 | 衝突後 |
|---|---|
| <p>画像① リヤスカートパネル左上部（環状構造部）は、衝突相手物からの直接的な押込み、折れが発生しているが、左リヤフロアリヤフレーム、リヤリヤフロアへの波及は小さく、外観からの損傷は確認できない。左インナリヤアーチ（ホイールハウスアウト）がマフラテールパイプからの押込みによりサイレンサ部と接触し変形（黄丸部）している。</p> <p>画像② 内板骨格右側への波及損傷は発生していない。右側外板パネルの損傷も発生していない。</p> <p>画像③ リヤゲートおよびリヤゲート開口部からルーフへの波及損傷はない。</p> | |

| 部位名 | 衝突後の状態・復元作業の説明 |
|---|---|
| リヤスカートパネル | 左側への押込みにより上部左側環状構造部の折れ、左トラクチブブラケット周辺の凹みにより取替えを選択。 |

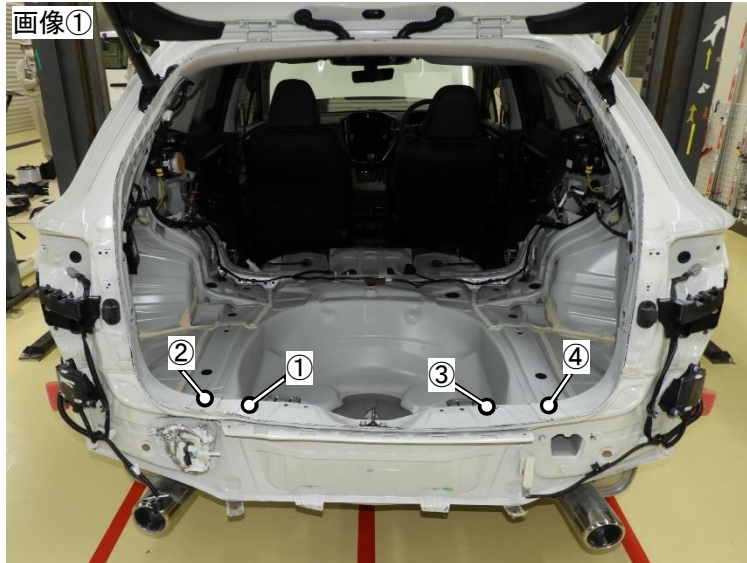
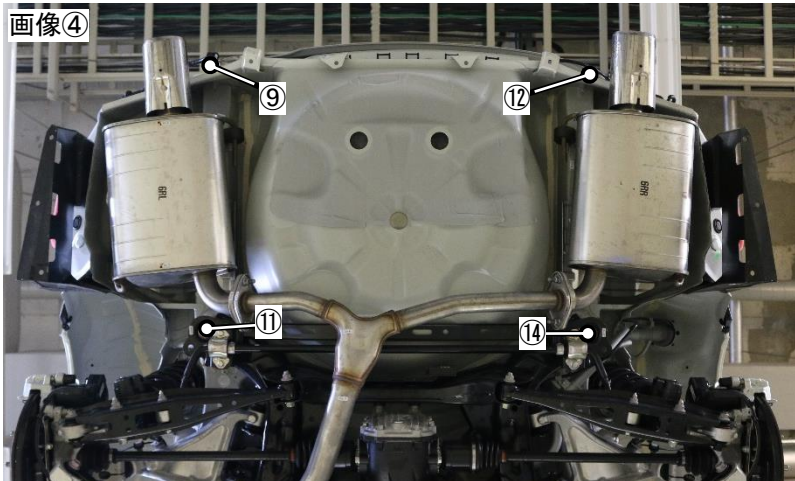
| 衝突後 | | |
|---|---|---|
| <p>リヤバンパバックビーム未装着ボデーであるが、リヤスカートパネル左リヤフレーム先端部に装着される大型のトラクチブブラケットが、リヤゲート開口部環状構造部より後方に張出しているため、リヤバンパ部への着力に対して左トラクチブブラケットが先に力を受け変形した後に、リヤパネル左上（環状構造部）へ着力変形している。それぞれが力を効果的に吸収したことで、アンダフロアやリヤゲート開口部左側への波及をわずかな範囲にとどめている。</p> | | |
| <p>画像①②③ リヤゲート開口部の寸法変化</p> <p>①押込みで 8mm 右方向へ 3mm ②押込みで 8mm 右方向へ 4mm 下方向へ 3mm</p> <p>③～⑧修理を要する変化なし</p> <p>画像②③④ リヤサイドメンバの寸法変化</p> <p>⑨右方向へ 3mm（他は基準の範囲内） ⑩右方向へ 3mm（他は基準の範囲内）</p> <p>⑪～⑭修理を要する変化なし</p> | | |

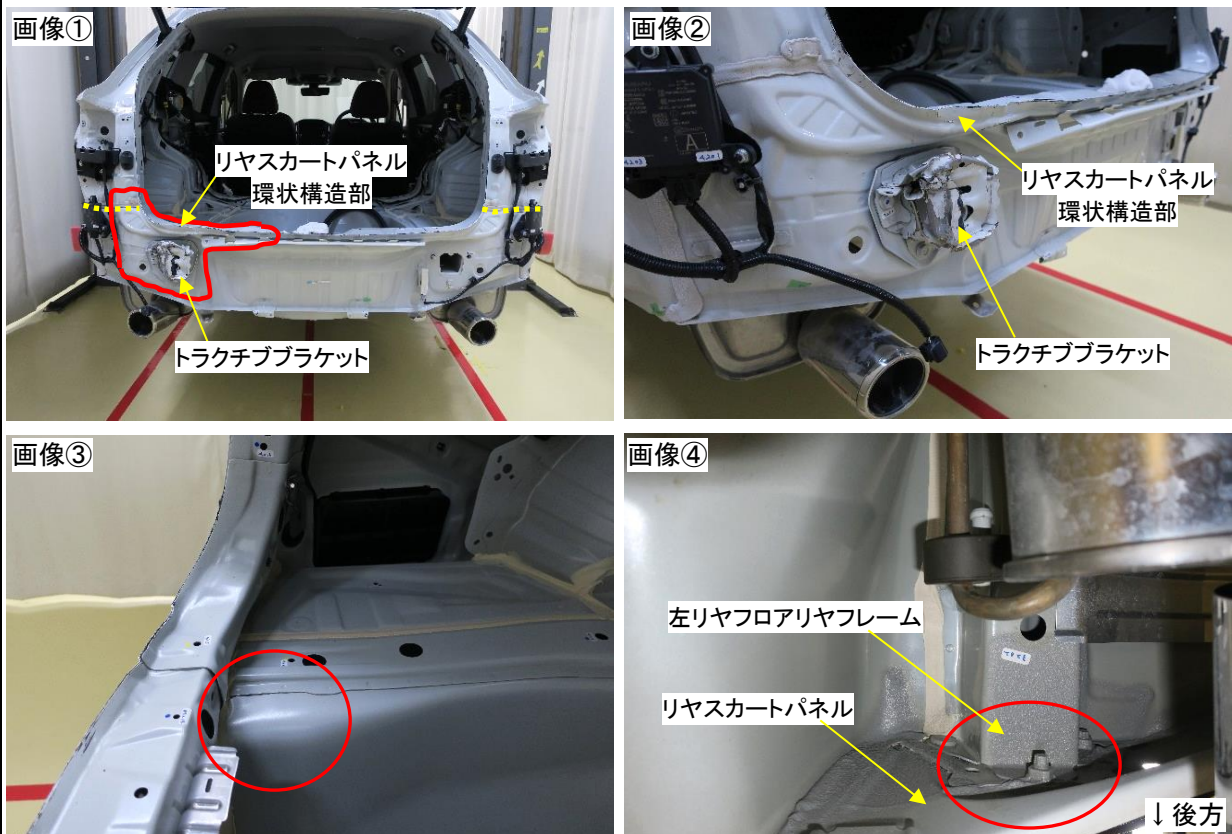
- 画像① リヤゲート開口部環状構造帯およびリヤスカートパネルの損傷状態（赤枠が変形範囲）  
リヤスカートパネル左リヤフロアリヤフレーム先端部左側のみに取付けられているトラクチブブラケットがボデー最後端に張出しているため、今回のような平面構築物との衝突の場合、トラクチブブラケットを押し潰した後にリヤスカートパネル上部環状構造部へ直接力が加わる。  
黄破線は、リヤスカートパネルとリヤクォーターエンドの境界線。
- 画像② 左トラクチブブラケットおよびリヤスカートパネル左側の損傷状態
- 画像③ リヤリヤフロアパン左後端部の損傷状態  
リヤスカートパネルと左リヤフロアリヤフレームフランジ部との接合部で歪みが発生。
- 画像④ 左リヤフロアリヤフレームフランジ部の損傷状態  
トラクチブブラケット→リヤスカートパネルからの波及により左リヤフロアリヤフレーム取付面（フランジ部）に曲がりが発生。

| 部位名 | 衝突後の状態・復元作業の説明 |
|---|---|
| 左リャフロアリャフレーム | 左トラクチブブラケット、リヤスカートパネルからの波及により、左リャフロアリャフレーム後端フランジ部へ曲がりが発生。基本修正後の形状修正を要する。 |

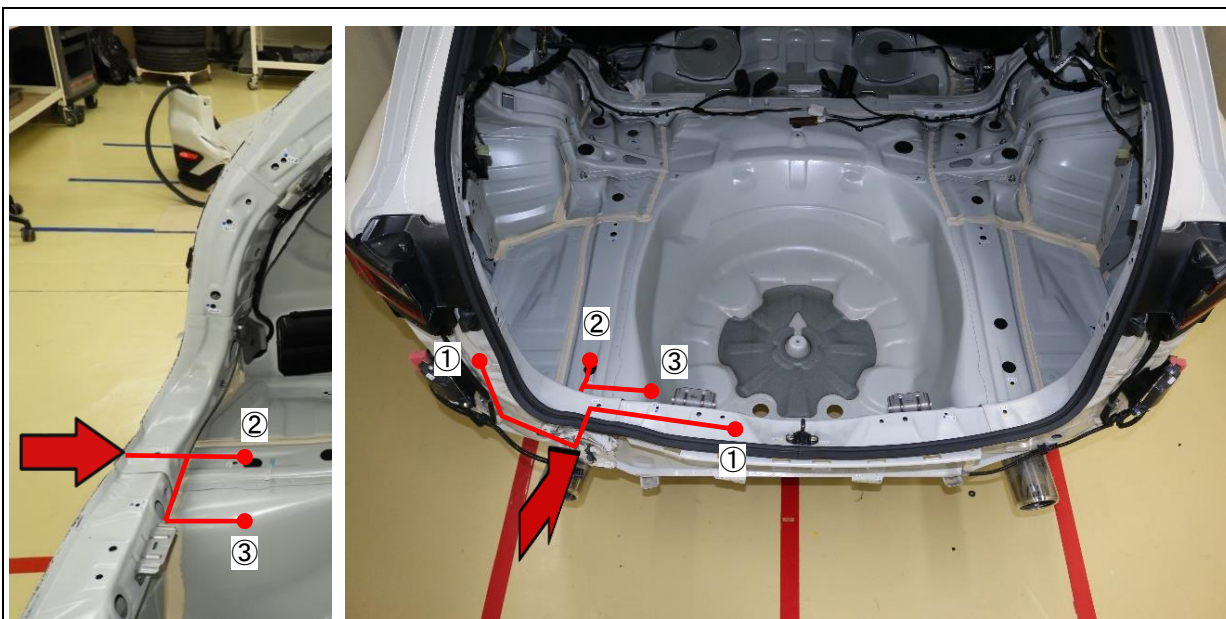
| 波及経路 | 最終波及部位 |
|---|---|
| ① リヤスカートパネル経路 | <ul style="list-style-type: none"> <li>・ 左リヤクォータエンド下端（歪み）</li> <li>・ リヤスカートパネル上部中央（歪み）</li> </ul> |
| ② 左リヤフロアリヤフレーム経路 | 左リヤフロアリヤフレーム後部（寸法変化） |
| ③ リヤリヤフロアパン経路 | リヤリヤフロアパン左後部（歪み） |

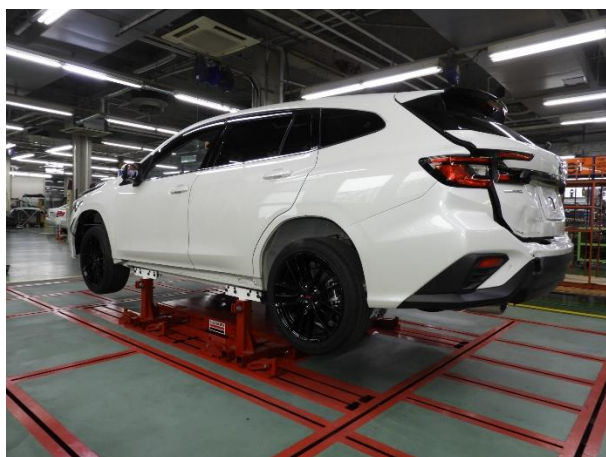
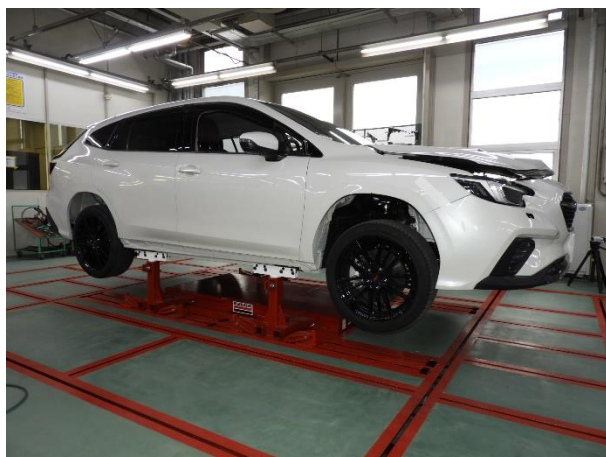
- ・フレーム修正機（コーレック）による4点固定の状態。
- ・今回は前部修理との兼ね合いで4点固定によるマウントをしているが、後部復元に限っては、角度のない（6時方向水平）、大きな力を要さない引き作業のため、簡易（2点）固定による復元も可能な損傷と思われる。

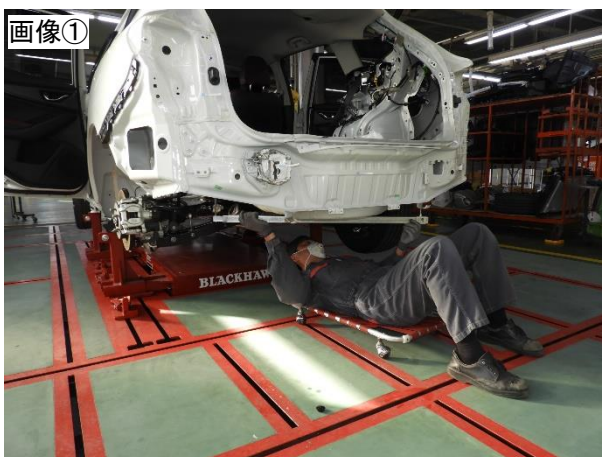
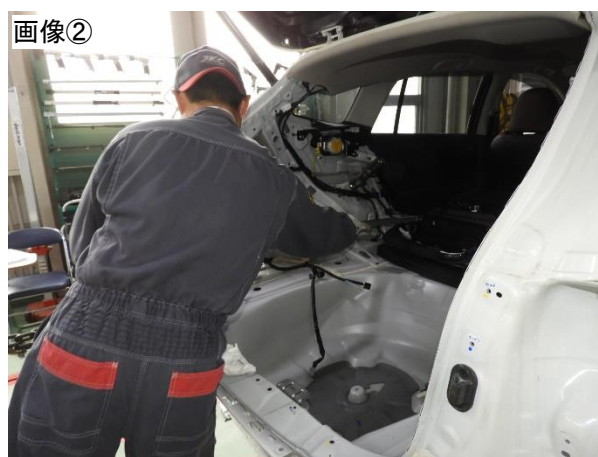
画像① リヤアンダボデーの計測

画像② リヤゲート開口部の計測

一部メーカー指定の計測点以外による、左右や無損傷部位との対比計測などを補完し、損傷状態を把握している。

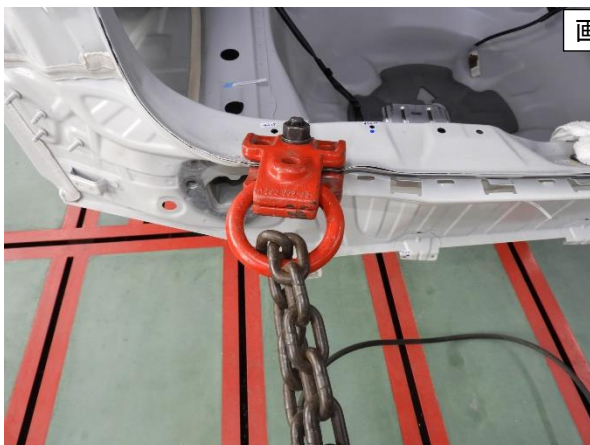
リヤゲート開口部およびリヤアンダフロア全体の寸法復元
