自研センターニュース

令和4年5月15日発行  
毎月1回15日発行(通巻560号)

## メルセデス・ベンツ Cクラス (205040C) 前部衝突の損傷診断

### 後部衝突の損傷診断

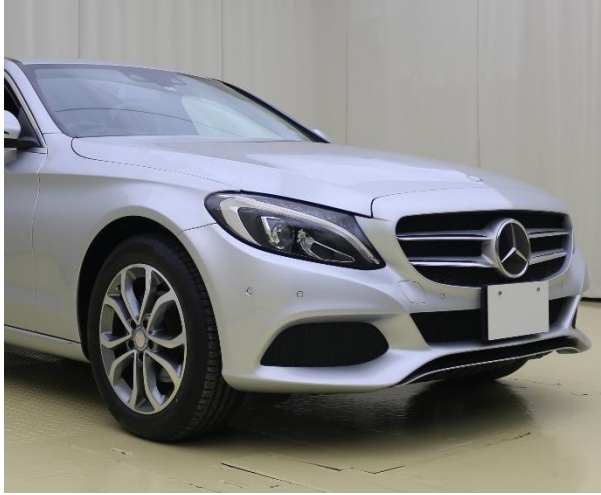
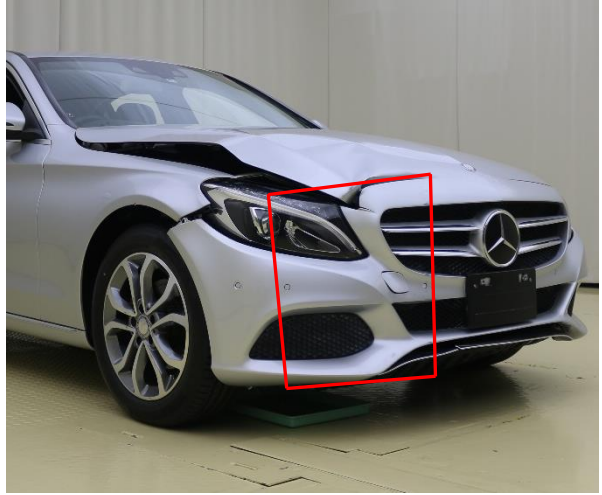
| 衝突前 | 衝突後 |
|---|---|
| <ul style="list-style-type: none"> <li>・ 前面全体の右側約 40%の範囲で相手物と衝突し、後方に押込まれている。</li> <li>・ フロントバンパ、右ランプユニット、エンジンフード（アルミニウム製）に衝突相手物との直接損傷が発生している。</li> </ul> | |

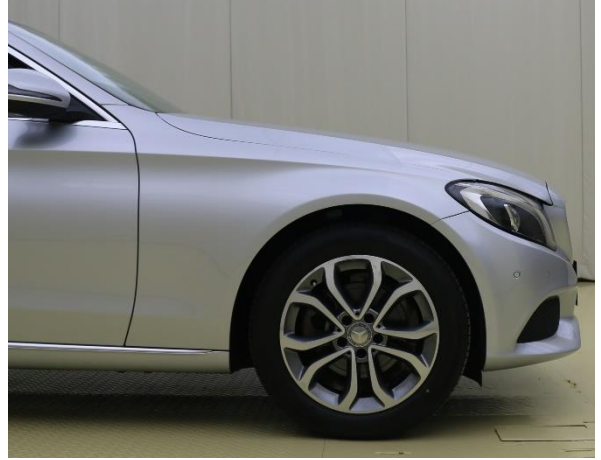
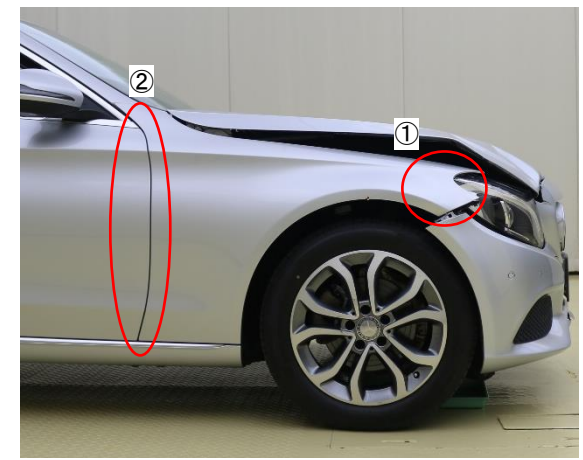
| 衝突前 | 衝突後 |
|---|---|
| <p>① 右フロントフェンダ（アルミニウム製）は、右ランプユニットからの押込みで前部が外側に押し広げられるように変形している。</p> <p>② 右フロントフェンダと右フロントドアの隙間はわずかに狭くなっているが、ドアとの干渉はない。</p> | |

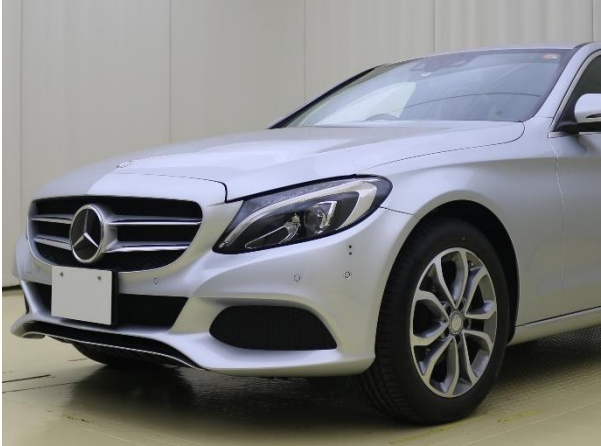
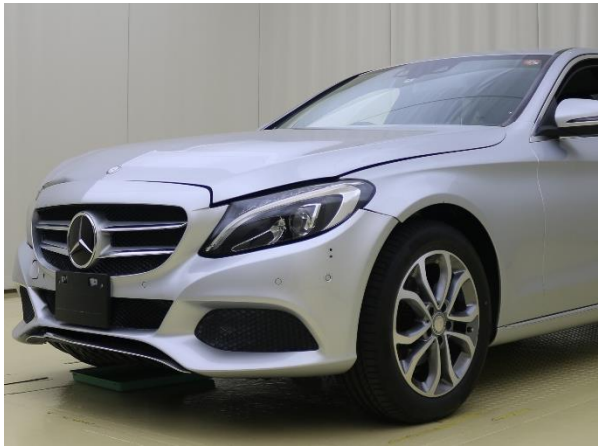
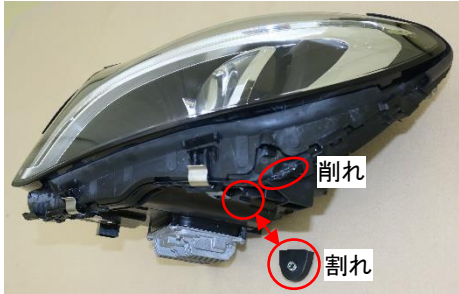
| 衝突前 | 衝突後 |
|---|---|
| <p>クロスメンバ上（ラジエータアップサポート）、クロスメンバ下（バンパラインホース）からの波及により、左ヘッドランプ下部中央付近のブラケット折損およびランプボデーに割れが発生している。</p> | |

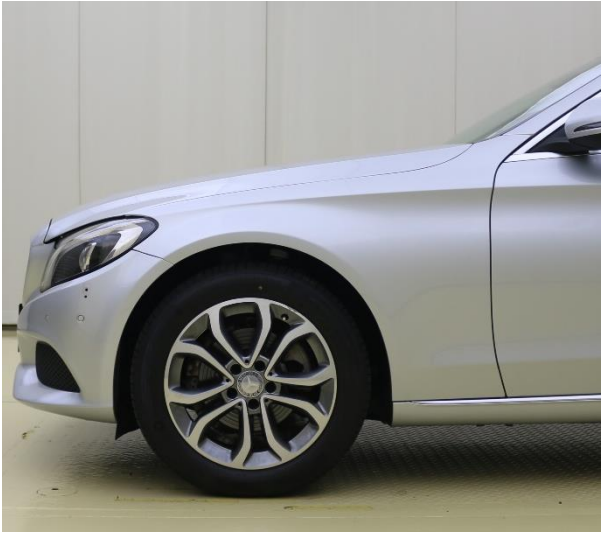
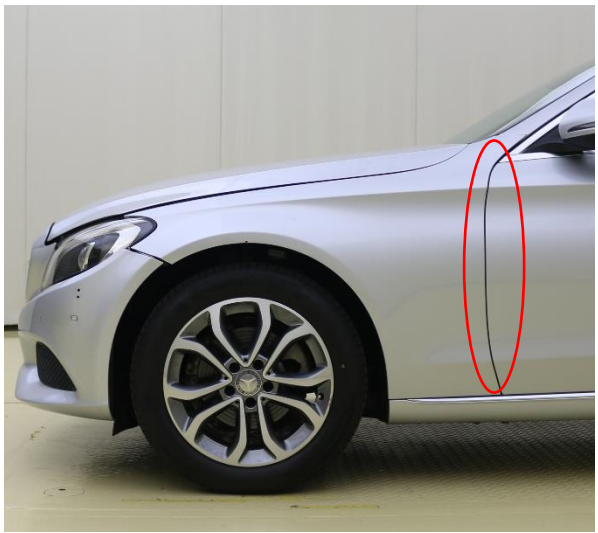
| 衝突前 | 衝突後 |
|---|---|
| <p>左フロントフェンダと左フロントドアの隙間は、上下でわずかに狭くなっているが、左フロントフェンダに損傷はない。</p> | |

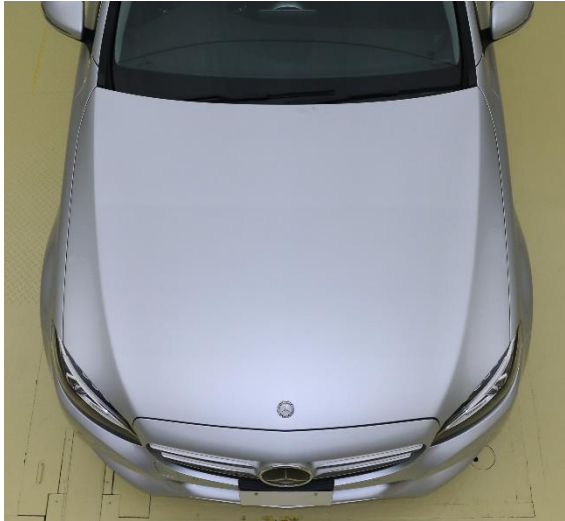
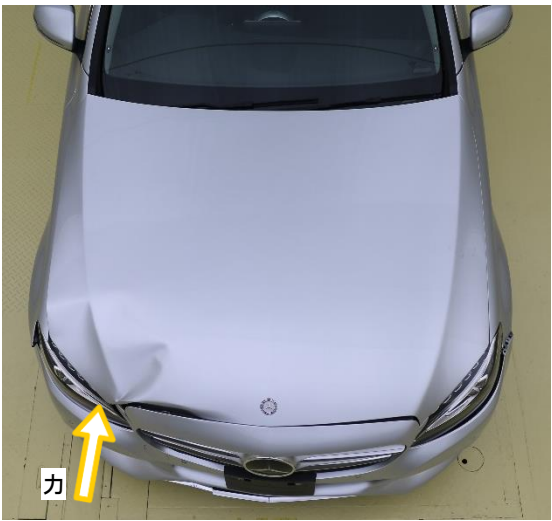
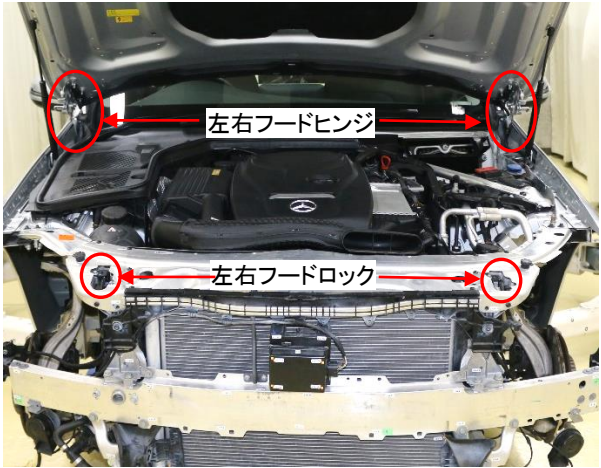
| 衝突前 | 衝突後 |
|---|---|
| <p>右前部からの力によりフードパネル（アルミニウム製）右前部は大きく後方に向かって損傷しているが、前方左右のフードロックと後方左右のフードヒンジの四方で固定されていることで、フード全体の移動はわずかに留まり、左右のフードヒンジや左フロントフェンダ後部への干渉など、波及損傷は発生していない。</p> | |

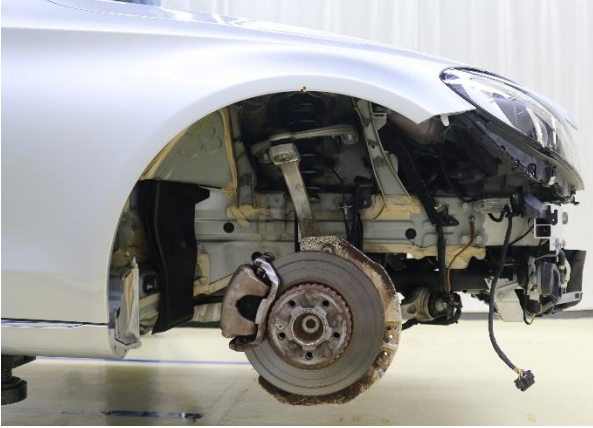
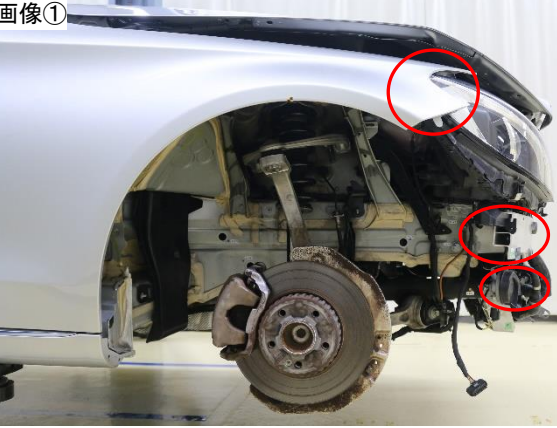
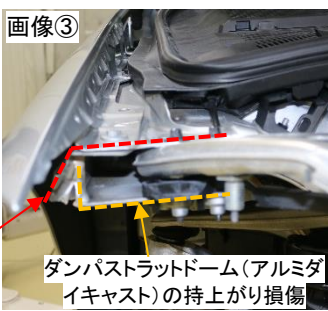
- 画像① 前方からの力は、クロスメンバ上（ラジエータアップサポート）クロスメンバ下（バンパラインホース）を押込み、上は右ダンパストラットドーム前端部へ、下は右側上下のアブソーバ（クラッシュボックス）へ波及している。右サイドメンバ本体に損傷は発生していない。
- 画像② 右ランプユニットが大きく押込まれたことで、ランプ裏面のアンプ放熱フィンが右フロントアップパサイドメンバ前端と干渉し損傷が発生している。
- 画像③ 右ランプユニットからの波及により、右フロントアップパサイドメンバ（スチール）前端が外側に変形している（赤破線部）。クロスメンバ上（ラジエータアップサポート）からの波及により、右ダンパストラットドーム前端（アルミダイキャスト）が上方向に変形している（黄破線部）。

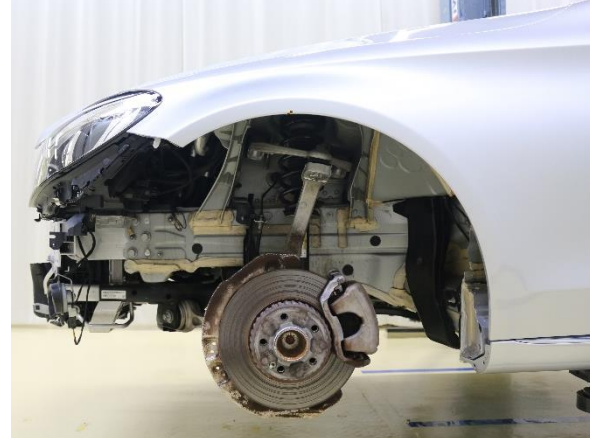
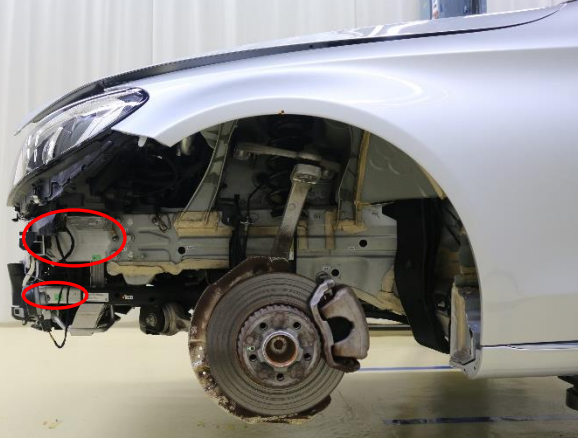
内板骨格左側への誘発損傷は、クロスメンバ下（バンパラインホース）からの波及により、上下のアブソーバ（クラッシュボックス）が外側に押出され損傷が発生している。左サイドメンバ本体に損傷は発生していない。

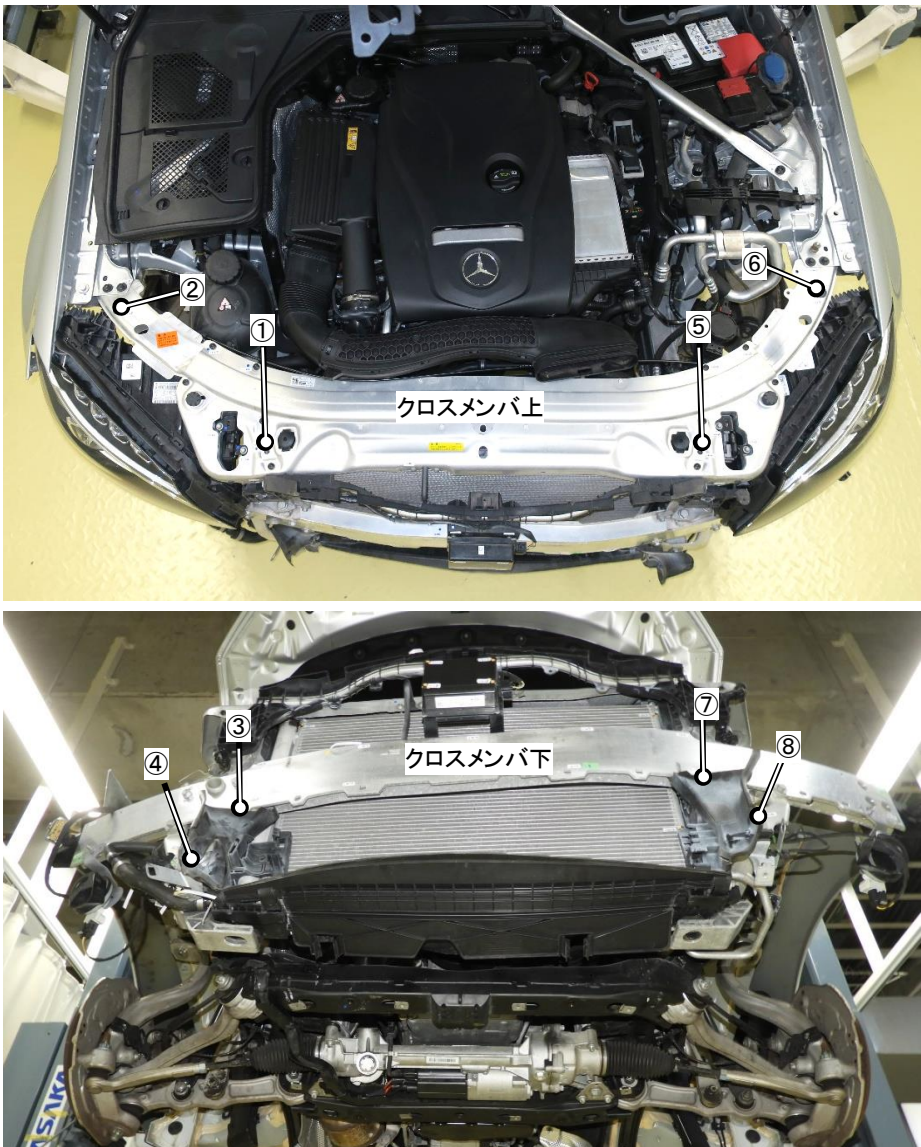
| 衝突後 | |
|---|---|
| <p>右前部への押込みにより、上下のクロスメンバを押しつぶし、上は右ダンパストラットドーム前端、下は右フロントサイドメンバ前部およびインテグラルサポート（フロントサブフレーム）右前部に取付けられるアブソーバ（クラッシュボックス）へ波及している。左側への誘発損傷は、クロスメンバ上左部およびクロスメンバ下アブソーバが外側へ押出されている。左右フロントサイドメンバおよびインテグラルサポートに損傷はない。</p> | |
| <p>①～② クロスメンバ上、右側の寸法変化</p> <p>① 後方へ42mm、左方向へ7mm 変化している。</p> <p>② 後方へ18mm、上方向へ19mm 変化している。</p> <p>③～④ クロスメンバ下&amp;アブソーバ右側の寸法変化</p> <p>③ 後方へ69mm、左方向へ5mm、下方向へ4mm 変化している。</p> <p>④ 後方へ63mm、左方向へ4mm 変化している。</p> | <p>⑤～⑥ クロスメンバ上、左側の寸法変化</p> <p>⑤ 後方へ3mm、左方向へ4mm 変化している。</p> <p>⑥ 左方向へ6mm（他は基準の範囲内）変化している。</p> <p>⑦～⑧ クロスメンバ下&amp;アブソーバ左側の寸法変化</p> <p>⑦ 後方へ8mm、左方向へ3mm 変化している。</p> <p>⑧ 左方向へ5mm（他は基準の範囲内）変化している。</p> |

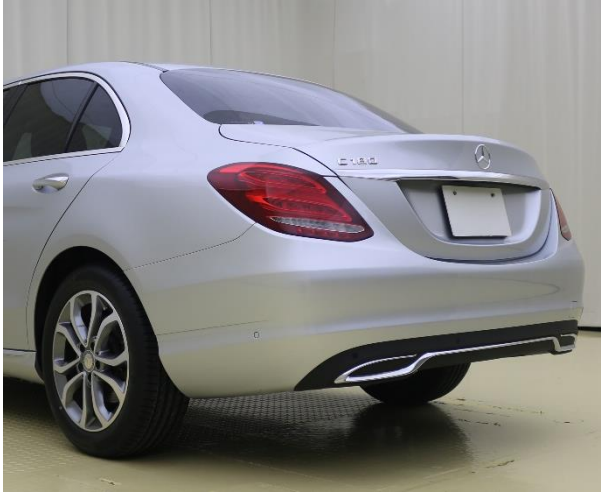
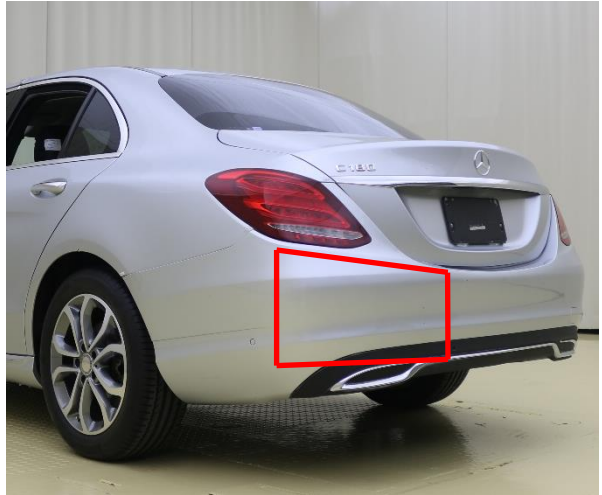
| 衝突前 | 衝突後 |
|---|---|
| <ul style="list-style-type: none"> <li>・後面全体の左側約 40%の範囲で相手物と衝突し、前方に押込まれている。</li> <li>・リヤバンパへ相手物との衝突による直接損傷が発生している。</li> <li>・トランクおよび左テールランプに直接および波及損傷は発生していない。</li> <li>・リヤエンドセンタピース（リヤパネル）への波及はない。リヤエンドセンタピースに取付けられた、リヤバンパトリムブラケット左側に曲りが発生している。</li> </ul> | |

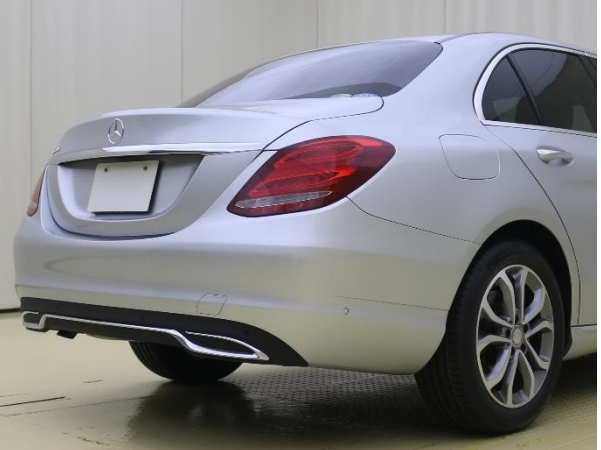
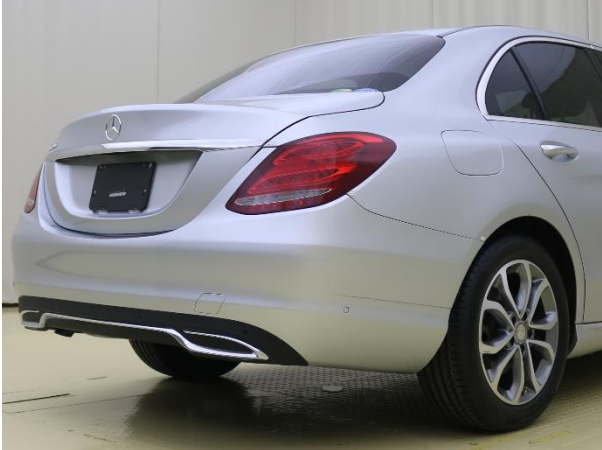
| 衝突前 | 衝突後 |
|---|---|
| <ul style="list-style-type: none"> <li>・リヤバンパトリムの移動も少なく、パネルとの隙間の変化はわずかである。</li> </ul> | |

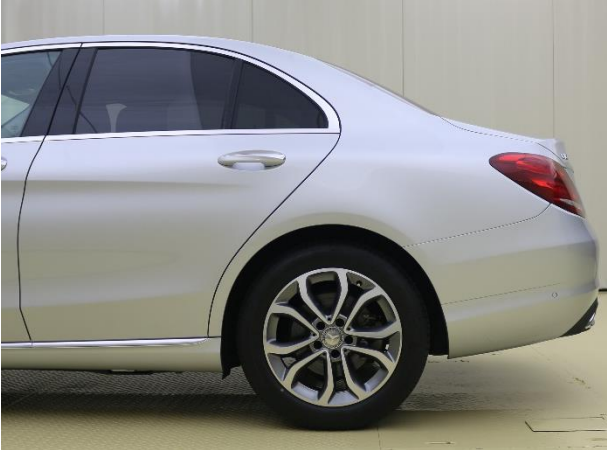
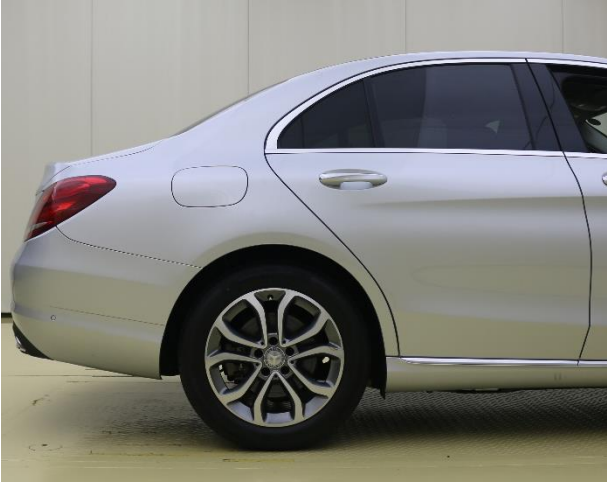
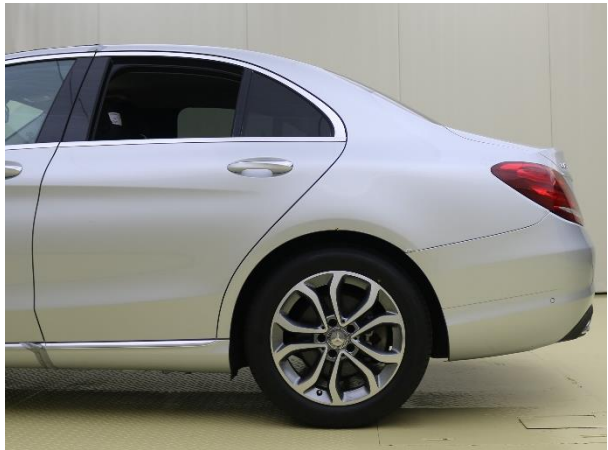
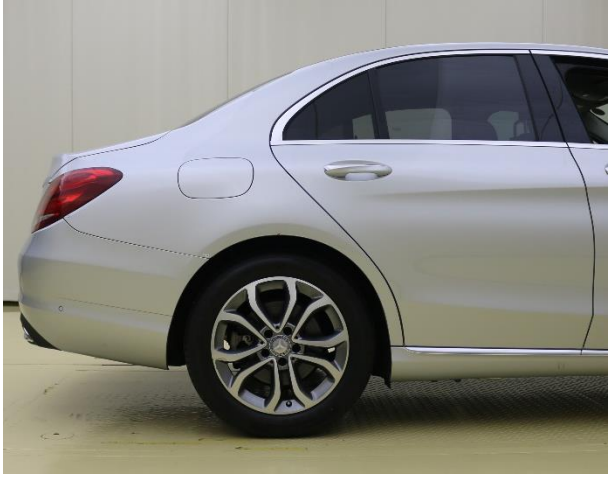
| 衝突前 | 衝突後 |
|---|---|
| <ul style="list-style-type: none"> <li>・ 左右のリヤフェンダに損傷は発生していない。</li> <li>・ 左右のリヤドアとリヤフェンダの隙間に修理を要する変化はない。</li> </ul> | |

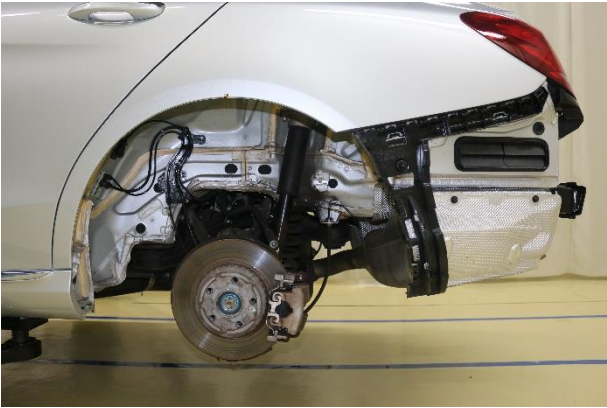
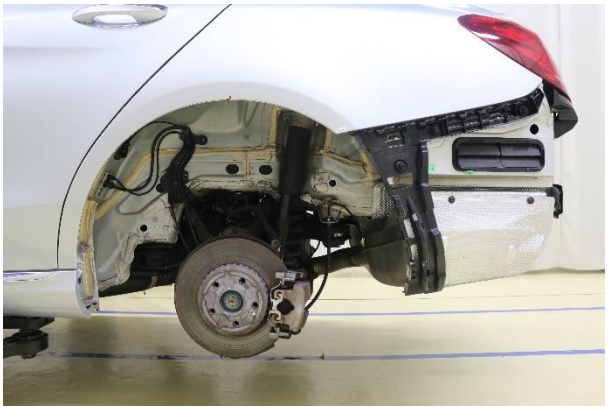
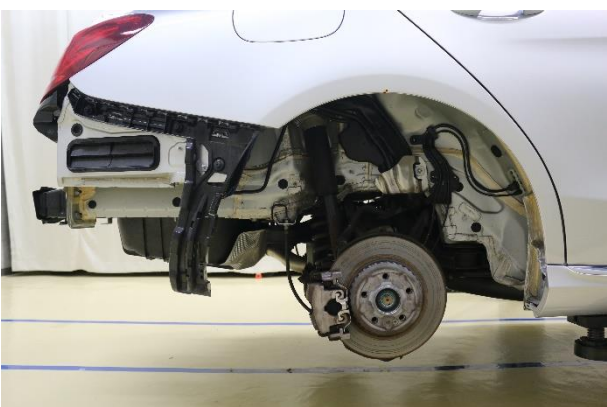
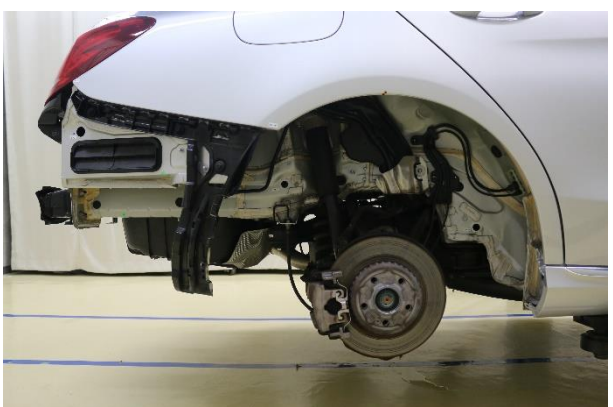
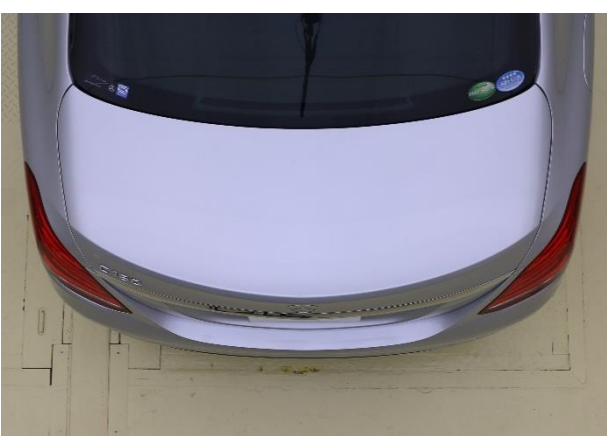
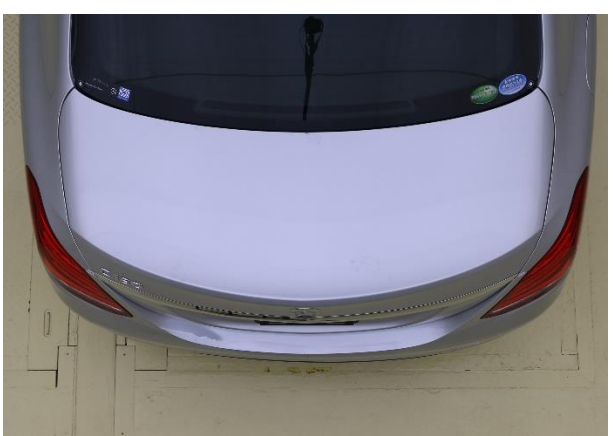
| 衝突前 | 衝突後 |
|---|---|
| <ul style="list-style-type: none"> <li>・左右の内板骨格部分に損傷は発生していない。</li> <li>・トランクリッドの建付けにわずかな浮上りが発生している。</li> </ul> | |

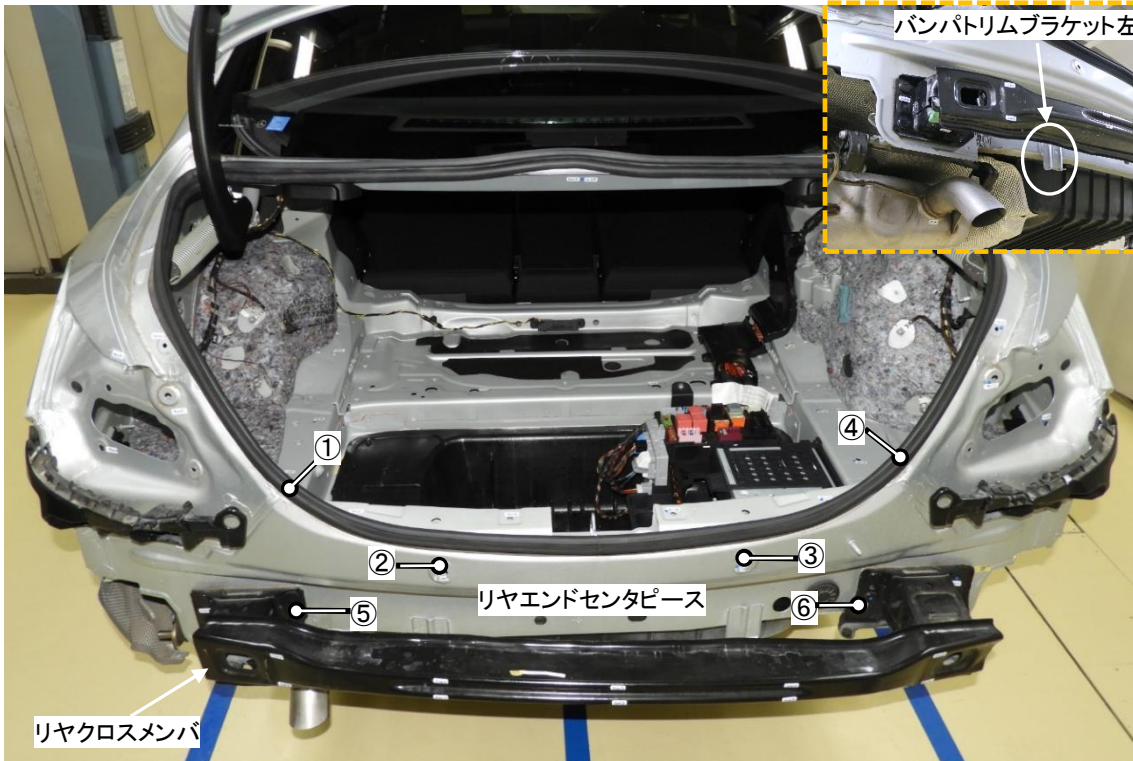
| 衝突後 |
|---|
| <ul style="list-style-type: none"><li>・後方からの力による損傷はリヤバンパエリア内（リヤバンパトリム、リヤクロスメンバ）で吸収され、内板骨格部に損傷は発生していない。</li><li>・リヤバンパエリア以外の損傷は、リアエンドセンタピースに溶接されている、左側リヤバンパトリムブラケットに曲りが発生している。（右上画像白丸部）</li></ul> |
| <p>①～④ トランクリッド開口部の寸法変化<br/>①～④とも修理を要する変化なし</p> <p>⑤⑥ リヤクロスメンバ（バンパリインホース）取付部の寸法変化<br/>⑤⑥とも修理を要する変化なし</p> |

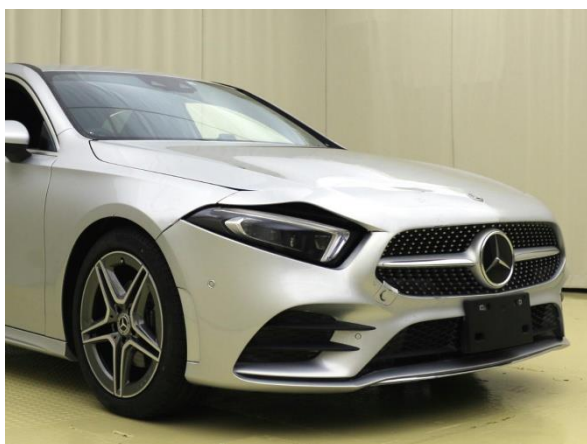
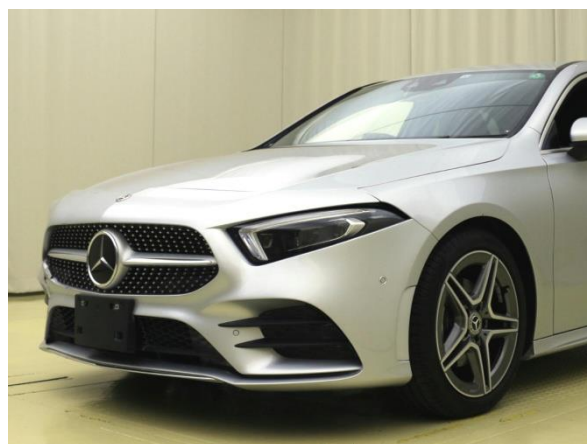
外板パネルはフロントバンパトリム、ラジエータグリル、左右ランプユニット、エンジンフード、左右フロントフェンダに損傷がみられました。

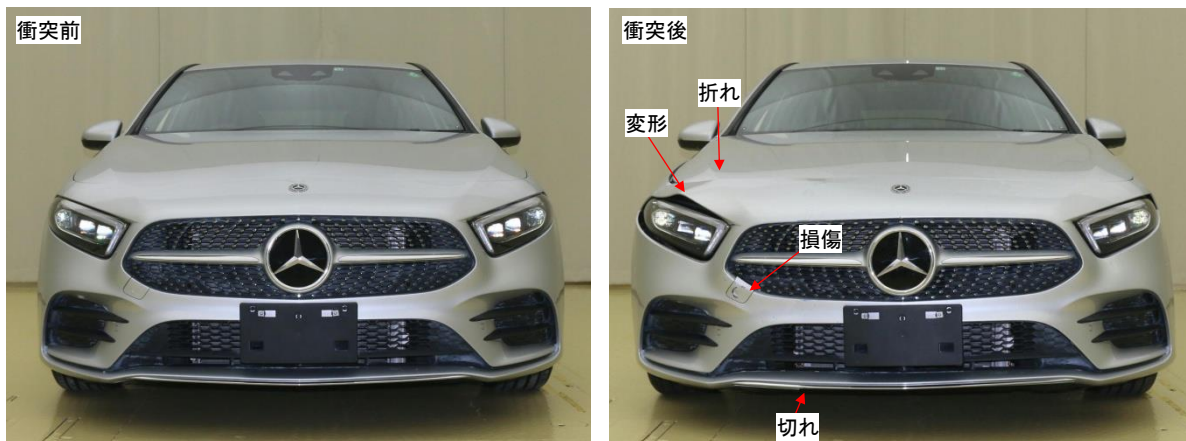
正面：フロントバンパトリムは右側ランプユニット上部に変形が見られ、下部は切れています。けん引フックカバーに損傷が見られます。

エンジンフードは前端部（右側プレスライン周辺）が折れています。歩行者保護（アクティブボンネット）は作動しませんでした。

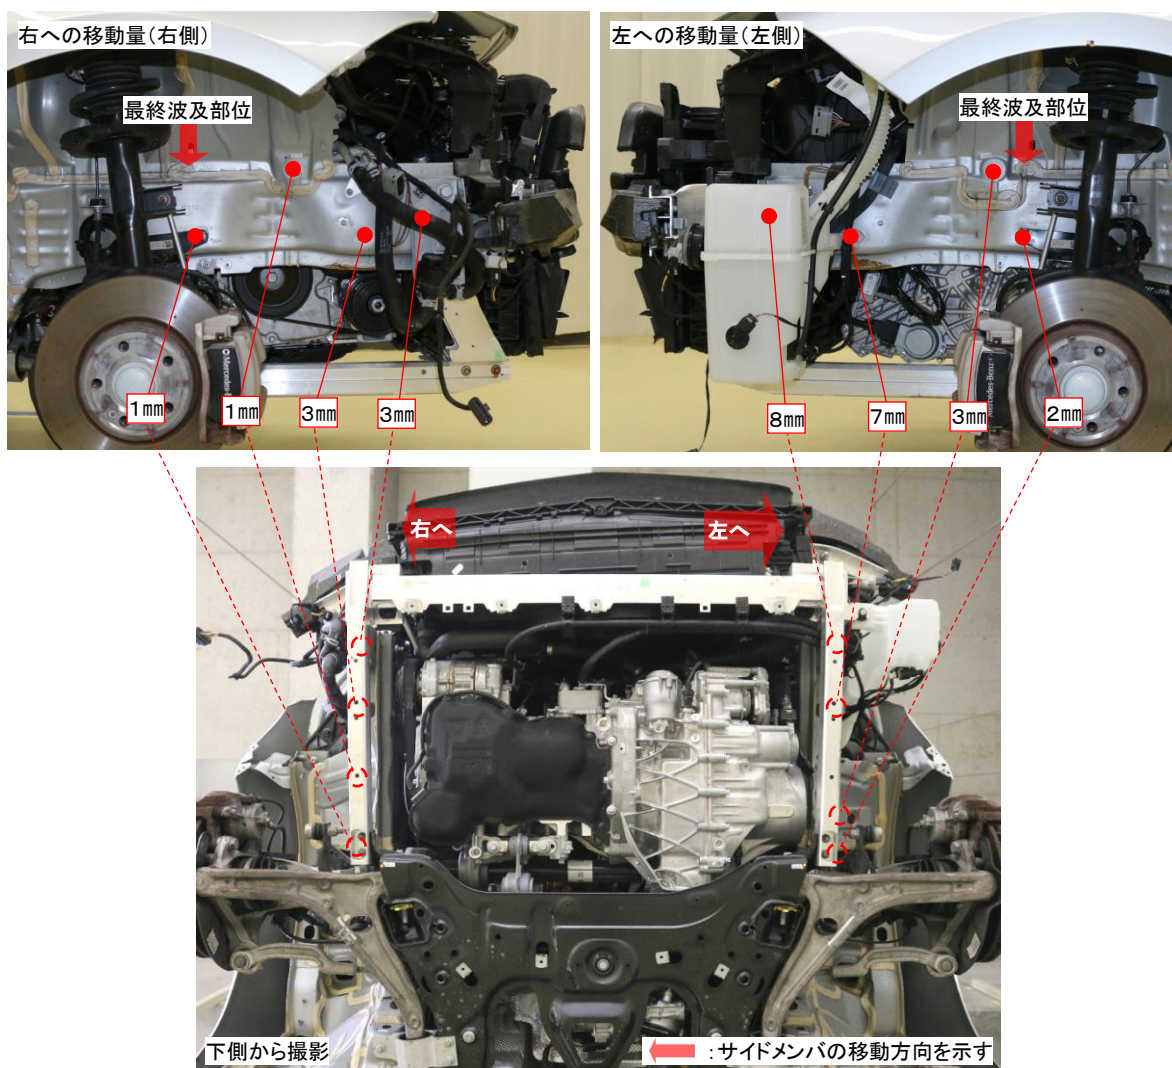
寸法計測の結果、クロスメンバ（バンパラインホースメント）が押され、取付部の右側アブソーバが潰れ、右側サイドメンバ前端が右へ3mm移動しています。最終波及は右側サイドメンバ中央部で1mmとなっています。

左側サイドメンバは、前端が左へ8mmその奥が7mm移動しています。最終波及は左側サイドメンバ中央部で2mmとなっています。このことから、クロスメンバを介して左右のサイドメンバが中央部付近から外側に広がっている事が分かります。

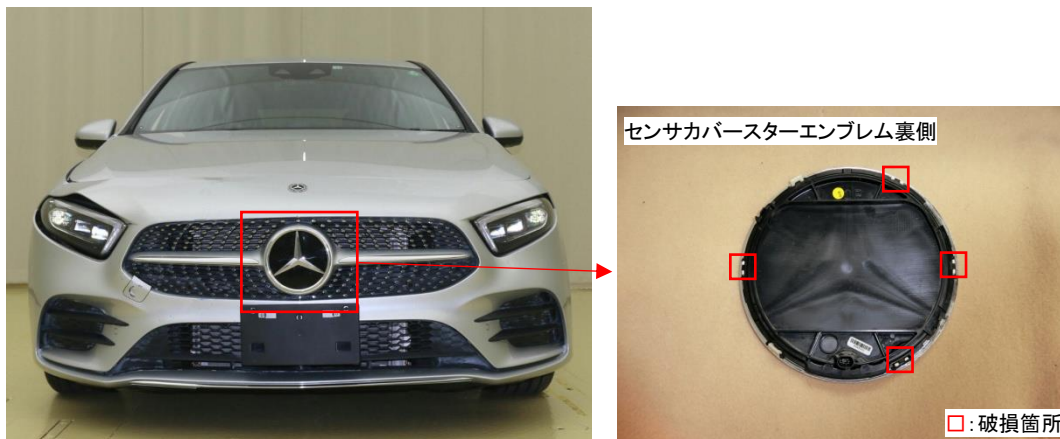
#### ① センサカバースターエンブレム

センサカバースターエンブレムは裏側のツメが割れていました。

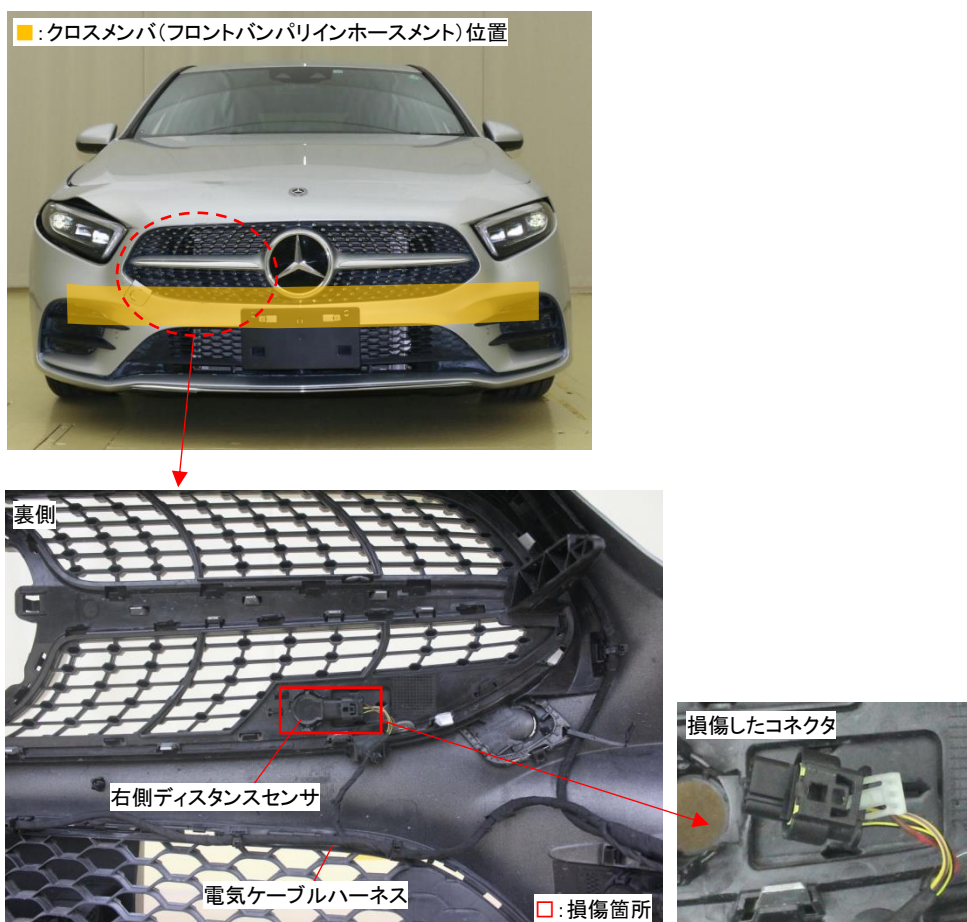
#### ② 右側ディスタンスセンサおよび電気ケーブルハーネス

ラジエータグリルに取付けられている右側ディスタンスセンサはラジエータグリルとクロスメンバ（フロントバンパラインホースメント）に挟まれたため損傷が見られました。また、右側ディスタンスセンサに取り回されている電気ケーブルハーネスのコネクタのロック部が割れていました。

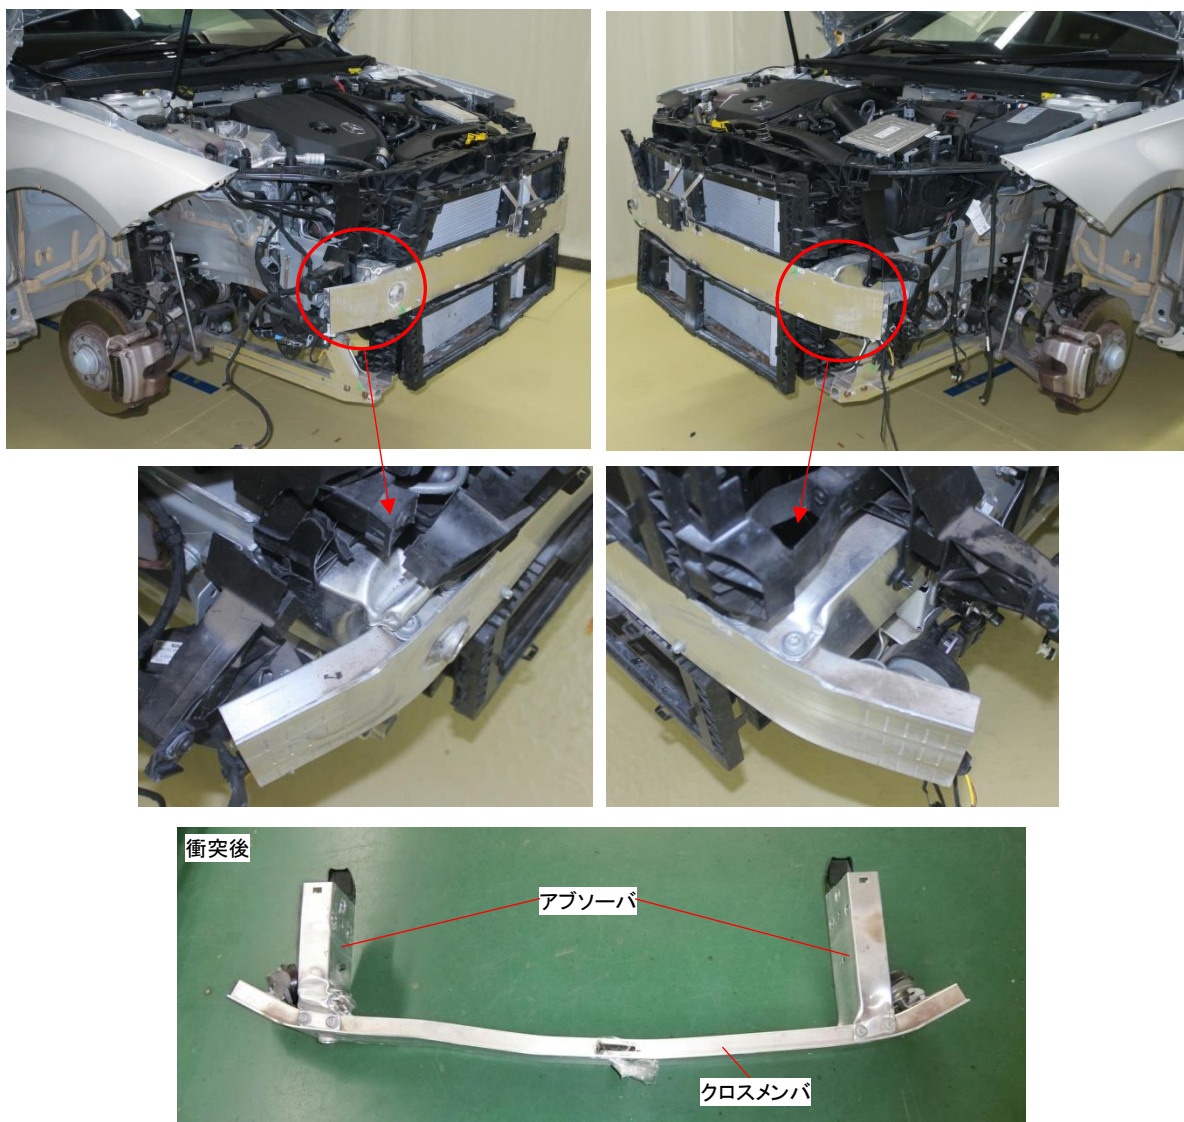
### ③クロスメンバ（フロントバンパラインホースメント） および右側アブソーバ

クロスメンバおよび右側アブソーバはつぶれて折れ曲がっていました。

左側アブソーバは、クロスメンバ取付部周辺に若干のひずみが見られました。

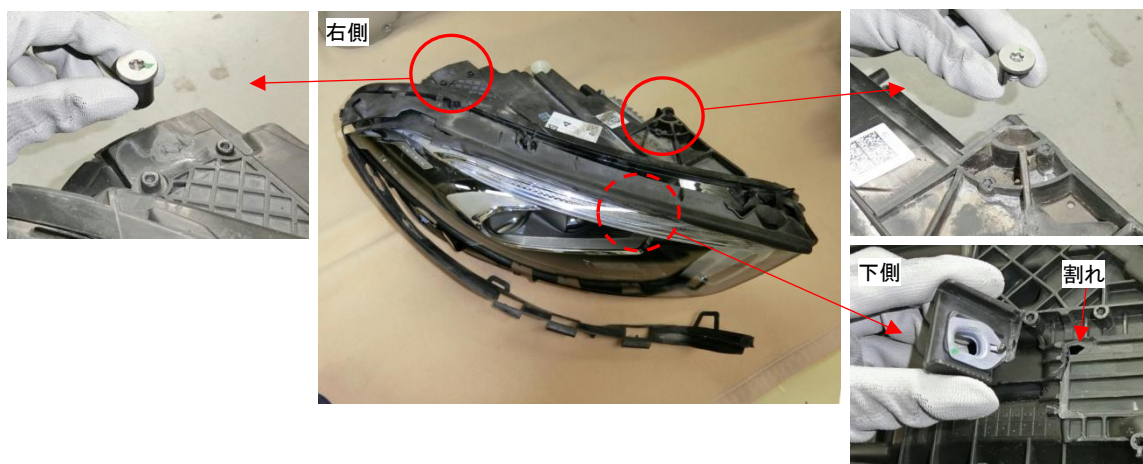
ランプユニットの右側は3箇所全ての取付部およびハウジングの下側が割れていました。

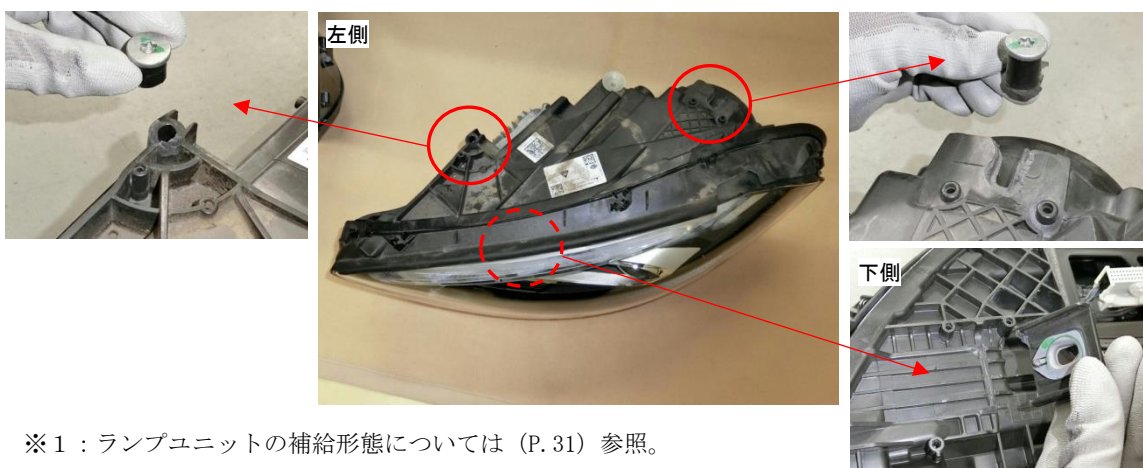
左側は、右側同様に3箇所全ての取付部が割れていました。

左右ともに、コントロールユニットは外観の損傷が見られませんでした。

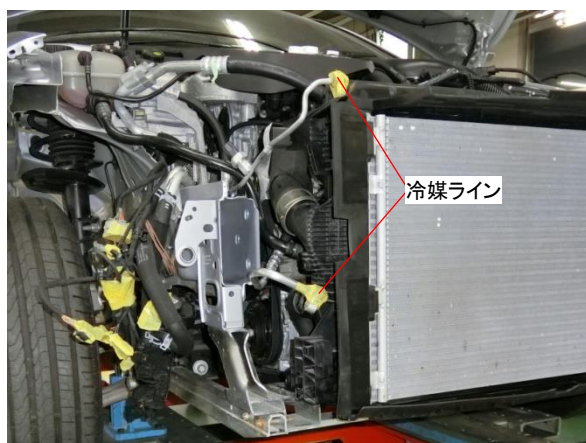
### ⑧冷媒ライン

冷媒ラインは、クロスメンバ（フロントバンパリインホースメント）が押込まれ、コンデンサが後退したことにより、曲がりが見られました。

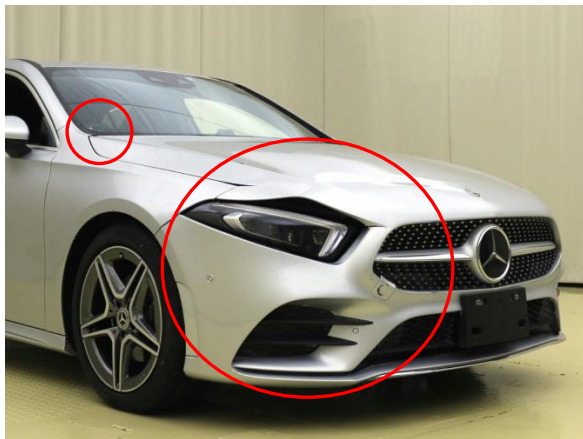
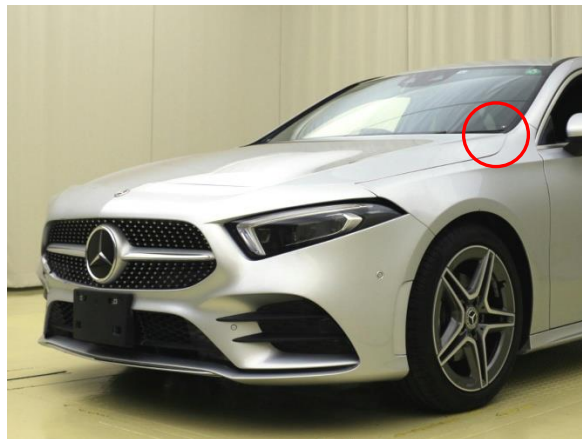
1 時方向からの入力により、フロントバンパトリム、ラジエータグリル、左右ランプユニット、エンジンフード、左右ヒンジ、左右フロントフェンダが損傷しました。

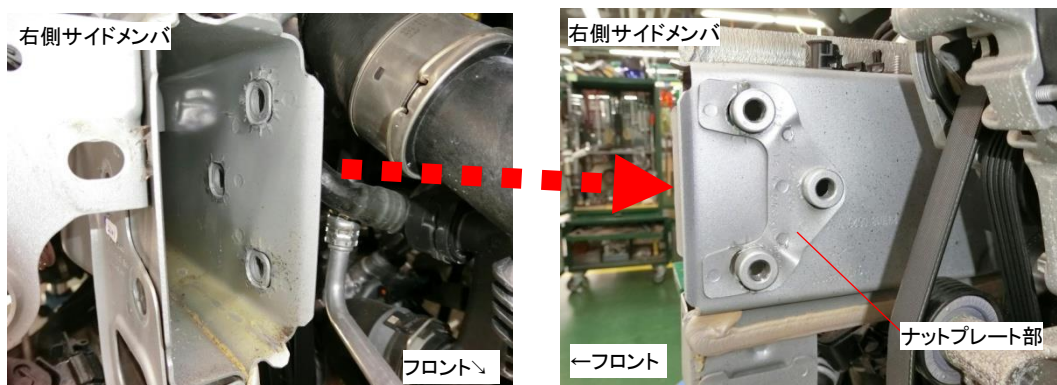
右側サイドメンバ内側には取付けボルトによる押込み損傷があったため、形状修正を行いました。

右側サイドメンバに取付けられているナットプレート部を取外し、形状修正を行います。

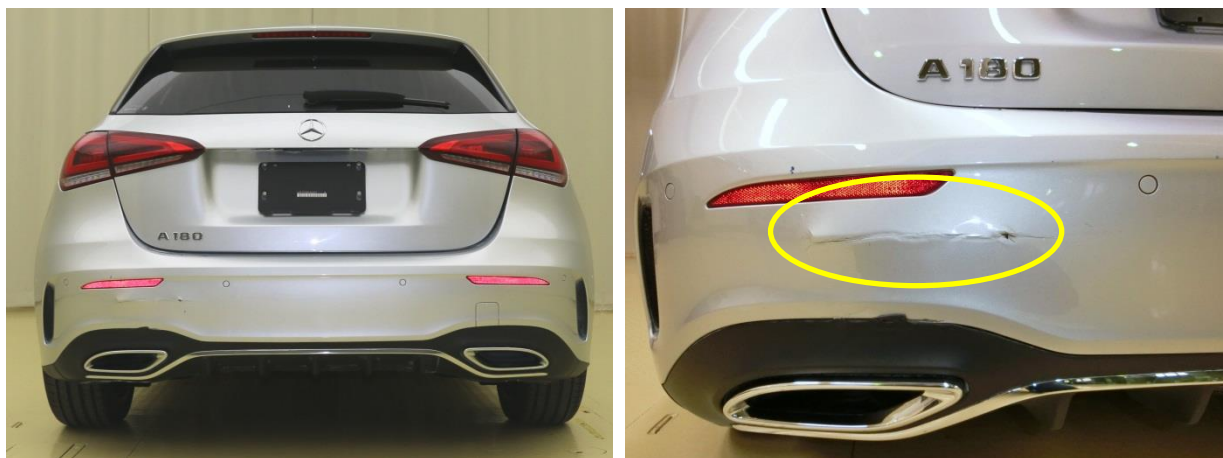
正面： リヤバンパトリムに潰れや塗膜の割れがあります。

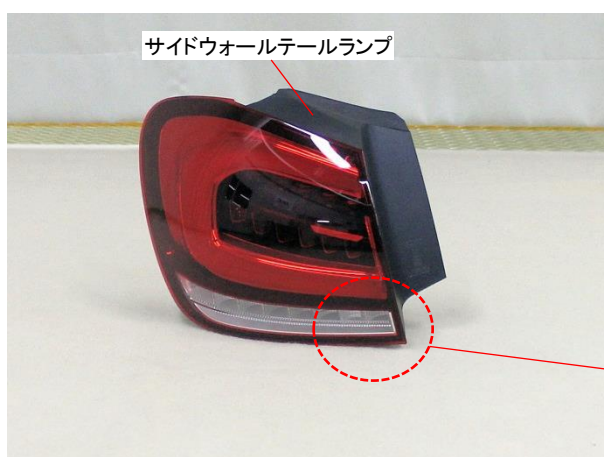
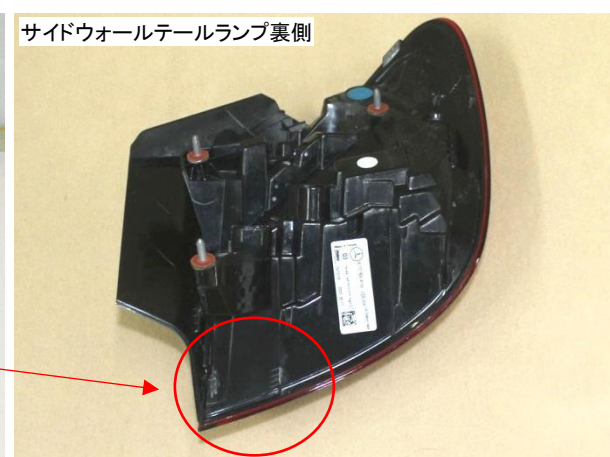
サイドウォールテールランプは、下部のツメが折れていました。

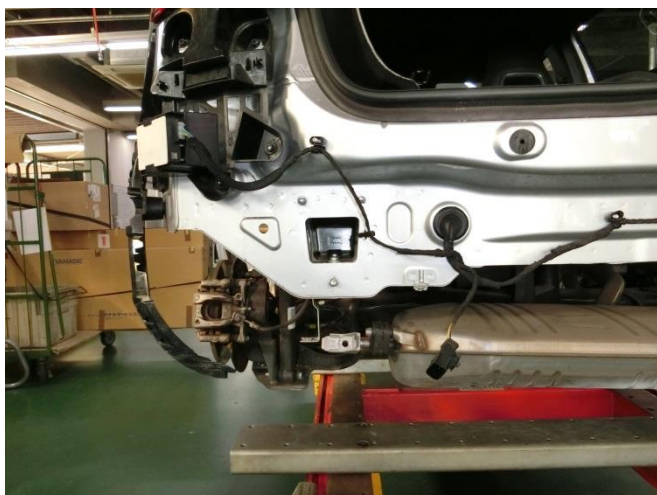
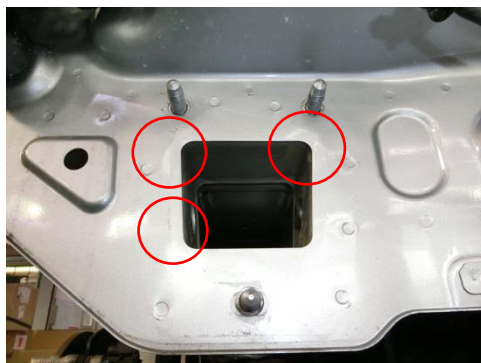
テールゲートや室内トリムには目立った損傷は見られず、リヤセンタピース（バックパネル）左側にリヤクロスメンバの押込みによる軽微なひずみが確認できました。

今回は、リヤクロスメンバ（リヤバンパリインホースメント）で効率よく衝撃が吸収されており、損傷範囲が極小さかったため、修理はリヤセンタピース（バックパネル）の一部板金作業で納まりました。
