# Jikencenter NEWS

自研センターニュース 令和4年6月15日発行  
毎月1回15日発行(通巻561号)

## ホンダ Honda e (ZC7) 構造調査

## ホンダ Honda e (ZC7) 前部衝突の損傷診断

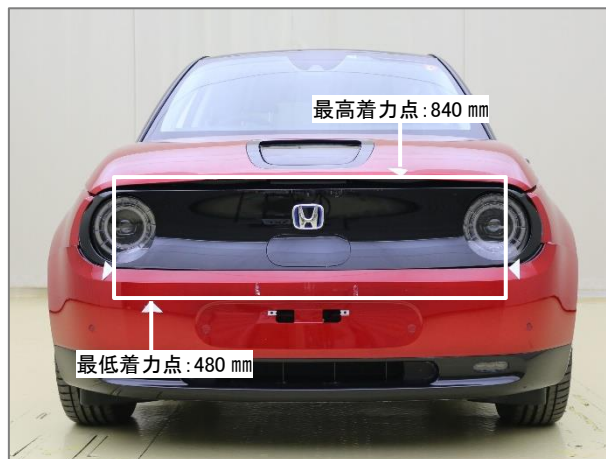
白枠が今回の着力部位です。最高着力部位はボンネット COMP 先端部で高さ 840 mm、最低着力部位はフロントバンパフェイス Assy で高さ 480 mmです。

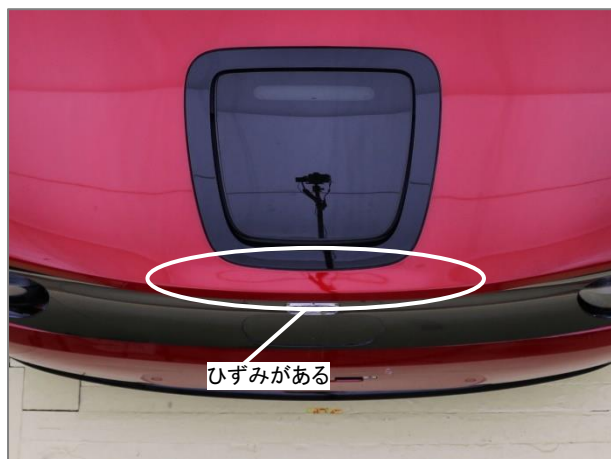
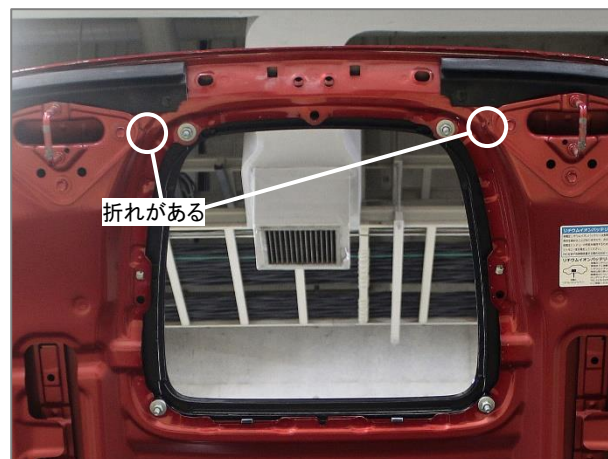
着力部位のボンネット COMP 表側にはひずみが生じ、裏面のストライカ付近には折れが生じていました。

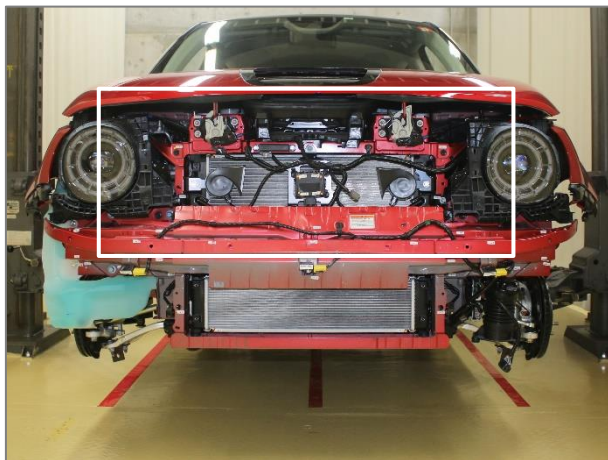
白枠が今回の着力部位です。フロントバンパビーム COMP より下部には損傷がありません。

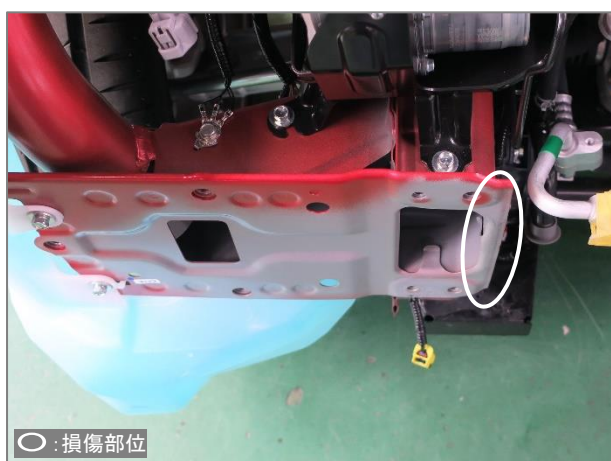
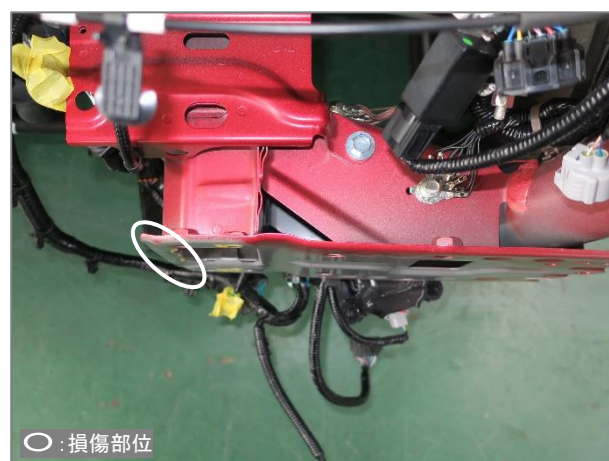
フロントバンパビーム COMP 取付部は、左右ともに 3 mm 後退していました。フロントサイドフレームセットの寸法移動はありません。

フロントバンパビーム COMP を取外すとフロントバンパビームエクステンションブラケットに曲りがありました。

フロントバルクヘッドアップフレームセットは後退していましたが、隣接するフロントバルクヘッドサイドステーセット取付部では寸法移動が収束していませんでした。フロントバンパビーム COMP(クラッシュボックス部)に潰れと膨らみがあり、取付部に若干の後退が見られましたがフロントサイドフレームセットに寸法移動はありませんでした。このことから簡易固定で基本修正を行い、場合によってはフロントサイドフレームセット開口部の形状修正を行う計画です。

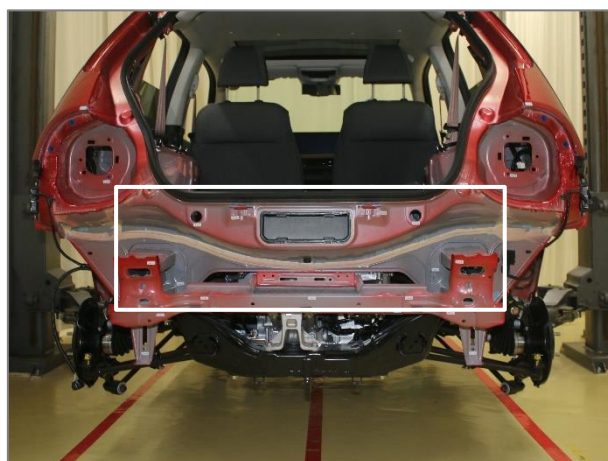
白枠が今回の着力部位です。リヤローアガーターCOMP より上部は損傷がありません。

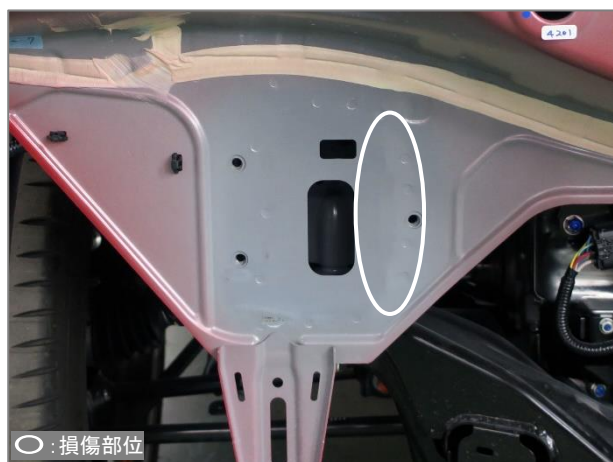
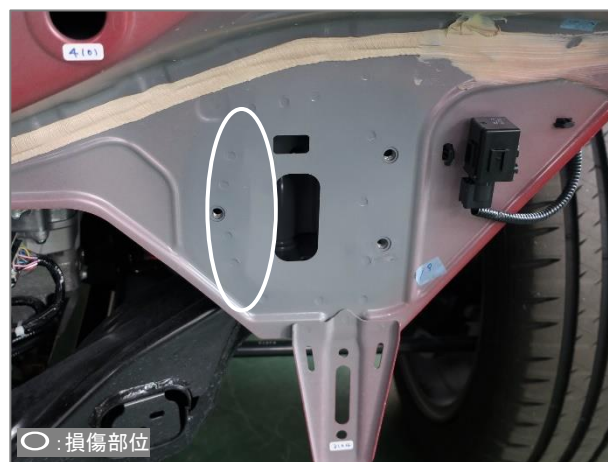
リヤーバンパビーム COMP 取付部は、左右ともに 3 mm 侵入していました。リヤーフレーム COMP の寸法移動はありません。

リヤーバンパビーム COMP を取外すと、リヤーパネルスチフナ COMP 裏面に取付けられているリヤーバンパビームブラケットに曲がりがありました。

リヤーパネル COMP に軽微な損傷がありましたが、テールゲート COMP 開口部に寸法移動はありませんでした。リヤーバンパビーム COMP 取付部に損傷が見られましたがリヤーフレーム COMP に寸法移動はありませんでした。このことから修正機を使用せず復元修理を行う計画です。

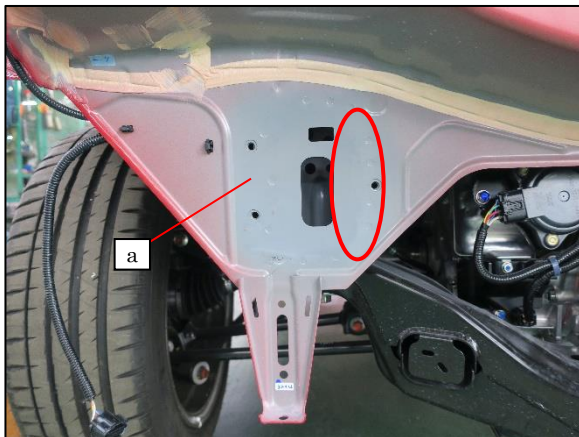
① リヤーパネルスチフナ COMP (a) の左側は、リヤーバンパビーム COMP を取外した赤丸箇所に損傷があります。

② 駐車ブレーキに輪留めを併用して車両を動かないよう固定、引き作業による下方への車両の沈み込みを防止するため、ジャッキアップポイントにパンタジャッキをセット、損傷箇所のリヤーバンパビーム COMP 左側取付けボルト穴に簡易引き具を取付けて、6 時方向へ引きました。

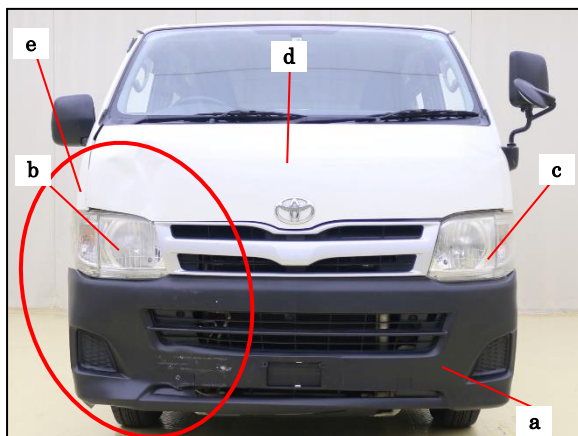
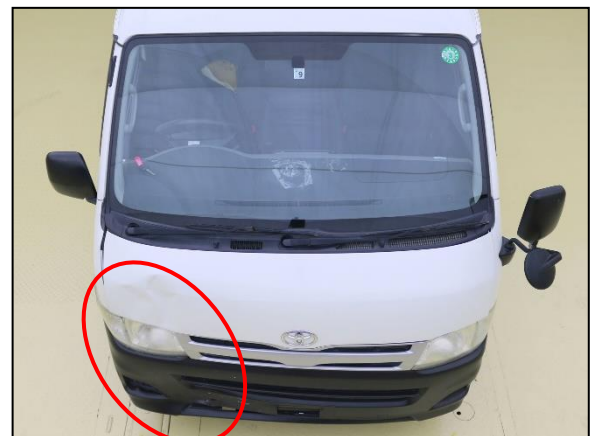
- ① フロントバンパカバー(a)、右ヘッドランプユニット Assy(b)、フードサブ Assy(d)、右フェンダサブ Assy フロント(e)が損傷（赤丸部）しています。  
左ヘッドランプユニット Assy(c)は損傷していません。

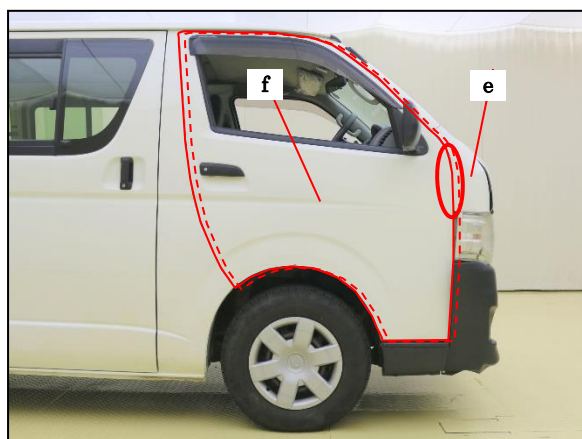
- ② 右フェンダサブ Assy フロント(e)が右フロントドアパネルサブ Assy(f)前端部と接触して損傷(赤丸部)しています。  
また右フロントピラーが後退して、右フロントドアパネルサブ Assy の前後のチリ(隙間)が狭くなっています。

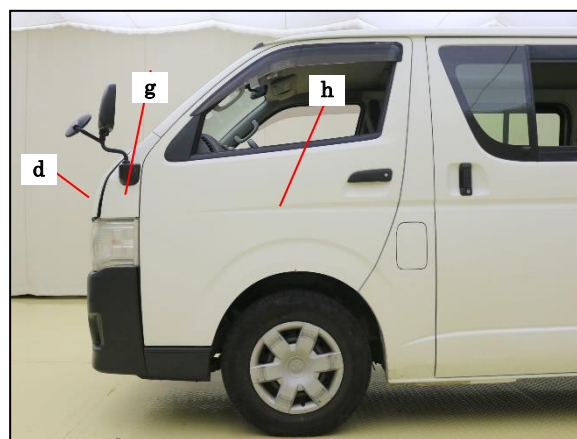
- ③ フードサブ Assy(d)は損傷していますが、左フェンダサブ Assy フロント(g)、左フロントドアパネルサブ Assy(h)は損傷していません。

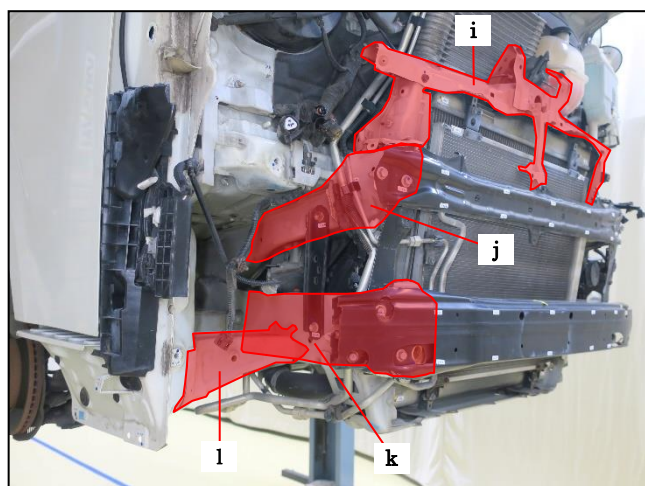
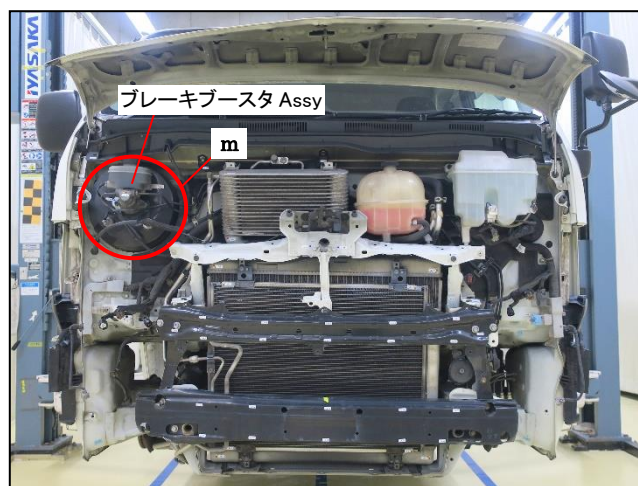
ラジエータサポートサブ Assy(i)、右フロントサイドメンバインホースメントサブ Assy(j)、右フロントサイドメンバエクステンションラインインホースメント、右フロントサイドメンバプレートフロント、エアクリーナマウンティングブラケット、右フロントサイドメンバプレート No. 1 および右フロントサイドメンバ(k)、右フロントクロスメンバエクステンションフロント(1)、ブレーキブースタ Assy 裏面のダッシュパネルサブ Assy およびダッシュパネル No. 2(m)が損傷(赤丸部)しています。

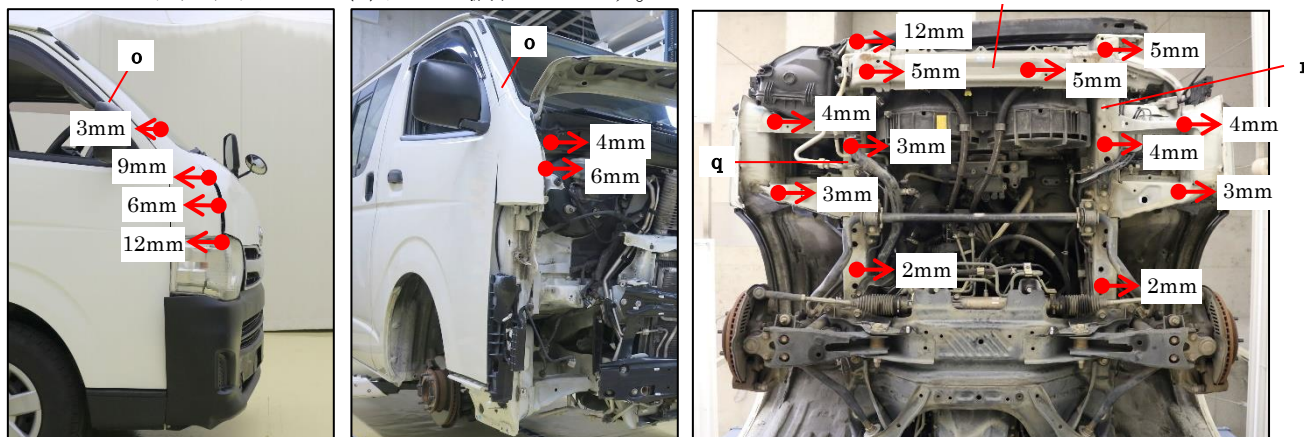
右フロントピラー(o)が押されて左に振れ、フロントクロスメンバ(p)、右フロントサイドメンバ(q)、左フロントサイドメンバ(r)は左へ振れています。

右フロントサイドメンバ(q)、左フロントサイドメンバ(r)、右フロントピラー(o)の寸法修正を行った後、著しく損傷していたラジエータサポートサブ Assy(i)、右フロントサイドメンバリインホースメントサブ Assy(j)、右フロントサイドメンバ前部(k)、右フロントクロスメンバエクステンションフロント(1)を取外す作業を行いました。

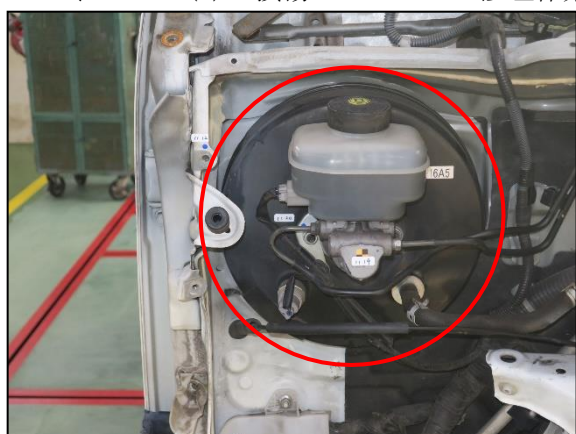
フードサブ Assy の損傷でブレーキブースタ Assy が後退し、ダッシュパネルサブ Assy およびダッシュパネル No. 2(m) が損傷していたので修理作業を行いました。

- ① 塗膜、シーラを剥離します。 ② スポット溶接7点を外します。 ③ タガネ等でパネルを外します。  
(箇所は④画像参照)

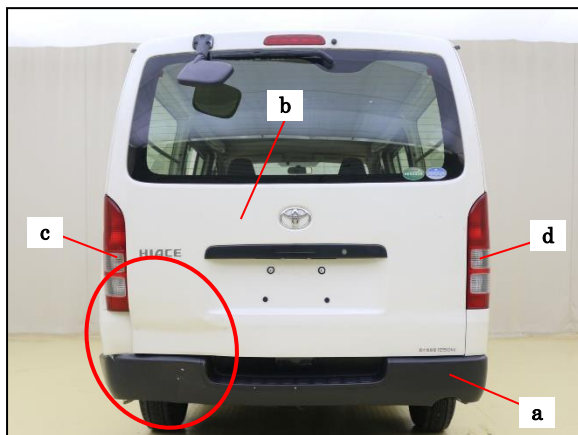
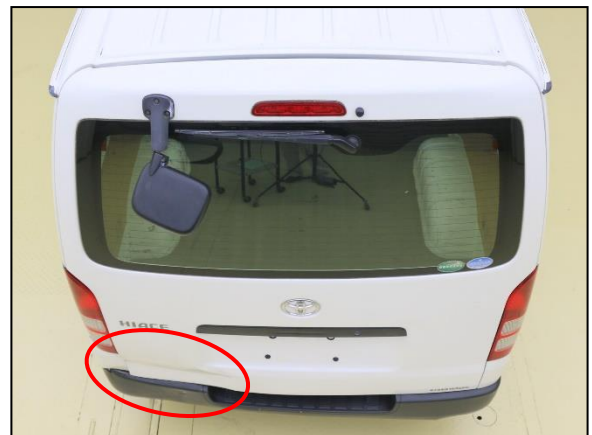
- ① リヤバンパカバー(a)、バックドアパネルサブ Assy(b)、左テールランプ(リヤコンビネーションランプ)レンズ(c)が損傷(赤丸部)しています。右テールランプ(リヤコンビネーションランプ)レンズ(d)は損傷していません。

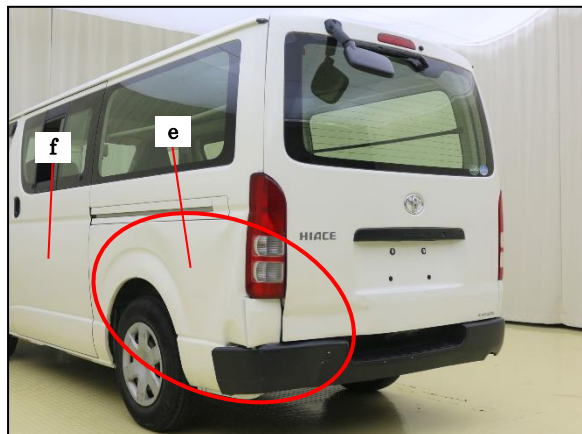
② 左クォータパネル(e)が損傷（赤丸部）しています。左スライドドア(f)は損傷していません。

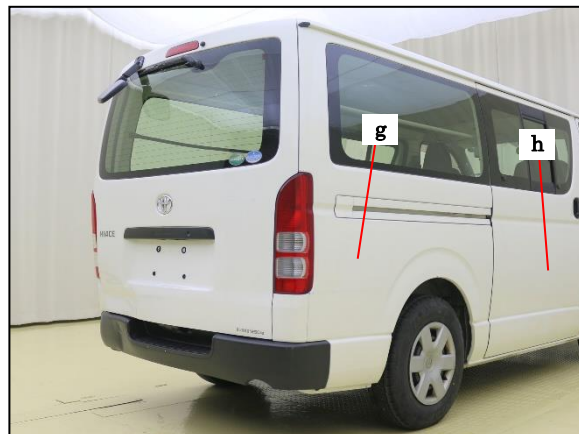
③ 右クォータパネル(g)、右スライドドア(h)は損傷していません。

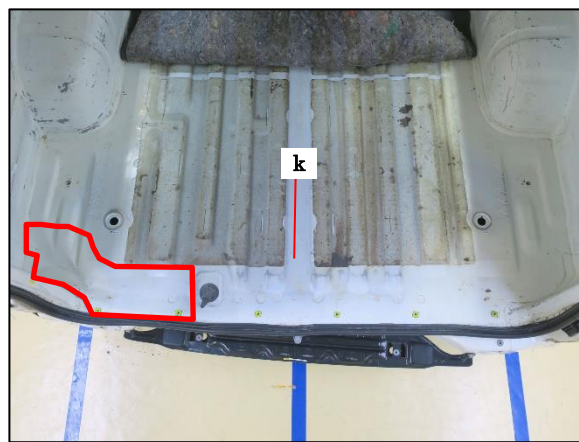
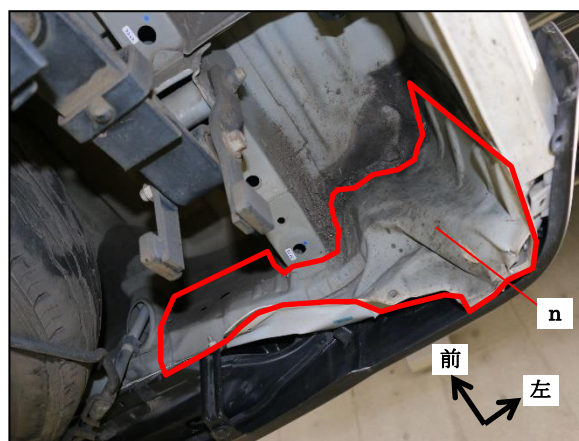
① リヤフロアクロスメンバサブ Assy アウタ(i)、左バックドアオープニングサイドフレームサブ Assy(j)、リヤフロアパンサブ Assy(k)、左クォータパネルインナ(1)、左フロアサイドレールリヤ(m)、リヤフロアクロスメンバサブ Assy インナ(n)が赤枠部、赤丸部で損傷しています。

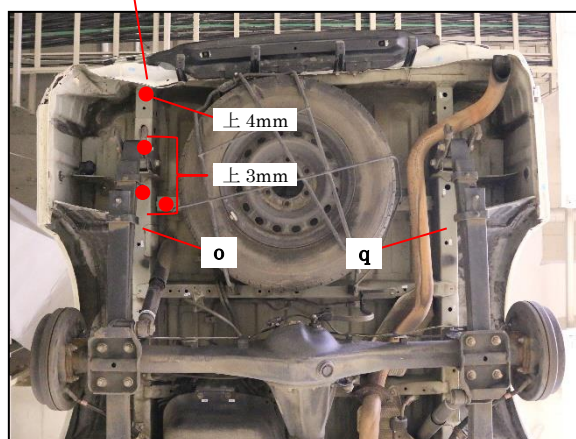
右バックドアオープニングサイドフレームサブ Assy(p)や右リヤサイドメンバサブ Assy(q)には、寸法移動は見られませんでした。

左バックドアオープニングサイドフレームサブ Assy(j) 上部、左フロアサイドレールリヤ(m)、左クォータパネルインナ(1)、左リヤサイドメンバサブ Assy(o) の寸法修正を行った後、著しく損傷していたリヤフロアクロスメンバサブ Assy アウタ(i)、リヤフロアクロスメンバサブ Assy インナ(n)、左クォータパネル(e)、左バックドアオープニングサイドフレームサブ Assy(j) 下部、左バックドアオープニングサイドフレームサブ Assy と左クォータパネルインナ(1) の間に取付けられている左バックドアオープニングリインホースメントロー(r) を取外す作業を行いました。
