自研センターニュース 令和4年8月15日発行
毎月1回15日発行(通巻563号)

| ホンダ ヴェゼル (RV5) 構造調査 | |
| ホンダ ヴェゼル (RV5) 前部衝突の損傷診断 | |

ホンダ ヴェゼル (RV5) 前部衝突の損傷診断

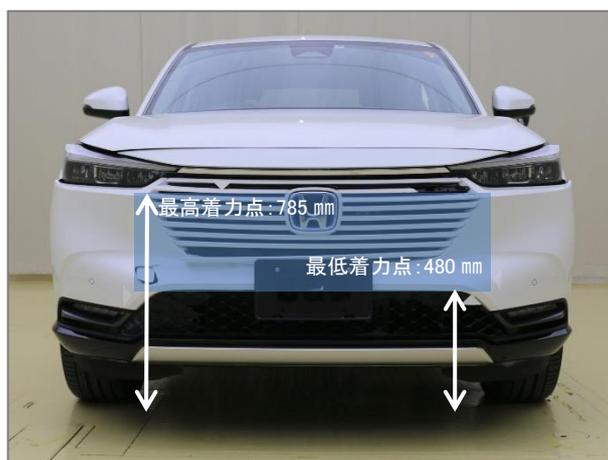
青枠が今回の着力部位です。最高着力部位はフロントグリル Assy で高さ 785 mm、最低着力部位はフロントバンパフェイス Assy で高さ 480 mmです。

フロントフェンダパネル COMP とボンネット COMP のチリが広くなって、フロントフェンダパネル COMP とフロントドアパネル COMP とのチリが狭くなっていました。フロントバンパフェイス Assy が押し込まれた際にヘッドライト Assy が後退し、フロントフェンダパネル COMP を押し広げたと推察されます。外観上、フロントフェンダパネル COMP に折れやひずみはありませんでしたが、ボンネット COMP を開けるとフロントフェンダパネル COMP 取付けボルト周辺にひずみがありました。

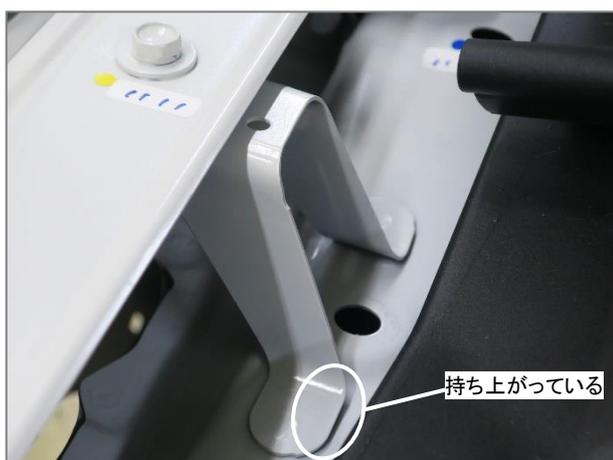
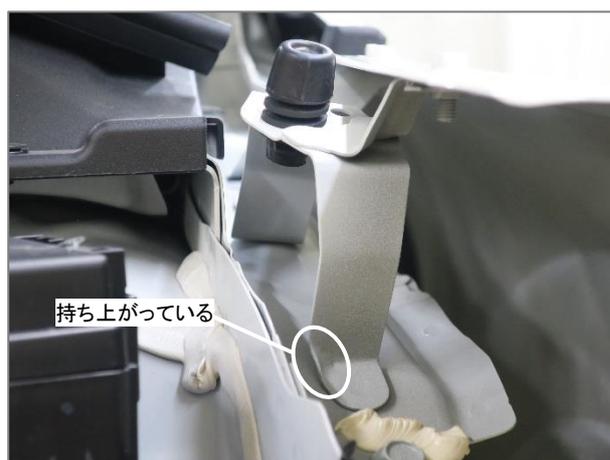
フロントフェンダパネル COMP を取付けるフロントフェンダブラケットが外側へ傾いていました。

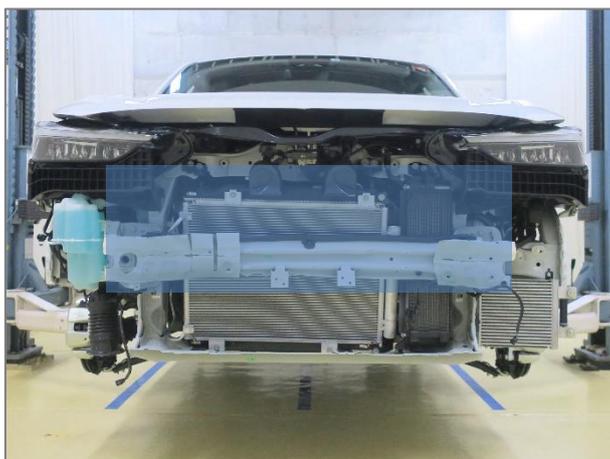
青枠が今回の着力部位です。上はフロントバンパセンタアツパビーム、下はレシーバパイプ COMP まで損傷が及んでいました。

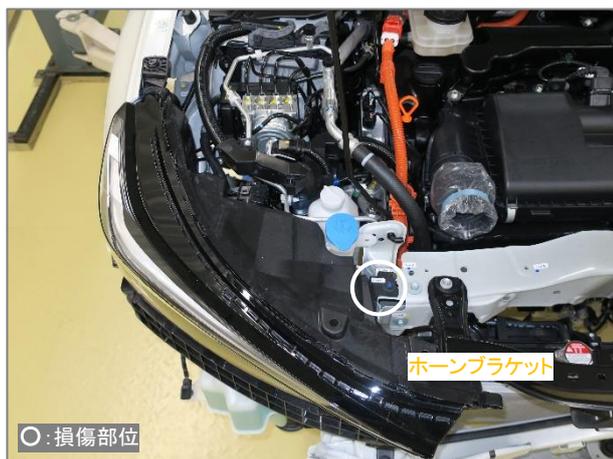
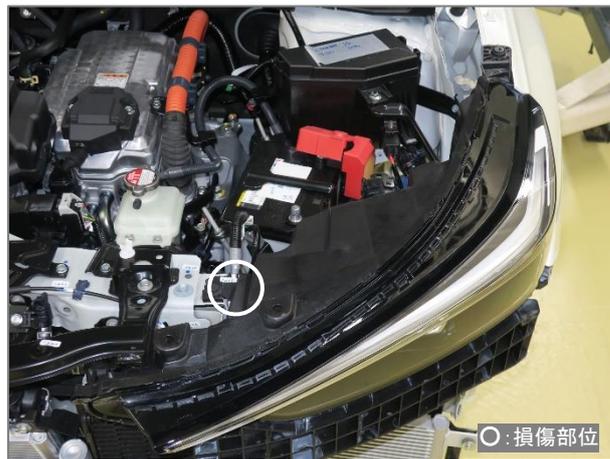
左右ともにヘッドライト Assy 取付部が折損していました。

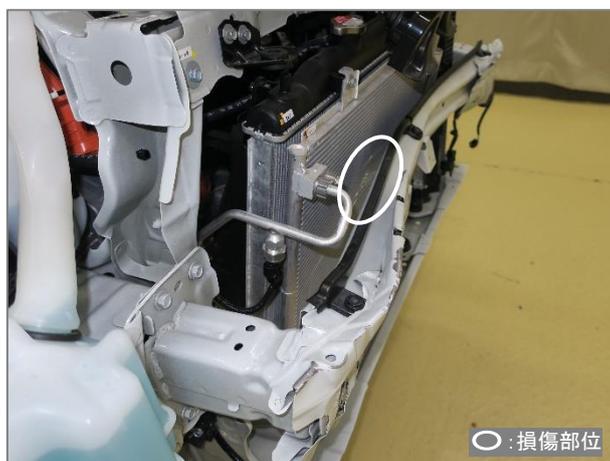
フロントバンパビーム COMP が大きく曲り、コンデンサ Assy が潰れ、後退していました。コンデンサ Assy の後退によりラジエタ COMP へ波及し、コンデンサ Assy の損傷位置の後方に潰れがありました。

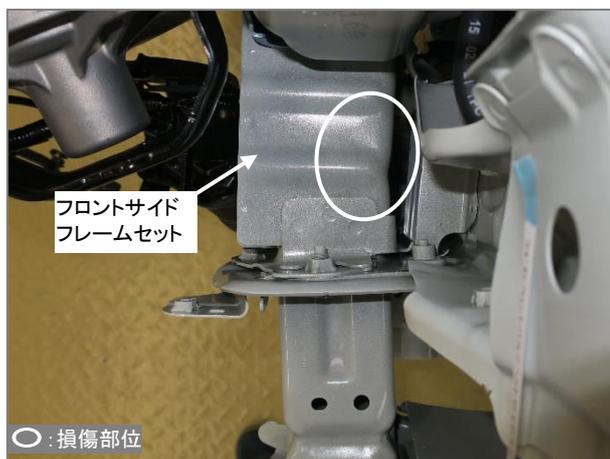
右フロントサイドフレームセットは、右側のクラッシュボックス部が内側へ曲がったことでひずみが生じていましたが、計測点での寸法移動はありませんでした。

このことから簡易固定で基本修正を行い、損傷に応じて部品を取外し、フロントサイドフレームセット前部の形状修正を行う計画です。

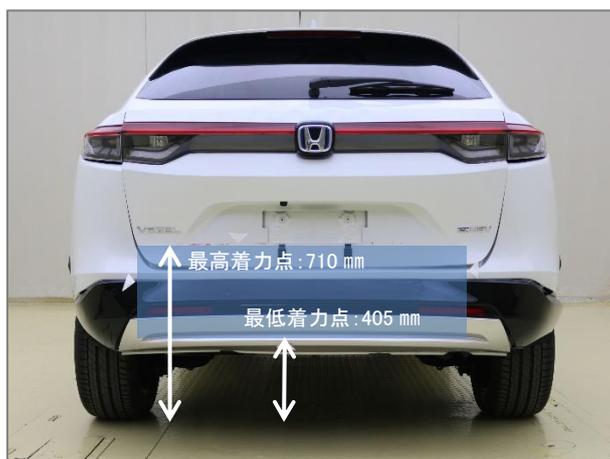
青枠が今回の着力部位です。最高着力部位はテールゲート COMP 下端で高さ 710 mm、最低着力部位はリヤバンパフェイス Assy で高さ 405 mmです。

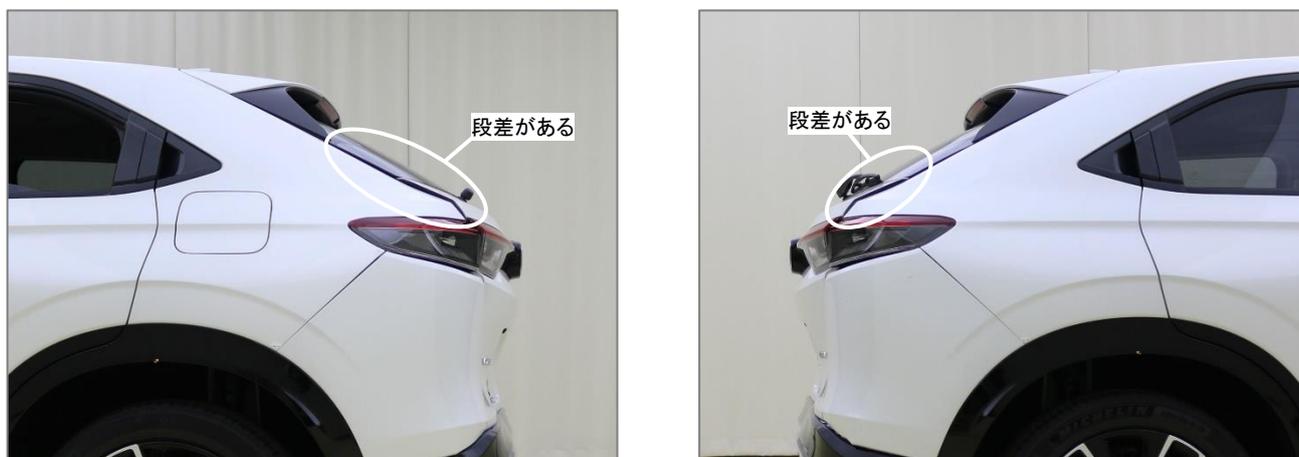
テールゲート COMP が押し込まれリヤーアウトサイドパネルセットとの段差がありました。
リヤーアウトサイドパネルセットとリヤードアールパネル COMP との隙間の変化はありませんでした。

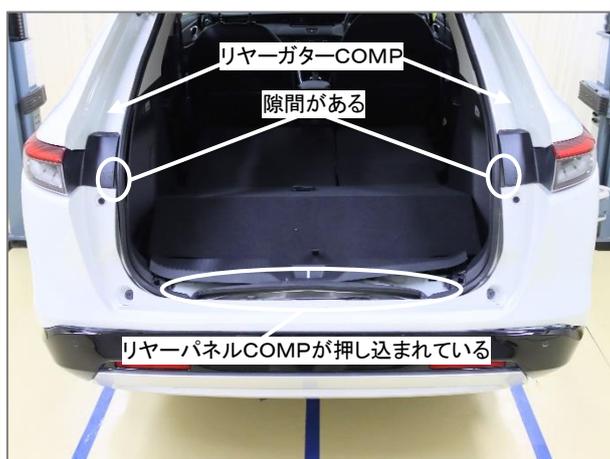
リヤーパネル COMP が押し込まれ、テールライト Assy とリヤーガターCOMP に隙間がありました。

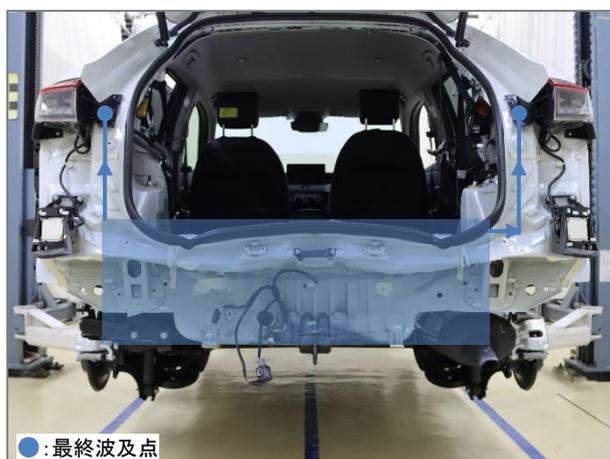
青枠が今回の着力部位、青線は波及経路です。上はリヤーピラーローアールガターCOMP まで損傷が及んでいました。

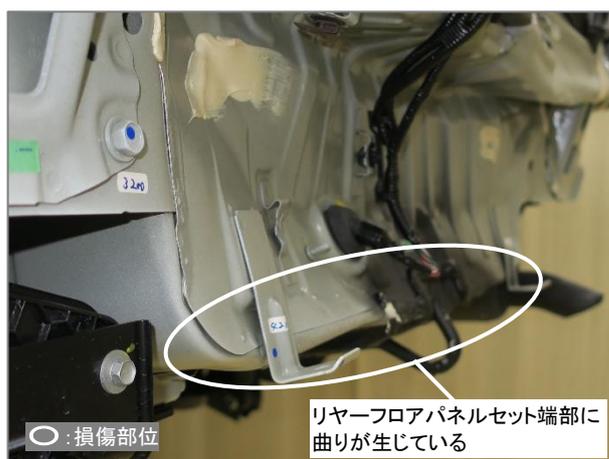
リヤパネル COMP の進入に伴い、リヤフロアパネルセット端部も曲りが生じていました。

リヤパネル COMP の進入に伴い、上部はリヤガターCOMP およびリヤインナローアピラー、下部はリヤフロアパネルセットに損傷が波及していました。一方、リヤフレーム COMP への波及損傷はありませんでした。このことから簡易固定で基本修正を行い、損傷に応じて部品を取外し、リヤインナローアピラーの形状修正を行う計画です。

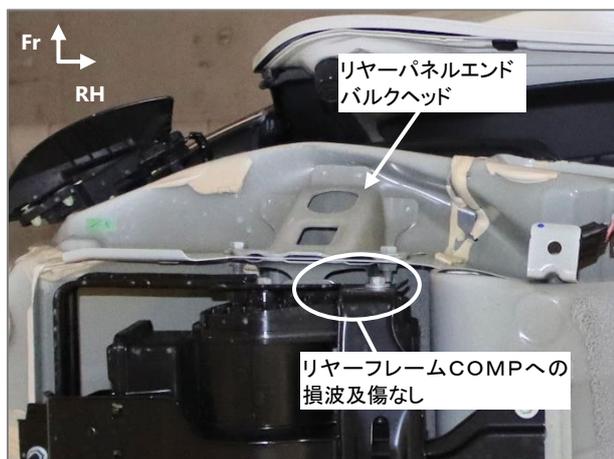
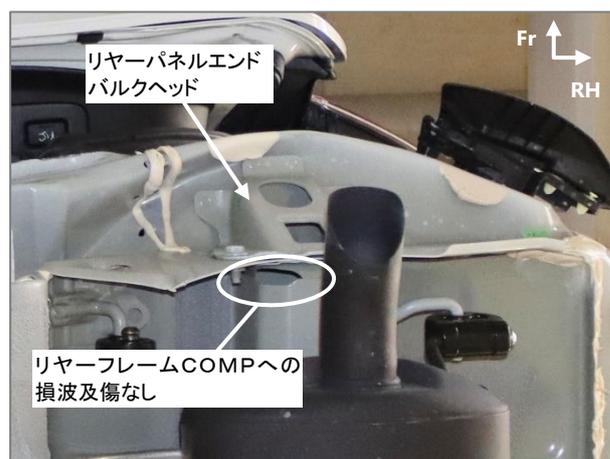
リヤフレーム COMP 端部付近にリヤパネルエンドバルクヘッドが取付けられているため、リヤパネル COMP からリヤフレーム COMP 端部への波及損傷はありませんでした。
