# Jikencenter NEWS

自研センターニュース 令和4年9月15日発行  
毎月1回15日発行(通巻564号)

## トヨタ アクア (MXP16) 前部衝突の損傷診断

## トヨタ アクア (MXP16) 後部衝突の損傷診断

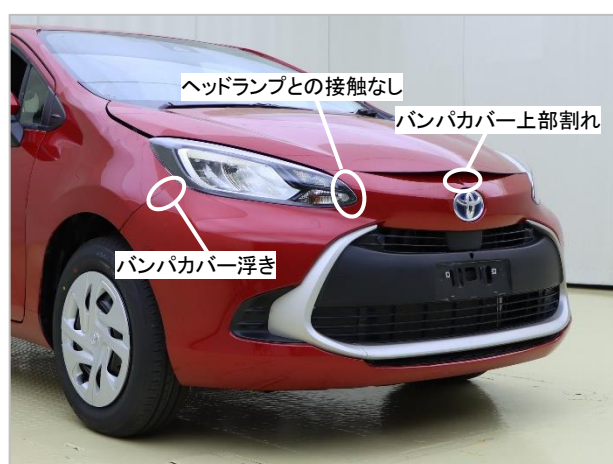
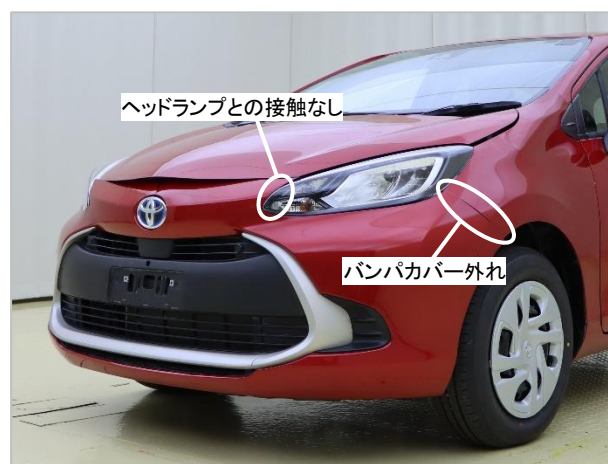
### フロントバンパ

- ✓ 着力部位に直接損傷がありバンパカバー上部が割れています。
- ✓ 着力部位からの波及でフロントフェンダパネルとの取付部が左側は外れ、右側は一部浮いています。
- ✓ バンパカバーとヘッドランプに接触はありません。
- ◆ フロントバンパカバー上部はフロントバンパアームロワーを介してラジエータサポートアップフロントに取付けられているため、ラジエータサポートアップフロントが損傷している可能性があります。

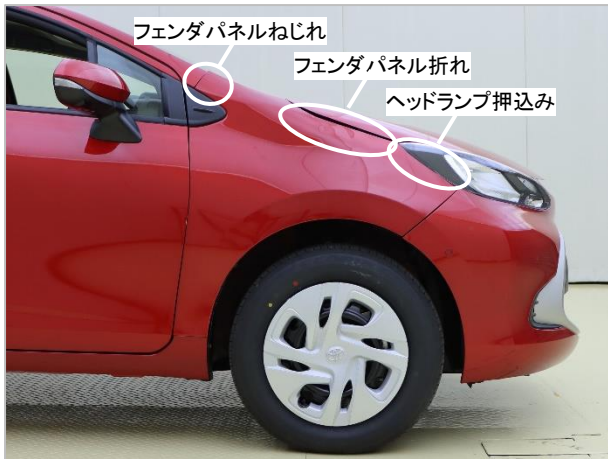
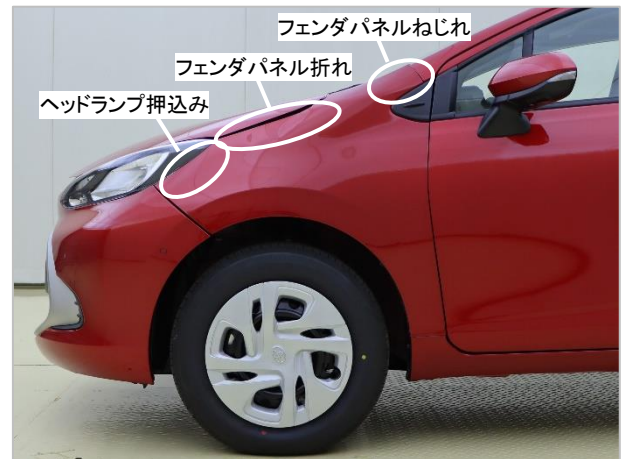
### 左右フロントフェンダパネル

- ✓ ヘッドランプの後退によりフロントフェンダパネルに折れやねじれがあります。
- ✓ フロントドアパネルとのチリは狭くなっています。
- ✓ フロントドアパネルとの干涉傷はありません。
- ◆ フロントフェンダパネルはフロントフェンダエプロンエクステンションフロントやフロントフェンダエプロンウインドガイドガセットを介してボデーに取付けられているため、これらの部品に損傷が波及している可能性があります。

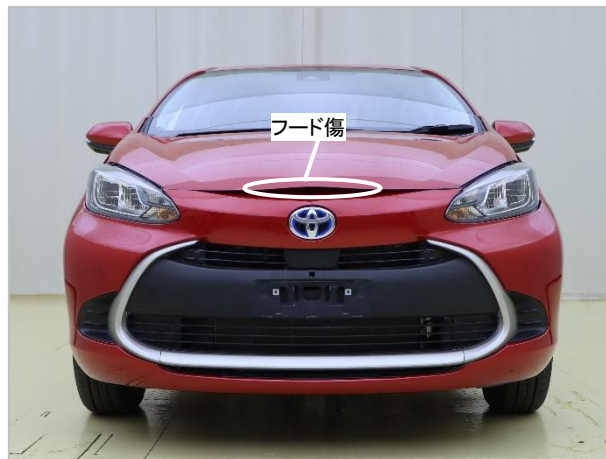
## フード

- ✓ 先端部分に傷があります。
- ✓ 先端部分に潰れはなく、フードは後退していません。

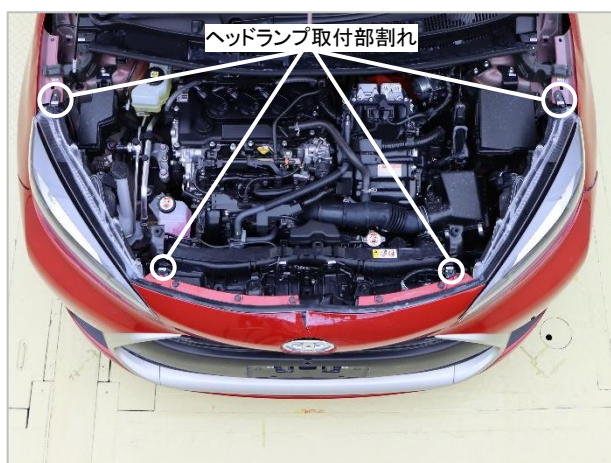
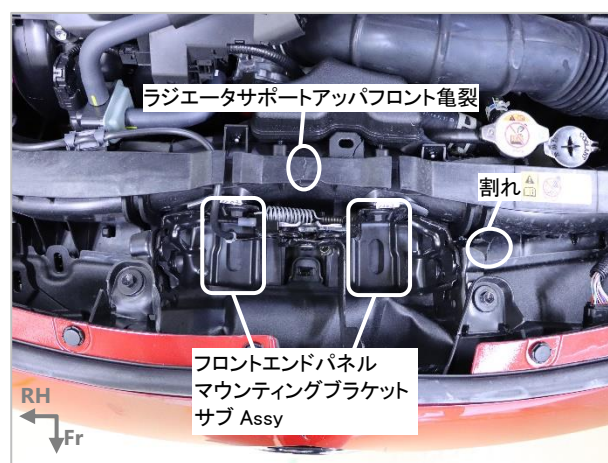
## ラジエータサポートアップフロント

- ✓ フロントエンドパネルマウンティングブラケットサブ Assy の後退によりラジエータサポートアップフロント中央に亀裂がありました。
- ✓ ラジエータサポートアップフロントの中央部より左側に割れがありました。
- ✓ フードロックの損傷はありませんでした。
- ◆ ラジエータサポートアップフロントに取付けられているラジエータ Assy に曲りが生じている可能性があります。
- ◆ ラジエータ Assy 前面に取付けられているコンデンサ Assy に曲りが生じている可能性があります。

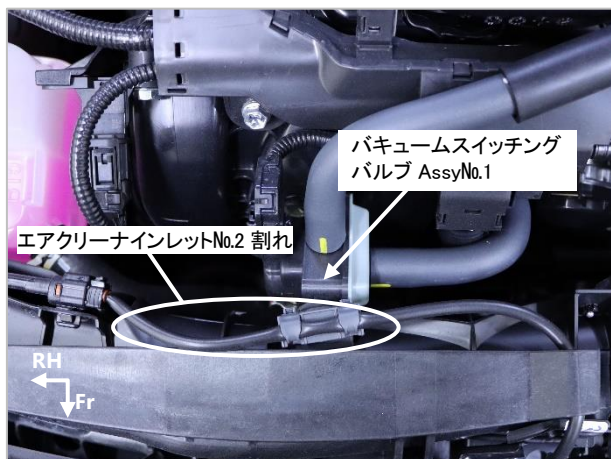
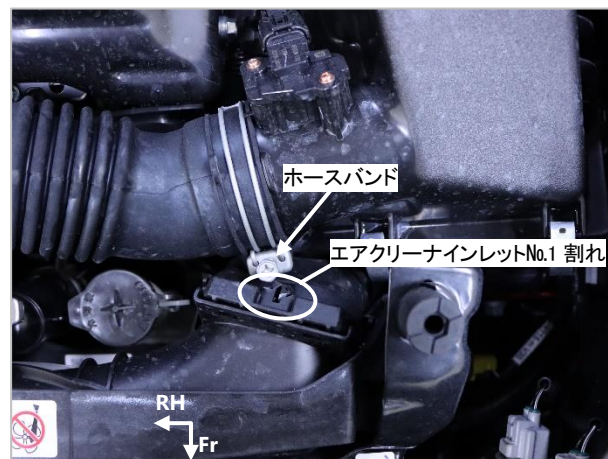
- ✓ バキュームスイッチングバルブ AssyNo.1 と接触し割れていました。

- ✓ エアクリーナケースのホースバンドと接触し割れていました。

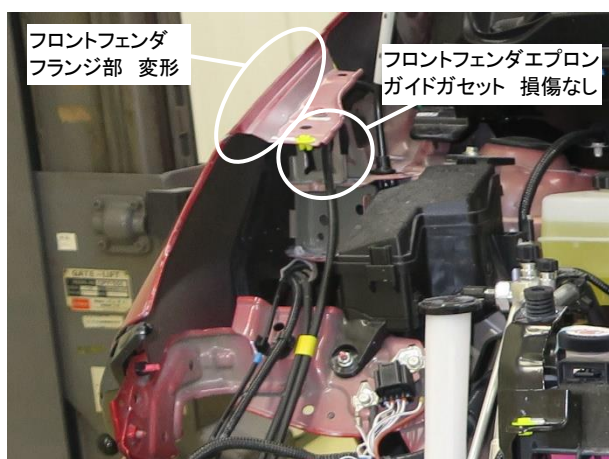
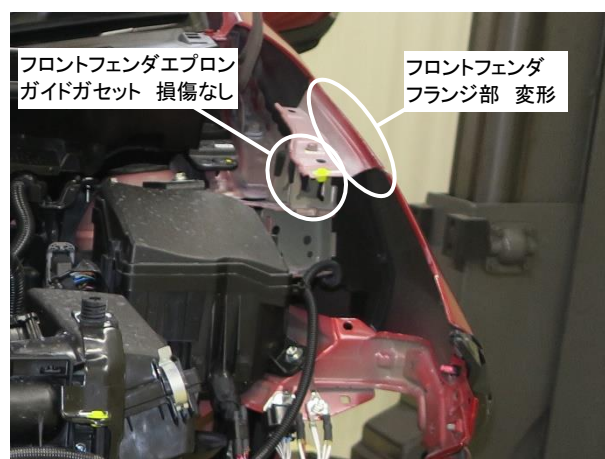
### 左右フロントフェンダエプロンウインドガセット

- ✓ ヘッドライトの後退によりフロントフェンダが押し広げられた際にフロントフェンダエプロンガイドガセットが外側へ引っ張られると思われましたが、フロントフェンダのみの変形でフロントフェンダエプロンガイドガセットに損傷はありませんでした。

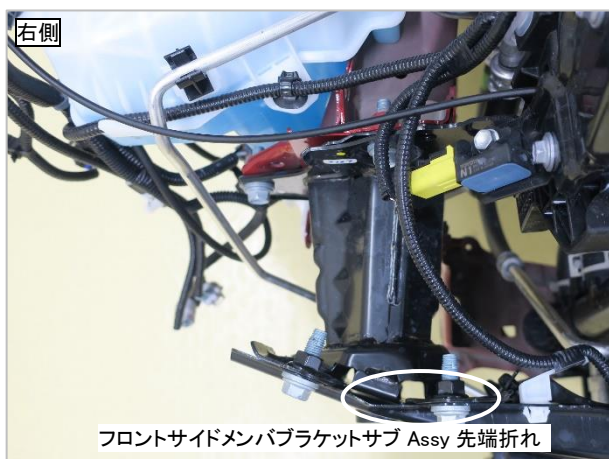
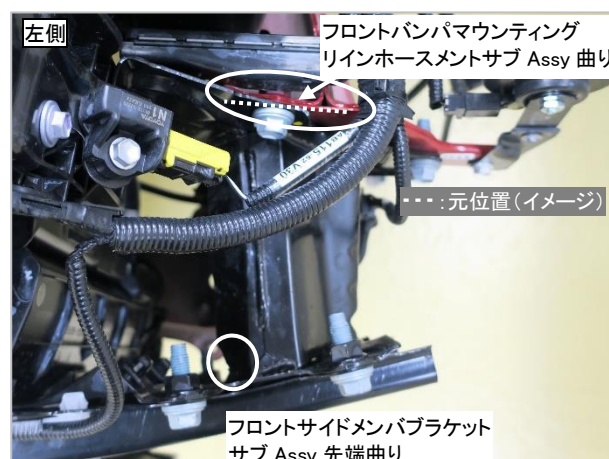
- ✓ 中央部が折れていました。

- ✓ フロントバンパラインホースメントからの波及で先端に折れや曲りが生じていました。

- ✓ フロントサイドメンバブラケットサブ Assy から波及で曲りが生じていました。

- ✓ 左フロントバンパマウンティングラインホースメントサブ Assy に生じた曲りは、フロントバンパラインホースメントと合わせながら形状修正を行う
- ✓ 左右フロントフェンダエプロンエクステンションフロントに生じた曲りは、フロントフェンダやヘッドランプと合わせながら形状修正を行う

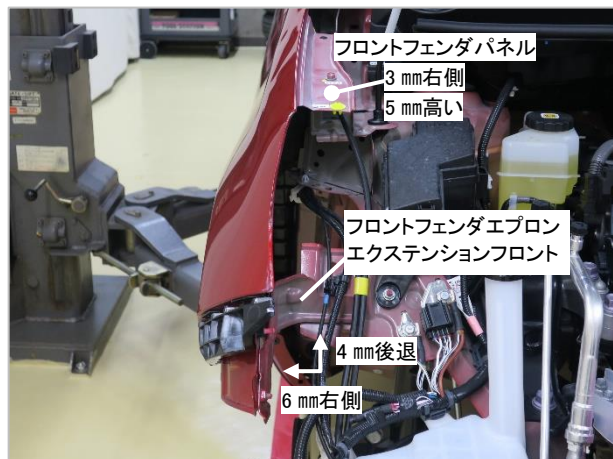
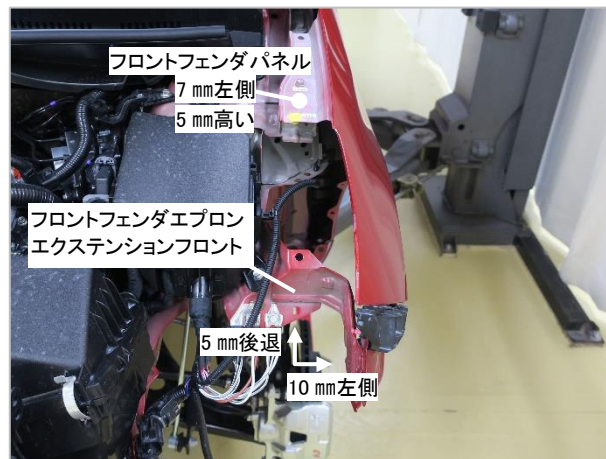
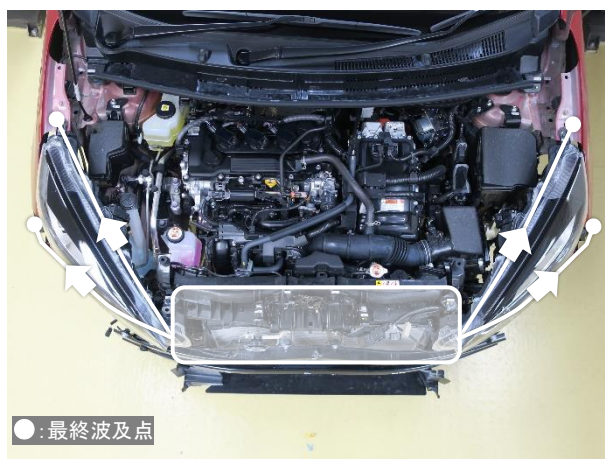
フロント開口部は、ラジエータサポートアップフロントおよびヘッドランプの後退で左右フロントフェンダパネルおよびフロントフェンダエプロンエクステンションフロントの寸法移動がありました。これらの部品より後ろに寸法移動はありませんでした。

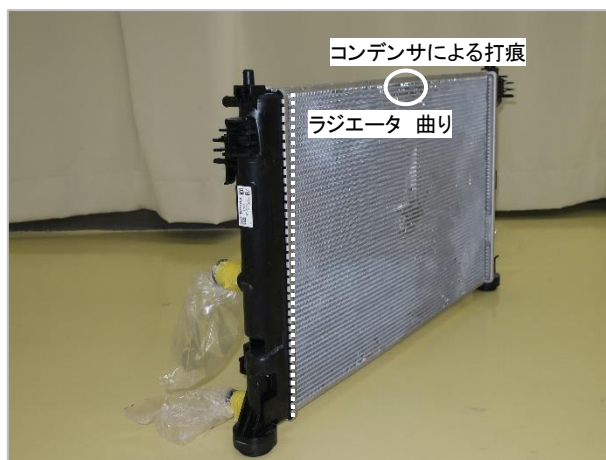
## ラジエータ

✓ 予測通り、中央部に曲りが生じていました。

- ✓ コンデンサ後退による打痕がありました。
- ✓ 曲りは中央部ではなく、右側で生じていました。

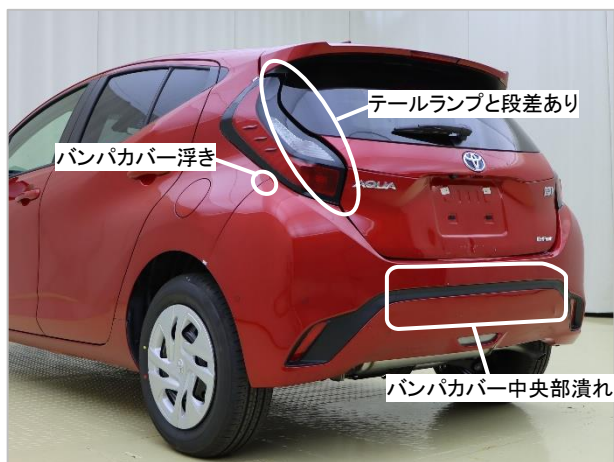
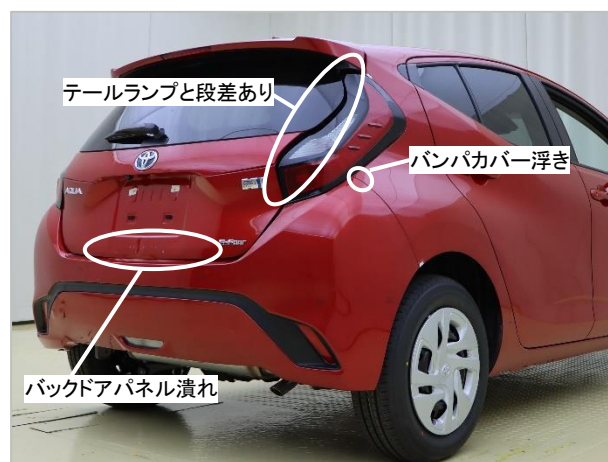
- ✓ 着力部位に直接損傷がありバンパカバー中央部が潰れています。
- ✓ 着力部位からの波及でクォータパネルとの取付部が左右ともに一部浮いています。

- ✓ 着力部位に直接損傷がありバックドアパネル下部が潰れています。
- ✓ バックドアパネルとテールランプに段差があります。

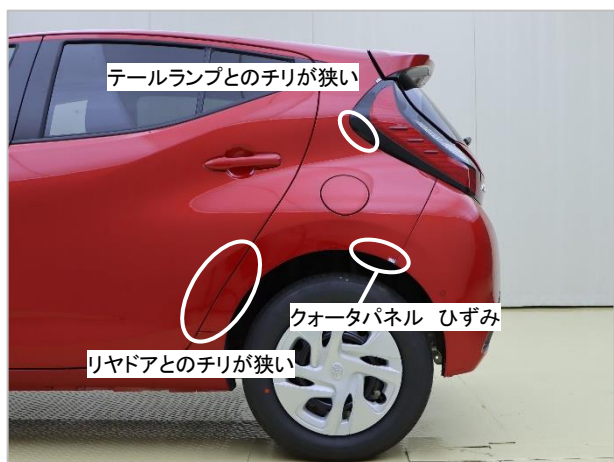
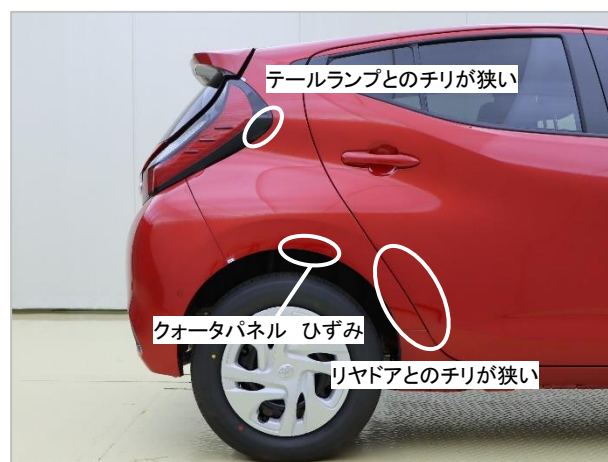
### 左右クォータパネル

- ✓ クォータパネルのホイールアーチ周辺にひずみがあります。
- ✓ クォータパネルのロックピラー周辺とリヤドアパネルのチリは狭くなっています。
- ✓ テールランプ上部とクォータパネルのチリは狭くなっています。
- ✓ リヤドアパネルとの干渉傷はありません。
- ◆ クォータパネルとリヤドアパネル、クォータパネルとテールランプのチリが狭くなっていることから、ボデーに寸法移動が生じている可能性があります。

- ✓ 開口部の寸法移動は押し広がりのため、大きな力を掛けずに引き作業で寸法修正が可能と判断し簡易固定でフレーム修正機を用いた寸法の修正作業を行う。
- ✓ ルーフサイドパネルサブ Assy インナアッパの形状修正は、周辺部品取付状態ではパネル裏面からの修正は困難と判断し周辺部品を取外して行う。
- ✓ 左右クォータパネルはひずみが軽微なため、ハンマおよびドリルによる修正ではなくパテによる形状修正を行う。

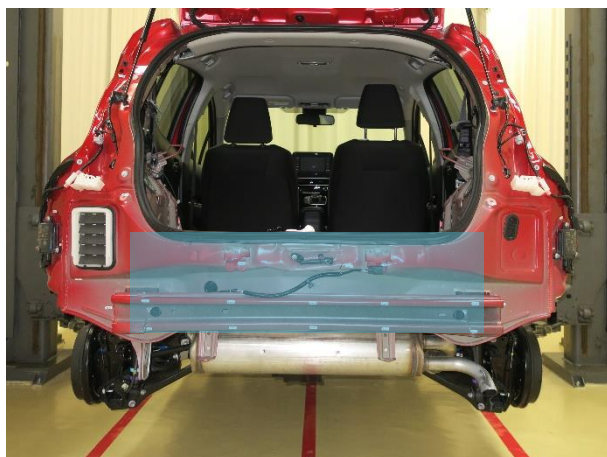
リヤバンパ、左右テールランプ、トリム類を取外しました。青枠は今回の着力部位です。  
骨格部品は、予測通りボデーロワーバックパネルに押込みが見られ左右バックドアオープニングトルーフに損傷が波及していました。新たに左右ルーフサイドパネルサブ Assy インナアッパ、リヤフロアパンの損傷を確認しました。

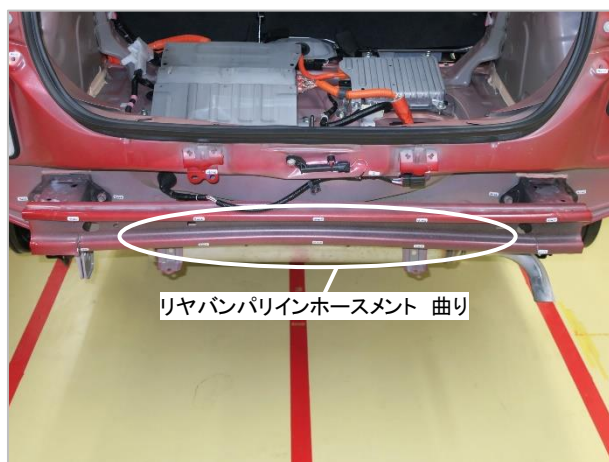
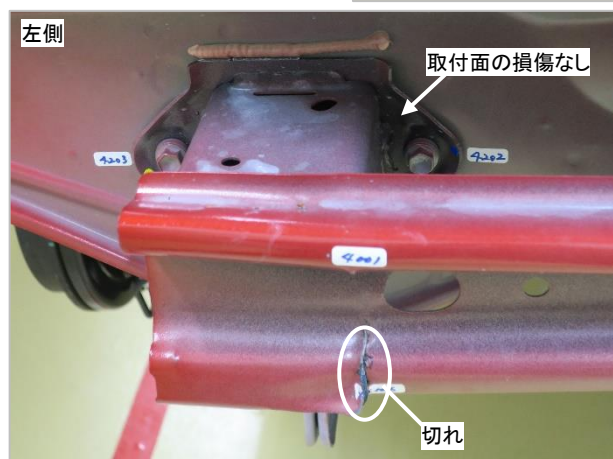
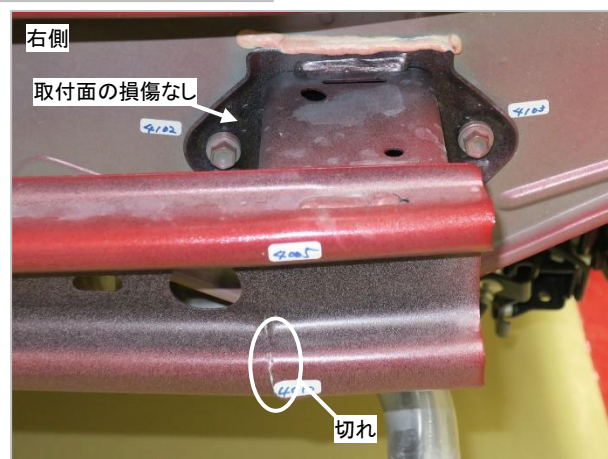
##### リヤバンパラインホースメント

- ✓ 中央部が曲っていました。
- ✓ 左右端部(クラッシュボックス部付近)に切れがありました。
- ✓ リヤバンパラインホースメントとリヤサイドメンバの取付部に損傷はありませんでした。

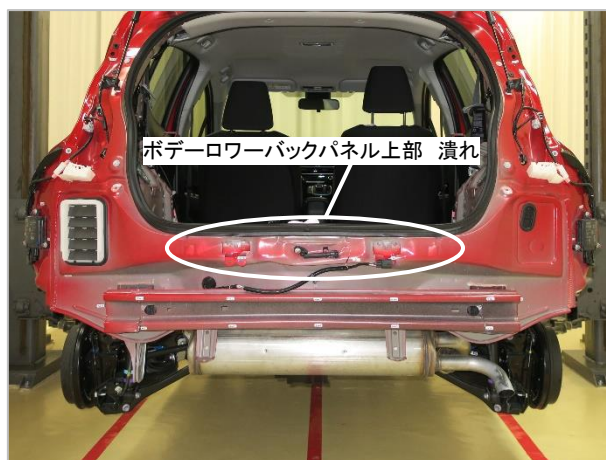
### ボデーロワーバックパネル

- ✓ 上部に潰れがありました。

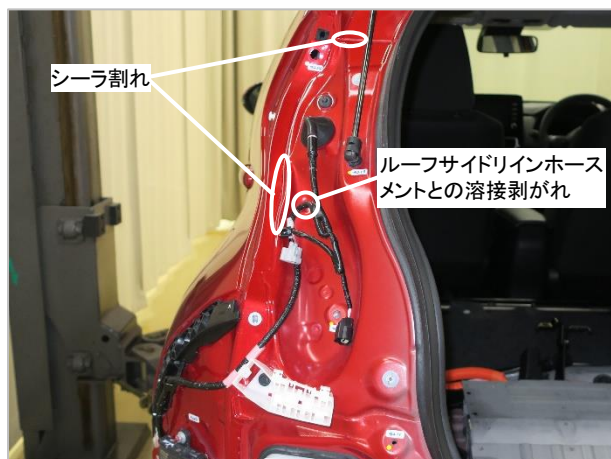
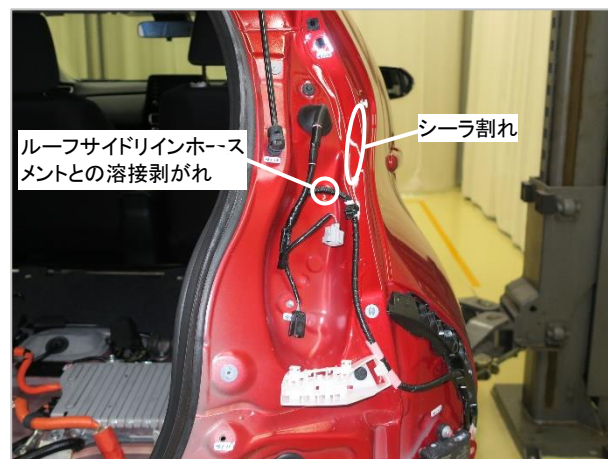
### 左右バックドアオープニングトルーフ

- ✓ ルーフサイドラインホースメントとの溶接剥がれがありました。
- ✓ シーラ割れがあり、左側は上部にまでおよんでいました。

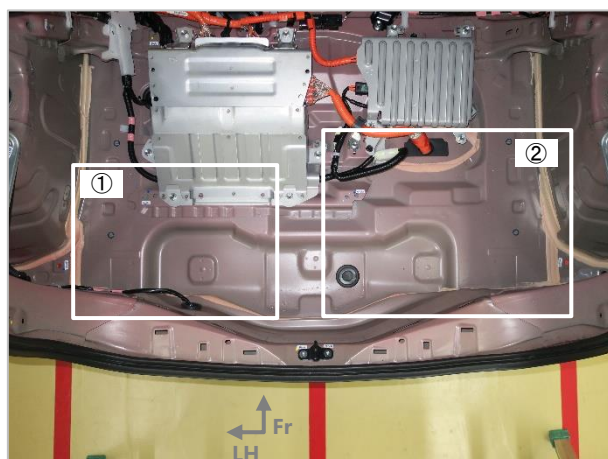
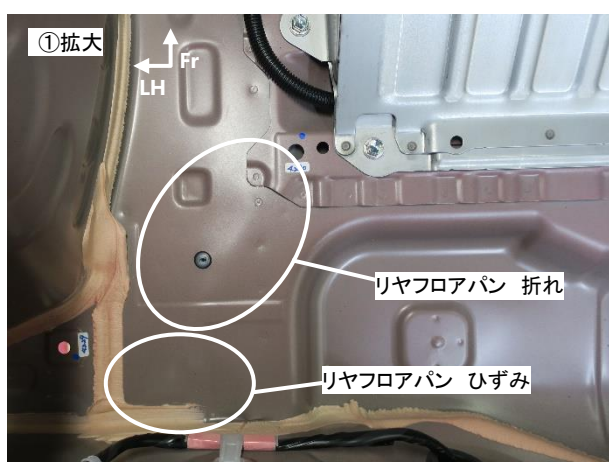
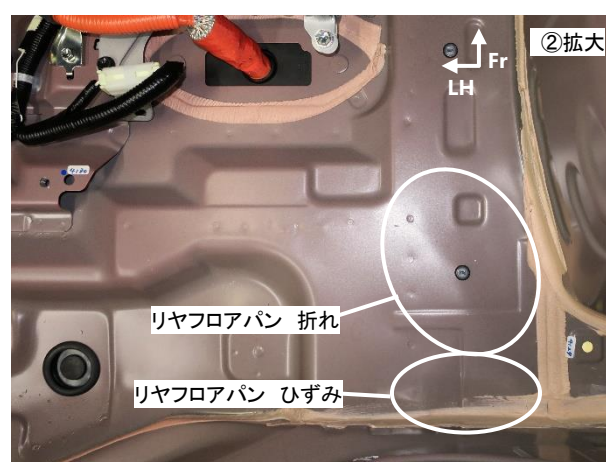
- ✓ 折れがありました。

- ✓ リヤバンパラインホースメントからの波及で折れやひずみがありました。

左右リヤフロアサイドメンバサブ Assy 上で凹んでいるリヤフロアパンを、ハンマ、ドリーなどを用いて板金修正しました。

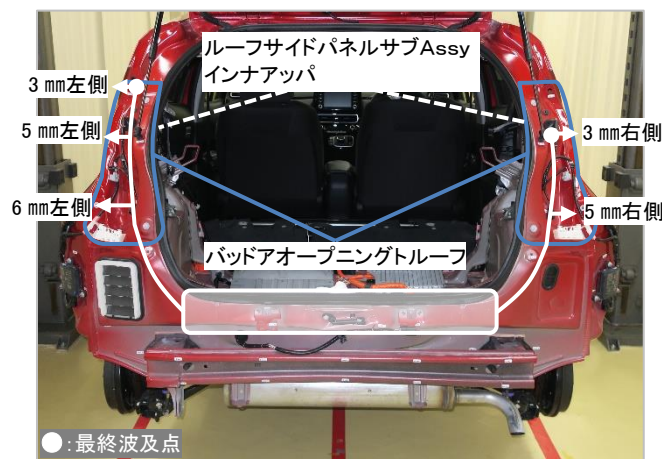
### 【正面視からの損傷診断】

- ✓ 左右バックドアオープニングトルーフ、左右ルーフサイドパネルサブ Assy インナアツパが外側へ広がっていました。

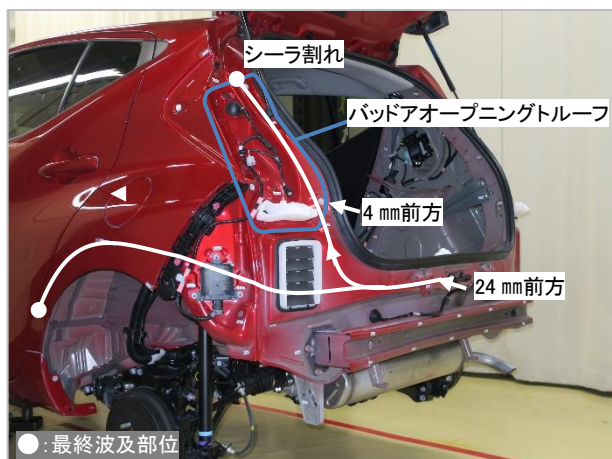
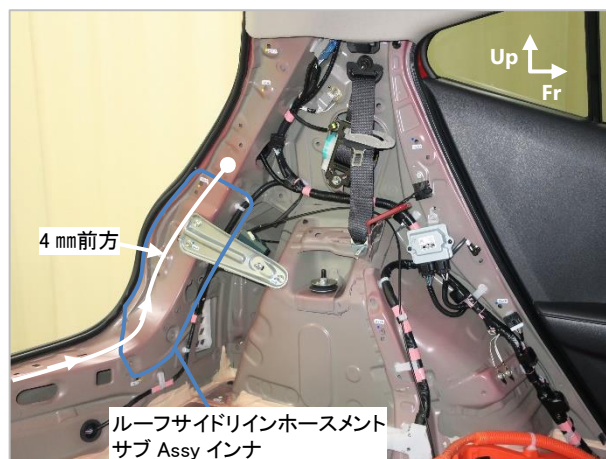
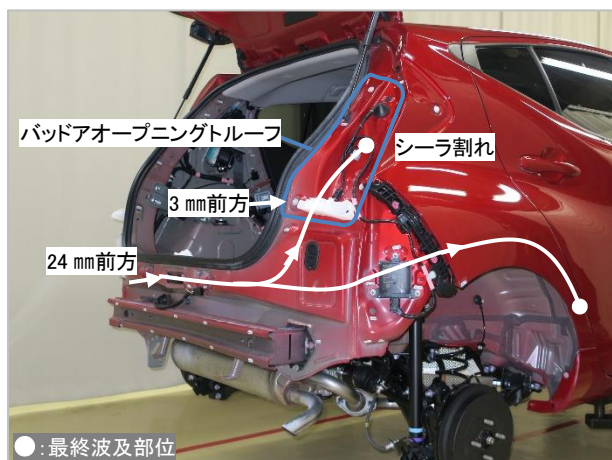
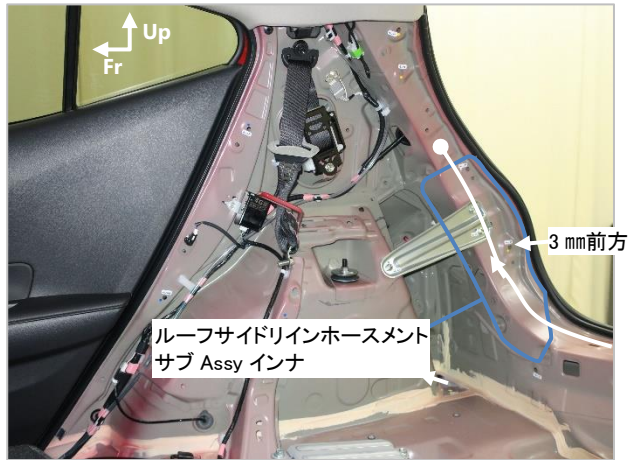
### 【左右側面視からの損傷診断】

- ✓ 予測通り、テールランプ取付部である左右バックドアオープニングトルーフ下部およびルーフサイドラインホースメントサブ Assy インナが前方へ動いていました。
- ✓ 予測通り、ボデー(ボデーローバックパネル)に寸法移動があり、隣接パネルであるクォータパネルへ波及し前方へ動いてリヤドアパネルとの隙間が狭くなっていました。
- ✓ 最終波及部位は、クォータパネル前方およびシーラ割れのあるバックドアオープニングトルーフ上部および折れのあるルーフサイドパネルサブ Assy インナアッパです。
