自研センターニュース 令和4年9月15日発行
毎月1回15日発行(通巻564号)

トヨタ アクア (MXP16) 構造調査

トヨタ アクア (MXP16) 前部衝突の損傷診断

トヨタ アクア (MXP16) 後部衝突の損傷診断

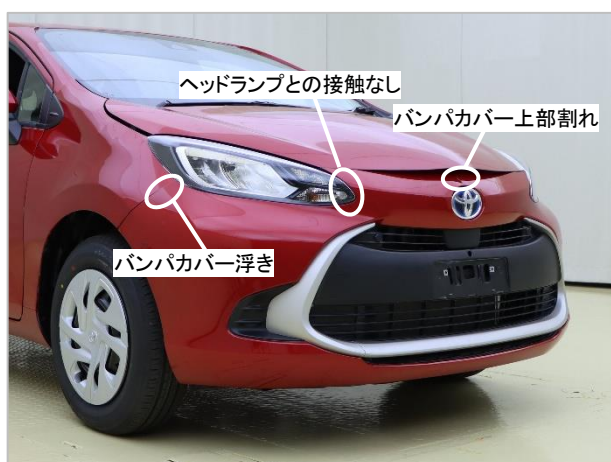
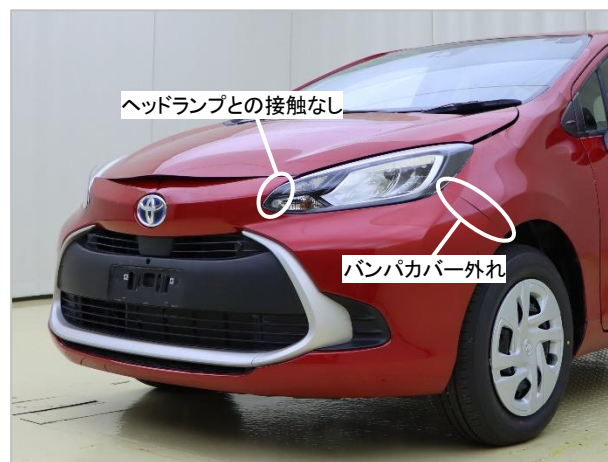
フロントバンパ

- ✓ 着力部位に直接損傷がありバンパカバー上部が割れています。
- ✓ 着力部位からの波及でフロントフェンダパネルとの取付部が左側は外れ、右側は一部浮いています。
- ✓ バンパカバーとヘッドランプに接触はありません。
- ◆ フロントバンパカバー上部はフロントバンパアームロワーを介してラジエータサポートアップフロントに取付けられているため、ラジエータサポートアップフロントが損傷している可能性があります。

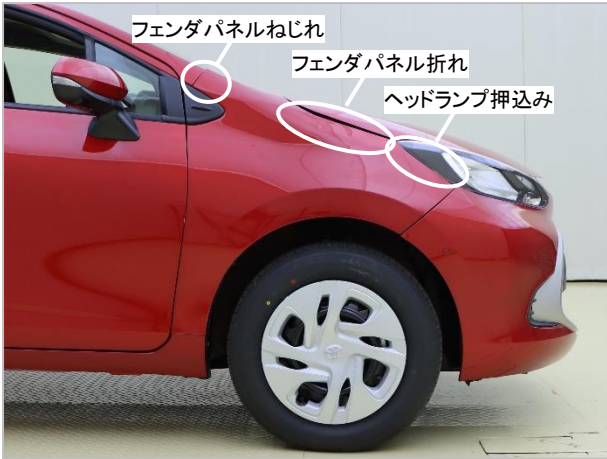
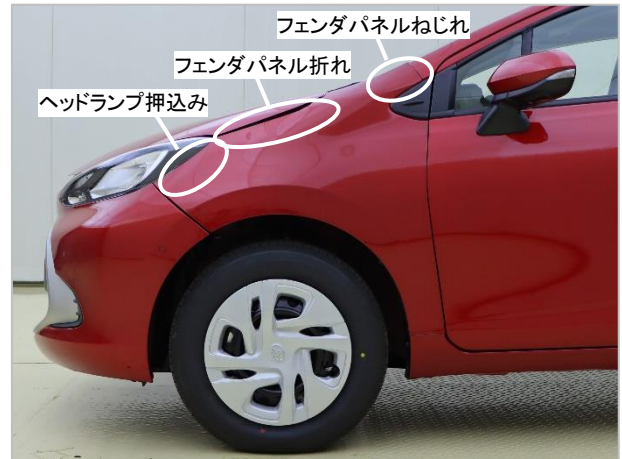
左右フロントフェンダパネル

- ✓ ヘッドランプの後退によりフロントフェンダパネルに折れやねじれがあります。
- ✓ フロントドアパネルとのチリは狭くなっています。
- ✓ フロントドアパネルとの干渉傷はありません。
- ◆ フロントフェンダパネルはフロントフェンダエプロンエクステンションフロントやフロントフェンダエプロンウインドガイドガセットを介してボデーに取付けられているため、これらの部品に損傷が波及している可能性があります。

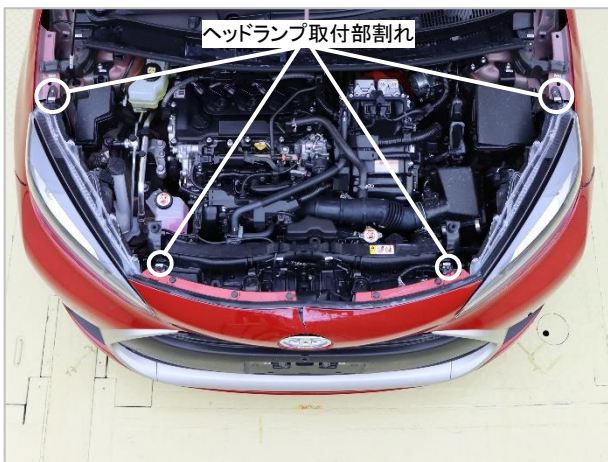
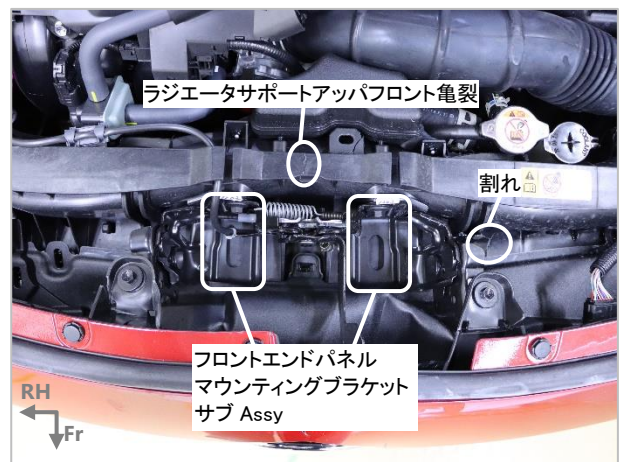
ラジエータサポートアップフロント

- ✓ フロントエンドパネルマウンティングブラケットサブ Assy の後退によりラジエータサポートアップフロント中央に亀裂がありました。
- ✓ ラジエータサポートアップフロントの中央部より左側に割れがありました。
- ✓ フードロックの損傷はありませんでした。
- ◆ ラジエータサポートアップフロントに取付けられているラジエータ Assy に曲りが生じている可能性があります。
- ◆ ラジエータ Assy 前面に取付けられているコンデンサ Assy に曲りが生じている可能性があります。

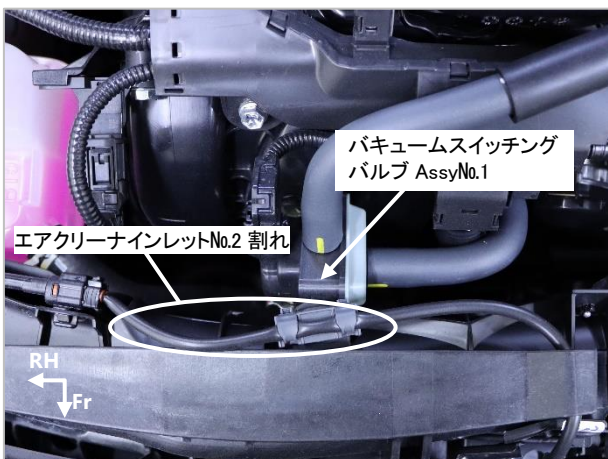
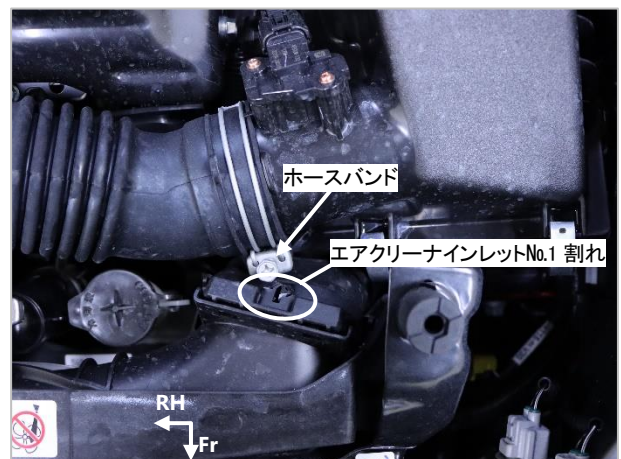
- ✓ バキュームスイッチングバルブ AssyNo1 と接触し割れていました。

- ✓ エアクリーナケースのホースバンドと接触し割れていました。

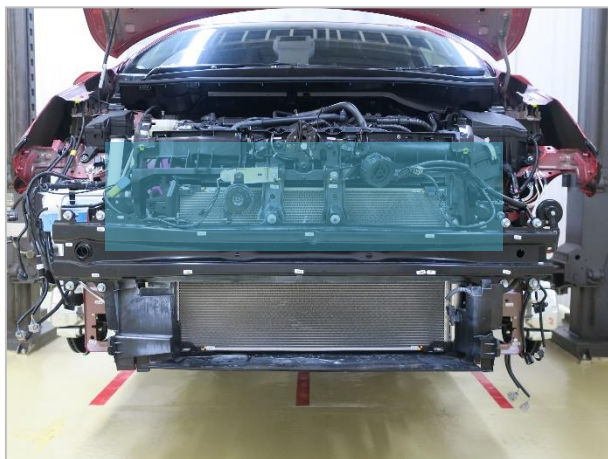
骨格部品は、予測通り左右フロントフェンダエプロンエクステンションフロントに損傷が波及していました。また、新たに左フロントバンパマウンティングラインホースメントサブ Assy の損傷を確認しました。フロントフェンダエプロンウインドガイドガセットに損傷はありませんでした。

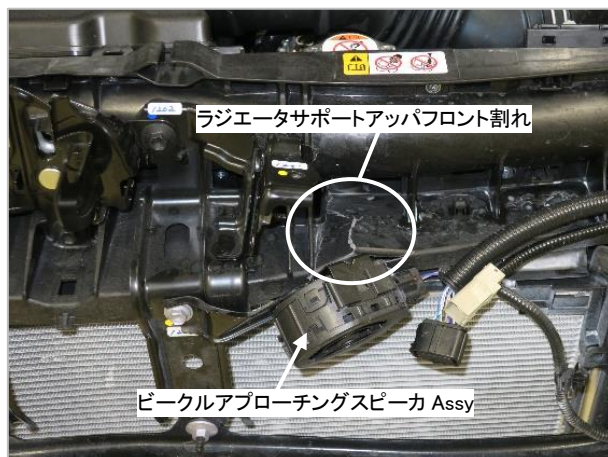
ラジエータサポートアツパフロント

- ✓ 中央部より左側にあった割れは、ビークルアプローチスピーカ Assy の後退によるものでした。

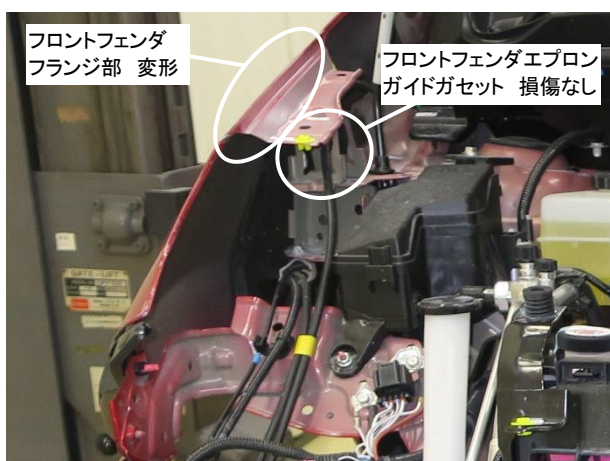
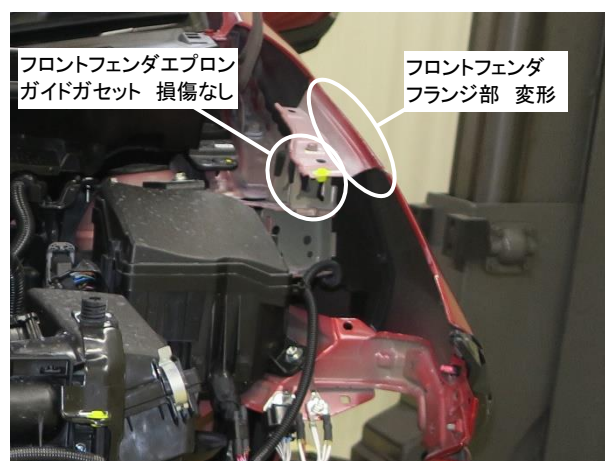
左右フロントフェンダエプロンウインドガセット

- ✓ ヘッドライトの後退によりフロントフェンダが押し広げられた際にフロントフェンダエプロンガイドガセットが外側へ引っ張られると思われましたが、フロントフェンダのみの変形でフロントフェンダエプロンガイドガセットに損傷はありませんでした。

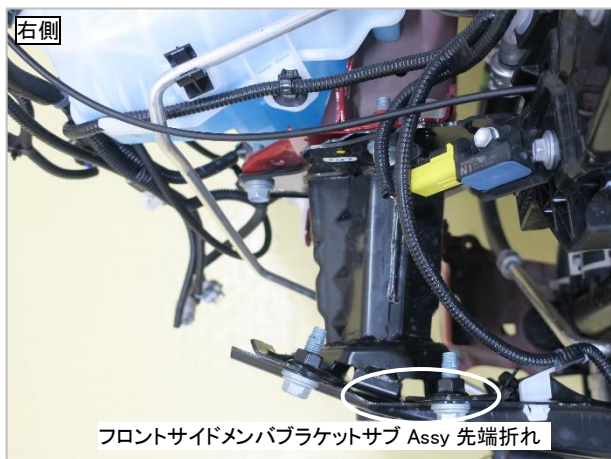
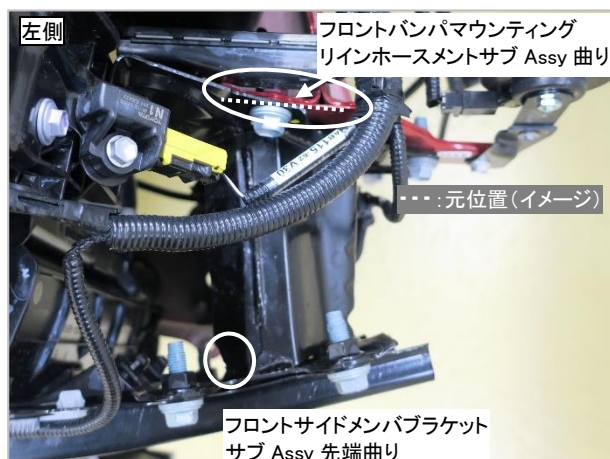
✓ フロントバンパラインホースメントからの波及で先端に折れや曲りが生じていました。

✓ フロントサイドメンバブラケットサブ Assy からの波及で曲りが生じていました。

- ✓ 左フロントバンパマウンティングラインホースメントサブ Assy に生じた曲りは、フロントバンパラインホースメントと合わせながら形状修正を行う
- ✓ 左右フロントフェンダエプロンエクステンションフロントに生じた曲りは、フロントフェンダやヘッドランプと合わせながら形状修正を行う

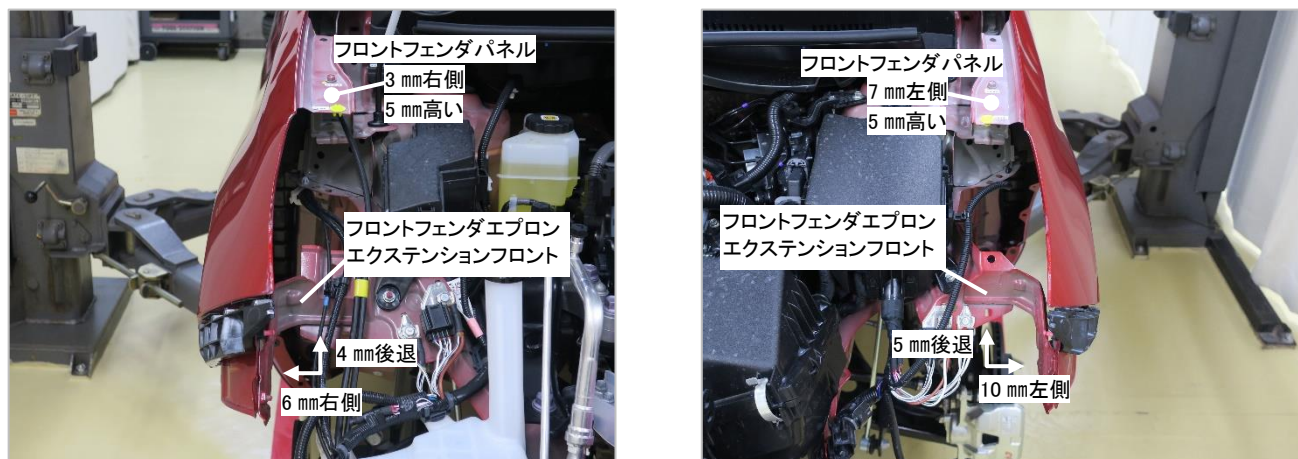
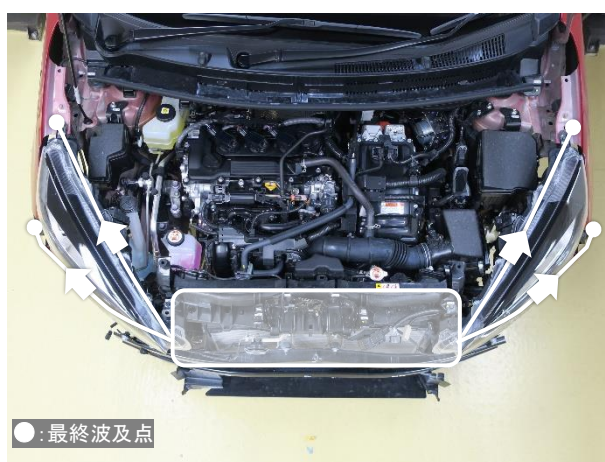
フロント開口部は、ラジエータサポートアップフロントおよびヘッドランプの後退で左右フロントフェンダパネルおよびフロントフェンダエプロンエクステンションフロントの寸法移動がありました。これらの部品より後ろに寸法移動はありませんでした。

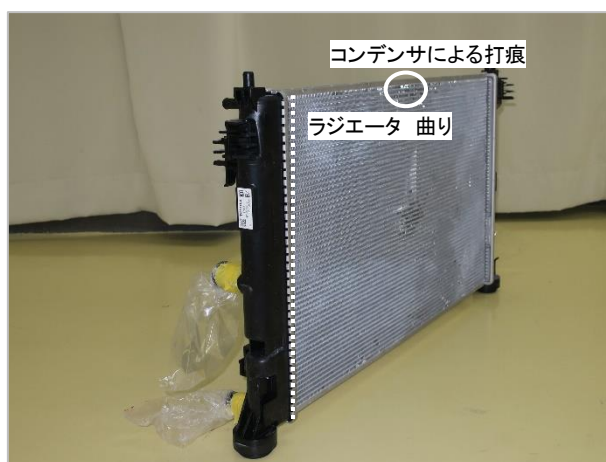
ラジエータ

- ✓ コンデンサ後退による打痕がありました。
- ✓ 曲りは中央部ではなく、右側で生じていました。

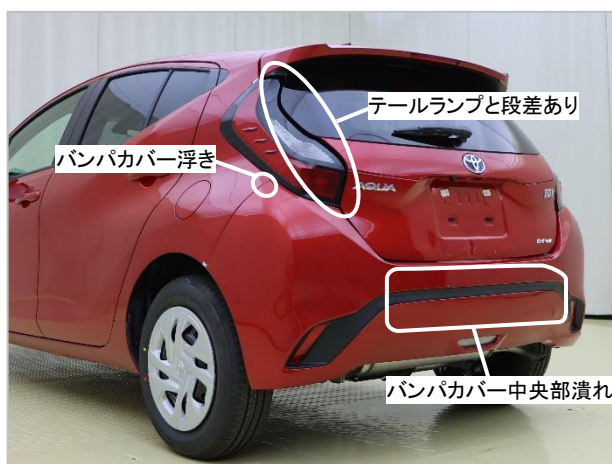
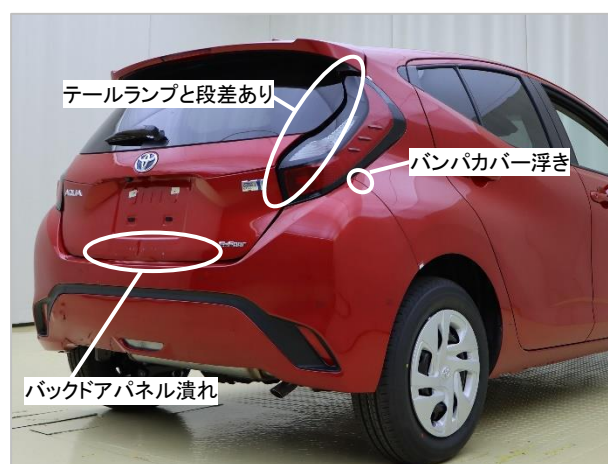
バックドアパネル

- ✓ 着力部位に直接損傷がありバックドアパネル下部が潰れています。
- ✓ バックドアパネルとテールランプに段差があります。

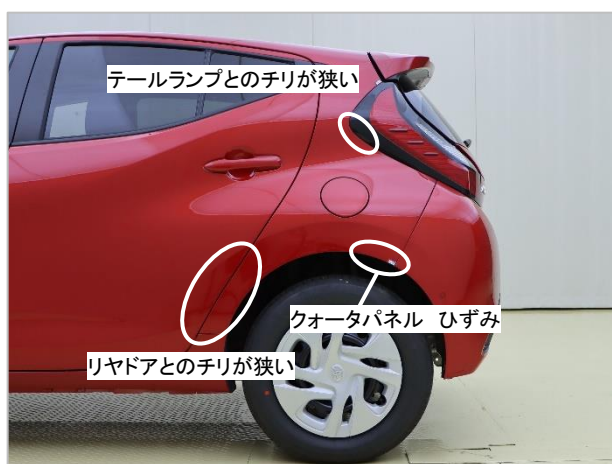
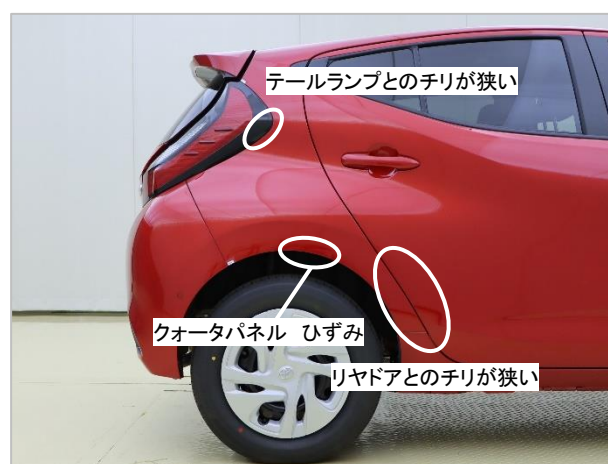
左右クォータパネル

- ✓ クォータパネルのホイールアーチ周辺にひずみがあります。
- ✓ クォータパネルのロックピラー周辺とリヤドアパネルのチリは狭くなっています。
- ✓ テールランプ上部とクォータパネルのチリは狭くなっています。
- ✓ リヤドアパネルとの干渉傷はありません。
- ◆ クォータパネルとリヤドアパネル、クォータパネルとテールランプのチリが狭くなっていることから、ボデーに寸法移動が生じている可能性があります。

- ✓ 開口部の寸法移動は押し広がりのため、大きな力を掛けない引き作業で寸法修正が可能と判断し簡易固定でフレーム修正機を用いた寸法の修正作業を行う。
- ✓ ルーフサイドパネルサブ Assy インナアッパの形状修正は、周辺部品取付状態ではパネル裏面からの修正は困難と判断し周辺部品を取外して行う。
- ✓ 左右クォータパネルはひずみが軽微なため、ハンマおよびドリリーによる修正ではなくパテによる形状修正を行う。

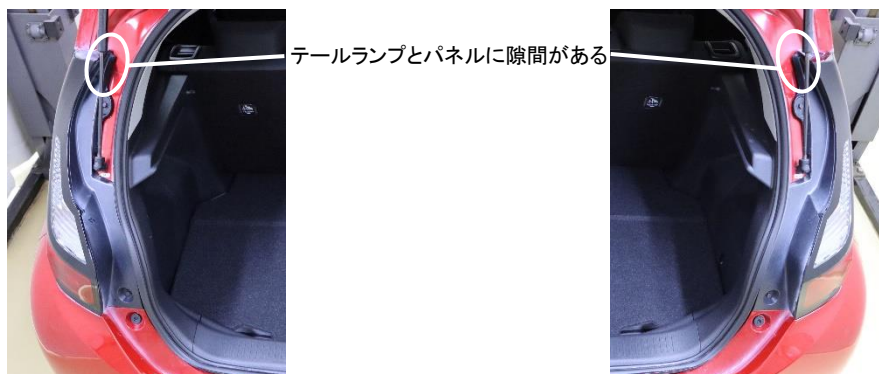
左右テールランプ

- ✓ 上部にパネルとの隙間がありました。
- ◆ ボデーローバックパネルからの押込みでテールランプ下部を取付けているバックドアオープニングトルーフに損傷が波及している可能性があります。

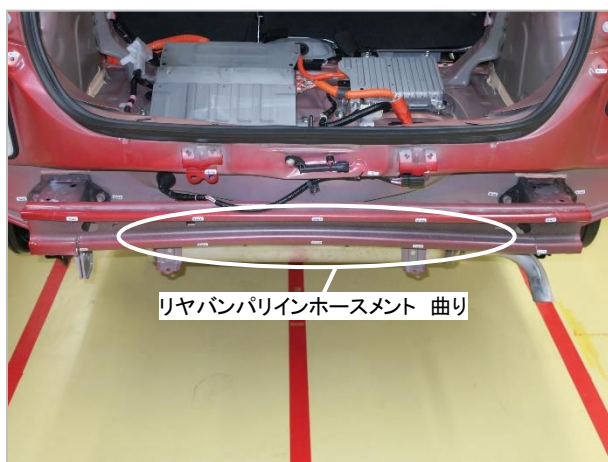
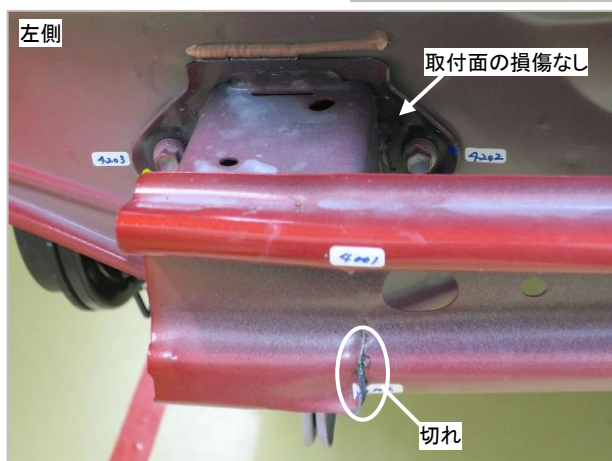
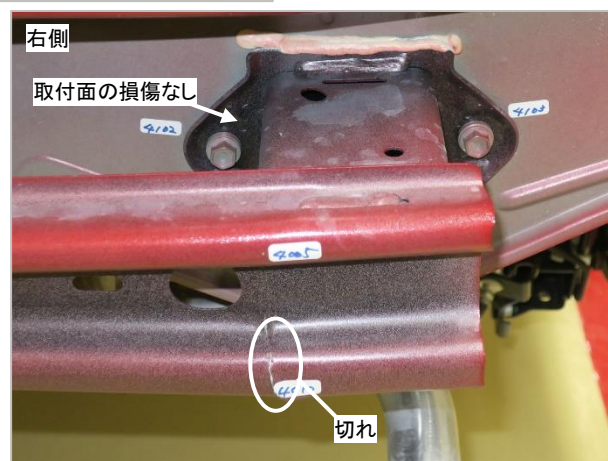
リヤバンパラインホースメント

- ✓ 中央部が曲っていました。
- ✓ 左右端部(クラッシュボックス部付近)に切れがありました。
- ✓ リヤバンパラインホースメントとリヤサイドメンバの取付部に損傷はありませんでした。

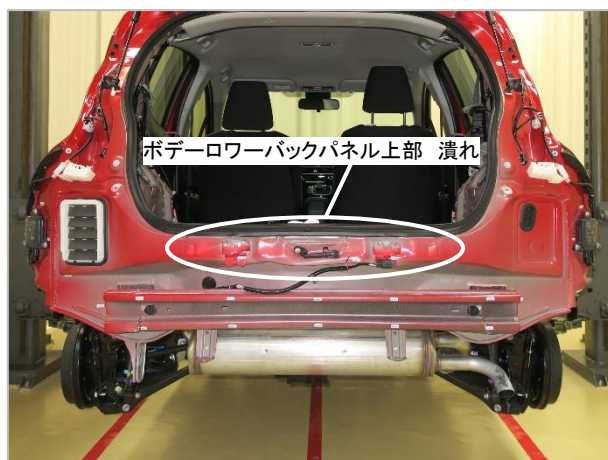
ボデーロワーバックパネル

- ✓ 上部に潰れがありました。

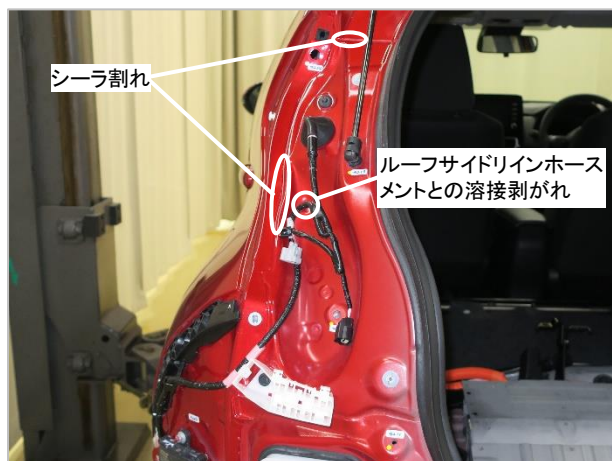
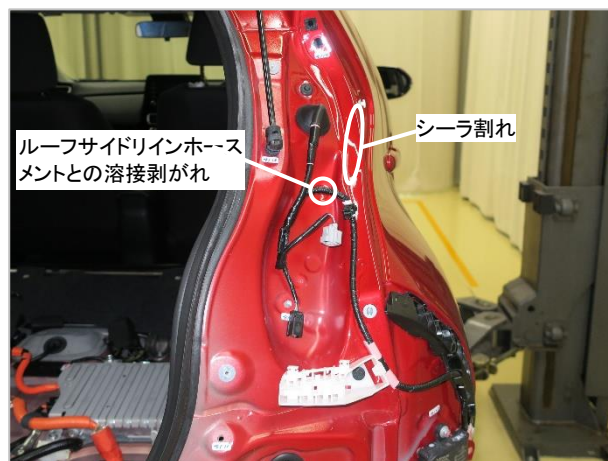
左右バックドアオープニングトルーフ

- ✓ ルーフサイドラインホースメントとの溶接剥がれがありました。
- ✓ シーラ割れがあり、左側は上部にまでおよんでいました。

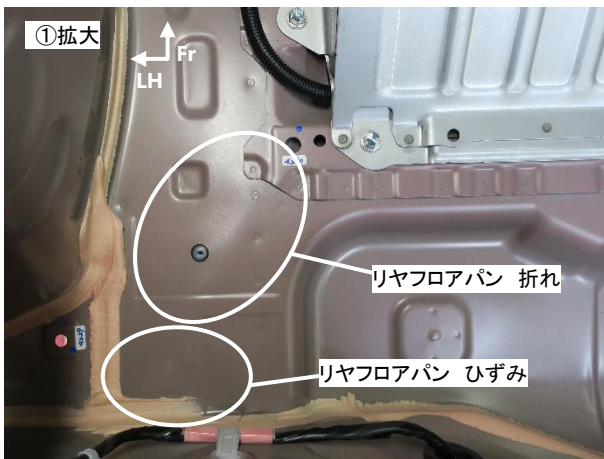
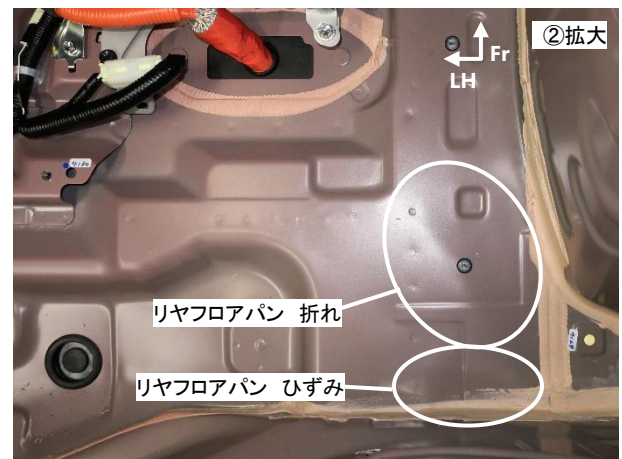
リヤフロアパン

- ✓ リヤバンパラインホースメントからの波及で折れやひずみがありました。

左右リヤフロアサイドメンバサブ Assy 上で凹んでいるリヤフロアパンを、ハンマ、ドリルなどを用いて板金修正しました。

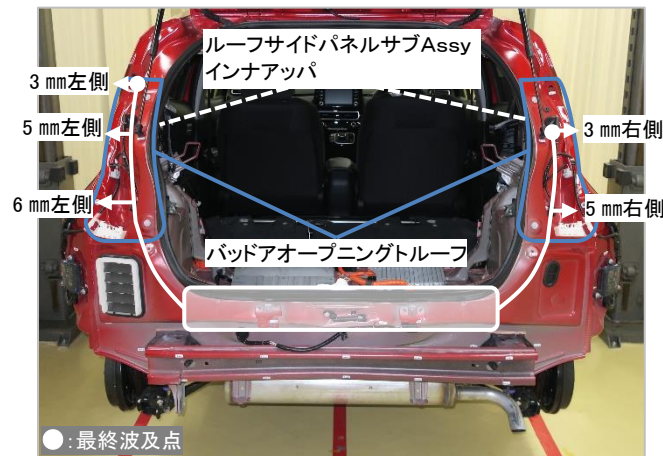
【正面視からの損傷診断】

- ✓ 左右バックドアオープニングトルーフ、左右ルーフサイドパネルサブ Assy インナアツパが外側へ広がっていました。

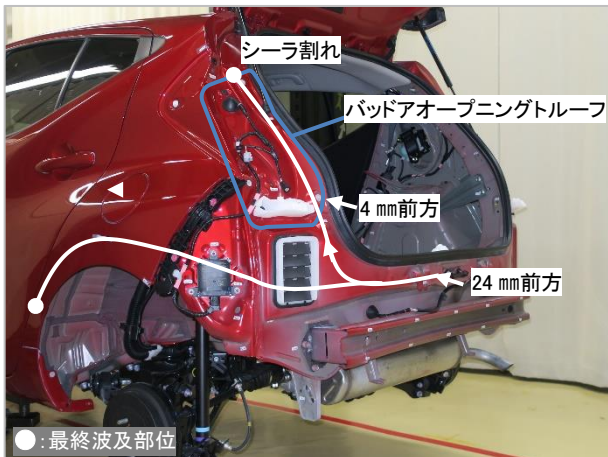
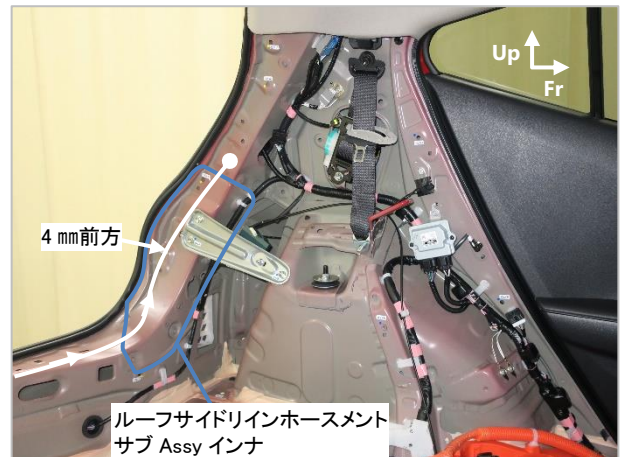
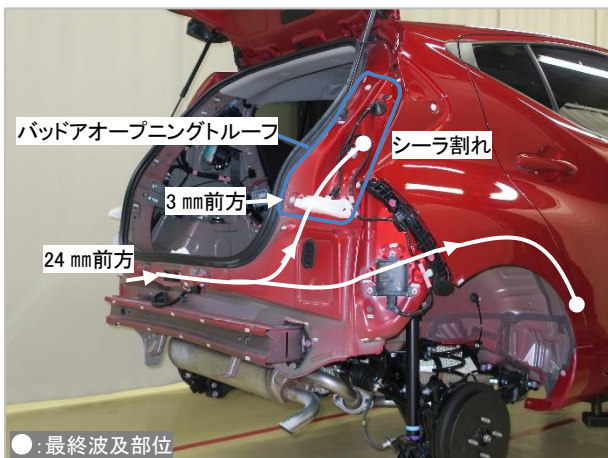
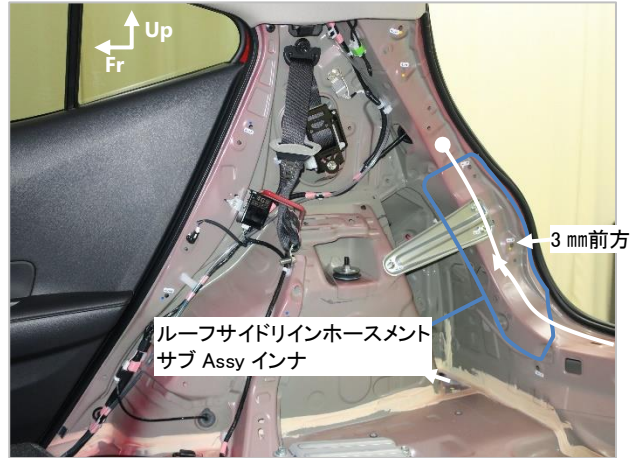
【左右側面視からの損傷診断】

- ✓ 予測通り、テールランプ取付部である左右バックドアオープニングトルーフ下部およびルーフサイドラインホースメントサブ Assy インナが前方へ動いていました。
- ✓ 予測通り、ボデー(ボデーローバックパネル)に寸法移動があり、隣接パネルであるクォータパネルへ波及し前方へ動いてリヤドアパネルとの隙間が狭くなっていました。
- ✓ 最終波及部位は、クォータパネル前方およびシーラ割れのあるバックドアオープニングトルーフ上部および折れのあるルーフサイドパネルサブ Assy インナアッパです。
