NEWS

自研センターニュース 令和5年10月15日発行
毎月1回15日発行(通巻577号)

スバル ソルテラ (XEAM10X) 構造調査

スバル ソルテラ (XEAM10X) 前部衝突の損傷診断

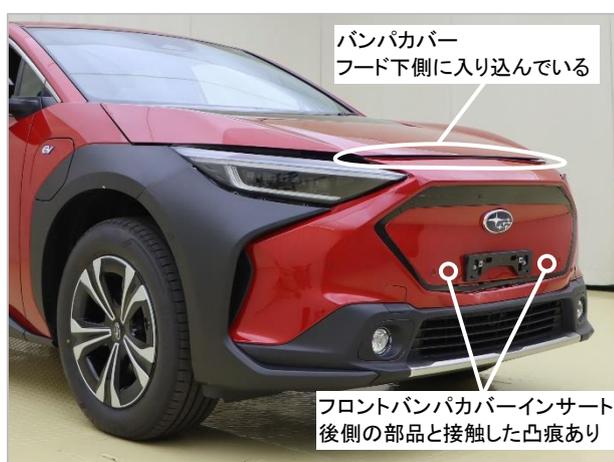
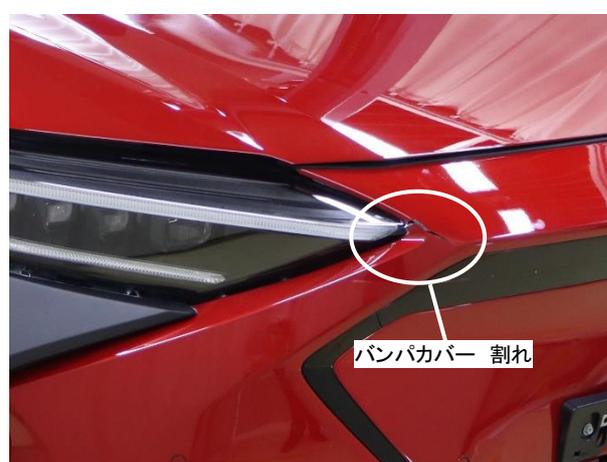
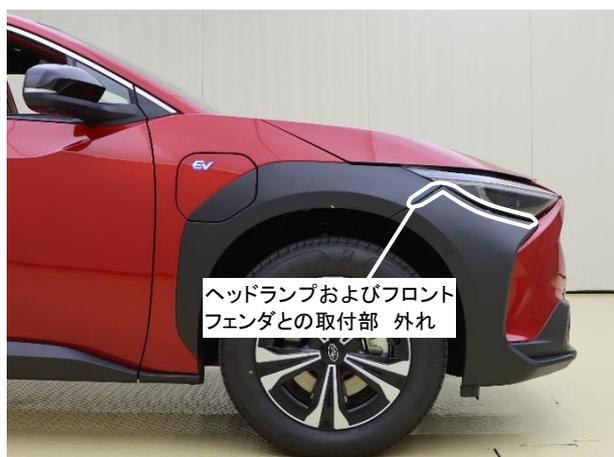
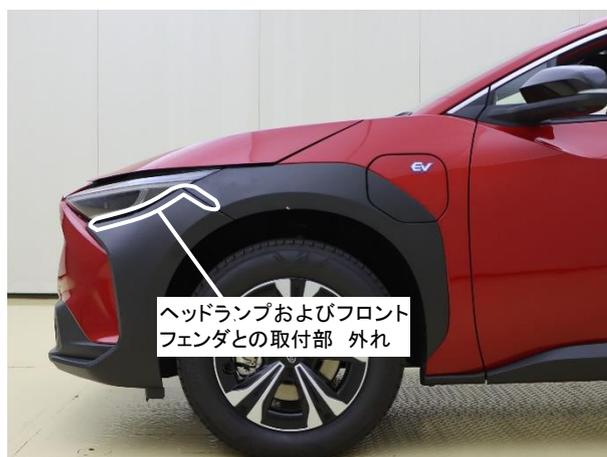
フロントバンパ

- ✓ 上部はフードの下側に入り込んでいます。
- ✓ 中央部が押込まれ、左右ともにヘッドランプ先端部付近に割れがあります。
- ✓ 着力部位からの波及でヘッドランプおよびフロントフェンダとの取付部が左右ともに一部外れています。
- ✓ フロントバンパカバーインサートは、後ろにある部品と接触した凸痕があります。
- ◆ フロントバンパカバーインサートに印象痕を残した部品は、後方の部品に挟まれて印象痕を残すほどの荷重を受けているため、部品が損傷している可能性があります。

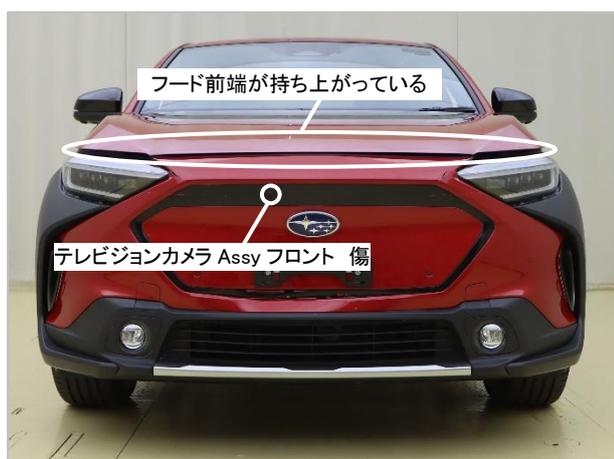
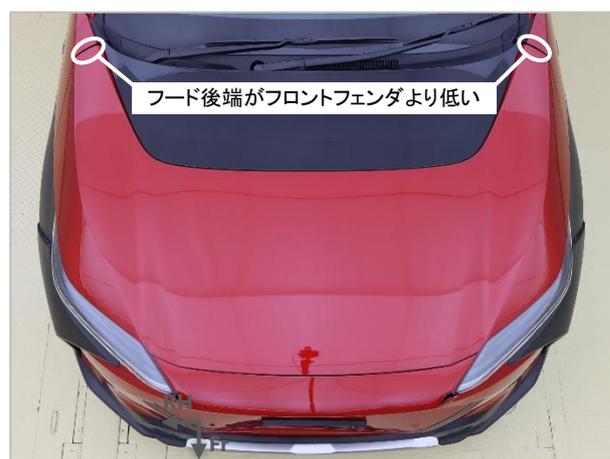
フード

- ✓ フードに直接損傷はなく、表面にひずみ等もありません。
- ✓ フード前端が持ち上がり、後端はフロントフェンダより低くなっています。
- ✓ フードは後退していません。
- ◆ フード前端が持ち上がっていることから、フードロックを取付けているラジエータサポート Assy(アッパ)が上方へ寸法移動している可能性があります。
- ◆ フード後端は下がっていますがフード全体は後退していないため、フードヒンジは損傷していないと考えられます

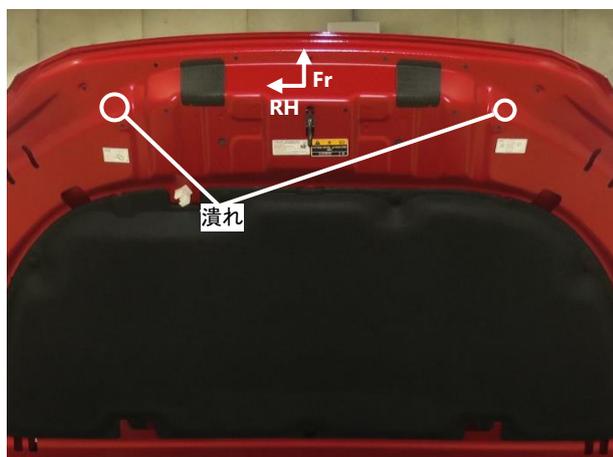
フード

- ✓ バンパカバーが後退してフード裏面と接触したことにより、フード裏面に潰れがあります。

- ラジエータサポートサブ Assy(アッパ)の寸法移動は、幅方向はなく、長さ高さのみのため簡易固定で寸法復元作業を行う
- 右ラジエータサポートサブ Assy(サイド)の形状修正は、ラジエータサポートサブ Assy(アッパ)の寸法復元作業時に行う
- 右フロントフェンダの形状修正は、新しいヘッドランプと合わせながら行う
- フード裏面の形状修正は、接着引き出し作業を行う

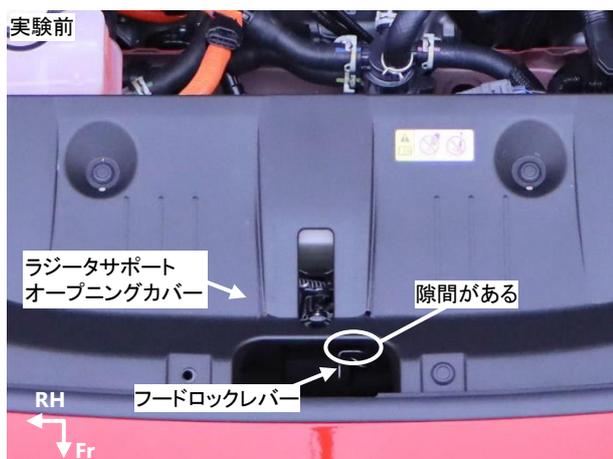
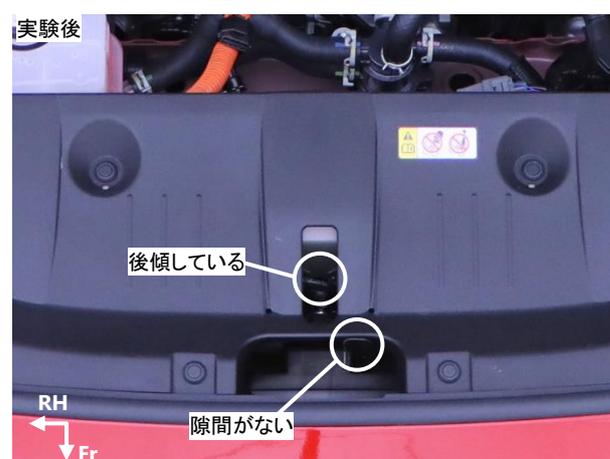
フードロック

- ✓ フードロックレバーとラジエータサポートオープニングカバーの隙間がなくなっています。
- ✓ 真上から見るとフードロックが後傾しています。
- ◆ フードに直接損傷がないため、フードロックの後傾はラジエータサポートの寸法移動による可能性があります。

- ✓ 機能点検の結果、損傷はありませんでした。予測どおり、フードロックの後傾はラジエータサポート Assy(アツパ)の寸法移動によるものでした。

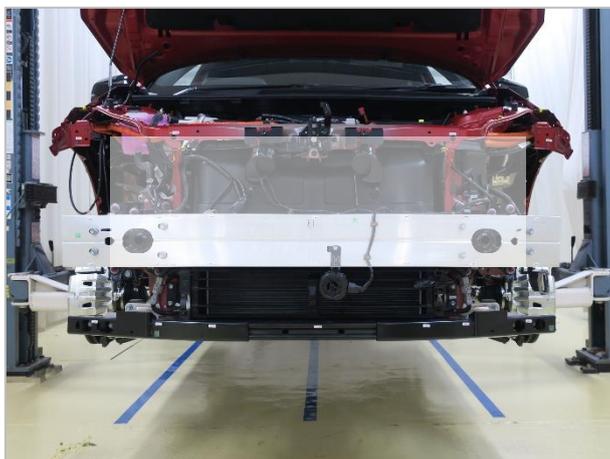
フロントバンパ、左右ヘッドランプを取外しました。白枠は今回の着力部位です。

予測どおり、左右ヘッドランプのバンパカバーに隠れている部分が割れていました。なお、フロントバンパカバーインサートの凸痕はフロントコンパートメントワイヤ No.4 のコネクタカバーによるもので、コネクタカバーが割れていました。また、新たにウルトラソニックセンサフロントセンタ、右フロントフェンダ、ホーン、ラジエータサポート Assy(アッパ)に損傷があることを確認しました。

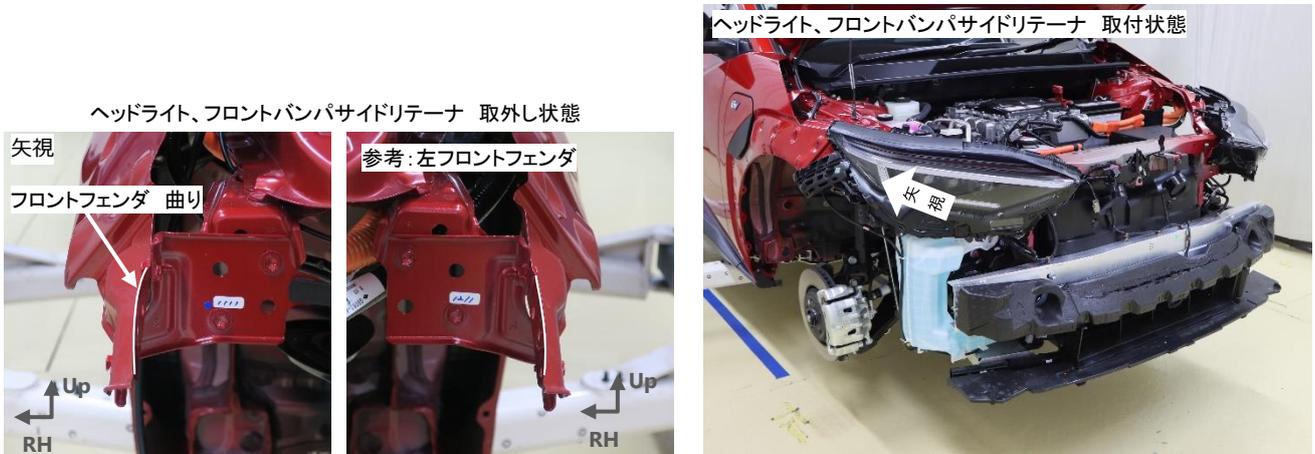
右フロントフェンダ

- ✓ 艤装品取付状態ではわかりませんでしたが、ヘッドライトを取付けるフロントフェンダ前端に曲りが生じていました。

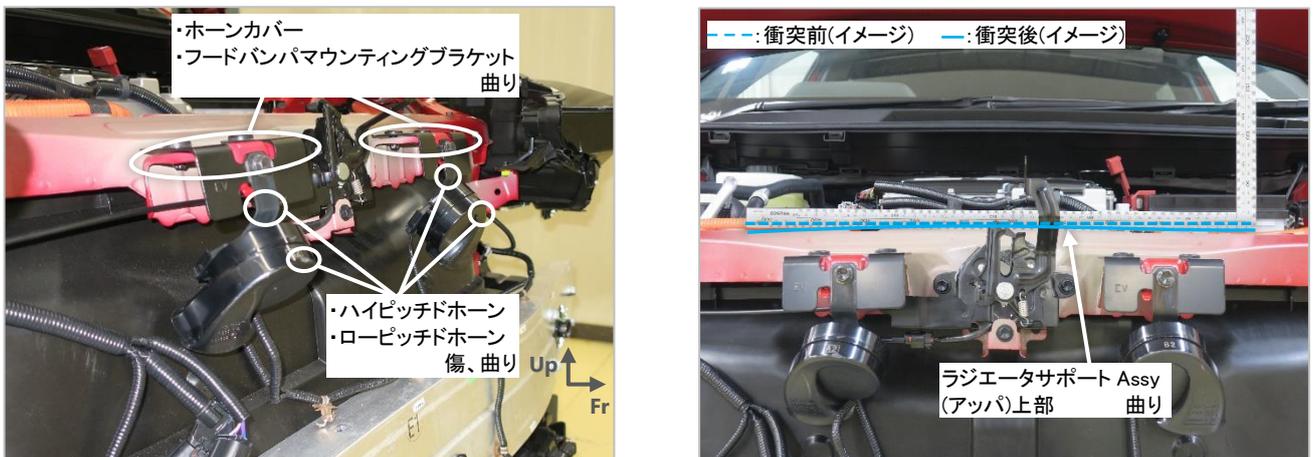
ホーン

- ✓ ローピッチドホーン、ハイピッチドホーンに傷、曲りが生じていました。
- ✓ ホーンを取付けるホーンカバーに曲りが生じていました。

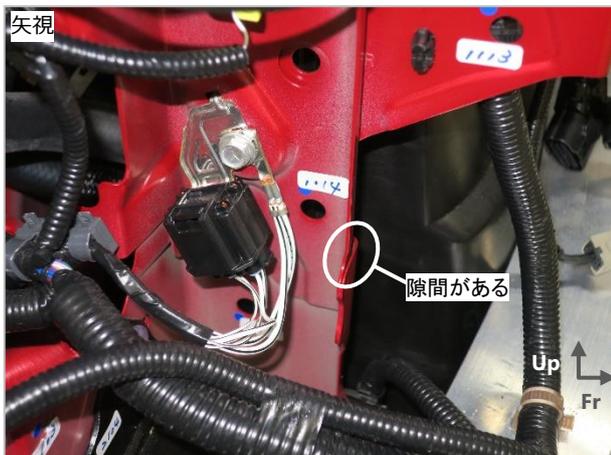
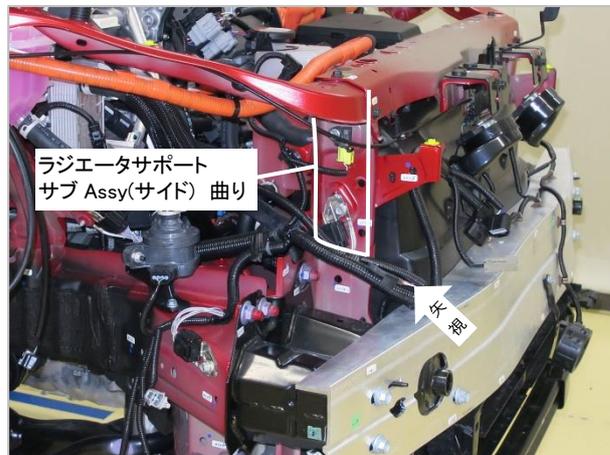
右ラジエータサポートサブ A s s y (サイド)

- ✓ ホーンカバーを取付けるフードバンパマウンティングブラケットに曲りが生じていました。
- ✓ フードバンパマウンティングブラケットからの波及でラジエータサポートサブ Assy(アツパ)が後傾し、上部も曲りが生じていました。

- ✓ ラジエータサポートサブ Assy(アップ)からの波及でラジエータサポートサブ Assy(サイド)に曲りが生じていました。

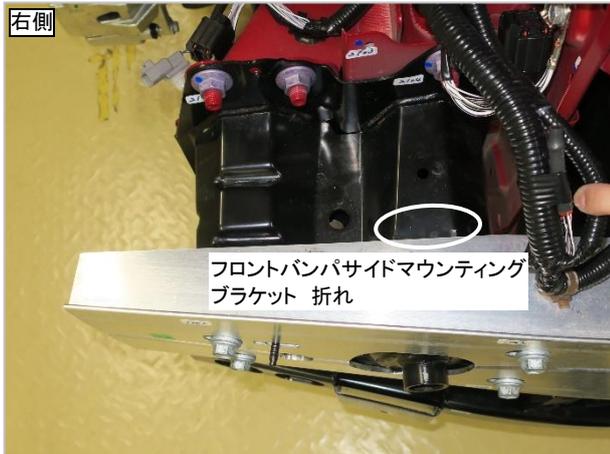
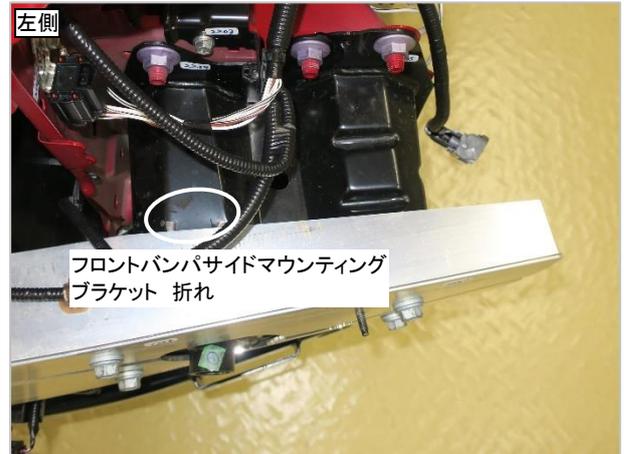
左右フロントバンパサイドマウンティングブラケット

- ✓ 中央部が曲がっていました。

✓ 左右ともにフロントバンパラインホースメントからの波及で折れが生じていました。

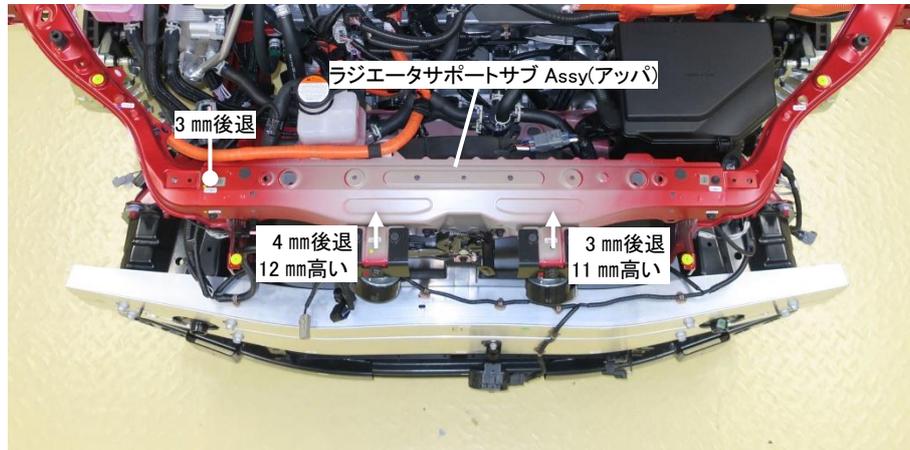
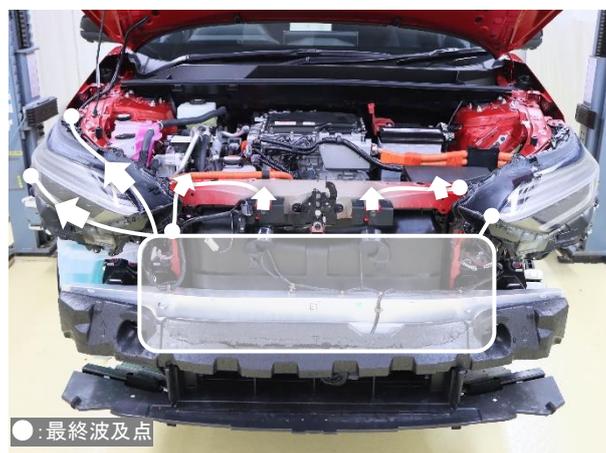
フロント開口部は、バンパカバーの後退でラジエータサポートサブ Assy(アツパ)に長さ、高さ方向に寸法移動していましたが、これらの部品のより後ろに寸法移動はありませんでした。

フロント下部は、左右フロントバンパサイドマウンティングブラケットに折れが生じていましたが、ボデー側のフロントバンパサイドマウンティングブラケット取付部に寸法移動はありませんでした。

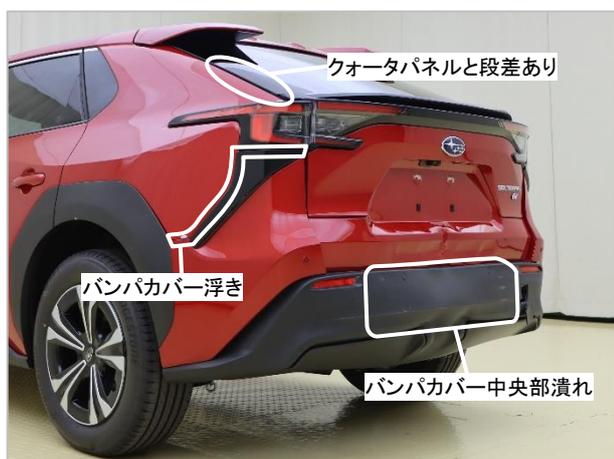
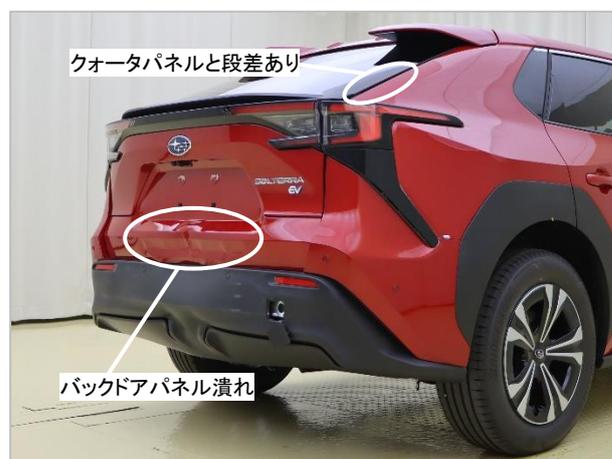
バックドアパネル

- ✓ 着力部位に直接損傷がありバックドアパネル下部が潰れています。
- ✓ バックドアパネルとクォータパネルに段差があります。
- ✓ バックドアパネル上部とルーフパネルに段差はありません。
- ◆ バックドアの押込み量が多いことから、ボデーローバックパネルも押込まれている可能性があります。

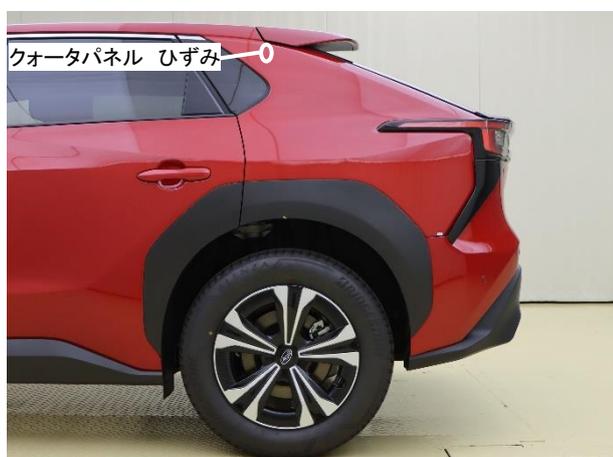
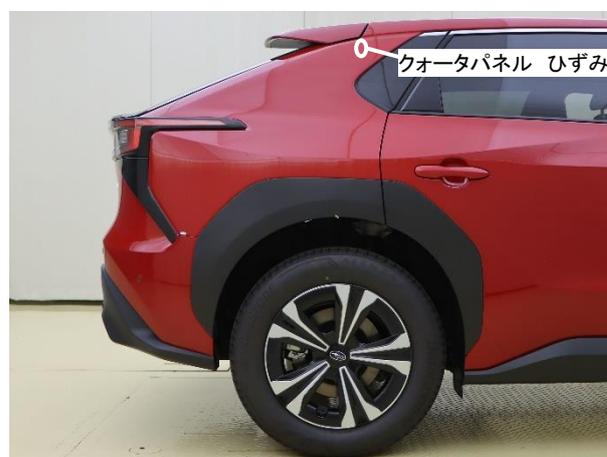
左右クォータパネル

- ✓ 左右ともにクォータパネルのルーフサイド付近に軽微なひずみがあります。
- ✓ リヤドアパネルとの隙間に変化はありません。

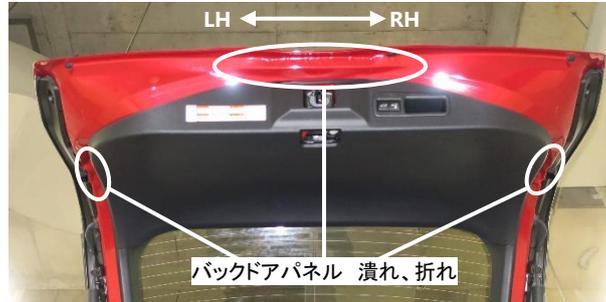
バックドアパネル

- ✓ バックドアパネル裏面に潰れや折れがありました。

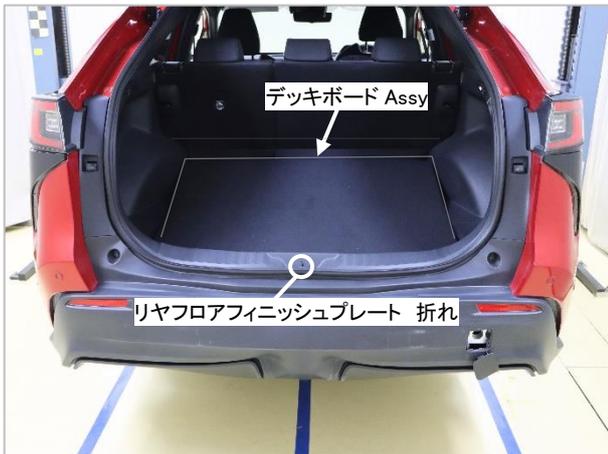
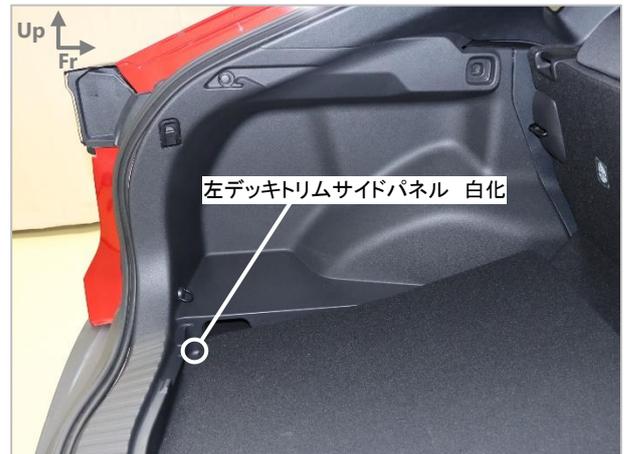
トリム類

- ✓ リヤフロアフィニッシュプレートに折れがありました。
- ✓ 左デッキトリムサイドパネルに白化がありました。
- ✓ デッキボード Assy は衝突の際に開閉部分が浮きあがったため、デッキボード Assy 自体に損傷がありません。
- ✓ シートバックなどトリム前方への損傷もありません。

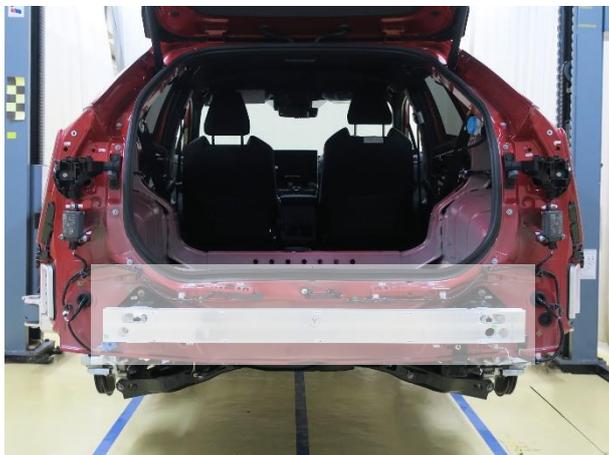
リヤバンパ、左右テールランプ、トリム類を取外しました。白枠は今回の着力部位です。
骨格部品は、予測どおりボデーローバックパネルに押込みが見られました。また、新たに左ウルトラソニックセンサリヤセンタ、キックドアコントロールセンサ、BLE インドアデジタルキーレシーバの損傷を確認しました。

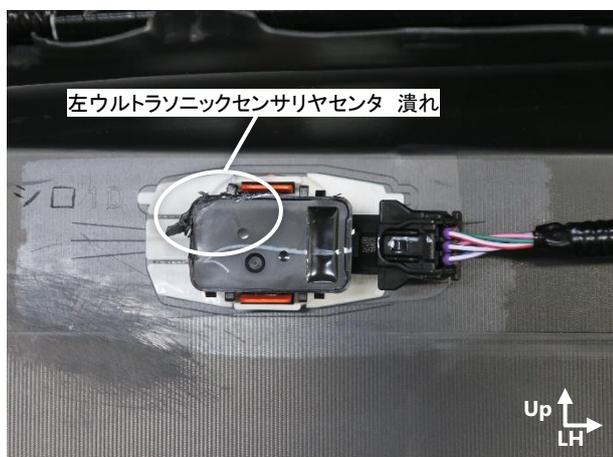
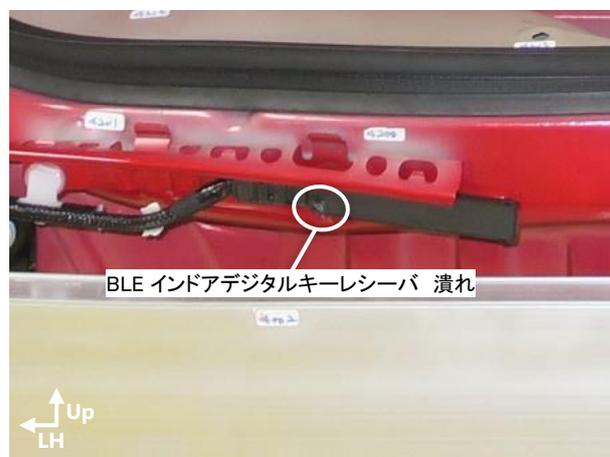
ウルトラソニックセンサリヤセンタ、BLE インドアデジタルキーレシーバ

- ✓ 左ウルトラソニックセンサリヤセンタが BLE インドアデジタルキーレシーバと接触して潰れていました。
- ✓ BLE インドアデジタルキーレシーバも同様に潰れていました。

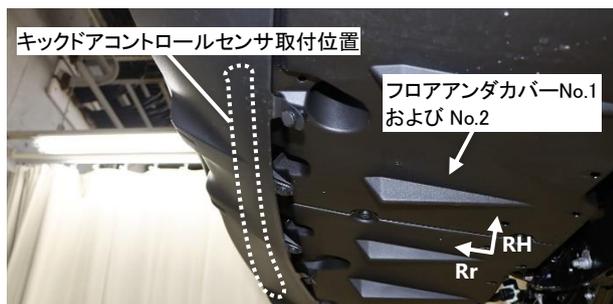
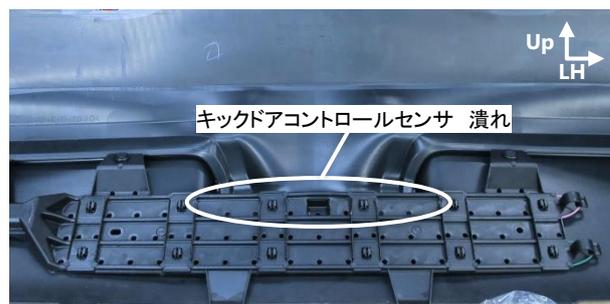
キックドアコントロールセンサ

- ✓ リヤバンパ下部が押込まれた際にフロアアンダカバーNo.1 および No.2 と接触したため、潰れていました。

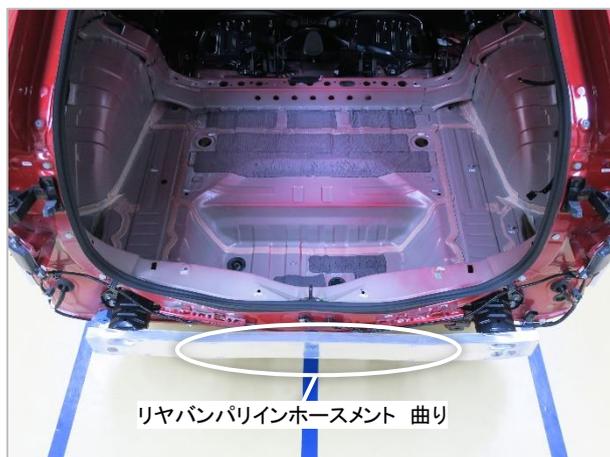
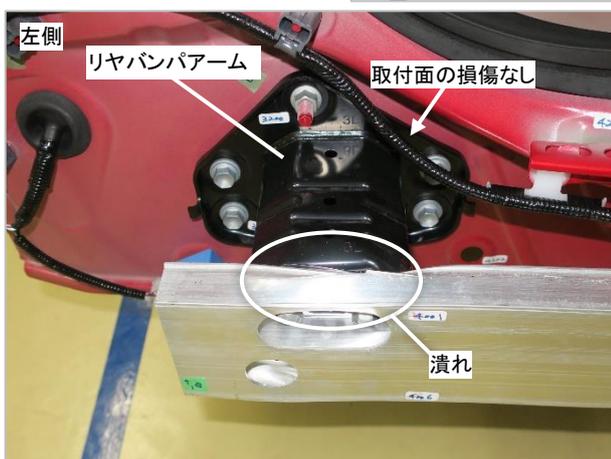
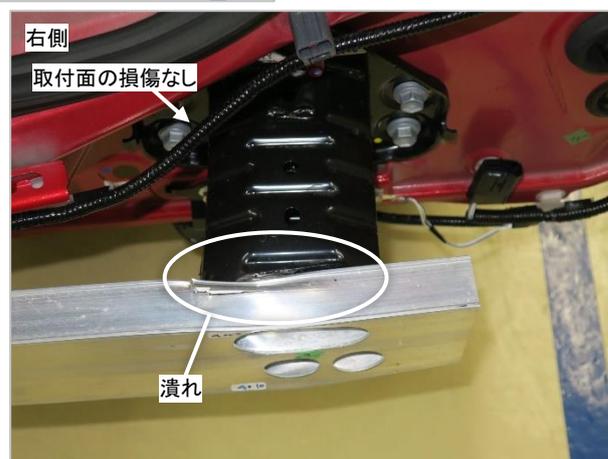
リヤバンパラインホースメント、左右リヤバンパアーム

- ✓ リヤバンパラインホースメントの中央部が曲っていました。
- ✓ 左右リヤバンパアームの端部(リヤバンパラインホースメント付近)が潰れていました。
- ✓ 左右リヤバンパアームとリヤサイドメンバの取付面周辺に損傷はありませんでした。

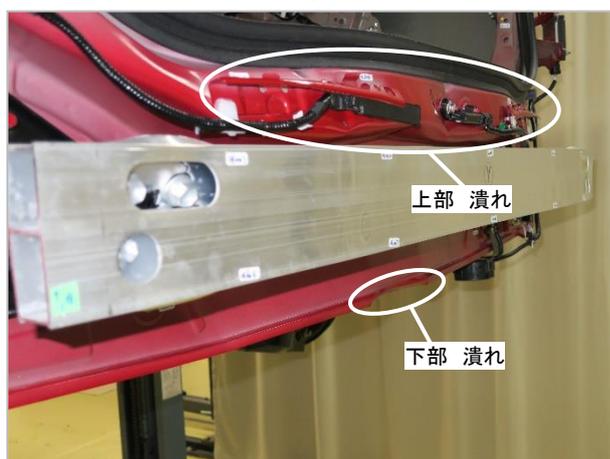
ボデーローワーバックパネル

- ✓ 予測どおり、上部に潰れがありました。
- ✓ 下部フランジ部に潰れがありました。フロアアンダカバーNo.1 および No.2 と接触した可能性があります。
- ✓ リヤフロアパネルに損傷はありませんでした。

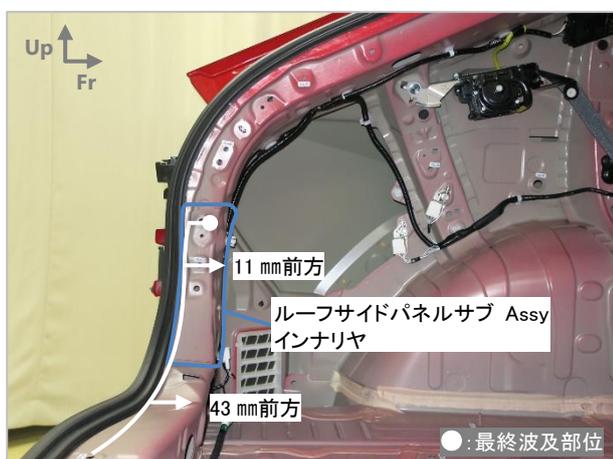
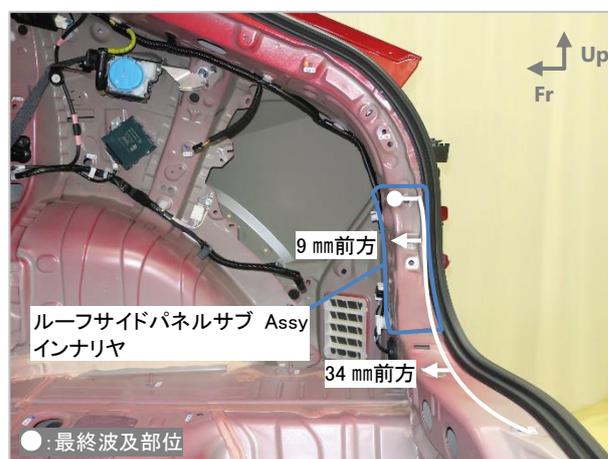
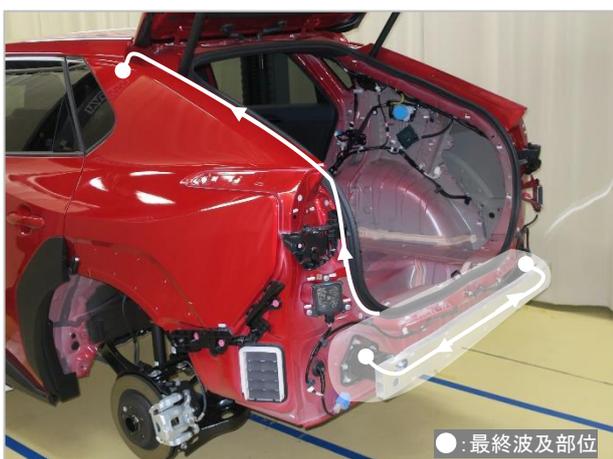
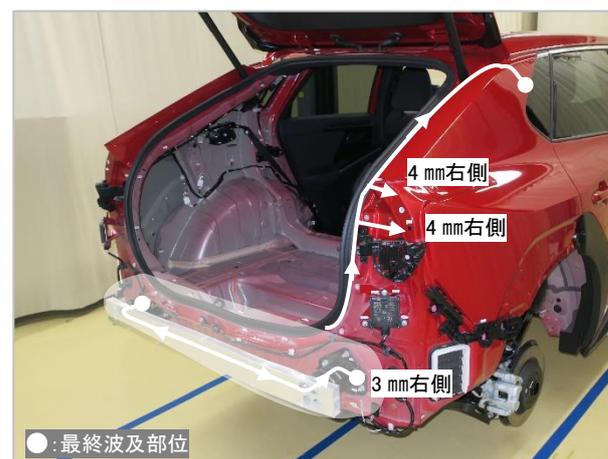
ボデーローバックパネルからの押込みにより、左ルーフサイドパネルサブ Assy インナリヤは前方へ寸法移動、右ルーフサイドパネルサブ Assy インナリヤは前方へ寸法移動するとともに外側へ広がっていました。リヤフロアパネル、リヤサイドメンバともに寸法移動はありませんでした。最終波及部位は、左右クォータパネル上部および右リヤバンパアーム取付部です。

- ✓ 左右ルーフサイドパネルサブ Assy インナリヤが前方へ動いていました。
- ✓ 艀装品取付状態ではわかりませんが、右側テールランプ周辺が押上げられていました。
- ✓ 右リヤバンパアーム取付部のみ寸法移動があり、リヤフロアサイドメンバの寸法移動はありませんでした。
- ✓ リヤフロアパネルに寸法移動はありませんでした。
- ✓ リヤ開口部の最終波及部位は、ひずみがある左右クォータパネル上部です。
- ✓ リヤ下部の最終波及部位は、右リヤバンパアーム取付部です。

- サイドメンバに寸法移動はなく、開口部の寸法移動は押広がりのため、大きな力を掛けない引き作業で寸法修正が可能と判断し簡易固定でフレーム修正を行う。
- 左右ルーフサイドパネルサブ Assy インナリヤの形状修正は、新しいボデーロワーバックパネルを合わせながら行う。
- 左右クォータパネル上部のひずみは軽微であることからハンマリングや板金パテは不要と判断し、フレーム修正後にひずみの程度を再度確認後、状況に応じてポリパテ付けを行う。
